UNIVERSIDADE FEDERAL DE SANTA CATARINA
CENTRO DE FILOSOFIA E CIÊNCIAS HUMANAS
DEPARTAMENTO DE GEOLOGIA

BLOCOS HIDROGEOLÓGICOS NO MUNICÍPIO DE MAFRA-SC

Trabalho de Conclusão de Curso submetido a banca examinadora para a obtenção do Grau de Bacharel em Geologia.

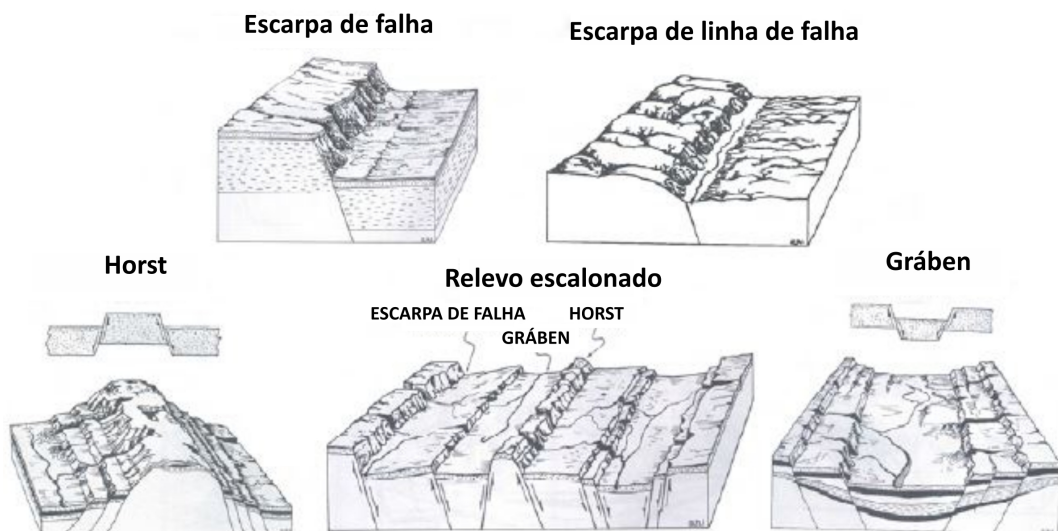
Figura 5: Formas de relevo geradas por falhas.

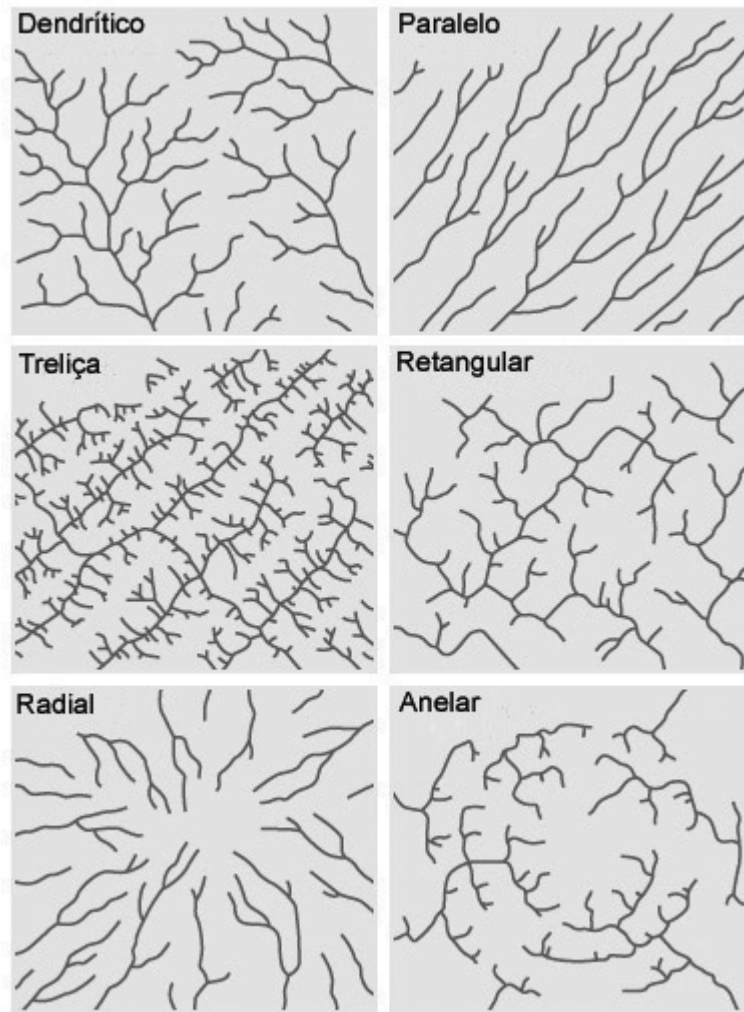
Figura 7: Padrões de drenagem mais comuns.

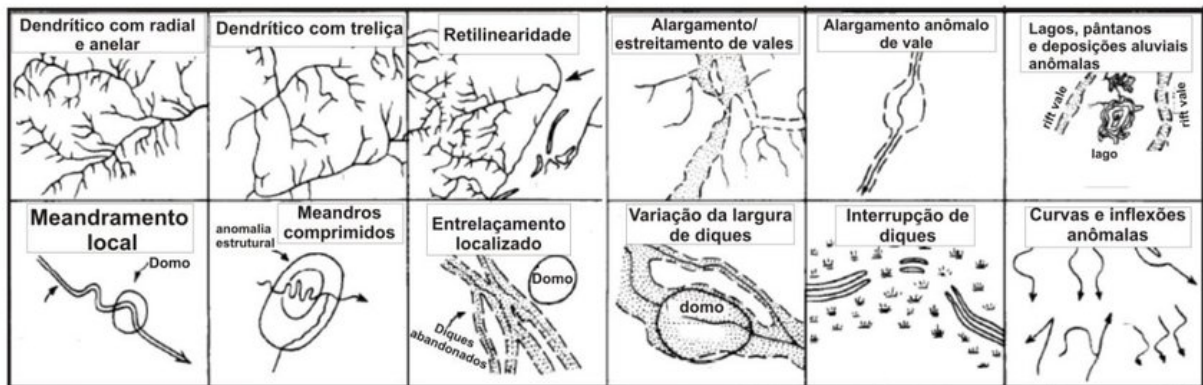
Figura 8: Anomalias de drenagem.

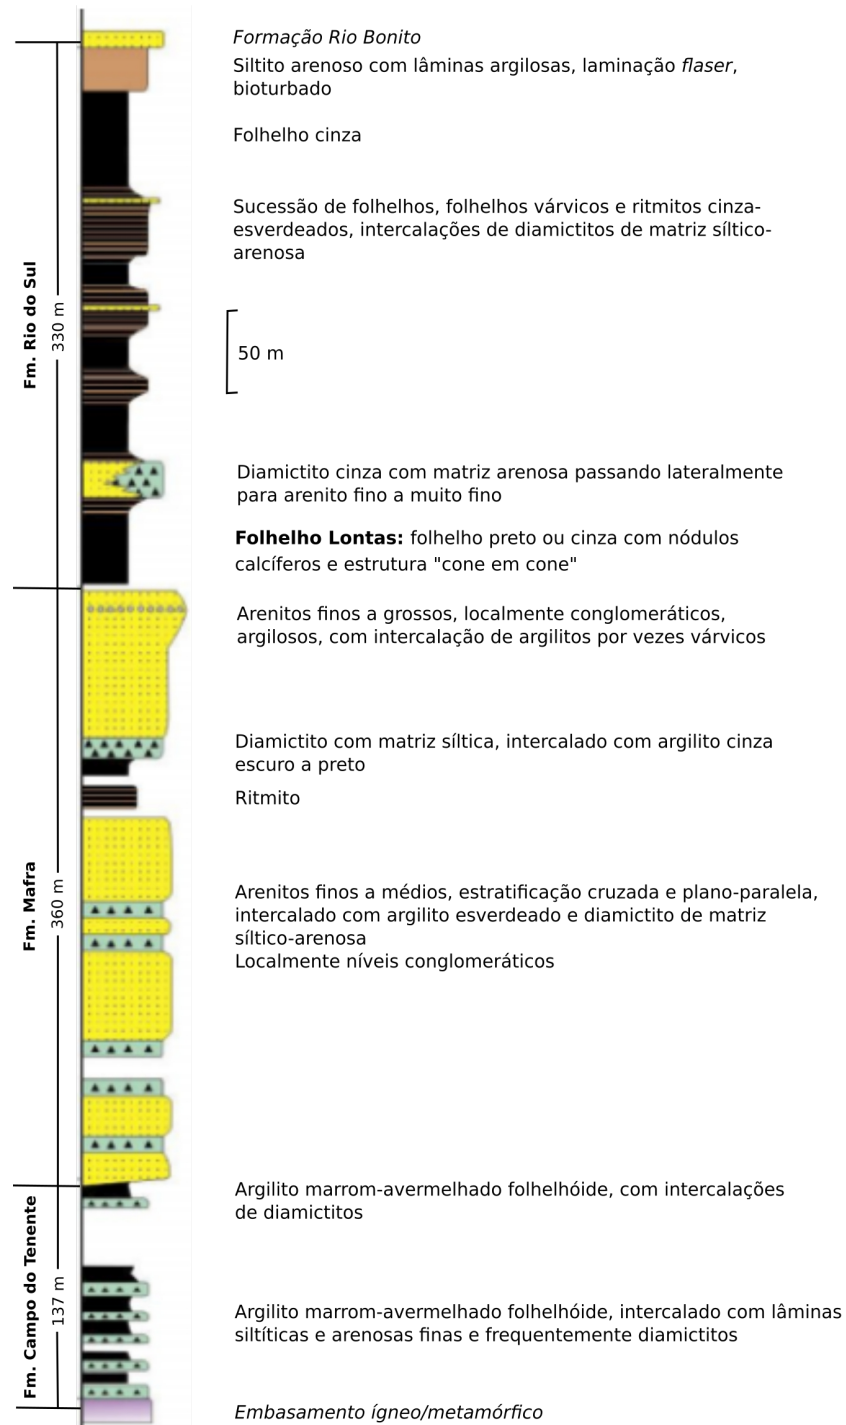
Figura 16. Perfil composto das Formações Campo do Tenente, Mafra e Rio do Sul, segundo Schneider et al. (1974).

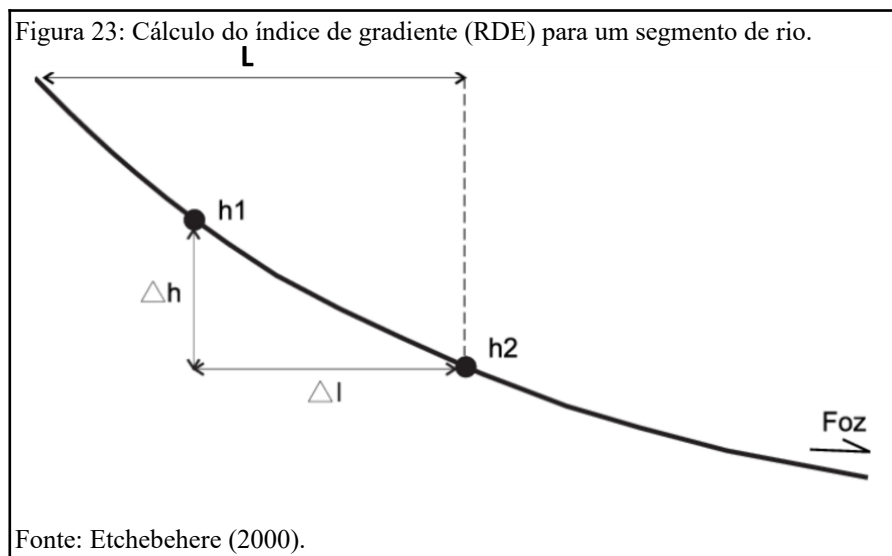
Um dos parâmetros utilizados na análise estrutural das formações geológicas que ocorrem na área de estudo foi o índice de gradiente Relação Declividade vs. Extensão (RDE). Este índice morfométrico foi proposto inicialmente por Hack (1973) com o nome de *stream-gradient index*, sendo conhecido também como Índice de Hack, em referência ao seu autor. De acordo com Etchebehere et al. (2004), o RDE permite identificar anomalias ao longo do perfil longitudinal de uma drenagem, as quais podem estar associadas a diferença de resistência do substrato geológico e/ou a ação tectônica. A Figura 23 exemplifica como funciona o cálculo do índice de gradiente (RDE) para um trecho da drenagem.

No presente trabalho foi calculado o índice de gradiente (RDE) para cada segmento de 4 km de drenagem, este índice corresponde à relação entre os índices RDEtrecho/RDEtotal. O cálculo do índice RDE para um determinado trecho de um rio é realizado da seguinte forma:

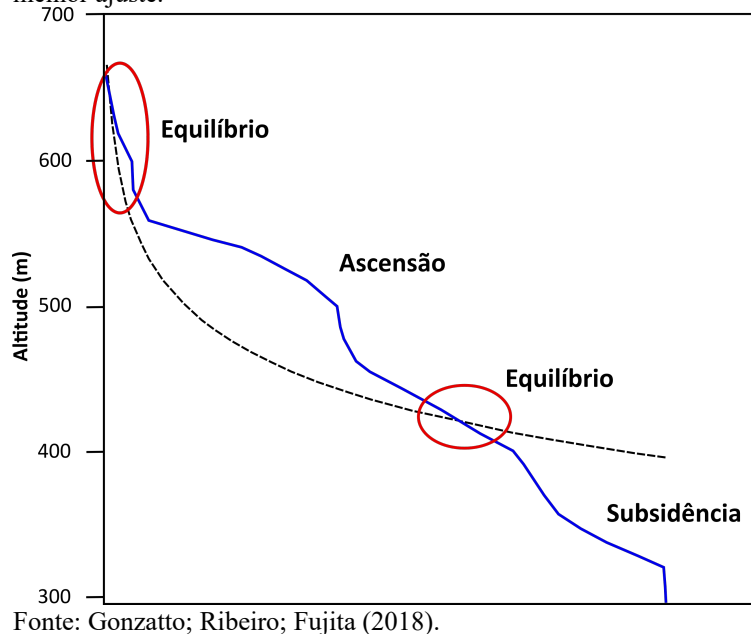
Figura 24: Relação entre o perfil longitudinal de um rio e sua linha de melhor ajuste.

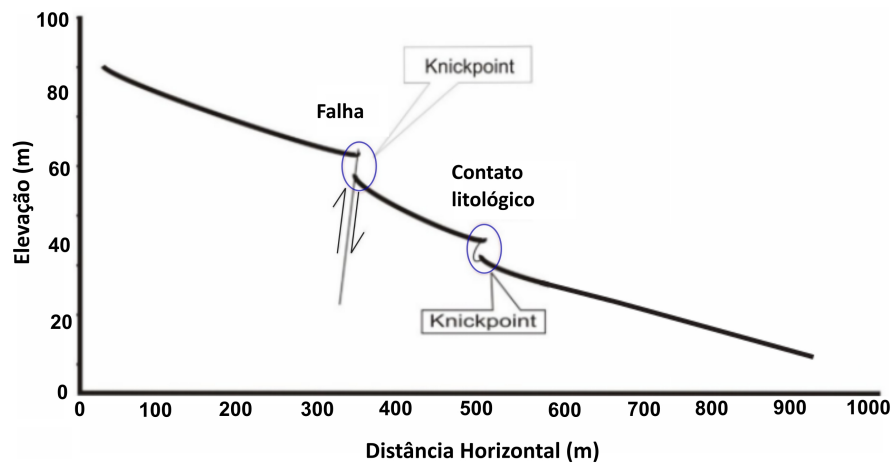
Figura 25: Esquema mostrando exemplo de *knickpoints* e os fatores responsáveis pela sua formação.

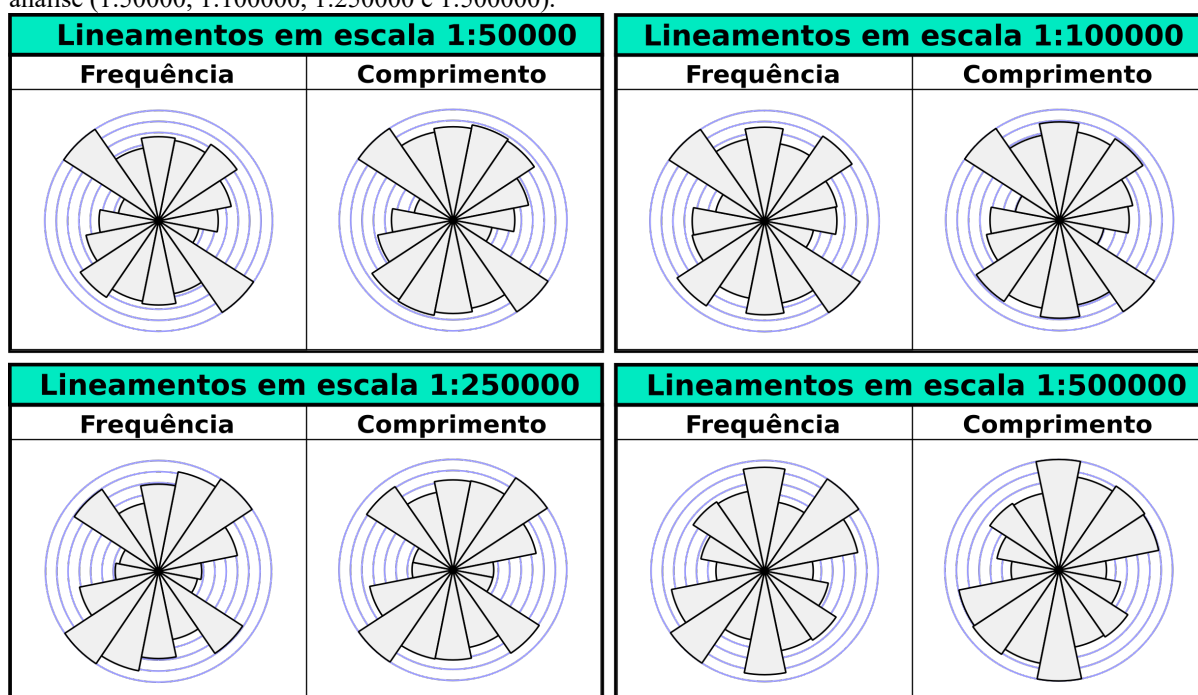
Figura 34: Diagrama de roseta ponderado por frequência e comprimento nas quatro escalas usadas para análise (1:50000, 1:100000, 1:250000 e 1:500000).

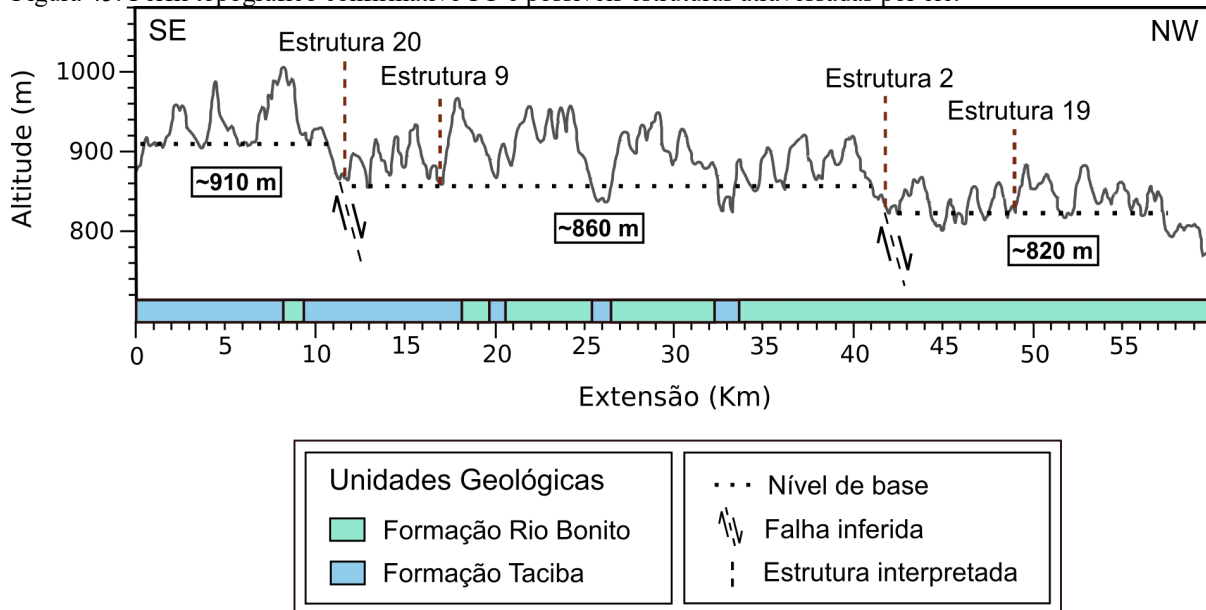
Figura 45: Perfil topográfico confirmativo I-I' e possíveis estruturas atravessadas por ele.

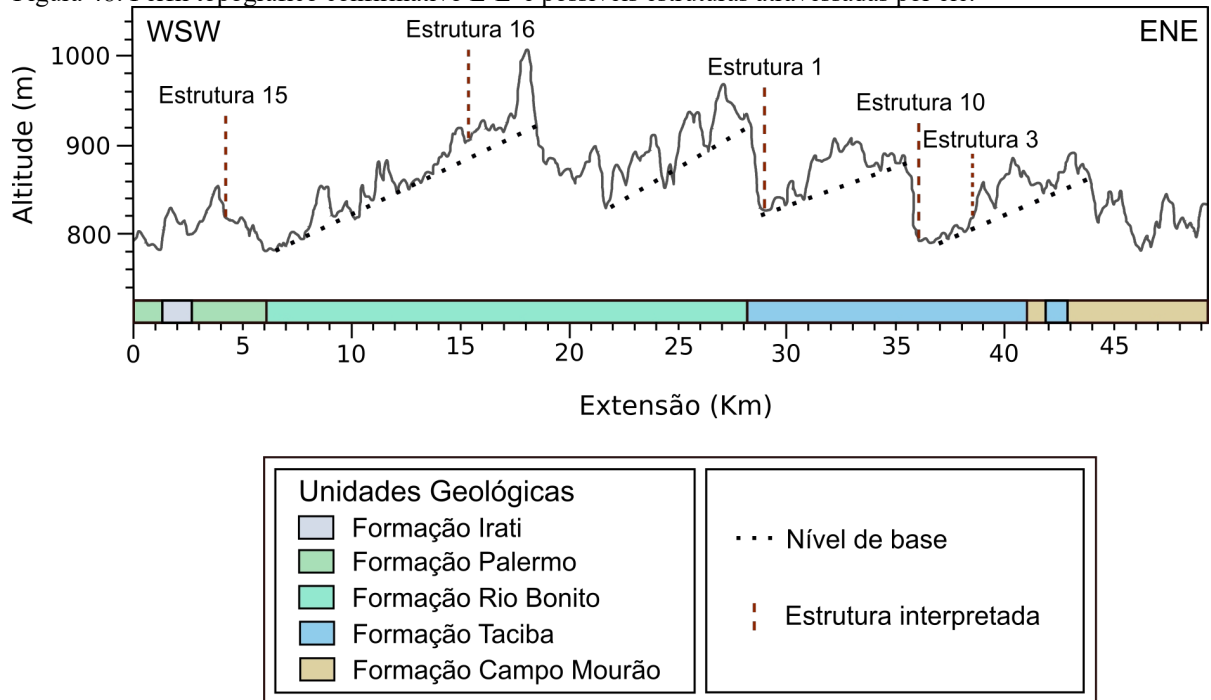
Figura 48: Perfil topográfico confirmativo L-L' e possíveis estruturas atravessadas por ele.

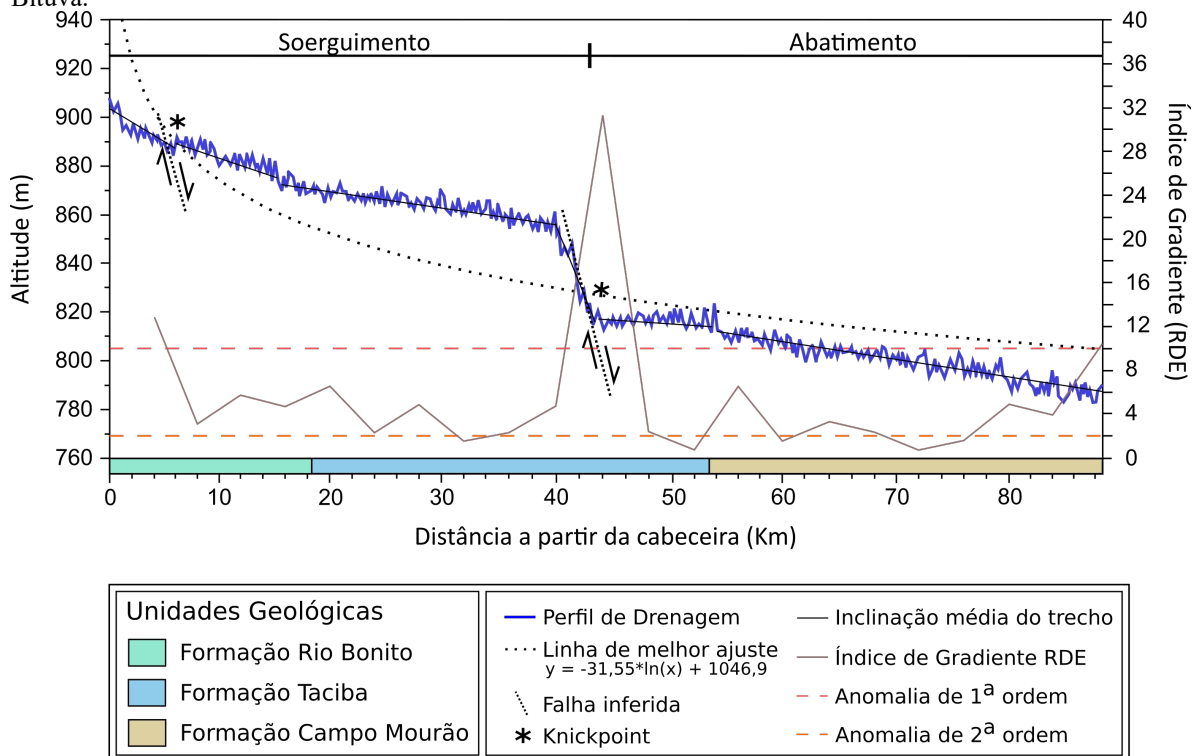
Figura 60: Perfil longitudinal de drenagem e índice de gradiente (RDE) para segmentos de 4 km do rio Bituva.
