Análise de Suscetibilidade a Movimentos de Massa no Município de Ascurra – SC

Trabalho de Conclusão do Curso de Graduação em Geologia do Centro de Filosofia e Ciências Humanas da Universidade Federal de Santa Catarina como requisito para a obtenção do título de Bacharel em Geologia.
Orientadora: Prof.^a Dr.^a Liliana Sayuri Osako

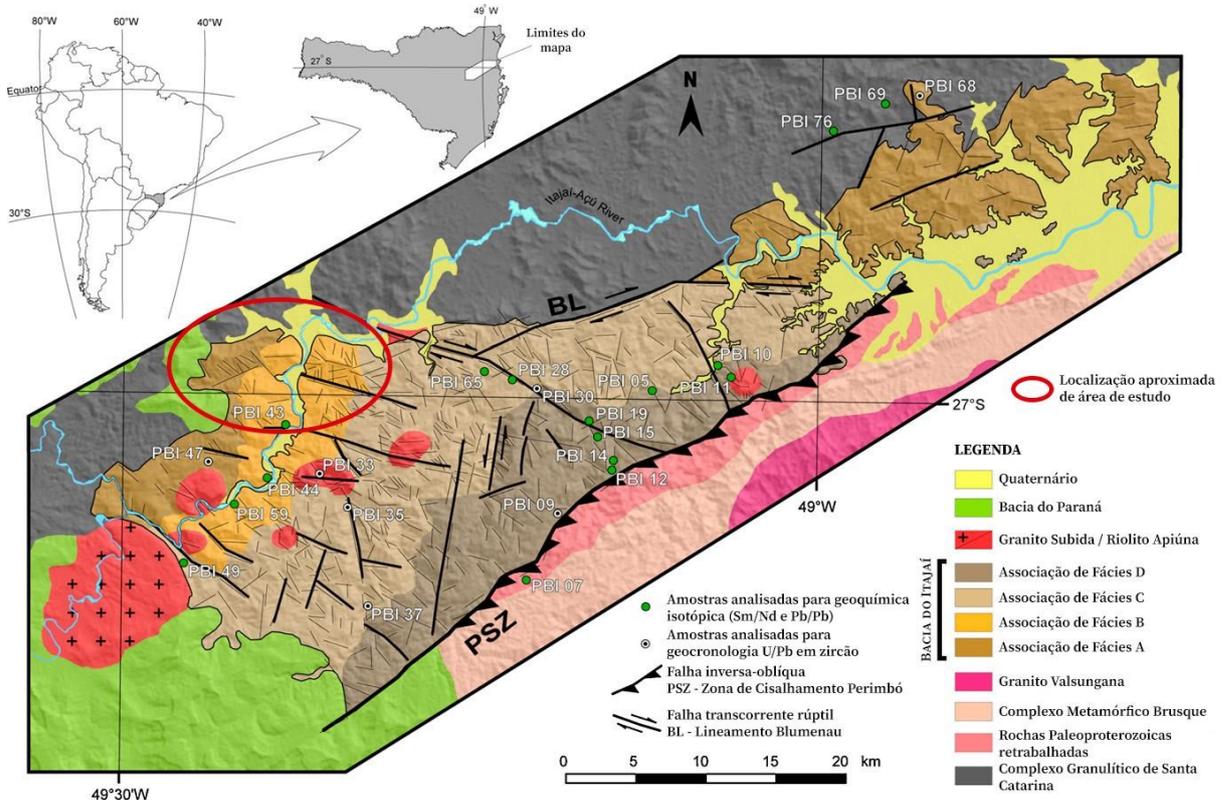
Figura 4 – Mapa geológico da Bacia do Itajaí, com indicação da localização aproximada da área de estudo em vermelho. Modificado de Guadagnin *et al.* (2010).

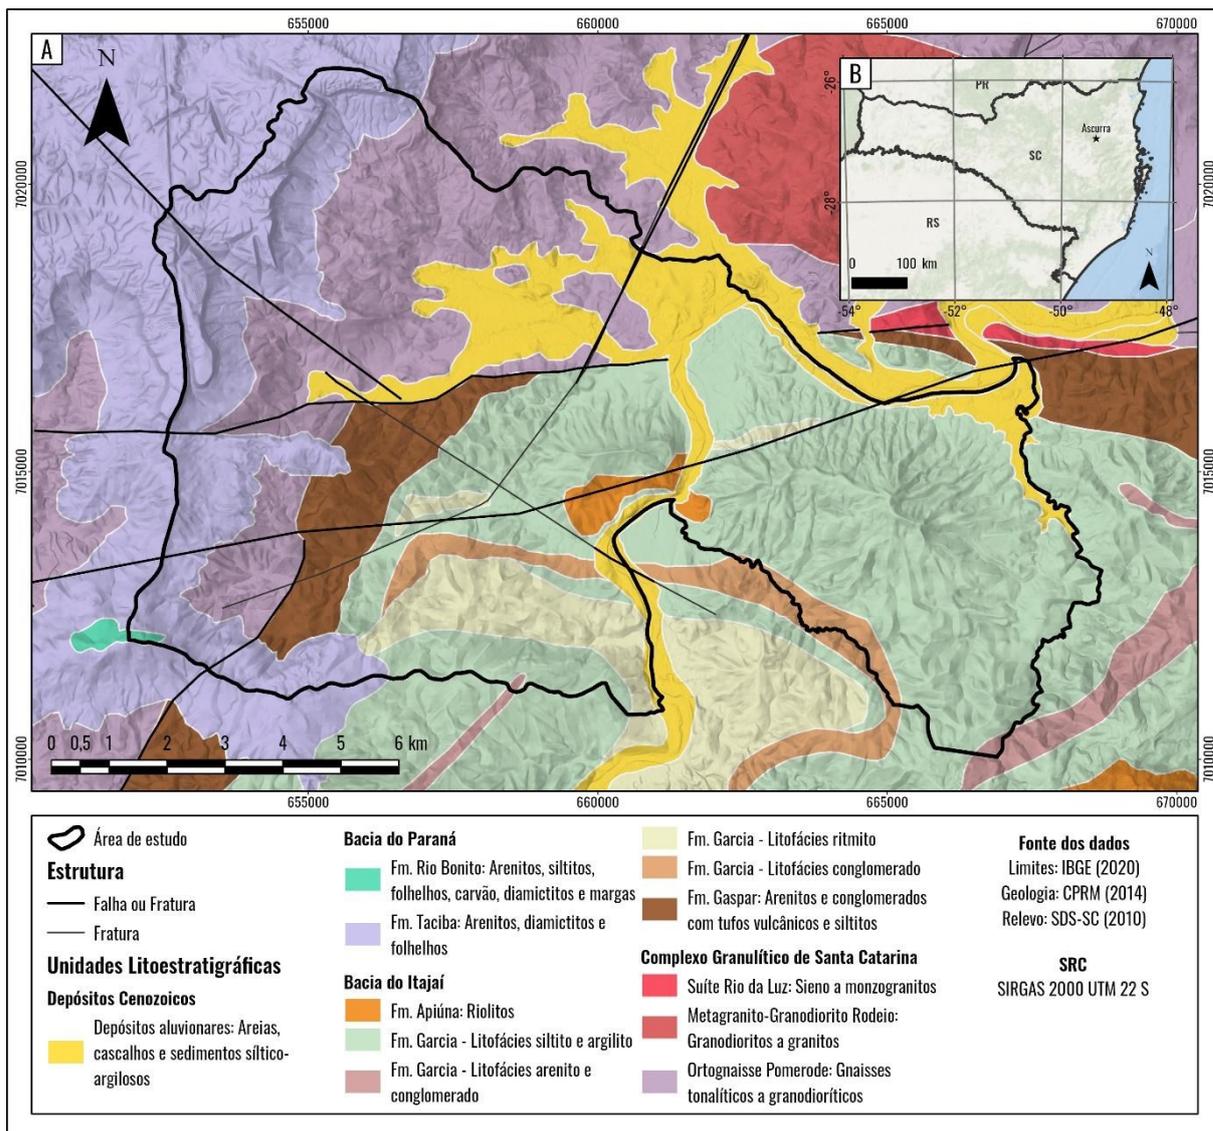
Figura 9 – Mapa geológico da área de estudo. A) Geologia da região de Ascurra. B) Localização do município no estado. Fonte: Adaptado de CPRM (2014).

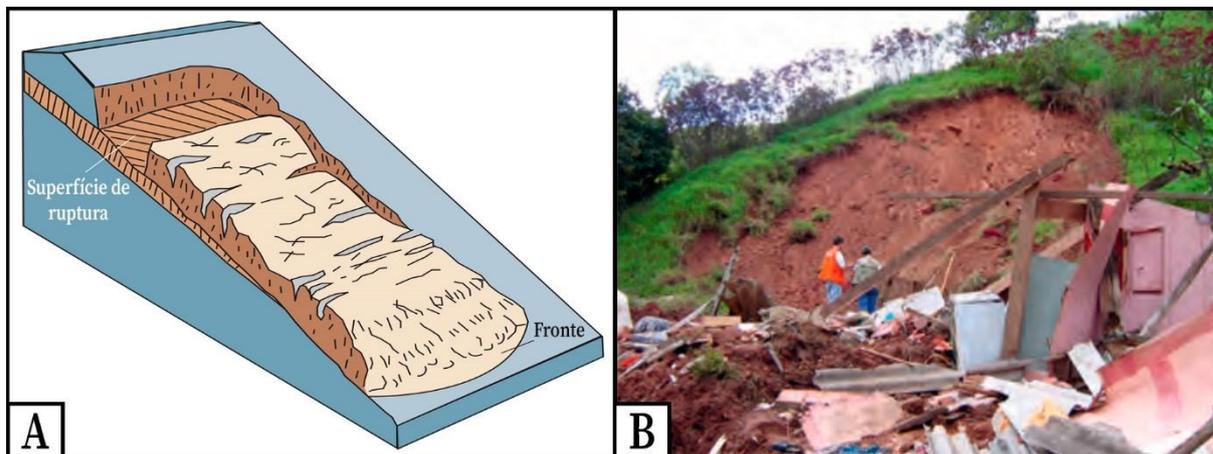
Figura 12 – Deslizamentos translacionais. A) Esquema ilustrativo de um escorregamento translacional. Adaptado de Highland e Bobrowski (2008). B) Escorregamento translacional ocorrido em Campo Limpo Paulista em 2009. Fonte: Tominaga, Santoro e Amaral (2015).

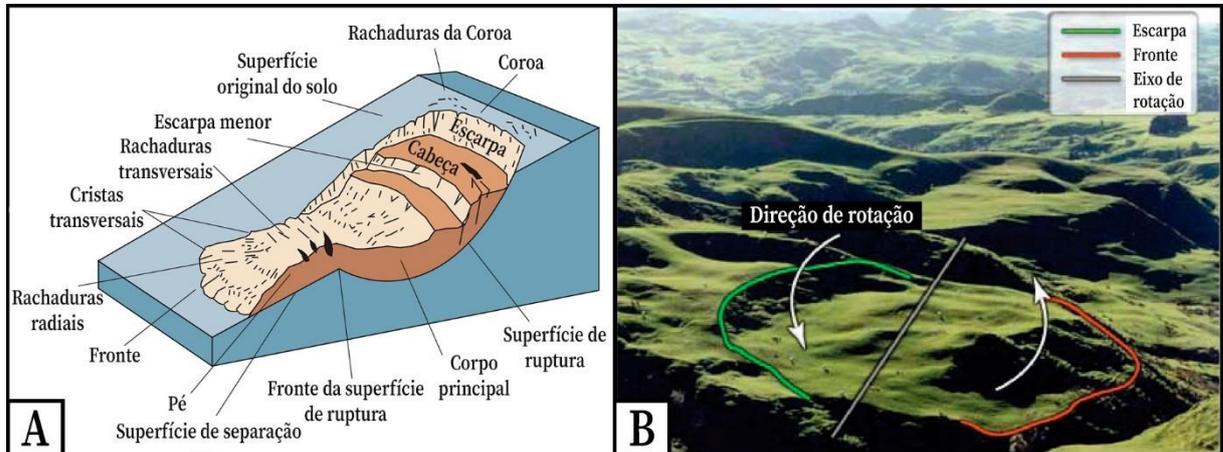
Figura 13 – Deslizamentos rotacionais. A) Esquema ilustrativo de um escorregamento rotacional. B) Escorregamento rotacional ocorrido na Nova Zelândia, com indicação do movimento rotativo vertical desenvolvido. Adaptado de Highland e Bobrowski (2008).

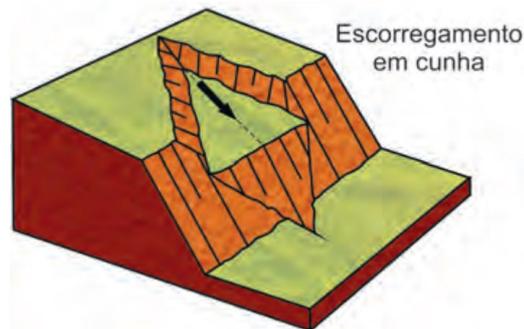
Figura 14 – Ilustração esquemática de um escorregamento em cunha. Fonte: Tominaga, Santoro e Amaral (2015).

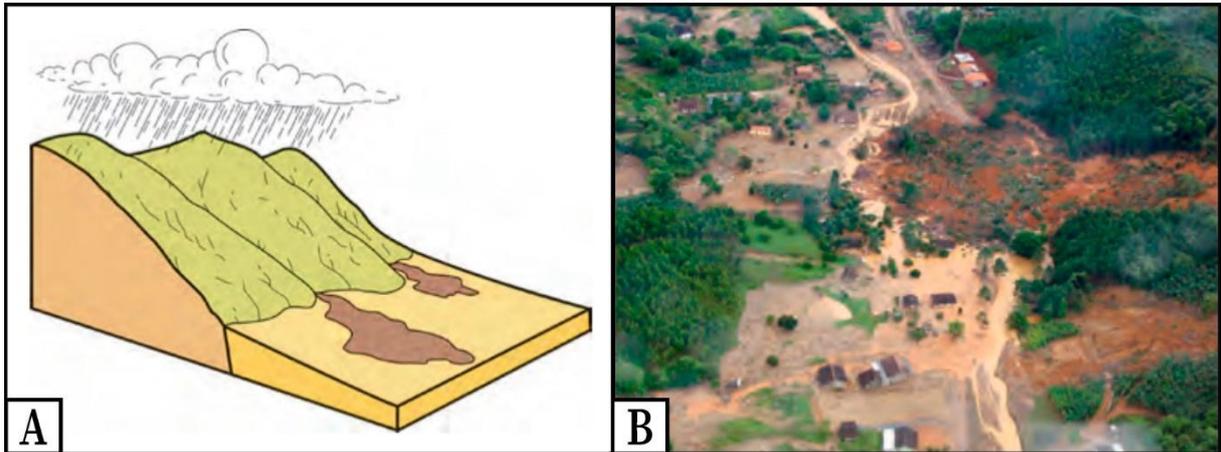
Figura 15 – Corridas de massa. A) Ilustração esquemática de uma corrida de massa. B) Corrida detrítica ocorrida no Morro do Baú, em SC, no ano de 2008. Adaptado de Tominaga, Santoro e Amaral (2015).

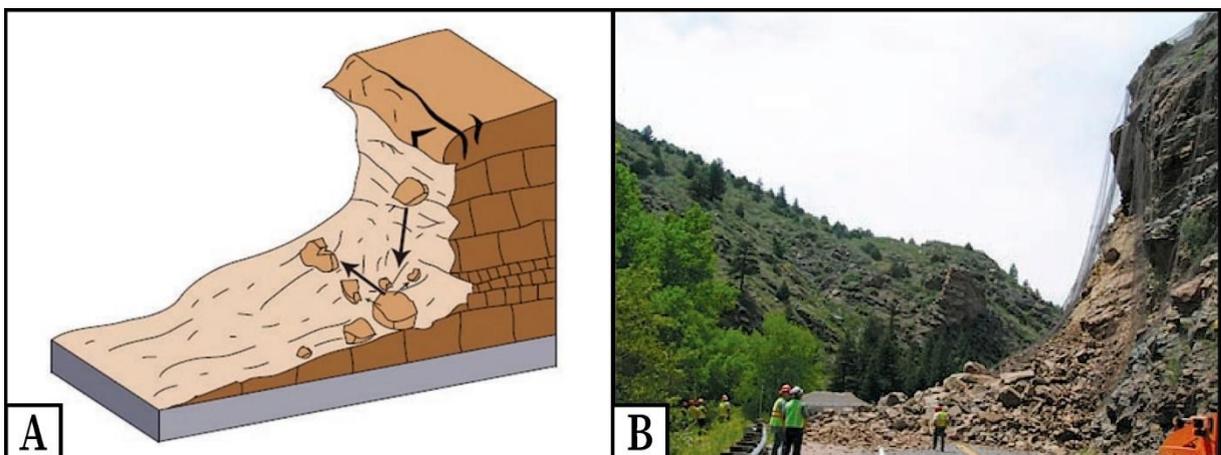
Figura 16 – Quedas de blocos. A) Ilustração esquemática de uma queda de blocos. B) Queda de blocos ocorrida nos Estados Unidos em 2005. Adaptado de Highland e Bobrowski (2008).

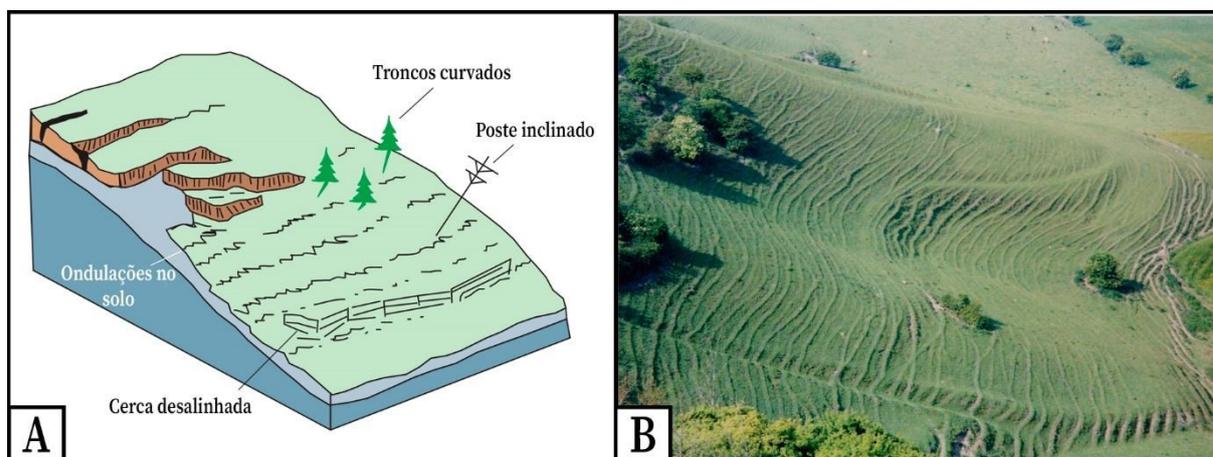
Figura 17 – Rastejos. A) Ilustração esquemática de um rastejo, mostrando também indicações da presença desse tipo de movimento em estruturas e na vegetação. B) Ocorrência de rastejos no Reino Unido. Adaptado de Highland e Bobrowski (2008).

Os rastejos (Figura 17) são movimentos extremamente lentos e contínuos de solos e rochas encosta abaixo, sem limites definidos, causados por stress interno suficiente para causar deformação, mas não o suficiente para causar ruptura. Também estão associados ao processo de expansão e contração em função das variações térmicas e de umidade do solo, podendo ocorrer de forma sazonal. Rastejos podem lentamente causar danos e deslocamentos em estruturas, e também podem preceder outros tipos mais perigosos de movimentos de massa (TOMINAGA, SANTORO e AMARAL, 2015; HIGHLAND e BOBROWSKY, 2008).

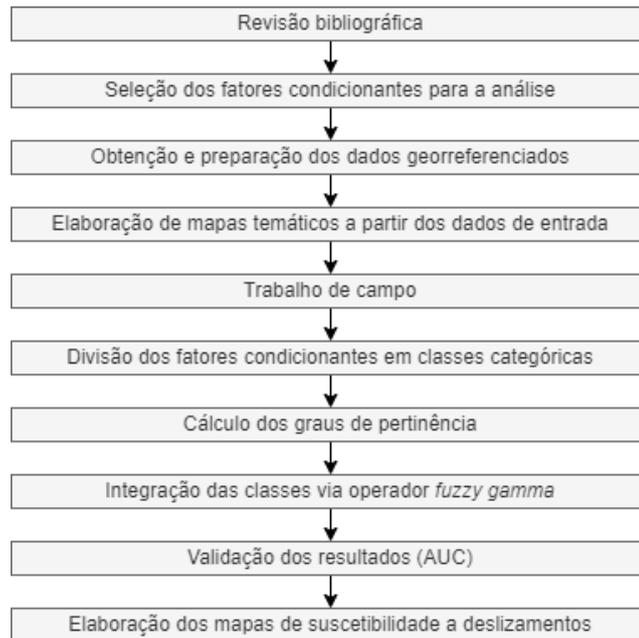
Figura 18 – Fluxograma de etapas do trabalho. Fonte: Elaborado pelo autor.

A Figura 18, a seguir, mostra o ordenamento das etapas de realização do trabalho.

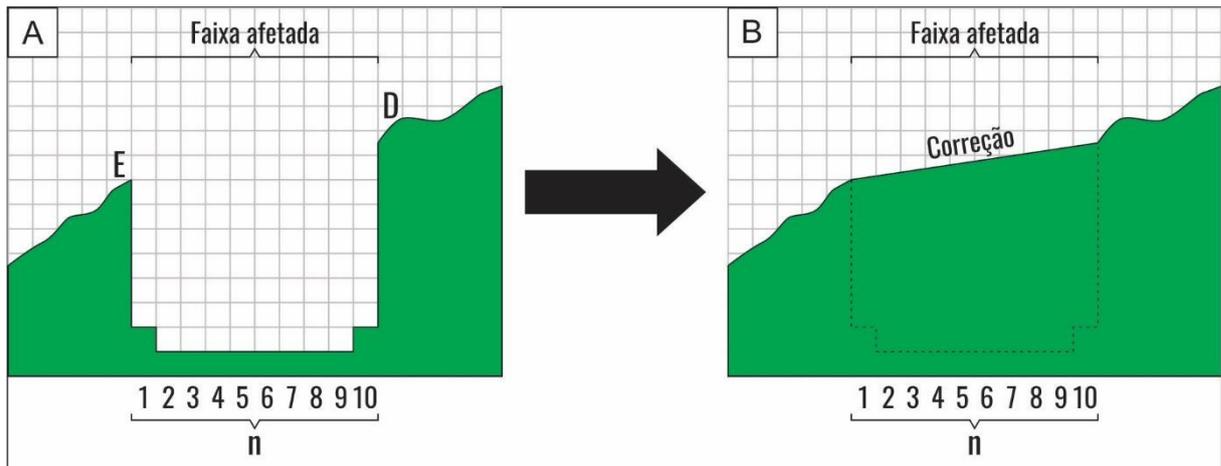
Figura 20 – Correção aplicada ao ruído no MDT. A) Representação esquemática em perfil transversal da faixa com ruído observada na imagem SG-22-Z-B-IV-3-SO-D do MDT da área de estudo. B) Representação esquemática da correção aplicada à imagem. Fonte: Elaborado pelo autor.

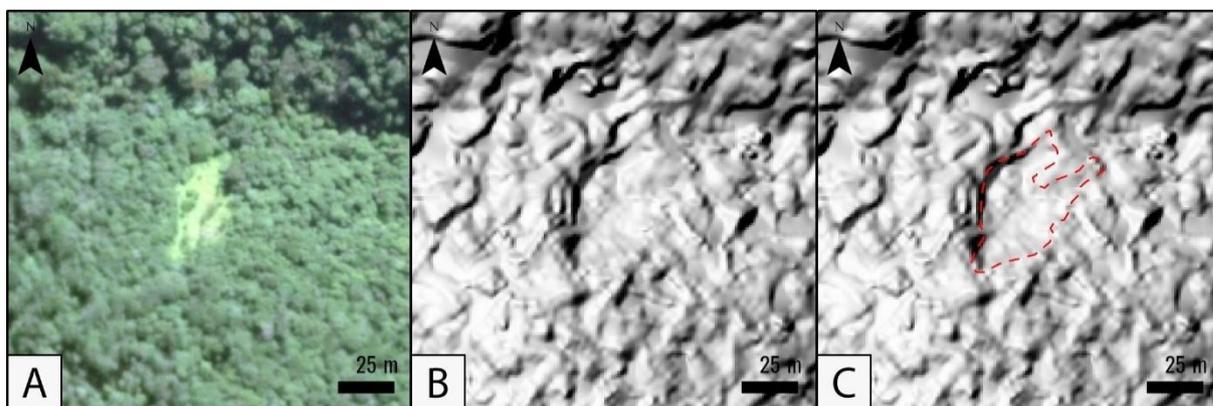
Figura 22 – Exemplo de cicatriz de deslizamento identificada a partir das ortofotos e do MDS. A vertente em questão tem caimento para NE. A) Aparência da cicatriz nas ortofotos (área sem vegetação). B) Resposta da cicatriz no MDS, com relevo sombreado a 315°. C) Traçado resultante (linha vermelha tracejada). Fonte: Elaborado pelo autor.

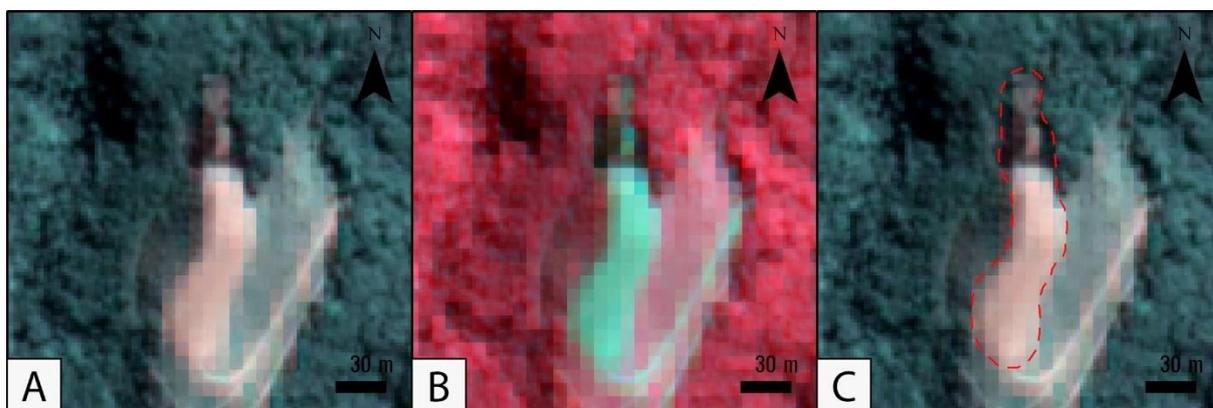
Figura 23 – Resposta espectral de deslizamento recente nas imagens do CBERS-4A. A) Composição RGB com as bandas 3 (vermelho), 2 (verde) e 1 (azul) (cores naturais). B) Composição RGB com as bandas 4 (infravermelho próximo), 3 (vermelho) e 2 (verde), ressaltando áreas vegetadas em vermelho e áreas sem vegetação em verde e azul. C) Traçado resultante do deslizamento. Fonte: Elaborado pelo autor.

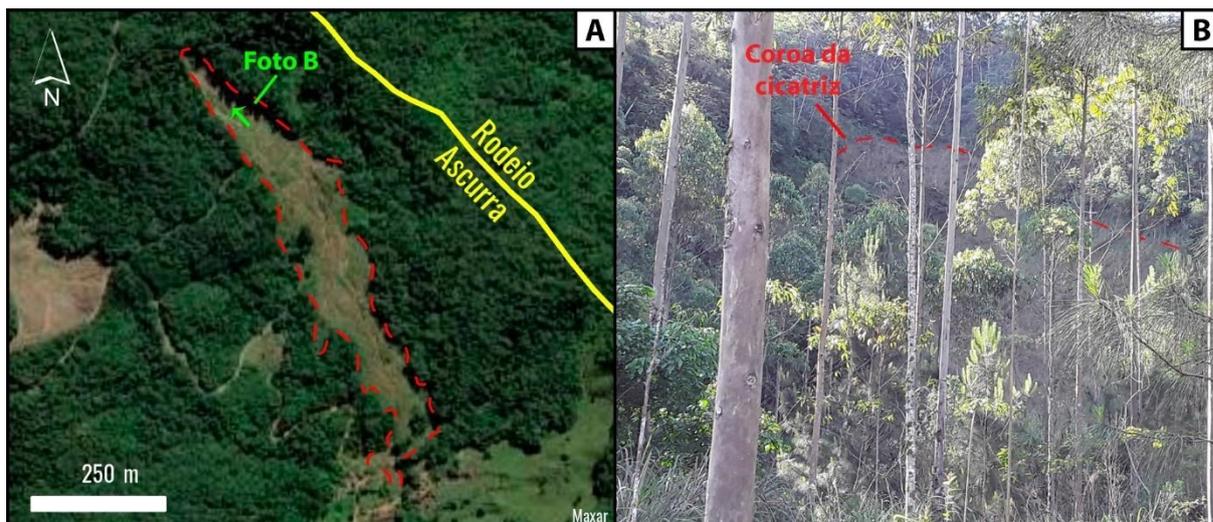
Figura 27 – Escorregamento de grandes proporções ocorrido em Ascurra no ano de 2011, na localidade de Ribeirão Oitenta, próximo ao limite municipal com Rodeio. A) Traçado da cicatriz do escorregamento sobre imagens de satélite Maxar. Da coroa ao frente, a cicatriz possui cerca de 870 m de comprimento. Devido à grande extensão da cicatriz e com base nos relatos dos moradores da localidade, acredita-se que o movimento tenha se iniciado como um escorregamento e evoluído para uma corrida de massa. B) Ao fundo, em meio às árvores, é possível observar a escarpa do escorregamento. Foto de 2021. Fonte: Elaborado pelo autor.

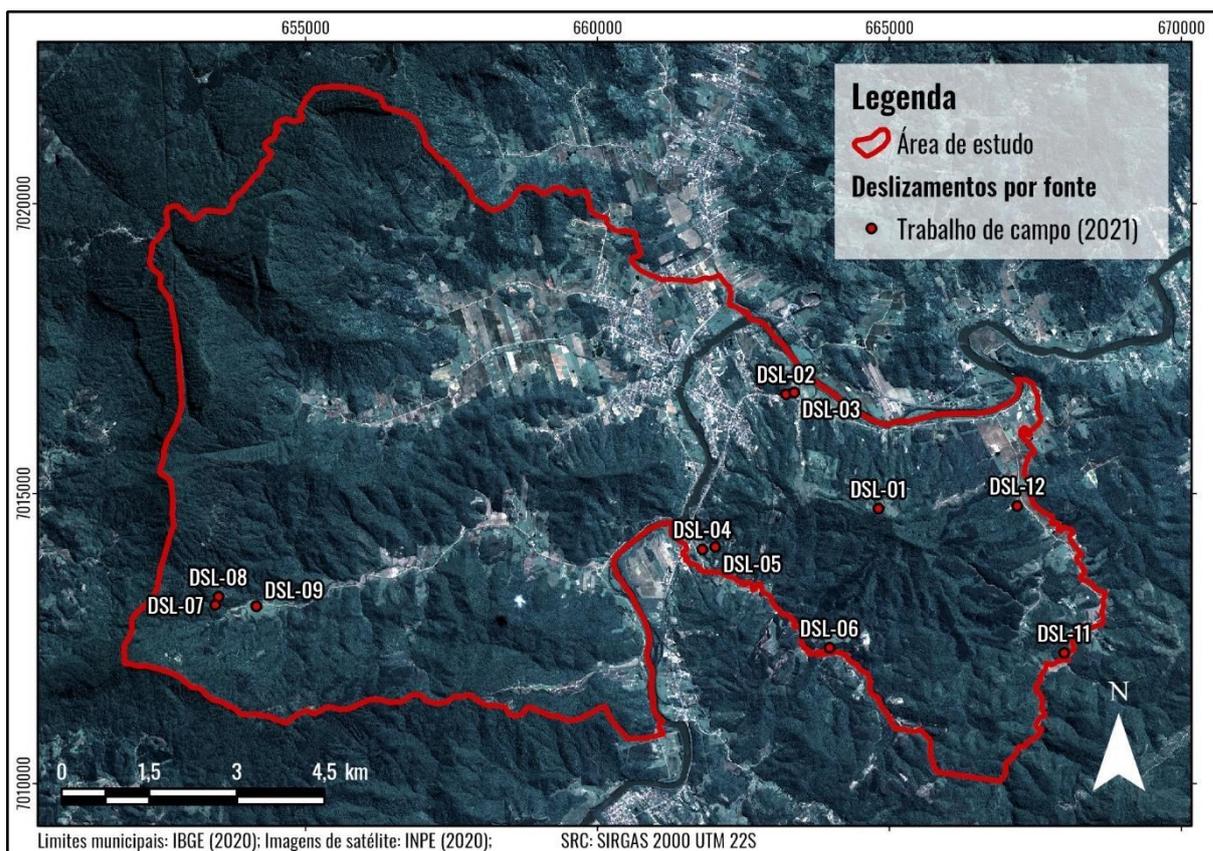
Figura 28 – Mapa de localização dos 11 deslizamentos identificados durante o trabalho de campo. Fonte: Elaborado pelo autor.

Onze cicatrizes de movimentos de massa, localizadas principalmente em taludes adjacentes a estradas e em áreas de pecuária, foram identificadas ao longo do trabalho de campo (Figura 28). Destes, três haviam se desenvolvido sobre rochas gnáissicas do CGSC, enquanto os demais ocorreram em rochas sedimentares e vulcânicas da Bacia do Itajaí.

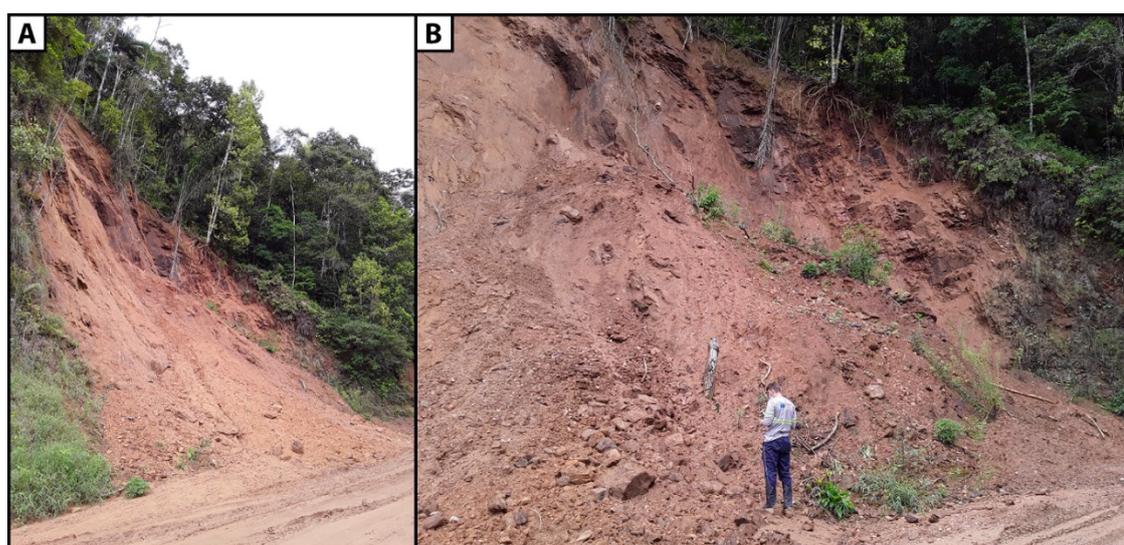
Figura 29 – Escorregamento recente na região sudoeste de Ascurra, próximo à localidade de Guaricanas II, às margens da estrada para Ibirama, no ponto DSL-07. A) Vista geral da cicatriz do escorregamento. B) Vista mais aproximada da cicatriz, com escala. Fonte: Elaborado pelo autor.

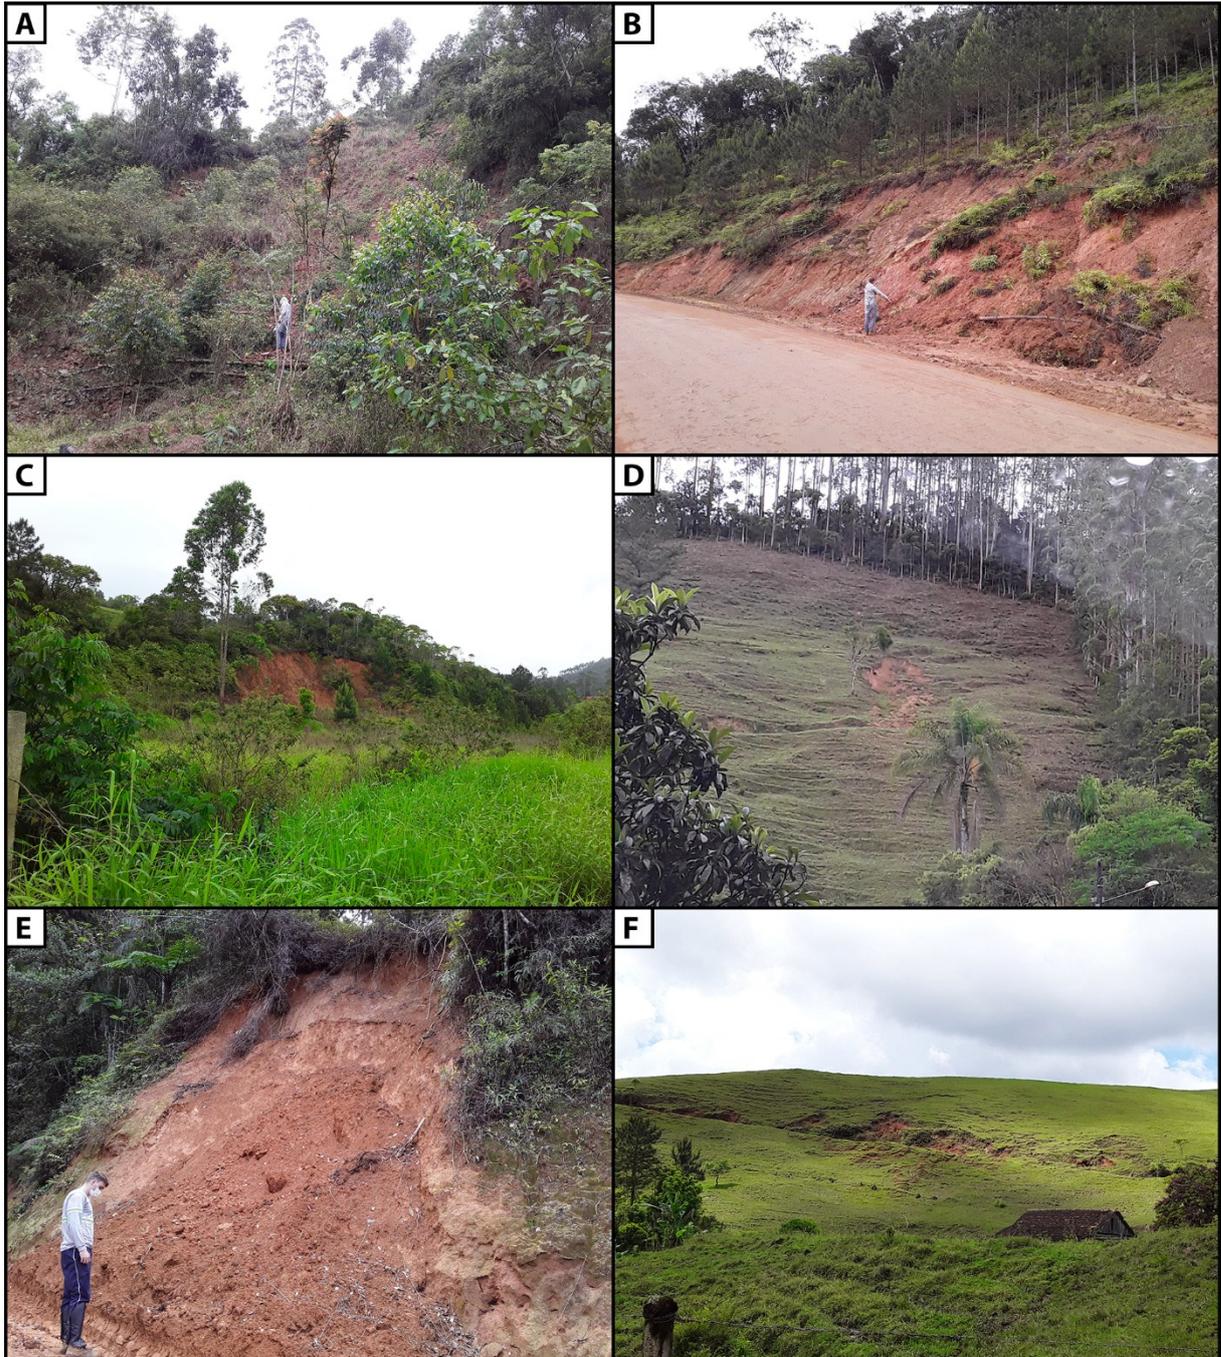
Figura 30 – Deslizamentos identificados durante o trabalho de campo. A) Escorregamento desenvolvido sobre rochas hipabissais ácidas, próximo ao topo de um morro na região leste do município (ponto DSL-01). B e C)

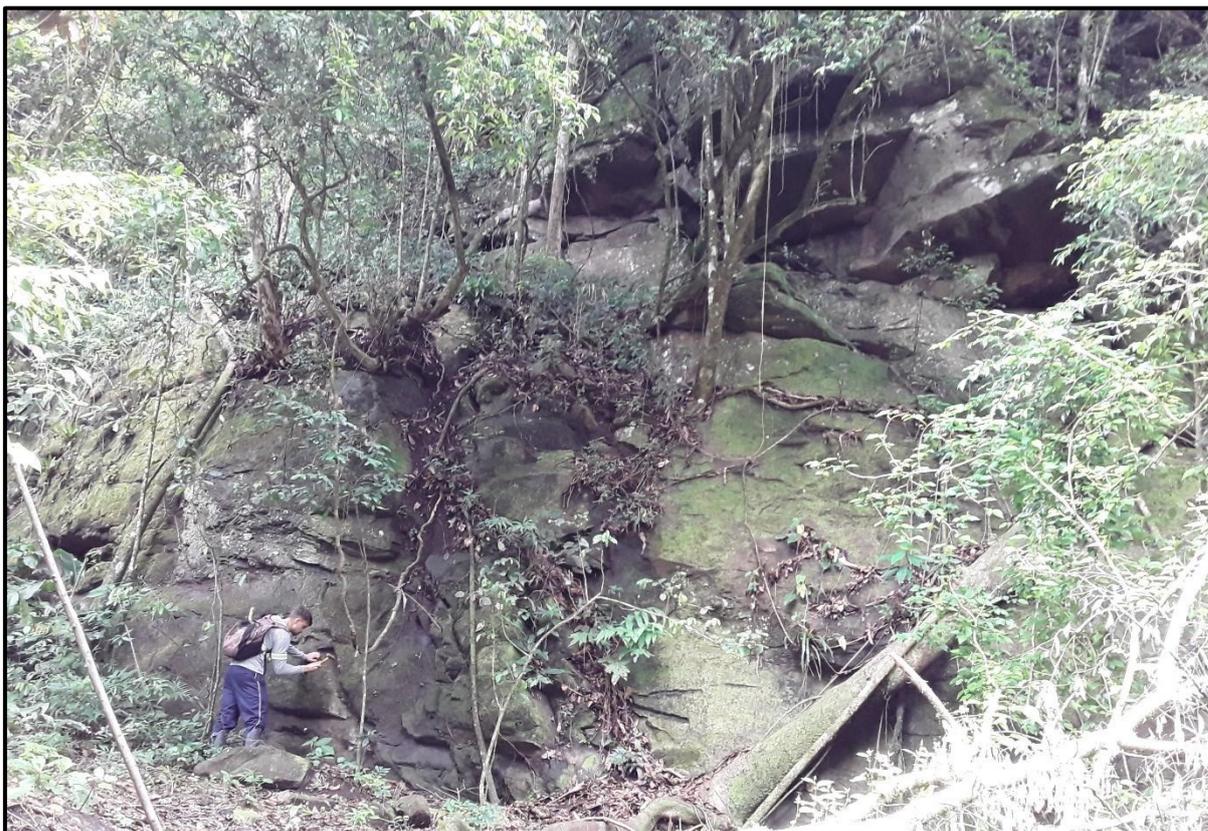
Figura 34 – Afloramento de arenito conglomerático no ponto ASC-07, região sudoeste de Ascurra, localidade de Guaricanas II. Fonte: Elaborado pelo autor.

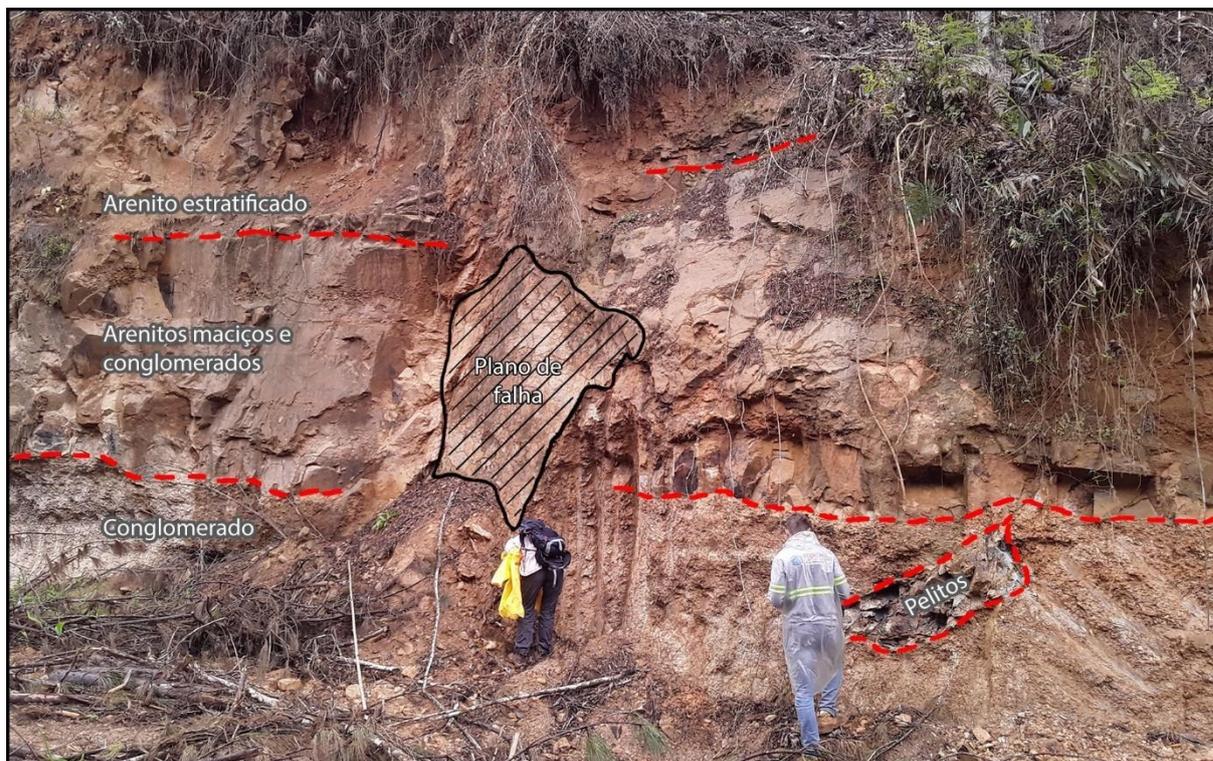
Figura 35 – Afloramento de arenitos e conglomerados da Formação Garcia, no ponto ASC-05, próximo ao limite municipal entre Ascurra e Apiúna, localidade de Santa Bárbara. Fonte: Elaborado pelo autor.

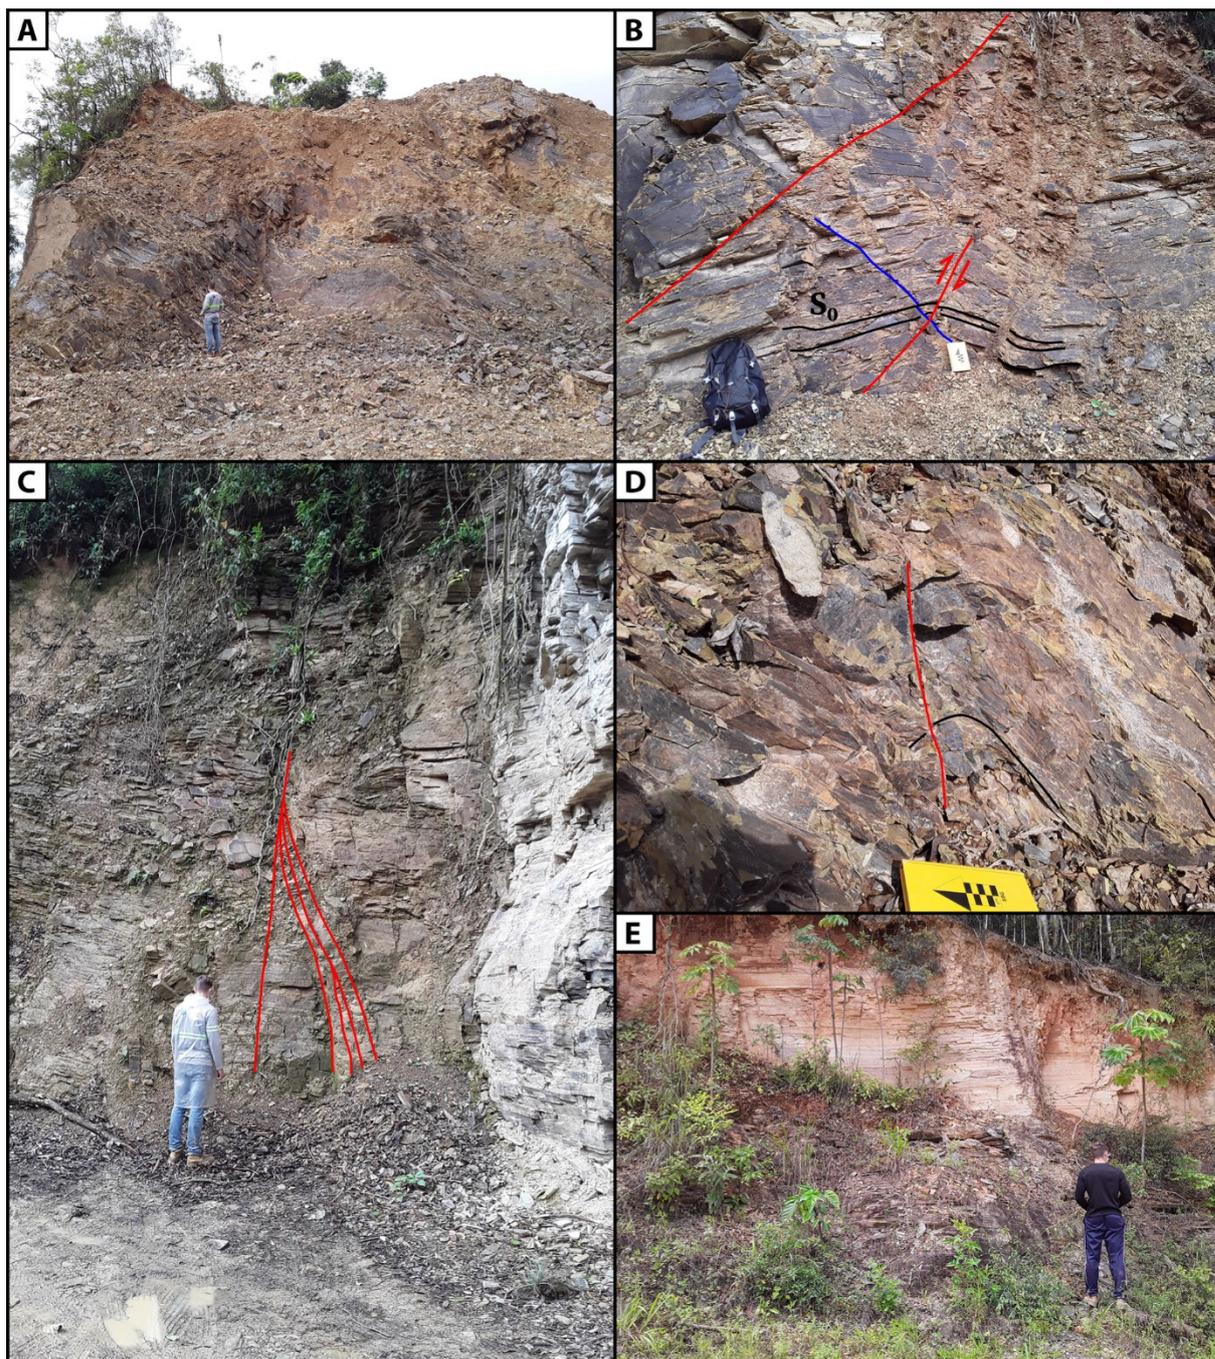
Figura 36 – Afloramentos de siltitos e arenitos laminados visitados em campo. A) Afloramento em pedreira no ponto ASC-02. B) Afloramento em corte de estrada no ponto ASC-04, com indicação da relação entre acamadamento (preto), falhas (vermelho) e fraturas (azul). C) Afloramento em corte de estrada no ponto ASC-06, com indicação de uma estrutura observada no local. D) Plano de falha (vermelho) em dobra no ponto ASC-16. E) Afloramento no ponto ASC-20. Fonte: Elaborado pelo autor.

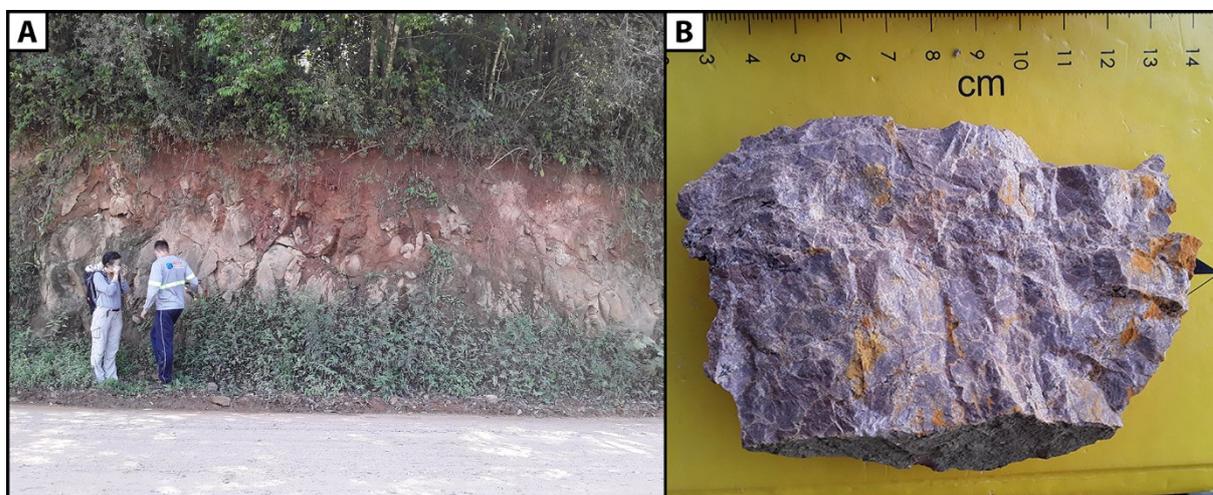
Figura 38 – Rochas vulcânicas félsicas encontradas na região central de Ascurra, ponto ASC-12. A) Visão geral do afloramento. B) Amostra de mão recolhida no afloramento. Fonte: Elaborado pelo autor.

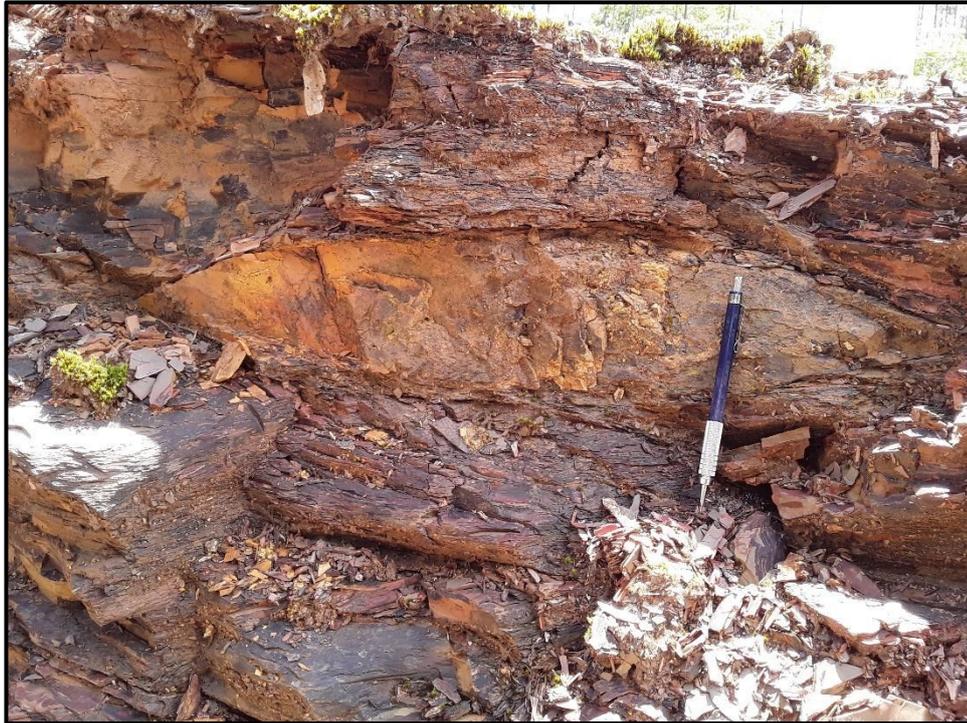
Figura 39 – Lente de siltito em meio a folhelhos da Fm. Taciba, Bacia do Paraná, no ponto ASC-10. Fonte: Autor.

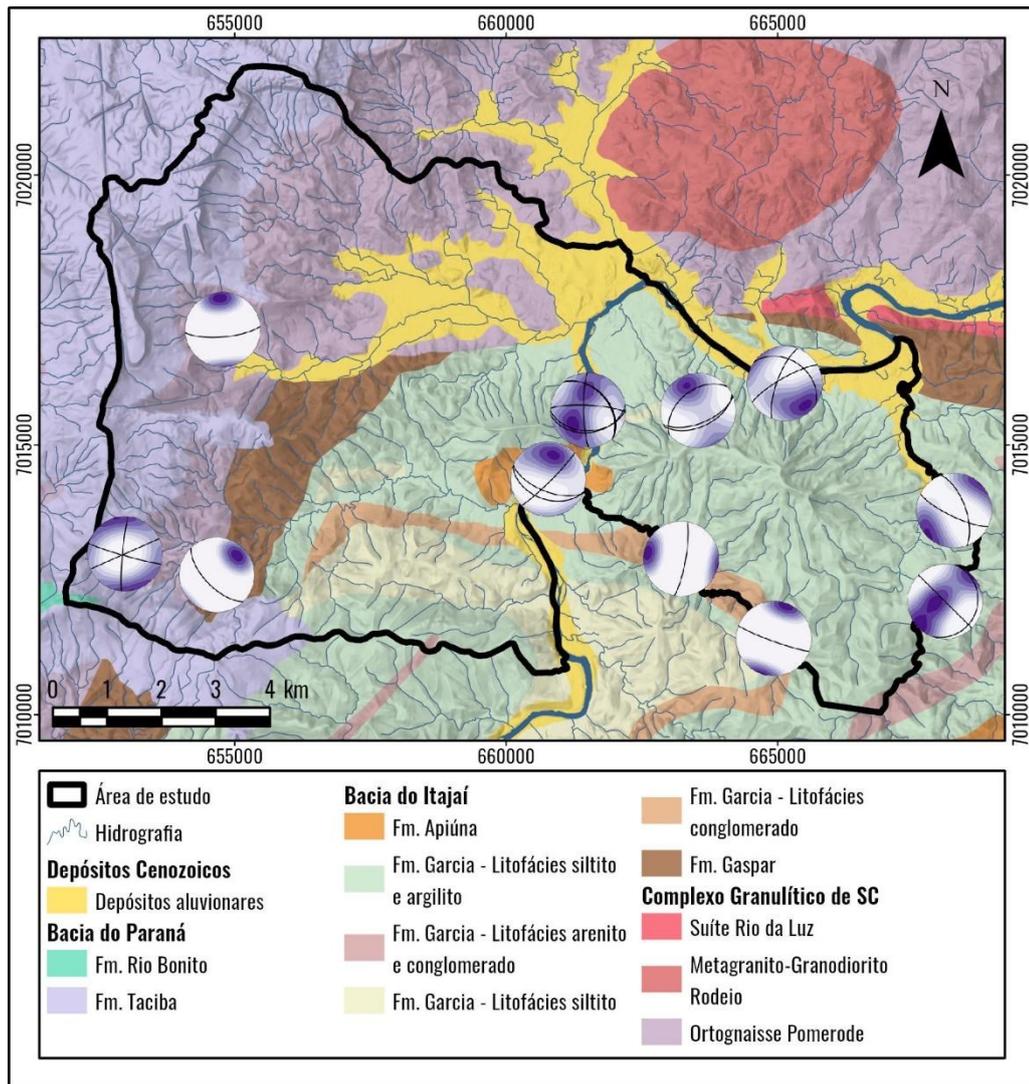
Figura 40 – Estereogramas com planos e densidade de polos de falhas e fraturas registradas durante o trabalho de campo. Para facilitar a visualização, as medidas dos pontos ASC-16 e ASC-17 foram plotadas em um único estereograma. Fonte: Elaborado pelo autor.

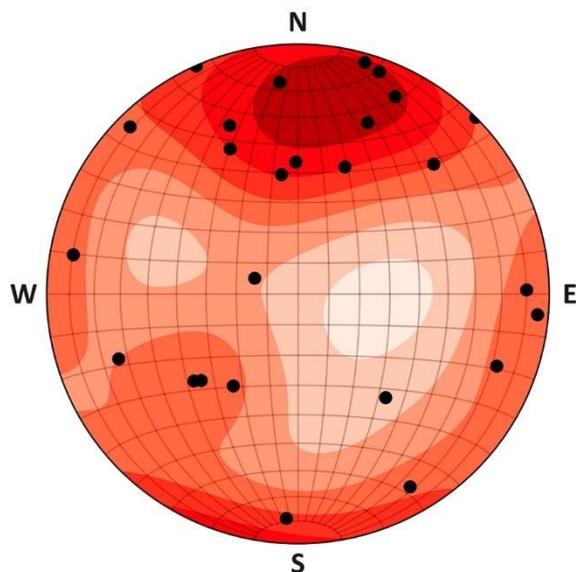
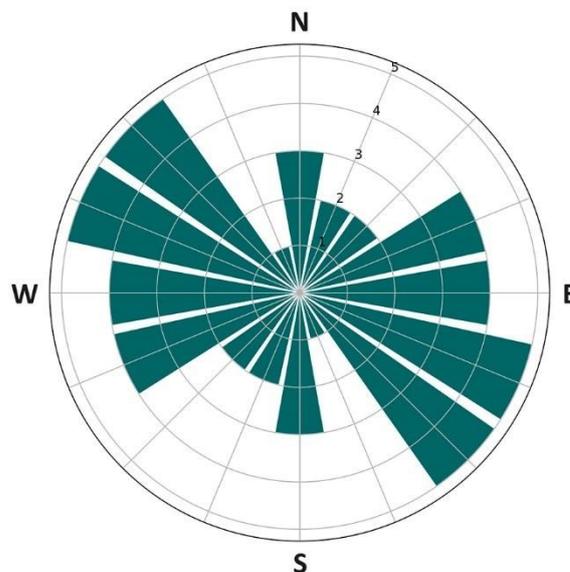
Direção de Falhas/Fraturas

Figura 41 – Estereograma e diagrama de roseta representando as atitudes de planos de falha e fratura medidas durante o trabalho de campo. Os pontos no estereograma representam polos dos planos, e cores mais escuras representam uma maior densidade de polos. Fonte: Elaborado pelo autor.

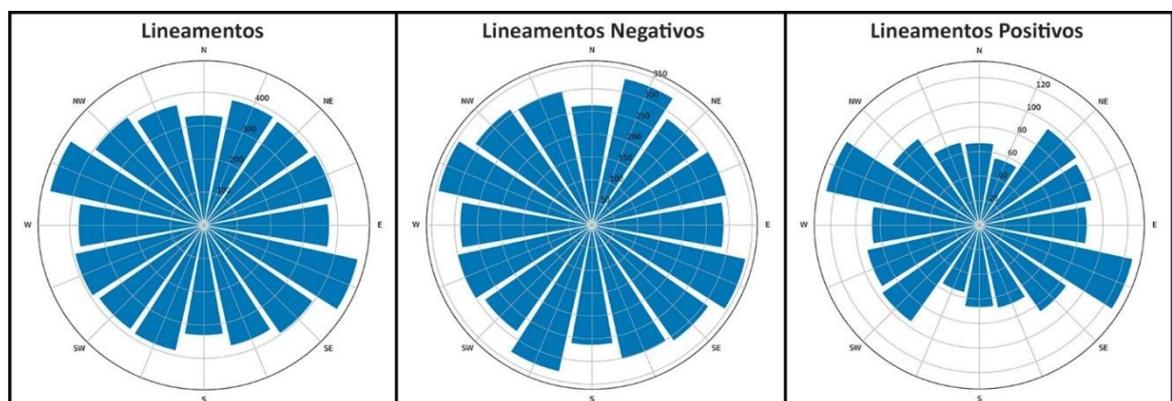
Figura 44 – Diagramas de roseta mostrando as principais direções dos lineamentos identificados na área de estudo. Fonte: Elaborado pelo autor.

A principal direção identificada nos lineamentos mapeados foi WNW, considerando-se toda a área de estudo. A direção NNE também foi significativa, no caso dos lineamentos negativos, enquanto os lineamentos positivos, apesar de muito mais fortemente polarizados na direção WNW, manifestaram-se também de forma abundante na direção NE e ENE. Essa relação pode ser observada nos diagramas de roseta da Figura 44.

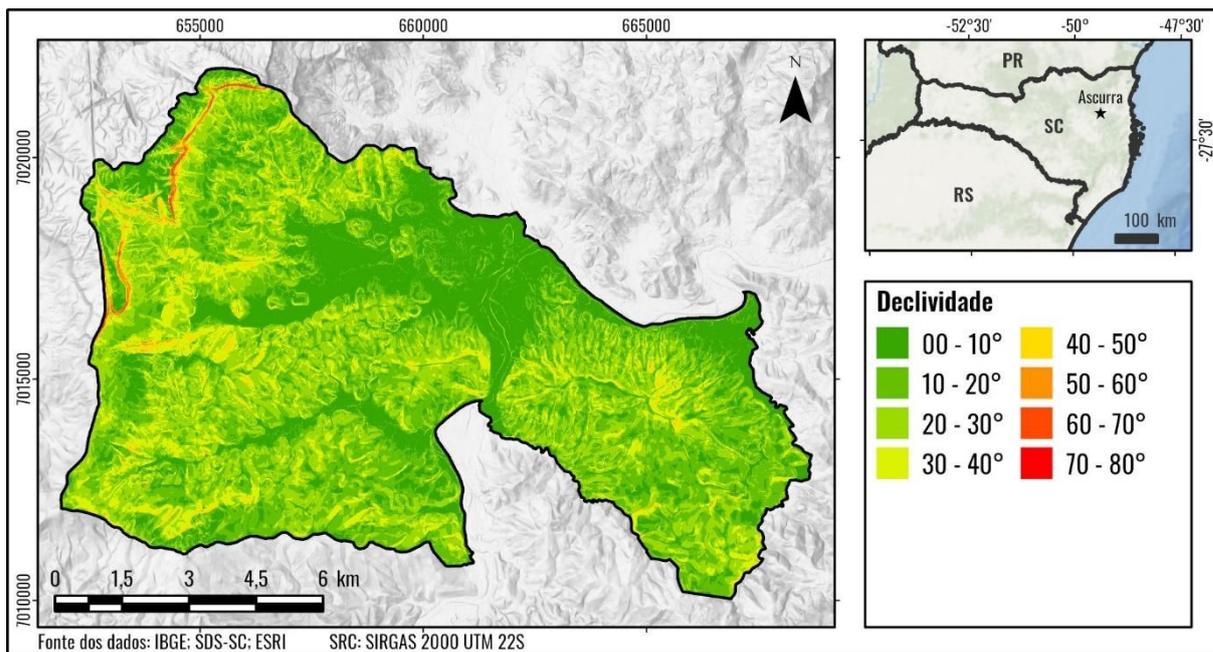
Figura 49 – Classes de declividade utilizadas para a análise de suscetibilidade a deslizamentos na área de estudo. Fonte: Elaborado pelo autor.

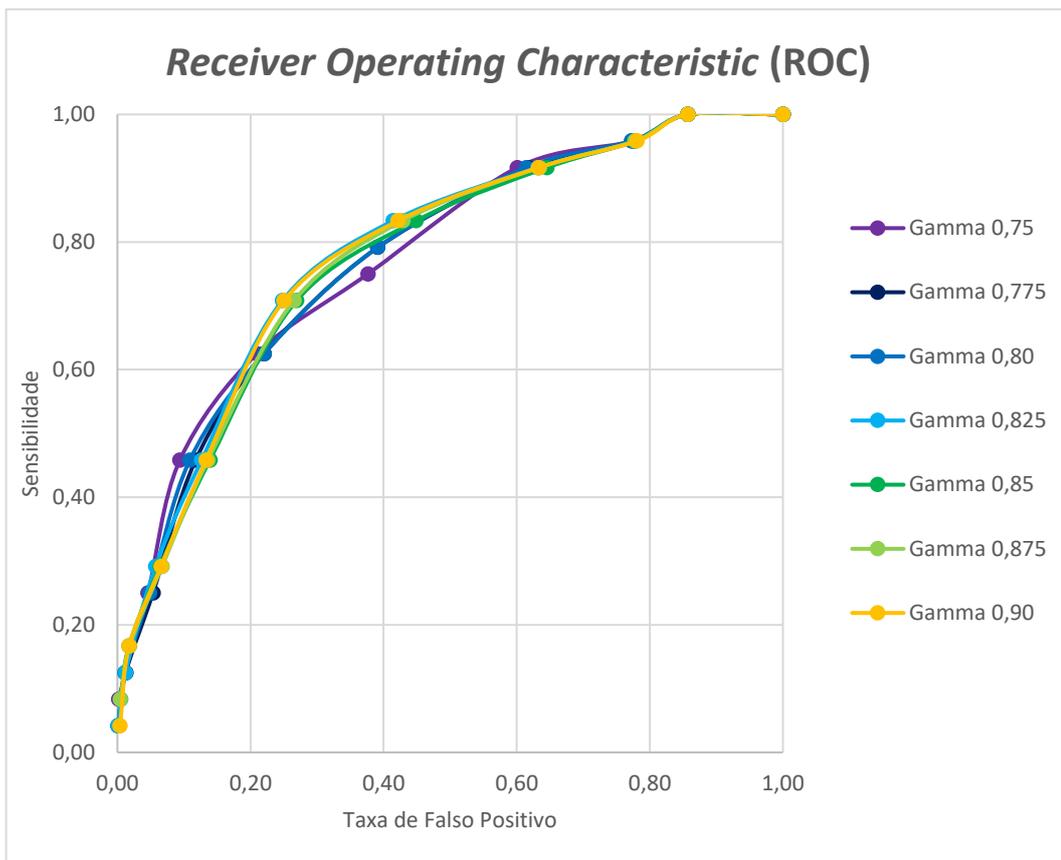
Figura 54 – Curvas ROC para os mapas de suscetibilidade a deslizamentos. Para geração das curvas, foram utilizados 10 intervalos. Fonte: Elaborado pelo autor.
