Análise de Suscetibilidade a Movimentos de Massa no Município de Ascurra – SC

Trabalho de Conclusão do Curso de Graduação em Geologia do Centro de Filosofia e Ciências Humanas da Universidade Federal de Santa Catarina como requisito para a obtenção do título de Bacharel em Geologia.
Orientadora: Prof.^a Dr.^a Liliana Sayuri Osako

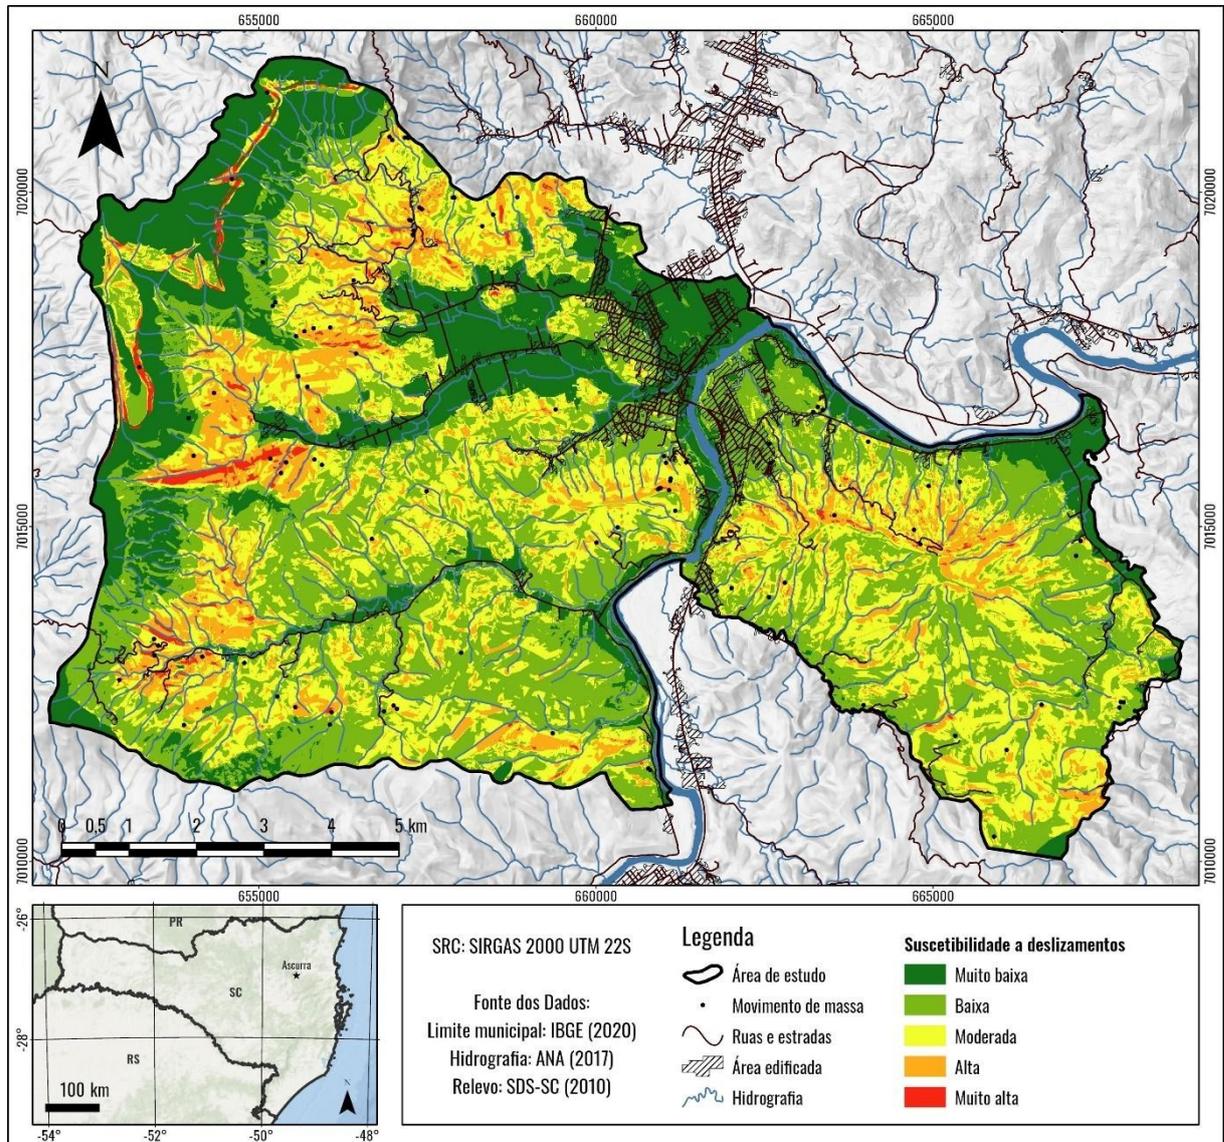
Figura 56 – Mapa de suscetibilidade a movimentos de massa no município de Ascurra, utilizando-se $\gamma = 0,825$. O mapa em questão possui acurácia de 78,3%. Fonte: Elaborado pelo autor.

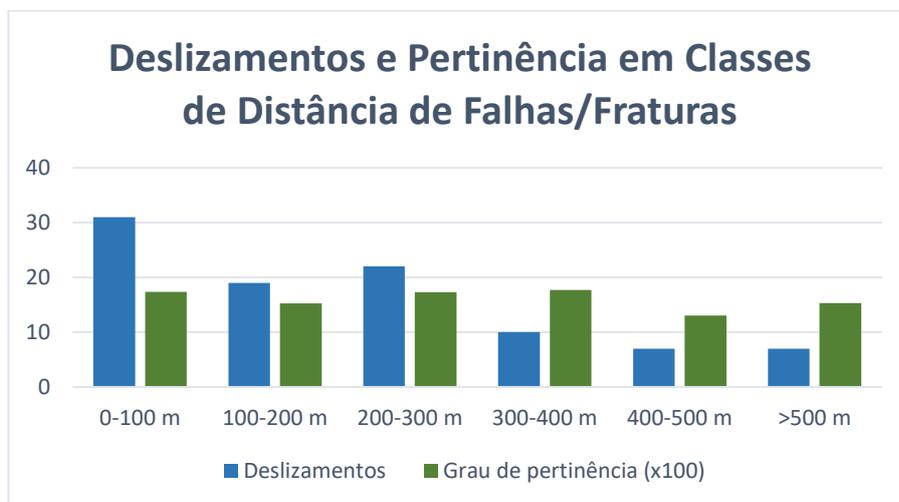
Figura 58 – Gráfico de comparação entre o número total de deslizamentos em cada classe de distância de falhas e seu grau de pertinência calculado. Para fins de representação, os graus de pertinência foram multiplicados por 100. É possível notar que, até 300 m de distância há uma maior ocorrência de deslizamentos. Fonte: Elaborado pelo autor.

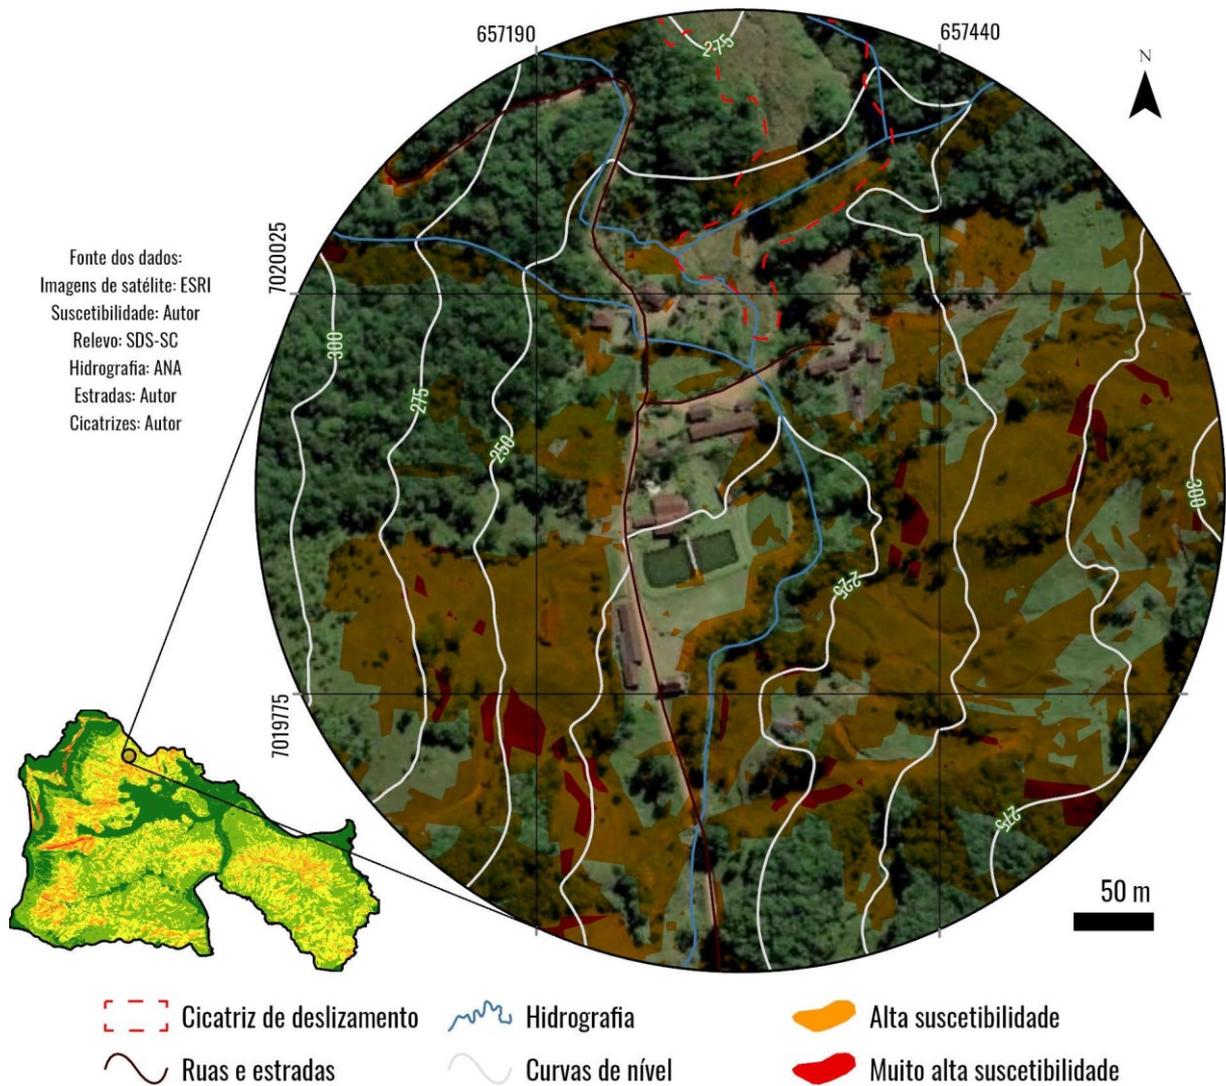
Figura 63 – Mapa de situação da localidade de Ribeirão Oitenta frente à suscetibilidade a movimentos gravitacionais de massa. Imagens do satélite Maxar. A área da cicatriz delimitada a norte da localidade atualmente se encontra vegetada e ocupada para silvicultura. Fonte: Elaborado pelo autor.

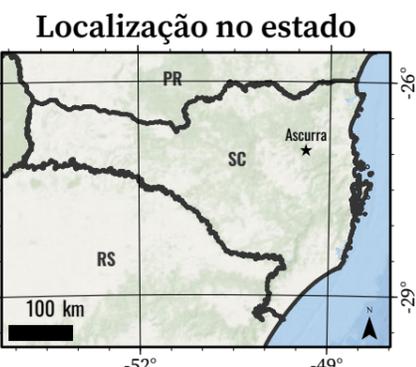
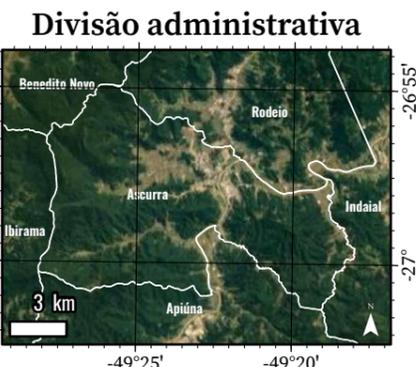
APÊNDICE 1 – MAPA DE SUSCETIBILIDADE A DESLIZAMENTOS

**Mapa de
 Suscetibilidade a
 Movimentos de Massa**
