**Avaliação da restauração de mata ciliar do riacho Presidente Becker no município de
Itapiranga-SC**

Trabalho de Conclusão de Curso de Graduação em Engenharia Florestal do Centro de Ciências Rurais da Universidade Federal de Santa Catarina como requisito para a obtenção do título de Bacharel em Engenharia Florestal.

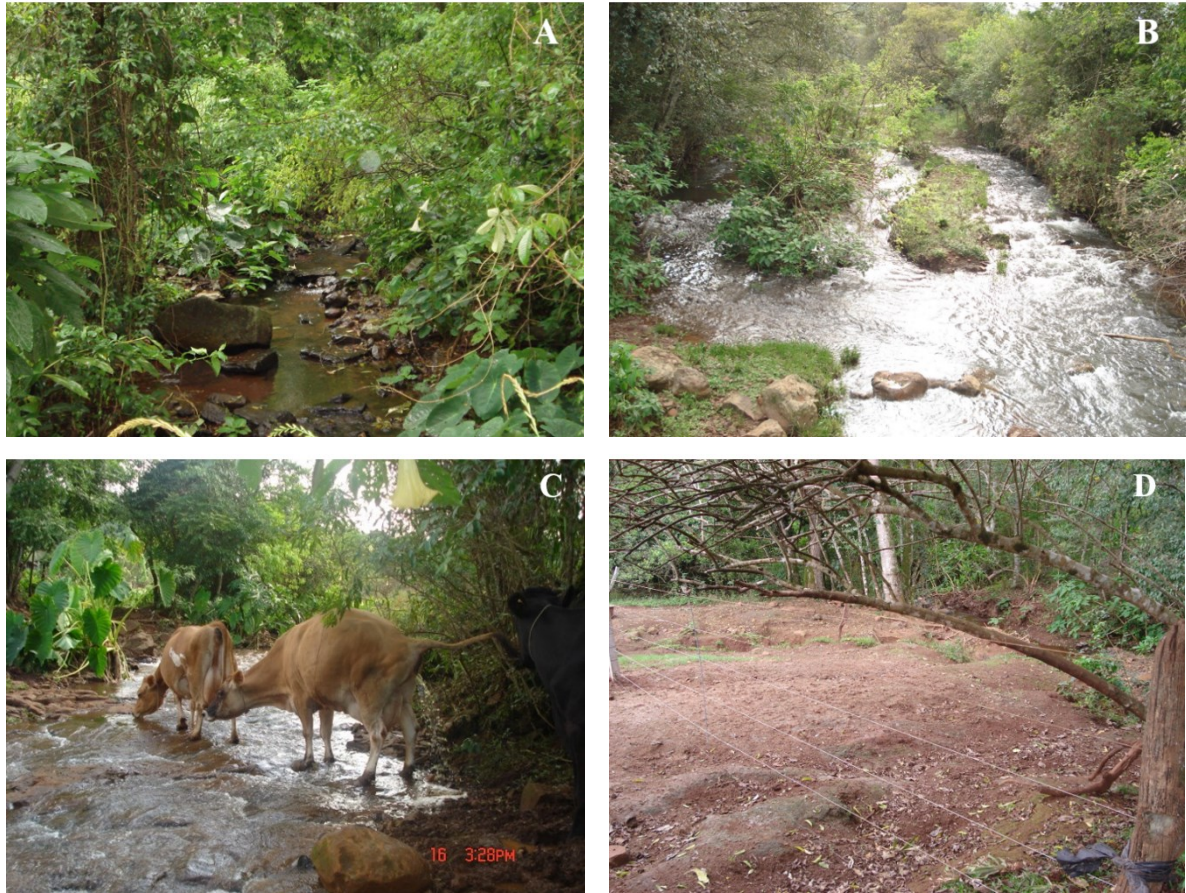
Figura 3 – Área de realização do *Projeto Microbacias II*. A e B: Riacho Presidente Becker; C: Evidência do acesso de animais domésticos à Área de Preservação Permanente (APP); D: Detalhe do isolamento da APP.

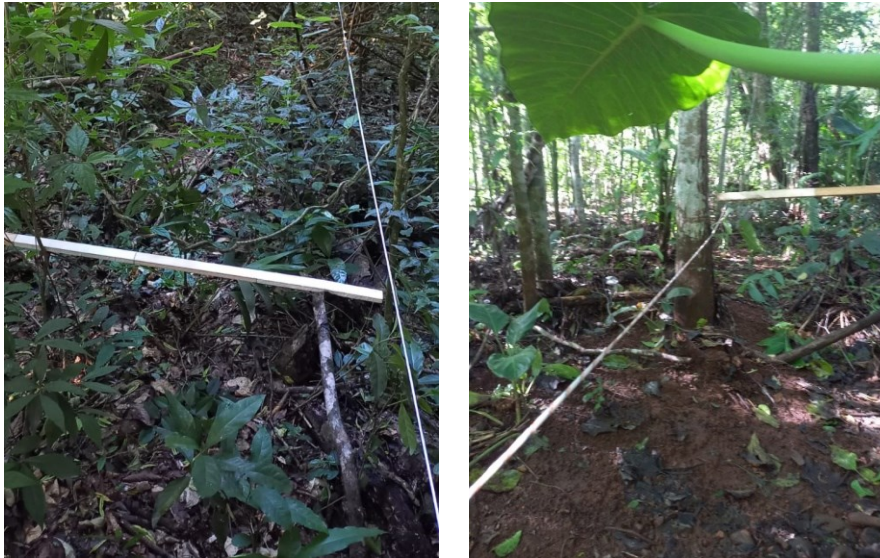
Para facilitar a delimitação das parcelas, foi utilizada uma corda de 25 m, fixada com estacas nas extremidades centrais e uma vareta de 2 m, que serviu como guia para os levantamentos dos dois lados da parcela, conforme ilustrado na Figura 5.

Figura 5 – Materiais utilizados para delimitação e levantamentos das parcelas.

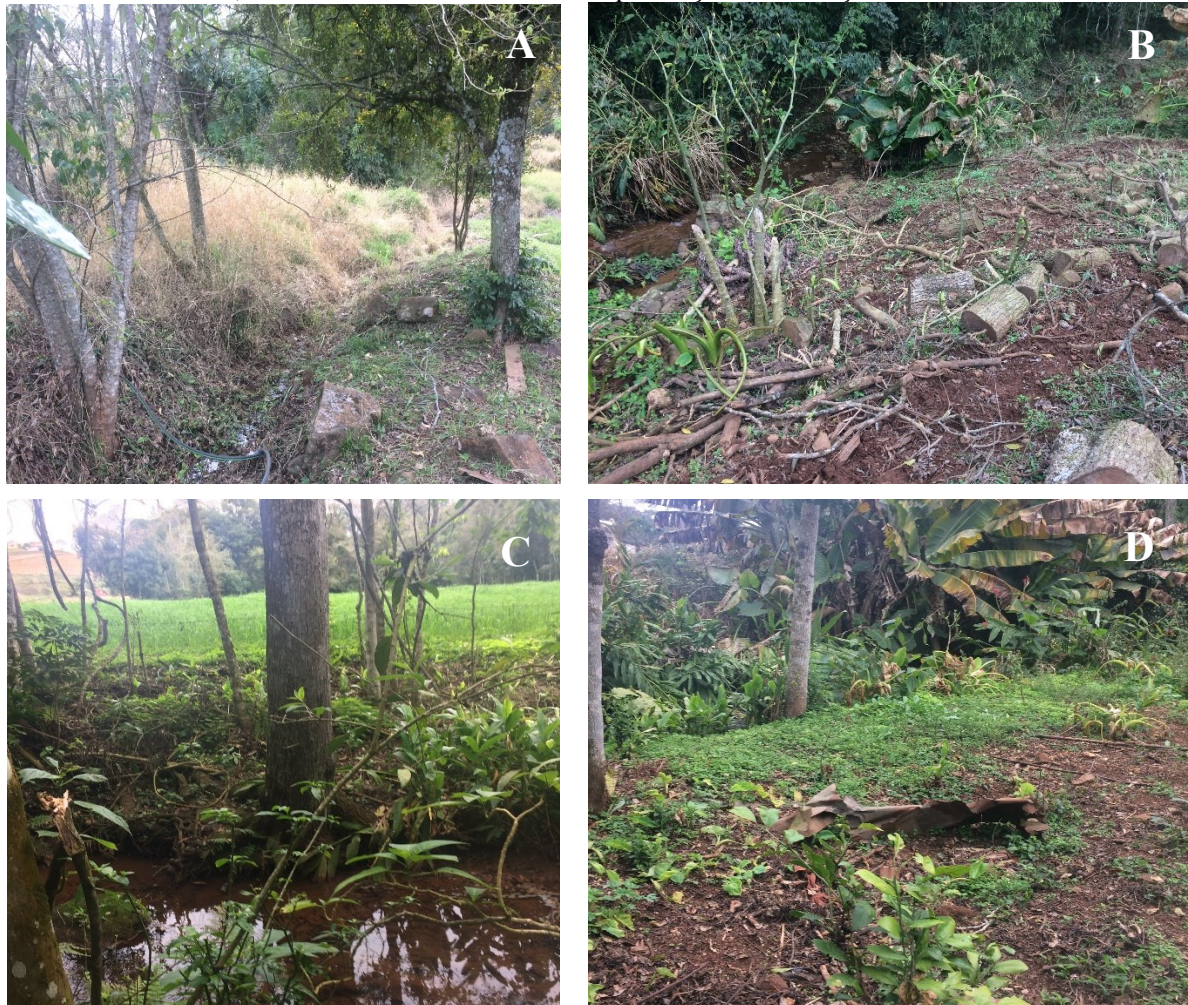
Analisando a Tabela 4, o resultado proporcionado pela interação entre os fatores de degradação com supressão total ou pouca vegetação (52 ocorrências) foram os mais representativos. As áreas no entorno ou sobrepostas à Área de Preservação Permanente apresentam alguma atividade antrópica, o que causa pressão sobre vegetação; entre essas atividades, constam áreas de pastagem, tráfego de animais ou habitações rurais (Figura 12).

Figura 12 – Áreas sem mata ciliar ou pouca cobertura de vegetação. A: Área com pouca vegetação; B: Área sem mata ciliar e com tráfego de animais; C: Área com pouca vegetação e presença de lavoura; D: Área sem mata ciliar e com presença de edificações residenciais.

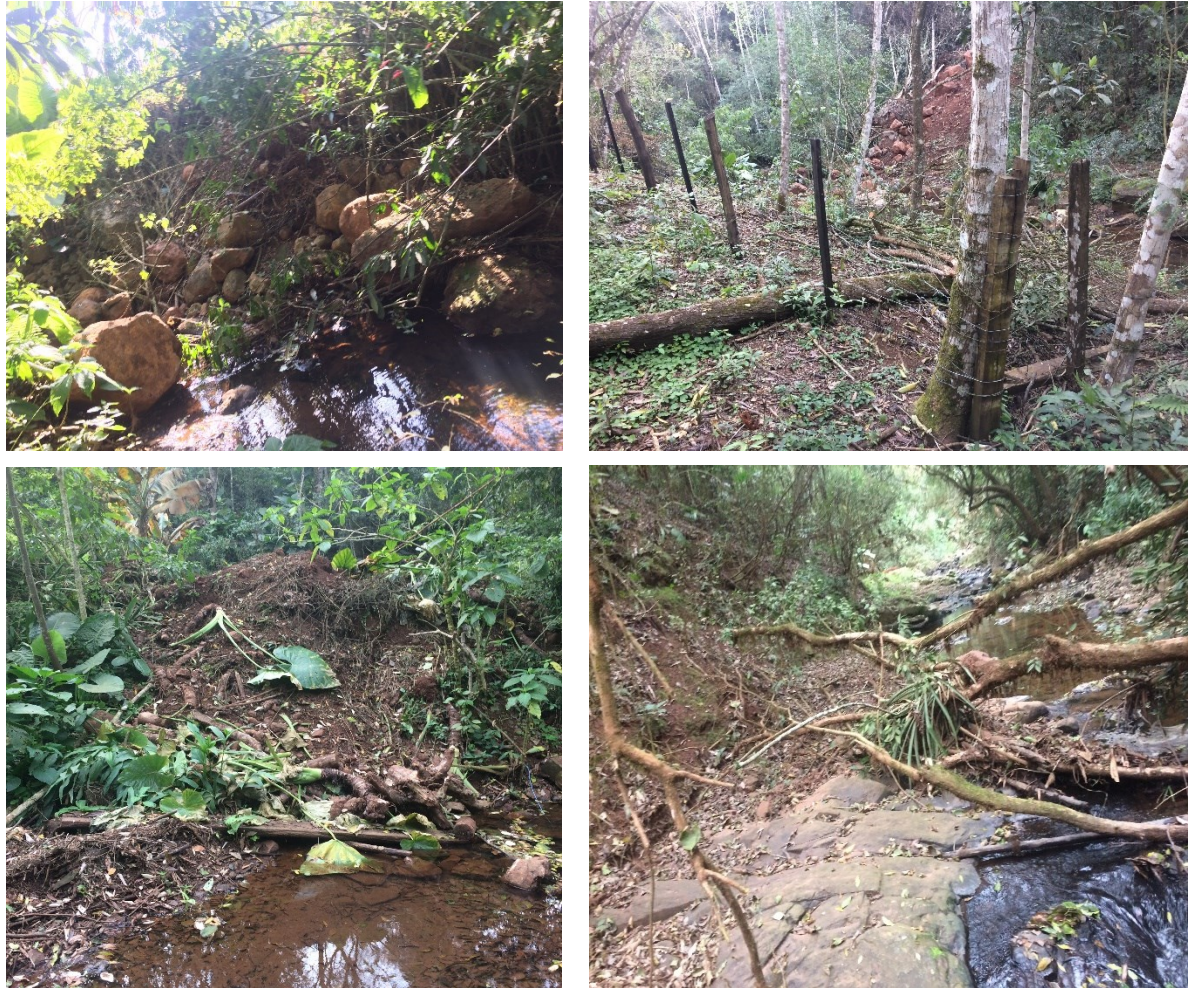
Para Siminski *et al.*, (2014) as áreas de floresta estacional decidual, sofreram grande degradação do solo e perdas consideráveis em sua fauna e flora, pela submissão a atividades agrícolas e pastoris. Como evidenciado nos levantamentos dos fatores de degradação, além dos agentes já citados, o desmoronamento e, conseqüente, tombamento de indivíduos arbóreos, devido à abertura de novas áreas para uso agrícola, é outra causa das áreas sem mata ciliar ou pouca vegetação (Figura 13).

Figura 13 – Áreas sobre pressão por abertura nas adjacências de novas áreas agrícolas.

Em consequência da supressão da proteção natural, ocorre a exposição do solo e aceleração de processos erosivos, o que ocasiona a diminuição da serapilheira, do banco de sementes, nutrientes e microrganismos (Neres *et al.*, 2015), bem como modificações nas propriedades químicas, físicas, biológicas e estruturais do solo, tornando a perda de matéria orgânica uma das principais consequências da degradação e fator limitante dos processos sucessionais (REIS *et al.*, 2003).

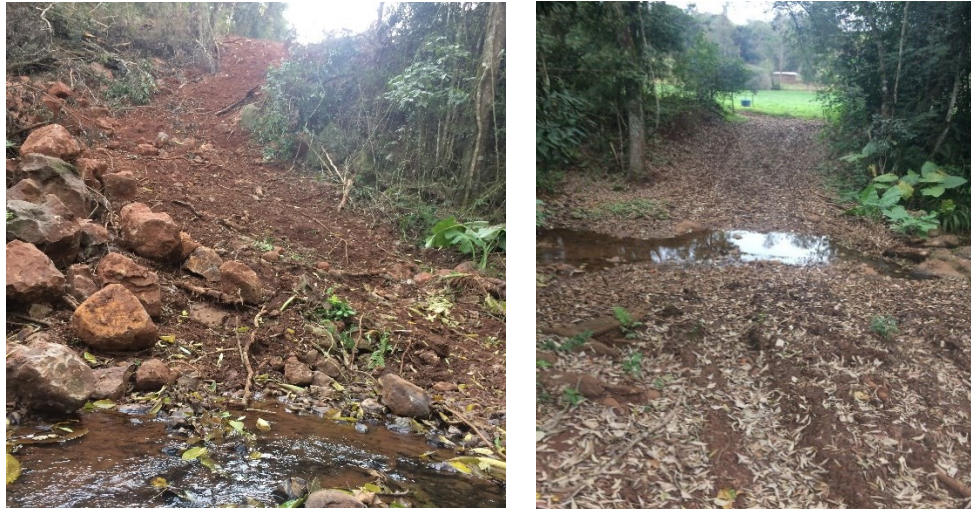
A expansão inadequada de novas áreas de cultivo tem ocasionado grande movimentação de solo e matéria orgânica em alguns pontos, sobretudo em locais onde foi conduzida a abertura de novas vias/caminhos para o tráfego de maquinário sobre o riacho (Figura 14). Ao todo, foram diagnosticados quatro pontos com movimentação de maquinário agrícola sobre o córrego.

Figura 14 – Vias/Caminhos rurais sobre o curso hídrico.

Os efeitos dessa prática possivelmente a torna um dos fatores mais preocupantes entre os observados, pela sequência de processos negativos que desencadeia. A supressão da vegetação nativa associada à movimentação intensa de solo, causam a sua compactação, dando origem a processos de erosão, com o transporte de materiais orgânicos e inorgânicos através da drenagem e escoamento superficial. Em decorrência disso, sucedesse o efeito do assoreamento, que tende a reduzir o volume e a taxa de renovação do oxigênio da água (TAMBOSI *et al.*, 2015).

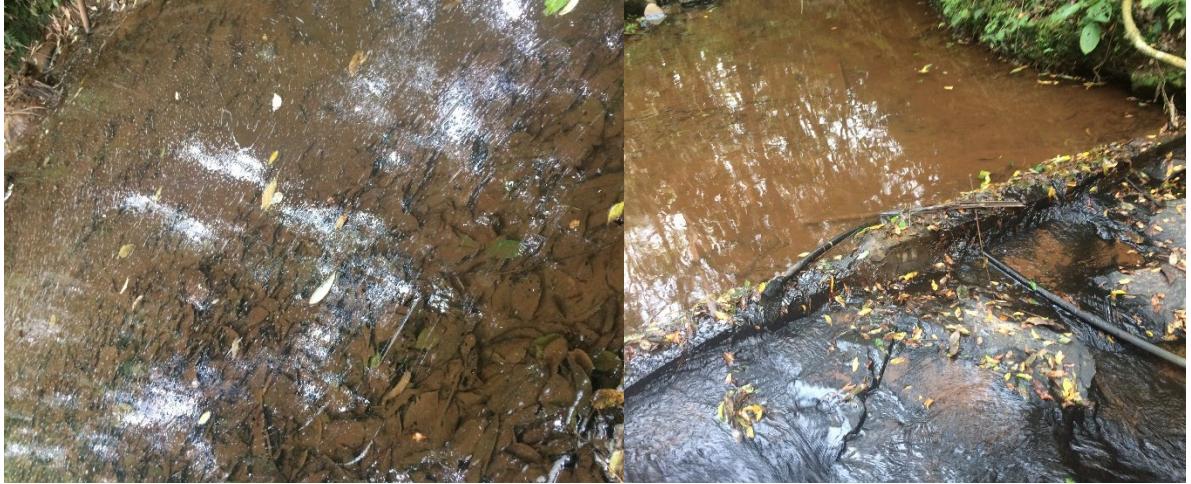
captação, interferindo diretamente no fluxo e velocidade da água, conforme exemplificados na Figura 15.

Figura 15 – Acúmulo de sedimentação e barragem de captação de água.

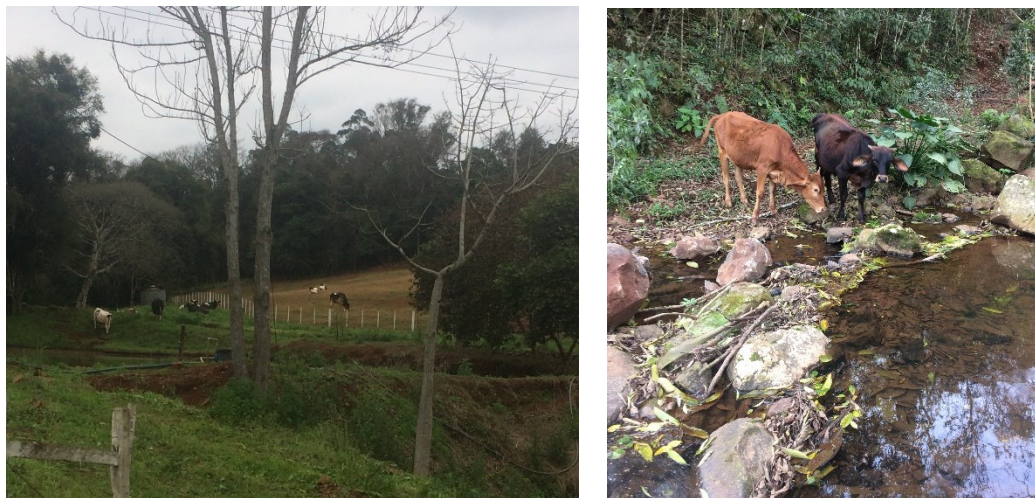
Todos esses fatores interferem na efetividade dos serviços ambientais prestados pelas matas ciliares. Porém, os já citados não são os únicos agentes de degradação. Mesmo com o cercamento da área de APP com a implantação do projeto, muitos locais não apresentaram sequer resquícios das cercas, com isso, o acesso de animais domésticos é facilitado; fato significativo observado em 11 pontos, conforme exemplificado na Figura 16.

Figura16 – Acesso de animais domésticos.

É possível observar, na primeira imagem à esquerda, que além da supressão de toda mata ciliar, o acesso de animais é frequente, visto que a área foi transformada em um “piquete” para o gado, além disso a direção do curso hídrico é interrompida para o abastecimento dos açudes.

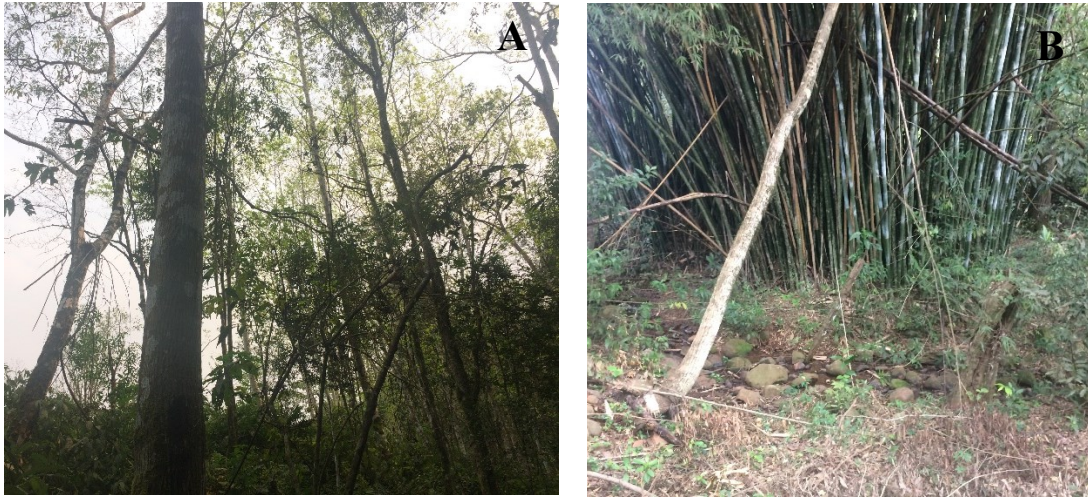
Segundo a Fundação do Meio Ambiente - FATMA (2016), alterada em 2017 pelo Instituto do Meio Ambiente de Santa Catarina (IMA): a primeira grande causa da perda de biodiversidade global, é a conversão de áreas naturais para ocupação humana, agricultura, pecuária, entre outros; e a segunda causa é justamente a invasão de espécies exóticas, com impactos comparativos a potenciais efeitos de mudanças climáticas. Na área de estudo, ao menos 12 pontos com espécies exóticas foram perceptíveis, sendo duas predominantes, *Bambusa tuldoides* (Bambu) e *Hovenia dulcis* (Uva-japão) (Figura 17).

Figura 17 – Predomínio de espécies exóticas. A: *Hovenia dulcis*; B: *Bambusa tuldooides*.

No geral os bambus apresentam alto potencial invasor, com crescimento agressivo e superioridade competitiva, alterando a estrutura e a dinâmica natural (SILVÉRIO *et al.*, 2010). Sua presença em remanescentes florestais está associada à mudanças no crescimento, mortalidade e recrutamento de novos indivíduos nativos. Como resultado direto da alteração em clareiras naturais e competição por recursos essenciais, reduzem a diversidade biológica, interferindo nos processos de sucessão e se tornando uma ameaça na conservação e restauração de florestas.

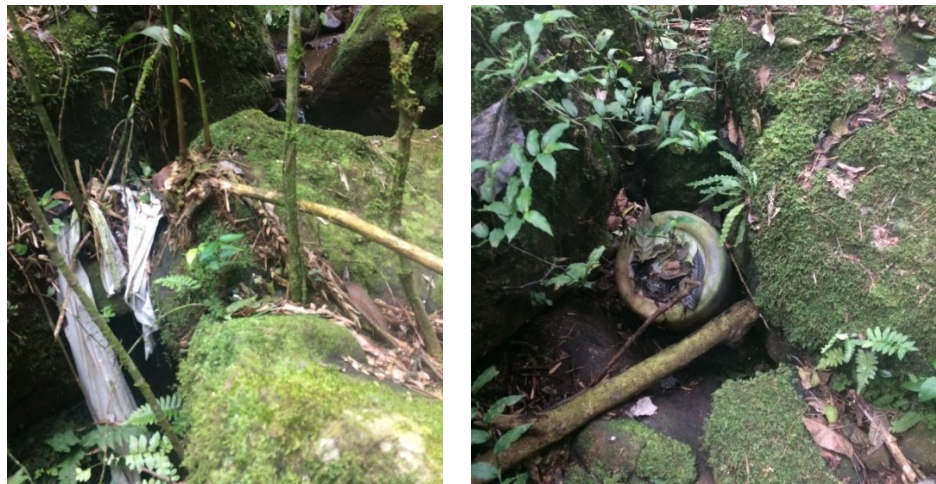
Outro vestígio de impactos antrópicos identificado na área, com treze registros, foi a presença de resíduos agrícolas. Em sua maioria, foram observados recipientes, possivelmente, de agrotóxicos, e embalagens plásticas, como as utilizadas em bolsas de pré-secados, que servem como alimentação para gado (Figura 18).

Figura 18 – Resíduos e embalagens de produtos agrícolas.

Os impactos causados ao ambiente pela produção agrícola têm impactado a sobrevivência da vida aquática pela presença e contaminação por substâncias tóxicas, degradando a qualidade da água e podendo torná-la imprópria para consumo. Responsável pela modificação de características físicas, químicas e biológicas dos recursos hídricos na área de estudo (DELLAMATRICE; MONTEIRO, 2014), os efeitos degradantes das atividades agrícolas na área de estudo são perceptíveis pela perda de biodiversidade e diminuição da qualidade dos corpos d'água.

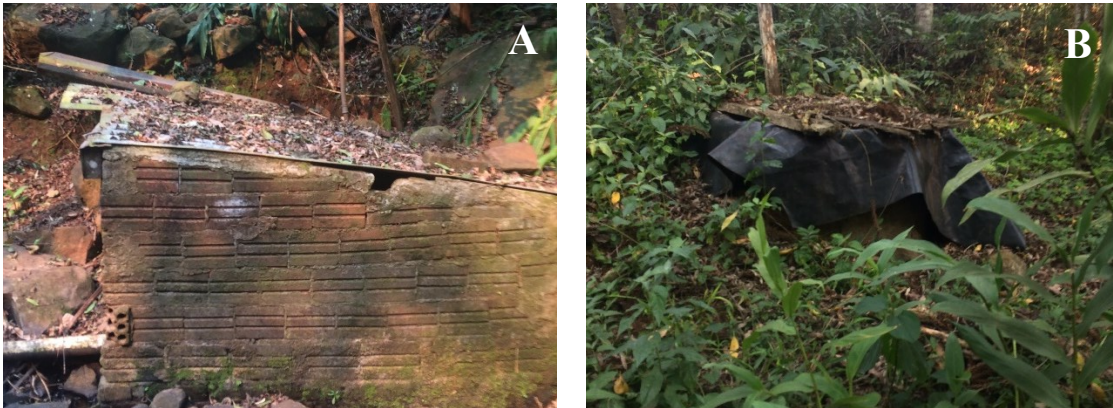
Em alguns pontos foram encontradas ainda, caixas d' água de captação para consumo nas propriedades. Algumas dessas estruturas atuam como fatores de degradação, nos casos onde houve o abandono, como representado na imagem A da Figura 19, sendo computados para esse fator.

Figura 19 – Resíduos e embalagens de produtos agrícolas.

As caixas d'água em funcionamento, como no caso da imagem B na Figura 19, não foram consideradas como fatores de degradação. O uso da água para consumo da propriedade, reforça a importância da preservação da mata ciliar, que contribui com a diminuição dos impactos que hoje afligem a Humanidade, como efeito estufa, mudanças climáticas, escassez de água para comunidades locais bem como a qualidade da mesma.

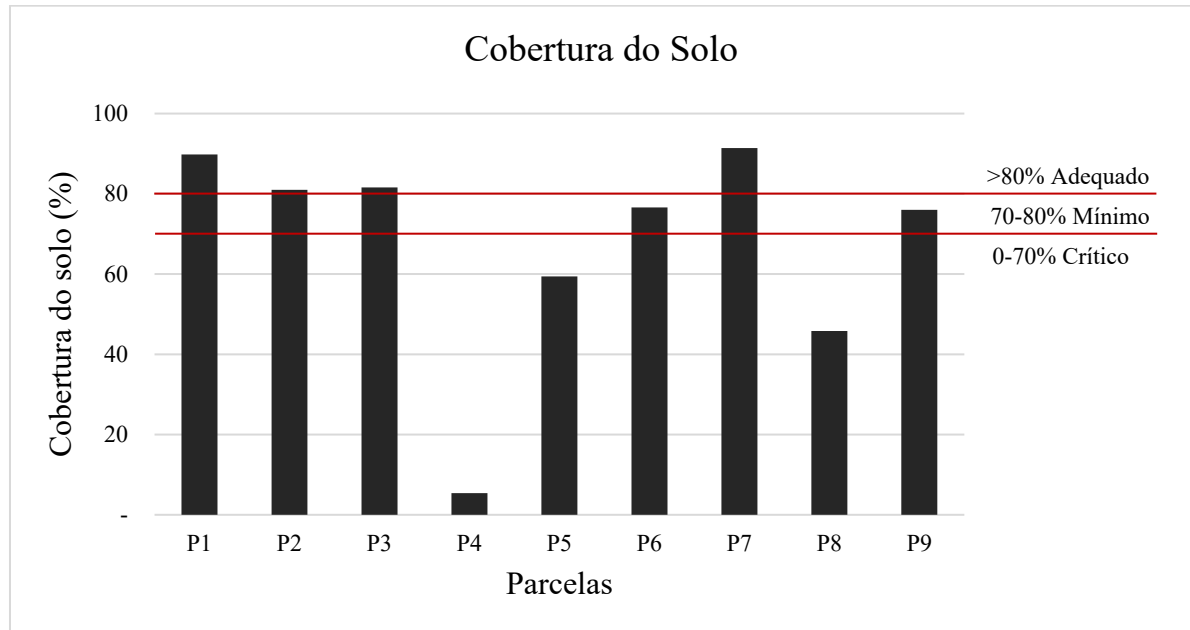
Figura 21 – Cobertura do solo por copa de indivíduos regenerantes.

Neste contexto, a cobertura do solo com vegetação nativa, não deve ser concluída apenas levando em consideração o valor do indicador pela área total, visto que há diferenças consideráveis entre as parcelas. É perceptível que o valor encontrado na P4 apresenta uma realidade discrepante se comparada com as demais, influenciando o valor final do indicador (em razão do cálculo ser dado pela média entre as parcelas).

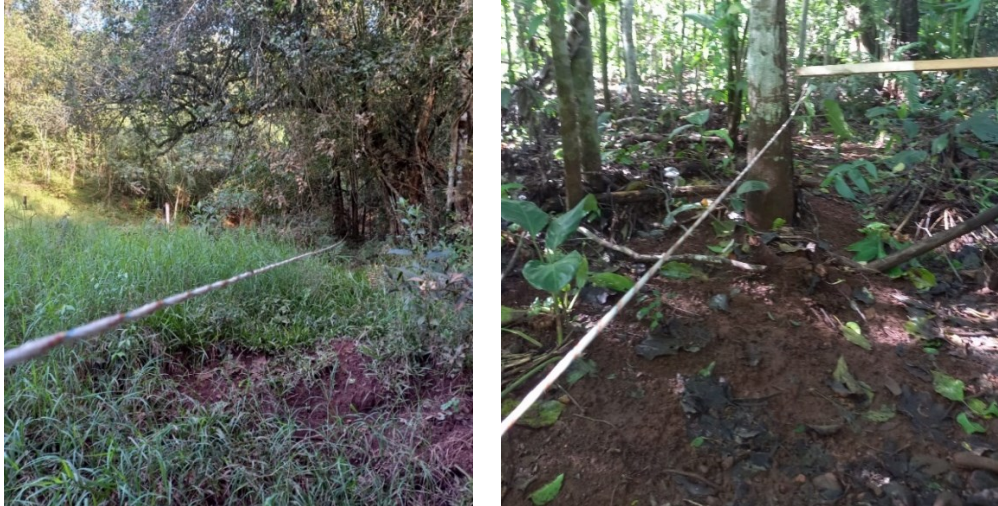
Figura 22 – Representação da cobertura do solo com vegetação nativa: a esquerda, presença generalizada de gramíneas na superfície do solo (realidade de uma única parcela); à direita, ausência generalizada de gramíneas na superfície do solo (realidade das demais parcelas).

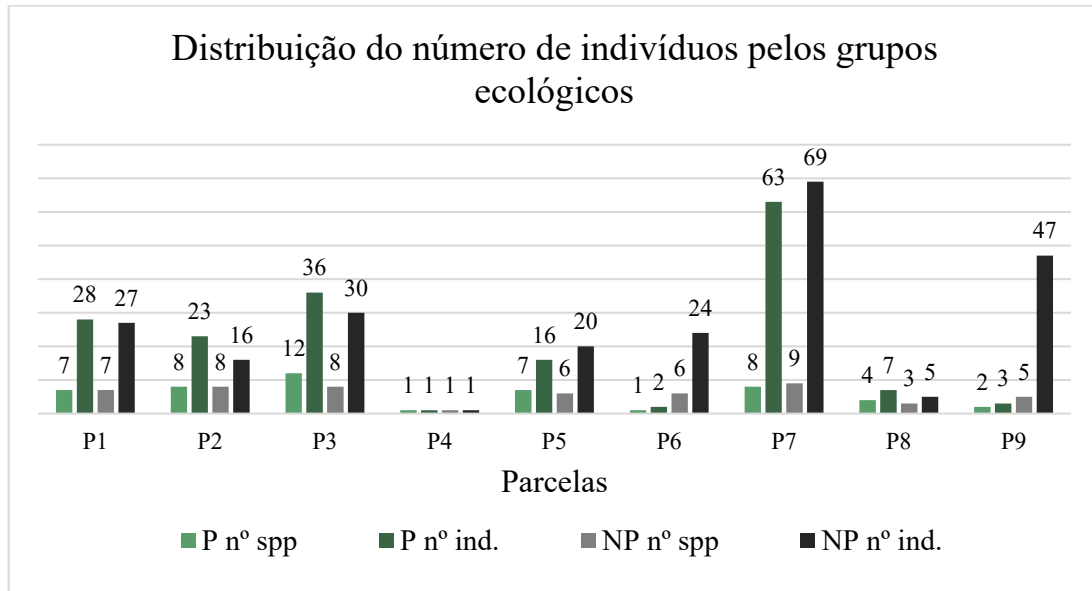
Figura 24 Representação do número de indivíduos e espécies por parcelas, caracterizadas por seu grupo ecológico. P n° spp: número de espécies pioneiras ou secundárias inicial; P n° ind.: número de indivíduos pioneiros ou secundários inicial; NP n° spp: número de espécies secundárias tardia ou clímax; NP n° ind.: número de indivíduos secundários tardio ou clímax.

Os parâmetros na distribuição dos dados demonstram uma evolução nas características das espécies amostradas, evidenciando aspectos importantes como a maior diversidade de espécies e indivíduos, pertencentes ao grupo ecológico de secundárias tardias ou climáticas (NP). O maior número de indivíduos pertencentes a essa classe ecológica, em parte, é resultante da atribuição direta das quatro espécies com maior número de indivíduos amostrados. Discutidas anteriormente, as quatro são pertencentes à NP e somadas representam 38% do total encontrado na área (900 m²).

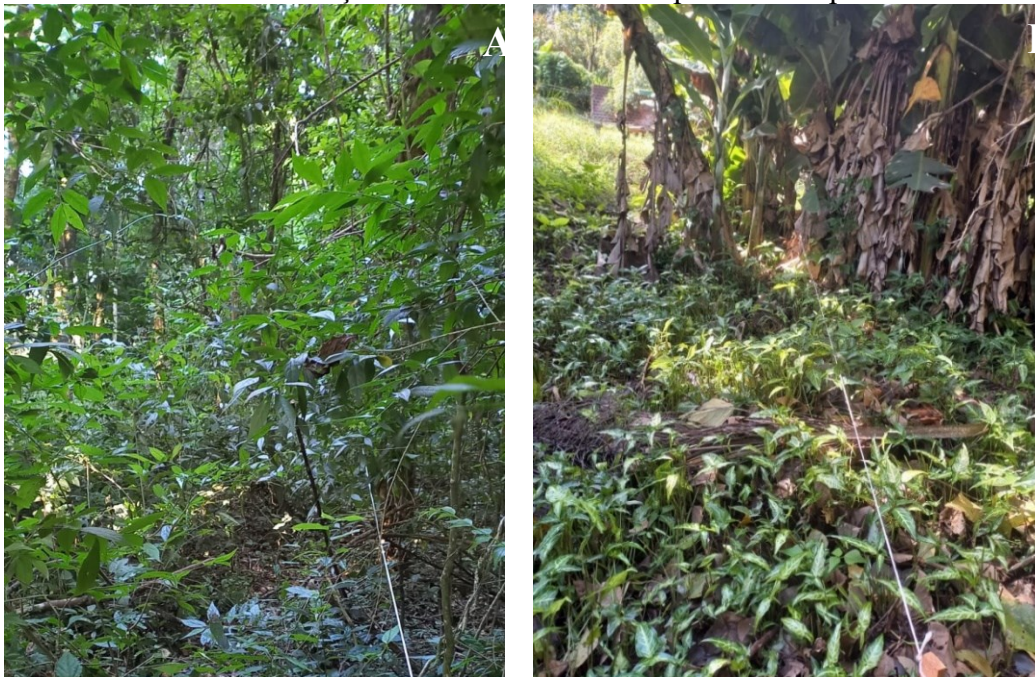
Vale ressaltar, conforme demonstrado na Figura 20, que nem todas as parcelas apontam para a trajetória de estabilidade; principalmente as parcelas P4 e P8, que, assim como para os demais indicativos, não apresentaram resultados satisfatórios. São áreas que estão sujeitas a fatores de degradação externos, os quais tendem a condicionar o processo de restauração e definem o sucesso ou fracasso dessas iniciativas; pois dificultam a evolução do ecossistema em restauração. Acredita-se que, caso essas parcelas não estivessem sob efeito dessas influências, o resultado observado seria semelhante as demais parcelas, como exemplificado na Figura 25.

Figura 25 Comparação do estágio sucessional entre parcelas A: Parcela onde verifica-se o sucesso dos processos de sucessão ecológica; B: Parcela com dificuldade de reestruturação devido a efeitos de impactos antrópicos externos.
