## **Norma de desempenho desencadeia uso do bloco cerâmico de 14 cm e argamassa estabilizada: indicadores de perda e produtividade**

### ***Performance standard causes use of 14 cm ceramic block and stabilized mortar: indicators of loss and productivity***

**Rodolfo Bringel Pereira, Pesquisador, Universidade de Pernambuco.**

**Alberto Casado Lordsleem Jr., Prof<sup>o</sup> Doutor, Universidade de Pernambuco.**

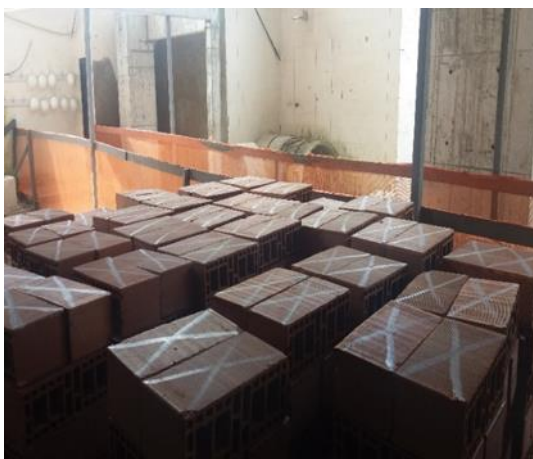
**Figura 1: Amostra marcada em pavimento térreo. Fonte: elaborado pelos autores.**

Vale salientar que, inicialmente, foram marcadas duas amostras no próprio pavimento de aplicação, sendo essas numeradas como amostra 01 e 02. Em seguida, as amostras 03, 04 e 05 foram marcadas no estoque em pavimento térreo (Figura 1) para posteriormente serem transportados ao pavimento de aplicação por meio de porta-pallets (Figura 2).

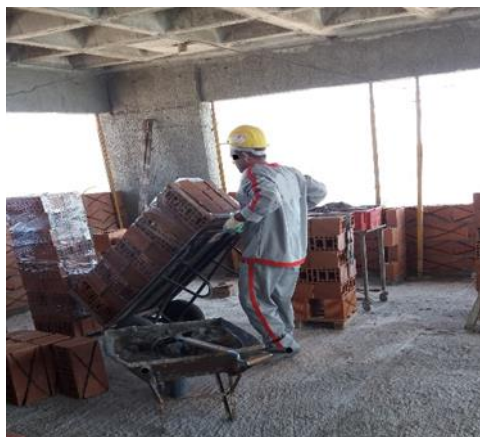
**Figura 2: Amostra transportada para pavimento de aplicação. Fonte: elaborado pelos autores.**

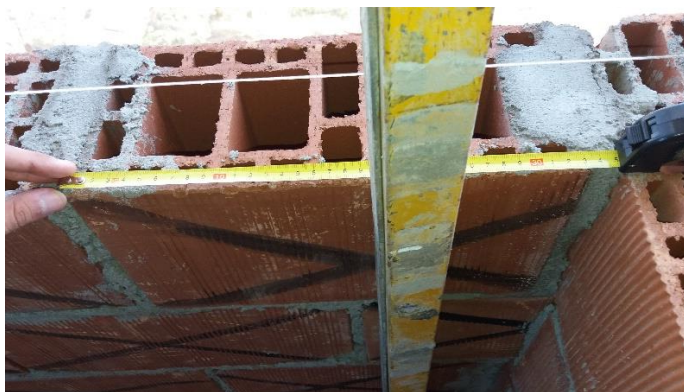
**Figura 3: Bloco assentado com comprimento de 33 cm. Fonte: elaborado pelos autores.**

Além disso, o corte de blocos para adequação à dimensão final da vedação também influenciou nos indicadores. A Figura 3 mostra um exemplo de bloco cerâmico assentado com comprimento igual a 33 cm, ou seja, 85% da dimensão original, contabilizando assim 0,85 bloco.

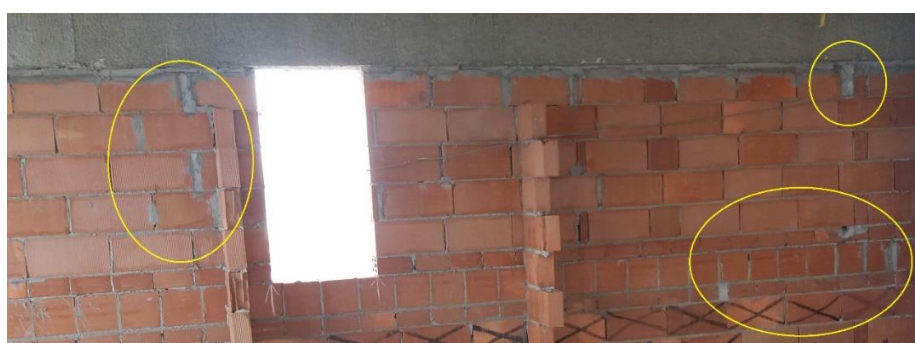
**Figura 4: Sobre-espessura da argamassa de assentamento. Fonte: elaborado pelos autores.**

Verifica-se que o desperdício de argamassa estabilizada variou de 1,0 a 1,8 Kg acima do consumo de referência para cada metro quadrado de alvenaria construída. É possível mensurar que alguns dos fatores que contribuíram para esses resultados foram a ocorrência

de sobre-espessura da camada de assentamento em alguns pontos (Figura 4), além do desperdício durante o transporte e manuseio da argamassa estabilizada (Figura 5).

Verificou-se que uma certa parcela de blocos cerâmicos é perdida apenas por conta do transporte no interior da obra, enquanto outra parte na redução do comprimento total dos blocos para manter a dimensão de projeto da vedação. A argamassa estabilizada é perdida, entre outros fatores, por sobre-espessura nas camadas de assentamento entre blocos, além do mau manuseio por parte da equipe. Com isso, a adequação às dimensões nominais das vedações em projeto foi um dos fatores determinantes no resultado dos indicadores de perda.

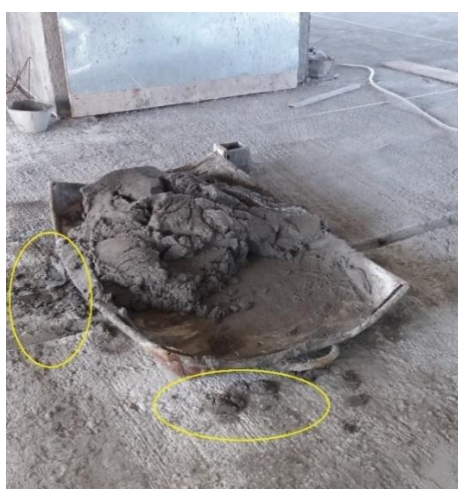
**Figura 5: Desperdício de argamassa estabilizada. Fonte: elaborado pelos autores.**
