ANÁLISE DA APLICAÇÃO ICAM 2.0 EM TRECHO DA RUA SÃO PAULO

Trabalho apresentado como requisito parcial para obtenção do título de bacharel em Engenharia Civil de Infraestrutura, no Curso de Engenharia Civil de Infraestrutura, do Centro Tecnológico de Joinville, da Universidade Federal de Santa Catarina.

Este trabalho apresenta a análise de caminhabilidade de um trecho de 1,25 quilômetros da Rua São Paulo, localizada na cidade de Joinville, Santa Catarina. A via passou por um processo de requalificação em 2019, promovido pela Prefeitura de Joinville, abrangendo um total de 1,85 quilômetros, desde o cruzamento com a Rua Monsenhor Gercino até a esquina com a Rua Ministro Calógeras. Essa

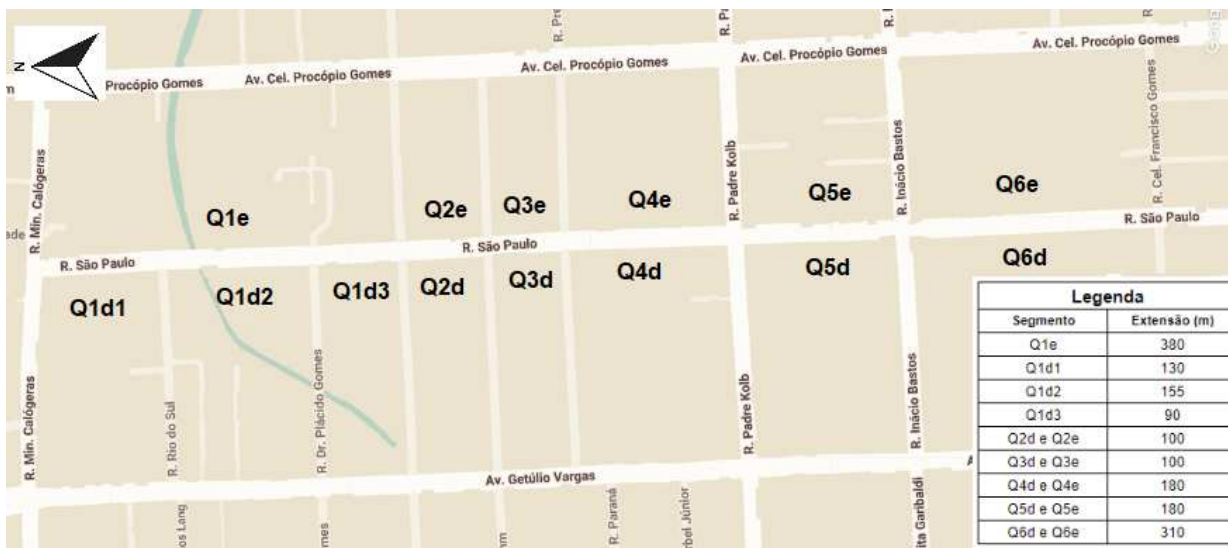
Figura 06 - Identificação dos segmentos analisados

O trecho é composto por seis quadras no lado esquerdo e oito no lado direito da Rua São Paulo, no sentido Norte-Sul, com dimensões variadas. Considerando que a unidade de análise dos indicadores para o cálculo final do iCam 2.0 é segmento de calçadas, ao qual se refere-se a parte da rua localizada entre cruzamentos adjacentes na rede de pedestres, para facilitar a análise, as quadras foram numeradas de 1 a 6, com a identificação do lado em que estão localizadas, ou seja, lado esquerdo (e) ou lado direito (d) da via, conforme apresentado na Figura 06. Desta forma, as quadras representam os segmentos analisados individualmente para a composição do índice final.

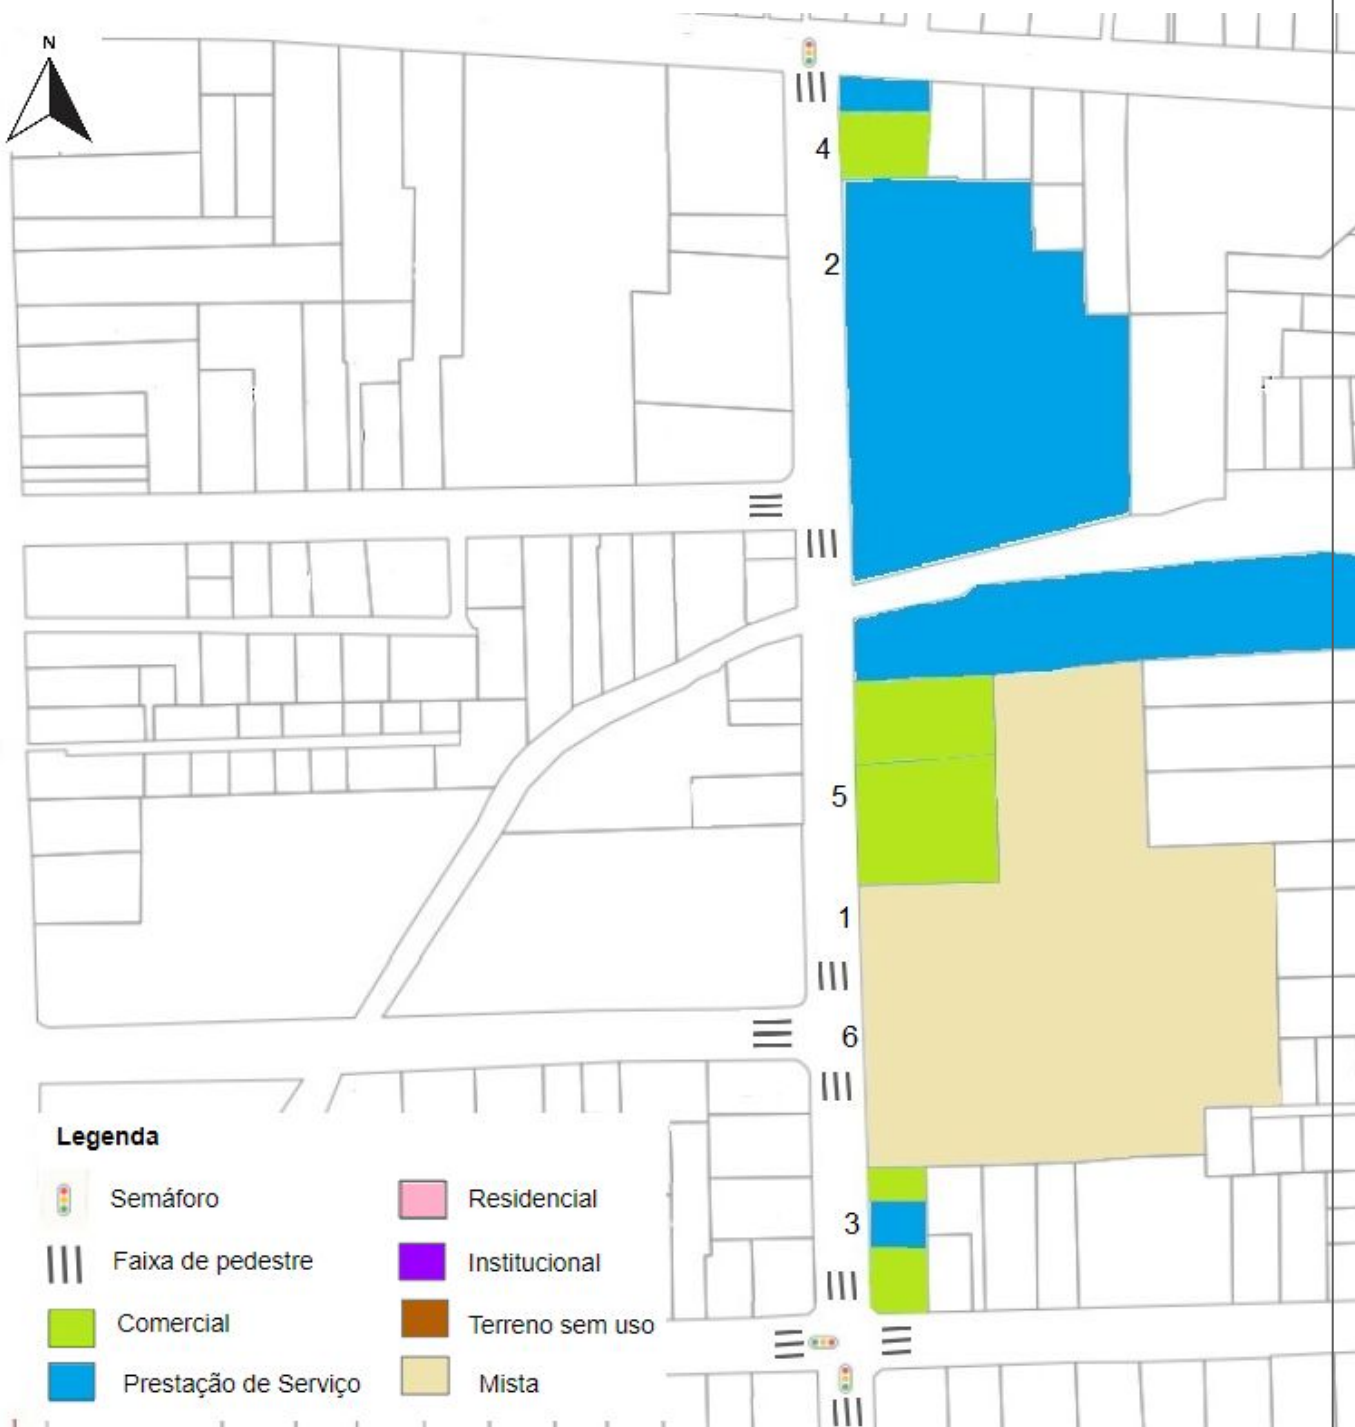
Mapa 01 - Uso e ocupação do segmento Q1e da Rua São Paulo

O segmento **Q1e** apresenta extensão de 380 metros. É predominantemente ocupada por estabelecimentos para prestação de serviços e comércios, sendo que dois comércios tem uso público noturno. A calçada é toda pavimentada e em toda sua extensão apresenta apenas um desnível, conforme a Figura 4. O passeio é dividido com ciclistas. Apresenta um ponto de ônibus e várias árvores distribuídas ao longo de sua extensão que servem como sombra e abrigo. Possui seis faixas de pedestre e três travessias semaforizadas.

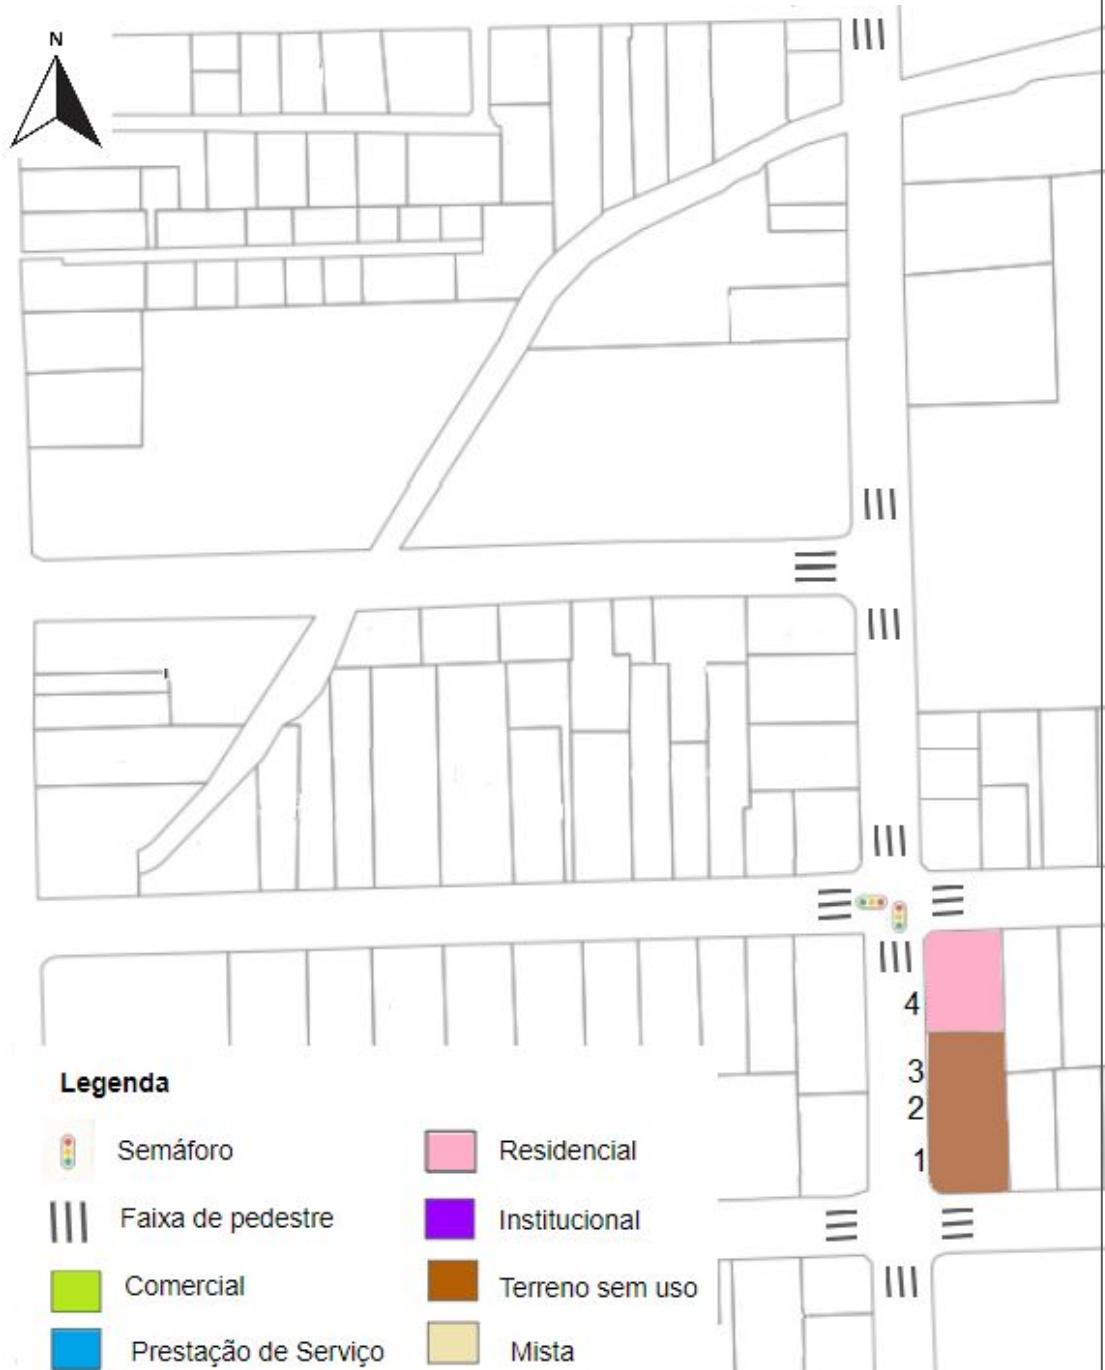
Mapa 02 - Uso e ocupação do segmento Q2e da Rua São Paulo

O segmento **Q2e**, com 100 metros de extensão, inclui um prédio residencial de três pavimentos com entrada lateral e um terreno vazio. Ao longo da calçada, foram encontrados galhos e restos de material de construção. O trecho conta com faixa de pedestres e semáforo, mas carece de pontos de sombra e abrigo significativos. O passeio é compartilhado com ciclistas, conforme indicado pela placa de sinalização apresentada na Figura XX.

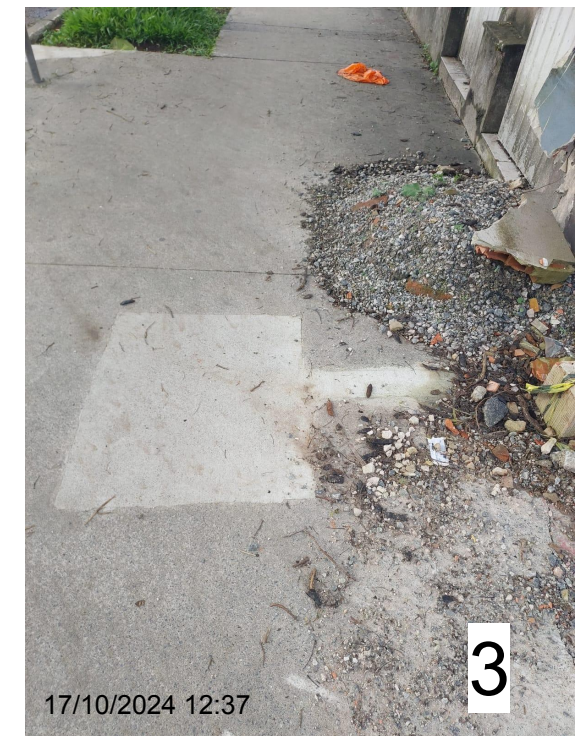
Figura 15 - Presença de restos de construção

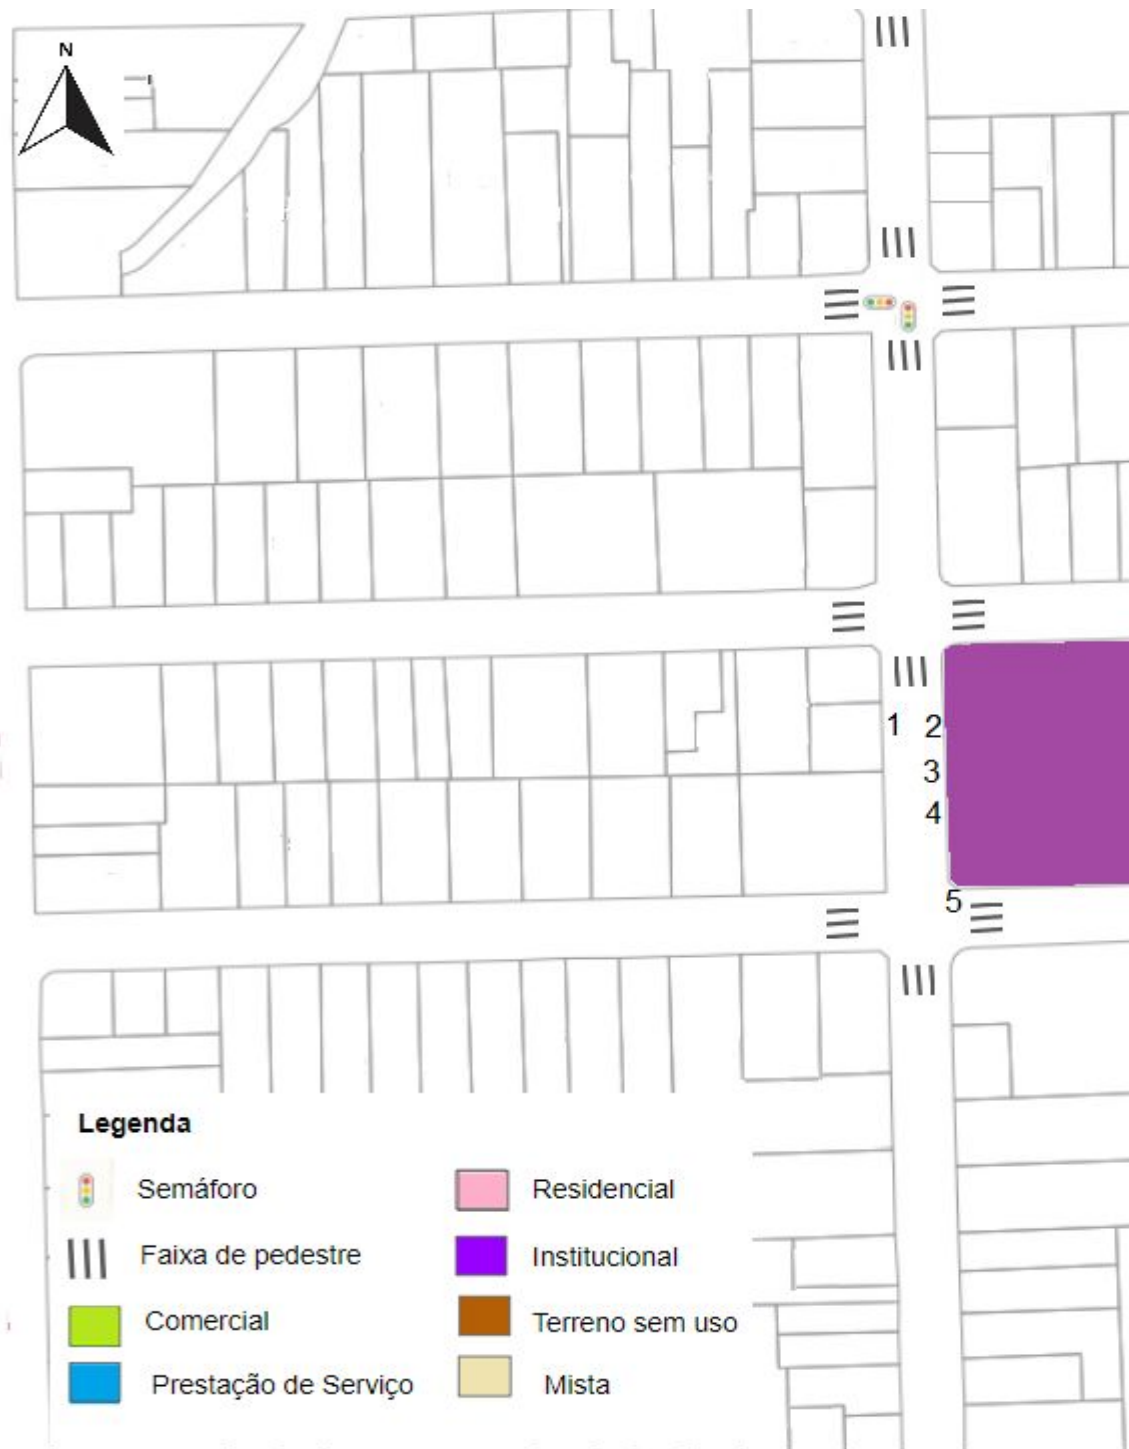
Mapa 03 - Uso e ocupação do segmento Q3e da Rua São Paulo

Com 100 metros de extensão, o segmento **Q3e** é inteiramente ocupado pelo batalhão da polícia militar. Um dos postes localizados na quadra frontal tinha a lâmpada queimada, comprometendo a iluminação do trecho. O segmento conta com um ponto de ônibus e uma faixa de pedestres, porém não dispõe de semáforo para travessia de pedestres. O passeio é compartilhado, mas apresenta problemas como um dos rebaixos com água parada, o que impacta o piso tátil e inviabiliza seu uso adequado.

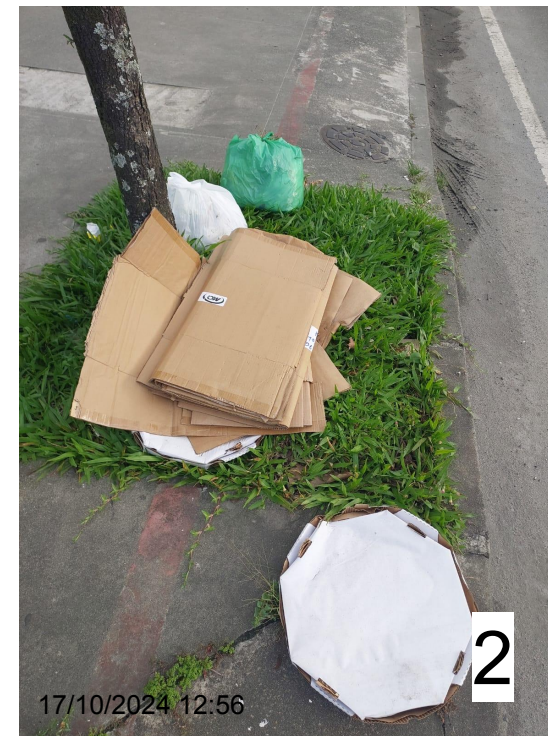
Figura 24 - Resíduos

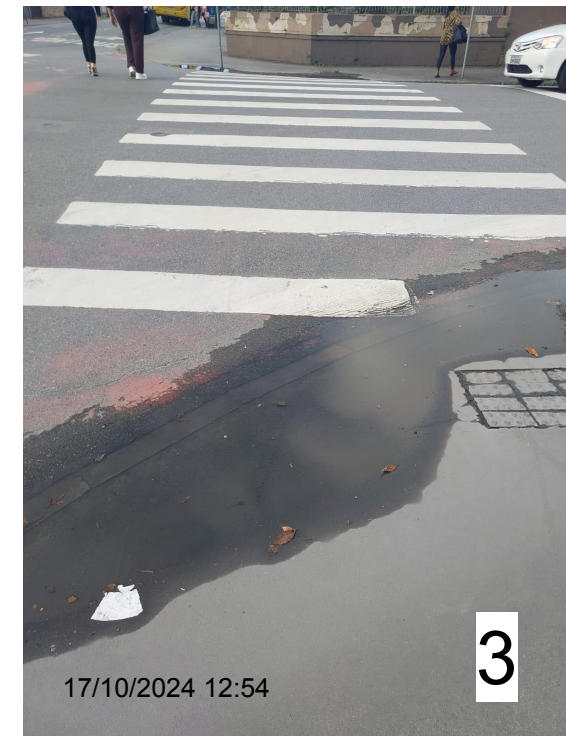
Figura 25 - Rebaixo com água parada

A situação da travessia que conecta as quadras Q3e e Q4e, onde foi identificado o acúmulo de água de chuva nos rebaixos das calçadas em ambas as extremidades. Essa condição inviabiliza o acesso de cadeirantes e representa um risco significativo para deficientes visuais e idosos, uma vez que dificulta o deslocamento seguro. Embora essas questões sejam críticas para a acessibilidade universal, elas não são contempladas pelos critérios do iCam 2.0, expondo uma fragilidade importante da ferramenta. Tal lacuna reforça a necessidade de aprimoramentos no índice, para que ele considere aspectos relacionados à manutenção da infraestrutura e à inclusão de pessoas com deficiência e mobilidade reduzida.

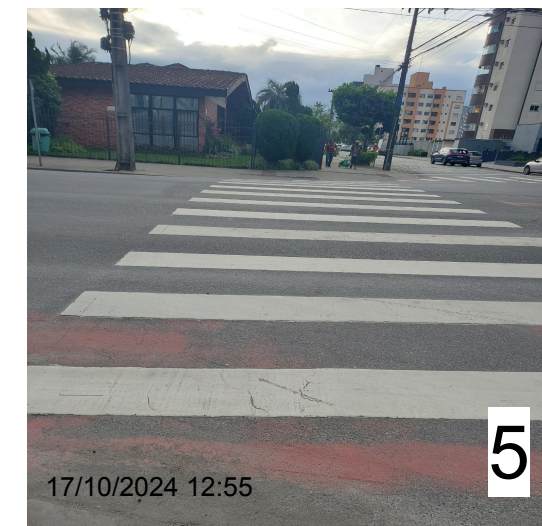
Figura 27 - Travessia sem semáforo

Com 180 metros de extensão, o segmento **Q4e** é predominantemente comercial, embora também inclua áreas de uso residencial. O passeio é compartilhado e conta com vagas de estacionamento em recuos, o que pode impactar a circulação dos pedestres. Foi observada a presença de resíduos na calçada, além de um buraco que compromete a acessibilidade. Semelhante ao segmento Q3e, um dos rebaixos da calçada apresentava água parada, dificultando o uso do piso tátil. O trecho possui travessias de pedestres, mas nenhuma delas é semaforizada.

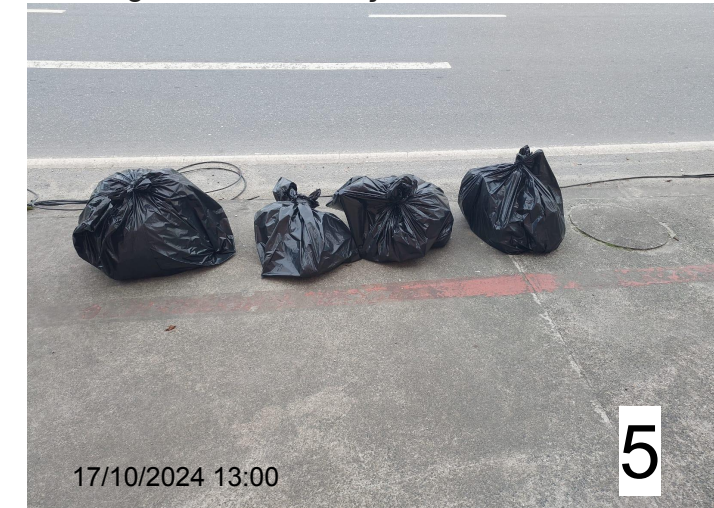
Figura 32 - Presença de sacos de lixo

O trecho **Q5e**, com 180 metros de extensão, abriga uma escola e um comércio de uso diurno e noturno. Destaca-se também que na quadra frontal (Q5d) há um supermercado, o que impacta diretamente o fluxo de pedestres no segmento analisado. As travessias são semaforizadas e o passeio é compartilhado. O trecho conta com um ponto de ônibus e árvores distribuídas ao longo de sua extensão, proporcionando sombra e abrigo. O passeio é compartilhado com ciclistas, e foi observada a presença de sacos de lixo. A via é devidamente sinalizada.

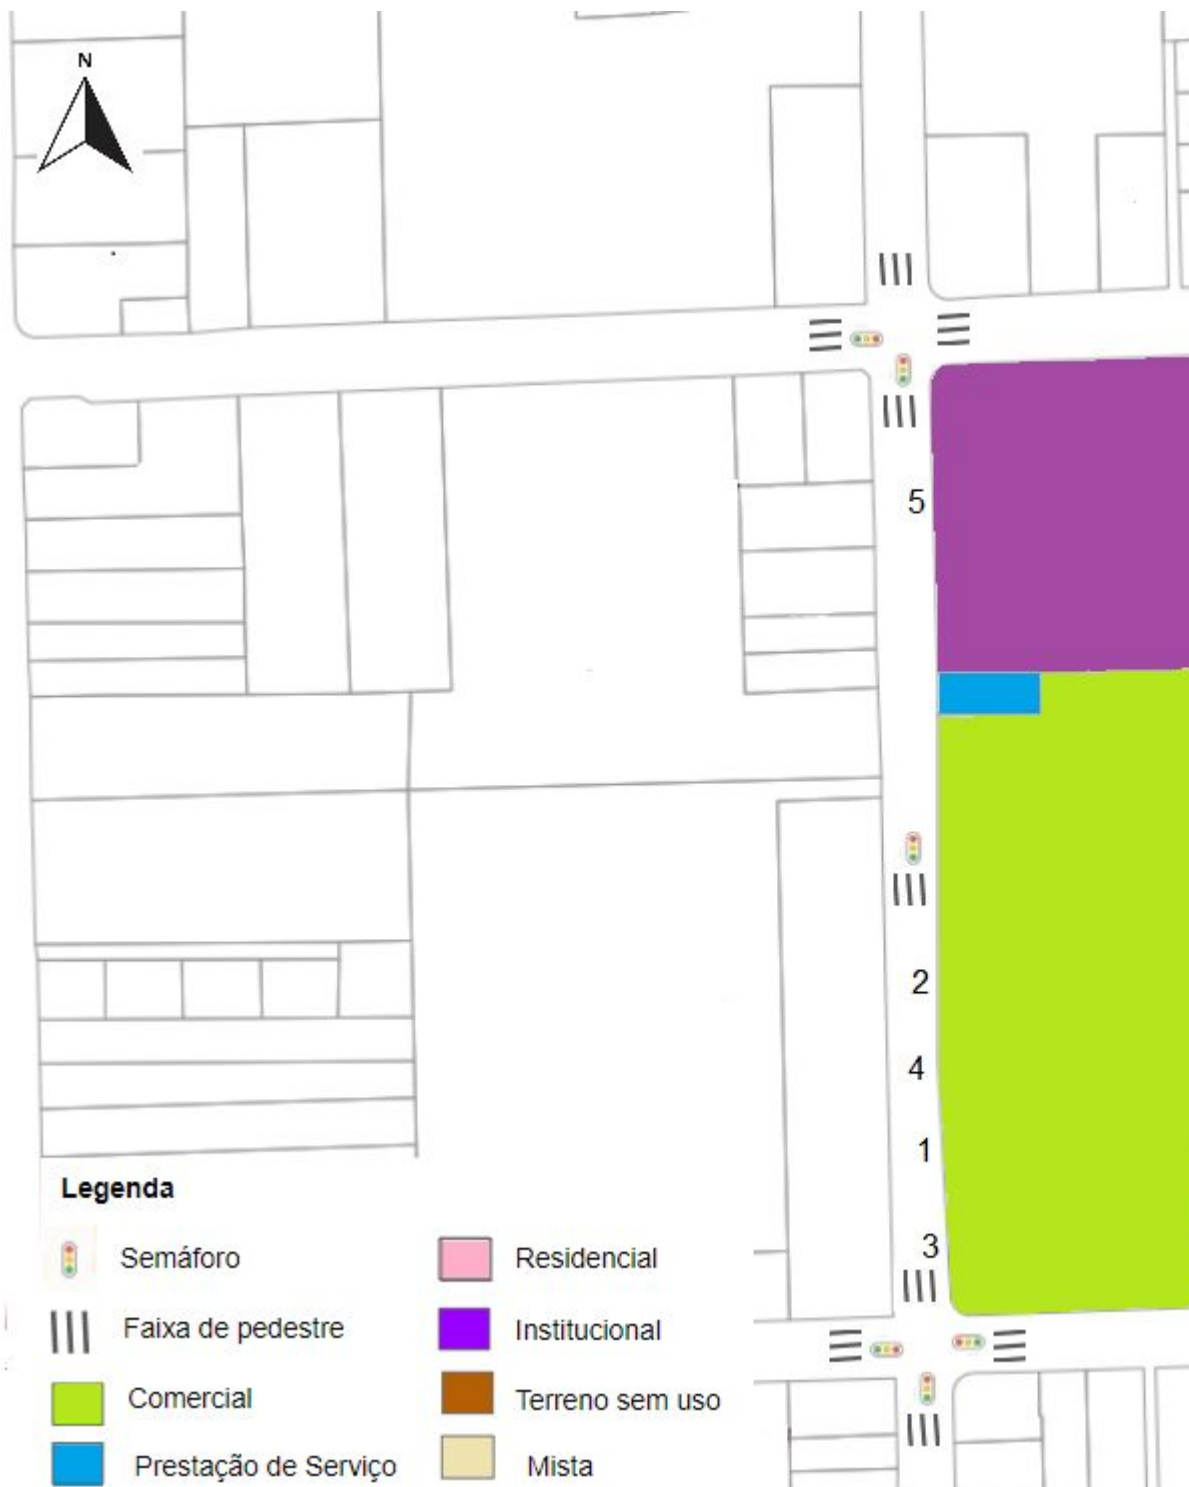
Mapa 06 - Uso e ocupação do segmento Q6e da Rua São Paulo

Sendo ocupada por uma igreja, dois estabelecimentos de prestação de serviços e um supermercado, o segmento **Q6e** tem 310 metros de extensão. Devido a sua ocupação, apresenta uso diurno e noturno. A calçada é toda pavimentada, tendo um pequeno desnível. Apresenta ponto de ônibus, sendo este um dos únicos locais de abrigo e sombra. A travessia é semaforizada e a via possui velocidade regulamentada.

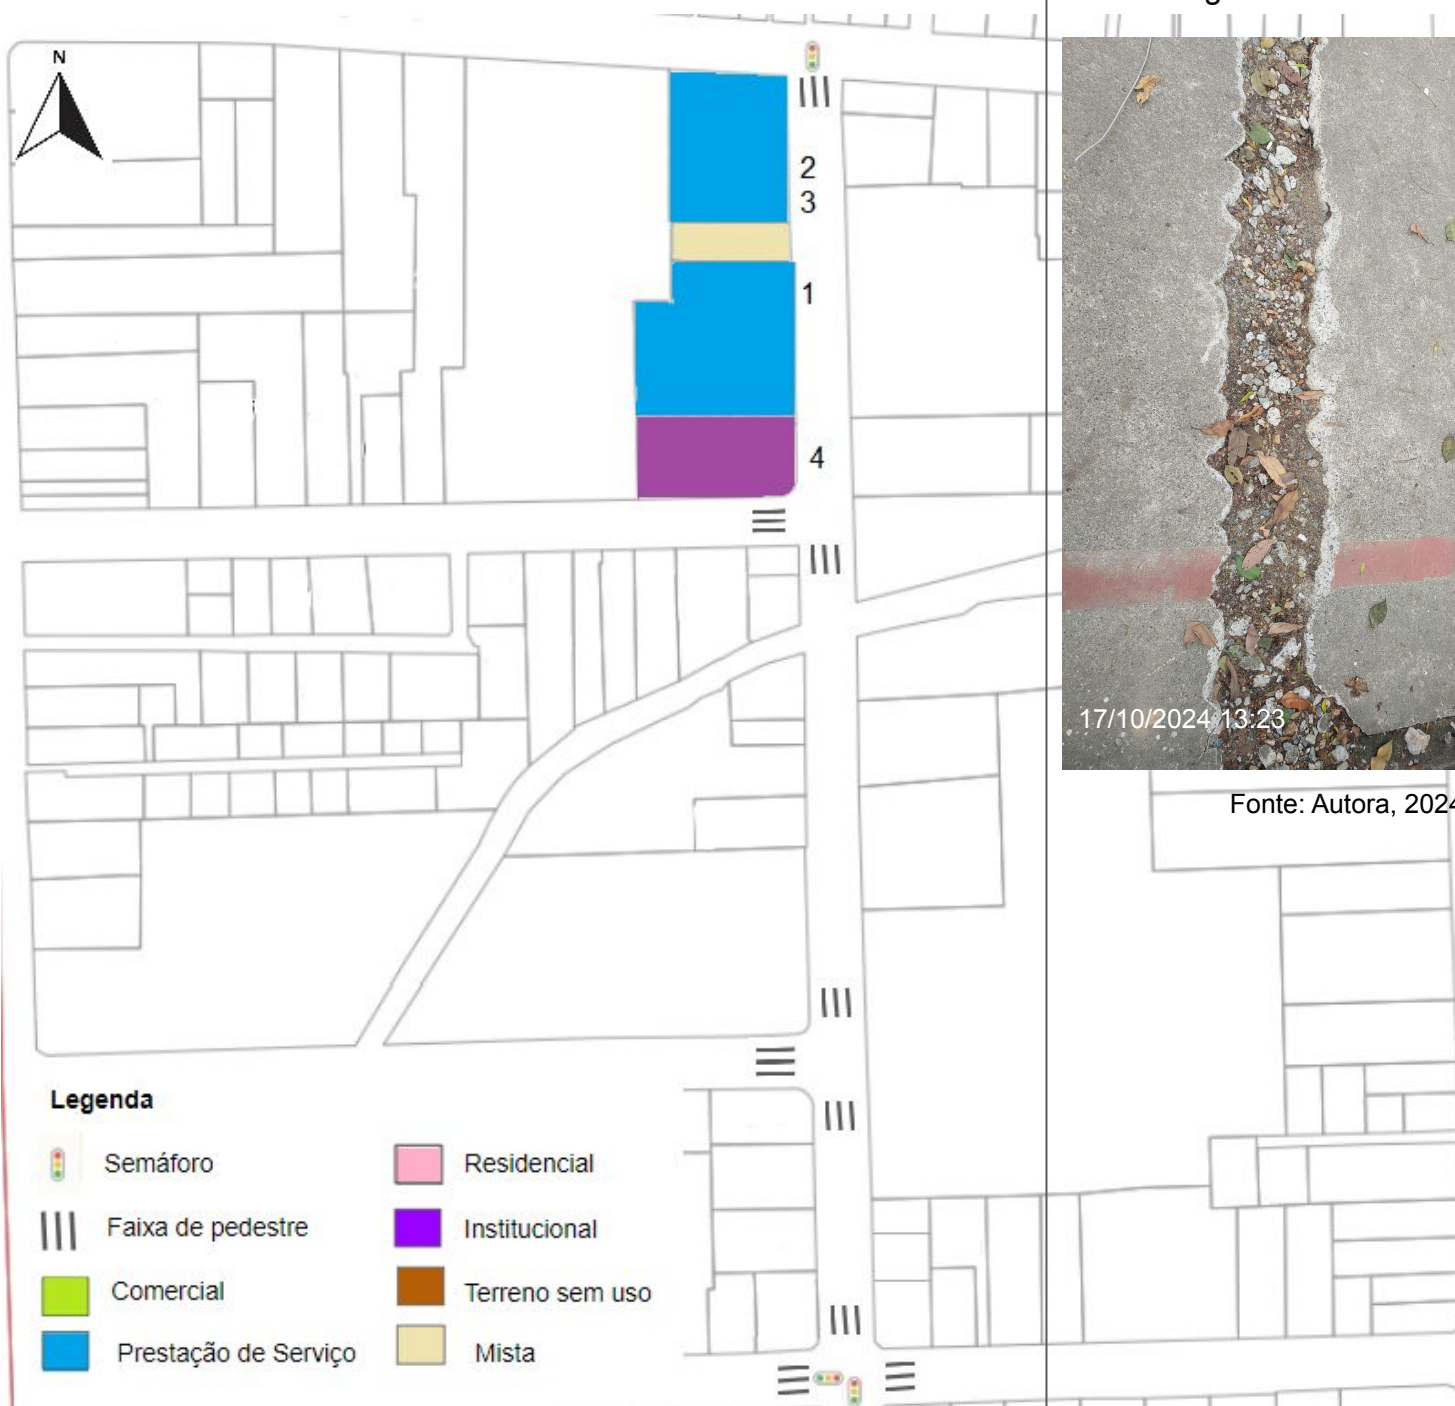
Mapa 07 - Uso e ocupação do segmento Q1d1 da Rua São Paulo

O segmento **Q1d1**, com 130 metros de extensão, possui uma edificação de uso misto, incluindo residência e prestação de serviços, além de ser ocupado por uma igreja, caracterizando uso institucional. A calçada é pavimentada e compartilhada, mas foi identificado um buraco. A iluminação do trecho é deficiente.

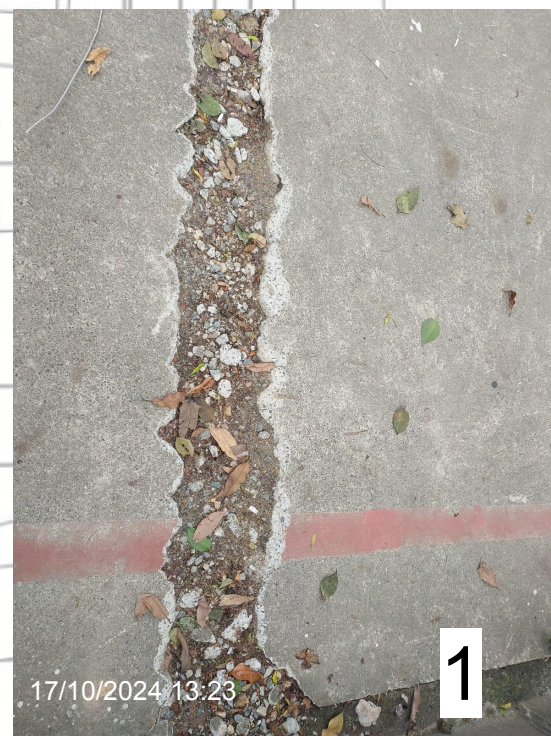
Figura 38 - Buraco

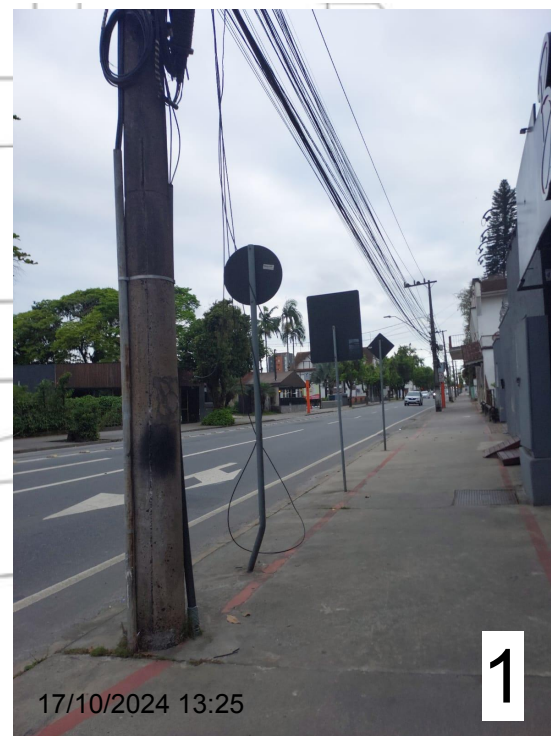
Figura 42 - Fios pendurados

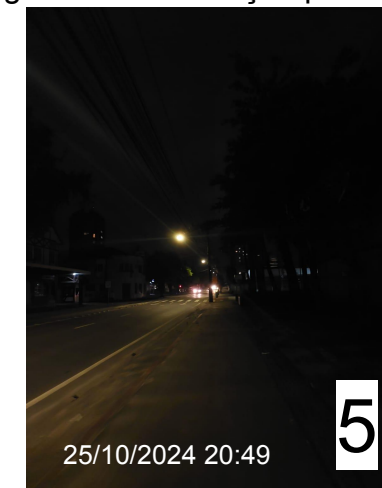
Figura 46 - Iluminação precária

O segmento **Q1d2** abriga um estabelecimento de uso noturno em seus 155 metros de extensão. A calçada é completamente pavimentada e compartilhada com ciclistas. As travessias contam com faixas de pedestres, rebaixos e piso tátil de alerta e direção, mas não possuem semáforos. A iluminação do trecho é precária, mesmo considerando a presença de comércios de uso noturno tanto neste segmento quanto na quadra frontal.

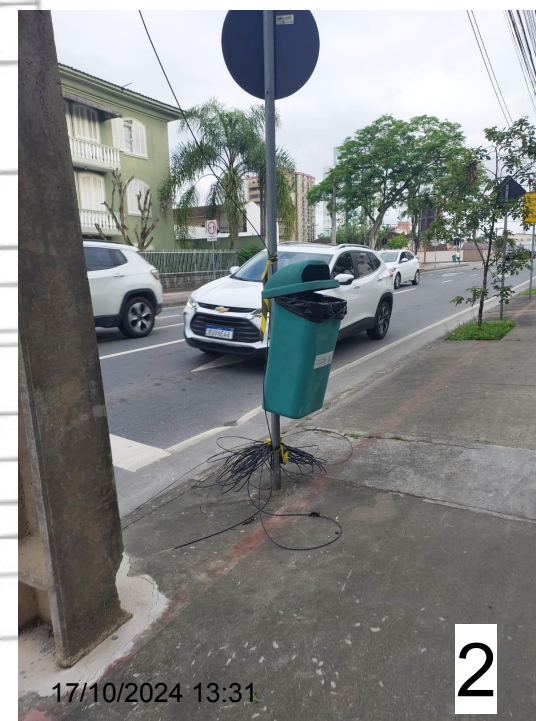
Figura 52 - Fios na calçada

O trecho **Q2d**, com 100 metros de extensão, apresenta uso institucional, abrigando a delegacia de polícia, além de uso comercial. O passeio é compartilhado com ciclistas e conta com uma saída de emergência destinada aos veículos oficiais da delegacia. Ao longo da via, foi encontrado apenas um saco de lixo, porém, fios de telefonia estavam desordenadamente dispostos nas calçadas.

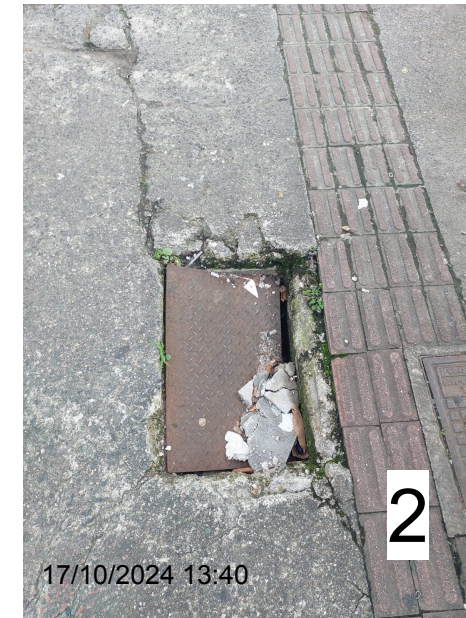
Figura 61 - Desnível na calçada

O segmento **Q4d**, com 180 metros de extensão, reúne usos diversificados, incluindo residencial, prestação de serviços e comércios. Ao longo da calçada, foram identificados três desníveis e apenas um saco de lixo. Apesar da presença de postes na calçada, a iluminação é inadequada durante o período noturno. As travessias contam com faixas de pedestres, rebaixos e piso tátil de alerta e direção.

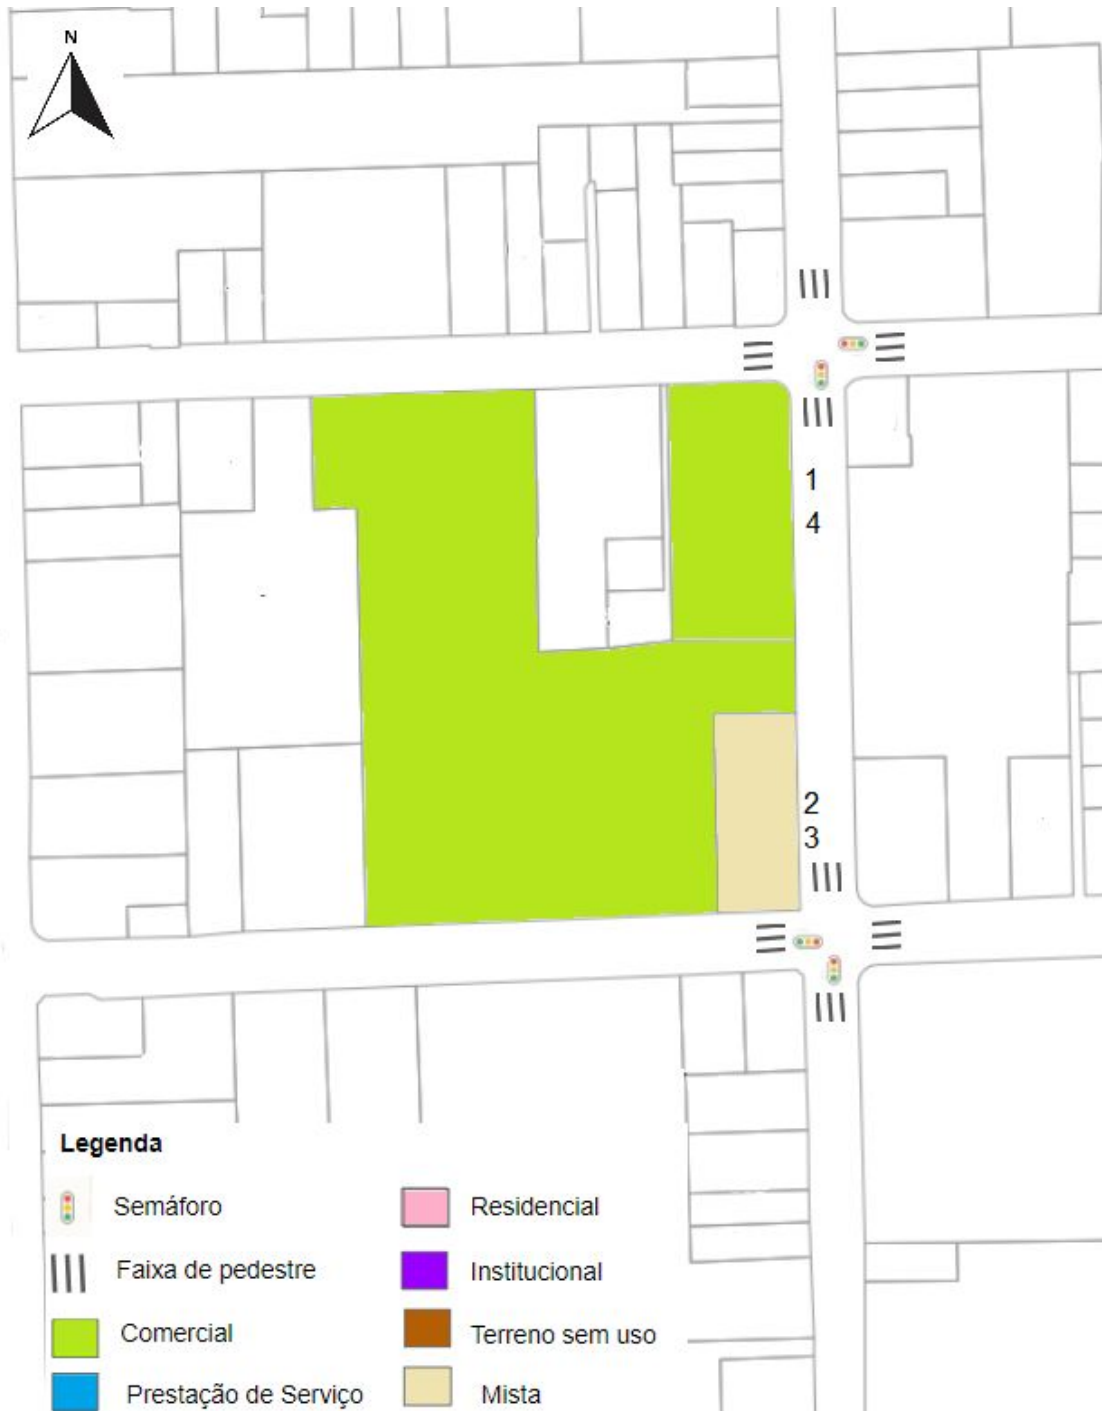
Mapa 13 - Uso e ocupação do segmento Q5d da Rua São Paulo

Predominantemente comercial, o segmento **Q5d** abriga um mercado de grande porte e é o trecho com maior fluxo de pedestres no período noturno. Apesar disso, a iluminação é insuficiente, comprometendo a segurança. Algumas lojas utilizam o recuo como vagas de estacionamento, dificultando a circulação dos pedestres. Além disso, fios foram encontrados dispostos sobre a calçada, agravando os problemas de acessibilidade. O segmento possui 180 metros de extensão.

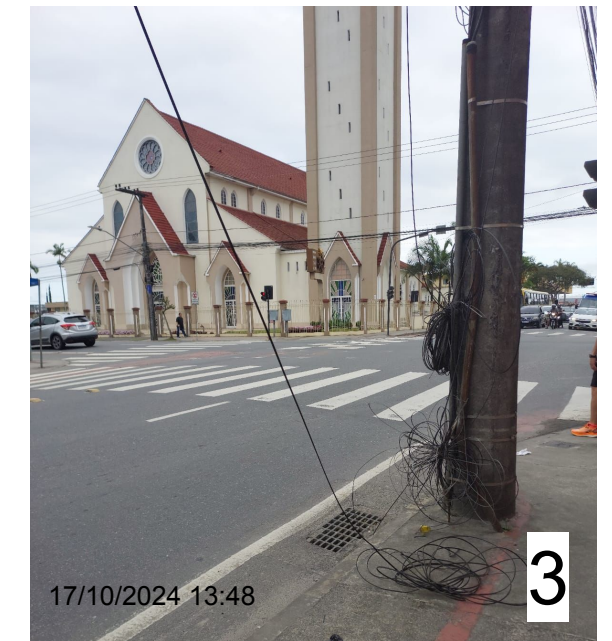
Figura 67 - Fios na calçada

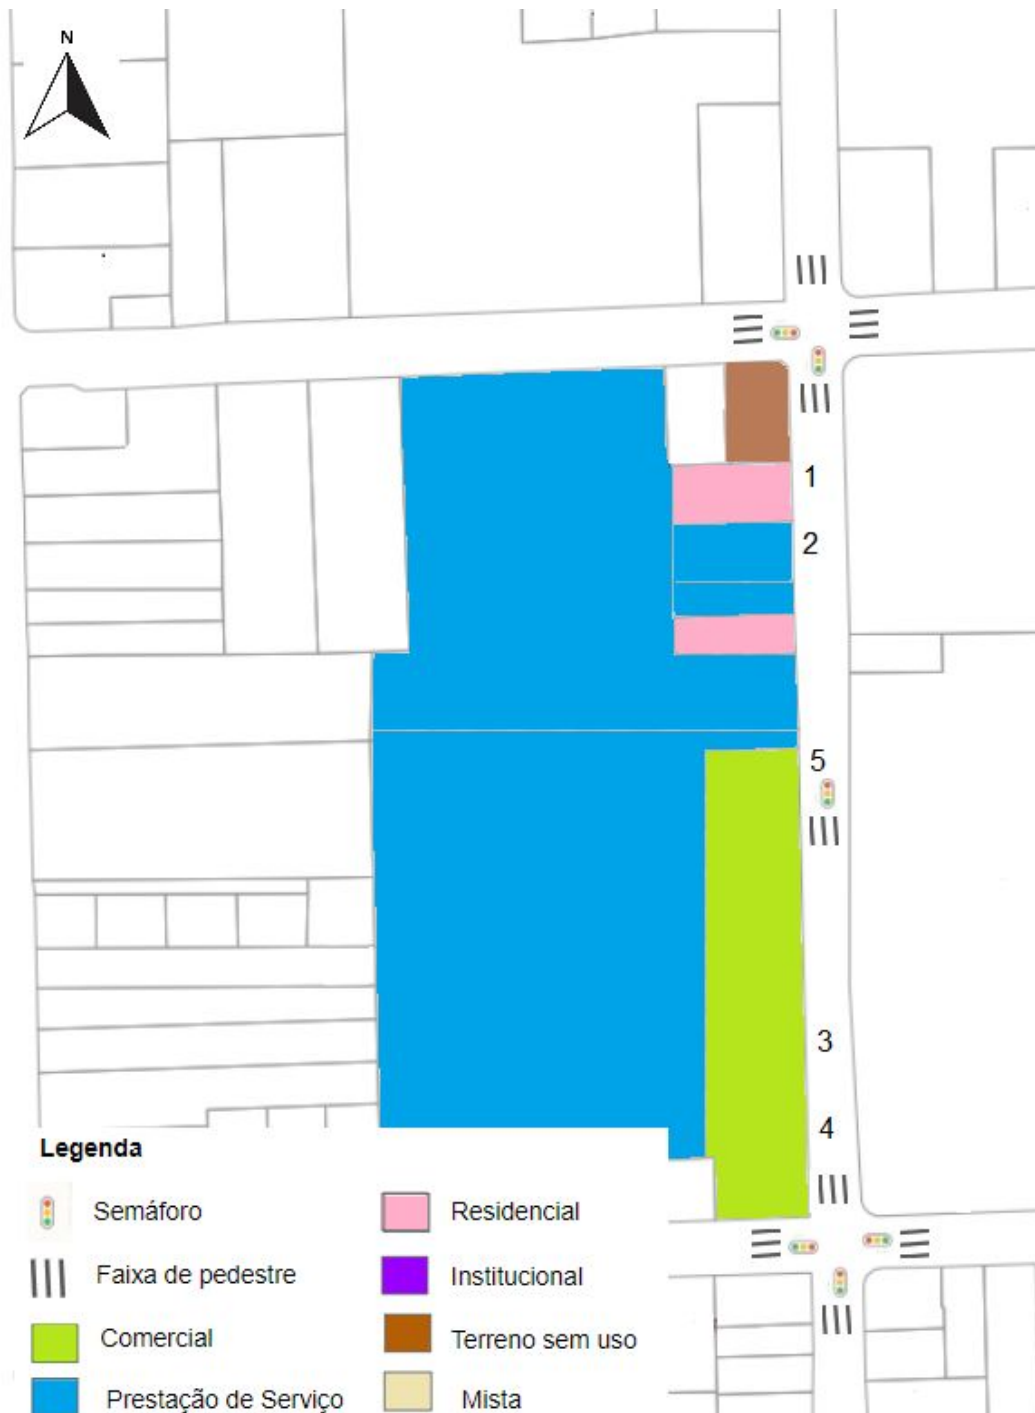
Mapa 14 - Uso e ocupação do segmento Q6d da Rua São Paulo

Com 310 metros de extensão, o segmento **Q6d** apresenta uso diversificado, incluindo comercial, residencial, terreno sem uso e prestação de serviços. Próximo ao prédio residencial, foram encontrados resíduos descartados inadequadamente. As vagas de estacionamento do comércio estão situadas em recuos, mas, devido à presença de objetos das lojas, os veículos ocasionalmente invadem parte da calçada. Embora toda a calçada seja pavimentada, foi identificado um buraco.

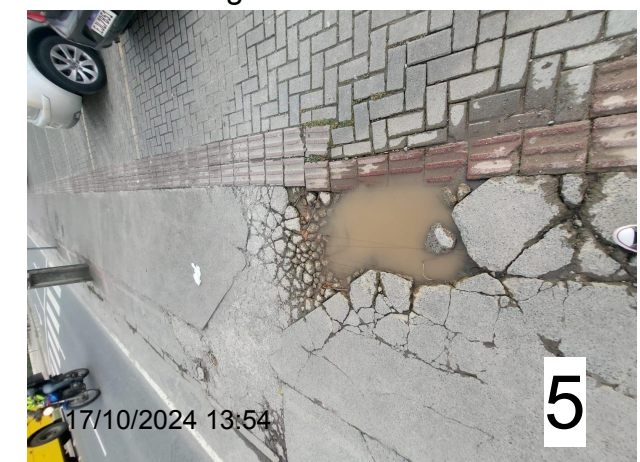
Figura 73 - Buraco

As quadras Q1e, Q1d1 e Q6d apresentam, cada uma, um buraco com mais de 15 centímetros em pelo menos uma de suas dimensões, evidenciando problemas significativos na pavimentação. As quadras Q5e e Q6e, por sua vez, possuem desníveis superiores a 1,5 centímetro, enquanto a Q4d se destaca com três desníveis registrados.

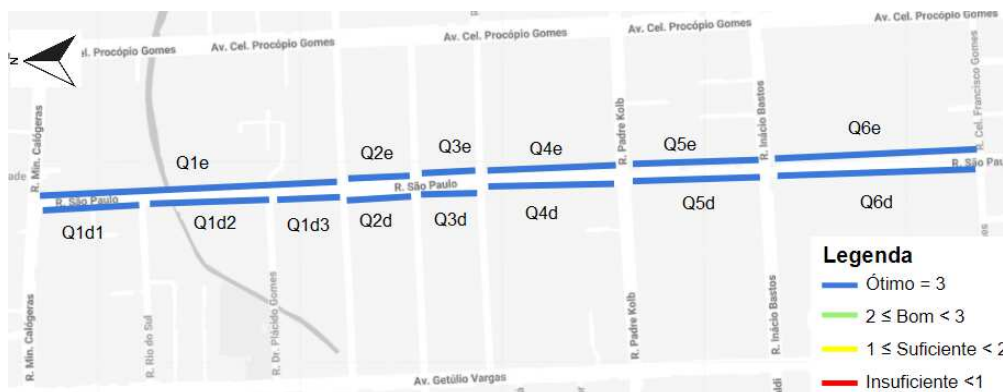
Figura 77 - Resultado para o indicador Distância a Pé ao Transporte

analisados. Com base nesses resultados, todos os segmentos, conforme a Figura 77, alcançaram a pontuação 3, sendo classificados como ótimos.

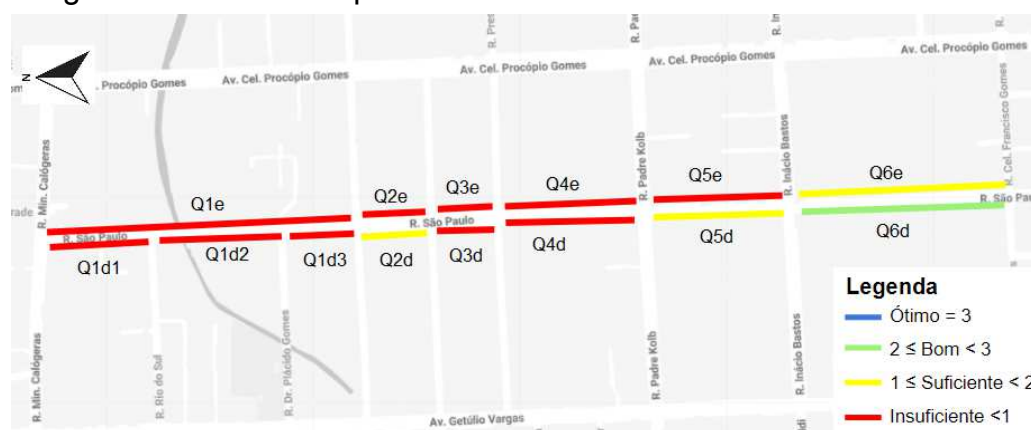
Figura 79 - Resultado para o indicador Fachadas Visualmente Ativas

As quadras Q6e, Q2d e Q5d obtiveram pontuação 1, sendo consideradas suficientes, enquanto as demais quadras receberam pontuação 0, classificadas como insuficientes. A pontuação geral da via foi 0,48, conferindo-lhe a classificação final de insuficiente. Os resultados para cada segmento de calçada podem ser observados na Figura 79.

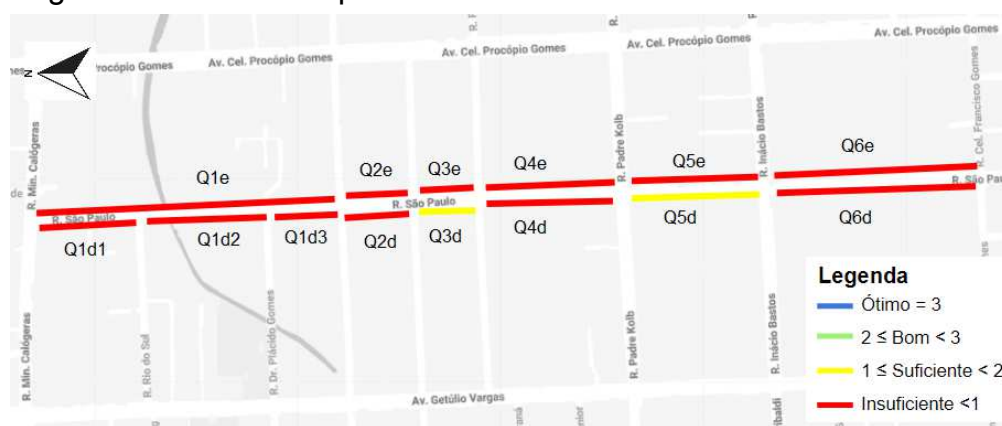
Figura 80 - Resultado para o indicador Uso Público Diurno e Noturno

Apenas dois dos quatorze segmentos analisados foram classificados como suficientes, ou seja, possuem pelo menos um estabelecimento com uso público a cada 100 metros de extensão da face de quadra no período noturno. As demais quadras apresentaram pontuação 0, sendo classificadas como insuficientes. O critério de pontuação para cada segmento pode ser consultado na Figura 80.

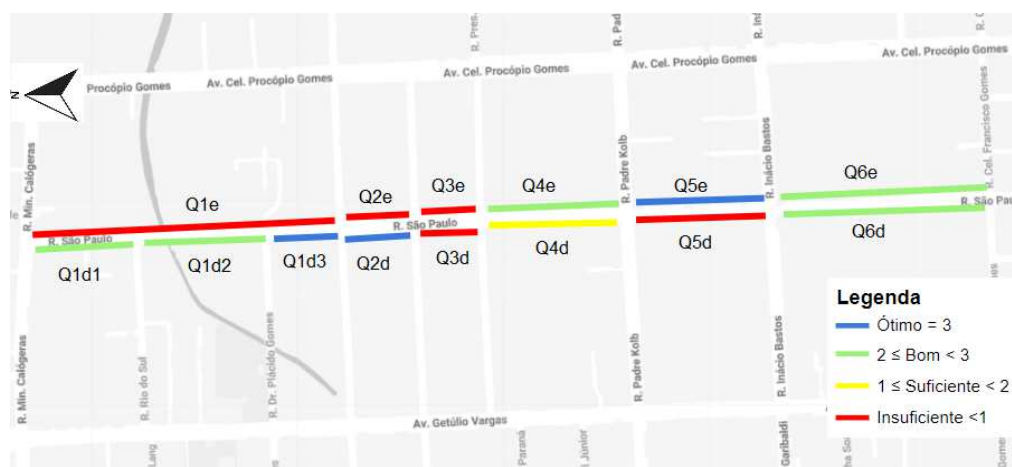
Figura 81 - Resultado para o indicador Usos Mistos

Os resultados e a pontuação atribuída a cada trecho analisado podem ser consultados na Figura 81.

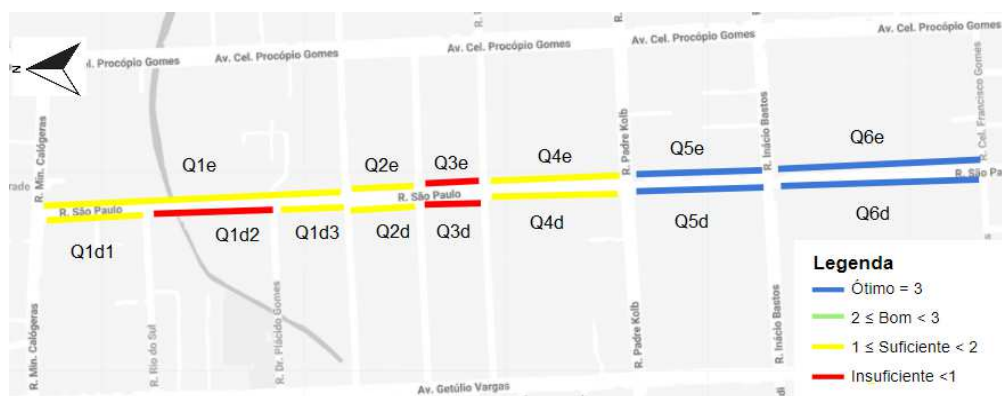
Figura 82 - Resultado para o indicador Travessias

O indicador Travessias permitiu identificar a presença de semáforos em 17 das 28 travessias analisadas no local de estudo. As faixas de pedestres são visíveis, possuem rampas com inclinação adequada para cadeiras de rodas na conexão entre calçadas e ruas, além de piso tátil de alerta e direcional no acesso às travessias. No entanto, foi observado que, na travessia que conecta as quadras Q3e e Q4e, ambas as extremidades apresentam acúmulo de água de chuva nos rebaixos. Essa condição inviabiliza o acesso de cadeirantes e representa risco para deficientes visuais. Quanto à duração das fases semaforicas:

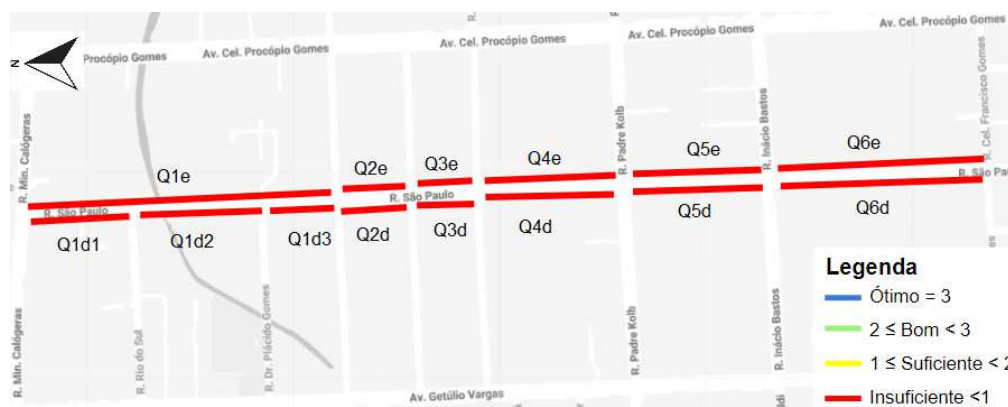
Figura 83 - Resultado para o indicador Tipologia da Rua

A pontuação final do indicador de tipologia de rua foi 0, classificando-a como insuficiente. Os resultados detalhados para cada segmento podem ser visualizados na Figura 83.

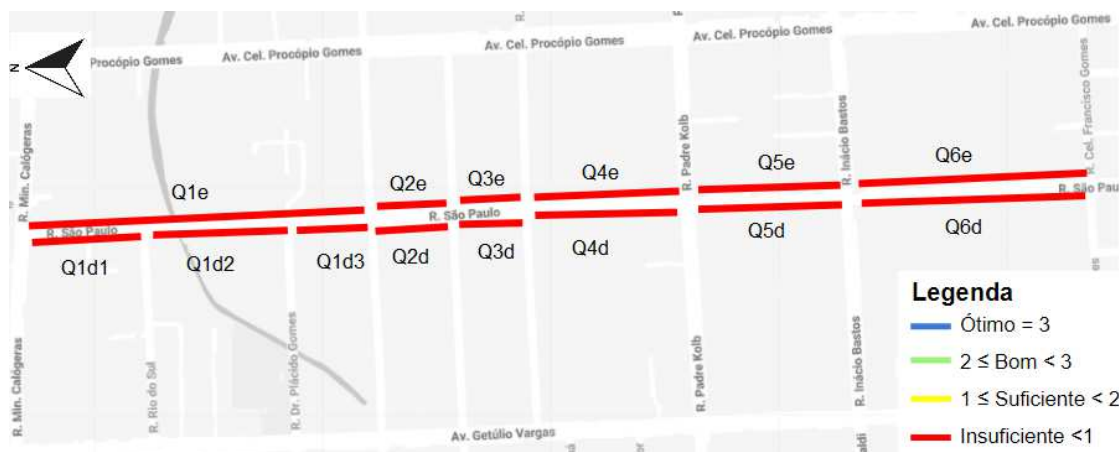
Figura 84 - Resultado para o indicador Iluminação

pontos, conforme o levantamento alternativo para iluminação, resultando em uma pontuação 0, o que os classifica como insuficientes, conforme ilustrado na Figura 84.
