ANÁLISE DA APLICAÇÃO ICAM 2.0 EM TRECHO DA RUA SÃO PAULO

Trabalho apresentado como requisito parcial para obtenção do título de bacharel em Engenharia Civil de Infraestrutura, no Curso de Engenharia Civil de Infraestrutura, do Centro Tecnológico de Joinville, da Universidade Federal de Santa Catarina.

Este trabalho apresenta a análise de caminhabilidade de um trecho de 1,25 quilômetros da Rua São Paulo, localizada na cidade de Joinville, Santa Catarina. A via passou por um processo de requalificação em 2019, promovido pela Prefeitura de Joinville, abrangendo um total de 1,85 quilômetros, desde o cruzamento com a Rua Monsenhor Gercino até a esquina com a Rua Ministro Calógeras. Essa

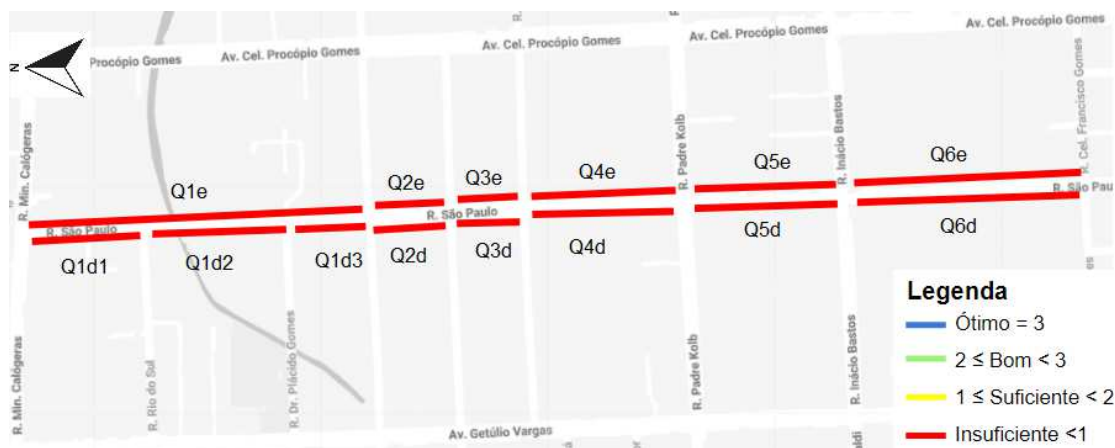
Figura 85 - Resultado para o indicador Fluxo de Pedestres

Todos os segmentos analisados obtiveram pontuação 0, tal qual pode ser observado na Figura 85, uma vez que apresentaram fluxo inferior a 2 pedestres por minuto. A pontuação geral do indicador foi 0, o que classifica o trecho como insuficiente em termos de fluxo de pedestres.

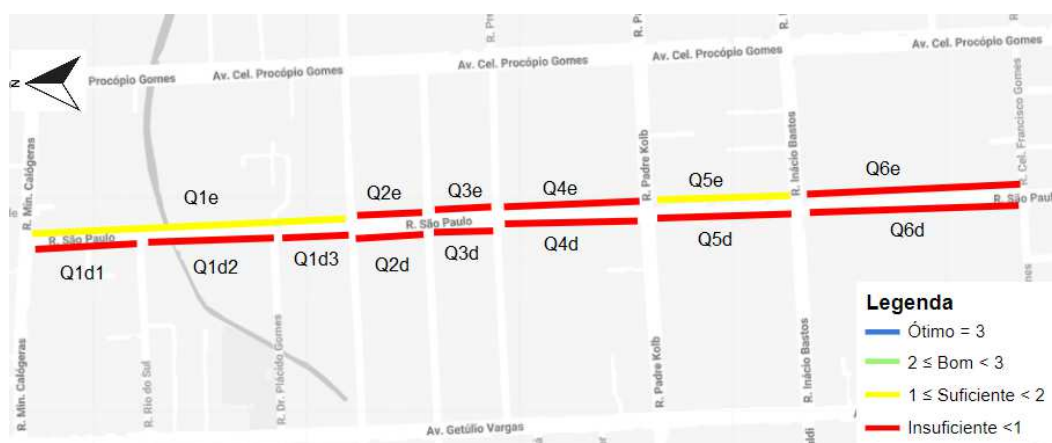
Figura 86 - Resultado para o indicador Sombra e Abrigo

O critério de avaliação e a pontuação atribuída à área de estudo para o indicador de sombra e abrigo foi 0, o que classificou a condição geral como insuficiente. Os resultados detalhados para cada segmento podem ser consultados na Figura 86.

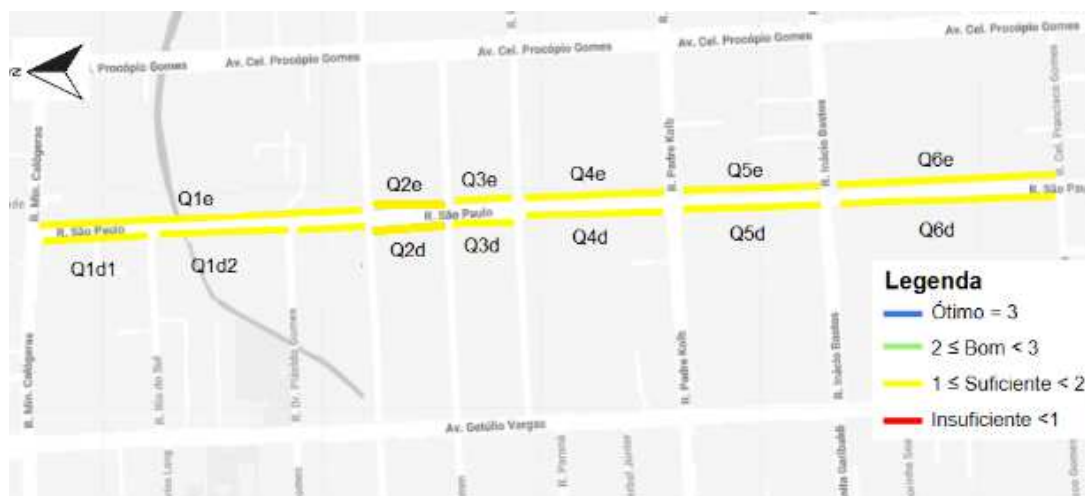
Figura 87 - Resultado para o indicador Poluição Sonora

Todos os segmentos analisados apresentaram níveis de intensidade de ruído superiores ou iguais a 70 dB(A), sendo o valor mais alto aferido de 77 dB(A), registrado nos segmentos Q1e, Q1d1, Q1d2 e Q1d3, e o menor nos segmentos Q6e e Q6d. Com base nesses resultados, todos os segmentos obtiveram pontuação 1, sendo classificados como suficientes, de acordo com o ilustrado na Figura 87.

A pontuação geral atribuída ao indicador de poluição sonora foi 1, classificando-a como suficiente.

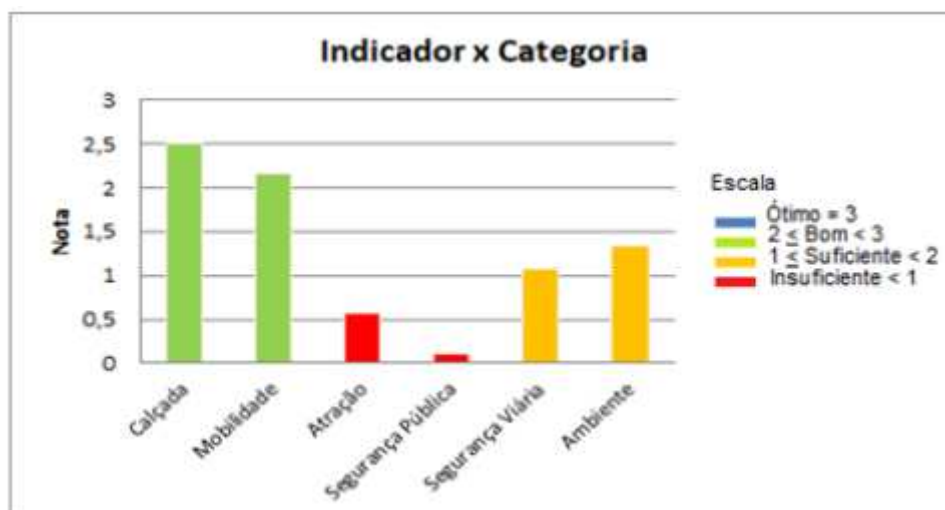
Figura 97 - Resultados do iCam no trecho da Rua São Paulo em 2019

Embora Santos (2018) tenha considerado apenas o lado esquerdo da via, este estudo realizou a análise comparativa considerando ambos os lados da Rua São Paulo, uma vez que o método iCam 2.0 exige a avaliação completa da via para garantir a validação dos resultados. Essa abordagem é fundamental para gerar dados mais robustos, proporcionando uma compreensão mais aprofundada do espaço percorrido pelos pedestres e oferecendo subsídios relevantes para a implementação de medidas de melhoria no local.

Ao comparar os resultados deste estudo com os obtidos por Santos (2019), algumas similaridades e diferenças significativas foram observadas. O índice geral do estudo de Santos foi de 1,28 pontos, ligeiramente superior ao obtido neste trabalho (1,19 pontos). A discrepância pode ser atribuída ao momento em que as avaliações foram realizadas: enquanto o estudo de Santos foi conduzido logo após uma requalificação promovida pela prefeitura, este trabalho avaliou a área em 2024, considerando ambos os lados da via e refletindo condições mais recentes e possivelmente deterioradas.
