AVALIAÇÃO DA CONDIÇÃO FUNCIONAL DE PAVIMENTO AEROPORTUÁRIO  
SEGUNDO A METODOLOGIA DO ÍNDICE DE CONDIÇÃO DO PAVIMENTO (PCI):  
ESTUDO DE CASO NO AEROPORTO DE JOINVILLE/SC

Dissertação submetida ao Programa de Pós-Graduação em Engenharia e Ciências Mecânicas (Pós-ECM) da Universidade Federal de Santa Catarina (UFSC) para a obtenção do Grau de Mestre em Engenharia e Ciências Mecânicas.

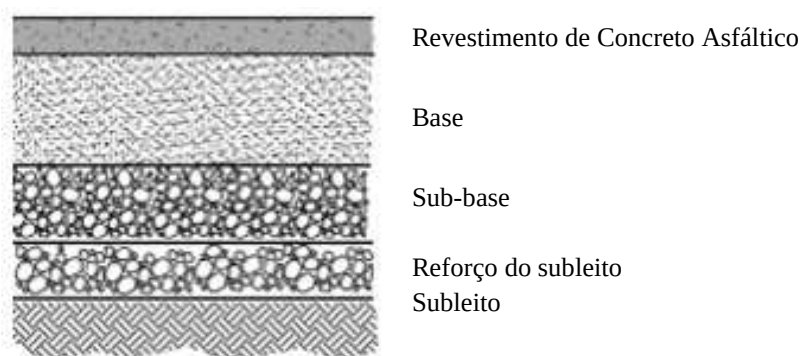
Figura 2.2 - Estrutura típica de um pavimento de concreto asfáltico.

- **Revestimento de Concreto Asfáltico:** é a camada superficial de concreto asfáltico, resistente ao desgaste, proporciona uma superfície de rolamento suave. É composta por uma mistura de agregados e ligante asfáltico, que confere visco elasticidade e resistência à tração;

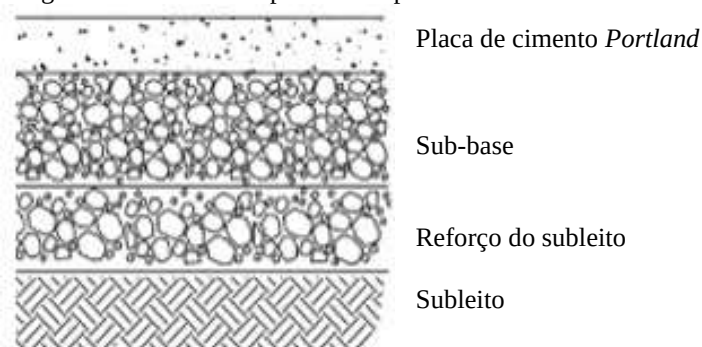
Figura 2.3 - Estrutura típica de um pavimento de cimento *Portland*.

- **Placas de cimento *Portland*:** Camada superficial da estrutura, são placas de cimento *Portland*, projetadas para suportar grandes cargas com mínima deformação. Podem ser reforçadas com aço ou pré-tensionadas para aumentar a resistência a trincas e melhorar a durabilidade;
- **Sub-base:** Camada composta por material granular ou estabilizado, para melhorar a capacidade de suporte e fornece uma base uniforme para as placas de concreto;
- **Reforço do subleito:** camada do pavimento composta por solo selecionado, proveniente de jazidas ou áreas de empréstimo, aplicada sobre o subleito com o objetivo de melhorar a capacidade estrutural do pavimento. Quando adequadamente compactada, proporciona maior estabilidade e durabilidade à estrutura;
- **Subleito:** é o solo compactado sob as camadas estruturais, que deve ter capacidade de suporte suficiente para evitar deformações excessivas.

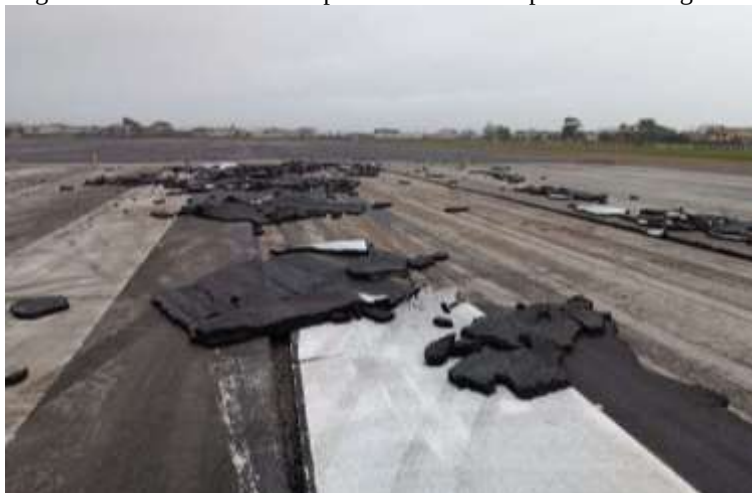
Figura 2.7 - Incidente com o pavimento no Aeroporto de Navegantes.

Um exemplo dessa problemática ocorreu no Aeroporto de Navegantes em 14 de novembro de 2023. O aeroporto permaneceu fechado por aproximadamente quatro horas após pedaços de asfalto atingirem a fuselagem de uma aeronave durante a decolagem. O incidente foi causado pela desagregação do pavimento durante a manobra. A Figura 2.7 mostra a situação do pavimento após o incidente (CNN, 2023).

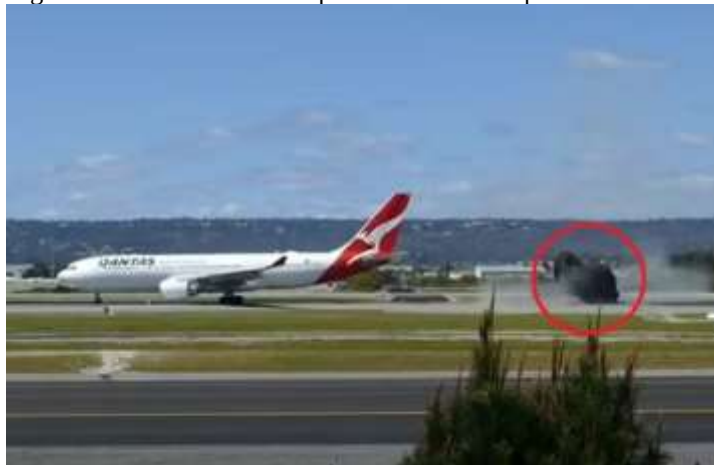
Figura 2.8 - Incidente com o pavimento no Aeroporto na Austrália.

Outro evento como este ocorreu na Austrália em 15 de outubro de 2023, quando ao iniciar a decolagem do Aeroporto Internacional de Perth, um pedaço de pavimento soltou e levantou da pista. O aeroporto ficou fechado durante um dia inteiro para reparos. A Figura 2.8 mostra a situação do pavimento no momento do incidente (Moreira, 2023).

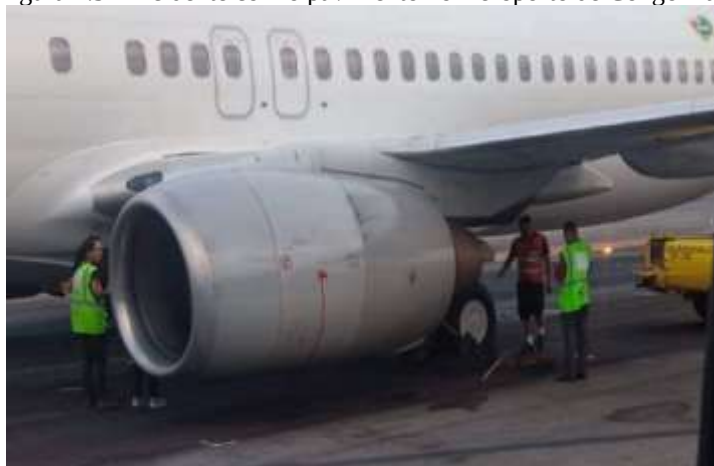
Figura 2.9 - Incidente com o pavimento no Aeroporto de Congonhas.

Em 08 de dezembro de 2023 o Aeroporto de Congonhas sofreu 29 atrasos e 2 cancelamentos, devido a um incidente que ocorreu quando uma aeronave ficou presa em um afundamento no pavimento. O pavimento afundou e travou o pneu da aeronave que precisou ser rebocada do local. A Figura 2.9 mostra o incidente ocorrido (NEWS, 2023).

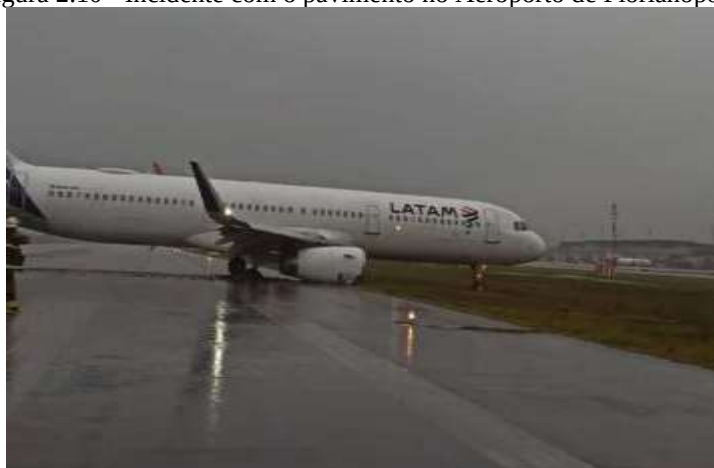
Figura 2.10 - Incidente com o pavimento no Aeroporto de Florianópolis.

Um exemplo de excursão de pista (RE) ocorreu no aeroporto de Florianópolis no dia 12 de julho de 2023, onde uma aeronave derrapou na pista durante o pouso. Devido chuva, a pista estava molhada no momento do pouso e a aeronave derrapou após a frenagem, ela parou somente quando tocou o canteiro do aeroporto, conforme ilustra a Figura 2.10. O Aeroporto precisou ser fechado para investigações da qualidade do pavimento (Lyra, 2023).

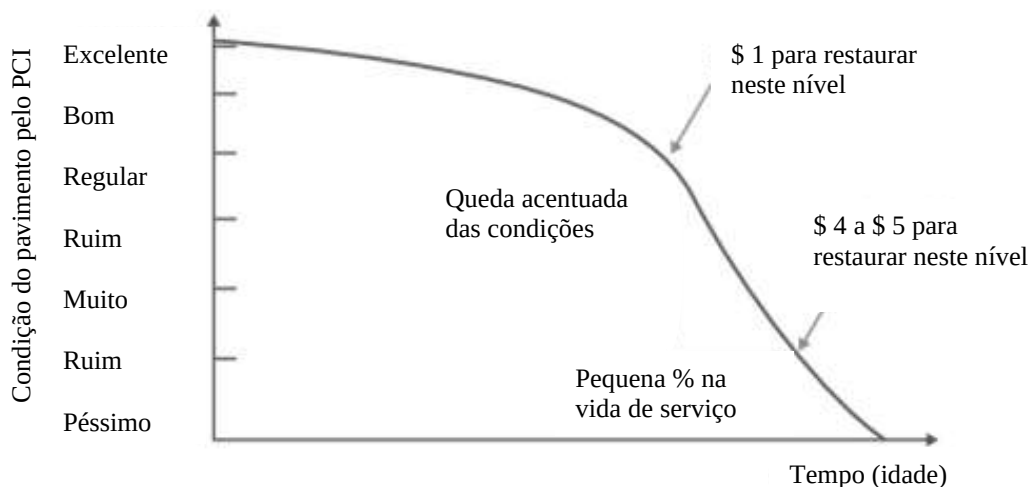
Figura 3.1 - Degradação do estado de um pavimento aeroportuário ao longo do seu ciclo de vida.

Nota-se que o custo de reabilitar um pavimento em condições ruins é cinco vezes maior do que o custo de manter um pavimento em boas condições. Isso também mostra que o momento ideal para uma intervenção de manutenção preventiva é logo antes de ocorrer um aumento significativo na taxa de deterioração do pavimento, ou seja, na condição Regular (Kalika, 2021). Cada tipo de intervenção é caracterizado não apenas pelo estado de conservação do pavimento, mas também pelas atividades de reparo associadas a ele. Os tipos de intervenção podem ser interpretados em termos de PCI da seguinte maneira:

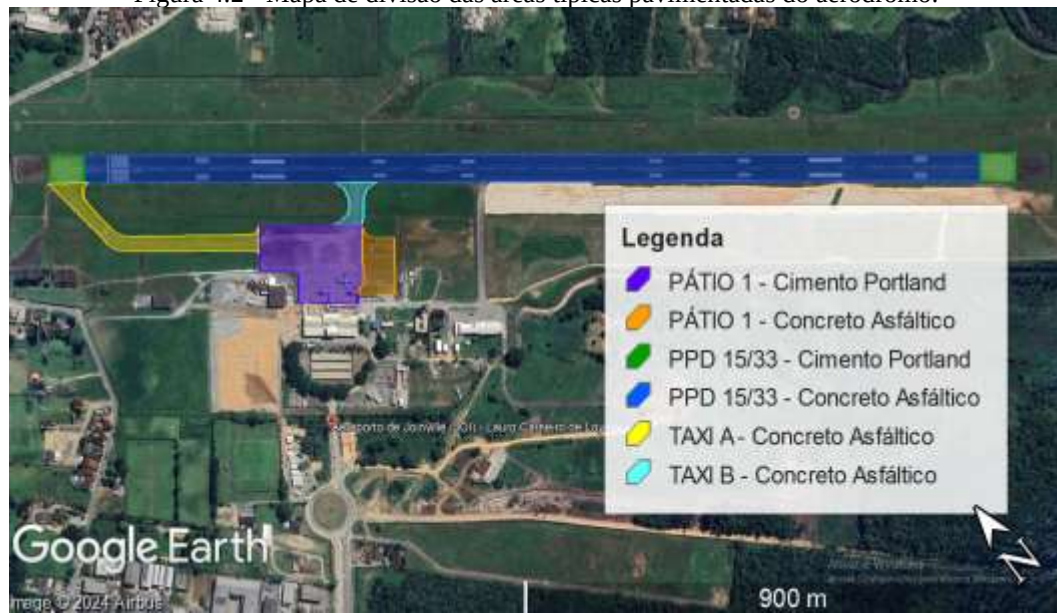
Figura 4.2 - Mapa de divisão das áreas típicas pavimentadas do aeródromo.

As áreas típicas pavimentadas do Lado Ar do aeroporto incluem a Pista de Pouso e Decolagem 15/33, que possui extensão de 1.640 m e largura de 45 m, a Pista de Taxiamento A, com 370 m de comprimento e 20 m de largura, a Pista de Taxiamento B, com 68 m de extensão e com 22 m de largura e o Pátio 1 com 28.167 m<sup>2</sup>. Com o intuito de apresentar a delimitação das áreas, de forma mais didática, a Figura 4.2 e a Quadro 4.1 apresenta o esquema das áreas típicas pavimentadas do aeródromo.

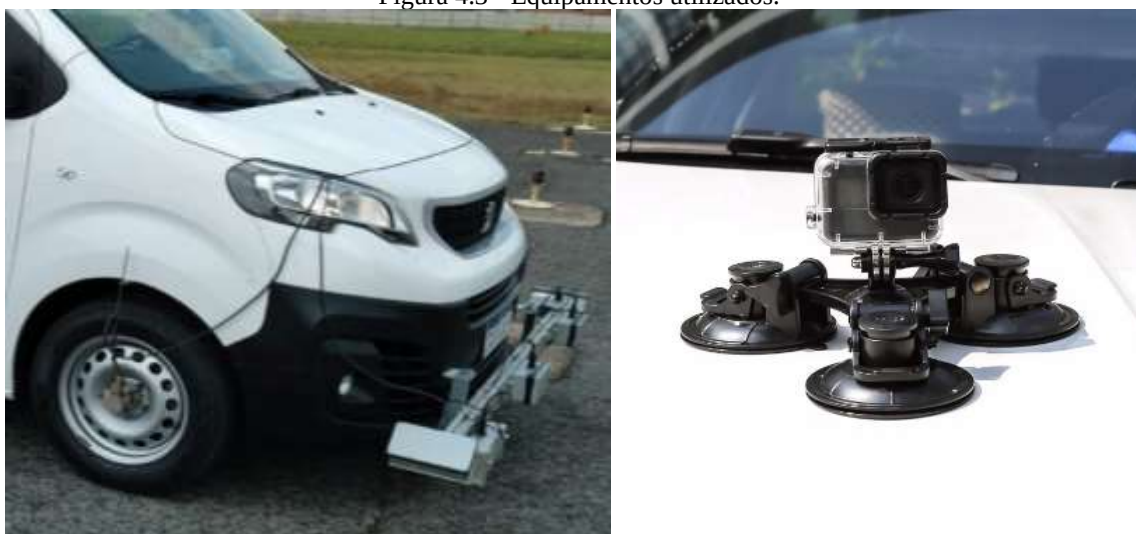
Figura 4.3 - Equipamentos utilizados.

A inspeção realizada em veículo com dispositivos de auscultação a laser e de captação de imagem e de georreferenciação teve como principal objetivo inovar no sistema de levantamento, com vistas a mitigar a interrupção dos pousos e decolagens, bem como, reduzir o tempo de exposição de pessoas nas pistas dos aeroportos. A Figura 4.3 ilustra os equipamentos utilizados em campo.

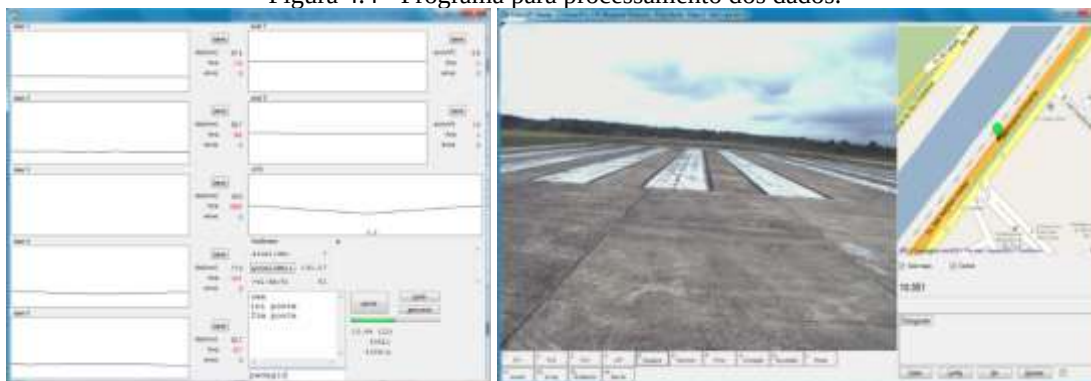
Figura 4.4 - Programa para processamento dos dados.

Após o escaneamento da superfície, os dados foram processados no Programa *Cybershell*, obtendo-se a identificação dos defeitos do tipo depressão, afundamento e trilha de roda. Já as imagens georreferenciadas foram avaliadas obtendo-se o cadastro da área e comprimento dos defeitos visuais. A Figura 4.4 ilustra os programas utilizados obtenção do cadastro dos defeitos identificados.

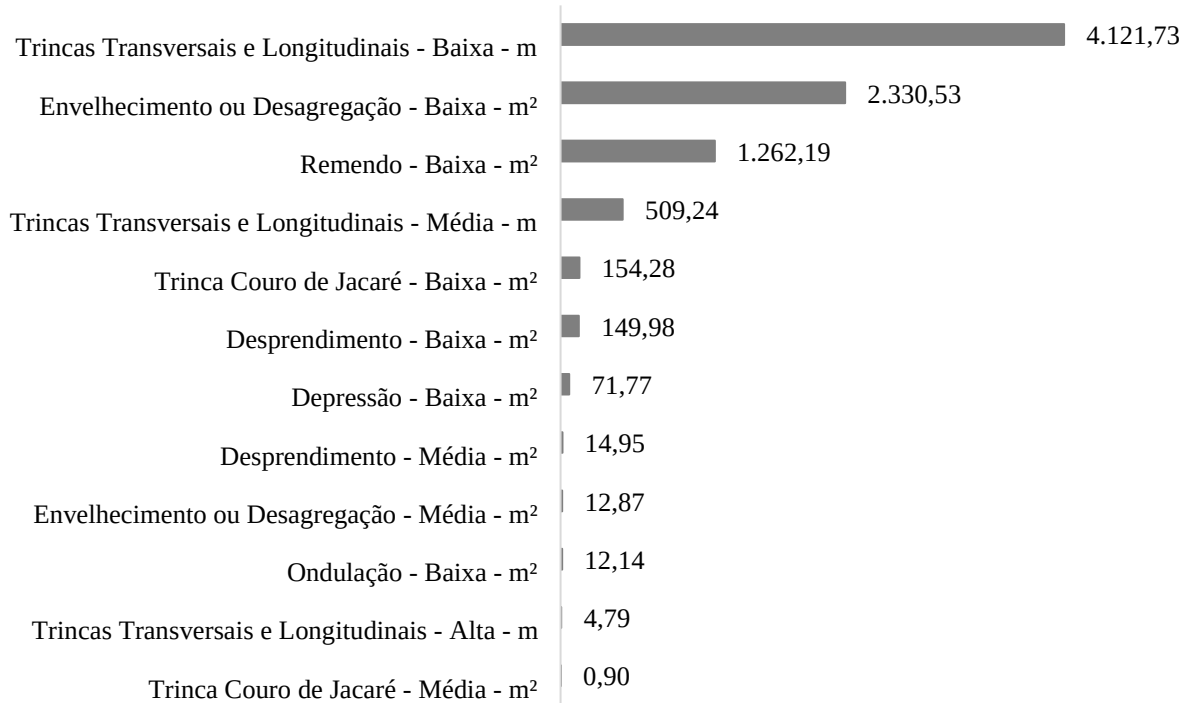
Figura 5.1 - Resumo dos defeitos elencados no pavimento de CA - PPD 15/33.

**Defeitos no Pavimento de Concreto Asfáltico - PPD 15/33**

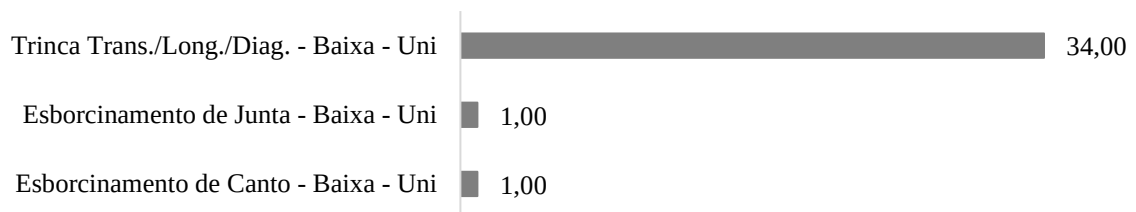
Figura 5.2 - Resumo dos defeitos elencados no pavimento de PCC - PPD 15/33.

**Defeitos do Pavimento de Cimento Portland - PPD 15/33**

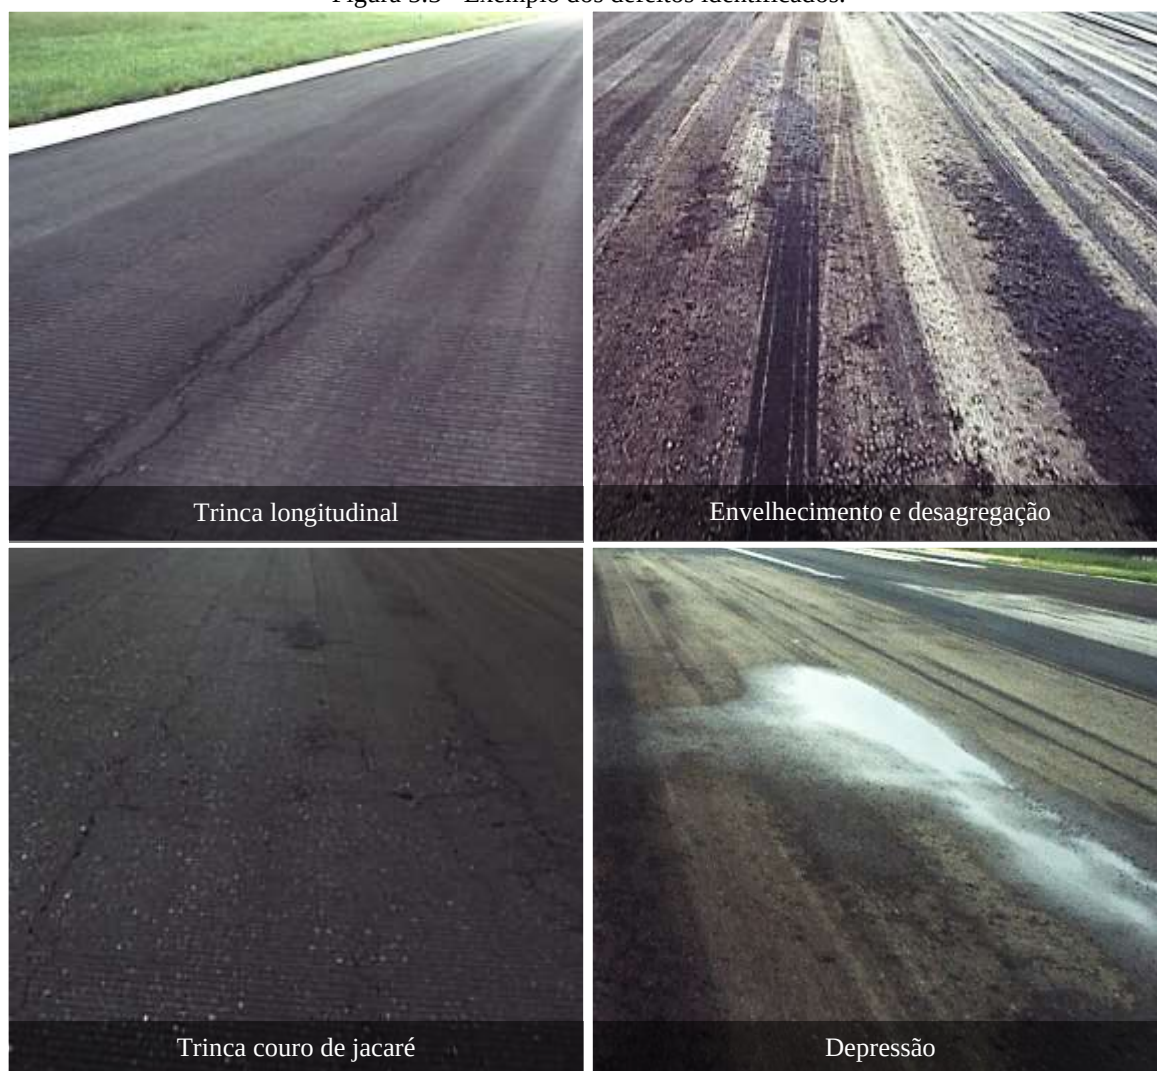
Figura 5.3 - Exemplo dos defeitos identificados.

A Figura 5.3 ilustra alguns dos defeitos identificados na Pista de Pouso e Decolagem 15/33.

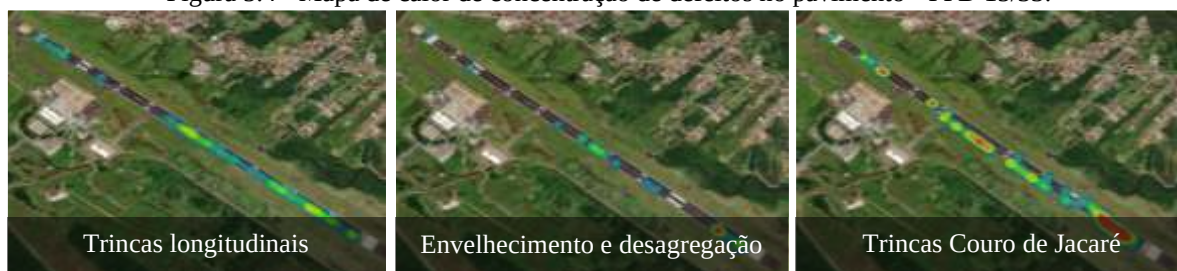
Figura 5.4 - Mapa de calor de concentração de defeitos no pavimento - PPD 15/33.

A Figura 5.4 apresenta o mapa de calor da concentração e localização dos defeitos mais relevantes, sendo as cores azul e verde os locais com uma menor quantidade de defeitos, e as cores amarelas e vermelhas os locais com a maior concentração do defeito indicado.

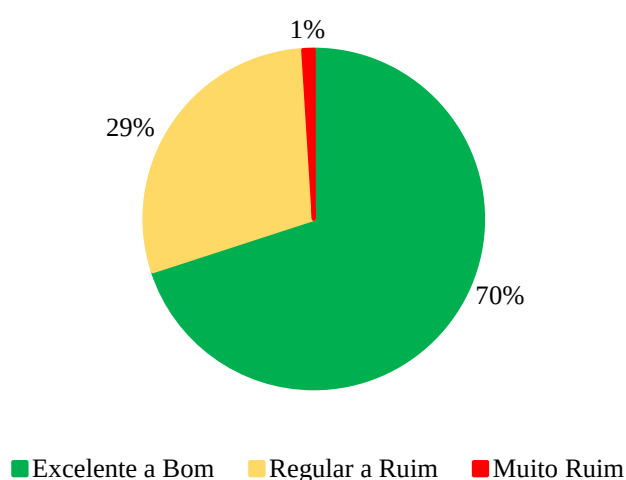
Figura 5.5 - Classificação PCI - PPD 15/33.

Os resultados do PCI indicaram que 70% das unidades amostrais foram classificadas nas categorias excelente e bom. Por outro lado, 29% das unidades amostrais enquadram-se nas categorias Regular e Ruim, enquanto 1% foi categorizado como Muito Ruim.

Observou-se que, nas unidades amostrais cujo PCI foi classificado entre excelente e bom, foram identificados no máximo quatro tipos de defeitos, todos com área reduzida, baixa severidade e ausência de trincas do tipo couro de jacaré. Nas UAs com PCI classificado como regular, verificou-se um aumento na ocorrência de trincas longitudinais com severidade média, além da presença de trincas do tipo couro de jacaré com gravidade baixa, atingindo até 4% da área da unidade. As UAs avaliadas como ruins apresentaram entre três e sete tipos distintos de defeitos, incluindo trincas do tipo couro de jacaré com gravidade variando de baixa a média, afetando até 10% da área da UA. Por fim, na unidade amostral classificada como muito ruim, foi constatada alta incidência de trincas do tipo couro de jacaré com severidade média a alta, ocupando até 30% da área avaliada.

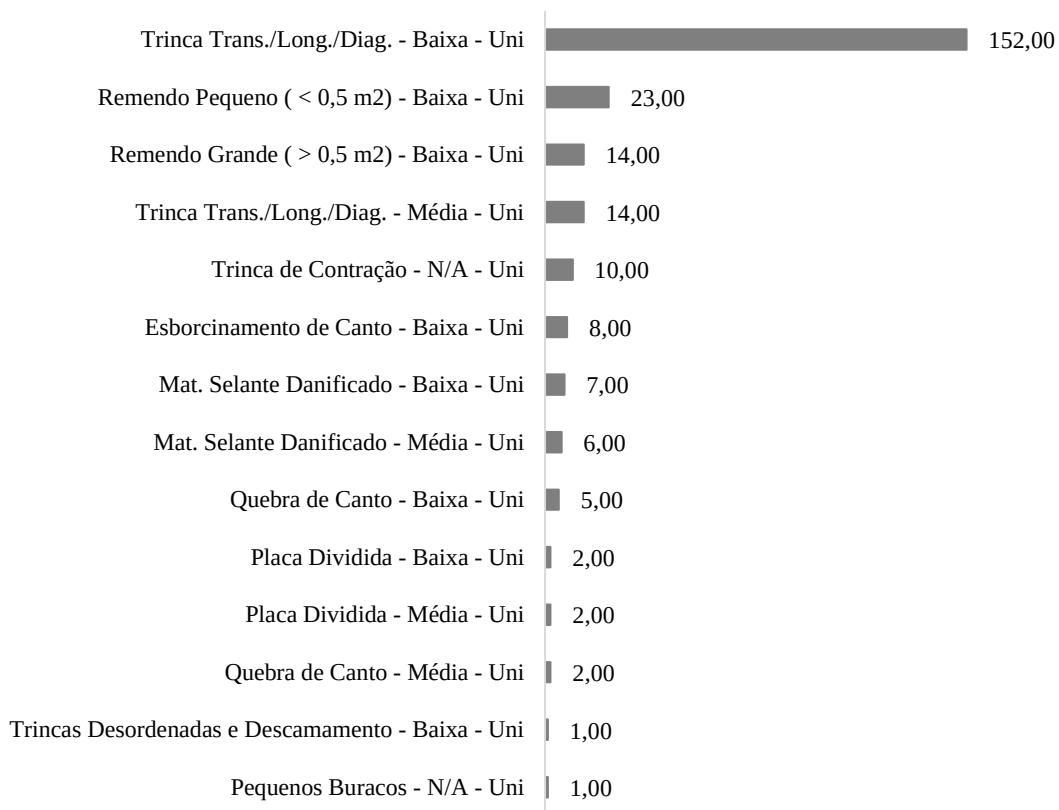
Figura 5.7 - Resumo dos defeitos elencados no pavimento de PCC - Pátio 1.

**Defeitos do Pavimento de Cimento Portland - Pátio 1**

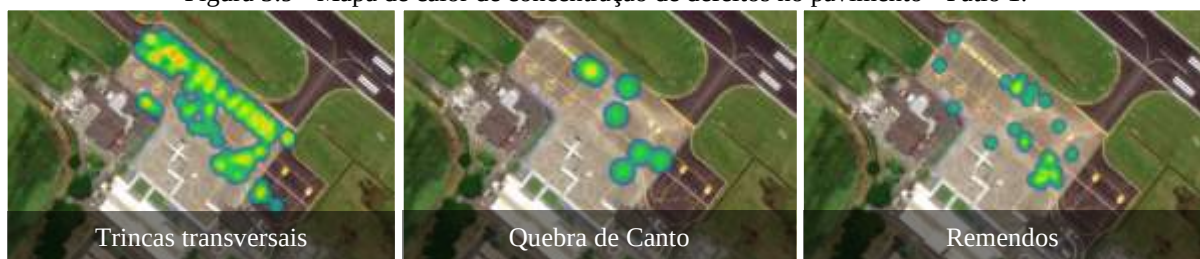
Figura 5.9 - Mapa de calor de concentração de defeitos no pavimento - Pátio 1.

A Figura 5.9 apresenta o mapa de calor da concentração dos defeitos mais relevantes identificados, sendo as cores azul e verde os locais com uma menor quantidade de defeitos, e as cores amarelas e vermelhas os locais com a maior concentração do defeito.

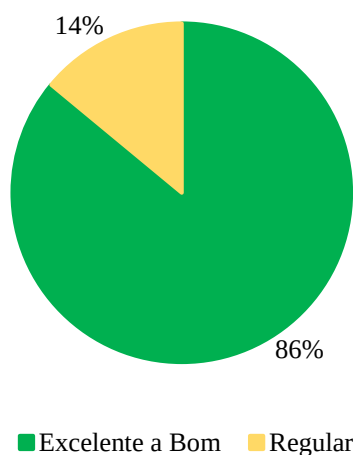
Figura 5.10 - Classificação PCI - Pátio 1.

Os resultados do PCI indicaram que 86% das unidades amostrais encontram-se nas categorias excelente e bom, enquanto 14% foi categorizado como regular.

Verificou-se que as UAs classificadas como excelentes apresentaram, no máximo, dois tipos de defeitos, com ocorrência esporádica de trincas transversais ou longitudinais, geralmente limitadas a poucas placas dentro da UA. Nas UAs com PCI classificado como bom, foram identificados até quatro tipos distintos de defeitos, com presença pontual de trincas com gravidade média, limitadas a uma unidade por UA. As UAs avaliadas como regulares apresentaram entre três e cinco tipos de defeitos distintos, com até três unidades de trincas de gravidade média e ocorrência de placas divididas com gravidade baixa.

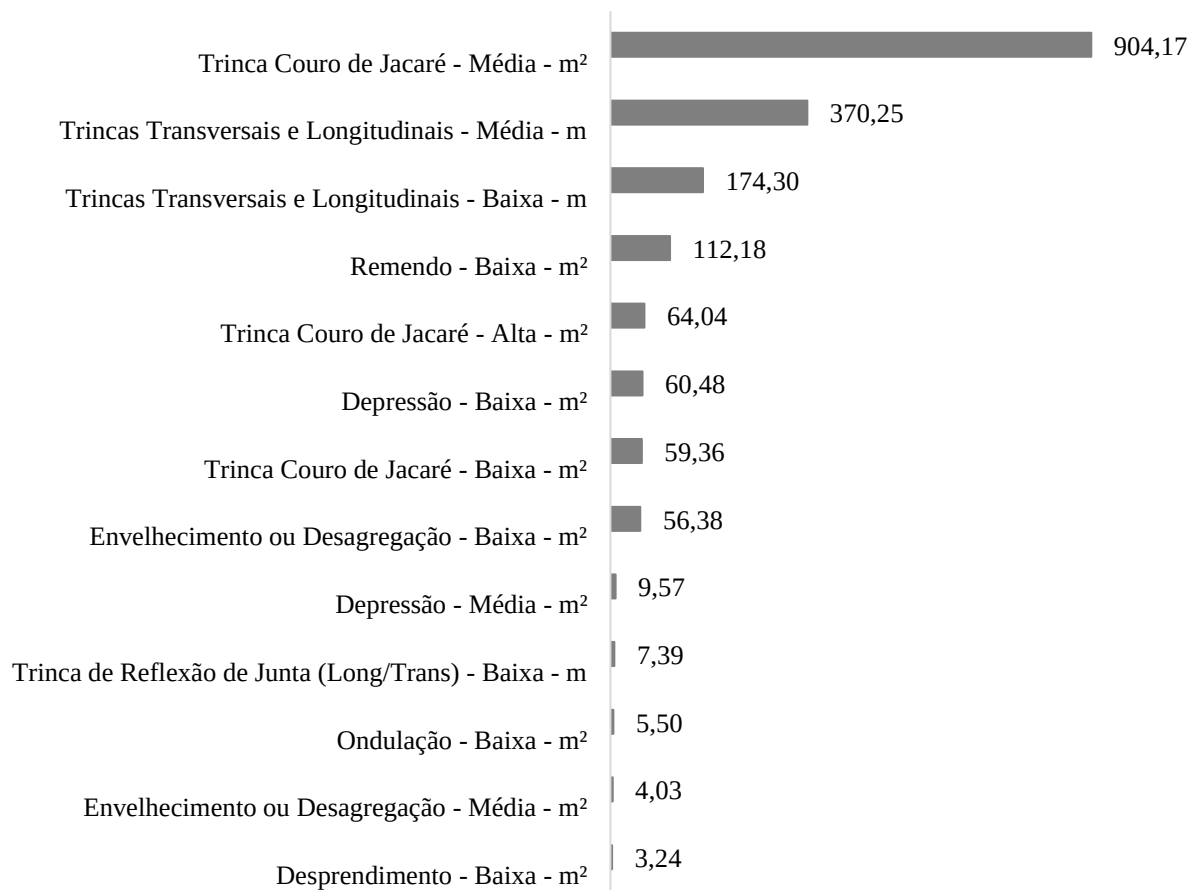
**Defeitos do Pavimento de Concreto Asfáltico - Taxi A**

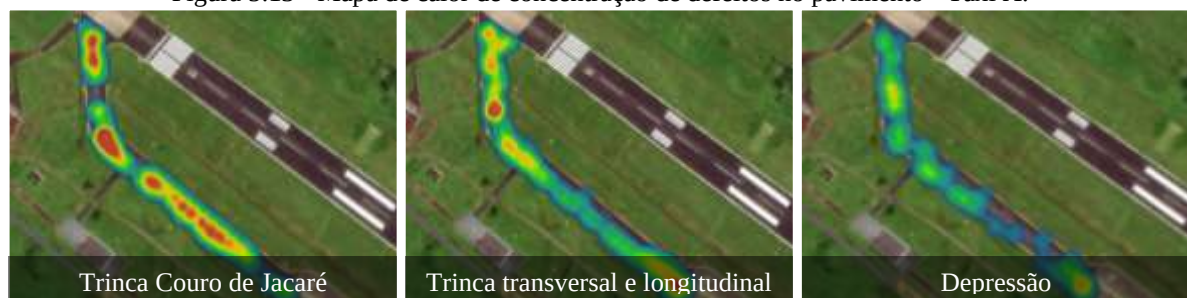
Figura 5.13 - Mapa de calor de concentração de defeitos no pavimento - Taxi A.

A Figura 5.13 apresenta o mapa de calor da concentração dos principais defeitos mais relevantes identificados, sendo as cores azul e verde os locais com uma menor quantidade de defeitos, e as cores amarelas e vermelhas os locais com a maior concentração do defeito.

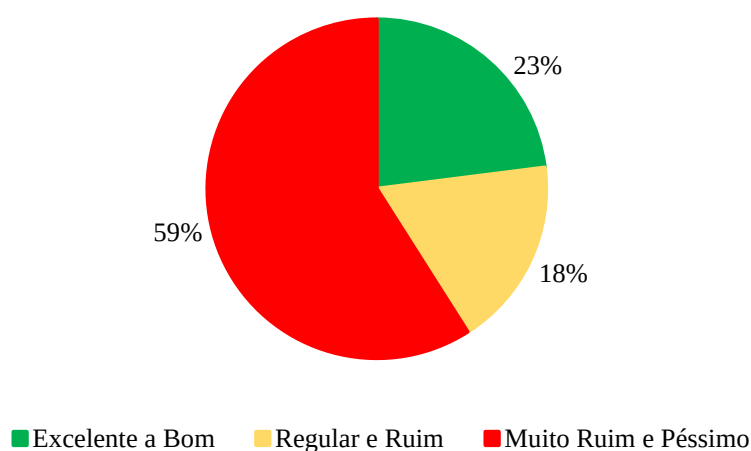
Figura 5.14 - Classificação PCI - Taxi A.

Os resultados do PCI indicaram que 23% das unidades amostrais foram classificadas nas categorias excelente e bom, 18% foram classificadas como regular e ruim, enquanto 59% foi categorizado como muito ruim e péssimo. Esses dados estão representados no Figura 5.14. Adicionalmente, o Apêndice C apresenta, em escala apropriada, a Planta Gráfica das Unidades Amostrais, indicando suas respectivas classificações de PCI.

Constatou-se que, nas UAs classificadas como excelente, foram identificados até três tipos de defeitos, todos com gravidade baixa e áreas inferiores a 5 m<sup>2</sup>. Nas UAs com classificação boa, observou-se a ocorrência de até cinco tipos de defeitos, igualmente de baixa gravidade, com extensão limitada a 15 m<sup>2</sup>. Nas UAs avaliadas como regulares, identificaram-se, em média, cinco tipos distintos de defeitos, com severidade variando entre baixa e média, afetando áreas de até 25 m<sup>2</sup>. Para as UAs classificadas como muito ruins, verificou-se a presença de trincas do tipo couro de jacaré, com gravidade entre baixa e média, ocupando até 20% da área da unidade. Por fim, nas UAs com classificação péssima, foi constatada a ocorrência predominante de trincas do tipo couro de jacaré, com severidade entre média e alta, afetando até 40% da área da unidade amostral.

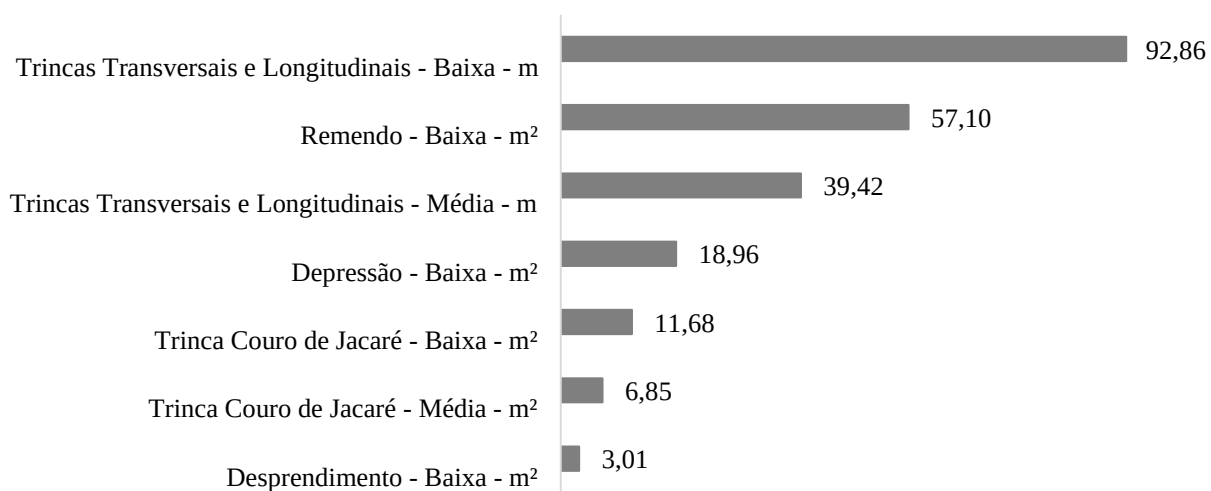
**Defeitos do Pavimento de Concreto Asfáltico - Taxi B**

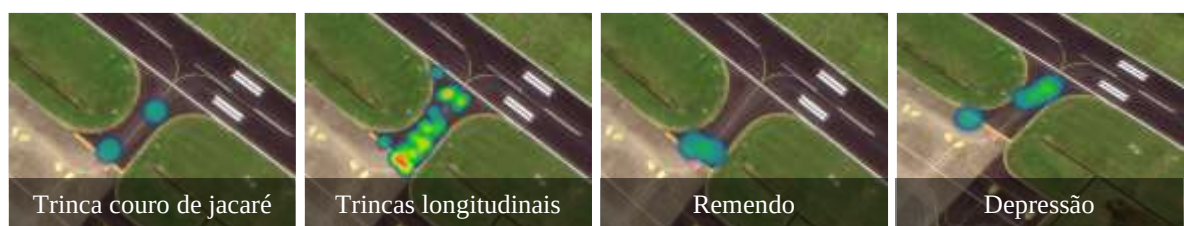
Figura 5.17 - Mapa de calor de concentração de defeitos no pavimento - Taxi B.

A Figura 5.17 apresenta o mapa de calor da concentração dos defeitos mais relevantes identificados, sendo as cores azul e verde os locais com uma menor quantidade de defeitos, e as cores amarelas e vermelhas os locais com a maior concentração do defeito.

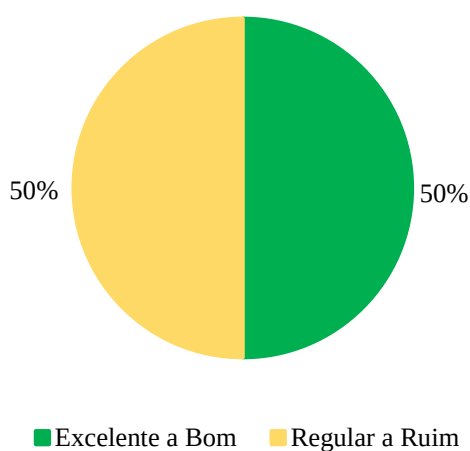
Os resultados do PCI indicaram que 50% das unidades amostrais foram classificadas nas categorias excelente e bom, e o restante foi categorizado como ruim.

Nas UAs classificadas como excelentes, não foram observados defeitos superficiais. As UAs com classificação boa apresentaram trincas longitudinais como principal manifestação patológica. Já nas UAs classificadas como ruins, além das trincas longitudinais, foram identificadas também trincas do tipo couro de jacaré, indicando um nível mais avançado de degradação do pavimento.
