**USO E OCUPAÇÃO DO SOLO NA MICROBACIA DO LAJEADO  
SÃO JOSÉ – CHAPECÓ/SC E SEUS REFLEXOS NA QUALIDADE  
DA ÁGUA**

**DISSERTAÇÃO DE MESTRADO**

**"Uso e ocupação do solo na microbacia do Lajeado São José – Chapecó/SC e seus reflexos na qualidade da água".**

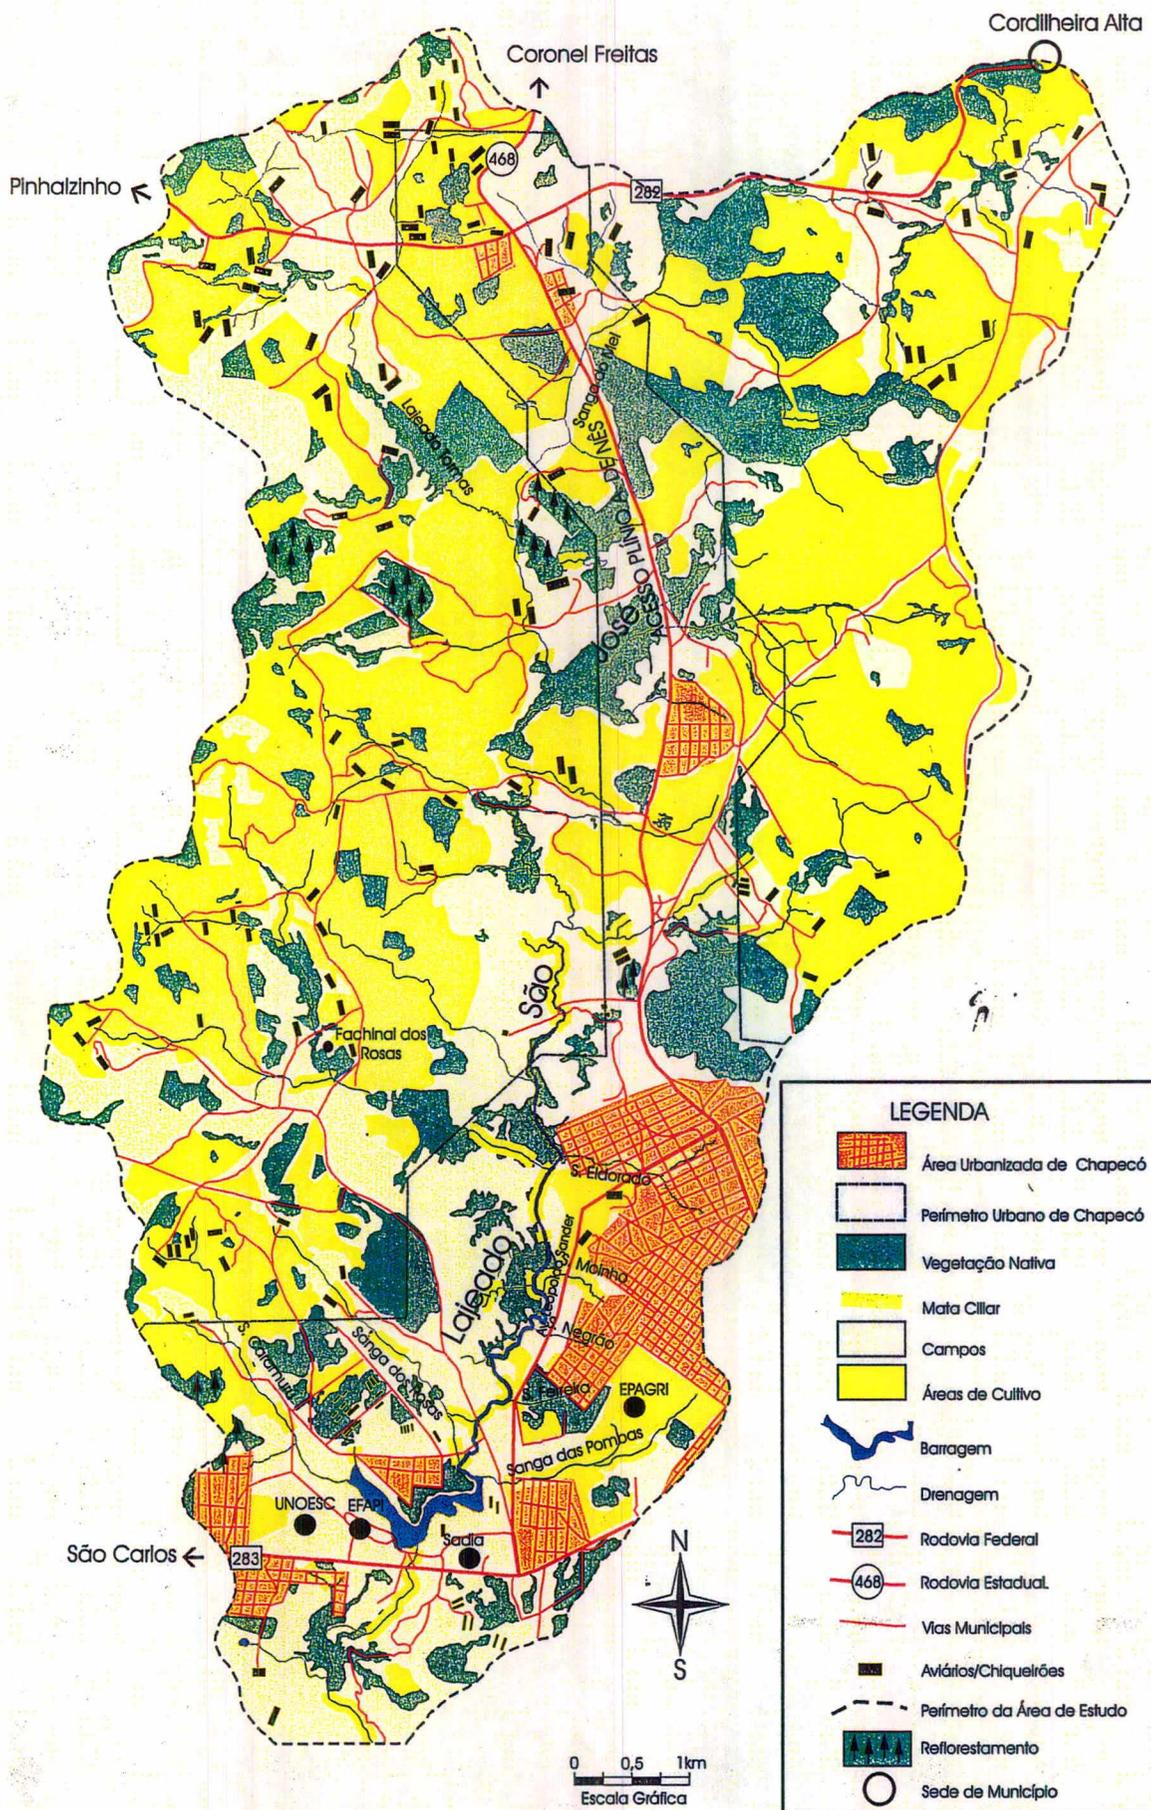
**Mapa n.º 4**  
**Microbacia do Lajeado São José**  
**Uso e Ocupação do Solo (2000) – Chapecó-SC**

Fonte:  
Fotos Aéreas, 8109 à 8112 (D-337), 8277 à 8282 (D-337),  
17097 à 17102 (D-337), Cruzeiro do Sul, 1978.  
Escala aproximada das fotos 1:25.000.

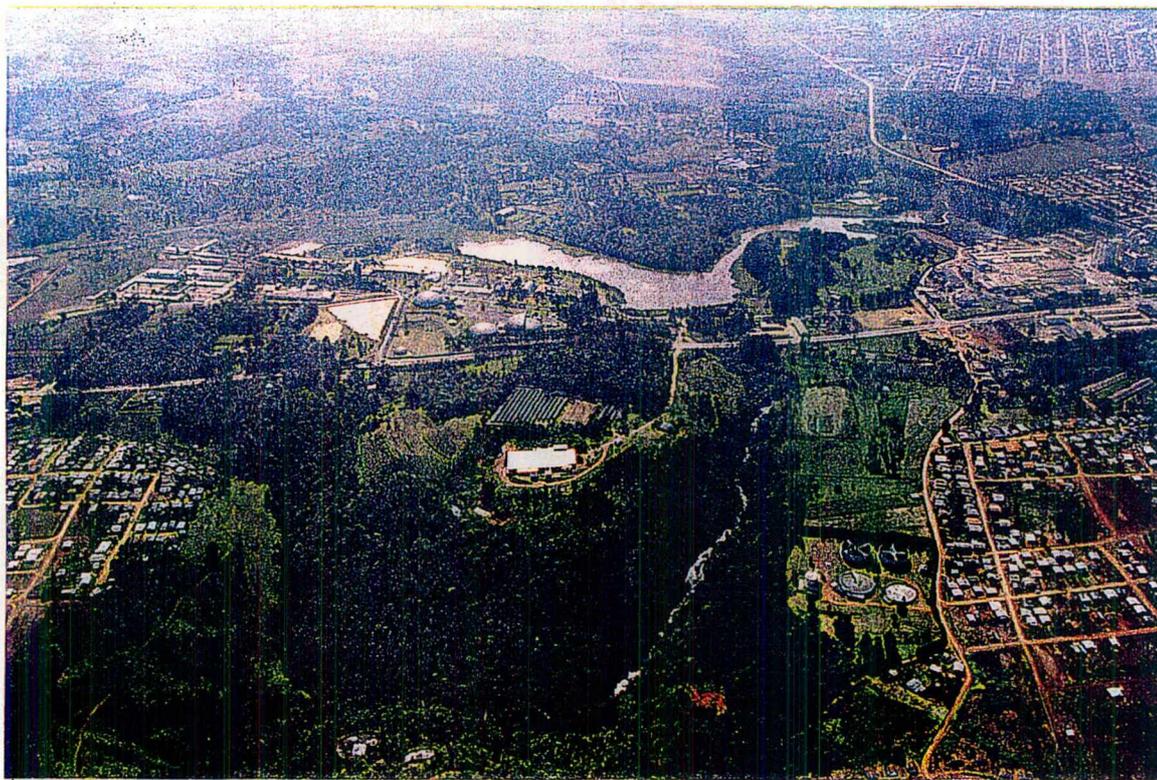
**FOTO 02: Aspecto da Barragem Engenho Braun, observando-se o trecho encachoeirado do Lajeado São José, logo a jusante da mesma. Na parte central, à esquerda, o Campus da UNOESC, a Indústria de Compensados BR Ltda e as instalações (cúpulas redondas) da EFAPI. Foto Barichello /**

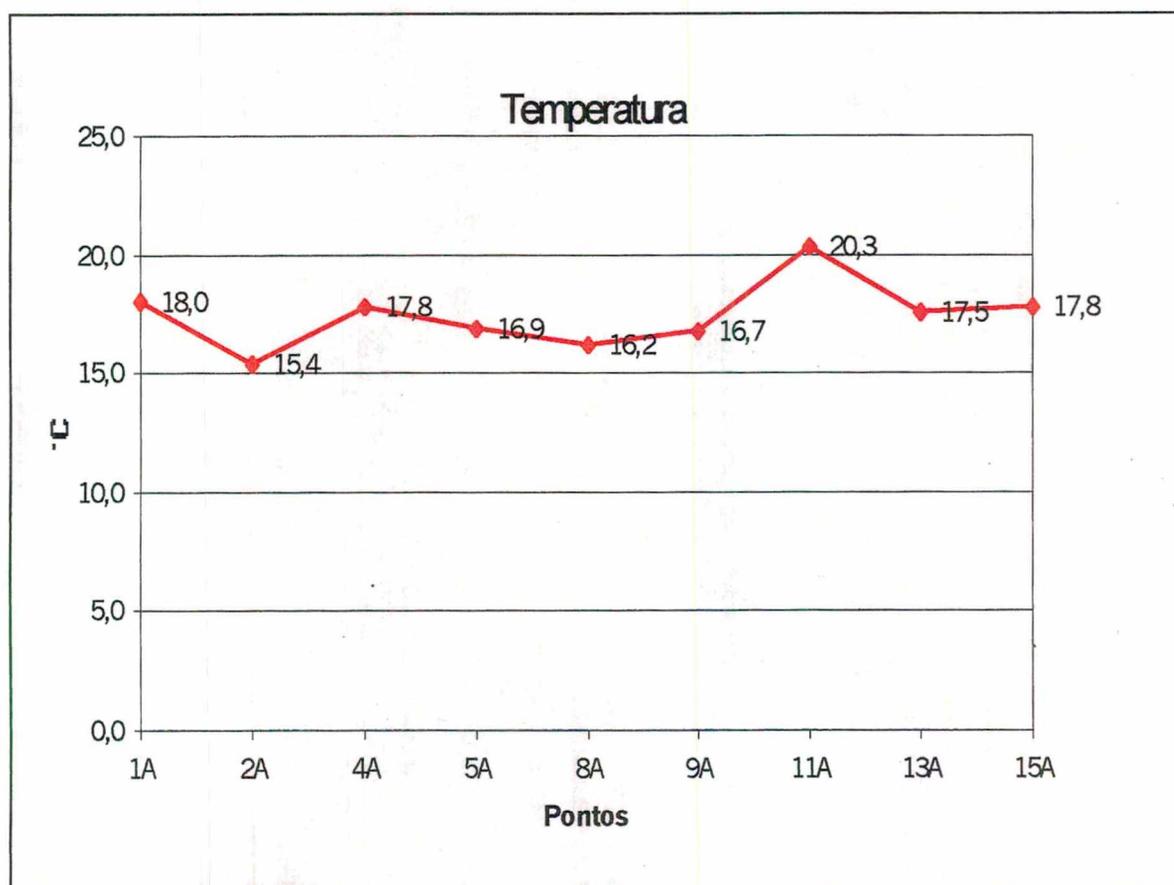
**Gráfico n.º 1: Temperatura das amostras de água coletadas na Microbacia do Lajeado São José**

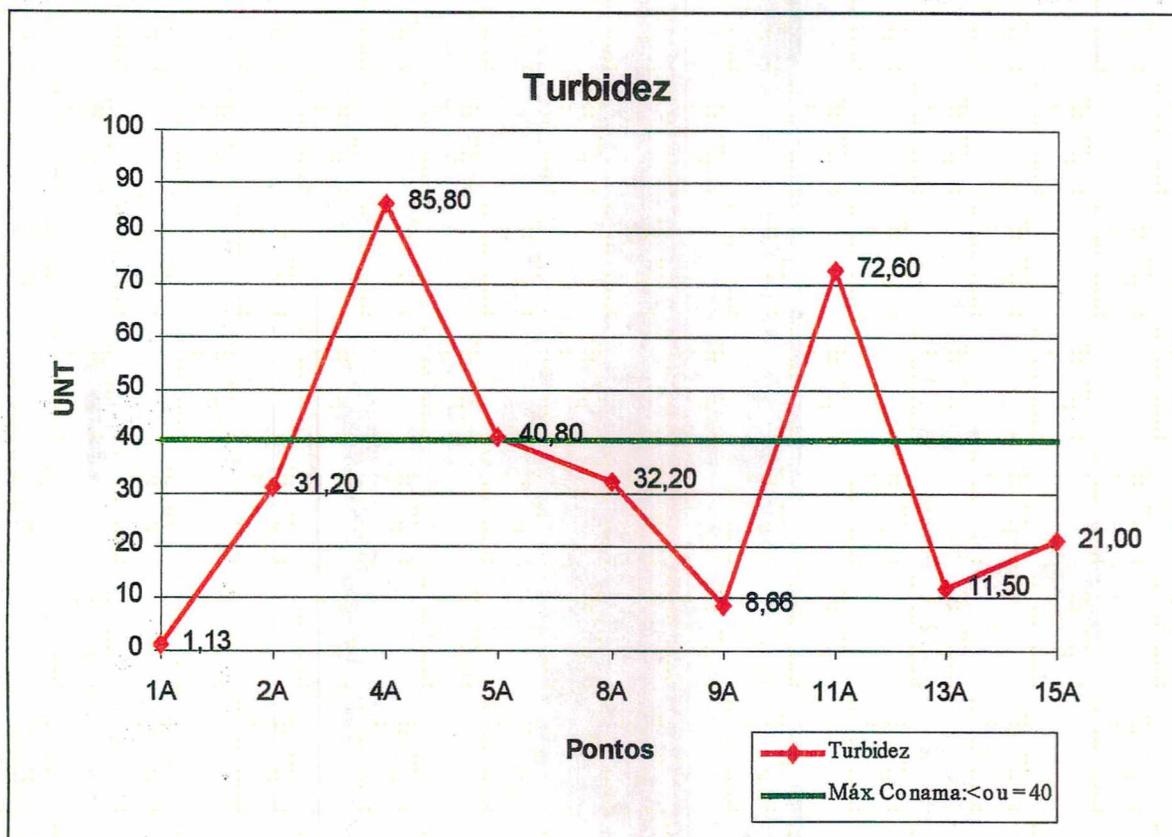
*Gráfico n.º 2 : A turbidez das amostras na Microbacia do Lajeado São José, são evidentes nos pontos 04 e 11, ultrapassando os limites do CONAMA.*

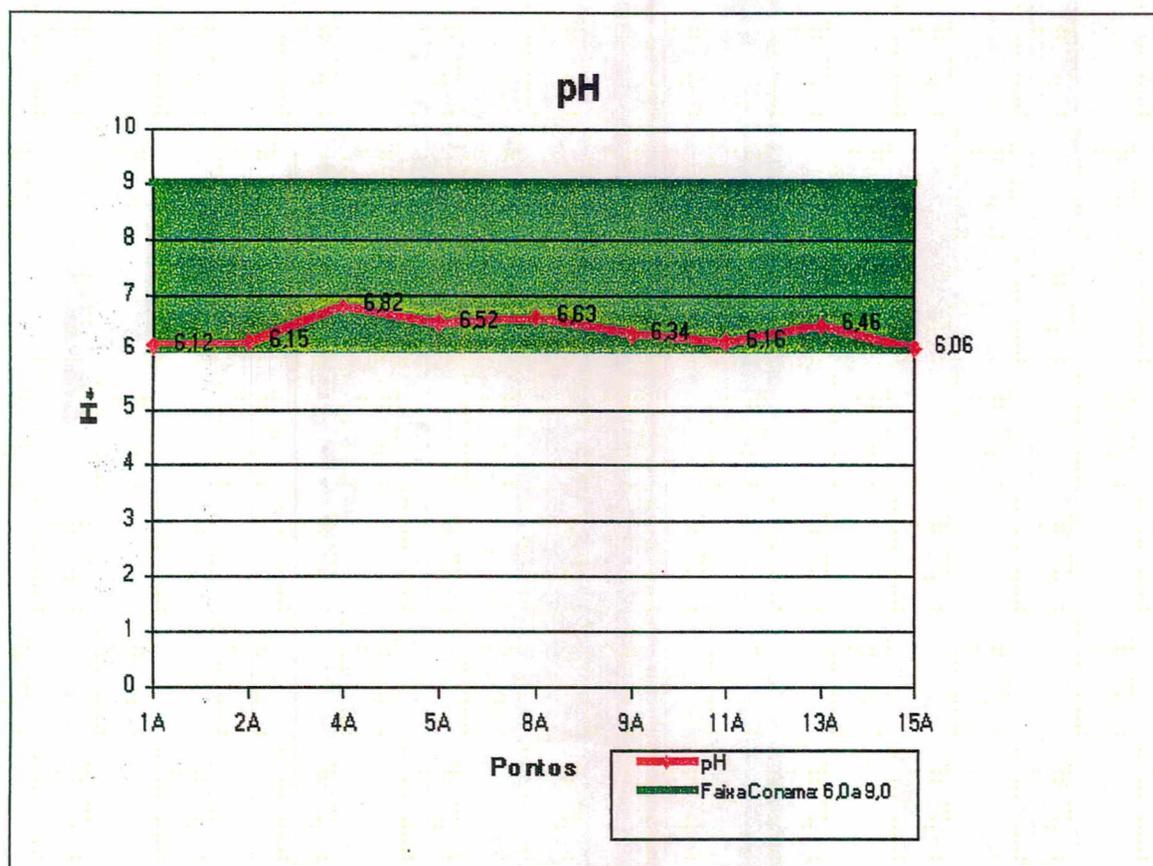
*Gráfico n.º 3: Concentração de pH nas amostras analisadas na Microbacia do Lajeado São José.*

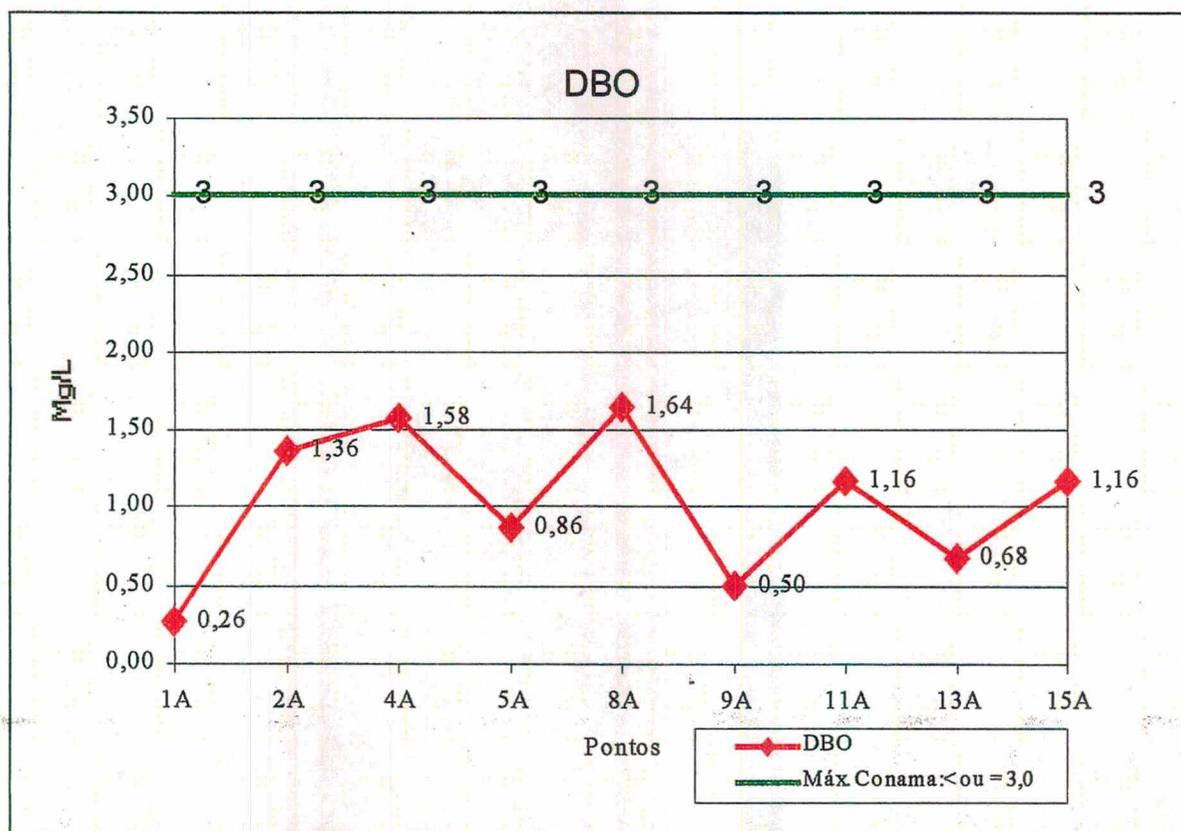
Gráfico n.º 4: Valores de DBO para as amostras da Microbacia do Lajeado São José

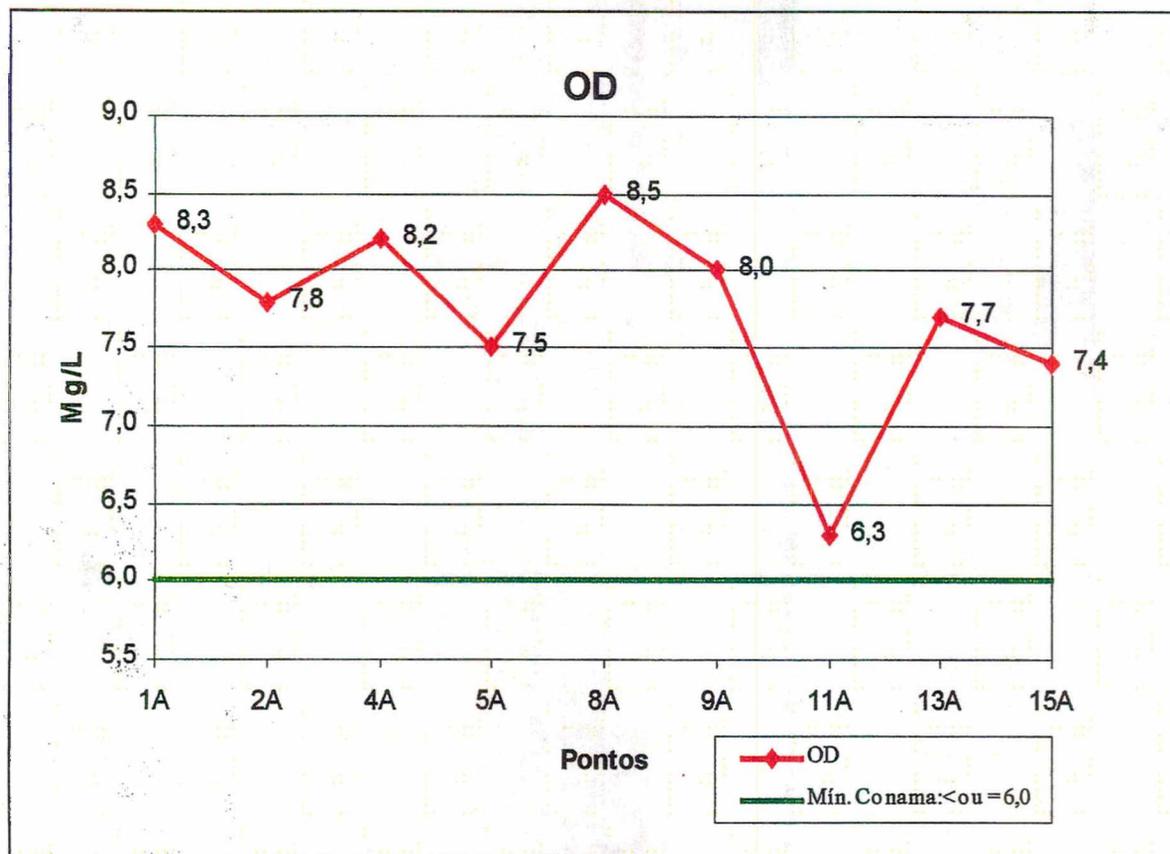
Gráfico n.º 5: Valores de OD para as amostras analisadas.

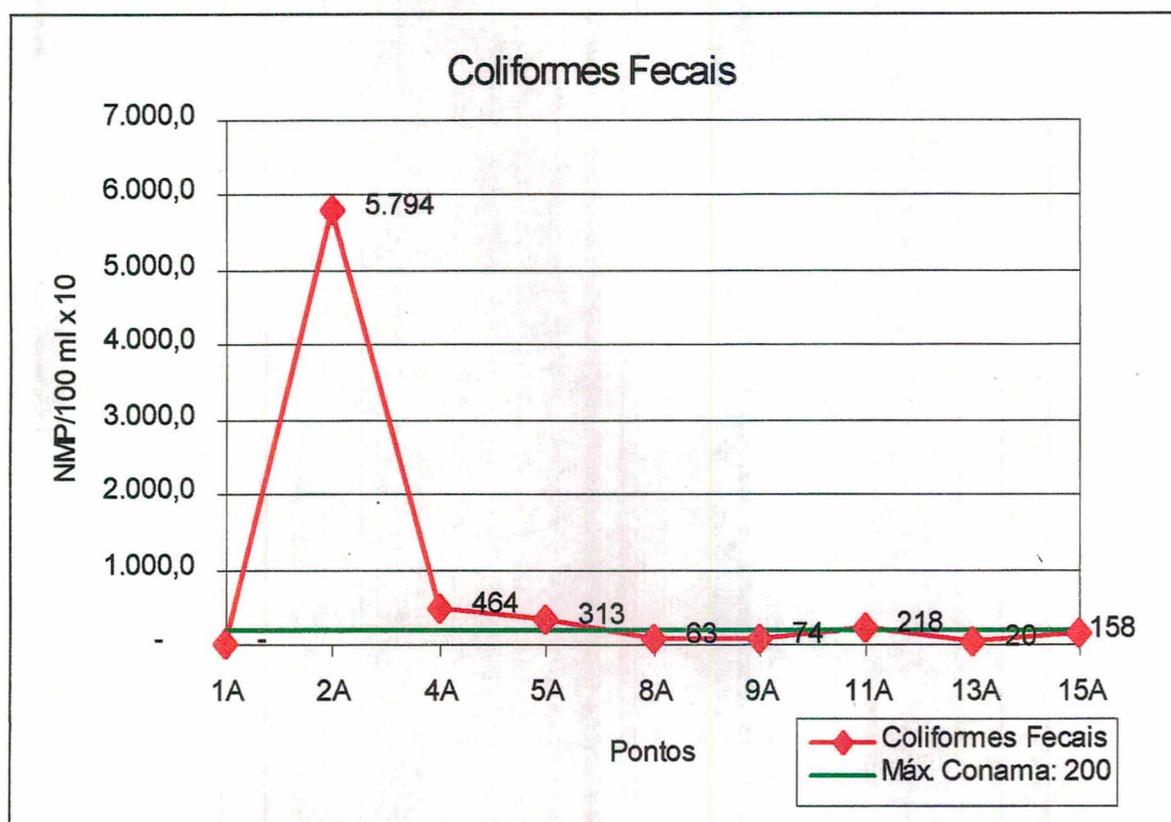
**Gráfico n.º 6: Coliformes fecais. Para este gráfico, o valor referente à amostra 2 (57.940) foi dividido por 10.**

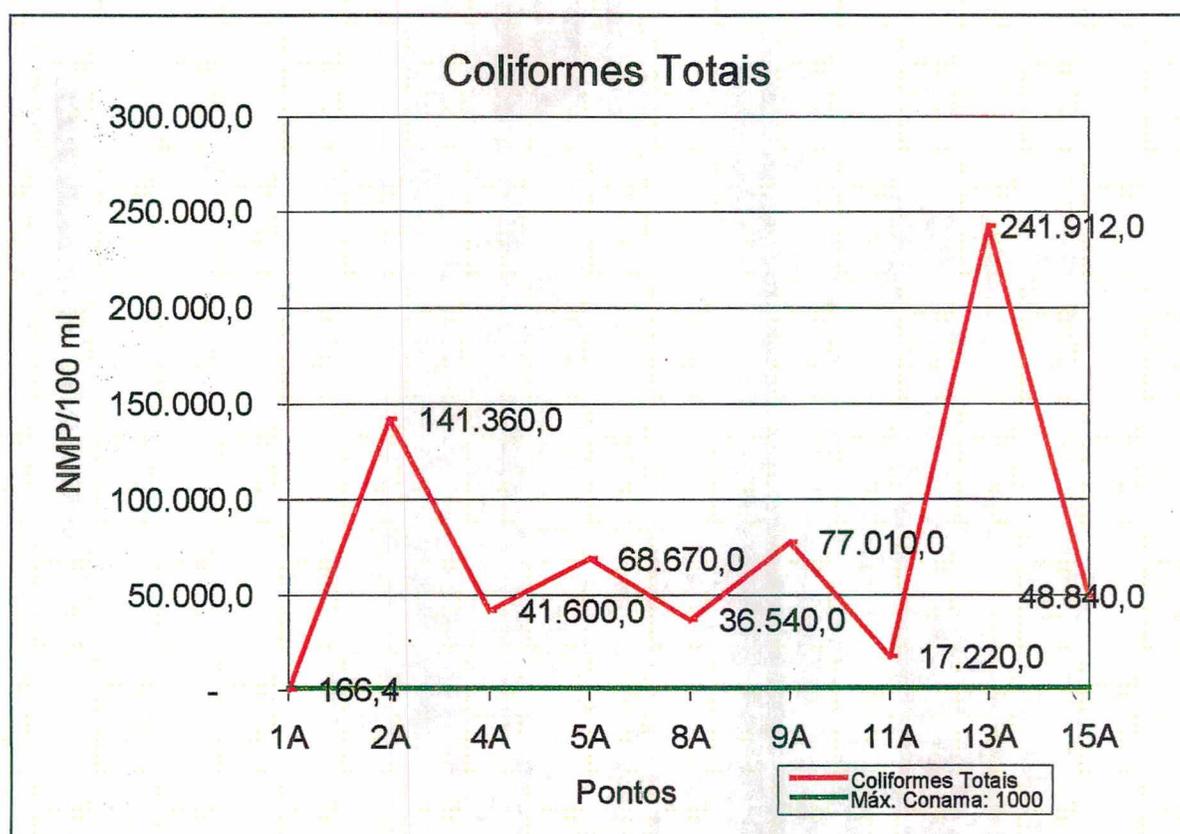
bem abaixo do máximo tolerado pelo CONAMA, todas as outras águas analisadas apresentam elevado grau de contaminação por bactérias, e em especial, de coliformes totais. No caso da Sanga das Pombas (Amostra 2A), o número de coliformes fecais é extremamente elevado, o que implica provável contaminação por esgotos “in natura”, considerando que a mesma recebe dejetos domésticos, industriais e agropecuários advindos de uma criação de gado leiteiro e esgoto dos bairros Cristo Rei, Bela Vista e Alvorada.

**Gráfico 7: Concentração de Coliformes Totais nas amostras analisadas**

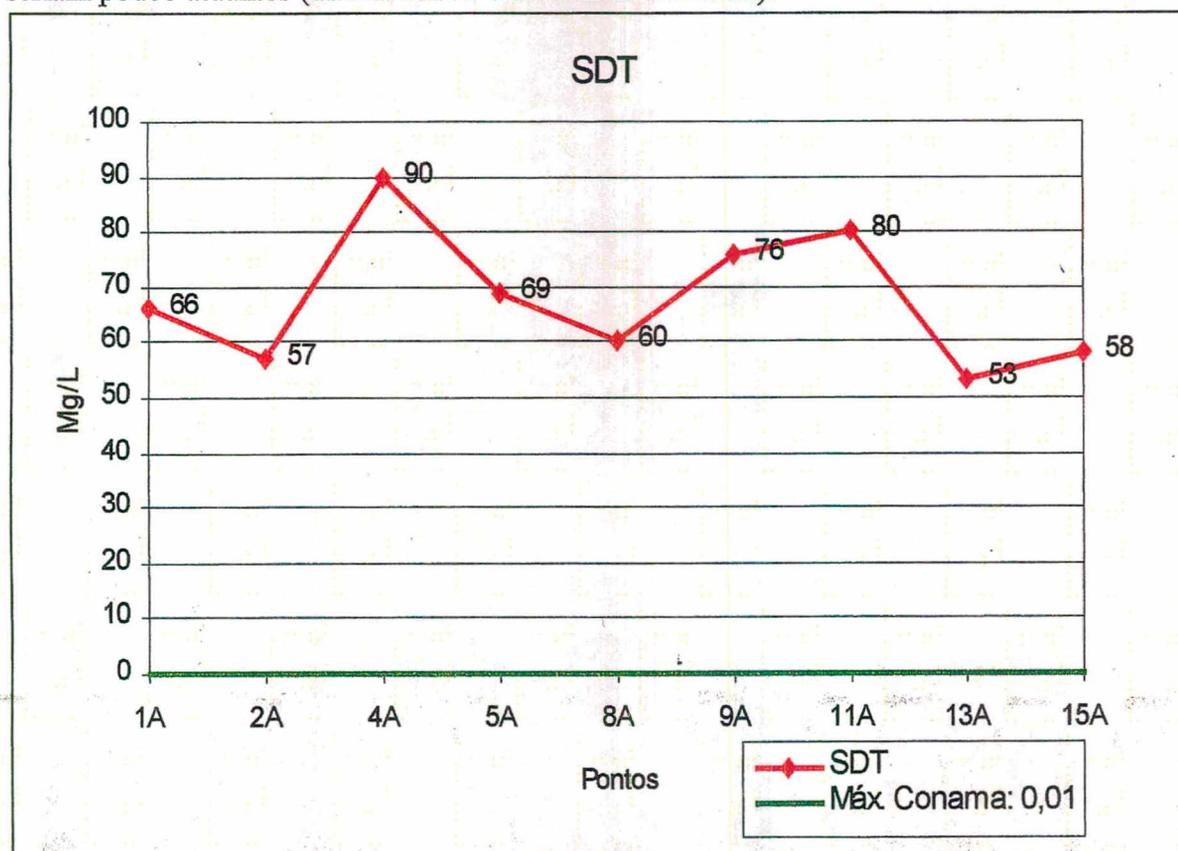
No gráfico abaixo, observa-se pequena variação dos valores de SDT, inclusive para a amostra das nascentes, sugerindo que, à época da coleta, os processos erosivos seriam pouco atuantes (última chuva 4 dias antes da coleta).

Gráfico n.º 8: Valores de SDT nas amostras realizadas

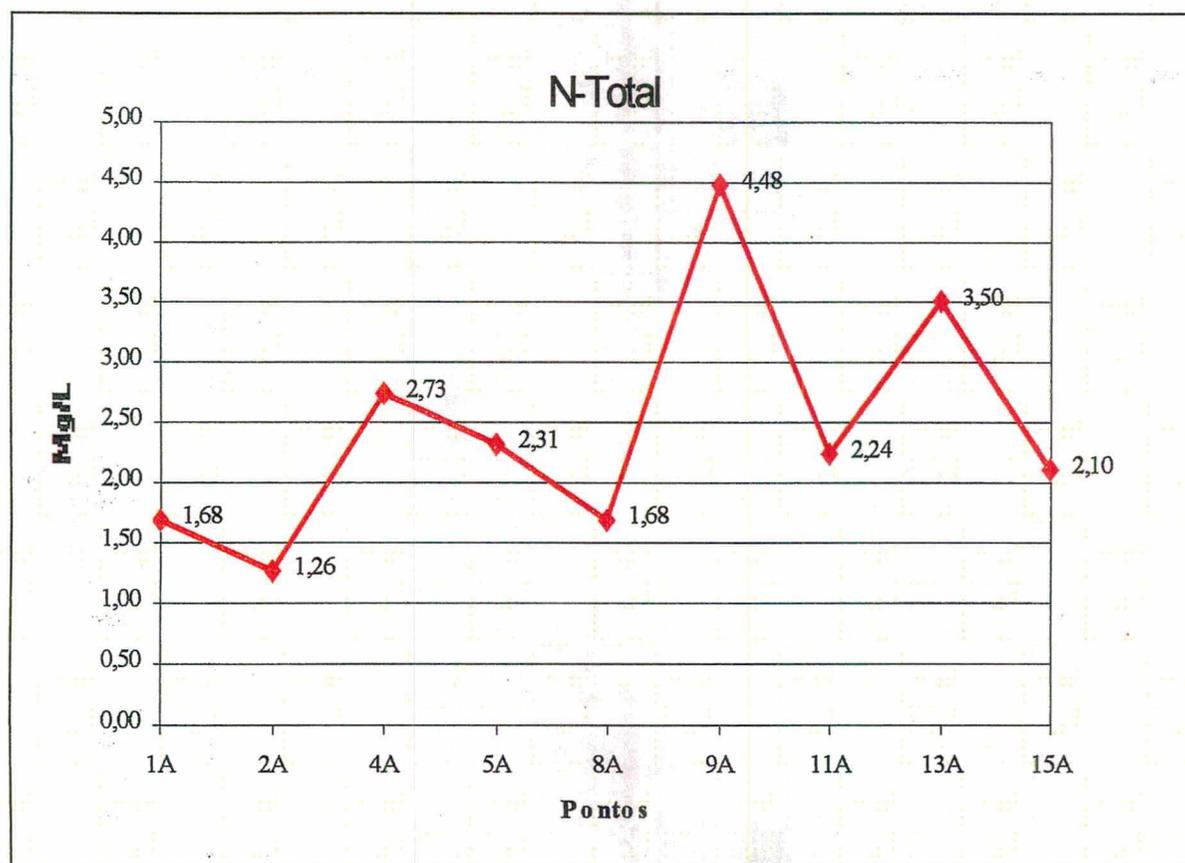
Gráfico n.º 9: Valores de nitrogênio nas amostras analisadas.

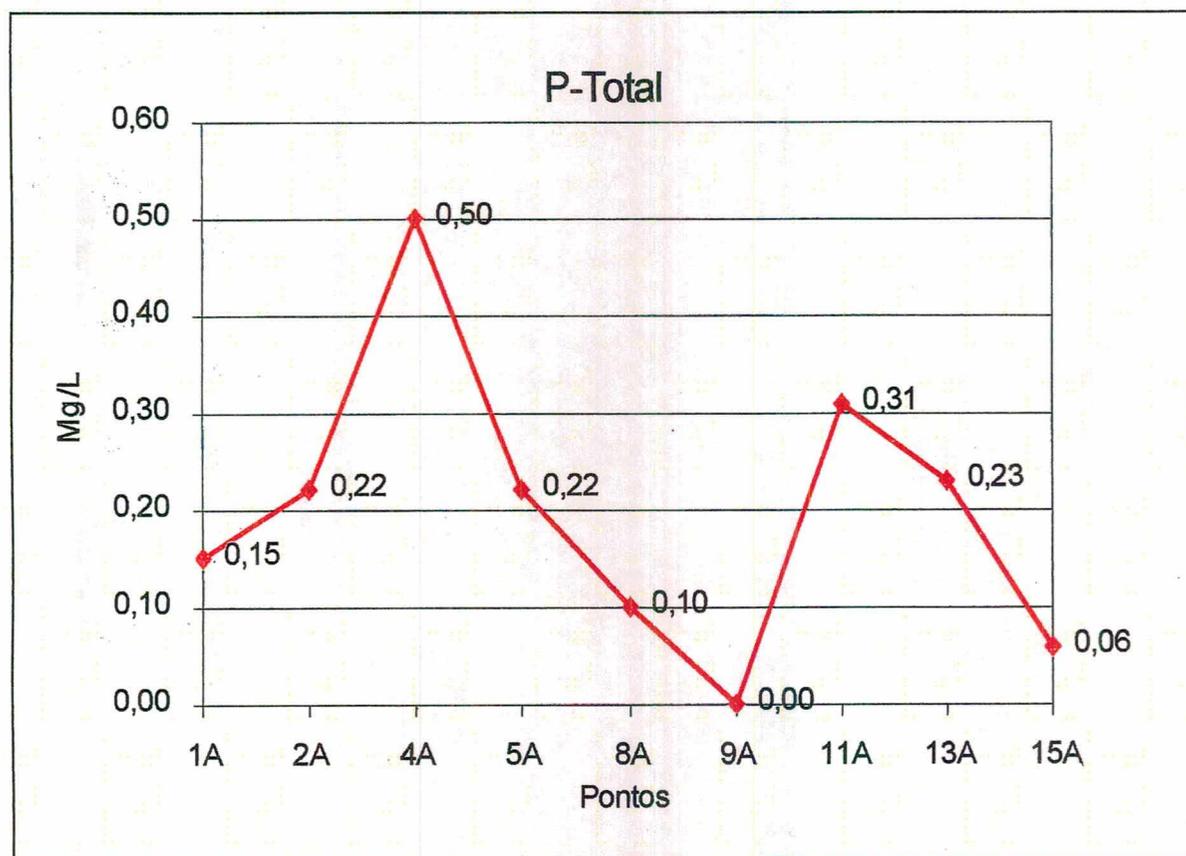
Gráfico n.º 10: Concentração de P-Total nas amostras realizadas.

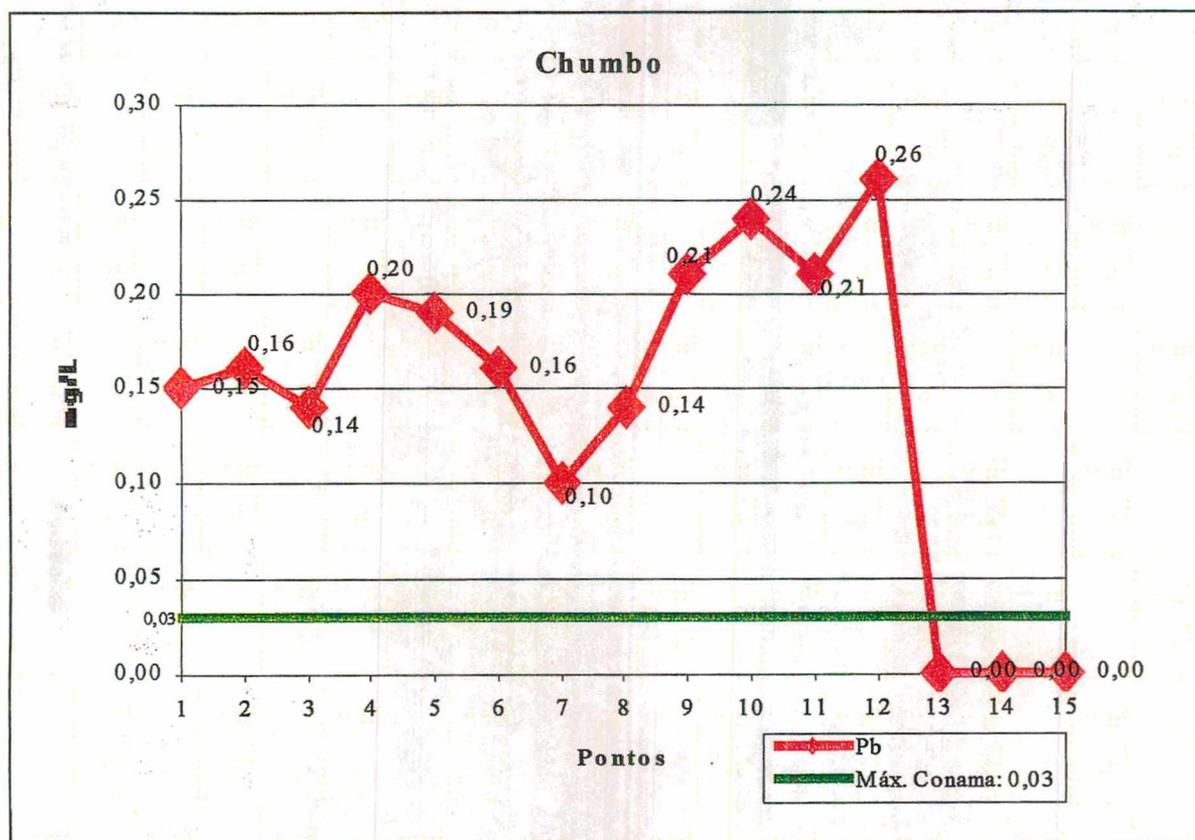
**Gráfico n.º 11: Teores de chumbo nas amostras de água da Microbacia do Lajeado São José**

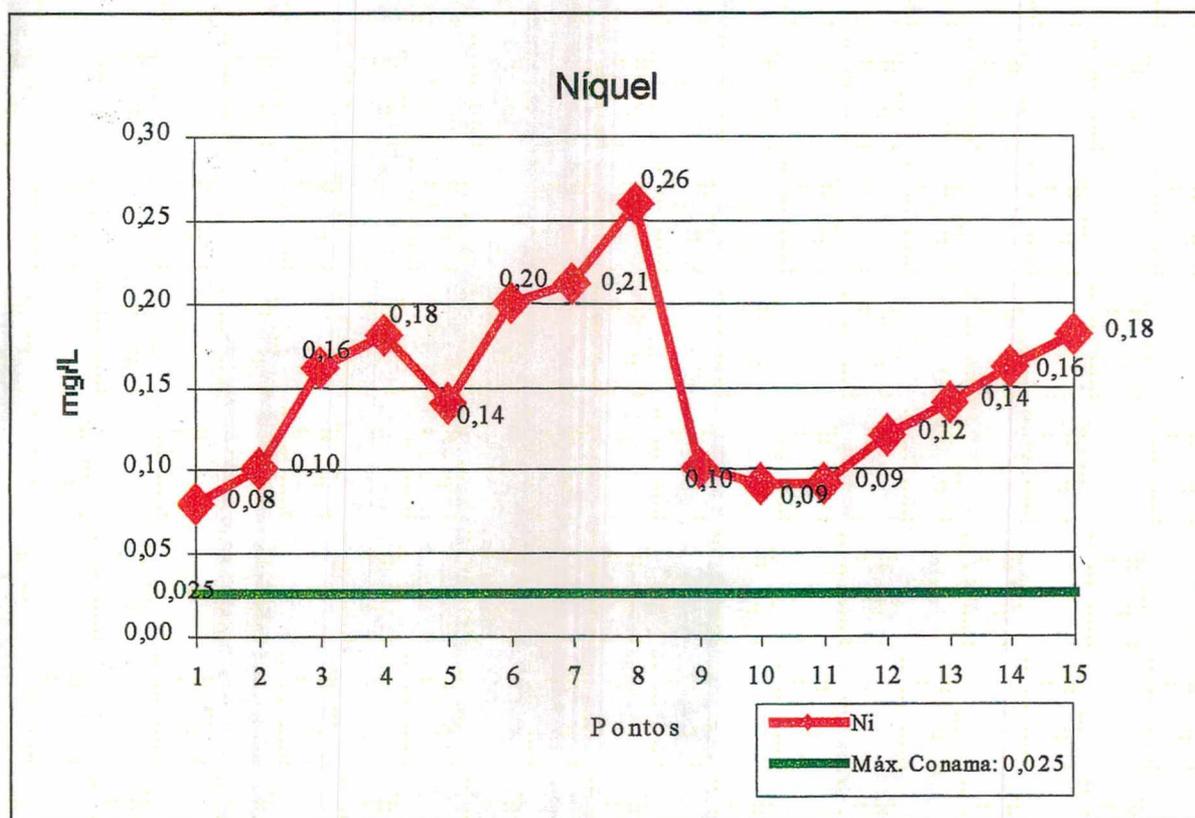
O níquel é um elemento que apresenta, nas amostras estudadas, teores bem acima do limite máximo permitido pelo CONAMA 020/86 (Tabela 7), inclusive no ponto 1, que, embora possua o menor valor, está acima da legislação. Nos demais, o valor é mais elevado. Na literatura, são escassos os trabalhos que abordam este elemento, bem como os problemas decorrentes de sua presença. FURTADO *et al.* (2000) constata valores extremamente elevados para este elemento em uma área de rizicultura na bacia do Rio D'Una, especialmente no período de safra do arroz (esvaziamento das canchas).

Gráfico n.º 12: Teores de Níquel nas amostras da água da Microbacia do Lajeado São José

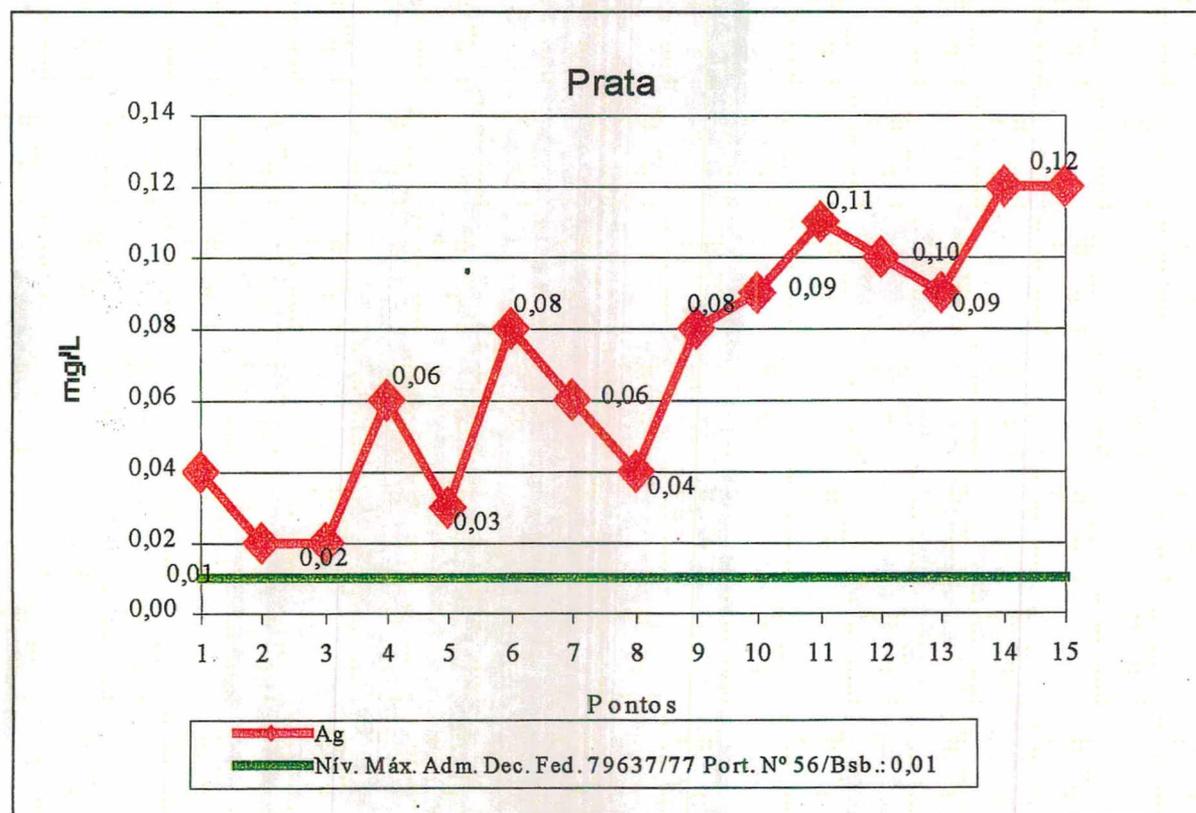
pela formação de sulfetos de hemiprata com radicais de sulfidril. Além disto, os sais de prata se combinam com diversas frações biologicamente importantes como radicais amino, imidazol, carboxil e fosfato. Os valores detectados para este elemento situam-se, também, acima dos limites legais, especialmente nos pontos 11, 14 e 15.

Gráfico n.º 13: Teores de prata nas amostras da água da Microbacia do Lajeado São José

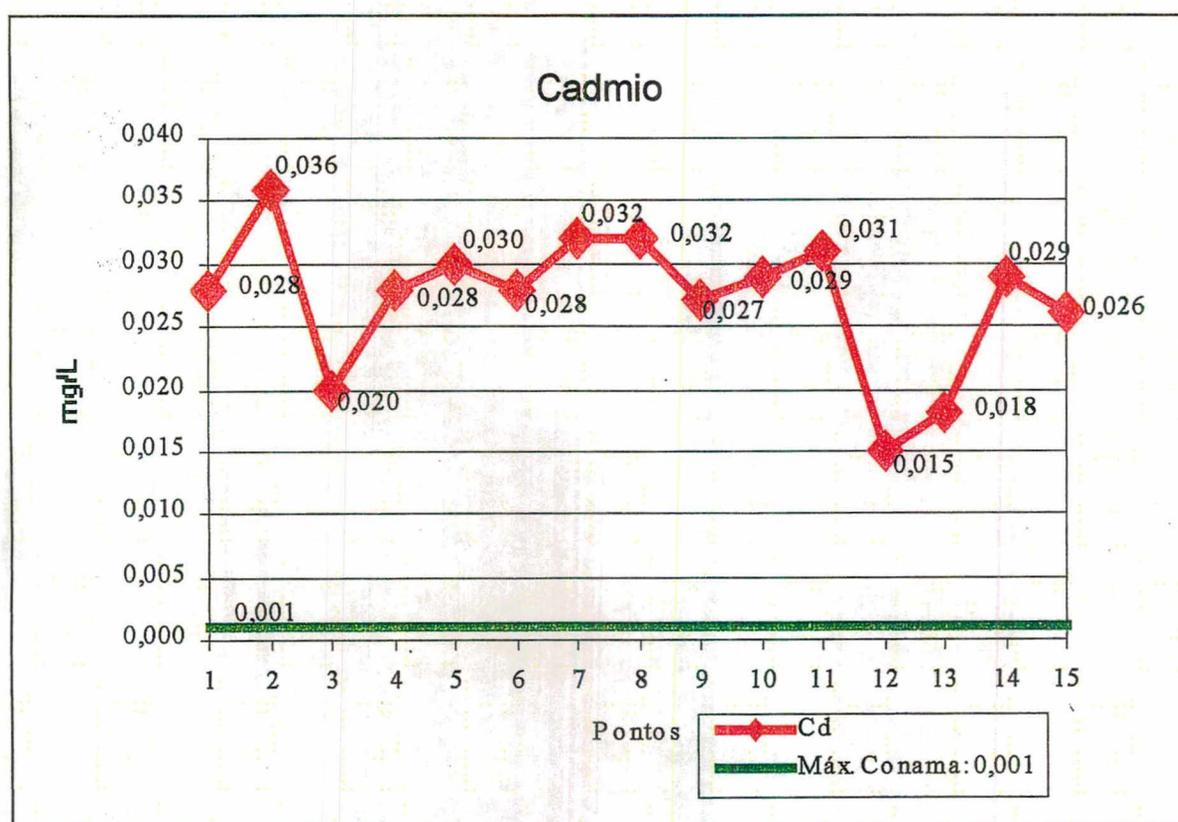
*Gráfico n.º 14: Teores de Cádmio nas amostras de água da Microbacia do Lajeado São José*

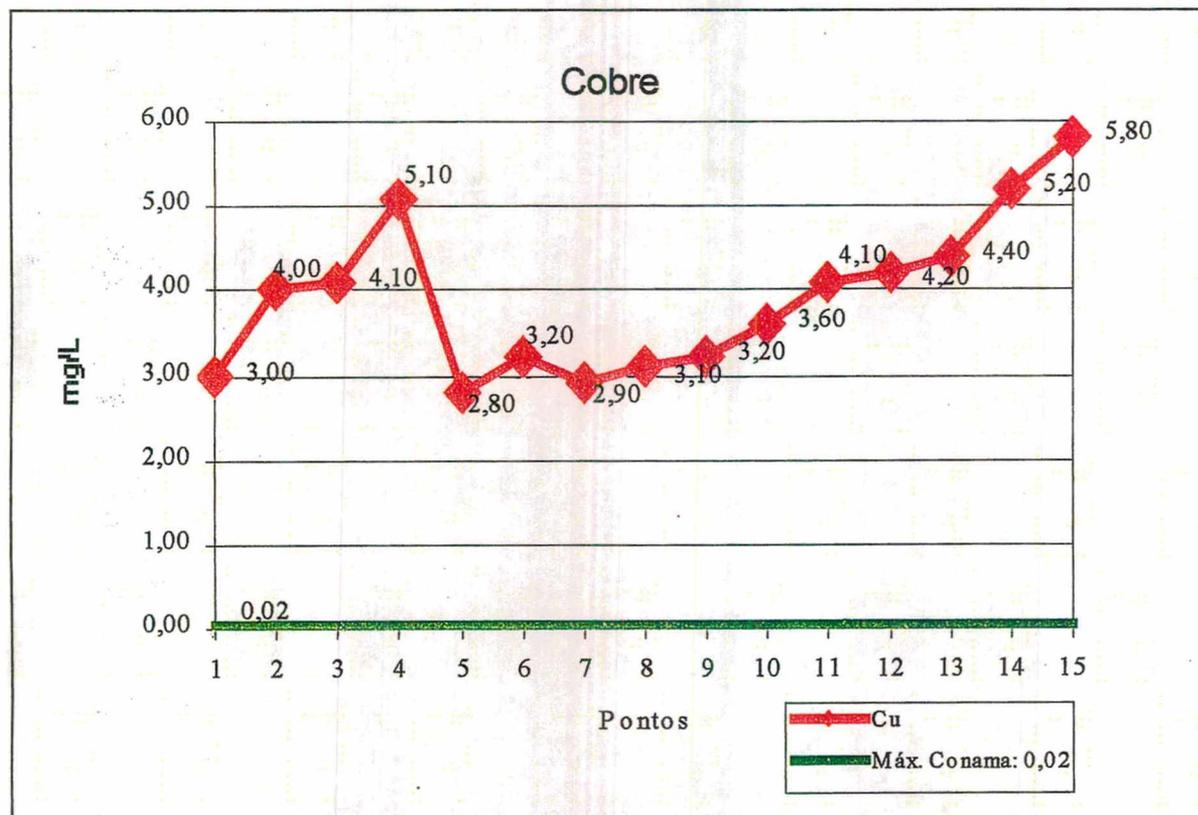
**Gráfico n.º 15: Teores de cobre nas amostras da água da Microbacia do Lajeado São José.**

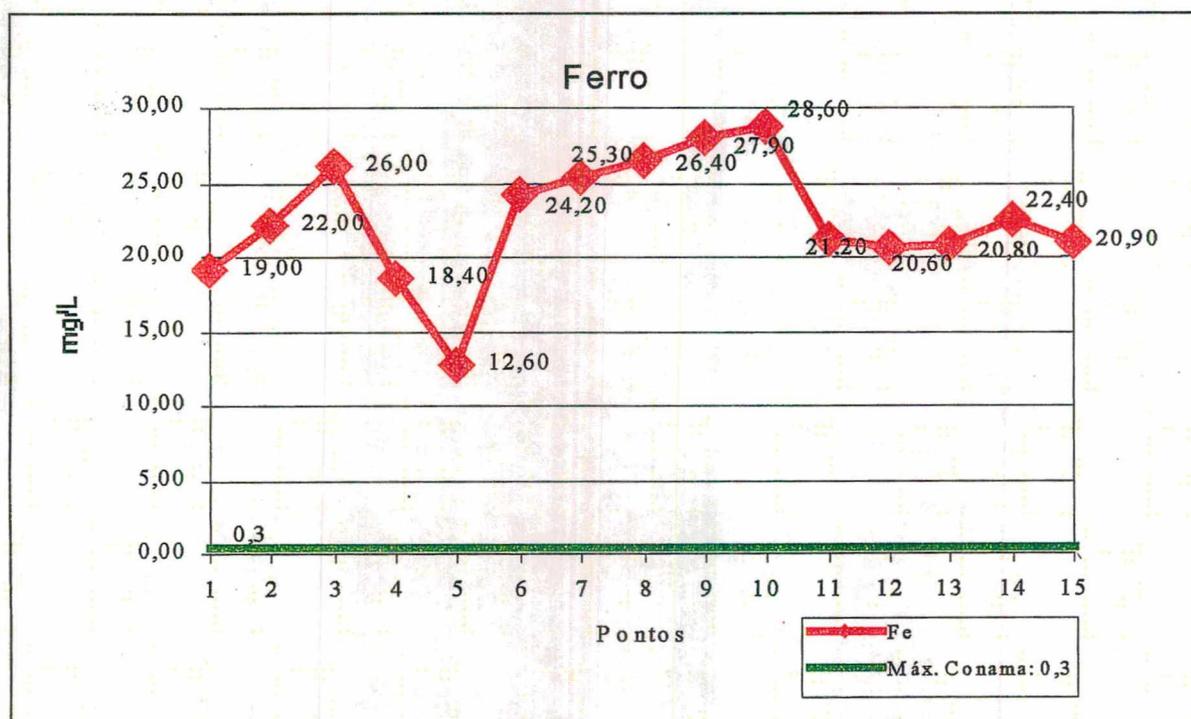
Gráfico n.º 16: Teores de ferro e manganês nas amostras da água da Microbacia do Lajeado São José.

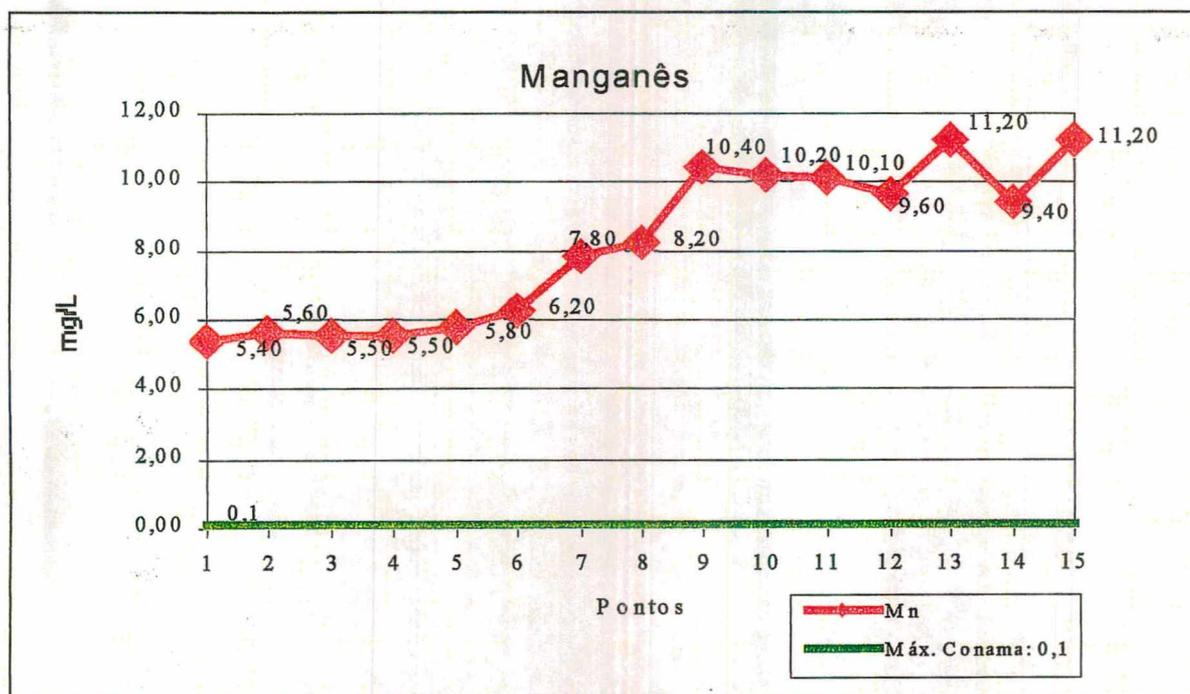
*Gráfico n.º 17: Teores de ferro e manganês nas amostras da água da Microbacia do Lajeado São José.*

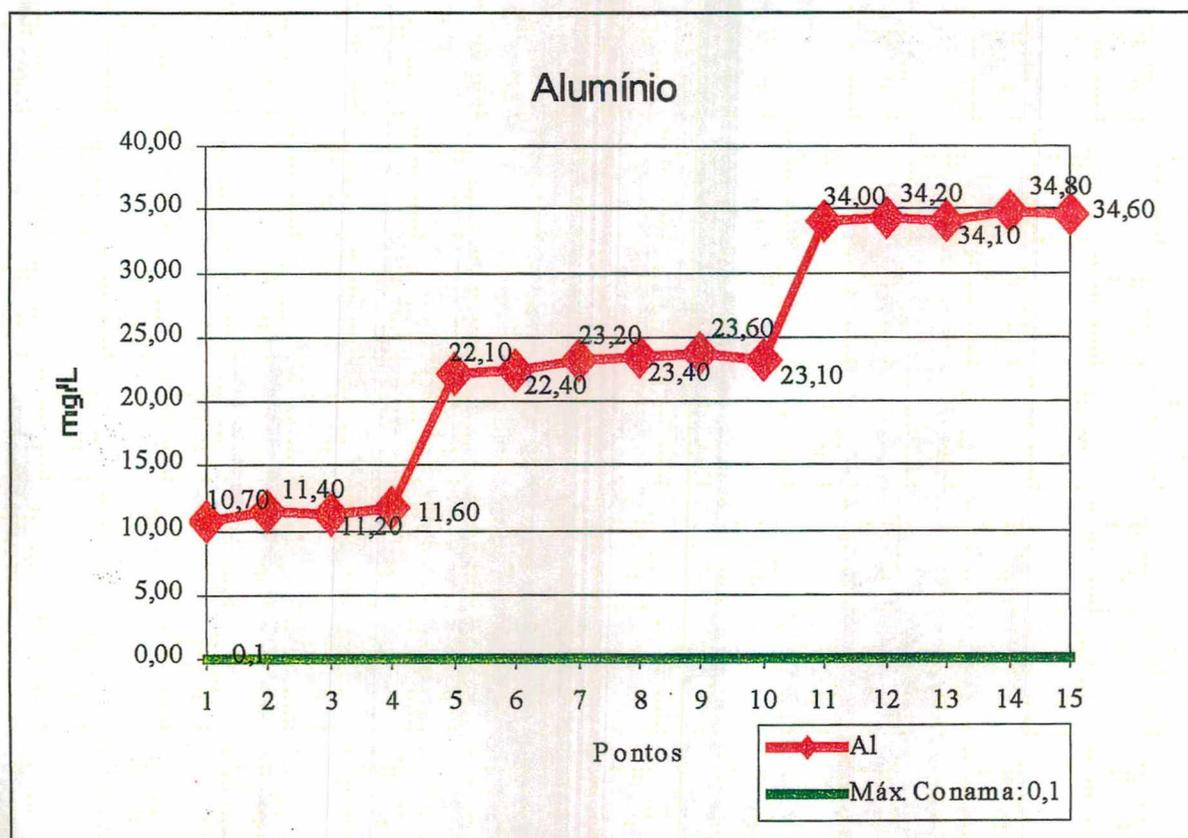
*Gráfico n.º 18: Teores de alumínio nas amostras de água da Microbacia do Lajeado São José.*

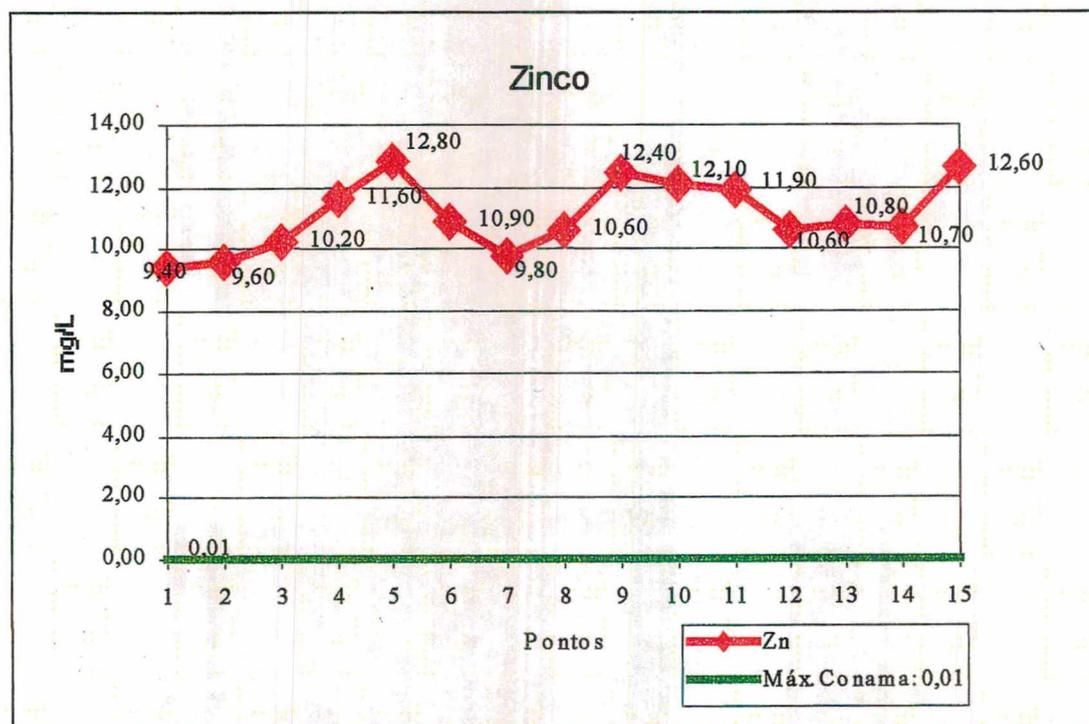
Gráfico n.º 19: Teores de zinco nas amostras de água da Microbacia do Lajeado São José
