**USO E OCUPAÇÃO DO SOLO NA MICROBACIA DO LAJEADO  
SÃO JOSÉ – CHAPECÓ/SC E SEUS REFLEXOS NA QUALIDADE  
DA ÁGUA**

**DISSERTAÇÃO DE MESTRADO**

**"Uso e ocupação do solo na microbacia do Lajeado São José – Chapecó/SC e seus reflexos na qualidade da água".**

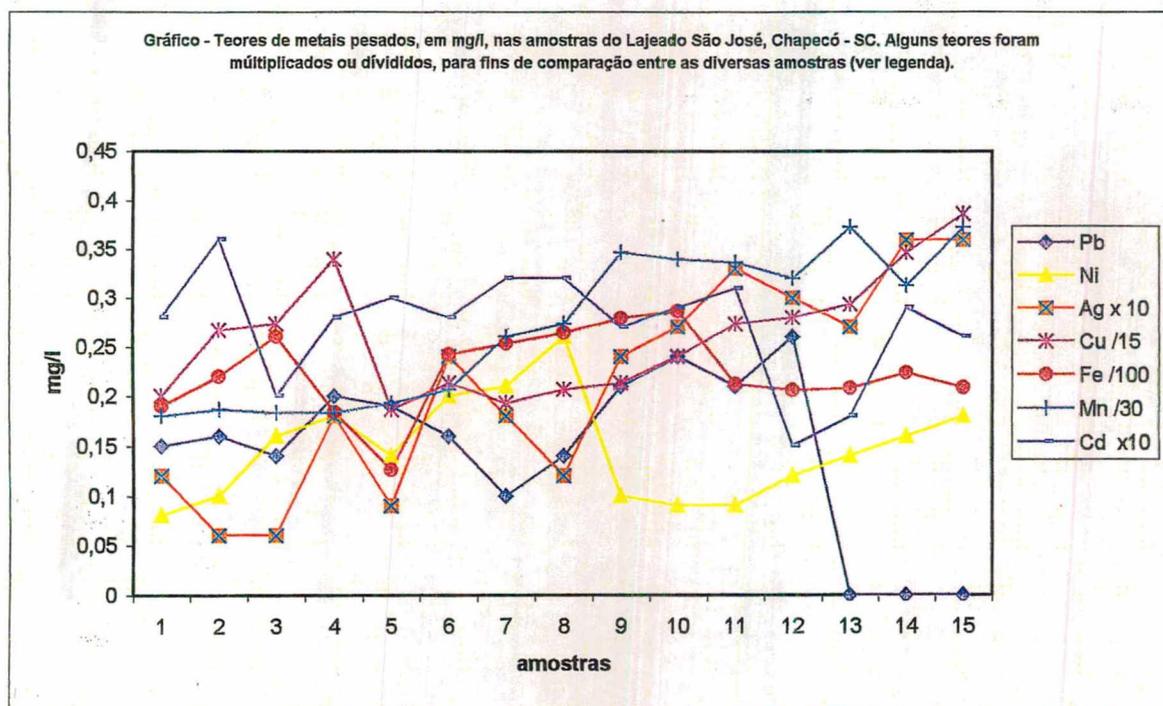
Os valores referentes aos coliformes totais (17.220) e fecais (2.180) indicam também uma persistência, na barragem, de condições de contaminação por dejetos orgânicos, sendo que os valores de fósforo e de nitrogênio também não se afastam dos teores médios das demais amostras.

Gráfico n.º20: Teores de metais pesados em mg/l, nas amostras do Lajeado São José, Chapecó-SC.
