**METODOLOGIA PARA AVALIAÇÃO DA QUALIDADE DE ELEMENTOS
DE RODOVIAS UTILIZANDO SISTEMA DE INFORMAÇÃO
GEOGRÁFICA**

Dissertação de Mestrado apresentada ao Curso de Pós-Graduação em Engenharia Civil da Universidade Federal de Santa Catarina, como parte dos requisitos para obtenção do título de Mestre em Engenharia Civil

Área de Concentração: Cadastro Técnico Multifinalitário

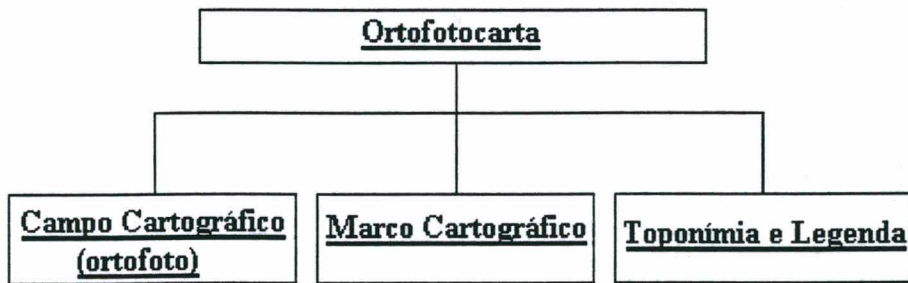
Fig. 4.3.2. – Estrutura de Montagem de Ortofotocarta

As ortofotos podem ser transformadas em ortofotocartas que aportam informação adicional não transmitidas por imagens isoladas. O procedimento para montagem de uma ortofotocarta, é feito através de programas especializados para este fim, mediante a articulação em três módulos que aportam matizes de cinza que são copiadas, no momento de impressão da carta, como exemplificado na Figura 4.3.2.

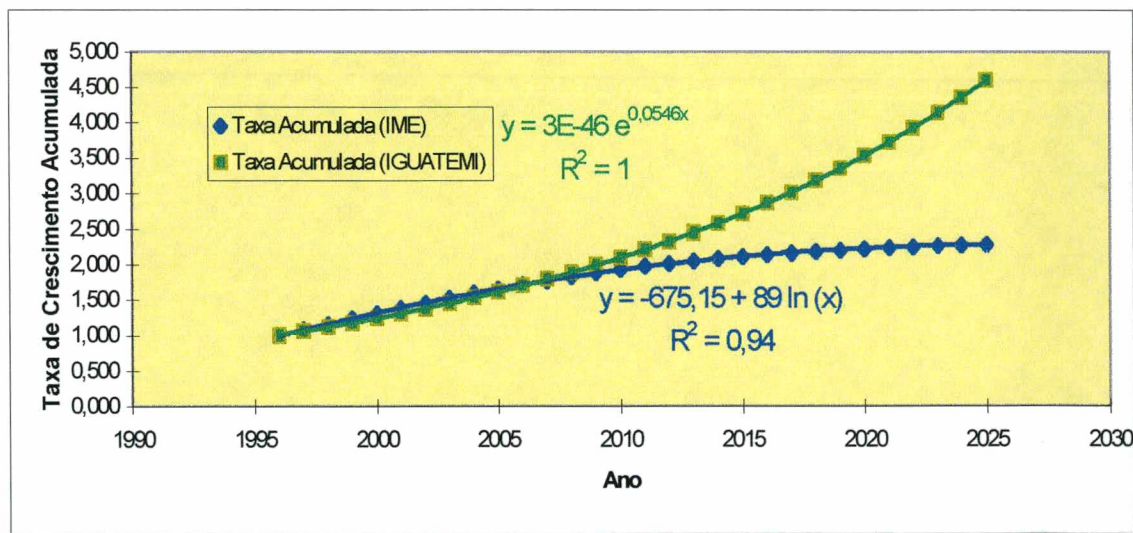
Gráfico 4.4.4. – Gráfico do Crescimento Anual do Tráfego no Trecho da BR101SC-Sul (Iguatemi, 1999)

Estudos do crescimento do tráfego foram realizados pelo Instituto Militar de Engenharia (IME) e empresa Iguatemi. Os resultados foram divergentes em função dos critérios utilizados, tendo o IME considerado a taxa de crescimento geométrico anual de 5,46% e uma previsão de decréscimo nas taxas de crescimento ao longo do período chegando a 1,4% em 2010 enquanto a Iguatemi, observou a taxa de crescimento geométrico constante de 5,46 % a . a .. Os resultados são visualizados no gráfico 4.4.4. .

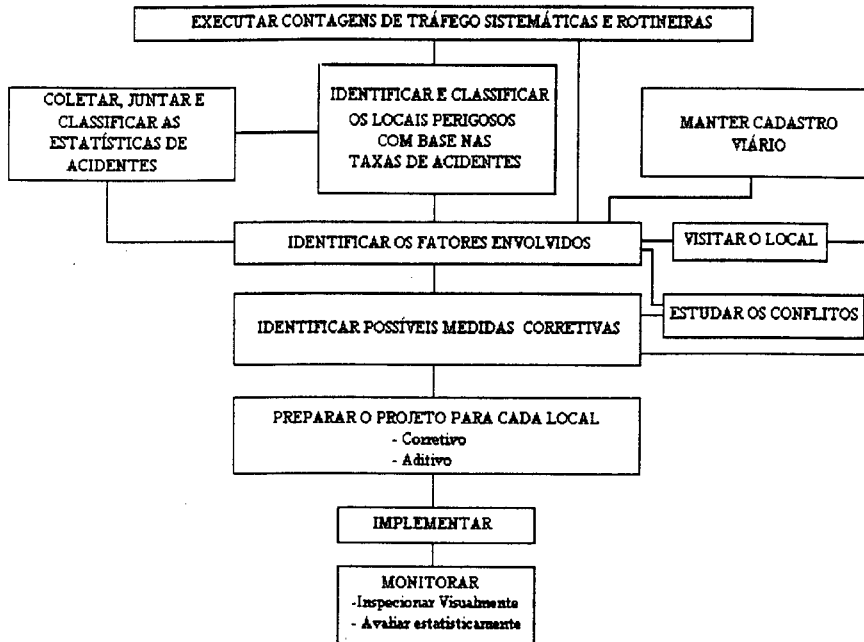
Fig. 4.8.1. – Fases de execução de um estudo de Pontos Críticos (DENATRAN, 1987)

O DENATRAN (1987, p. 19 a 24), mais tarde passou a chamar os pontos negros de pontos críticos, “são os locais que apresentam as maiores taxas de acidentes de trânsito. Portanto, são os pontos de mais alto risco, ou seja, aqueles que devem prioritariamente receber melhoria, visando controlar o problema. Normalmente, os pontos negros estão relacionados a determinados locais como interseções, trechos em curva, trechos com visibilidade precária, etc .” A Figura 4.8.1. sugere como o estudo de Pontos Críticos pode ser realizado.

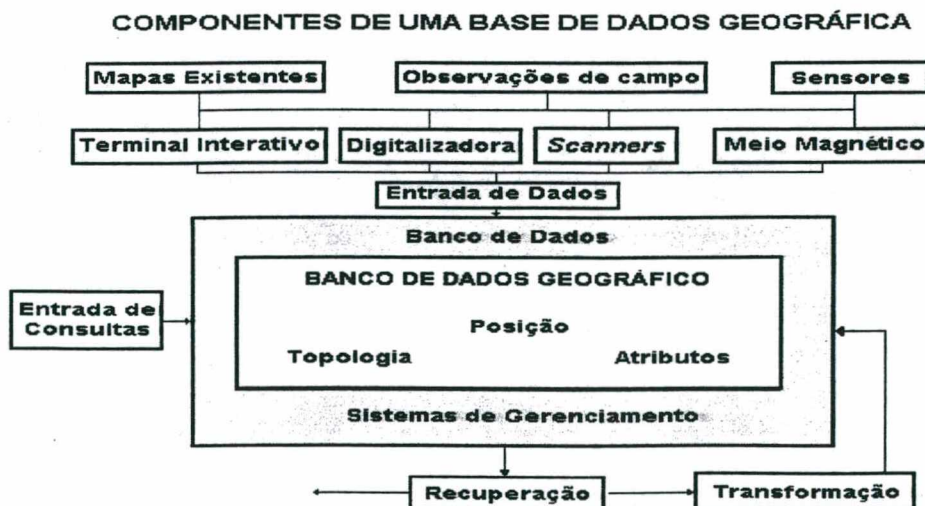
Fig. 4.10.1. – Estrutura de uma Base de Dados Geográfica (BURROUGH, 1994)

Essa estruturação pode ser representada como a Figura 4.10.1. abaixo:

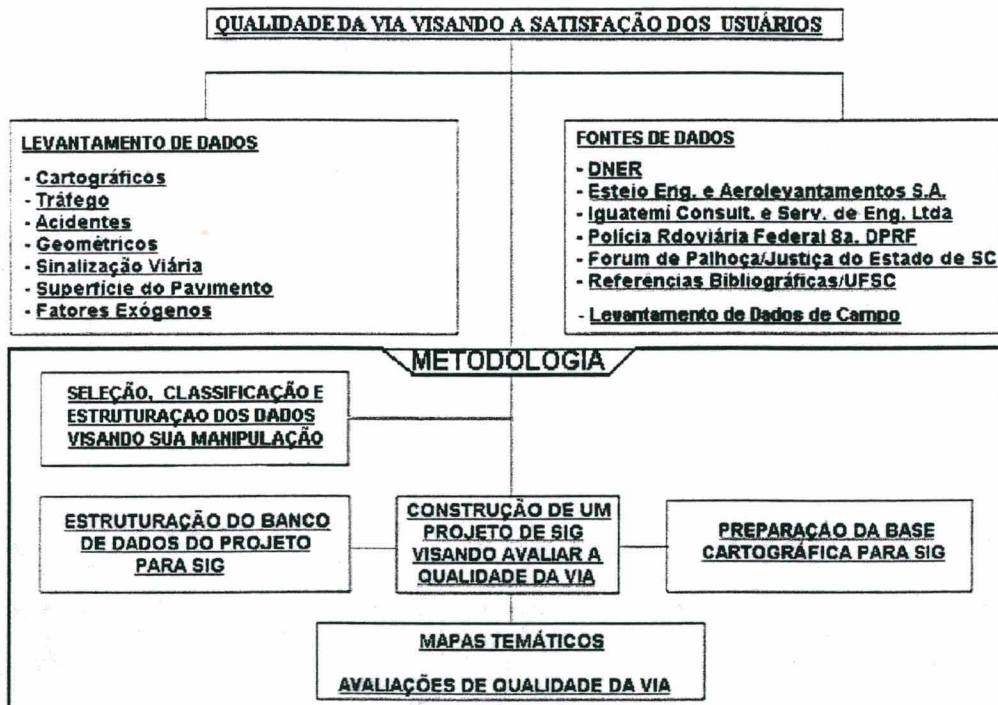
Figura 7.1.2. – Organograma das fases da dissertação

O escopo desta dissertação é desenvolver uma metodologia para avaliação da qualidade de rodovias, de uso multifinalitário através de um SIG construído com o gerenciador MSGG. Para isso, foram definidos os principais itens que deveriam compor o trabalho, conforme organograma expresso na Figura 7.1.2:

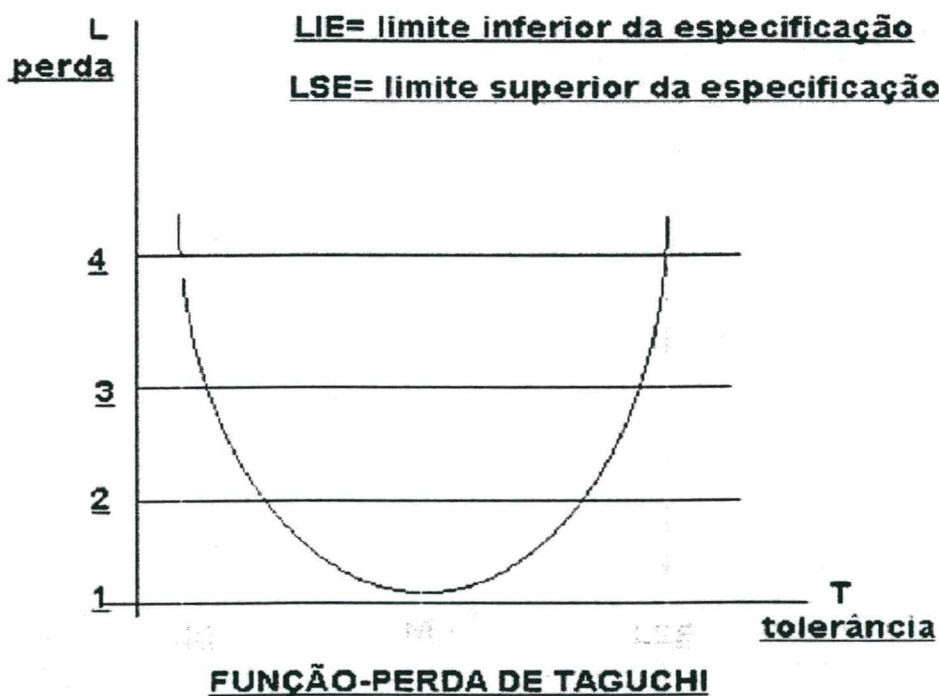
Gráfico 7.2.2. – Função-perda no Controle de Qualidade (ROSS, 1991)

Os limites de tolerância para perdas são ilustrados no Gráfico 7.2.2.

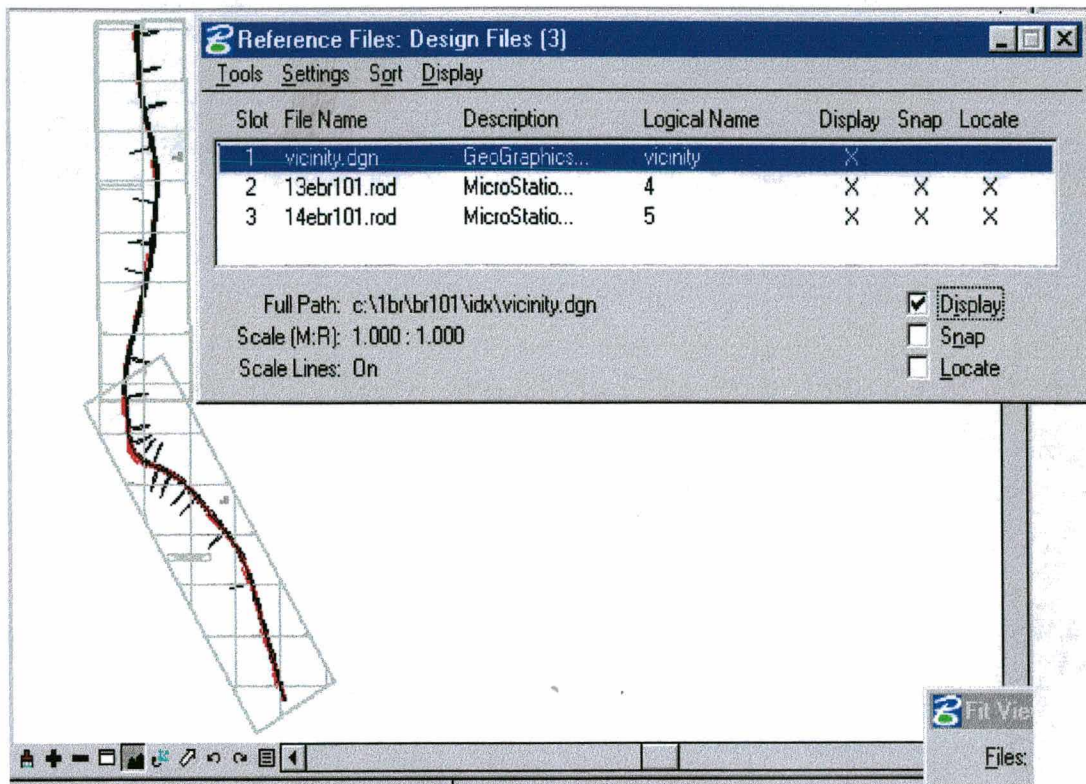
Figura 7.3.1.3. Junção de Folhas mediante referenciamento e atachamento
 (Bentley, 1998)

As junções das folhas selecionadas, 3 (três) ortofotocartas com recobrimento do trecho de interesse na rodovia BR-101, é automática, feita pelo Geographics através da função *File+Reference+Tools+Attach*, como mostrado na Figura 7.3.1.3., porque os mapas estão cartograficamente posicionados num sistema de projeção, no caso LTM.

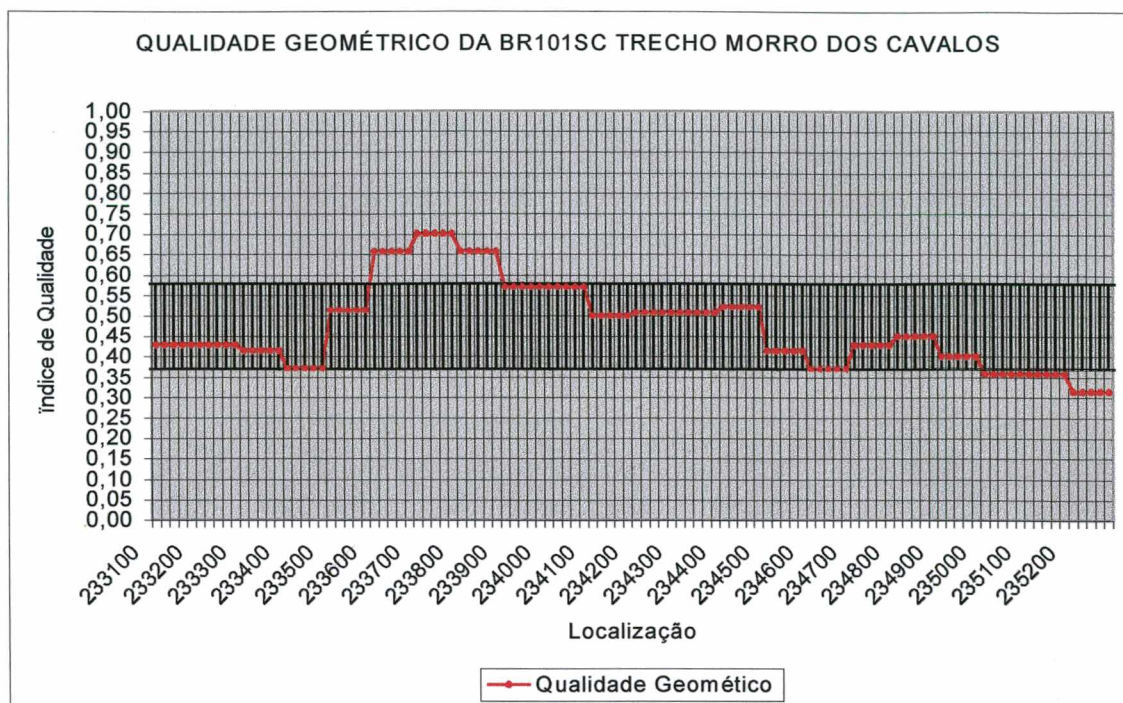
Gráfico 7.4.1.6.5. – Qualidade do Projeto Geométrico - Trecho-piloto

Analisando o Gráfico, constata-se que os segmentos que excederam ao limite superior compõem o segmento maior entre 233600 e 233900, e corresponde efetivamente um segmento com grande incidência de acidentes e de perda de conforto no Trecho-piloto.

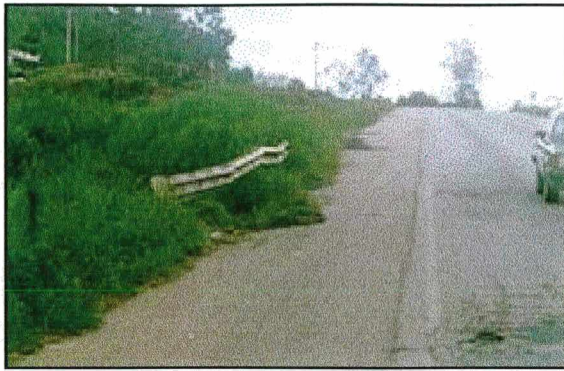
Fig. 7.4.2.4.1. - Foto BR101SC (233140D)

Figura 7.4.2.4.1. – Interpretação: próximo do início do trecho onde podem ser identificados, pequenos defeitos na pista, localizados, com o asfalto em processo inicial de desagregação para formação de panelas. Não há sarjeta ao longo do trecho, escoando a água sobre o acostamento, e no ponto onde há o guard-rail, há uma deformação crescente produzida por cisalhamento da plataforma, originada por processo de erosão por cavitação do talude em aterro. No acostamento há um anteparo construído com concreto asfáltico para impedir que a água escoe pelo local, desviando-a para o acostamento. As águas escoam por mais de 500 metros pelo escoamento, descendente, atravessando a pista em dois locais, conforme Laudo Pericial referido na bibliografia. Percebe-se pouca incidência de óleos e graxas na seqüência de segmentos.

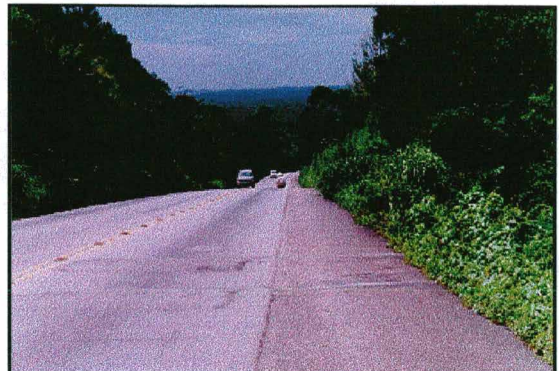
Fig. 7.4.2.4.2. – FotoBR101SC (234600D)

Figura 7.4.2.4.2. – Interpretação: deformações localizadas de pequena expressão, porém a incidência de óleos e graxas é maior também na faixa da direita. Na faixa da esquerda visualiza-se trilhas de roda. Outras vistas permitem visualizar em detalhe as trilhas de roda e a importância dessa deformação no trecho. A separação das faixas de tráfego de sentidos opostos se faz por tachões a partir da 234540. Em ambas as fotos, percebe-se o porte da vegetação arbustiva indicando não existir conservação e limpeza. Não há placas de sinalização ao longo dessa paisagem.

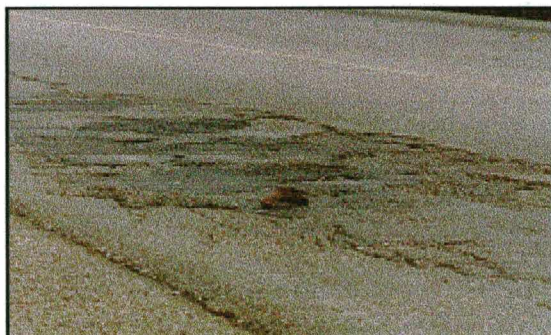
Fig. 7.4.2.4.3. - Foto BR101SC (234040A)

Figura 7.4.2.4.3. – No detalhe de defeito importante do pavimento produzindo desconforto e riscos aos usuários pela desagregação de elementos do concreto asfáltico. Esse defeito é múltiplo pela associação de ALC(afundamento de consolidação local), ALP(afundamento plástico local), E(escorregamento do revestimento betuminoso), D(desgaste), e P(panela). As trilhas de roda contribuem para que as águas sejam canalizadas para a área deteriorada do pavimento.

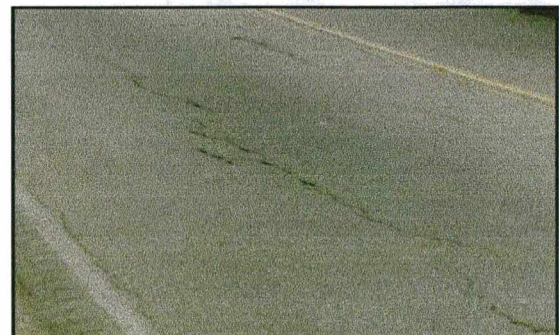
Fig. 7.4.2.4.4. – FotoBR101SC (234220D)

Fig. 7.4.2.4.4. – Detalhe de TLL(trinca longitudinal longa), com erosão inicial das bordas. As trilhas de roda contribuem para canalizar a água para as trincas.

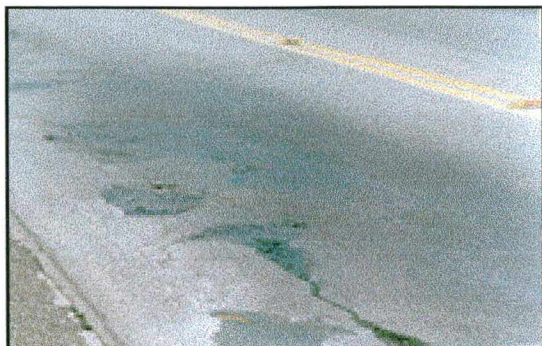
Fig. 8.1.3.1.-Detalhe Defeito na Superfície do Pavimento, c/Bombeamento de Finos

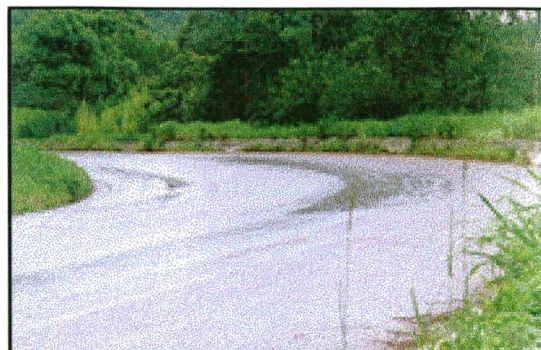
Fig.8.1.3.2.-Defeitos:Desagregação, Corrugação, Escorregamento do Revestimento, Trilhas de Roda, Exsudação do Asfalto

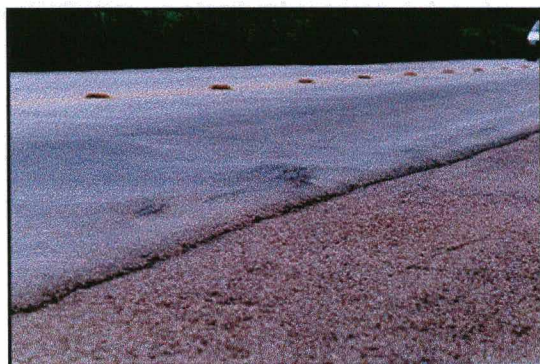
Fig. 8.1.3.3.-Defeitos:Corrugação e Afundamento Plástico Local

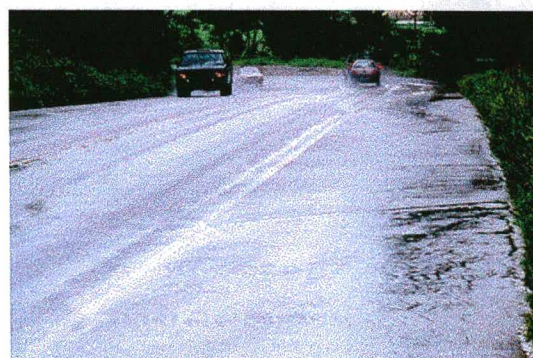
Fig. 8.1.3.4.-Vista da Aproximação da Curva nº19 Defeito: Afundamento Plástico Local; Deformação da pista e do acostamento, lado direito; Escoamento d'água pelo acostamento..

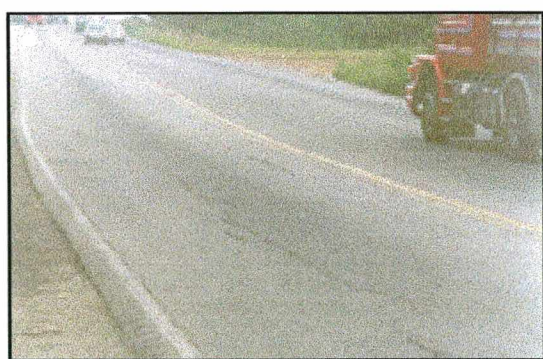
Fig.8.1.3.5.-Defeito:Trinca Longitudinal Longa, c/ outras secundárias, indicando cisalhamento da plataforma, na porção de aterro

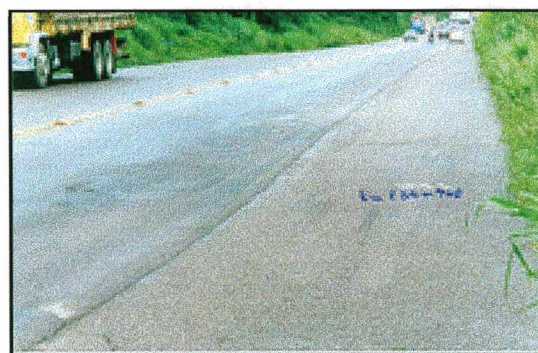
Fig.8.1.3.6.- Defeito: Afundamento Plástico Local c/ escorregamento do Asfalto. As marcas de frenagem no acostamento e pista indicam risco.

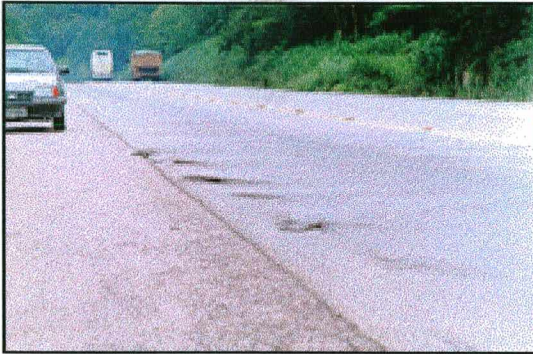
Fig. 8.1.3.7. Difeitos: Afundamento Plástico de Trilha de Roda c/Escurregamento do Revestimento

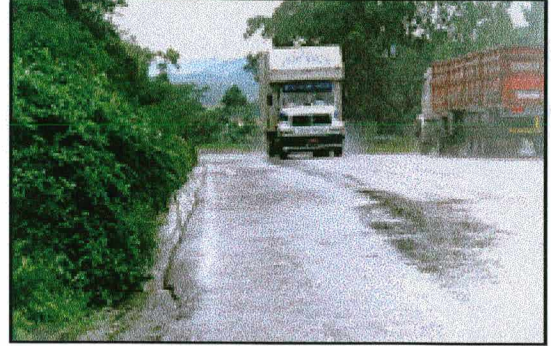
Fig. 8.1.3.8. Difeitos: Desgaste do Pavimento e Afundamento Plástico de Trilha de Roda

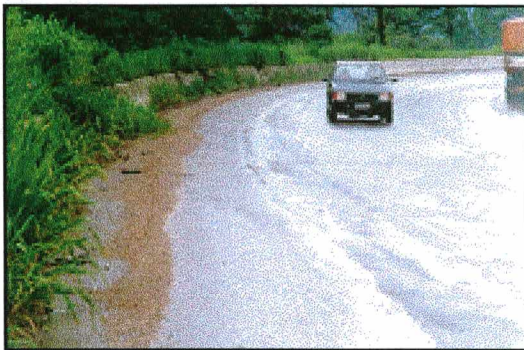
Fig.8.1.3.9. Elementos Exógenos Indesejáveis na Rodagem: Solo, Vegetação e Óleo.

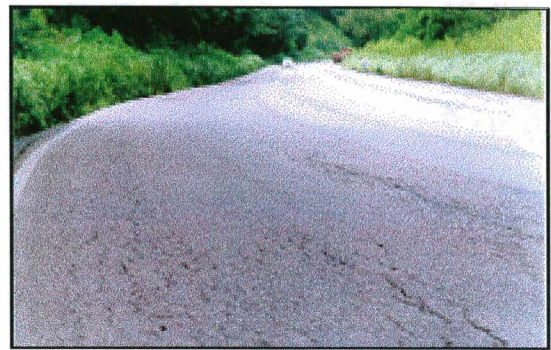
Fig.8.1.3.10. Difeito: Trincas Couro de Jacaré com Erosão

-= Trincas “Tipo Couro de Jacaré”, são conjunto de trincas interligadas sem apresentarem direções preferenciais, assemelhando-se ao aspecto de couro de jacaré. Quando não apresentam erosão acentuada nas bordas são classificadas como (J), e caso haja erosão acentuada são classificadas como (JE).
