Estruturas de madeira: proposta de metodologia de inspeção e
correlação da velocidade ultra-sônica com o dano por cupins

Dissertação apresentada ao Programa de Pós-
Graduação em Engenharia Civil da Universidade
Federal de Santa Catarina, como parte dos requisitos
para a obtenção do título de Mestre em Engenharia
Civil.

2002

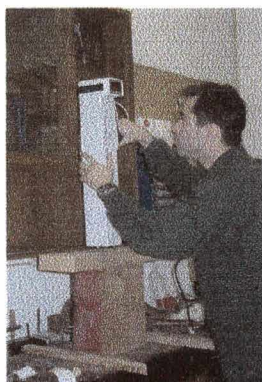
Figura 1: (esquerda) demonstração do equipamento de perfuração controlada “Resistograph” durante visita do autor ao Laboratório Nacional de Engenharia Civil – LNEC, Lisboa (2001).

Observando estes princípios, foram desenvolvidos equipamentos que registram a resistência à perfuração em relação à profundidade perfurada. O furo pode ter diâmetro de 1,7 a 3mm, dependendo do fabricante do equipamento, e a perfuração pode alcançar até um metro. Este ensaio ainda é considerado não destrutivo pois não afeta o uso futuro de um elemento estrutural. O gráfico da perfuração pode ser analisado em campo, através de uma pequena impressora ou computador de mão, e podem ser gravados para análise posterior em computador pessoal. Os dois fabricantes que se tem conhecimento são Frank Rinn (frankrinn@compuserve.com) e Sibert Technology (NDT@sibtec.com).

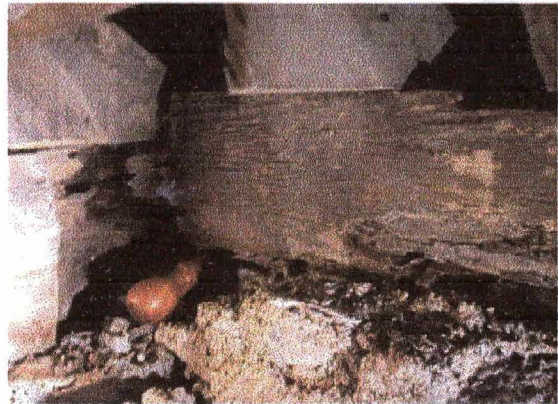
Figura 3: foto mostrando apodrecimento no frechal e na ponta da tesoura principal sul

Há pontos de esmagamento do frechal em alguns pontos, onde verifica-se o apodrecimento da sua camada mais próxima à alvenaria. No caso de apodrecimento de pontas de tesouras, como mostra a figura 3, o caso é recorrente nas quatro pontas de tesouras. Também em encaixes entre o frechal e a perna da tesoura de alguns rincões pode ser encontrada situação semelhante.

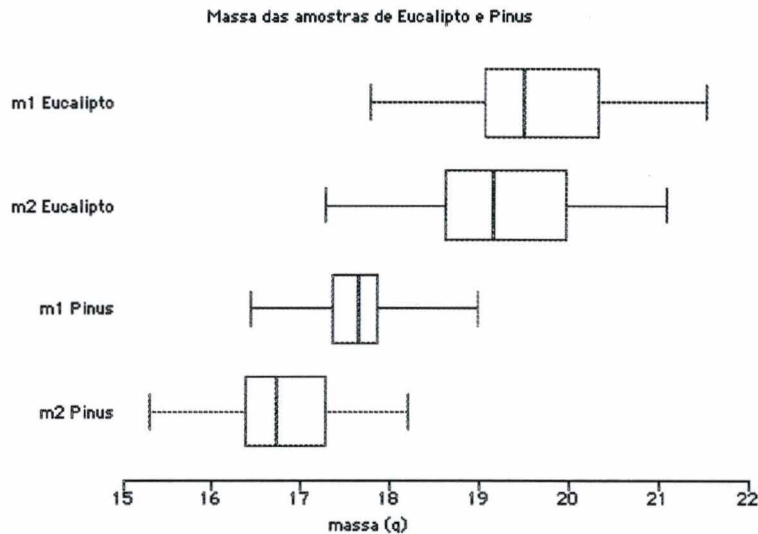
Figura 18: gráfico da distribuição de massa das amostras, onde a linha central representa a mediana da amostra, o retângulo representa 50% da amostra e entre as linhas extremas estão 100% da amostra

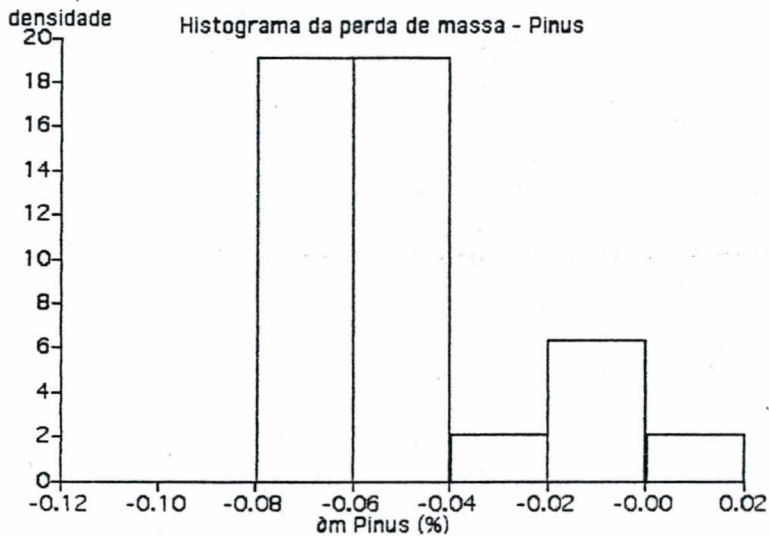
Figura 20: Histograma da perda de massa da amostra de *Pinus sp.*

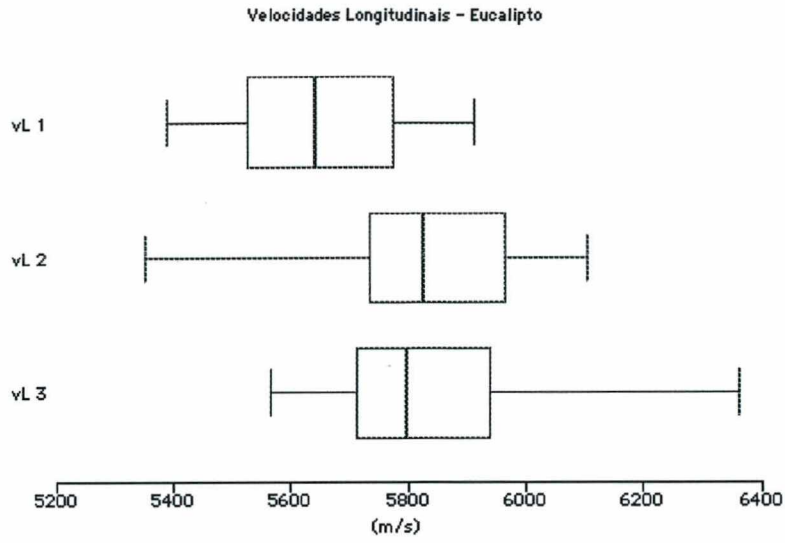
Figura 22: Distribuição das velocidades longitudinais de ultra-som no eucalipto nos três momentos. O retângulo representa 50% dos valores e a linha em seu interior a mediana. Os limites externos abrangem 100% da amostra.

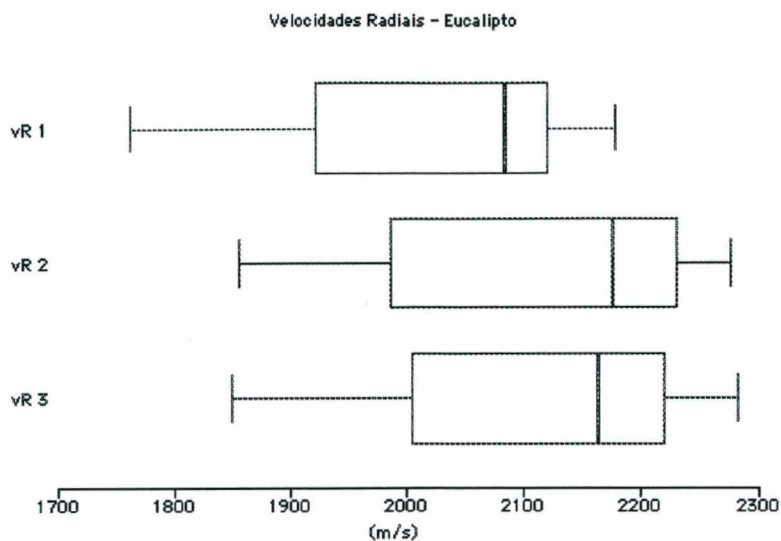
Figura 24: Distribuição das velocidades radiais de ultra-som no eucalipto nos três momentos. O retângulo representa 50% dos valores e a linha em seu interior a mediana. Os limites externos abrangem 100% da amostra.

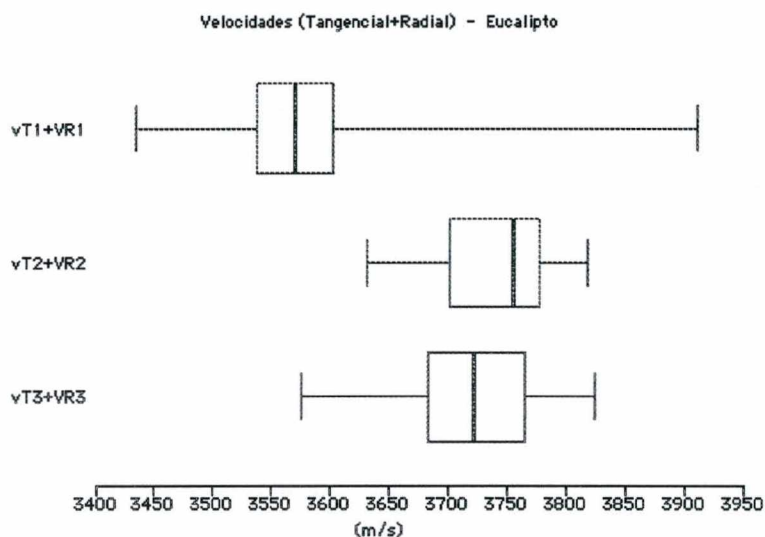
Figura 25: Distribuição das somas das velocidades radiais e tangenciais de ultra-som no eucalipto nos três momentos. O retângulo representa 50% dos valores e a linha em seu interior a mediana. Os limites externos abrangem 100% da amostra.

Na representação gráfica feita, pode-se esperar que quando o traço que limita a ocorrência de 100% da amostra é demasiado grande, na verdade inclui valores espúrios aqui ainda mantidos.

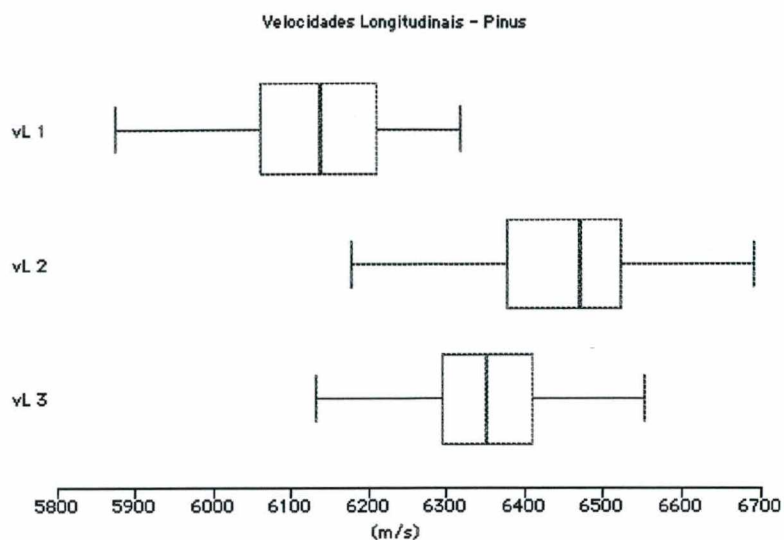
Figura 26: Distribuição das velocidades longitudinais de ultra-som no pinus nos três momentos. O retângulo representa 50% dos valores e a linha em seu interior a mediana. Os limites externos abrangem 100% da amostra.

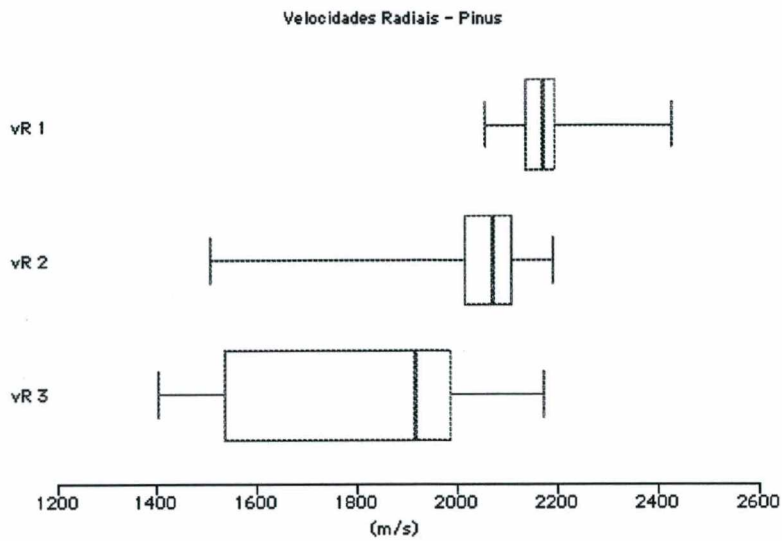
Figura 28: Distribuição das velocidades radiais de ultra-som no pinus nos três momentos. O retângulo representa 50% dos valores e a linha em seu interior a mediana. Os limites externos abrangem 100% da amostra.

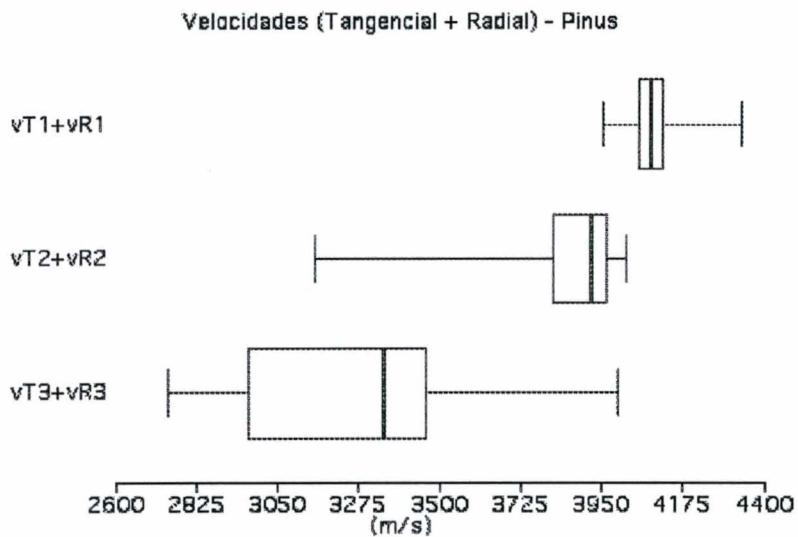
Figura 29: Distribuição das somas das velocidades radiais e tangenciais de ultra-som no pinus nos três momentos. O retângulo representa 50% dos valores e a linha em seu interior a mediana. Os limites externos abrangem 100% da amostra.

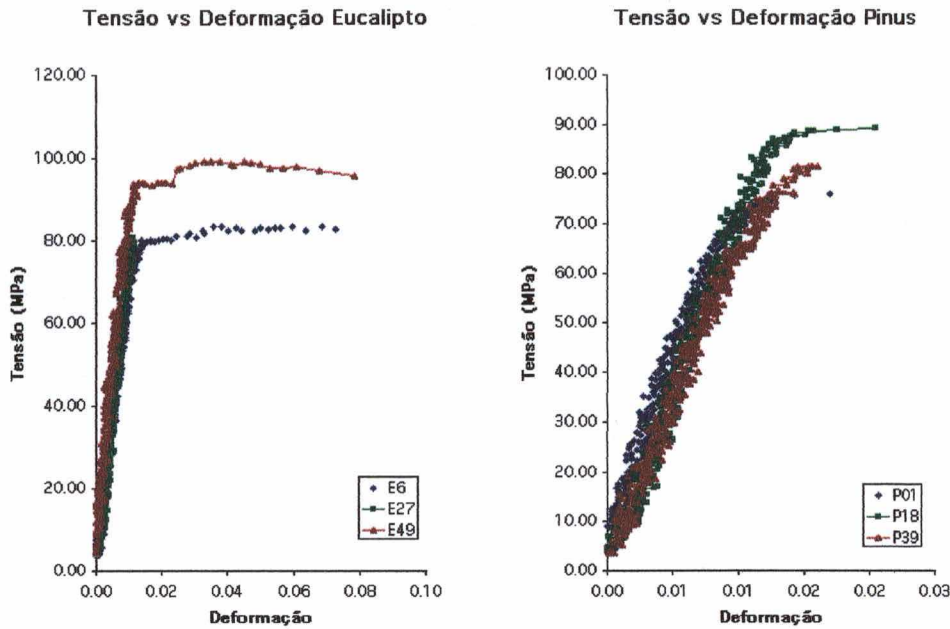
Figura 30: (esquerda) Gráfico de três corpos-de-prova de eucalipto, representando os comportamentos observados

Conforme o procedimento experimental apresentado acima, os gráficos de carga versus deformação tipicamente observados são apresentados a seguir.

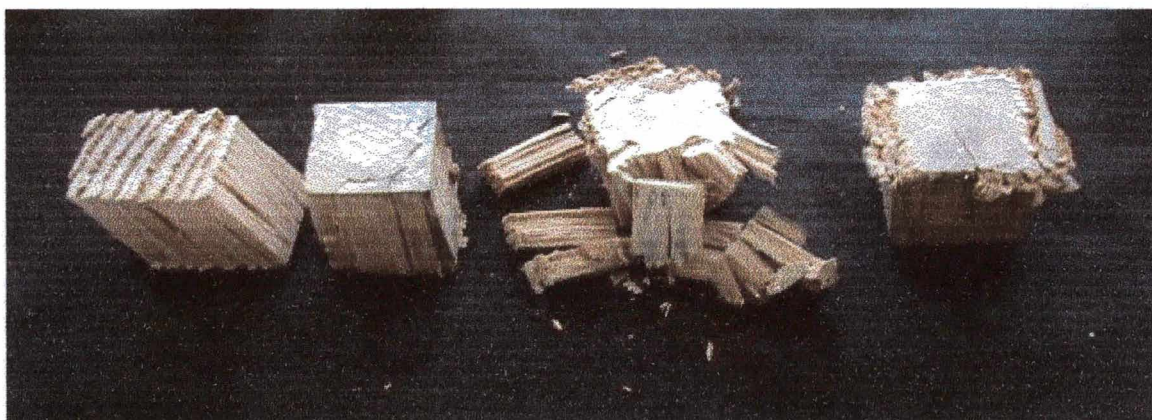
Figura 32: fraturas típicas observadas em eucalipto. Da esquerda para direita, inclinada, fendas, catastrófica e esmagamento

Nas figuras abaixo estão representados os tipos de fraturas mais frequentes:

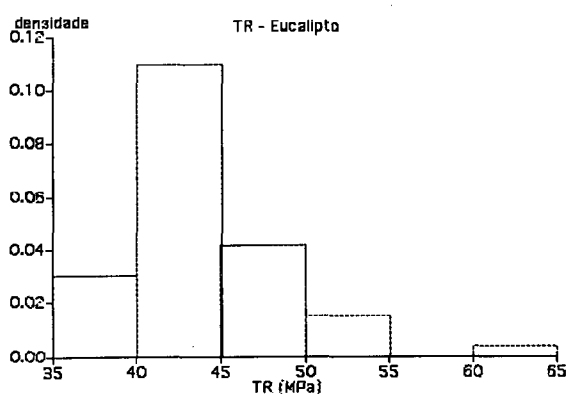
Figura 35: (esquerda) histograma dos valores de tensão de ruptura dos corpos-de-prova de eucalipto.

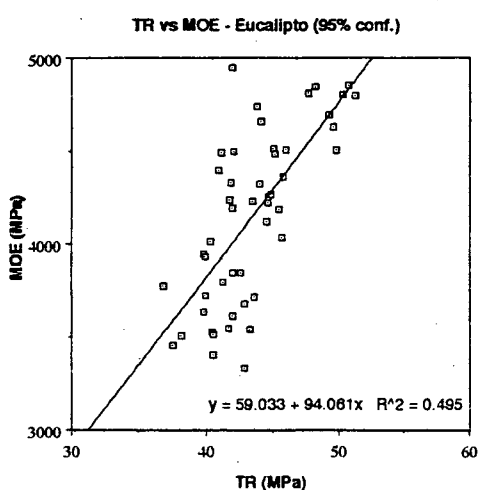
Figura 41: (esquerda) correlação entre TR e MOE para os corpos-de-prova de eucalpto no intervalo de 95% de confiança.

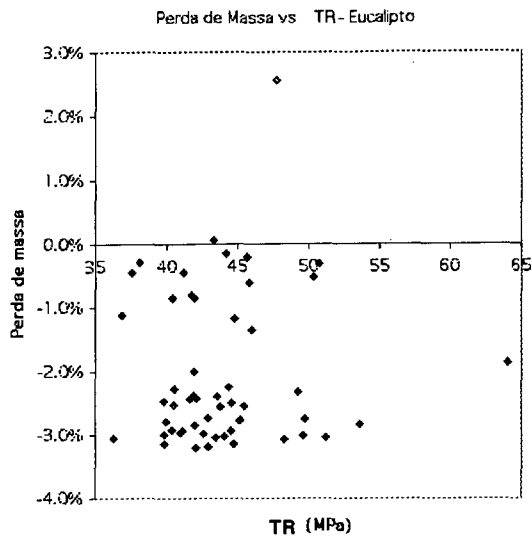
Figura 43: (esquerda) correlação entre Perda de massa e TR para os corpos-de-prova de eucalipto.

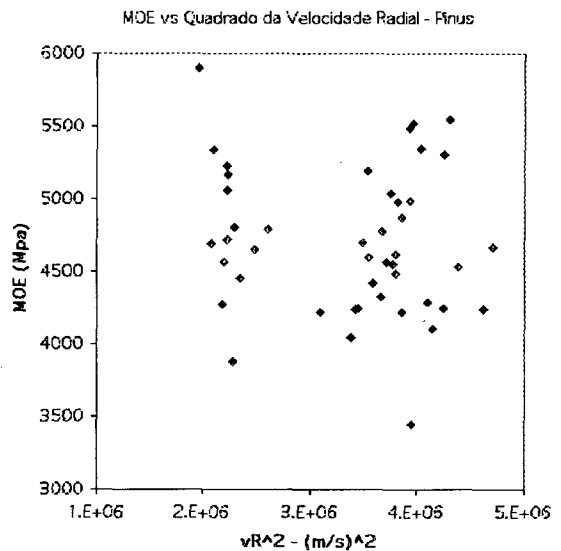
Figura 58: (direita) correlação entre MOE o Quadrado da Velocidade Radial para os corpos-de-prova de pinus.
