**INFLUÊNCIA DE DIFERENTES TIPOS DE PINOS NÃO METÁLICOS
NA RESISTÊNCIA À COMPRESSÃO DE DENTES ANTERIORES
RESTAURADOS COM FACETAS DE PORCELANA**

Dissertação apresentada ao Programa de Pós-graduação em Odontologia, Mestrado Acadêmico Fora da Sede – UNIVILLE, da Universidade Federal de Santa Catarina como requisito para a obtenção do título de Mestre em Odontologia, área de concentração: Dentística.

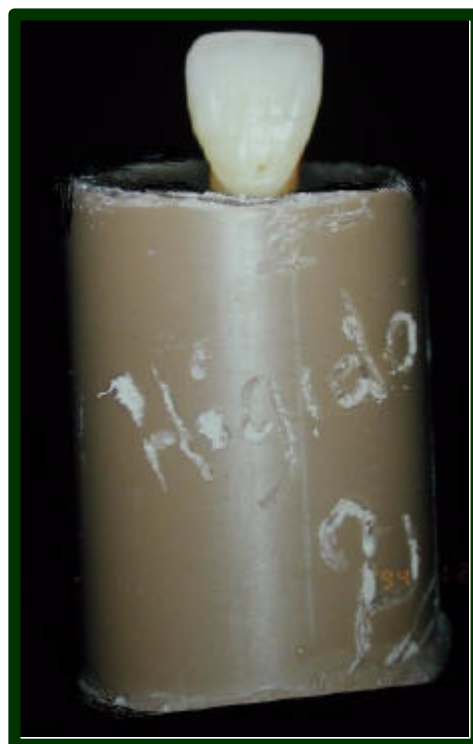
Figura 2 – Mostra como ficaram os corpos de prova após serem montados nos tubos de PVC para utilização nos testes.

A obturação dos canais radiculares foi realizada pela técnica híbrida proposta por Tagger (1984) que envolve a condensação lateral do terço apical do canal e a termocompactação mecânica dos terços médio e cervical com compactadores de Mc Spadden. O cimento obturador utilizado foi o de Grossman (Endofill) à base de óxido de zinco e eugenol. As obturações foram cortadas com calcadores aquecidos na entrada dos canais e a limpeza da câmara pulpar feita com algodão umedecido em álcool, para remover os resíduos do cimento obturador. Em seguida todos os corpos de prova de todos os grupos foram montados individualmente em anéis feitos com tubos de PVC com 3,2cm de diâmetro e 7cm de comprimento, preenchidos com resina acrílica. O longo eixo dos dentes ficou paralelo à linha central dos anéis, foram mantidos nesta posição com auxílio de um clipe de papel até a polimerização da resina. Todas as amostras ficaram suspensas 2 mm abaixo da junção cimento/esmalte, em relação à resina simulando a distância do espaço biológico natural. Esta medida foi obtida com o auxílio de uma régua milimetrada confeccionando-se uma marcação com 2 mm de distância da junção amelodentinária em direção apical (FIG. 1 e 2).

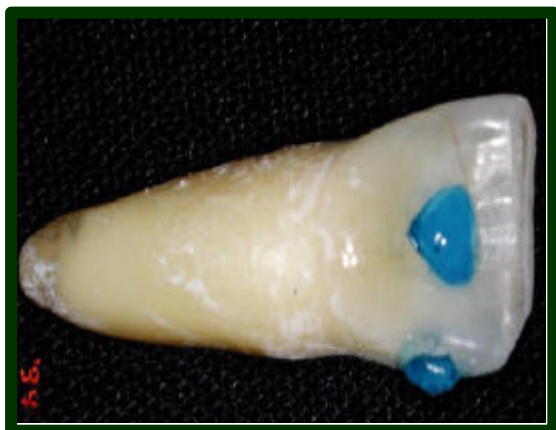
Figura 3 – Condicionamento com ácido fosfórico a 37%.

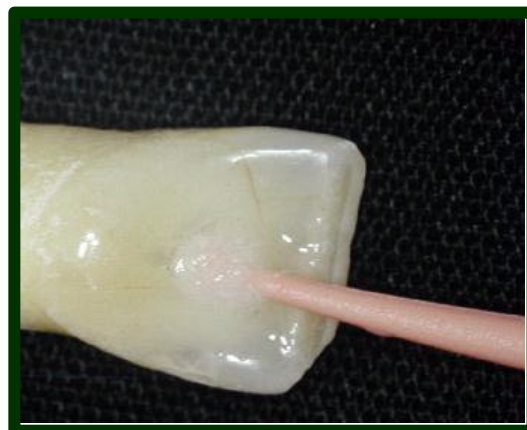
Figura 4 – Aplicação do sistema adesivo Scott Bond Multi – Purpose 3Mco.

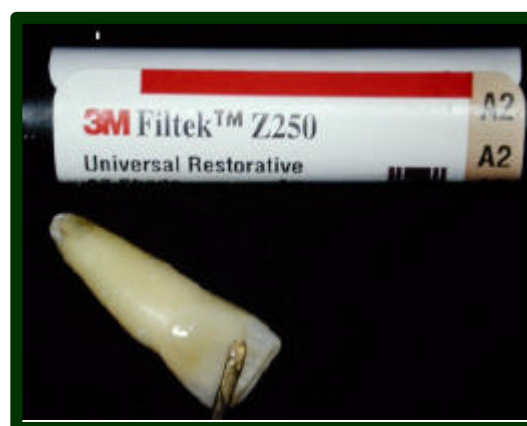
Figura 5 – Restauração com resina microhíbrida Filtek Z250

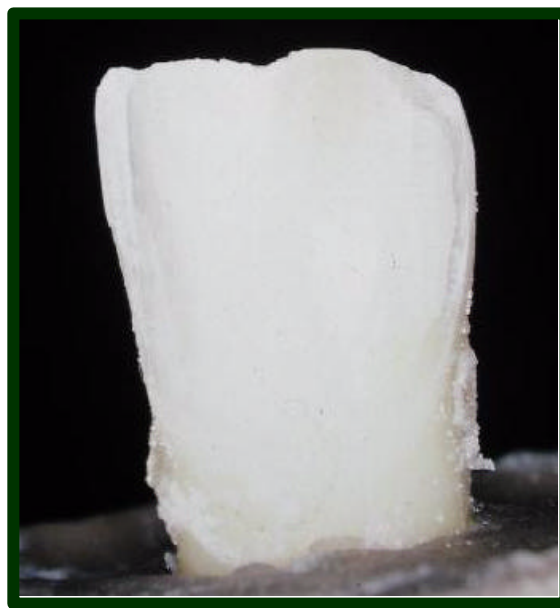
Figura 8 – Vista frontal da canaleta de orientação realizada com a ponta diamantada n. 1012.

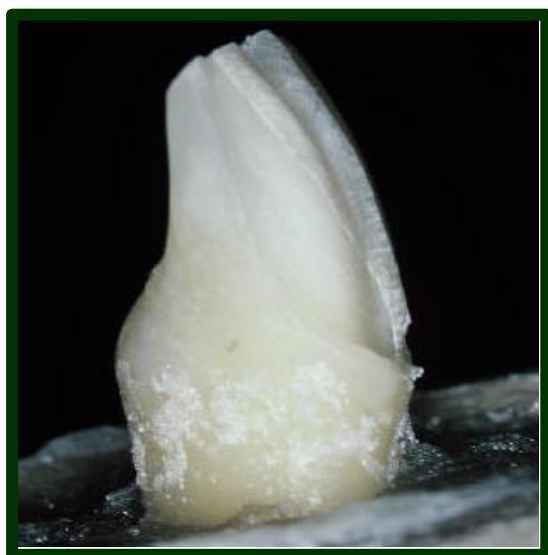
Figura 9 – Vista proximal do preparo parcialmente realizado, mostrando a sua uniformidade.

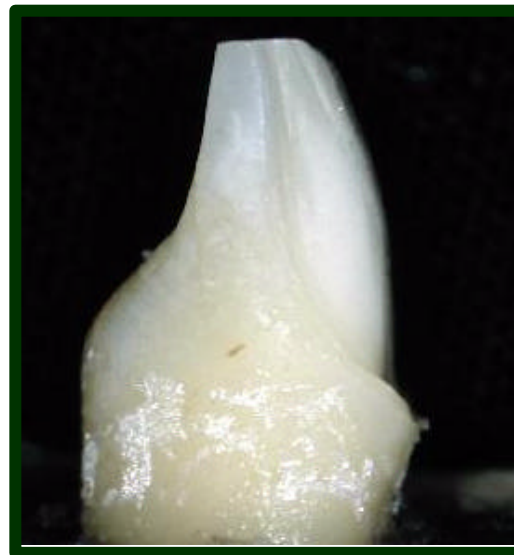
Figura 10 – Vista proximal do preparo já realizado e após o acabamento.

Grupo III – Tratamento endodôntico restaurações foram realizados como no grupo II, em seguida realizados os preparos para faceta cerâmica pela técnica da silhueta incluindo o ponto de contato interproximal e a linha de término cervical na junção cimento/esmalte, o desgaste incisal com redução de 2mm. Os desgastes foram realizados com instrumentos rotatórios e refrigeração água e ar. Inicialmente realizou-se o desgaste do contorno da superfície vestibular com uma ponta diamantada 1012 (KG Sorensen) (FIG. 6 a 8), seguida pela confecção de canaletas verticais, acompanhando a inclinação da superfície vestibular em três planos (cervical, médio e incisal) (FIG.9), para determinar a profundidade do desgaste; com uma ponta diamantada tronco-cônica de extremidade arredondada 3198 (KG Sorensen). A união destas canaletas em toda a extensão da superfície vestibular proporcionou o desgaste com a profundidade de 2mm. Os preparos receberam acabamento com discos de lixa SuperSnaps com diferentes granulações (FIG. 10 e 11).

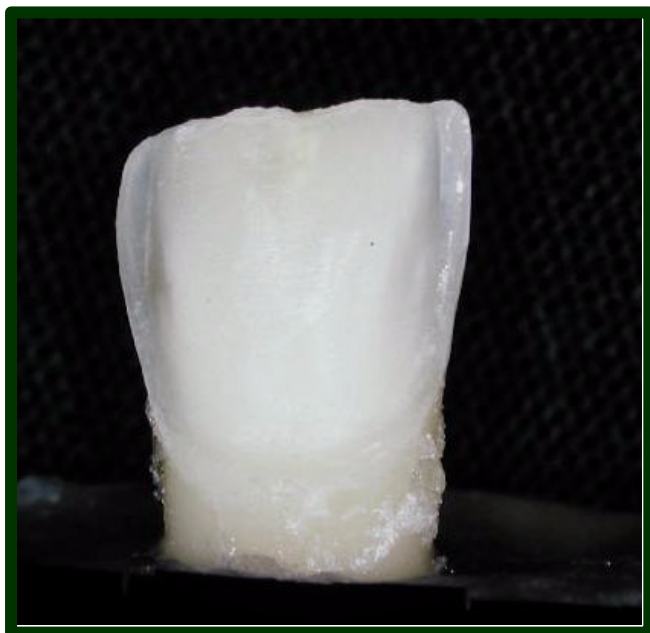
Figura 11 – Vista frontal do preparo após o acabamento.

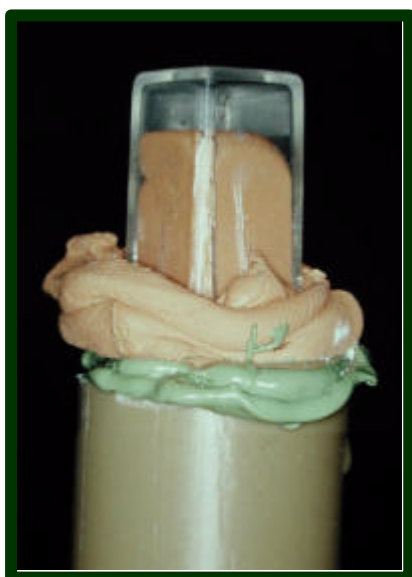
Figura 13 – moldagem do espécime com Express leve

A moldagem dos espécimes foi feita com o sistema (Express 3MCo) leve e pesado, pela técnica da dupla impressão utilizando-se um dispositivo plástico o qual serviu para manter o material em posição durante a moldagem. Primeiramente realizou-se a moldagem com o material pesado, após a presa do mesmo realizou-se o alívio interno da moldagem para em seguida moldar com o material leve, o qual foi aplicado sobre a estrutura dentária com o auxílio de uma ponta adequada (FIG.12), e também dentro do dispositivo plástico que continha a moldagem em material pesado; o dispositivo foi levado ao dente para que se complementasse a moldagem (FIG. 13 e 14)

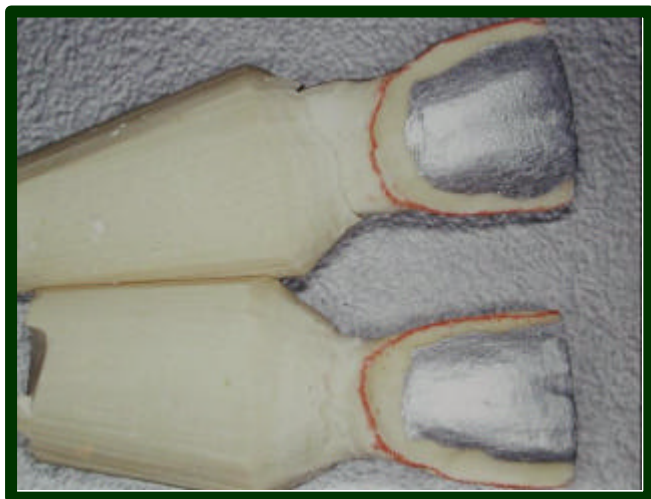
Figura 15 – Troqueis de gesso com o espaçador (Trufit Polidental) aplicado.

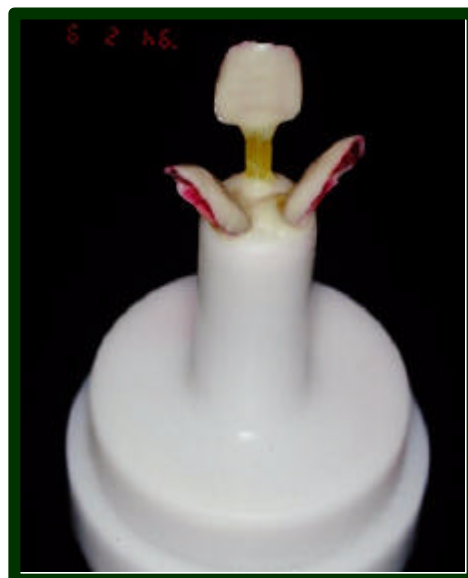
Figura 16 – Estrutura das facetas enceradas adaptadas à base do anel prontas para inclusão.

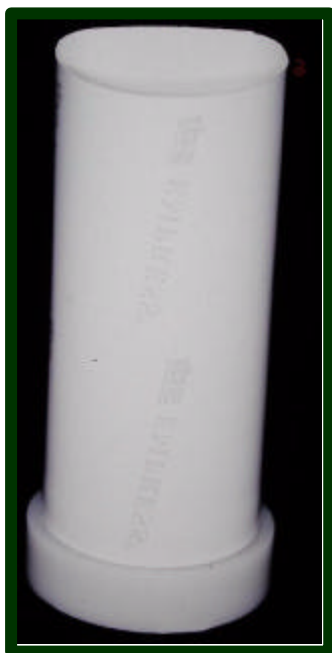
Figura 18 – Cone de inclusão do sistema IPS Empress 2

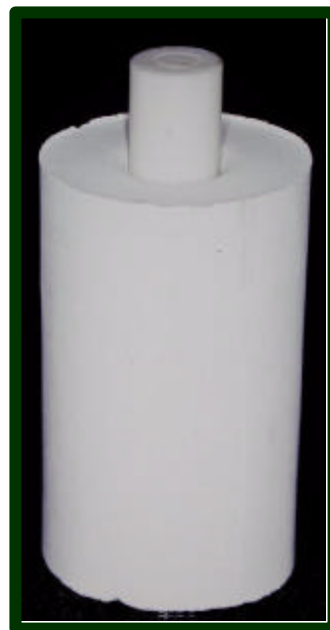
Figura 19 - Inclusão das peças com o canal de alimentação por onde foi injetada a cerâmica

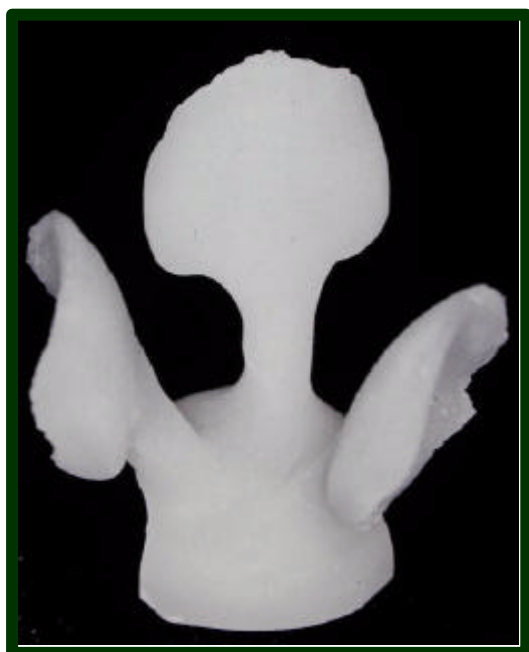
Figura 20 – Estruturas das facetas após serem removidas do revestimento

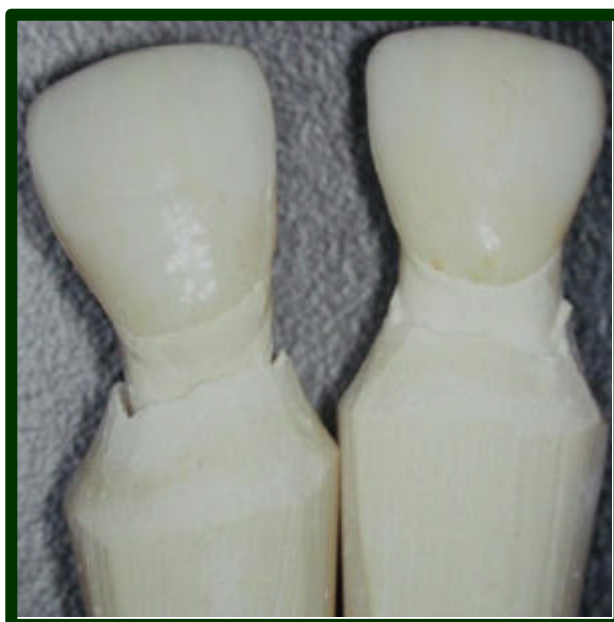
Figura 21 – Facetas prontas antes da cimentação.

forma estratificada, não diferindo em linhas básicas da metalocerâmica clássica (Brix; Mayer; Srtzyek.).(FIG. 21).

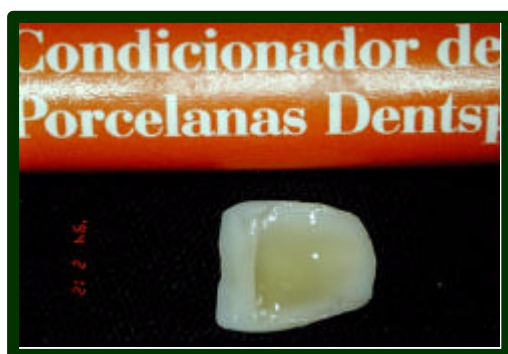
Figura 22 – Condicionamento da faceta com ácido fluorídrico a 10%

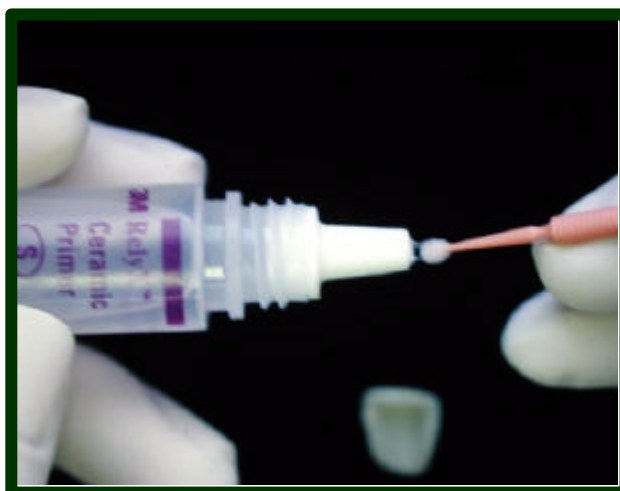
Figura 24 – Uso do silano ativador sobre a faceta.

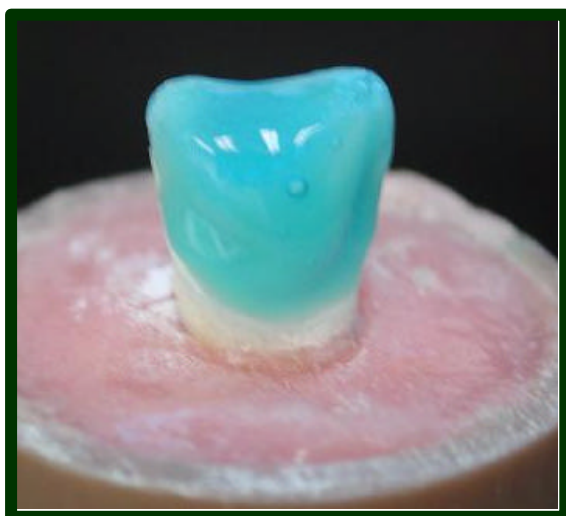
Figura 25 – Condicionamento ácido do dente preparado.

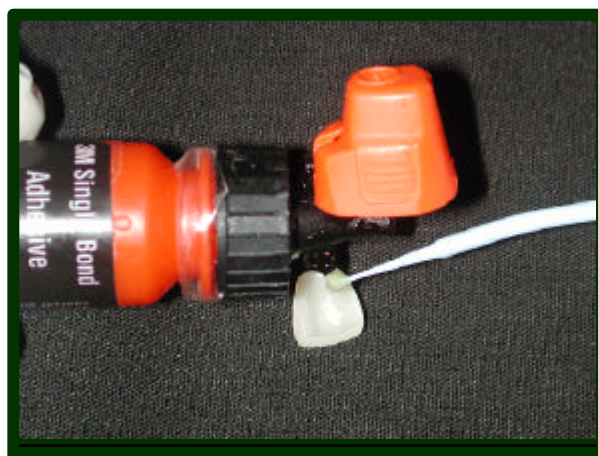
Figura 26 – Aplicação do sistema adesivo.

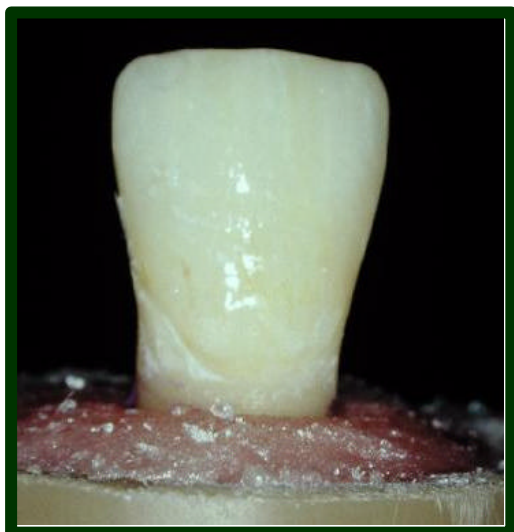
Figura 27 – Faceta adaptada após a aplicação do cimento resinoso.

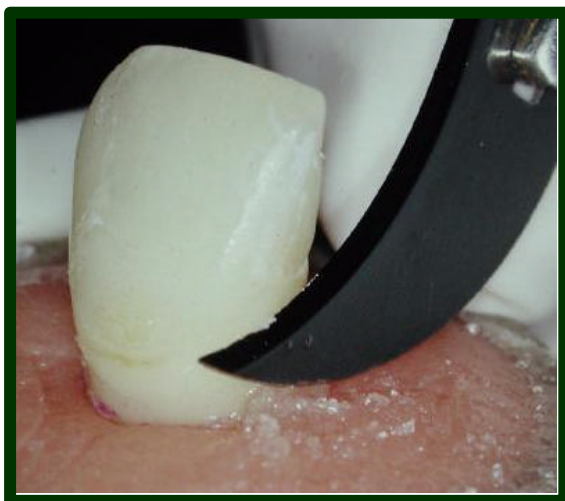
Figura 29 – Remoção de excessos grosseiros com lâmina de bisturi 12.

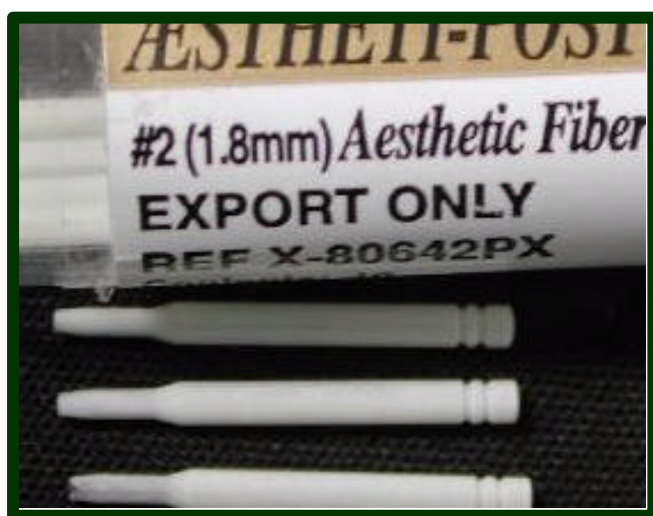
Figura 32 – Biselamento da extremidade apical do sistema AESTHETI POST.

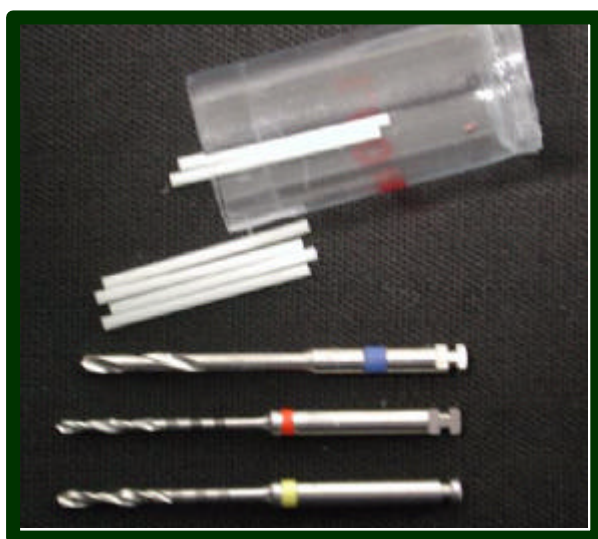
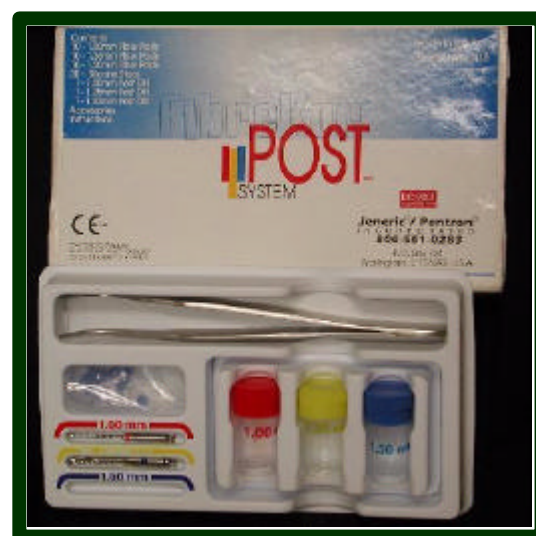
Figura 34 – Sistema de pinos FiberKor Post

Figura 35 – Sistema FiberKor Post

Grupo V – O preparo dos espécimes foi realizado com a mesma metodologia do grupo IV, tendo como diferença o tipo de pino (Fibrekor–JENERIC PENTRON) (FIG. 34 e 35) e conseqüentemente o preparo do canal que foi o proposto por Friedler e Leinfelder (1999) onde, após a remoção da guta-percha com o auxílio de uma broca de Gates Gliden conservando-se 5 mm de obturação convencionou-se o diâmetro do pino que foi 1,25mm. Com a fresa que acompanha o kit Fibrekor no mesmo diâmetro realizou-se o preparo do canal o qual foi seguido pela sua limpeza removendo-se possíveis resíduos de obturação. Após este procedimento realizou-se a aplicação de silano no pino, enquanto o canal foi condicionado com ácido fosfórico a 37% e este em seguida foi enxaguado com água até a total remoção dos resíduos de ácido. Secagem do canal com pontas de papel absorvente (Hygienic) com diâmetro compatível com canal radicular e aplicação do sistema adesivo SingleBond 3Mco sobre o pino e no interior do canal da mesma forma que foi aplicado no grupo IV seguida da fotopolimerização por 20s. Em seguida o cimento adesivo Rely Ex foi aplicado com um pincel sobre a superfície do pino e no interior do canal com uma broca lentulo de 25mm (Maillfer); o pino imediatamente assentado no canal, os excessos de cimento removido da câmara pulpar com o auxílio de uma sonda exploradora seguida da fotopolimerização por 20 s. A restauração da câmara pulpar, das cavidades classe III, bem como o preparo de faceta e a cimentação da mesma foram realizados com a metodologia descrita nos grupos anteriores.

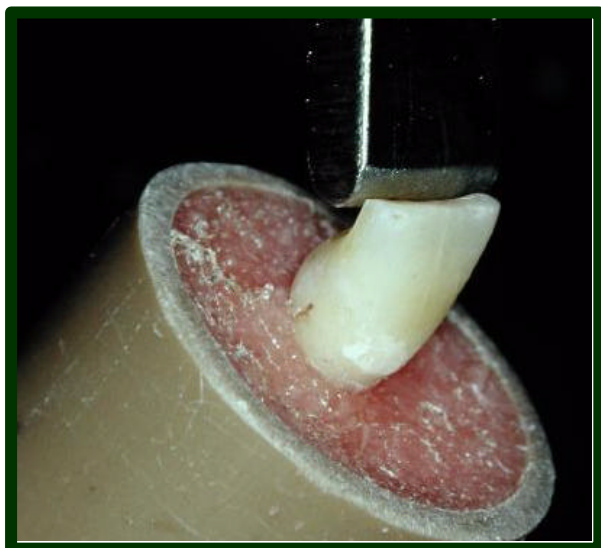
Figura 36 – Posicionamento do corpo de prova na máquina Instron para a realização dos testes de resistência à compressão.

Após a confecção de todos os espécimes foi realizado o teste de resistência à fratura por meio de uma máquina universal de teste Instron-4444 do Departamento de Estomatologia da UFSC com uma velocidade constante de 0,5 mm/s. A força foi aplicada numa angulação de 45 graus em relação à superfície palatina distante 2,5 mm da borda incisal (FIG. 36 a 40). Foram registradas as forças (Kgf) que causaram as fraturas dos 10 dentes de cada grupo, que corresponderiam a resistência à fratura de cada dente. Além disso, foram observados e catalogados os locais onde ocorreram fraturas em cada espécime, a saber: coroa, terço médio, terço apical, terço cervical e o tipo de fratura.

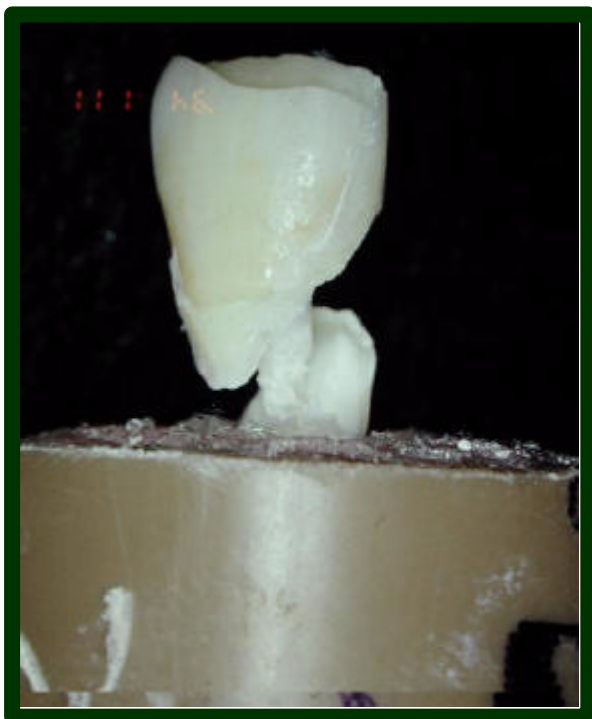
Figura 39 – Corpo de prova evidenciando a fratura no terço cervical.

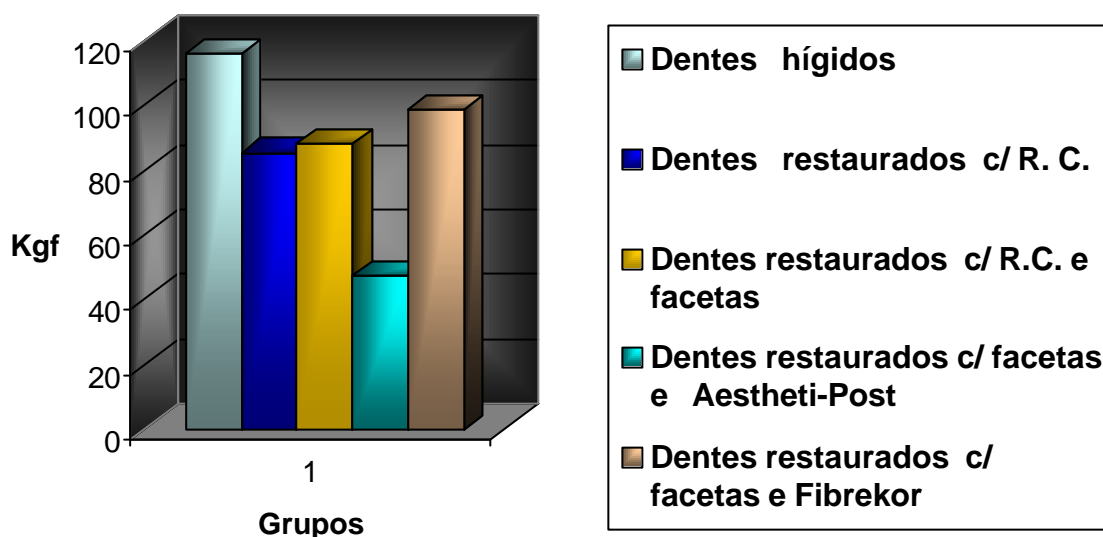
Diferença em Kgf da resistência à fratura entre os diferentes grupos

Gráfico 1 – Representa os valores da TAB. 1.

Estes valores estão representados no GRÁF. 1.
