**INFLUÊNCIA DO NÚCLEO DE PREENCHIMENTO NA RESISTÊNCIA À
FRATURA DE COROAS DE IPS-EMPRESS 2 EM PRÉ-MOLARES
HUMANOS – UM ESTUDO *IN VITRO***

Dissertação apresentada ao programa de Pós-Graduação em Odontologia da Universidade Federal de Santa Catarina, como requisito para a obtenção do título de Mestre em Odontologia – área de concentração: Dentística.

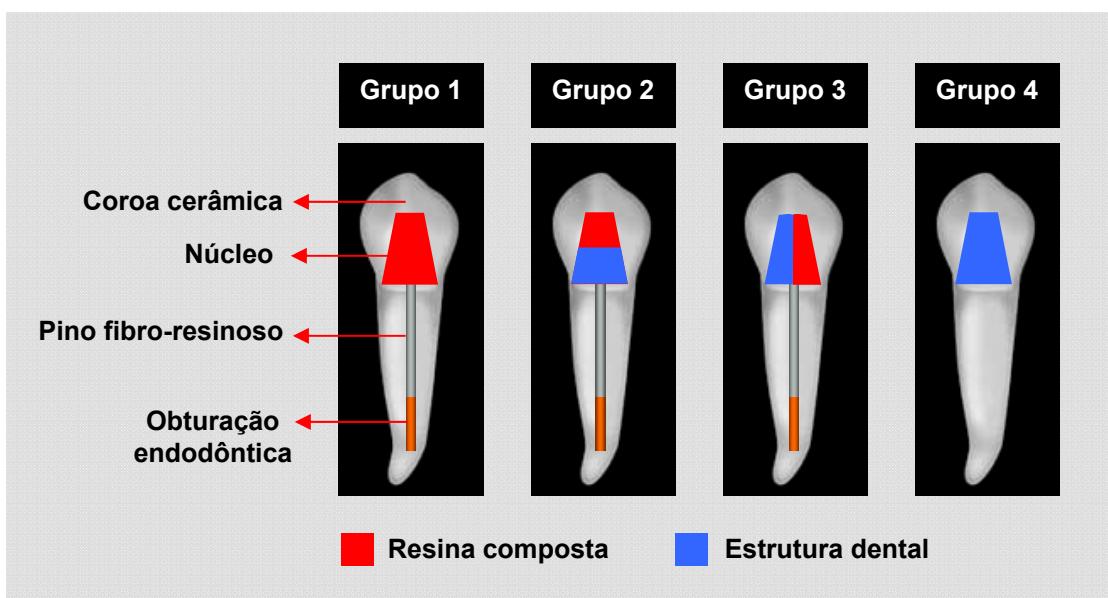
Figura 3 - Diagrama dos 4 grupos experimentais. Os grupos 1, 2 e 3 apresentaram tratamentos endodônticos, pinos fibro-resinosos, núcleos de preenchimento (diferentes formas), preparos e coroas de IPS Empress 2. O grupo 4 (controle) apresentou preparos dentais e coroas de IPS Empress 2.

Quarenta pré-molares humanos inferiores, hígidos, unirradiculares e com apenas um canal radicular, extraídos por razão ortodôntica, provenientes de clínicas particulares, foram selecionados para esta pesquisa. Após a extração, os dentes foram limpos (FIG. 1 e 2), examinados com uma lupa de aumento de 2X e armazenados em soro fisiológico a 4°C até sua utilização. Os dentes possuíam dimensões similares e foram divididos aleatoriamente em 4 grupos de 10 espécimes cada (FIG. 3).

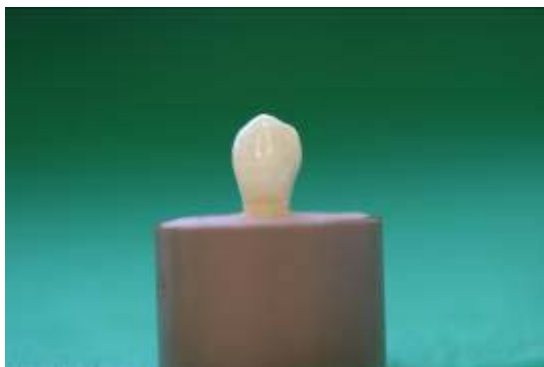
Figura 4 - Dente incluído em anel de PVC com resina acrílica (Vipi Flash).

perpendicular à base do anel, simulando desta forma, o espaço biológico (FIG. 4).

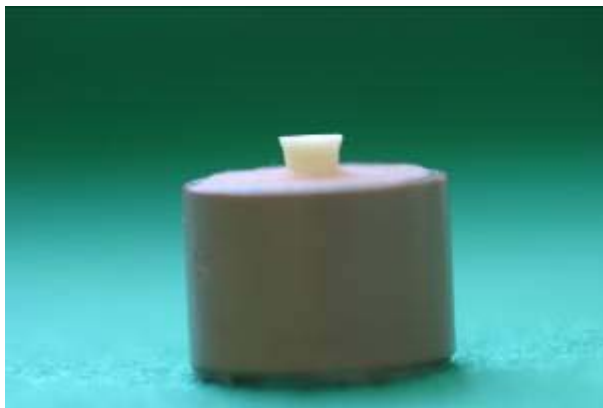
Figura 12b - Visão vestibular da coroa dental do grupo 1, removida transversalmente ao nível amelocementário.

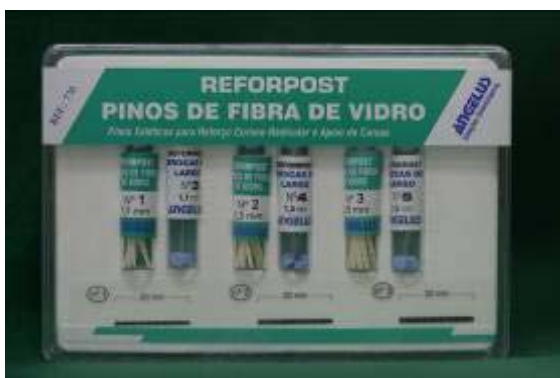
Figura 13a - Sistema de pino de fibra de vidro e resina epóxi (REFORPOST, Angelus).

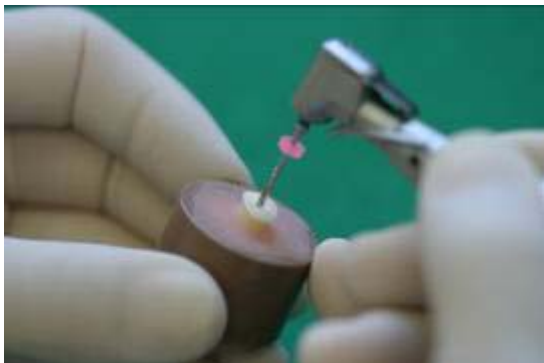
Figura 14 - Preparo do canal com broca de Largo (Sistema REFORPOST, Angelus).

Nº3 (Brocas de Largo do sistema REFORPOST, Angelus, Londrina, PR) (FIG. 14) selecionada de acordo com o diâmetro do pino.

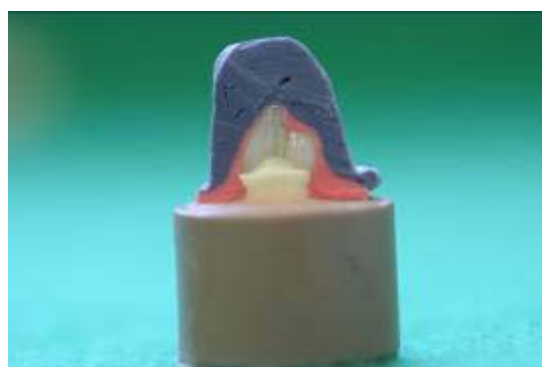
Figura 26a - Inserção da resina (LIGHT-CORE, Bisco) com a guia posicionada sobre o dente.

original da coroa foi executada através da aplicação de dois incrementos da resina, utilizando-se uma guia previamente fabricada (FIG. 26a e 26b).

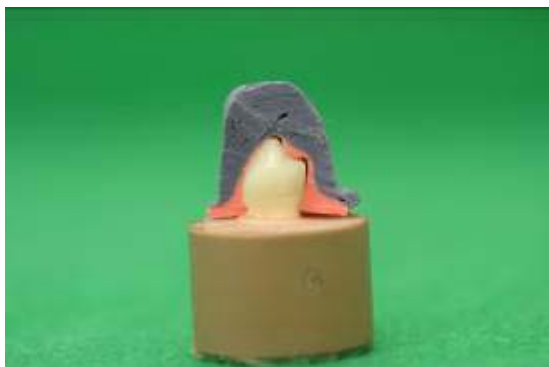
Figura 26b - Incrementos de resina (LIGHT-CORE, Bisco) polimerizados com a guia posicionada sobre o dente.

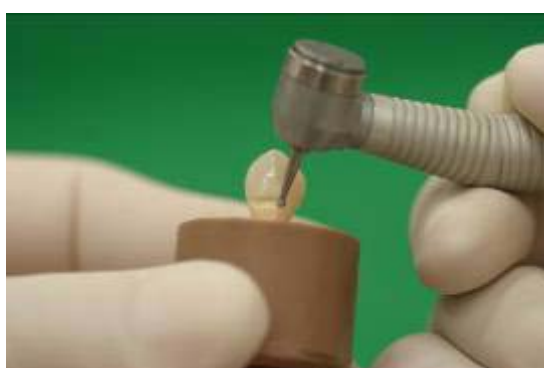
Figura 29 - Sulco de orientação do contorno cervical realizado com ponta diamantada esférica No. 1014.

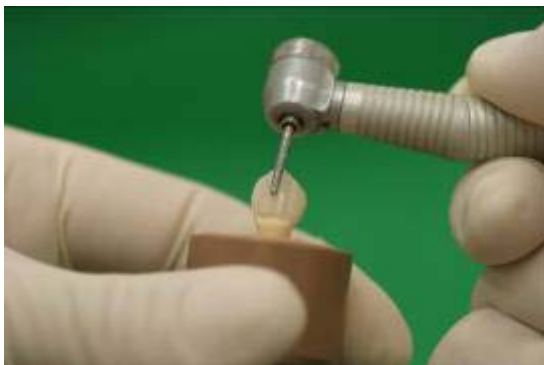
Figura 30 - Sulcos de orientação para redução axial realizados com uma ponta diamantada No. 4138.

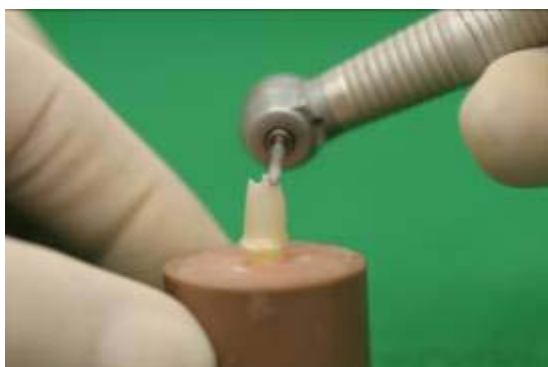
Figura 32 - Sulcos de orientação para redução oclusal realizados com uma ponta diamantada No. 4138.

realizados sulcos de orientação de 2mm para redução oclusal com uma ponta diamantada No. 4138 (KG Sorensen, Barueri, São Paulo) (FIG. 32). Os sulcos foram unidos e a guia posicionada sobre o dente para a verificação do desgaste na profundidade pré-determinada (FIG. 33). Através da ponta diamantada No. 4138 (KG Sorensen, Barueri, São Paulo) foi estabelecido um ombro com interior arredondado de 1mm (FIG. 34). Para acabamento do preparo foram utilizadas pontas diamantadas de granulação fina e extrafina (No. 4138F, 4138FF, KG Sorensen, Barueri, São Paulo) (FIG. 35) no mesmo formato das originais utilizadas no preparo inicial e discos de lixa (Sof-Lex XT Pop On, 3M Dental Products, St. Paul, MN). O conjunto das pontas diamantadas foi substituído a cada cinco espécimes preparados.

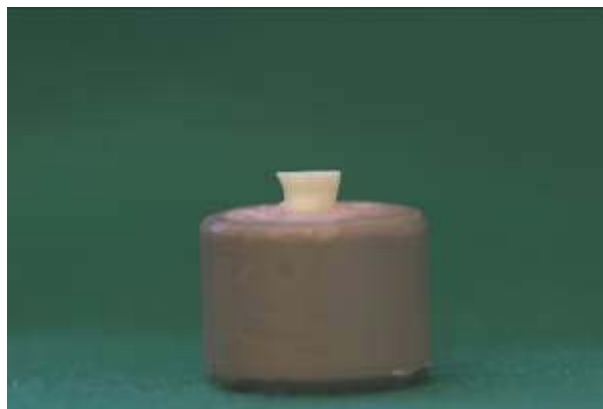
Figura 37b - Visão vestibular da coroa dental do grupo 2 removida parcialmente.

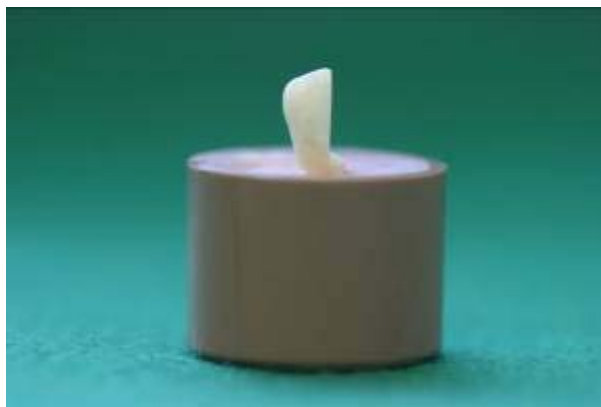
Figura 40b - Visão vestibular da coroa dental do grupo 3, removida parcialmente.

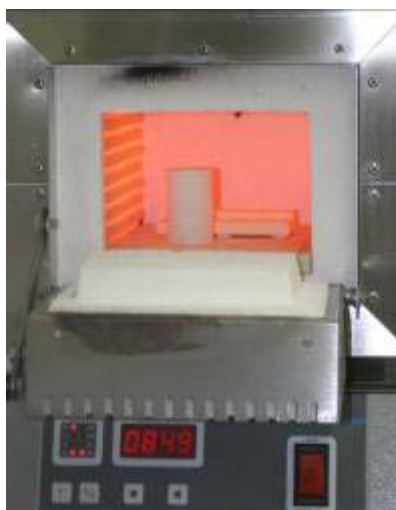
Figura 51 - Colocação do cilindro e haste do êmbolo no forno EDG3000 (EDG) para pré-aquecimento.

Na seqüência de fotos (FIG. 49, 50, 51 e 52), podemos acompanhar o processo de fixação, inclusão, pré-aquecimento e injeção da cerâmica nos fornos do sistema de IPS Empress 2. Após os passos de fabricação citados e acabamento da peça, esta foi cuidadosamente posicionada sobre o dente para verificar a correta adaptação (FIG. 53a e 53b). Constatada a adaptação adequada, a peça foi levada ao ultrassom, limpa com vapor e seca com ar isento de óleo. Para fins específicos desta pesquisa, não foi aplicada nenhuma técnica de estratificação ou maquiagem sobre a peça.

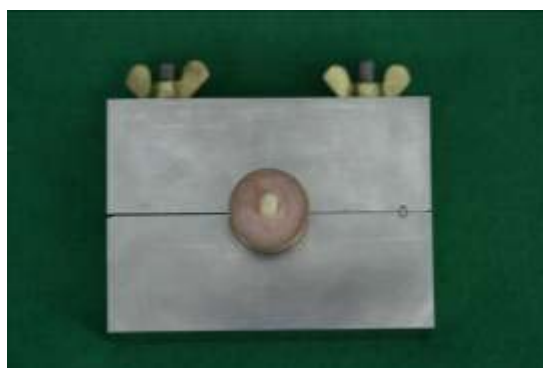
Figura 63 - Corpo de prova fixado no dispositivo.

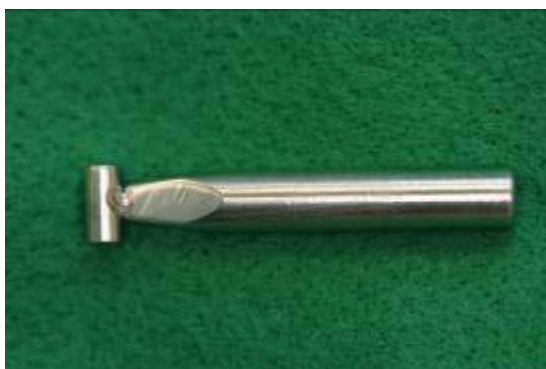
Figura 65 - Visão frontal da barra cilíndrica utilizada no teste de compressão.

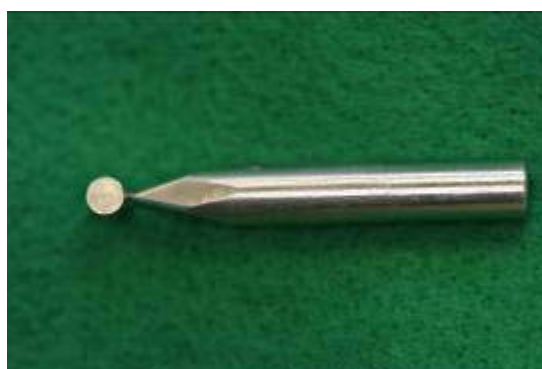
Figura 66 - Visão de perfil da barra cilíndrica utilizada no teste de compressão.

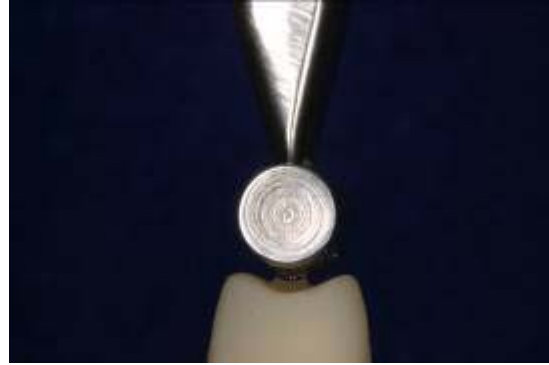
Figura 68 - Visão da barra cilíndrica sobre o corpo de prova com aumento de 3x. Foto de caráter ilustrativo em que aparece uma gotícula deixada propositalmente entre a peça cerâmica e a barra.

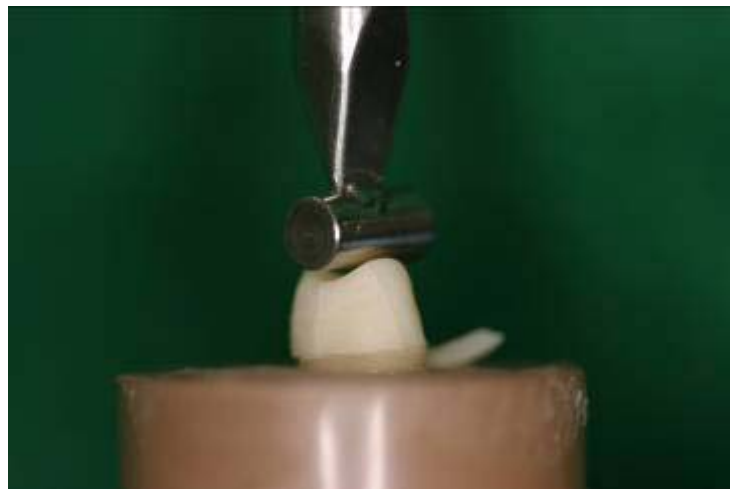
Figura 69 - Fratura da peça cerâmica durante o teste de compressão. Note que é possível observar as linhas de fratura (trincas) e um pedaço da peça já separado do dente.

Os registro das cargas de fratura, apresentados pela máquina de testes, foram determinados pela análise visual da fratura ou por som audível de fratura não visível, associado a uma queda no gráfico de força versus tempo, quando surgia uma trinca ou ocorria falha catastrófica . Apenas dois espécimes apresentaram falhas catastróficas. Uma no grupo 1 e outra no grupo 4.

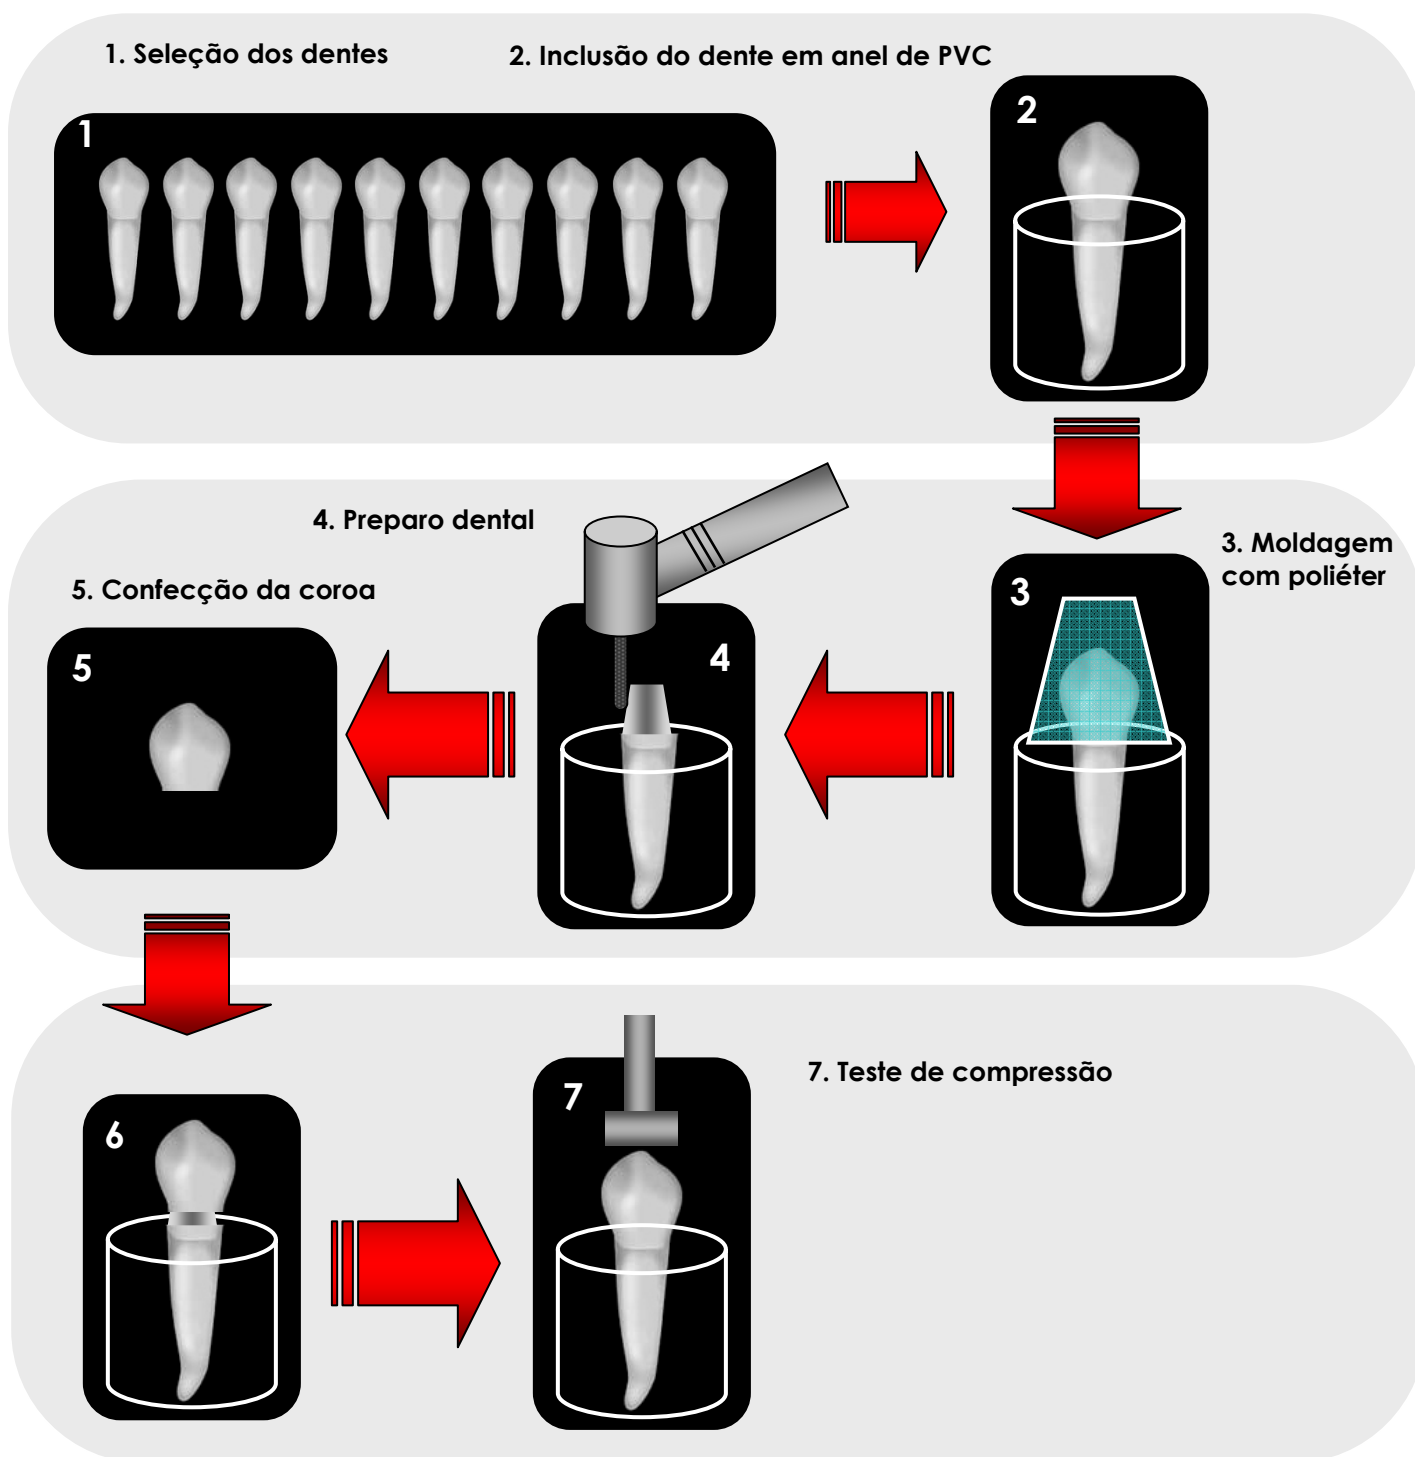
FIG. 71 - Diagrama ilustrando os passos laboratoriais realizados no grupo 4 (controle).

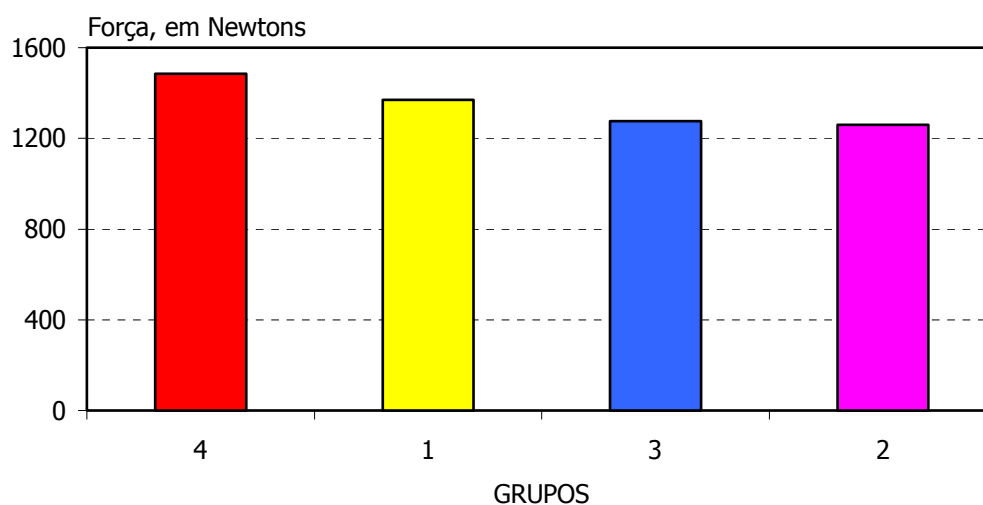
Figura 72 - Médias em Newtons (N) dos grupos estudados.
