**AVALIAÇÃO DA RESISTÊNCIA À FRATURA DE DENTES
RESTAURADOS COM DIFERENTES SISTEMAS DE RETENTORES
INTRA-RADICULARES: UM ESTUDO *IN VITRO***

Dissertação apresentada ao Programa de Pós-Graduação em Ciência e Engenharia de Materiais da Universidade Federal de Santa Catarina, como requisito para a obtenção do título de Mestre em Ciência e Engenharia de Materiais.

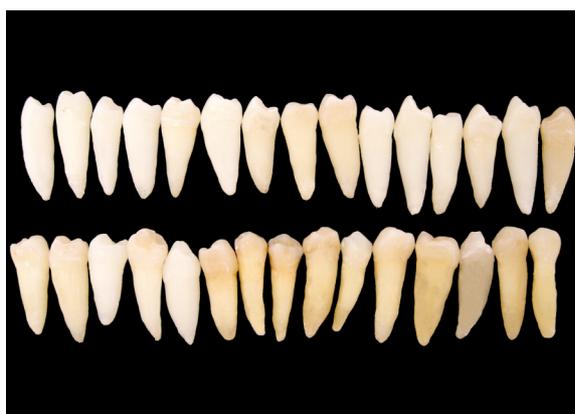
Figura 1: Trinta pré-molares humanos unirradiculares selecionados para a execução da pesquisa.

Foram selecionados 30 dentes humanos (pré-molares unirradiculares), extraídos e livres de qualquer tipo de lesão de cárie ou abrasão/erosão (FIG. 1), coletados por cirurgiões-dentistas em clínicas privadas nas cidades de Florianópolis e Criciúma, em Santa Catarina, após termo de consentimento livre e esclarecido (TCLE) devidamente lido, compreendido e assinado pelos pacientes doadores (APÊNDICE A). Os dentes extraídos foram mantidos em soro fisiológico logo após sua remoção e armazenados à temperatura ambiente, em recipientes individualizados e etiquetados com os dados do doador.

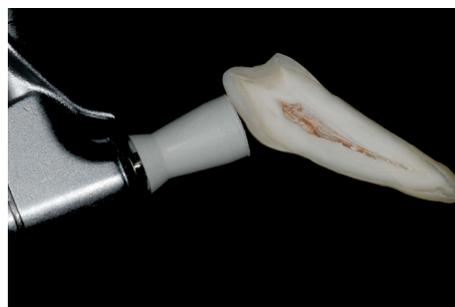
Figura 3: Polimento dos dentes utilizando pasta profilática à base de pedra pomes, com taça de borracha.

Os dentes foram limpos com raspadores tipo Grace (*Neumar, Brasil*) para remoção de pigmentos, tártaro e ligamento periodontal. Um polimento dos dentes foi realizado utilizando pasta profilática à base de pedra pomes, com taça de borracha (*KG Sorensen Ind. Com. Ltda., Brasil*) em baixa rotação (FIG. 2 e 3).

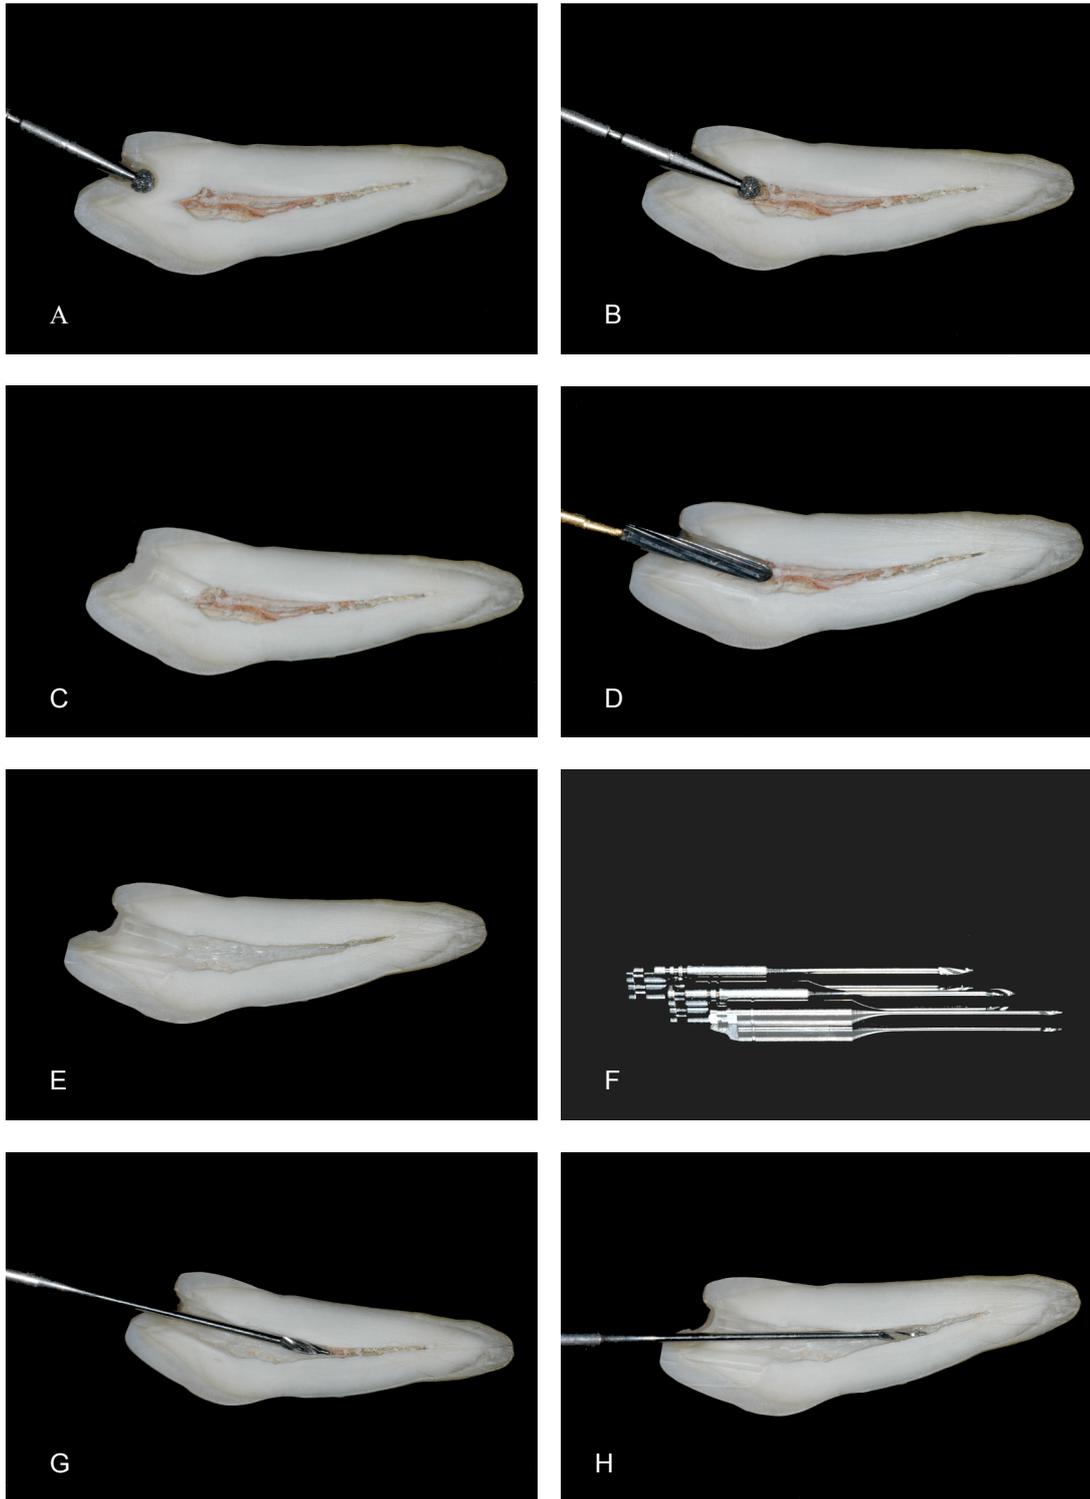
Figura 4: **A** – Início da abertura endodôntica com broca diamantada esférica nº 2 (KG Sorensen Ind. Com. Ltda., Brasil); **B** – Acesso à câmara pulpar; **C** – Abertura endodôntica concluída; **D** – Regularização da abertura endodôntica com broca multilaminada cilíndrica (Dentsply-Maillefer, USA); **E** – Câmara pulpar e conduto radicular esvaziados; **F** – Brocas Gates nºs 1, 2 e 3 (Dentsply-Maillefer, USA) para preparo do conduto radicular; **G** – Utilização de broca Gates na entrada do conduto radicular; **H** – Utilização de broca Gates no terço médio do conduto radicular.

Todos os dentes selecionados foram submetidos a tratamento endodôntico pela técnica da condensação lateral (FIG. 4) e tiveram suas coroas removidas 1mm acima do limite amelo-cementário a partir das superfícies proximais, com o auxílio de discos de carbeto de silício (*Dentorium, USA*) (FIG. 5). Entre as etapas de preparo dos dentes, as entradas dos condutos radiculares permaneceram seladas com cimento obturador provisório (*Cimpat Branco, Septodont, Brasil*) e os dentes mantidos em recipientes contendo soro fisiológico.

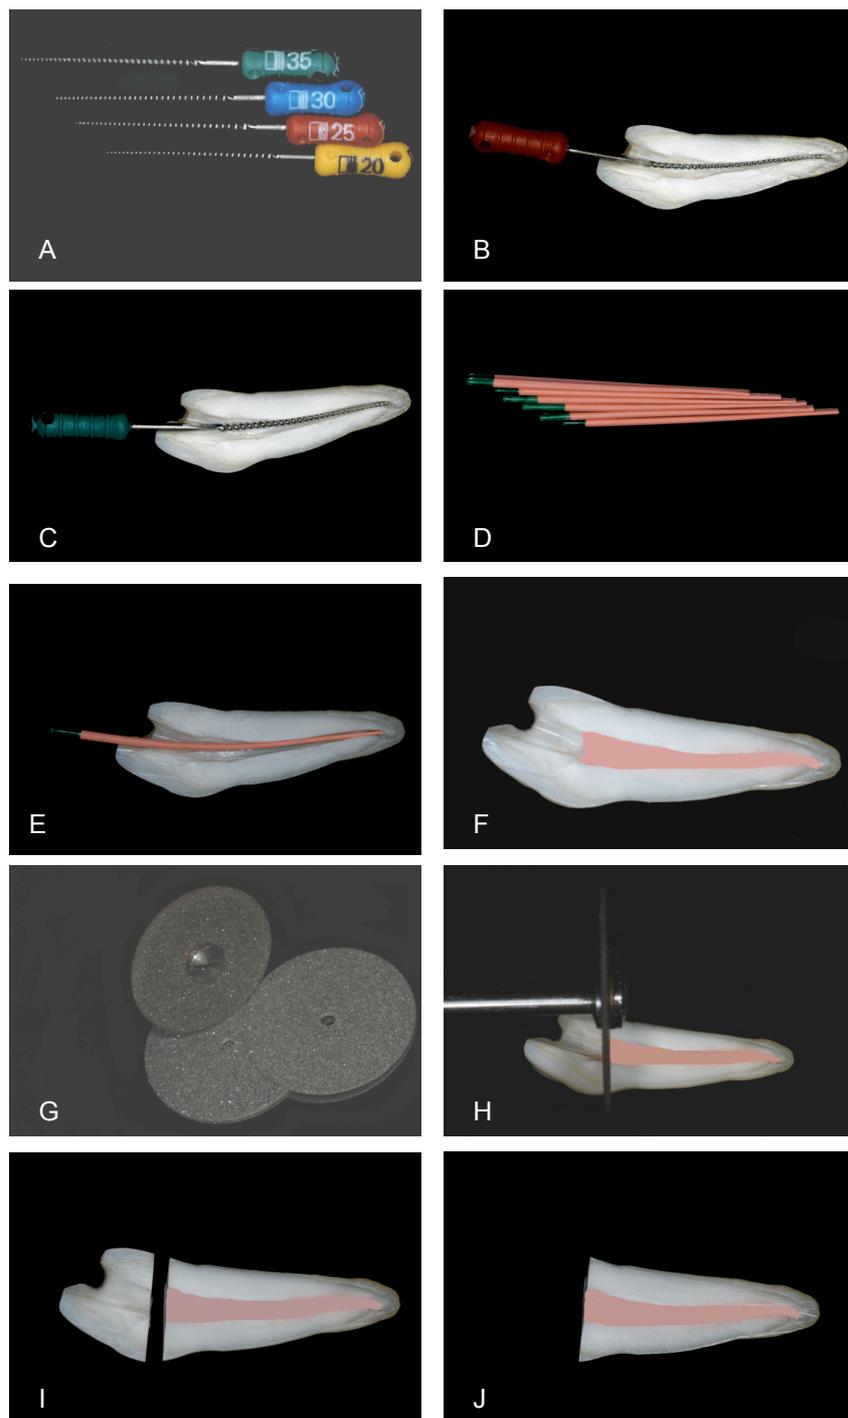
Figura 5: **A** – Limas K, 1ª. Série (*Injecta Prod. Odontol., Brasil*), para modelagem do conduto. **B** – Alargamento do conduto radicular com lima K # 25 (*Injecta Prod. Odontol., Brasil*); **C** – Alargamento do conduto radicular com lima K # 35 (*Injecta Prod. Odontol., Brasil*); **D** – Cones de guta percha para obturação do canal radicular (*EndoPoints Ind. Com. Ltda., Brasil*); **E** – Prova do cone principal no comprimento de trabalho para modelagem; **F** – Obturação do conduto radicular pela técnica da condensação lateral com cimento de óxido de zinco e eugenol (ZOE, *S.S.White, USA*) e cones de guta percha acessórios (*EndoPoints Ind. Com. Ltda., Brasil*); **G** – Discos de carbeto de silício (*Dentorium, USA*) para secção da porção coronal do elemento dental; **H** – Posicionamento do disco para execução da secção coronal 1mm acima do limite amelocementário, **I** – Coroa seccionada; **J** – Porção radicular utilizada para confecção do corpo de prova.

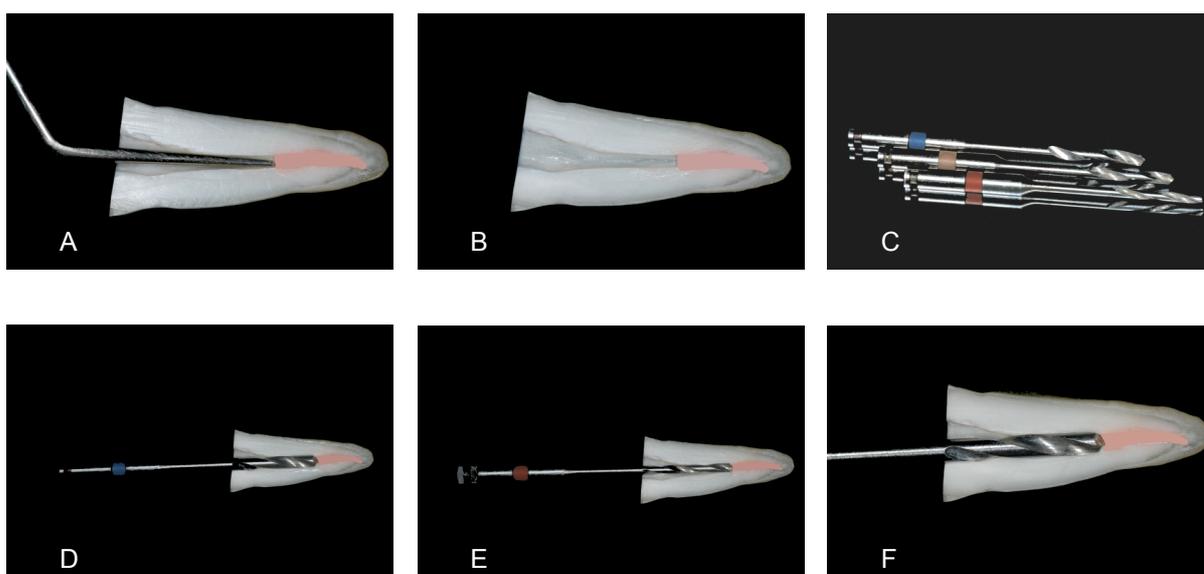
Figura 6: **A** – Utilização de sonda modificada aquecida para remoção da guta percha até uma profundidade de 10mm; **B** – Guta percha removida em uma profundidade de 10mm; **C** – Brocas cilíndricas de 1.0mm, 1.25mm e 1.5mm de espessura, para preparo do conduto radicular; **D** – Preparo do conduto radicular com a broca de 1mm de espessura; **E** – Preparo do conduto radicular com a broca de 1.5mm de espessura; **F** – Detalhe da broca posicionada após o alargamento do conduto.

O G1 (núcleo metálico fundido cimentado com cimento à base de fosfato de zinco) é o grupo controle. Os dentes deste grupo foram preparados para receber um núcleo metálico fundido convencional. Os condutos foram esvaziados com uma sonda modificada (*Golgran, Brasil*) aquecida, e preparados com brocas cilíndricas seqüenciais (*Jeneric Pentron, USA*), em baixa rotação, de espessuras 1.0mm, 1.25mm e 1.5mm, até uma profundidade de 10mm, que corresponde a aproximadamente 2/3 do comprimento radicular (FIG. 6). Os condutos foram então

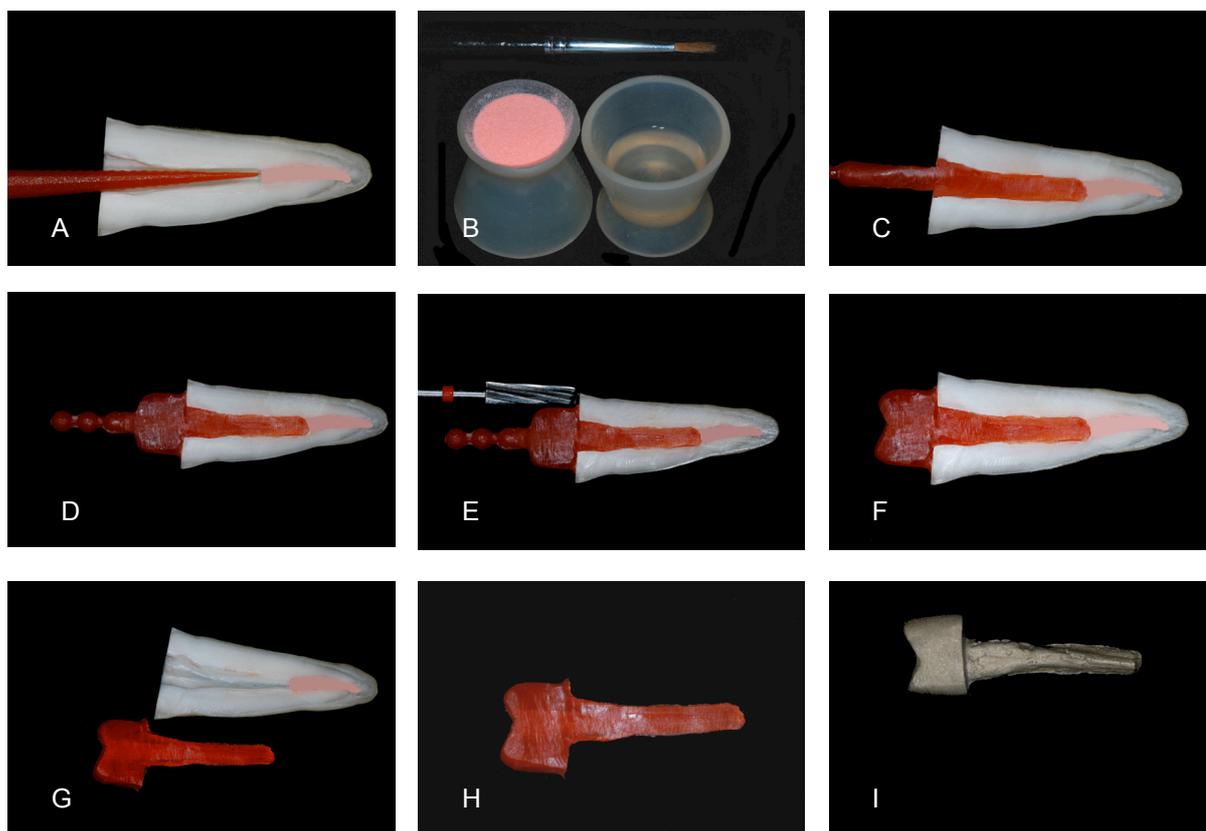
Figura 7: **A** – Prova do padrão para pino (*Pin Jet, Ângelus, Brasil*) no interior do conduto; **B** – Resina acrílica (*Duralay, Dental Mfg. Co., Worth, IL*), pó e líquido) e pincel para aplicação (*Pinctore, Tigre, Brasil*); **C** – Modelagem da porção radicular do padrão; **D** – Modelagem da base coronária do padrão; **E** – Preparo do padrão com broca multilaminada (*Dentsply-Maillefer, USA*), com espessura de 1mm para posterior enceramento do *coping* metálico; **F** – Padrão para fundição totalmente modelado e perfeitamente adaptado ao remanescente dentário; **G** – Padrão removido do remanescente dentário; **H** – Padrão em resina acrílica pronto para fundição; **I** – Núcleo metálico fundido em cobre-alumínio (*Goldent L.A., AJE Goldent Com. Ltda., Brasil*) a partir do padrão em resina acrílica, pela técnica da cera perdida.

alumínio (*Goldent L.A., AJE Goldent Com. Ltda., Brasil*) (FIG. 7). Os pinos foram fundidos pela técnica de inclusão do padrão em revestimento refratário (*Heat Shock, Polidental, Brasil*), técnica da cera perdida e injeção do metal em centrífuga

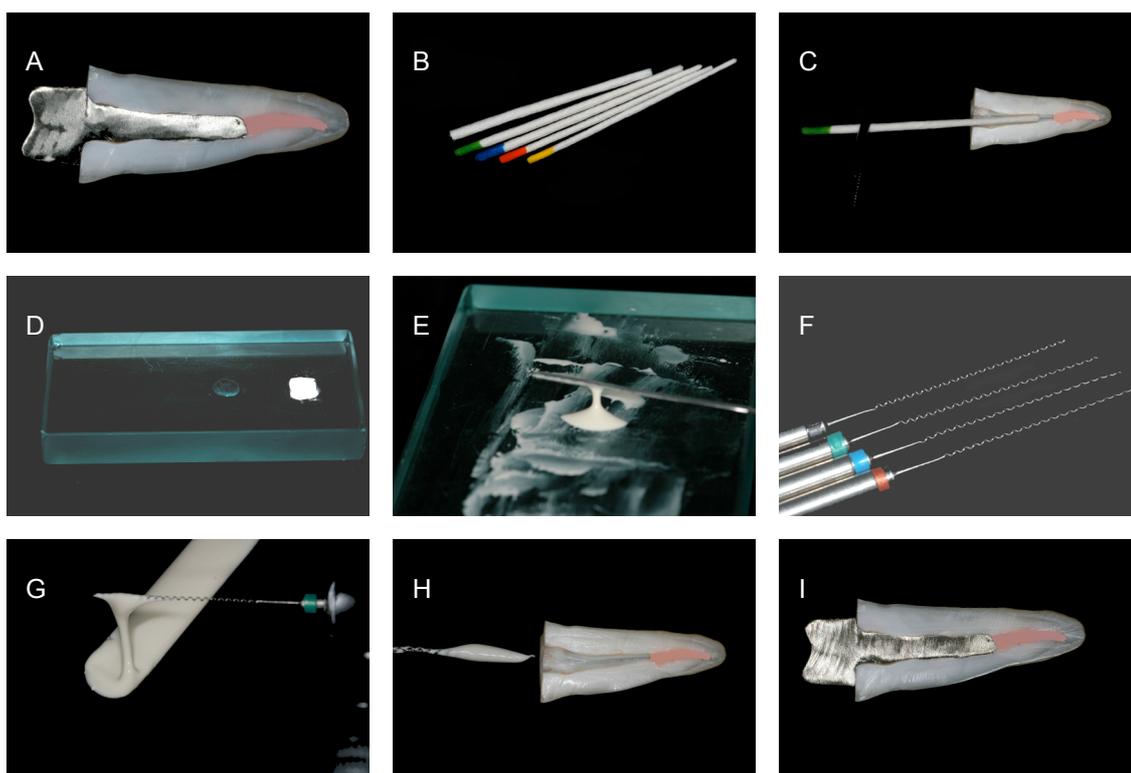
Figura 8: **A** – Prova do núcleo metálico fundido no remanescente dentário; **B** – Cones de papel absorvente (*EndoPoints Ind. Com. Ltda., Brasil*) para limpeza e secagem do conduto radicular; **C** – Secagem do conduto radicular com cone de papel absorvente; **D** – Cimento à base de fosfato de zinco (*S.S.White, USA*) (pó e líquido), pronto para ser espatulado sobre a placa de vidro resfriada; **E** – Aspecto da consistência do cimento após a espatulação; **F** – Brocas lentulo (*Injecta Prod. Odontol., Brasil*) de diferentes calibres; **G** – Broca lentulo capturando o cimento sobre a espátula; **H** – O cimento é levado ao conduto radicular com o auxílio da broca lentulo em baixa rotação; **I** – O núcleo metálico fundido é então cimentado no remanescente dentário e mantido em posição sob pressão digital por 10min.

O cimento é proporcionado de acordo com as especificações do fabricante e espatulado sobre uma placa de vidro grossa, previamente resfriada para aumentar o tempo de trabalho do material, que é levado ao conduto radicular com o auxílio de uma broca lentulo (*Injecta Prod. Odontol., Brasil*) (FIG. 8).

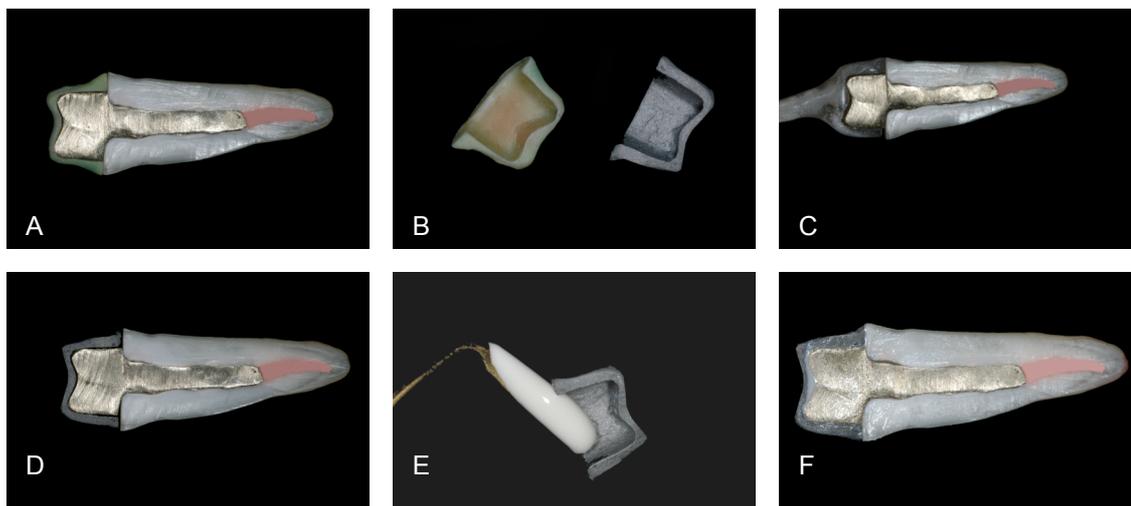
Figura 9: **A** – Enceramento do coping; **B** – Coping em cera (*Kota, Brasil*) e em metal níquel-cromo (*Durabond MS, Brasil*), após fundição pela técnica da cera perdida; **C** – Uma matriz foi confeccionada em resina acrílica (*Vipi Flash, Vipi, Brasil*) para a reprodução das bases dos demais núcleos com as mesmas características do primeiro **D** – Prova do coping metálico; **E** – Cimento à base de fosfato de zinco (*S.S. White, Brasil*) é levado à peça; **F** – Coping cimentado no remanescente já reconstruído com núcleo metálico fundido.

Após esta etapa foi iniciado o enceramento para a confecção de um *copping* metálico com o objetivo de simular a coroa protética rígida sobre o dente (FIG. 9). Uma matriz foi confeccionada em resina acrílica para a reprodução das bases dos demais núcleos com as mesmas características do primeiro. Os *coppings* foram

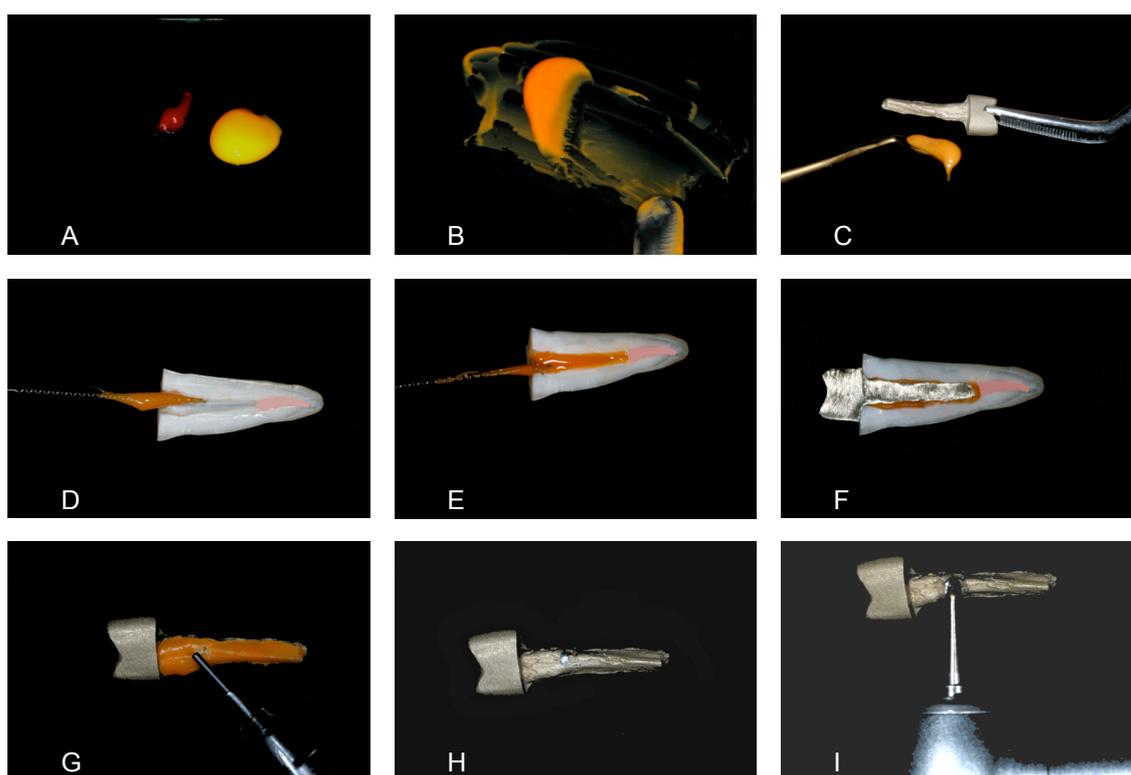
Figura 10: **A** – Silicone de moldagem (*Oranwash L, Zhermack, Itália*) sobre placa de vidro; **B** – Aspecto do material após espatulação; **C** – O silicone de moldagem é levado ao núcleo metálico como auxílio de uma espátula (*Thompson, Union Broach, USA*); **D** – Com uma broca lentulo (*Injecta Prod. Odontol., Brasil*) o material é também levado ao interior do conduto; **E** – Conduto preenchido pelo silicone de moldagem; **F** – Núcleo metálico posicionado no remanescente radicular; **G** – Com um grafite (*Faber-Caltell, Brasil*) é feita uma marcação na região do núcleo que teve contato com as paredes do conduto radicular; **H** – O material de moldagem é removido e evidencia-se a região marcada pelo grafite; **I** – Com uma broca carbide (*KG Sorensen Ind. Com. Ltda., Brasil*) é feito um leve desgaste na região marcada com o grafite.

USA). Esta técnica foi inicialmente descrita por Martignoni et al (1990). A técnica de passivização (FIG. 10) consiste em obter um espaço uniforme entre as paredes do canal e a porção radicular do núcleo, de modo que todo o espaço entre pino e dentina seja preenchido por uma camada de cimento resinoso, que funcionará como um amortecedor de cargas durante a função. Este espaço é obtido utilizando-se um silicone de moldagem (*Oranwash L, Zhermack, Itália*), o qual é manipulado e aplicado ao núcleo e este levado ao dente. Após a polimerização do material de moldagem, o núcleo é removido. As áreas que não apresentam cobertura pelo material de moldagem são as que ainda mantêm contato com a parede dentinária.

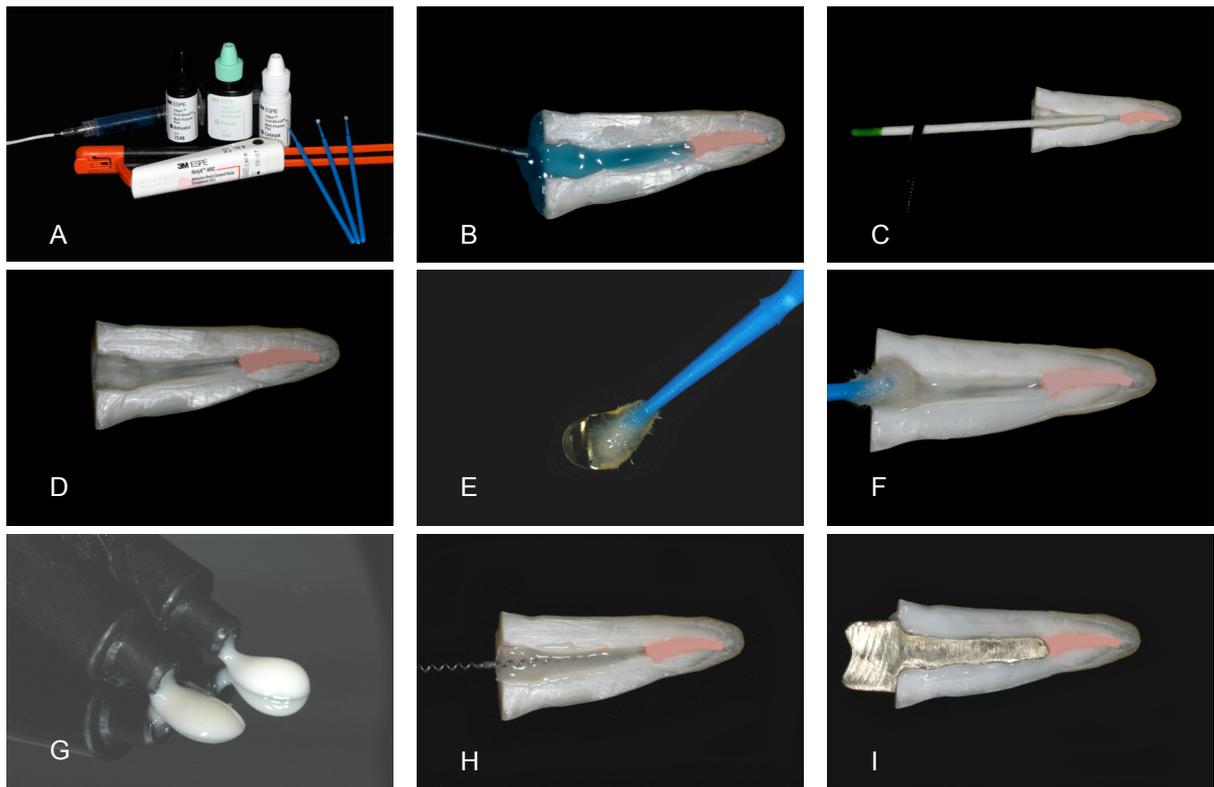
Figura 11: **A** – Materiais utilizados para cimentação adesiva [condicionador ácido (*Acid Gel, Villevie, Brasil*), sistema adesivo (*Adper Scotchbond Multipurpose Plus, 3M Dental Products, USA*) e cimento resinoso (*Rely X ARC, 3M ESPE, USA*)]; **B** – Aplicação de ácido fosfórico a 37% (*Acid Gel, Villevie, Brasil*) por 30 segundos; **C** – O conduto é limpo com jatos de água e seco com cones de papel absorvente (*Injecta Prod. Odontol., Brasil*); **D** – Aspecto do tecido dental após o condicionamento ácido; **E** – Sistema adesivo (*Adper Scotchbond Multipurpose Plus, 3M Dental Products, USA*) no pincel aplicador (*Cavibrush, FGM, Brasil*) ; **F** – A seqüência de aplicação do sistema adesivo e feita conforme orientações do fabricante; **G** – Cimento resinoso (*Rely X ARC, 3M ESPE, Brasil*) é aplicado sobre uma placa de vidro (**marca**) para espatulação; **H** – Com o auxílio de uma broca lentulo (*Injecta Prod. Odontol., Brasil*)o cimento é levado ao conduto radicular; **I** – O núcleo metálico é cimentado ao remanescente dentário.

O processo de cimentação inicia com a aplicação de ácido fosfórico à 37% (*Acid Gel, Villevie, Brasil*) no conduto radicular e na base da raiz, por 30 segundos. Os condutos são então lavados com água por 30 segundos, secos com jatos de ar e cones de papel absorvente (*Injecta, Brasil*), sem desidratar a dentina condicionada. Aplicou-se um ativador (*Adper Scotchbond Multipurpose Plus, 3M Dental Products, USA*) com o auxílio de um pincel (*Pinctore, Tigre, Brasil*). Em seguida aplicou-se o Primer (*Adper Scotchbond Multipurpose Plus, 3M Dental Products, USA*) e o catalisador (*Adper Scotchbond Multipurpose Plus, 3M Dental Products, USA*). Nos núcleos também foram aplicados o ativador e o catalisador do sistema adesivo. O cimento resinoso (*Rely X ARC, 3M ESPE, USA*) foi proporcionado e manipulado conforme especificações do fabricante, levado aos condutos como auxílio de uma broca lentulo (*Injecta, Brasil*) e aplicado com uma espátula (*Thompson, Union Broach, USA*) nos núcleos, que foram então inseridos nas raízes. Após a polimerização do cimento resinoso, os excessos foram removidos com o auxílio de uma sonda exploradora (*Golgran, Brasil*) (FIG. 11).

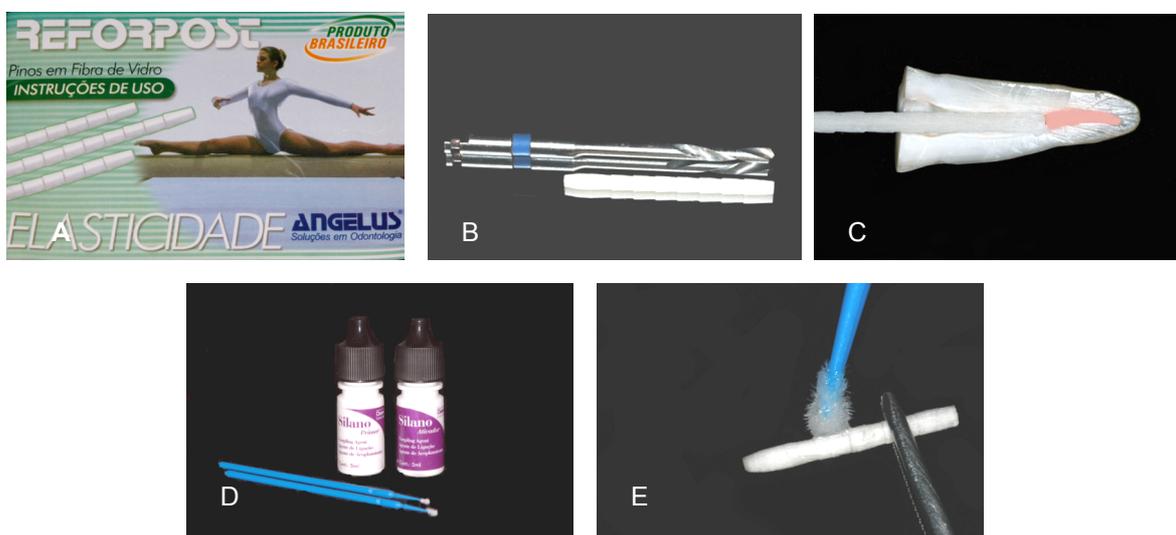
Figura 12: **A** – Kit do sistema *REFORPOST* (*Ângelus, Brasil*) ; **B** – Pino de fibra de vidro (*Reforpost, Ângelus, Brasil*) de 1.5mm de espessura e broca para preparo com 1.5mm de espessura (*Jeneric Pentron, USA*); **C** – Prova o pino de fibra no conduto; **D** – Agente Silano (*Dentsply, USA*); **E** – Aplicação do agente silano sobre o pino de fibra de vidro com o auxílio de um pincel aplicador (*Cavibrush, FGM, Brasil*).

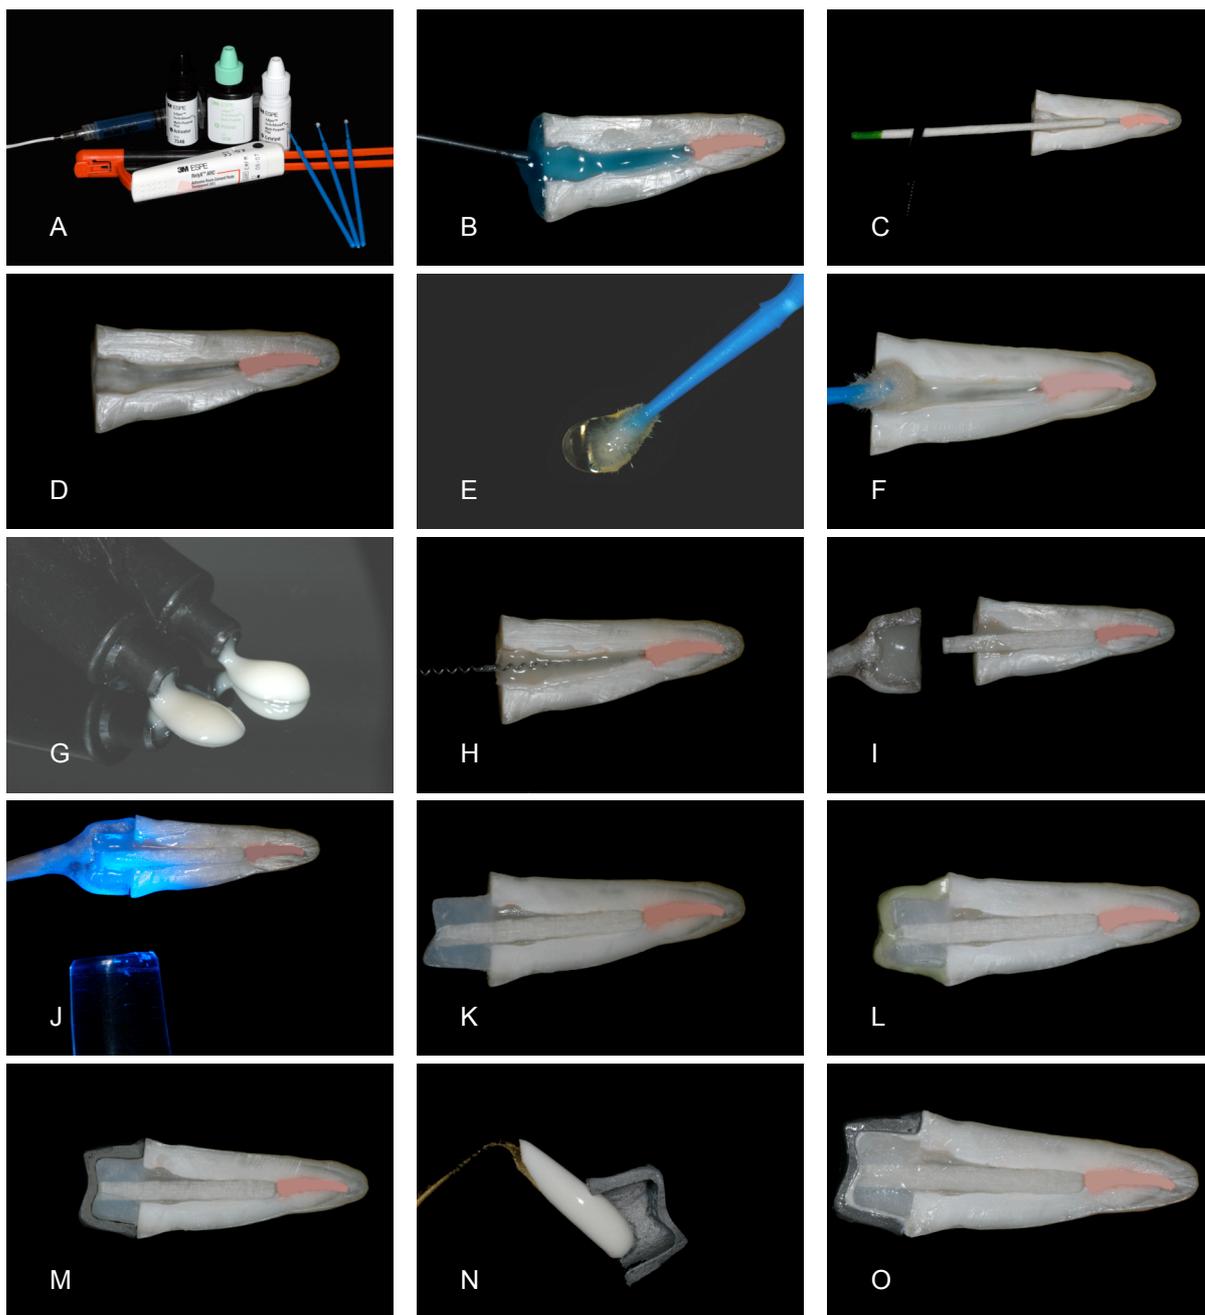
Figura 13: **A** – Materiais utilizados para cimentação adesiva (condicionador ácido, sistema adesivo e cimento resinoso); **B** – Aplicação ácido fosfórico a 37% (*Acid Gel, Villevie, Brasil*) por 30 segundos; **C** – O conduto é limpo com jatos de água e seco com cones de papel absorvente (*Injecta, Brasil*); **D** – Aspecto do tecido dental após o condicionamento ácido; **E** – Sistema adesivo (*Adper Scotchbond Multipurpose Plus, 3M Dental Products, USA*) no pincel aplicador (*Cavibrush, FGM, Brasil*); **F** – A seqüência de aplicação do sistema adesivo e feita conforme orientações do fabricante com o auxílio de um pincel aplicador: aplicação do *ativador* e secagem com jatos de ar e cones de papel absorventes, aplicação do *primer* e secagem com jatos de ar e cones de papel absorvente, aplicação do *catalisador*; **G** – Cimento resinoso (*Rely X ARC, 3M ESPE, USA*) é aplicado sobre uma placa de vidro para espatulação; **H** – Com o auxílio de uma broca lentulo (*Injecta, Brasil*) o cimento é levado ao conduto radicular; **I** – Pino de fibra de vidro (*Reforpost, Angelus, Brasil*) é cimentado no remanescente e a base é reconstruída em resina composta (*Charisma, Kulzer, Alemமானha*) com o auxílio da matriz previamente confeccionada; **J** – Fotopolimerização (*Folopolimerizador, Dabi Atlante, Brasil*) da resina composta por 120 segundos; **K** – Pino cimentado e base reconstruída; **L** – Enceramento do *copping*; **M** – Prova do *copping* metálico (*Níquel-cromo, Durabond MS, Brasil*); **N** – Cimento à base de fosfato de zinco (*S.S.White, Brasil*) é levado ao *copping* com o auxílio de uma espátula (*Thompson, Union Broach, USA*); **O** – *Copping* cimentado sobre o remanescente reconstruído com pino de fibra de vidro e base em resina composta.

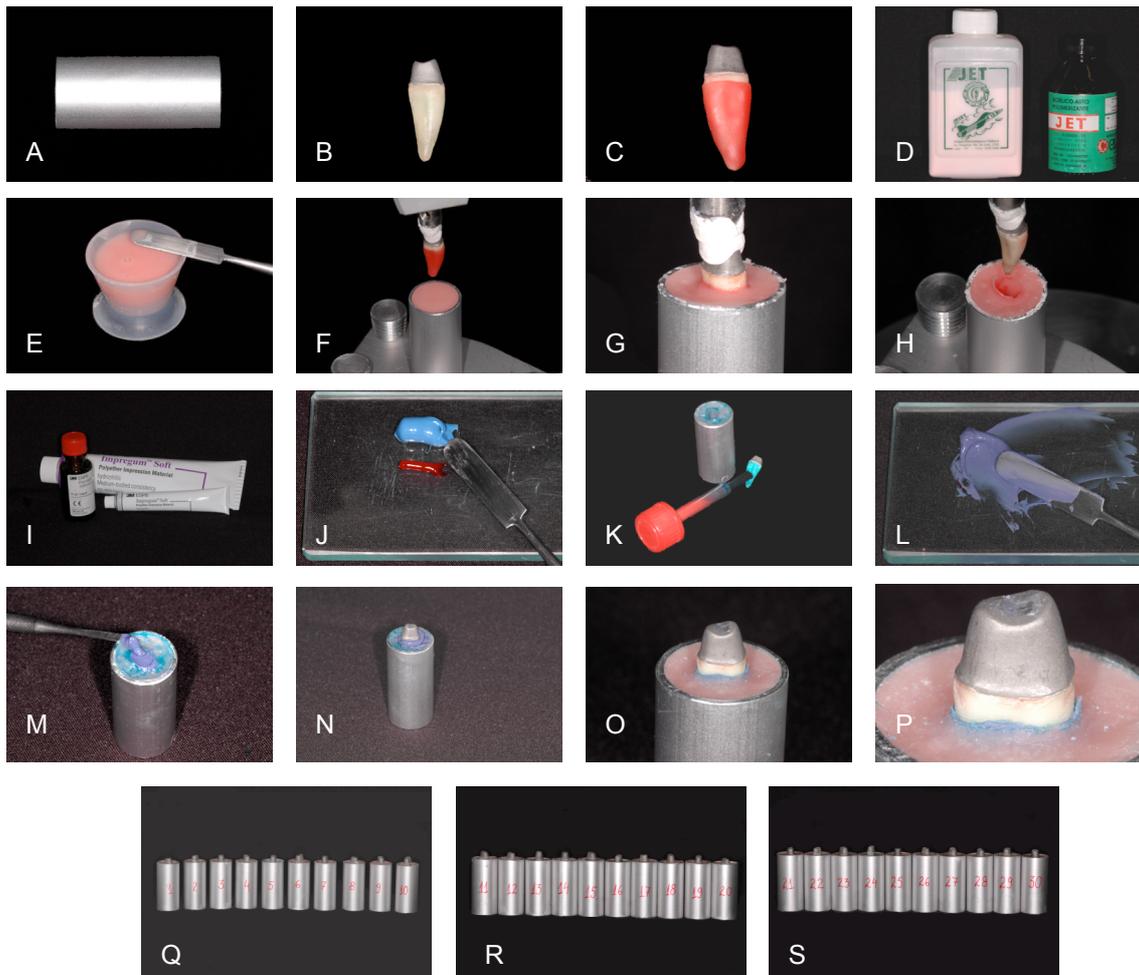
Figura 14: **A** - Cilindro de alumínio para fixação dos dentes; **B** - Dente restaurado e pronto para a montagem do corpo de prova; **C** - Aplicação de uma camada de cera (*Cera utilidade Wilson, Polidental, Brasil*) por imersão do dente em cera fundida; **D** - Resina acrílica (pó e líquido) (*Jet, Clássico, Brasil*); **E** - Manipulação da resina acrílica; **F** - A resina é vertida no cilindro de alumínio e o dente é posicionado com o auxílio de um delineador *standard (Pro-Dell, Brasil)*; **G** - O dente é inserido na resina até que toda a cera fique coberta; **H** - Após a polimerização da resina acrílica, o dente é removido do cilindro e é feita a remoção da cera; **I** - Material de moldagem (*Impregum Soft, 3M ESP, USA*) utilizado como ligamento periodontal; **J** - O material de moldagem é aplicado sobre uma placa de vidro; **K** - O adesivo do sistema (*Polyeter Adhesive, 3M ESPE, USA*) é aplicado no dente e na resina acrílica; **L** - O material de moldagem é espatulado; **M** - Com o auxílio de uma espátula (*Thompson, Union Broach, USA*), a cavidade na resina deixada pela raiz do espécime é preenchida com o material de moldagem; **N** - O dente é embutido no cilindro com a resina acrílica manualmente e mantido em posição com pressão digital por 8min; **O** - O excesso de material de moldagem é removido e o corpo de prova está pronto para o teste, **P** - Detalhe do corpo de prova; **Q** - Corpos de prova do G1; **R** - Corpos de prova do G2; **S** - Corpos de prova do G3.

Foram cortados 30 cilindros de alumínio com 40mm de comprimento e 19mm de diâmetro externo. Para simulação do ligamento periodontal, o seguinte procedimento foi realizado: a) marcação de uma linha 2mm abaixo da base radicular; b) imersão das raízes, com movimento único, em cera utilidade fundida (*Wilson, Polidental, Brasil*); c) os dentes foram montados em cada cilindro de modo que ficassem com a junção cervical e coroa 2mm para fora da superfície do cilindro, com o auxílio de um delineador (*Delineador Standard, Pro-Dell, Brasil*) para apreensão do dente; o material de preenchimento utilizado foi resina acrílica autopolimerizável (*Jet, Clássico, Brasil*); d) o próprio aquecimento (exotermia) da resina acrílica facilitou a remoção do dente; e) limpeza das raízes e da base de resina foi realizada com água fervente para remoção da cera utilidade e complementada com álcool 70° (*B.M. 70, Brasil*); f) aplicação de adesivo para poliéter (*Polyeter Adhesive, 3M Dental Products, USA*) no dente e na base de resina, e fixação com poliéter de moldagem (*Impregum F, 3M-ESPE, USA*) (FIG. 14).

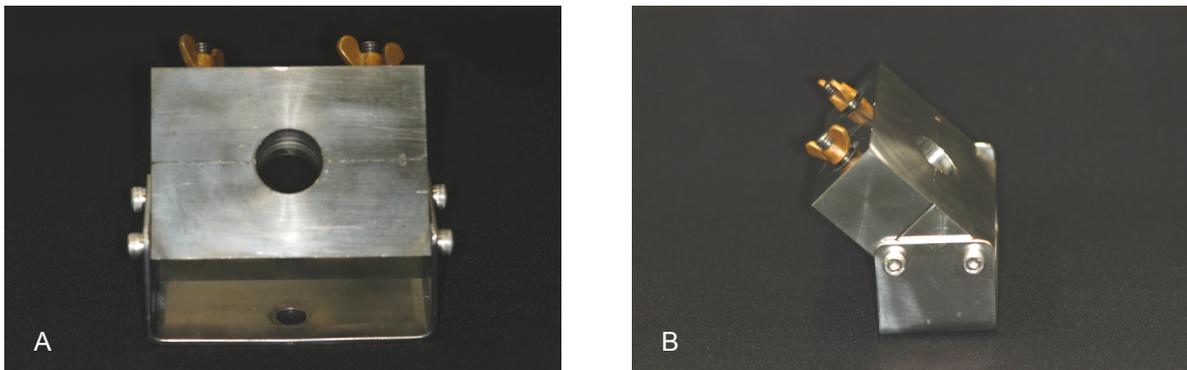
Figura 15: A e B – Suporte de fixação do corpo de prova, que permite uma angulação de 45° em relação ao eixo de aplicação da carga (A: vista superior; B: vista lateral).

O dispositivo foi confeccionado em aço inox (AISI 304), com as seguintes características: orifício para colocação do corpo de prova a 45° longitudinal ao eixo de aplicação da carga e parafusos de fixação do corpo de prova (APÊNDICE C).

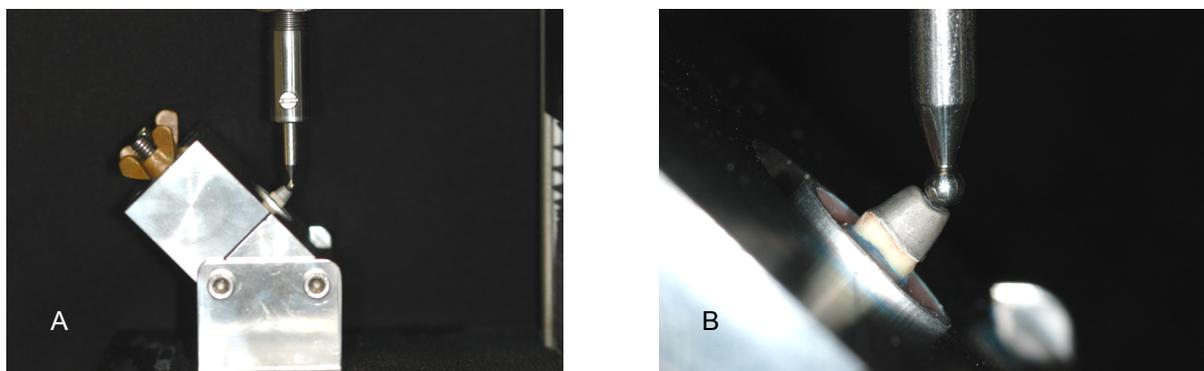
Figura 16: **A e B** - Corpo de prova posicionado na máquina universal de testes (*Instron Universal Test 4444, Intron Corp, Canton, Mass, USA*) e sobre ele foi aplicada uma carga contínua a 45° com seu longo eixo, a uma velocidade constante de 0,5mm/min.

Uma máquina universal de testes (*Instron Universal Test 4444, Intron Corp, USA*), do Departamento de Estomatologia do Centro de Ciências da Saúde da Universidade Federal de Santa Catarina foi utilizada para a realização dos testes. Os corpos de prova foram posicionados na máquina universal de testes com o auxílio de um suporte de fixação, e sobre eles foi aplicada uma carga contínua a 45° com o longo eixo do dente (FIG. 16A e 16B), simulando o ângulo de oclusão natural dos dentes, a uma velocidade constante de 0,5mm/min até que a máquina detectasse a menor queda na resistência à compressão e então paralisasse a aplicação da carga. Os valores (N) foram registrados na Instron, após a paralisação da aplicação da força.

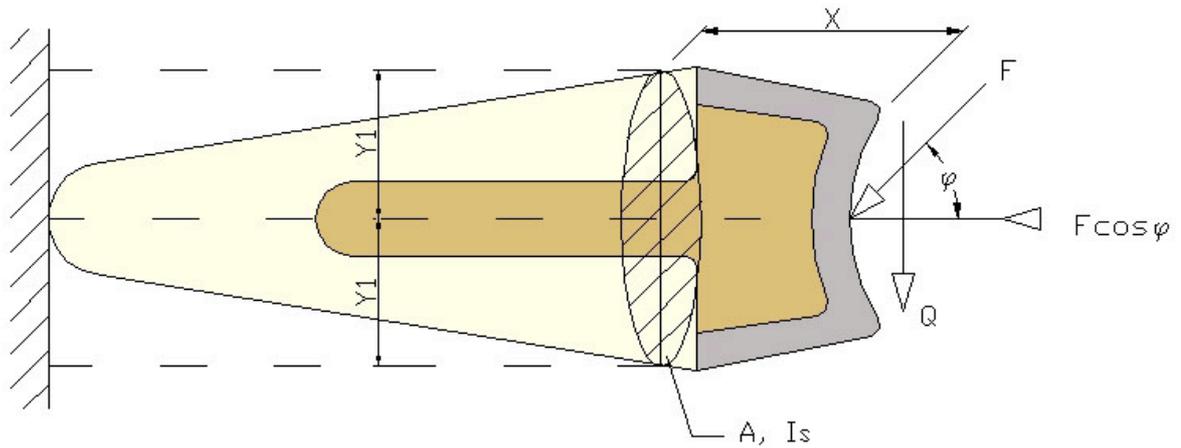
Figura 17: Esquema da atuação das forças no corpo de prova.

A tensão pode ser entendida como componente de intensidade de força por unidade de área, sendo que as tensões normais resultam de componentes de força perpendiculares ao plano da seção, e as tensões de cisalhamento decorrem das componentes paralelas ao plano de corte (POPOV, 1978; AL-QURESHI, 1985). Dessa forma, calculou-se a tensão na região da falha (trinca ou fratura) de acordo com o sistema de forças atuantes nos corpos de prova (FIG. 17), onde,

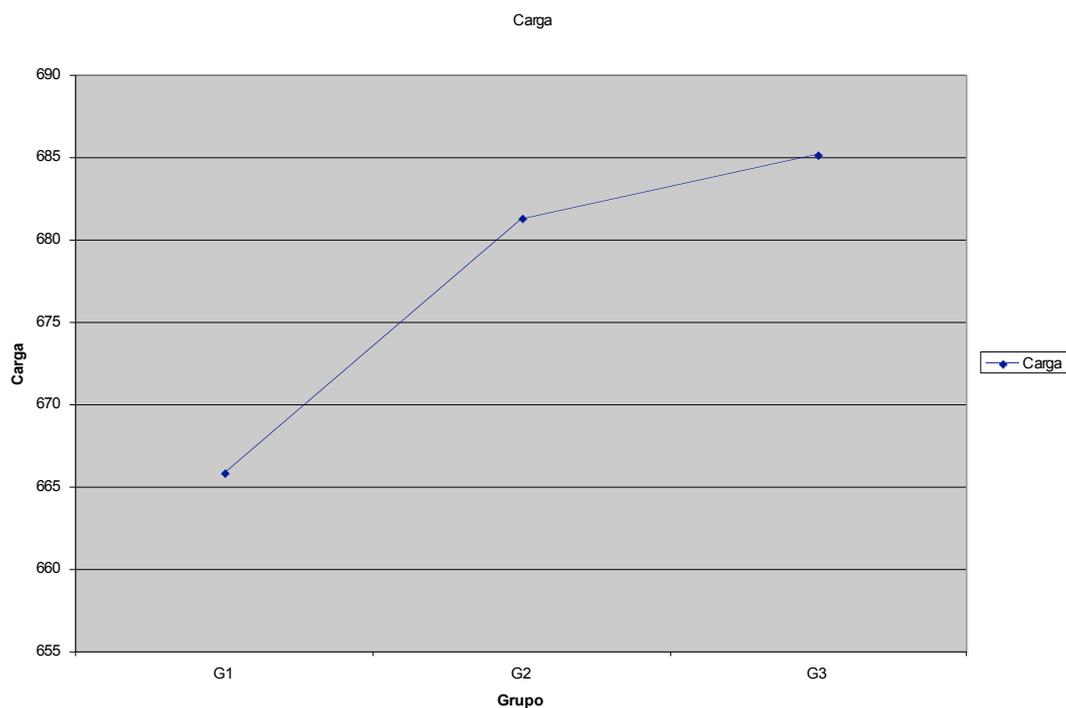
Gráfico 1: médias obtidas das diferenças de carga para os grupos testados (G1; G2; G3).

G1	G2	G3	Total
Carga	665.81 (129.44)	681.27(145.05)	685.19 (210.96)	677.42 (10.24)

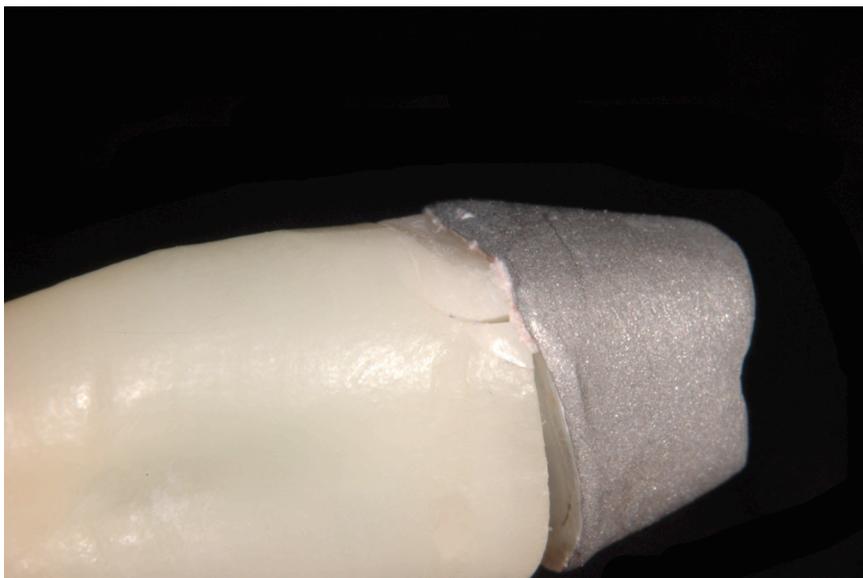
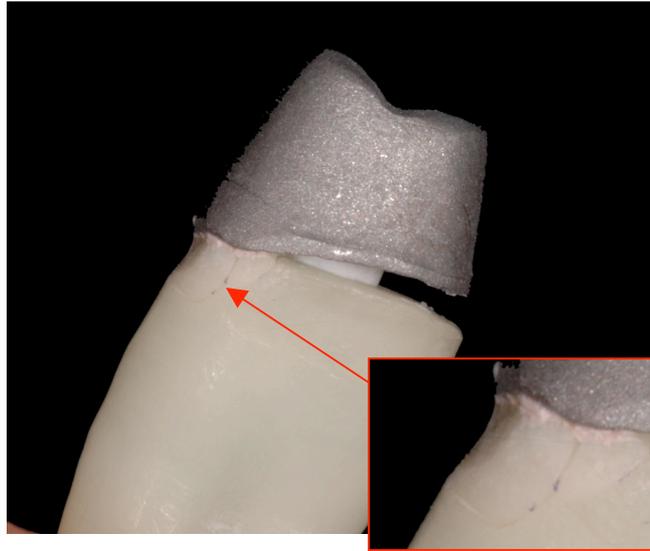
Figura 18: Espécime do G1 com deslocamento do *coping*/núcleo metálico e fratura radicular.

Figura 19: Espécime do G1 com deslocamento do *coping*/núcleo metálico e fratura radicular.

O modo de falha no G1 (núcleo metálico fundido cimentado com cimento à base de fosfato de zinco) revelou sete deslocamentos do *coping*/núcleo metálico, com quatro fraturas radiculares (FIG. 18 e 19). Um espécime apresentou deslocamento do *coping*/núcleo metálico com uma trinca na região cervical da raiz, porém sem evidência da infiltração do corante. Em três espécimes não houve evidência de fratura ou trinca ao exame visual, porém, houve a infiltração

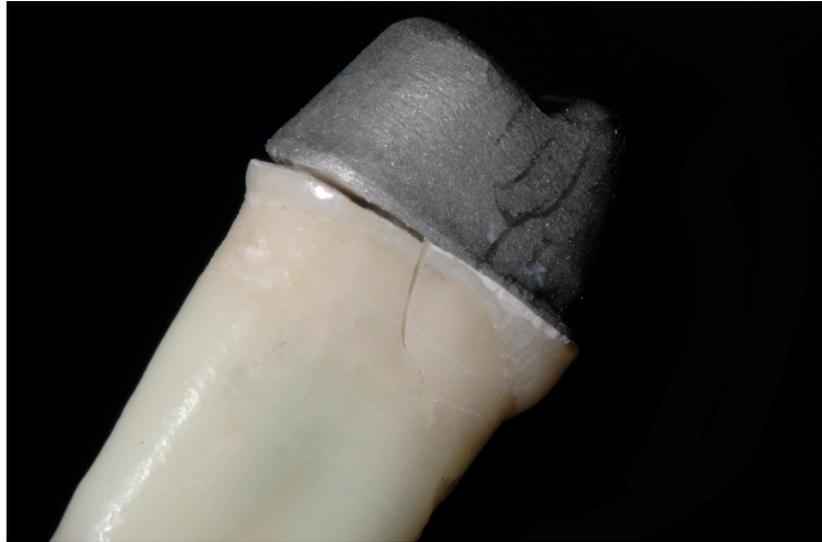
Figura 20: Espécime do G2 com deslocamento do *coping*/núcleo metálico e fratura radicular.

No G2 (núcleo metálico passivo cimentado com cimento resinoso), houve nove deslocamentos do *coping*/núcleo metálico, com duas fraturas radiculares e sete espécimes raízes com trincas (FIG. 20). Destas sete, três não apresentaram evidência de infiltração de corante. Em um espécime não houve evidência de fratura ou trinca ao exame visual; porém, houve a infiltração de corante entre o *coping* e superfície radicular e entre a base no núcleo e a superfície radicular, sugerindo deslocamento do *coping*/pino de fibra/preenchimento. O número de falhas reparáveis foi de 40%.

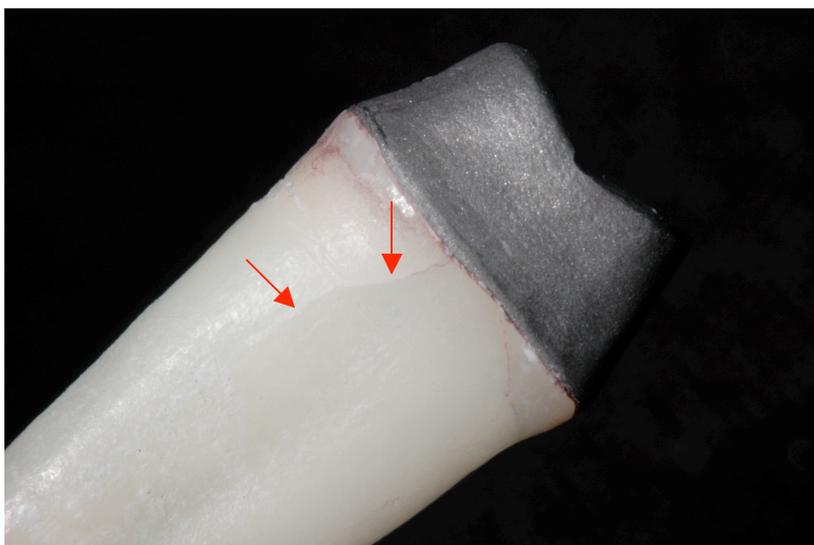
Figura 21: Espécime do G3 mostrando não haver deslocamento do *coping*/pino de fibra/preenchimento, e com uma trinca que se estende por todo o terço cervical da raiz.

No G3 (pino de fibra de vidro cimentado com cimento resinoso e base formada por resina composta), houve um deslocamento do *coping*/pino de fibra/preenchimento com fratura radicular. Em dois espécimes não houve evidência de fratura ou trinca ao exame visual, porém, em um deles houve a infiltração de corante entre o *coping* e superfície radicular e entre a resina de preenchimento e a superfície radicular, sugerindo deslocamento do *coping*/núcleo metálico. Em sete espécimes não houve evidência de deslocamento do *coping*/pino de fibra/preenchimento ao exame visual (FIG. 21), porém, em três deles houve infiltração de corante entre o *coping* e superfície radicular e entre a resina de preenchimento e a superfície radicular, sugerindo deslocamento do *coping*/pino de fibra/preenchimento. O índice de falhas reparáveis foi de 50%.
