**AVALIAÇÃO DA RESISTÊNCIA À FRATURA DE DENTES
RESTAURADOS COM DIFERENTES SISTEMAS DE RETENTORES
INTRA-RADICULARES: UM ESTUDO *IN VITRO***

Dissertação apresentada ao Programa de Pós-Graduação em Ciência e Engenharia de Materiais da Universidade Federal de Santa Catarina, como requisito para a obtenção do título de Mestre em Ciência e Engenharia de Materiais.

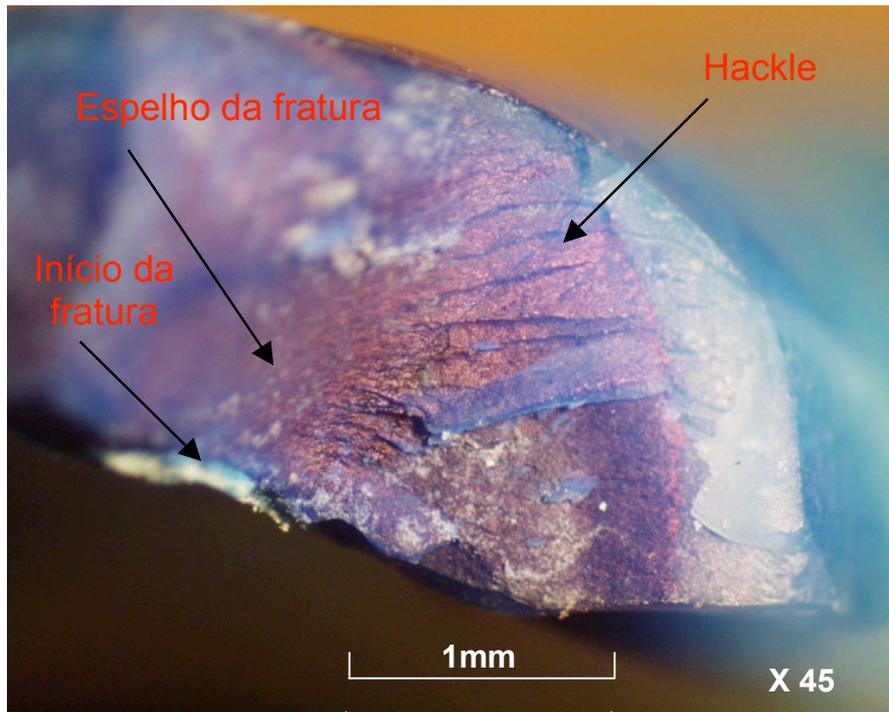
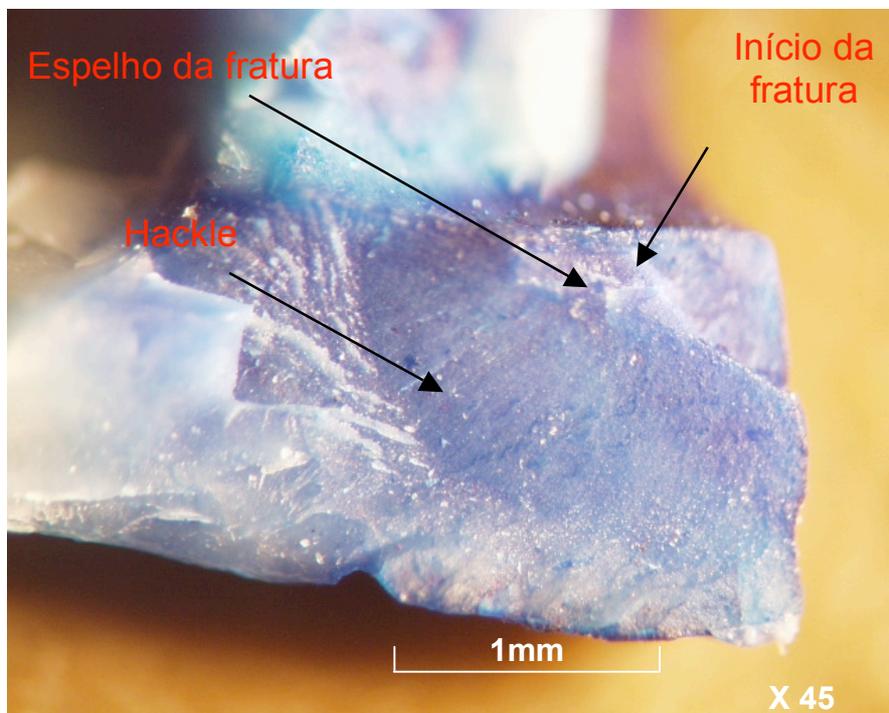
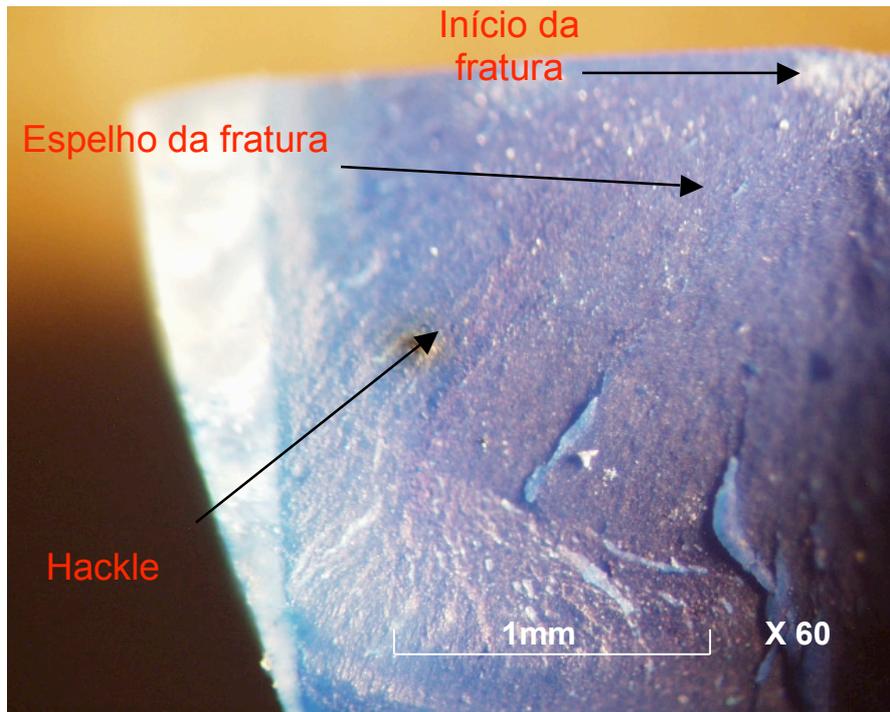
Figura 22: Superfície de fratura de um espécime do G1, apontando a região onde se iniciou a fratura, o espelho da fratura e a formação de Hackle.

Figura 23: Superfície de fratura de um espécime do G3, apontando a região onde se iniciou a fratura, o espelho da fratura e a formação de Hackle.

Figura 24: Superfície de fratura de um espécime do G1, apontando a região onde se iniciou a fratura, o espelho da fratura e a formação de Hackle.

As superfícies de fratura foram examinadas em um estereoscópio (SZ60, Olympus, Japão), após a imersão dos dentes em corante azul de metileno a 0,5% (Dermus, Brasil) por 24 horas, banho de nitrogênio líquido por 5min e fratura dos espécimes sob impacto. As superfícies de fratura de alguns espécimes não puderam ser analisadas por perda do espécime após a fratura. O modo de fratura foi tipicamente frágil e envolveu apenas a estrutura dentária. As fraturas tiveram início na superfície de cimentação dos núcleos ou pinos e se propagaram através da dentina radicular. Nenhum núcleo ou pino de fibra fraturou. As figuras 22, 23 e 24 apresentam superfícies de fratura, apontando a região onde se iniciou a fratura, o espelho da fratura e a formação do conjunto de estrias ou linhas de fratura “hackle”, também referida como *river patterns*, pela aparência similar a formação de um delta de rio.

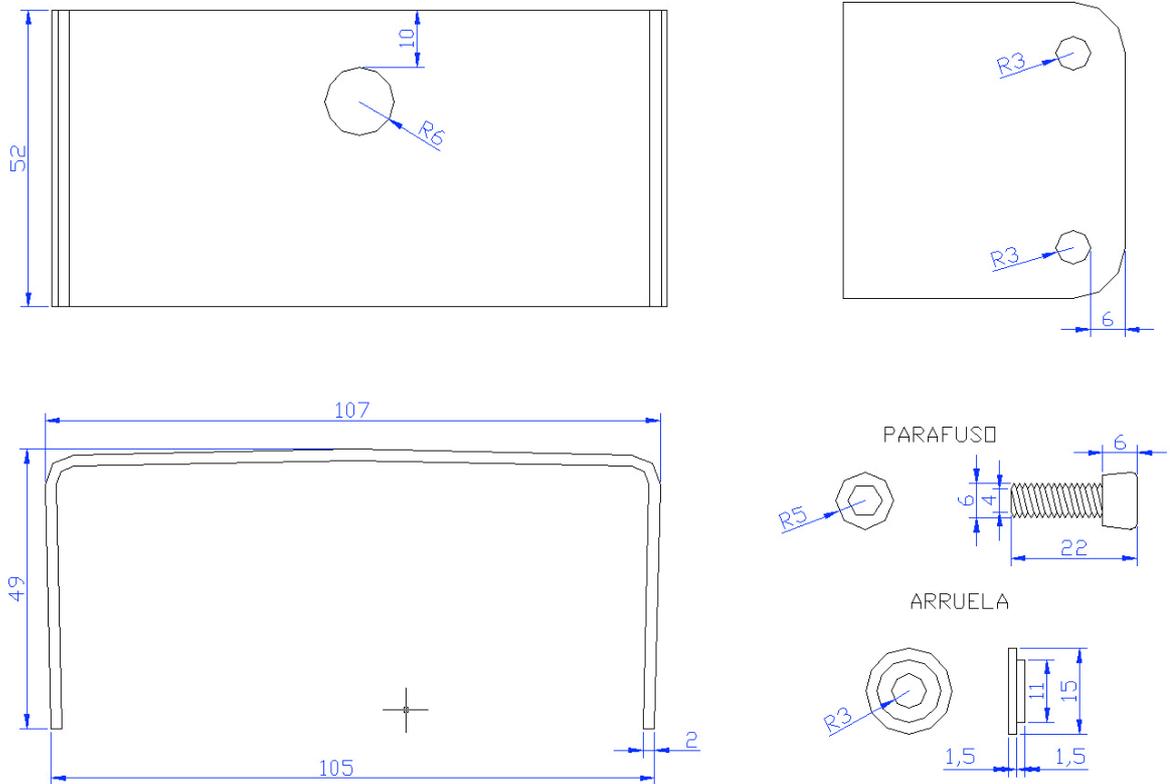
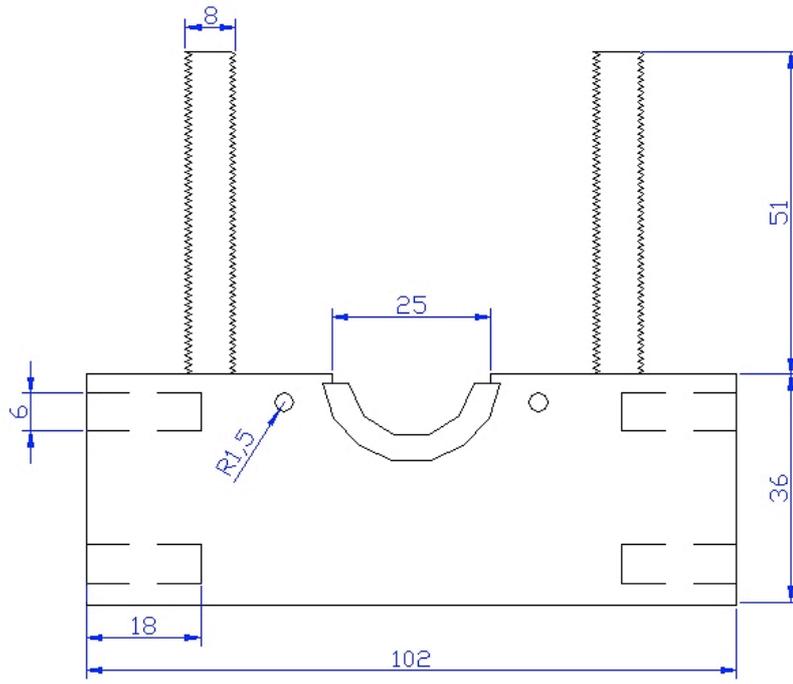
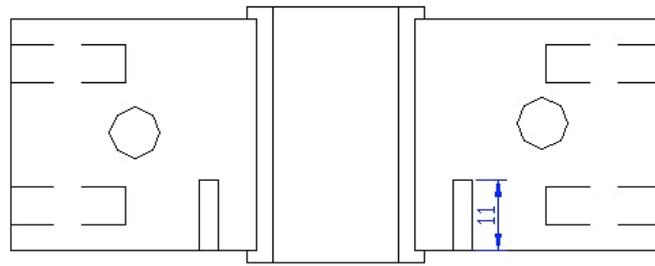
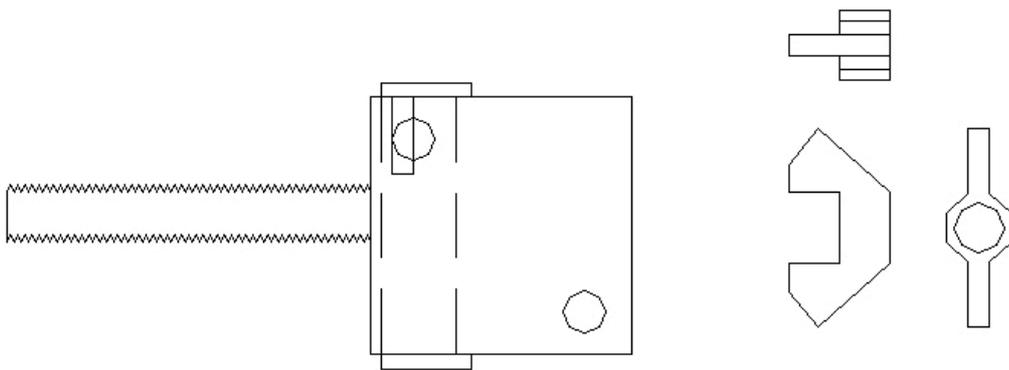
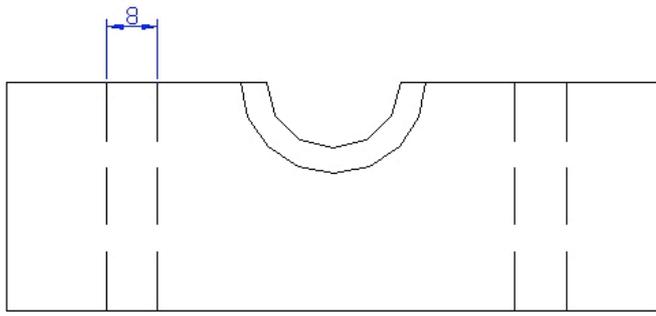
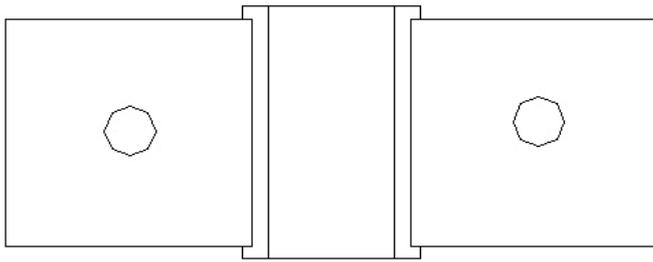
APÊNDICE C – Apresentação dos desenhos cotados (cm) do suporte de fixação do corpo de prova, confeccionado em aço inox (AISI 304).
