**ANÁLISE E MAPEAMENTO DAS ÁREAS SUSCETÍVEIS A  
MOVIMENTOS DE MASSA NO SETOR CENTRAL DA SERRA DA  
ESPERANÇA, NA DIVISA ENTRE OS MUNICÍPIOS DE GUARAPUAVA E  
PRUDENTÓPOLIS – PR**

Universidade Federal de Santa Catarina  
Centro de Filosofia e Ciências Humanas  
Departamento de Geociências  
Programa de Pós-Graduação em Geografia

**Dissertação de Mestrado**

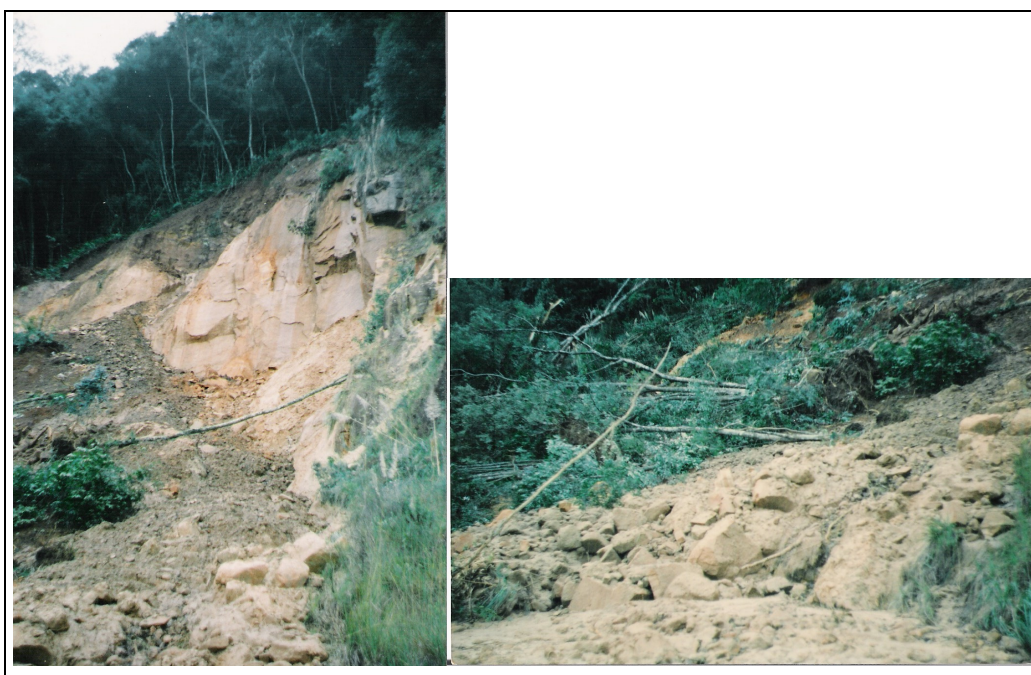
**Figuras 1 e 2: Deslizamento em abril de 1998.** Observa-se nas fotos o deslocamento de materiais intemperizados, blocos rochosos e as árvores caídas.

Esta dissertação teve como intuito dar continuidade à pesquisa iniciada em 2004, referente ao trabalho de conclusão de curso. A qual teve como foco principal um setor da Escarpa, caracterizando-se como um estudo de caso, mais especificamente de uma cicatriz de deslizamento. Tal processo (que originou a cicatriz) mobilizou grande quantidade de material para a rodovia (BR 277) e, segundo usuários, impediu o tráfego de veículos por quatro dias (figuras 1 e 2).

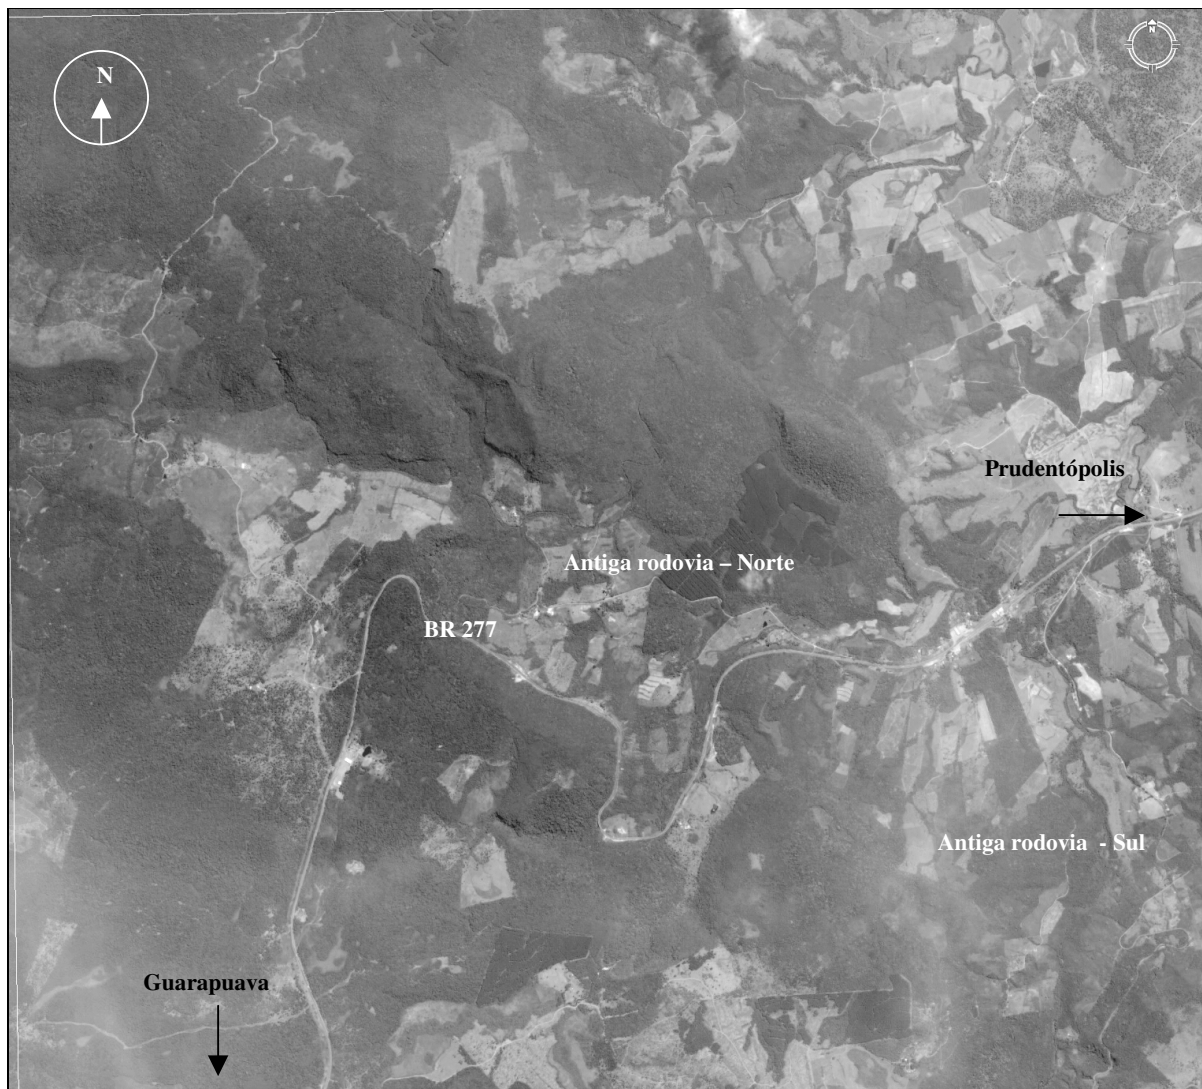
**Figura 3: Imagem da área de estudo**

O projeto foi desenvolvido na divisa entre os municípios de Guarapuava e Prudentópolis – PR, (mapa de localização 01), mais especificamente na Serra da Esperança, recortado pela Rodovia Federal BR 277 (figura 3).

Fonte: Google Earth (2007), tendo sido acrescentados os Isonôimos.

Quanto à composição granulométrica foram observadas tanto nas antigas rodovias (uma ao norte e outra ao Sul da BR 277) como na atual (figura 3), níveis conglomeráticos das fácies fluviais Pirambóia<sup>60</sup>, ou seja, de granulação mais grosseira que a típica estrutura laminar das areias eólicas Botucatu.

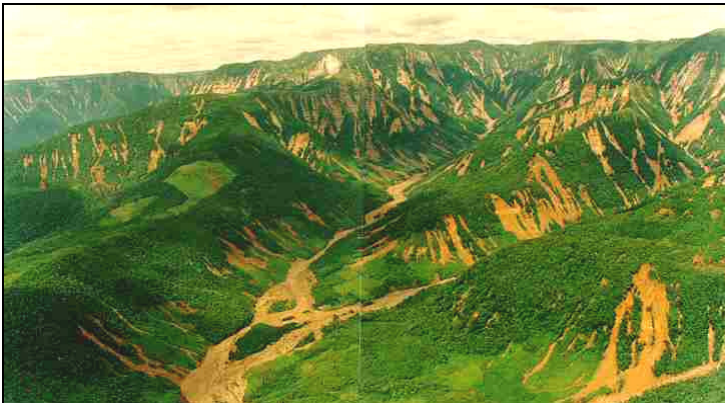
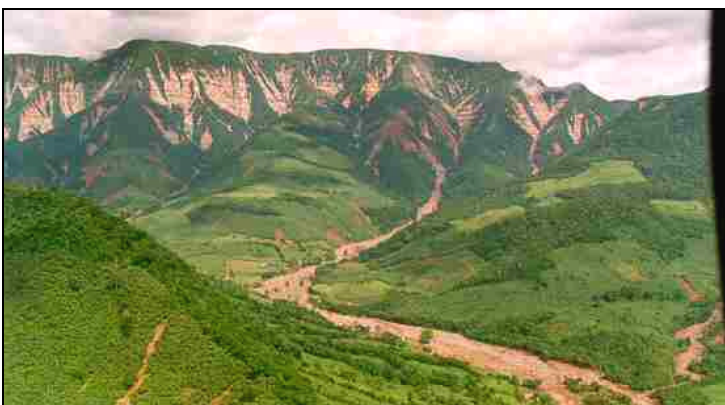
**Figura 6 e 7: Corrida de detrito de grande intensidade na fachada atlântica da Serra do Mar e no seu prolongamento na Serra Geral, no Sul de Santa Catarina.**

Por outro lado, essas corridas são movimentos típicos de áreas escarpadas com solos rasos e grandes descontinuidades hidrológicas que possam permitir a saturação ou poro-pressão positivas nos materiais, levando ao colapso na resistência de todo o material. Como por exemplo, o caso ocorrido no Sul do Estado de Santa Catarina em 1995, observado nas figuras 6 e 7 (PELLERIN *et al.*, 2002).

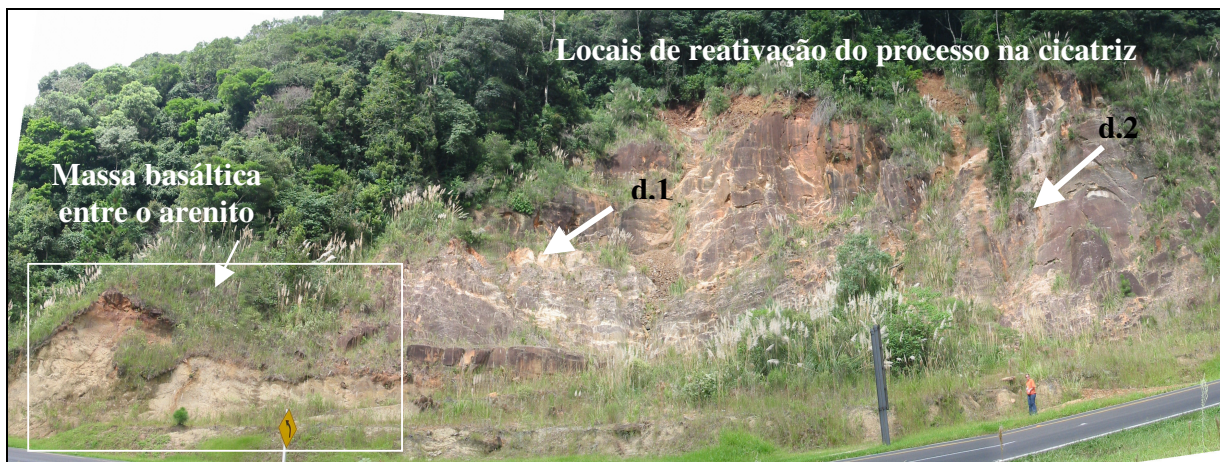
**Figura 9: Cicatriz de deslizamento de maior área exposta.** Ocorrido em abril de 1998, nas margens da rodovia BR 277. Na figura é possível observar novas movimentações dentro da cicatriz (d1 e d2 ver ampliação nas figuras 10 e 11, abaixo). O detalhe selecionado é mostrado de modo ampliado na figura 12.

Nesse setor da cicatriz, Fernandes *et al* (1974) afirmaram que havia sucedido o processo de escorregamento, que fora responsável pelo recuo do talude de corte primitivo. Desse modo, evidencia-se que este ponto trata-se de um local de recorrência de processos que teve sua maior possança em abril de 1998, depois de fortes chuvas.

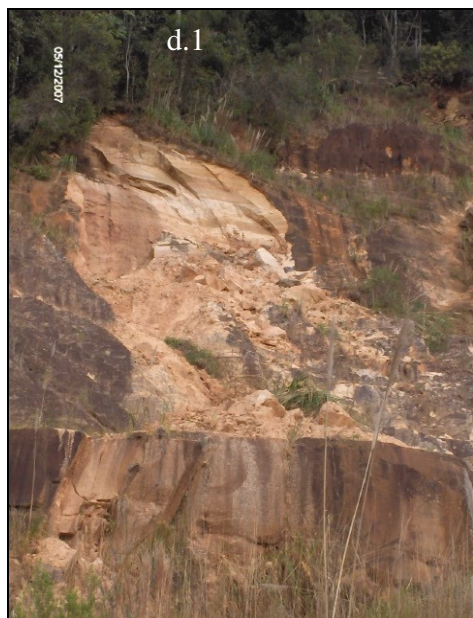
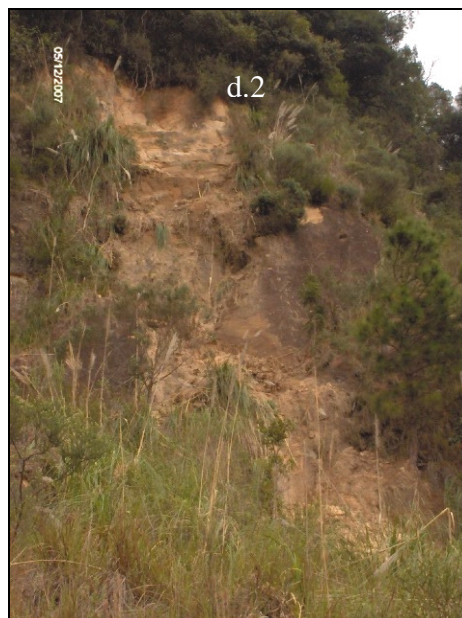
**Figura 10 e 11: Reativação de processos na cicatriz de deslizamento de maior área exposta.** Queda de bloco (d.1) e queda de detrito do basalto alterado (d.2).

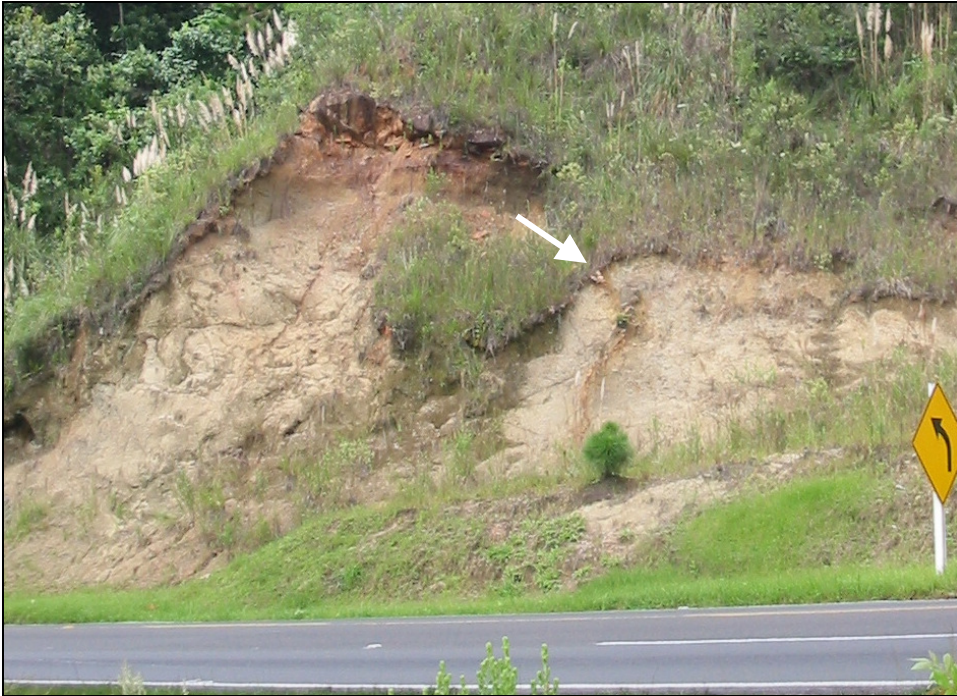
**Figura 12: Derrame de basalto entre o arenito Botucatu.** Localizado na cicatriz de deslizamento de abril de 1998. Selecionado na figura 09. Seta indica dique de arenito.  
Foto: Solange F. Vieira (2007)

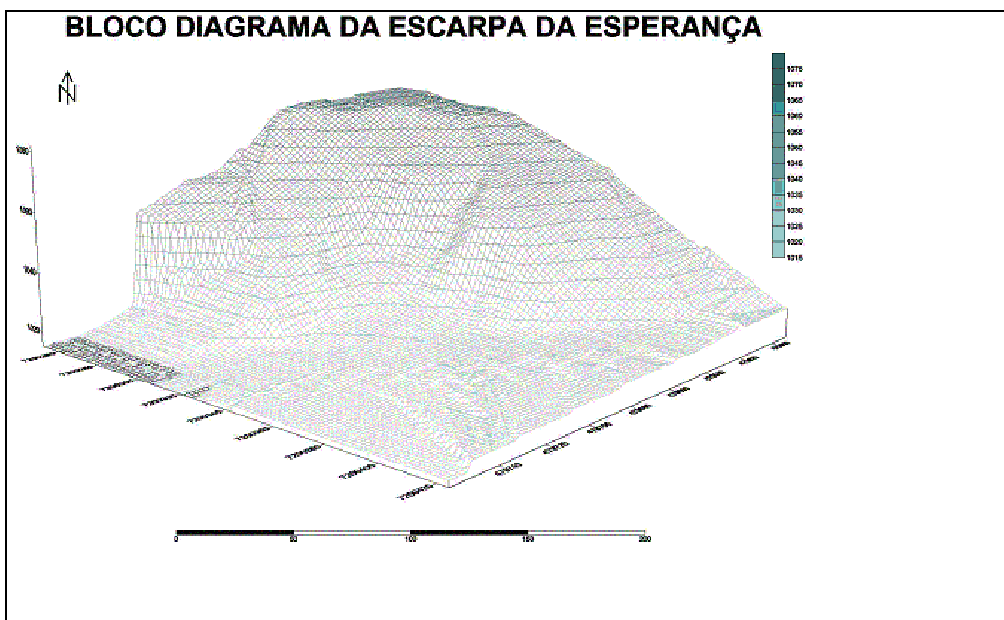
**Figura 13: Bloco diagrama da Cicatriz de deslizamento de 1998**  
Fonte: VIEIRA (2005)

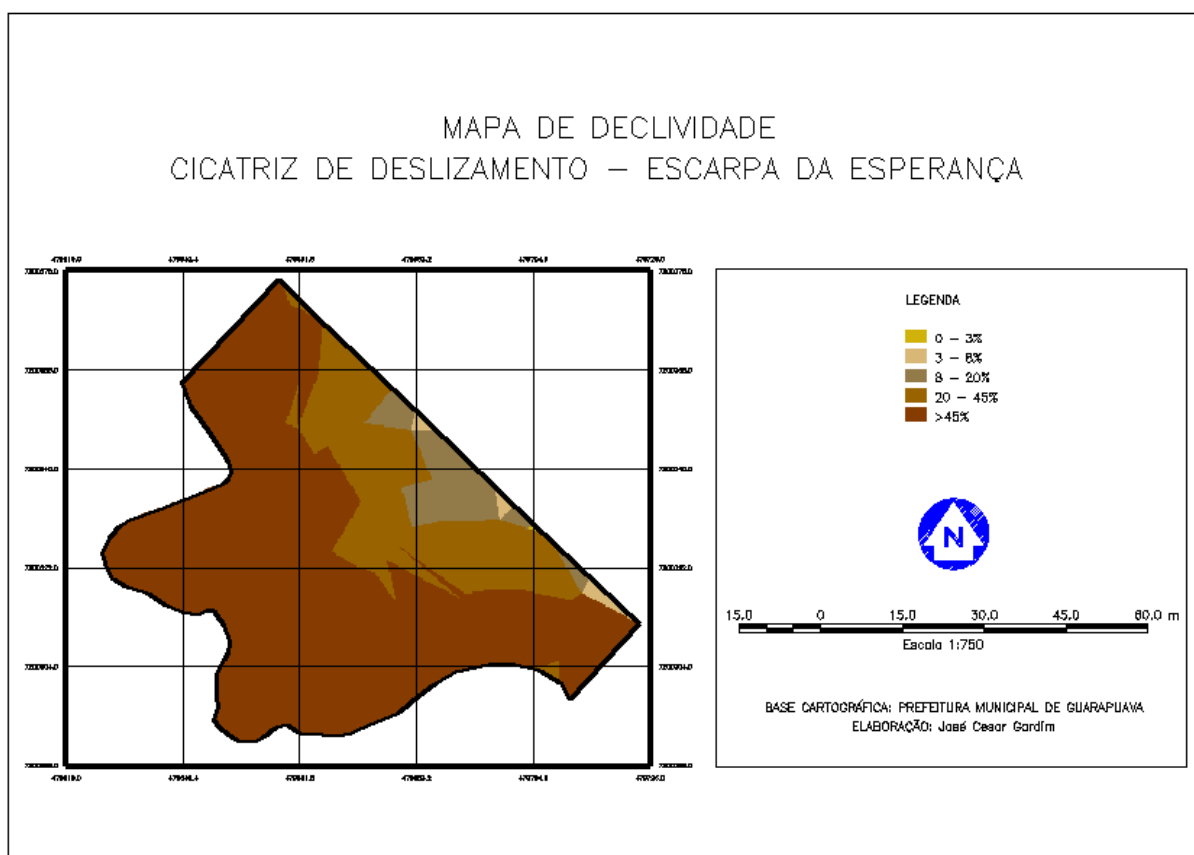
**Mapa 4: Mapa de Declividade da Cicatriz de deslizamento 1998**

Também foi realizado levantamento topográfico na área da cicatriz, o qual possibilitou visualizar a declividade, que na porção superior da encosta do local movimentado é maior que 45%. Já na base da cicatriz a declividade diminuiu, apresentando valores entre 0 a 3% e 3% a 8%, essa porcentagem vai aumentando à medida que aumenta o recuo da vertente, ou seja, na porção mediana esse valor é de 20% a 45%, chegando a 45% no topo, como mostra o mapa 4. O mapa 5 ilustra a altitude presente na área de estudo.

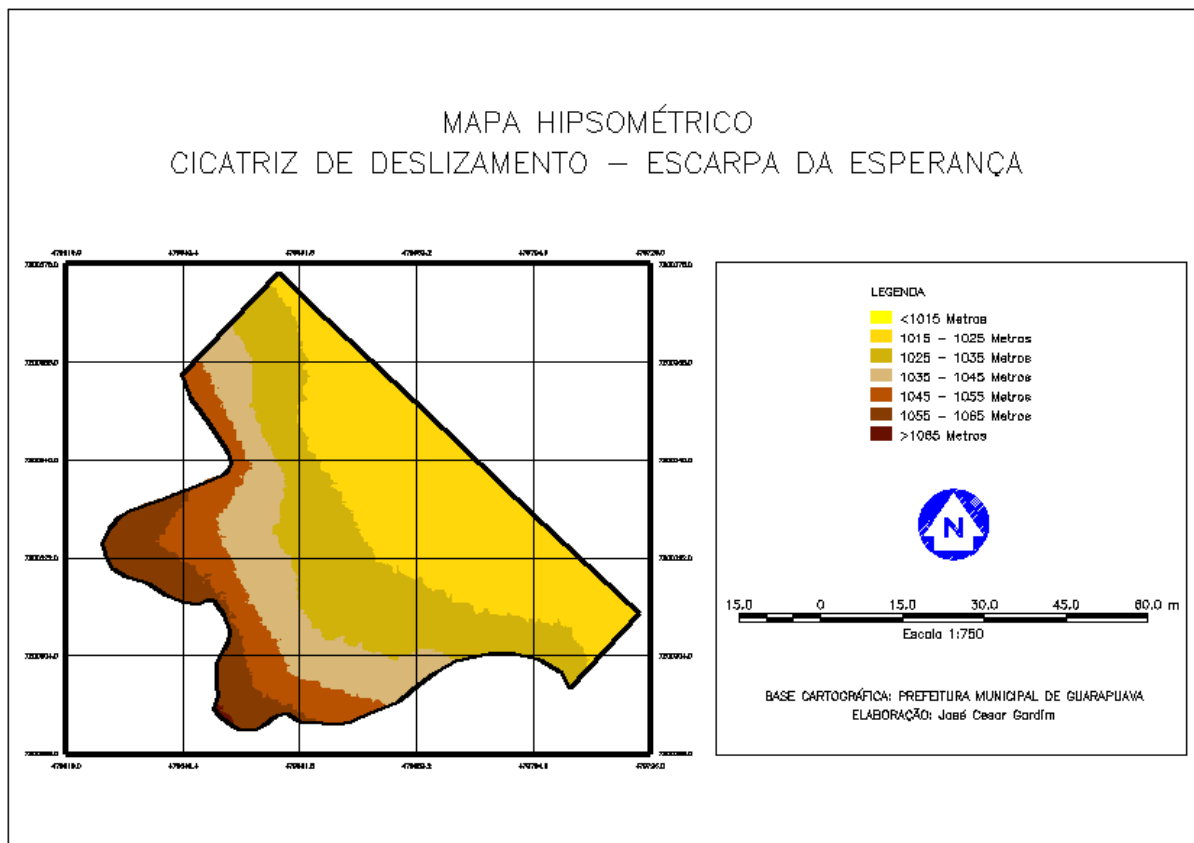
**Mapa 5: Mapa Hipsométrico da Cicatriz de deslizamento 1998**

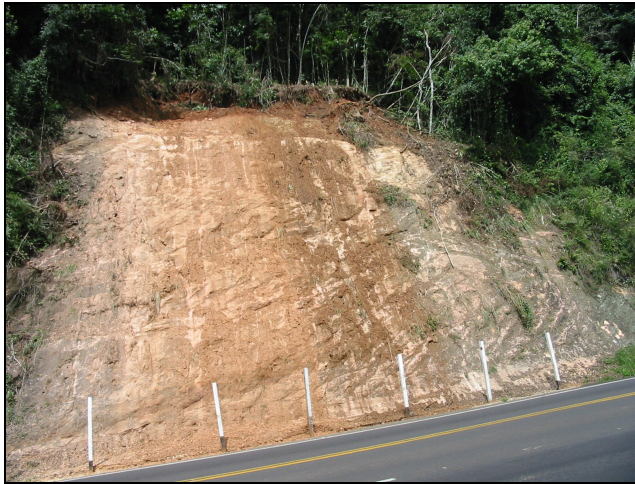
**Figura 14: Deslizamento translacional raso no Arenito Botucatu.** Próximos a cicatriz de deslizamento de 1998. Com aprox. 3m de altura.  
Foto: Joel Pellerin (Março de 2007)

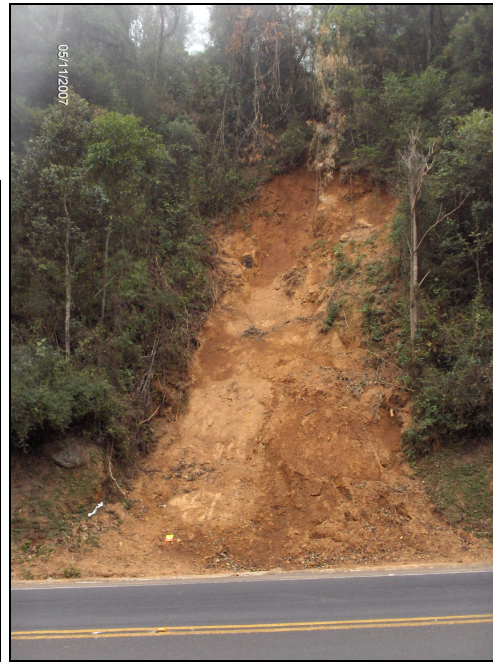
**Figura 15: Deslizamento raso no basalto alterado.** Localizado na primeira curva na descida da Serra, com aprox. 3,5 m de altura.  
Foto: Solange F. Vieira (Março de 2007)

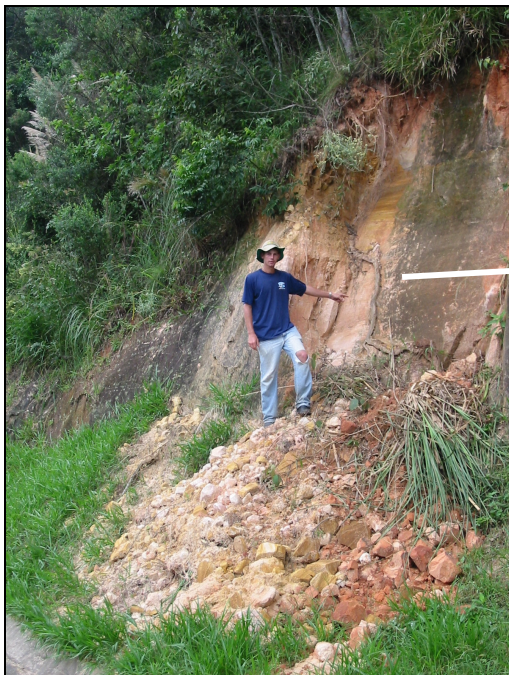
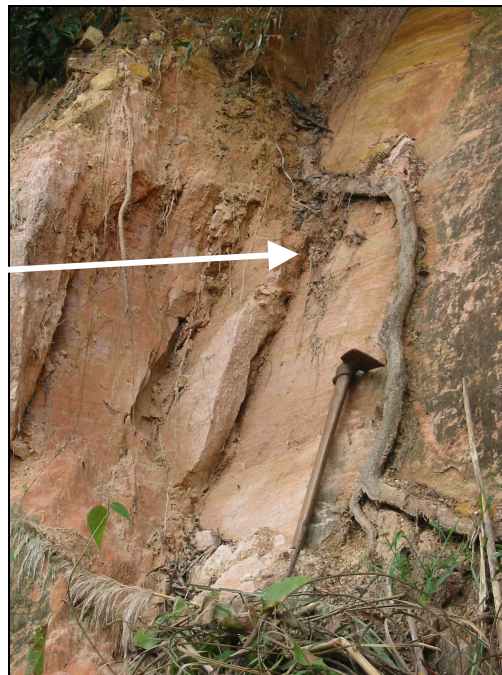
**Figura 16 e 17: Queda de bloco no Arenito Botucatu, nas margens da rodovia.** Nas figuras é possível observar o papel das raízes da cobertura vegetal agindo no processo.  
Foto: Solange F. Vieira (março de 2007).

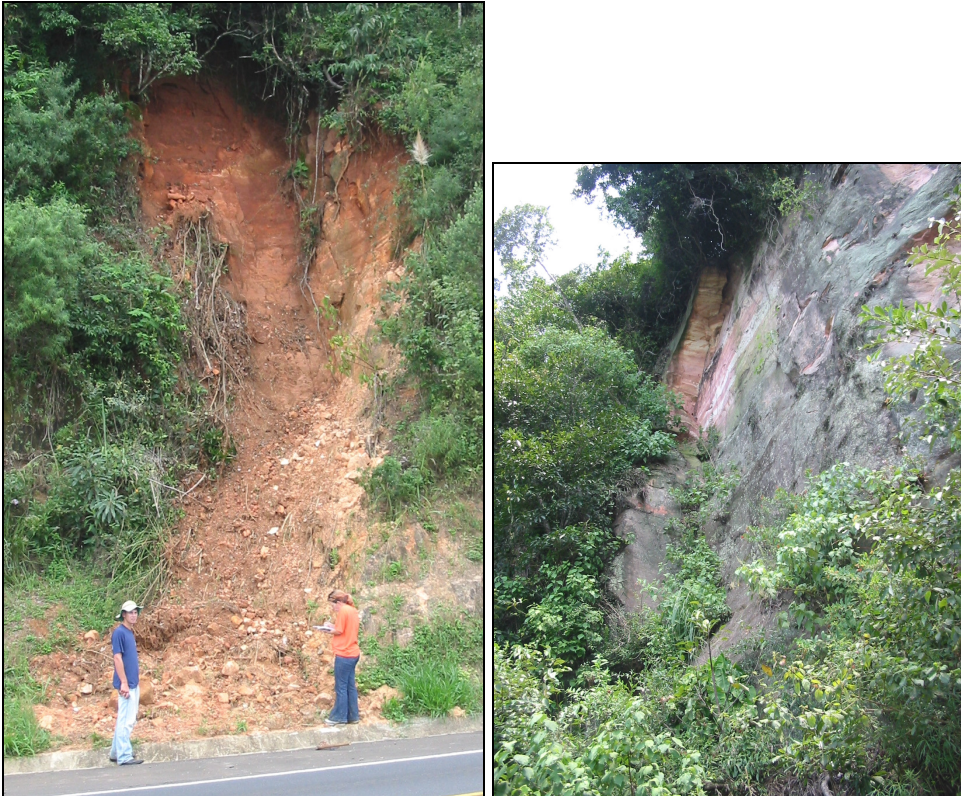
**Figura 18: Deslizamento e queda de blocos no Arenito Botucatu.**

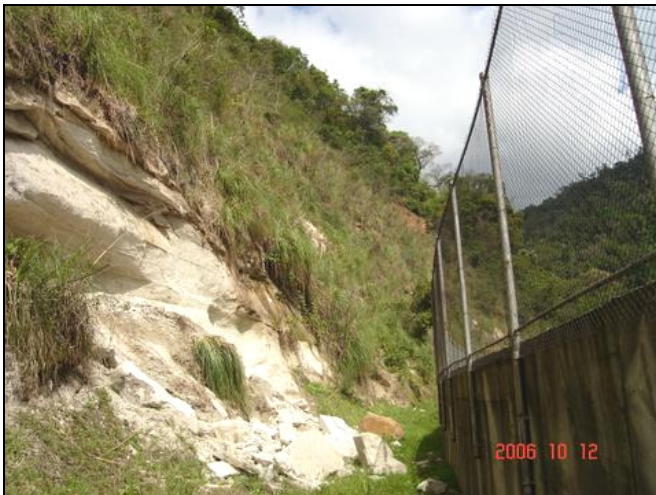
**Figura 20: Queda de bloco no arenito Rio do Rasto e deslizamento do basalto alterado.** Encosta entre as duas Pontes (Rio Tigrinho e São João). Observa-se o muro de contenção nas margens da rodovia (com aprox. 3 m de altura)  
Fonte: Solange F. Vieira (outubro de 2006)

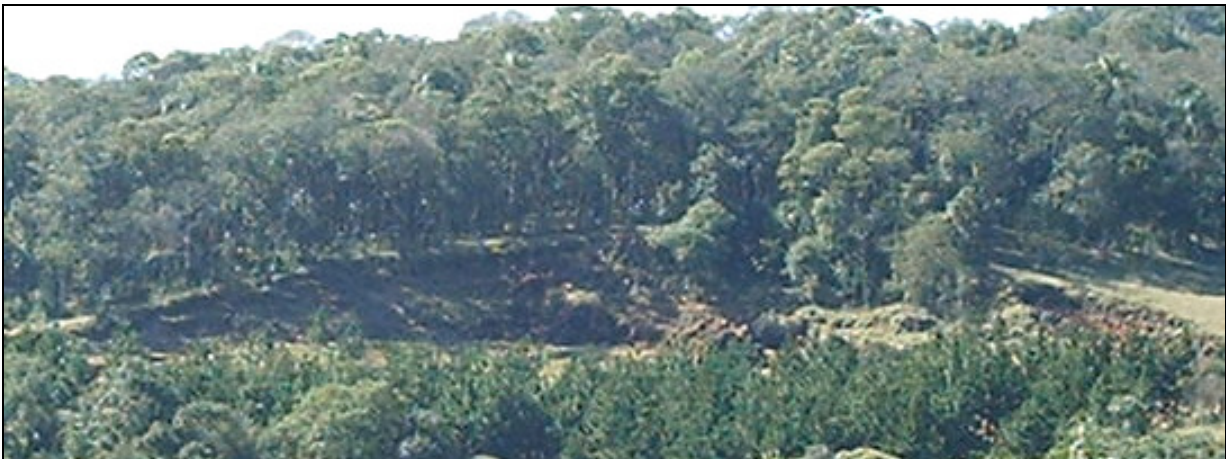
**Figura 21: Deslizamento rotacional na Formação Rio do Rasto.** Chácara as margens da rodovia, depois da segunda ponte (São João) na descida da Serra.  
Foto: Andrey Binda (Julho de 2007)

de rolamento (processo 15 - Mapa 3). Neste caso, o eixo da rotação do processo devia estar localizado na passagem da rodovia, sendo que a mesma foi erguida pela pressão do movimento ocorrido a montante. Este processo se deu nas rochas de fraca resistência e coesão da formação Rio do Rasto, a qual encontra-se coberta por um pacote coluvial.

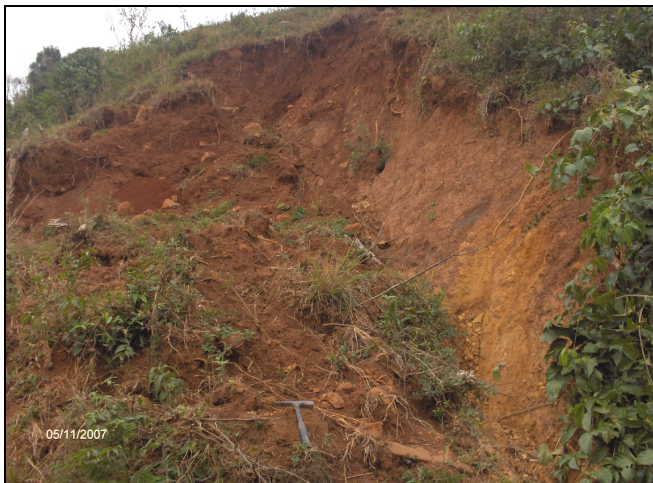
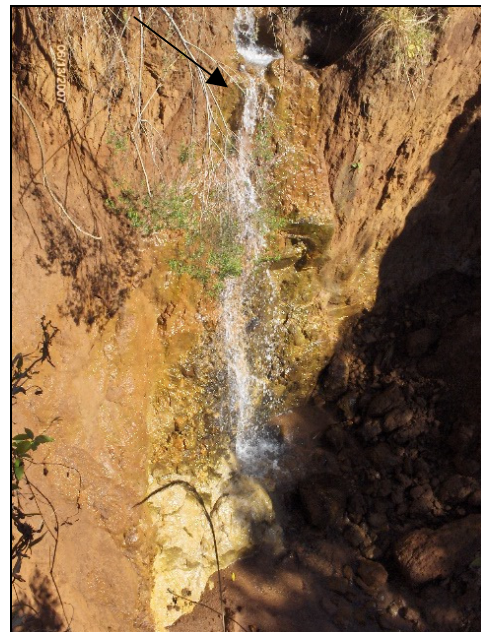
**Figura 23 e 24: Deslizamento rotacional em dois setores da mesma encosta.** Sendo um no depósito cortado pelo rio de pequeno porte (2 m de profundidade aproximadamente) e outro na margem.  
Foto: Solange F. Vieira (Junho de 2007)

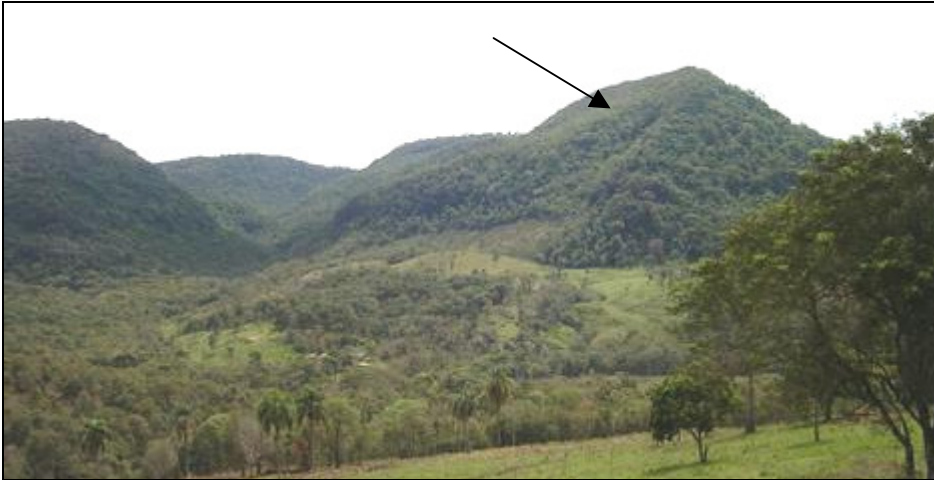
**Figura 25: Cicatriz de deslizamento.** Localizada em uma propriedade as margens da antiga Rodovia abaixo da Serra.

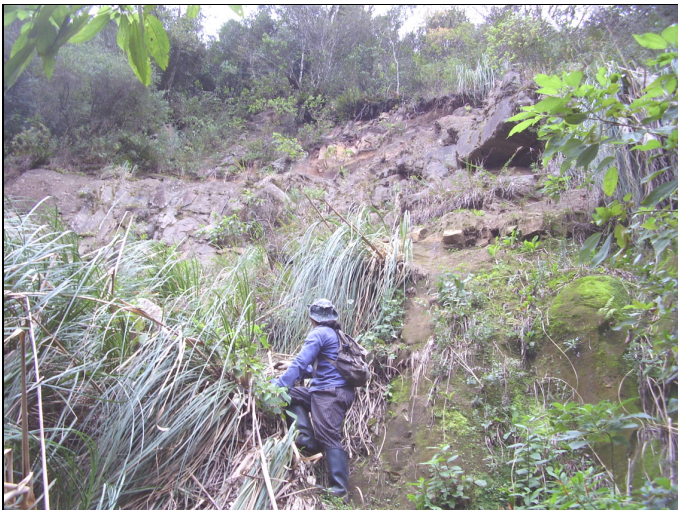
**Figura 26: Reativação da cicatriz de deslizamento.** Foto tirada dentro da cicatriz, nota-se a inclinação da encosta e os blocos acima prestes a cair.

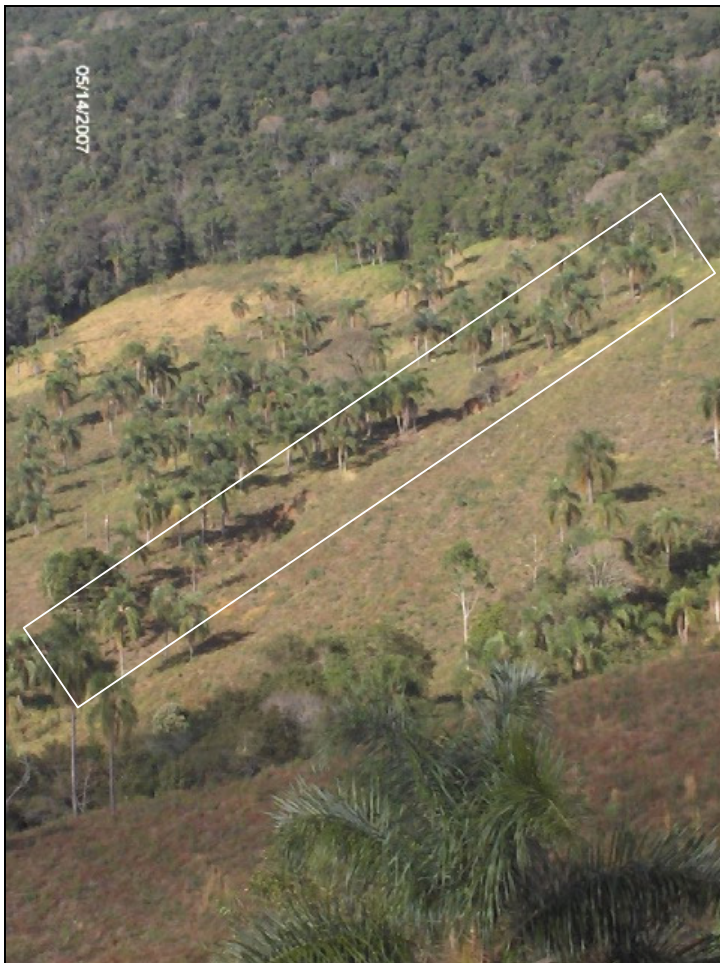
**Figura 27: Pequeno Rio entalhando depósito de encosta.** Localizado a jusante da grande cicatriz de 1998.  
Foto: Solange F. Vieira (Julho de 2007).

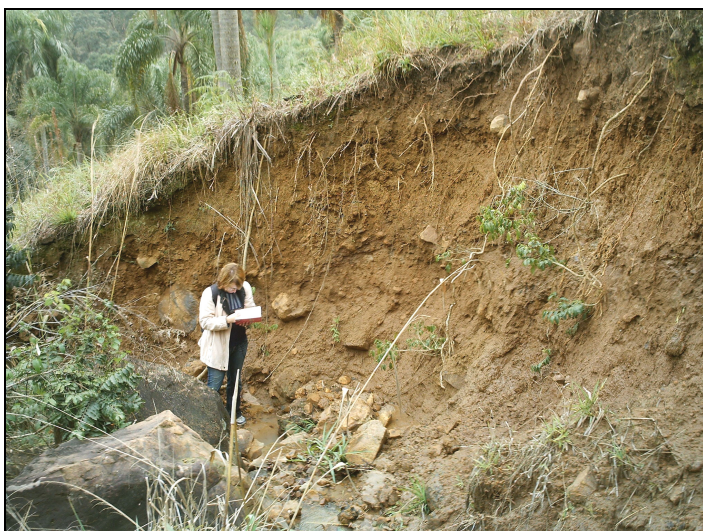
**Figura 28: Detalhe do processo de alargamento das margens do canal, decorrente do deslizamento e da erosão das margens.**  
Foto: Andrey Binda (Julho de 2007)

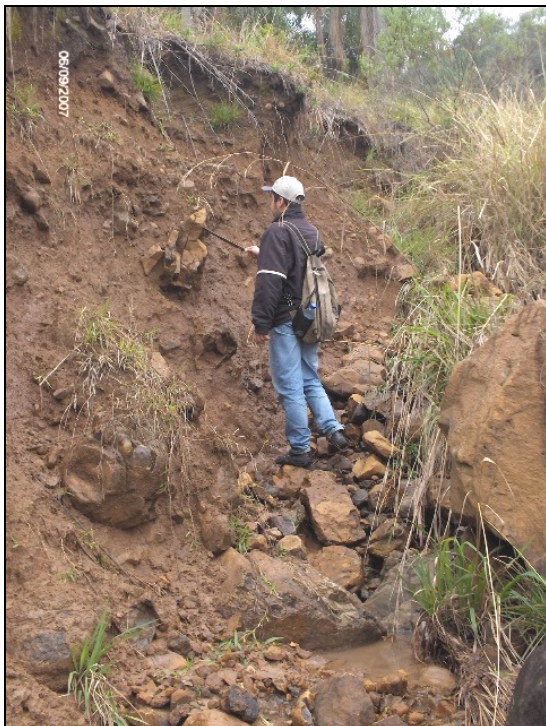
**Figura 29: Detalhe dos materiais que compõem o depósito de encosta.** Blocos de várias dimensões de basalto e arenito Botucatu.  
Foto: Solange F. Vieira (Julho de 2007)

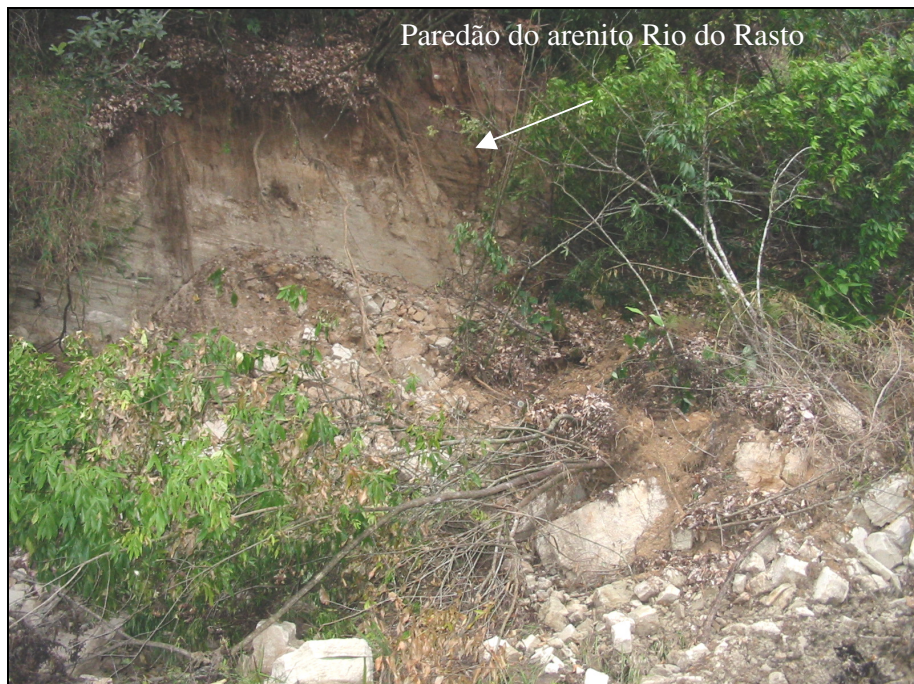
**Figura 31: Deslizamento na margem direita do Rio Xaxim.**  
Foto: Solange F. Vieira (Julho de 2007).

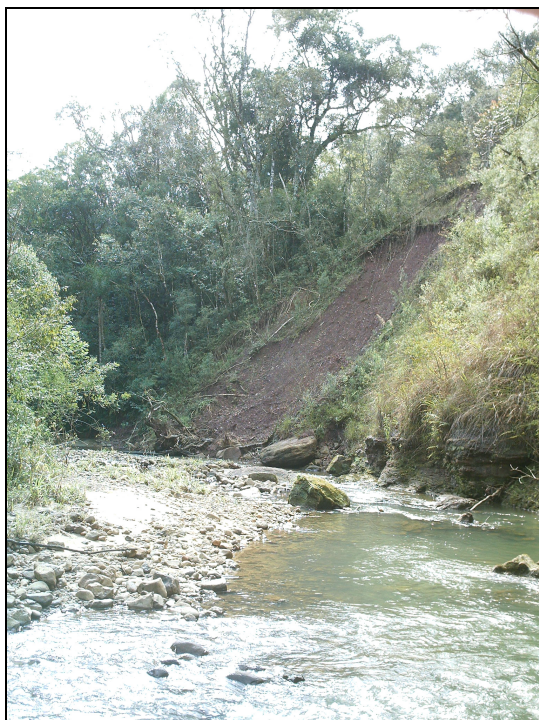
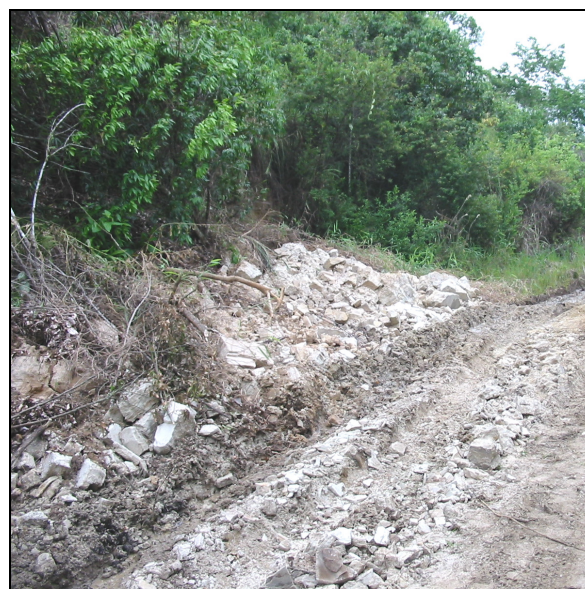
**Figura 32 e 33: Deslizamento do arenito Rio do Rasto.** Margens da antiga rodovia (ao Sul). Nota-se a obstrução do trânsito neste local, devido aos blocos de arenito mobilizados.  
Foto: Joel Pellerin (Março de 2007).

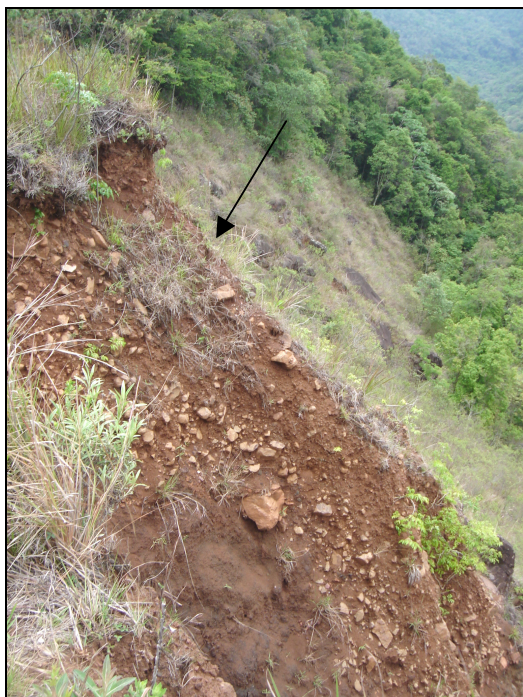
**Figura 34: Deslizamento nas margens da antiga rodovia (ao Sul da atual).** Na foto ao fundo é possível observar os depósitos de blocos decorrentes das quedas do paredão encosta acima.

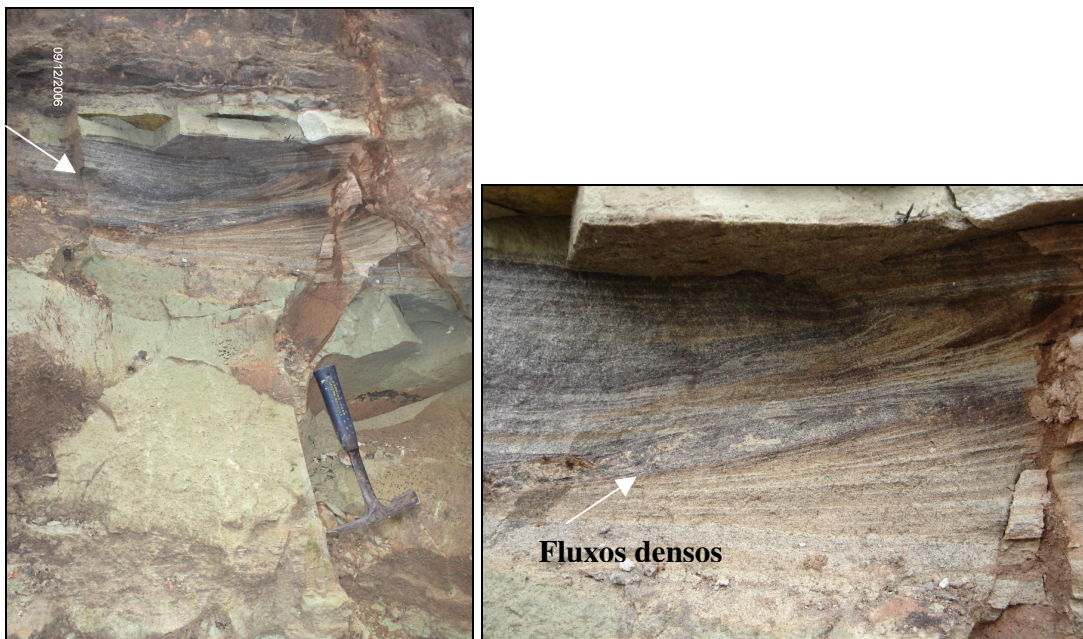
**Figura 35 e 36: Marcas de depósitos de grandes planícies.** Este afloramento está localizado nas margens da antiga rodovia acima da Serra (ao Sul da atual).  
Foto: Solange F. Vieira (Outubro de 2007).

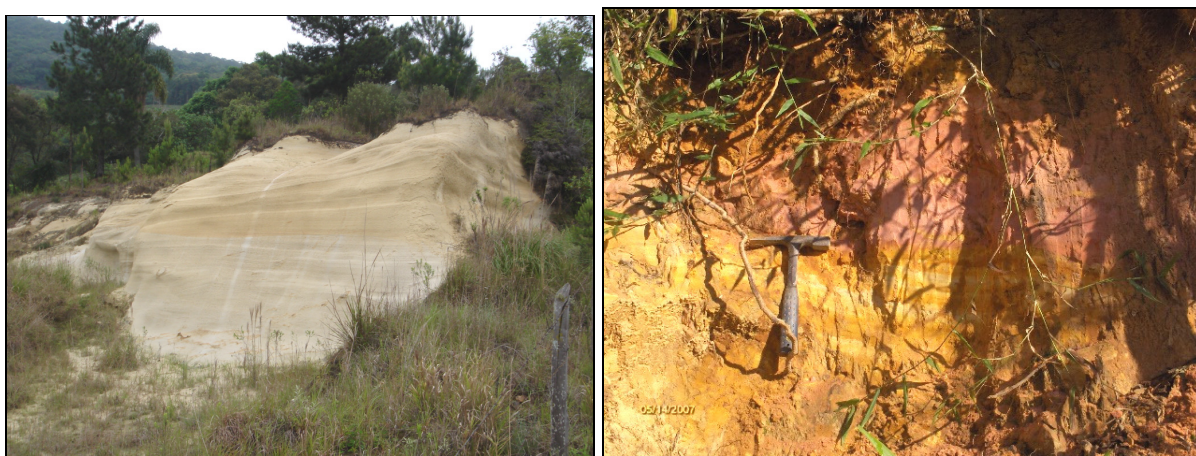
**Figura 37 e 38: Arenitos e siltitos/argilitos da Formação Rio do Rasto.** Afloramento na margens da antiga rodovia abaixo da Serra (ao Norte da atual). Afloramento do arenito branco com aproximadamente 2,5 m de altura.  
Foto: Solange F. Vieira (Junho de 2007)

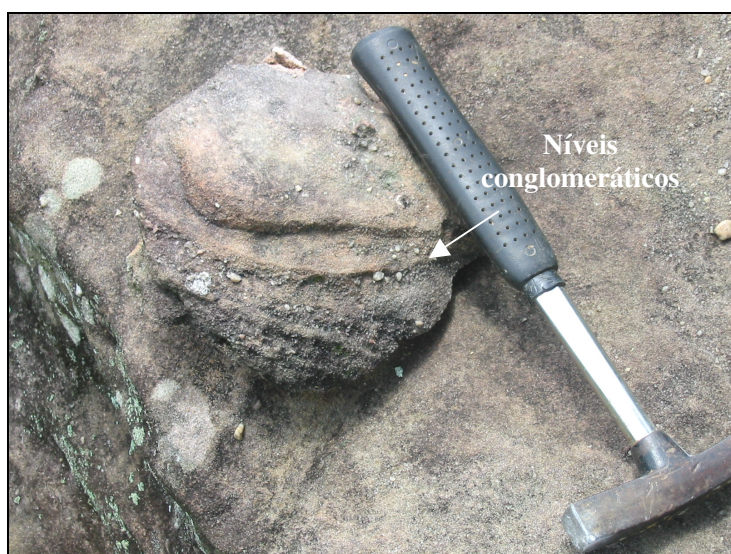
**Figura 40: Arenito subaquático.** Amostra coletada na base do arenito Botucatu, com níveis conglomeráticos.  
Foto: Solange F. Vieira (Março/2007)

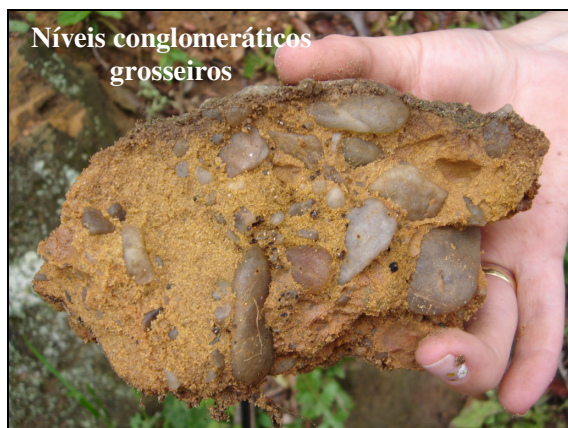
**Figura 41: Depósito subaquático.** Nota-se na figura sedimentos típicos de ambientes fluviais, decorrentes de chuvas em ambiente de deserto. Amostra coletada nas margens da rodovia BR 277, na base da Formação Botucatu.  
Foto: Bigarella (Outubro de 2007).

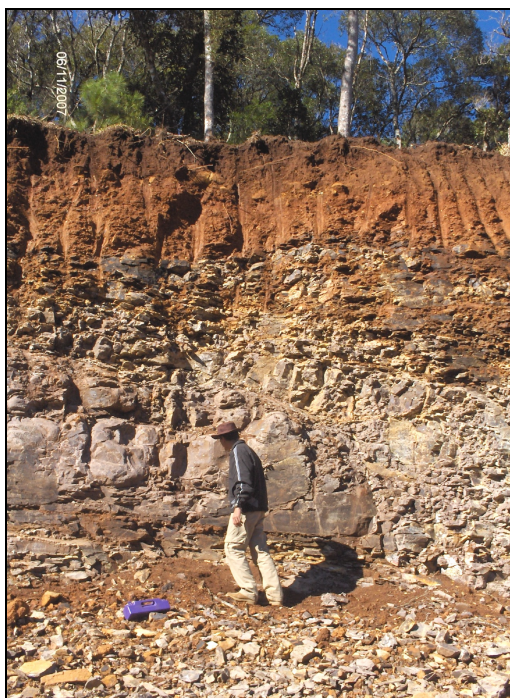
**Figura 43: Espesso pacote de basalto alterado da Formação Serra Geral (Serra da Esperança)**

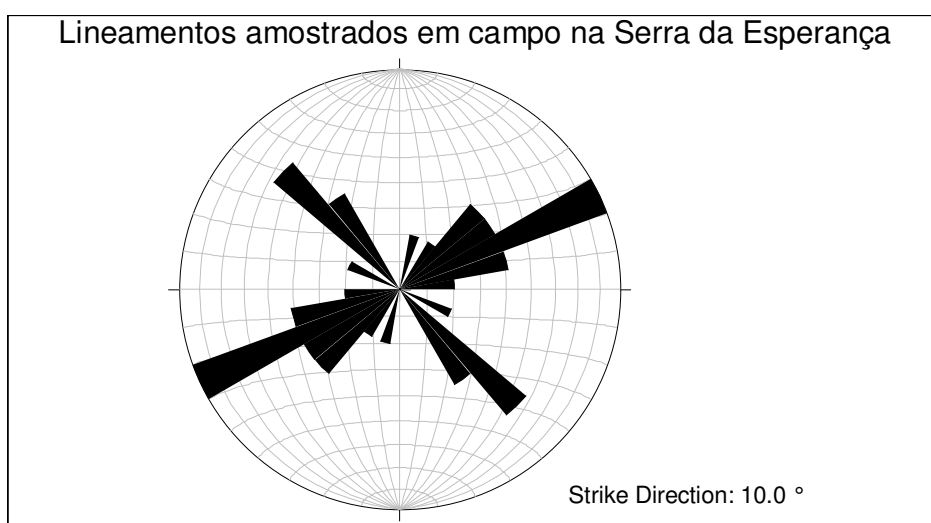
**Figura 48: Diagrama de rosetas das fraturas amostradas em campo, no setor central da Serra da Esperança, na divisa entre os municípios de Guarapuava e Prudentópolis/PR.**

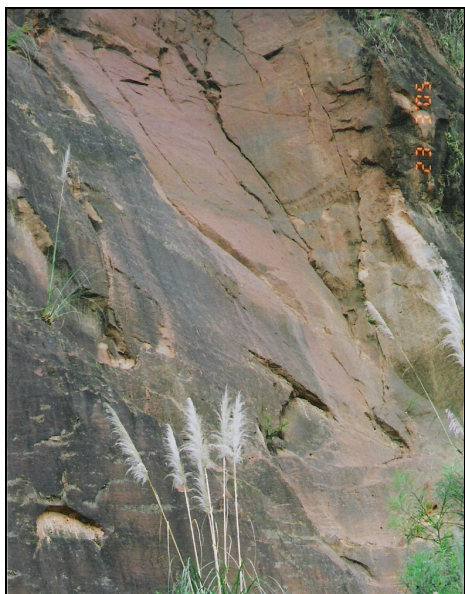
**Figura 49: Fraturas na rocha  
exposta do Arenito Botucatu**

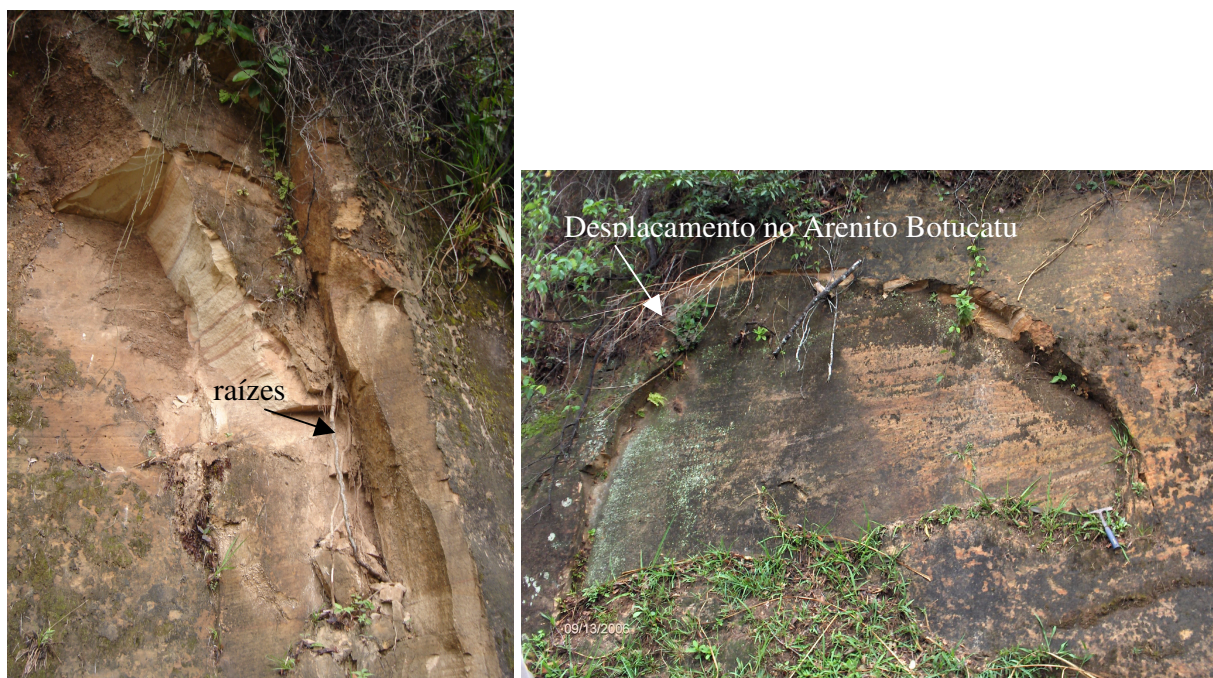
**Figura 50 e 51: Diáclases de descompressão no paredão do Arenito Botucatu, nas margens da rodovia BR 277**

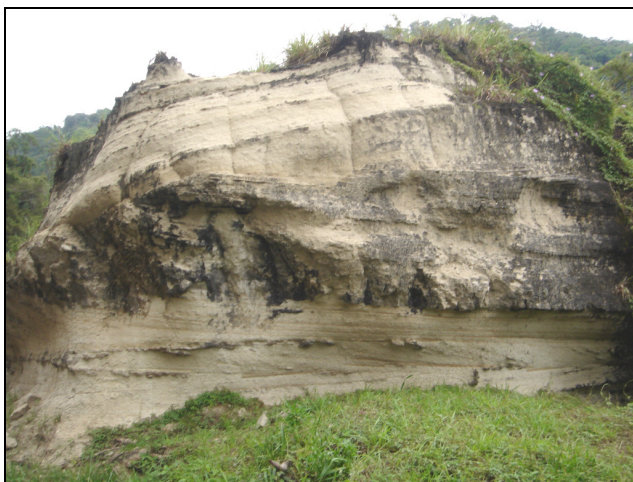
**Figura 55 e 56: Formação Rio do Rasto.** O afloramento do arenito branco tem aproximadamente 2m de altura.

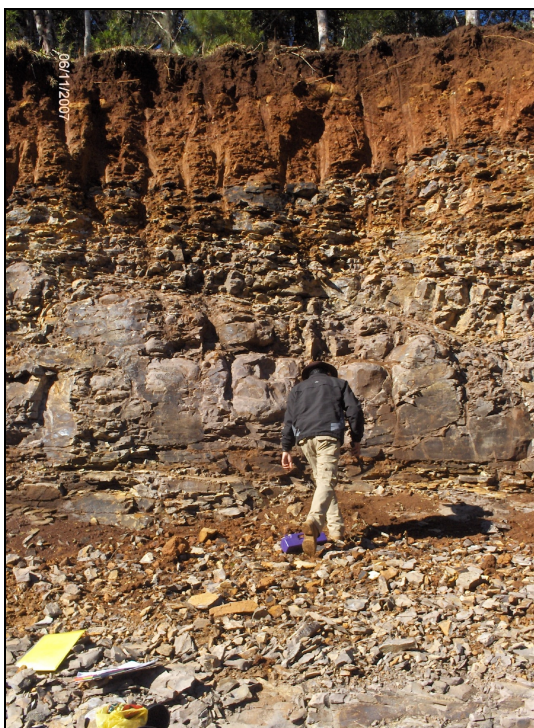
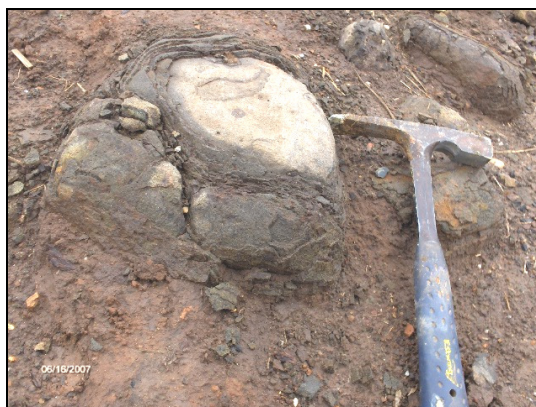
**Figuras 57 e 58: Topo de derrame da Formação Serra Geral.** Basalto bastante fraturado sofrendo esfoliação esferoidal.

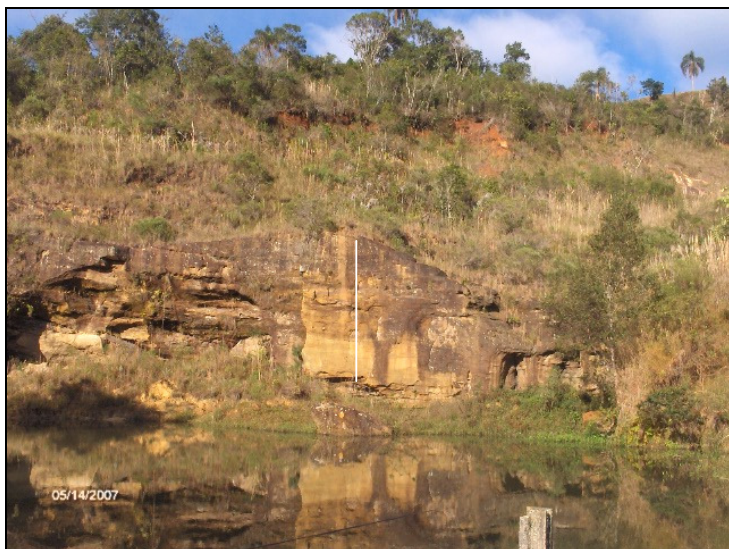
Figura 60: **Ruptura de declive no arenito subaquático, porção inferior da Formação Botucatu.**

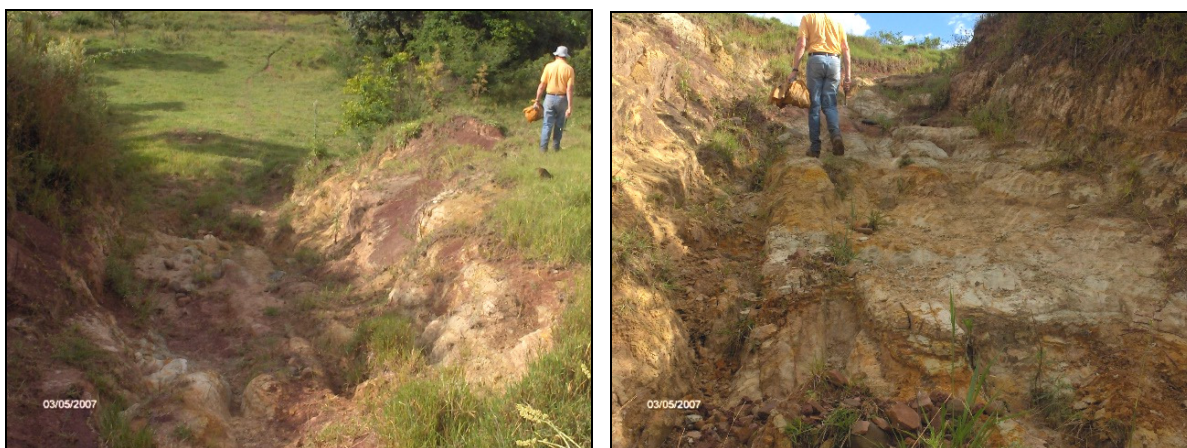
**Figura 61 e 62: Voçoroca em antiga estrada em direção ao morro do Chapéu.**
