**AVALIAÇÃO PÓS-OCUPACIONAL EM HABITAÇÃO DE INTERESSE SOCIAL:
COMPORTAMENTO DA SATISFAÇÃO DO USUÁRIO APÓS MÉDIO PERÍODO
DE PERMANÊNCIA.**

Dissertação submetida à Universidade Federal de Santa Catarina como requisito parcial exigido pelo Programa de Pós-Graduação em Engenharia Civil - PPGEC, para a obtenção do Título de MESTRE em Engenharia Civil.

MARIA REGINA PERUZZO

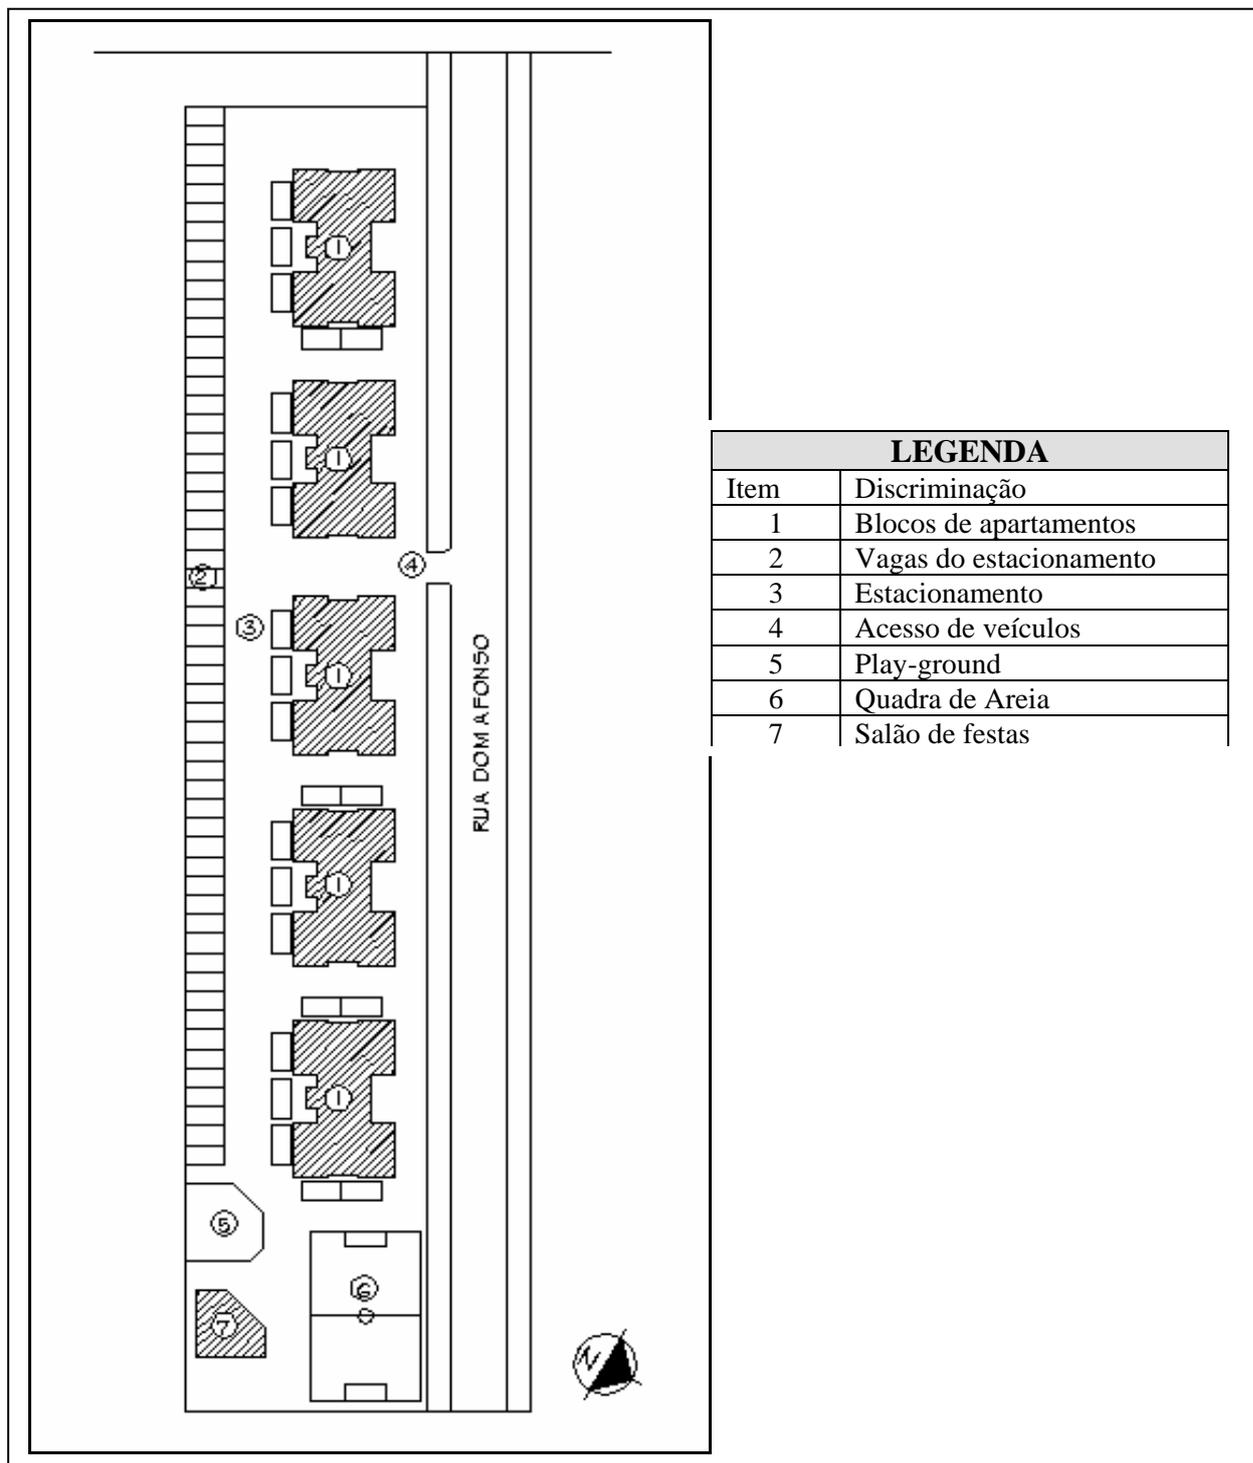
FIGURA 4 – implantação dos blocos no terreno.

À área privativa de cada apartamento é de 50,80m², sendo a equivalente de 57,08m², e é composto por sala de estar/jantar, 02 dormitórios, 01 banheiro e cozinha conjugada com área de serviço, sendo que todas as unidades possuem o mesmo tamanho.

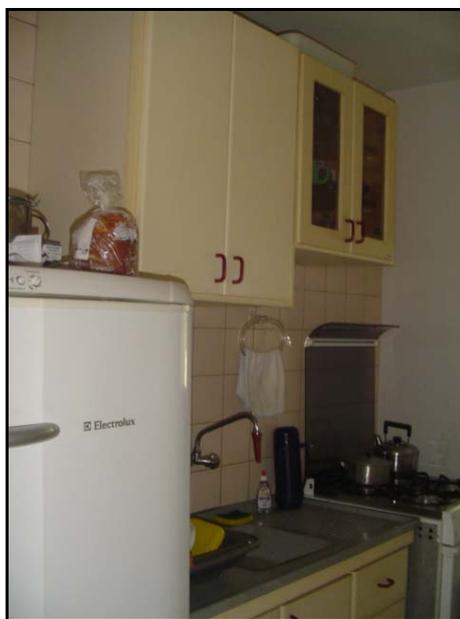
FIGURA 28 – Detalhe mobiliário da cozinha.

Na Figura 27, após comparar os resultados das variáveis “*tamanho da cozinha*” e “*espaço para colocação dos móveis e utensílios a cozinha*”, percebe-se quase uma incoerência nas respostas, pois um espaço para ter um bom desempenho precisa cumprir suas funções básicas, ou seja, colocação da geladeira, fogão, pia e armário para colocação de louças, utensílios domésticos e guardar os mantimentos.

Comparando os resultados, percebe-se que enquanto 53,6% dos entrevistados deram conceito ótimo e bom para o tamanho da cozinha, somente 43,9% consideram o espaço bom e ótimo para colocação dos móveis e utensílios da cozinha.

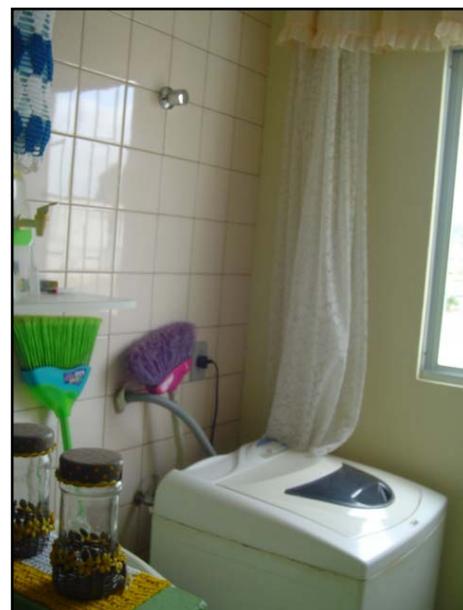
FIGURA 31 – Colocação dos equipamentos e utensílios na área de serviço.

A variável “*tamanho da área de serviço*” obteve o maior índice de rejeição; somente 24,4% dos entrevistados deram conceito bom, enquanto as demais variáveis receberam conceito ótimo/bom de mais de 50% dos entrevistados. Conforme se observa no Residencial Dom Afonso, a área de serviço está conjugada à cozinha, mas separada por meia parede, e possui lugar para colocação da máquina e do tanque e acima está instalado o varal. Durante as entrevistas, foi informado que alguns moradores colocam um varal “tipo de piso” no pátio do condomínio, principalmente para as famílias mais numerosas, o varal instalado na área de serviço é insuficiente. Também falta espaço na área de serviço para colocação de vassouras, baldes, produtos de limpeza, etc.

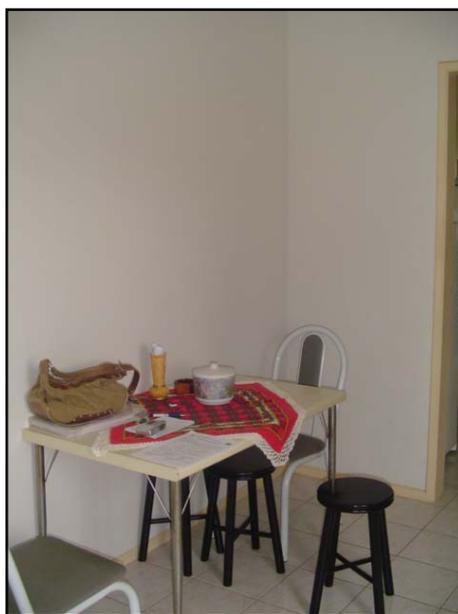
FIGURA 36 – Pintura original.

O Residencial Dom Afonso é considerado HIS, e para baratear o custo da construção são utilizados materiais de qualidade inferior. No caso específico da pintura, foi utilizada tinta a base de PVA, que tem um custo menor que a acrílica, mas não é lavável, gerando muita insatisfação.

Apesar de não fazer parte do questionário, durante a pesquisa foi possível observar que vários moradores repintaram o apartamento com tinta colorida e em alguns casos utilizaram textura do tipo “grafiatto”.

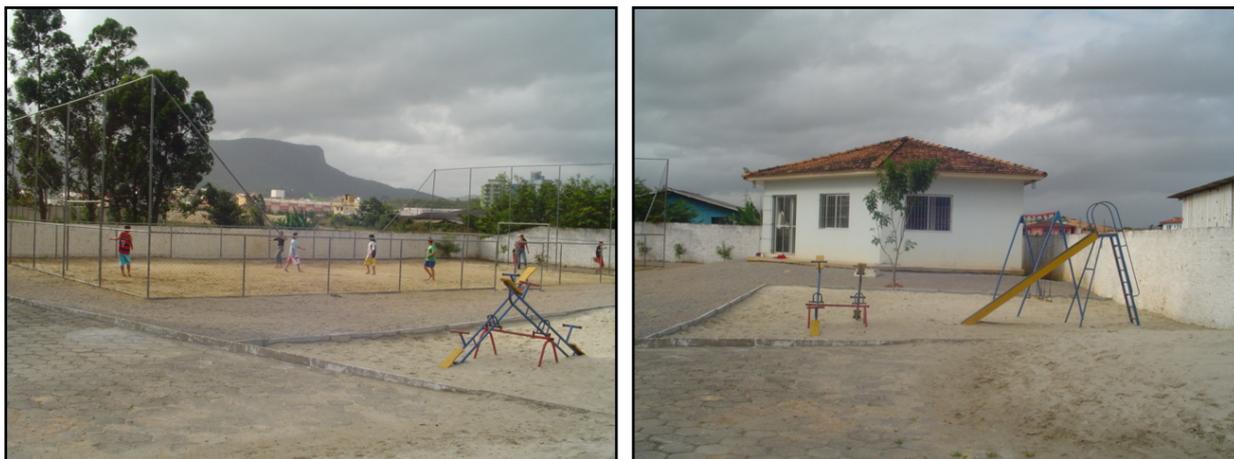
Durante as visitas ao condomínio, chamou a atenção da pesquisadora o fato de somente os adolescentes estarem utilizando as áreas comuns do condomínio. Ao serem questionados, os moradores responderam que se relacionavam principalmente com os pais dos amigos dos filhos e que não tinham interesse em se relacionar com os demais moradores.

FIGURA 63 – Equipamentos das áreas comuns (quadra de areia, play-ground e salão de festas)
