**RISCOS AMBIENTAIS: enxurradas e desabamentos na cidade de  
Marechal Cândido Rondon-PR, 1980 a 2007**

Universidade Federal de Santa Catarina  
Centro de Filosofia e Ciências Humanas  
Programa de Pós-Graduação em Geografia

TESE DE DOUTORADO

Área de concentração: Utilização e Conservação de Recursos Naturais - UCRN

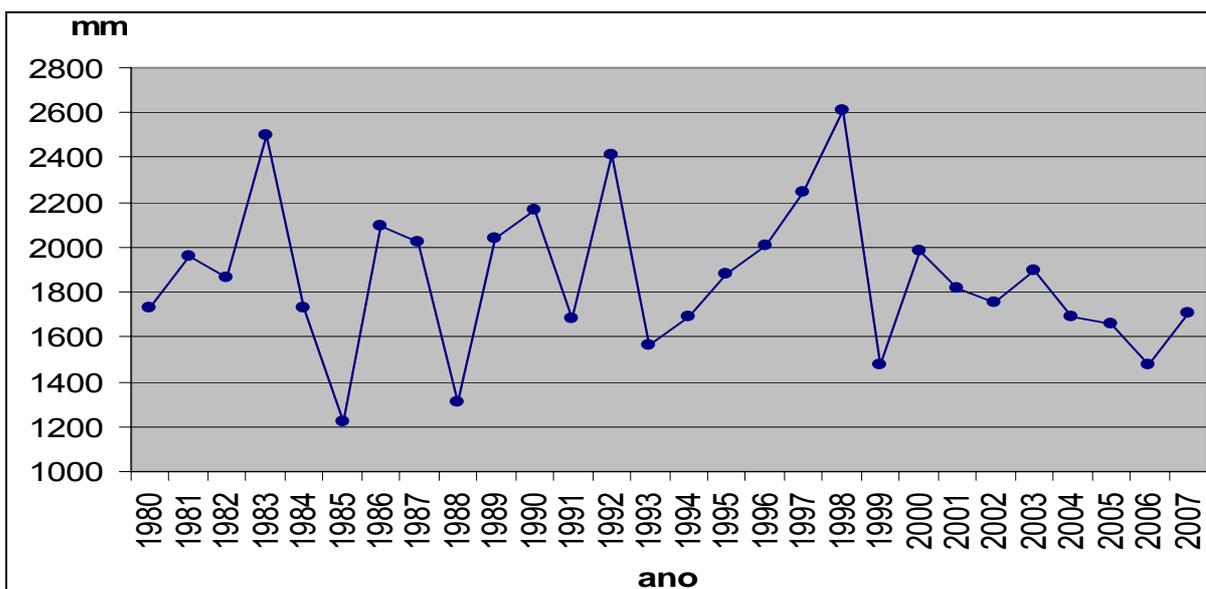
**FIGURA 9 Chuvas: total anual, cidade de Marechal Cândido Rondon/PR, 1980 a 2007**

A dinâmica pluviométrica é outro aspecto da paisagem a ser considerado e os dados foram obtidos através da Unidade de Beneficiamento de Sementes (UBS), da Cooperativa Agroindustrial (Copagril), que mantém pluviômetro e registros diários desde 1975, na área de estudo. Os dados coletados para esta pesquisa correspondem ao período de 1980 a 2007. A dinâmica pluviométrica apresenta os meses de outubro (200 mm) e janeiro (192 mm) com as maiores médias mensais; julho (89 mm) e agosto (96 mm) com as menores médias mensais; a média mensal anual é de 155 mm; e a média pluvial anual é de 1863 mm, no período de 1980 a 2007 (Fig. 9 e 10; Anexo 12 a 18).

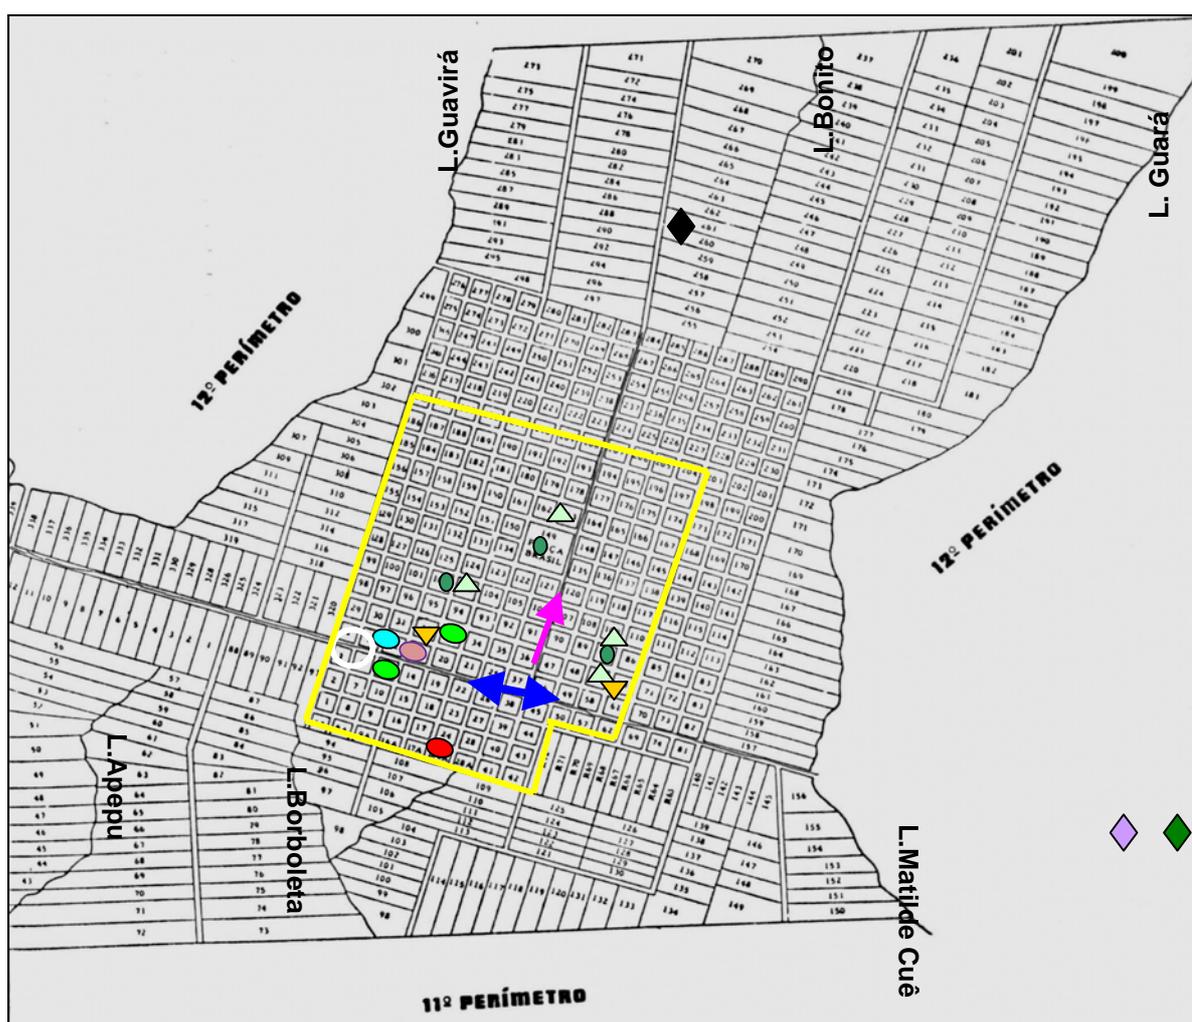
**FIGURA 11 Plano urbano piloto da cidade de Marechal Cândido Rondon, chácaras, colônias e rede hidrográfica, 1950**

Traços amarelos, limite do plano urbano, em 1950 (2.384.100 m<sup>2</sup>); círculo branco, local *Rosa* (ver Fig. 6) onde foram construídas as 1<sup>as</sup> casas; esfera verde, praças; setas: azul, Av. Rio Grande do Sul; rosa, Av. Maripá; elipses: azul claro, empório; verde, hotéis; vermelha, Hospital e Maternidade Filadélfia (1954); rosa, rodoviária e correio; triângulos: verde, igrejas; laranja, escolas; losango: lavanda, frigorífico de suínos (1963); verde, fábrica de óleo (1967); preto, Copagril (1970). Adaptado de Acervo da Maripá, 1953.

primeiros moradores, levou ao nome *Zona Bonita*. Os primeiros moradores se instalaram no núcleo de apoio *Rosa* junto à cabeceira do Lajeado Borboleta, sudoeste do plano piloto (ver Fig. 6 e 11), e no ano seguinte também na cabeceira do Lajeado Matilde Cuê, sudeste do plano piloto. A partir destes dois pontos, o núcleo urbano foi sendo constituído e se estendeu sobre o divisor, ao longo da Avenida Rio Grande do Sul e alcançou também o setor norte, ainda no início da década de 1960.

<sup>23</sup> As praças centrais (Fig. 11), localizadas no plano piloto, são: Willy Barth (entre Igreja Evangélica de Confissão Luterana no Brasil “Martin Luther” e a Prefeitura Municipal), 31 de Outubro (entre a Igreja Evangélica Luterana do Brasil “Cristo” e Primeira Igreja Batista) e Dealmo Selmiro Poersch (em frente à Igreja Católica “Sagrado Coração de Jesus”).

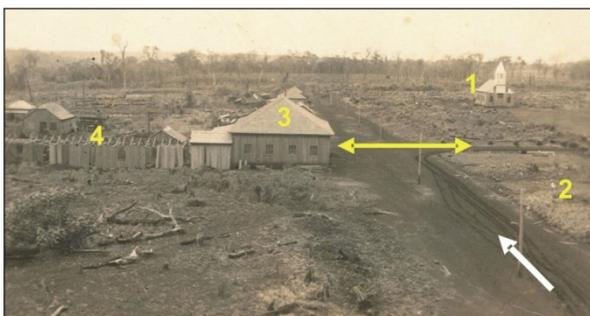
**FIGURA 12 Primeiros elementos urbanos, Vila General Rondon em 1953**

Em parte a mesma área de 1958, Fig. 13. Setas: branca, Rua Colombo; amarela, Rua Paraná; nº 1, Igreja Católica “Sagrado Coração de Jesus”; nº 2, Praça “Dealmo Selmiro Poersch”, desmatada; nº 3, salão de Baile, matinês e festas (proprietários Heimmindeger, depois Weiss), com cancha de bocha, em construção, nº 4. FONTE: Acervo da Prefeitura Municipal.

notícias em determinadas horas do dia, dentista, fotógrafo, cartório civil, garagem de caminhões, depósito de gás, posto de combustíveis, um hospital (Hospital e Maternidade Filadélfia, em 1954). Além disso, a Maripá organizou e realizou uma exposição agropecuária internacional, em 1958, na atual Praça Dealmo Selmiro Poersch (10.000 m<sup>2</sup>), no centro da então vila. Com essa exposição visava mostrar o progresso, os resultados e as esperanças numa região recém-aberta à colonização (Fig. 12 e 13).

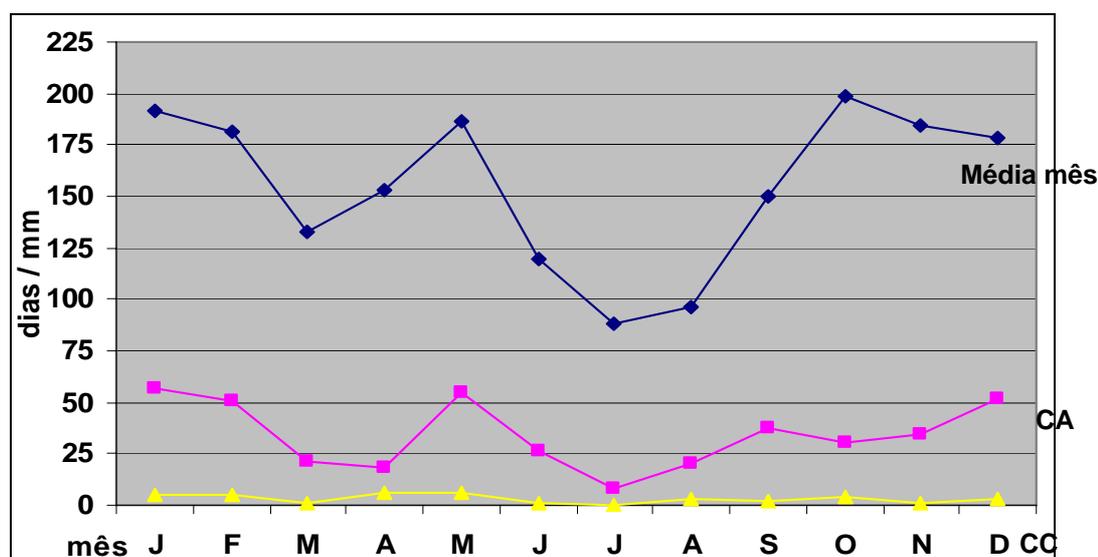
FIGURA 22 Chuvas: média mensal, total de dias de CA e total de dias de CC, na cidade de Marechal Cândido Rondon, de 1980 a 2007

As CC ocorreram com maior frequência no início ou durante o período mais chuvoso (jan., fev., abr., maio, out. e dez.) destacando-se o mês de abril e maio com maior número de eventos (Quadro 11 e 12; Fig. 22). A época das CC coincide, de certa forma, com o solo saturado, o que sugere consequências mais danosas. Das CA no período, destacaram-se as de: maio/1980; abr./1981; mar. e nov./1982; fev./1987; jan./1990; maio/1992, e jun./2005; a máxima acumulada ocorreu em maio/2002, com 264 mm em cinco dias, quando o total mensal foi de 411 mm (Quadro 12). Os registros mensais máximos foram de: 513 mm, em dez./1981; 468 mm, em maio/1983; 569 mm, em maio/1992; 400 mm, em abr./1999; e, 411 mm, em nov./2002 (ver Quadro 12).

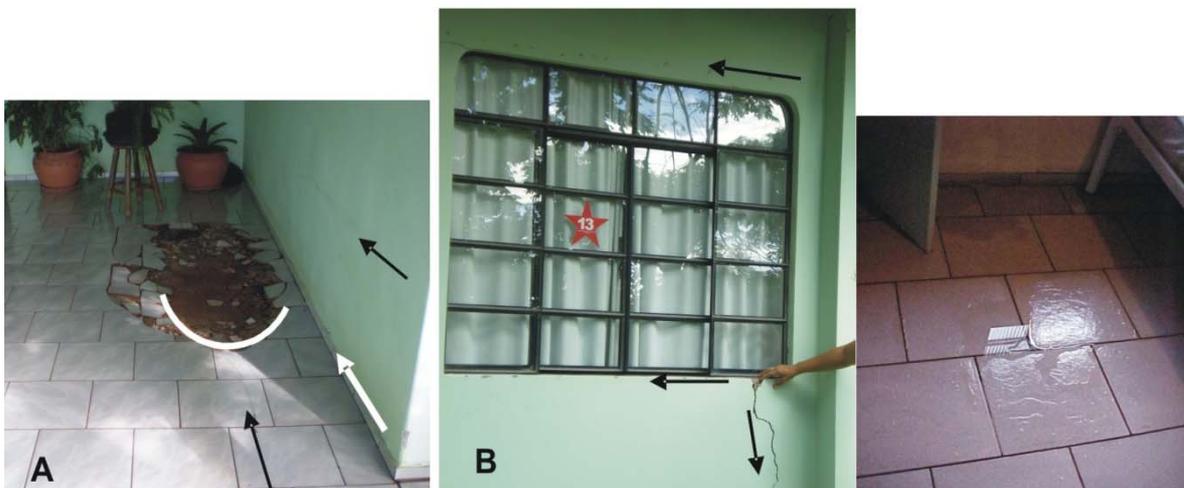
**FIGURA 24 A/B Casa com rachaduras e em processo de afundamento**

No perímetro urbano diversos registros podem confirmar os acidentes e riscos ambientais como os da Fig. 24A/B, onde se registraram problemas de afundamento da garagem e de rachaduras pela casa, problemas que se aliam à surgência de água suja em seus cômodos, como o que aconteceu no dia 5/dez./2007 quando choveu 95 mm em 1h30 (Fig. 25). Esta casa está construída sobre a galeria pluvial instalada dentro da voçoroca “Eron-Sesc” o que pode justificar o processo de afundamento, além da surgência de água durante eventos de CC.

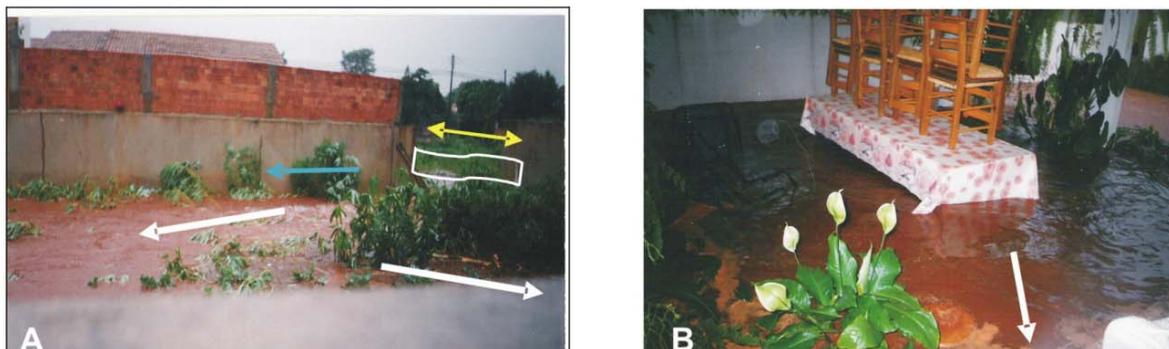
### FIGURA 26 A/B/C A enxurrada, jan./ 2003

Com o caminho das águas soterrado e impermeabilizado, as CC causam alagamentos e transtornos, ainda sem vítimas fatais; riscos e acidentes ambientais, como mostram, por exemplo, as figuras seguintes (Fig. 26A/B/C).

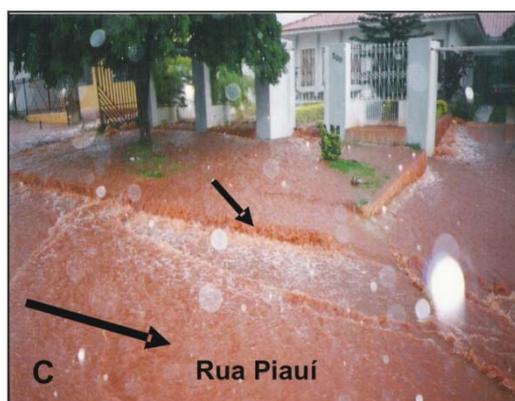
Em 26/jan./2003 choveu 109 mm em 1h30; estragos na cidade e periferia estão exemplificados nas três figuras. A) Às 15h, na Rua Mem de Sá com a Rua Ceará (seta amarela), a água entrou pela quadra e no centro dela rompeu o muro, fita branca; seta azul, indica a altura da água (0,70 cm) às 16h; seta branca (a água arrasou o quintal de mandioca), direção do fluxo entrando pelos fundos nas casas (A e B); B, sala de jantar de uma das casas; alagou casas (B e C); e saiu delas para a Rua Piauí. FONTE: Fotos cedidas por Dulce Noé CARDOSO, 26/jan./2003.

Com este evento foram arrastadas plantações e muito barro para dentro das casas, enquanto a enxurrada retirava eletrodomésticos, utensílios, roupas. Este episódio ocorreu no dia 26/jan./2003, quando choveu 109 mm (total do mês 318 mm), em 1h30. Outros estragos na cidade e na periferia puderam ser registrados. O fluxo pluvial acompanhou a Voçoroca Buraco soterrada e urbanizada na década de 1990.

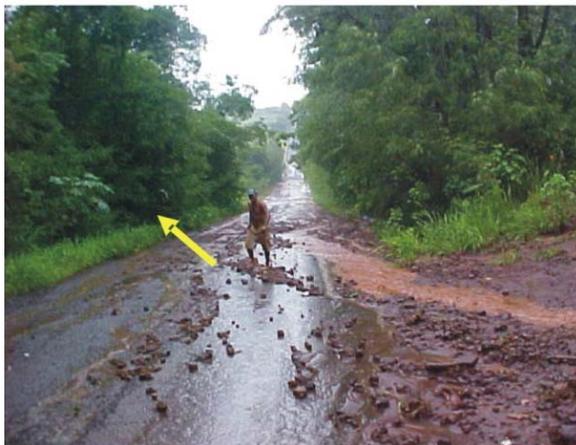
divisor atinge cada vez, com mais força, as médias e baixas encostas. A Fig. 27 ilustra consequências da enxurrada de 5/dez./2007, o estado do trecho da média encosta do Anel Viário Sul, obstruído com matações e lama, vinda dos loteamentos

Condomínio Araucária (1993), Grupo Amazônia (1993), Jardim Paineiras (1997) e Vitória (1998), localizados à direita da Fig. 27. A mesma enxurrada alagou edificações e lavouras de propriedades rurais como visto com o agricultor desviando a água para a margem da rodovia (Fig. 27).

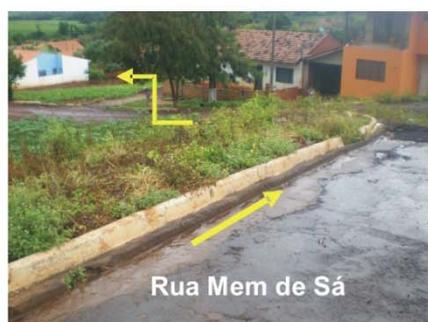
### FIGURA 28 Enxurrada e edificações

As edificações urbanas alteram a direção das águas; Rua Mem de Sá, Loteamento Nova América. A Voçoroca CTG passa aos fundos destas casas. FONTE: Acervo da autora, 5/dez./2007.

Ao longo das ruas e das avenidas as edificações, como calçadas, meios-fios, muros e casas, criam-se novas direções para os fluxos pluviais, como mostram as Fig. 28, 29 e 30, e, direcionadas por estas direções, as águas invadem diversas casas mesmo em áreas planas; e, ao longo da encosta, geram novos processos erosivos (Fig. 30), justificado pelo direcionamento pluvial retilíneo ao longo de ruas impermeabilizadas.

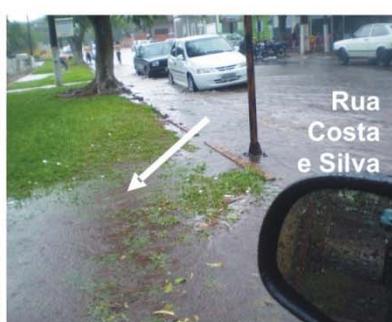
### FIGURA 29 Rua no centro da cidade

Vista do aspecto de rua central após 1h de chuva; água = 20 a 30 cm de altura; galerias pluviais não absorvem toda a água; das ruas as águas invadem as casas (seta). FONTE: Acervo da autora, 5/dez./2007

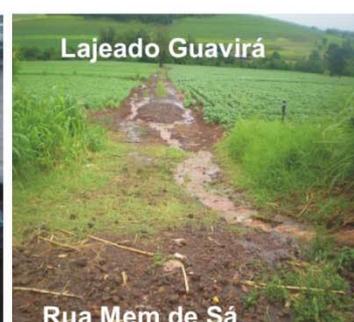
### FIGURA 30 Processo erosivo

Lançamento de águas pluviais da Rua Mem de Sá, pela divisa de chácaras, ao Lajeado do Guavirá. FONTE: Acervo da autora, 5/dez./2007

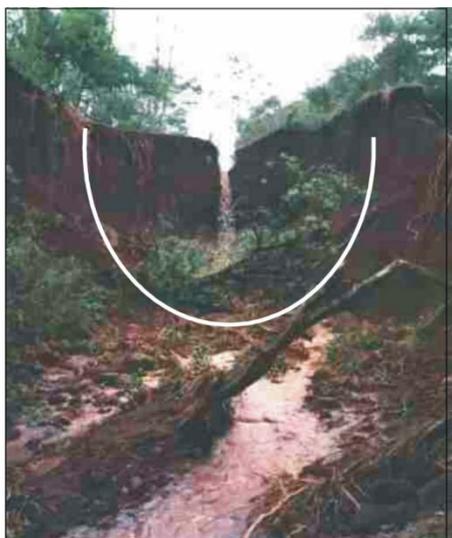
### **FIGURA 31 Voçoroca Borboleta**

Em maio de 1992, quando se fazia o reconhecimento e o levantamento de campo dos aspectos geográficos e dos aspectos históricos pelo Projeto “Conhecendo o Município”, identificou-se a voçoroca a jusante do centro urbano, paralela ao curso inferior do Lajeado Borboleta. Esta voçoroca originou-se a partir do

direcionamento concentrado das águas pluviais urbanas, do setor S-SO em função

da CC de 179 mm em 28/maio/1992, ocasião em que se registrou um desbarrancamento correspondente a um volume de 7 m de largura, por 10 m de comprimento e 6 m de altura (Fig. 3).

Embora ocorressem altos volumes de chuvas concentradas e ou mesmo acumuladas antes deste registro, estes volumes não chamavam a atenção dos moradores urbanos. As chuvas ainda encontravam solo permeável e canais fluviais com menor interferência antrópica, portanto com menores riscos e menos prejuízos no espaço urbano e para a sua população, pois impactos maiores registraram-se somente ao longo de vales adjacentes ao perímetro urbano, por exemplo, como mostra o registro da Fig. 31

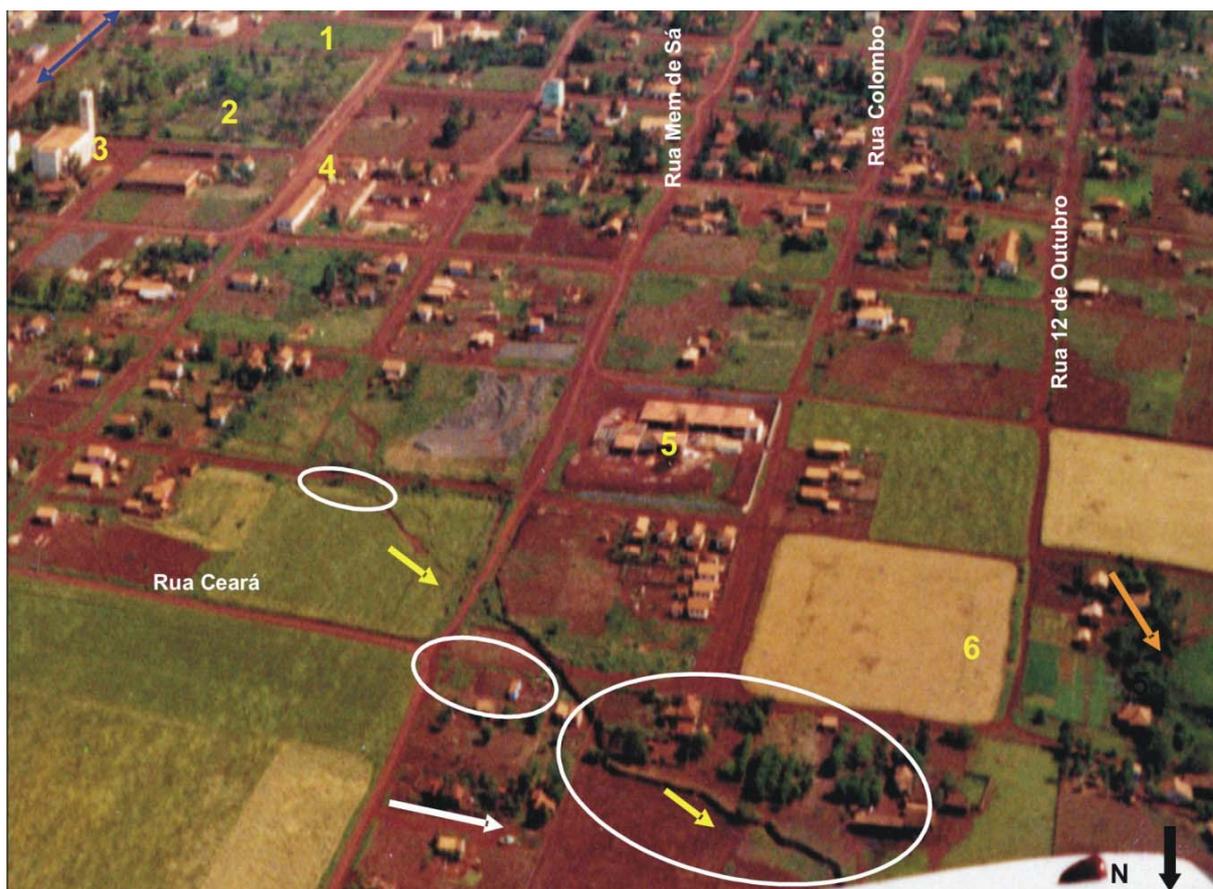
**FIGURA 33 Voçoroca Buraco, out./1973**

Comparar os itens 5, 6, as elipses brancas e as setas amarelas, Voçoroca “Buraco”, com as indicações da Fig. 34. Seta amarela, Voçoroca Buraco, com os loteamentos e impermeabilização do divisor, suas dimensões aumentaram; elipses brancas, áreas atuais de alagamento; elipse maior, área de ocorrência do evento da Fig. 26A/B/C e arredores. Seta laranjada, Voçoroca Eron-SESC. 1, local da atual Prefeitura Municipal; 2, Praça Willy Barth; 3, Igreja Luterana “Martin Luther”; 4, Escritório da Maripá e antiga Prefeitura Municipal; 5, Colégio Estadual “Eron Domingues”; 6, local do atual SESC. Setas: azul clara, Avenida Maripá; branca, Rua Piauí. FONTE: Acervo Secretaria de Planejamento da Prefeitura Municipal, out./1973.

A voçoroca do Buraco se instalou a partir da década de 1960 (Fig. 33). No final da década de 1980 apresentava as seguintes dimensões: 600 m de comprimento, até 6 m de profundidade por até 10 m de largura. Segundo os moradores, “[...] as chuvas fortes formavam um rio violento”. Apesar destas características, a voçoroca Buraco e adjacências foram loteadas a partir de 1995 (Loteamento Élio Winter, em 1995, Decreto nº 093; e Espelho d’Água, em 1996, Decreto nº 069).

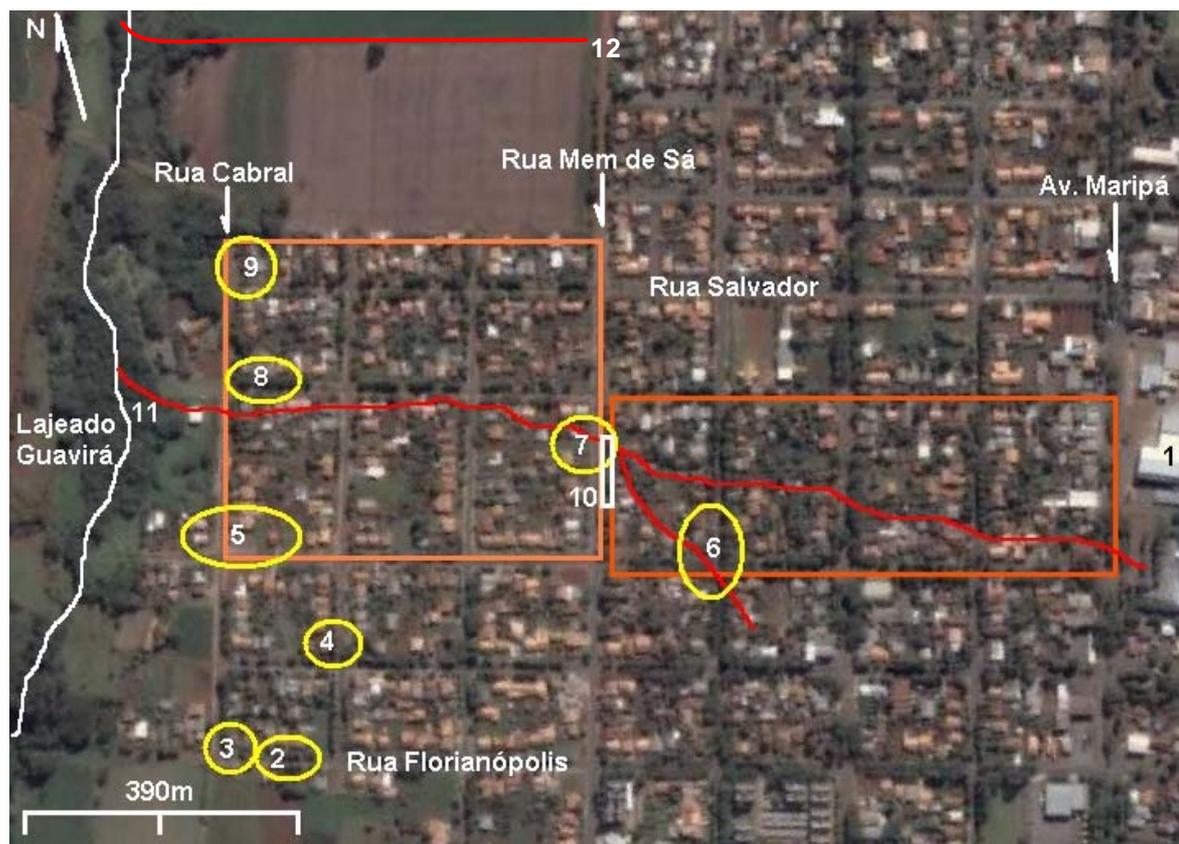
**FIGURA 34 Voçoroca Alvorada – Rainha e adjacências**

As galerias pluviais, por vezes, passam de forma diagonal sob as quadras, como é o caso da Rua D. João VI (ver traço vermelho e elipse 6, Fig. 34). Esta galeria recebe outras ramificações. Com o volume de água da enxurrada de 6/dez./1997, as galerias não resistiram e abriu-se uma cratera no asfalto (ver localização na Fig. 34, o retângulo branco).

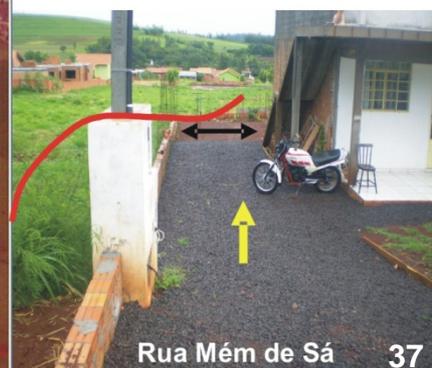
**FIGURA 36 Edificações sobre a Voçoroca "CTG"**

Voçoroca CTG soterrada (linha vermelha) para a implantação do Loteamento Nova América. As CC, de abril/ 2007 (133 mm), avançam da rua para dentro do lote (seta amarela) e derrubaram o muro de 1 m de altura (seta preta). FONTE: Acervo da autora, 5/dez./2007.

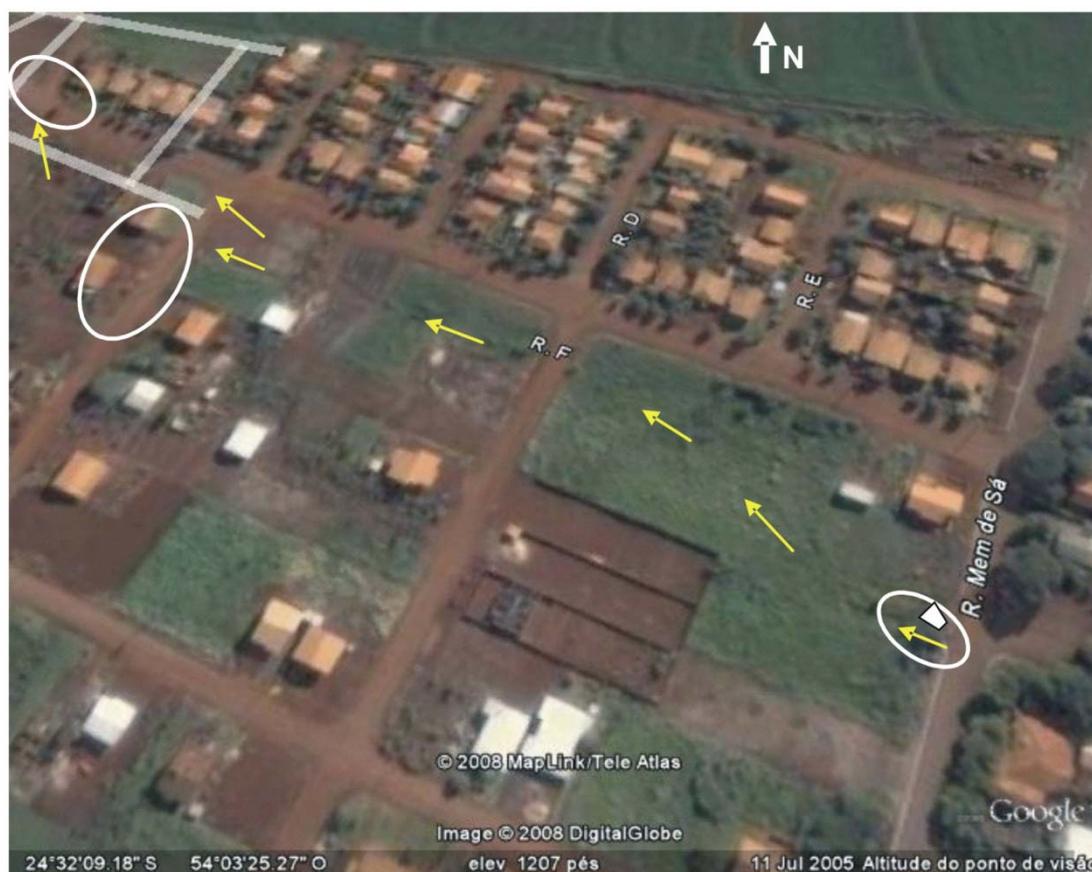
**FIGURA 37 Voçoroca "CTG" soterrada**

Loteamento São Marcos (ao alto) e Loteamento Nova América (em 1º plano) sobrepostos a Voçoroca CTG (setas amarelas); elipses brancas, áreas de alagamento atual; trapézio = a edificação da Fig. 38. FONTE: Mapa Base "Google Earth", 11/jul./2005, captura da imagem em 16/out./2008. Organizada pela autora, out./2008.

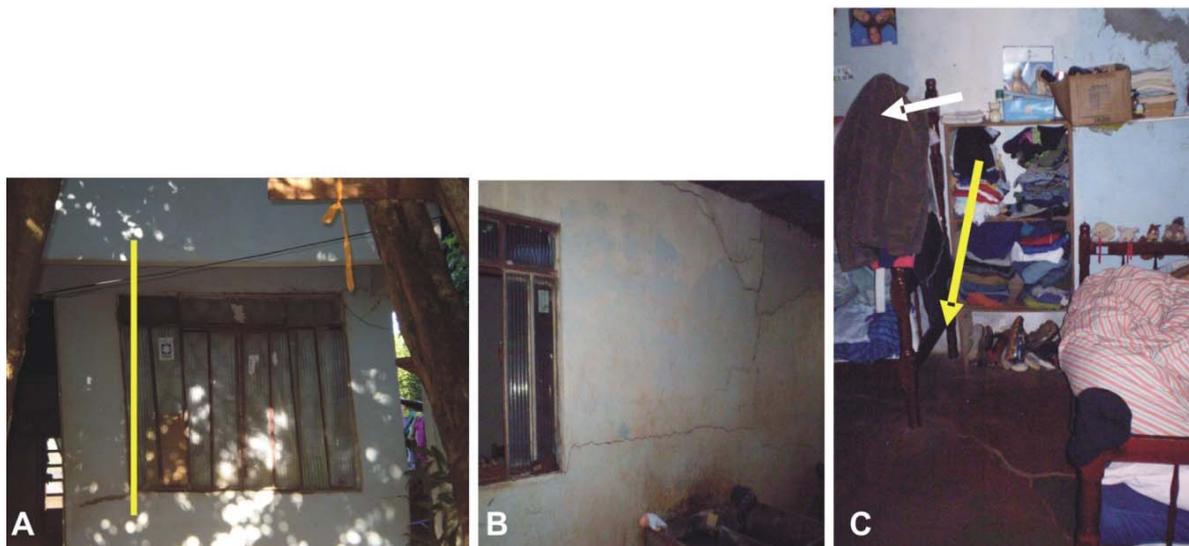
**FIGURA 39 A/B/C Casa sobre Voçoroca “Alvorada-Rainha”**

Registro de casa, localizada na Rua Cabral, em processo de desabamento. A) frente da casa, observar o alinhamento da parede pelo traço amarelo; B) parte lateral da casa, rachaduras em todas as direções e inclinação para a esquerda da foto; C) vista interna, o quarto das crianças com rachaduras no piso e nas paredes; inclinação e afundamento, para o fundo da foto, em direção à voçoroca (seta). FONTE: Acervo da autora, jun./2007.

As edificações urbanas, mesmo em setores diferentes da cidade, como indicado nas figuras acima, apresentam situações semelhantes, como rachaduras e processos de afundamento porque estão construídas sobre voçorocas aterradas, ver o caso da Fig. 39.

justifica os afundamentos ilustrados na Fig. 39 e 40.

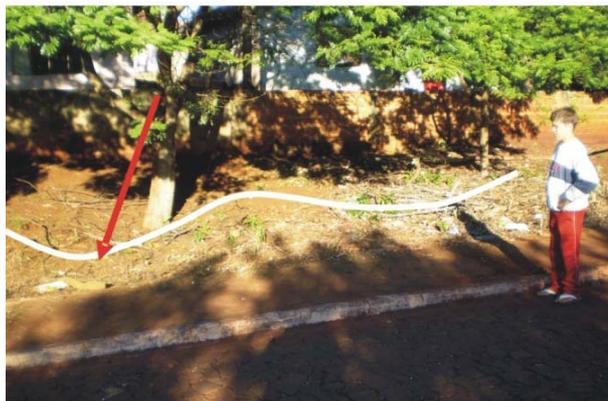
#### **FIGURA 40 Afundamento de terreno em frente às casas**

Este processo também pode justificar a passagem da voçoroca e da galeria pluvial (sentido da seta) entre as casas, lotes 17 e 16 da Quadra 2; a casa à direita está inclinando em direção à voçoroca (ver Fig. 40); linha branca, em primeiro plano, irregularidade no terreno, área de afundamento. FONTE: Acervo da autora, jun./2007

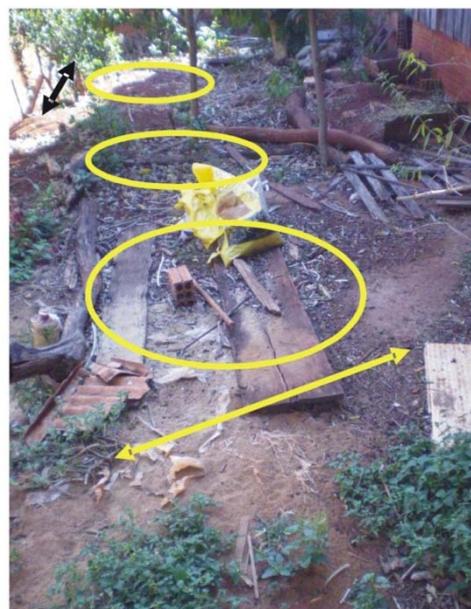
**FIGURA 48 Três fossas em processo de desabamento**

As elipses amarelas indicam as fossas em desabamento; seta amarela, passagem entre vizinhas; seta preta, muro, e, a 50 cm deste outra fossa; canto superior direito, casa de madeira sob a qual outra fossa está desabando. FONTE: Acervo da autora (set./ 2007).

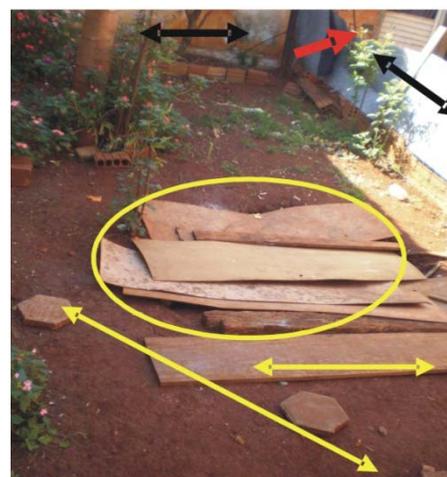
#### **FIGURA 49 Fossa negra coberta com tábuas**

Nesta fossa negra (elipse branca) caiu a senhora citada acima. As vizinhas se visitam passando ao lado da mesma fossa (setas amarelas); muro de divisa (seta preta); outras três fossas (seta vermelha). FONTE: Acervo da autora, jul./2007.

– “A minha filha começou a gritar: – pai, pai ligeiro, ligeiro, a tia caiu no buraco”, referindo-se a uma senhora de 68 anos, moradora à Rua Mem de Sá (Q. 241, L.2), que caiu na fossa, em 2006, da Fig. 49 (GMi, ago./2007).

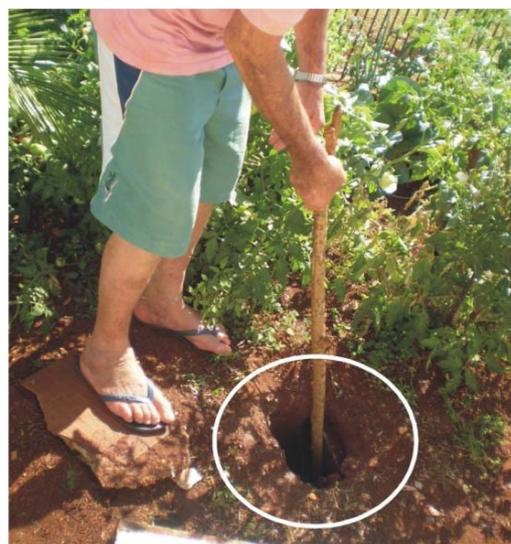
#### **FIGURA 50 Um buraco no quintal e os tomateiros**

Um buraco, antigo poço, no L. 5. da Q. A2 do Loteamento Konrad. O morador mede o buraco com uma vara de 6,20 m de comprimento; dias depois descobriu que a profundidade era de 15 m. FONTE: Acervo: da autora (set./2007).

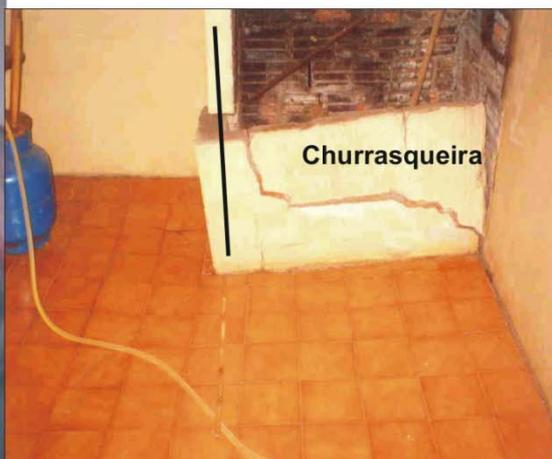
**FIGURA 53 Área de lazer e de serviço sobre fossa ...**

Ações antrópicas no lado externo interferiram na estrutura da casa; afundou piso e paredes, desalinhou portas e janelas; ver alinhamento do traço preto. FONTE: Acervo da autora, set./2002.

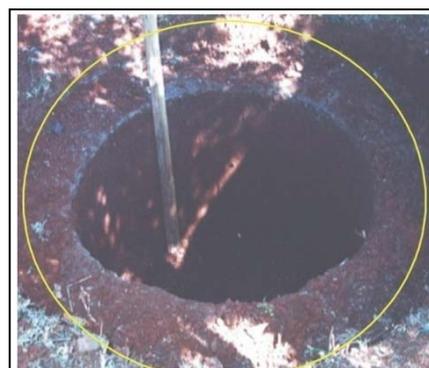
### FIGURA 55 Uma fossa negra

Construção comum de uma fossa negra cavada diretamente no solo. Elipse amarela, o colarinho, faixa de 20 cm de largura por 10 cm de profundidade sobre a qual é apoiada a tampa de concreto: dimensões: 2 m de profundidade e 1,50 m de diâmetro. FONTE: Acervo da autora, 2003.

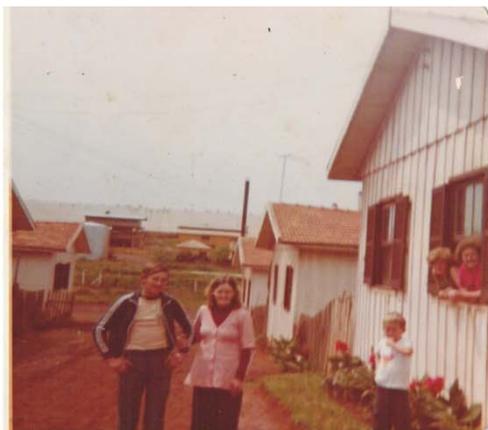
**FIGURA 64 Casas da Vila Frigorífico**

As casas da vila, na década de 1980; em 1992 começaram a ser transportadas para o Loteamento Ceval. FONTE: “Arquivo Ceval Micro, Foto 6 jpg”, cedido por Paulo José Koling, em 2006.

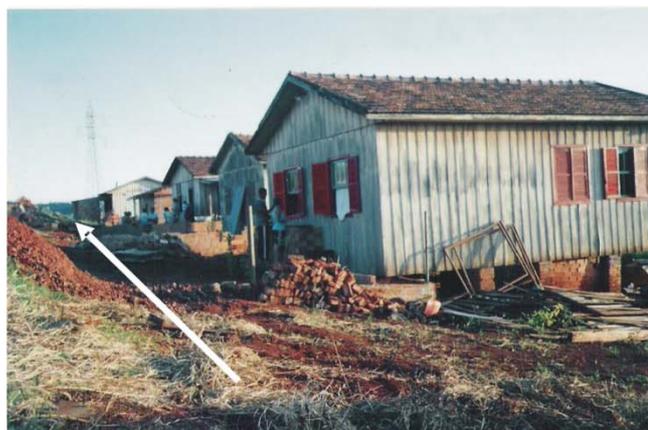
**FIGURA 65 As mesmas casas no Loteamento Ceval**

Estas são as 1<sup>as</sup> casas transportadas inteiras da Vila Frigorífico, sem as telhas, com um caminhão e depositadas sobre os pilares; 1<sup>o</sup> lotes da Q. 1. Na época não havia estrada, a seta indicada a atual Rua São Marcos. FONTE: Renato José Antes, 1992.

- em meados de 1992, os primeiros moradores do Loteamento Ceval se instalaram, trazendo suas casas de madeira da Vila Frigorífico (Fig. 65);
- expedição do Decreto no 054/94, em 28/6/1994, pela Prefeitura Municipal de Marechal Cândido Rondon;

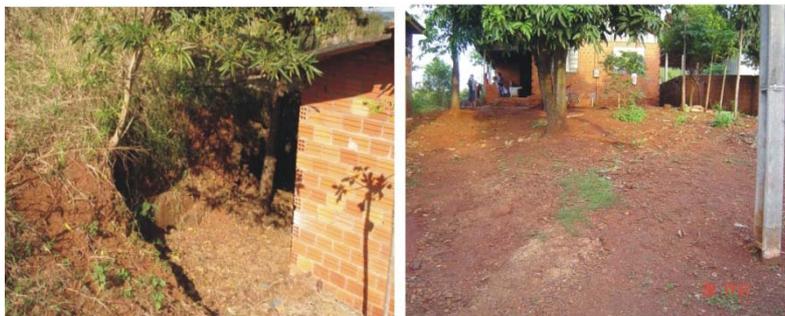
**FIGURA 66 A/B Embasamento rochoso**

O afloramento (A) encontra-se num dos lotes próximos ao Perfil 1, da Fig. 63 B) Solo raso exposto e sem prática conservacionista FONTE: A) Foto de Oscar V.Q.Fernandez, 14/jul./2007; B) Foto de Paulo J. Kolling et al, 29/out./2005.

No loteamento se observam residências em corte do terreno e ou sobre o embasamento rochoso parcialmente alterado (Fig. 66 A/B). Após o calçamento da rua, isto aliado à falta de práticas conservacionistas adequadas ao relevo e ao declive do local, as águas pluviais alcançam a rua e por ela seguem em direção à Sanga Beija-Flor (N) e Surucuí (S). As águas pluviais que passam pelos lotes da “Quadra 1” têm sua velocidade aliada à declividade, escoando de forma concentrada entre as casas e alcançam os fundos dos lotes onde infiltram, migram para dentro de fossas negras, ou caem pela ruptura ou declive do terreno formado pela pedreira municipal (Fig. 63, 67 A/B/C e 68 A/B). Embora os lotes estejam em área de declividade acentuada, as únicas formas de contenção do solo e de avanço das enxurradas para dentro das casas são: – o uso de tijolos, telhas ou pedaços de madeira que formam “patamares”; a construção de muros, por parte de alguns moradores; – no lado oeste da Rua São Marcos, a municipalidade construiu o meio-fio da rua (Fig. 68 A). Estas formas de contenção foram observadas em campo e pelo relato dos moradores, ou seja, “[...] quem tem muro cada um de nós fez o muro e a escada

- os solos são rasos, especialmente na “Quadra 2”, o que proporciona fossas negras de no máximo 70 cm de profundidade (Fig. 66, 67 e 71);
- a rocha aflorada e intemperizada, nas áreas do loteamento, faz com que o esgoto circule rapidamente, aflorando pelo barranco nos fundos da “Quadra 1” (Fig. 72 A/B), com o risco de não ter sido tão depurado quanto aquele que infiltra em solo mais espesso;

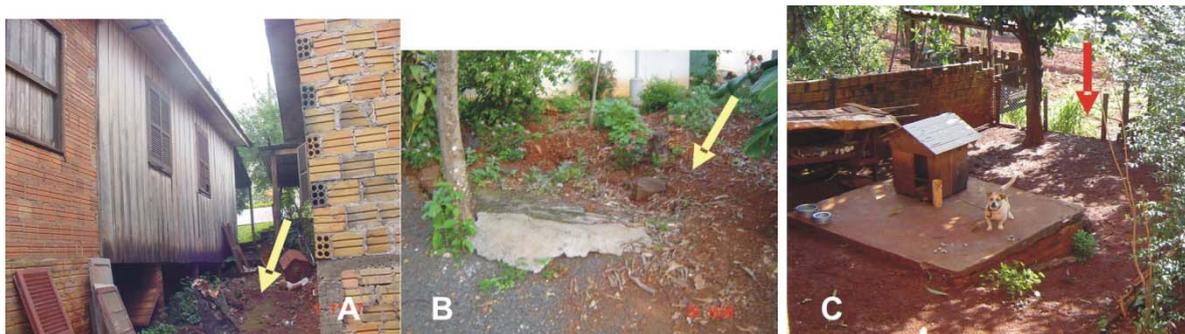
**FIGURA 67 A/B/C Curso das águas pluviais e as fossas**

Nesta sequência, o fluxo pluvial, no Loteamento Ceval, passa entre as casas (A), de forma concentrada, vindo da Rua São Marcos; migra para as fossas (B e C); e, cai pela ruptura do terreno (C) formada pela pedreira municipal. FONTE: Foto de P. J. K. et al, 29/out./2003; Foto de K. C. P., 10/jul./2007; Foto de P. J. K. et al, 21/fev./2006 (B).

- as fossas negras na “Quadra 1” encontram solos mais profundos, no entanto estão próximas ao declive abrupto, formado pela pedreira municipal, o que gera percolação e afloramento de líquidos, e pode contribuir para aumentar risco de desabamento e de contaminação (Fig. 67, 71 e 72);

- no loteamento, as fossas negras, por terem pouca profundidade e por receberem também águas pluviais, enchem mais rapidamente, havendo necessidade de esgotamento mecânico, com caminhão autofossa, porque há pouco espaço para perfuração de nova fossa (Fig. 67 e 71);

- os lotes são estreitos, por isso as fossas negras ficam muito próximas entre si, e próximas ao lote e à casa vizinha, gerando riscos de desabamentos coletivos (Fig. 67 e 71);

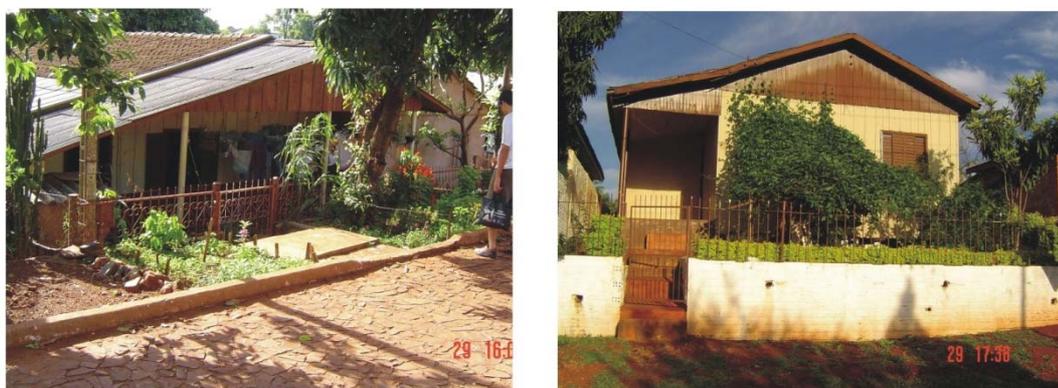
**FIGURA 68 A/B Calçamento, meio-fio e muros**

Calçamento e meio-fio da Rua São Marcos e muretas de contenção ajudam a impedir a entrada de água e lama (A); o muro em frente da casa, a montante da rua, ajuda a manter o solo no próprio lote. FONTE: Foto de P. J. K. et al, 29/out./2005; Foto de P. J. K. et al, 21/fev./2006.

(Fig. 68 B). É que nós aqui prá baixo [moradores a jusante da rua] nós levava fumo” (CZe, 30/maio/2007), consequências como alagamentos frequentes. A maior parte dos muros foi construída após o calçamento da Rua São Marcos e a implantação do meio-fio (Fig. 68 A).

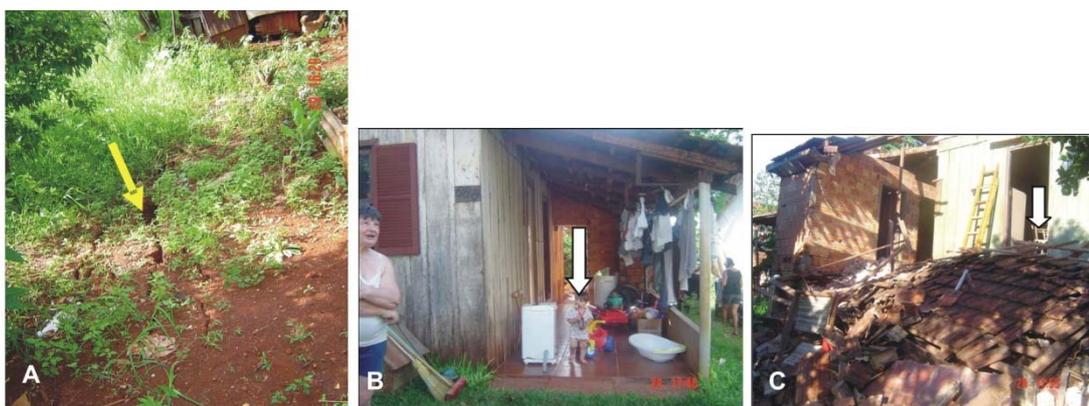
**FIGURA 69 A/B/C Do risco ao acidente**

Fraturas no solo (A) entre a ruptura da pedreira e os fundos das casas (L. 1 a 14, Q. 1; B) Frente da casa de Bernadete Taube (58 anos) que desabou, em 24/dez./2005, dois meses após o registro anterior (A); seta branca, nas Fig. B e C, indica a mesma porta (vista da frente e para os fundos); C) fundos da casa. FONTE: Foto de P.J.K. et al 29/out./2005; Foto de P.J.K. et al, 26/dez./2005.

O embasamento rochoso, os solos rasos, os lotes em declive; as chuvas concentradas; os eventos pluviais; a proximidade das fossas negras, das casas, da pedreira; e os fluxos pluviais fazem do Loteamento Ceval uma área de risco. Estes fatores contribuem na abertura de fraturas no solo (Fig. 69 A, out./2005), como o que aconteceu durante a CA de 176 mm (25 a 28/out./2005), deslocando ou desbarrancando material entre a ruptura da pedreira e os fundos das casas dos lotes 1 a 13, da Quadra 1, comprometendo a estrutura das referidas casas, gerando acidentes como o desabamento de parte da casa nº 688 (Fig. 69 B/C, dez./2005). A chuva pode não ter sido a responsável direta pelo acidente, pois na véspera choveu apenas 7 mm, do total de 68 mm do mês de dez./2005. A chuva, no entanto, quando aliada

aos demais fatores, citados acima, contribui para desencadear o processo. O desabamento da casa de nº 688 (Fig. 69 B/C) ocorreu na tarde de 24/dez./2005. Esta casa fora a primeira a ser trazida para o loteamento, em 1992 (ver Fig. 65 e 66). CSf, que estava na casa no momento do desabamento, assim descreveu o acidente:

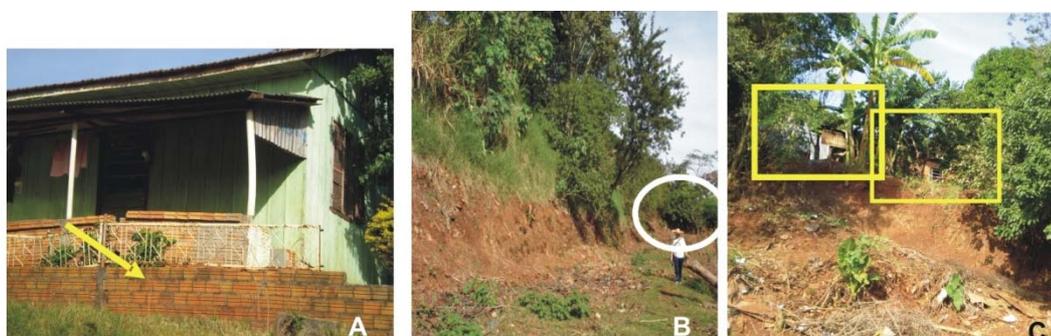
**FIGURA 70 A/B/C Situações de risco**

Casa inclinando (declive; A). FONTE: comparar os dois registros, B e C, a elipse branca indica a mesma área ampliada na C; a área limpa no barranco (C) indica movimento de terra recente; os retângulos amarelos destacam as casas, nas proximidades da ruptura. FONTE: Foto de L.D.P., 30/mayo/2007; Foto de O.V. Q. F., 30/mayo/2007; Foto de L.D.P., 14/jun./2007.

As casas, a montante da rua, potencialmente, estão em situação de risco de desabamento pelo declive e pela erosão (Fig. 70 A/B/C), pela infiltração de efluentes (Fig. 71 A), ou pela proximidade de fossas negras (Fig. 71 B). Estas situações colocam os moradores do Loteamento Ceval em situações constantes de riscos, bem como sujeitos a acidentes ambientais.

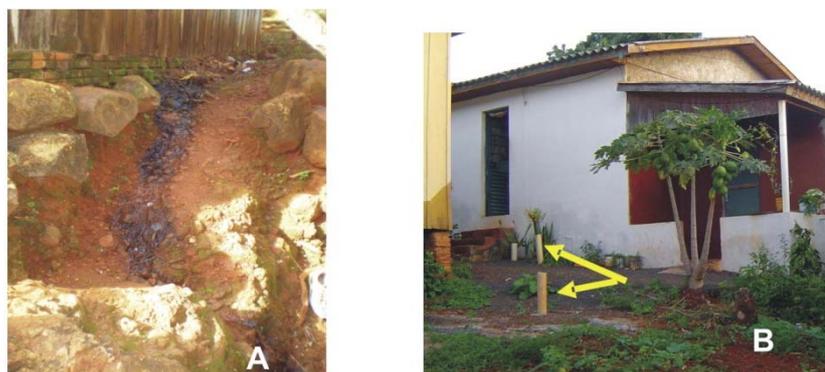
**FIGURA 71 A/B Outras situações de risco**

Efluentes (lagoas de decantação do frigorífico de peixes), infiltra pelas casas e escoa pelos pátios (A), além do cheiro forte ajuda no processo erosivo; pontas de canos (B; setas) indicam duas fossas negras, próximas entre si, próximas às casas e sob a área de circulação. FONTE: Foto de K.C.P., 30/mayo/2007; Foto de P.J.K. et al, 29/out./2005.

Além destes problemas ambientais, a população do Loteamento Ceval convive diretamente com os efluentes líquidos que afloram no solo e nas casas (Fig. 71 A). Embora estes riscos ambientais não sejam o foco principal desta tese, apresentam-se os registros abaixo, porém os mesmos merecem maiores análises em outro momento. Sobre os efluentes e fossas negras, um dos moradores relata:

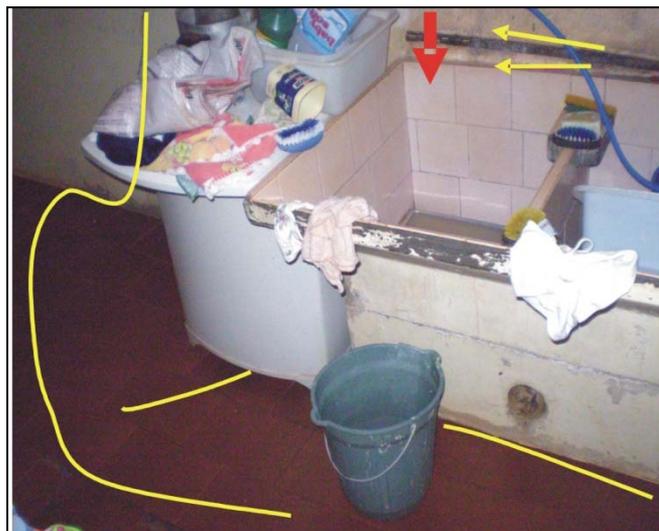
### FIGURA 75 Lavanderia sobre fossa

Linhas amarelas, rachaduras no piso e na parede; seta vermelha, a direção do afundamento; setas amarelas indicam o desnivelamento. FONTE: Acervo da autora, set./2007.

roupas, ainda em uso, e as rachaduras no piso e nas paredes (ver Fig. 75) mostram um afundamento progressivo.

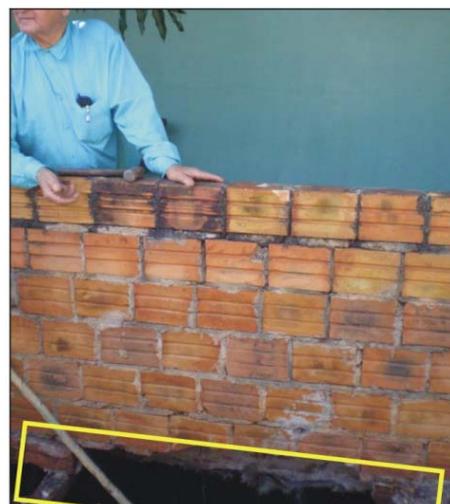
### FIGURA 76 Um buraco sob o muro revela uma fossa

O retângulo amarelo indica uma fossa negra sob o muro e a calçada. FONTE: Acervo da autora, set./2007.

– Entre os moradores da cidade de Marechal Cândido Rondon, alguns demonstram preocupações mais imediatas, como é o caso de um morador, de 82 anos, que, ao ver um buraco se abrir do lado de sua casa, constatou tratar-se de uma fossa sob a calçada; certificou-se do problema e buscou logo solução. Segundo o morador: “Antes que algo pior aconteça, mandei arrumar”, (BJo, set./ 2007) Fig. 76.

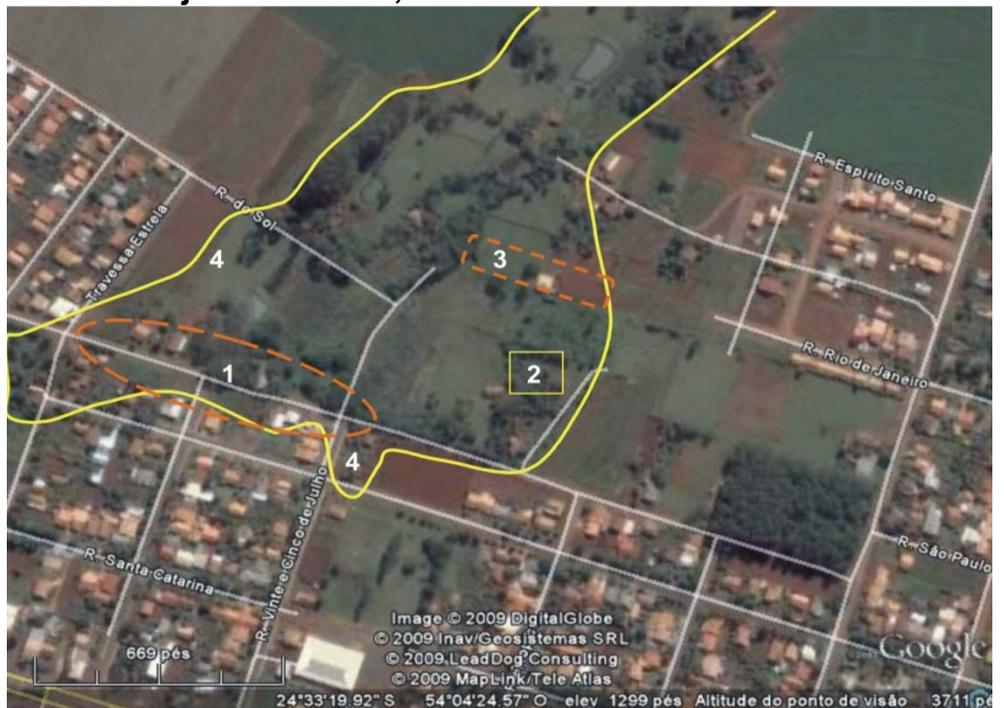
**ANEXO 23 – Bacia da Sanga Iracema, Setor Oeste II**

Figuras geométricas e seus respectivos aspectos representam: 1, casa de Willy Barth; 2, Prefeitura Municipal, Hospital Marechal Rondon, Colégio Eron Domingues; 5, área pantanosa; 6, Clube Avançada. Traços azul, Lajeado Guavirá; amarelo, Sanga Iracema. FONTE: Mapa Base Google Earth 11/jul./2005, capturado em 12.ago.2007. Organizada pela D. Pfluckner/2008.

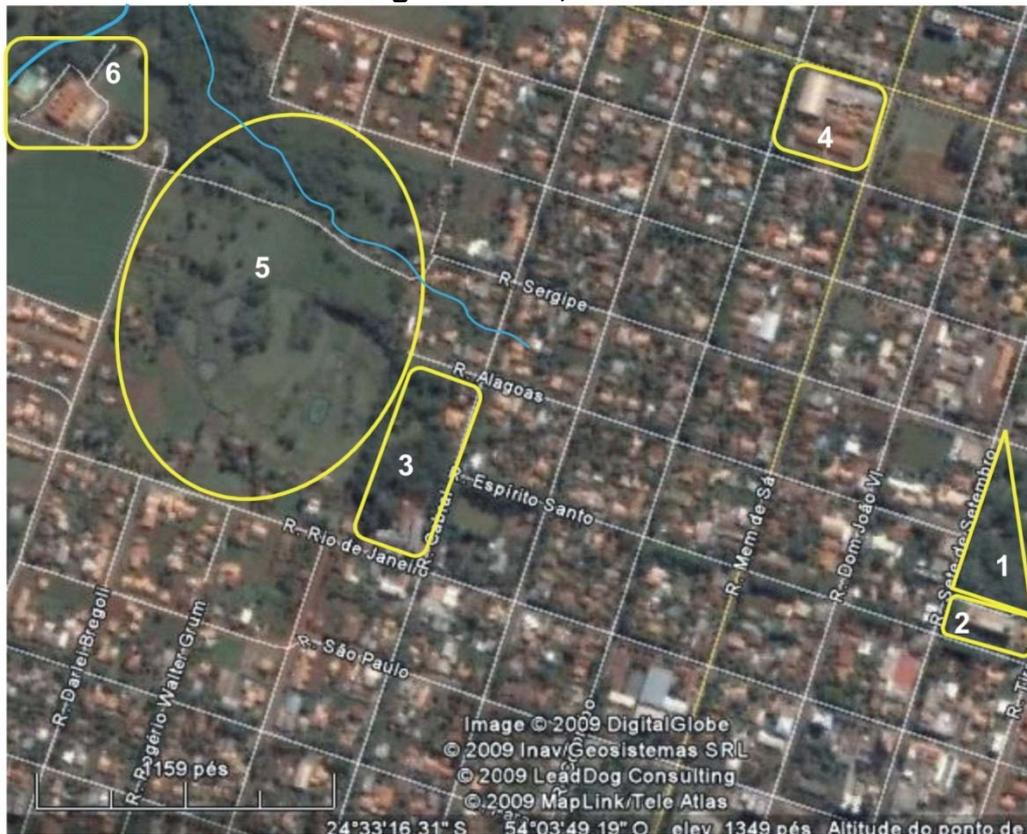
**ANEXO 24 - Voco-roca Eron- SESC**

Colégio “Eron Domingues”; 2, SESC, área pantanosa aterrada (12.000 m<sup>2</sup>); 3, aterramento com antulhos, até a copas das árvores (ampliação de espaço para estacionamento); 4, corresponde a Fig. 27. C; outras elipses laçadas, áreas de engastamento pelas estradas; traço azul, Lajeado Guavirá; amarelo, antigo curso da voçoroca Burac (Fig.34); amarelo fraco, antigo curso da voçoroca Eron ESC. FONTE: Mapa Base Google Earth 11/jul./2005, capturado em 12.ago.2007. Org. Pela autora Vanderlei A. Pfluckner/2008.

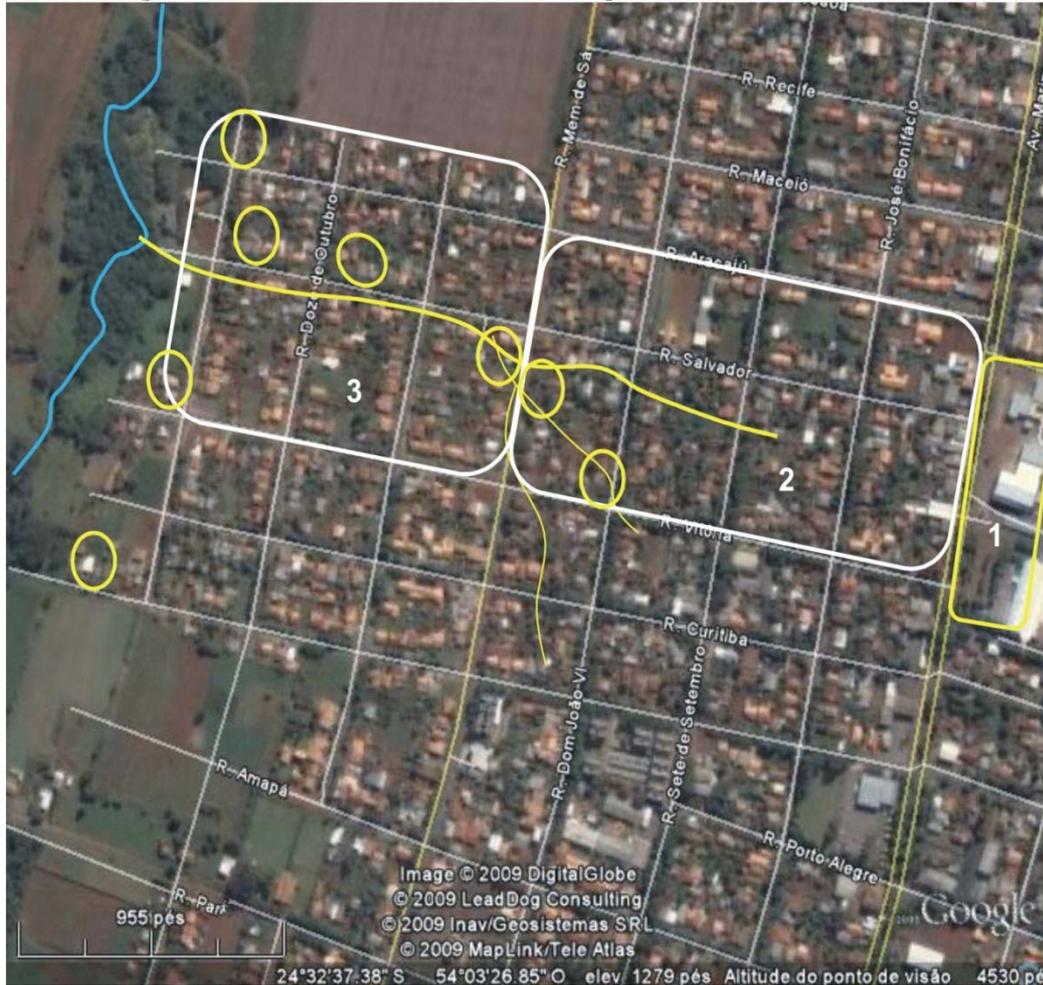
1, Agroindustrial Copagril; 2 L.Alvorada; 3, L. Rainha. Elipses amarelas, casas atingidas por alagamentos. Traço amarelo, antigo “canaletão” ou voçoroca Alvorada-Rainha. FONTE: Mapa Base “Google Earth” 11/jul./2005, capturado em 12.ago.2007. Organizada pela autora e Wanderlei A. Pfluck, jan./2008.
