**RISCOS AMBIENTAIS: enxurradas e desabamentos na cidade de  
Marechal Cândido Rondon-PR, 1980 a 2007**

Universidade Federal de Santa Catarina  
Centro de Filosofia e Ciências Humanas  
Programa de Pós-Graduação em Geografia

TESE DE DOUTORADO

Área de concentração: Utilização e Conservação de Recursos Naturais - UCRN

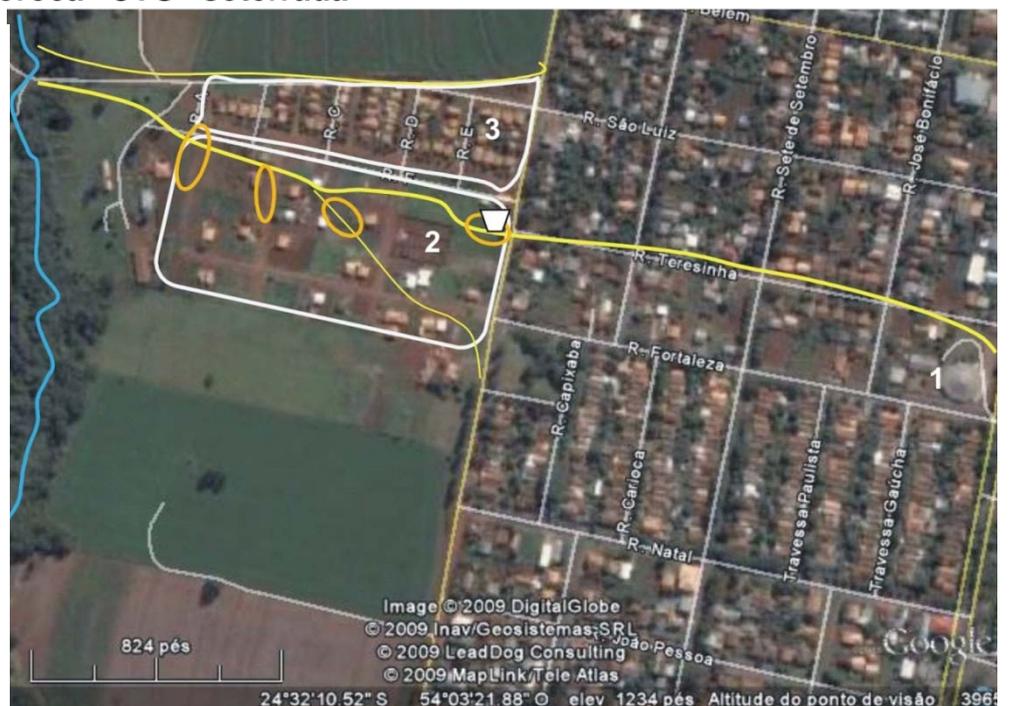
1, UBS-Copagril; 2, áreas de preservação ambiental sob cuidados do SAAE; 3, posto de combustíveis; 4, área pantanosa; 5, lagoas de decantação de esgoto urbano; 6, escolas; 7, CTG. Traço amarelo, Lajeado Bonito, parcialmente aterrado e retelinizado. Amarelo fraco, Voçoroca Augusto, aterrada. FONTE: Mapa Base "Google Earth", 11/jul./2005, capturado em 12.ago.2007. Organizada por Lia D. Pfluck, ago./2007.

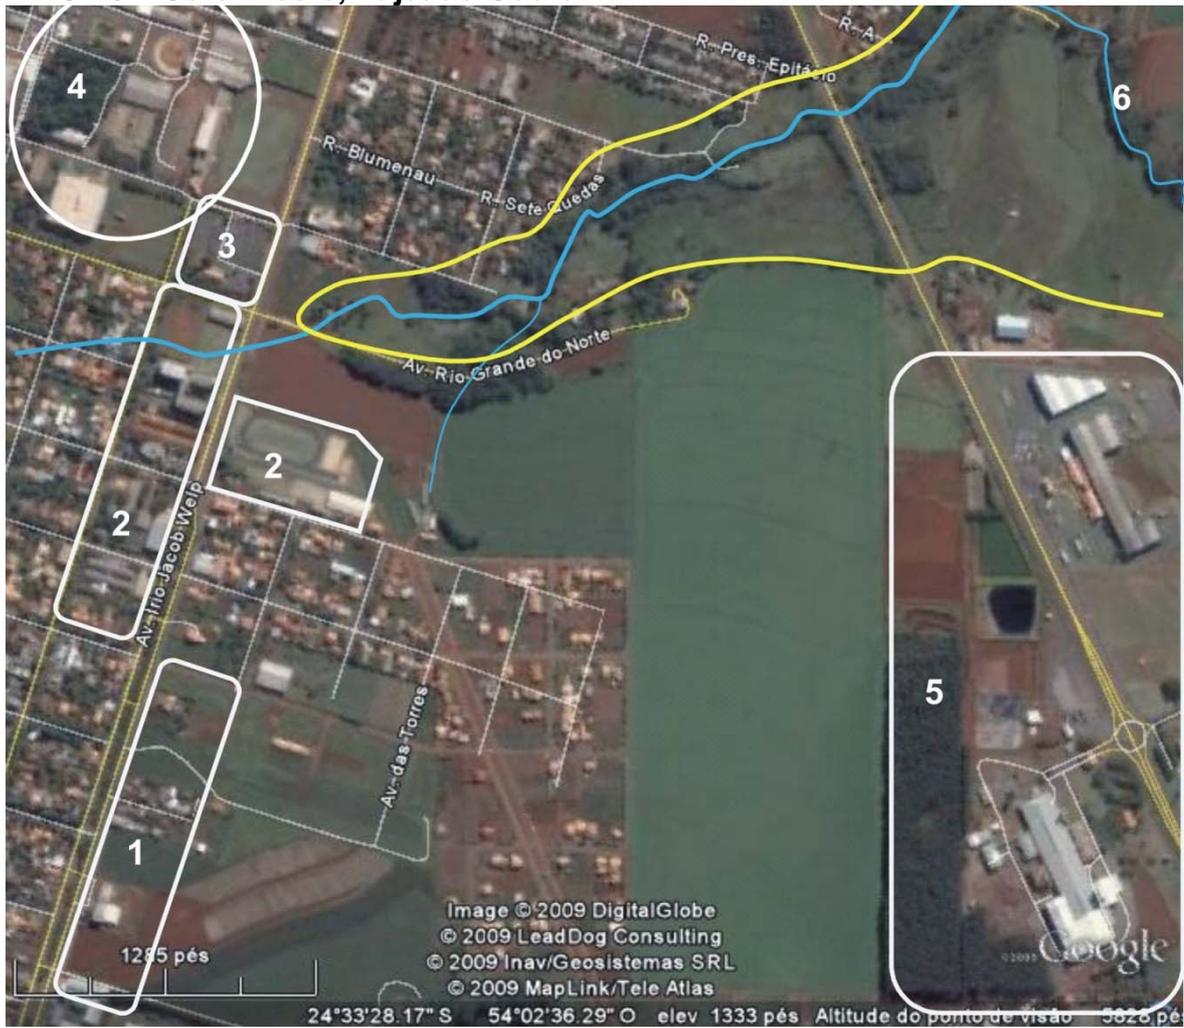
### ANEXO 28 – Setor Leste, Lajeado Guar

1, zona de expanso industrial (cf. Plano Diretor 1996); 2, rea escola (pr-escolar ao universitrio); 3, COPEL; 4, parque de exposies municipal; 5, rea industrial; 6, Sanga Trs Passos. Trao azul, Lajeado Guar, parcialmente aterrado e sobre posto pela urbanizao; amarelo, vale e rea pantanosa. FONTE: Mapa Base "Google Earth", 11/jul./2005, capturado em 12.ago.2007. Organizada por Lia Dorota Pfluck, ago./2007.

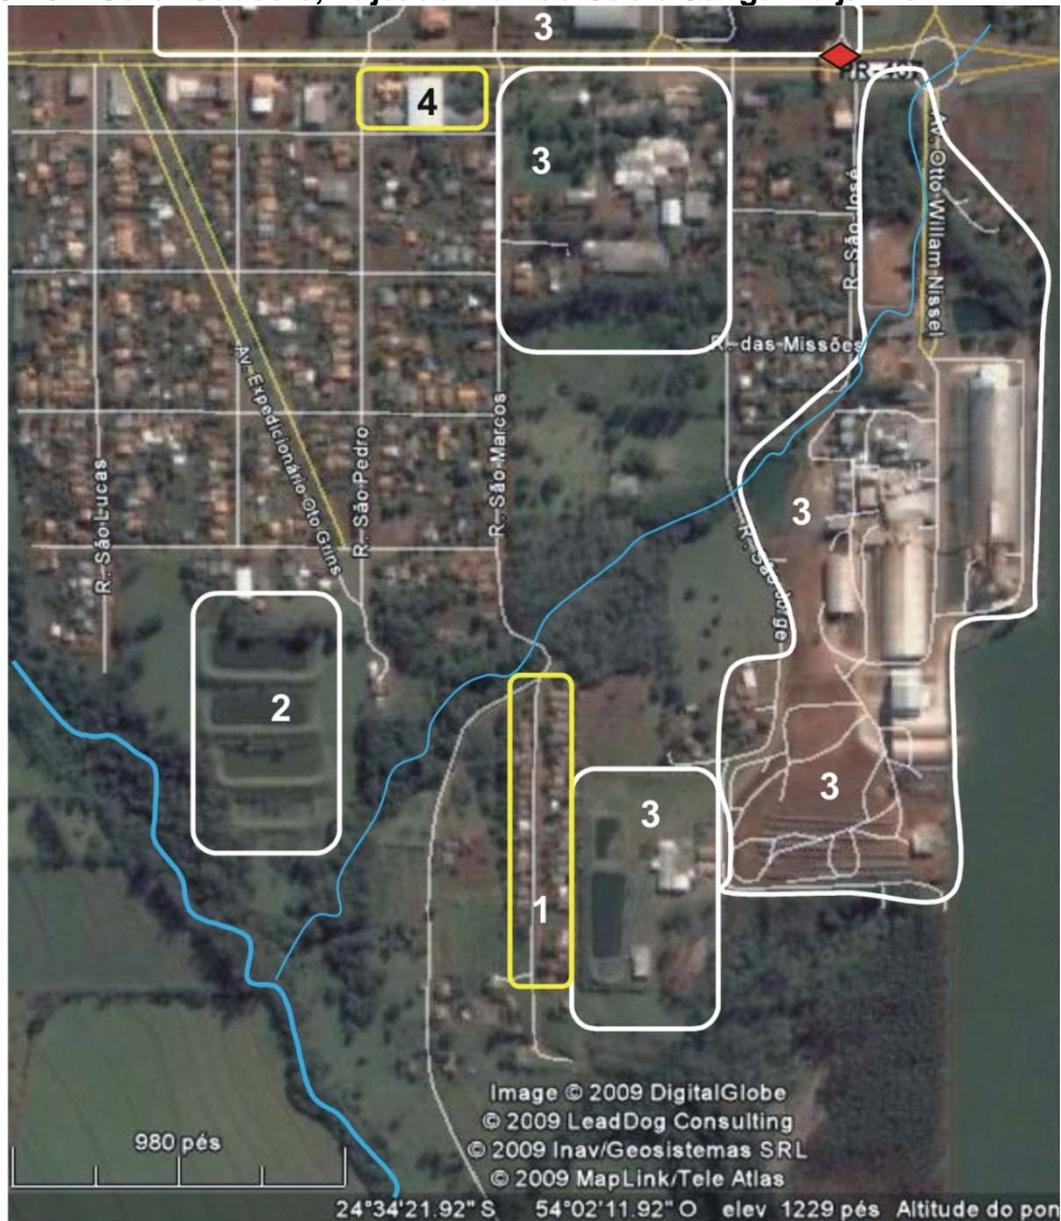
### ANEXO 29 – Setor Sudeste, Lajeado Matilde Cuê e Sanga Beija-Flor

1, Loteamento Ceval; 2, lagoas de decantação; 3, áreas industriais; 4, escola. Traço azul, Lajeado Matilde Cuê; azul fraco, Sanga Beija-Flor. Losango vermelho, portal de entrada da cidade. FONTE: Mapa Base "Google Earth", 11/jul./2005, capturado em 12.ago.2007. Organizada por Lia D. Pfluck, ago./2007.

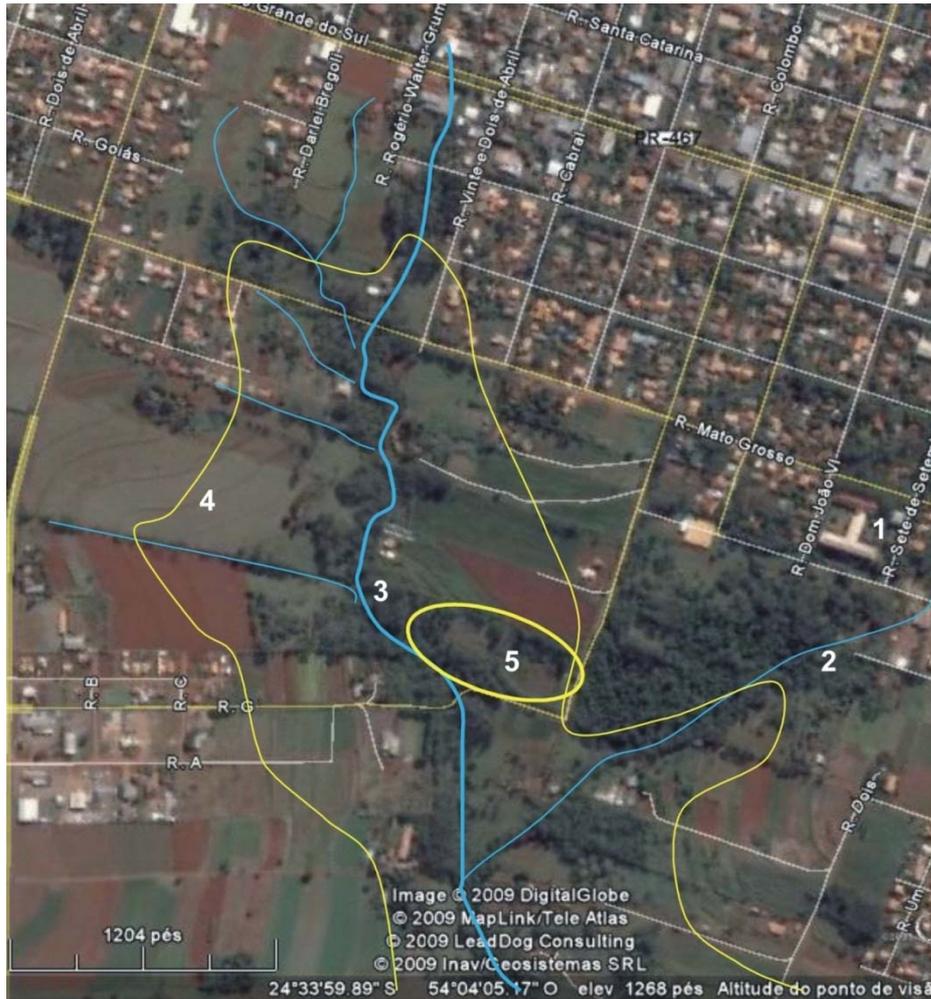
### ANEXO 32 – Setor Sul da cidade

1, Hospital Filadélfia; 2, Sanga Ara-pongas; 3, Lajeado Borboleta; 4, área de declive; 5, Lagoas de decantação de laticínio desativado. FONTE: Mapa Base “Google Earth”, 11/jul./2005, capturado em 12 ago.2007. Organizada por Lia Doro-téa Pfluck, ago./ 2007.

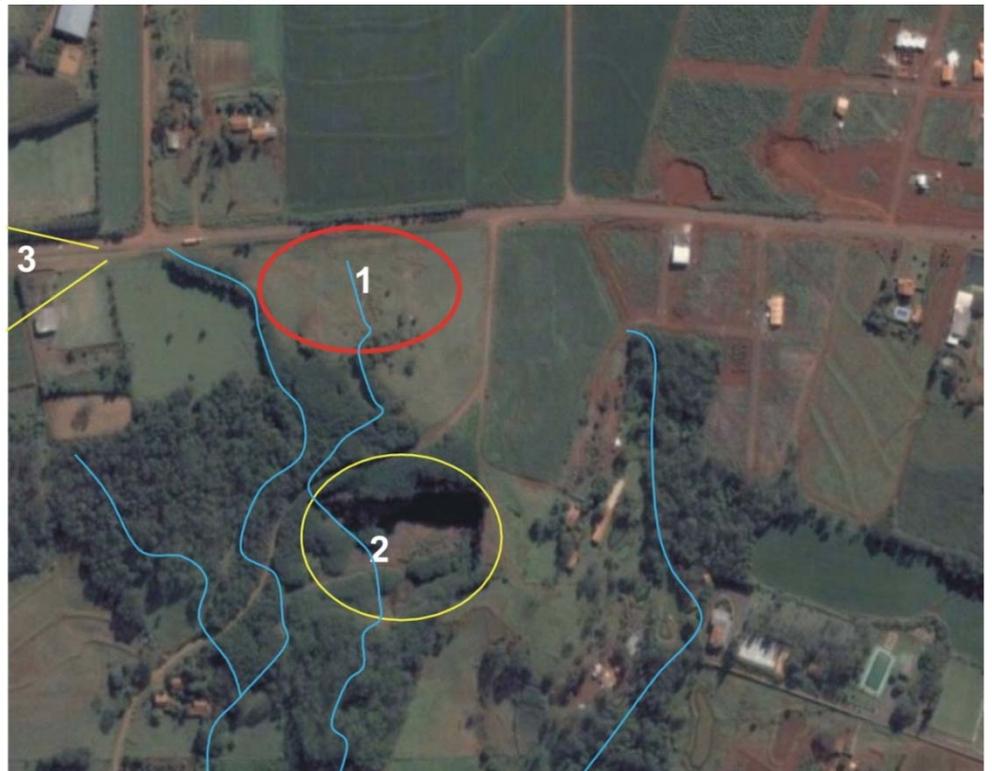
### ANEXO 33 – Setor Sudoeste da cidade

As figuras geométricas e seus respectivos nº representam: 1, área imprópria para o armazenamento de lixo (baterias e outros materiais tóxicos) enterrado; 2, pedreira desativada; 3, proximidades de área industrial. Traço azul, curso de 1ª ordem. FONTE: Mapa base “Google Earth”, 11/jul./2005 capturado em 12 ago.2007. Organizada por Lia Doro-téa Pfluck, ago. 2007.
