**A SEGURANÇA CONTRA INCÊNDIO COMO  
ABORDAGEM DE CONSERVAÇÃO DO PATRIMÔNIO  
HISTÓRICO EDIFICADO:**

**A aplicação do sistema de projeto baseado em desempenho  
em edifícios históricos em Florianópolis, SC**

Dissertação apresentada ao Programa de Pós-graduação em Arquitetura e Urbanismo – PósArq, da Universidade Federal de Santa Catarina, como requisito parcial à obtenção de grau de Mestre em Arquitetura e Urbanismo.

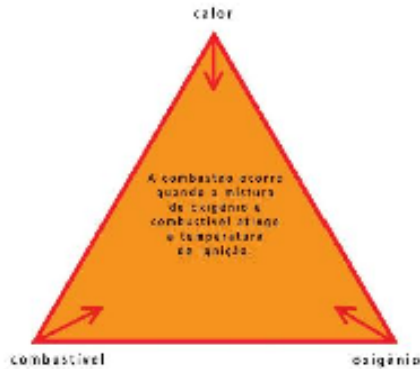
Figura 2.5 -Triângulo do Fogo. Fonte: GOUVEIA, 2006.

do ambiente. Neste sentido, não haverá inflamação, somente o que se conhece por princípio de incêndio (GOUVEIA, 2006).

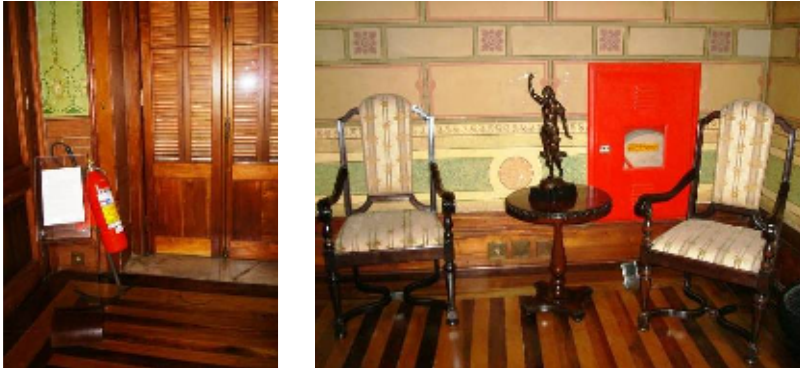
Figura 4.51 - Sistemas de proteção identificados no Palácio Cruz e Sousa. Fonte: Autora (2009).

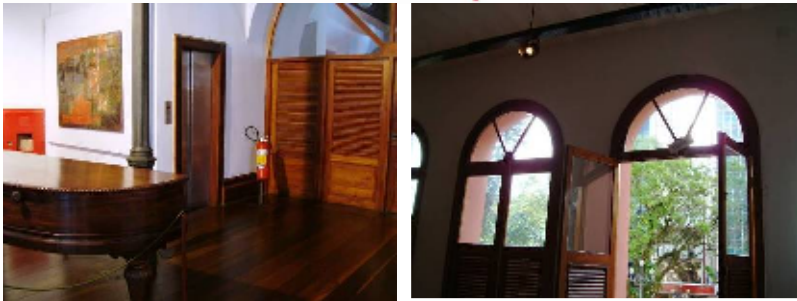
Figura 4.53 Sistemas de proteção identificados na sala de exposições temporárias. Fonte: Autora (2009).

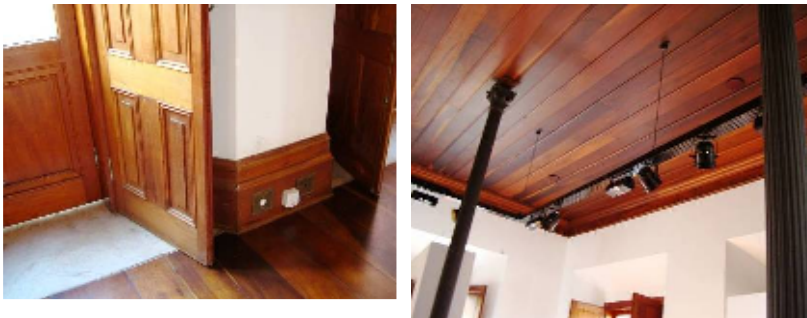
Figura 4.54 - Instalações elétricas na sala de exposições temporárias. Fonte: Autora (2009).
