UNIVERSIDADE FEDERAL DE SANTA CATARINA -
UFSC
PPGEC – PROGRAMA DE PÓS-GRADUAÇÃO EM
ENGENHARIA CIVIL

DESEMPENHO TÉRMICO DE HABITAÇÕES DE
INTERESSE SOCIAL COM DIFERENTES SISTEMAS
CONSTRUTIVOS EM SANTA CATARINA.

Dissertação submetida à
Universidade Federal de Santa
Catarina como requisito parcial
exigido pelo Programa de Pós-
Graduação em Engenharia Civil -
PPGEC, para a obtenção do Título
de MESTRE em Engenharia Civil.

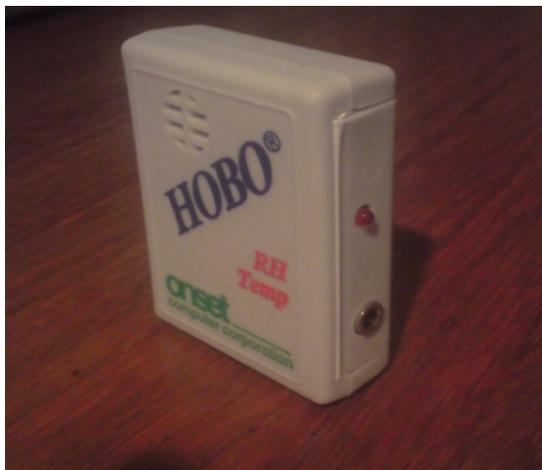
A Figura 3 a seguir mostra a foto de um *datalogger* HOB0 utilizado para monitorar a temperatura do ar no interior e exterior das edificações pesquisadas.

FIGURA 3: Datalogger modelo HOB0 H08-003-2

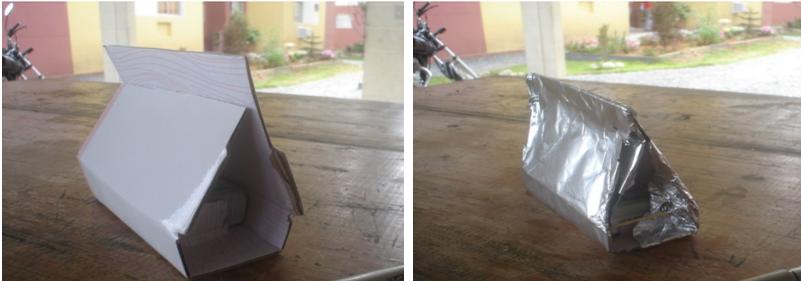
equipamentos das radiações e das intempéries e garante a livre circulação do ar, como mostra a Figura 4.

FIGURA 4: Preparação do dispositivo de proteção para os equipamentos da área externa.

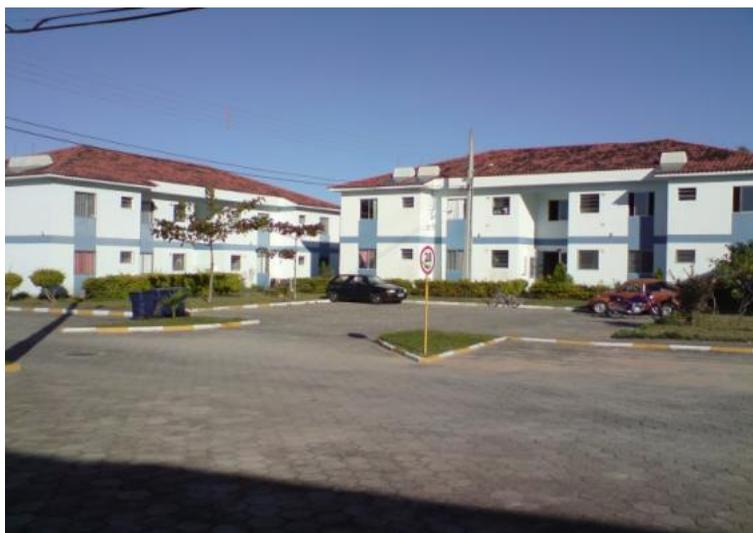
FIGURA 6: Fachadas dos blocos e área externa do condomínio Buona Vita

A Figura 6 exibe a fachada de um dos blocos do condomínio, onde pode-se ver detalhes de dois blocos, seus estacionamentos e áreas verdes ao redor dos blocos. As cores da fachada também aparecem. A cor predominante, azul claro, foi adotada para escolha do α para os cálculos das propriedades térmicas.

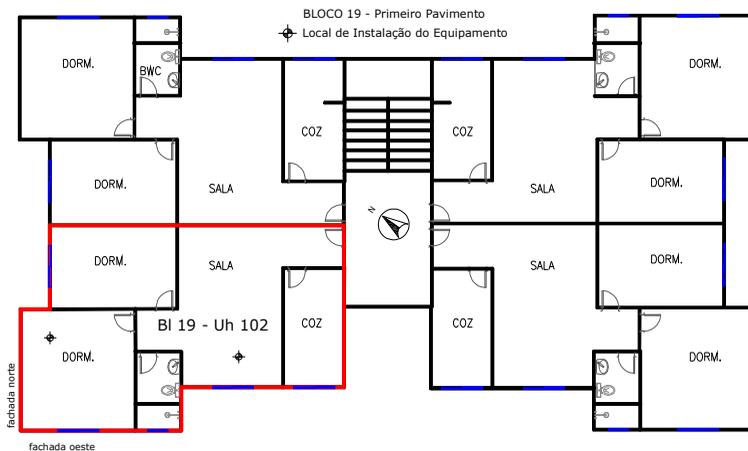
As Figuras 7 e 8 ilustram a planta baixa do pavimento tipo dos blocos 19 e 24 e os ambientes no interior das unidades habitacionais onde estão instalados os equipamentos.

FIGURA 7: Planta baixa do pavimento tipo do condomínio Buona Vita, Bloco 19, com indicação do local de instalação dos equipamentos.

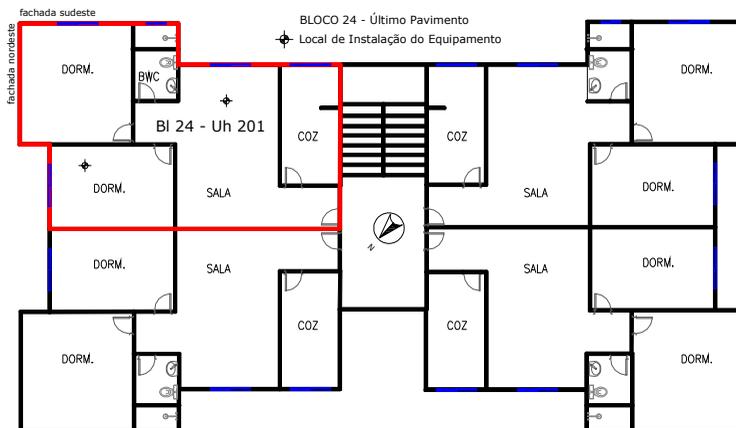
FIGURA 8: Planta baixa do pavimento tipo do condomínio Buona Vita, Bloco 24, com indicação do local de instalação dos equipamentos.

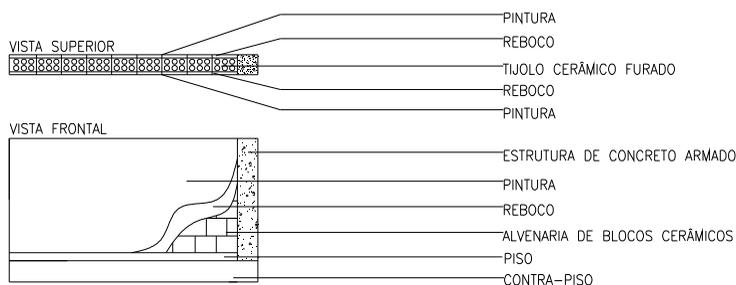
As Figuras 9 e 10 mostram os detalhes construtivos das paredes e da cobertura do edifício de estrutura de concreto armado e alvenaria convencional.

FIGURA 9: Detalhe construtivo das paredes do condomínio Buona Vita

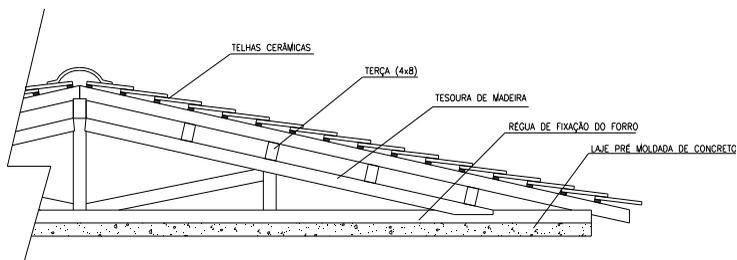
FIGURA 10: Detalhe construtivo da cobertura do condomínio Buona Vita

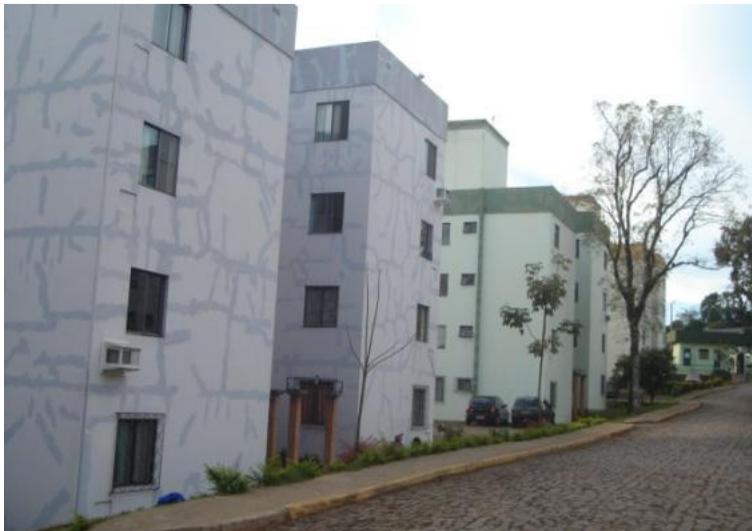
FIGURA 12: Rua interna principal e blocos do condomínio Vila Paraíso.

A Figura 12 mostra a fachada dos blocos do condomínio, onde aparecem detalhes da pintura das fachadas e do sistema viário interno do condomínio e das áreas verdes ao redor dos blocos.

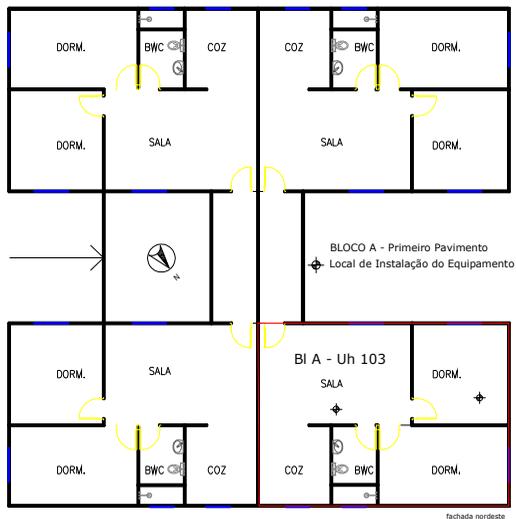
As Figuras 13 e 14 mostram a planta baixa do pavimento tipo dos blocos A e D e os ambientes no interior das unidades habitacionais com os equipamentos instalados.

FIGURA 13: Planta baixa do pavimento tipo do condomínio Vila Paraíso, Bloco A, com a identificação do local de instalação dos equipamentos.

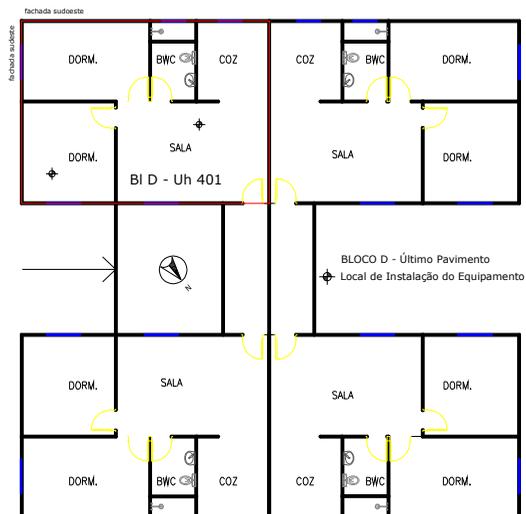
FIGURA 14: Planta baixa do pavimento tipo do condomínio Vila Paraíso, Bloco D, com a identificação do local de instalação dos equipamentos.

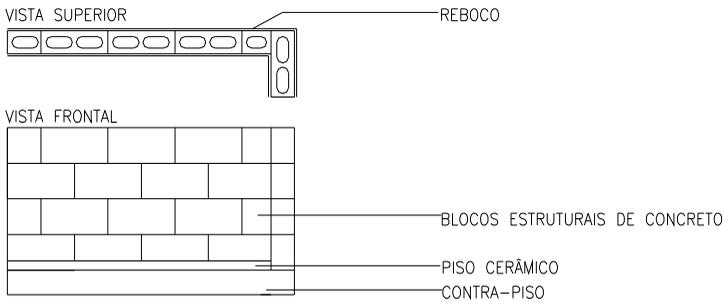
As Figuras 15 e 16 mostram os detalhes construtivos das paredes e da cobertura do edifício de alvenaria estrutural de blocos de concreto.

FIGURA 15: Detalhe construtivo das paredes do condomínio Vila Paraíso.

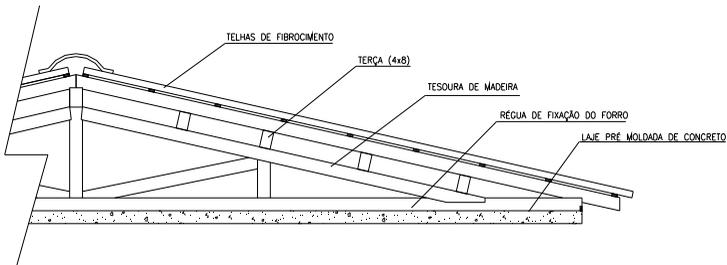
FIGURA 16: Detalhe construtivo da cobertura do condomínio Vila Paraíso.

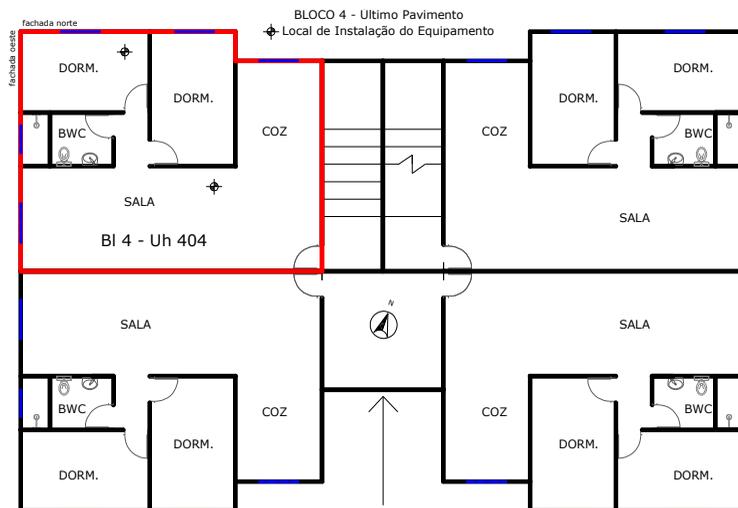
As Figuras 19 e 20 mostram as plantas baixas do pavimento tipo dos blocos 4 e 6, os ambientes no interior e o local de instalação dos equipamentos.

FIGURA 19: Planta baixa do pavimento tipo do condomínio Constantino Caetano, Bloco 4, com indicação do local de instalação dos equipamentos.

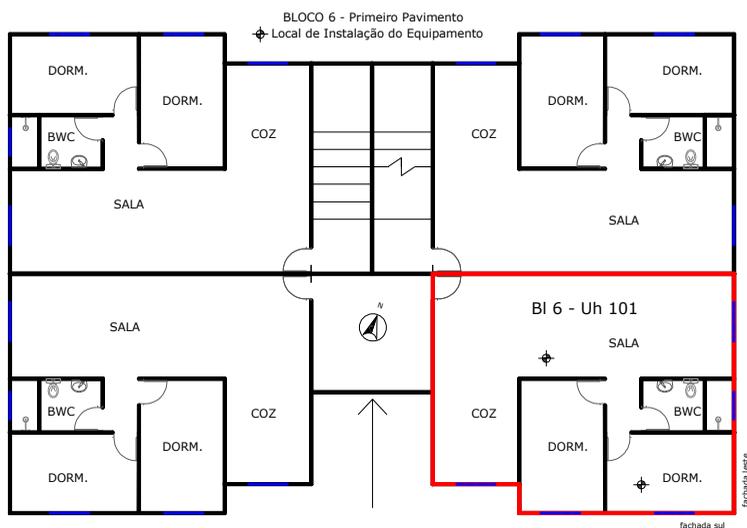
FIGURA 20: Planta baixa do pavimento tipo do condomínio Constantino Caetano, Bloco 6, com indicação do local de instalação dos equipamentos.

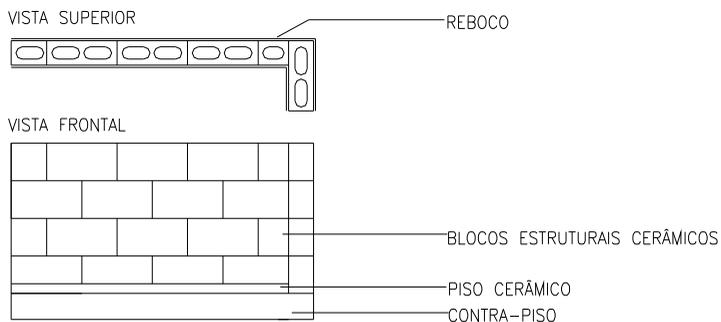
As Figuras 21 e 22 mostram os detalhes construtivos das paredes e cobertura da edificação de alvenaria estrutural de blocos cerâmicos.

FIGURA 21: Detalhe construtivo da parede no condomínio Constantino Caetano.

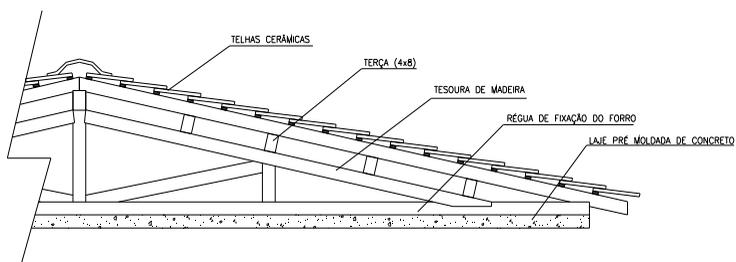
FIGURA 22: Detalhe construtivo da cobertura do condomínio Constantino Caetano.

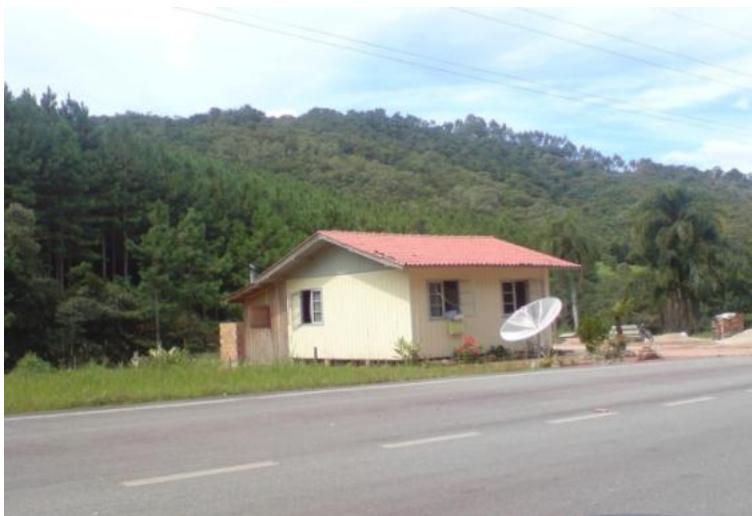
FIGURA 24: Vista geral da residência construída em madeira.

A pintura é em tom claro de amarelo e a residência foi construída com afastamento do solo tendo o piso uma elevação que permite passagem do ar entre seu piso e o solo.

A Figura 24 é uma imagem da fachada da residência a partir da rodovia de acesso. Nos fundos é possível observar o anexo construído pelos moradores onde se situa o fogão a lenha.

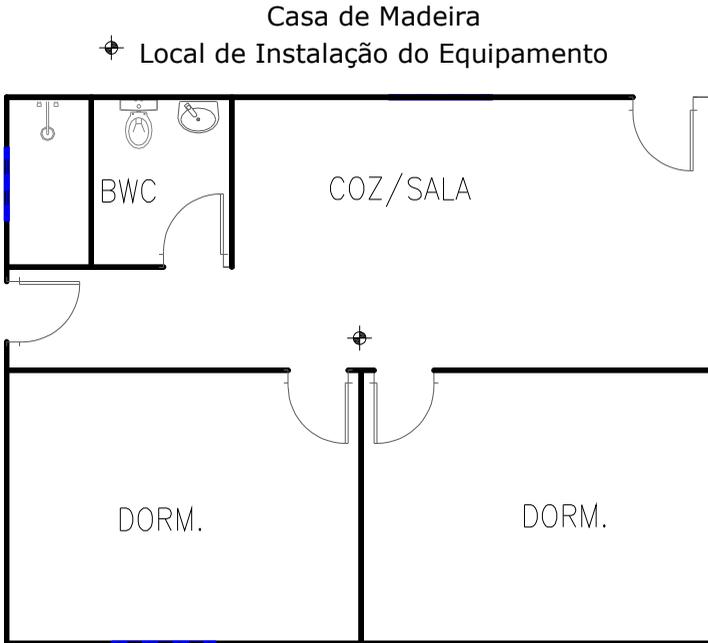
A Figura 25 mostra a planta baixa da residência e os ambientes no seu interior.

FIGURA 25: Planta baixa da residência em madeira de São Bonifácio com indicação do local de instalação do equipamento.

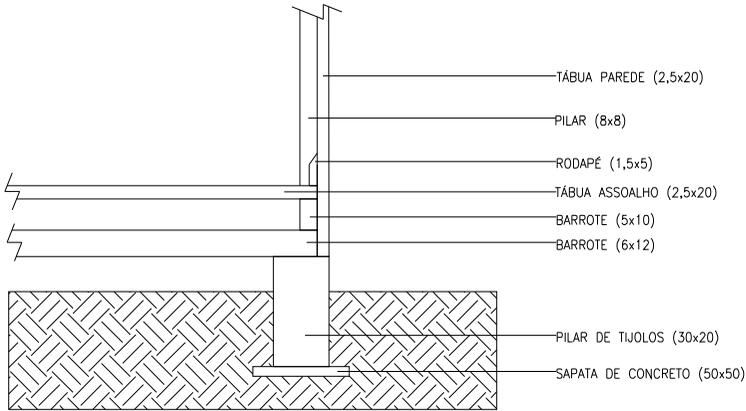
As Figuras 26 e 27 mostram os detalhes construtivos das paredes e da cobertura da casa de madeira.

FIGURA 26: Detalhe construtivo da parede da casa de madeira.

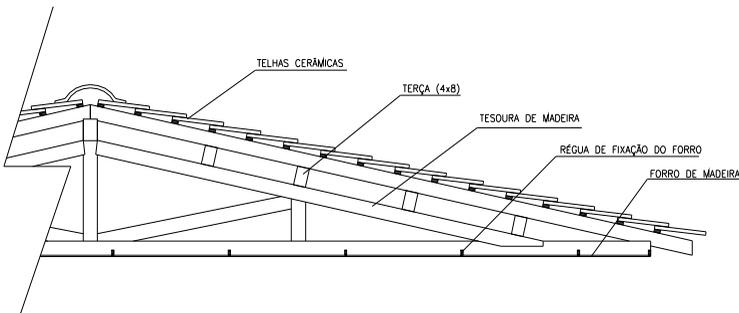
FIGURA 27: Detalhe construtivo da cobertura da casa de madeira.

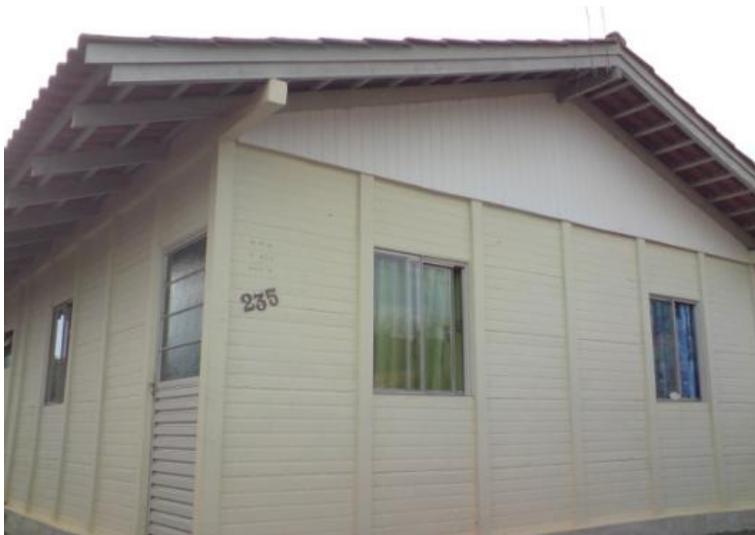
FIGURA 29: Fachada da residência construída em placas pré-moldadas de concreto.

As telhas permanecem com cor avermelhada da cerâmica sem a presença de sujeira. As paredes também estão limpas e claras mantendo o tom original da pintura.

A Figura 29 é uma imagem da fachada da residência monitorada no loteamento Tifa Schubert em Jaraguá do Sul.

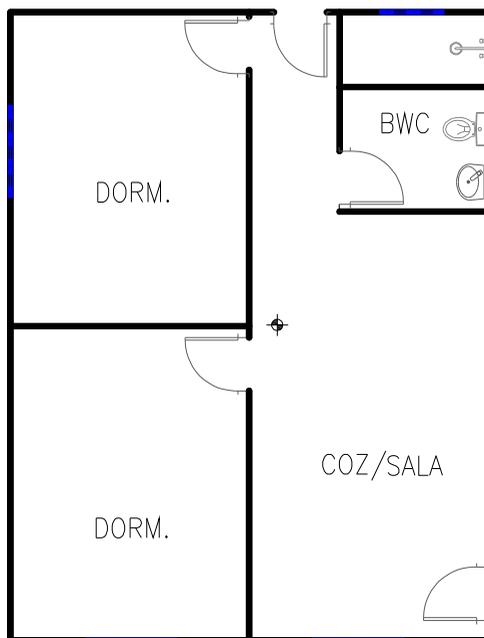
FIGURA 30: Planta baixa da residência em placas pré-moldadas de concreto de Jaraguá do Sul, com indicação do local de instalação do equipamento.

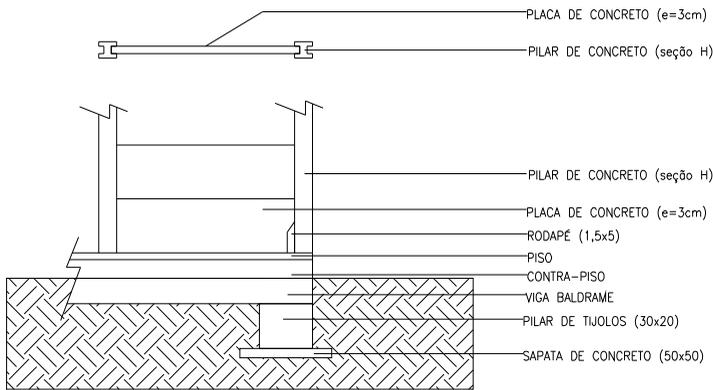
As Figuras 31 e 32 a seguir mostram os detalhes construtivos das paredes e da cobertura da casa de placas pré moldadas de concreto.

FIGURA 31: Detalhes construtivos das paredes da casa de placas pré moldadas de concreto

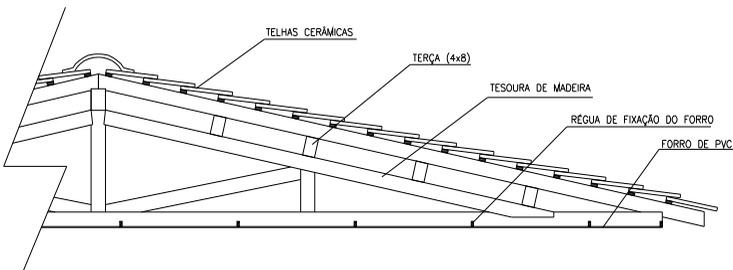
FIGURA 32: Detalhes construtivos da cobertura da casa de placas pré moldadas de concreto.

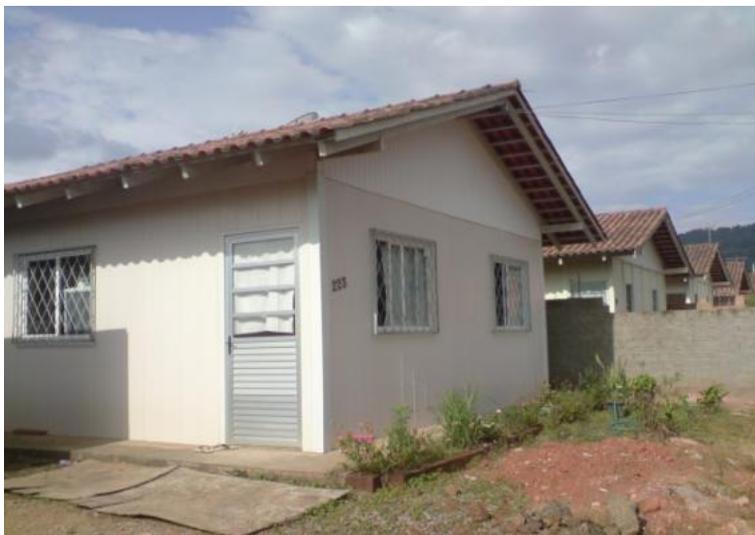
FIGURA 33: Fachada frontal e lateral da residência construída em PVC.

As telhas permanecem com cor avermelhada da cerâmica sem a presença de sujeira. As paredes também estão limpas e claras mantendo o tom original da pintura.

A Figura 33 é uma imagem da fachada da residência de PVC monitorada em Jaraguá do Sul.

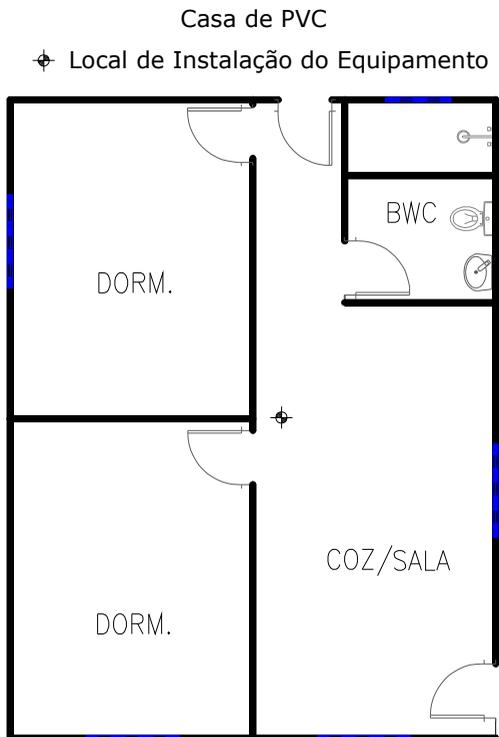
A planta baixa com os ambientes interiores está na Figura 34 a seguir.

FIGURA 34: Planta baixa da residência de PVC em Jaraguá do Sul com indicação do local de instalação do equipamento.

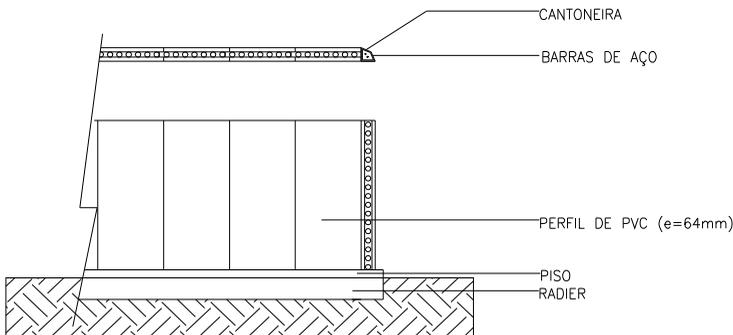
As Figuras 35 e 36 a seguir mostram os detalhes construtivos das paredes e da cobertura da casa de PVC.

FIGURA 35: Detalhes construtivos das paredes da casa de PVC

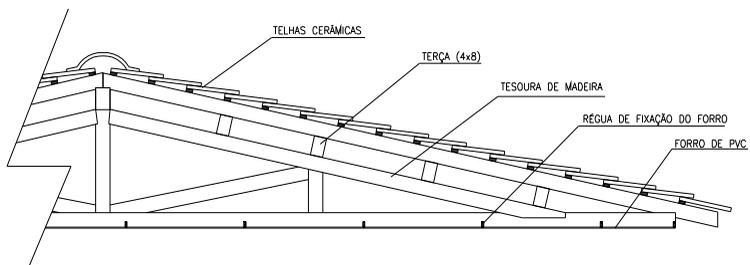
FIGURA 36: Detalhes construtivos da cobertura da casa de PVC.

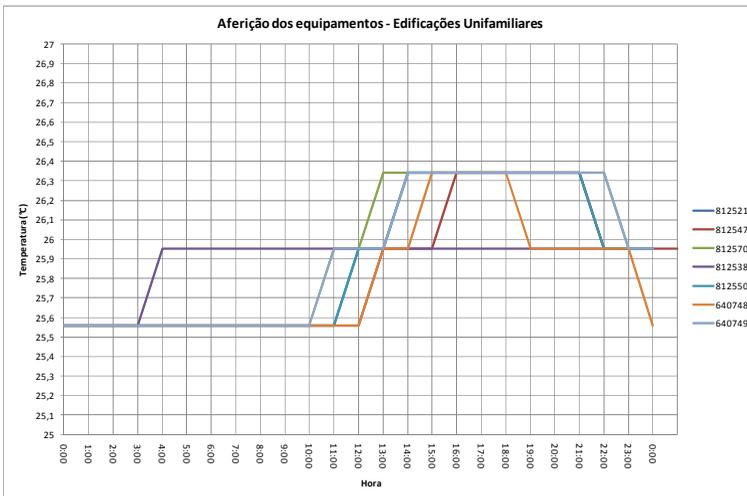
A Figura 38 mostra os registros dos equipamentos instalados nas edificações unifamiliares e a Figura 39 mostra os resultados dos equipamentos utilizados nas medições das edificações multifamiliares.

FIGURA 38: Dispersão de valores medidos nos loggers das edificações unifamiliares.

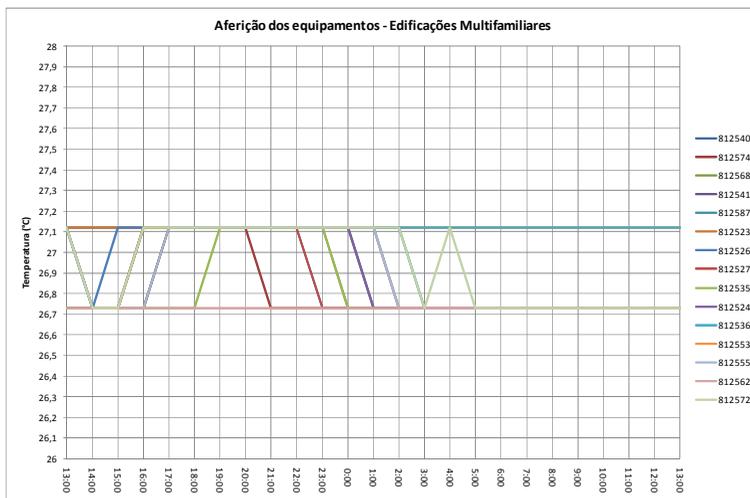
FIGURA 39: Dispersão de valores medidos nos loggers das edificações multifamiliares.

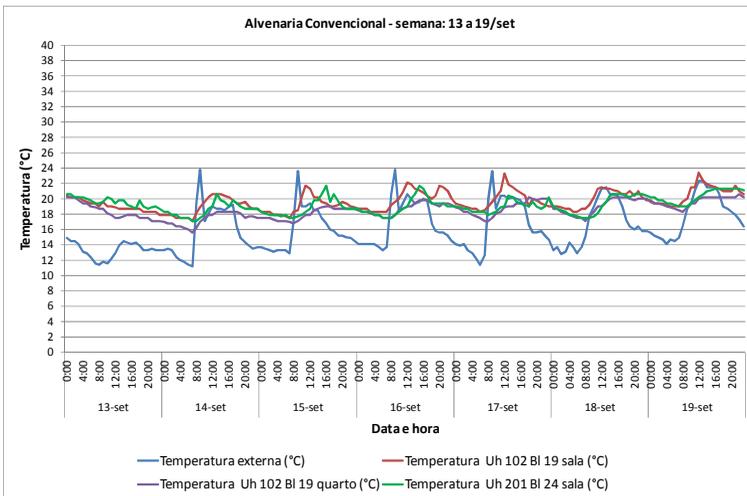
Alvenaria Convencional - 13 a 19/set/2008					
Índices	externo	UN. 1 TER.		UN. 2 COB.	
		sala	quarto	sala	quarto
Temp. máx (°C)	23,82	23,44	20,57	21,71	-
Temp. mín. (°C)	11,19	17,14	15,62	17,14	-
Temp. média (°C)	16,17	19,64	18,54	19,18	-
Amplitude média diária (°C)	9,50	3,79	2,67	3,08	-
Amortecimento (%)	-	60%	72%	68%	-

FIGURA 40: Distribuição de temperatura do ar na semana do período frio no condomínio Buona Vita.

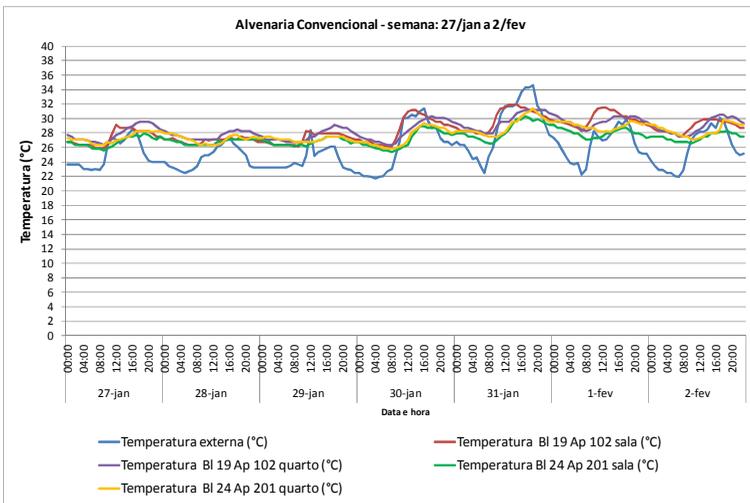
Alvenaria Convencional - 27/jan/2009 a 02/fev/2009					
Índices	externo	Uh 102 Bl 19		Uh 201 Bl 24	
		sala	quarto	sala	quarto
Temp. máx (°C)	34,65	31,93	31,12	30,31	31,32
Temp. mín. (°C)	21,71	25,95	26,34	25,37	25,76
Temp. média (°C)	25,84	28,40	28,54	27,30	27,91
Amplitude média diária (°C)	7,71	3,04	2,76	2,22	2,29
Amortecimento (%)	x	61%	64%	71%	70%

FIGURA 41: Distribuição de temperatura do ar na semana quente no condomínio Buona Vita.

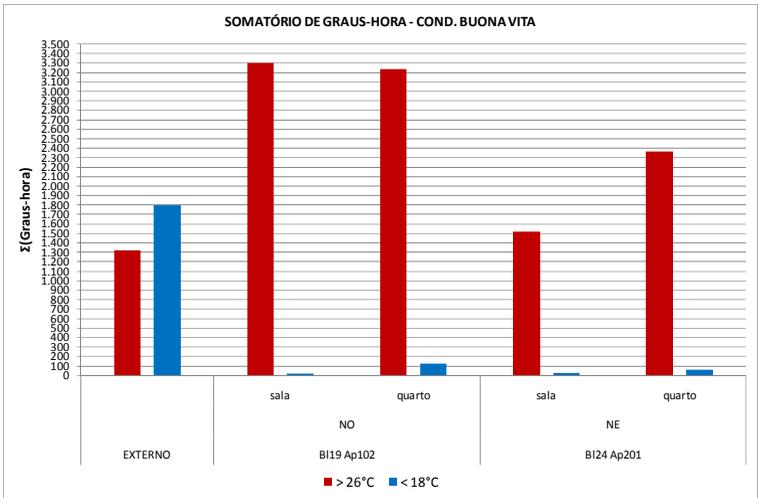
FIGURA 42: Somatório de graus hora acima de 26°C e abaixo de 18°C para as unidades habitacionais do condomínio Buona Vita.

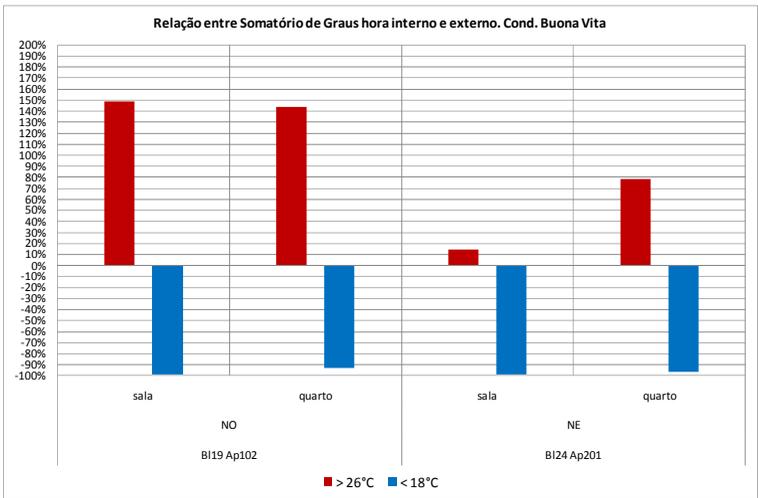
Pode ser observada, no gráfico da Figura 43, a relação entre o somatório de graus hora interno e o somatório de graus hora externo para temperaturas acima de 26°C e abaixo de 18°C.

FIGURA 43: Relação entre o somatório de graus hora interno e externo acima de 26°C e abaixo de 18°C para as unidades habitacionais do condomínio Buona Vita.

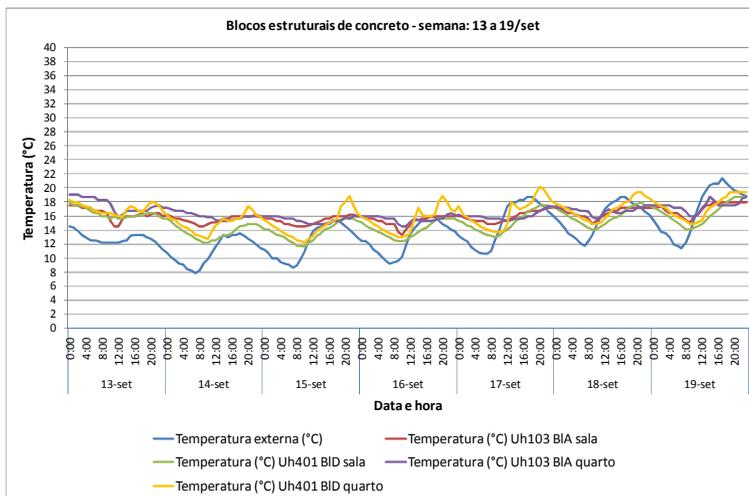
Blocos estruturais de concreto 13 a 19/set/2008					
Índices	externo	Uh 103 Bl A		Uh 401 Bl D	
		sala	quarto	sala	quarto
Temp. máx (°C)	21,33	17,90	19,04	18,66	20,19
Temp. mín. (°C)	7,83	13,32	14,47	11,58	12,16
Temp. média (°C)	13,73	15,99	16,39	15,03	16,09
Amplitude média diária (°C)	6,75	2,40	2,12	3,72	5,02
Amortecimento (%)	x	64%	69%	45%	26%

FIGURA 44: Distribuição de temperatura do ar na semana fria no condomínio Vila Paraíso.

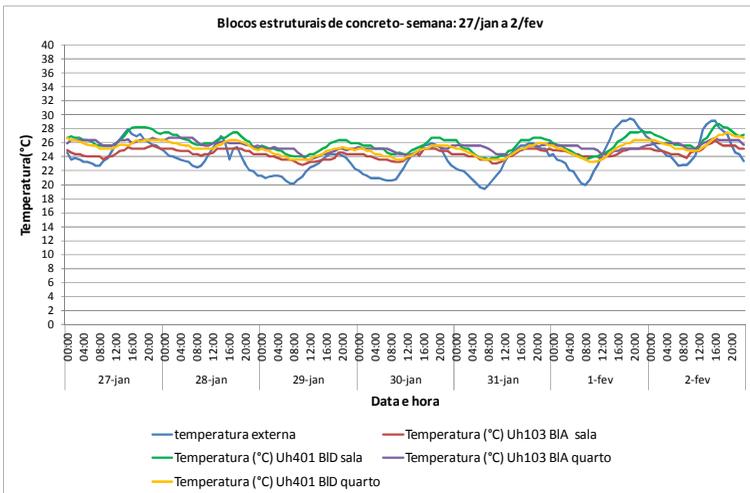
Blocos estruturais de concreto 27/jan/2009 a 02/fev/2009					
Índices	externo	Uh 103 BI A		Uh 401 BI D	
		sala	quarto	sala	quarto
Temp. máx (°C)	29,50	26,34	26,73	28,70	27,52
Temp. mín. (°C)	19,42	22,86	23,63	23,63	23,24
Temp. média (°C)	23,93	24,48	25,49	25,93	25,19
Amplitude média diária (°C)	6,13	1,82	1,47	2,93	2,11
Amortecimento médio (%)	x	70%	76%	52%	66%

FIGURA 45: Distribuição de temperatura do ar na semana quente no condomínio Vila Paraíso.

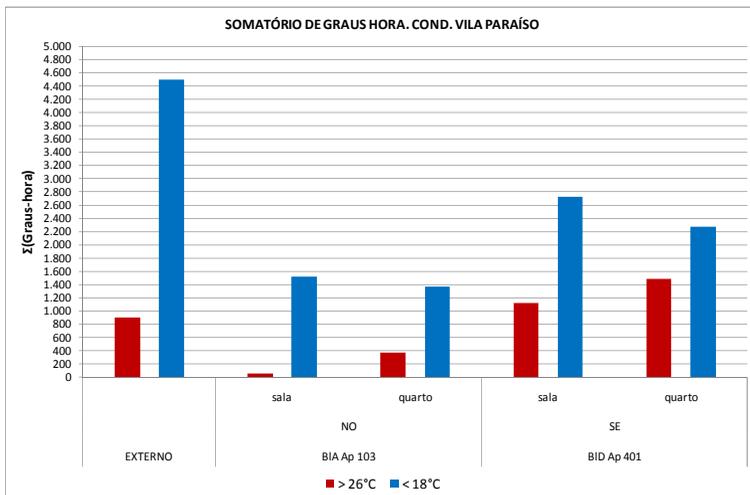
FIGURA 46: Somatório de graus hora acima de 26°C e abaixo de 18°C para as unidades habitacionais do condomínio Vila Paraíso.

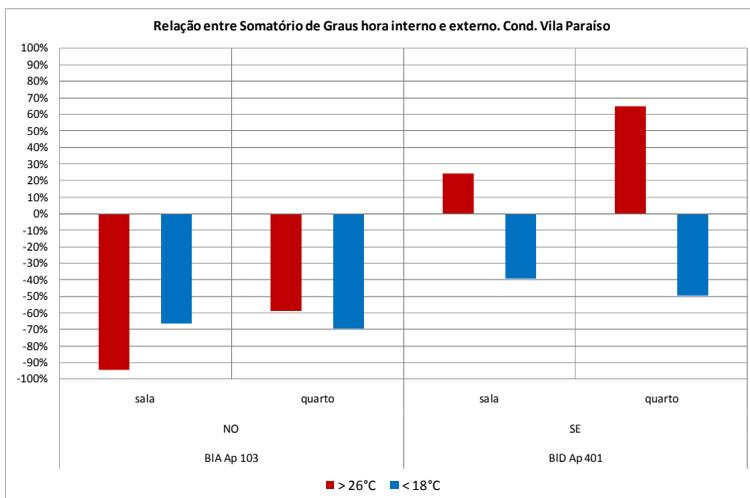
A Figura 47 mostra, em porcentagem, a relação entre os somatórios de graus hora internos e o externo para temperaturas acima de 26°C e abaixo de 18°C .

FIGURA 47: Relação entre o somatório de graus hora interno e externo acima de 26°C e abaixo de 18°C para as unidades habitacionais do condomínio Vila Paraíso.

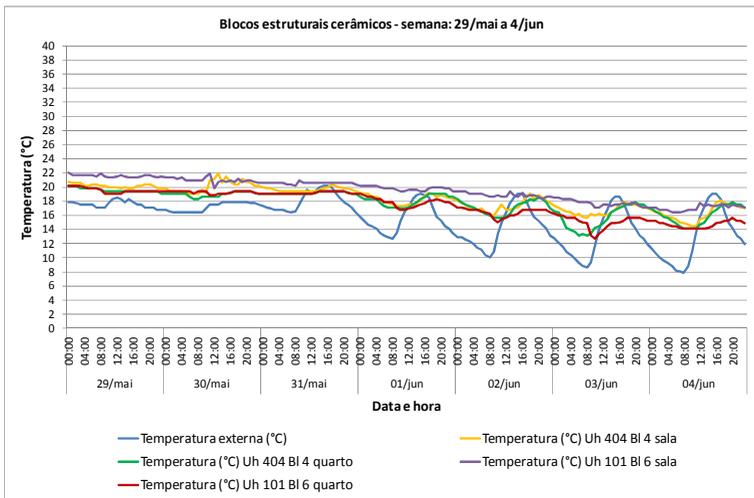
Blocos estruturais cerâmicos - 29 de mai/2009 a 04/jun/2009					
Índices	externo	Uh 404 Bl 4		Uh 101 Bl 6	
		sala	quarto	sala	quarto
Temp. máx (°C)	20,19	21,91	20,19	22,09	20,19
Temp. mín. (°C)	7,83	14,47	13,13	16,38	12,74
Temp. média (°C)	15,53	18,38	17,79	19,51	17,43
Amplitude média diária (C°)	6,23	2,23	2,31	1,17	1,64
Amortecimento (%)	x	64%	63%	81%	74%

FIGURA 48: Distribuição de temperatura do ar na semana fria no condomínio Constantino Caetano.

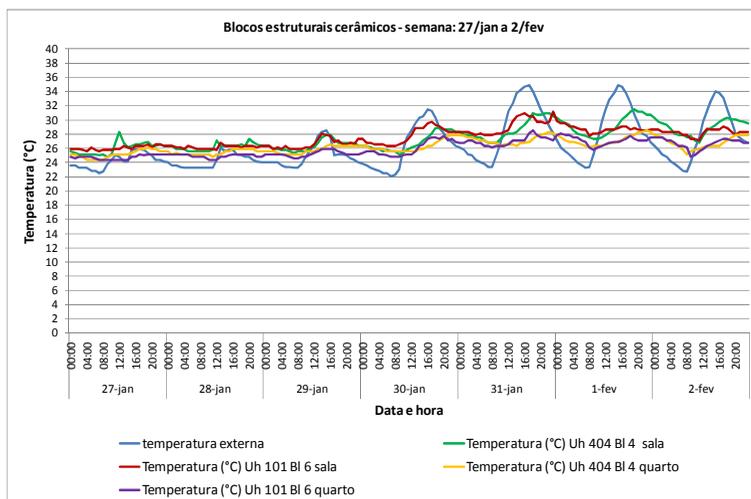
A Figura 49 mostra o gráfico da distribuição das temperaturas durante a semana do período quente de 27/1 a 2/2 de 2009.

FIGURA 49: Distribuição de temperatura de bulbo seco na semana quente.

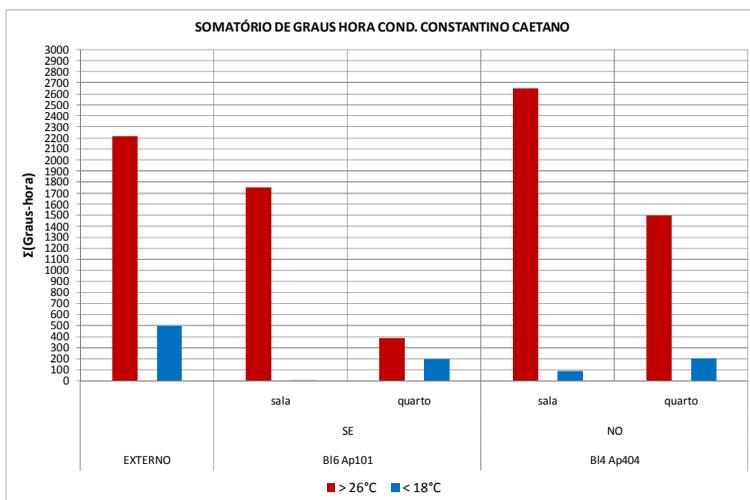
FIGURA 50: Somatório de graus hora acima de 26°C e abaixo de 18°C para as unidades habitacionais do condomínio Constantino Caetano.

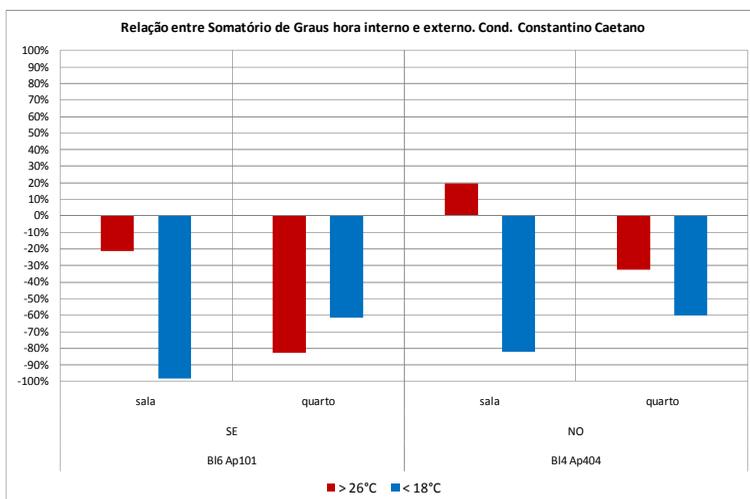
FIGURA 51: Relação entre o somatório de graus hora interno e externo acima de 26°C e abaixo de 18°C para as unidades habitacionais do condomínio Constantino Caetano.

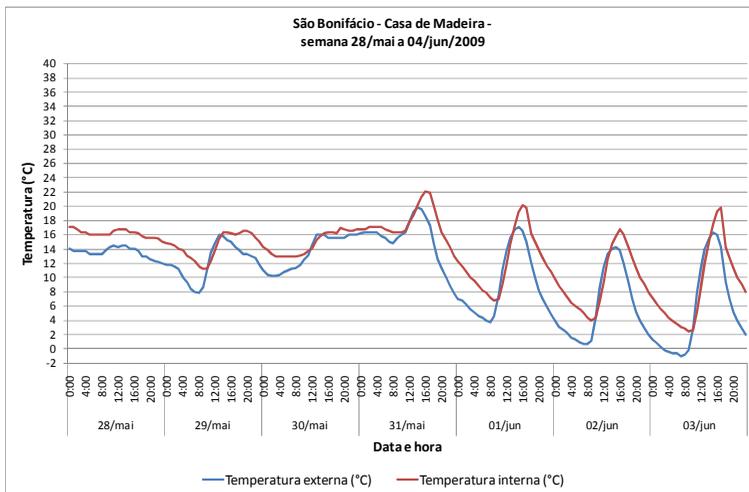
FIGURA 52: Distribuição de temperatura do ar na semana fria na residência de madeira.

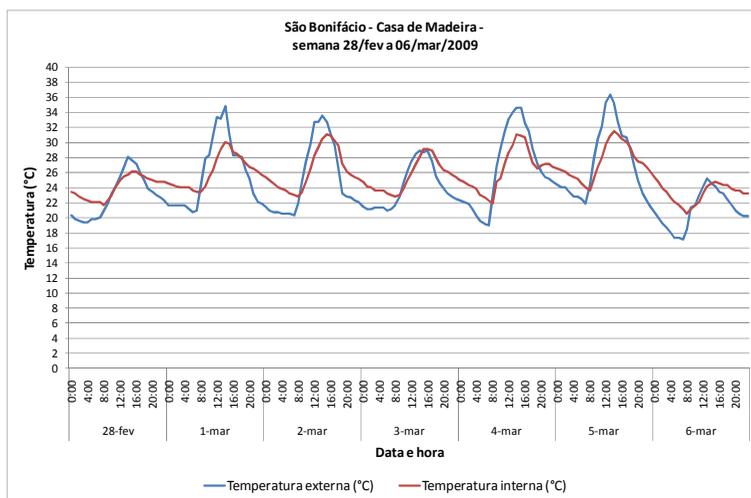
FIGURA 53: Distribuição de temperatura do ar na semana quente na residência de madeira.

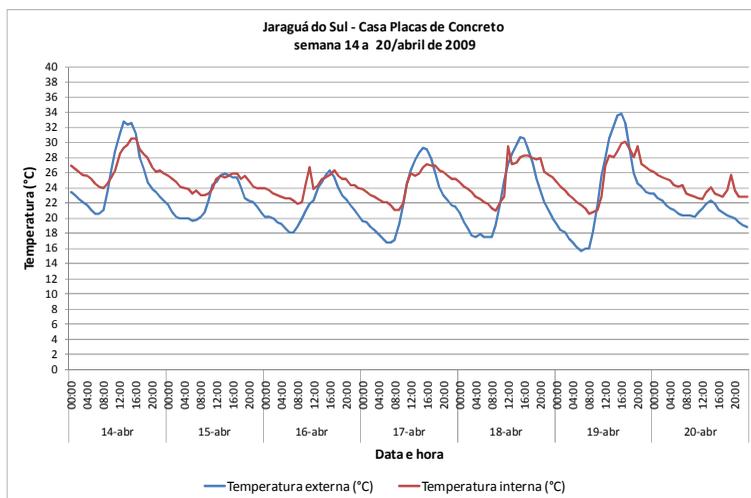
FIGURA 54: Distribuição de temperatura do ar na semana fria na casa de placas de concreto.

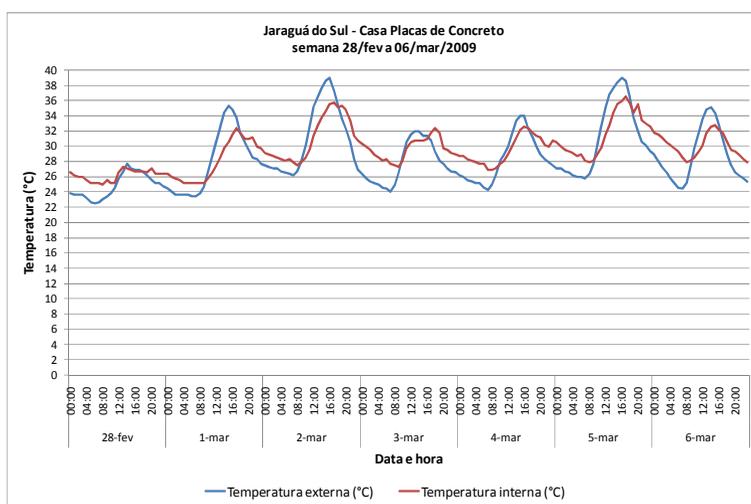
FIGURA 55: Distribuição de temperatura do ar na semana quente na residência de placas de concreto.

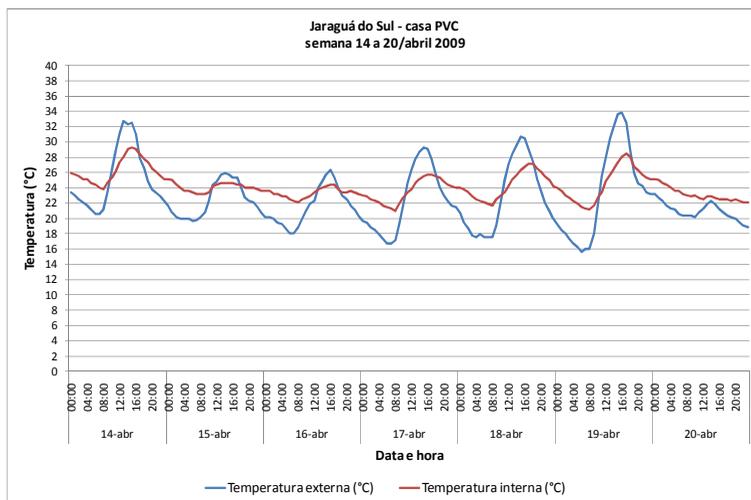
FIGURA 56: Distribuição de temperatura do ar na semana fria na casa de PVC.

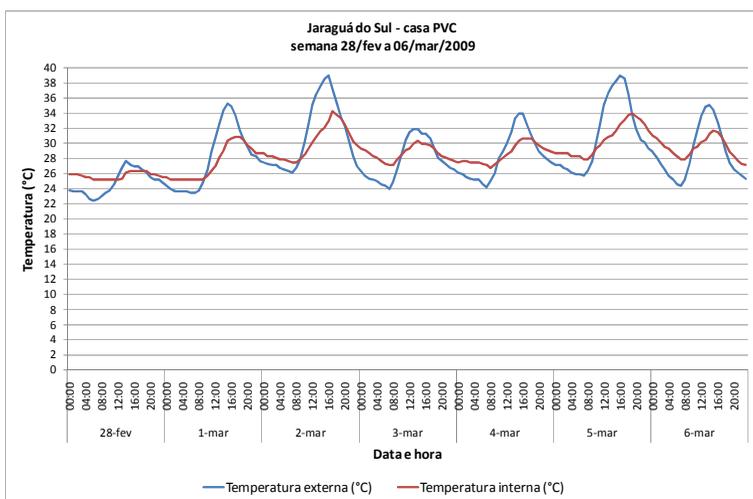
FIGURA 57: Distribuição de temperatura do ar na semana quente na casa de PVC.
