Análise dos movimentos de massa na  
microbacia do Ribeirão do Baú, Ilhota, SC,  
com base em critérios da geomorfologia e  
geologia

Dissertação apresentada ao Programa de Pós-Graduação em Geografia, da Universidade Federal de Santa Catarina, área de concentração: utilização e conservação dos recursos naturais, em cumprimento aos requisitos necessários para a obtenção do Título de Mestre em Geografia.

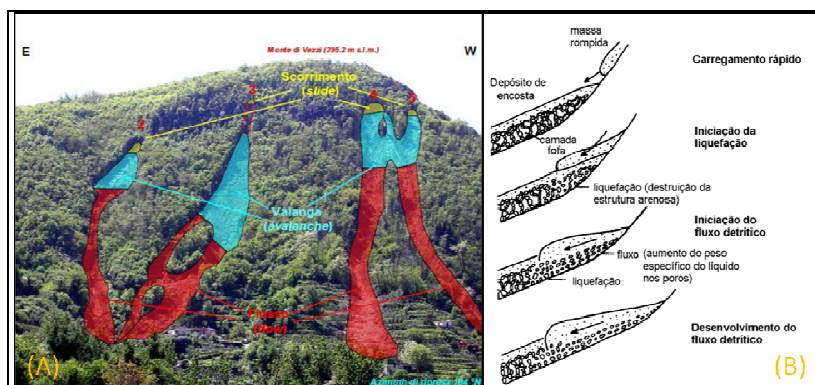
**Figura 9:** Mecanismo de iniciação de fluxo de detritos. Fonte: (A) Vita *et al*, (2007); (B) Sassa (1985) apud Avelar *et al* (2006).

Avelar *et al* (2006) sistematizam a partir da literatura geomorfológica e geotécnica onde três mecanismos são considerados na iniciação destes fluxos: (1) através da erosão fluvial em canais de drenagem; (2) devido ao aumento de poro-pressão pela infiltração e (3) devido ao aumento de poro-pressão causado por carregamento muito rápido. O primeiro atua sob vazões críticas instabilizadoras, causadas pelo efeito cisalhante da água corrente no depósito abaixo do canal, advindas de chuvas intensas, derretimento de neve ou ruptura de barragens. O segundo se dá pelo súbito acréscimo de poro-pressão devido à recarga da zona saturada durante chuvas muito intensas. O terceiro se dá pelo impacto causado a partir de movimentos de massa ocorrido a montante sobre depósitos em fundos de vale (**Figura 9b**). A **Figura 9a** divide em três etapas dos fluxos: primeiramente o deslizamento (ruptura) em microvales, logo a avalanche e conseqüentes fluxos encosta abaixo.

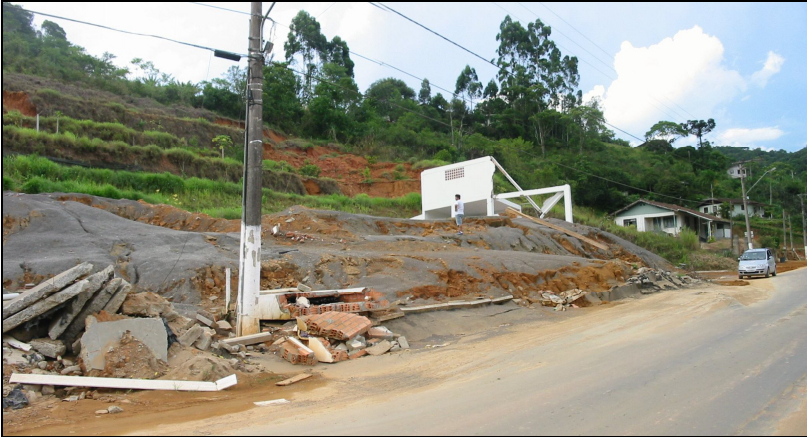
**Figura 12:** “Embarrigamento da base da encosta”. Posto de Gasolina em Blumenau. Foto: Joel Pellerin, Janeiro de 2009.

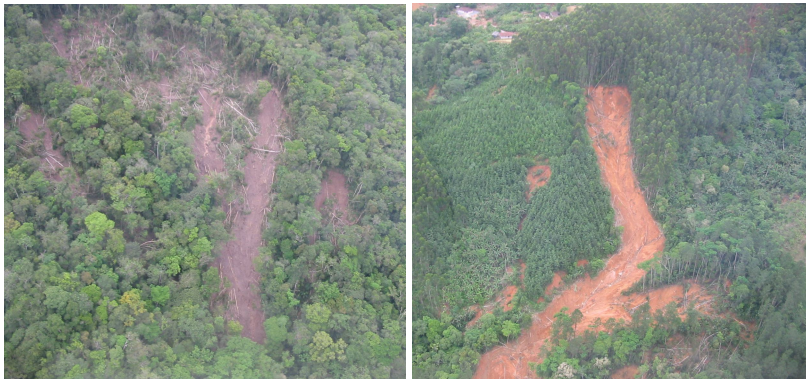
**Figura 13:** Escorregamentos translacionais na Bacia do Ribeirão do Baú, Ilhota, SC (área de estudo). Diversos escorregamentos translacionais nos eixos de drenagem na formação geológica do grupo Itajaí – arenitos (imagem da esquerda); Deslizamento de grande amplitude ocorrido sobre o Complexo Luiz Alves em área de reflorestamento (imagem da direita). Os deslizamentos foram seguidos de fluxo de detritos. Fotos: Joel Pellerin, 02/12/2008.

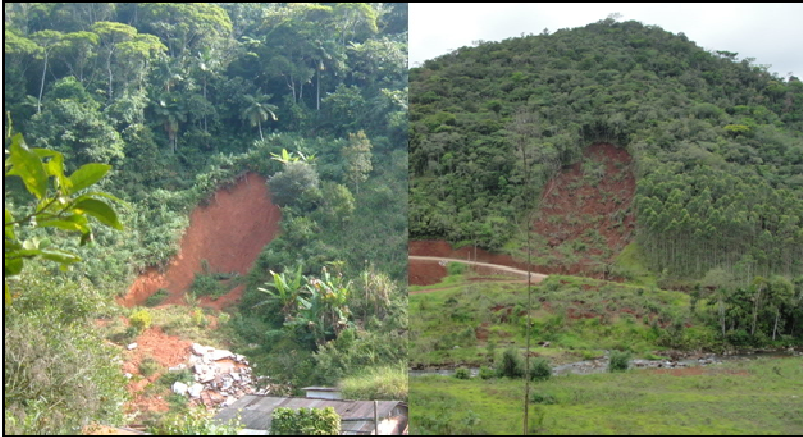
**Figura 14:** Escorregamentos do tipo translacional espesso. A foto da esquerda (foto: junho de 2009) é um deslizamento ocorrido no manto de alteração de pelitos na Rua União da Vitória, Bairro Valparaíso, Blumenau, SC, com a destruição de uma casa sem vítimas. A imagem da direita (foto: 16/11/2010) demonstra um deslizamento ocorrido no espesso manto de alteração do Complexo Luiz Alves (granulitos) Morro Azul (Braço do Baú) Ilhota, SC, onde foi destruída uma residência provocando o óbito de uma família inteira e provocando o represamento temporário da drenagem. Observou-se relatos de *pipings* antes do colapso do escorregamento na base da encosta. Os dois deslizamentos ocorreram em novembro de 2008. Fotos: autor.

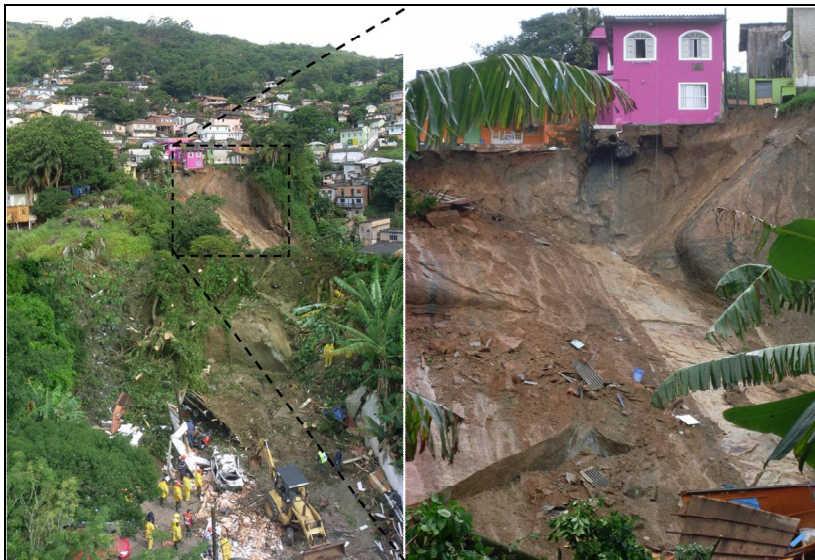
**Figura 19:** Deslocamento de rocha granítica ocorrido em dezembro de 2011 na Comunidade da Mariquinha, Maciço do Morro da Cruz, Florianópolis, SC, em temporal de 40 min. O processo se deu em uma descontinuidade estrutural da rocha onde um bloco foi separado e deslizou, atingindo uma residência e provocando um óbito. Foto: autor, 13/12/2011.

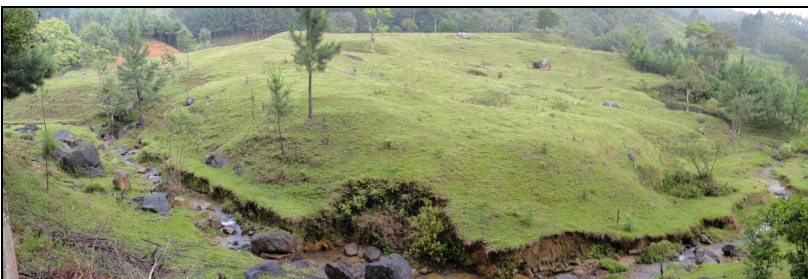
**Figura 30:** Área de Pastagem evidenciando depósito coluvial no Setor Baú Seco. Foto: autor, Dez de 2010.

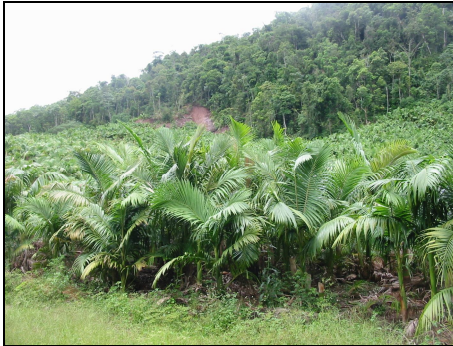
**Figura 33:** Plantação de Palmito na Tifa Martendal sobre o conglomerado bastante alterado. Foto: Joel Pellerin, Fev de 2009.

**Plantio de palmeira:** encontrada em sua maioria na Propriedade Martendal (alto da microbacia - **figura 33**). Esta classe somente foi ser reconhecida com os trabalhos de campo, não sendo diferenciadas através das imagens.

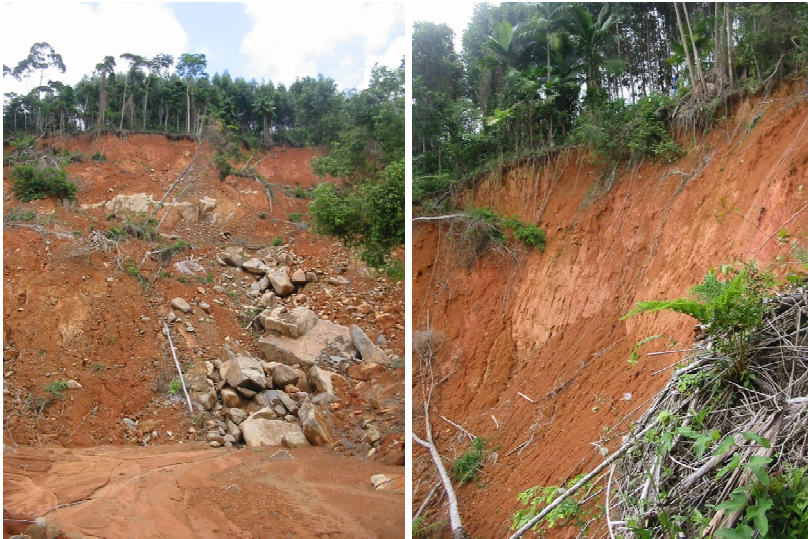
**Figura 37:** Alterito muito espesso na região do Morro do Baú (até mais de 30 metros) especialmente sobre os gnaisses, com perfis apresentando diferenciação vertical. Fotos: Joel Pellerin, 2009.

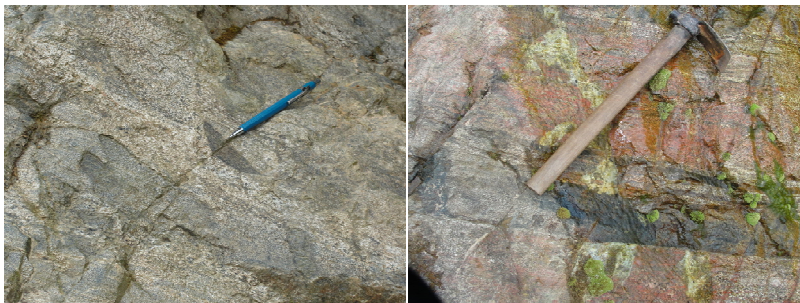
**Figura 38:** Bandamento composicional dos gnaisses com zonas máficas (mais escuras) e félsicas (mais claras). A imagem da esquerda demonstra a formação de xenólitos (UTM 700491/7032520). Fotos: autor, dez, 2010.

**Gnaiss (Figuras 38, 39, 40 e 41):** Mineralogia principal - mais de 20% de feldspato potássico (microclínio e/ou ortoclásio), plagioclásio (albita, oligoclásio, andesina), e ainda quartzo e biotita.

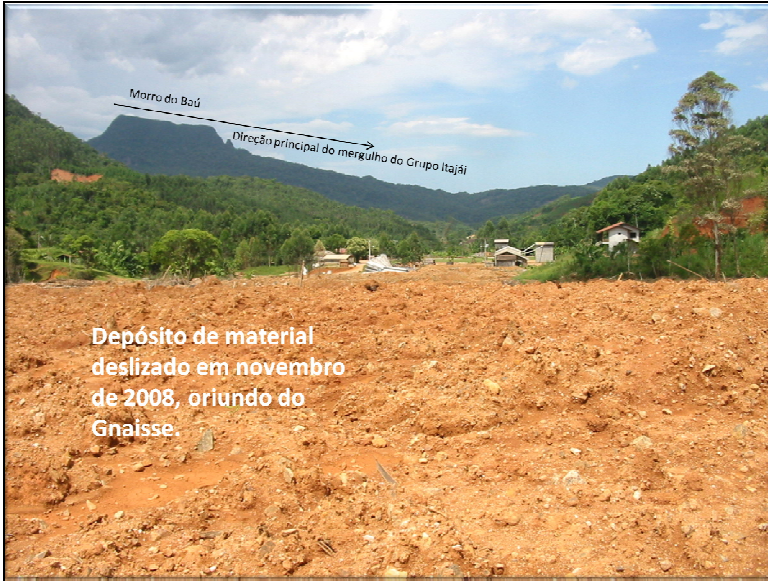
**Figura 45:** Morro do Baú. Figura demonstrando a inclinação principal do Grupo Itajaí no Morro do Baú de NW para SE. Foto: Joel Pelllerin, 2009.

Essas rochas do Grupo Itajaí ocorrem em camadas superpostas com pequenas a médias inclinações para sul-sudeste, constituindo elevações do tipo mesa, estes raros, ou em forma de *cuesta*, devido às inclinações mais pronunciadas. O próprio Morro do Baú pode ser interpretado como uma elevação desse tipo. É constituído pela superposição de camadas inclinadas de conglomerado e arenito que, nesse caso, estão mais fortemente cimentadas por sílica, conferindo grande resistência dessas rochas à erosão diferencial (TOMAZZOLI *et al.*, 2009). Constituem-se, assim, num morro-testemunho, destacado devido a sua maior elevação, soerguido em forma de *Horst* por um sistema de falhas de sentido L-W, com inclinação das camadas para o S concordando a principal deformação da Bacia do Itajaí. É o remanescente da formação do Grupo Itajaí mais ao norte sobre com contato com o Complexo Luis Alves, correspondendo a borda do cráton (**Figuras 45, 46, 47 e 48**).

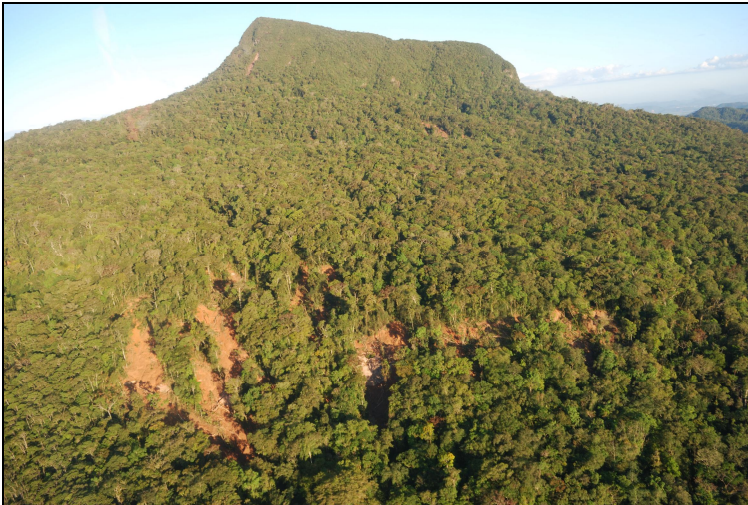
**Figura 46:** Morro do Baú e os deslizamentos. Há uma concentração dos deslizamentos na escarpa monoclinal que delimita o contato do arenito com o gnaissse Foto: Nelson Fernandes, 2008.

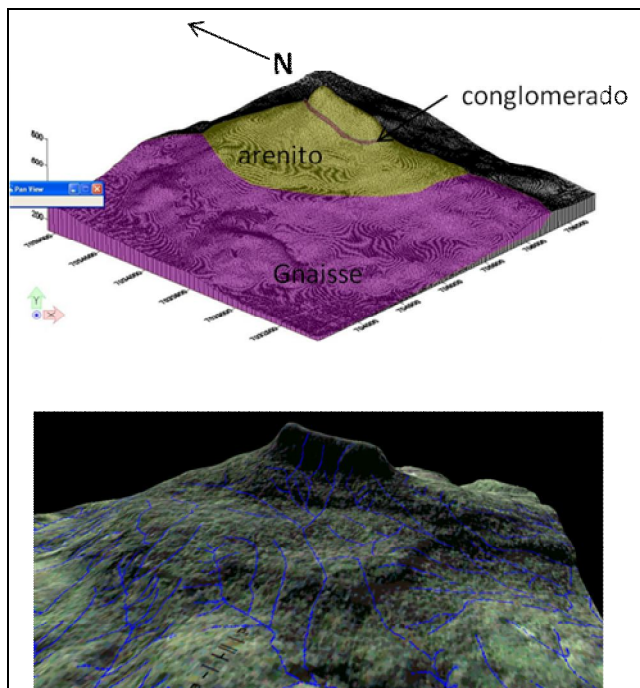
**Figura 47:** Bloco diagrama do Morro do Baú (altitude de 811m) demonstrando o perfil da geologia e as formas tabulares e de escarpa monoclinial controlados pela estrutura.

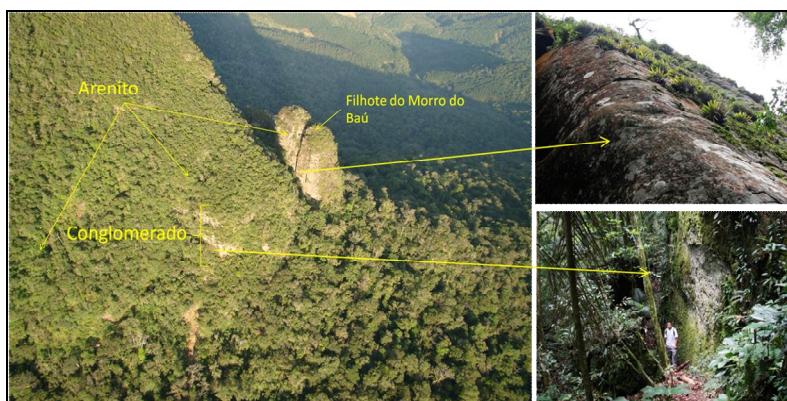
**Figura 48:** Vista parcial do sul do Morro do Baú (Filhote) indicando a Geologia local. Foto: Henrique Vilella e autor.

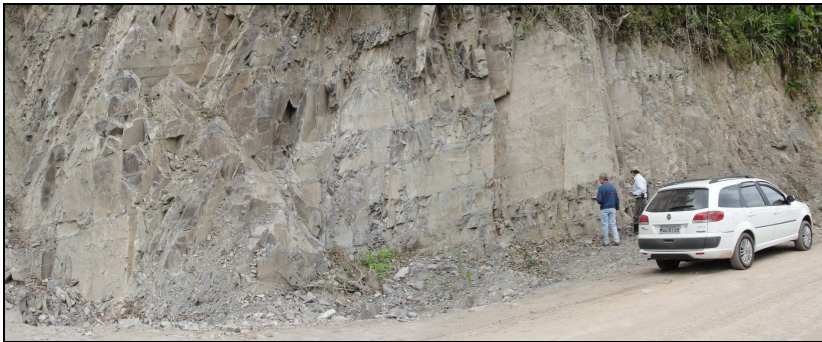
**Figura 49:** Arenito com estrutura primária encontrado em corte de estrada no centro da microbacia (margem esquerda do Ribeirão do Baú). Estratificação N77°E ME 19°SE (UTM 707241/7028751). Foto: autor, 2010.

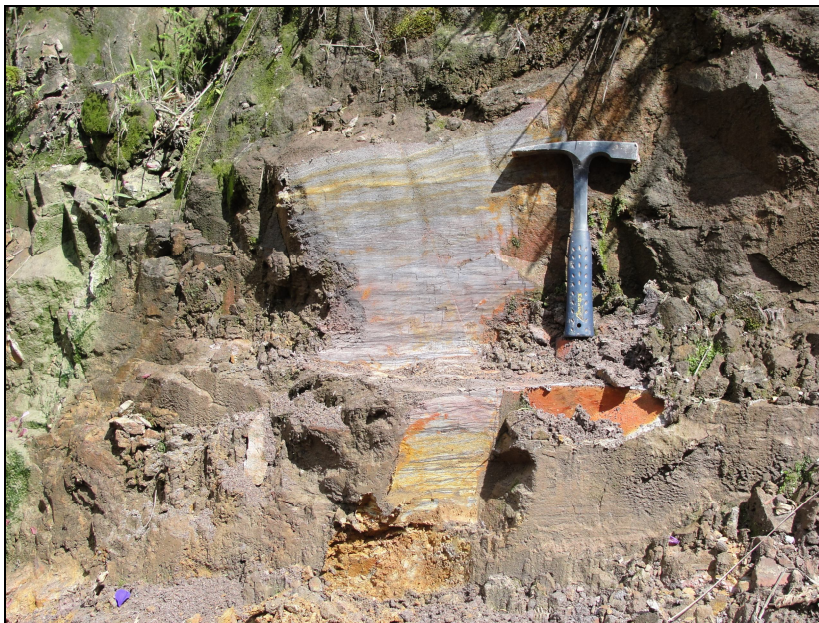
**Figura 50:** Arenito encontrado no centro da microbacia, na propriedade da Germer. Estratificação tipo *hummocky* (UTM 708297/7029079). Foto: autor, novembro de 2010.

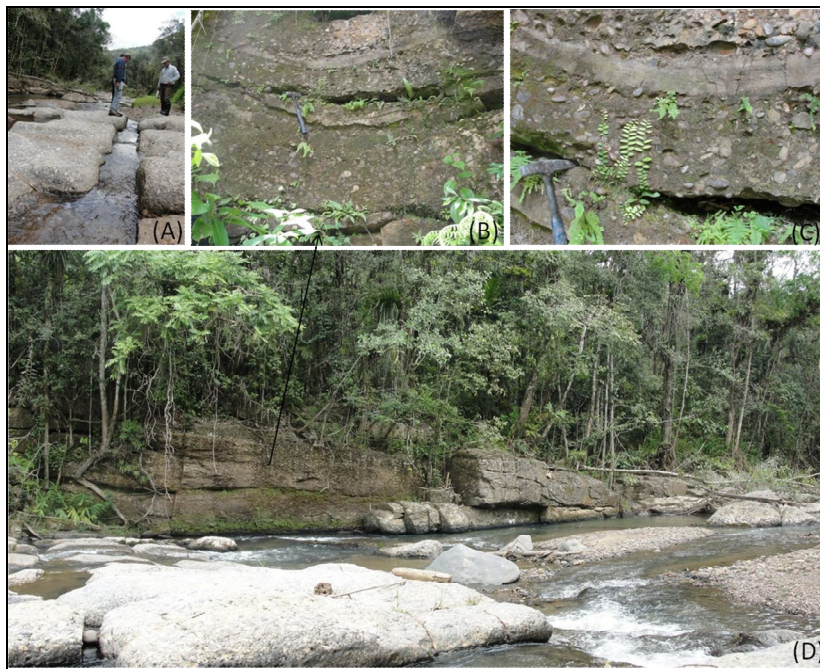
**Figura 53:** Grupo Itajaí - Afloramento de rocha Conglomerática na parte central da microbacia, área conhecida por “M” (Propriedade Germer). (A) Estrutura de falhas sobre o leito do rio de direção N20°E (UTM 707398/7029393); (B) bloco de conglomerado falhado e dobrado; (C) detalhe da figura B, seixos com imbricação de S25°W ; e vista geral do leito do rio. Fotos: autor, novembro de 2010.

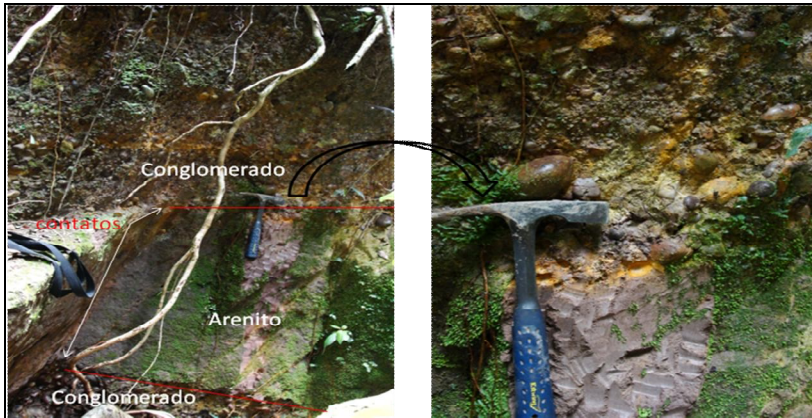
**Figura 54:** Camada de arenito interdigitada dentro do conglomerado no Morro do Baú (UTM 705457/7033803). Fotos: autor, dezembro de 2010.

O Conglomerado foi encontrado em diversas situações intercalado e intedigitado dentro do arenito (**figura 53 e 54**). Suas localizações e dimensões foram difíceis de identificação por ser um depósito fluvial de alta energia que já sofrera diversos processos de deformação devido a reativação da bacia do Itajaí. Encontra-se sobre sistemas de falhas e, algumas vezes, com basculamentos de grandes blocos falhados (**figura 53**)

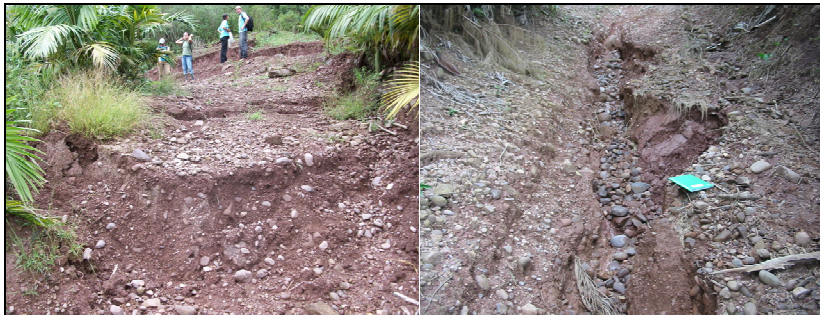
Na Tifa Martendal, junto a plantação de palmito, no conglomerado próximo ao contato com o arenito mais a montante, foram encontradas áreas com grandes trincas e degraus de abatimento do terreno de até 5m de altura. As principais trincas aparecem na formação geológica do conglomerado e acompanham a topografia dos talvegues. Esta rocha alterada libera um grande volume de areia e de seixos sendo intensamente sulcada pela erosão pluvial em novembro de 2008. (**Figura 56**). Ainda, nesta localidade ocorreram diversos fluxos de detritos, advindos de escorregamentos no conglomerado alterado, destruindo edificações a jusante.

**Figura 56:** Tifa Martendal. Zona com grandes trincas e degrau de abatimento chegando a 4/5m, no conglomerado, perto do contato deste com o arenito do Grupo Itajaí. Esta rocha alterada libera um grande volume de areia e de seixos. Fotos: autor, 2009.

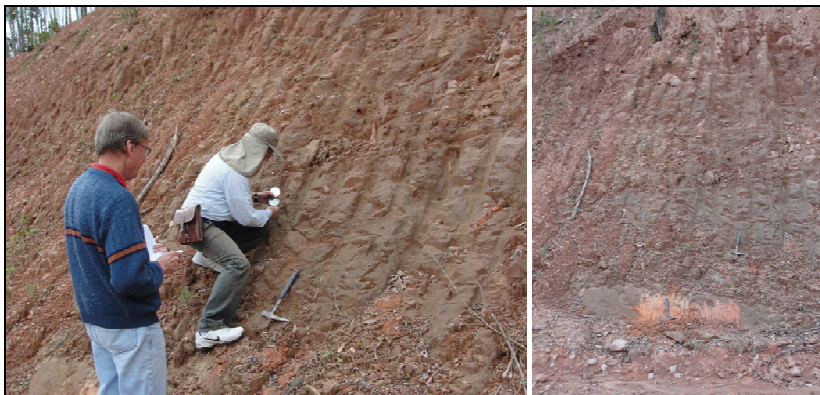
**Figura 57:** Afloramento de pelitos na estrada. Parte baixa da microbacia. Foliação N65°E ME5°SE, e direção principal do fraturamento de N55°W e ME Vertical (UTM 708250/7027955). Fotos: autor, dezembro de 2010.

Rostirolla, *et al* (1992) descrevem essa formação dos pelitos por sistemas aluviais e deltaícos retrogradantes, provenientes da margem cratônica, sobreposto por sistemas plataformais. Esta constitui-se de siltitos e turbiditos freqüentemente fraturados (**figura 57**), localizando-se na parte baixa da bacia em altitudes inferiores ao arenito.

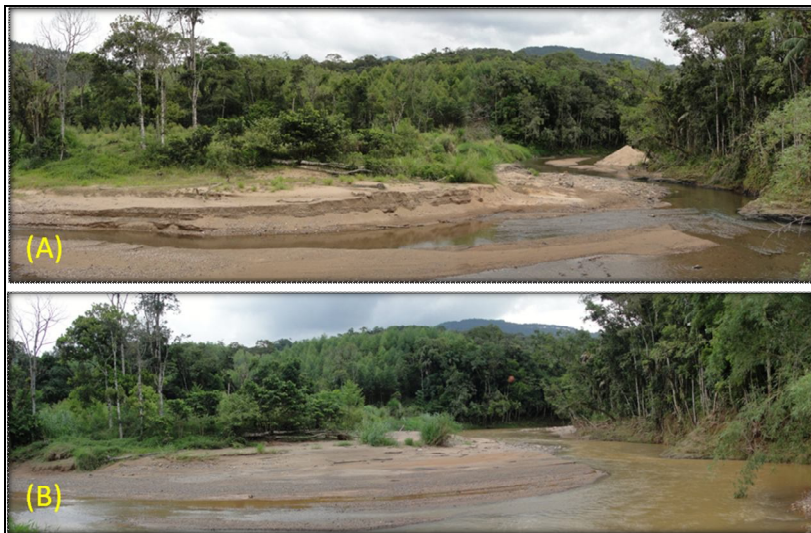
**Figura 59:** Depósito fluvial em meandro do Ribeirão do Baú. Devido ao evento pluviométrico intenso de 22 e 23 de janeiro de 2011 a margem de deposição foi erodida. (A) 13/11/2010; (B) 18/02/2011. (UTM 707639/7028572). Fotos: autor.

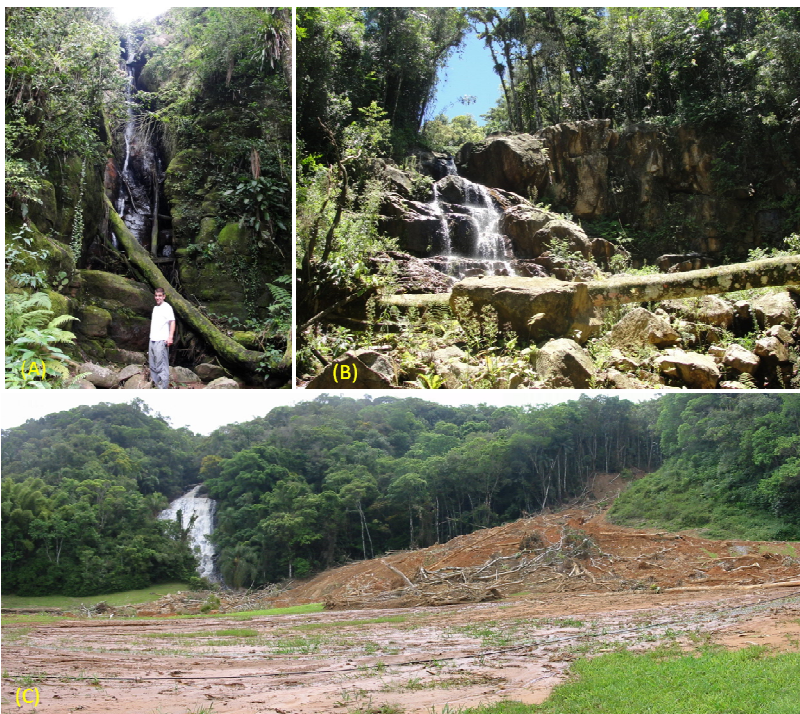
**Figura 72:** Cachoeiras. (A) Cachoeira formada na cornija rochosa do arenito no contato com o Complexo Luis Alves na subida do Morro do Baú - trilha principal do Parque Botânico do Morro do Baú; (B) Cachoeira por falha no Gnaisse (Az 300°); (C) Cachoeira formada por falha nas proximidades da sede do Parque. Fotos (A e B): autor, dezembro de 2010; Foto (C): Joel Pellerin, dezembro de 2008.

Diversas cachoeiras foram encontradas na área de estudo representando um nível de base local, gerado pela quebra de declividade por falhas normais ou contatos geológicos com cornija rochosa ocasionado pela erosão diferencial (**figura 72**).

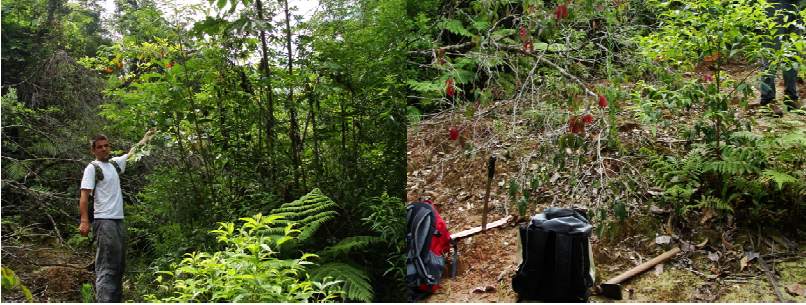
**Figura 79:** Sucessão vegetacional em cicatriz de escorregamento em arenitos do Morro do Baú dois anos após o evento. Fotos: autor (19/12/2010)

No total foram mapeadas 569 cicatrizes de escorregamentos, ocorridos em novembro de 2008, na microbacia do Ribeirão Baú, conforme exemplificado nas **figuras 78 e 79**. As cicatrizes correspondem a uma área de 1,68 km<sup>2</sup>, que equivalem a 2,67% da área total da microbacia. Cabe ressaltar que nesta avaliação não estão inclusas as massas deslizadas e o seu alcance, assim como, as áreas afetadas pelos fluxos de detritos. Nas cicatrizes das encostas afetadas por escorregamentos e nas massas deslizadas observou-se a sucessão ecológica por espécies pioneiras de vegetação, cobrindo em alguns locais toda a cicatriz. A correlação é observada na **tabela 5**

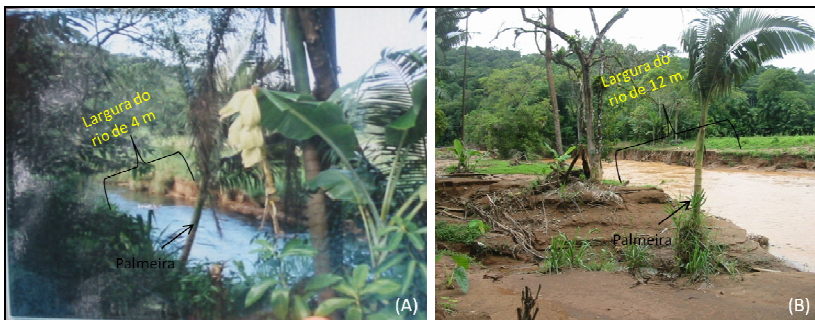
**Figura 81:** Ribeirão do Baú (Baú Central) modificado por inundação e enchente. (A) antes do evento (fotografia disponibilizada por moradores); (B) erosão e alargamento do canal fluvial. Foto: autor, fevereiro de 2009.

Nesta etapa, foi realizado um inventário dos processos ocorridos e espacializados em cartografia digital no Mapa do evento de novembro de 2008 com a localização dos escorregamentos, massas deslizadas, fluxos de detritos, planícies flúvias e cursos d' água modificados (**figura 81**), inundações por represamentos, degraus de abatimento do terreno e as áreas com residências atingidas ou não.

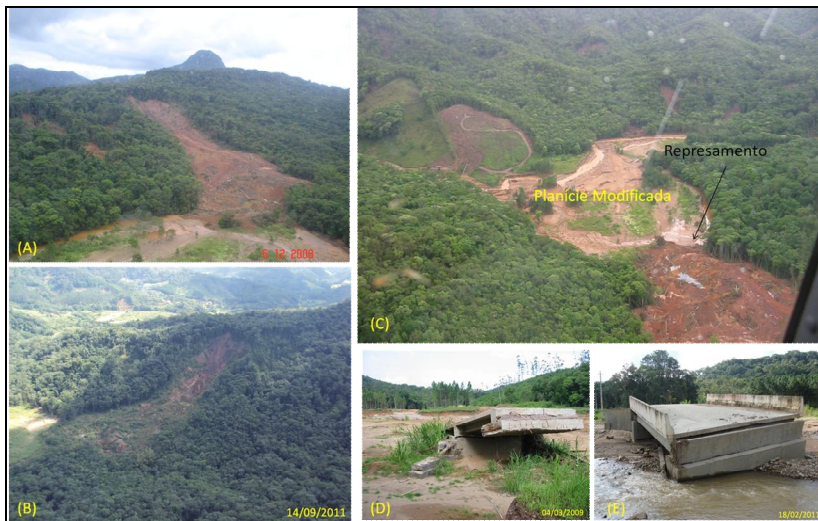
**Figura 82:** Escorregamento com represamento do curso d' água e modificação da planície de inundação (UTM 705627/7030824). (A) Vista geral do escorregamento (dez de 2008); (B) Vista geral do escorregamento em sucessão ecológica da vegetação (outubro de 2011); (C) Planície modificada pelo represamento da massa deslizada; (D) Ponte destruída em 2008; e (E) Ponte reconstruída no mesmo local e destruída em janeiro de 2011. Fotos: A e E: autor; Fotos B, C e D: Joel Pellerin.

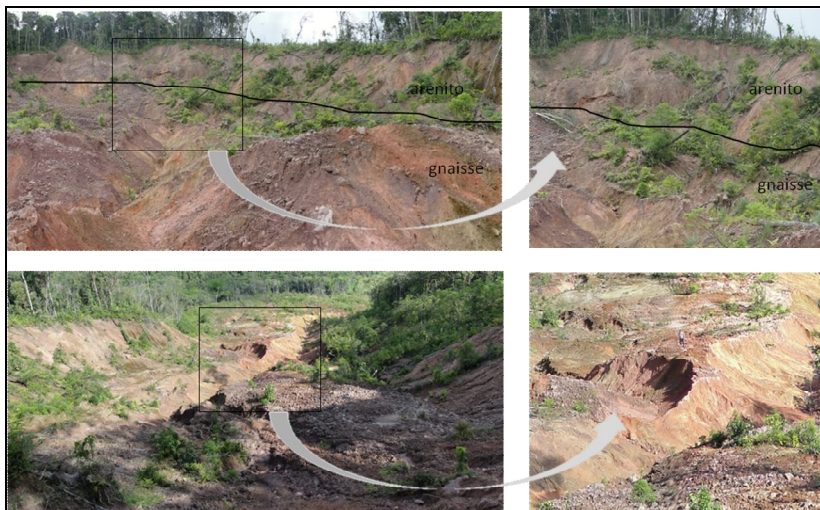
**Figura 83:** Detalhe do escorregamento da figura 82 (UTM 705627/7030824). As imagens superiores demonstram a crista do escorregamento e o contato litológico do arenito no topo do gnaisse. As imagens inferiores destacam a formação de novas cabeceiras de drenagem na massa deslizada provocada pela erosão superficial. Fotos: autor, dezembro de 2010.

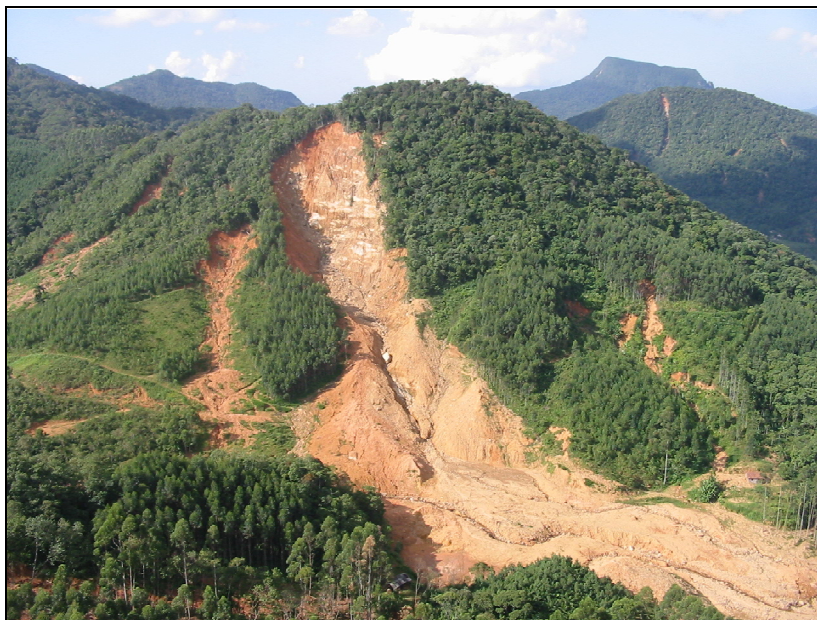
**Figura 87:** Grande deslizamento translacional no Gnaisse (Tifa dos Rincos). A partir deste deslizamento foi gerado enorme fluxo de detritos que seguiu a rede de drenagem. Notar marcas de erosão posterior ao deslizamento Foto: Joel Pellerin (jan, 2009)

Esta tifa foi completamente destruída por grandes deslizamentos (**figuras 87 e 88**) que geraram um grande fluxo de detritos que destruiu a estrada, casas, propriedades e plantações, chegando ao vale principal do Ribeirão do Baú (**Figuras 89 e 90**) percorrendo um total de 3,4 km. Este fluxo aconteceu, segundo relatos do morador Valdomiro Rincos, as 21h30 do dia 23/11/2008. No vale principal foram medidas da passagem do fluxo de detritos: UTM 700710/7032160: 27,50m mais a jusante; e 53 m mais a montante- UTM 700557/7032252: 53m (**Figura 81**).

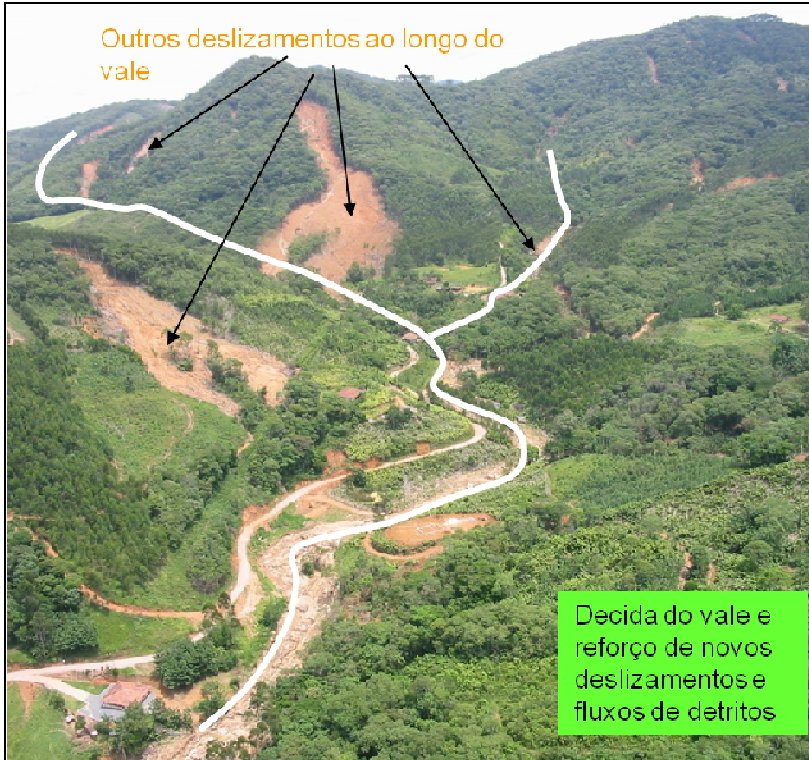
**Figura 88:** Grandes deslizamentos e fluxos de detritos que contribuí para o reforço do fluxo de detritos advindo da Tifa dos Rincos. Foto: Joel Pellerin (jan, 2009)

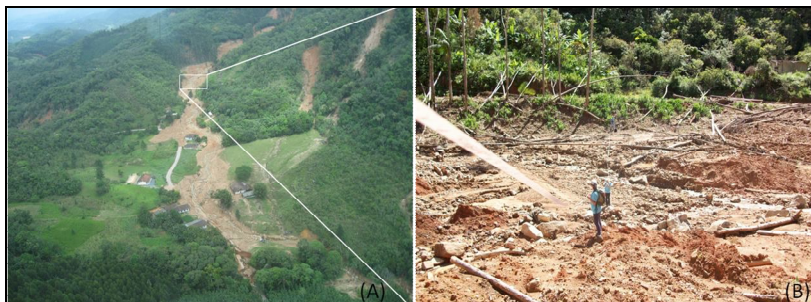
**Figura 89:** Detalhe da passagem do fluxo (A) Grande fluxo de detritos advindo da Tifa dos Rincos destruindo várias residências. (B) Medida de 53m da largura da passagem do fluxo no vale principal da Tifa dos Rincos. Fotos: Joel Pellerin (jan, 2009)

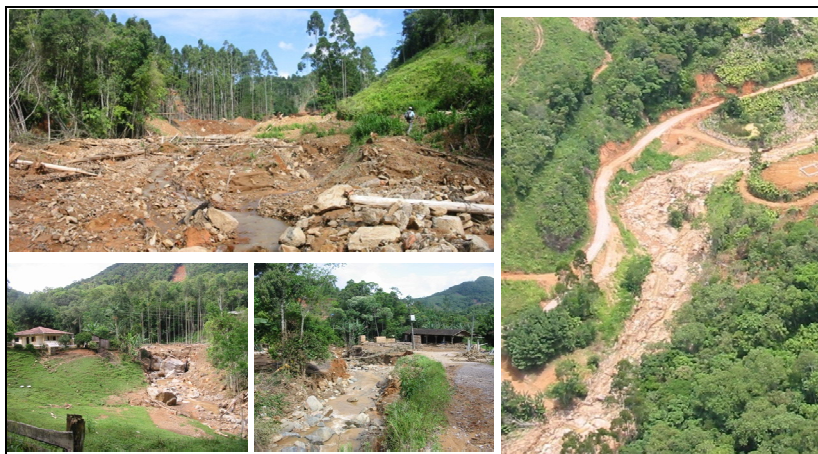
**Figura 90:** Percurso do fluxo de detritos advindo da Tifa dos Rincos provocando mudanças nos leitos dos rios. Fotos: Joel Pellerin (jan, 2009).

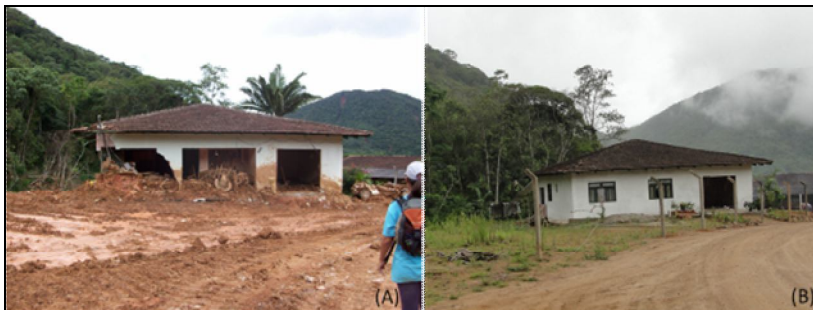
**Figura 91:** Residência atingida por fluxo de detritos advindo da Tifa dos Rincos em novembro de 2008 e restaurada em mesmo local. (A) Foto tirada em 5 de fevereiro de 2009; (B) Residência restaurada no mesmo local: Foto tirada em 15 de novembro de 2010.

Nesta localidade, logo na saída do vale principal, encontra-se uma residência atingida e interdita em janeiro e 2009 pela a equipe do CEPED/UFSC (**Figura 91**). Mesmo interdita, esta foi reparada e reocupada. Este tipo de situação foi encontrado em diversas localidades no Vale do Itajaí trazendo uma situação iminente de risco em casos de novos movimentos de massa.
