**ANÁLISE DOS MOVIMENTOS DE MASSA
NAS MICROBACIAS FLUVIAIS:
SALTINHO, BELCHIOR BAIXO, SERTÃO E PORTO ARRAIAL
- GASPAR – SC**

Dissertação submetida ao Programa de Pós-Graduação em Geografia, área de concentração Utilização e Conservação de Recursos Naturais, do Centro de Filosofia e Ciências Humanas da Universidade Federal de Santa Catarina, em cumprimento aos requisitos necessários a obtenção do grau acadêmico de Mestre em Geografia.

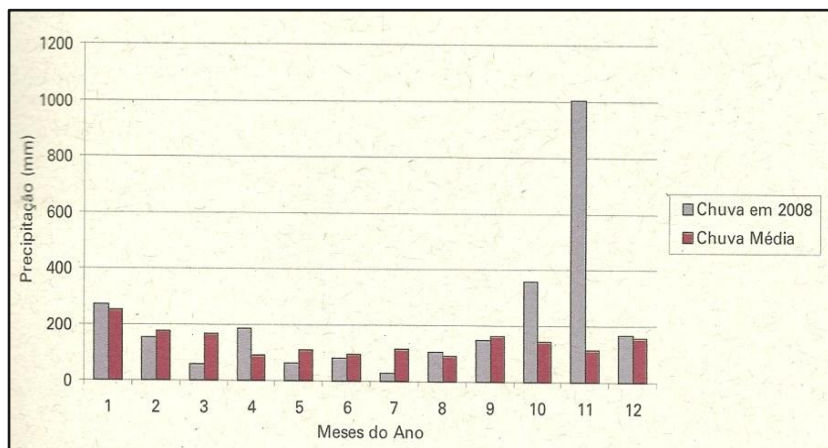
Fig. 02 - Gráfico da distribuição da precipitação média mensal e dos valores registrados em 2008 para Blumenau. Fonte: Ipa-FURB

Os valores mensais de precipitação em 2008 seguiram a média mensal prevista até o mês de outubro. A partir de outubro os valores de precipitação começam a aumentar, sendo ainda maior no mês de novembro. Segundo Severo (2009), o total mensal de precipitação em outubro foi o dobro do valor climatológico e em novembro a chuva mensal foi sete vezes maior o valor médio esperado. Figura 02.

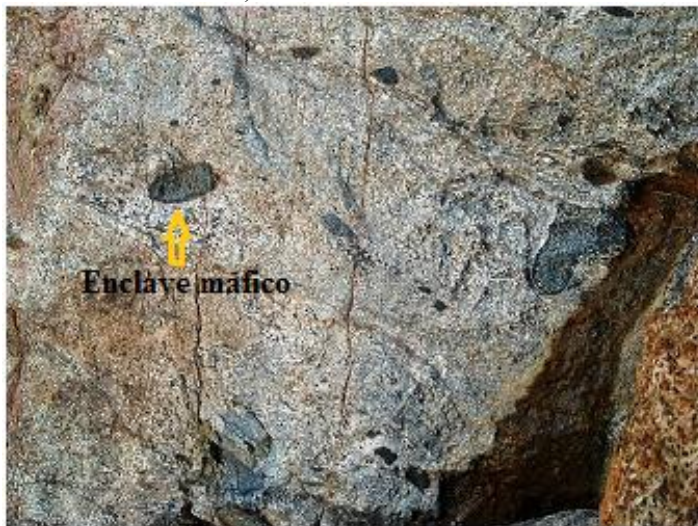
Foto 01 - Afloramento de gnaiss granulítico após escorregamento ocorrido em novembro de 2008. Observar os xenólitos máficos representados pelas manchas escuras na matriz mais clara. Fonte: Bausys, 2010.

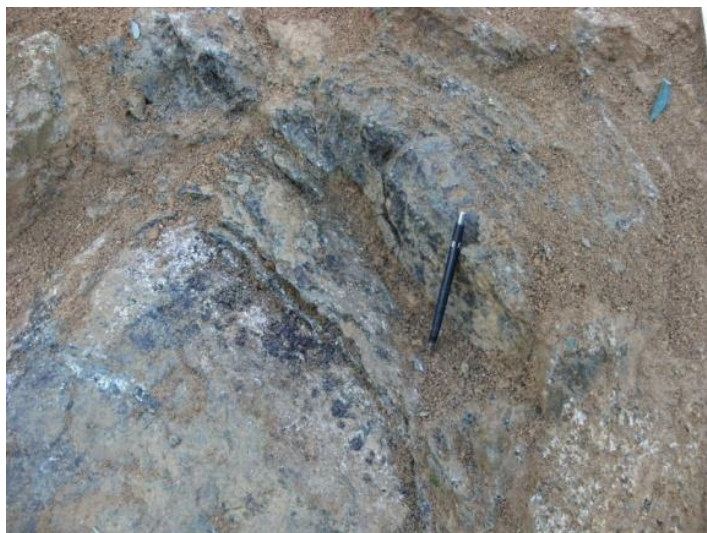
Foto 02 - Rocha do tipo enderbito com minerais maficos, félsico.

Fornari (1998) descreve que a associação de rochas enderbíticas está presentes em toda a porção meridional do Complexo Luís Alves. Na área de estudo, pode-se observar afloramentos dessa rocha no setor do alto vale da microbacia do Rio Saltinho apresentando segregados, sendo possível observar certas concreções de óxidos de manganês cristalizados em fraturas. Num corte de encosta no alto vale da microbacia do Saltinho foi encontrado um afloramento de enderbito (Foto 03) do grupo dos charnockitos, rica em plagioclásio.

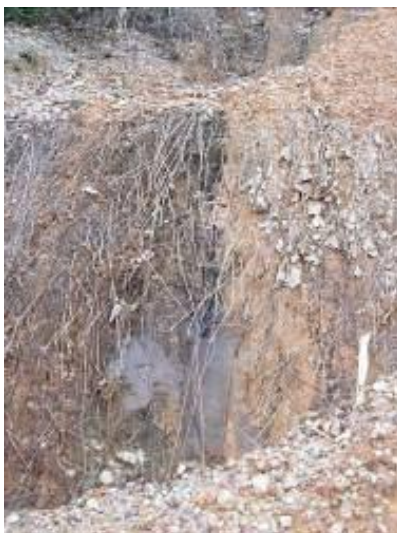
Foto 03 – Deposito oriundo de alteração de conglomerado. O depósito se encontra sobre rocha de arenito. Fonte: Égas, Jan/2008.

Em determinados setores das encostas ocorre colúvios cascalhentos (deposito de cascalhos com o formato de seixos arredondados) mergulhados na matriz siltico-argilosa. Esses depósitos são provenientes do retrabalhamento do conglomerado de altitudes superiores. Nas cotas inferiores a 15m e 30m, encontra-se o arenito (FLORES *et al.* 2009). Figura 08.

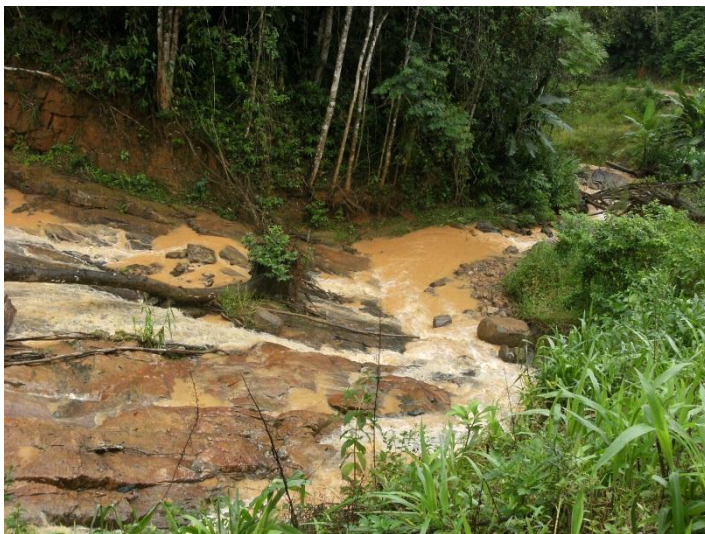
Foto 04 – Lineamentos em rocha do Complexo Luís Alves que acompanham a direção do talvegue. Fonte: Bini, Jan. 2010.

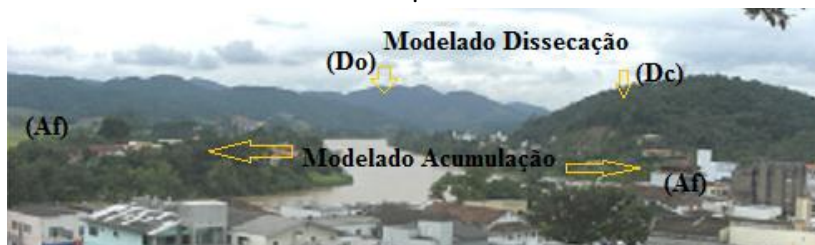
Foto 05 – Na ilustração são visualizadas as feições em colina e outeiros e feição de acumulação fluvial encontradas na área de estudo. Fonte: Bini, Set./ 2009

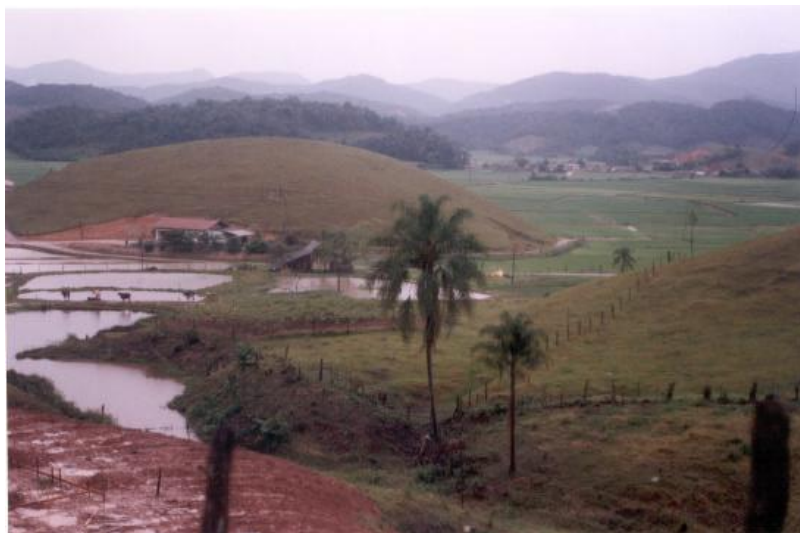
Foto 06 - Foto panorâmica destacando em primeiro plano a planície aluvial e Gleissolos, colinas isoladas e de fundo e os morros e colinas do alto e médio vale do Itajaí com ocorrência de CambissoloPodzólico.

Nas unidades geomorfológicas classificadas como Planícies aluviais é comum, a presença do Cambissolo distrófico e álico que varia em textura e teor de argila devido aos diferentes tipos de sedimentos que são depositados. Compreendido entre o Cambissolo em áreas onde a drenagem acontece pelo escoamento lento e muito dissipado, encontra-se o Gleissolo, com textura argilosa (SHIMIZU *et al.* 2002). A foto 08 é

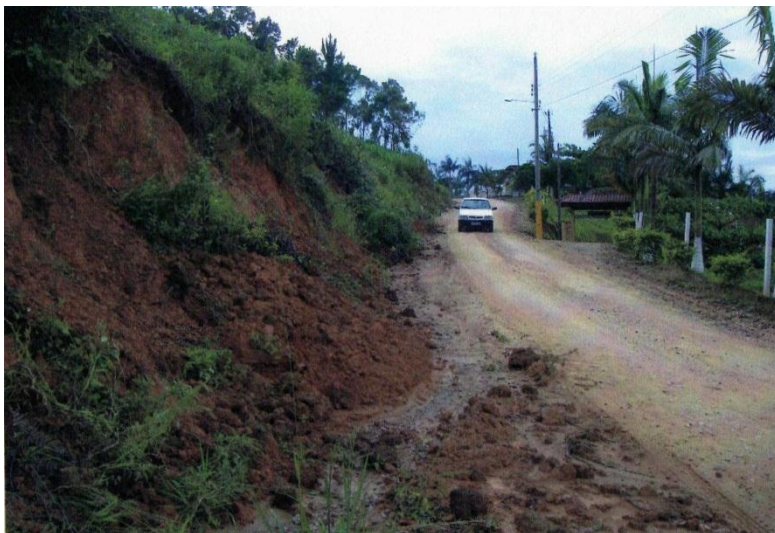
Foto 12 - Escorregamento na beira da estrada no Bairro Margem Esquerda.

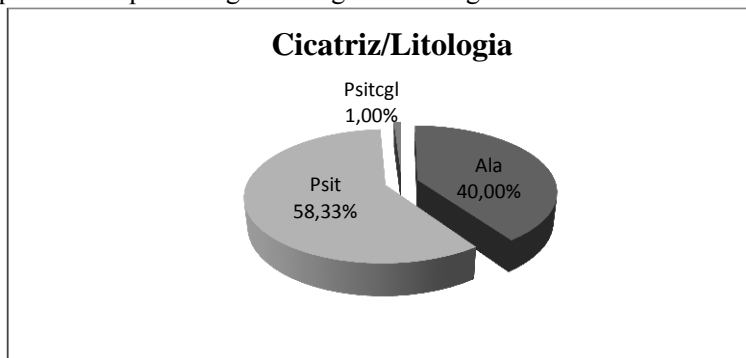
Figura 09 - Gráfico de porcentagem de cicatriz por tipo de unidade geológica.

Sobrepondo o mapeamento das cicatrizes de movimentos de massa ao mapa de unidades geológicas (Mapa 03), observou-se que a maioria das três geologias que ocorrem na área de estudo, as incidências desse fenômeno ocorreu principalmente em áreas de geologia do Grupo Itajaí (56 ocorrências), 40 no Complexo Luís Alves. Esses números são expressos em porcentagem na figura 09 a seguir.

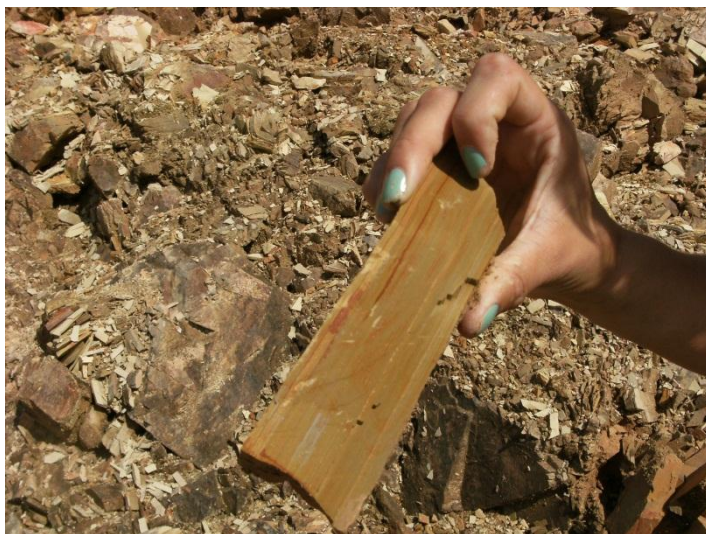
Foto 13 – Camada de arenito com intercalação de lamina de argilito ou siltito. Situado na microbacia hidrográfica Porto Arraial. Fonte: Bini, jan./2011.

As estruturas geológicas nesse Grupo se apresentam em camadas, sugerindo uma sequência de depósitos de sedimentos. Foto 13.

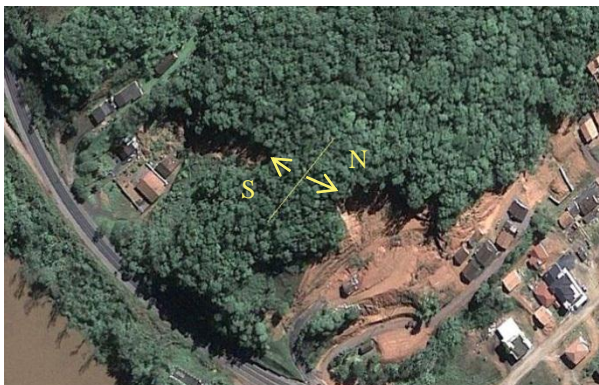
Fig. 11 - Direção do escorregamento a partir do interflúvio no Bairro Margem Esquerda. Fonte: Google Earth, Fev./2009.

O escorregamento **01** já citado e o **escorregamento rotacional 02** na **microbacia do Rio Belchior Baixo** ($48^{\circ}58'32,511W$ e $26^{\circ}54'44,47S$) ocorreram em diferentes lados da vertente, a partir do interflúvio de um outeiro, sendo que a ruptura localizou-se em seu médio vale, especificamente entre as cotas de 50 e 55m de altitude (Norte) do e 45 e 50m (Sul) de altitude, conforme se pode verificar na figura 11. Dentro do contexto da direção de mergulho das camadas como condicionante, as encostas ao Sul do vale apresentam menor suscetibilidade, visto que o mergulho da rocha é contrário à inclinação das vertentes. Na vertente Norte foram constatados seis escorregamentos.

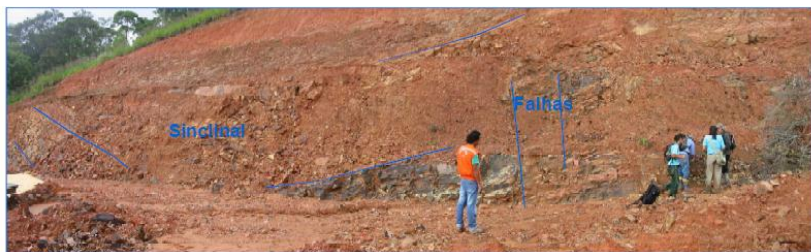
Fig. 12 - Sequência de dobras por metassedimentos. Foto: Pellerin, jan./2008

Flores *et al.*, (2009) mostram como estão estruturadas as seqüências da rocha alterada in situ (?). Figura 12 no local onde ocorreu o escorregamento. Nota-se uma pequena variação e pequenas ondulações sinclinais e anticlinais.

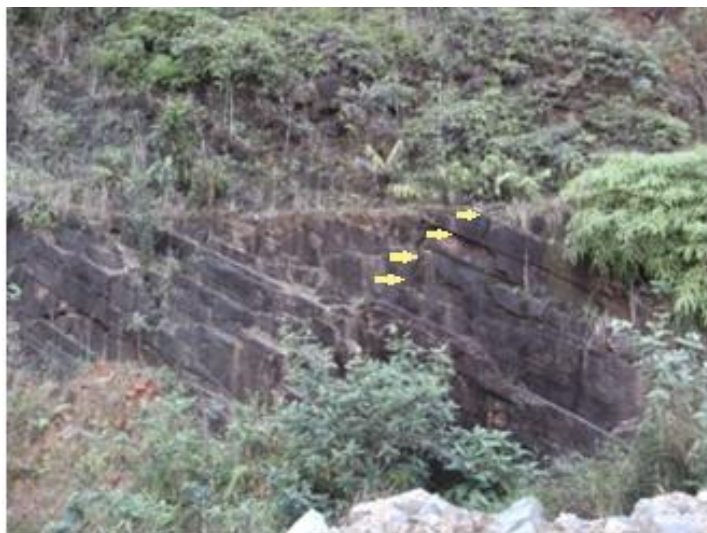
Foto 15 – Filito sob-rocha sedimentar de granulacão siltosa. As setas indicam a direção da foliação. Fonte: Graziela Bini, Jul./2010.

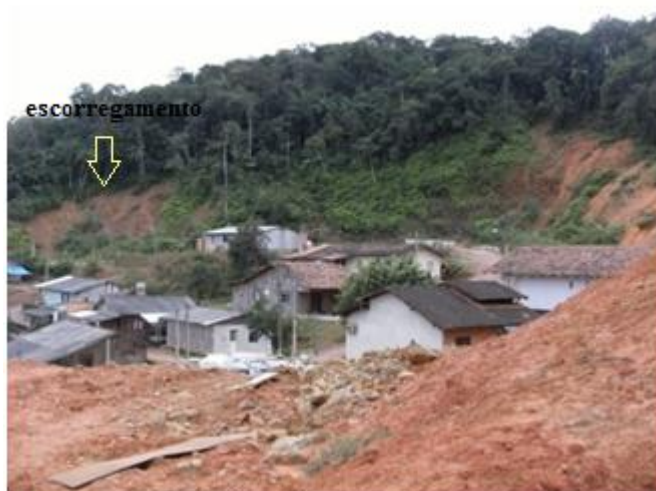
Foto 16 - Em primeiro plano observam-se residências em situação de risco e na parte superior esquerda da foto a cicatriz do escorregamento. Bairro Margem Esquerda. Fonte: Bini, Jul./2009.

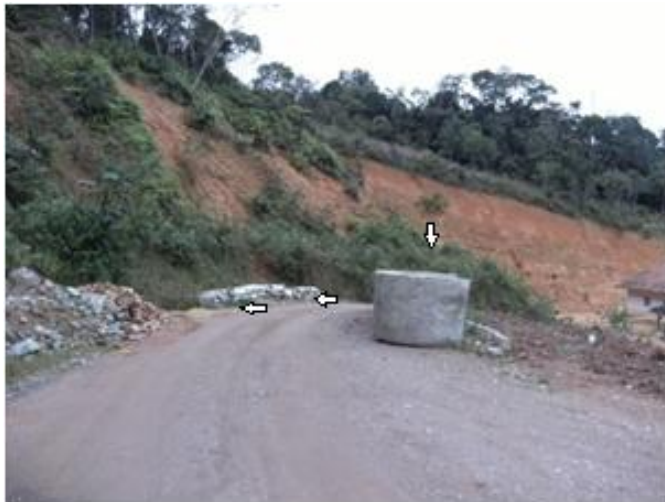
Foto 17 - Sacos de areia e as manilhas para contenção de movimentos de massa no Bairro Margem Esquerda. Fonte: Graziela Bini, Set./2010.

Em razão da falta de recursos financeiros, até o ano de 2011, essas obras não haviam sido concluídas e a preocupação com perigos de movimentos de massa ainda é uma constante para as pessoas que ali residem. Foto 17 e 18.

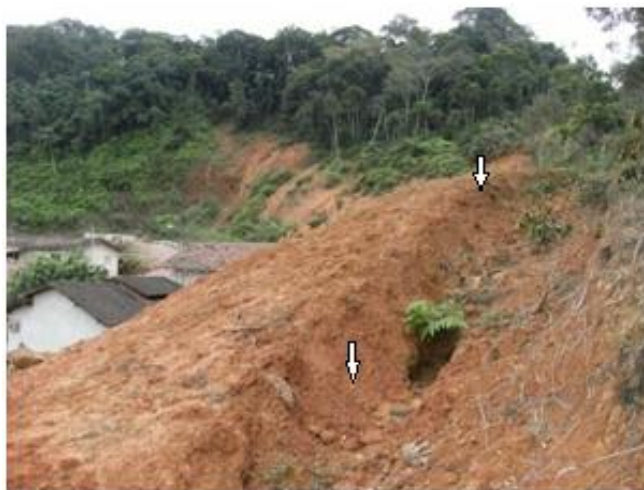
Foto 18 - Em primeiro plano observa-se o dreno para desviar águas pluviais no Bairro Margem Esquerda. Fonte: Graziela Bini, Set./2010.

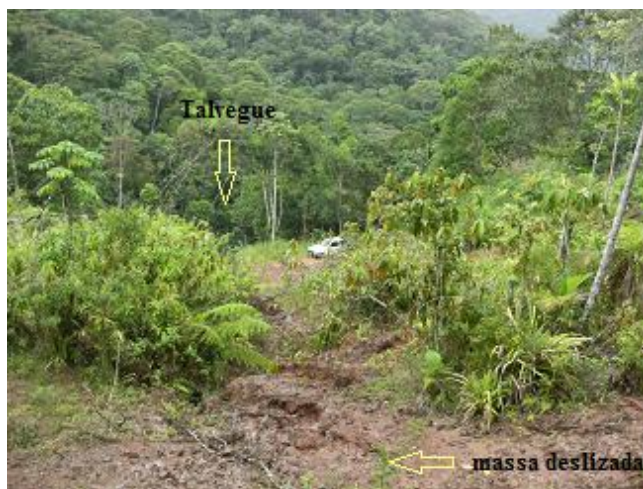
Foto 19 - Detritos carreados pela gravidade a partir do escorregamento na microbacia do Córrego Saltinho. Os detritos alcançaram o talvegue cuja posição é assinalada pela seta amarela na foto. Fonte: Bini, Nov./ 2008.

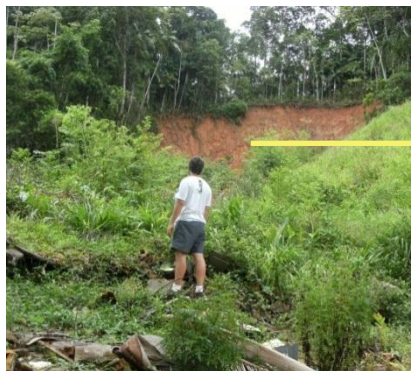
Foto 20 - Escorregamento rotacional situado a Rua André Schimitt, na microbacia do Rio Saltinho. Foto: Bini, Set/2010.

A foto 20 é um exemplo de escorregamento com superfície de ruptura situada ao longo das linhas de fraturas. O **escorregamento 01 se localiza na microbacia do Rio Saltinho**, identificado no Mapa 03 (49°0'25,859"W 26°52'16,861"S), O movimento ocorreu no segmento retilíneo da media encosta da microbacia do Rio Saltinho, na zona rural de Gaspar, no bairro Belchior Baixo situado à Rua André Schimitt.

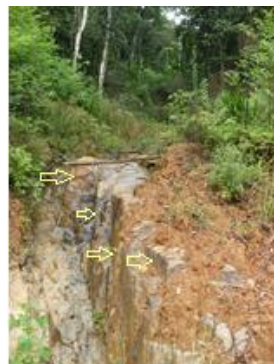
Zoom da zonas de falha na rocha gnaisse do Complexo Luís Alves, localizado na microbacia do Rio Saltinho. Foto: Bini, Set./2010.

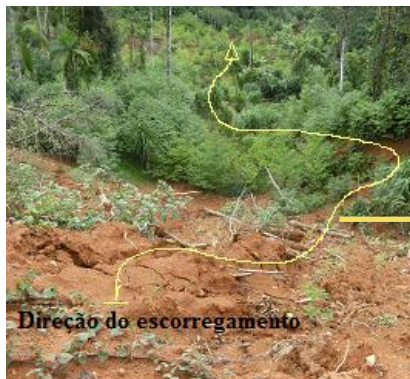
Foto 21- Escorregamento com materiais alterados e rocha metamórfica do tipo enderbitos localizado no alto vale do rio Saltinho. Fonte: Bini, Jan./200

Escorregamentos de grande abrangência de massa deslizada se deram em rochas do tipo enderbitos. No alto vale microbacia hidrográfica do Saltinho o escorregamento rotacional identificado como **Perfil 03** no Mapa 03 e situado a Rua Felipe Lanser na microbacia do Rio Saltinho, Bairro Belchior Baixo é um exemplo. Figura 21 e 22.

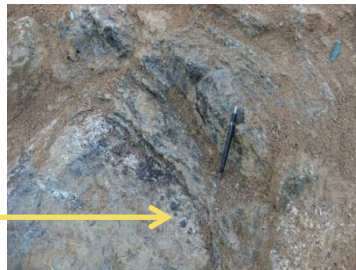
Foto 22 - Rocha enderbitica máfica com deposição de óxidos de manganês em fratura da rocha. Fonte: Bini, Jul./2010.

O intemperismo na fratura da rocha (figura 22) provocou alteração dos minerais de origem, reorganizando os minerais e originando novas características de permeabilidade. O escorregamento ocorreu numa área próxima à cabeceira de drenagem do Rio Saltinho, numa ruptura de declive entre a encosta e uma área interiormente deprimida (grotão). Esta ruptura ocorreu sobre o corte de talude para a construção de uma via. Todo material deslizado depositou-se sobre o talvegue, no encontro de três pequenos afluentes do rio principal, na confluência de vários afluentes junto ao fundo do vale.

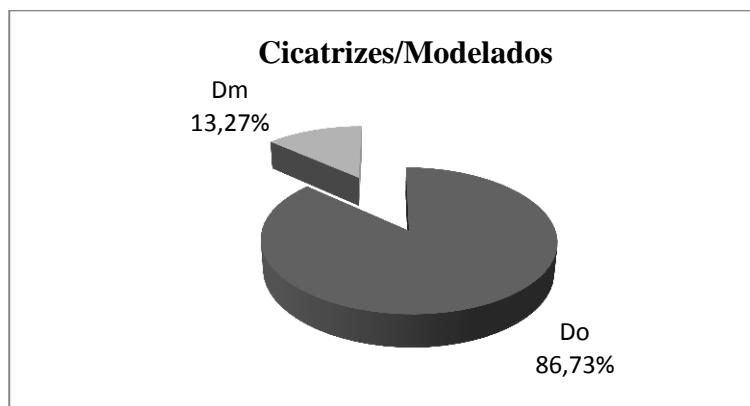
Fig. 13 - Gráfico: Distribuição das cicatrizes por tipo de modelado. Dissecação em montanha – Dm (5175354,32536 m²) e Dissecação em outeiro – Do (área 15762107,403). Elaboração: Bini, 2011.

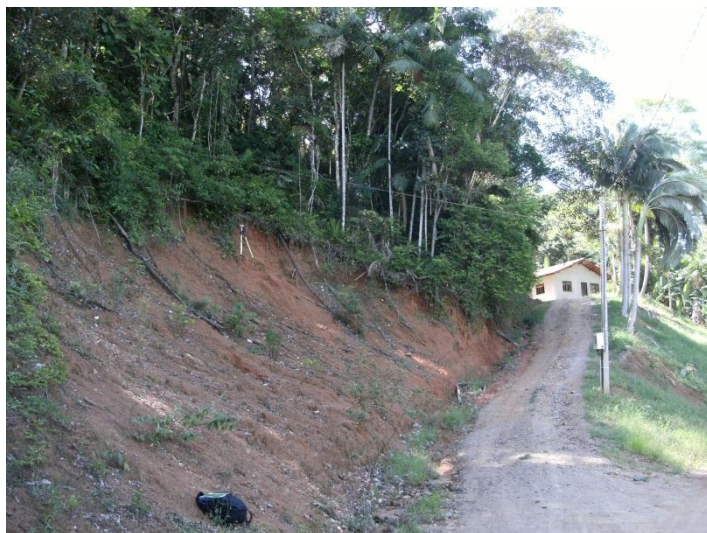
Foto 23 - Escorregamento rotacional no modelado em outeiro com rebaixamento em direção a planície aluvionar, situado a Rua André Schimitt. Foto: Bini, Set./2010.

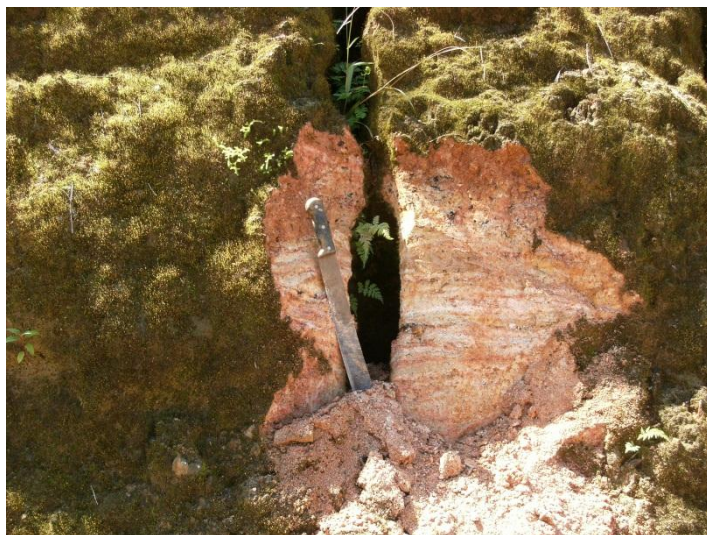
Foto 24 - Sulco provocado pelo escoamento superficial concentrado na microbacia do Rio Saltinho. O sulco aparece na parede de uma encosta onde ocorreu o escorregamento. Foto: Bini, Abr. 2010.

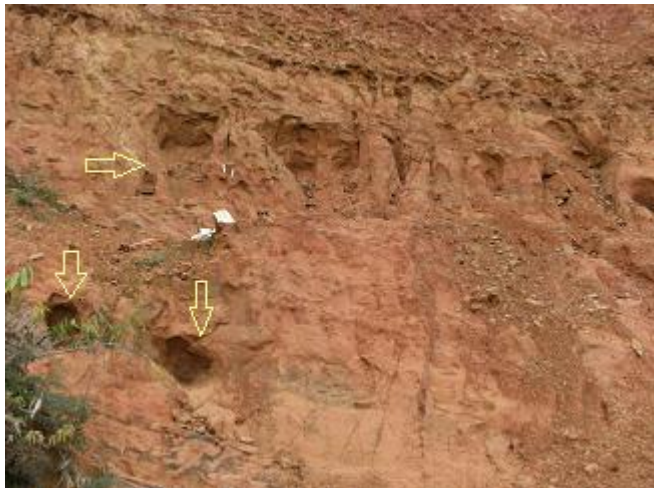
Foto 25 - As setas indicam as feições de alcovas de regressão na parede da encosta situada a Rua Diogo T. Pereira no Bairro Margem Esquerda situado na microbacia do Rio Sertão. Foto: Bini, Abr./ 2010.

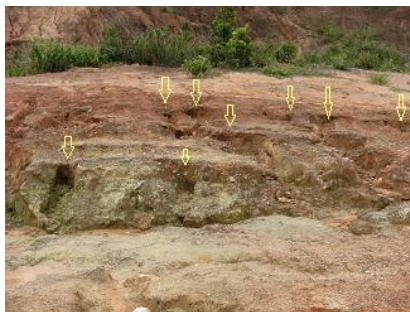
Foto - 26: As setas indicam as nascentes após o escorregamento de novembro de 2008 em manto de alteração das rochas do Grupo Itajaí. Microbacia do Rio Belchior Baixo. Foto: Bini Fev. 2010.

No **escorregamento 01 da microbacia do Rio Sertão** ($48^{\circ}58'30,762''W$ $26^{\circ}54'45,893''S$) no Bairro Margem Esquerda, depois de ocorrer um escorregamento na cicatriz resultante na encosta, abriram-se várias pequenas nascentes, que atuam transportando material e formando pequenas feições como sulcos a jusante. Foto 26 e 27.

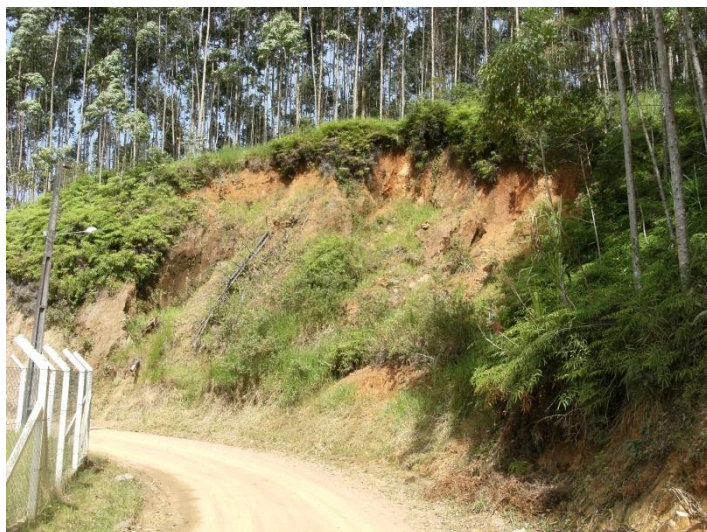
Foto 28 - Escorregamento ocorrido em novembro de 2008 no alto vale do rio Saltinho, bairro Belchior Baixo. O movimento foi provocado, entre outras condicionantes, pelo aumento da declividade resultante das obras de corte de talude. Fonte: Bini, set. /2010.

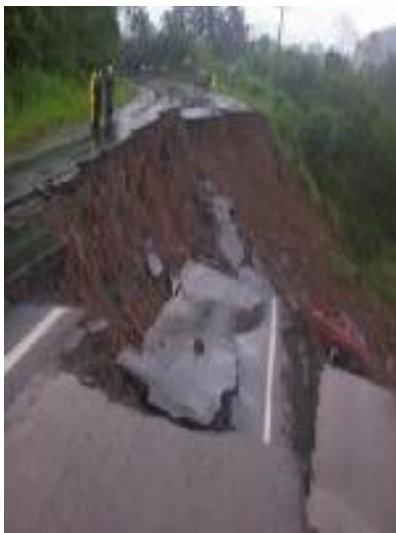
Foto 29 - Movimento de massa num talude artificial no bairro Belchior Baixo, Gaspar/SC. Fonte: Prefeitura Municipal de Gaspar, Dez/2008.

Obras como cortes de talude influenciam na estabilidade das vertentes pela modificação na geometria da encosta, resultando no aumento da tensão cisalhante. O **escorregamento 01** localizado na **microbacia do Rio Saltinho** ($48^{\circ}59'12,384''W$ $26^{\circ}53'43,582''S$) entre as cotas 20 e 25m no bairro Belchior Baixo aconteceu nessas mesmas condições. Foto 29.

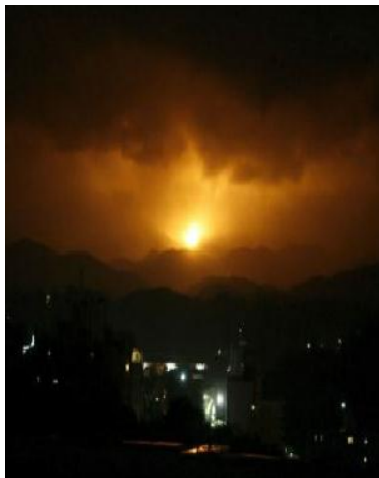
Foto 30 - Explosão do gasoduto, microbacia Saltinho. Foto: Fonte: Prefeitura Municipal de Gaspar, Dez/2008.

Próximo a esse escorregamento ocorreu um rompimento do gasoduto Brasil-Bolívia (Foto 30 e 31) que contribuiu como condicionante para outros escorregamentos, devido à instabilidade

gerada pela explosão. Pode-se admitir (?) que a transmissão da vibração (onda) interna pode liquefazer os materiais com pouca coesão (quando saturados) (GUIDICINI E NIEBLE, 1976).

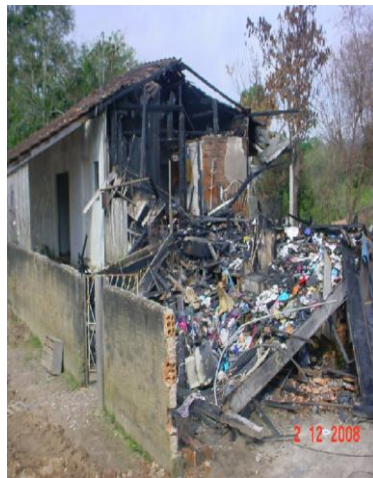
Foto 31 - Casa destruída com o impacto da explosão do gasoduto. Foto: Fonte: Prefeitura Municipal de Gaspar, Dez/2008.

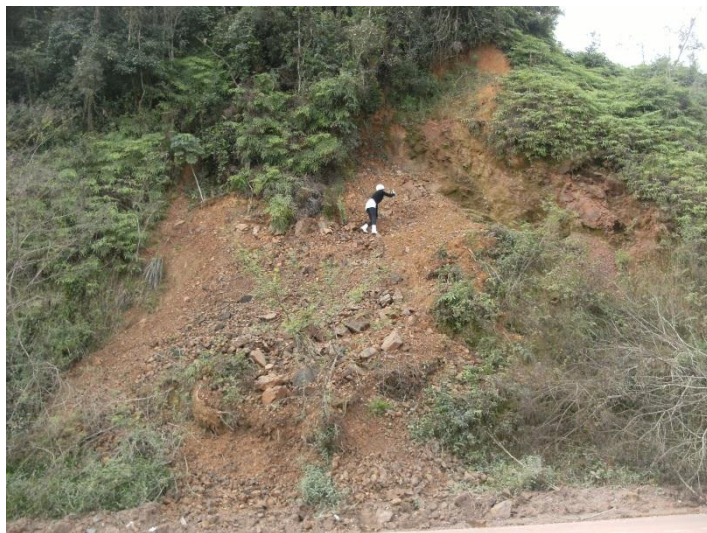
Foto 32 – Escorregamento por causa do corte na encosta na beira da Estrada Geral do Poço Grande, bairro Margem Esquerda, Gaspar/SC. Fonte: Armstrong Bini, Abr./2010.

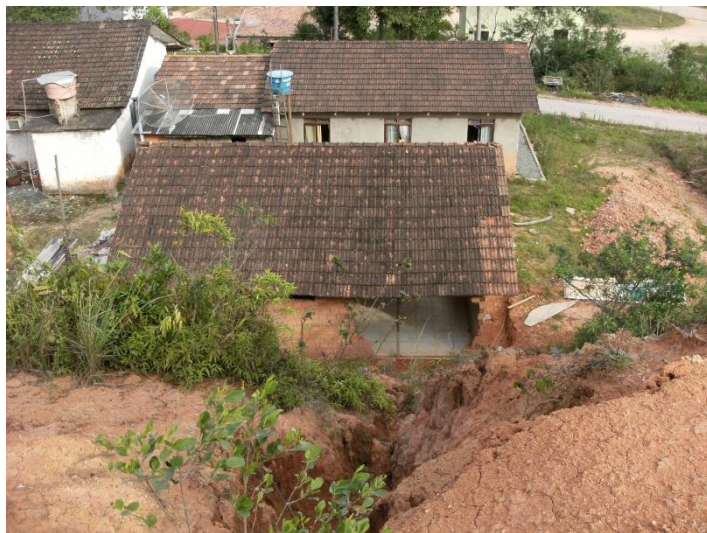
Foto 33 - Escorregamento ocorrido em novembro de 2008 que atingiu uma residência no Bairro Margem Esquerda. Bini, 2011

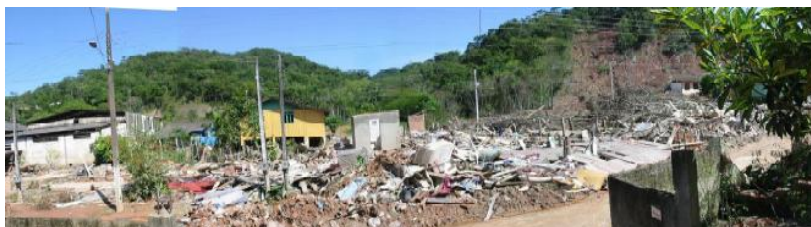
Foto 34 - Residências destruídas pelo fluxo de detrito e de lama consequentes da gerada por dois escorregamentos das vertentes que atuam como área de contribuição do vale. Localizadas no Bairro Sertão Verde, Gaspar/SC. Foto: Pellerin Jan./2009.

Pela figura 19 pode-se observar a casa atingida pelo escorregamento 02. Entre os vários escorregamentos, nessa área de planície do Bairro Margem Esquerda também ocorreu inundação. O material transportado por um dos deslizamentos ao entrar em contato com a área inundada provocou uma onda que destruiu algumas residências, conforme Foto 34.

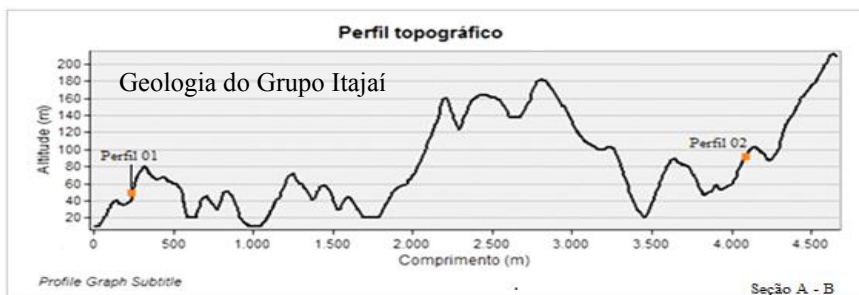
Fig. 21 – Perfil topográfico seção A+B, destacando o estudo de detalhe: Perfil 1 e 2. Elaboração: Bini, 2011.
