UNIVERSIDADE FEDERAL DE SANTA CATARINA – UFSC
DEPARTAMENTO DE ENGENHARIA CIVIL – ECV
ECV 5511 – TRABALHO DE CONCLUSÃO DE CURSO (TCC)

DIAGNÓSTICO QUANTO À SEGURANÇA E HIGIENE DO TRABALHO EM TRÊS CANTEIROS
DE OBRAS DA CIDADE DE FLORIANÓPOLIS

FLORIANÓPOLIS
2014

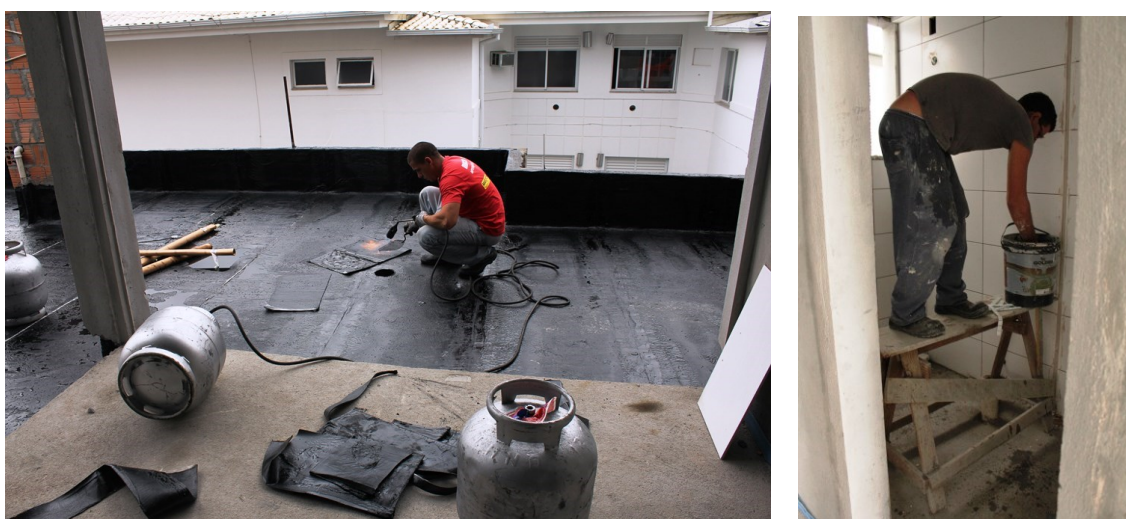
Figura 12 - EPI's
Fonte: Arquivo pessoal

10) **Equipamento de Proteção Individual:** Os EPI's eram fornecidos pela empreiteira, gratuitamente, em perfeito estado de conservação e funcionamento. O controle dos certificados ficava a critério da empresa de segurança terceirizada, o mestre não soube explicar. Foi observado também dois trabalhadores utilizando maçaricos para aplicação de manta asfáltica para impermeabilização que não estavam usando o equipamento indicado para esta situação (capacete, avental e perneiras de raspa, óculos e máscara respiratória de proteção).

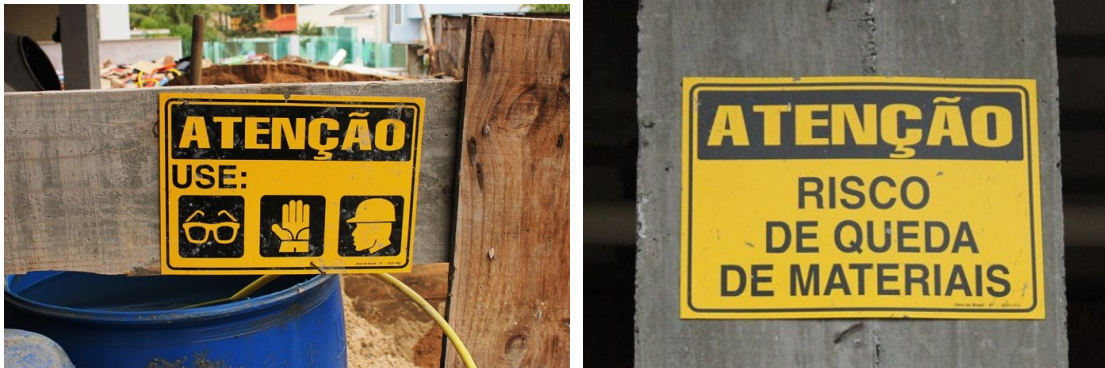
Figura 13 – Sinalização
Fonte: Arquivo pessoal

11) **Sinalização:** Existiam cartazes alusivos e de incentivo a prevenção de acidentes espalhados em diversos locais da obra.

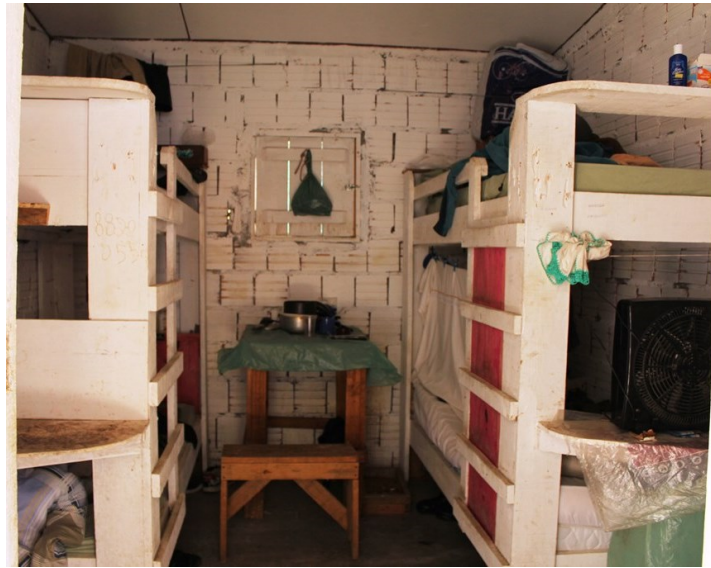
Figura 19 – Alojamento
Fonte: Arquivo pessoal

3) **Alojamento** - Os alojamentos (figura 19) possuíam dois beliches cada, dotados de armários individuais com fechadura, pé direito de mais de 2,5m, janelas e iluminação artificial. Estavam bem conservados e limpos e possuíam aquecedor e ventilador.

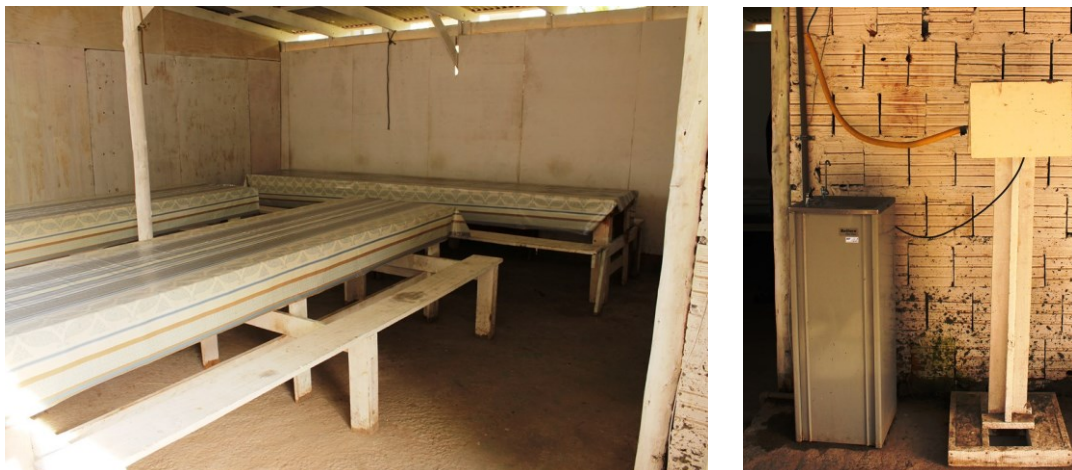
Figura 20 – Local para refeições
Fonte: Arquivo pessoal

4) **Local para refeições** - O local para refeições (figura 20) servia também como área de recreação. Estava sendo instalado um televisor para que os jogos da Copa do Mundo pudessem ser assistidos pelos trabalhadores. Era cercado por paredes, tinha piso de concreto, cobertura, capacidade para todos os trabalhadores, iluminação natural e artificial e era bem ventilado. As mesas eram revestidas de material liso e lavável e possuía bebedouro.

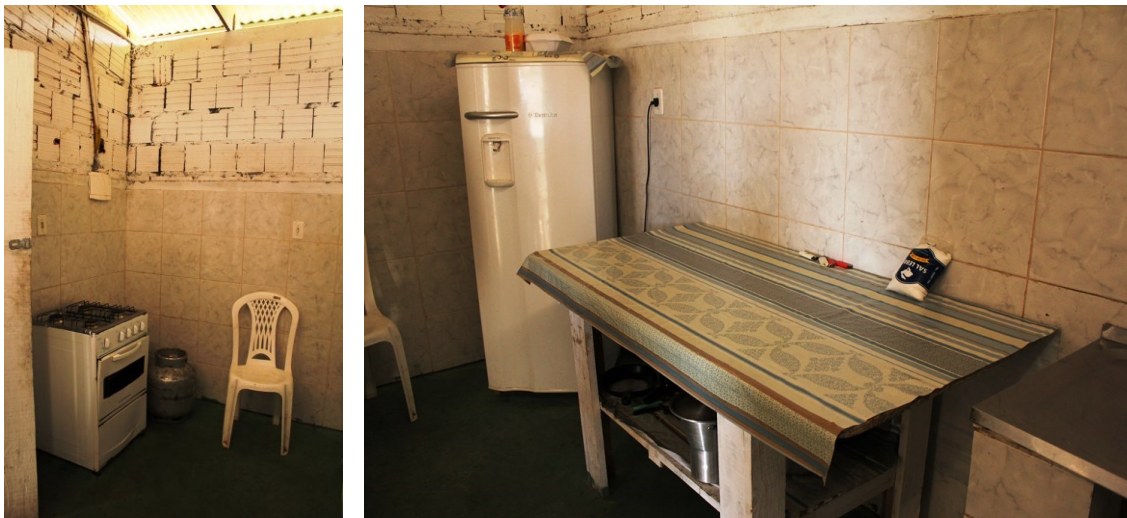
Figura 21 – Cozinha
Fonte: Arquivo pessoal

▪ A cozinha possuía ventilação natural, iluminação adequada, paredes de alvenaria revestidas com cerâmica, cobertura, piso de concreto. Possuía pia, fogão, geladeira, lixeira e uma mesa para auxiliar. Não havia um sanitário específico para a pessoa que prepara as refeições, visto que as refeições são feitas com marmita. O botijão de gás estava localizado no interior da cozinha. A cozinha era utilizada apenas pelos trabalhadores que estavam alojados no local. Localizava-se ao lado do refeitório.

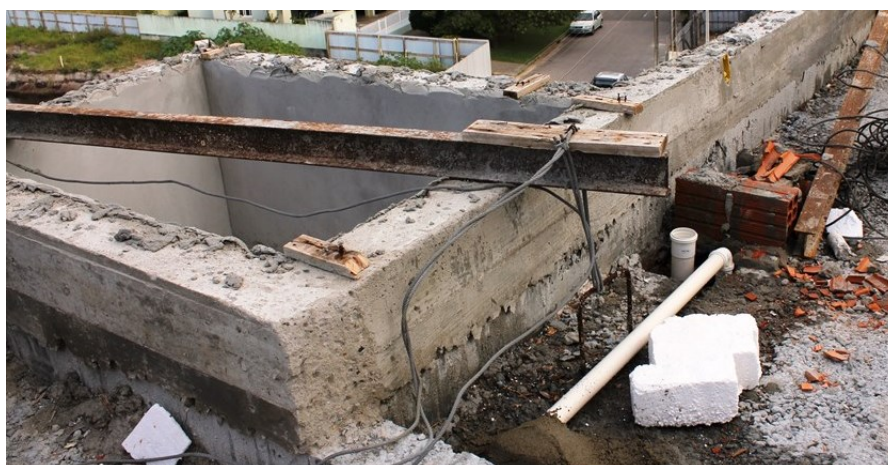
Figura 31 - Fixação do andaime
Fonte: Arquivo pessoal

9) **Andaimes** - A obra contava com um andaime do tipo suspenso que pertencia à própria empreiteira. O piso não tinha forração completa, possuindo alguns vazios (figura 30). Só existia guarda-corpo na face mais afastada da edificação, faltando nas faces laterais e este não possuía rodapé. Não foi realizado projeto para a instalação do andaime, portanto não existia placa com a carga máxima suportada por este, já que não era conhecida. A instalação foi realizada pelos próprios trabalhadores da obra, não havendo profissional habilitado para tal função. A sustentação era feita por vigas fixadas na própria edificação por meio de cabos de aço (figura 31).

Nos andaimes suspensos, não eram realizados projetos nem estudos de verificação estrutural, o que se mostrou uma prática corriqueira nas obras visitadas, o que pode causar danos na estrutura da edificação ou rompimento do andaime.

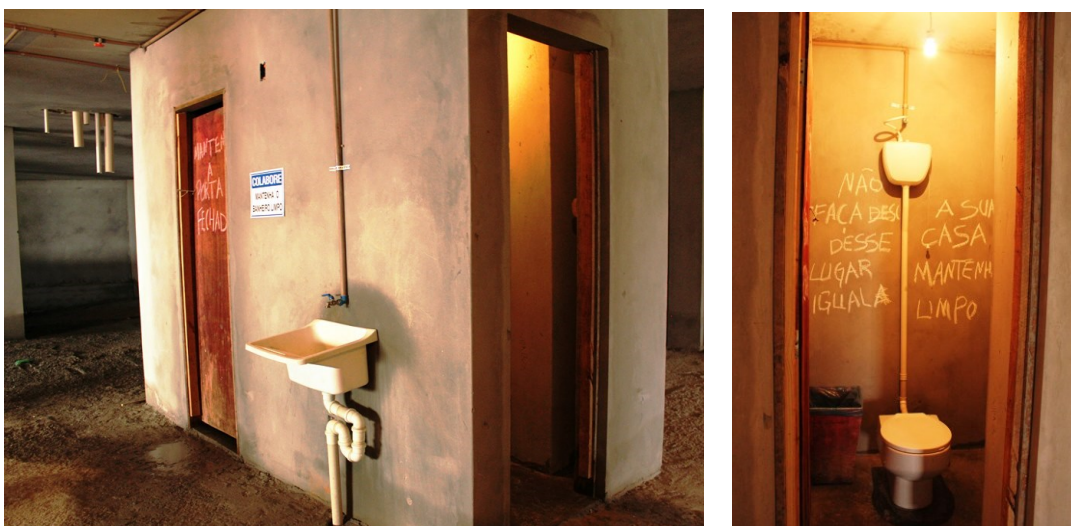
Figura 36 - Vasos sanitários e lavatório
Fonte: Arquivo Pessoal

1) **Instalações Sanitárias** - As instalações sanitárias se localizavam no pavimento garagem e se encontravam em perfeito estado de conservação e higiene. Foi escrito inclusive, de giz, nos locais onde se encontravam os vasos sanitários a frase “Não faça desse local igual a sua casa. Mantenha limpo” (figura 36). Havia também uma placa pedindo a colaboração dos trabalhadores quanto à higiene do local. Possuíam paredes de alvenaria, piso antiderrapante de concreto, não eram ligados diretamente ao local de refeições, tinham pé direito de mais de 2,5m e possuíam fácil acesso, com menos de 150m do local de trabalho mais afastado.

- 01 lavatório de plástico (figura 36) que era ligado diretamente à rede de esgoto e não possuía local para enxugar as mãos;
- 02 vasos sanitários que continham porta e iluminação adequadas. A ventilação era feita apenas pelas frestas existentes na porta (figura 36);
- 02 chuveiros (figura 37) elétricos, assegurando o fornecimento de água quente, os pisos continham de estrado de madeira, eram aterrados e não continham suporte para sabonete, nem cabide para toalha.

Havia 01 vaso sanitário a mais do que o necessário e não havia mictório no local.

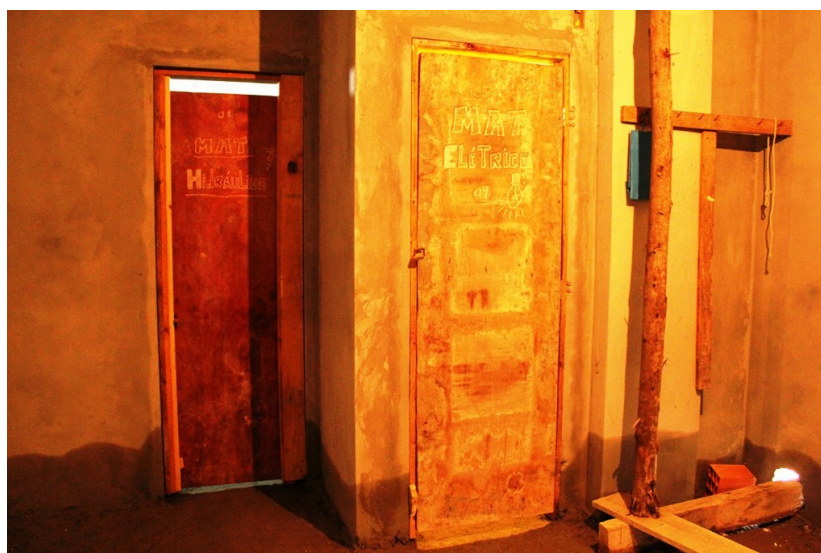
Figura 38 - Depósitos de materiais hidráulicos e elétricos
Fonte: Arquivo pessoal

2) **Vestiário** - Não existia um local específico para o vestiário. Os funcionários das empreiteiras de hidrossanitária e de elétrica se trocavam nos depósitos de materiais deles (figura 38). Os outros se trocavam em lugares sem portas (figura 39). Havia armários com cadeados localizados perto dos chuveiros e dos depósitos de materiais.

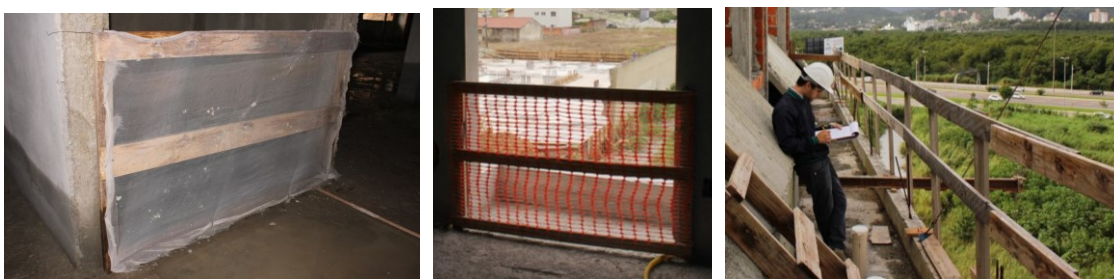
Figura 42 - Proteção coletiva contra queda de altura
Fonte: Arquivo pessoal

Os vãos de acesso aos elevadores estavam protegidos, assim como as periferias da edificação, que possuíam altura de 1,20m, travessão intermediário com altura de 0,70m, rodapé de 0,20m e tela preenchendo as aberturas. A tela não estava presente em todas as proteções (figura 42).

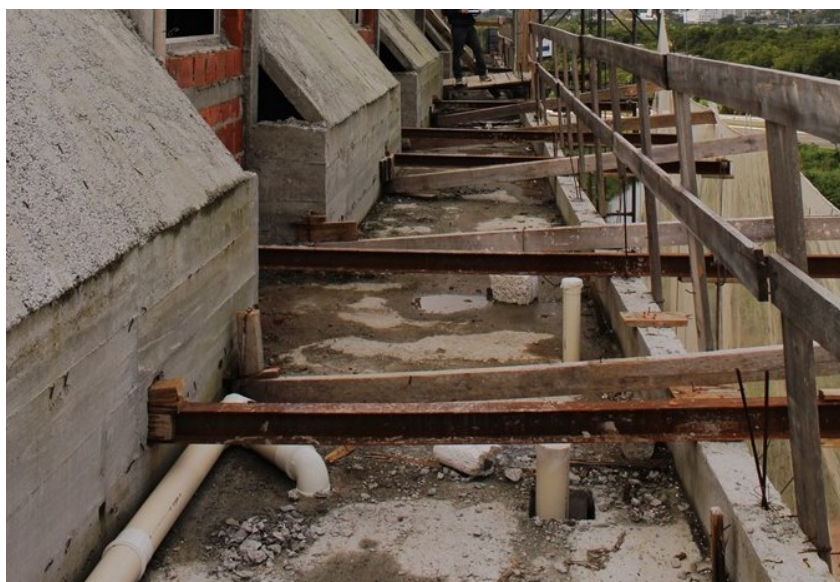
Figura 46 - Fixação dos andaimes
Fonte: Arquivo pessoal

6) **Andaimes** - No local havia um andaime que era de posse da empreiteira principal. Não era dimensionado para a obra em questão, não podendo ser afirmado a carga máxima suportada. A empreiteira não realizava manutenção periódica, apenas quando era apontado algum problema grave. O piso era resistente e bem fixado, não era situado próximo a redes elétricas, possuía guarda-corpo e rodapé. No instante das imagens (figura 45), o operador estava descendo o andaime um pavimento, mas assim que terminou, as três partes se encaixam formando uma plataforma única que era fixada a estrutura. O trabalhador só se movimentava com o cinto ligado ao trava-quadras que possuía um cabo independente do que ligava o andaime à estrutura e tinha curso para trabalhos em altura. A sustentação era feita por vigas que eram ligadas em elemento estrutural (figura 46).

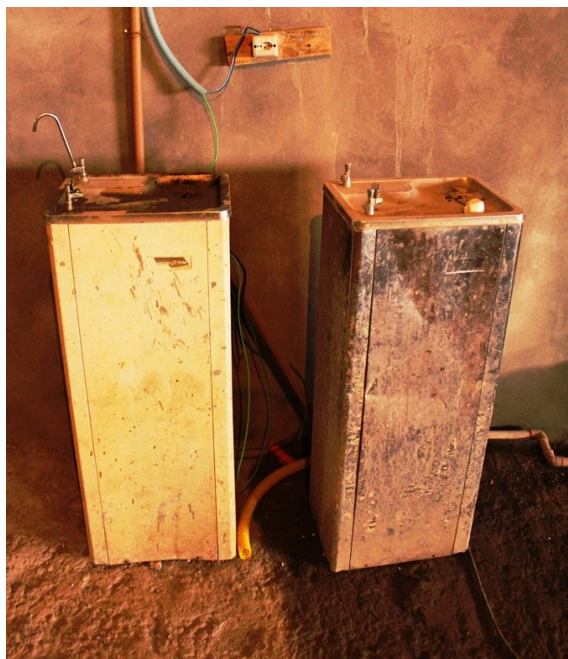
Figura 47 – Bebedouros
Fonte: Arquivo pessoal

7) **Sinalização, Fornecimento de água, Ordem e limpeza** - Não havia cartazes avisando os riscos à saúde e segurança no canteiro de obras, era fornecida água potável em bebedouros que se localizavam próximo ao local de refeições (figura 47). O canteiro de obras estava organizado e limpo. A remoção de entulhos era feita pelo elevador de cargas.
