UNIVERSIDADE FEDERAL DE SANTA CATARINA – UFSC
CENTRO TECNOLÓGICO - CTC
DEPARTAMENTO DE ENGENHARIA CIVIL– ECV

**MANIFESTAÇÕES PATOLÓGICAS EM PISOS DE
CONCRETO: AVALIAÇÃO EM GARAGENS DE EDIFÍCIOS
RESIDENCIAIS DA GRANDE FLORIANÓPOLIS**

Trabalho de conclusão apresentado ao curso de Engenharia Civil do Departamento de Engenharia Civil, da Universidade Federal de Santa Catarina como requisito para obtenção do diploma de Grau de bacharel em Engenharia Civil.

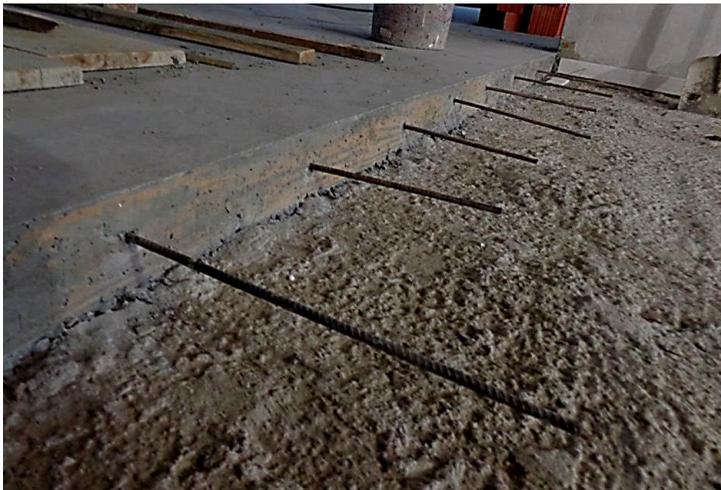
Figura 36 – Mecanismo de transferência de carga.

Ao invés de se utilizar barras lisas com metades deslizantes previamente concretadas na parte do pavimento que já havia sido feita, foram feitos furos com furadeira na placa pré-executada e nestes inseridas barras de aço estrutural nervuradas comuns de 10mm de diâmetro e aproximadamente 50cm de comprimento até sua metade (Figura 36).

O funcionamento deste mecanismo é similar ao das barras lisas com metades deslizantes e baseia-se na capacidade de a barra se movimentar horizontalmente no furo executado e estar aderida em sua outra metade à nova camada de concreto, no entanto por esta técnica diferir das especificadas nas normas e publicações consultadas, a qualidade deste sistema não é comprovada.

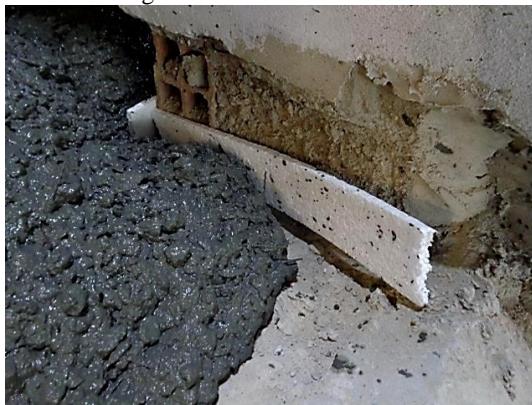
Figura 40 - Junta de encontro.

Foram utilizadas placas de Poliestireno Expandido (EPS) como material de preenchimento das juntas de encontro (Figura 40). Estes foram posicionados junto às paredes e pilares conforme era dado o andamento da concretagem.

Por vezes o material das juntas de encontro foi mal posicionado ou até mesmo não colocado, deixando com que a placa de concreto entre em contato direto com os elementos construtivos. Conforme abordado anteriormente, esta prática pode levar à fissuração e até mesmo lascamento do concreto.

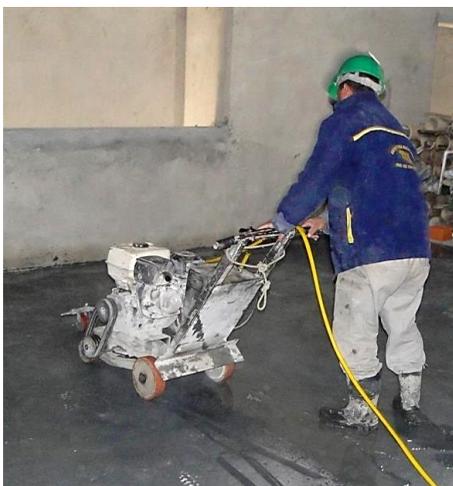
Figura 45 - Corte de junta.

No dia seguinte à execução da concretagem e acabamento superficial do piso, foram marcadas e cortadas as juntas, utilizando-se de serra diamantada mecânica (Figura 45).

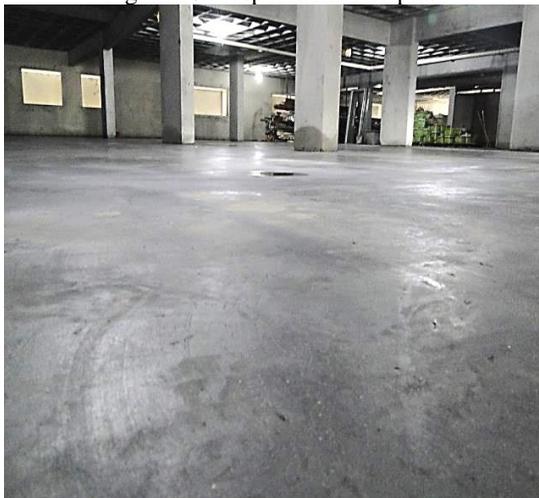
Figura 46 - Aspecto final do piso.

O piso de forma geral apresenta aspecto uniforme e bem feito de acabamento e baixo grau de fissuração (Figura 46). As diferenças de tonalidade identificadas (Figura 47) são fruto das diferentes idades das partes executadas de concreto, sendo as partes recentemente executadas

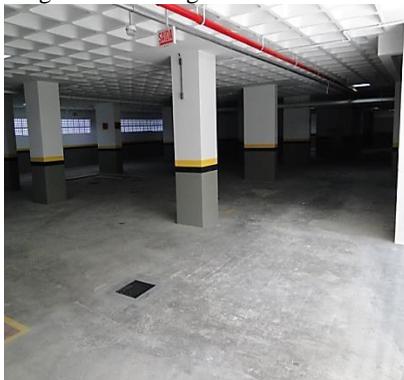
Figura 50 - Garagem do subsolo.

Segundo o engenheiro responsável pela execução da obra, a técnica utilizada no subsolo (Figura 50) e em parte do pavimento térreo foi executar uma camada de concreto reforçado com fibras sintéticas utilizando o solo como base. Foram utilizadas nestes pavimentos tanto as microfibras de polipropileno quanto as fibras sintéticas estruturais.

Ao analisar os pisos foram facilmente identificadas diversas manifestações patológicas em todos os pavimentos, quase todas estão aparentemente ligadas à baixa qualidade na execução, às condições climáticas adversas durante a execução ou ainda à falta de projeto e especificações adequadas.

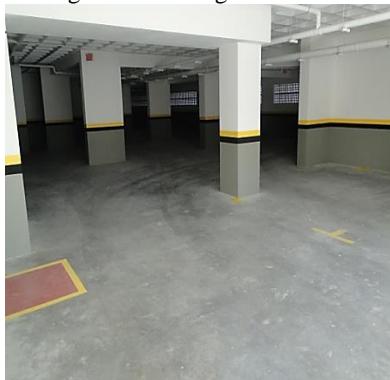
Figura 51 - Garagem do térreo.

Nas garagens do segundo (Figura 52), terceiro (Figura 53) e maior parte do pavimento térreo (Figura 51), a técnica utilizada segundo o engenheiro responsável pela execução da obra foi realizar acabamento da superfície do próprio concreto estrutural das lajes. Foram adicionadas microfibras de polipropileno ao concreto nestes pavimentos.

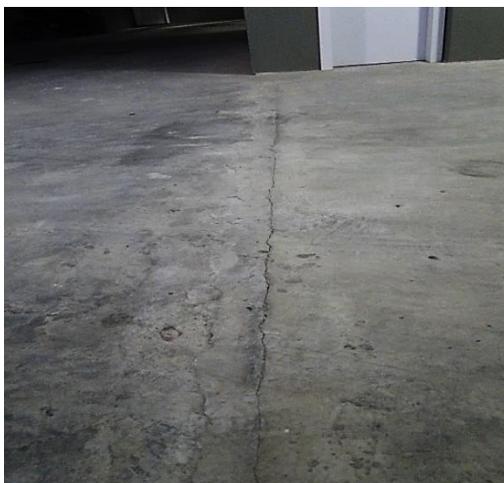
Figura 55 - Junta de construção.

Foram identificadas no subsolo fissuras decorrentes de juntas de construção (Figura 55), oriundas das formas devido à concretagem em etapas. A ocorrência deste tipo de fissuração é normal e não gera problemas caso as barras de transferência estejam corretamente

empregadas e seja feito selamento da fissura. (RODRIGUES, 2010). Nas fissuras causadas por juntas de construção identificadas não existia selagem, possibilitando a entrada de partículas rígidas e água, podendo danificar a junta a longo prazo.
