**ANÁLISE DE MANIFESTAÇÕES PATOLÓGICAS EM
CONDOMÍNIO CONSTRUÍDO COM ALVENARIA
ESTRUTURAL: ESTUDO DE CASO**

Trabalho de conclusão de curso
submetido ao Departamento de
Engenharia Civil da Universidade
Federal de Santa Catarina como parte
dos requisitos para a obtenção do
Título de Engenheira Civil.

Florianópolis
2015

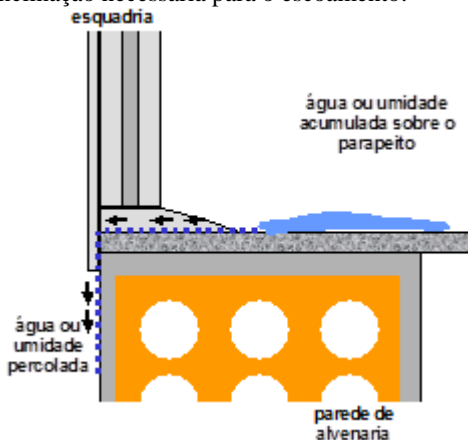
Figura 40 – Mecanismo de infiltração pela esquadria devido à falta de inclinação necessária para o escoamento.

Esses aspectos, em conjunto com possível deficiência na vedação da interface alvenaria/esquadria, fazem com que infiltre água da chuva nesta região e ajudam a tornar o ambiente propício ao surgimento desses microorganismos (Figura 40).

Pela coloração da macha, acredita-se que o microorganismo causador da manifestação patológica seja o fungo. Contudo, para um diagnóstico mais preciso, seria necessária uma análise laboratorial, para saber exatamente de qual microorganismo está se tratando.
