**ANÁLISE DA SUSCETIBILIDADE DE OCORRÊNCIA DE
QUEDAS DE BLOCOS E ESCORREGAMENTOS DE SOLO NO
MORRO DA MARIQUINHA, SC.**

Florianópolis
2015

Monografia apresentada à Universidade Federal de Santa Catarina, como requisito parcial para obtenção do título de graduação em Geologia.

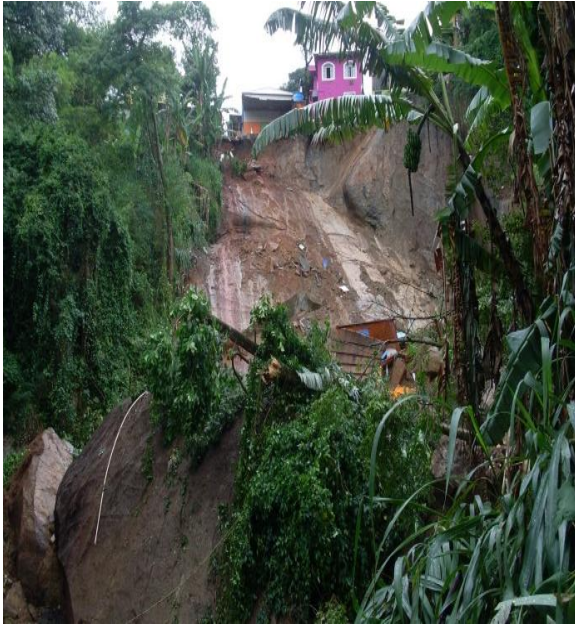
Figura 27: Vista geral do afloramento, evidenciando inclusive bananeiras na base do escorregamento. Foto: Luciano Augusto Henning.

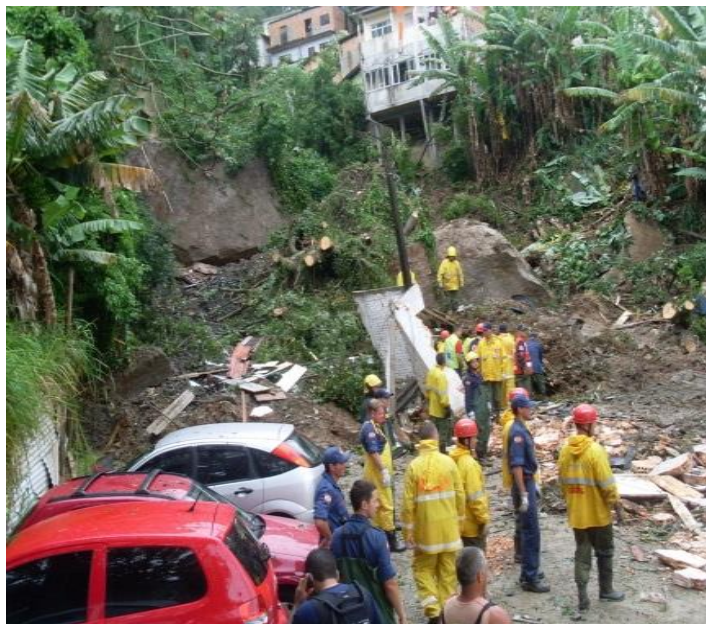
Figura 29: Atuação de bombeiros e Defesa Civil da região logo após a movimentação. Foto: Luciano Augusto Henning.

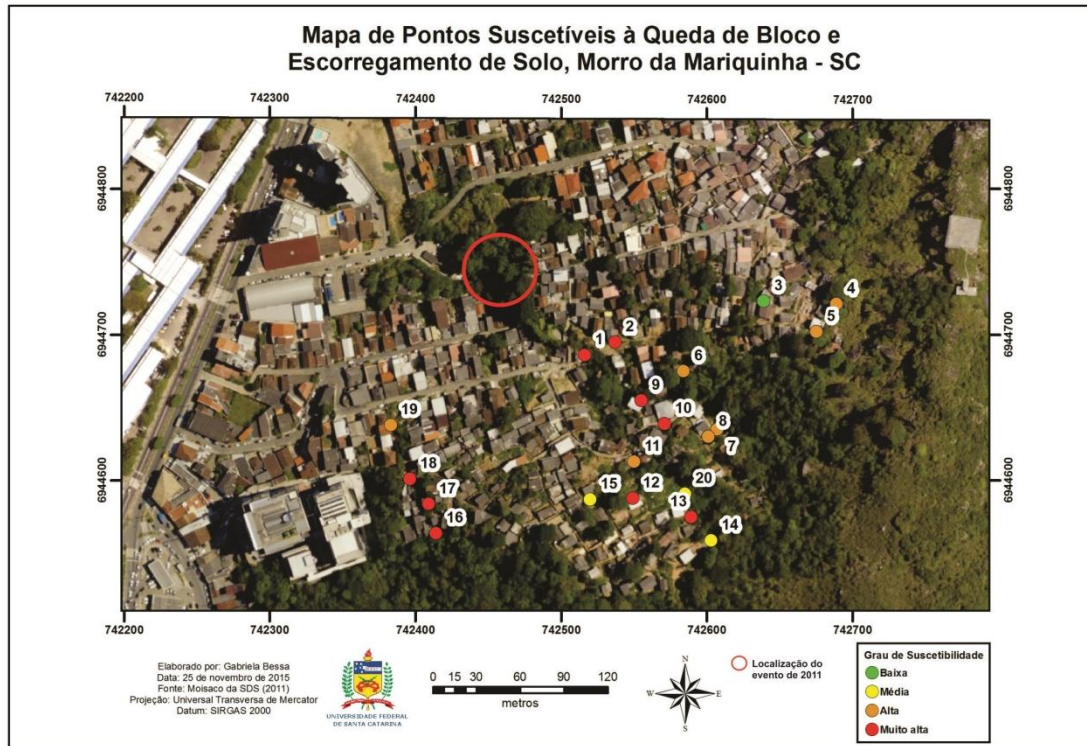
Figura 48: Mapa de pontos suscetíveis à queda de bloco e escorregamento de solo do Morro da Mariquinha, SC.

No geral, foi possível reconhecer quatro graus de suscetibilidade, onde 5% das áreas analisadas são de baixa suscetibilidade (S1), 15% de média suscetibilidade (S2), 35% de alta suscetibilidade (S3) e 45% de muito alta suscetibilidade (S4) (Figura 48).

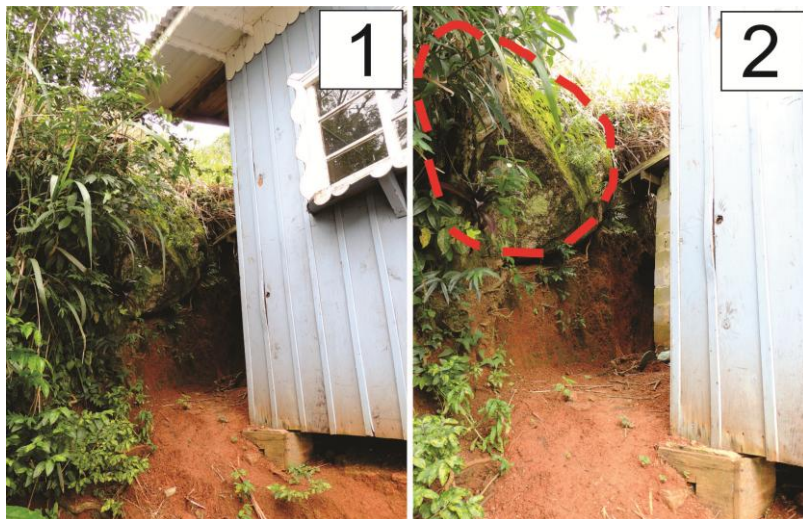
PONTO 04

Coordenadas	0742728, 6944754
Altitude	132m
Tipo de moradia	Madeira
Nome do morador	Mauricio de Souza
Lixo	Pouco lixo.
Vegetação	Área desmatada, apenas no solo.
Água/drenagem	Sem
Afloramento	O afloramento da encosta é composto por um bloco e solo. O que mais chama atenção é a proximidade da casa e a bloco rochoso granítico.
Encosta/Talude	O talude está a menos de um metros da casa, com inclinação de 90° e altura de 3 metros.
Bloco(s)	Presença de um bloco na parte detrás da casa (Figura 54). O bloco possui composição granítica, a sua base está ficando comprometida devido ao carreamento de solo pela chuva, está com menos de 70% do seu corpo apoiado e este se encontra na vertical em relação ao plano. Possui 3x2x2m (altura, largura, profundidade).
Descontinuidades	Sem
Indicativos de movimentação	Sem
Tipo de processo esperado	Queda de bloco.
Grau de suscetibilidade	S3
Ações emergenciais	Desmanche e retirada do bloco.

Figura 54: (1) Vista da parte detrás da casa; (2) vista do bloco em realce.

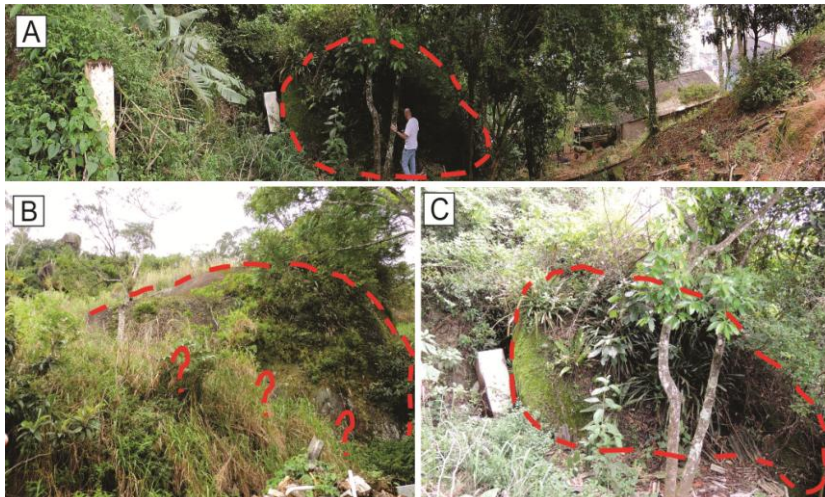
PONTO 05

Coordenadas	0742714, 6944735
Altitude	150m
Tipo de moradia	Sem (área não urbana)
Nome do morador	Sem
Lixo	Para uma área de APP e sem moradia possui muito lixo.
Vegetação	Presença de árvores e vegetação rasteira.
Água/drenagem	Há uns 5 metros passa um rio.
Afloramento	Encosta natural localizada em área não urbana. Composto por blocos de grande dimensão.
Encosta/Talude	Sem
Bloco(s)	Possui 2 blocos de tamanho muito elevado (Figura 55). Estão apoiados acima do solo, entretanto não mais de 70% do corpo apoiado. Apresentam deslocamentos (Figura 56). Não se conhece a base do bloco maior, visto que existe muita vegetação na própria base,

Descontinuidades	Sem
Indicativos de movimentação	Sem
Tipo de processo esperado	Queda de bloco.
Grau de suscetibilidade	S3
Ações emergenciais

Figura 55: (a) Vista geral do afloramento indicando ao fundo o bloco menor; (b) vista do bloco maior; (c) vista do bloco menor.

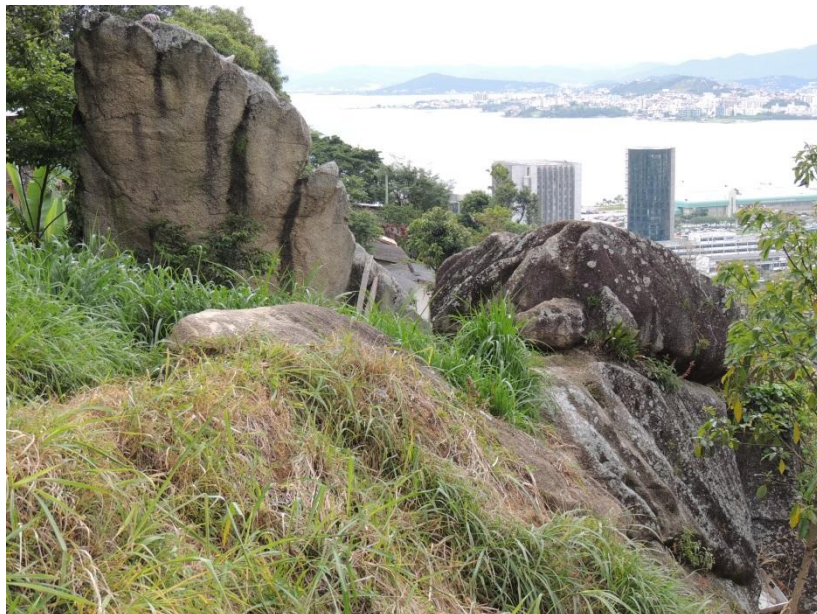
Coordenadas	0742610, 6944672
Altitude	100m
Tipo de moradia	Mista
Nome do morador	José (Zé do cachorro-quente)
Lixo	Entre os dois maiores blocos há uma abertura, onde os moradores da parque a montante jogam os seus lixos, havendo o acúmulo no terreno.
Vegetação	Presença de vegetação rasteira e árvores, inclusive de bananeiras. Local com acesso reduzido devido a quantidade de vegetação.
Água/drenagem	Existe uma drenagem que passa na base dos blocos, propiciando o acúmulo de água no terreno com poças, deixando o terreno muito encharcado.
Afloramento	Um dos afloramentos naturais mais conhecidos do morro. É nomeado como a Pedra Bicuda pela forma de um dos blocos do terreno. É caracterizado por dois blocos de tamanhos muito elevados. Já possui até uma pequena obra geotécnica que auxilia na base do bloco.
Encosta/Talude	Sem
Bloco(s)	2 blocos gigantescos, estimados por técnicos aproximadamente em 150t e outros 5 com aproximadamente de 15t. Existem ali muitas capas deslocadas, mostrando a fragilidade do cenário. Os blocos estão apoiados em solo e se encontram inclinados. A sua base de apoio é muito reduzida. Possuem composição granítica e baixa alteração dos corpos rochosos. Dimensões dos dois maiores blocos: 7x5x5m e 13x6x7m (Figura 63, Figura 64 e Figura 65).

Descontinuidades	Percebe-se indícios de deslocamentos da parte superior dos blocos.
Indicativos de movimentação	Sem

Tipo de processo esperado	Queda de bloco.
Grau de suscetibilidade	S4
Ações emergenciais	Retirada imediata dos moradores do raio de interferência.

Figura 63: Vista da parte de cima dos blocos rochosos. O acesso ao local se dá pela parte de baixo.

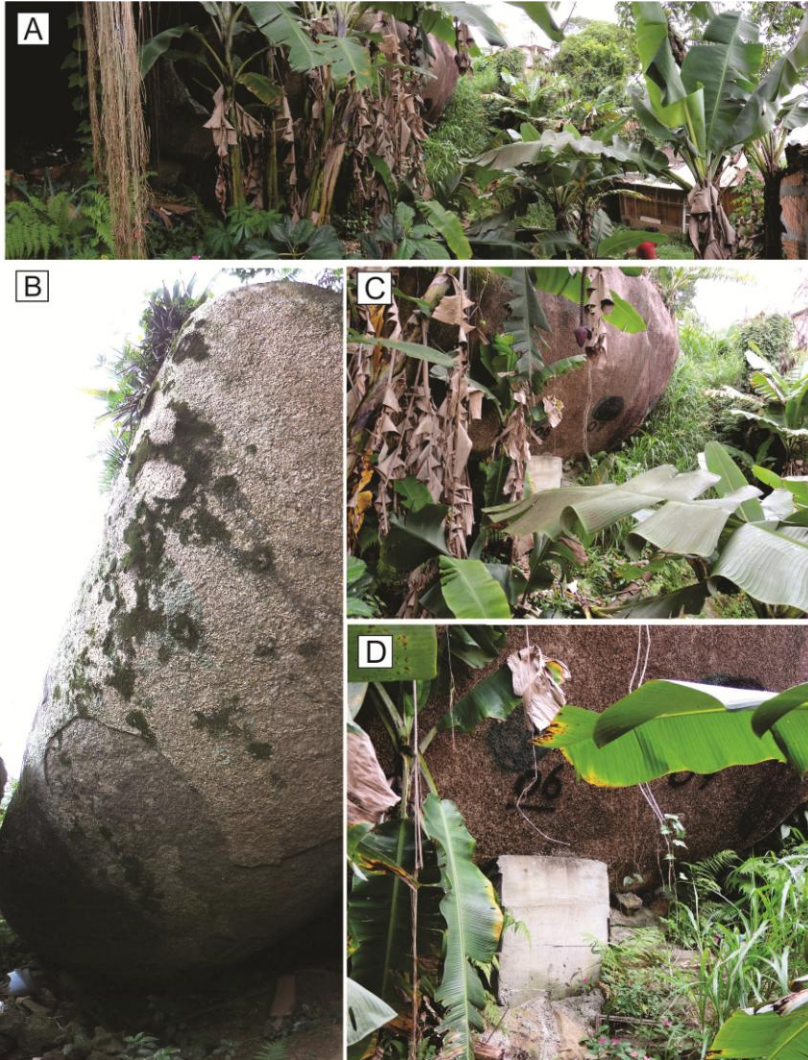
Figura 64: (a) Visão geral do afloramento; (b) vista do bloco da esquerda; (c) vista do bloco da direita; (d) pequena obra geotécnica.

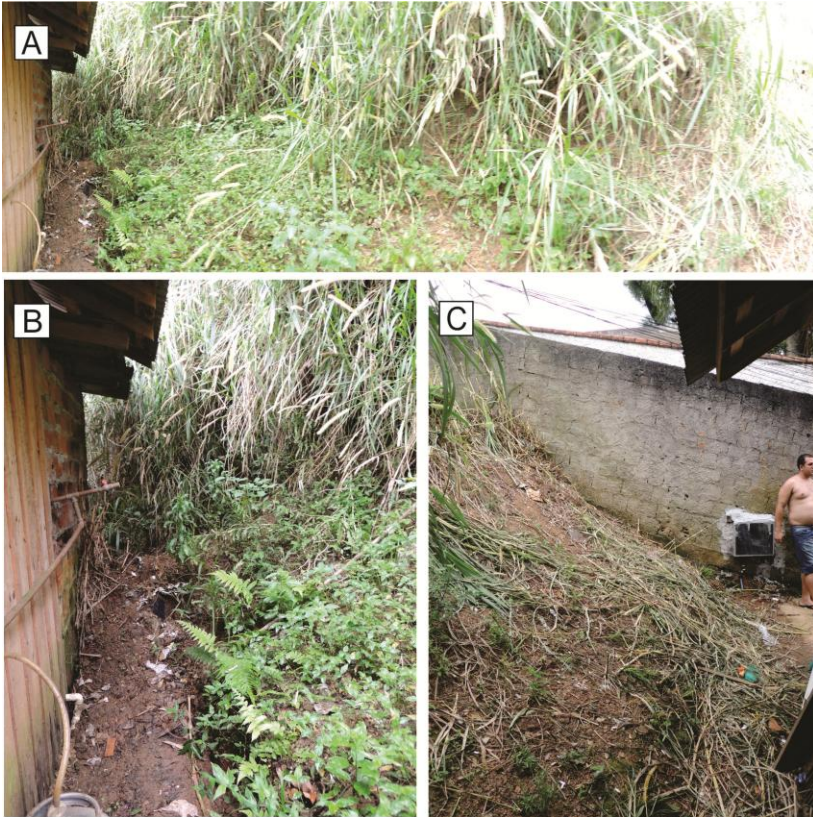
Coordenadas	0742588, 6944621
Altitude	104m
Tipo de moradia	Mista
Nome do morador	Elizangela de Souza (Dedê)
Lixo	Restos de material de construção foram colocados nas fissuras que foram abertas devido a instabilização do local.
Vegetação	Área desmatada, às vezes vegetação rasteira.
Água/drenagem	Sem
Afloramento	Neste terreno foi analisada a parte detrás e a parte da frente. A parte da frente constitui um afloramento artificial composto apenas por solo. Possui um muro de tijolos, mas percebe-se que ele não contém a encosta, pois há sinais de movimentação no terreno. A parte detrás é um afloramento artificial, onde foi cortado para a construção da casa. É composto apenas por solo.
Encosta/Talude	Encosta da parte da frente da moradia possui 2 metros de altura, 90° de inclinação e está a 1 metro da casa (Figura 67). Encosta da parte de trás da moradia possui altura de 3 metros, variando de 60° a 30° de inclinação e está a menos de um metro da casa (Figura 68 e Figura 69).

Bloco(s)	Sem
Descontinuidades	Sem
Indicativos de movimentação	Sim. Podem-se perceber fissuras no solo evidenciando um futuro escorregamento de massa.
Tipo de processo esperado	Escorregamento de solo.
Grau de suscetibilidade	S4
Ações emergenciais	Construção de dois muros de contenção, tanto na parte da frente como na parte detrás da moradia.

Figura 68: (a) Visão panorâmica da parte detrás da casa; (b) lado esquerdo do afloramento; (c) lado direito do afloramento.

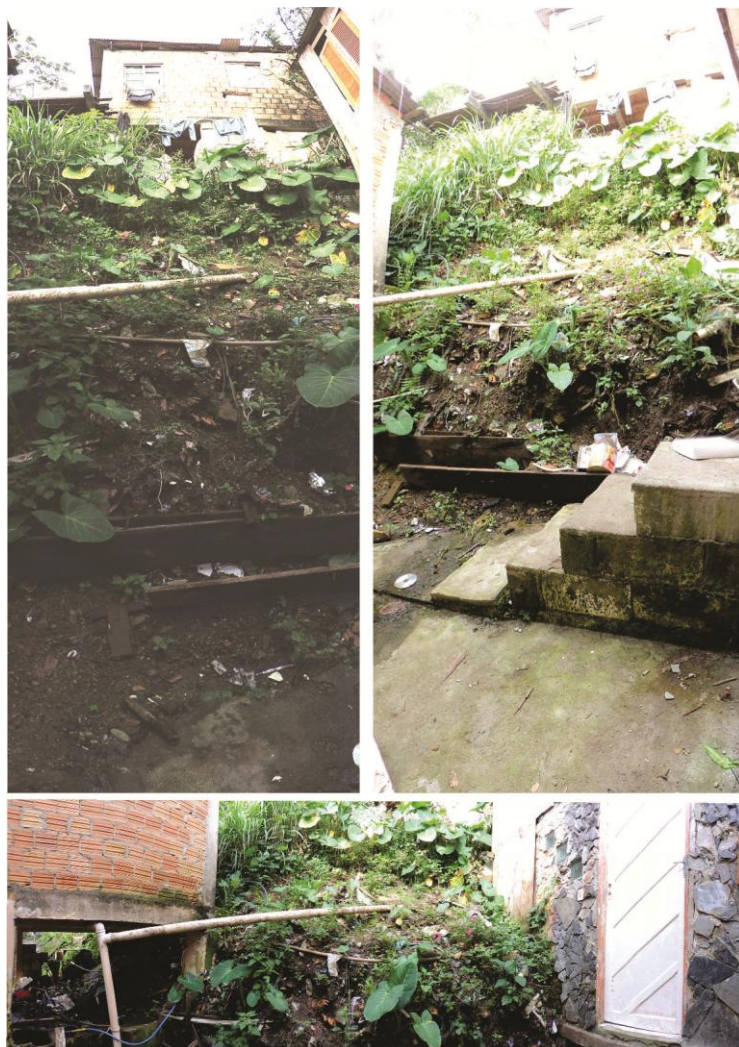
Coordenadas	0742448, 6944617
Altitude	60m
Tipo de moradia	Mista
Nome do morador	Paraná (pequena movimentação em 2011)
Lixo	Muito lixo doméstico em meio ao solo da encosta.

Vegetação	Possui algumas árvores nas partes mais altas, mas na própria encosta o local é desmatado.
Água/drenagem	Possui a surgência de água na encosta, localizada há 1 metro da base.
Afloramento	Neste ponto foi analisado um possível escorregamento de terra de um afloramento artificial composto por um aterro com muito lixo (Figura 75e Figura 76).
Encosta/Talude	Possui inclinação de 90°, 4 metros de altura e está a 2 metros da casa.
Bloco(s)	Sem
Descontinuidades	Sem
Indicativos de movimentação	Percebe-se a inclinação de algumas árvores.
Tipo de processo esperado	Escorregamento de solo.
Grau de suscetibilidade	S4
Ações emergenciais	Construção de um muro de contenção, limpeza do local e redirecionamento da drenagem.

Figura 75: Visão geral da encosta.

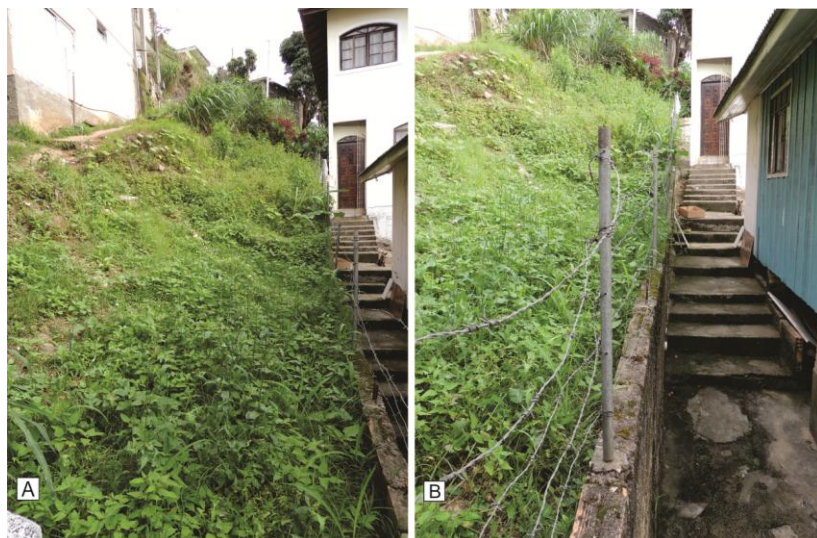
Coordenadas	0742422, 6944671
Altitude	50m
Tipo de moradia	Sem
Nome do morador	Muro da casa do Norton (Paraná)
Lixo	Sem
Vegetação	Vegetação rasteira.
Água/drenagem	Possui uma drenagem de água proveniente da base do talude. Contorna a encosta.
Afloramento	Área localizada danificando o muro da casa do Norton. O muro possui abaloamentos. Existem minas de água na encosta.
Encosta/Talude	A encosta possui 4 metros de altura, 30° de inclinação e está a 4 metros da casa. O muro está visivelmente frágil, pois ao andar perto do muro o

mesmo sofre oscilações (Figura 79).
Bloco(s)	Sem
Descontinuidades	Sem
Indicativos de movimentação	Abaloamento do muro principal que fica ao lado da encosta.
Tipo de processo esperado	Escorregamento de solo.
Grau de suscetibilidade	S3
Ações emergenciais	Construção de um muro de contenção e redirecionamento da drenagem através de canaletas e calhas.

Figura 79: (a) Vista da encosta; (b) vista do muro que contém a encosta.
