**AVALIAÇÃO DO DESEMPENHO A LONGO PRAZO DA
RECICLAGEM COM ADIÇÃO DE CIMENTO DA RODOVIA SC
355**

Trabalho de Conclusão de Curso
apresentado ao Departamento de
Engenharia Civil da Universidade
Federal de Santa Catarina como
requisito parcial à obtenção do
título de Engenheiro Civil.

Florianópolis
2016

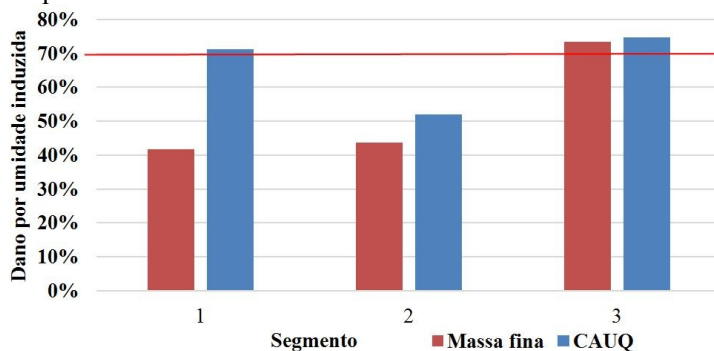
Figura 36 - Resultado do ensaio de dano por umidade induzida. Corpos de prova Moldados

Os valores obtidos no ensaio de dano por umidade induzida em corpos de prova moldados em laboratório mostram que a mistura asfáltica massa fina nos segmentos 01 e 02, não atende à especificação de serviço, com valores abaixo de 70%. Para a mistura asfáltica de CAUQ, os segmentos 1 e 3 apresentam valores acima no mínimo estipulado em projeto, enquanto no segmento 02, obteve-se valor de 52%.

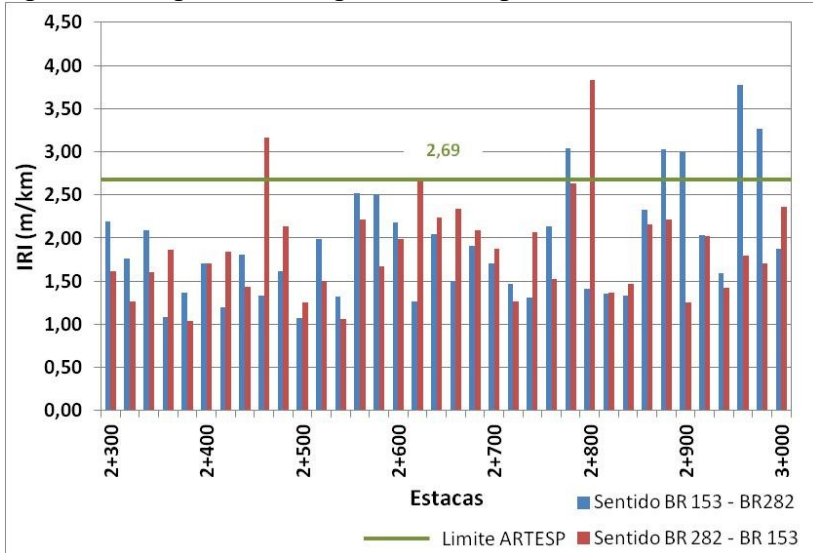
Figura 60 - Irregularidade longitudinal do segmento 01

No mesmo segmento, mas em sentido contrário, apenas duas estacas apresentaram valor de irregularidade superior a 2,69 m/km. Os valores de IRI variam de 1,04 m/km até 3,83 m/km, sendo a média 1,88 m/km, o que classificaria o trecho como “excelente” pelo manual do DNIT (ver quadro 6).

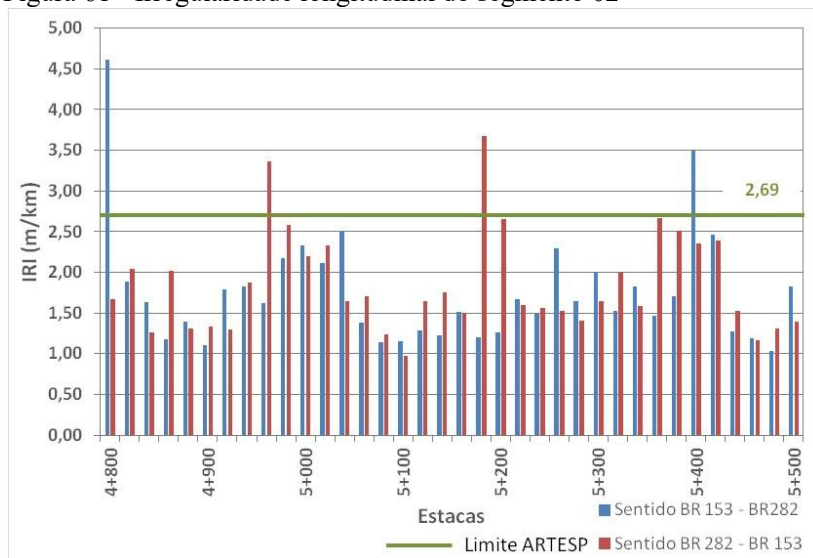
Figura 61 - Irregularidade longitudinal do segmento 02

Nesse gráfico, no sentido BR 153 – BR 282, tem-se somente duas estaças que ultrapassam o limite de 2,69 m/km. Entretanto, a primeira estaça apresenta o maior dos valores de irregularidade dentre todos os gráficos com 4,61 m/km (ver figura 61).

O segmento 02 no sentido BR 282 – BR 153, assim como o sentido contrário, possui duas estaças que ultrapassam o valor limite da ARTESP.

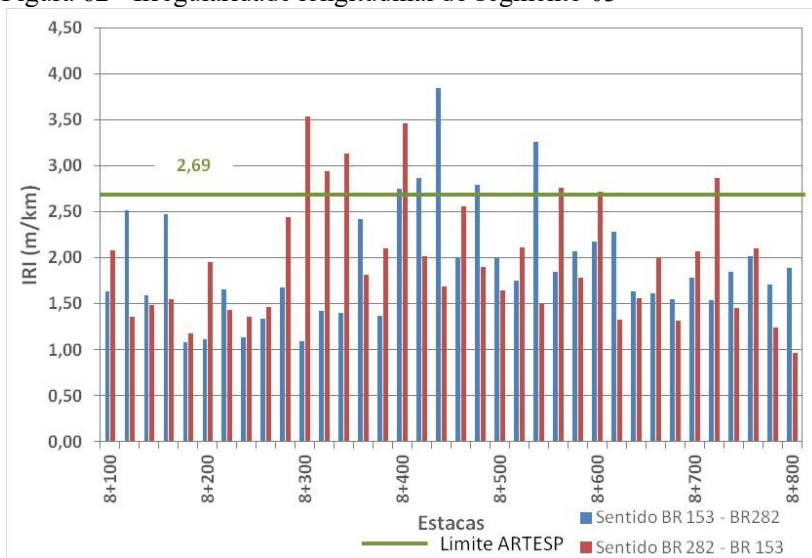
Figura 62 - Irregularidade longitudinal do segmento 03

O gráfico da figura 62 apresenta o resultado para o segmento 03. No sentido BR 153 – BR 282 verifica-se que cinco estacas do trecho possuem valores acima de 2,69 m/km.

O segmento 03 no sentido BR 282 – BR 153 é aquele que possui mais estacas com valores acima de 2,69 m/km.

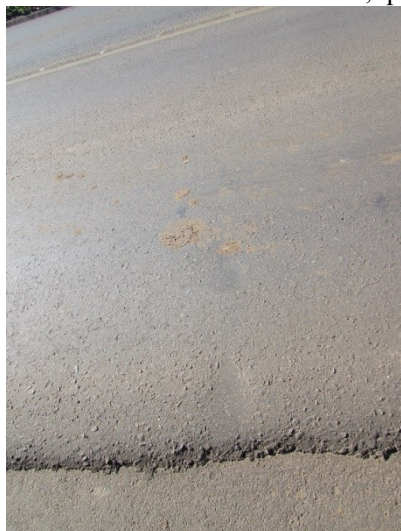
Figura 64 - Sentido BR 153 – BR 282, quilometro 2,576 – exsudação

Os defeitos encontrados no segmento 01 foram trincas transversais curtas, remendos, e um uma ocorrência de exsudação (ver figura 64).

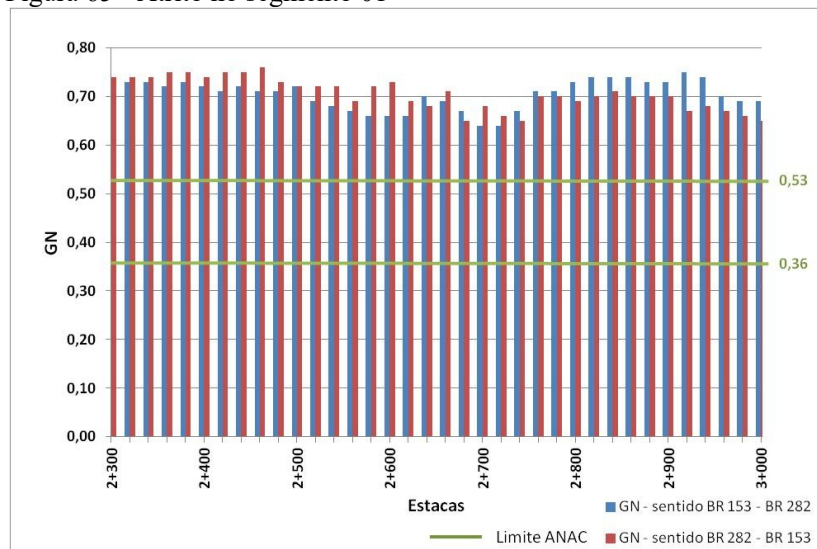
Figura 65 - Atrito no segmento 01

O segmento 01 apresentou valores bastante elevados de GN. Em todas as estacas ultrapassou o valor de 0,53 da ANAC, sendo que nas estacas iniciais os maiores valores ocorreram no sentido BR 282 – BR 153 enquanto que nas estacas finais o resultado inverte: os maiores valores de GN pertencem ao sentido BR 153 – BR 282 (ver figura 65).

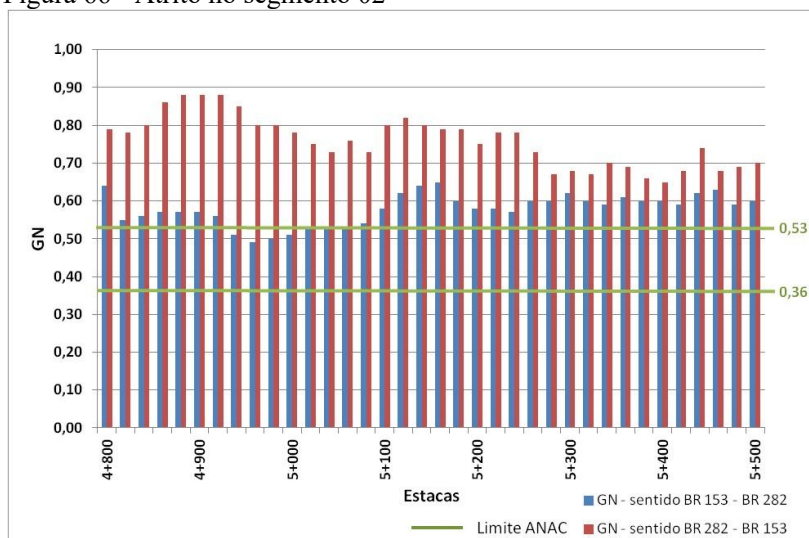
Figura 66 - Atrito no segmento 02

Para o segmento 02 no sentido BR 153 – BR 282 nem todas as estacas passaram o valor de 0,53, talvez devido à topografia, pois neste trecho o tráfego ocorre em uma subida. Entretanto, as que não passaram foram poucas e ficaram dentro da faixa estabelecida. Os valores no sentido BR 282 – BR 153, para todas as estacas, passaram de 0,53 e estão maiores do que aqueles do sentido contrário (ver figura 66).

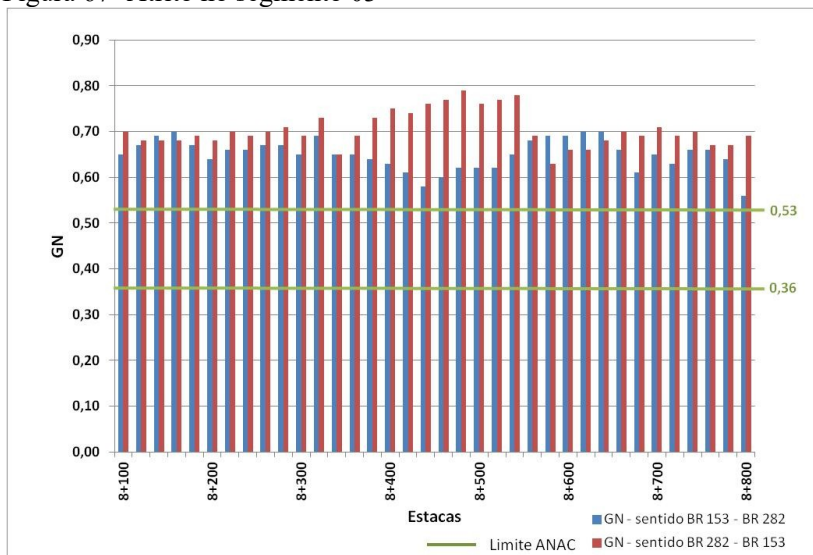
Figura 67 -Atrito no segmento 03

O segmento 03 também teve seus valores de GN superiores ao valor de 0,53, sendo que em sua maioria o sentido BR 282 – BR 153 é maior do que o sentido BR 153 – BR 282 (ver figura 67).

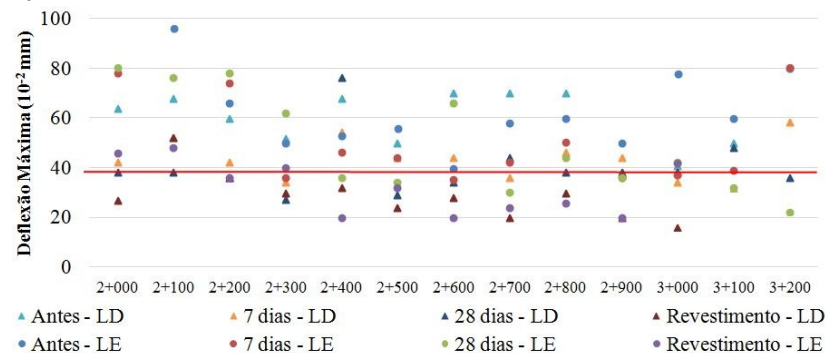
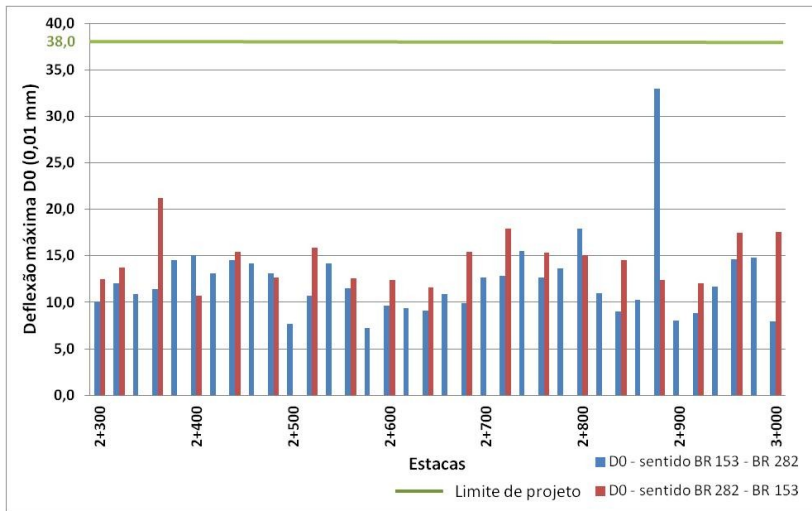
Como pode ser observado nos gráficos das figuras 68 e 69 em 2014 diversos pontos ultrapassaram o limite de 38×10^{-2} mm, mesmo após 28 dias de cura, enquanto que em 2016, nenhum ponto ultrapassou o limite estabelecido em projeto. Tal fato pode ser explicado pela consolidação adicional que o pavimento sofre nos primeiros anos, ocasionada pela ação do tráfego e também pelo ganho de rigidez da mistura cimentada.

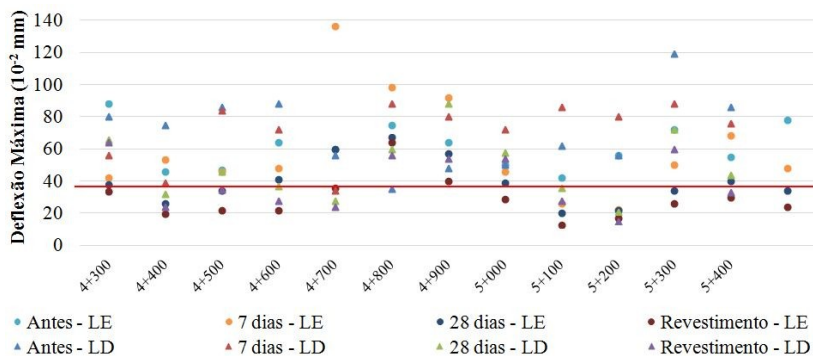
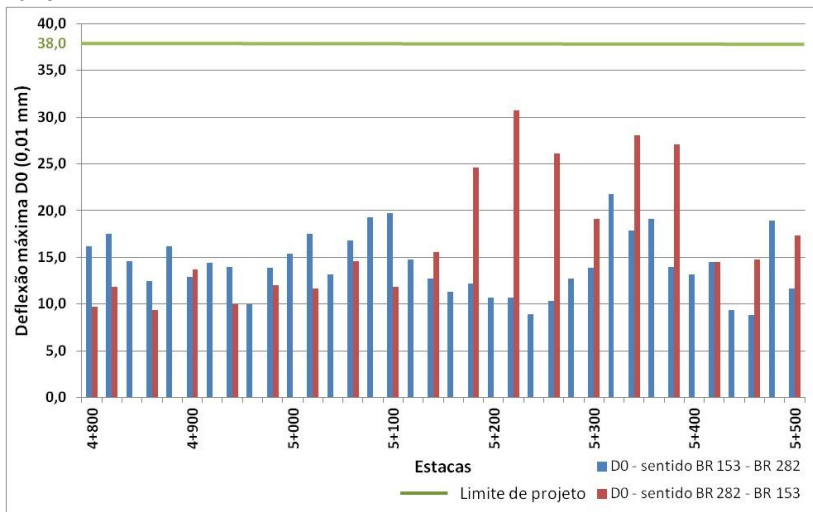
No segmento 02 a carga média aplicada foi de 40,2 kN. Assim como no segmento 01, neste segmento, em 2014, diversos pontos ultrapassaram o limite de 38×10^{-2} mm, mesmo após 28 dias de cura, enquanto que em 2016 nenhum ponto ultrapassou o limite estabelecido em projeto (ver figuras 70 e 71).

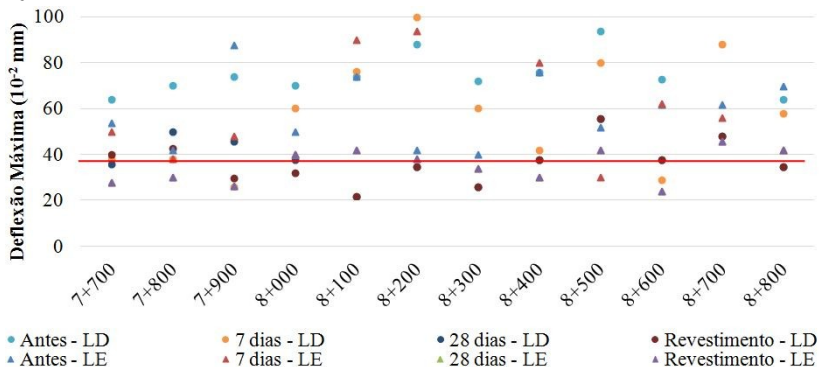
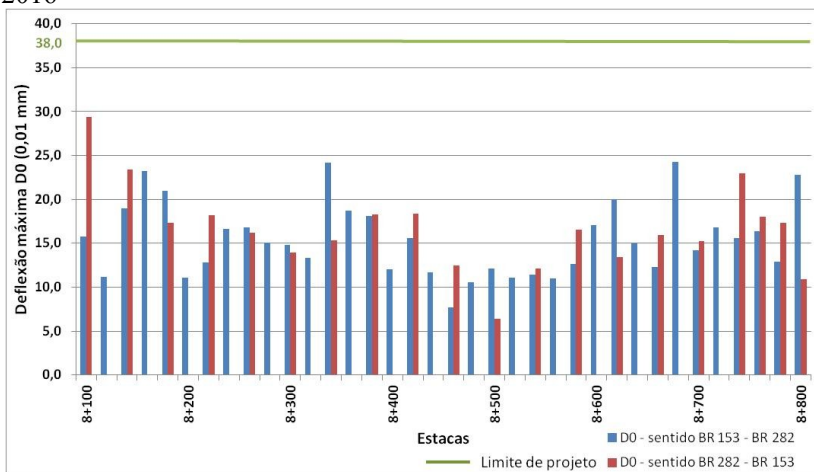
pontos excederam o limite de projeto, enquanto que em 2016, todos os pontos se mantiveram abaixo do limite (ver figuras 72 e 73).

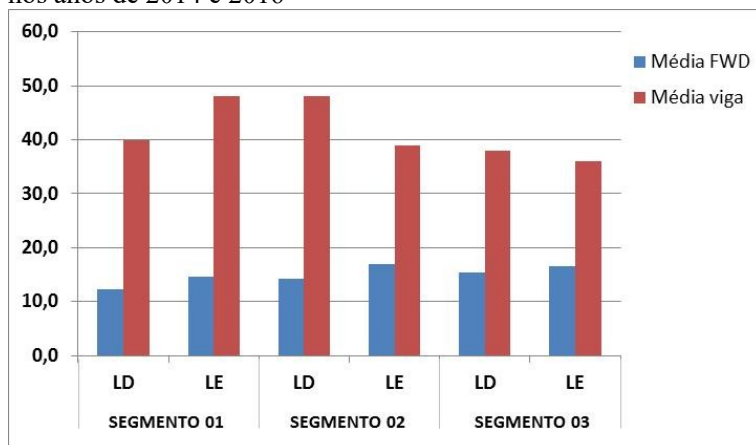
Figura 74 – Comparativo das médias das deflexões máximas medidas nos anos de 2014 e 2016

As médias no ano de 2016, medidas com FWD, variaram de $12,32 \times 10^{-2}$ mm (no segmento 01, sentido BR 153 – BR 282) até $16,98 \times 10^{-2}$ mm (no segmento 02, sentido BR 282 – BR 153). Esses valores são inferiores a 20×10^{-2} mm e, portanto, de acordo com Borges (2001), seriam praticamente os mesmos se fossem medidos com a viga *Benkelman*. Logo, apesar de não haver uma correlação entre os equipamentos para os segmentos desse trabalho, nota-se pela figura 77 que há uma grande diferença entre as deflexões máximas obtidas em cada ano.

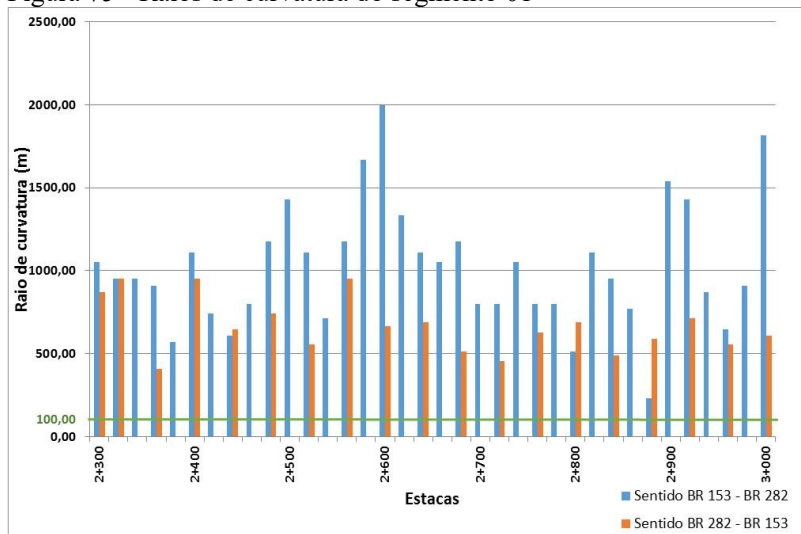
Figura 75 - Raios de curvatura do segmento 01

As figuras 75, 76 e 77 contêm os gráficos com os valores dos raios de curvatura das bacias para cada segmento. Nota-se que nenhum destes raios são inferiores ao limite de 100 metros, muitos inclusive, são bem maiores do que esse valor, indicando uma excelente condição estrutural do pavimento reciclado. No anexo F estão apresentadas as tabelas com os valores calculados para cada estaca.

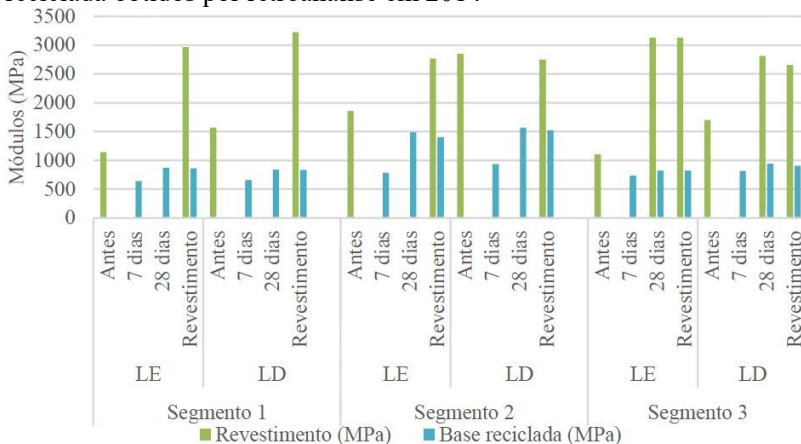
Figura 80 - Valores dos módulos da camada de revestimento e base reciclada obtidos por retroanálise em 2014

Nota-se como os valores dos módulos estimados em 2014 estão bem menores do que aqueles desenvolvidos neste trabalho, tal diferença ocorre, conforme já mencionado, devido as deflexões medidas em cada ano.

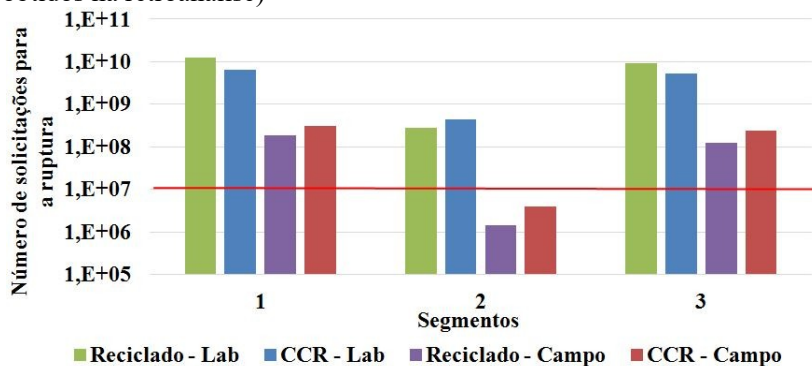
Figura 82 - Estimativa da vida útil do pavimento reciclado (módulos obtidos na retroanálise)

Considerando-se os valores de RTCD obtidos em campo e os módulos retroanalizados, o segmento 2 não atenderia ao tráfego previsto no período de projeto (10 anos). Porém, se esta avaliação for em relação a valores de RTCD em laboratório, todos os segmentos atenderiam ao tráfego projetado. Ressalta-se que no segmento 2 a taxa de cimento aplicada foi de 2,7%.

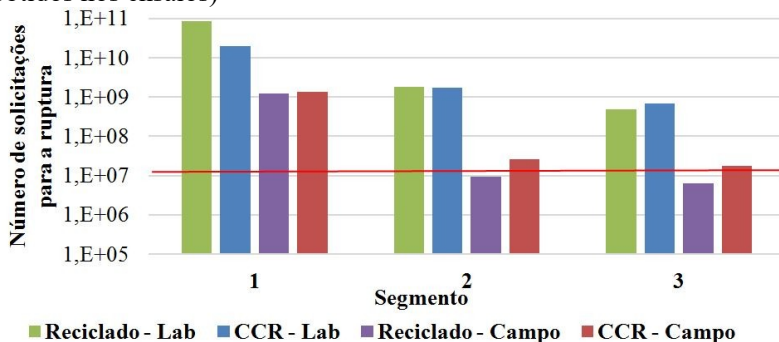
Figura 83 - Estimativa da vida útil do pavimento reciclado (módulos obtidos nos ensaios)

Considerando-se os valores de RTCD obtidos em campo e os módulos obtidos nos ensaios, pode-se estimar que todos os segmentos atenderiam ao tráfego projetado.

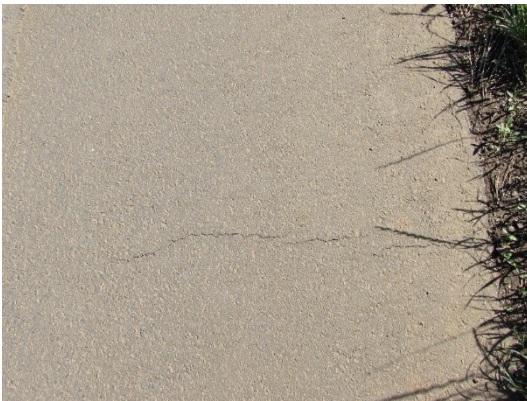
Quilometro 2,728

Figura 63 - Sentido BR 282 – BR 153, quilometro 2,728 – trinca transversal curta no acostamento
