UNIVERSIDADE FEDERAL DE SANTA CATARINA  
CENTRO TECNOLÓGICO  
DEPARTAMENTO DE ENGENHARIA CIVIL

**Levantamento e Diagnóstico das Manifestações Patológicas  
em Fachadas de Edificações localizadas no Campus da UFSC**

Florianópolis  
2016

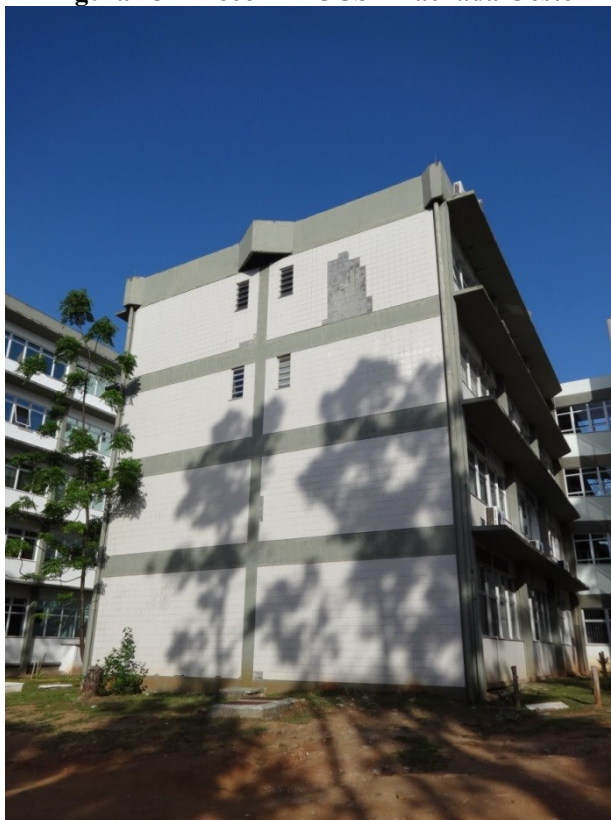
**Figura 15 - Bloco H – CCS – Fachada Oeste**

Prédio \ Fachada	Norte	Sul	Leste	Oeste
Bloco H – CCS (2010)	<ul style="list-style-type: none"> <li>- Manchamento escurecido nos brises de concreto.</li> <li>- Diversos pontos de descolamento da cerâmica. É visível a presença dos cordões de argamassa, e as peças destacadas apresentam o tardo limpo, sem presença de argamassa.</li> <li>- Pontos com descolamento da argamassa colante da base.</li> </ul>	<ul style="list-style-type: none"> <li>- Manchamento escurecido nos brises de concreto.</li> <li>- Diversos pontos de descolamento da cerâmica. É visível a presença dos cordões de argamassa.</li> </ul>	<ul style="list-style-type: none"> <li>- Manchamento escurecidos nas platibandas</li> </ul>	<ul style="list-style-type: none"> <li>- Pontos de descolamento da cerâmica. É visível a presença dos cordões de argamassa.</li> <li>- Rejunte escurecido</li> </ul>

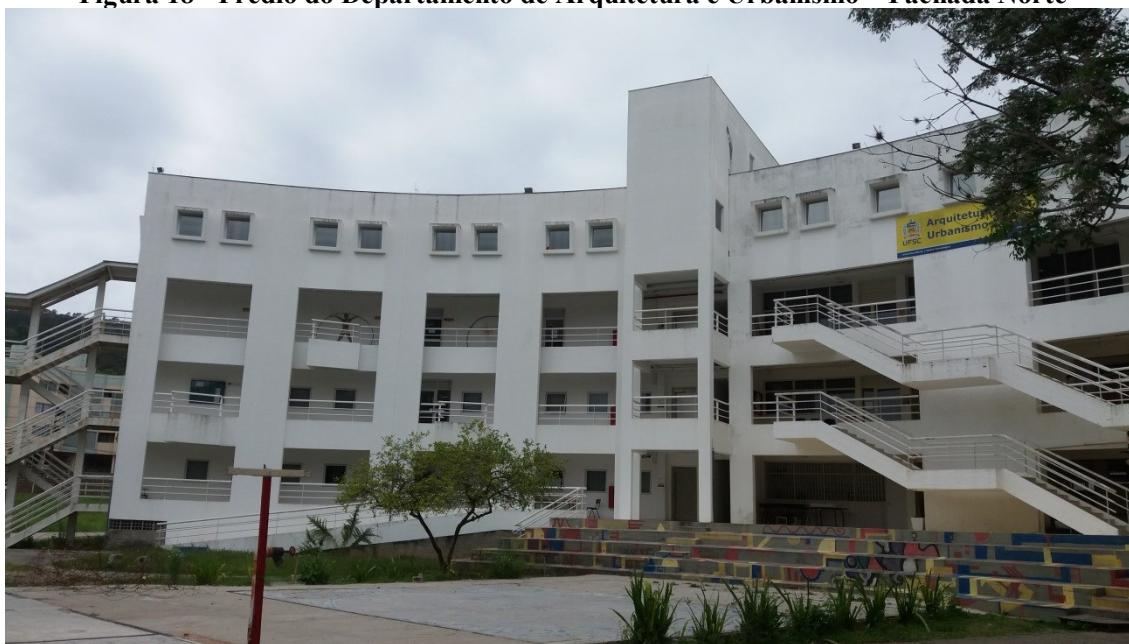
**Figura 18 - Prédio do Departamento de Arquitetura e Urbanismo – Fachada Norte**

Fachada Prédio	Norte	Sul	Leste	Oeste
Prédio da Arquitetura – CTC (2010)	<p>- Manchamentos escuros nas platibandas e detalhes construtivos das janelas.</p> <p>- Fissura na interface de encontro entre a terceira etapa e etapa anterior já concluída.</p> <p>-Manchamentos escurecidos pontuais na platibanda e detalhes construtivos das janelas.</p> <p>- Manchamento de aspecto ferruginoso abaixo da placa de identificação do prédio.</p>	<p>- Parte do revestimento apresenta espectro de juntas.</p> <p>- Na platibanda, alguns pontos de descascamento do sistema de pintura, e manchamentos escurecidos.</p> <p>- Pintura amplamente com aspecto escurecido, destacando-se no topo do prédio e próximo ao chão.</p> <p>- Fissura na interface de encontro entre a terceira etapa e a etapa anterior já concluída.</p>	<p>- Nesta fachada encontra-se instalada uma escada de metal, externa ao prédio.</p> <p>-Manchamentos escurecidos pontuais na platibanda e detalhes construtivos das janelas.</p> <p>- Manchamento de aspecto ferruginoso abaixo da placa de identificação do prédio.</p>	<p>- Pontos de descascamento da pintura e manchamento escurecidos</p>

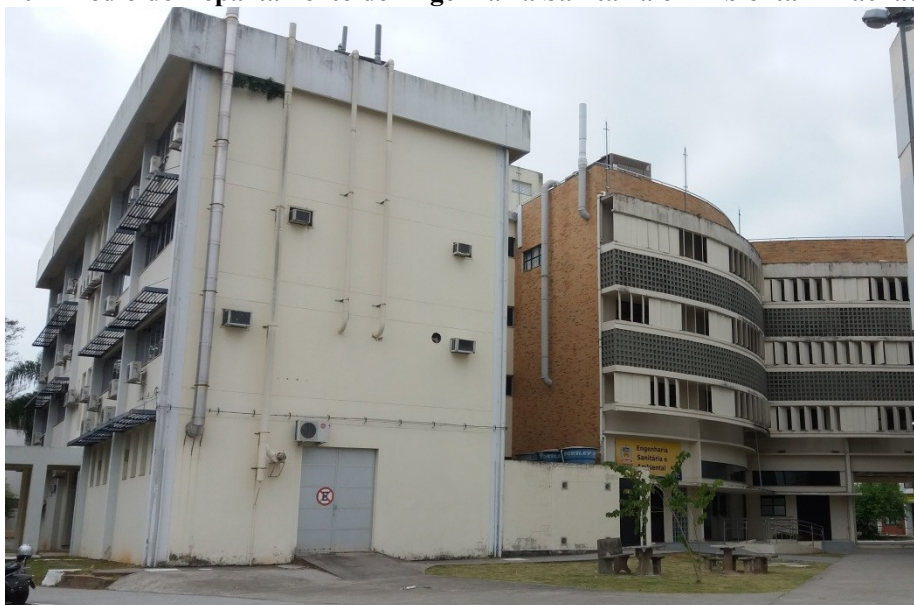
**Figura 20 - Prédio do Departamento de Engenharia Sanitária e Ambiental – Fachada Oeste**

Prédio \ Fachada	Norte	Sul	Leste	Oeste
Bloco Eng. Sanitária (CTC)– 2011	<p>Grande comprometimento do revestimento argamassado junto ao (baldrame) chão. O revestimento apresenta aspecto pulverulento, desagregando-se em algumas partes. Junto aos suportes metálicos dos aparelhos de ar condicionado há manchas ferruginosas. Nas platibandas e nos encontros dos peitoris com a alvenaria existem manchas de aspecto escurecido.</p>	<p>No lado da fachada que é revestida por cerâmica, há um escurecimento de grande parte do rejunte.</p> <p>Na fachada argamassada há fissuras horizontais evidenciadas em diversas interfaces estrutura – alvenaria.</p> <p>Platibandas apresentam manchamento escurecido pronunciado.</p>	<p>Manchas escurecidas em parte do revestimento cerâmico, tanto na peça quanto no rejunte. As manchas partem do rejunte, que aparentam escorrer pelas peças. Próximo ao chão e ao aparelho de ar condicionado há um grande manchamento de coloração verde e preto. Manchamentos ferruginosos junto aos suportes metálicos do ar condicionado. Descascamento pronunciado do sistema de pintura.</p>	<p>Manchas escuras próximo ao chão e nas coberturas. Nesta fachada também há formação de bolhas, e descascamentos pontuais no sistema de pintura. Uma parte da edificação apresenta fissuração expressiva, que acompanham o assentamento dos blocos. Fissuração horizontal pronunciada entre a parede de alvenaria e a cobertura. Há manchas escurecidas na marquise e nas (platibandas) que recobrem os brises.</p>

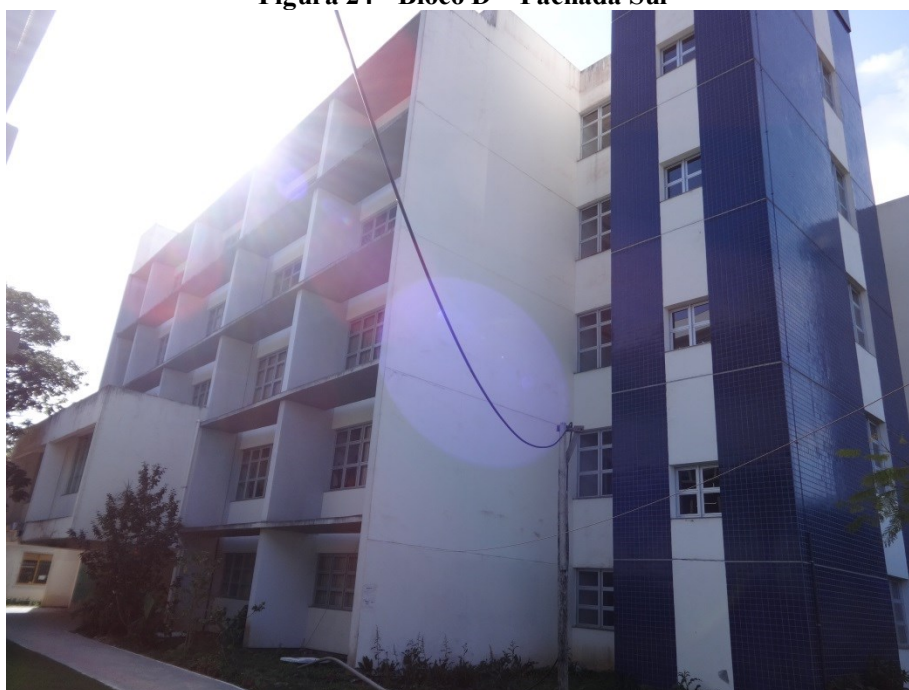
**Figura 24 - Bloco D – Fachada Sul**

Prédio \ Fachada	Norte	Sul	Leste	Oeste
Prédio D – CED (2011)	<p>- Manchamentos escurecidos nos brises e platibandas.</p> <p>- Pontos de descascamento no sistema de pintura.</p>	<p>-O revestimento argamassado apresenta fissuras mapeadas por toda sua extensão.</p> <p>-Manchamentos de coloração avermelhada, principalmente próximo às platibandas.</p> <p>-Descascamentos do sistema de pintura</p> <p>-Manchamentos escurecidos nos brises e platibandas.</p>	<p>- Na fachada argamassada há fissuração mapeada.</p> <p>-Fissura ao longo da união do bloco D ao bloco B.</p>	<p>-Fissuração mapeada</p> <p>-Manchamento escurecidos nas platibandas</p>

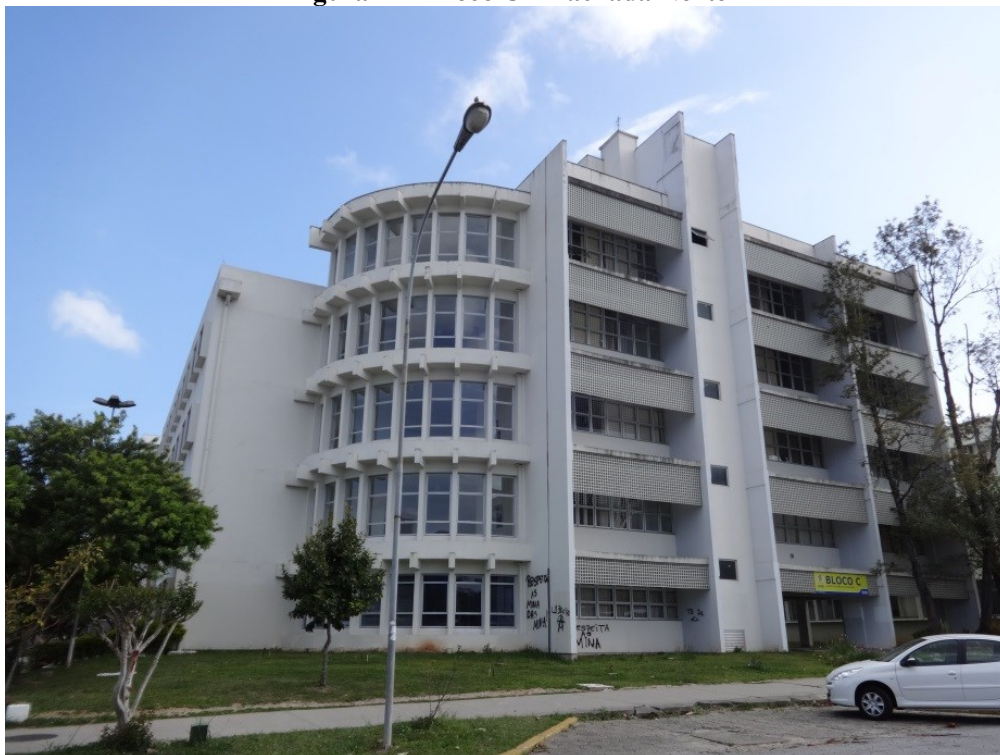
**Figura 27 - Bloco C – Fachada Norte**

Prédio \ Fachada	Norte	Sul	Leste	Oeste
Prédio C – CED (2012)	<p>- Manchamento escurecido nos brises de concreto e platibandas.</p> <p>- Fissuras horizontais entre estrutura e alvenaria</p>	<p>- Os brises de concreto apresentam manchamento escuro, e fissuras mapeadas.</p> <p>- O revestimento argamassado apresenta fissuras mapeadas com contorno escuro e manchamentos escurecidos.</p> <p>- No topo do prédio há fissuras do tipo “escamas”.</p> <p>- A parte superior apresenta descascamento do sistema de pintura.</p>	Conjugada ao prédio B	Toda a extensão desta fachada apresenta fissuras do tipo mapeadas

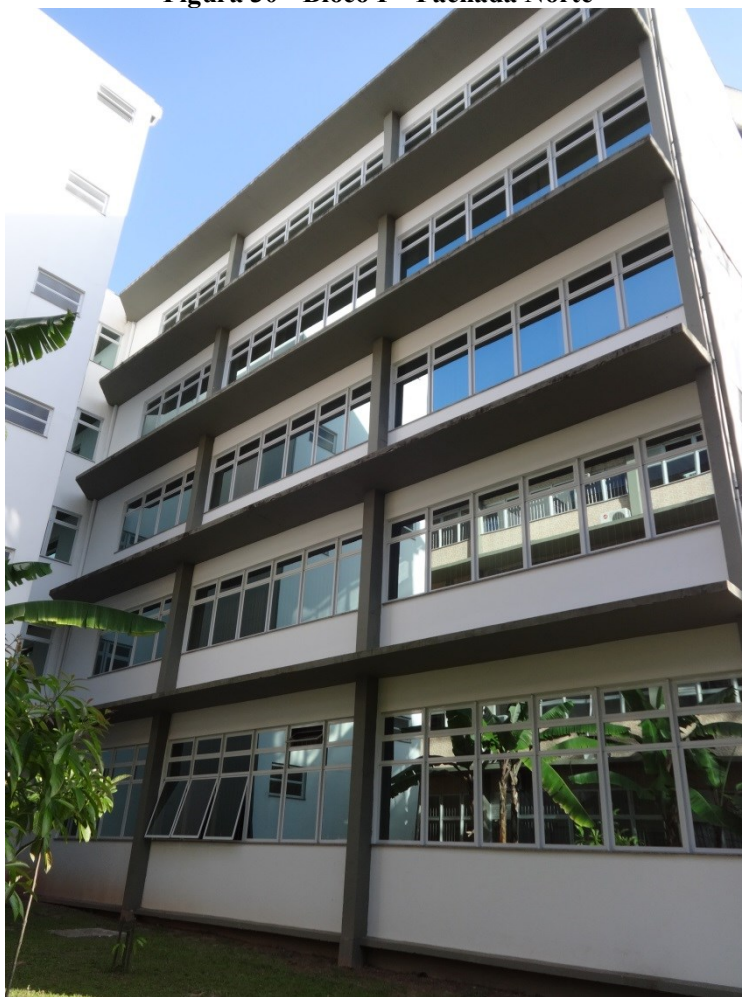
**Figura 30 - Bloco I – Fachada Norte**

Prédio \ Fachada	Norte	Sul	Leste	Oeste
<b>Bloco I (CCS)– 2013</b>	-manchamento escurecido nos brises de concreto e destacamento do revestimento argamassado.	-Manchamento escurecido nos brises de concreto e destacamento pontual do revestimento argamassado.	Presença de espectro de juntas em todos os panos do revestimento.	Nesta fachada não foi observada manifestações patológicas expressivas.
