ANÁLISE EM SEGURANÇA DE BARRAGENS COM BASE EM SISTEMA DE  
INSPEÇÃO E MONITORAMENTO DE INSTRUMENTAÇÃO

Trabalho de Conclusão de Curso submetido ao Programa de  
Graduação da Universidade Federal de Santa Catarina para a obtenção  
do Grau de Bacharel em Engenharia Civil.  
Orientador: Prof. Patrícia de Oliveira Faria, Dr.<sup>a</sup>

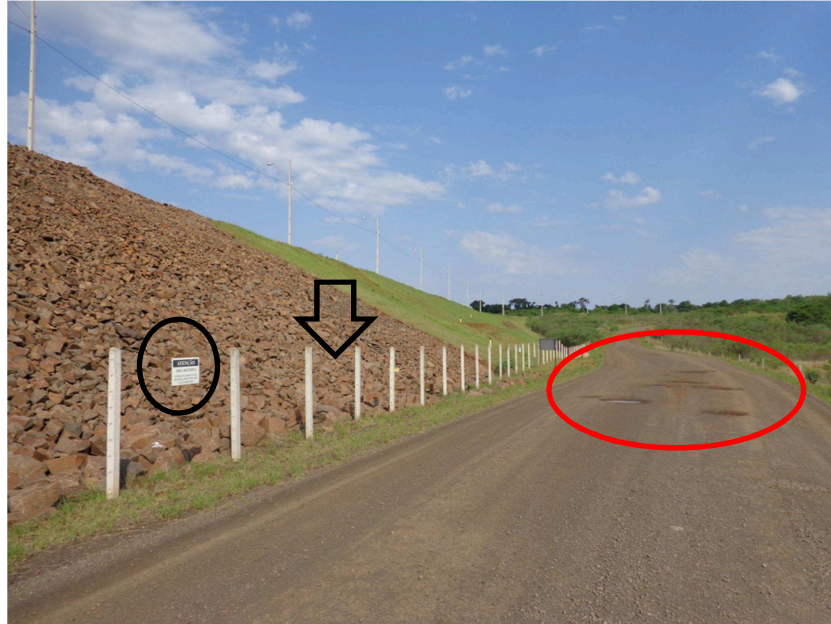
Figura 26 - Acesso - margem esquerda da barragem de terra - UHE de estudo de caso.

chuva em seu pavimento. A Figura 26 confirma as observações realizadas, com os aspectos positivos sinalizados na cor preta e as observações de danos em vermelho.

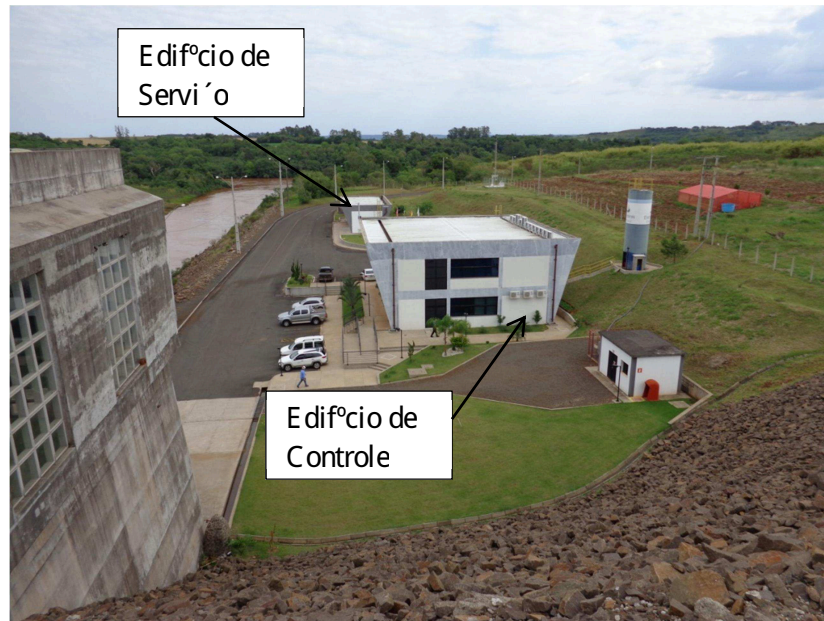
Figura 28 - Vista do edifício de serviços (ao fundo) e edifício de controle (à frente) - UHE de estudo de caso.

O exterior e entorno dos edif cios apresentam-se em boas condi es de conserva o. N o foram observadas manifesta es patol gicas externamente e seus acabamentos encontram-se, esteticamente, em bom estado. No interior do edif cio de controle foram identificados pontos de infiltra o no teto, atrav s do forro de isopor. A causa e origem da infiltra o devem ser identificadas para repara o e estanqueidade da estrutura. A Figura 28 mostra identifica os edif cios.

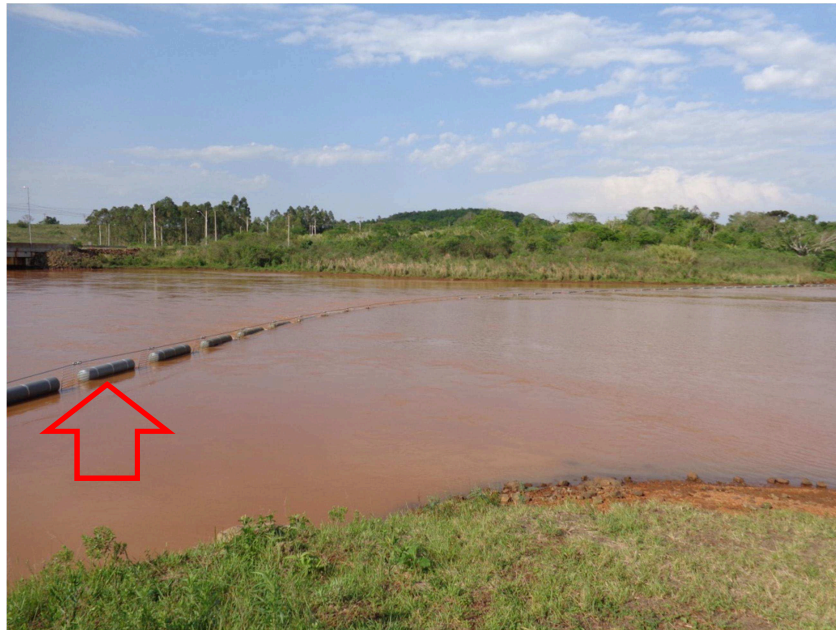
No canal de adução, o sistema de log boom (1) encontra-se acima do nível de água do canal devido modificação da seção do fundo do rio por assoreamento, possibilitando o rompimento do sistema. Esse evento é destacado na Figura 29, com as observações de dano em vermelho.

Figura 29 - Canal de adução com log boom (1) elevado (trecho da esquerda) - UHE de estudo de caso.

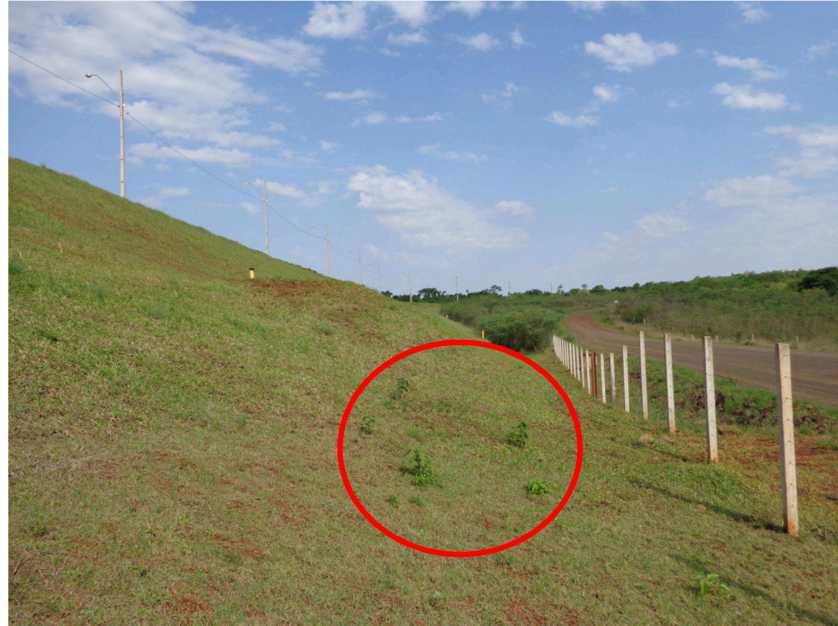
caminhos de infiltração da água de montante para jusante, além de processos erosivos. Esse evento é destacado na Figura 30, com a observação de dano em vermelho.

Figura 30 - Talude de jusante da margem esquerda da barragem de terra - UHE de estudo de caso.

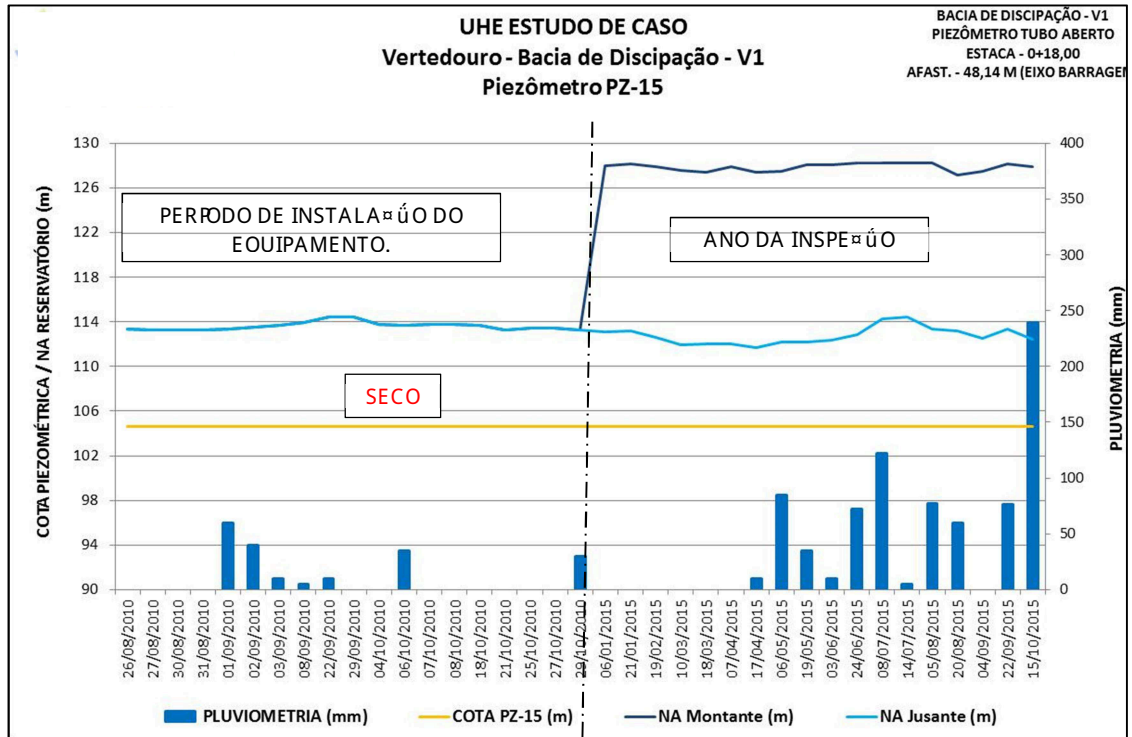
Os piezômetros PZ-15 e PZ-35 apresentam-se `secos`, ou seja, sem leitura desde o período de instalação dos equipamentos, como podem ser visualizados, respectivamente, no Gráfico 1 e Gráfico 2.

Gráfico 1 - PZ-15 na bacia de dissipação - UHE estudo de caso.

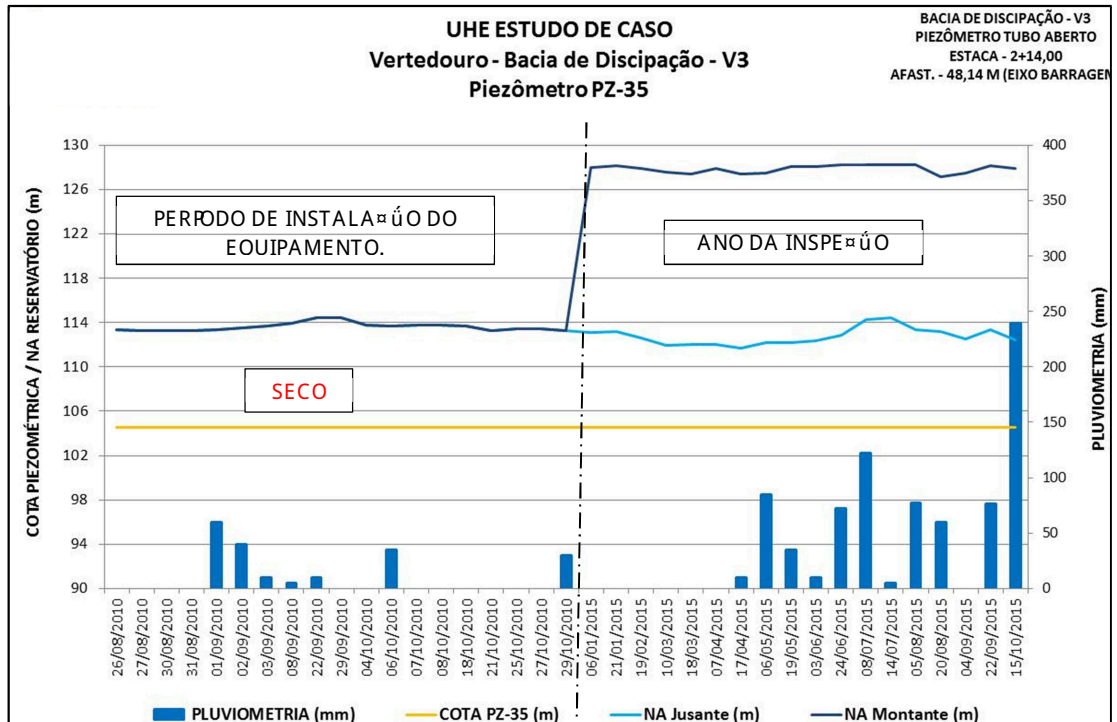
Gráfico 2 - PZ-35 na bacia de dissipação - UHE estudo de caso.

O piezômetro PZ-55 encontra-se em situação de alerta, portanto é considerável que este instrumento esteja atendendo pressões dos outros dois piezômetros da bacia de dissipação, PZ-15 e PZ-35 que estão secos. Deve-se atentar para situação de risco na estrutura da bacia de dissipação, uma vez que somente um piezômetro está liberando a pressão negativa da água sob a bacia, enquanto que originalmente três instrumentos deveriam estar exercendo essa função. Fissuras podem ocorrer na estrutura, levando ao seu colapso. É importante ressaltar que os piezômetros PZ-51 e PZ-53 encontram-se em condição normal de operação e estão localizados no mesmo alinhamento longitudinal do PZ-55, o que indica que a pressão excessiva está especialmente relacionada ao piezômetro da bacia de dissipação. Ou seja, outros instrumentos instalados no vertedouro não apresentam a indicação de alerta, deixando dúvidas se o PZ-55 está retratando a real situação da estrutura. A seguir, Gráfico 3 demonstra o comportamento do PZ-55.

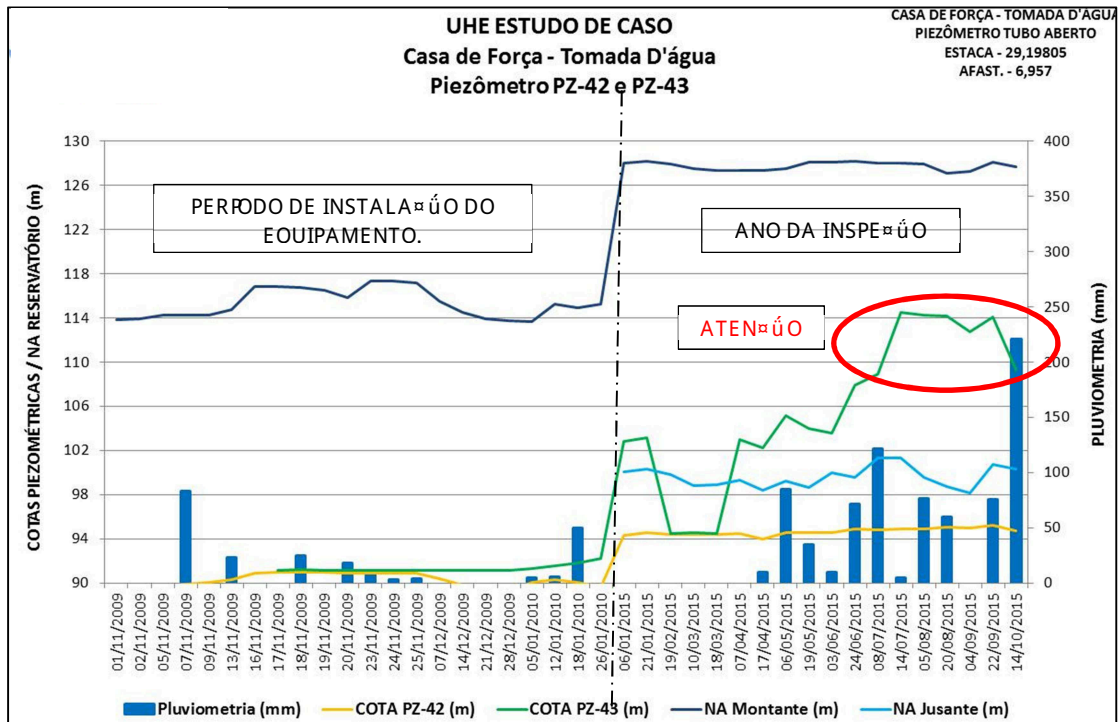
Gráfico 4 - PZ-43 na tomada d'água - UHE estudo de caso.

Na data da inspeo, somente o PZ-43 encontrava-se em situao de ateno. Como os piezômetros PZ-40 e PZ-41, que esto posicionados prximos ao PZ-43, esto normalizados, no caracterizou-se situao de risco. Portanto, o monitoramento contnuo do instrumento altamente recomendado. A seguir, possvel visualizar a situao do PZ-43 no Grfico 4.

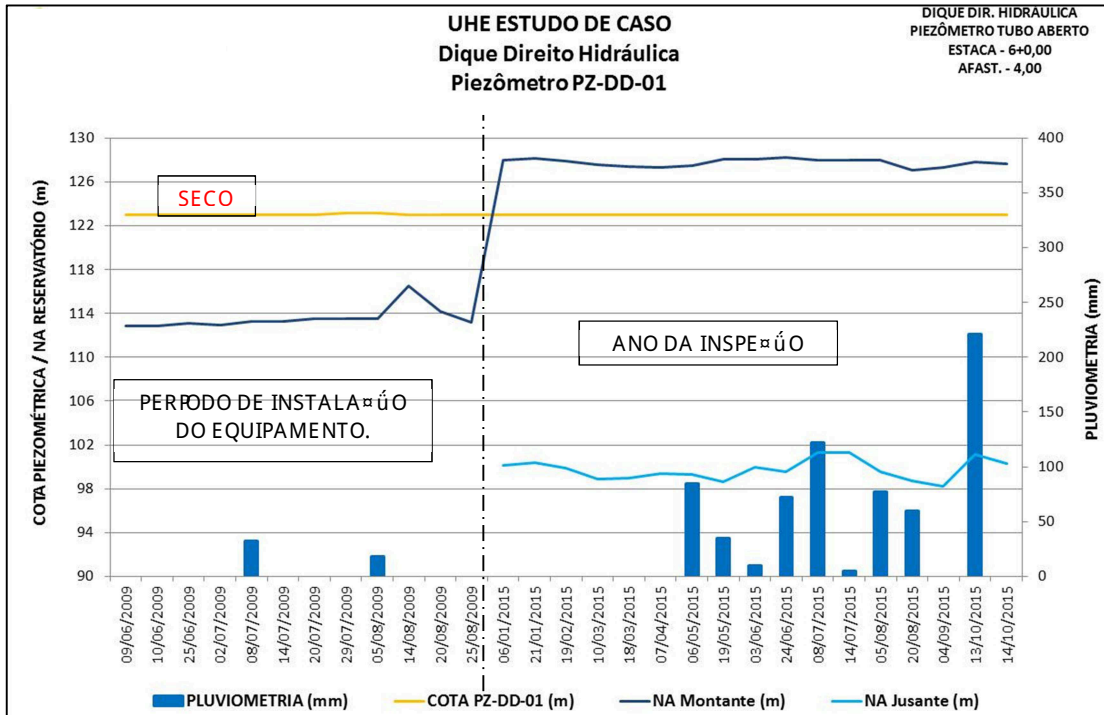
Gráfico 5 - PZ-DD-01 no dique direito do canal de adução - UHE estudo de caso.

O piezômetro PZ-DD-01 apresenta-se 'seco', ou seja, sem leitura desde o período de instalação do equipamento, como pode ser visualizado no Gráfico 5. O instrumento pode ter sido obstruído no momento de sua instalação justificando a leitura desde então.

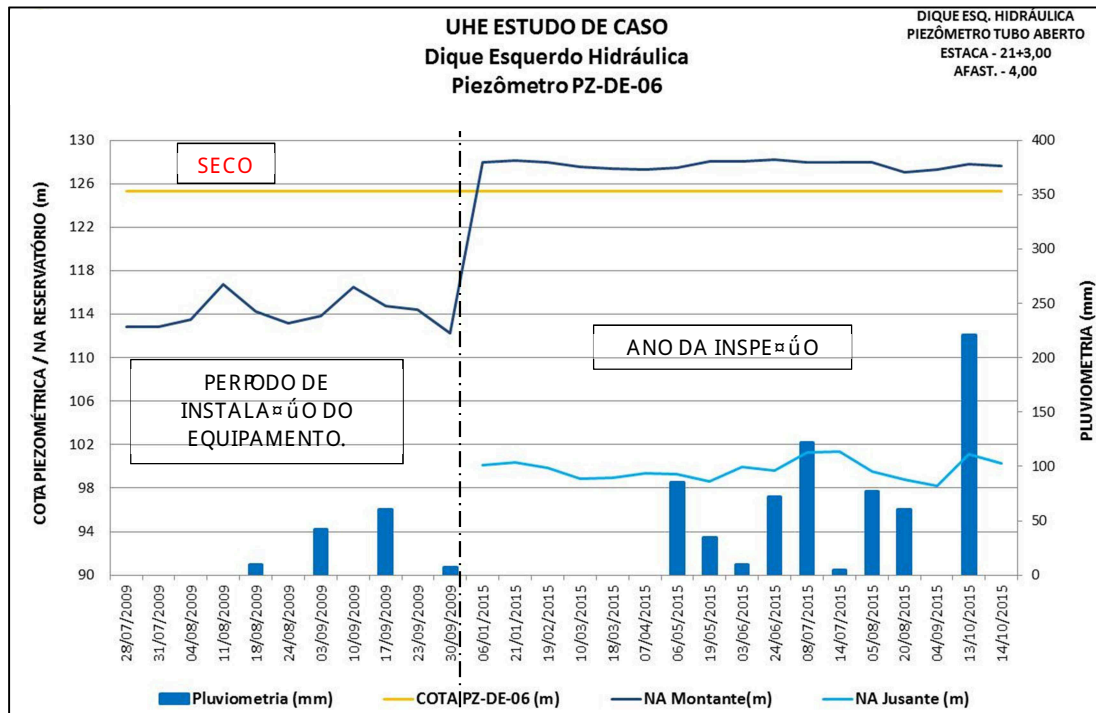
Gráfico 6 - PZ-DE-06 no dique esquerdo do canal de adução UHE estudo de caso.

O piezômetro PZ-DE-06 apresenta-se 'seco', ou seja, sem leitura desde o período de instalação do equipamento, como pode ser visualizado no Gráfico 6. O instrumento pode ter sido obstruído no momento de sua instalação justificando a leitura desde então.

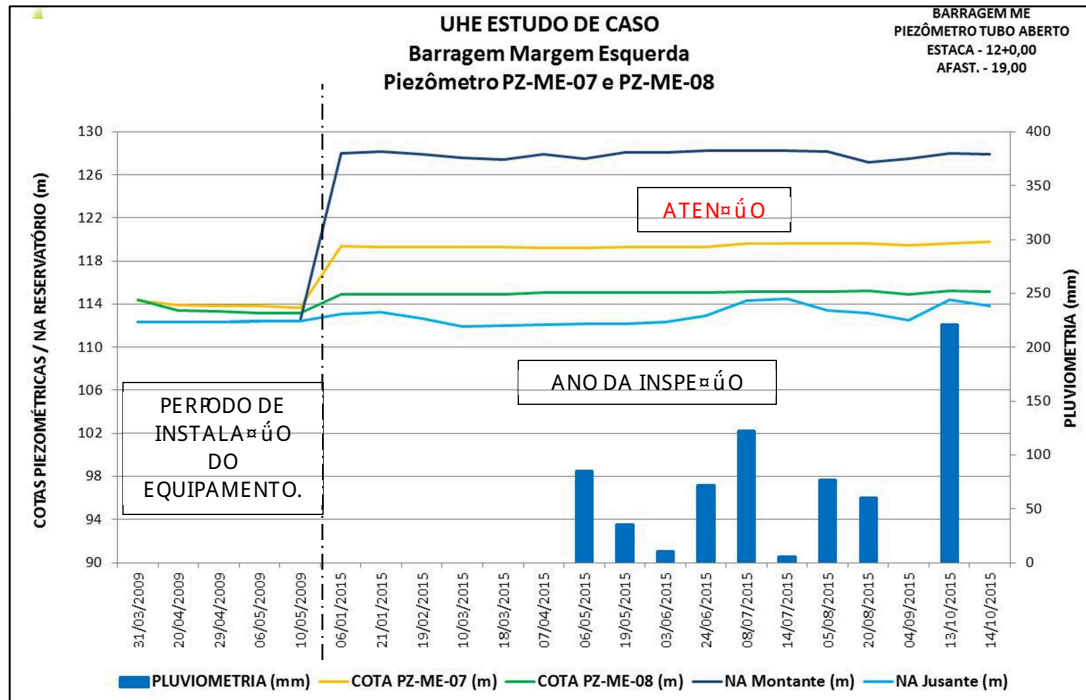
Gráfico 7 - PZ-ME-07 na margem esquerda do barramento - UHE estudo de caso.

de seus vizinhos, que até o período de inspeção apresentavam-se normalizados, reforçando ser desnecessária a classificação como situação de risco. A seguir, Gráfico 7 ilustrando a situação do PZ-ME-07.

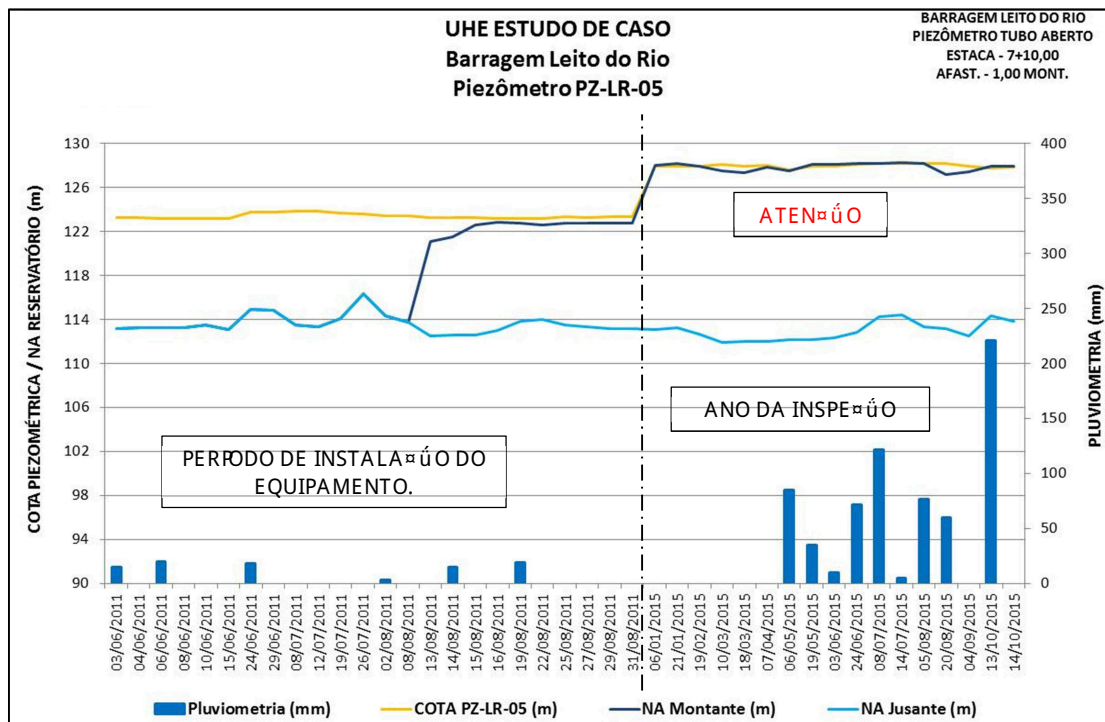
Gráfico 8 - PZ-05 no leito do rio - UHE estudo de caso.

Os piezômetros PZ-05 e PZ-06 encontram-se em situação de 'atenção' desde o ano de 2011, segundo dados de monitoramento de campo da Usina. Portanto, suas leituras apresentam-se estáveis desde o período de anormalidade dos registros dos instrumentos. Apesar da estabilidade dos dados, é altamente recomendável o monitoramento contínuo dos piezômetros em questão e de seus vizinhos, que até o período de inspeção apresentavam-se normalizados, com exceção do PZ-07 que demonstra oscilações constantes entre situação 'normal' e 'atenção' em seus dados. Portanto, de acordo com as inspeções civis, a estrutura não apresenta fissuras ou pontos de surgência (6). A seguir, Gráfico 8 e Gráfico 9 ilustrando, respectivamente, a situação do PZ-05 e PZ-06.

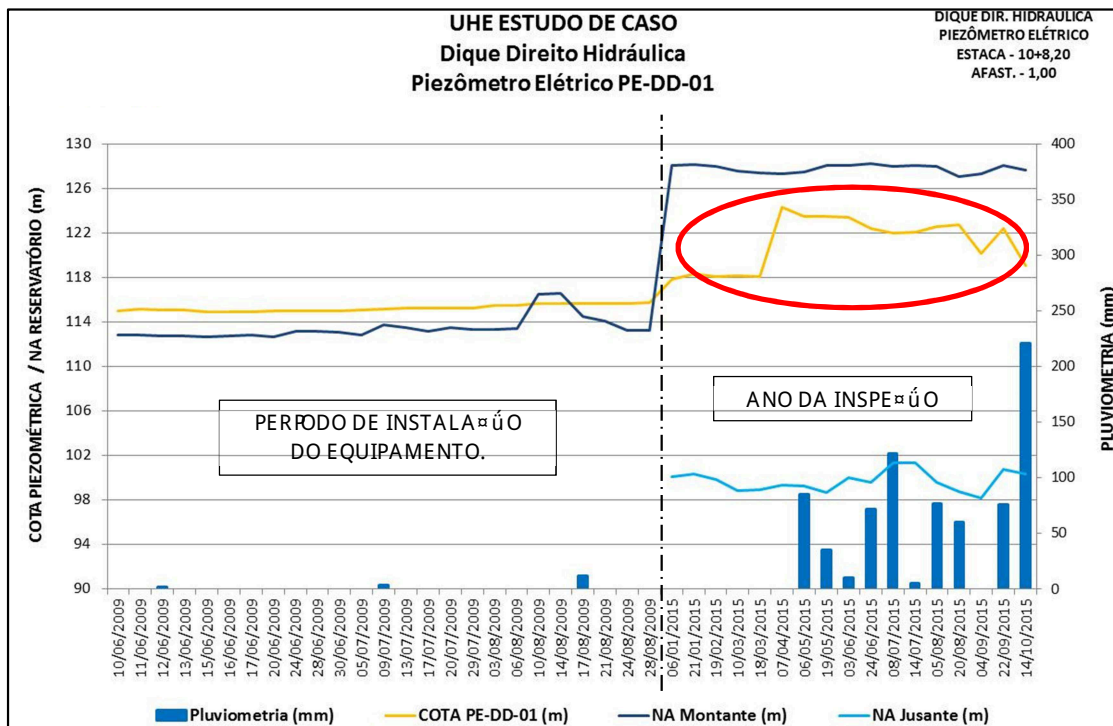
Gráfico 10 - PE-DD-01 no dique direito do canal de adução - UHE estudo de caso.

§ perceptível, no Gráfico 10, o aumento nos valores lidos a partir de abril de 2015, continuando crescentes desde então. Considera-se a hipótese de dano do equipamento, mas com constante monitoramento caso haja possibilidade de situação de alerta.

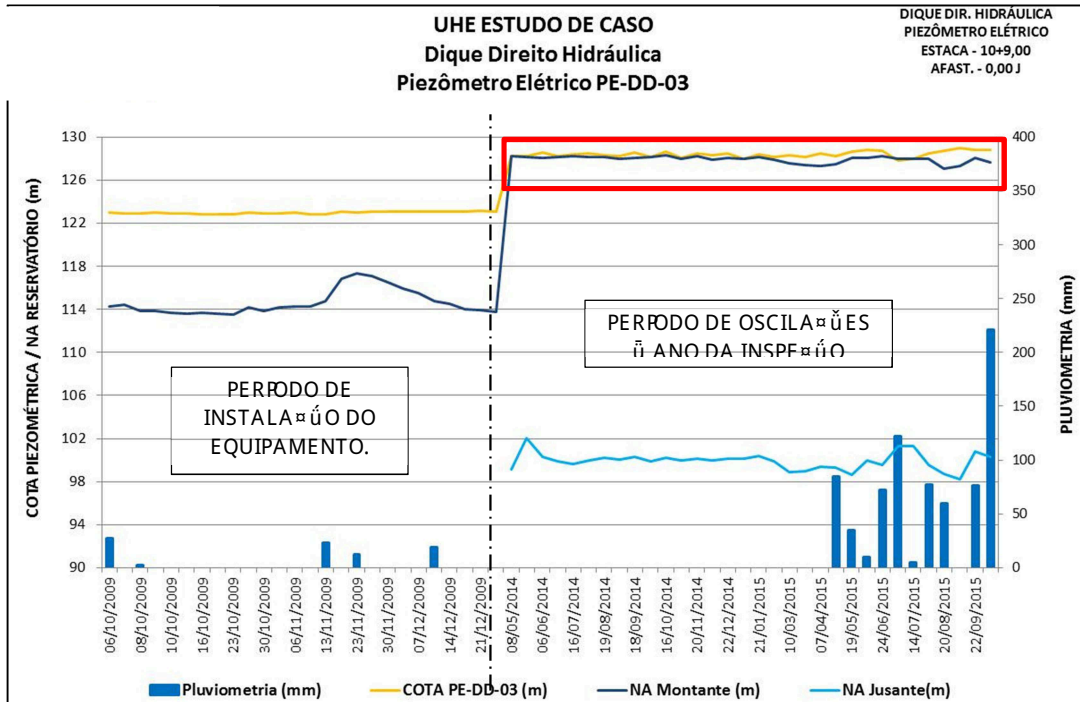
Gráfico 11 - PE-DD-03 no dique direito do canal de adução - UHE estudo de caso.

§ perceptível, no Gráfico 11, evento de oscilações nos valores lidos a partir de maio de 2014. Considera-se a hipótese de dano do equipamento, mas com constante monitoramento caso haja possibilidade de situação de alerta. De acordo com Silveira (2006), os piezômetros elétricos tendem a danificar mais que os piezômetros Casagrande, apresentando-se defeituosos, aproximadamente, cinco anos após sua instalação.

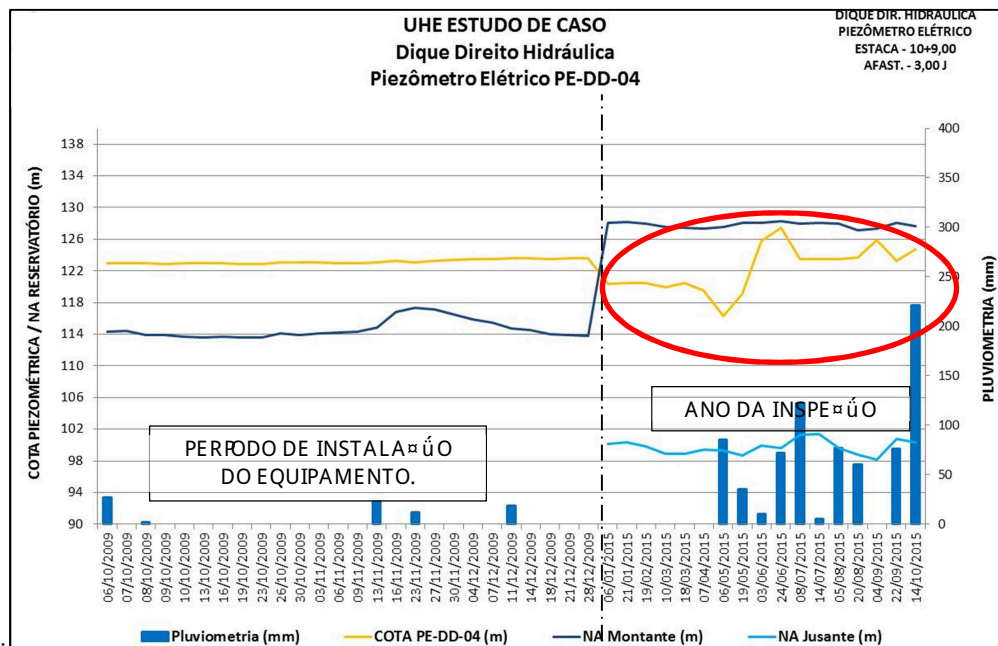
Gráfico 12 - PE-DD-04 no dique direito do canal de adução - UHE estudo de caso.

É perceptível, no Gráfico 12, o aumento nos valores lidos a partir de abril de 2015, continuando crescentes desde então. Considera-se a hipótese de dano do equipamento, mas com constante monitoramento caso haja possibilidade de situação de alerta.

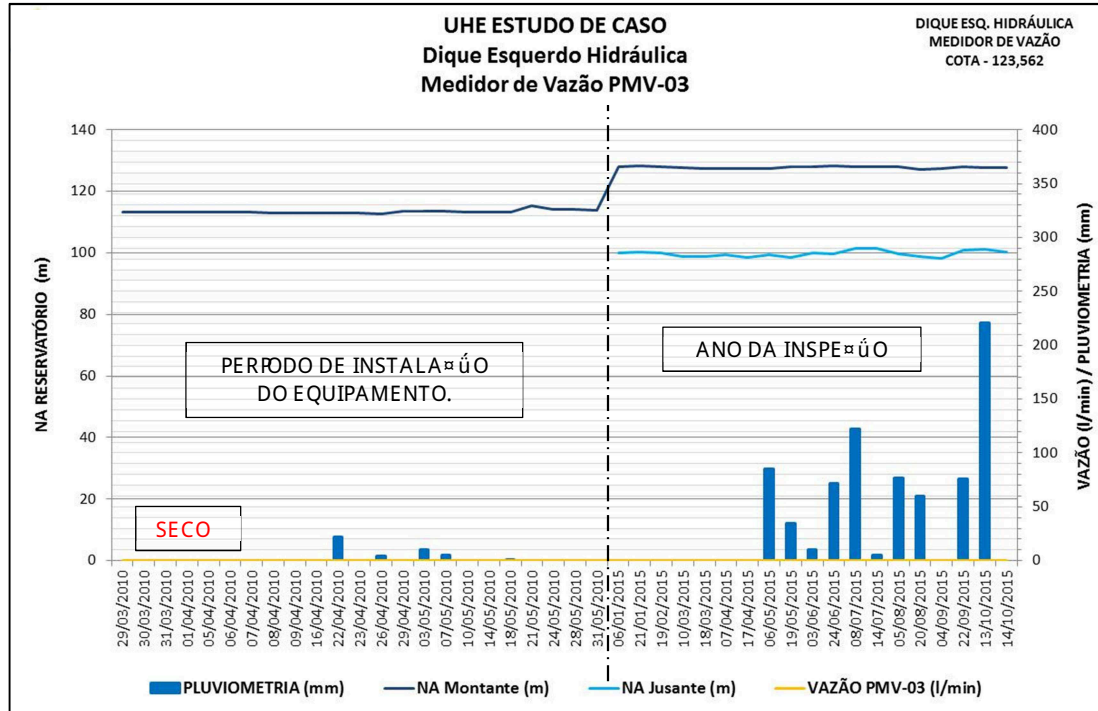
Gráfico 13 - MV-03 no dique esquerdo do canal de adução - UHE estudo de caso.

O medidor de vazão dessa estrutura encontra-se seco desde o período de sua instalação, conforme Gráfico 13.

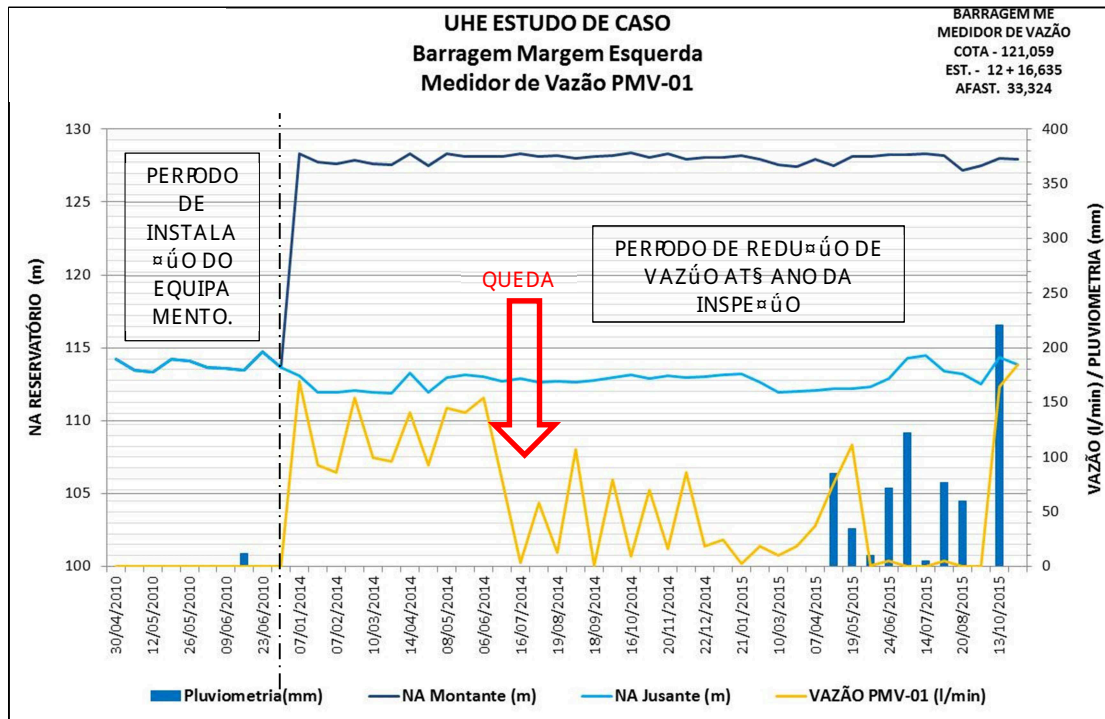
Gráfico 14 - MV-01 na margem esquerda do barramento - UHE estudo de caso.

O Gráfico 14 mostra o medidor de vazão MV-01, presente na barragem esquerda do barramento, apresentando queda brusca em junho de 2014 e desde então com seus valores de vazão baixos. É recomendável a verificação da bacia de contenção com o intuito de verificar possíveis obstruções no medidor.
