**FISSURAS EM CONCRETO: ESTUDOS DE CASO EM
FLORIANÓPOLIS.**

Trabalho apresentado ao Curso de Graduação em Engenharia Civil da Universidade Federal de Santa Catarina como parte dos requisitos para a obtenção do título de Engenheiro Civil.

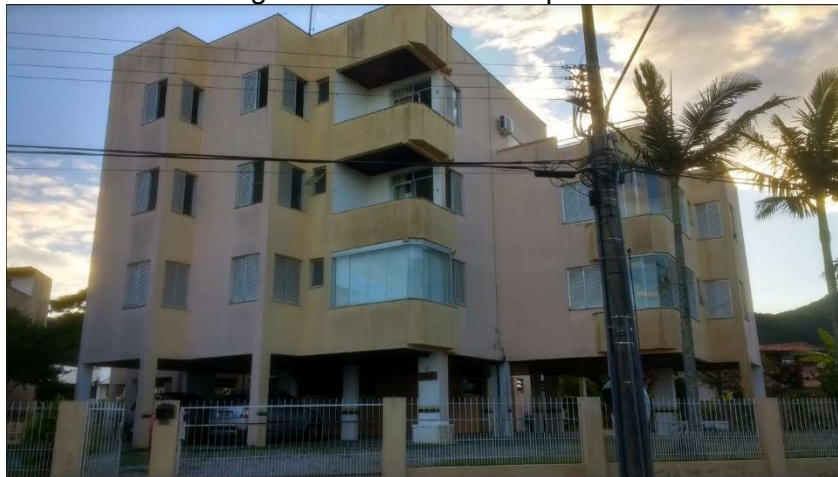
Figura 28 – Fachada do prédio

A fissura estudada encontra-se em um condomínio não registrado (em cartório de imóveis), desta forma, não há matrícula com a data da construção do mesmo. Segundo os moradores do condomínio, foi construído há mais de 20 anos. Trata-se de uma estrutura de concreto armado com vedações em alvenaria e revestida interna e externamente com argamassa.

Por anamnese, descobriu-se que o apartamento em estudo padece com infiltrações (goteiras) quando o clima apresenta chuvas em demasia. Desta forma, pode-se dizer que a água percola pela laje de concreto.

A partir desse momento faz-se a recuperação do concreto. Para a laje, poderia ser indicado uma argamassa epóxi pois este atende a finalidade estrutural e é resistente a meios agressivos. Lembrando que, como há um problema de infiltração na mesma, antes de recuperar a fissura, deve-se corrigir a infiltração.

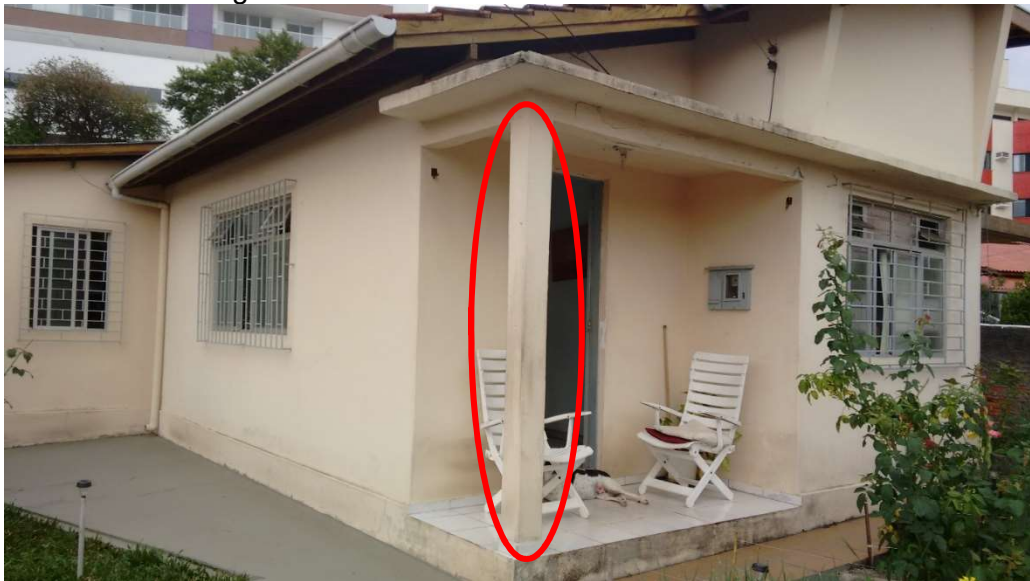
Figura 32 – Casa onde está localizada a fissura

A fissura fruto de estudo encontra-se em uma casa que, segundo os moradores do local foi construída há mais de 35 anos. Trata-se de uma estrutura de concreto armado com vedações em alvenaria e revestida interna e externamente com argamassa. Está destacado em vermelho na Figura 32 a localização das fissuras na casa.

De acordo com verificação feita com o auxílio da ferramenta Google Earth, a casa dista cerca de 130 metros do mar. Devido a isso, podemos afirmar que a edificação está sujeita a ação de cloretos.

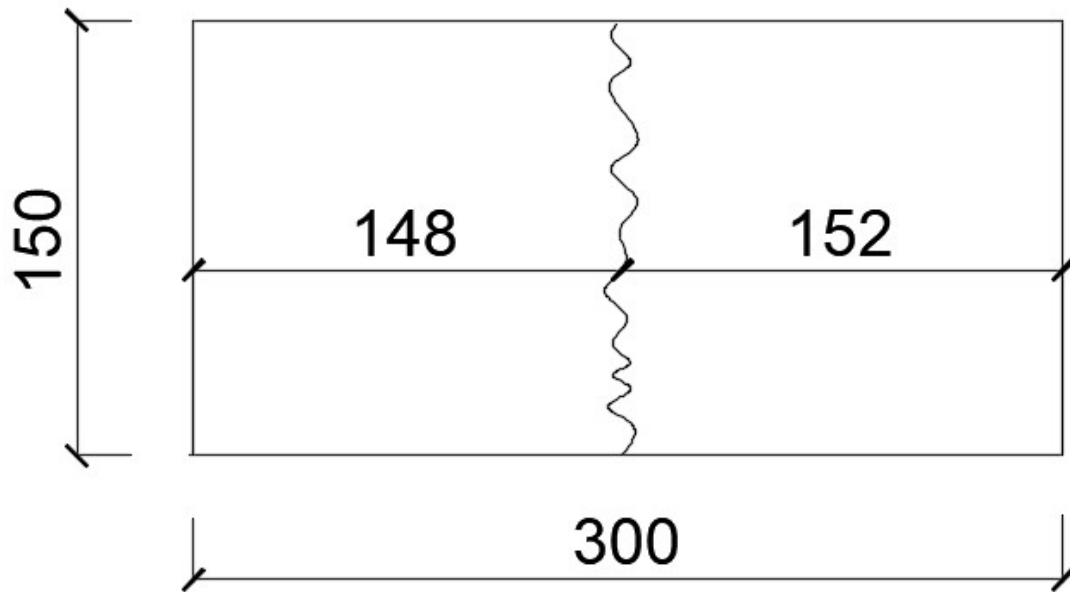
Figura 39 – Croqui em centímetros.

Para facilitar o entendimento das dimensões das peças de concreto e do posicionamento da fissura em relação às mesmas, foi elaborado um croqui a partir de medições no local. As medições são elucidadas na Figura 38 e o croqui está presente na Figura 39:

Neste caso, o concreto está sendo restrito pelo solo no qual está apoiado. Esta situação em específico não foi prevista pelos estudos do ACI 207.2R-95. Apesar de ter sido previsto um fator de multiplicação para alterar o de grau de restrição quando o elemento estiver restrito por um material pouco rígido, isso não se aplica ao caso, uma vez que quem está restringindo o movimento é o atrito entre o solo e o concreto.

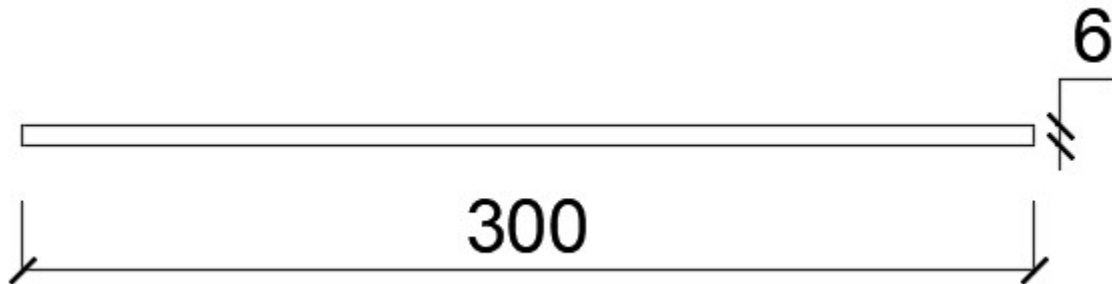
Figura 40 – Dimensões para cálculo de tensão em centímetros

Conforme o SINAPI (2016), as calçadas podem possuir 6, 8 ou 10 cm de espessura, para este caso foi atribuído 6 centímetros, como mostra o esquema da Figura 40:

Para a obtenção do grau de restrição, primeiramente deve-se determinar a razão entre L e H, que neste caso é:

$$\frac{L}{H} = \frac{300}{6} = 50$$

Como descrito na revisão bibliográfica, quando a fissura em um elemento com L/H igual ou maior a 2,5 avança até h entre 0,2 e 0,3 H, o elemento fatura por completo. Desta forma, h/H adotado nos cálculos será 0,2.

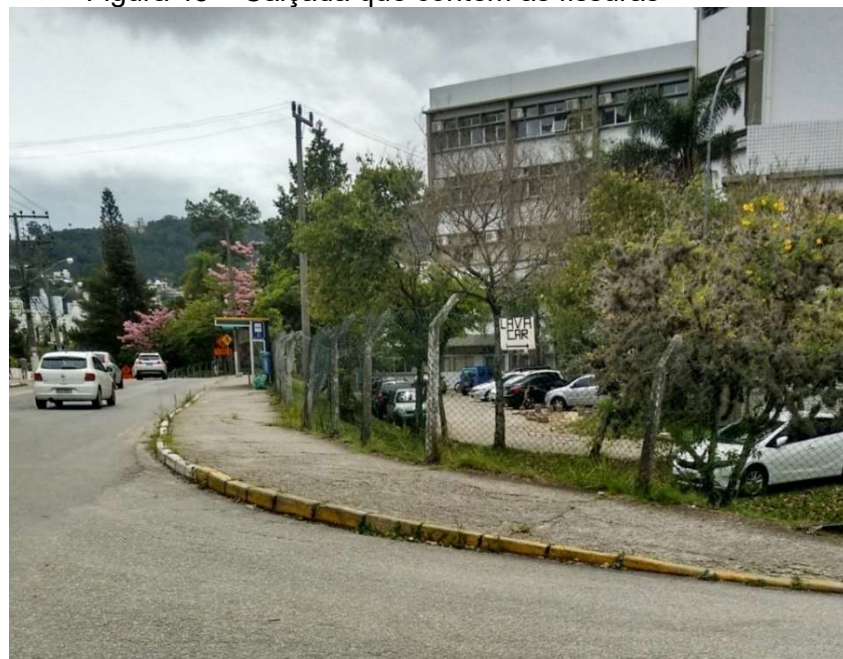
Figura 45 – Calçada que contém as fissuras

A fissura desse caso está presente nas calçadas dos arredores do prédio da Engenharia Civil da UFSC, no bairro Córrego Grande, Florianópolis. Sua localização pode ser identificada na Figura 44 e na Figura 45:

Essas fissuras vêm acompanhadas com um afundamento do solo o qual a calçada se encontra apoiada, como mostra a Figura 46. Esse é o motivo para serem classificadas como fissuras por ação aplicada, o solo não teve resistência o suficiente para suportar as cargas sem deformações excessivas. Já o concreto não suporta a flexão gerada pelo conjunto de deformação e carga, gerando fissuras em sua estrutura. Nenhum outro motivo de fissuração apresentaria essas deformações no solo.
