**ANÁLISE DOS MÉTODOS DE AVALIAÇÃO DE PONTES DO BRASIL, ESTADOS  
UNIDOS E JAPÃO APLICADOS A UM ESTUDO DE CASO**

Trabalho de Conclusão de Curso submetido  
ao Departamento de Engenharia Civil da  
Universidade Federal de Santa Catarina para  
a obtenção do Grau de Engenheiro Civil.  
Orientador: Wellington L. Repette, Dr.

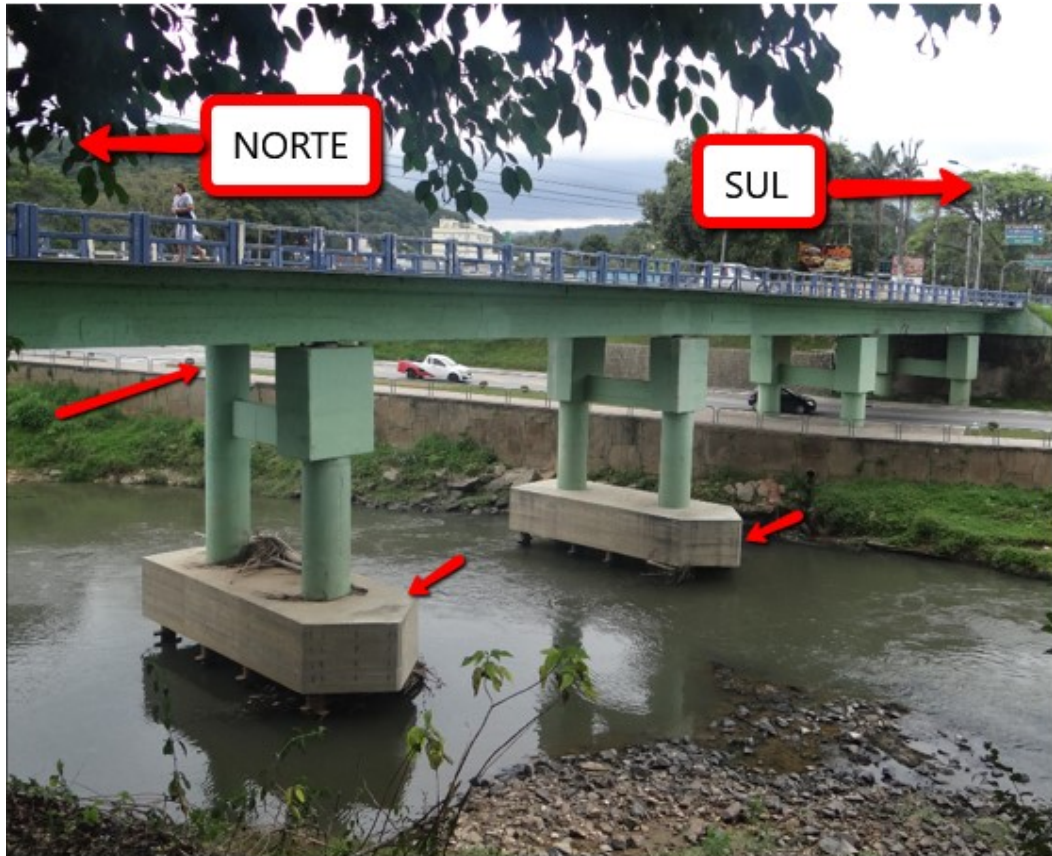
A ponte foi reformada por empresa especializada, o pilar reconstruído e os blocos de fundação reforçados, tendo mais estacas e uma geometria robusta e favorável à correnteza. A posição geográfica da ponte está bem alinhada entre Norte e Sul, sendo que a direção do fluxo de tráfego aponta para o Sul.

**Figura 27** – Ponte Arthur Schlosser após reforma; orientações geográficas e, também em destaque, pilar reconstruído e blocos de fundação reforçados

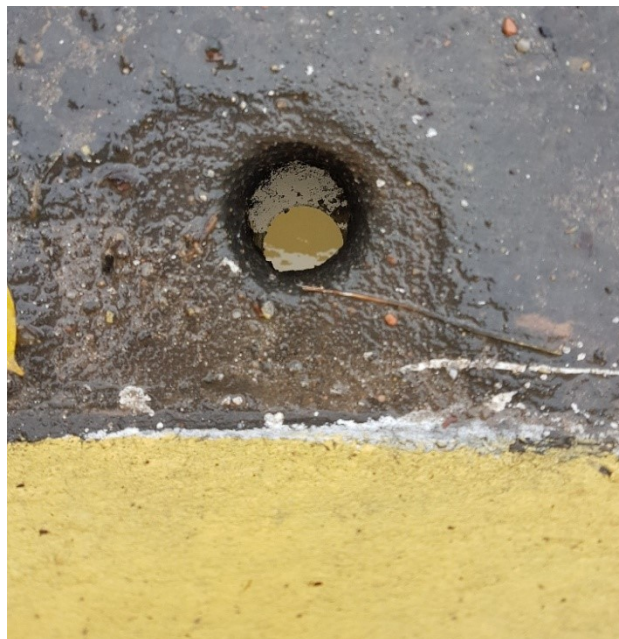
**Figura 40** – Dreno da Ponte

O sistema de drenagem está em bom estado, não apresenta problemas relacionados à entupimento dos canos ou estagnação de água na pista em dias de chuva.

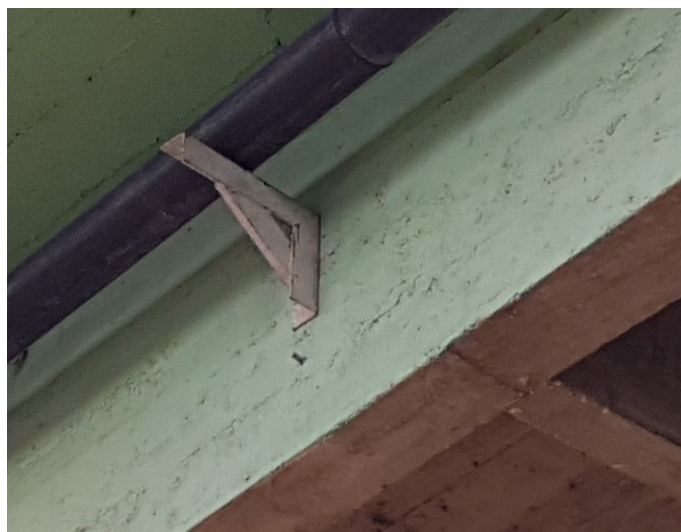
**Figura 42** – Suporte das Tubulações

O suporte da tubulação está em bom estado visual, não apresentando corrosão nos elementos ou ausência de parafusos.

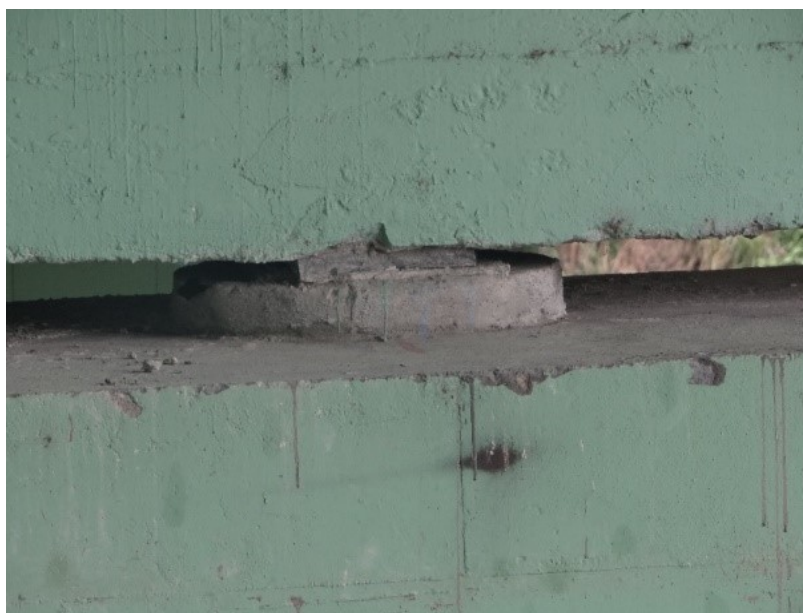
**Figura 43** – Apoio ponte Arthur Schlosser

Os apoios da ponte são fixos e de concreto, do tipo Freyssinet, que são articulações fixas e consistem em uma redução da seção da peça a articular (DNIT 091/2006). Se encontram em bom estado, sem necessidade de reparos.

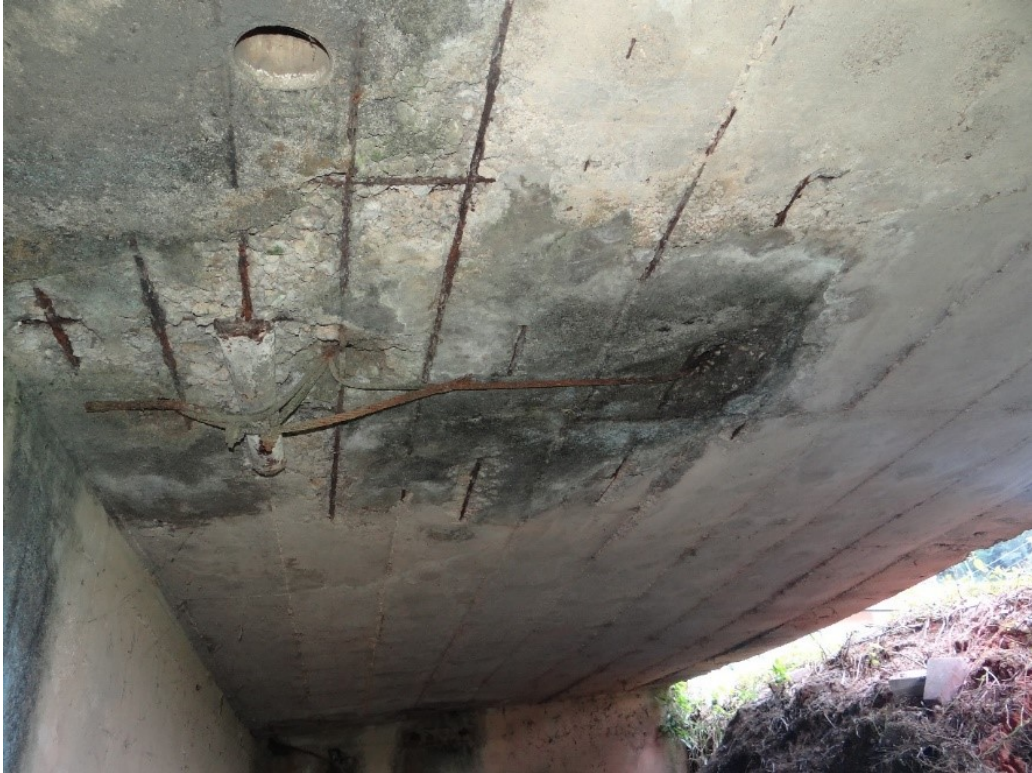
A laje da ponte está com armadura exposta e corroída, eflorescência, infiltrações e ataque de agentes biológicos.

**Figura 45** – Laje sob a passagem de pedestres da Ponte  
Fonte: Ana Elisa Boettger (2018).

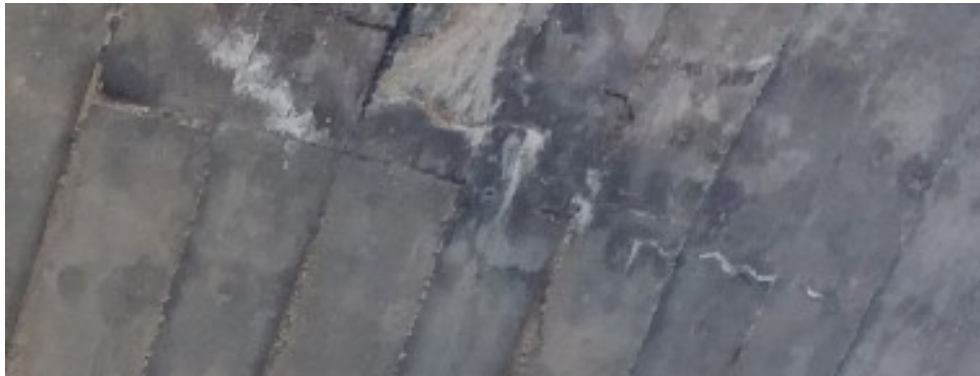
**Figura 46** – Pontos com eflorescência sobre a laje abaixo da pista  
Fonte: Ana Elisa Boettger (2018).

Em alguns pontos o agregado está totalmente visível, exibindo o baixo cobrimento da ponte.

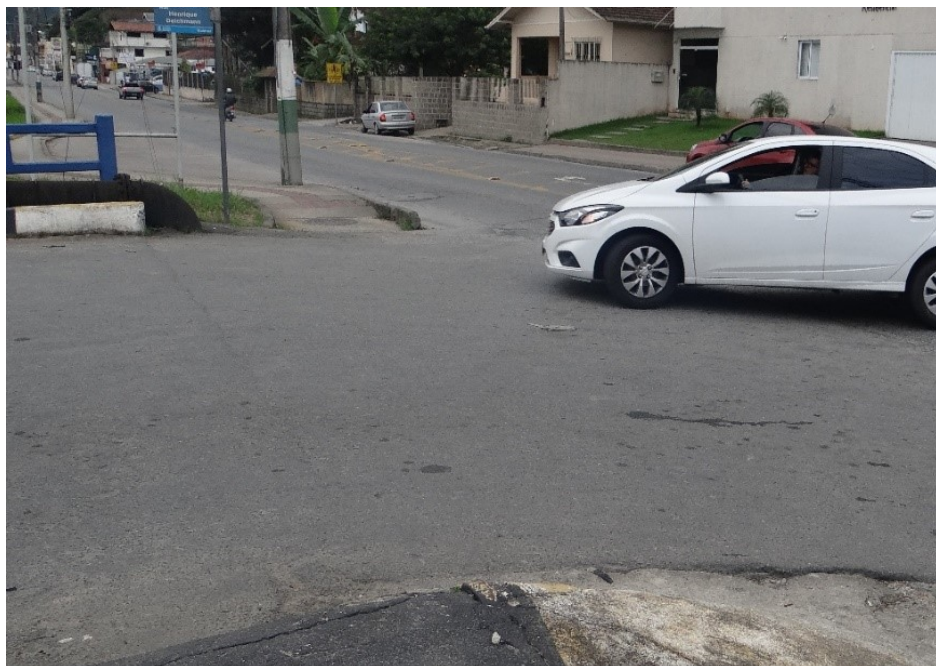
Os acessos da ponte estão em bom estado, sem necessidade de reparos. Apresentam apenas fissuras pequenas (menores que 1,6 mm).

**Figura 55** – Acesso da ponte  
Fonte: Ana Elisa Boettger (2018).

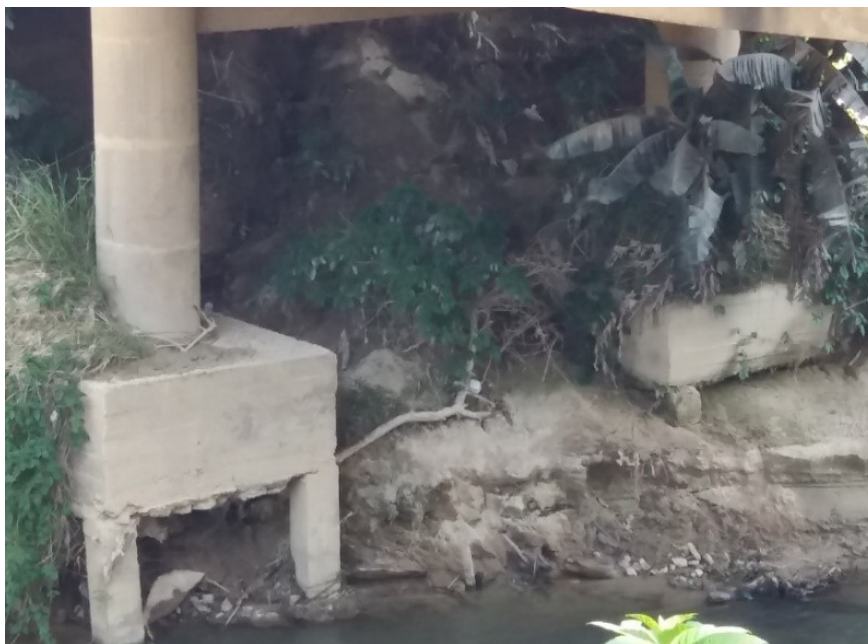
**Figura 56** – Talude da ponte

A ponte não possui encontros, e os aterros estão desprotegidos. No aterro da saída da ponte, o material é arenoso, ficando suscetível a erosão, especialmente em épocas de cheias.

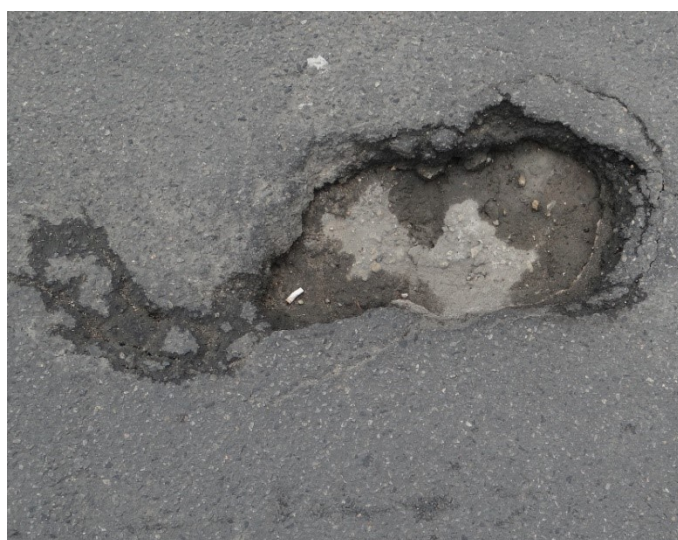
Na área remendada observa-se a desagregação da camada de desgaste do tipo Pelada, resultando do desprendimento da camada de desgaste de um pavimento, que pode ser provocada por má aderência com a camada inferior, insuficiente espessura e instabilidade da camada de desgaste (MAIA, 2012). No caso em questão, por se tratar de um remendo, a nova camada pode não ter ficado aderida adequadamente a camada antiga. A causa dos problemas do pavimento precisa ser devidamente tratada, caso contrário, a inserção de uma nova camada vai apenas remediar o problema, com a “migração” dessas patologias para a nova camada com o tempo.

**Figura 58** – Buraco severo na ponte

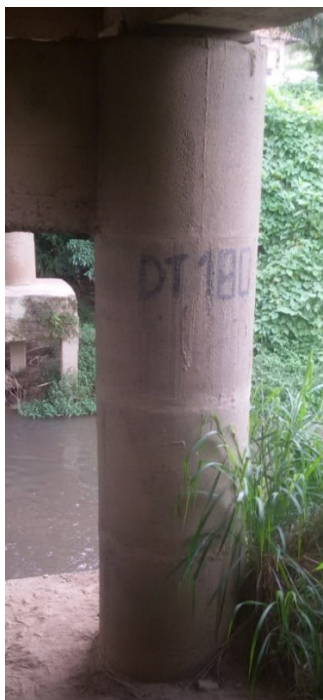
**Figura 60** – Pilar da ponte Guarani

Os pilares estão íntegros, sem nichos de concretagem ou armaduras expostas.

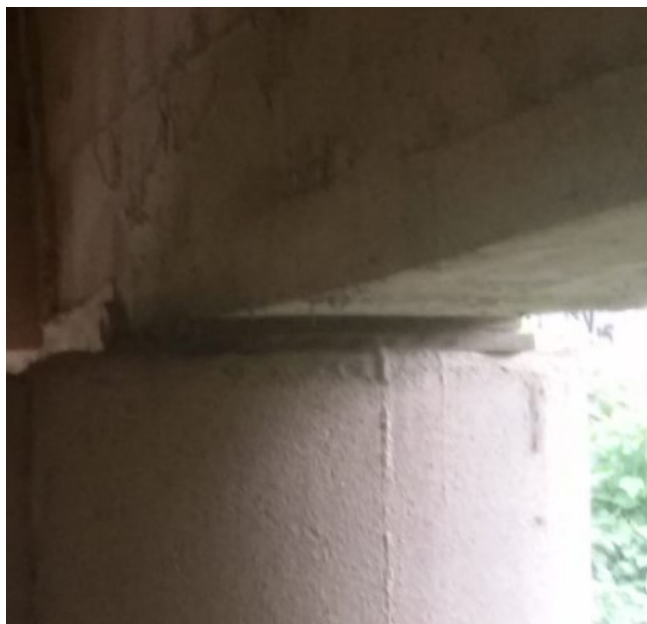
**Figura 67** – Aparelho de apoio da ponte

Os apoios da ponte são fixos e de concreto, do tipo Freyssinet, que são articulações fixas e consistem em uma redução da seção da peça a articular (DNIT 091/2006). Se encontram em bom estado.

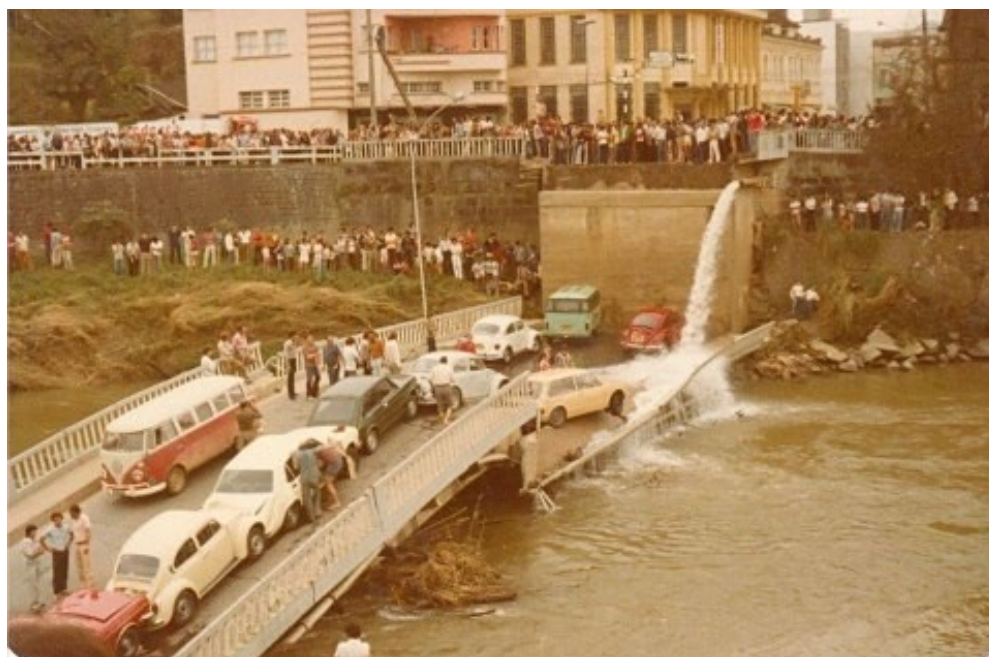
**Figura 68** – Queda da ponte em Brusque

Brusque não possui um programa de inspeção e manutenção das pontes, mesmo com o histórico de enchentes recorrentes na cidade. Em agosto de 1980, uma das principais pontes de acesso do Centro colapsou.
