**VISTORIAS DE ENGENHARIA CIVIL EM EDIFICAÇÕES MULTI-
FAMILIARES:
PROCEDIMENTOS E ESTUDO DE CASO**

Trabalho Conclusão do Curso de Graduação em
Engenharia Civil do Centro de Tecnologia da
Universidade Federal de Santa Catarina como
requisito para a obtenção do Título de Bacharel em
Engenharia Civil
Orientador: Prof. Dr. Luis Alberto Gomez

3 EXEMPLO PRÁTICO DE RELATÓRIO DE VISTORIA EM EDIFICAÇÃO MULTIFAMILIAR

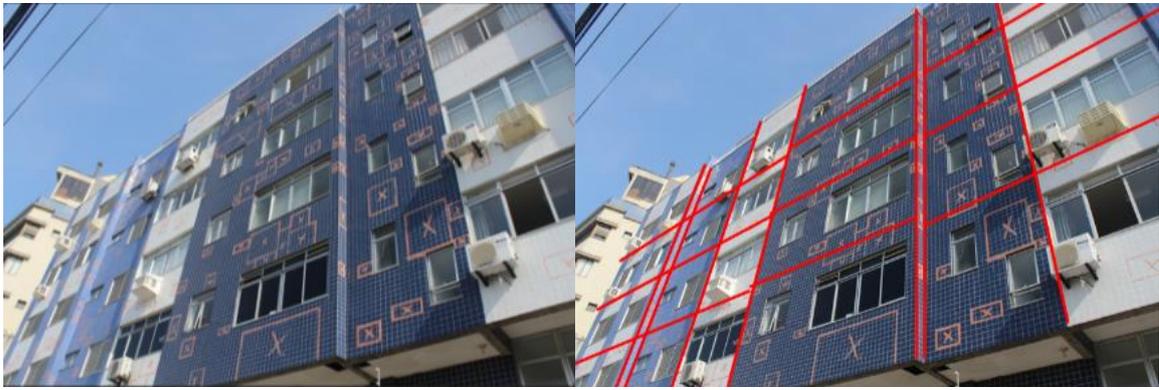
eflorescência; em acabamentos azulejados, percebe-se em geral falta de projeto, indicando juntas, especificações de superfície, compatibilização com a análise estrutural da edificação, o que provoca, por vezes, fissuras e deslocamentos. Na figura 4, ilustra-se um exemplo de edificação com problema generalizado de deslocamento de pastilhas cerâmicas na fachada. Na situação, a execução do sistema construtivo havia sido realizada em menos de 2 anos. À direita, demonstração de locais onde deveriam ter sido executadas juntas de acordo com a NBR 13755 (ABNT, 1996), vigente à época.

Figura 4: Mapeamento de peças cerâmicas soltas e demarcação de locais onde deveriam haver juntas, em conformidade com a NBR 13755:1996.

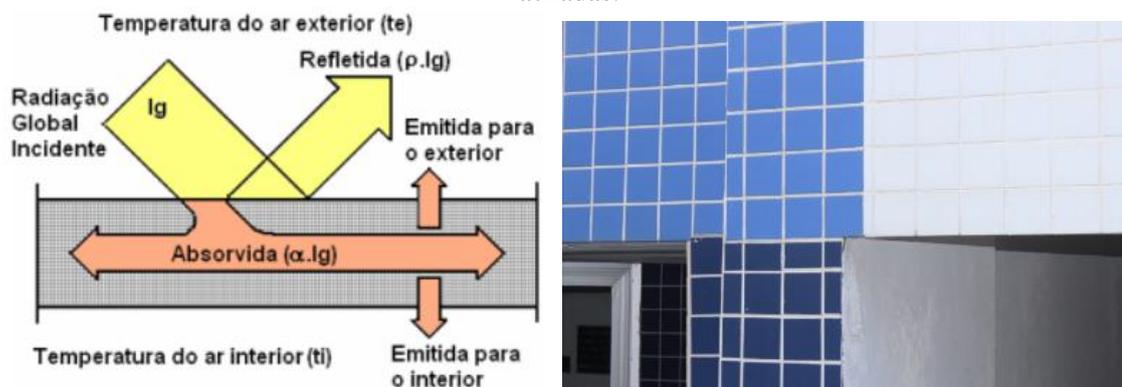
Na figura 5, ilustra-se uma situação, na mesma edificação, ao qual não foram consideradas juntas entre peças cerâmicas que possuem coeficientes de dilatação térmica diferentes entre si, também em desacordo com os itens preconizados em norma específica.

Figura 5: Relação entre a radiação solar incidente em pastilhas cerâmicas de coloração diferente em fachadas.

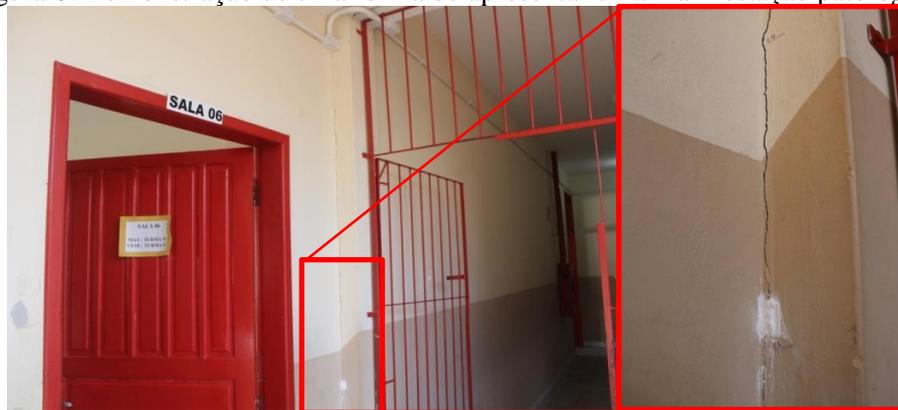
Figura 6: Demonstração de uma forma de apresentar uma manifestação patológica.

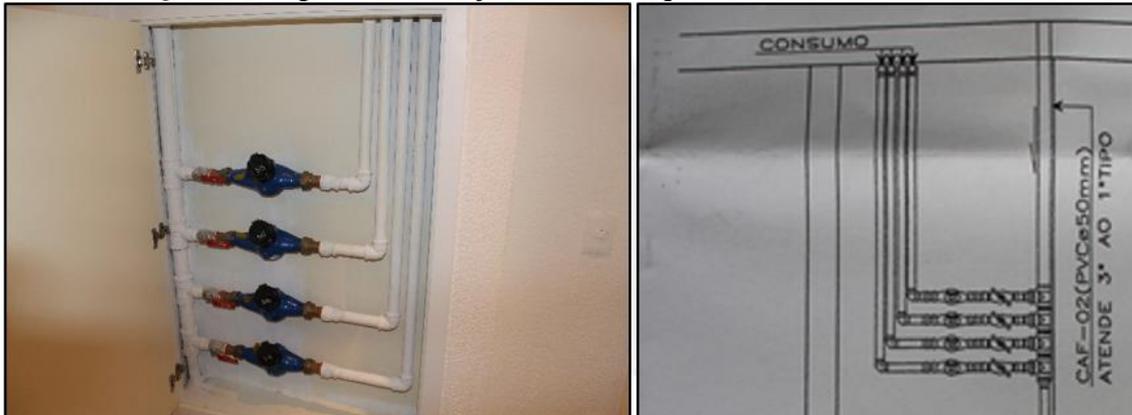
A execução da instalação predial de água fria deve ser levada a efeito de conformidade com o projeto respectivo. Os catálogos técnicos dos produtos utilizados preveem perdas de cargas conforme a boa instalação dos tubos e conexões. Ou seja, as tubulações de PVC conectadas por joelhos de 90° na primeira mudança de trajetória após o hidrômetro devem estar devidamente retilíneas, pois as mesmas não são feitas para agir sob a pressão e cavitação da má instalação (vide comparação entre as figuras 41 e 42).

Figura 41: Algumas instalações estão adequadas e em conformidade.

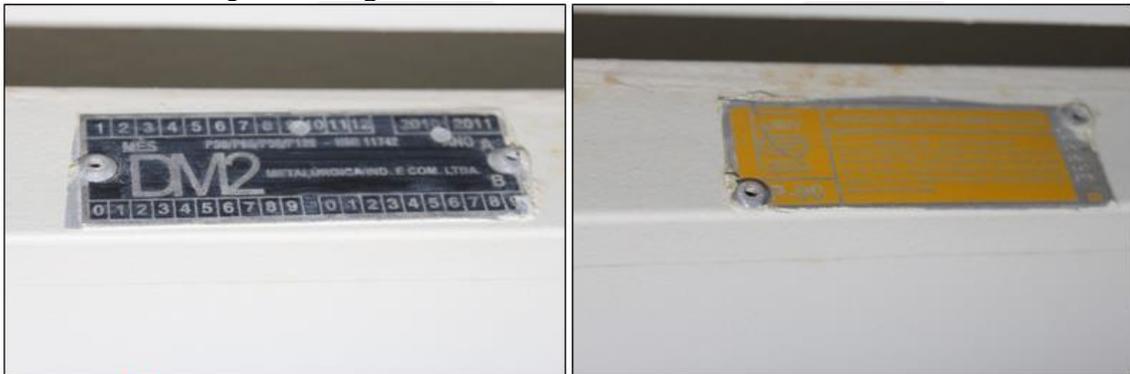
A figura 44 expõe as devidas identificações vistas em algumas portas. A figura 45 é um exemplo, no entanto, entre a maioria das portas sem identificação. Deve-se garantir que todas sejam P-90, ou seja, resistência de 90 minutos (1h30min) de segurança contra o fogo para permitir o devido tempo para evasão das pessoas.

Figura 44: Algumas PCF estão devidamente identificadas.
