TRABALHO DE CONCLUSÃO DE CURSO

**ANÁLISE DO SISTEMA PREVENTIVO CONTRA INCÊNDIO DO CENTRO DE
CULTURA E EVENTOS DA UNIVERSIDADE FEDERAL DE SANTA CATARINA**

**FLORIANÓPOLIS
2019**

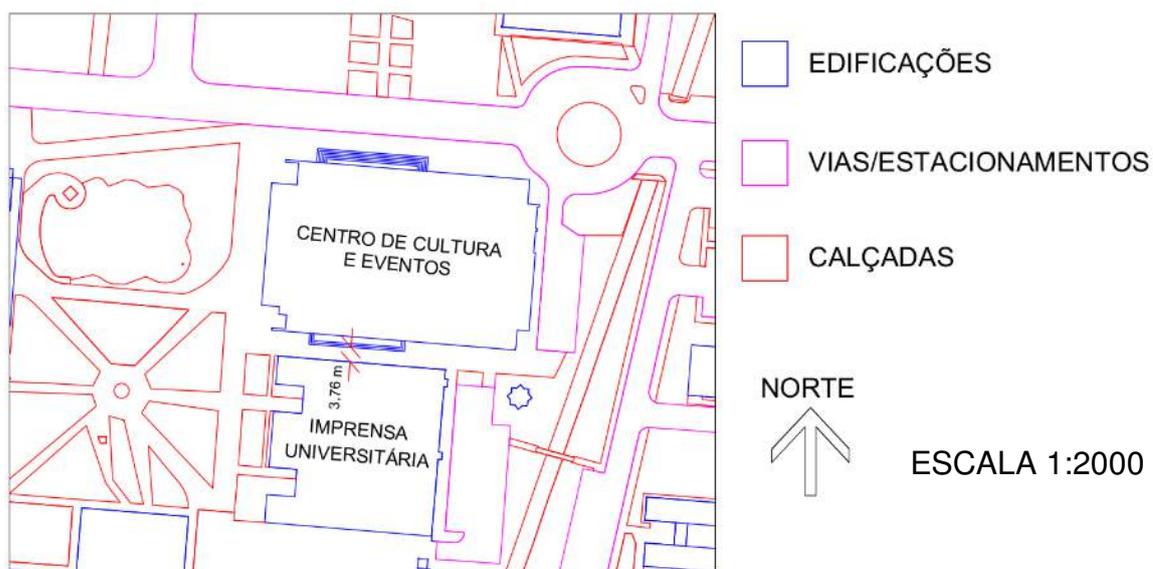
Figura 4.1 Afastamento entre edificações vizinhas.

Atrás do Centro de Cultura e Eventos está o prédio da Imprensa Universitária. Como a fachada da imprensa possui somente uma porta que permanece fechada, considerou-se o Centro de Cultura e Eventos um bloco isolado, permitindo o dimensionamento dos sistemas e medidas de segurança sem considerar a área da edificação vizinha. Porém, a IN 01 não cita marquises, e a Imprensa possui marquises se projetando em direção ao Centro de Cultura, o que poderia diminuir a distância entre os blocos. Como as marquises são feitas de concreto armado, poderia considerar-se que não propagam chamas. E a fachada do Centro de Cultura, que está mais próxima da Imprensa, possui apenas a escada de acesso ao térreo e a sacada do segundo pavimento. Por isso, há uma certa distância entre a parte externa do prédio e suas aberturas, como portas e janelas, podendo ser avaliada conforme os afastamentos mínimos entre blocos. O afastamento entre os pavimentos térreos dos blocos é de 3,76 metros, o que não respeitaria o mínimo exigido pela IN 01, conforme apresentado na Figura 4.1.

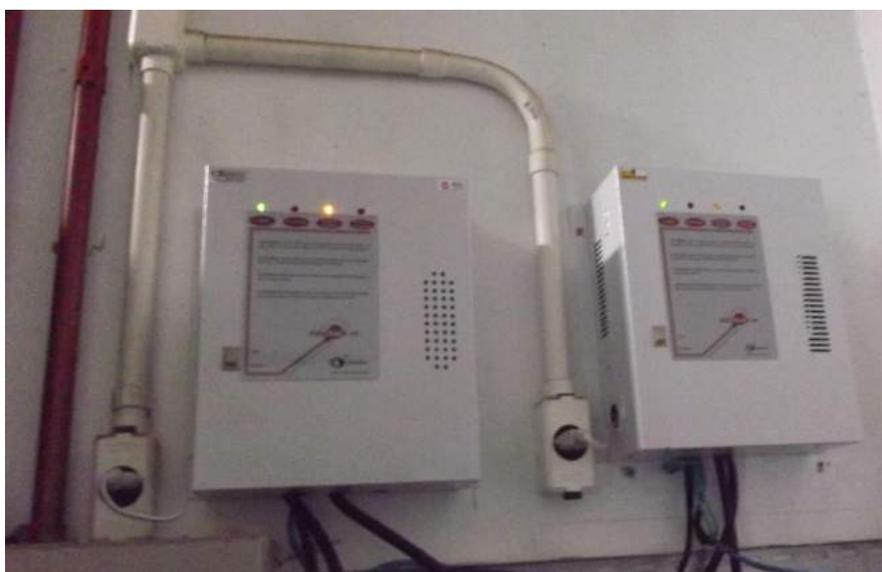
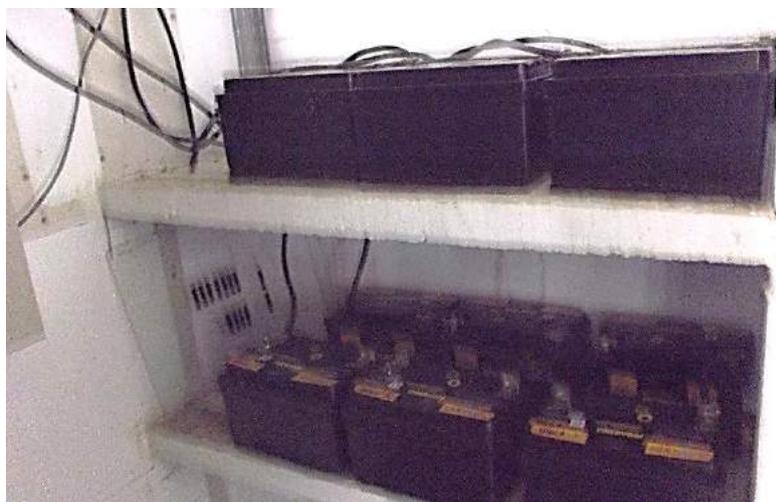
Figura 4.14 Centrais de iluminação de emergência.

O sistema de iluminação de emergência do Centro de Cultura e Eventos possui dois tipos de fontes de energia. Uma fonte é o sistema centralizado com baterias recarregáveis. O outro é por conjunto de blocos autônomos, os quais não são alimentados pelo banco de baterias das centrais de iluminação de emergência. Os blocos autônomos possuem baterias próprias e estão plugados no sistema de iluminação do edifício. Quando este sistema não está energizado, o bloco autônomo aciona suas luminárias abastecidas pela bateria acoplada ao bloco. O sistema centralizado é composto por duas centrais e doze baterias, como pode ser visto nas Figuras 4.14 e 4.15.

A Instrução Normativa 011 (IN 011) (CBMSC, 2018d) exige que o sistema de iluminação de emergência tenha autonomia mínima de duas horas, quando o imóvel for de reunião de público com concentração. Para as demais ocupações, a autonomia mínima é de uma hora. Em vistoria em outubro de 2016 constatou-se que o sistema de iluminação de emergência funcionou por uma hora e onze minutos. Como não se esperou o tempo mínimo de duas horas, não se sabe se o sistema apresenta a autonomia mínima exigida. Os blocos autônomos possuem autonomia de aproximadamente três horas, segundo o fabricante. Durante esta vistoria o gerador de energia estava em manutenção. Este alimenta o sistema de iluminação convencional do edifício e não alimenta as luminárias de emergência, não sendo considerado sistema de iluminação de emergência. Antes desta vistoria houve a troca das centrais do sistema de iluminação de emergência e manutenção do seu banco de baterias, porque durante a vistoria de funcionamento no Anexo 5 constatou-se que o sistema de iluminação e abandono de local estava inoperante.

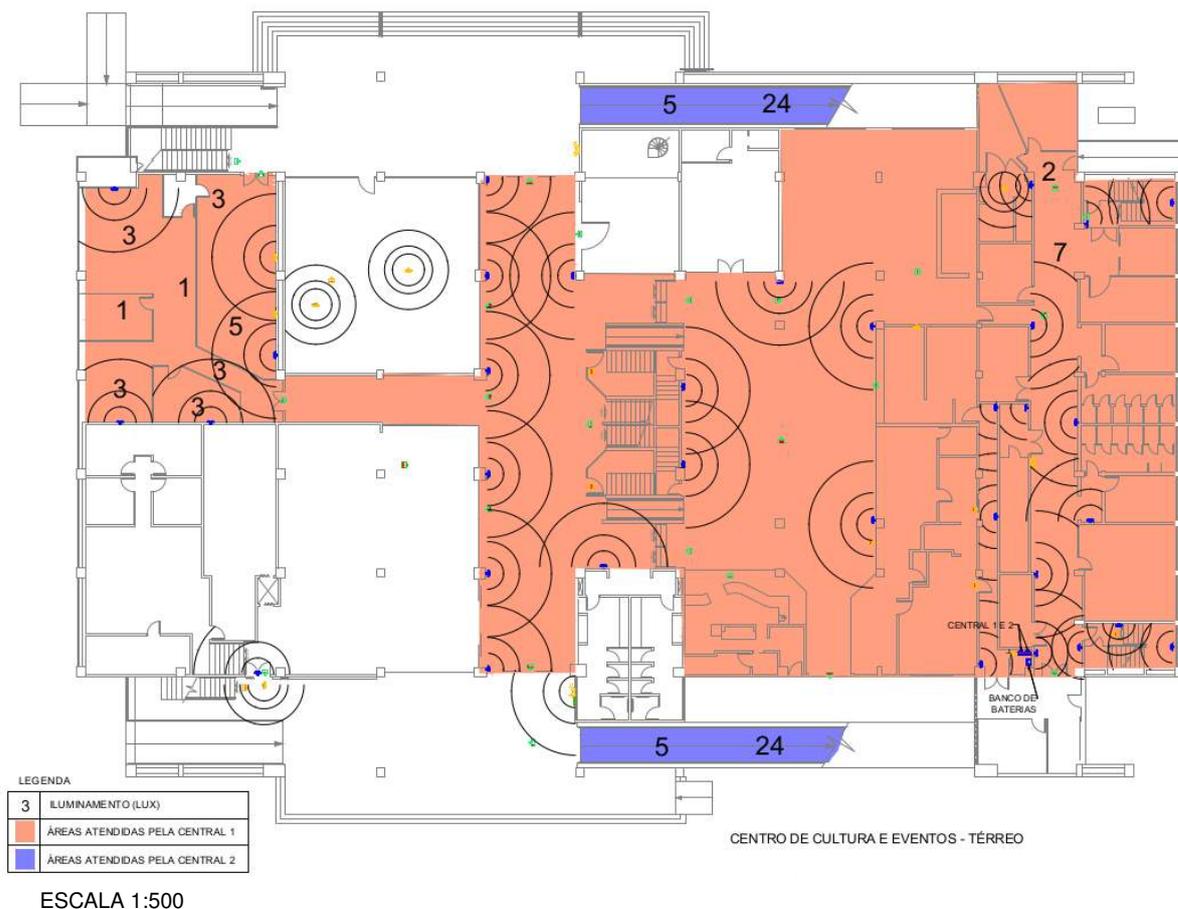
Figura 4.18 Ambientes no pavimento térreo atendidos pelas centrais de iluminação.

A Figura 4.18 apresenta o sistema de iluminação presentes no pavimento térreo no momento das vistorias. Nota-se que as luminárias estão presentes apenas nas circulações e na sala da coordenadoria de eventos. Através da área e do caminhando até a saída para circulação comum do pavimento, contata-se que o estoque da livraria não precisaria de iluminação. Porém, na vistoria do Anexo 5 solicitou-se três luminárias no estoque e no administrativo da livraria, que foram propostas como melhorias a adicionar no Anexo 7. No projeto aprovado consta apenas uma luminária na circulação em frente a administração. Na livraria não há iluminação de emergência e não consta no projeto aprovado. Esta possui área superior a 200 m² e caminhada maior que quinze metros até as saídas. Foram propostas luminária de 100 lúmens para adicionar na livraria. Durante uma vistoria, percebeu-se uma luminária instalada no chão da livraria. O local de instalação é inadequado e não está contribuindo para a iluminação do ambiente, como pode ser percebido na Figura 4.17.

Na coordenadoria de eventos poderia ter mais uma luminária de 100 lúmens em um dos pilares da fachada lateral para corrigir as áreas onde mediu-se apenas um lux. A circulação entre as portas automáticas de acesso ao pavimento possui boa iluminação, assim como a praça de alimentação e o corredor de acesso aos camarins. Nestes ambientes faltou iluminação em locais pontuais. Portanto, propõe-se luminárias de 100 lúmens nos locais sem iluminação. As melhorias propostas contam com instalação das luminárias a dois metros de altura, assim tem se uma distância máxima entre as luminárias de oito metros. Caso já tenha um ponto de alimentação, a melhoria foi instalada na altura do equipamento que o utilizava. Nos ambientes com área inferior a 200 m² e caminhamento menor que quinze metros até a circulação não foram adotadas melhorias. A Figura 4.18 apresenta a iluminação de emergência e abandono de local instalados no pavimento térreo da edificação, assim como a iluminância levantada *in loco* e os raios de alcance adotados para as luminárias do sistema centralizado, como mostra a Figura 4.16.

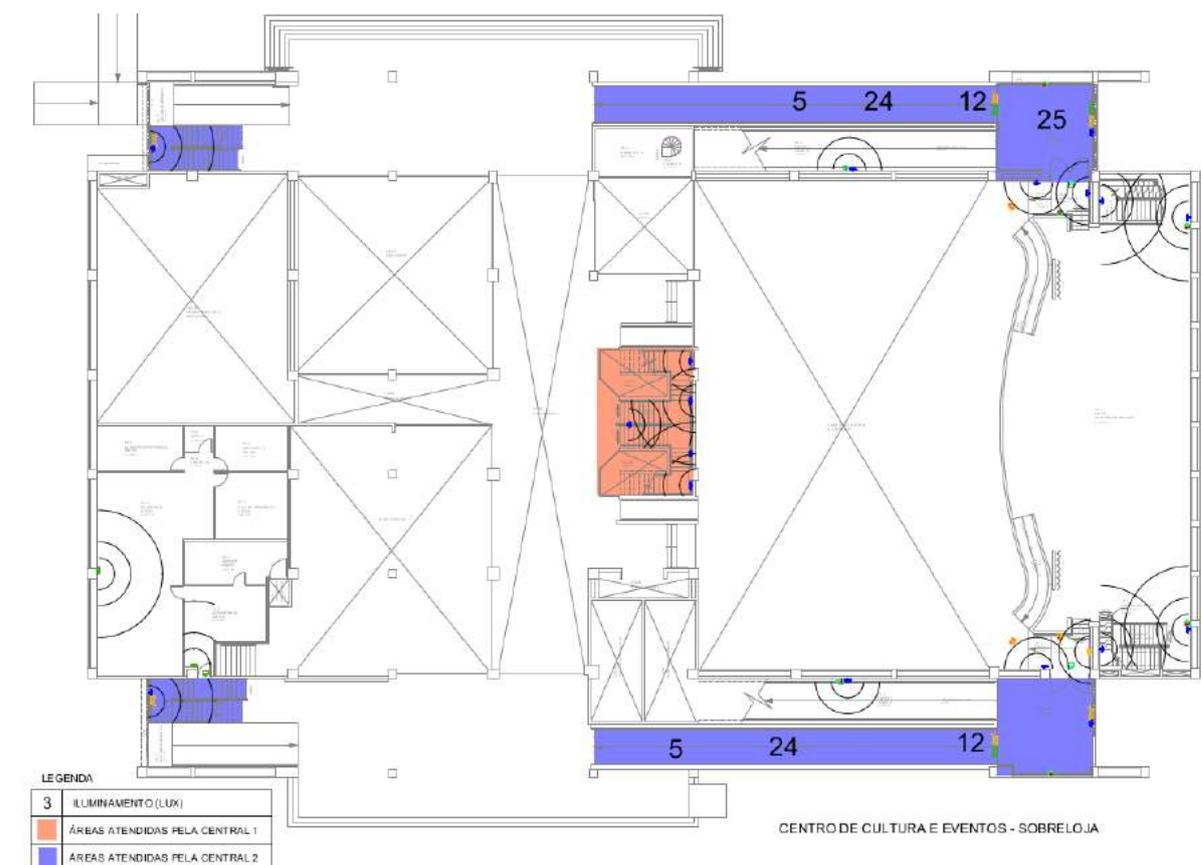
Figura 4.19 Ambientes na sobreloja atendidos pelas centrais de iluminação.

A Figura 4.19 mostra as luminárias instaladas na sobreloja. As melhorias existentes adicionadas nas rampas ocorreram após a vistoria de funcionamento do Anexo 5. Percebe-se que os blocos de 2200 e 3000 lúmens permitiram uma alta iluminância nas rampas. Atendendo o mínimo de cinco lux exigido pela IN 011. O bloco de 3000 lúmens encontra-se apenas em um dos patamares das rampas. Propõe-se colocar nos demais patamares para substituir os blocos de 3800 lúmens inoperantes. No mezanino da sobreloja, as melhorias existentes foram locadas conforme o exigido na vistoria de funcionamento. Quanto as escadas, percebe-se que a luminária da central não proporciona a iluminância mínima de cinco lux. Uma solução seria colocar um bloco autônomo de 2000 lúmens a onde está o de 3800, aproveitando a tomada existente. As melhorias podem ser vistas nas pranchas do Anexo 7.

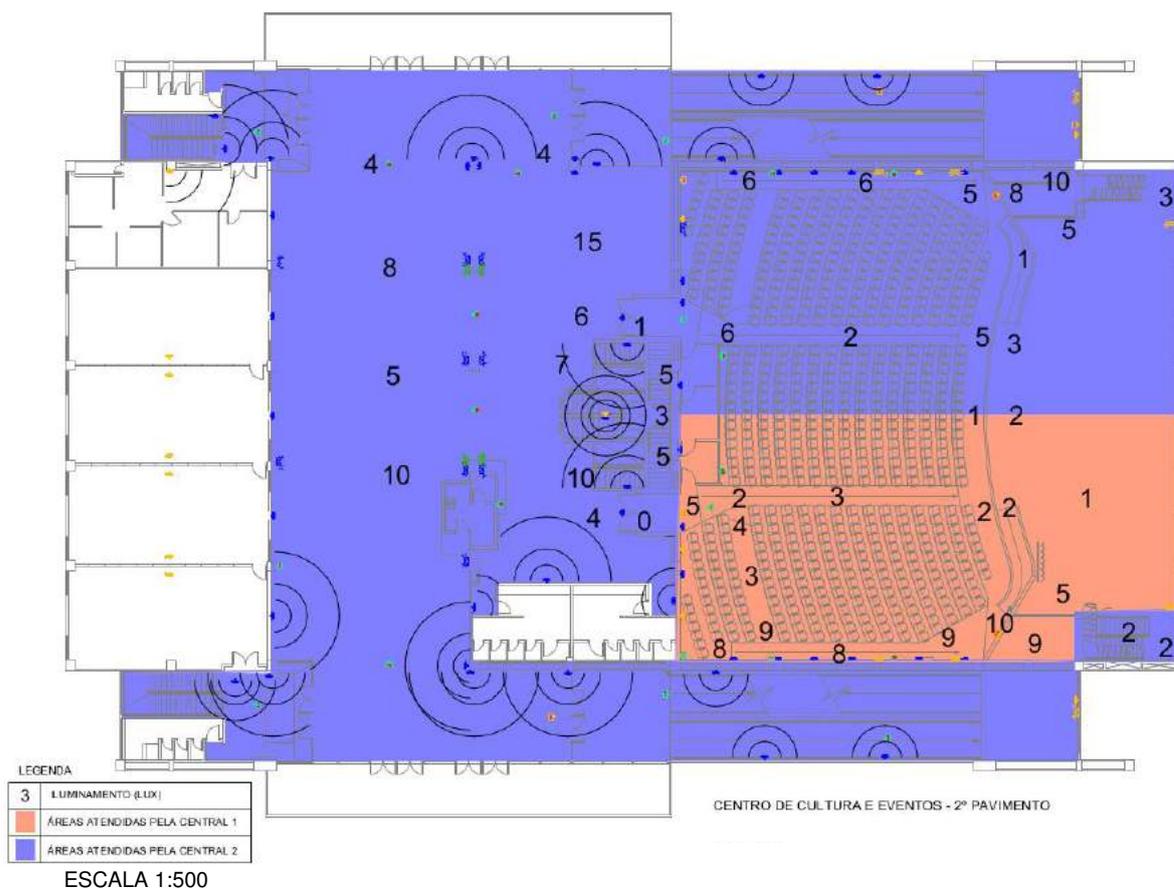
Figura 4.20 Ambientes do segundo pavimento atendidos pelas centrais de iluminação.

Os banheiros não foram analisados pois possuem área inferior a 200 m². O palco dispõe de blocos autônomos de 3800 lúmens instalados próximo as áreas técnicas. Mas estes estão a oito metros do piso do palco. Portanto não colaboram na iluminação do ambiente. O palco é um ambiente que possui equipamentos que dificultam a instalação das luminárias de emergência. Como as cortinas e a iluminação teatral. Estas dificultam o alcance das luminárias de emergência. Uma solução seria diminuir a altura de instalação dos blocos autônomos. E instalá-los próximo as rampas de acesso ao palco, onde há parede. O projeto aprovado apresenta três luminárias do sistema centralizado sobre o palco. Estas luminárias tem um baixo fluxo luminoso. Portanto, precisam ser instaladas à aproximadamente dois metros de altura. Isto atrapalharia a visualização do palco. A Figura 4.20 apresenta as luminárias de emergência e sinalização de abandono de local instalados no segundo pavimento. Percebe-se que a maior parte do pavimento possui iluminação centralizada fornecida pela central 2.

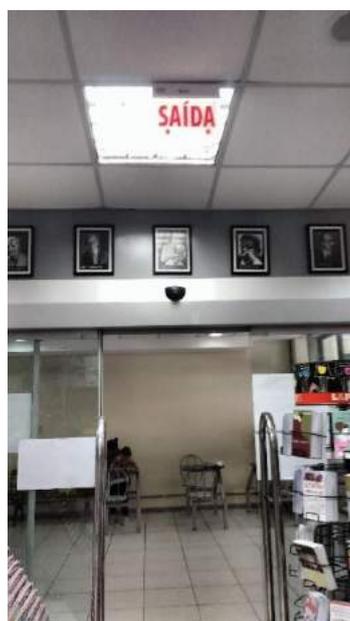
Figura 4.22 Placa de sinalização de abandono de local no teto.

A IN 013 também exige que a altura máxima de instalação das placas é imediatamente acima das aberturas dos ambientes. Algumas placas encontram-se instaladas no teto da edificação, principalmente no pavimento térreo, como mostra a Figura 4.22. Nesta apresenta-se uma placa luminosa que foi solicitada no relatório de indeferimento do Anexo 5. A sinalização não foi instalada sobre a porta, como solicitado, e ainda foi instalada no teto. Durante um incêndio a fumaça se acumula na parte mais alta do ambiente. Se a placa estiver instalada no teto, a cortina de fumaça pode vir a cobri-la. Assim, a placa luminosa perde o seu propósito. A evacuação das pessoas pode ocorrer antes da criação da cortina de fumaça. Porém, a fumaça não pode cobrir as placas enquanto o corpo de bombeiros estiver prestando o combate ao incêndio, por isso exige-se a autonomia mínima de duas horas.

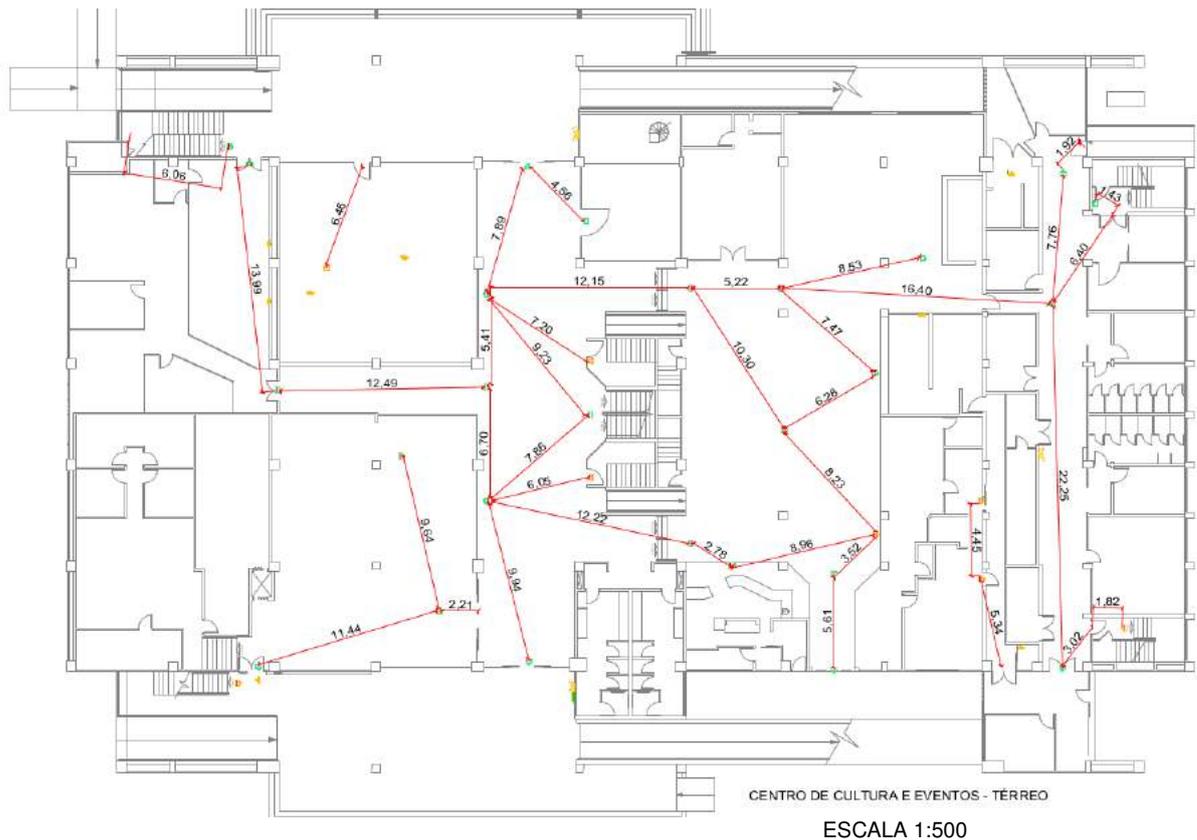
Figura 4.24 Distância em metros entra placas luminosas no térreo.

As dimensões das placas instaladas no edifício são 25 cm de largura e 16 cm de altura. Então a IN 013 exige distância máxima de 15 m entre dois pontos de sinalização de abandono de local. No pavimento térreo, praticamente todas as placas possuem a distância entre si menor que a máxima exigida. Exceto no corredor em frente aos camarins, como mostra a Figura 4.24. Poderia se adicionar mais uma placa entre os pontos ou substituí-las por placas maiores o que permite aumentar a distância máxima permitida entre elas. A IN 013 estabelece que as placas devem assinalar todas as mudanças de direção, saídas, escadas e rampas, de forma que em cada ponto, onde há uma placa instalada, possa-se visualizar a próxima. Isto não ocorre nas placas instaladas, principalmente na praça de alimentação, onde há várias placas, mas que não direcionam corretamente para as saídas. A melhor solução é manter os pontos de instalação, mas mudar as setas direcionais, assim indicariam corretamente o caminho a ser percorrido para as saídas mais próximas.

é adicionar uma placa sobre a porta de saída do corredor de acesso as cozinhas. Este não possui placas luminosas. As melhorias são sugeridas no Anexo 7. A vistoria do Anexo 5 solicita uma placa luminosa na porta de acesso ao estoque da livraria. Como o estoque possui área menor que 200 m² e caminhamento de quinze metros, a IN 013 dispensa a sinalização de abandono de local. A dispensa pode ser utilizada nos demais ambientes com estas características.

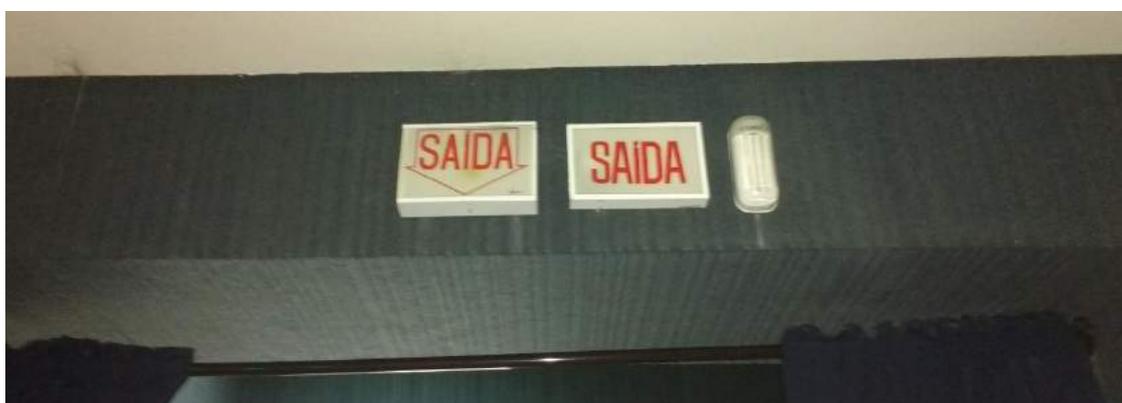
Figura 4.26 Sinalização de abandono de local e placa indicativa de saída.

O primeiro lance das rampas externas não possui sinalização de abandono de local. Estes lances possuem 25 metros de comprimento. Então, sugere-se instalar uma placa luminosa no meio do caminho percorrido entre patamares do lance. Estas placas sugeridas estão presentes no projeto aprovado do Anexo 6, porém não foram executadas na edificação. Nas saídas do auditório há duas placas com a inscrição “SAÍDA”. Uma delas é a placa luminosa da sinalização de abandono de local. A outra é utilizada no final das apresentações no auditório, para indicar as saídas. Porém não funcionam durante um *blackout*, conforme é apresentado na Figura 4.26. A IN 013 exige que para reunião de público com concentração deve obrigatoriamente haver sinalização de abandono de local. Esta deve permanecer sempre iluminada durante o evento. O auditório possui placas indicativas de saída que podem ser ligadas durante o evento, quando ocorrer um *blackout* a sinalização de abandono de local é acionada.

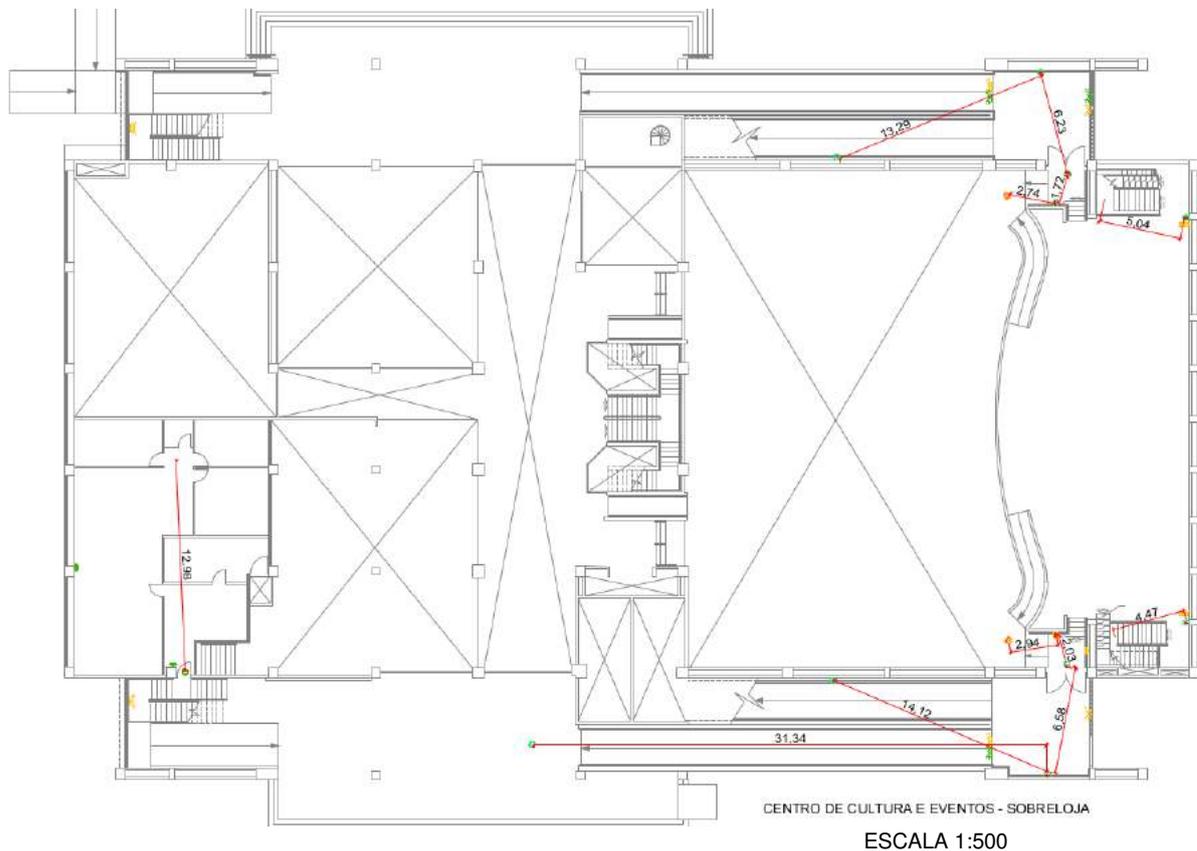
Figura 4.27 Distância em metros entre placas luminosas na sobreloja.

Figura 4.27 mostra a distância entre as placas luminosas instaladas na sobreloja.

A praça de eventos e o auditório possuem área maior que 400 m² e pé direito maior que quatro metros. Nestas condições, a IN 013 exige que as dimensões mínimas das placas luminosas sejam 50 cm de altura e 32 cm de largura. Estas podem ter distância máxima entre placas de 30 metros. Portanto, sugere-se que apenas as placas próximas as saídas de emergência possuam essas dimensões, pois a distância entre as demais placas e as sugeridas é menor que

30 metros. No auditório sugere-se que as duas saídas de emergência próximo ao palco possuam placa de 50 cm de altura e 32 cm de largura, pois entre estas saídas e as duas que dão acesso a praça de alimentação há menos de 30 metros de distância. As saídas de emergência laterais do auditório estão representadas na planta da sobreloja.

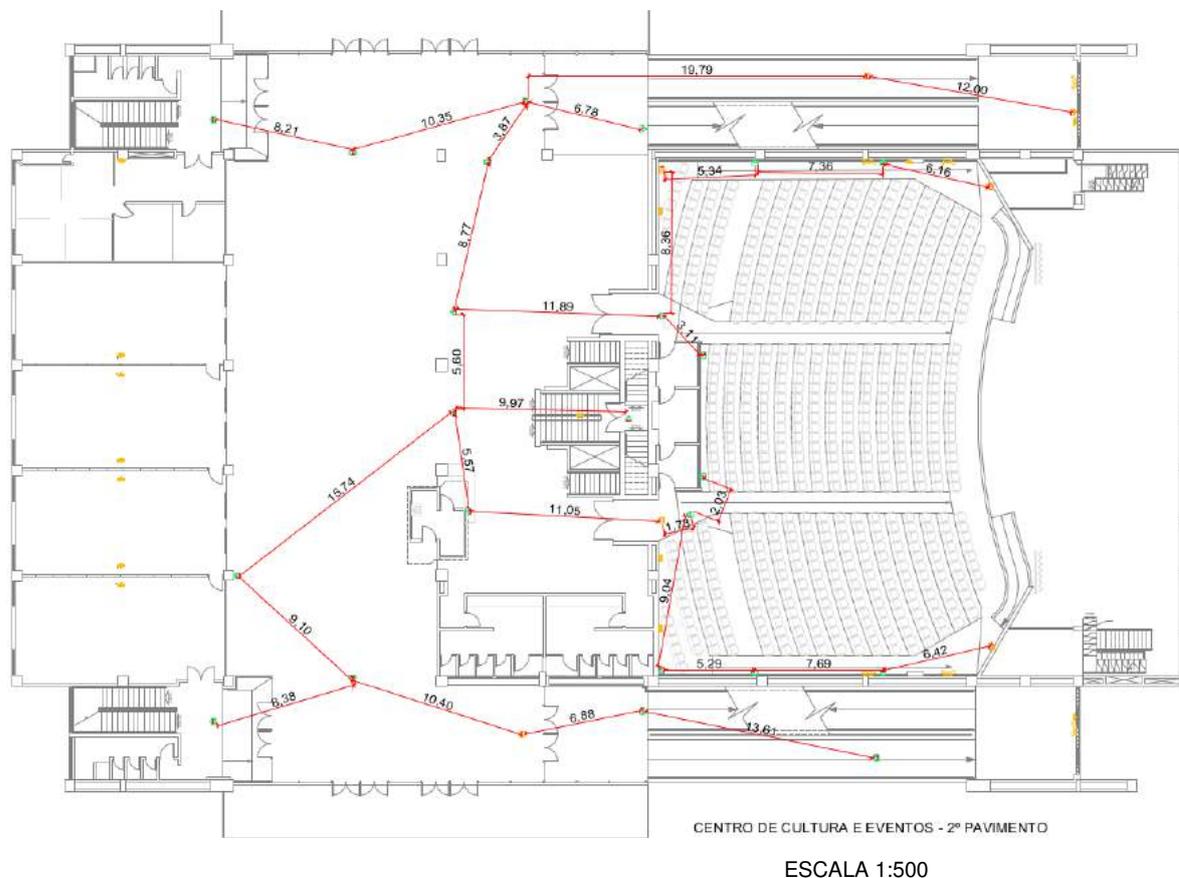
Figura 4.29 Distância em metros entre placas luminosas no segundo pavimento.

Nas salas de evento sugere-se as melhorias conforme os estudos feitos na sala de aula lantana, pois possuem layout semelhante. A porta de acesso a rampa dois não possuía placa de saída. Mas está instalada no local. Portanto, cumpre-se a exigência da vistoria do Anexo 5. A Figura 4.29 indica as sinalizações de abandono de local instaladas no segundo pavimento da edificação.
