**FACHADAS INDUSTRIALIZADAS COM CÂMARA DE AR:
ANÁLISE DOS ASPECTOS PROJETUAIS, CONSTRUTIVOS E
DOS PROCESSOS DE INSPEÇÃO E MANUTENÇÃO EM DOIS
EDIFÍCIOS NO LITORAL DE SANTA CATARINA**

Dissertação submetida ao programa de Pós-Graduação em Arquitetura e Urbanismo da Universidade Federal de Santa Catarina para a obtenção do Grau de Mestre em Arquitetura e Urbanismo.
Orientador: Prof. Dr. Fernando Barth

Florianópolis
2018

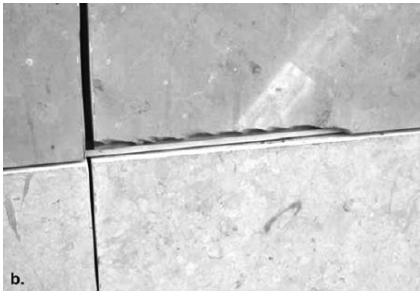
Figura 19 - Manifestações patológicas em revestimento pétreos.

a) Destacamento ao longo do perfil b) Delaminação horizontal.

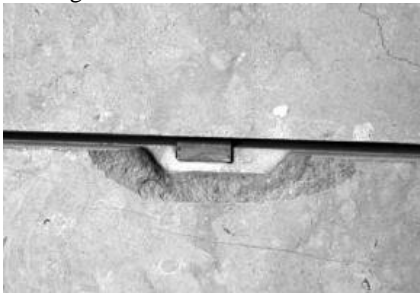
c) Destacamento entorno no inserte de ancoragem.

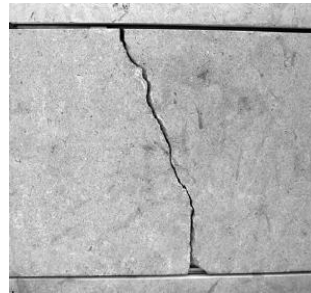
d) Fissuras e rupturas transversais.

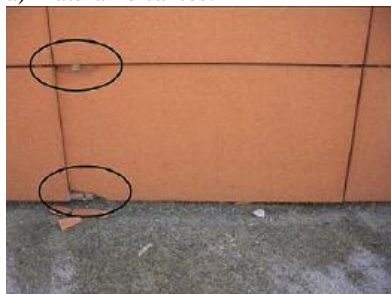
Figura 20 - Rupturas placas de revestimento em cerâmica extrudada.

a) Fratura no cantos.

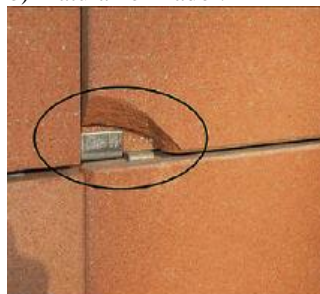
b) Fratura no fixador.

Pode-se observar que em alguns casos as rupturas ocorreram nos pontos de encaixe com a subestrutura situados nos locais de maior fragilidade das peças devido às reentrâncias e entalhes para ancoragem das placas.

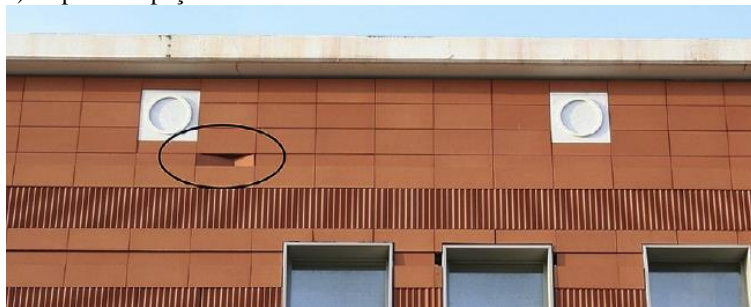
c) Ruptura da peça.

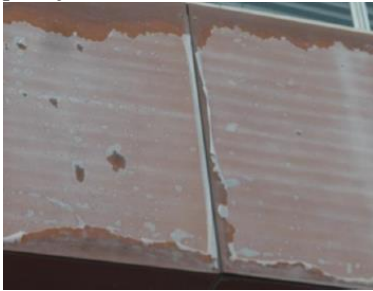
a) Descolamento da película de proteção.

De acordo com Albuquerque, o descolamento da película protetiva se deve à intensidade de radiação solar. Deste modo, os painéis fenólicos para uso em fachadas com câmara de ar devem ter película com proteção contra os raios ultravioletas. Quanto às rupturas dos painéis fenólicos, o autor afirma que estas são causadas pela tensão interna e podem ser prevenidas por meio do correto dimensionamento do tipo de painel e da disposição dos fixadores.

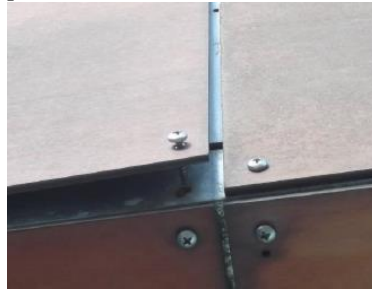
b) Desprendimento do rebite painel.

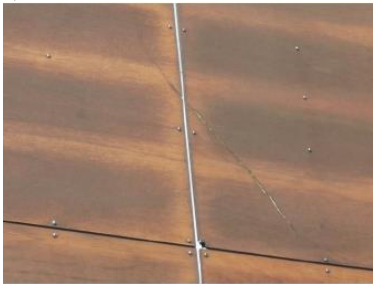
c) Fissuras e rachaduras.

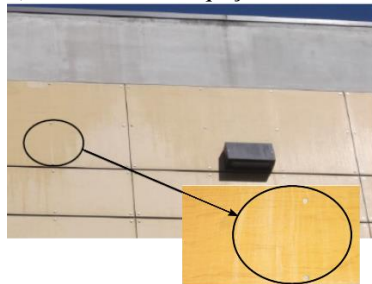
d) Manchas esbranquiçadas.

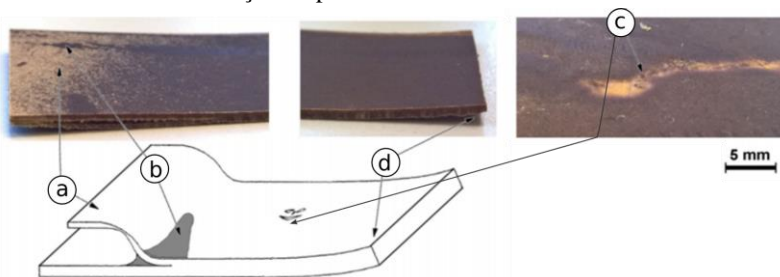
Thébault et al. (2017) elencaram quatro defeitos típicos associados a fase de fabricação dos laminados de alto desempenho, que são apresentados na Figura 22: (a) problemas de fluxo de resina, (b) regiões pobres em resina; regiões ricas em resina; (c) vazios e (d) problemas de encurvamento da placa. A impregnação incompleta ou heterogênea da resina fenol formaldeído pode causar perda da resistência mecânica e a delaminação do painel.

Figura 22 - Principais manifestações patológicas nos painéis fenólicos associadas a fabricação do produto.

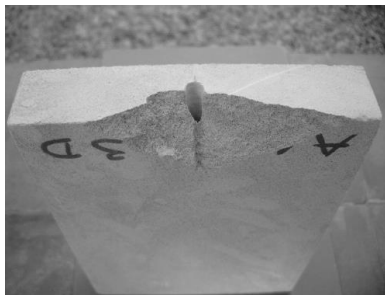
Figura 24 - Destacamento da cavilha.

Carramiñana et al. (2011) estudaram os fixadores associados aos revestimentos pétreos e constataram que a escolha do sistema de ancoragem deve levar em conta não apenas as cargas que serão transmitidas, mas também as características de resistência do elemento em que será fixado o sistema. Para os autores, os fixadores devem permitir alguns ajustes de distância entre as paredes e as placas, resistindo aos esforços de tração e compressão, assim como à corrosão. Devem ser estáveis com relação à ação da gravidade, do vento, do impacto gerado por objetos, das vibrações e movimentos sísmicos e da ação do fogo em caso de incêndio. A Figura 24 mostra o teste de destravamento da cavilha em uma placa pétrea realizado pelos autores.

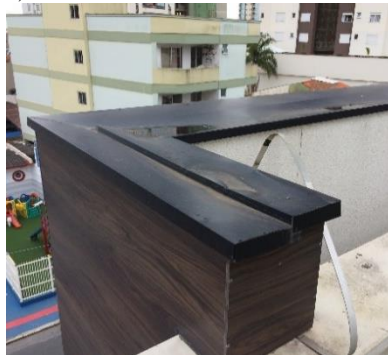
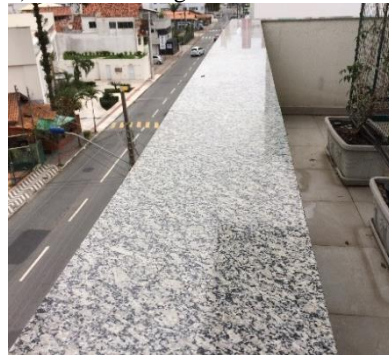
Figura 56 - Materiais e acabamentos aplicados aos arremates superiores.

Arremates superiores: As Figuras 55-a e 55-b apresentam os detalhes em seção transversal dos arremates superiores. Nas Figuras 56-a e 56-b observa-se a aplicação de dois materiais para confecção dos acabamento superior, rufo em chapa metálica dobrada e peitoril em granito. A porção em rufo metálico abrange o perímetro superior da elevação frontal à direita do pórtico de entrada, e a porção de arremate em granito abrange o restante do perímetro superior da fachada industrializada. Os locais com granito possuem pingadeira para evitar que a água escorra e provoque manchas no revestimento externo. Em todo o perímetro superior foi possível observar a inexistência de uma abertura superior específica para saída do ar.

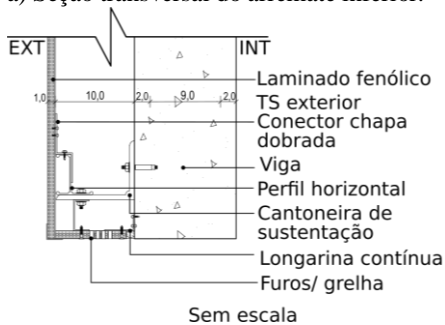
Figura 57 - Detalhe construtivo do arremate inferior.

Arremates inferiores: A Figura 57-a mostra o detalhe construtivo em seção transversal do arremate inferior, no qual utilizou-se a própria placa fenólica em todo o perímetro da fachada. Os orifícios para entrada do ar na câmara foram dispostos apenas em alguns locais do acabamento inferior simulando uma grade, conforme ilustra Figura 57-b.

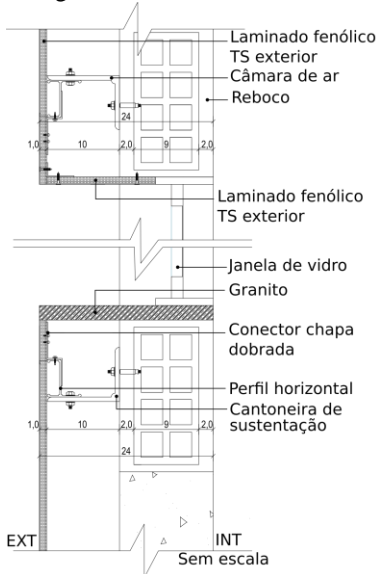
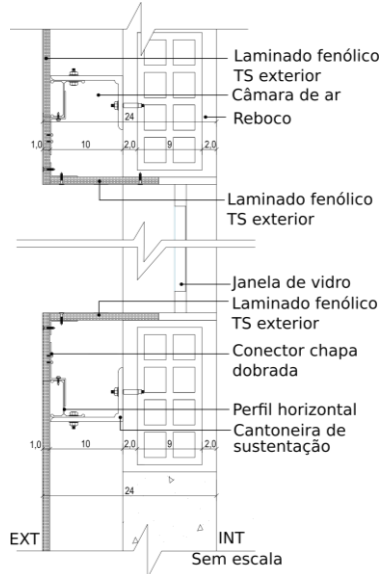
Figura 61 - Detalhes construtivos dos arremates nos peitoris das janelas.

Arremates das janelas: As Figuras 61-a e 61-b apresentam os arremates do peitoril e do contorno das janelas. Nota-se que todas as janelas possuem aplicação de placa fenólica nos contornos, enquanto o arremate do peitoril das janelas mesclou aplicação de granito (2 cm) em algumas e

placa fenólica em outras. Diferentemente dos arremates superiores da fachada industrializada, identificou-se a ausência do dreno em formato de pingadeira nos arremate dos peitoris tanto em granito como dos em laminado fenólico. As Figuras 62-a e 62-b são fotográficas que mostram os arremates das janelas.

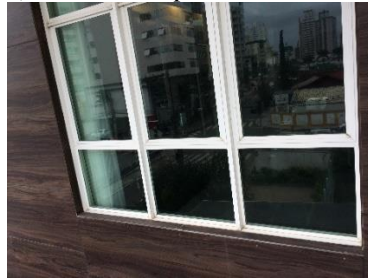
b) Arremate em placa fenólica.

Observa-se que a falta do projeto de fachada e a ausência de detalhamentos específicos para auxiliar na montagem e execução da fachada gerou incongruências projetuais, tais como presença rebites expostos em regiões pouco visíveis, recortes inadequados nas placas fenólicas para encaixe do peitoril da janela, falta de pingadeira, assim como o dimensionamento inadequado dos orifícios de ventilação.

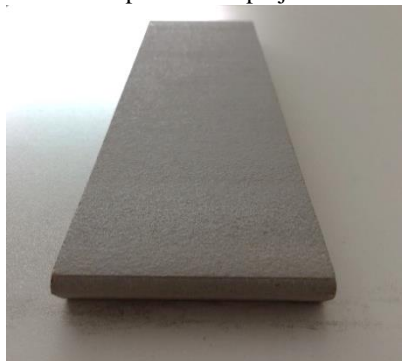
Figura 102 - Textura das peças cerâmicas aplicadas no projeto.

O baixo índice de sujidades perceptíveis na cerâmica extrudada pode ser justificado pela textura do revestimento e pela geometria plana da fachada da edificação. Segundo Carrió (1997), a textura e a geometria dos planos verticais condicionam fatores relacionados com a velocidade do escoamento da água e a propensão ao acúmulo de partículas de sujidades. O revestimento externo do edifício em questão possui textura lisa e sem propensão ao acúmulo de sujidades, conforme mostra a Figura 102. De acordo com o Manual de manutenção da fachada de cerâmica extrudada, apenas 1 % dos resíduos de poluentes atmosféricos é absorvido pela textura das placas cerâmicas. Em relação à geometria, observa-se que os planos verticais possuem caráter homogêneo, apresentando reentrâncias significativas apenas nos vãos das janelas, mas que, devido ao acabamento metálico, acumulam pouca sujeira.

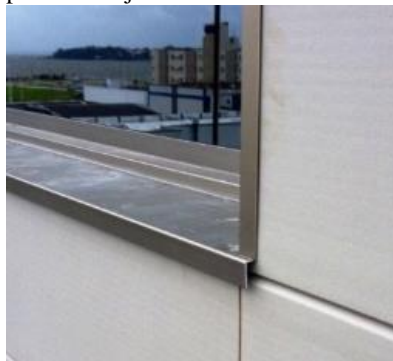
Figura 103 - Pingadeira metálica no peitoril das janelas.

Outro detalhe construtivo que contribui para a preservação do revestimento externo é o afastamento de cerca de 1 cm do acabamento metálico de arremate inferior da janela, conforme mostra a Figura 103. Esta diferença permite a drenagem da água acumulada no peitoril de modo que não escorra e manche o revestimento externo.

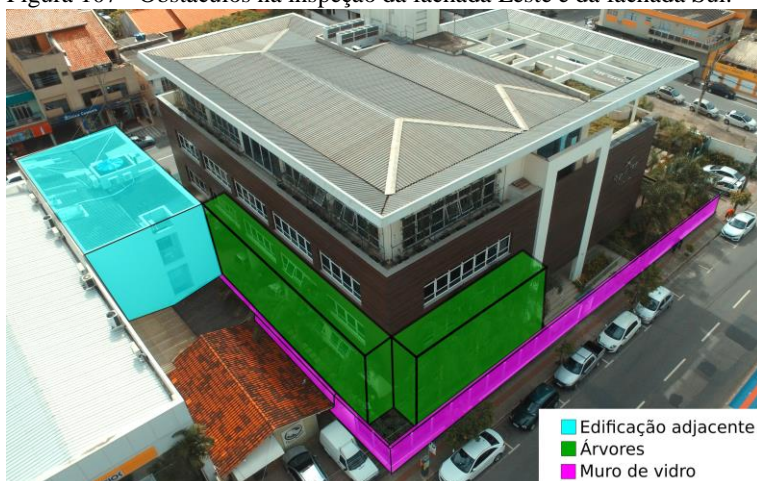
Figura 107 - Obstáculos na inspeção da fachada Leste e da fachada Sul.

Na Figura 107, observa-se obstáculos nas fachadas Leste e Sul. A presença de uma edificação geminada no lote adjacente sul, árvores no entorno e fiação elétrica aérea dificultaram a inspeção destas fachadas, resultando em desvios da rota pré-definida, fotografias mais distantes e com qualidade inferior. Somado a isso, o drone utilizado apresentou dificuldades de decolagem nos locais próximos a fachada Leste devido à interferência de sinal gerada pelos metais e vidros do muro que separam a edificação da rua.

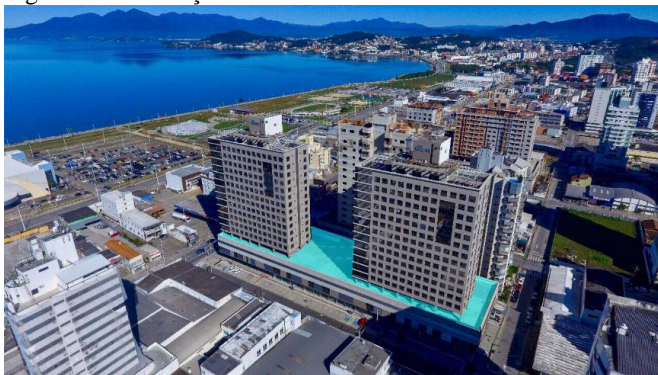
Figura 108 - Terraço entorno das duas torres do edifício.

Na Figura 108, observa-se a presença do terraço que funciona com garagem descoberta no entorno das duas torres do edifício. Este terraço facilita o acesso aos planos de fachada, uma vez que permite que o operador utilize este espaço como suporte durante a execução da inspeção. Essa área permite que o equipamento pouse e decole sem gerar risco à segurança das pessoas próximas ao edifício, bem como serve como uma barreira de segurança caso ocorra alguma pane com o drone durante o voo.
