**MANIFESTAÇÕES PATOLÓGICAS E DECISÕES  
PROJETUAIS QUE INCIDEM NA DURABILIDADE DO BAMBU  
EM EDIFICAÇÕES NO SUL DO BRASIL**

Tese submetida ao Programa de Pós  
graduação em Arquitetura e Urbanismo  
da Universidade Federal de Santa  
Catarina para a obtenção do Grau de  
Doutora em Arquitetura e Urbanismo.  
Orientadora: Profa. Dra. Lisiane Ilha  
Librelotto.  
Coorientadora: Profa. Dra. Ângela do  
Valle.

Florianópolis  
2019

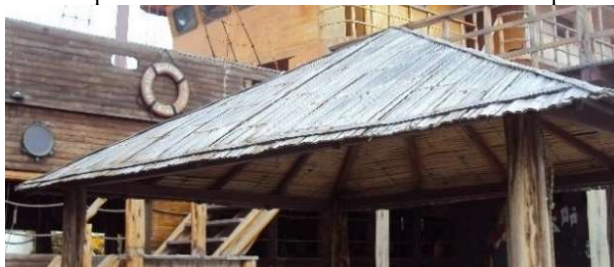
Figura 12 - Aparência de cobertura de esteira de bambu exposta ao sol.

Wang e Ren (2008) indicam que a fotodegradação é a alteração da coloração na superfície do bambu ou das madeiras ocasionada por mudanças químicas em alguns componentes durante o processo de irradiação UV, resultando na formação de carbonilo que exibe uma coloração diferente. Essa mudança de cor também está relacionada à degradação da lignina. O bambu degradado por raios UV apresenta uma cor esbranquiçada, como pode ser observado na Figura 12, na qual uma esteira de bambu é utilizada como cobertura.

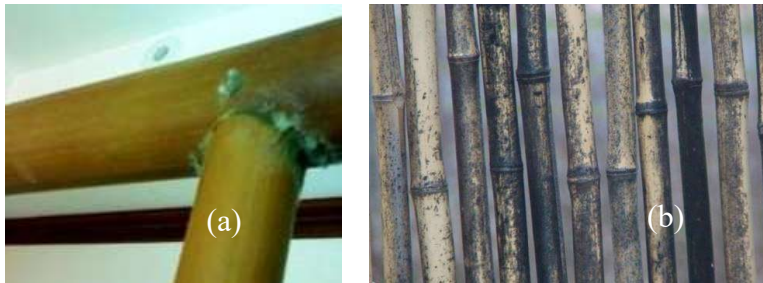
Figura 15 - Fungos emboloradores (a) e manchadores do bambu (b).

Os fungos emboloradores (*surface molds*) crescem na superfície e nos extremos dos colmos e, embora sua aparência seja visualmente impactante, podem ser extraídos com facilidade com a raspagem ou lixamento da superfície. Hidalgo-López (2003) indica que estes fungos podem se propagar rapidamente e sua presença é indicativa de umidade - condição que pode favorecer a degradação, conforme Figura 15a.

A Figura 15b mostra fungos manchadores (*stain fungi*), que podem penetrar em bambus roliços pelos extremos (onde a parte interna está exposta) e também pelos locais que foram removidos os ramos. A presença desses fungos se manifesta por manchas com coloração acinzentada na superfície do colmo. Tais manchas não são retiradas por lixamento.

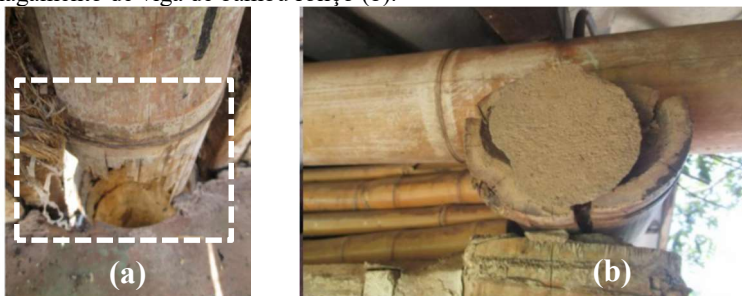
Figura 18 - Degradação do bambu de colunas por xilófagos (a) e ruptura por esmagamento de viga de bambu roliço (b).

Beraldo (2016) exhibe uma avaliação de componentes de construção de uma casa depois de 17 anos de exposição no Brasil. Nos resultados, apresenta que as colunas de bambu da espécie *Dendrocalamus asper* - cujas bases tinham sido enterradas no concreto das fundações - demonstram o pior desempenho e sofreram ataques de organismos xilófagos (Figura 18a).

Assim os colmos da mesma espécie de bambu utilizados na estrutura da cobertura tiveram ruptura por esmagamento, inclusive aqueles cujo entrenó foi preenchido com concreto (Figura 18 b).

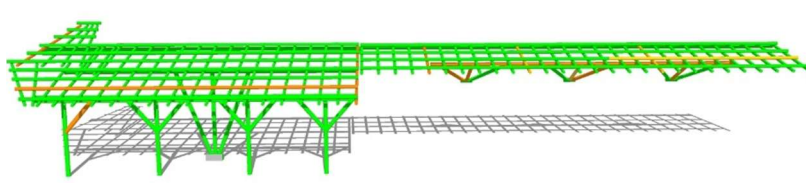
Quadro 16 - Peças com rachaduras da estrutura B do estudo de caso 1.

Da mesma forma, o Quadro 16 mostra o resumo com a imagem da estrutura B, a localização das peças com rachaduras e suas características.

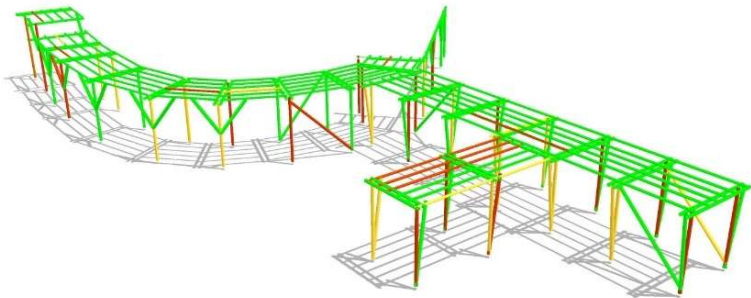
Quadro 17 - Peças com rachaduras da estrutura C do estudo de caso 1.

Finalmente, o Quadro 17 mostra o resumo com a imagem da estrutura C, a localização das peças com rachaduras e suas características.

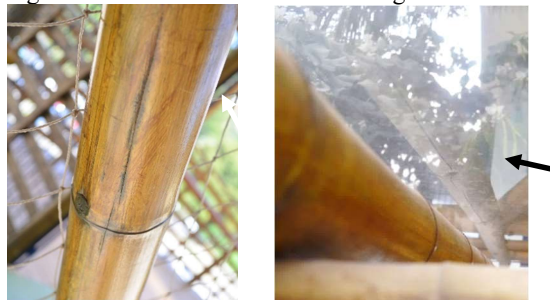
Figura 43 - Rachaduras durante a secagem

**Descrição:** Ao final do processo de secagem podem ocorrer rachaduras longitudinais nos colmos, de pouco comprimento e largura (Figura 43). Neste caso, alguns colmos apresentam manchas escuras ou azuladas ao longo de sua extensão; tais manchas indicam que as rachaduras já estavam presentes antes da aplicação do tratamento ou das manutenções.

**Mecanismo de ocorrência:** tipo RL4 (Apêndice G).

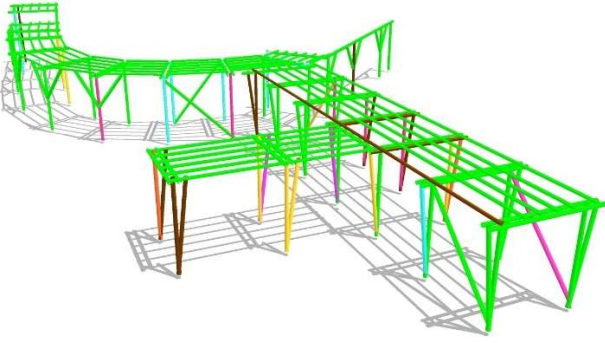
As manchas foram classificadas por sua aparência em cinco grupos: fungos pretos, fungos brancos e verdes, manchas pelo tratamento, manchas de tinta e de verniz deteriorado. No Quadro 18, apresenta-se a localização dessas manchas nas três estruturas do Estudo de Caso 1. É difícil encontrar só um tipo de mancha nas peças, sendo que as cores correspondem ao tipo de mancha predominante no colmo.

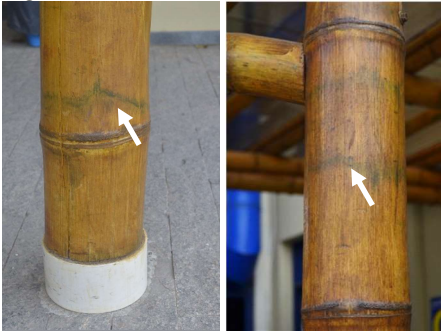
Figura 44 - Manchas verde azuladas em estruturas do Estudo de Caso 1.

**Descrição:** manchas com bordas verde azuladas e de forma irregular em várias regiões dos colmos (Figura 44).

**Mecanismo de ocorrência:** tipo MC1 (Apêndice G).

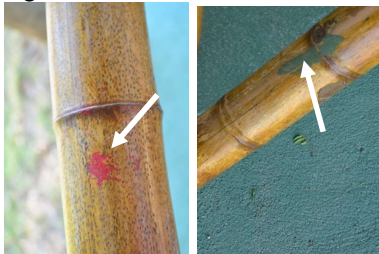
Figura 45 - Manchas de tinta nos colmos de bambu.

**Descrição:** na superfície dos elementos de bambu das estruturas há presença de manchas de tinta de várias cores (Figura 45).

**Mecanismo de ocorrência:** Tipo MC2 (Apêndice G).

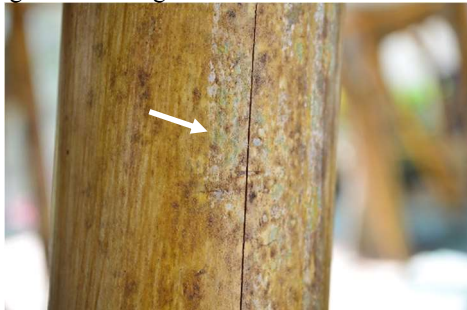
Figura 47 - Fungos verdes em colmo de bambu.

**Descrição:** mancha de cor verde e branco na superfície dos colmos de bambu, apresentando também uma textura áspera (Figura 47).

**Mecanismo de ocorrência:** tipo MC4 (Apêndice G).

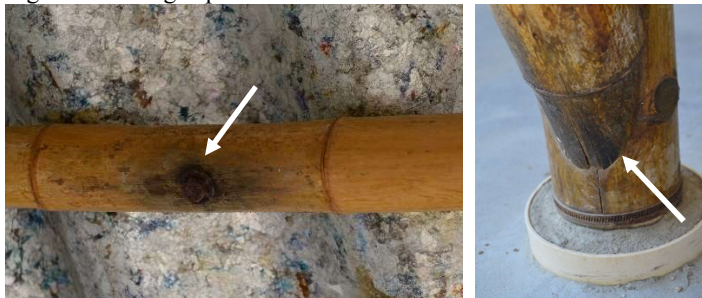
Figura 48 - Fungos pretos em colmo de bambu.

**Descrição:** mancha de cor preta na superfície dos colmos de bambu, apresentando também uma textura áspera (Figura 48).

**Mecanismo de ocorrência:** tipo MC5 (Apêndice G).

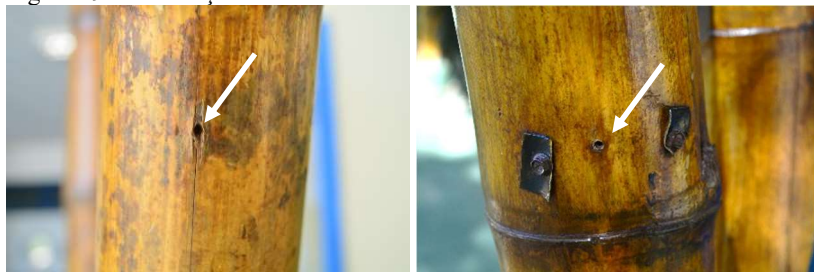
Figura 49 – Perfurações durante a fase de uso no Estudo de Caso 1.

**Descrição:** tais pequenas rachaduras longitudinais se originam de orifícios com várias formas e localizações nos colmos de bambu, na maioria dos casos, delas se originam pequenas rachaduras longitudinais (Figura 49).

**Mecanismo de ocorrência:** tipo PM1 (Apêndice G).

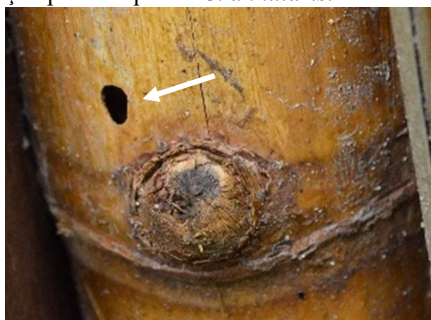
Figura 51 - Perfuração pelo ataque do *C. annularis*.

**Descrição:** perfuração ovalada de aproximadamente 2 – 3 mm de diâmetro, localizada no córtex do colmo (Figura 51). Neste caso só se detectou um furo com estas características.

**Mecanismo de ocorrência:** tipo PM3 (Apêndice G).

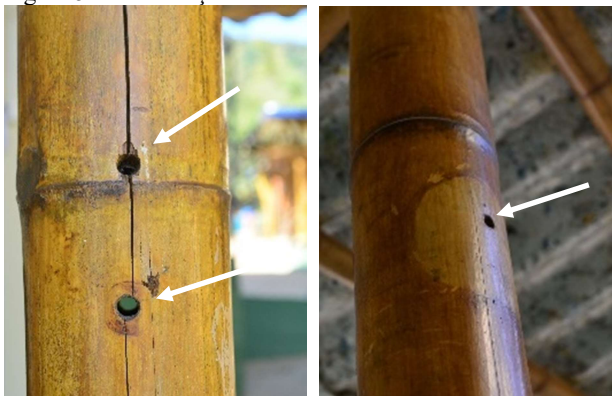
Figura 52 - Perfurações no estudo de caso 1.

**Descrição:** Trata-se de orifícios circulares feitos com furadeira e que atravessam as paredes do colmo (Figura 52), localizados em vários pontos dos colmos, principalmente na parte da estrutura que foi ampliada.

**Mecanismo de ocorrência:** tipo PM 4 (Apêndice G).

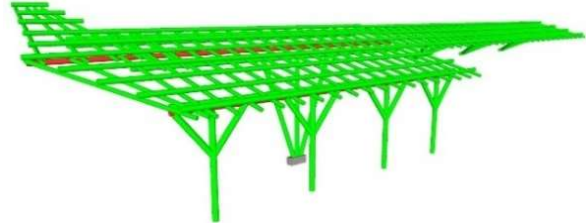
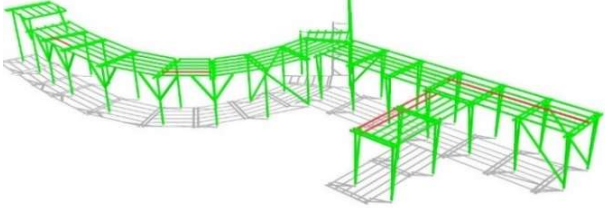
Quadro 20 - Localização dos colmos colapsados nas estruturas do Estudo de Caso 1.

**Descrição:** os colmos colapsaram e estão achatados. Geralmente estes colmos são vigas, ripas ou caibros, e neles o colapso acontece próximo aos apoios ou conexões (Figura 53).

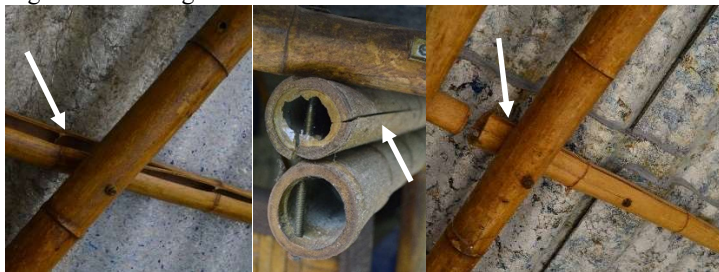
Figura 53 - Esmagamento dos colmos nas estruturas do Estudo de Caso 1.

**Mecanismo de ocorrência:** uma carga de compressão perpendicular às fibras é aplicada no colmo até superar sua tensão limite. Neste caso, em vários colmos a carga foi aplicada em extremos que não apresentavam um nó na ponta e isto facilitou o colapso das peças. A falha

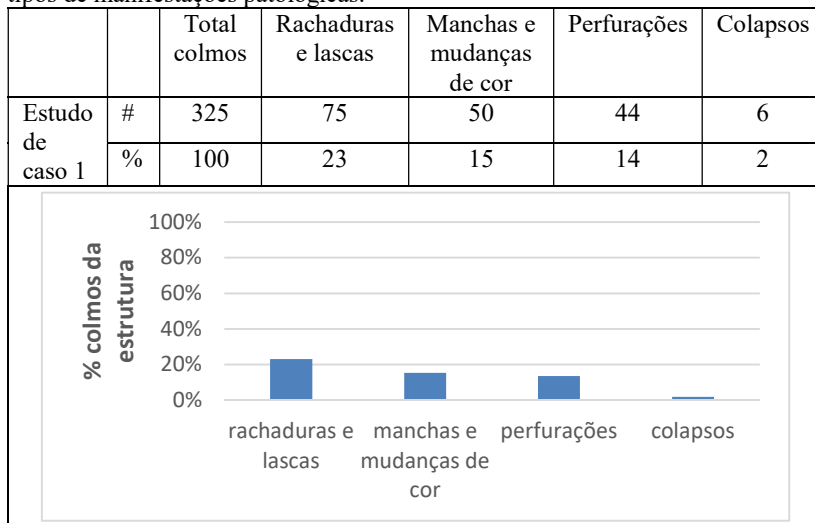
Quadro 21 - Quantidade de colmos do estudo de caso afetados pelos diferentes tipos de manifestações patológicas.

Observa-se que no estudo de caso as rachaduras e lascas foram o tipo de manifestação patológica com mais ocorrências, afetando cerca de 23% dos colmos, seguido pelas manchas e mudanças de cor com 15%, perto das perfurações com 14%. Por sua vez, as peças colapsadas representam menos de 2% do total dos colmos das estruturas.

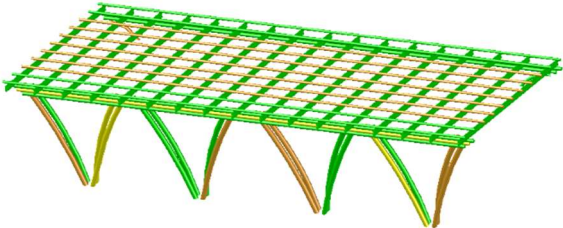
Quadro 22 - Peças com rachaduras na estrutura do Estudo de Caso 2.

O Quadro 22 mostra uma síntese da localização das rachaduras nesta estrutura e suas características de extensão:

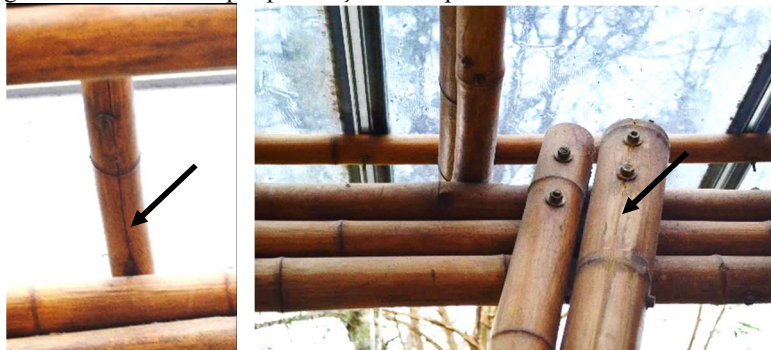
**Descrição:** rachadura longitudinal no colmo, cuja parte central está localizada no ponto onde há um prego, um parafuso, ou um furo deixado por algum destes elementos (Figura 56). Neste estudo de caso há vários elementos que apresentam tal manifestação patológica, principalmente os caibros.

Figura 56 - Rachaduras por penetração de corpo externo no estudo de caso 2.

**Mecanismo de ocorrência:** tipo RL3 (Apêndice G).

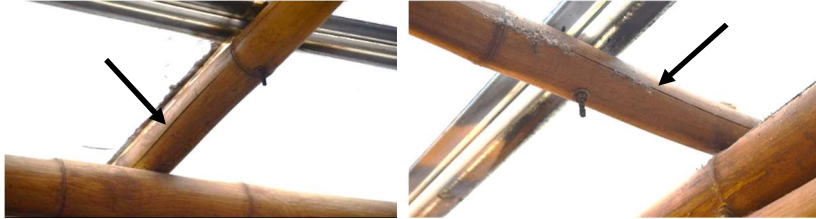
**Descrição:** os colmos horizontais dos caibros apresentam rachaduras longitudinais em ambas as laterais nas regiões onde estão apoiados sobre as ripas (Figura 57).

**Causas prováveis:** causa de uma carga excessiva sobre a peça ou porque um parafuso foi apertado além do necessário sobre o colmo. Também os colmos poderiam ter sido reforçados internamente.

Figura 57 - Rachaduras por esmagamento no estudo de caso 2.

**Origem:** projeto e construção.

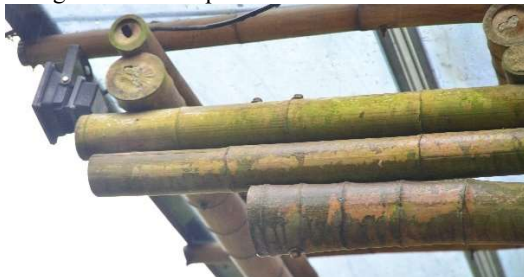
**Descrição:** manchas de cor verde e branco na superfície dos colmos de bambu, apresentando também uma textura áspera (Figura 60).

Figura 60 - Fungos verdes e líquens em colmos no Estudo de caso 2.

**Mecanismo de ocorrência:** tipo MC4 (Apêndice G).

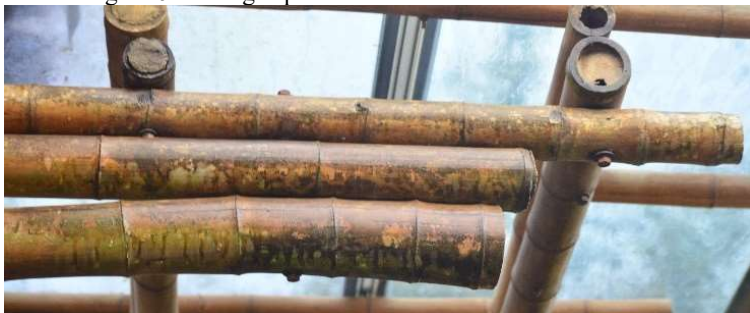
**Descrição:** manchas de cor preta na superfície dos colmos de bambu, apresentando também uma textura áspera (Figura 61).

Figura 61 - Fungos pretos em colmos no Estudo de caso 2.

**Mecanismo de ocorrência:** tipo MC5 (Apêndice G).

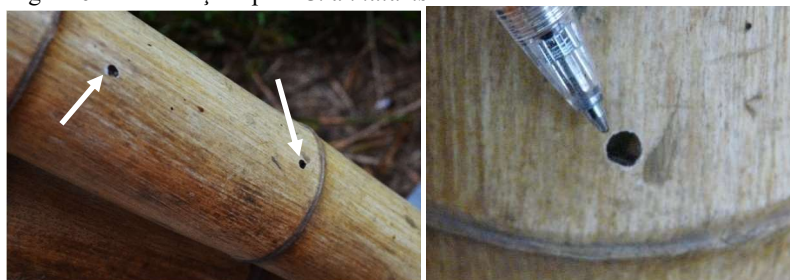
**Descrição:** foram observadas duas perfurações ovaladas de aproximadamente 2 – 3 mm de diâmetro, localizadas no córtex de um dos colmos da estrutura (Figura 62).

Figura 62 - Perfurações pelo *C. annularis* no Estudo de Caso 2.

**Mecanismo de ocorrência:** tipo PM3 (Apêndice G).

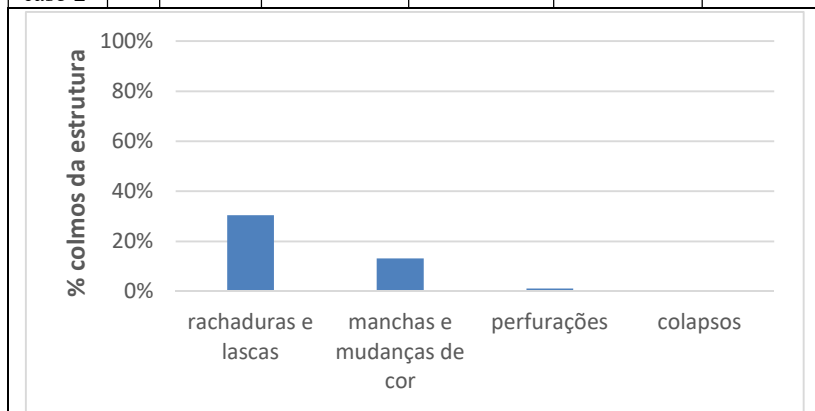
Quadro 25 - Quantidade de colmos do Estudo de Caso 2 afetados pelos diferentes tipos de manifestações patológicas.

Total colmos	Rachaduras e lascas	Manchas e mudanças de cor	Perfurações	Colapsos
Estudo de caso 2	#	82	25	11	1	0
	%	100	30	13	1	0

Observa-se que neste estudo de caso as rachaduras e lascas foram o tipo de manifestação patológica com mais ocorrências, afetando 30% dos colmos, seguido pelas manchas e mudanças de cor com 13%; as perfurações representam menos de 1% e não ocorreram peças colapsadas.

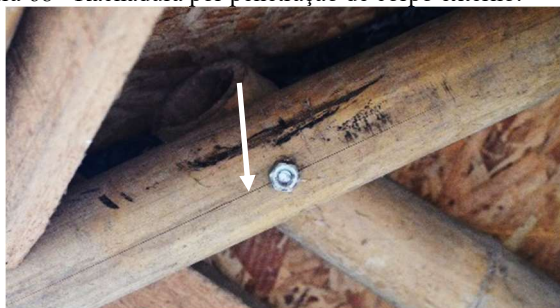
**Descrição:** Rachadura longitudinal no colmo, originada no ponto onde há um parafuso (Figura 68).

Figura 68 - Rachadura por penetração de corpo externo.

**Mecanismo de ocorrência:** tipo RL3 (Apêndice G).

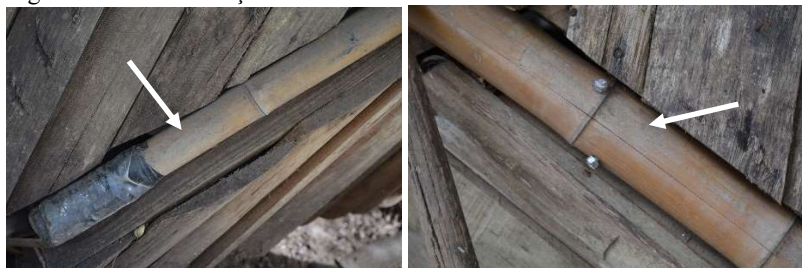
**Descrição:** algumas partes dos colmos expostas às intempéries, principalmente à incidência dos raios solares, apresentam a superfície esbranquiçada (Figura 71).

Figura 71 - Descoloração do colmo.

**Mecanismo de ocorrência:** tipo MC6 (Apêndice G).

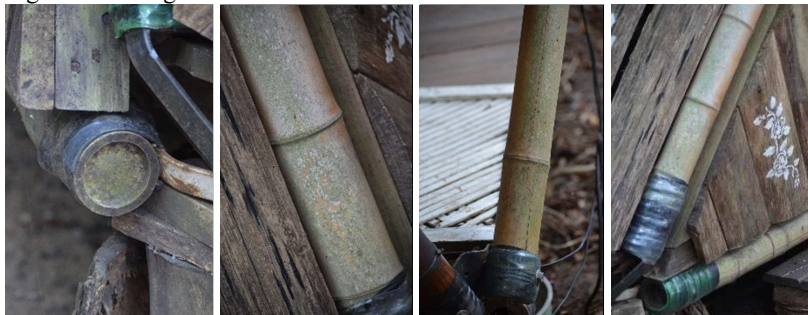
**Descrição:** manchas de cor verde e branca na superfície dos colmos de bambu, apresentando também uma textura áspera, como pode ser observado na Figura 72. Esta foi a manifestação patológica com maior número de ocorrências nas edificações deste estudo de caso.

**Origem:** projeto, uso e manutenção.

Figura 72 - Fungos verdes e brancos.

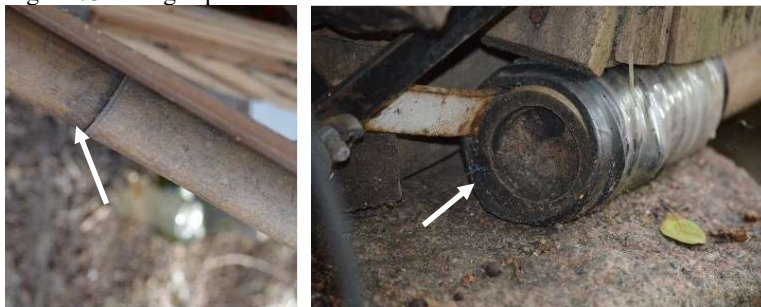
**Descrição:** manchas de cor preta na superfície dos colmos de bambu, deixando-a também uma textura áspera (Figura 73). Neste estudo de caso, esta manifestação foi mais frequente nos extremos dos colmos que estavam apoiados sobre as pedras e não tinham proteção.

Figura 73 - Fungos pretos nos colmos.

**Mecanismo de ocorrência:** MC5 (Apêndice G).

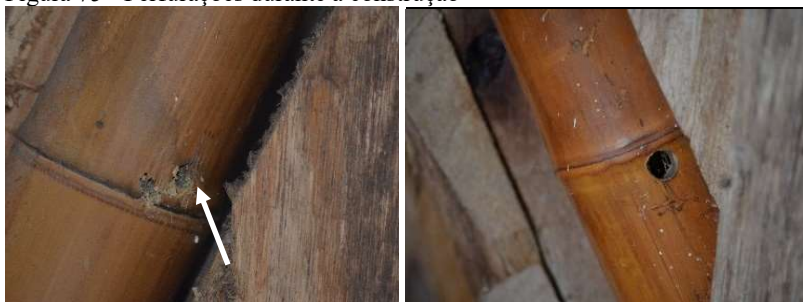
**Descrição:** orifícios circulares feitos com furadeira que atravessam as paredes do colmo (Figura 75), presentes em vários pontos dos colmos, localizados neste caso nos pilares.

Figura 75 - Perfurações durante a construção

**Mecanismo de ocorrência:** PM4 (Apêndice G).

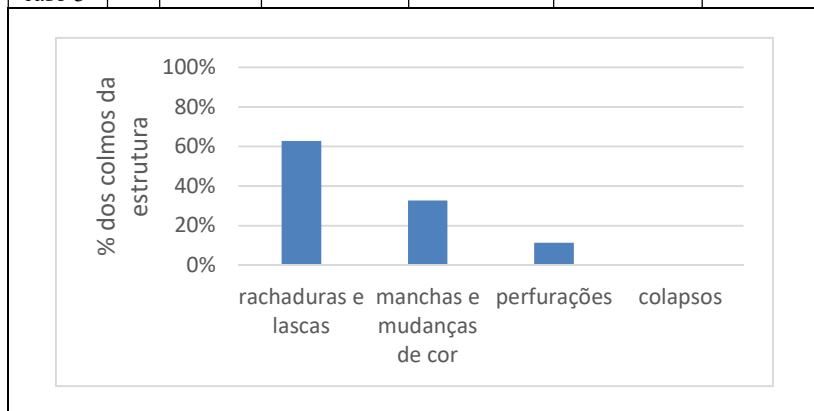
Quadro 30 - Quantidade de colmos do Estudo de caso afetados pelos diferentes tipos de manifestações patológicas

Total colmos	Rachaduras e lascas	Manchas e mudanças de cor	Perfurações	Colapsos
Estudo de caso 3	#	70	44	23	8	0
	%	100	63	33	11	0

Observa-se que neste estudo de caso, as rachaduras e lascas foram o tipo de manifestação patológica com mais ocorrências, afetando 63% dos colmos, seguido pelas manchas e mudanças de cor com 33%, as perfurações representam 11% e não ocorreram peças colapsadas.

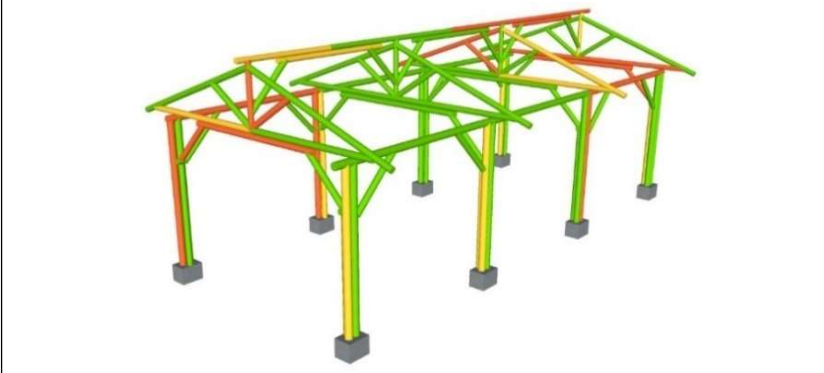
Quadro 31 - Peças com rachaduras na estrutura do Estudo de Caso 4.

Cor	Legenda	Elemento estrutural			
		Pilar	Mão francesa	Viga	Treliça
	Peças com rachaduras que se estendem por mais de dois entrenós e cujo comprimento é maior a 20% do comprimento do colmo.	3	2	8	4
	Peças com uma ou várias rachaduras, que se estendem por mais de dois entrenós, cujo comprimento (ou somatória de comprimentos) não atingiu 20% do comprimento total da peça.	8	0	4	4

(fim)
	Peças que não apresentavam rachaduras ou cujas rachaduras estão presentes só nos entrenós, sem passar por nenhum nó e cuja somatória não atingiu 20% do comprimento total da peça.	13	20	8	20
	Somatória	24	22	20	28
	<b>Número de peças de bambu na estrutura</b>	<b>94</b>

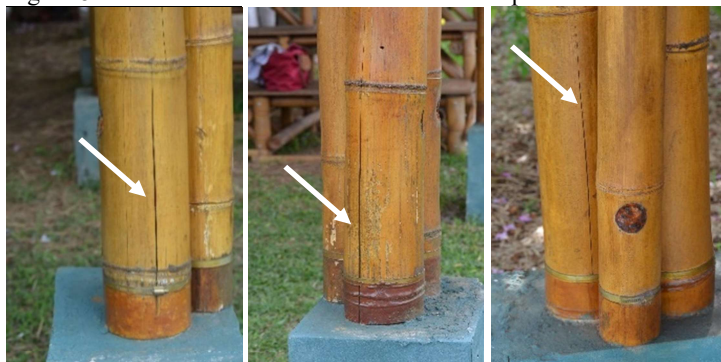
**Descrição:** observou-se a presença de rachaduras no extremo que está preenchido com concreto na base dos pilares, estendendo-se longitudinalmente (Figura 82).

Neste caso, a rachadura nem sempre chega à extremidade do borde do colmo nos casos em que foi colocada uma braçadeira metálica próxima às fundações.

Figura 82 - Rachaduras nos extremos dos colmos preenchidos com concreto.

**Mecanismo de ocorrência:** tipo RL1 (Apêndice G).

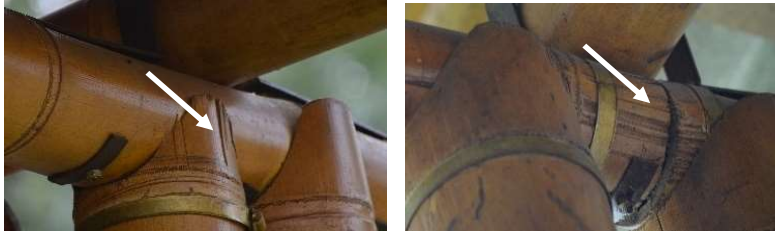
**Descrição:** desfibramento nos extremos de alguns colmos, como observado na Figura 83.

Figura 83 - Lasclas nos extremos dos colmos.

**Mecanismo de ocorrência:** tipo RL7 (Apêndice G).

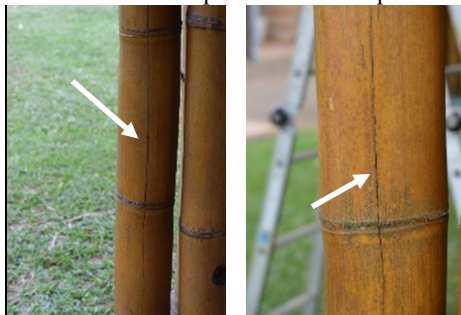
**Descrição:** rachadura axial na parte central dos colmos de alguns pilares (Figura 84).

Figura 84 - Rachaduras na parte central dos pilares.

**Mecanismo de ocorrência:** tipo RL2 (Apêndice G).

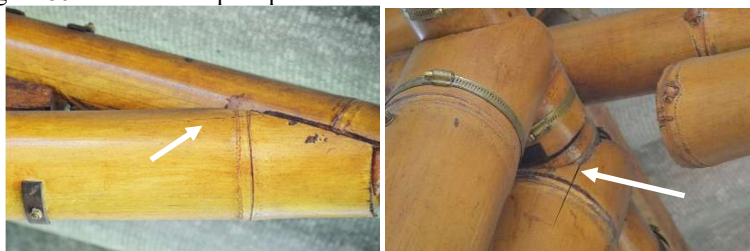
Figura 86 - Rachaduras por apoio incorreto

**Descrição:** rachaduras curtas originadas nos extremos dos colmos sobre os quais estão apoiados outros elementos (Figura 86).

**Origem provável:** projeto e execução

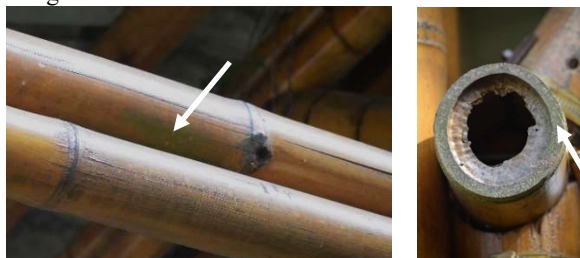
Figura 88 - Fungos verdes e brancos nos colmos.

**Descrição:** manchas de cor verde e branca na superfície dos colmos de bambu, apresentando também uma textura áspera (Figura 88).

**Mecanismo de ocorrência:** tipo MC4 (Apêndice G).

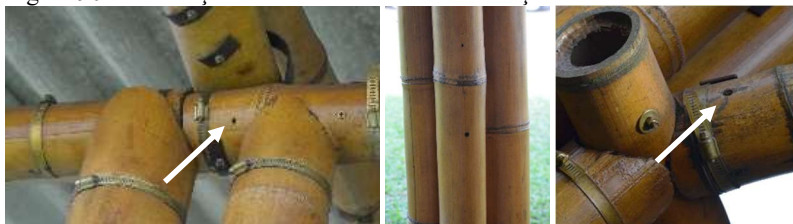
Figura 90 - Perfurações deixadas durante a construção e na fase de uso.

**Descrição:** orifícios circulares feitos com furadeira que atravessam as paredes do colmo (Figura 90) e orifícios deixados por pregos, localizados em vários pontos de alguns colmos.

**Mecanismo de ocorrência:** tipos PM1 e PM4 (Apêndice G).

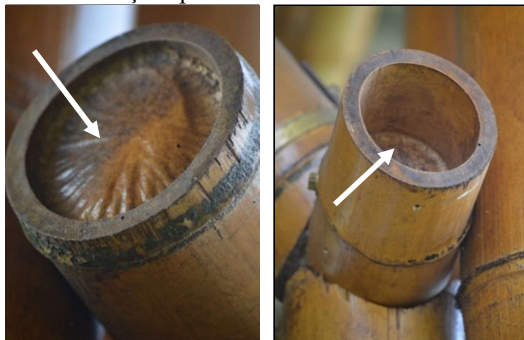
Figura 92 - Perfurações por *D. minutus*.

**Descrição:** perfurações de aproximadamente 1-2 mm de diâmetro, localizadas na parede interna dos extremos de alguns colmos, como mostrado na Figura 92.

**Origem:** projeto e execução.

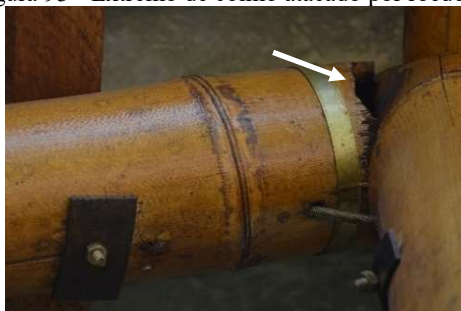
Figura 93 - Extremo de colmo atacado por roedores.

**Descrição:** extremo de um dos colmos inclinados que sustenta a cobertura e apresenta-se roído (Figura 93).

**Mecanismo de ocorrência:** tipo PM5 (Apêndice G).

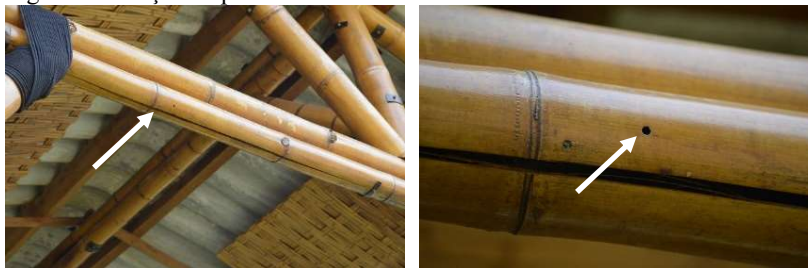
Figura 94 - Peça colapsada no Estudo de Caso 4.

**Descrição:** observou-se a presença de uma rachadura longitudinal de aproximadamente 1 cm de largura e mais de 1,5 m de comprimento, localizada no colmo inferior da treliça da fachada oeste (Figura 93). Este colmo também apresentou várias perfurações causadas pelo inseto *C. annularis*.

**Mecanismo de ocorrência:** a seção do colmo, que está submetido a flexão nesta treliça, já estava comprometida pelo ataque dos insetos. Então, neste elemento submetido à flexão, as cargas superaram sua resistência provocando a fratura e o fendilhamento longitudinal do bambu na fibra mais tracionada, localizada na parte inferior do colmo.

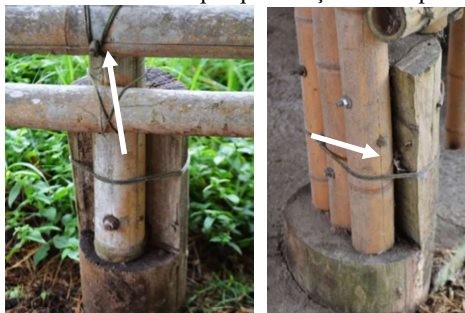
Figura 103 - Rachaduras por penetração de corpo externo.

**Descrição:** Rachadura longitudinal no colmo, localizada no ponto onde há um prego, um parafuso, uma cavilha ou um furo deixado por algum destes elementos (Figura 103).

**Mecanismo de ocorrência:** tipo RL3 (Apêndice G).

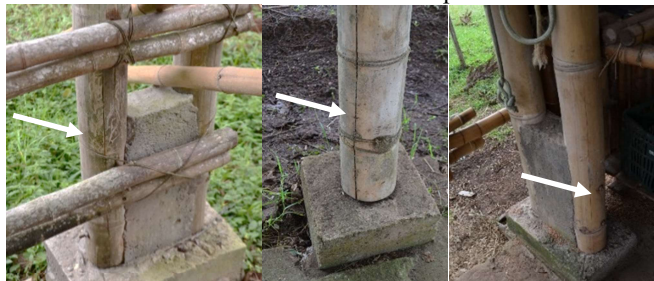
Figura 104 - Rachaduras nos extremos dos colmos preenchidos com concreto.

**Descrição:** ocorrência de rachadura no extremo inferior dos colmos dos pilares que está em contato com os elementos de fundação, estendendo-se longitudinalmente (Figura 104).

**Mecanismo de ocorrência:** tipo RL6 (Apêndice G).

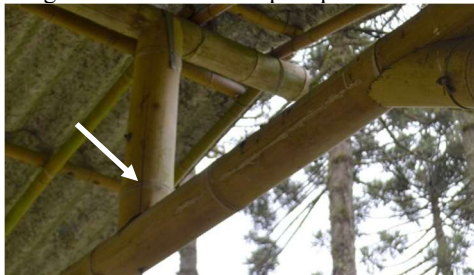
Figura 106 - Rachadura por apoio incorreto.

**Descrição:** rachaduras curtas originadas nos extremos dos colmos sobre aqueles que estão apoiados outros elementos (Figura 106).

**Mecanismo de ocorrência:** tipo RL8 (Apêndice G).

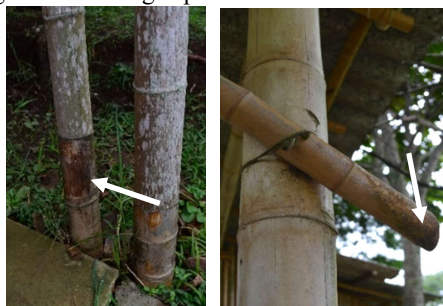
Figura 107 - Fungos pretos em colmos.

**Descrição:** manchas de cor preta na superfície dos colmos de bambu, apresentando também uma textura áspera (Figura 107).

**Mecanismo de ocorrência:** tipo MC5 (Apêndice G).

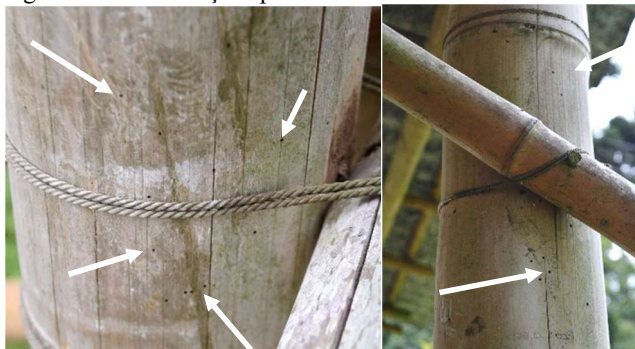
Figura 111 - Perfurações pelo *D. minutus*.

**Descrição:** presença de perfurações circulares de aproximadamente 2 mm de diâmetro e localizadas no córtex de vários colmos da estrutura, principalmente pilares (Figura 111). Neste caso, os colmos apresentavam mais de uma perfuração.

**Mecanismo de ocorrência:** tipo PM2 (Apêndice G).

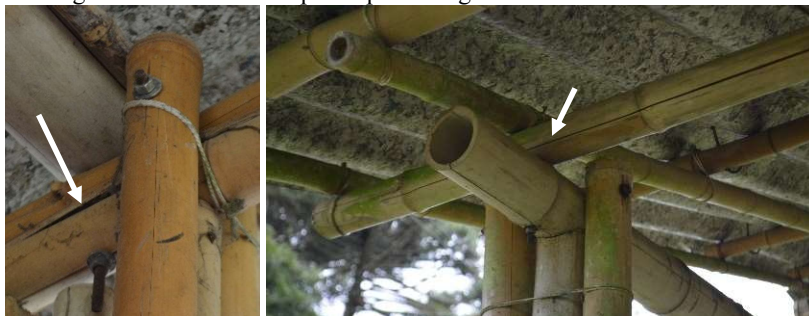
Figura 112 - Colmo colapsado por esmagamento.

**Descrição:** o colmo colapsado é uma viga que foi esmagada em dois pontos de apoio sobre os pilares (Figura 112).

**Mecanismo de ocorrência:** uma carga de compressão perpendicular às fibras é aplicada no colmo até superar sua tensão limite. Neste caso, estas cargas foram aplicadas sobre os locais em que o colmo está apoiado nos pilares e que, além disso, estão localizados no meio dos entrenós, que não foram reforçados.

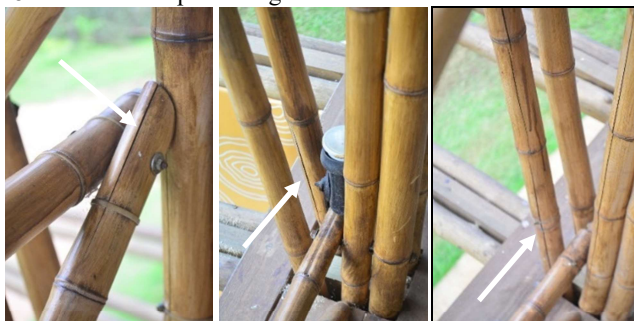
Figura 118 - Rachaduras por esmagamento nos colmos.

**Descrição:** os colmos horizontais dos caibros apresentam rachaduras longitudinais em ambas as laterais nas regiões onde estão apoiados sobre as ripas (Figura 118).

**Mecanismo de ocorrência:** tipo RL5 (Apêndice G).

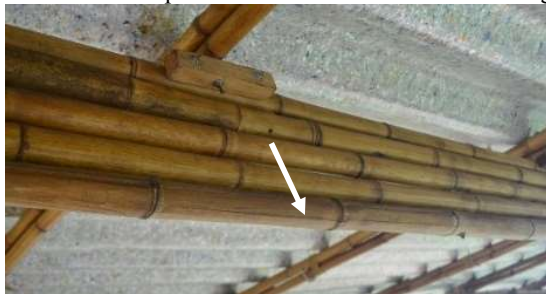
Figura 121 - Rachadura na parte central do colmo inferior das vigas.

**Descrição:** rachadura longitudinal na parte central inferior dos colmos das vigas (Figura 121). Em alguns colmos foi colocada uma braçadeira metálica.

**Mecanismo de ocorrência:** tipo RL9 (Apêndice G).

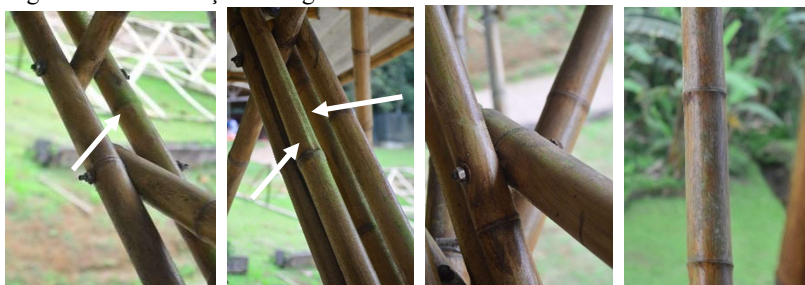
Figura 123 – Presença de fungos verdes nos colmos.

**Descrição:** manchas de cor verde e branca na superfície dos colmos de bambu principalmente nas esquinas das fachadas, apresentando também uma textura áspera (Figura 123).

**Mecanismo de ocorrência:** tipo MC4 (Apêndice G).

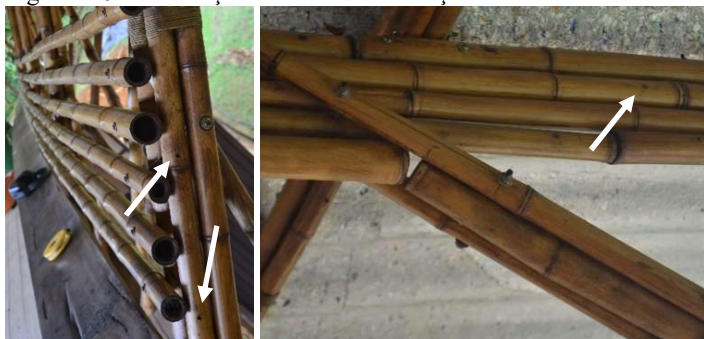
Figura 125 - Perfurações durante a construção e fase de uso.

**Descrição:** orifícios circulares feitos com furadeira que atravessam as paredes do colmo (Figura 125) e orifícios deixados por pregos, localizados em vários pontos dos colmos.

**Origem:** construção.

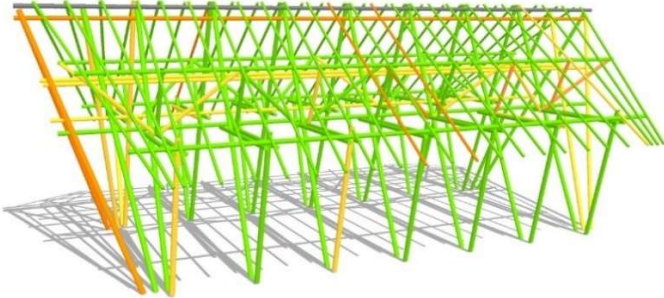
Quadro 43 – Colmos que apresentam rachaduras e lascas no Estudo de Caso 7.

Depois, por meio da análise qualitativa, foram agrupadas as rachaduras com características visuais semelhantes. A seguir, são apresentados os tipos de rachaduras encontrados no estudo de caso, seus mecanismos de ocorrência e suas causas prováveis.

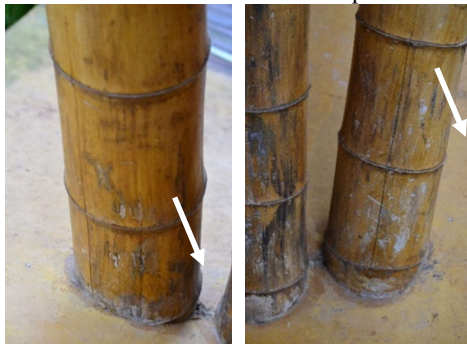
Figura 132 – Rachaduras nos extremos dos colmos preenchidos com concreto.

**Descrição:** foram observadas pequenas rachaduras que se originam nos extremos dos colmos que estão dentro do concreto das fundações, estendendo-se longitudinalmente (Figura 132).

**Mecanismo de ocorrência:** tipo RL1 (Apêndice G).

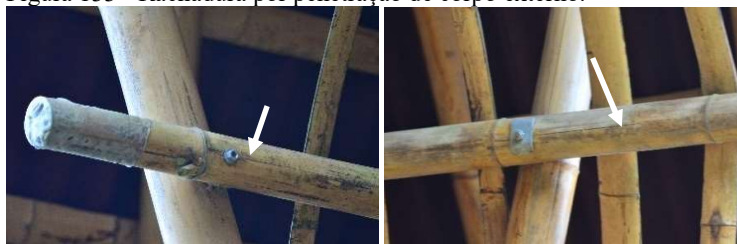
Figura 133 - Rachadura por penetração de corpo externo.

**Descrição:** rachadura axial no colmo, originada no ponto onde está um parafuso, ou vara rosqueada (Figura 133).

**Mecanismo de ocorrência:** tipo RL3 (Apêndice G).

RL3	Rachaduras por penetração	<p>Considerando que nos entrenós dos colmos, os feixes de fibras são orientados paralelamente em relação ao eixo longitudinal do colmo, quando um prego ou parafuso penetra nele são provocadas tensões que criam uma fissura que vai aumentando na direção axial à medida que o corpo se desloca pelo colmo; a fenda vai aumentando quando a tensão é perpendicular às fibras. (BALLESTÉ, 2017)</p> <p>Quando há mais de uma perfuração no mesmo eixo do colmo, as rachaduras provocadas por cada uma delas podem expandir-se até se encontrarem entre si, ocasionando então rachaduras com maiores aberturas.</p>

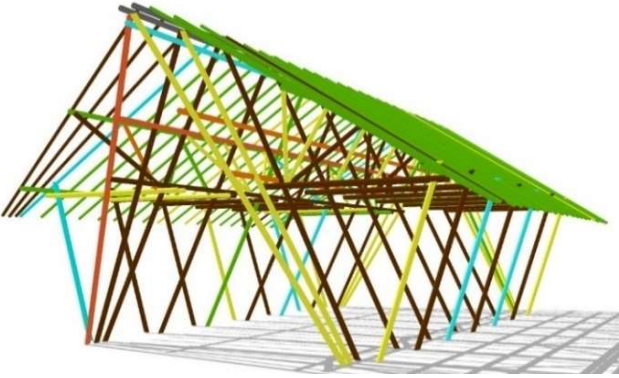
Quadro 44 - Localização das manchas na estrutura.

Neste estudo de caso, as manchas foram classificadas por sua aparência em quatro grupos: manchas da massa asfáltica, fungos pretos, fungos verdes e verniz deteriorado.

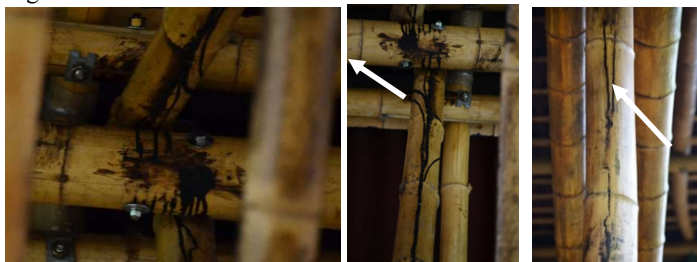
Figura 136 – Manchas de asfalto nos colmos.

**Descrição:** manchas de cor preta na superfície dos colmos de bambu, com formas como de um líquido escorrendo ou pingando (Figura 136).

**Mecanismo de ocorrência:** tipo MC1 (Apêndice G).

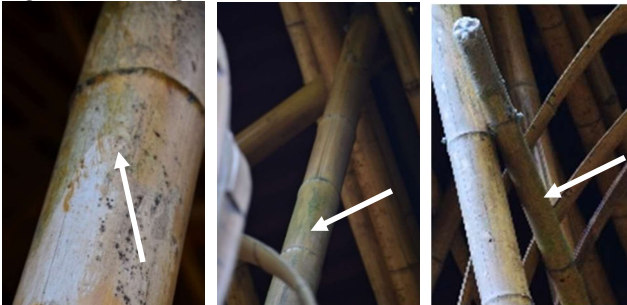
Figura 139 - Fungos verdes nos colmos.

**Descrição:** manchas de cor verde e branca na superfície dos colmos de bambu, apresentando também uma textura áspera (Figura 139).

**Mecanismo de ocorrência:** tipo MC4 (Apêndice G).

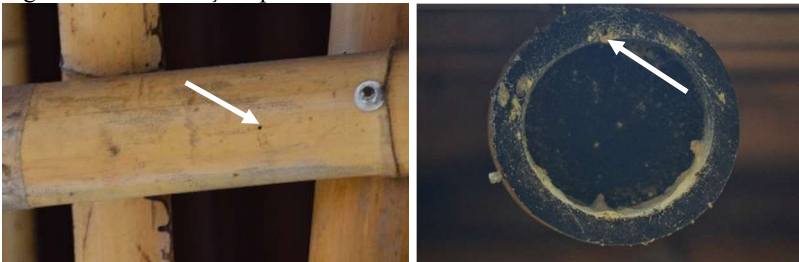
Figura 141 - Perfurações pelo *D. minutus*.

**Descrição:** perfurações de, aproximadamente, 1- 2 mm de diâmetro localizadas na parede interna dos extremos de alguns colmos, e excepcionalmente no córtex de outros, como mostrado na Figura 141.

**Mecanismo de ocorrência:** tipo PM2 (Apêndice G).

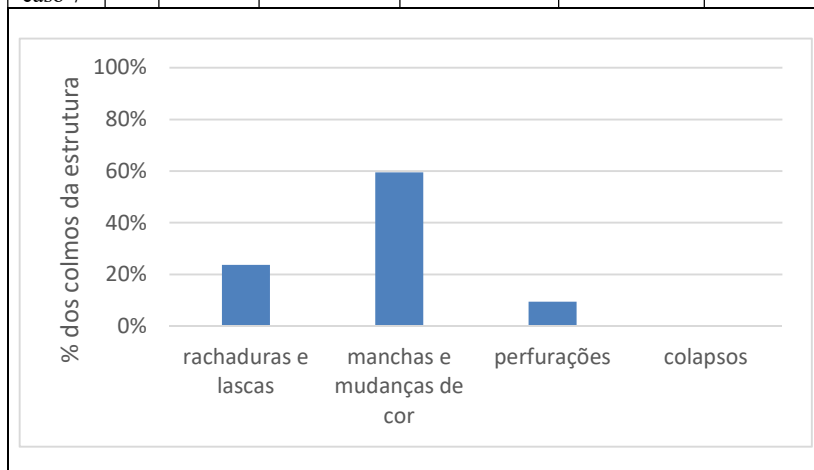
Quadro 46 - Quantidade de colmos do estudo de caso afetados pelos diferentes tipos de manifestações patológicas

Observa-se que neste estudo de caso, as manchas e mudanças de cor foram o tipo de manifestação patológica que apareceu em 59% dos colmos, seguido pelas rachaduras e lascas com 24%, depois as perfurações que representam 9% dos colmos, não tendo sido observadas peças colapsadas.

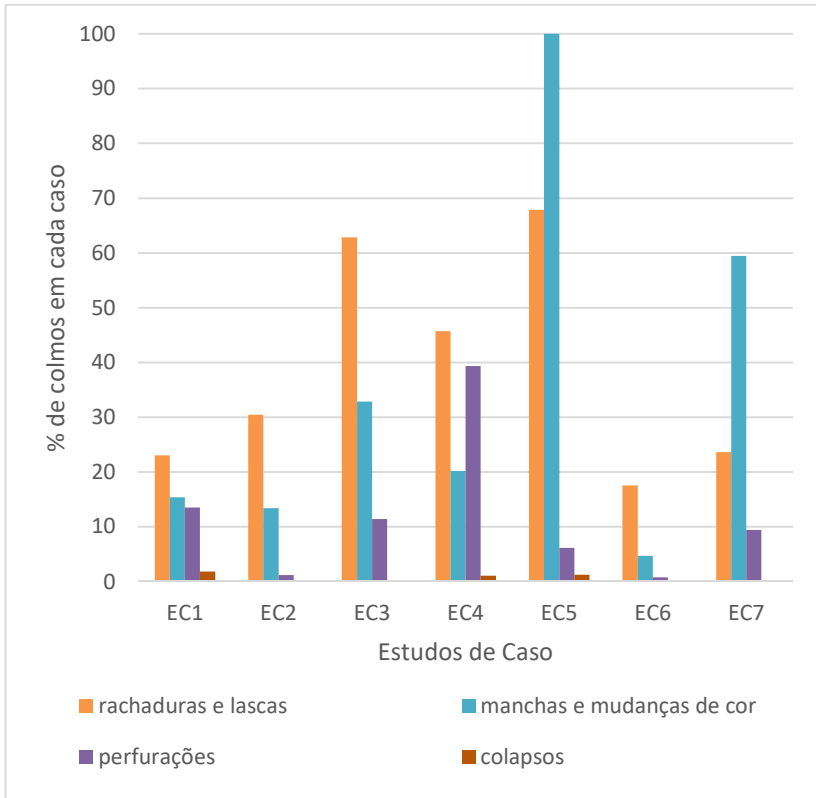
Figura 142 - Percentagem de colmos de bambu com cada manifestação patológica em cada um dos estudos de caso.

Com base no quadro anterior foi elaborada a Figura 142, nela é possível identificar que em todos os casos, tanto as rachaduras e lascas, quanto as manchas e mudanças de cor, são as ocorrências que aparecem em maior quantidade.

O Estudo de Caso 3, localizado em Porto Alegre, é a edificação cujos colmos de bambu foram tratados, que apresentou maior quantidade de bambus com rachaduras, conforme foi observado na Figura 142.

Segundo o indicado pelos usuários da edificação, o Estudo de Caso 6, localizado em Morretes (próximo a Rio Negrinho), frequentemente tem manifestações patológicas relacionadas com a umidade (manchas pretas e verdes). Entretanto, a obra recentemente recebeu uma manutenção e por este motivo não foram registradas tantas ocorrências durante a inspeção visual, como foi possível observar na Figura 142.

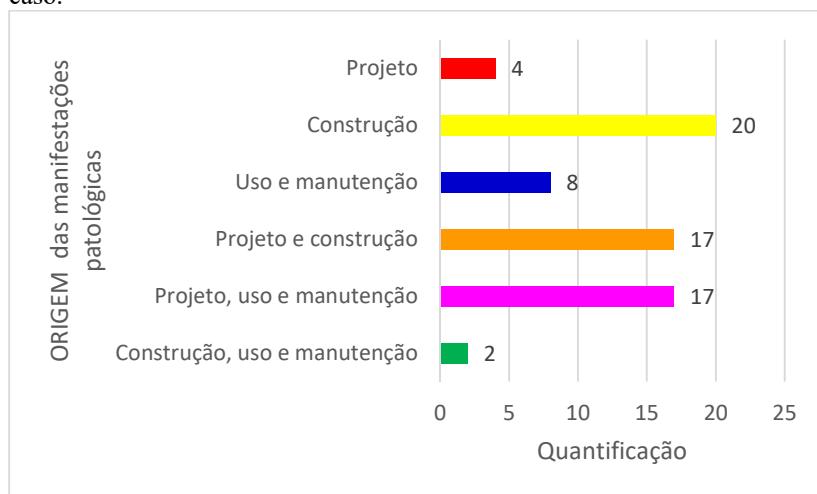
Figura 143 – Síntese da origem das manifestações patológicas nos estudos de caso.

Prosseguindo com a análise da origem das manifestações patológicas, com o propósito de visibilizar qual é a que prevalece nos estudos de caso, com base na quantificação mostrada no quadro anterior, foram somadas as vezes em que cada uma das origens ocasionou uma manifestação patológica nos estudos de caso, Figura 143.

Poucas são as manifestações patológicas que têm como origem o projeto por si só, porém, nota-se que muitas delas se originam em duas etapas que incluem à fase de projeto: “projeto / construção” ou “projeto / uso e manutenção”.

As manifestações patológicas com origem unicamente na fase de uso e manutenção foram manchas de tinta, tratamentos ou de aplicação deficiente do verniz, assim como perfurações feitas pelos usuários. Neste caso, observaram-se várias ocorrências que tiveram origem combinada nas fases de “projeto/ uso e manutenção”.

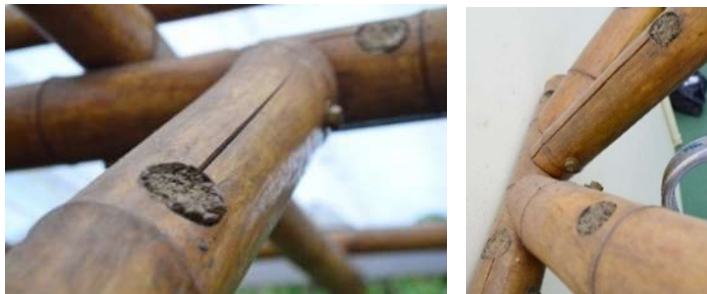
Figura 144 - Rachaduras nos entrenós concretados.

No entanto, na hora de projetar, faz-se necessário lembrar os diferentes comportamentos estruturais que o bambu e o concreto possuem. A rigidez do concreto se contrapõe à flexibilidade do bambu e isto se manifesta em rachaduras nos colmos, que podem aumentar com o tempo. Nos estudos de caso observaram-se muitos entrenós concretados que apresentam rachaduras (Figura 144).

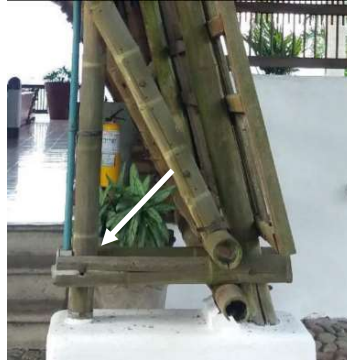
Figura 145 - Conexão estrutural em obra projetada por Simón Vélez em 1988.

A Figura 145 mostra uma imagem de uma conexão estrutural projetada por Simón Velez em uma construção de 1988 em Caldas – Colômbia. Nessa imagem, é possível observar por um lado a grande rachadura no extremo do colmo horizontal concretado e, por outro, que nem todos os entrenós foram concretados.

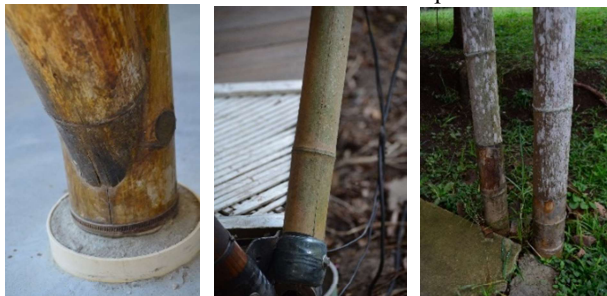
Figura 147 - Manchas de umidade nas bases dos pilares.

Embora os projetistas tenham protegido as bases dos pilares do contato direto com o chão por meio de diferentes estratégias, alguns colmos apresentaram umidades nestes locais (Figura 147).

Estas ocorrências foram causadas em alguns casos porque as fundações de concreto, sobre as quais os pilares estão apoiados, não possuem a altura suficiente para afastar as bases dos colmos da água que escorre pelo terreno. Nos outros casos, porque os bambus não foram protegidos dos respingos da água da chuva, seja pelos beirais insuficientes, pela falta de canais de coleta de água e/ou pelo vento, que faz com que a chuva caia na sua direção.

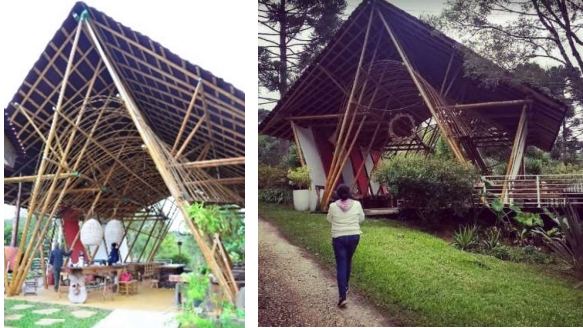
Figura 149 – Colmos expostos nas fachadas do Estudo de caso 7.

Pelas mesmas causas, apresentaram maior quantidade de sinais de umidade os colmos localizados nas fachadas mais expostas. A Figura 149

mostra as fachadas frontal e posterior do Estudo de Caso 7, os colmos localizados nelas apresentaram mais manchas verdes e pretas do que os outros na mesma estrutura.

Nestes casos, os projetistas devem estar cientes que as fachadas de bambu mais expostas às intempéries tem vulnerabilidade aos ataques de fungos, essencialmente nas regiões climáticas mais úmidas e de alta pluviosidade. Esta situação se agrava quando as fachadas são orientadas na direção do vento predominante, como é o caso da fachada Sul do corredor da estrutura 3 do Estudo de Caso 1 (Figura 150), onde as manchas de fungos pretas e verdes estão presentes em quase todos os pilares inclinados.

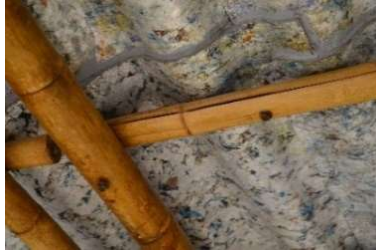
Figura 151 - Esmagamento de ripa de bambu.

direção perpendicular às fibras (Figura 151). Em alguns casos, tal ato levou ao colapso dos elementos.

Embora os projetistas já conheçam que as ligações dos elementos estruturais devem ser feitos sobre os nós, durante a execução nem sempre isto é possível; em tais situações os entrenós devem ser reforçados internamente.

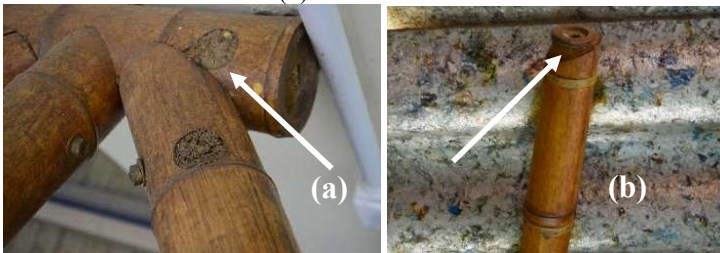
Figura 152 - Reforço interior dos colmos com concreto (a) ou com o embuchamento de outro colmo (b).

Neste sentido, também foram observadas opções de reforço durante as inspeções dos estudos de caso, como por exemplo, por meio do preenchimento com concreto (Figura 152a) ou por meio da inserção no entrenó de outro colmo de menor diâmetro com nó no extremo “embuchamento” (Figura 152b).

Para o reforço interno dos colmos podem ser utilizados também elementos de madeira. Estes colmos ainda podem ser reforçados externamente com braçadeiras metálicas, tendo sido observado nos estudos de caso que se trata de uma opção que ajuda nestas circunstâncias.
