Universidade Federal de Santa Catarina – UFSC

Programa de Pós-Graduação em Arquitetura e Urbanismo - PósARQ

**MANIFESTAÇÕES PATOLÓGICAS EM HABITAÇÕES DE INTERESSE SOCIAL
CONSTRUÍDAS COM O SISTEMA *LIGHT WOOD FRAME* NO SUL DO BRASIL**

Tese submetida ao Programa Pós-Graduação em
Arquitetura e Urbanismo – PósARQ, área de
Concentração: Projeto e Tecnologia do Ambiente
Construído da Universidade Federal de Santa Catarina
para a obtenção do título de Doutor em Arquitetura.

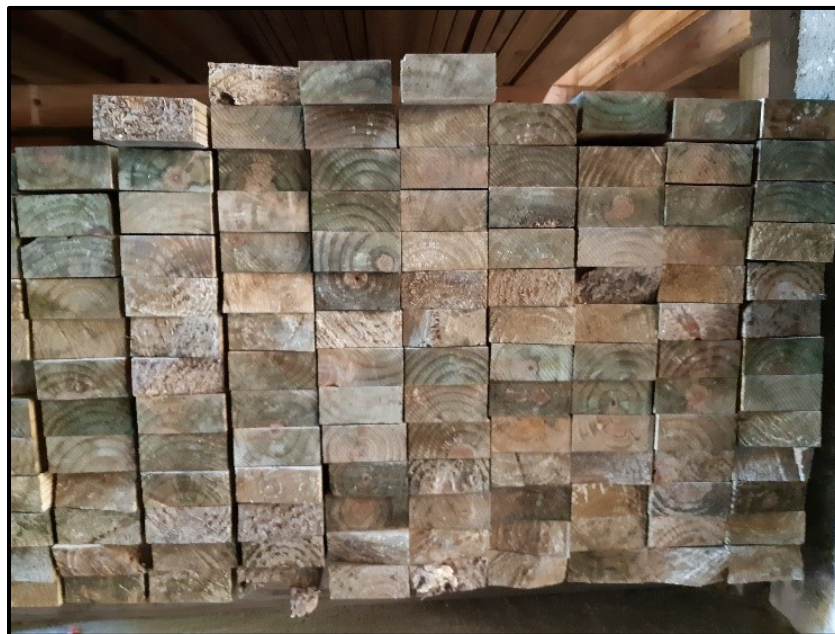
Figura 57 - Seção transversal de montantes (38 mm x 89 mm) mostrando os anéis de crescimento.¹⁷

No Brasil é difícil de identificar estes requisitos mínimos já que as peças de madeira não são fornecidas com nenhuma padronização (identificação ou classificação) pela indústria madeireira, deixando a responsabilidade para as construtoras selecionarem as peças, que muitas vezes, encontram lotes com muitas peças (montantes) sem a densidade e a umidade adequadas e com muitos defeitos. A Figura 57 apresenta um lote de madeira (montante 38 mm x 89 mm), destinado ao uso do LWF, mostrando a seção transversal com os anéis de crescimento, após

classificação visual, conforme o projeto de norma CE 02: 126.10 -Anexo G (ABNT, 2003), apenas 25% das peças foram classificadas como densas.

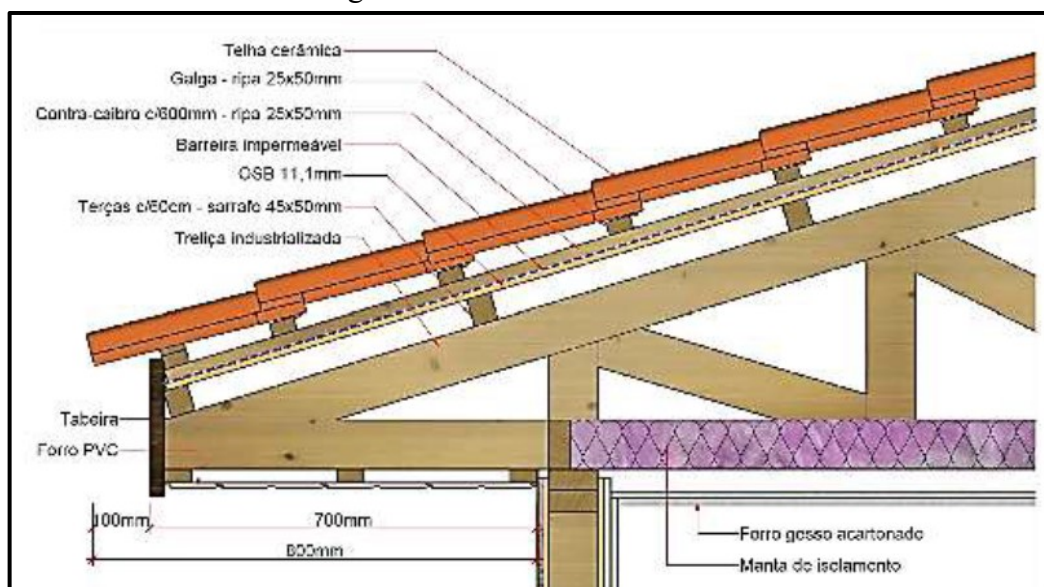
Figura 60 - Detalhe da cobertura.

Dependendo da manta “impermeável” que será adotada no sistema de cobertura poderá ocasionar problemas de umidade no sistema, conforme discutido na subseção 2.1.5.2, como também, a tabeira parece estar vulnerável a incidência das chuvas com vento e ao retorno de água das telhas. A dimensão do beiral também ajudará a proteger as paredes e as aberturas (janelas e portas) da radiação solar e das águas das chuvas.

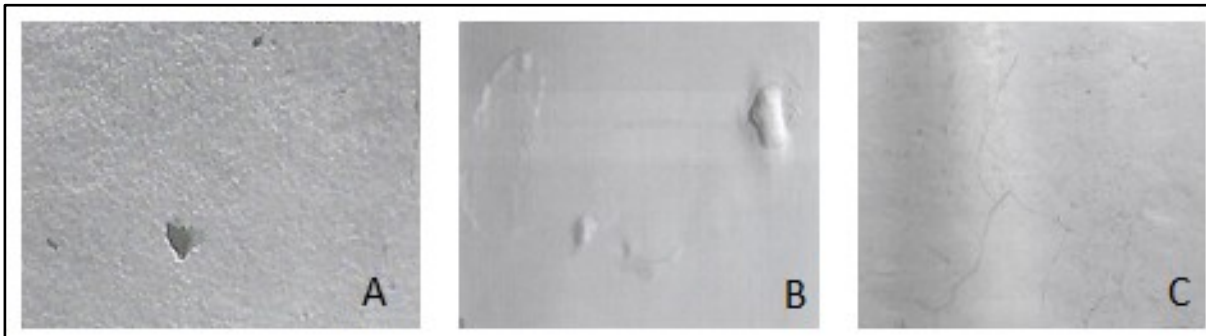
Figura 67 - Anomalias em revestimentos argamassados: A - vesículas, B - empolamento, C - microfissuras.

Nos revestimentos argamassados, as anomalias ocorrem por diversos fatores, entre os quais sua composição. A reação de hidratação da cal virgem, quando continua ocorrendo após o revestimento ser aplicado, pode causar o surgimento de vesículas, a presença de impurezas e, agregados também pode provocar esse tipo de anomalia (Figura 67 – A). O empolamento do revestimento pode igualmente ser causado pela reação de hidratação da cal virgem (Figura 67 – B). As argamassas com maior teor de cimento apresentam ruptura na forma de microfissuras, muito prejudiciais ao revestimento (Figura 67 – C) (CAPORRINO, 2018).

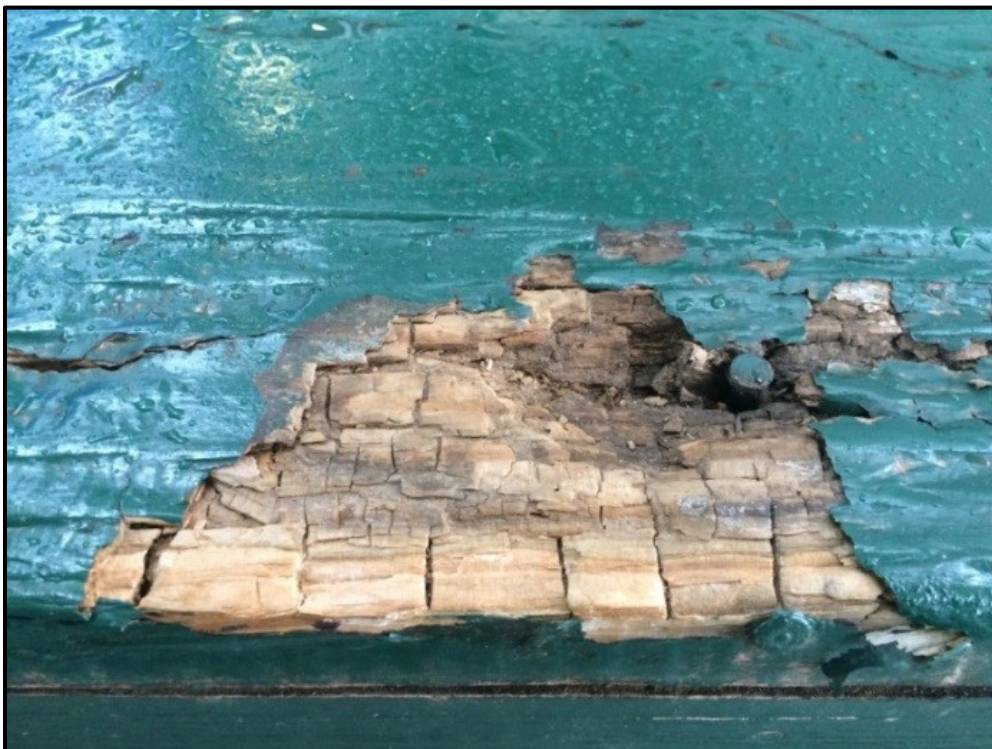
Figura 69 - Madeira atacada por fungos de podridão parda.

O controle da deterioração de madeiras por fungos é efetuado através da secagem da madeira, armazenamento em condições adequadas de temperatura e umidade e aplicação de fungicidas. Na Figura 69 mostra a característica de madeira atacada por fungos de podridão parda.

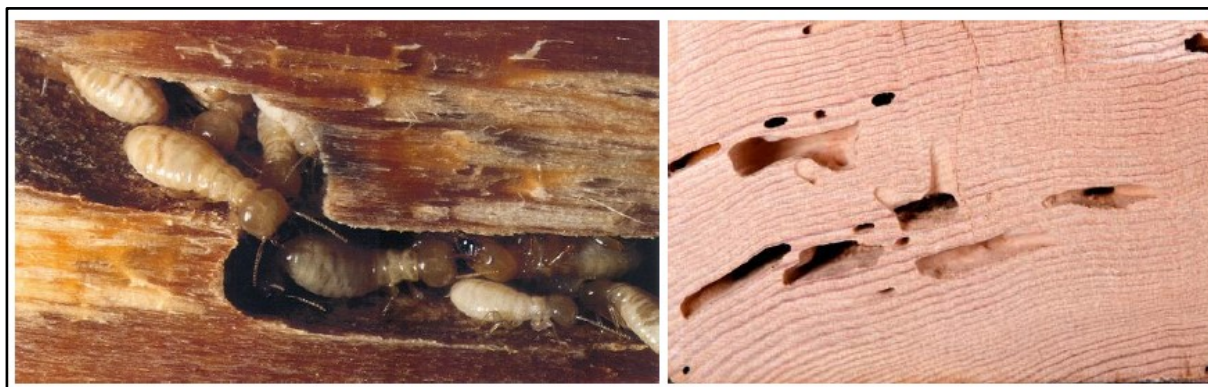
Figura 70 - Galeria e sinais de ataque de cupins de madeira seca.

Segundo Stumpp *et al.* (2005) o *Cryptotermes brevis* ataca fortemente as madeiras de coníferas, especialmente a *Araucária angustifolia* e as espécies de Pinus. Ataca também as madeiras de folhosas de baixa resistência natural. Na Figura 70 mostra as galerias e sinais de ataque de cupins de madeira seca.

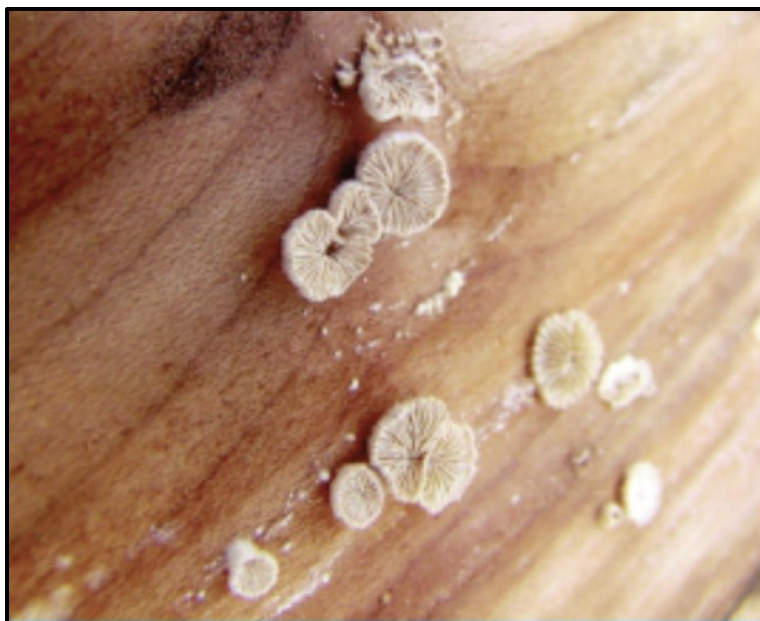
Figura 76 - Presença de fungos dentro das paredes nas chapas de contraventamento.

Fitzgerald (2018) afirma que em muitas das regiões dos Estados Unidos a madeira utilizada para compor o quadro estrutural não é tratada com produtos preservantes (inseticidas e fungicidas). Assim sendo, estão mais suscetíveis ao ataque de fungos de podridão, mofo e cupins (Figura 76). A umidade também causa à instabilidade dimensional na estrutura, por meio de deformação da madeira: empenamento, rachas e arcos, como já mencionado na subseção 2.1.2.

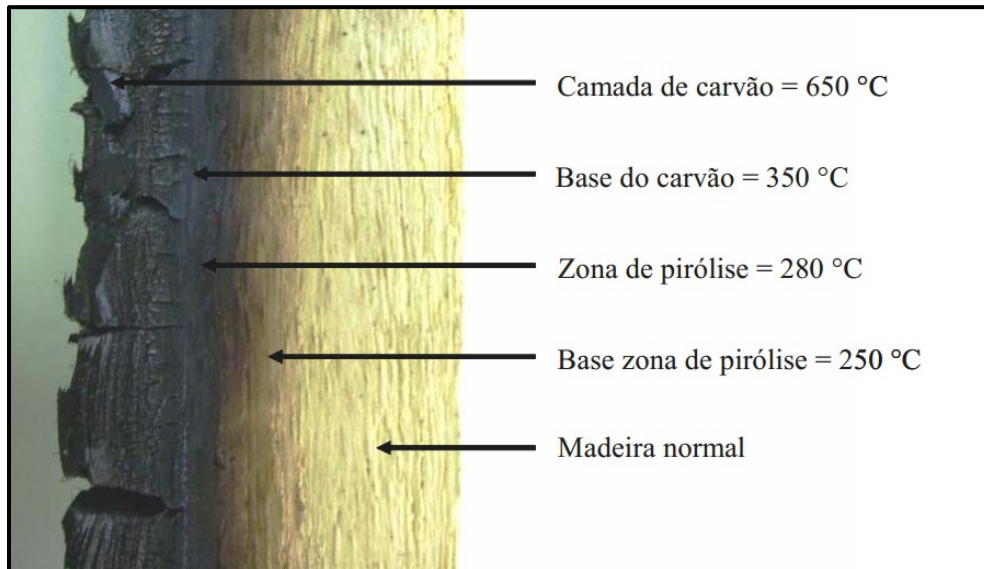
Figura 80 - Seção carbonizada de madeira.

Canadian Wood Council (2000) afirma que embora a madeira seja um material combustível, quando queima, é criada uma camada de carvão que ajuda a proteger a madeira e manter a força e integridade estrutural da madeira no interior (Figura 80). Esta é a razão pela qual um sistema estrutural de madeira pode ser exposto a um incêndio e alcançar uma classificação de resistência ao fogo de até 90 minutos.

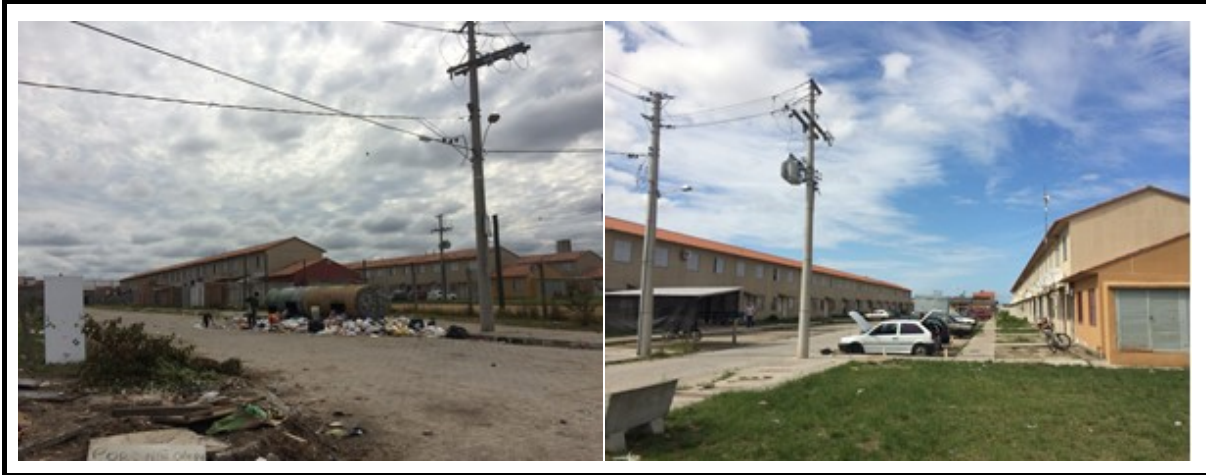
Figura 92 - Entorno da HIS 1.

Como componentes de estresse e distração observou que há grande convívio entre os moradores e, que o entorno, é precário com pouca vegetação (árvores) e presença de muito lixo, conforme Figura 92.

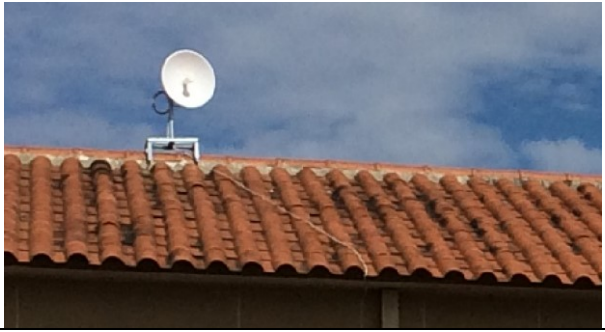
Cor	Manifestações patológicas	Possíveis causas e origens	Imagem
Subsistema Cobertura			
	Goteiras na cobertura	Causa: movimentação da estrutura, chuva e/ou vento

Origem: projeto e execução	
	Furos na parede interna (Gesso acartonado)	Causas: impacto

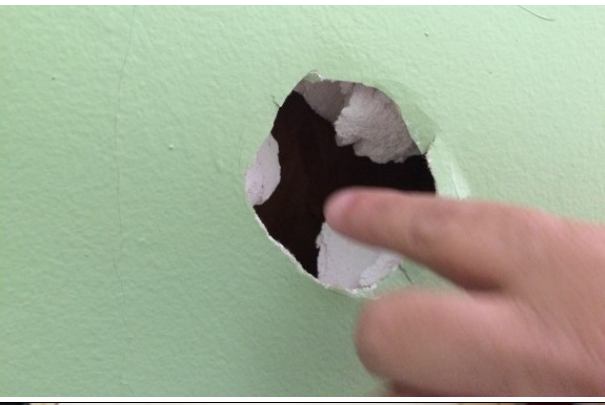
Origem: uso e manutenção	
	Furos na parede interna (Gesso acartonado) no rodapé	Causas: água e umidade

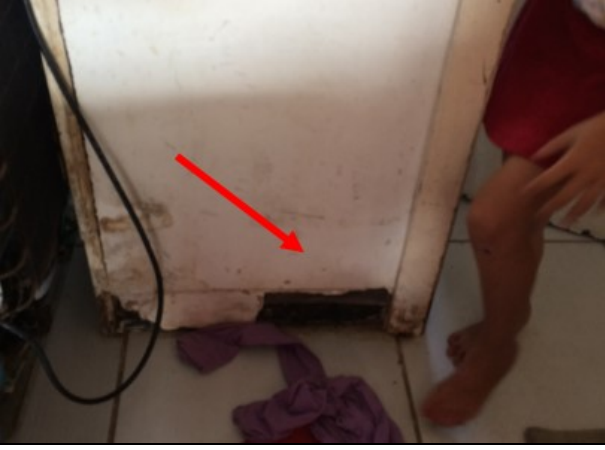
Origem: uso e manutenção	
	Trincas nas juntas das chapa de gesso acartonado nas paredes internas	Causas: movimentação da estrutura, variação térmica e/ou umidade

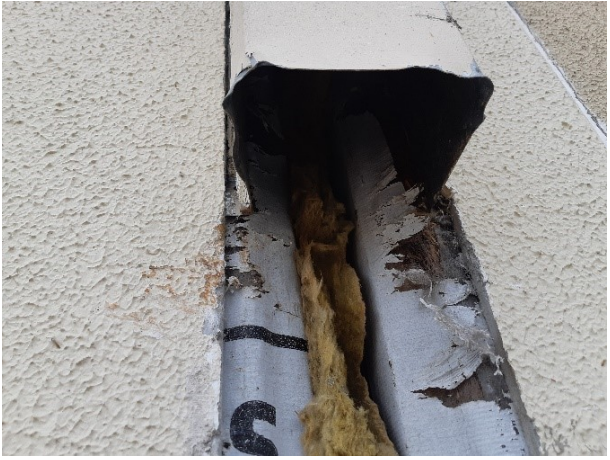
Cor	Manifestações patológicas	Possíveis causas e origens	Imagem
Purple	Falha no acabamento entre paredes de geminação	<p>Causas: Impacto, arrancamento e/ou movimentação da estrutura</p>

<p>Origem: uso e manutenção</p>	
Yellow	Manchas das aberturas	<p>Causas: umidade, chuva e microrganismos</p>

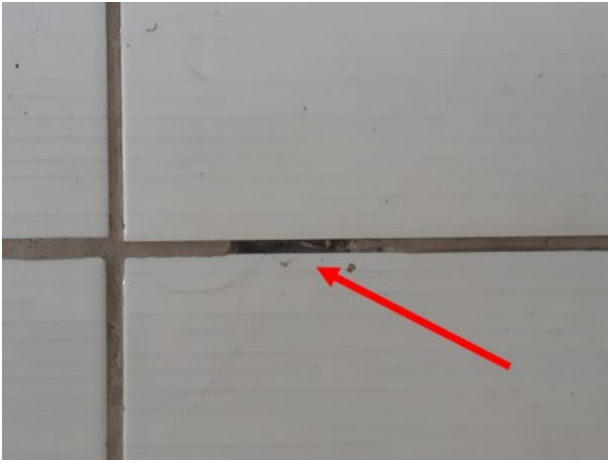
<p>Origem: uso e manutenção</p>	
Pink	Descolamento do rejunte	<p>Causas: umidade, sujeira, movimentação da estrutura</p>

<p>Origem: execução e uso, manutenção</p>

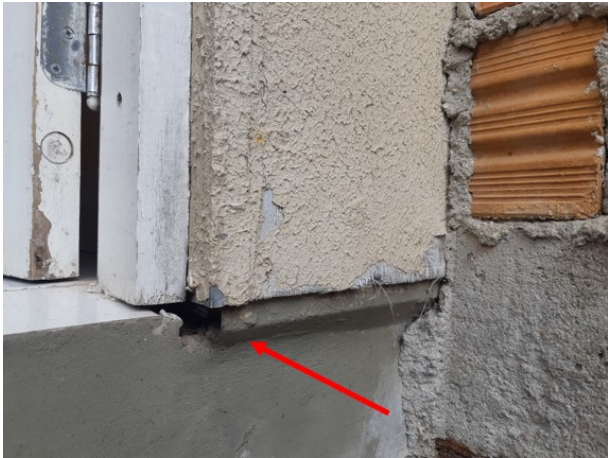
Cor	Manifestações patológicas	Possíveis causas e origens	Imagem
Orange	Frestas entre a parede e a fundação	Causas: movimentação da estrutura

Origem: projeto e execução e instalação	
Red	Oxidação nas grades de proteção	Causas: umidade excessiva e falta de pintura de proteção

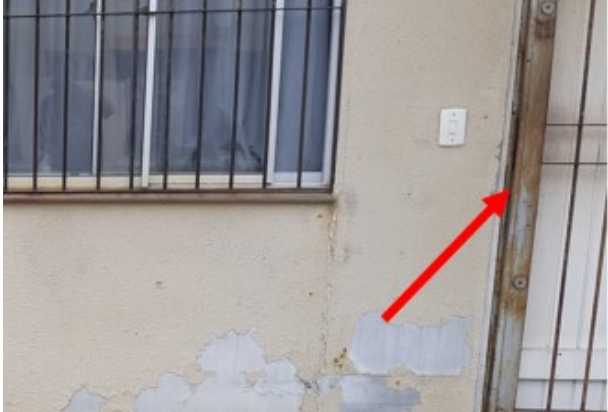
Origem: uso e manutenção

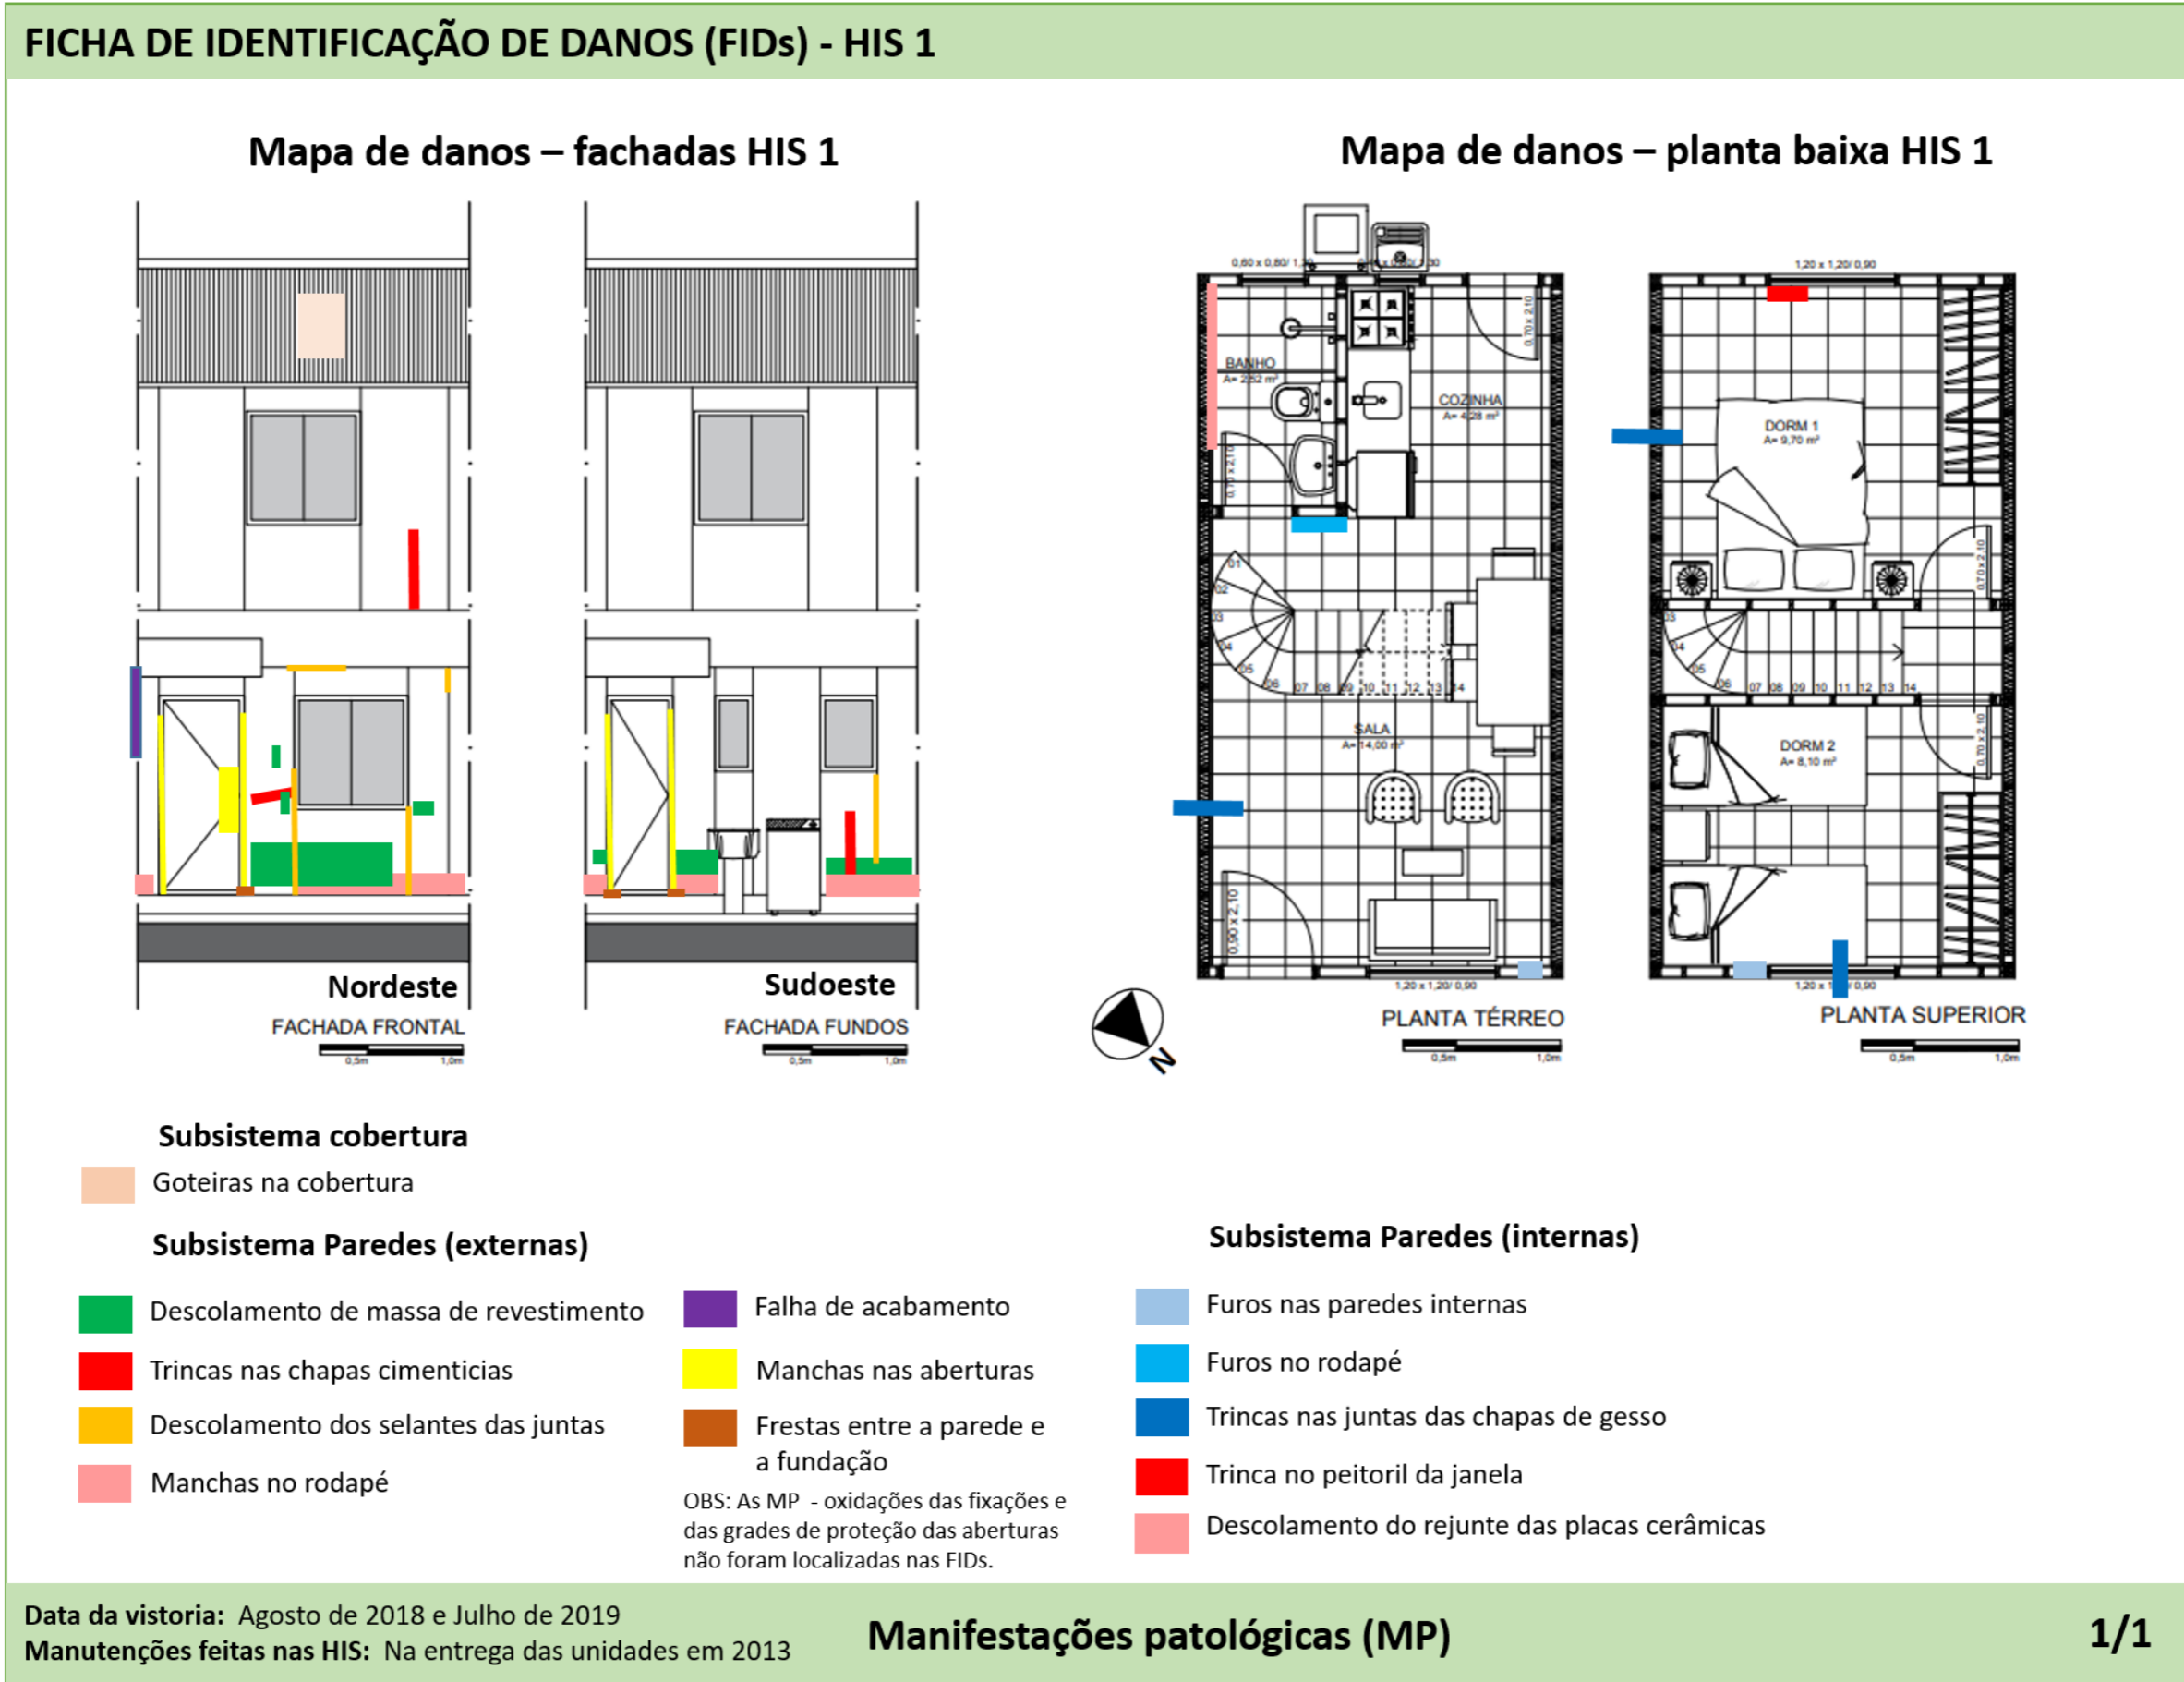
Figura 93 - Mapa de danos – fachadas HIS 1 e Mapa de danos – planta baixa HIS 1.

A Figura 93 apresenta a Ficha de Identificação de Danos (FIDs) da HIS 1 identificando as mesmas manifestações patológicas do Quadro 2, porém localizando as mesmas na edificação (fachadas e planta baixa).

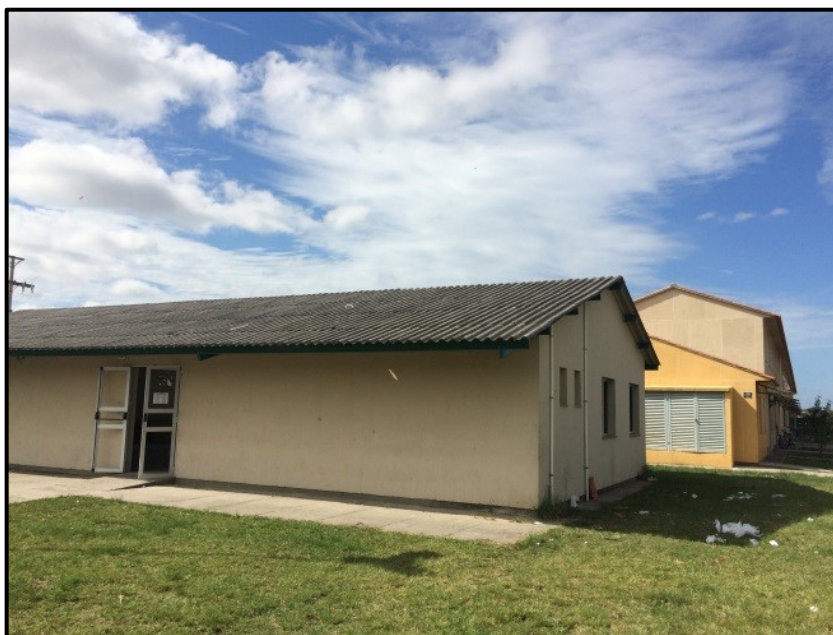
Figura 95 - Salão de festa feito de alvenaria.

Segundo as moradoras a situação do entorno é degradante, com muito lixo e sem paisagismo. As mesmas afirmaram que o salão de festa (que é de alvenaria) também apresenta problemas como a HIS (Figura 95). No Quadro 5 é apresentado a síntese da avaliação da HIS sobre o vié do usuário.

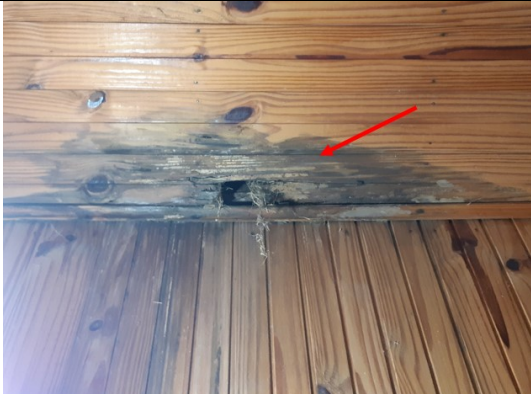
Co	Manifestações patológicas	Possíveis causas e origens	Imagem
Subsistema Cobertura			
	Goteiras na cobertura e apodrecimento do forro	Causa: chuva e/ou vento

Origem: uso e manutenção	
	Mofa no forro externo	Causas: microrganismos; chuva, umidade

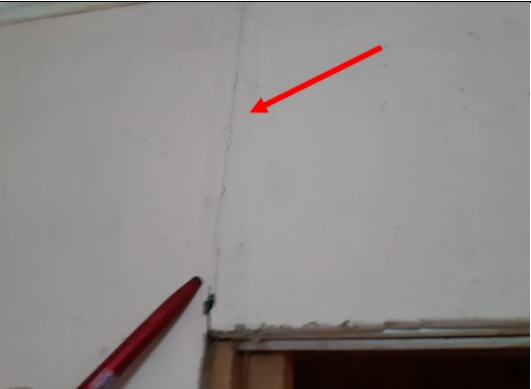
<p>Trincas nas juntas das chapas cimentícias nas paredes internas</p>	<p>Causas: movimentação da estrutura, variação térmica e/ou umidade</p>

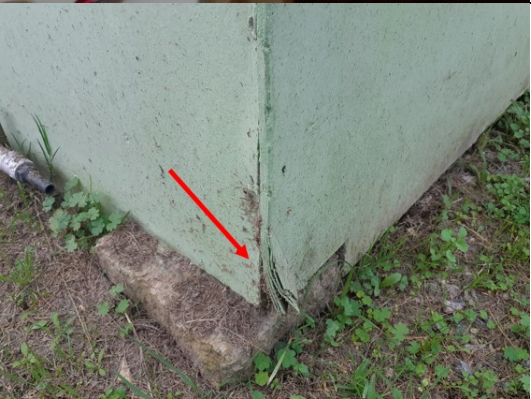
<p>Chapa cimentícia com descolamento de película no revestimento externo no rodapé</p>	<p>Causas: umidade, impacto e outros</p>

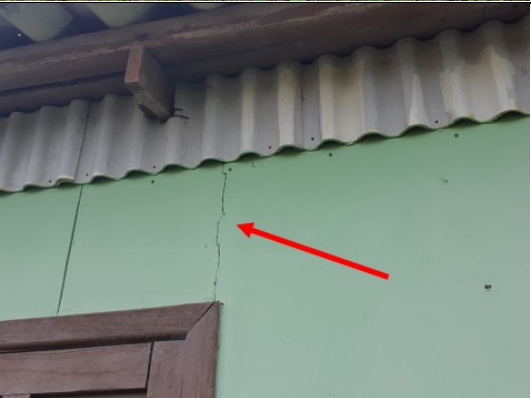
<p>Chapa cimentícia com trincas nas paredes externas</p>	<p>Causas: movimentação da estrutura, impacto, variação térmica e/ou umidade</p>

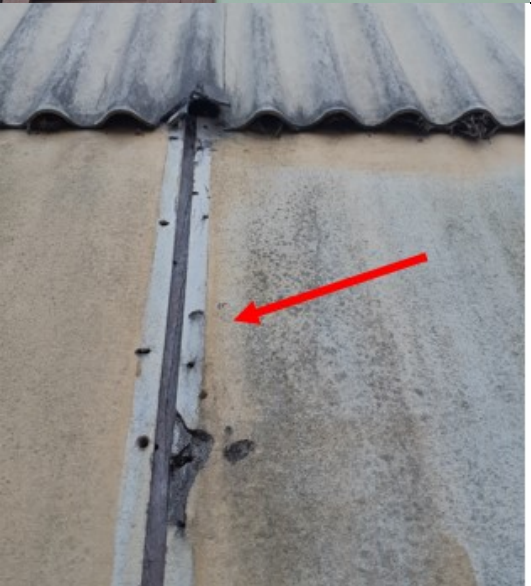
<p>Descolamento do mata-junta entre chapas cimentícias externas</p>	<p>Causas: movimentação da estrutura, sujeira, variação térmica e/ou umidade</p>

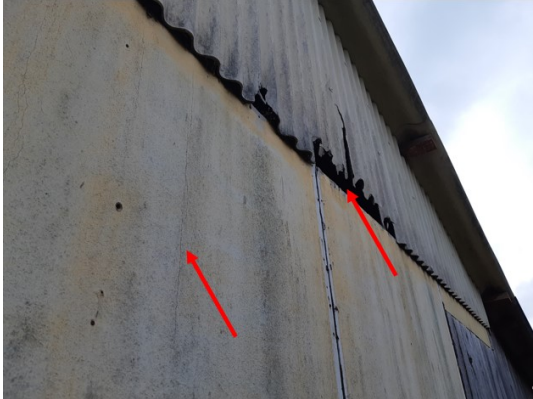
<p>Origem: projeto</p>	
	<p>Chapas cimentícias e telhas de revestimento dos oitões com trincas e quebradas nas paredes externas</p>	<p>Causas: relocação da HIS, movimentação da estrutura, impacto, variação térmica e/ou umidade</p>

<p>Origem: uso e manutenção</p>	
	<p>Manchas nas paredes externas</p>	<p>Causas: umidade, chuva e microrganismos</p>

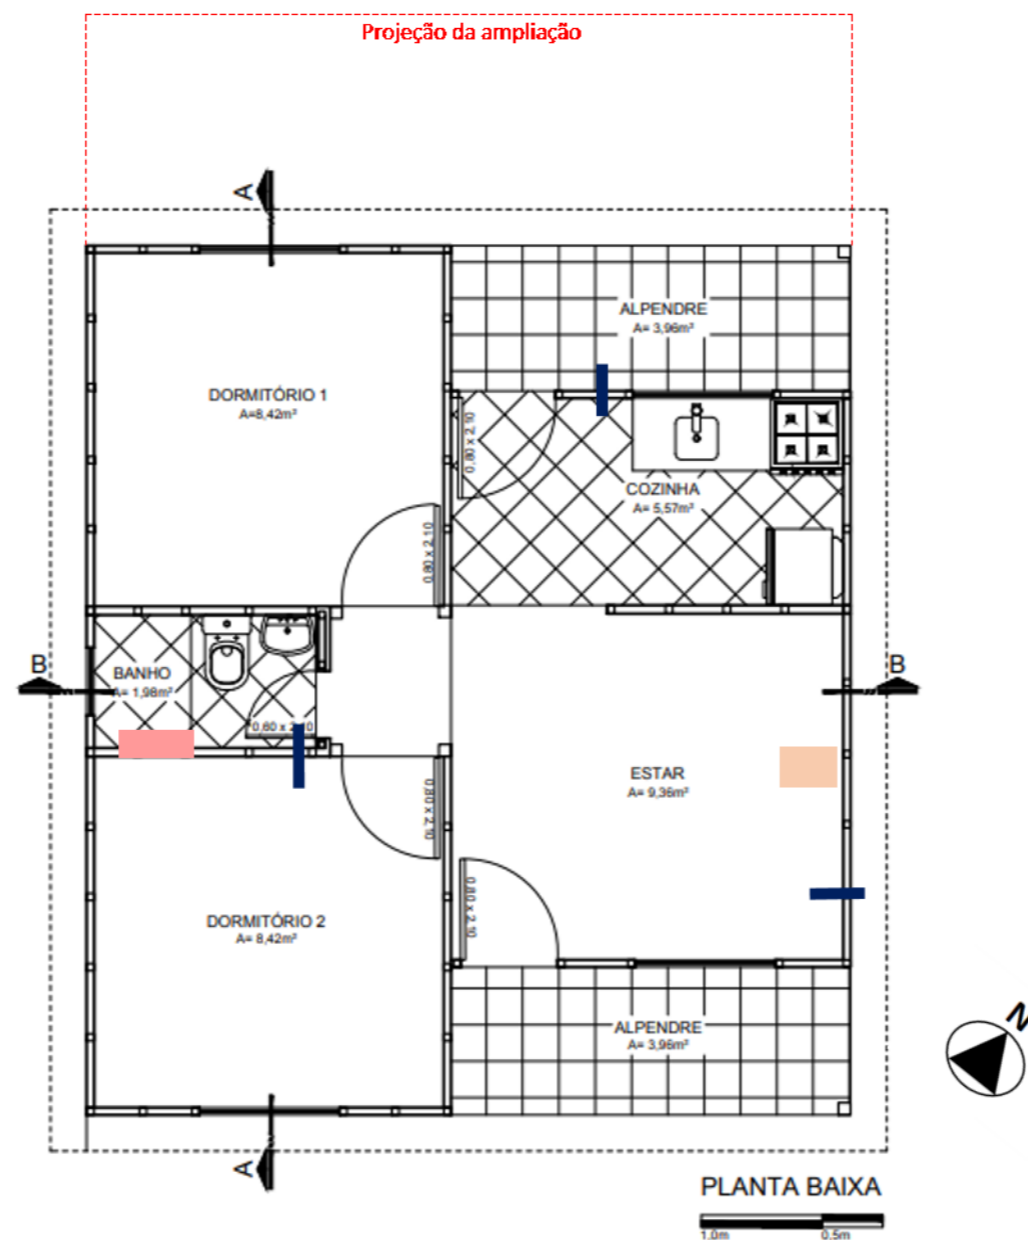
Figura 104 - Mapa de danos – planta baixa HIS 2

Nas Figuras 103 e 104 é apresentado a Ficha de Identificação de Danos (FIDs) da HIS 2 identificando as mesmas manifestações patológicas do Quadro 6, porém localizando as mesmas na edificação (fachadas e planta baixa).

**Subsistema cobertura (forro)**

- Goteira na cobertura e apodrecimento do forro

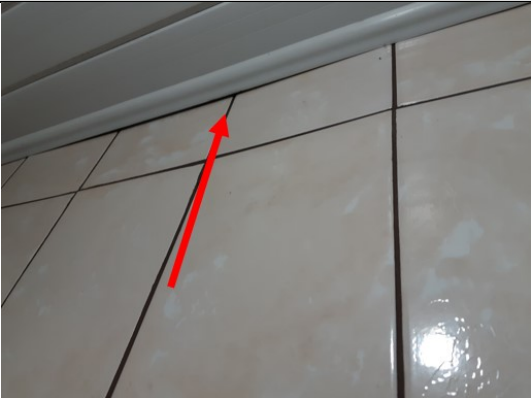
Co	Manifestações patológicas	Possíveis causas e origens	Imagem
Subsistema Paredes			
	Movimentação da estrutura	Causas: madeira “verde”

Origem: execução	
	Desprendimento das placas cerâmicas e do rejunto	Causas: madeira “verde”

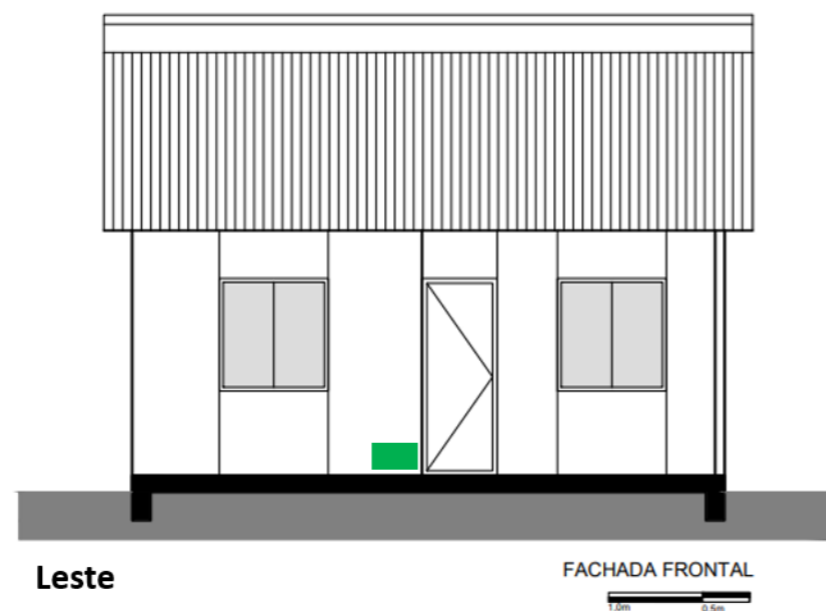
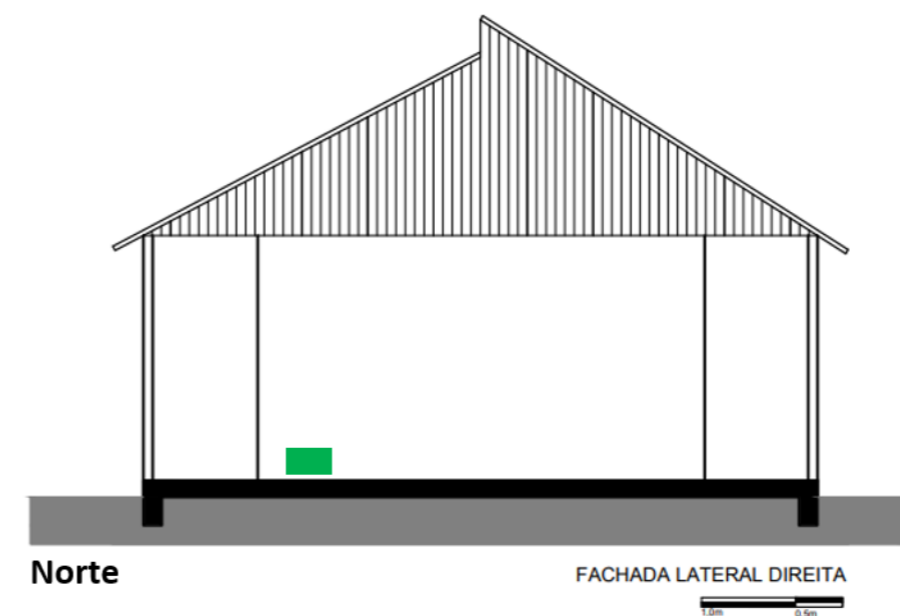
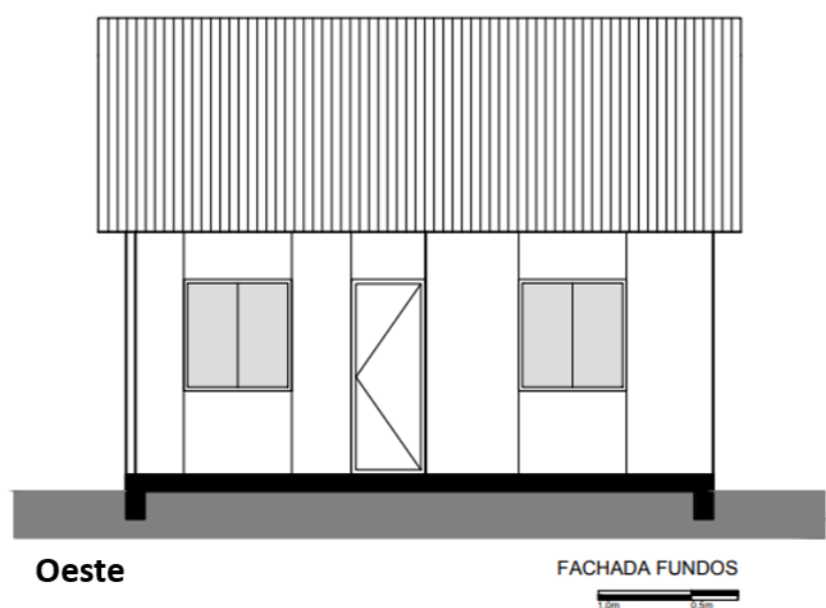
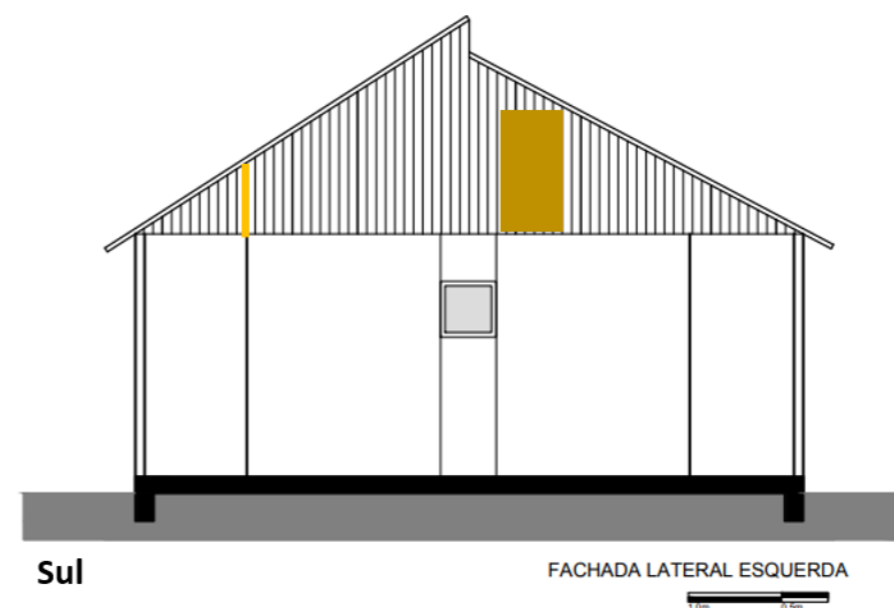
Figura 110 – Mapa de danos – fachadas HIS 3

**Subsistema Paredes (externas)**

- Trincas nas juntas das chapas cimentícias
- Desprendimento das chapas cimentícias
- Descolamento da pintura no rodapé

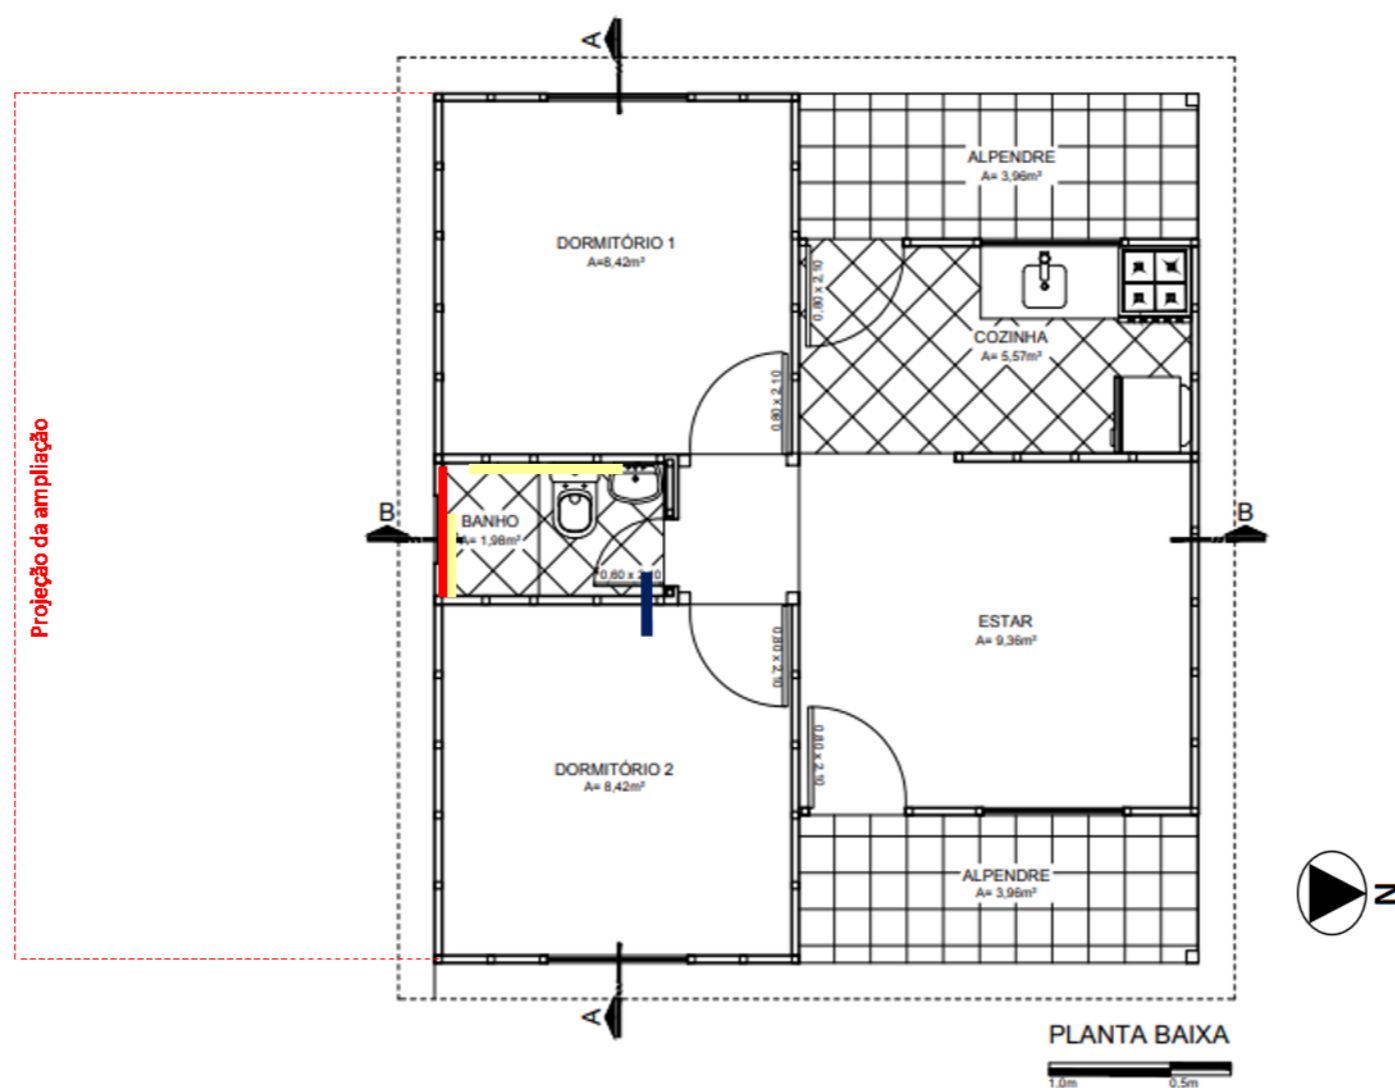
Mapa de danos – planta baixa HIS 3

**Subsistema Paredes (internas)**

- Movimentação da estrutura
- Deslocamento placas cerâmicas e do rejunto

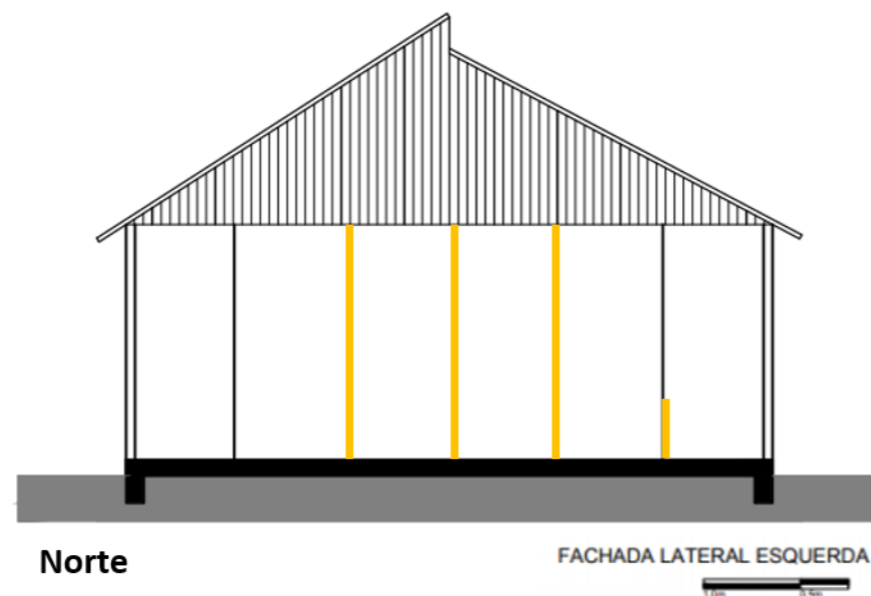
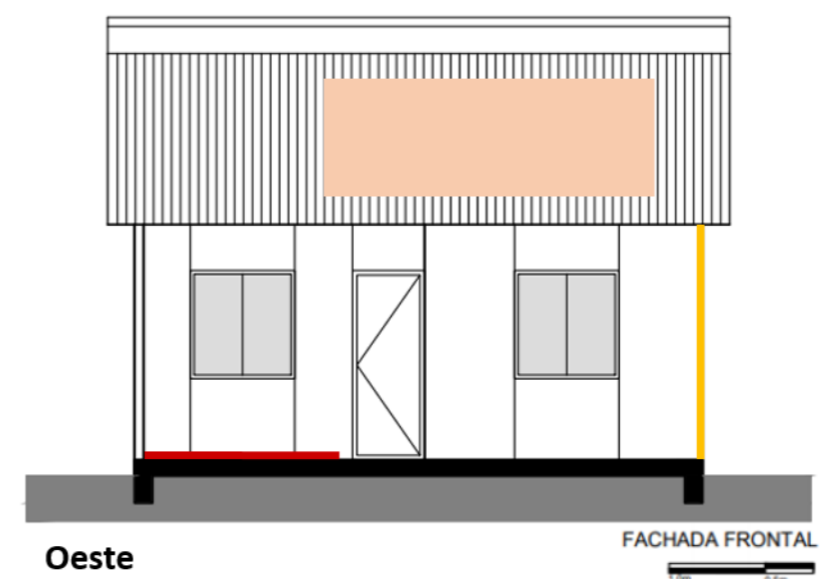
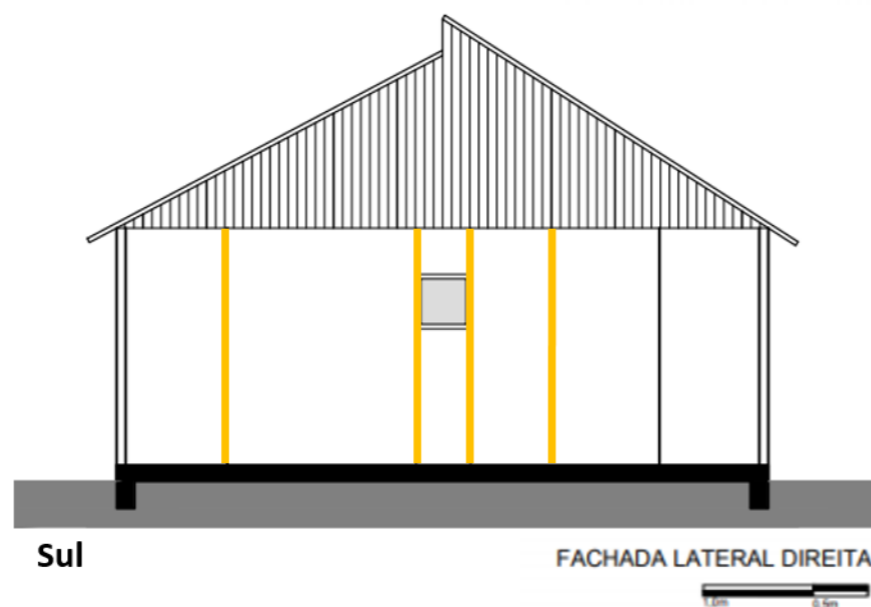
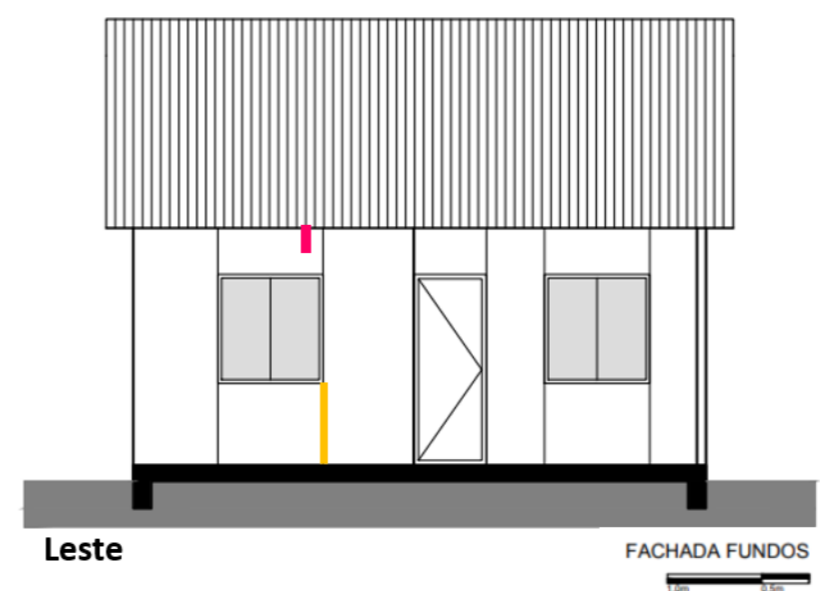
Figura 116 - Mapa de danos – fachadas HIS 4

**Subsistema cobertura**

- Telhas com microrganismos e levemente abaloadas
- Fenda na longarina do telhado

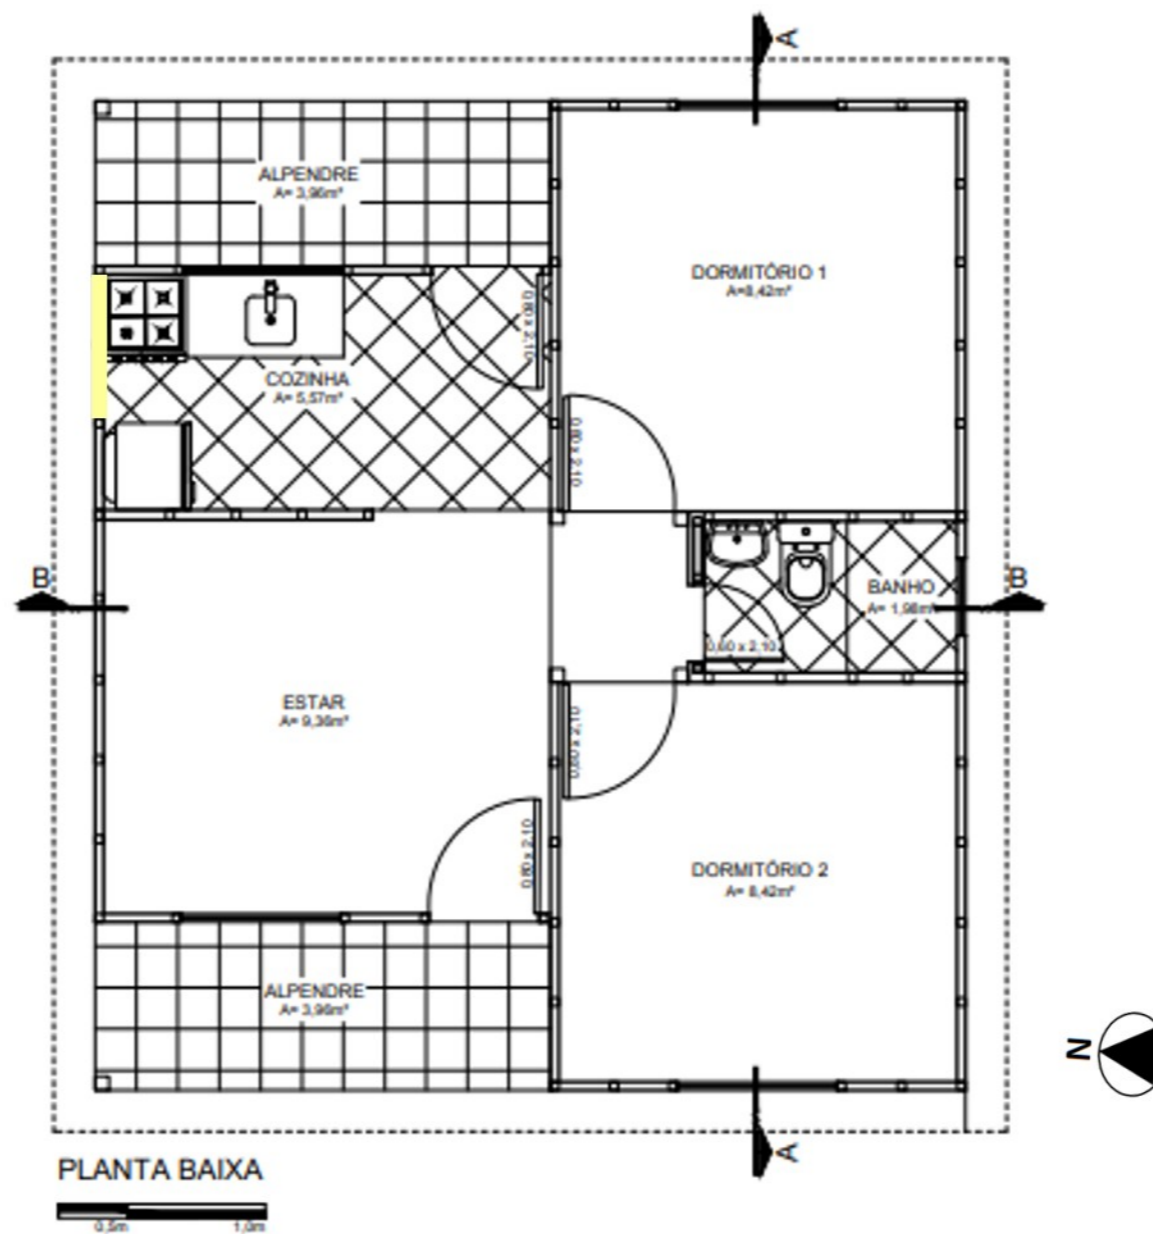
Mapa de danos – planta baixa HIS 4

Subsistema Paredes (internas)

Deslocamento de placas cerâmicas e do rejunto

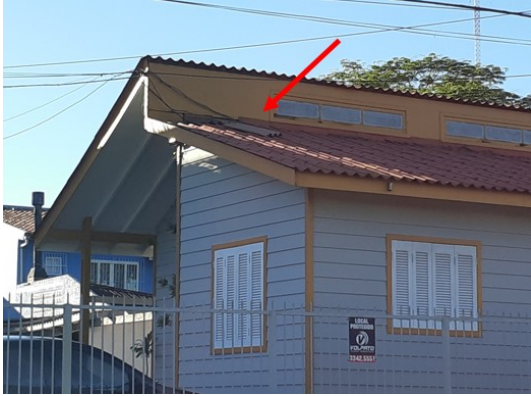
Cor	Manifestações patológicas	Possíveis causas e origens	Imagem
Subsistema Cobertura			
	Destelhamento	Causa: chuva, vento

Origem: uso e manutenção	
	Forro cimentício com manchas de umidade	Causas: umidade chuva e vento
