Universidade Federal de Santa Catarina – UFSC

Programa de Pós-Graduação em Arquitetura e Urbanismo - PósARQ

**MANIFESTAÇÕES PATOLÓGICAS EM HABITAÇÕES DE INTERESSE SOCIAL
CONSTRUÍDAS COM O SISTEMA *LIGHT WOOD FRAME* NO SUL DO BRASIL**

Tese submetida ao Programa Pós-Graduação em
Arquitetura e Urbanismo – PósARQ, área de
Concentração: Projeto e Tecnologia do Ambiente
Construído da Universidade Federal de Santa Catarina
para a obtenção do título de Doutor em Arquitetura.

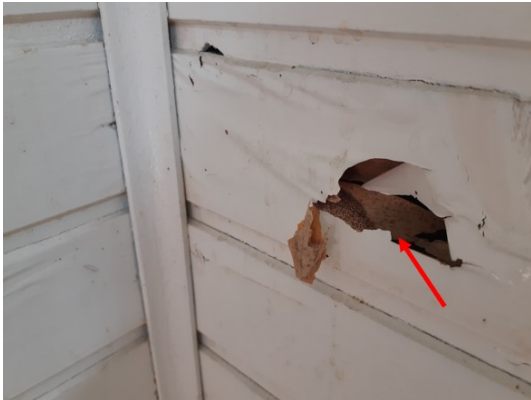
Origem: execução e manutenção	
Subsistema Paredes			
	Furos na parede internas	Causas: térmitas (<i>Cryptotermes brevis</i>)

Origem: uso e manutenção

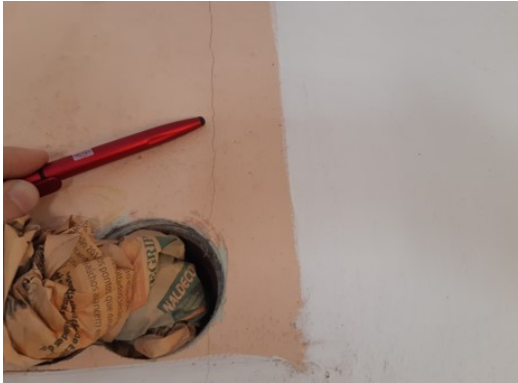
<p>Trincas nas juntas das chapas cimentícias nas paredes internas</p>	<p>Causas: movimentação da estrutura, variação térmica e/ou umidade</p>

<p>Origem: execução e uso e manutenção</p>	
	<p>“Amassamento” do siding cimentício na base</p>	<p>Causas: umidade, impacto e outros</p>

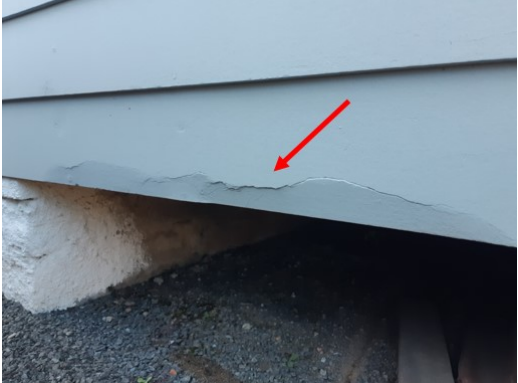
<p>Origem: uso e manutenção</p>	
	<p>Chapa cimentícia com trincas nas paredes externas</p>	<p>Causas: movimentação da estrutura, impacto, variação térmica e/ou umidade</p>

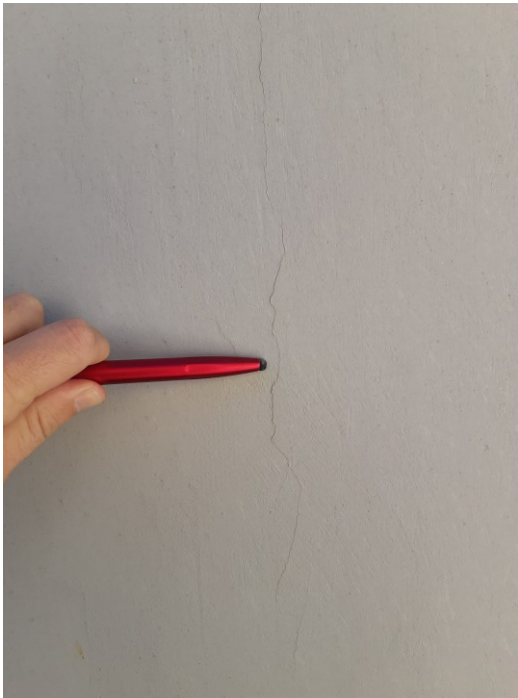
<p>Origem: execução</p>

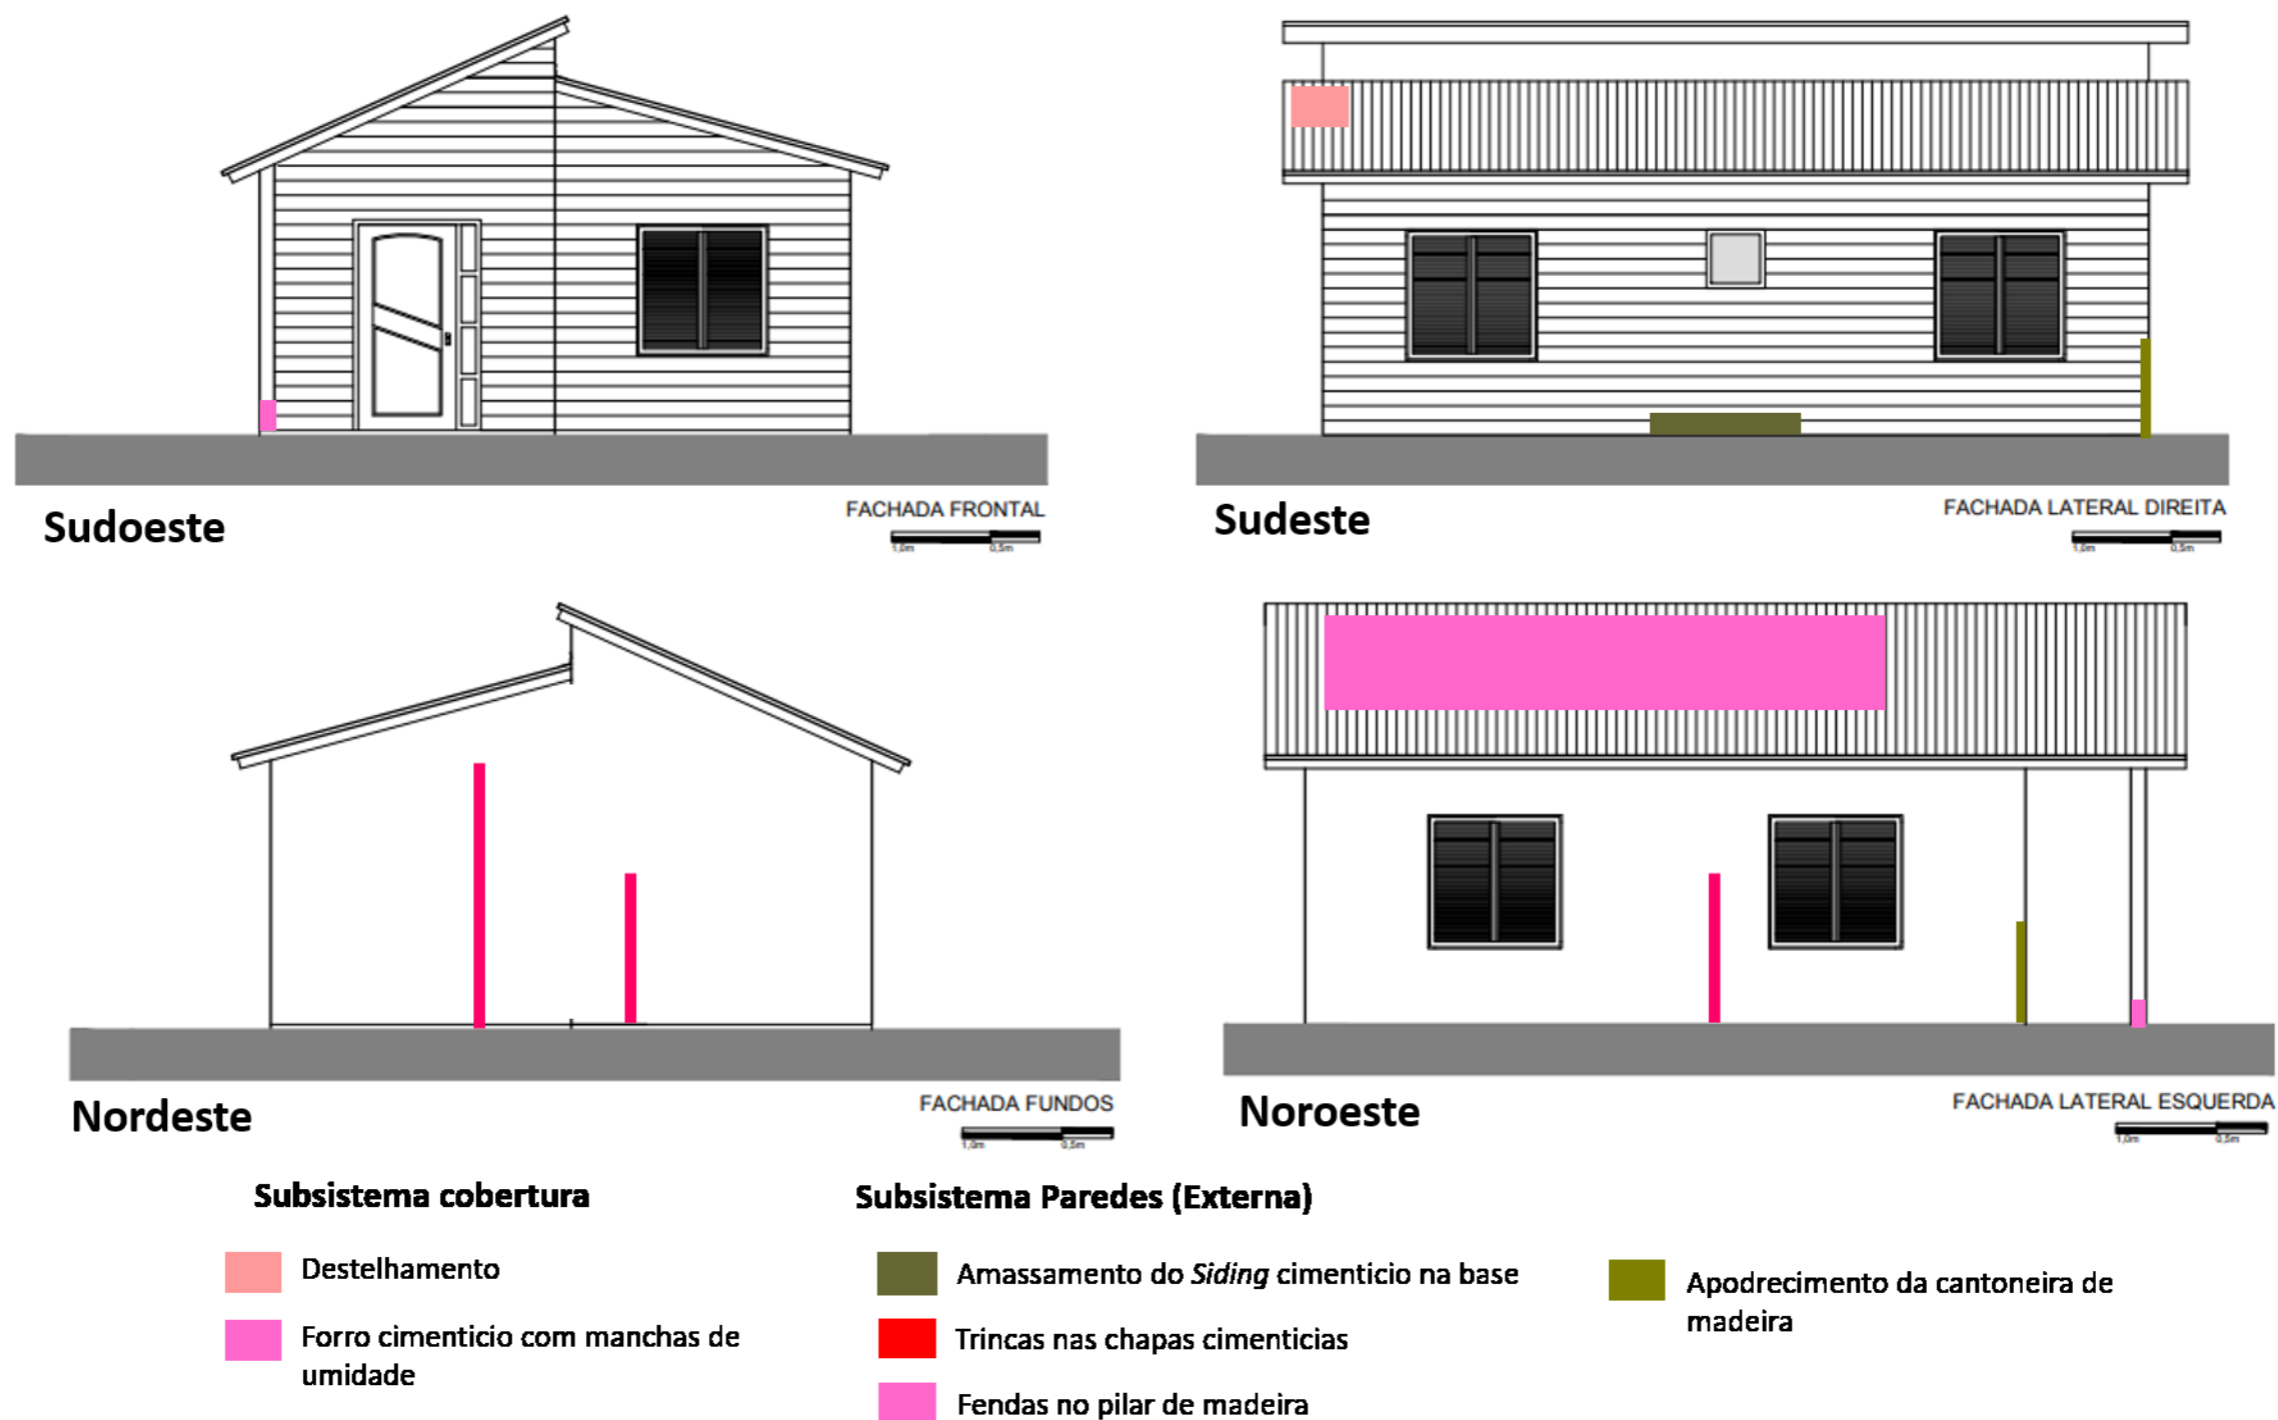
Figura 124 – Mapa de danos – fachadas HIS 5

OBS: A Manifestação Patológica do forro cimentício com manchas foi apresentado nesta FIDs, pois foi a melhor forma de representação da MP.

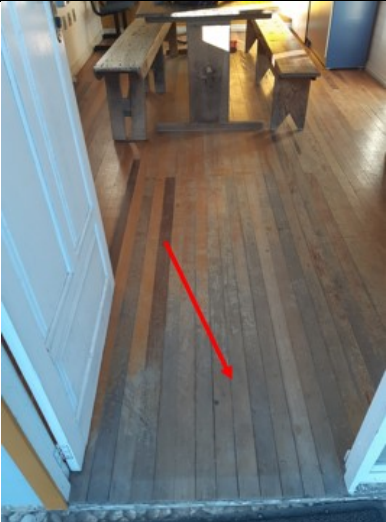
<p>Desgastes do assoalho</p>		
<p>Adaptações para o uso (funcionalidade/conforto - adereços, separações, conexões)</p>

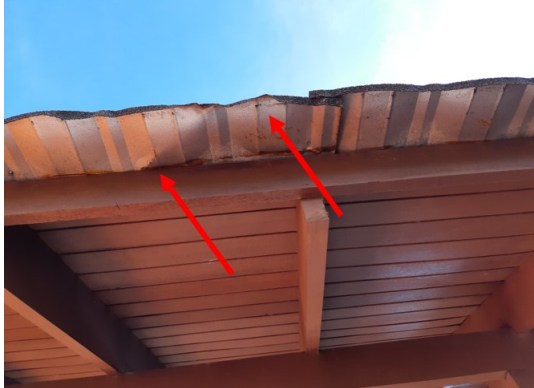
Cor	Manifestações patológicas	Possíveis causas e origens	Imagem
Subsistema Cobertura			
	Telhas amassadas	Causa: impacto, sobrepeso

Origem: uso e manutenção	
Subsistema Paredes			
	Descolamento do rejunte	Causas: movimentação estrutural	 
		Origem: projeto, execução e uso e manutenção	
	Trincas nas juntas das chapas cimentícias nas paredes internas	Causas: movimentação da estrutura, variação térmica e/ou umidade	 
Origem: execução

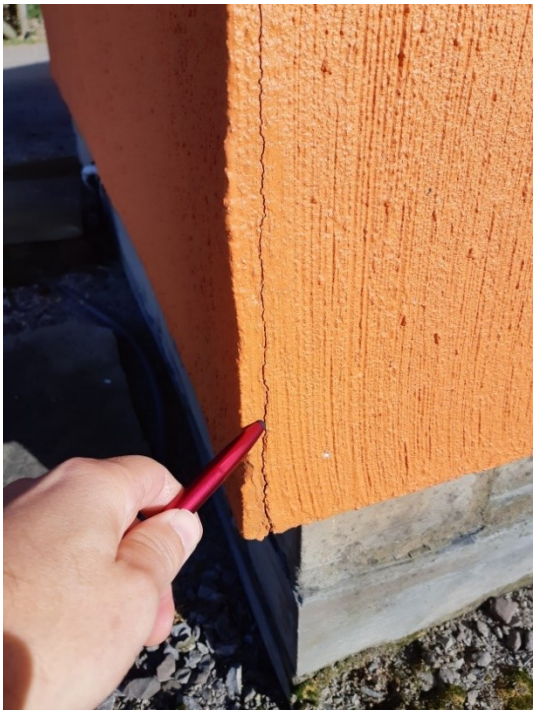
Trinca no “vértice” das paredes	Causas: movimentação da estrutura, variação térmica e/ou umidade

Origem: projeto e execução	
	Trincas nas juntas das chapas cimentícias nas paredes internas	Causas: movimentação da estrutura, variação térmica e/ou umidade

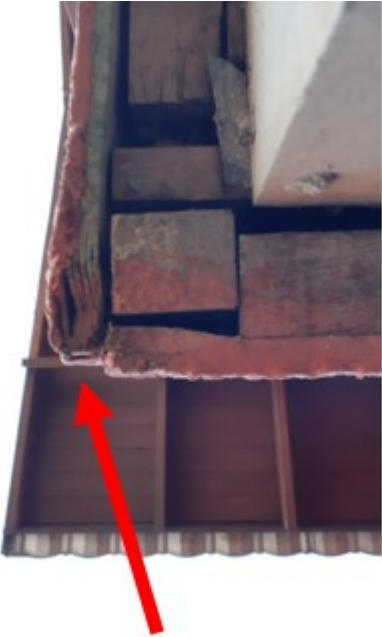
<p>Fendas no pilar de madeira da área aberta</p>	<p>Causas: umidade, chuva e/ou radiação solar</p>	 
		<p>Origem: projeto</p>	
	<p>Chapa cimentícia com trincas nas paredes externas</p>	<p>Causas: movimentação da estrutura, variação térmica e/ou umidade</p>	 
		<p>Origem: execução</p>	
	<p>Movimentação entre a chapa cimentícia e o batente da porta</p>	<p>Causas: movimentação da estrutura, variação térmica e/ou umidade</p>	 
		<p>Origem: projeto</p>

Causas: impacto, e/ou umidade

Origem: execução

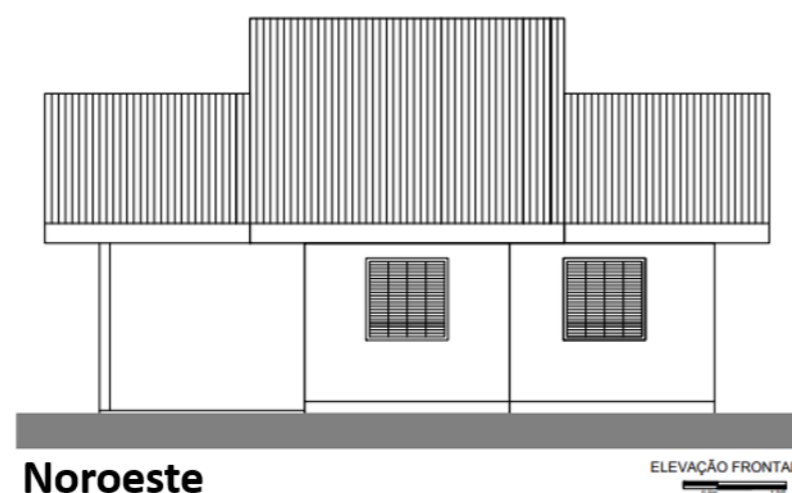
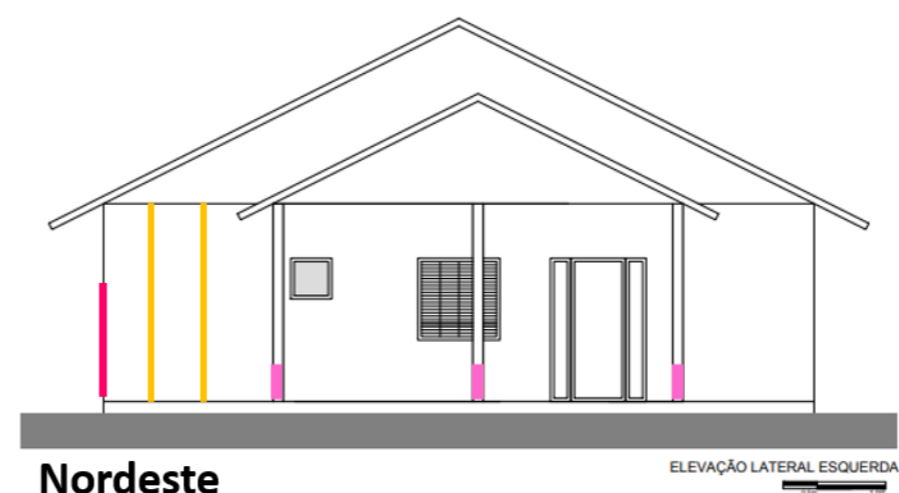
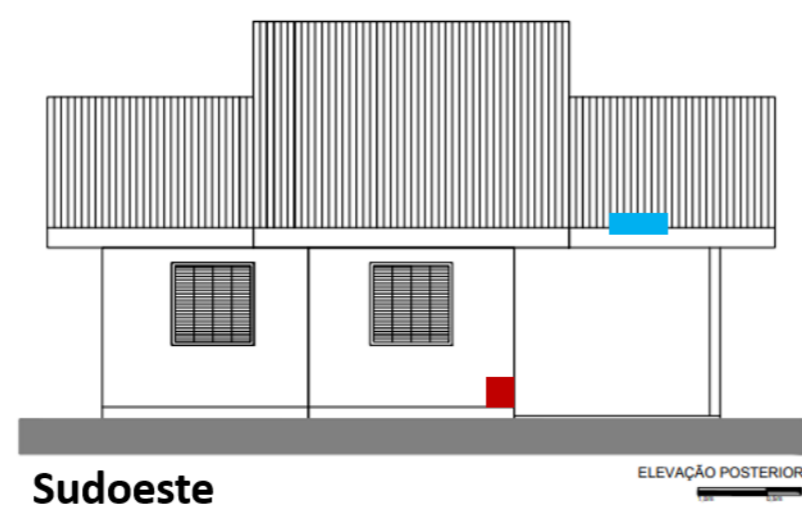
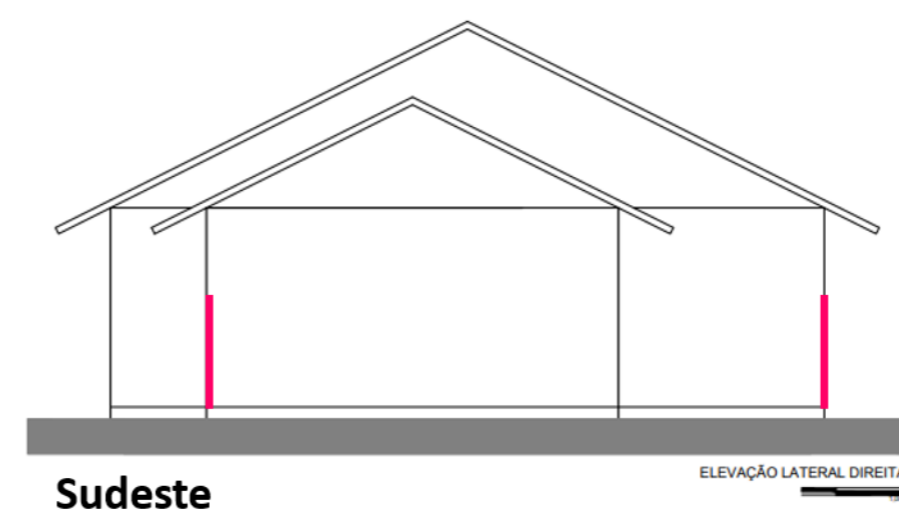
Figura 131 – Mapa de danos – fachadas HIS 6

Trincas no "vértice" da parede

Chapa cimentícia com trincas nas juntas

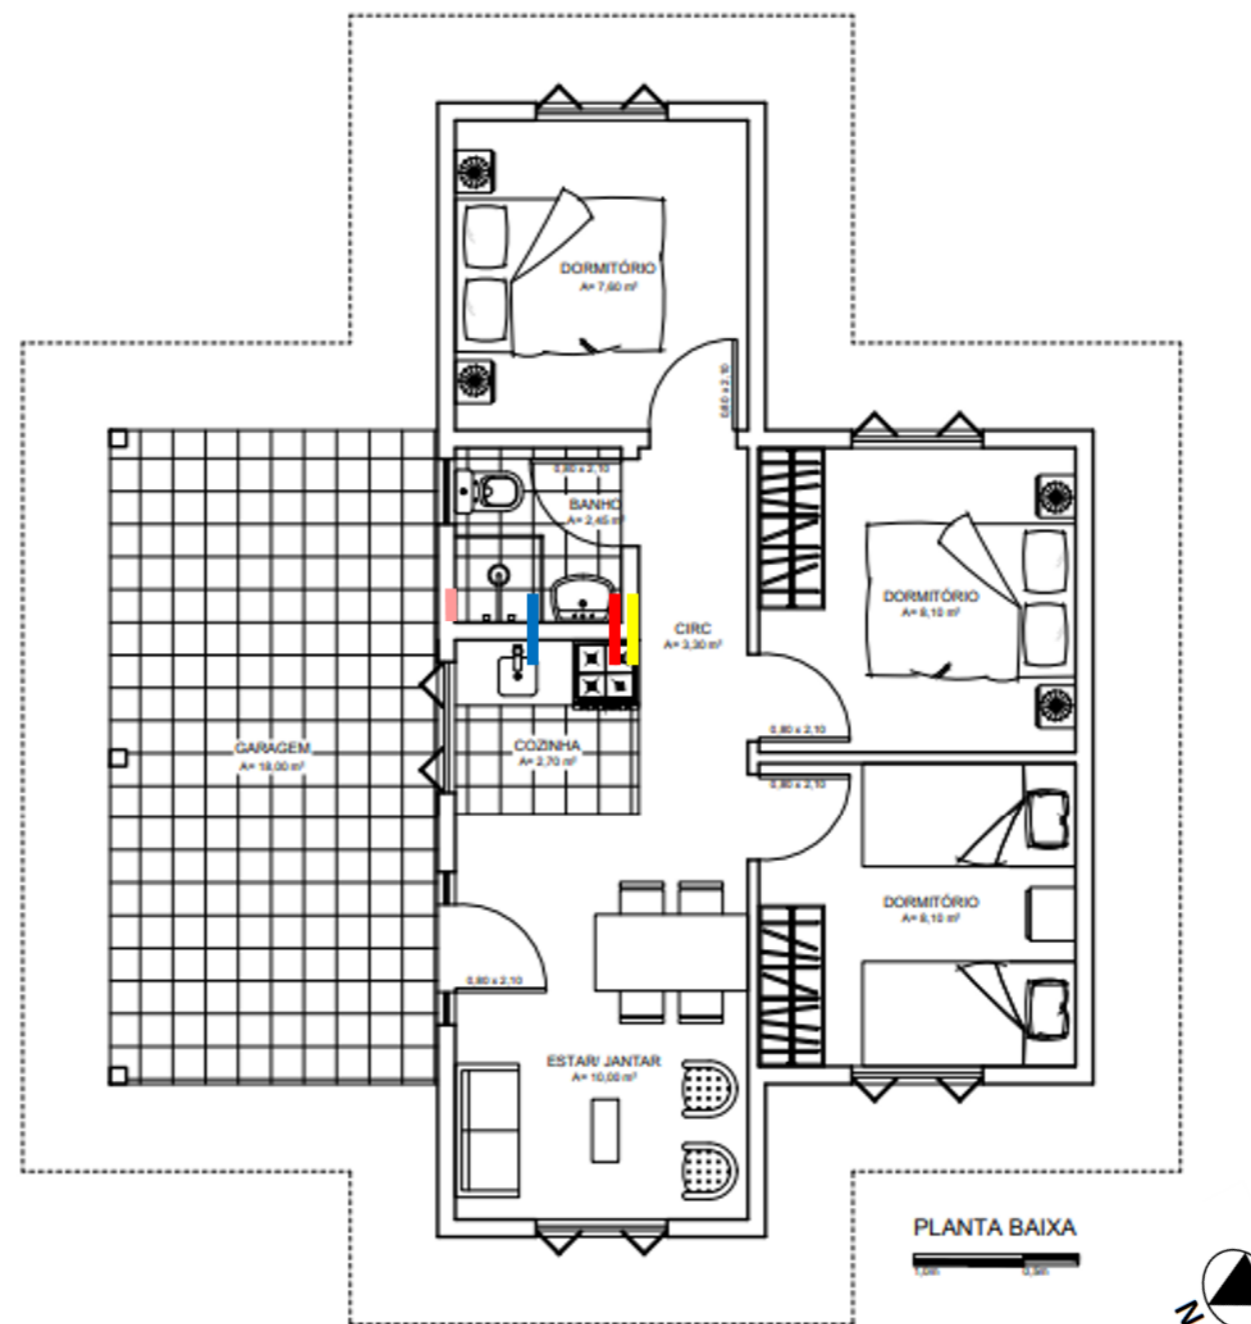
Mapa de danos – planta baixa HIS 6

- Desprendimento do rejunte
- Trincas nas chapas cimenticias
- Trincas nas juntas das chapas cimenticias
- Movimentação da chapa cimenticia e do batente da porta

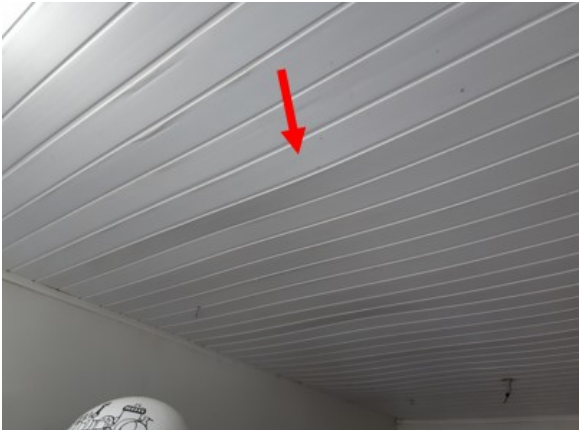
Cor	Manifestações patológicas	Possíveis causas e origens	Imagem
	Abaulamento do forro de PVC	Causa: movimentação da estrutura e força da gravidade

Origem: execução	
	Fresta no rufo de acabamento do telhado	Causa: movimentação da estrutura ou/ peça de acabamento curta (falha humana)

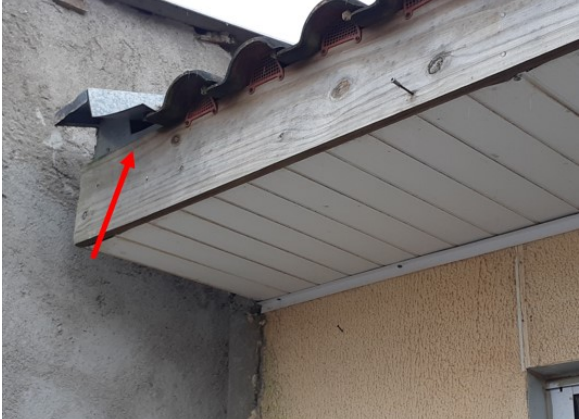
Origem: projeto e execução	
Subsistema Paredes			
	Descolamento do batente (acabamento) da porta	Causas: impacto, movimentação

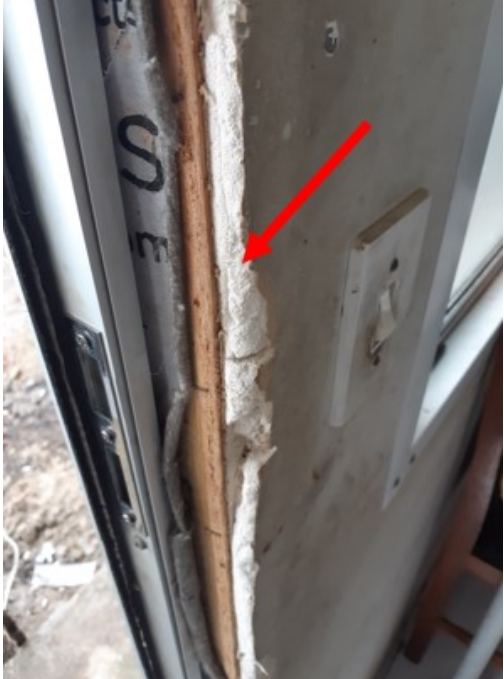
Origem: projeto e uso e manutenção

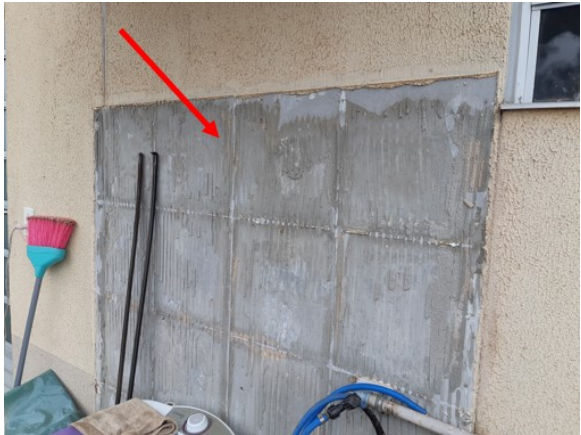
Cor	Manifestações patológicas	Possíveis causas e origens	Imagem
Amarelo	Descolamento das placas cerâmicas externas (do tanque de lavar roupa)	<p>Causas: água, umidade, radiação solar e/ou movimentação da estrutura</p>

<p>Origem: uso e manutenção</p>	
Azul	Trincas nas juntas das chapas de gesso	<p>Causas: movimentação da estrutura, variação térmica e/ou umidade</p>

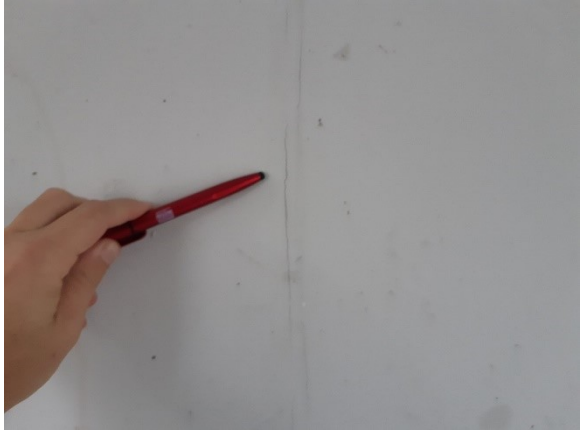
<p>Origem: execução</p>	
Amarelo	Descolamento do selante das juntas entre chapas cimentícias externas	<p>Causas: movimentação da estrutura, sujeira, variação térmica e/ou umidade</p>	 
		<p>Origem: projeto e execução</p>

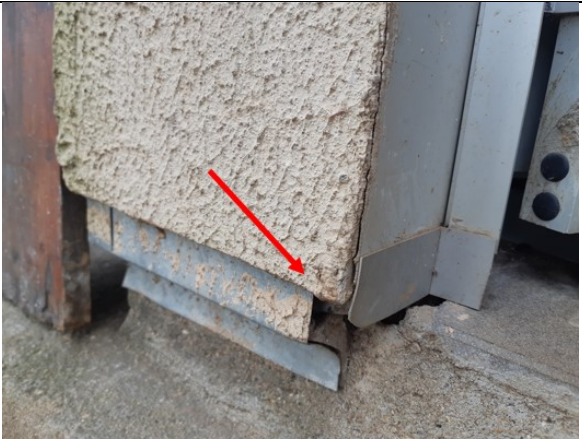
Frestas entre a parede e a fundação	Causas: movimentação da estrutura

Origem: projeto e execução	
Subsistema fundação / piso			
	Piso cerâmico quebrado e lascado	Causas: força mecânica e/ou umidade

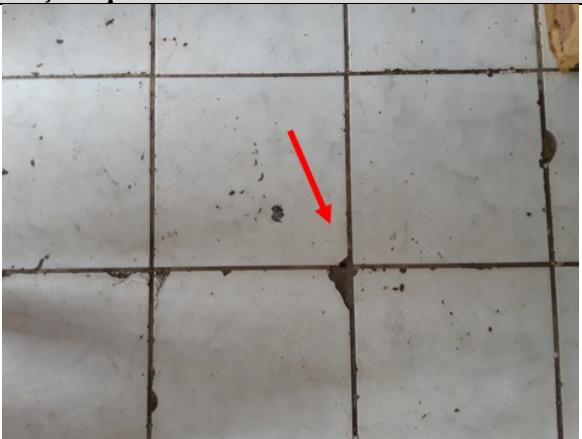
Origem: uso e, manutenção	
	Piso cerâmico quebrado do banheiro	Causas: força mecânica e/ou umidade

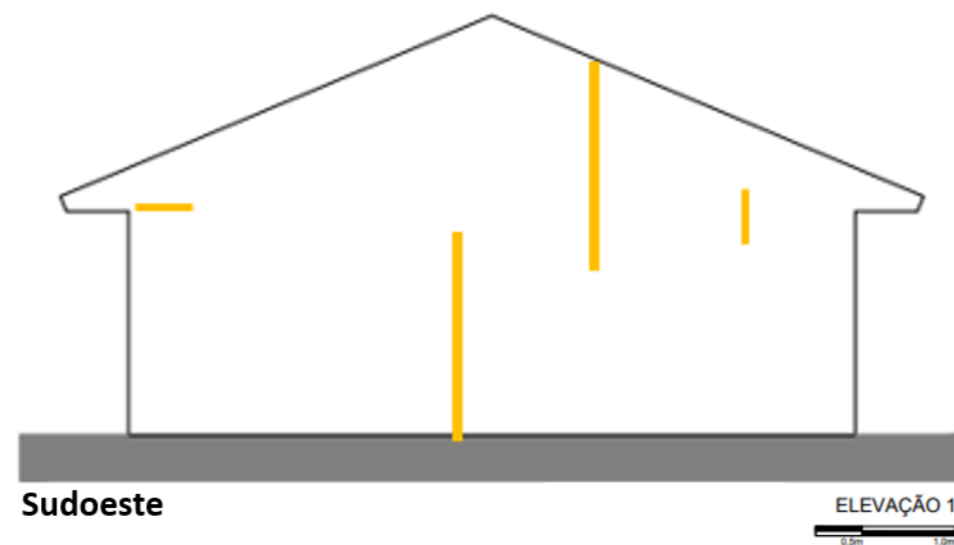
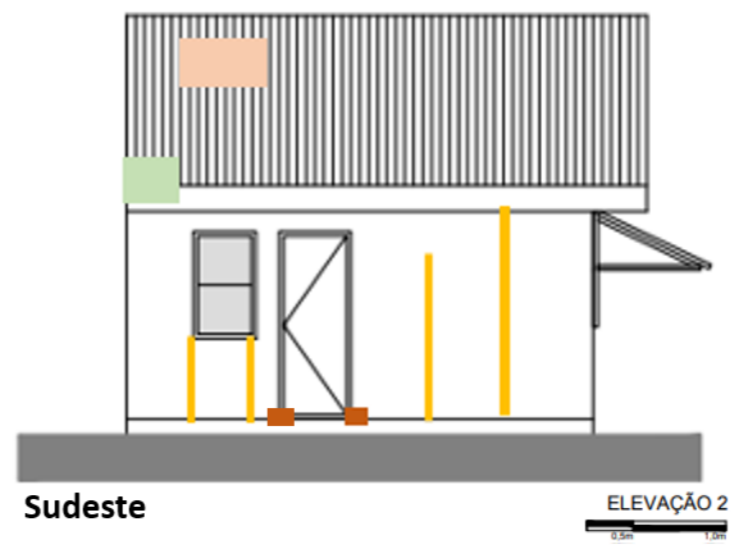
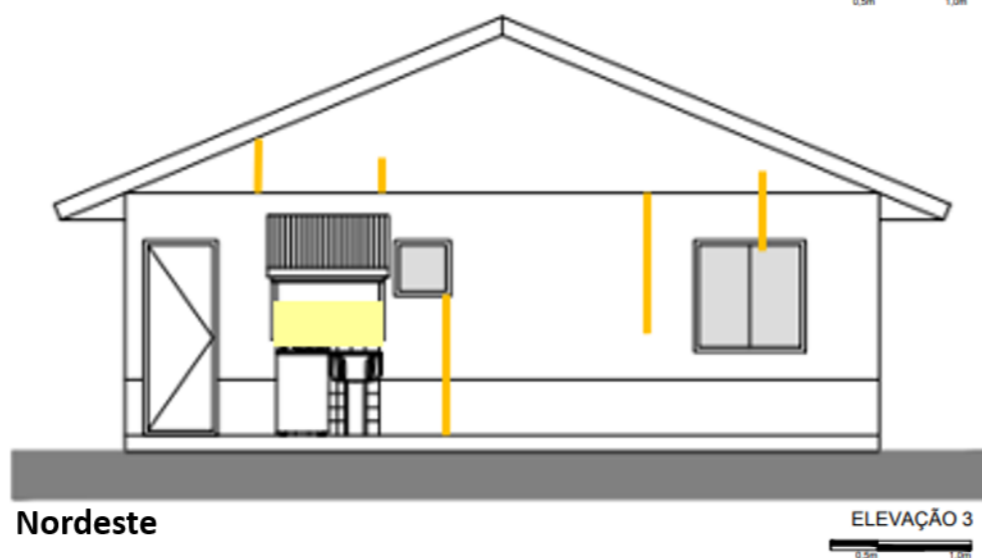
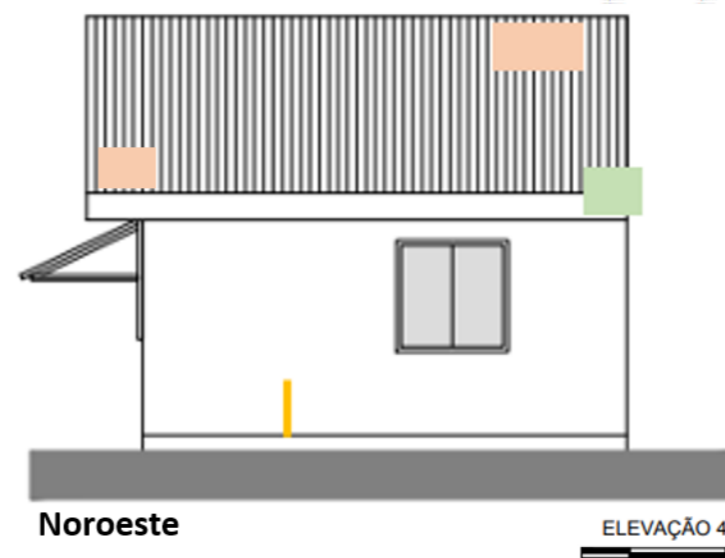
Figura 139 – Mapa de danos – fachadas HIS

- Goteiras na cobertura
- Frestas no rufo do acabamento do telhado

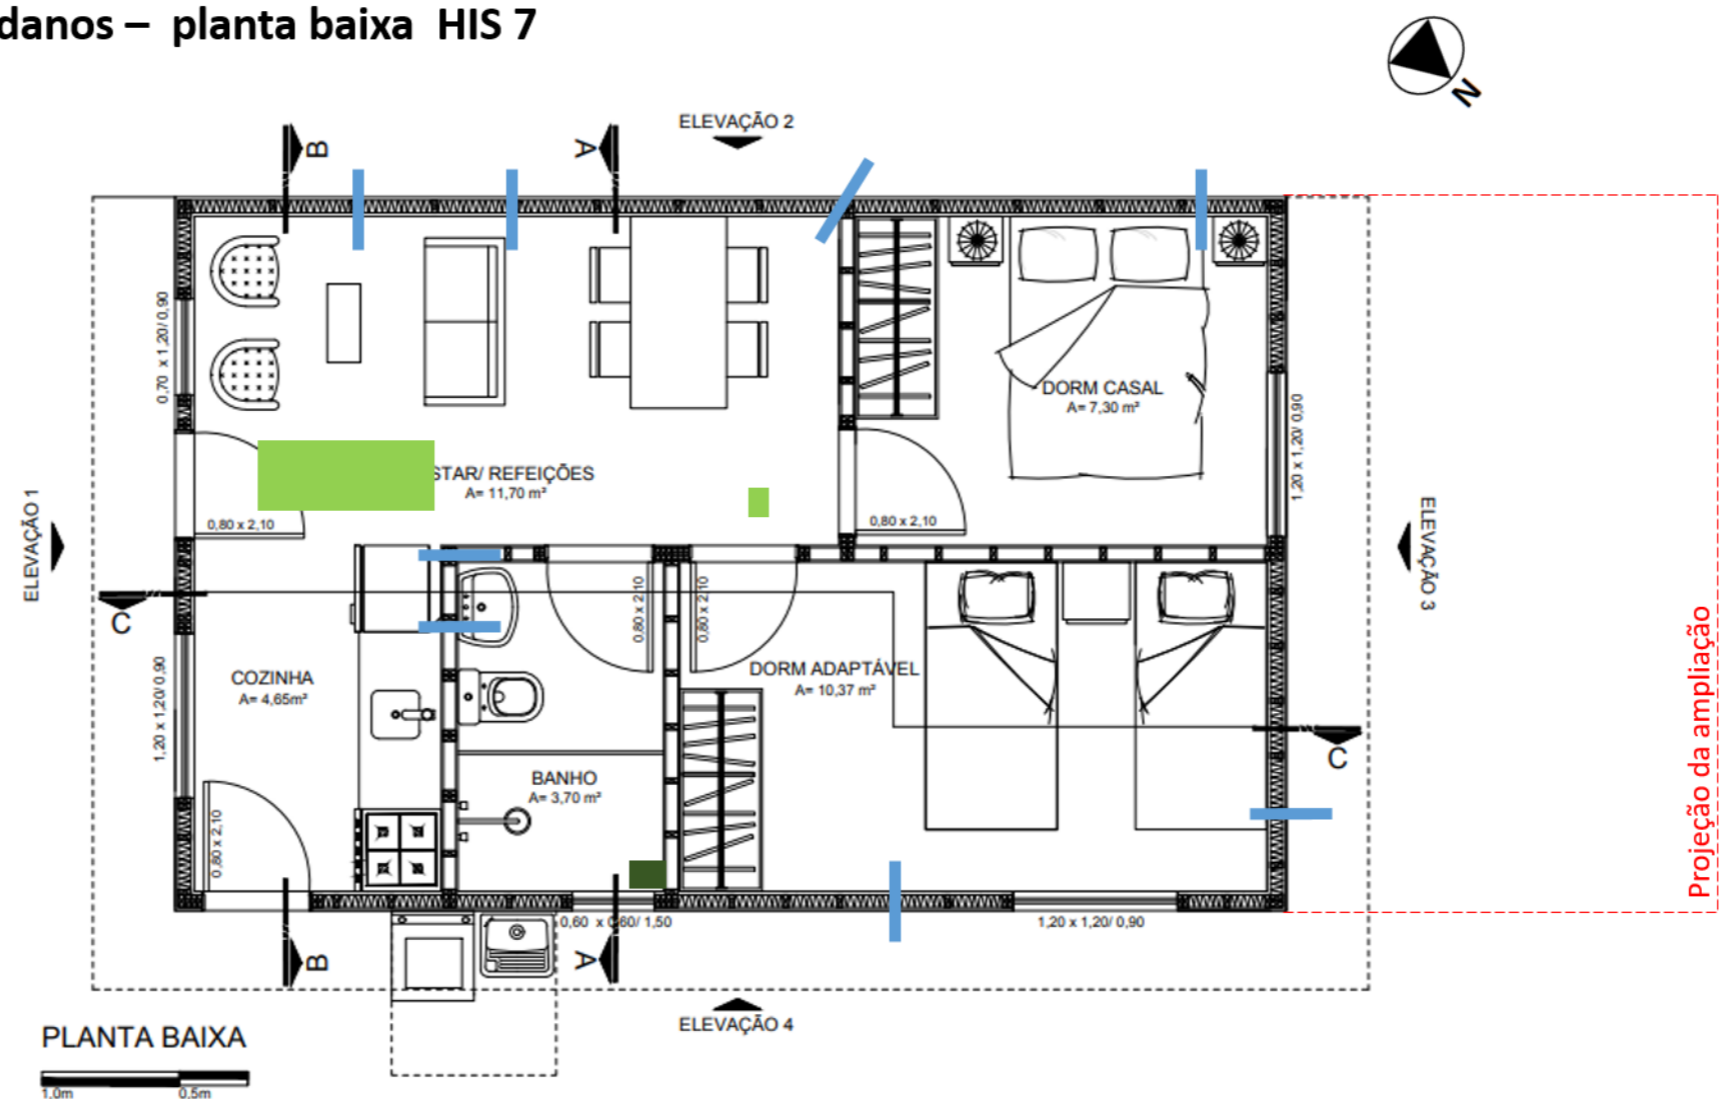
Mapa de danos – planta baixa HIS 7

Trincas nas juntas das chapas de gesso

Piso cerâmico trincado e lascado

OBS: A Manifestação Patológica do piso trincado foram marcados apenas as principais na FID's, pois a lascas por toda a superfície da HIS.

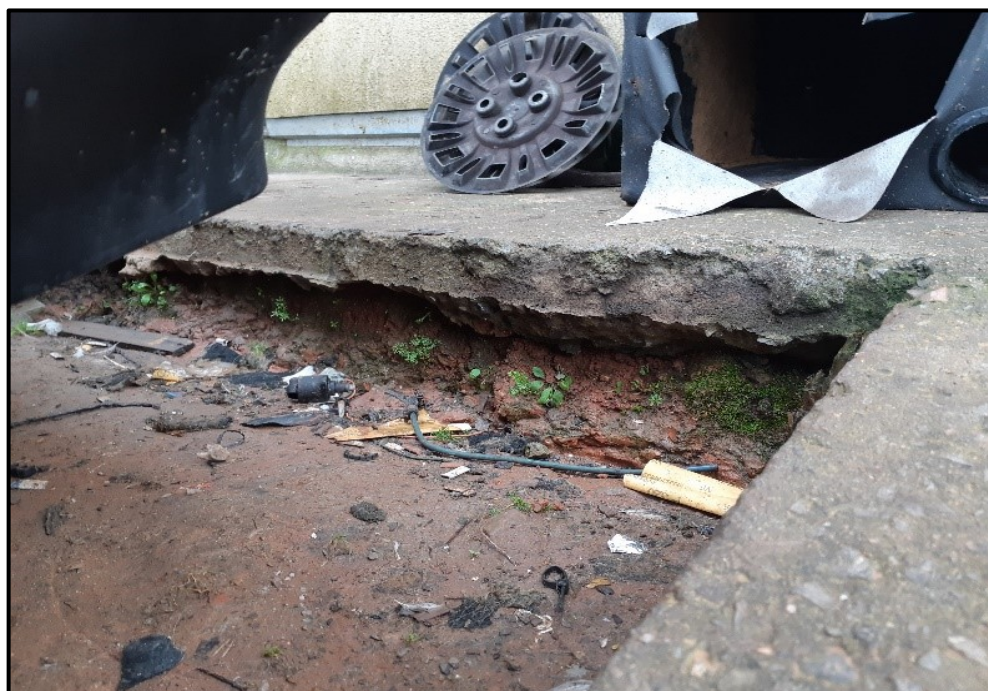
Figura 142 - Imagem da fundação (radier) e do aterro da HIS 7.

Segundo o morador entrevistada da HIS 7, as principais manifestações patológicas aconteceram no radier devido ao aterro mal executado (Figura 142) e nas aberturas. O mesmo achou, inicialmente, as paredes muito frágeis, mas depois, segundo ele, se acostumou. O entrevistado afirmou que houve algumas goteiras no telhado, após um vento muito forte, que danificou também os painéis de aquecimento utilizado para aquecer a água do chuveiro. Por fim o mesmo afirmou que no geral a HIS é muito boa e bem melhor que a casa que eles moravam antes. No Quadro 29 é apresentado a síntese da avaliação da HIS 7 feita pelo o usuário.

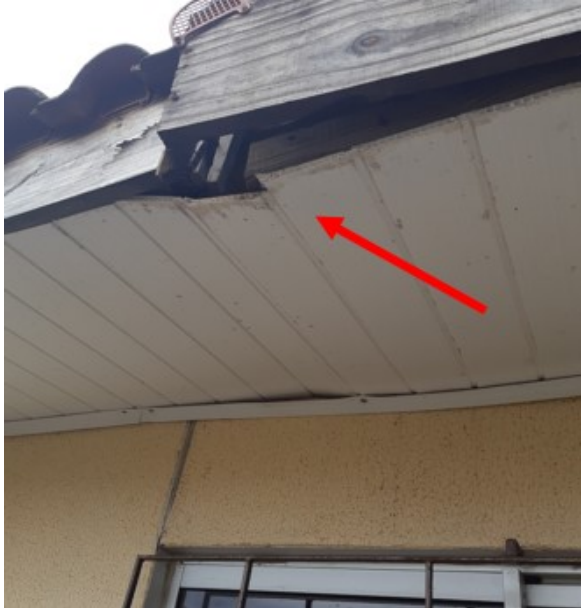
Cor	Manifestações patológicas	Possíveis causas e origens	Imagem
Subsistema Cobertura			
	Beiral solto	<p>Causa: movimentação da estrutura, chuva e/ou vento</p>

<p>Origem: projeto e uso e manutenção</p>	
	Vidro do painel solar de aquecimento de água quebrado	<p>Causa: chuva e/ou vento</p>

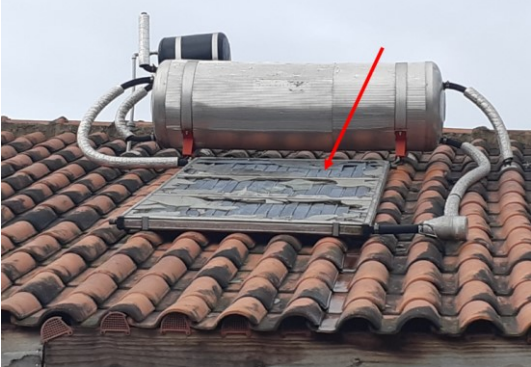
<p>Origem: uso e manutenção</p>	
	Fresta no rufo de acabamento do telhado	<p>Causa: movimentação da estrutura ou/ peça de acabamento curta (falha humana)</p>

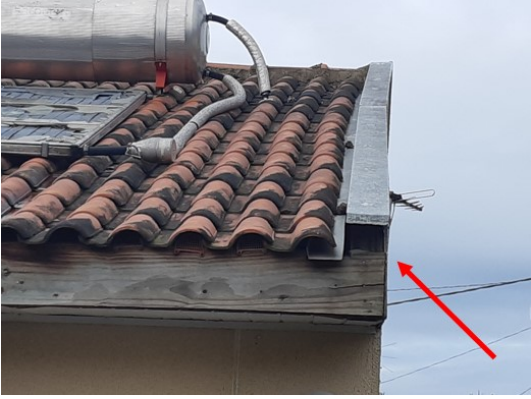
<p>Origem: projeto e execução</p>	
Subsistema Paredes

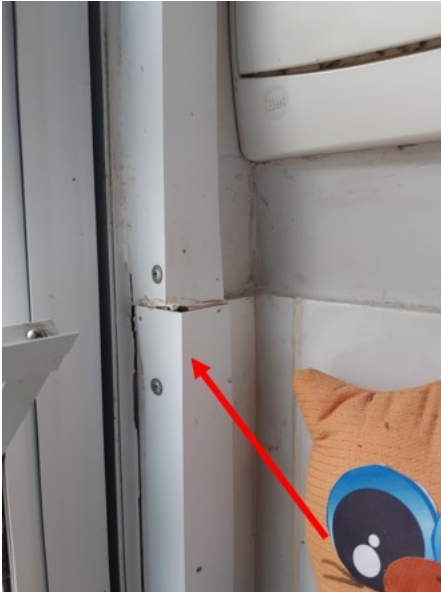
Cor	Manifestações patológicas	Possíveis causas e origens	Imagem
Amarelo	Movimentação do batente (acabamento) das aberturas	<p>Causas: impacto, movimentação</p>

<p>Origem: projeto e execução</p>	
Azul claro	Furos na parede externa (nas chapas cimentícias)	<p>Causas: impacto</p>

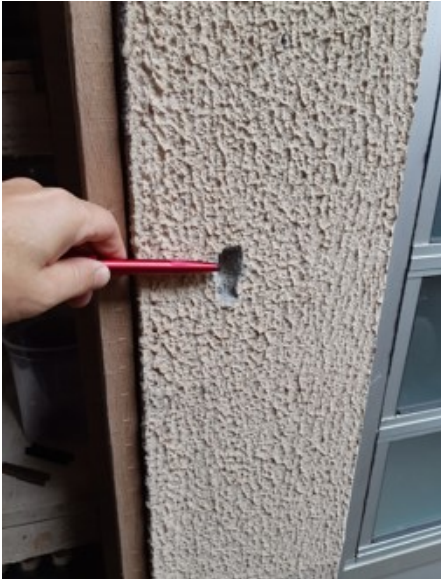
<p>Origem: uso e manutenção</p>	
Azul escuro	Trincas nas juntas das chapas de gesso	<p>Causas: movimentação da estrutura, variação térmica e/ou umidade</p>

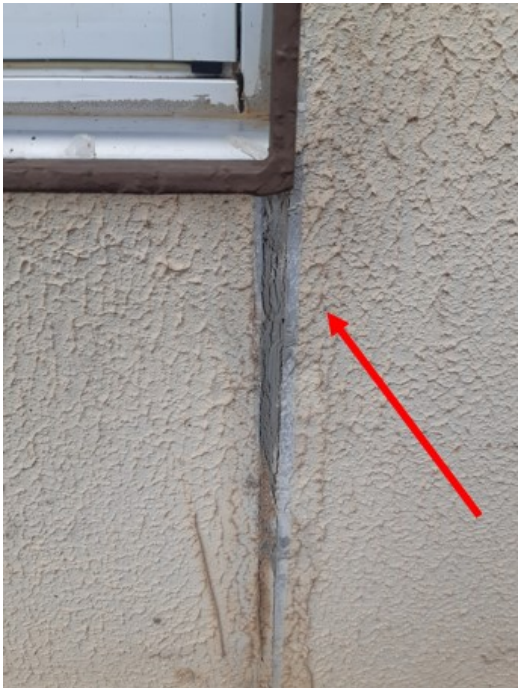
Cor	Manifestações patológicas	Possíveis causas e origens	Imagem
Amarelo	Descolamento do selante das juntas entre chapas cimentícias externas (ressecamento)	Causas: movimentação da estrutura, sujeira, variação térmica e/ou umidade

Origem: projeto	
Laranja	Frestas entre a parede e fundação	Causas: movimentação da estrutura, umidade

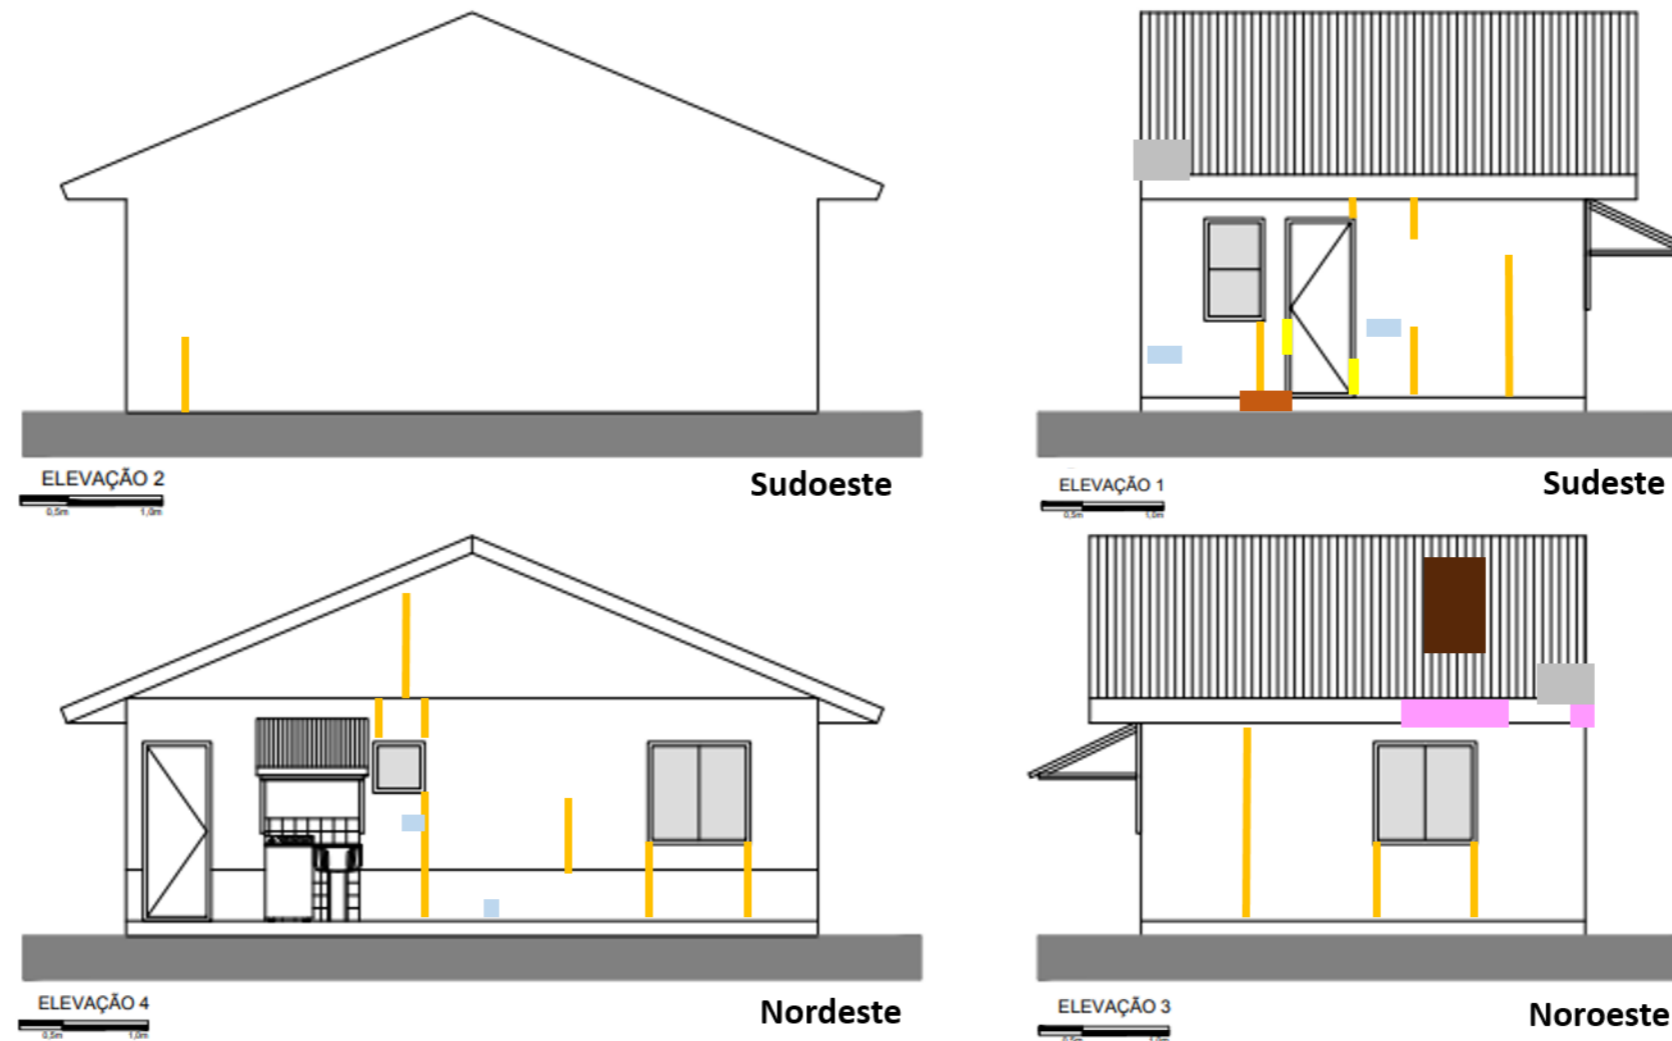
Figura147 - Mapa de danos – fachadas HIS 8

- Beiral solto
- Vidro do painel solar quebrado
- Frestas no rufo do acabamento do telhado

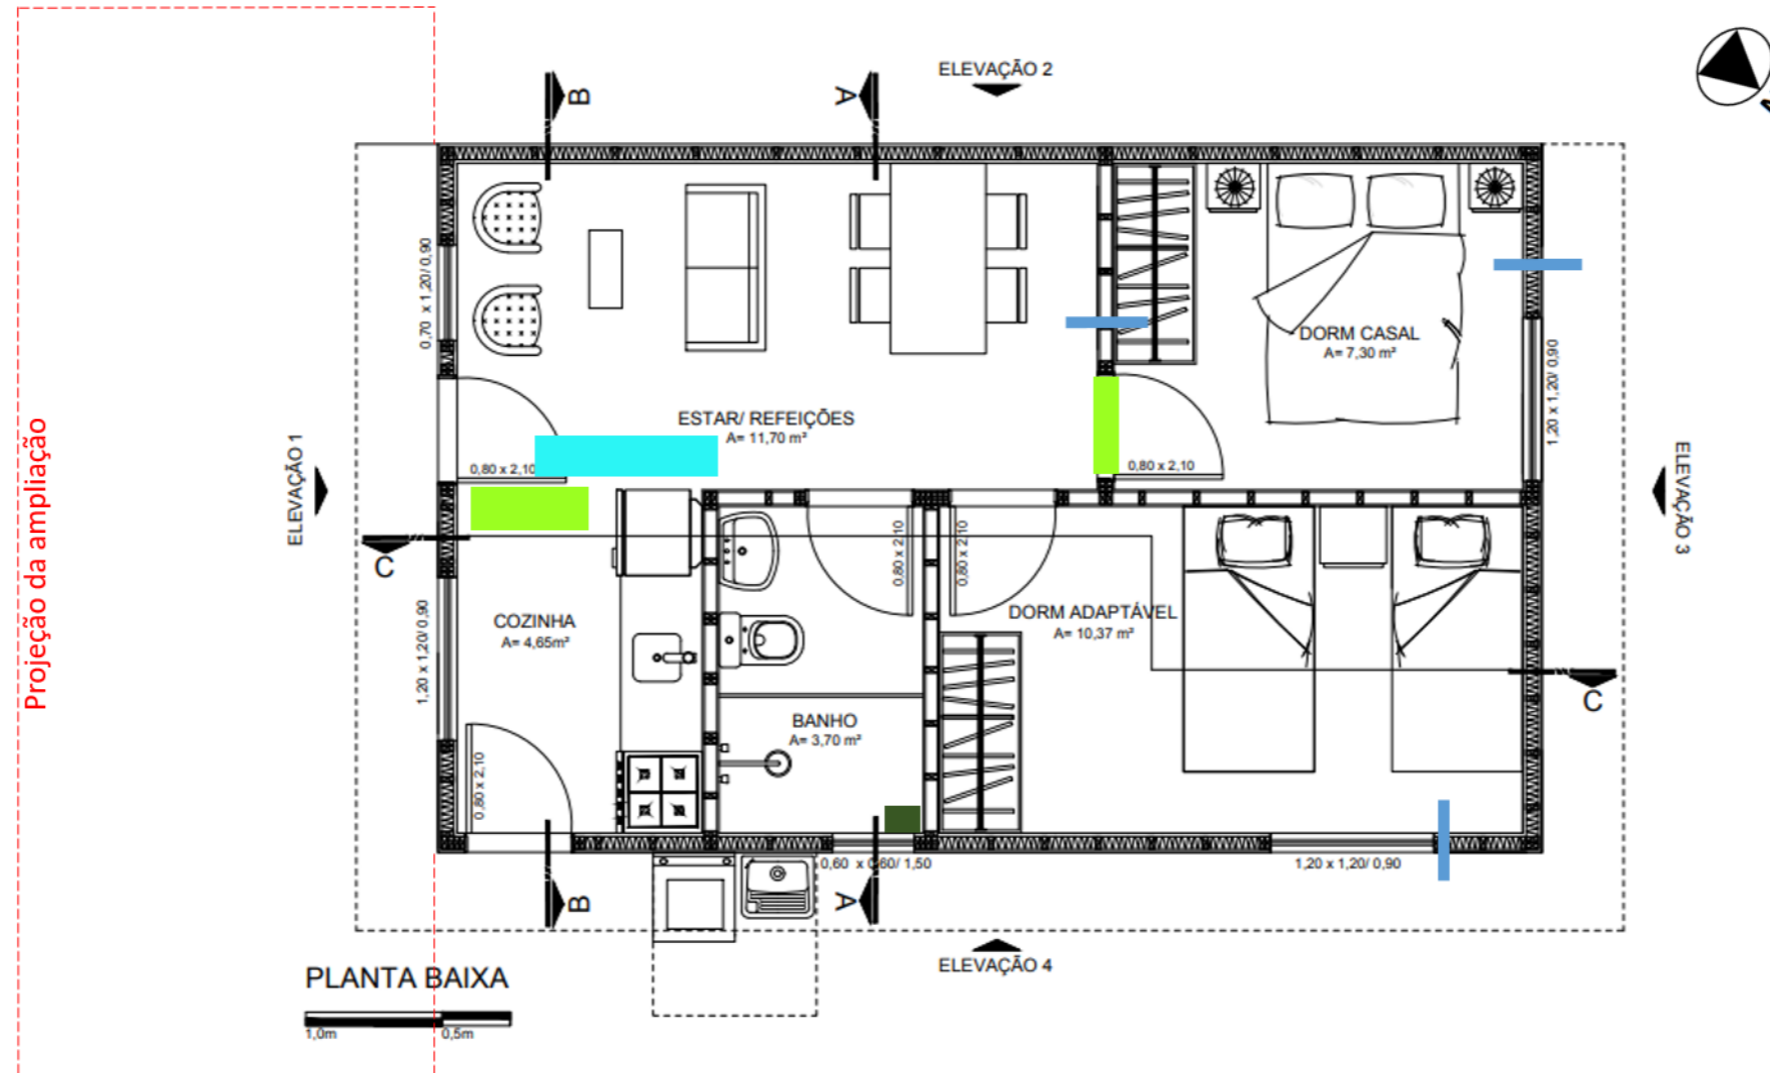
Mapa de danos – planta baixa HIS 8

Trincas nas juntas das chapas de gesso

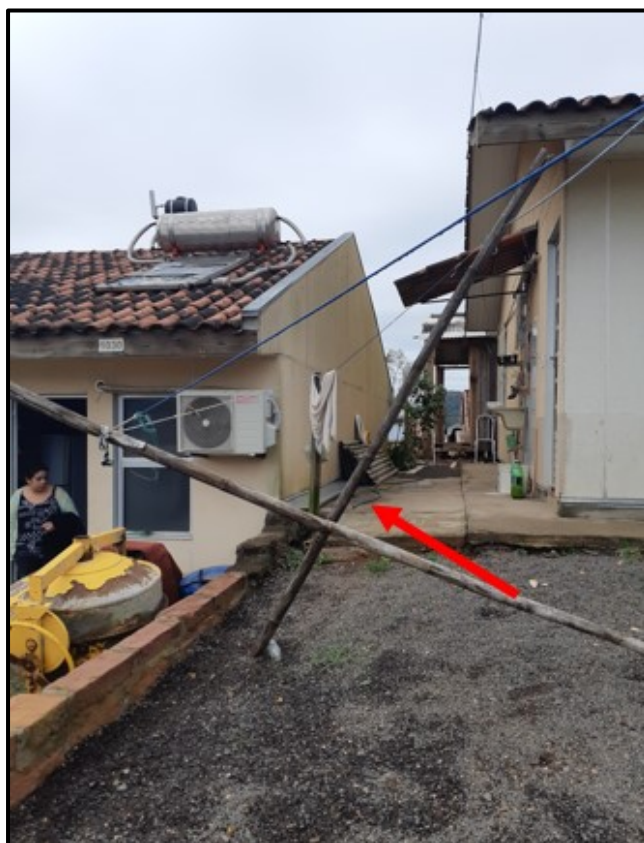
Figura 153 - Diferença de nível do terreno e parede de LWF geminada ao muro de arrimo de bloco de pedra Grês.

A principal manifestação patológica encontrada nesta HIS foi a movimentação da parede lateral da divisa que fica encostada em um muro de arrimo que faz a divisa com o terreno vizinho, conforme Figura 153.

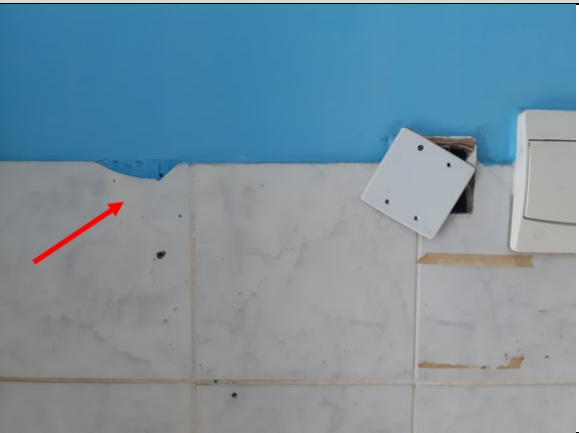
Cor	Manifestações patológicas	Possíveis causas e origens	Imagem
Verde	Cerâmica da parede quebrada	<p>Causas: impacto e/ou movimentação</p> <p>Origem: uso e manutenção</p>
