Universidade Federal de Santa Catarina – UFSC

Programa de Pós-Graduação em Arquitetura e Urbanismo - PósARQ

**MANIFESTAÇÕES PATOLÓGICAS EM HABITAÇÕES DE INTERESSE SOCIAL
CONSTRUÍDAS COM O SISTEMA *LIGHT WOOD FRAME* NO SUL DO BRASIL**

Tese submetida ao Programa Pós-Graduação em
Arquitetura e Urbanismo – PósARQ, área de
Concentração: Projeto e Tecnologia do Ambiente
Construído da Universidade Federal de Santa Catarina
para a obtenção do título de Doutor em Arquitetura.

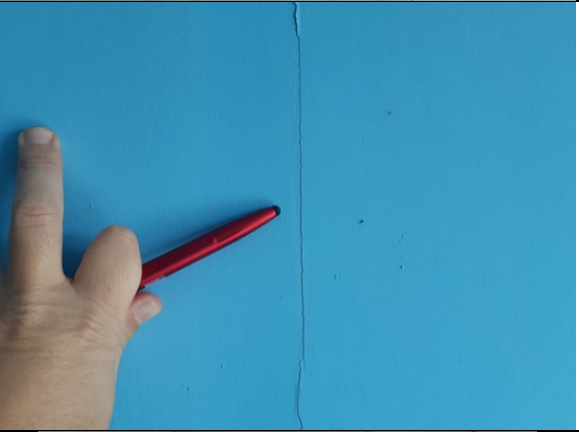
Azul	Trincas nas juntas das chapa de gesso acartonado nas paredes internas	<p>Causas: movimentação da estrutura, variação térmica e/ou umidade</p> <p>Origem: execução</p>

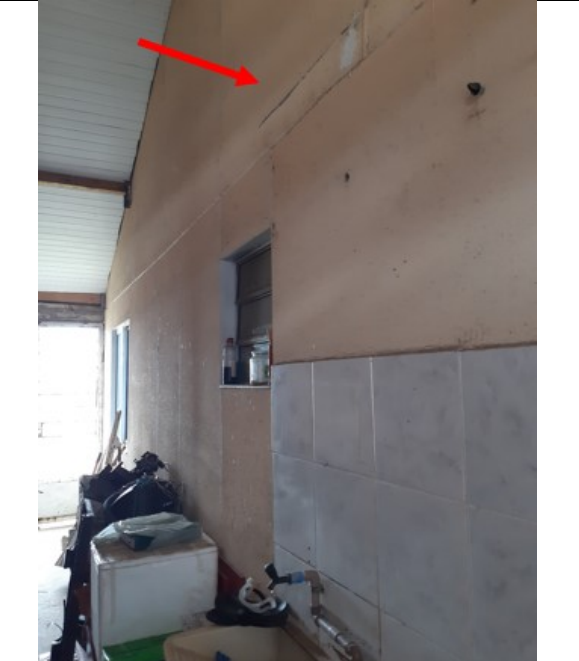
Amarelo	Descolamento do selante das juntas entre chapas cimentícias externas	<p>Causas: movimentação da estrutura, variação térmica e/ou umidade</p> <p>Origem: execução</p>

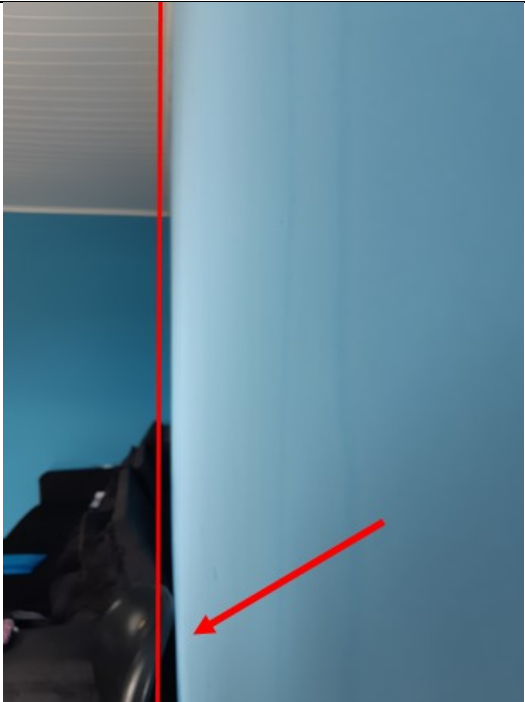
Movimentação da estrutura	Causas: movimentação da estrutura, umidade

Origem: projeto e execução	
	Manchas nas paredes	Causas: umidade, chuva e microrganismos

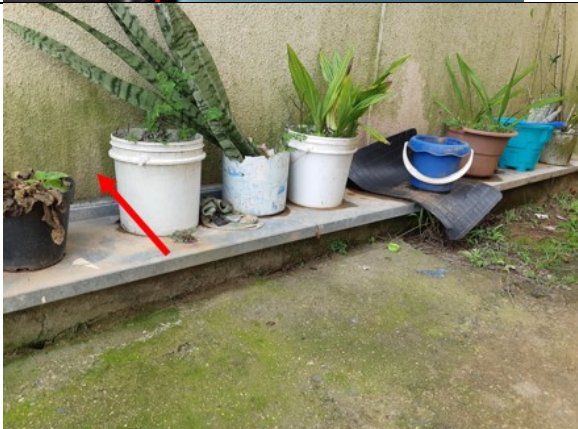
Origem: projeto e uso e manutenção

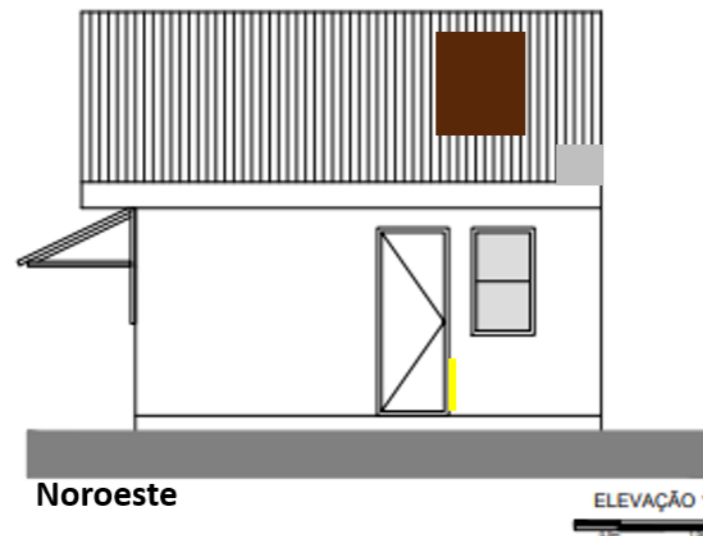
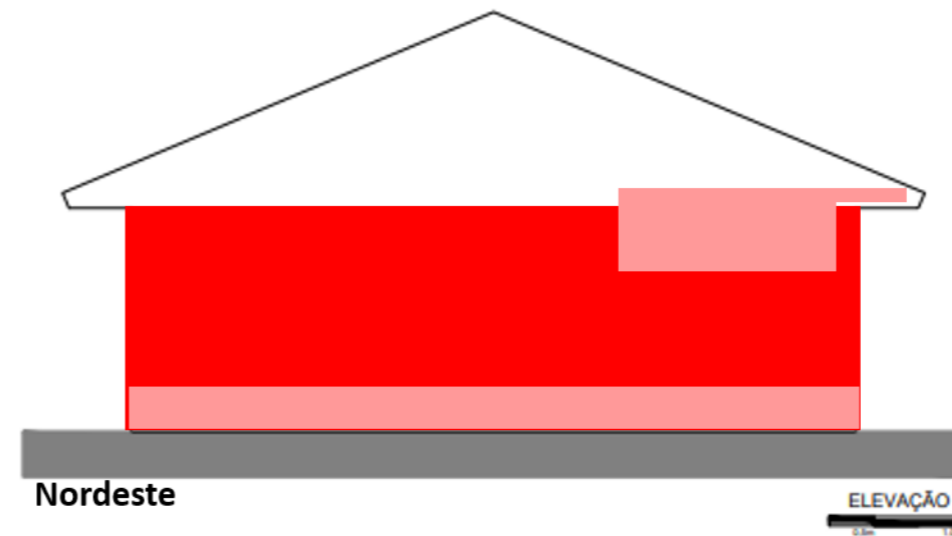
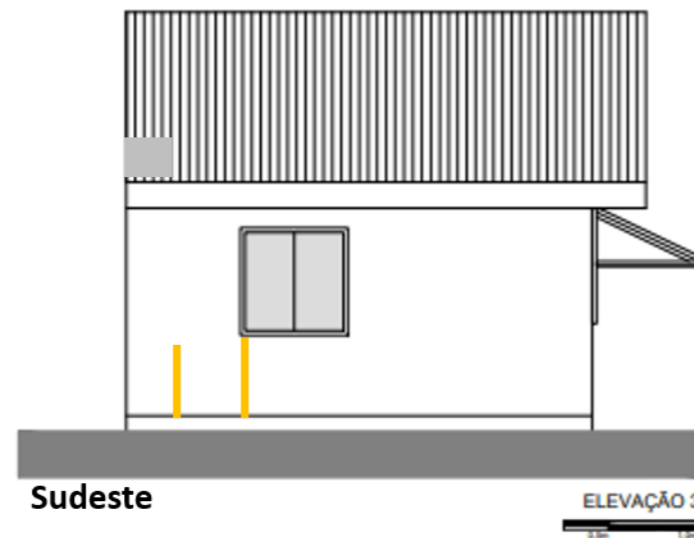
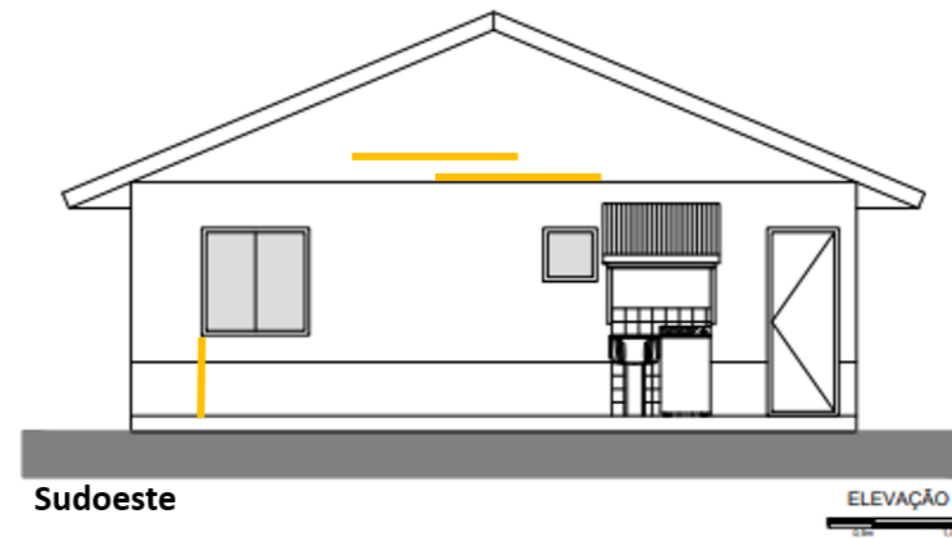
Figura 154 - Mapa de danos – fachadas HIS 9

- Vidro do painel solar quebrado
- Frestas no rufo do acabamento do telhado

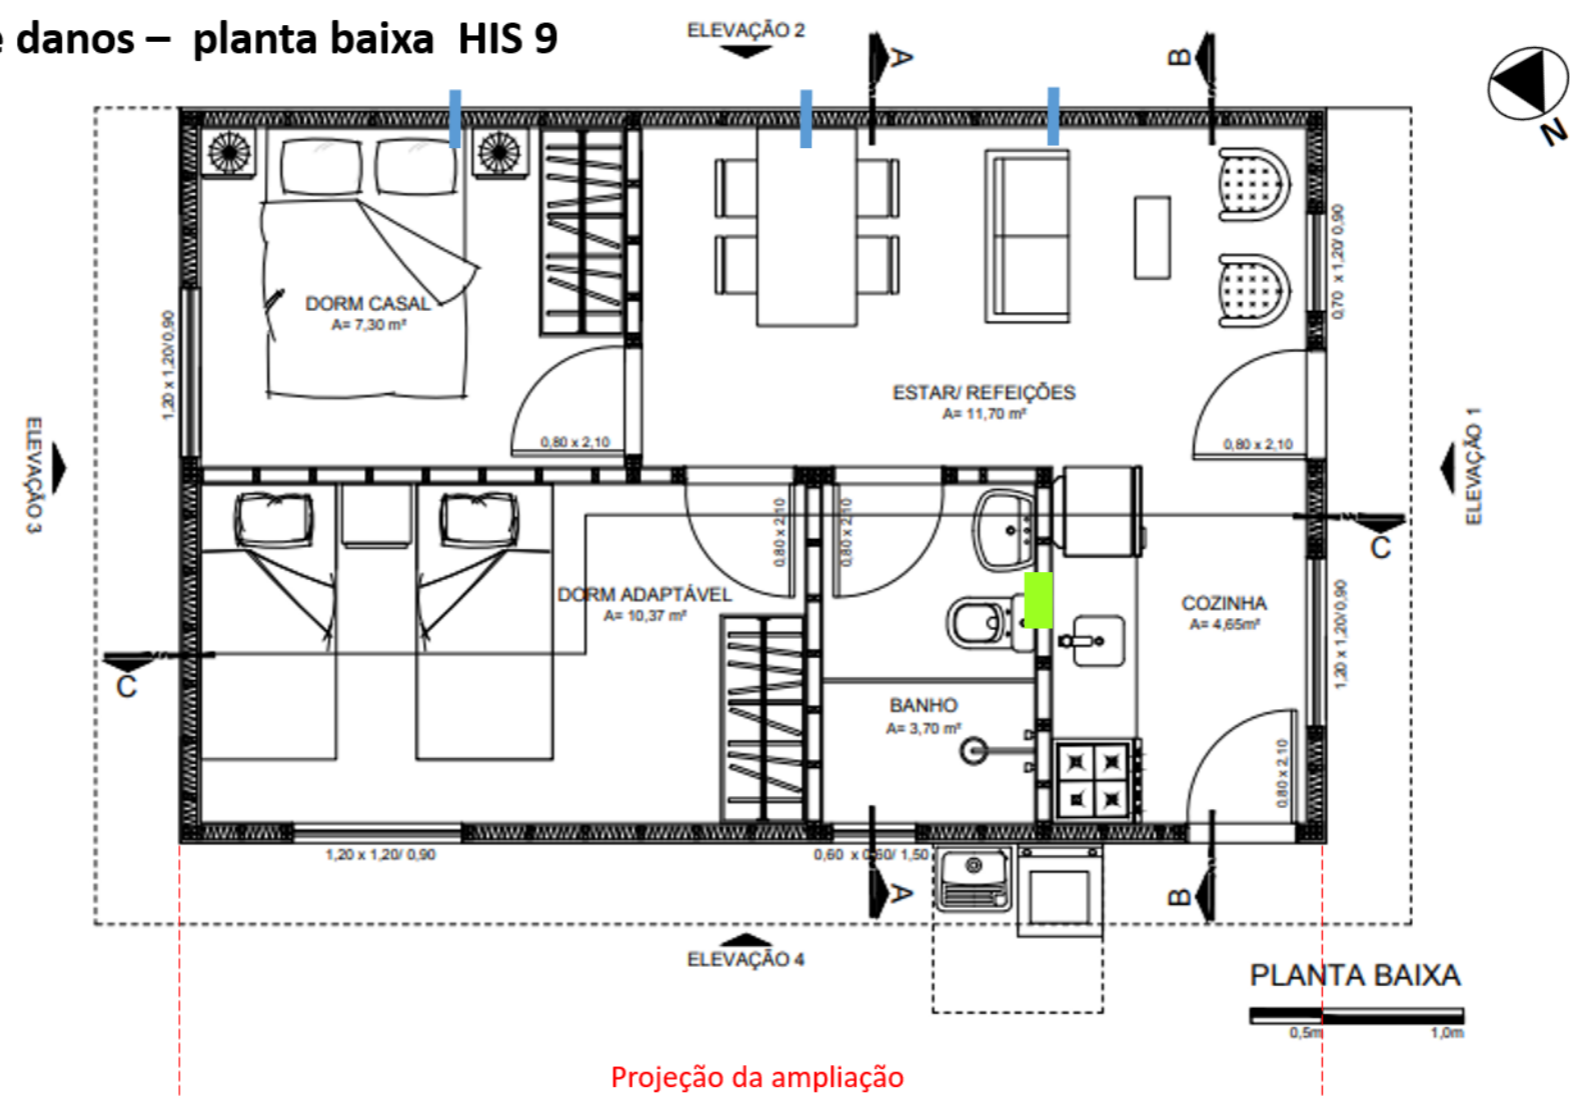
Figura 155 - Mapa de danos – planta baixa HIS 9

- Trincas nas juntas das chapas de gesso
- Placa cerâmica quebrada

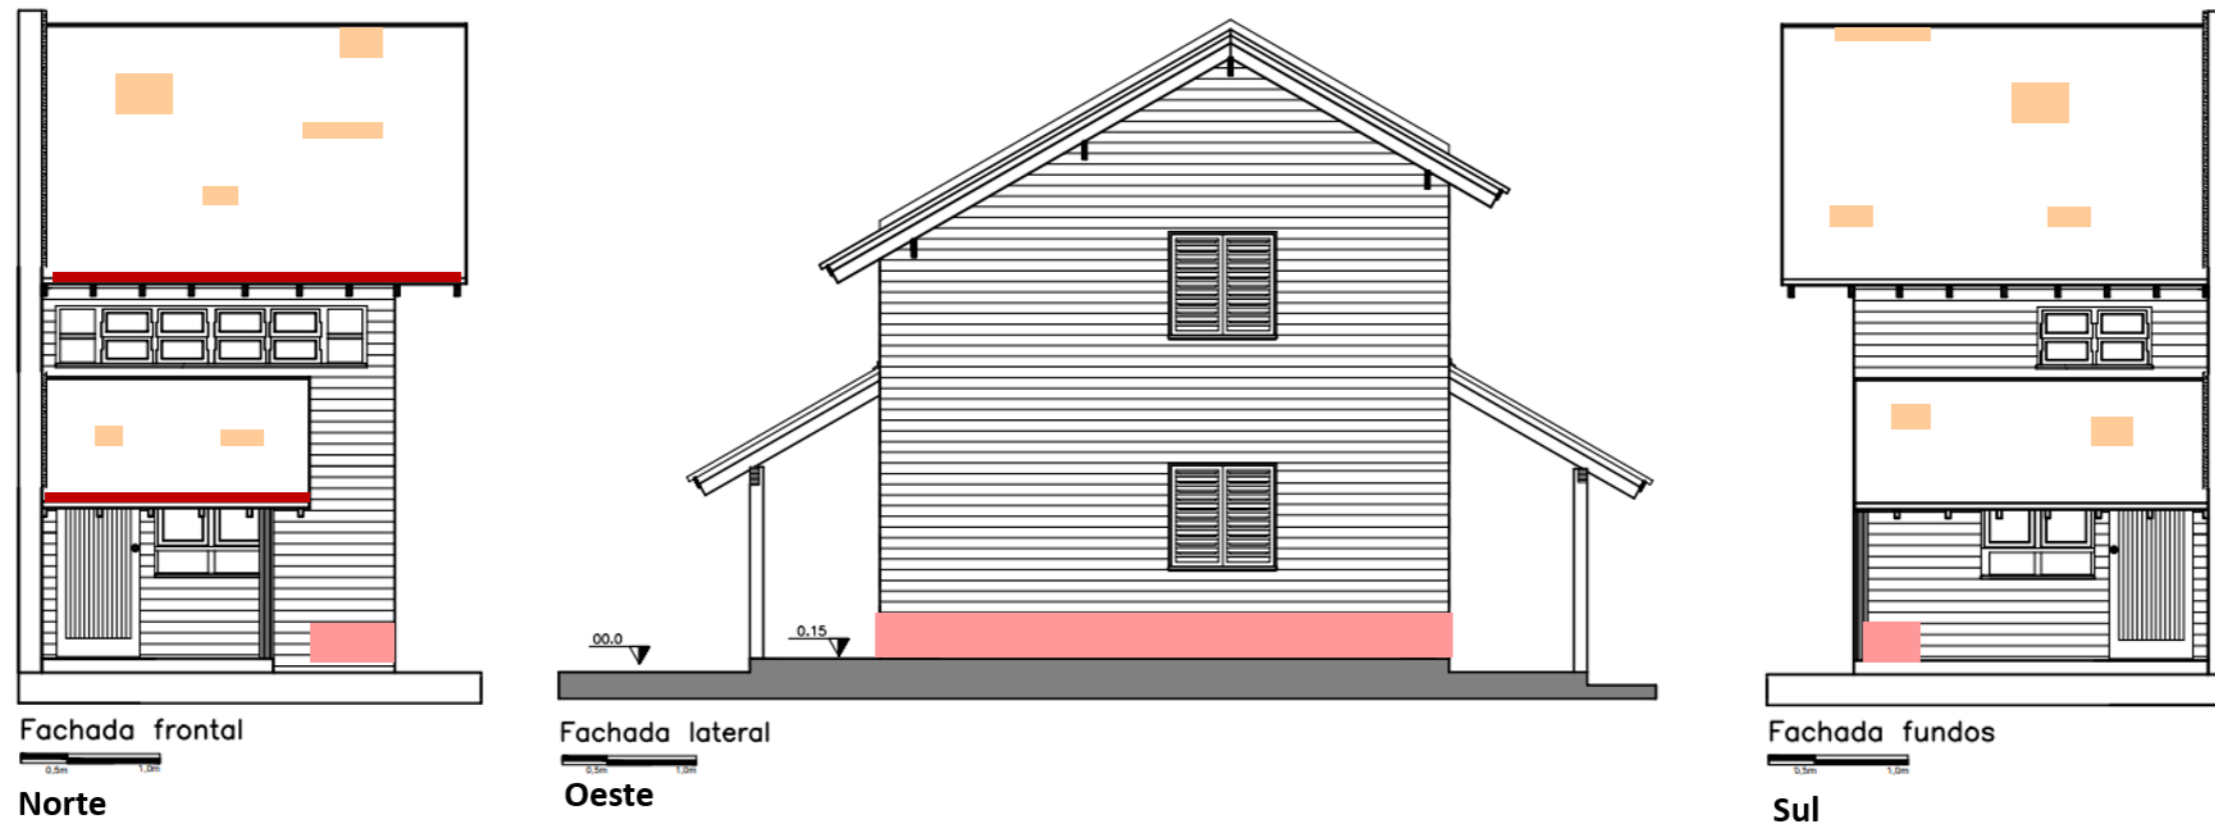
Figura 161 - Mapa de danos – fachadas HIS 10

- Apodrecimento das telhas
- Calhas entupidas

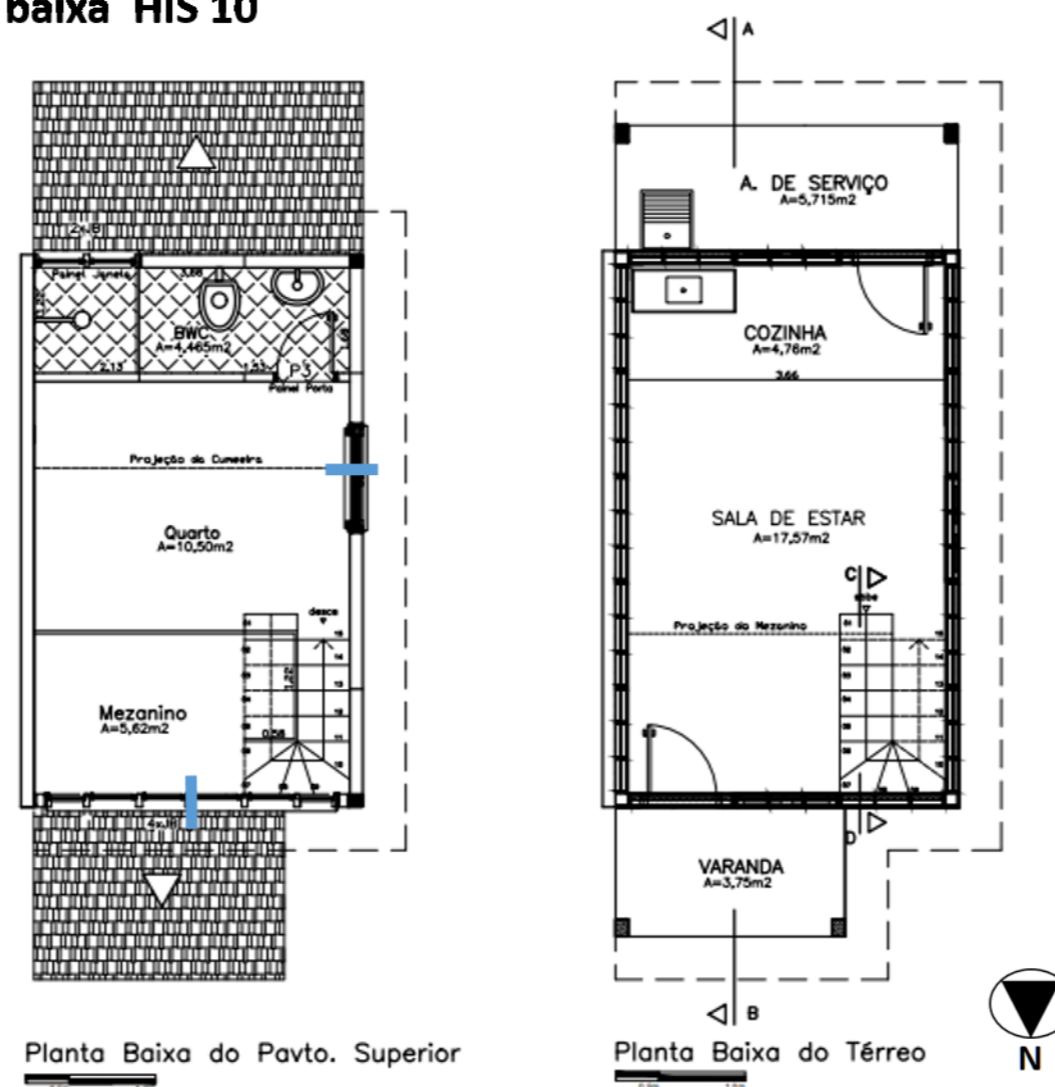
Mapa de danos – planta baixa HIS 10

- Trincas nas juntas das chapas de gesso

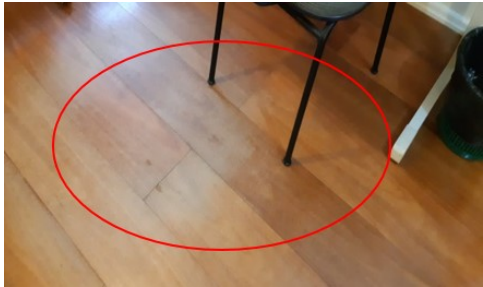
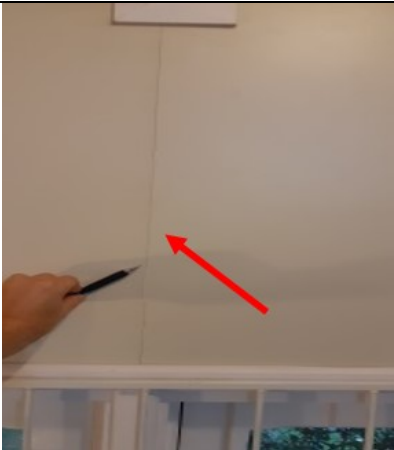
Desgaste superficial do piso laminado no local do uso	Trinca na junta do gesso acartonado sobre a janela
Adaptações para o uso (funcionalidade/conforto - adereços, separações, conexões)

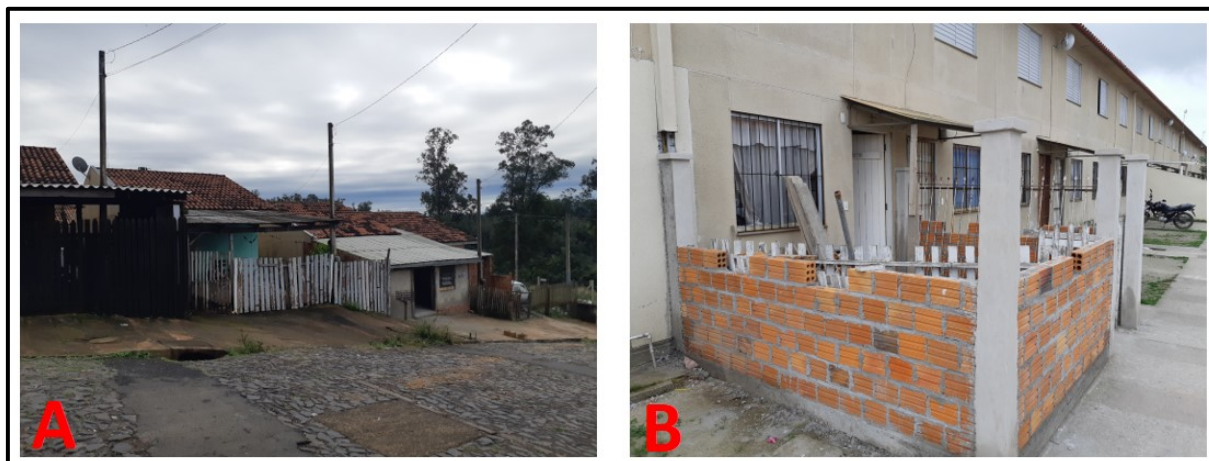
Figura 163 - A e B – ampliações de outras HIS.

8 e 9 estão inseridas. A Figura 163 (A e B) apresenta ampliações de outras HIS nos conjuntos habitacionais citados. Estas adaptações mostram falhas evidentes nos projetos, no que tange a funcionalidade e os programas de necessidades. O sistema construtivo LWF não influencia em nada neste aspecto. Na verdade, o mesmo por sua flexibilidade, até poderia ajudar nas propostas de ampliações mais versáteis como feitas nos projetos da HIS 7,8, 9 e 10²².

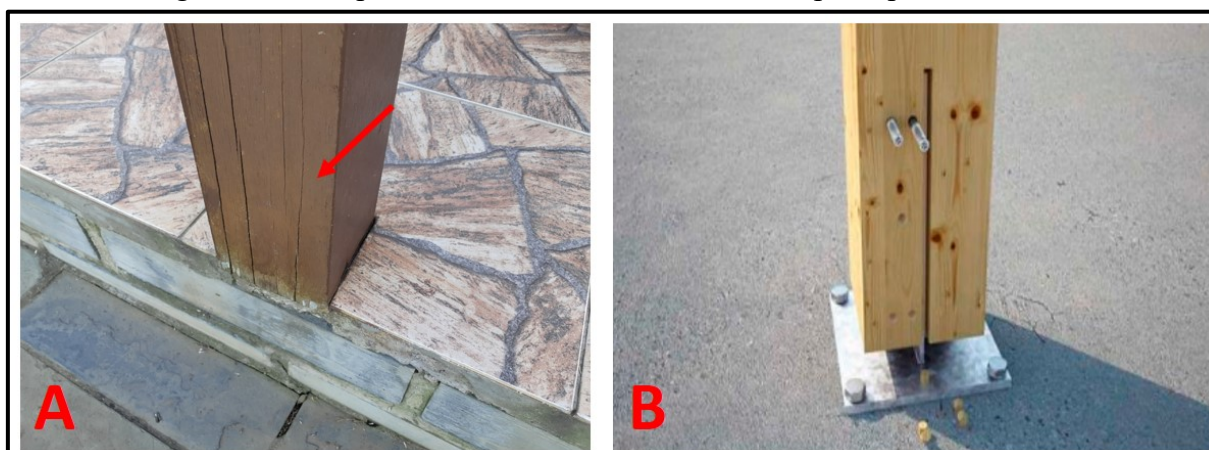
Figura 173 - A- pilar da HIS 10 e B- um modelo de porta pilar metálico.

Durante o levantamento e análise dos dados dos estudos de casos foi possível perceber que, embora os projetistas tenham tomado os devidos cuidados em projetar com as diferentes espécies de madeira utilizadas nas HIS, alguns detalhamentos poderiam ter sido feitos diferentes, afim de evitar as manifestações patológicas. As Fendas dos pilares de madeira poderiam ser evitadas, se no encontro do pilar com a fundação fosse adotado, por exemplo, uma “porta pilar” (Figura 173 A - B). Já as fendas nas longarinas poderam ter sido mais protegidas com os balanços ²⁷ das telhas ou com uso de testeiras ou chapas estampadas nas extremidades das peças, por exemplo.

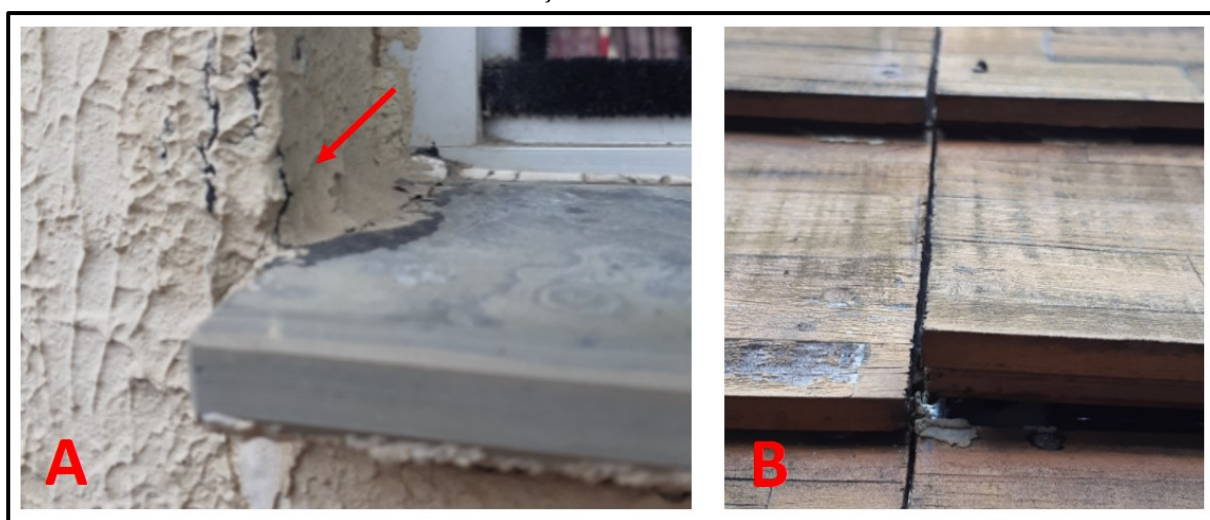
Figura 175 - A - detalhe da janela do lado externo da HIS 1 e B – *siding* empenado sem fixação na HIS 10.

Foi observado que faltou um detalhamento aprofundado somado a uma má execução (ou manutenção) do peitoril da janela da HIS 1 (Figura 175 A). Também é possível que a especificação de esquadrias de má qualidade seja responsável por umidade excessiva neste ponto da parede interna, pois o problema de vazamento de esquadrias é comum em diferentes sistemas construtivos utilizados nas HIS, devido a má qualidade relacionada ao baixo custo das esquadrias destinadas a este tipo de edificação. Na construção a seco (LWF e LSF) é comum encontrar problemas relacionados a incompatibilidade entre as esquadrias e estes sistemas construtivos, o que pode, muitas vezes, danificar as chapas de gesso interno utilizadas no peitoril.

Na HIS 10 a falta e o tipo de fixação foram um dos principais fatores das manifestações patológicas da movimentação do *siding* de madeira. A utilização de mais fixações e do tipo (de prego) anelado ou ardox na parte “de baixo” do *siding*, estabilizaria mais a régua (Figura 175 B). A especificação e a disponibilização do *siding* reconstituído pelo fabricante e patrocinador do protótipo pode ter influenciado, o que tange a qualidade do material. Outro fator influenciador na manifestação patológica foi a falta de manutenção.

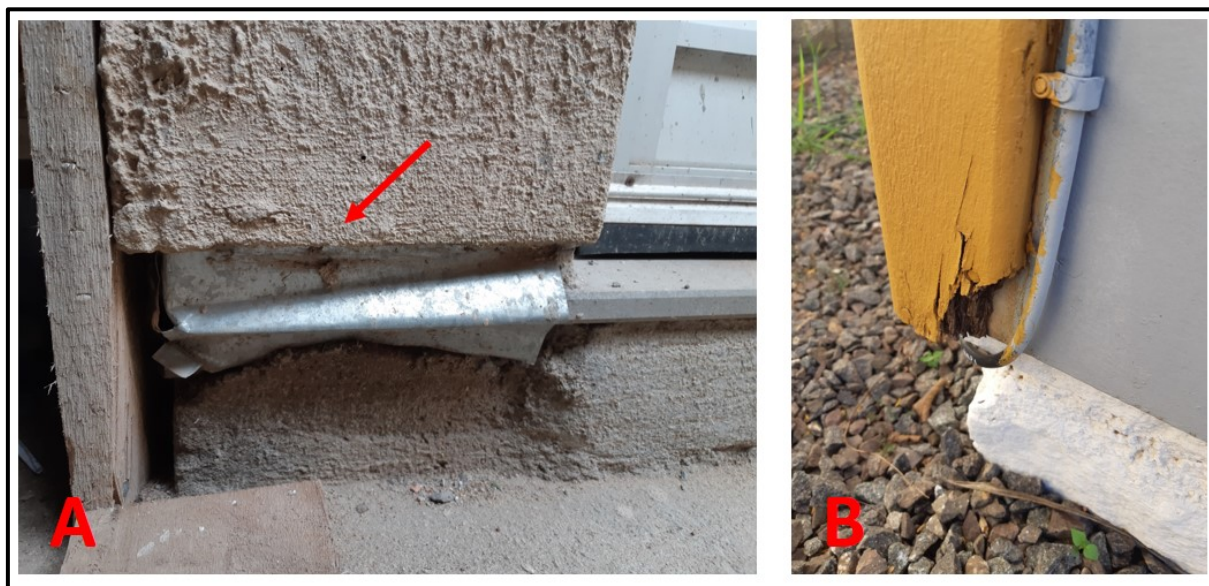
Figura 176 - A - cantoneira amassada na HIS 8 e B – cantoneira de madeira apodrecida na HIS 5.

Nas manifestações patológicas que tem a origem no projeto, uso e manutenção, a parcela de contribuição da etapa de projeto está relacionada a especificação dos materiais e detalhamento dos componentes construtivos. É possível destacar o acabamento metálico entre a parede e a fundação (frestas entre a parede e a fundação) como manifestação patológica gerada pelo projeto e intensificado no uso e na falta de manutenção (Figura 176 - A). O apodrecimento da cantoneira de madeira da HIS 5 é outro exemplo de manifestação patológica gerada, inicialmente, no projeto e agravada com um descuidado na etapa de construção e a falta de manutenção (Figura 176 - B).

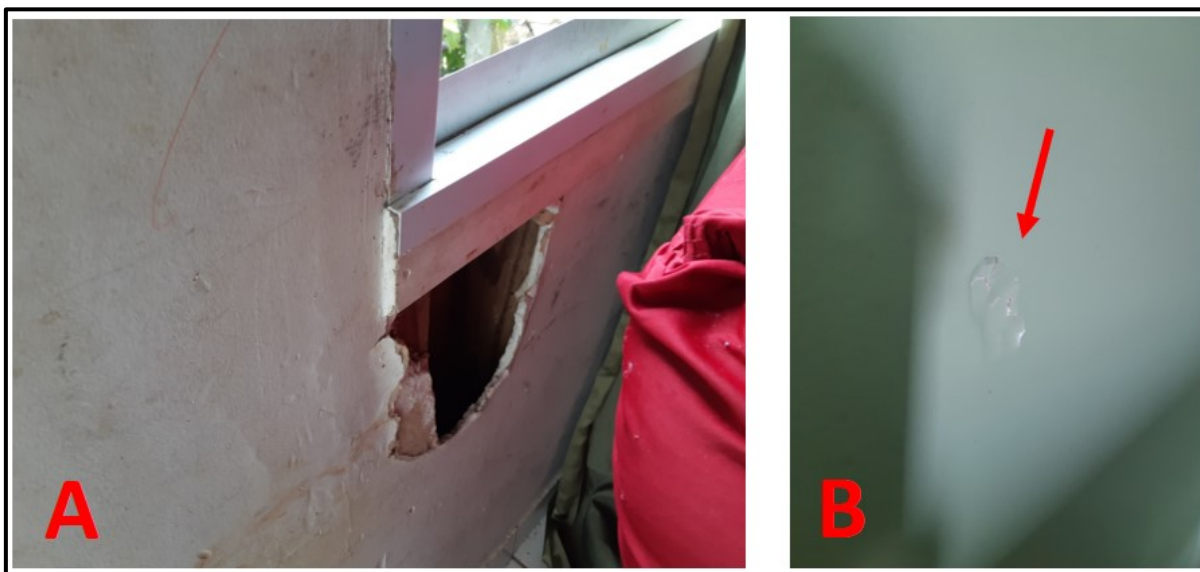
Figura 180 - A – B exemplos de manifestações patológicas causadas por usuários em chapas de gesso acartonado em HIS.

No subsistema parede os furos e manchas ³³ em diferentes locais nas paredes internas feitas de gesso acartonado e nas paredes externas feitas de chapa cimentícia são as principais manifestações patológicas encontradas neste subsistema na etapa de uso e manutenção. A Figura 180 apresenta os defeitos similares encontrados nas vedações com chapas de gesso acartonado em outras HIS que não foram avaliadas nesta pesquisa.

Estas manifestações patológicas foram geradas por impactos feitos pelos usuários e, que também, não fizeram nenhum tipo de manutenção para a correção, muitas vezes, por não estarem familiarizados com este tipo de material. Uma das alternativas para corrigir as manifestações patológicas das paredes internas das HIS é a utilização de materiais com maior resistência ao impacto como as chapas de gesso com maior densidade e espessura ou as chapas cimentícias como vedação interna. Esta alternativa tem uma limitação econômica, já que as chapas citadas têm custos mais elevados que as chapas de gesso acartonado (tipo *standard*) utilizadas nas vedações internas das HIS 1, 7, 8, 9 e 10.

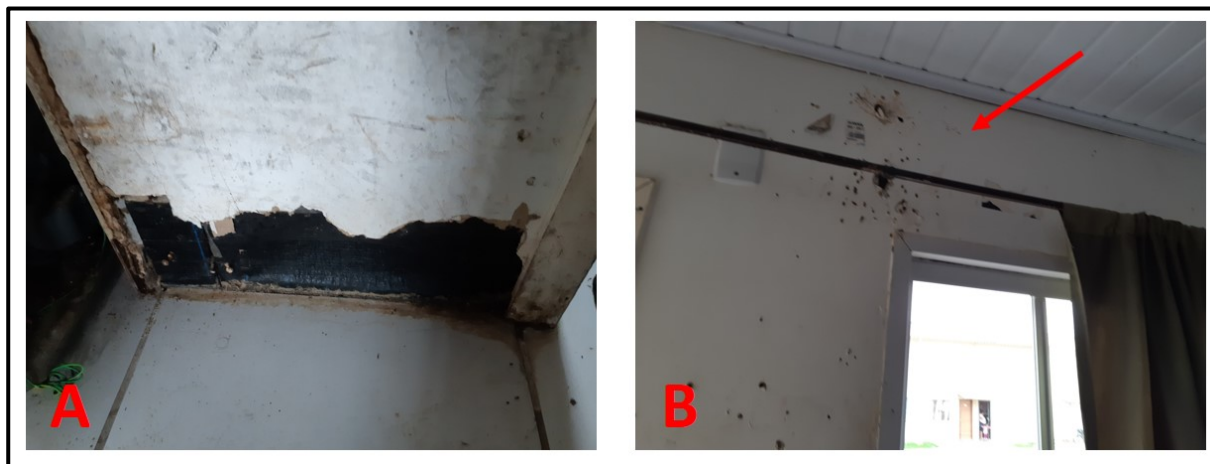
Figura 181 - A - chapa de gesso acartonado danificada no rodapé por umidade por limpeza e B – furos nas paredes para colocação de objetos.

Outras manifestações patológicas geradas nas chapas de gesso acartonado são os furos nas paredes internas no rodapé causados por umidade (água) no ato da limpeza das edificações pelos moradores (Figura 181 - A) e furos para colocação de objetos na parede (Figura 181 - B).

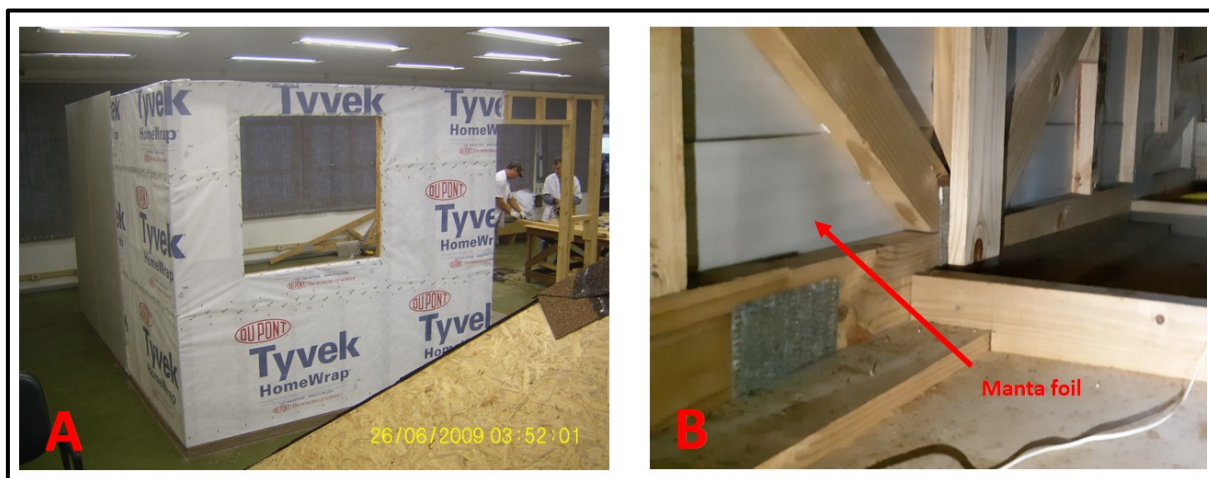
Figura 183 - A - barreira transpirante colocada diretamente sobre a ossatura de madeira e B – ossatura interna da HIS 10.

Como afirmado na subseção 2.1.5.2 as membranas e barreiras transpirantes, são elementos que devem compor os painéis, pois são fundamentais para proteger o invólucro das edificações contra o risco de acontecer condensação dentro dos painéis, gerando assim uma possível degradação acelerada dos materiais (Figura 183 - A). As HIS 2, 3, 4, 5 e 6 não utilizaram chapas de contraventamento e membranas (ou barreiras) transpirantes de nenhuma espécie. A HIS 10 utilizou uma barreira “tipo foil” como barreira radiante e de vedação. Porém esta solução pode dificultar (ou bloquear) a passagem do vapor de água deixando-o preso dentro do painel. A Figura 183-B apresenta uma vista interna do ático da HIS 10, onde a ossatura não apresenta nenhum tipo de manifestação patológica decorrente da umidade.

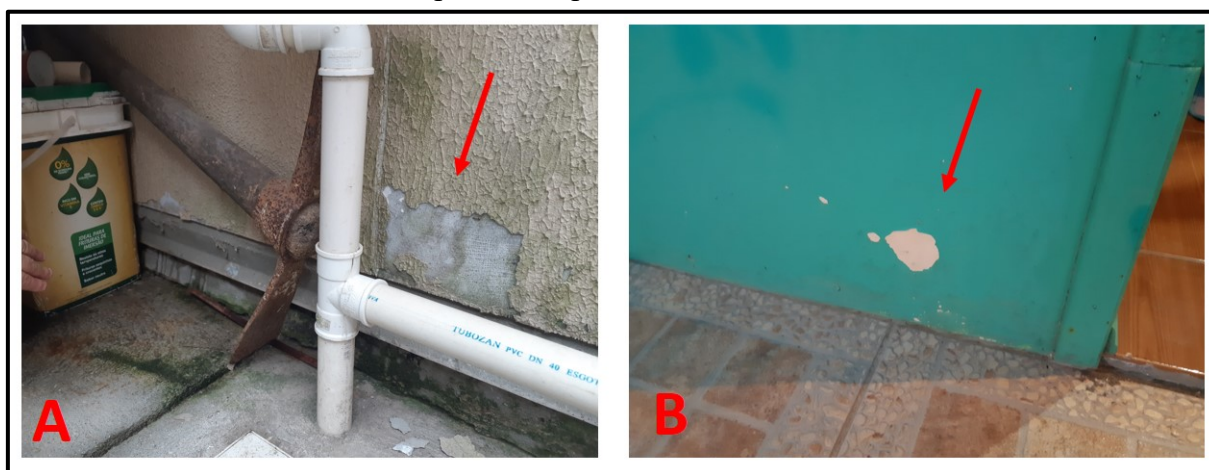
A umidade decorrente da chuva ou por capilaridade pode danificar as camadas de revestimentos externos. As chapas cimentícias utilizadas nas HIS tem uma absorção de umidade entre 11,90 a 30% (Tabela 18) esta característica física somada a problemas de inclinação de piso das áreas abertas e calçadas gerou problemas de penetração de água por absorção nas chapas cimentícias, causando descolamento, vesículas e bolor nos revestimentos externos das HIS 1 e 3, conforme Figura 184.

Figura 184 - A – descolamento do revestimento (basecoat) na HIS 1 e B – descolamento da pintura na parede da HIS 3.

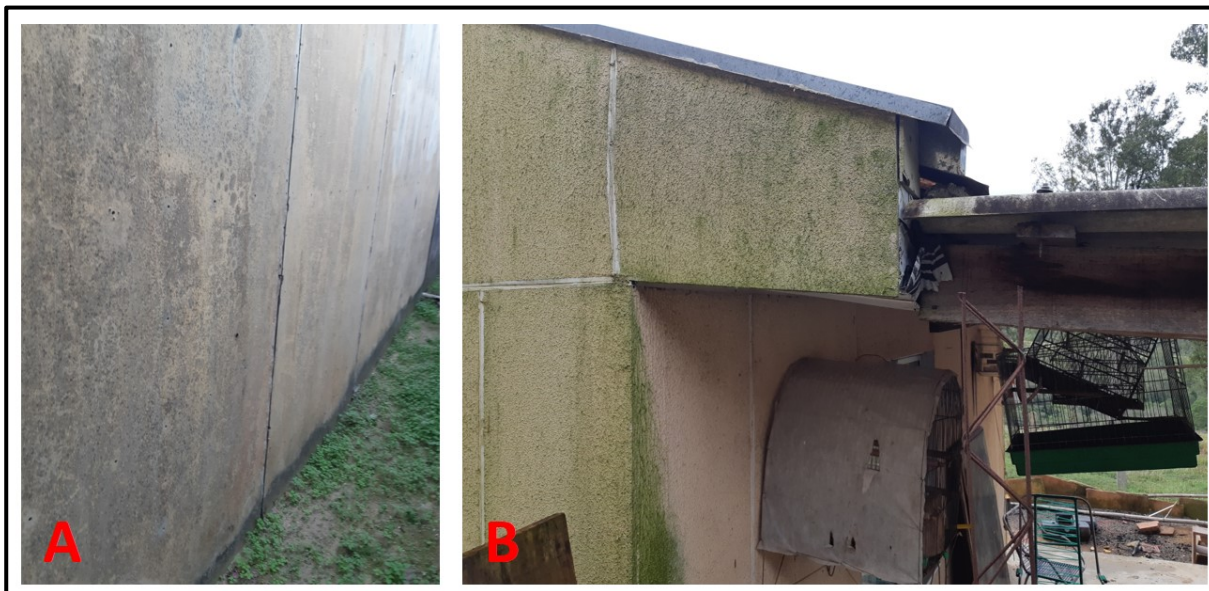
Em praticamente todas as HIS foram constatadas manifestações patológicas relacionadas a umidade. Os elementos de madeira como cantoneiras e mata-juntas das HIS 2, 3, 4 e 5 tiveram apodrecimento gerado por fungos apodrecedores, as paredes das da HIS 1, 7, 8 e 9 que foram utilizados acabamentos texturizados apresentaram, em pontos mais próximos ao

solo, manchas causadas por microrganismos tais como: bolor, líquens e fungos manchadores. A Figura 185 apresenta a fachada nordeste da HIS 2 e a fachada sudoeste da HIS 9 com manifestações patológicas (manchas) causadas por microrganismos (fungos manchadores, líquens e bolor).

Figura 185 - Manchas causadas por microrganismos nas fachadas das HIS 2 (A) e HIS 9 (B).

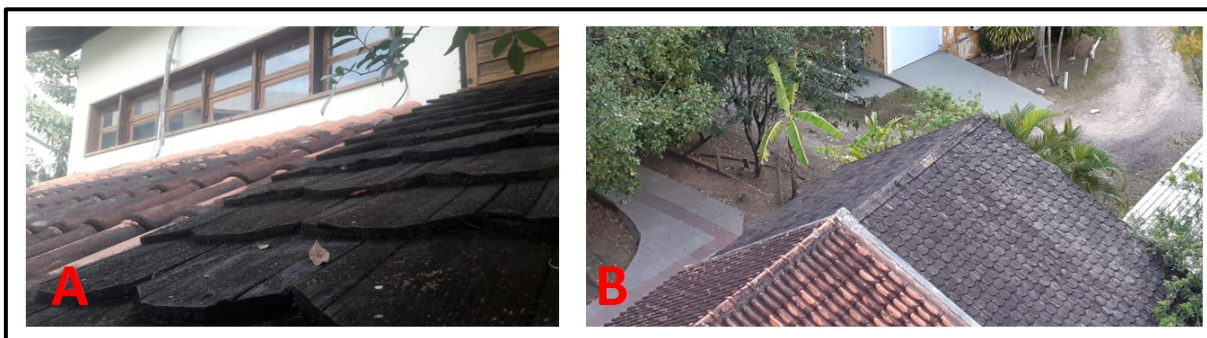
Todas as HIS apresentaram manchas ou escurecimento nas telhas causados pelo acúmulo de sujeira nas superfícies e proliferação de microrganismos. A porosidade e absorção de água das telhas e a orientação solar com menos incidência de sol (orientação sul) influenciam diretamente neste fator. Porém estas anomalias não foram consideradas nesta pesquisa, já que boa parte das coberturas na região sul, que não recebem manutenção (lavagem) com o passar do tempo apresentam alguma espécie de mancha e/ou escurecimento causados por agentes químicos e/ou biológicos. A única manifestação patológica relacionada com este assunto, considerada nesta pesquisa, foi a da cobertura da HIS 10, que utilizou telhas de madeira e que, praticamente, todas apresentaram escurecimentos e degradação, conforme Figura 186 A - B. É importante salientar que esta habitação foi construída em 2003 e nunca recebeu nenhum tipo de manutenção.

Figura 186 A - B: Telhas da HIS 10 apresentando escurecimento causados por microorganismos nas orientações norte e sul e cobertura cerâmica ao lado seguindo o mesmo padrão de escurecimento.

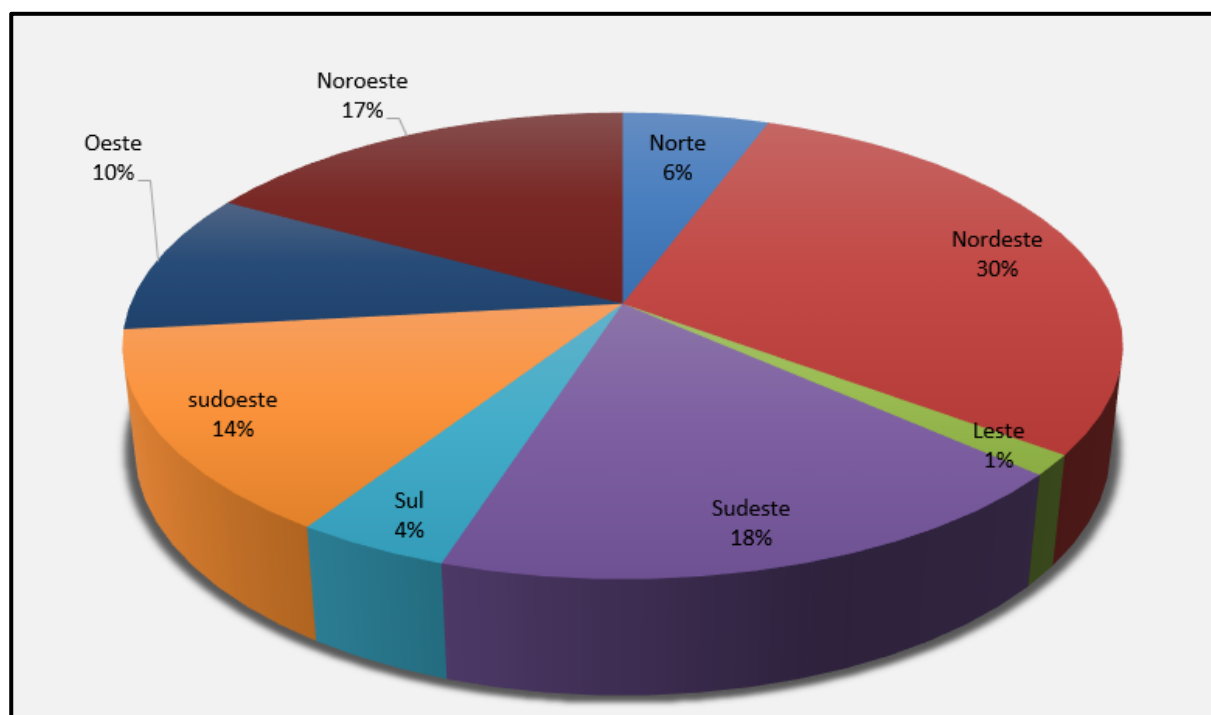
Carraro e Dias (2014) afirma que a orientação solar pode ter influência na ocorrência de manifestações patológicas nas fachadas. Os autores afirmam que a fachada oeste, a qual recebe a maior incidência do sol da tarde, é a que apresenta o maior número de manifestações patológicas (Figura 74). Porém nesta pesquisa não foi possível avaliar a influência da incidência solar nas fachadas das HIS. As orientações das fachadas que mais ocorreram manifestações patológicas foram a nordeste (30%) e a sudeste (18%) e as orientações que menos ocorreram manifestações patológicas foram a sul (4%) e a leste (1%), conforme a Tabela 65 e a Figura 187.

Figura 187 - Percentual de manifestações patológicas em cada orientação das fachadas das HIS
