UNIVERSIDADE FEDERAL DE SANTA CATARINA
CENTRO TECNOLÓGICO
DEPARTAMENTO DE ENGENHARIA MECÂNICA
CURSO DE ENGENHARIA DE MATERIAIS

**RETRIEVAL ANALYSIS EM PRÓTESES PARCIAIS DE OMBRO: ESTUDO
PRELIMINAR**

Trabalho de Conclusão de Curso submetido ao curso de Engenharia de Materiais do Centro Tecnológico da Universidade Federal de Santa Catarina como requisito parcial para a obtenção do título de Bacharela em Engenharia de Materiais.

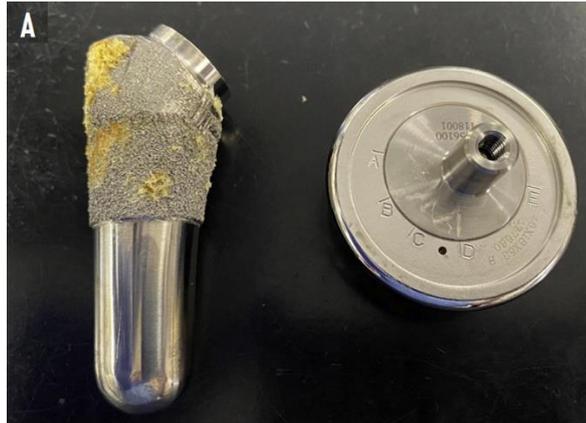
Figura 9 – Exemplo de amostra de prótese de ombro anatômica analisada – haste umeral de titânio e cabeça umeral de CoCr. Fonte: (BRUSALIS et al., 2022).

Os componentes foram analisados através de estereoscopia ótica, com aumento de imagem de 30x. Os danos por corrosão foram identificados nas áreas cônicas em 52% das amostras de cabeça umeral (43/83) e 40% (33/83) das amostras de haste umeral. Por outro lado, danos por *fretting* (desgaste) foram identificados em menos amostras, atingindo 29% (24/83) das amostras de cabeça umeral e 28% (23/83) das hastes umerais (Figura 10).

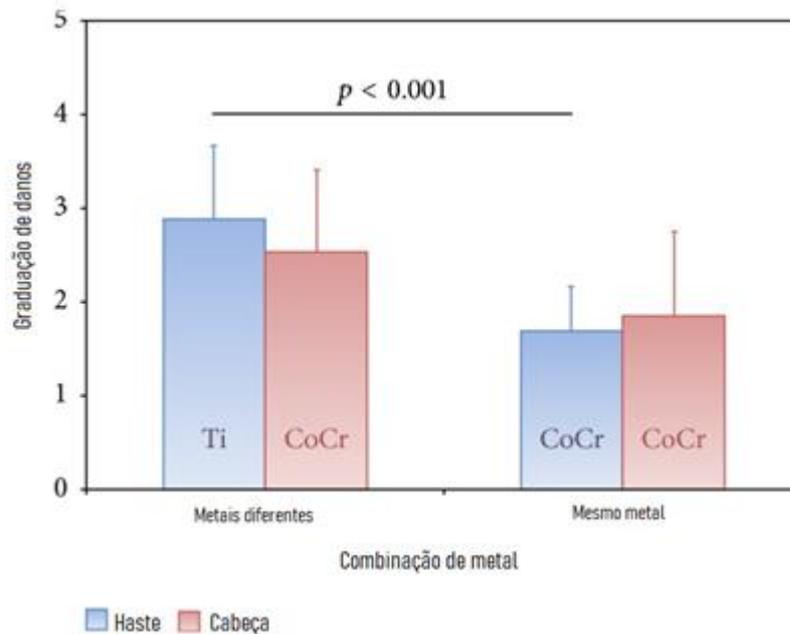
De acordo com as avaliações de ECKERT et al. (2016), os danos de desgaste e corrosão foram observados na maioria dos implantes recuperados, no entanto, apenas uma pequena amostra apresentou corrosão moderada a grave em ambos os cones (16%). De modo geral, observou-se uma maior incidência de danos de *fretting corrosion* em implantes com interação entre componentes de metais diferentes, refletindo especialmente em danos na haste. Segundo a pesquisa, a combinação dos metais Ti e CoCr na apresenta maior potencial de corrosão galvânica, a qual pode ocorrer pela diferença de potencial eletroquímico dos dois metais combinados, resultando no dano mais acentuado (Figura 13).

Figura 13 - Comparação da graduação de danos para a cabeça e o cone da haste, dependendo do material da haste - as cabeças são todas feitas de CoCr. Fonte: Adaptado de (ECKERT et al., 2016).

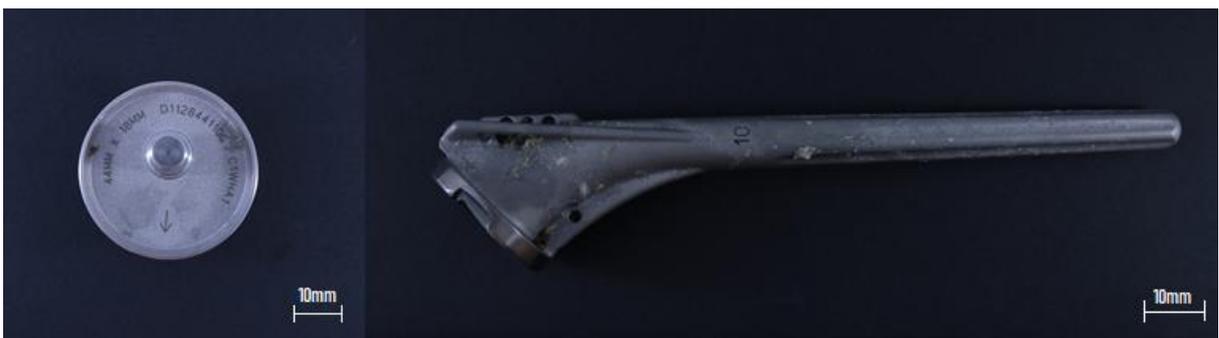
A amostra 1 dispõe dos componentes haste umeral e cabeça umeral. A cabeça umeral da amostra é composta por liga de CoCr, apresenta dimensões de 44mm de diâmetro e 18mm de altura, além de conicidade macho e cone excêntrico. A haste umeral é composta por liga de Ti, contém 138mm de comprimento, 10mm de diâmetro e, conseqüentemente, conicidade fêmea, com o encaixe para o pino (Figura 14).

Figura 14 – Componentes da AMOSTRA 1: Prótese anatômica de artroplastia parcial de ombro (hemiartroplastia com haste) – modelo de haste de conicidade fêmea.

Há presença de cimento ósseo na haste umeral em todas as três amostras, indicando fixação por cimentação.

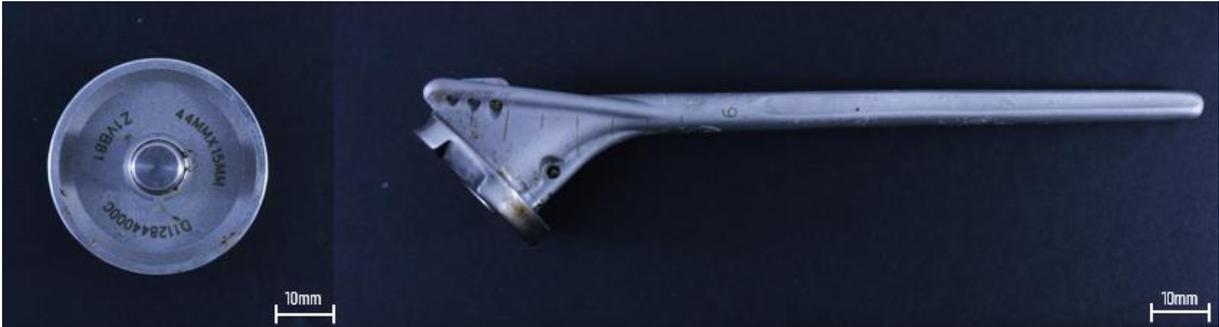
A amostra 2, assim como a primeira, corresponde ao modelo de cabeça umeral de conicidade macho fabricada em liga de CoCr, com pino centralizado, e haste umeral fêmea em liga de Ti. As dimensões cabeça umeral da amostra 2 são 44mm de diâmetro e 15mm de altura. A haste umeral apresenta 120mm de comprimento e 6mm de diâmetro (Figura 15).

Figura 15 - Componentes da AMOSTRA 2: Prótese anatômica de artroplastia parcial de ombro (hemiartroplastia com haste) – modelo de haste de conicidade fêmea.

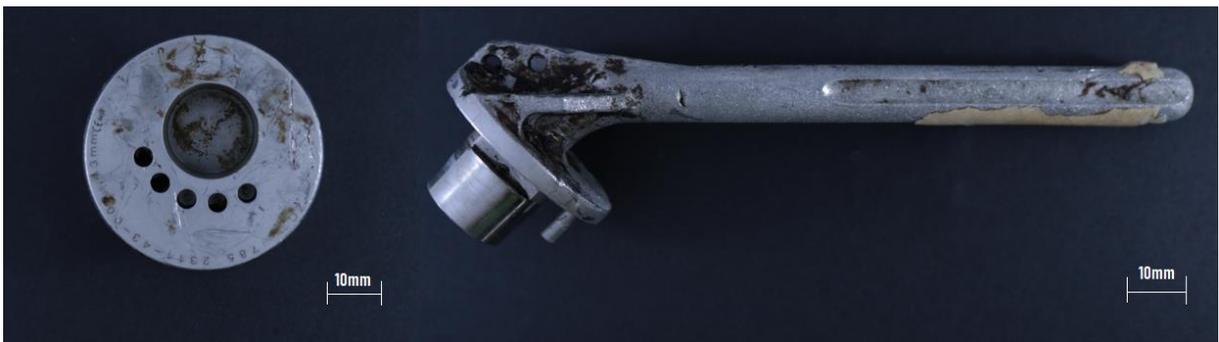
A amostra 3 apresenta a conicidade oposta às duas amostras anteriores, exibindo a cabeça umeral de conicidade fêmea e a haste umeral contendo o pino de encaixe. O projeto da amostra 3, diferentemente das amostras anteriores, permite ao cirurgião optar pela fixação da cabeça umeral centralizada ou descentralizada em razão das demais perfurações em torno do centro. Os componentes da amostra 3, cabeça e haste, foram microfundidos em aço inoxidável F-138. A cabeça umeral apresenta diâmetro de 43mm, enquanto a haste umeral marca 140mm de comprimento e 10mm de diâmetro (Figura 16).

Figura 16 - Componentes da AMOSTRA 3: Prótese anatômica de artroplastia parcial de ombro (hemiartroplastia com haste) – modelo de haste de conicidade macho.

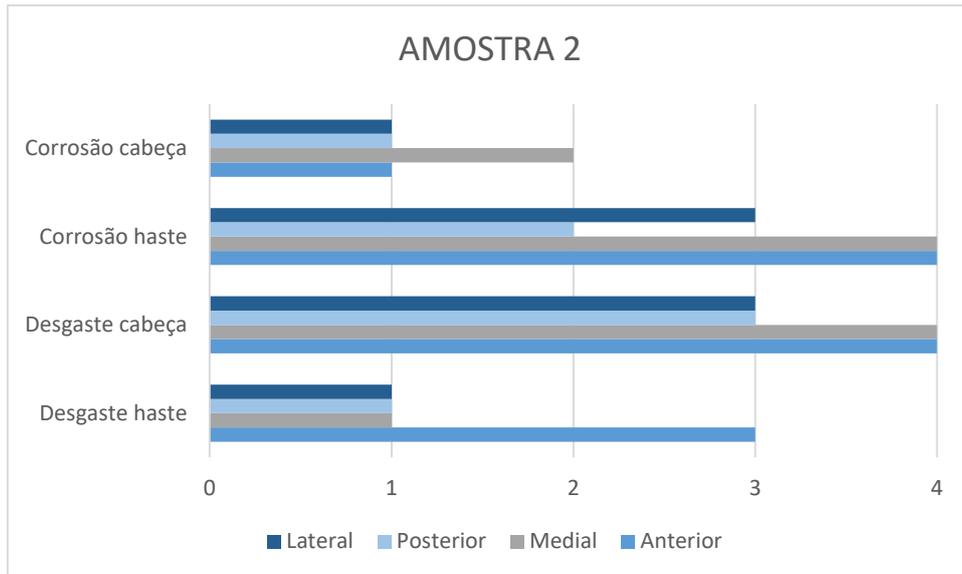
Gráfico 3 – Severidade de danos por desgaste e corrosão observados nos cones da haste e cabeça umeral da amostra 2.

Por outro lado, quanto ao desgaste, a amostra 2 apresenta índices altos, com avaliação severa (4) nas regiões anterior e medial (Figura 44), e grave (3) nas regiões posterior e lateral. A severidade dos danos por desgaste observados na amostra 2, alcançando índices graves e severos, é notável ao considerar o tamanho amostral desta pesquisa. Comparado ao resultado encontrado no estudo de BRUSALIS et al. (2022), o qual contava com amostragem de 83 explantes parciais completos e em apenas 6% das cabeças umerais avaliadas (5 exemplares) foi encontrado dano por desgaste com severidade grau 3, a frequência deste dano encontrada no desenvolvimento desta pesquisa foi expressivamente superior, correspondendo a 50% das amostras.

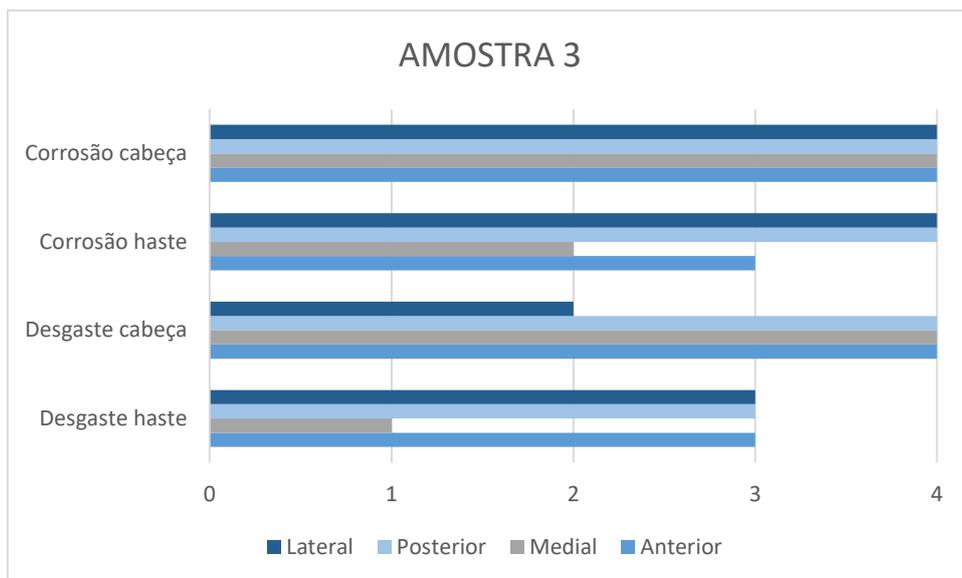
Gráfico 4 - Severidade de danos por desgaste e corrosão observados nos cones da haste e cabeça umeral da amostra 3.

A cabeça umeral da amostra 3 trata-se da única entre as três de material diferente, fabricada em aço inoxidável, e conicidade fêmea. No critério corrosão, para todas as regiões avaliadas da amostra 3, foi atribuída severidade 4, marcada por corrosão severa através da superfície descolorida ou opaca (Figura 45), com mais de

10% da superfície apresentando partículas pretas e marcas de ataque corrosivo. Quanto à avaliação de dano por desgaste, foi atribuída severidade 4 (presença do dano superior à 50% da superfície) para todas as regiões exceto a lateral, a qual foi classificada como grau 2.

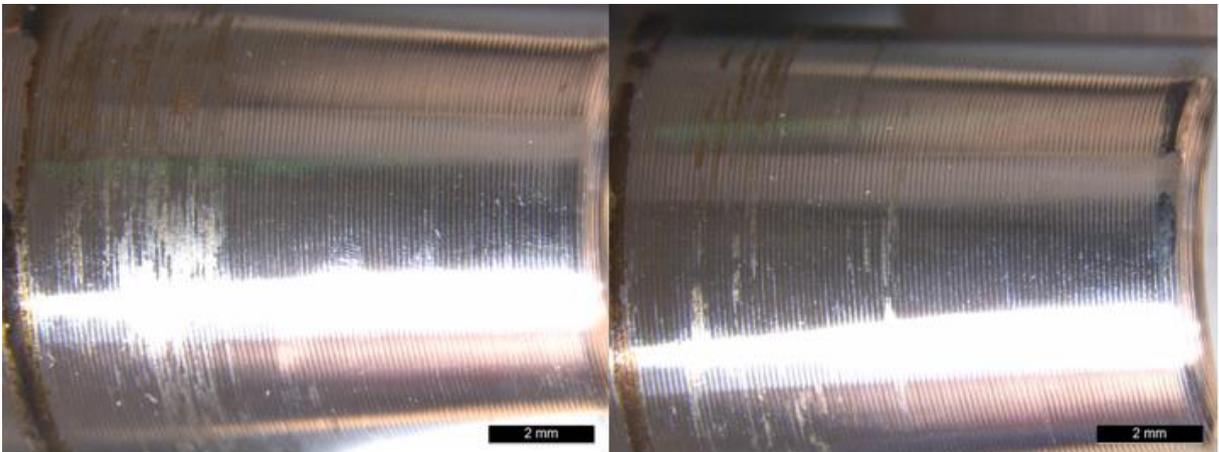
Figura 52 - Estereoscópio – amostra 2 – cone da cabeça umeral regiões medial e posterior

A avaliação de corrosão do cone da amostra 2 sinaliza a região medial como mais exposta a este modo de dano, sendo atribuída severidade 2, correspondente à corrosão suave confinada a menos de 30% da área total afetada. Não foi observada corrosão nas demais regiões (lateral, anterior e posterior) da amostra 2.

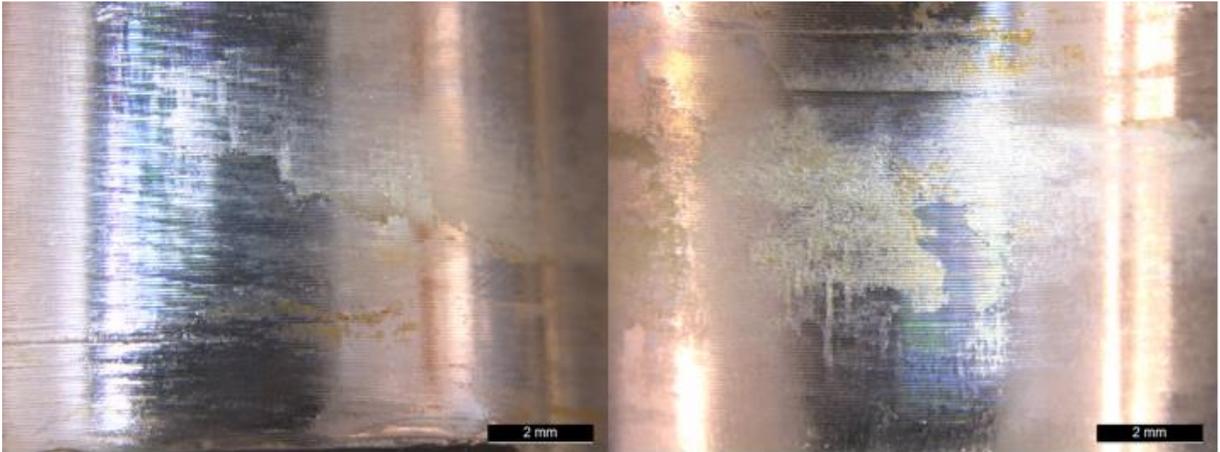
Figura 59 - Estereoscópio – amostra 3 – cone da haste umeral regiões anterior e lateral

Por fim, na amostra 3, fabricada em aço inoxidável e de conicidade macho, foram observados danos por corrosão em todas as regiões analisadas. As regiões posterior e lateral (Figura 48) foram afetadas de modo mais severo, classificadas quanto ao dano com grau 4. Já as regiões anterior e medial foram classificadas com grau 3 e 2, respectivamente.
