UNIVERSIDADE FEDERAL DE SANTA CATARINA
CENTRO TECNOLÓGICO, DE CIÊNCIAS EXATAS E EDUCAÇÃO
COORDENADORIA ESPECIAL DE ENGENHARIA DE MATERIAIS
CURSO DE ENGENHARIA DE MATERIAIS

**Investigação dos mecanismos de danos em uma sobre-mesa de prensa de
estampagem progressiva de chapas de aplicação elétrica**

2023

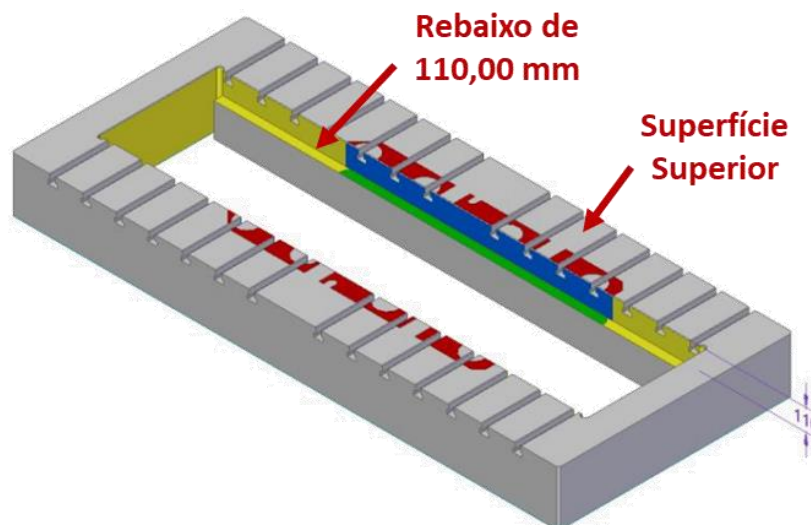
Figura 3 - Representação gráfica da sobre-mesa da prensa de estampagem. Posição do rebaixo e superfície superior.

A sobre-mesa deveria originalmente ser fabricada com aço AISI 4140, passando pelo processo de normalização e atingindo a dureza de 35 HRC. No entanto, devido aos danos identificados, uma metodologia foi implementada para verificar se a sobre-mesa apresenta o material adequado. A Figura 3 mostra uma representação gráfica desse componente, com indicação do rebaixo de 110,00 mm e da superfície superior. O apoio da ferramenta deve ocorrer somente na área em verde, sem que exista contato na área representada em vermelho. A área em azul indica a superfície que fica próxima à lateral do calço da ferramenta.

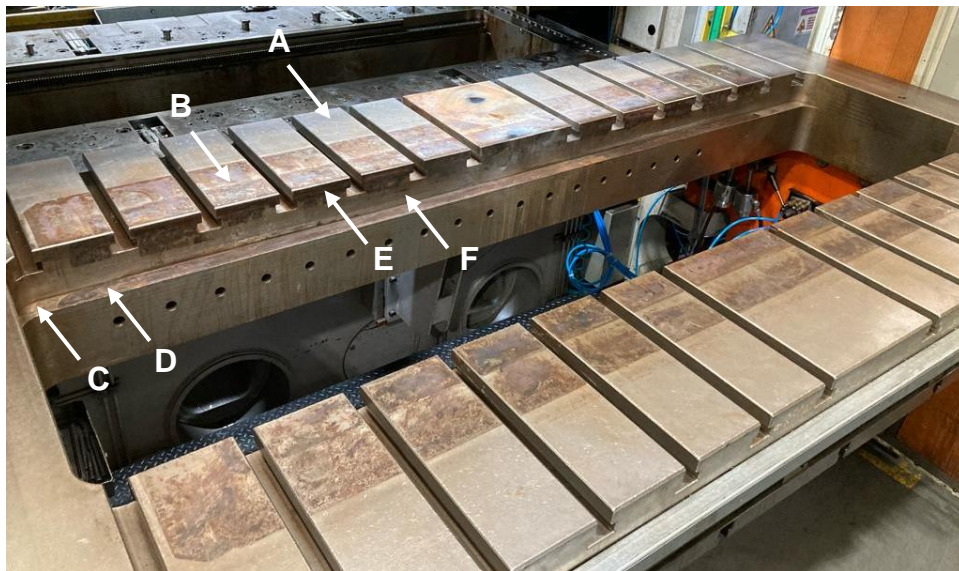
Figura 20 - Diferentes regiões da sobremesa. Superior sem problemas "A"; superior afetada "B"; rebaixo sem problemas "C"; rebaixo afetada "D"; lateral próxima da superfície afetada "E"; lateral longe da superfície "F"

Para facilitar a compreensão das medidas realizadas, diferentes regiões da mesa foram denominadas de acordo com a Figura 20. A região “A” consiste na área superior da peça onde não são identificados danos; a região “B” consiste na área superior da peça na zona com danos. A região “C” consiste na área do rebaixo não afetada pelos danos; a região “D” consiste na região com danos no rebaixo; A região “E” consiste na área lateral próxima à superfície da região com danos; a região “F” consiste na área lateral mais afastada da superfície superior.

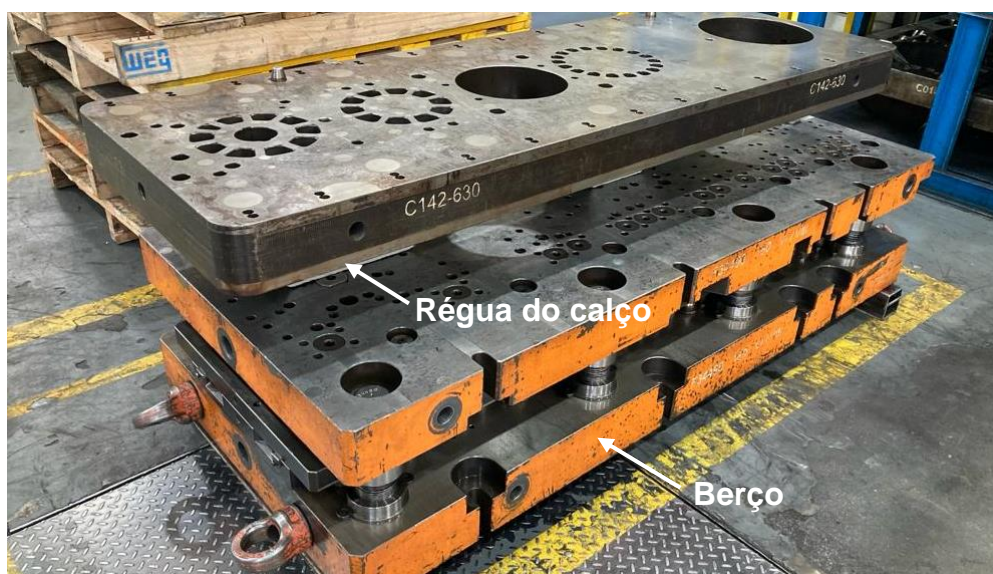
Figura 22 - Ferramenta de estampagem. Posição do berço e da régua do calço.

A ferramenta de estampagem é mostrada na Figura 22. Nela estão indicadas a posição da régua do calço, parte que fica em contato com o rebaixo da sobremesa, e o berço, parte que é localizada sobre a região superior da sobre-mesa. Segundo os projetos de ferramentas de estampagem, realizados no Setor de Ferramentaria da empresa, o berço deve apresentar uma folga de 0,05 mm em relação à superfície superior da sobre-mesa, entretanto, devido aos danos identificados, isso não ocorre na prática, havendo contato indevido entre o berço e a sobre-mesa.

Vale destacar que as réguas do calço são fabricadas em aço 1020 ou 1045 laminado, materiais de baixa dureza que são projetados para servir como material de sacrifício, sendo esse deformado/desgastado para que a sobre-mesa não sofra danos.

Além disso, foi observado que a variação dimensional no calço da ferramenta é consideravelmente menor em comparação com os danos encontrados na mesa e na sobre-mesa, alcançando um valor médio de 0,03 mm. Entretanto, é importante ressaltar que, embora as variações dimensionais sejam menores nessa peça, deve-se considerar que diferentes ferramentas são utilizadas na mesma sobre-mesa, além de que todas as ferramentas após utilizadas na prensa são encaminhadas para avaliações de necessidade de manutenção corretiva, sendo essas recuperadas com frequência alta. Além disso, vale destacar que na região inferior do berço não deveria existir nenhum dano, já que existe uma folga teórica de 0,05 mm entre a sobre-mesa e o berço inferior. Não foi possível realizar medidas no berço inferior, entretanto, danos nessa região da ferramenta são frequentes, segundo dados internos da Seção de Manutenção de Ferramentas da empresa, o que também caracteriza em custosas intervenções de manutenção corretiva.

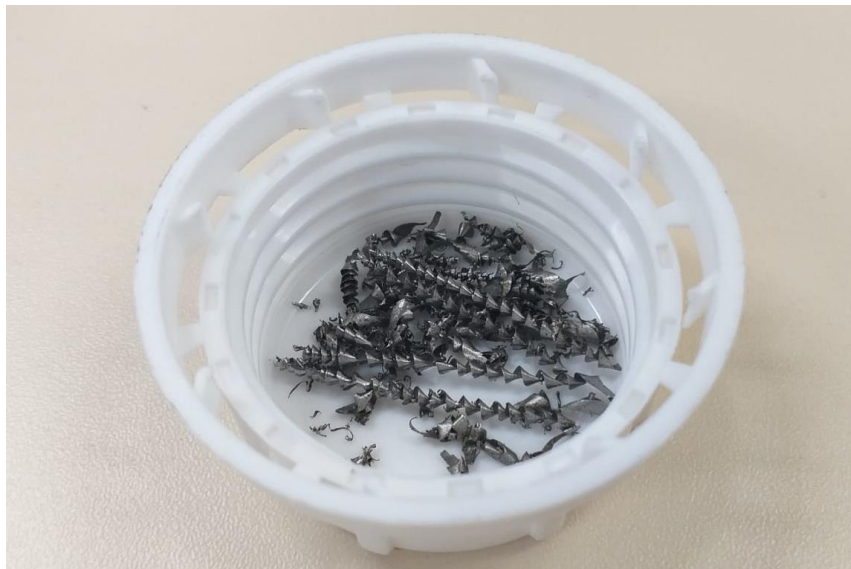
Figura 23 - Amostra de material da sobre-mesa de prensa de estampagem

Uma análise química foi realizada para verificar a composição do material da sobre-mesa. Para tal análise foi realizado um furo na sobre-mesa para coletar cavaco, de maneira controlada, por meio de um corte lento evitando queimar a amostra, sem fluido de corte para que não ocorra a contaminação da amostra. A amostra coletada pode ser vista na Figura 23.

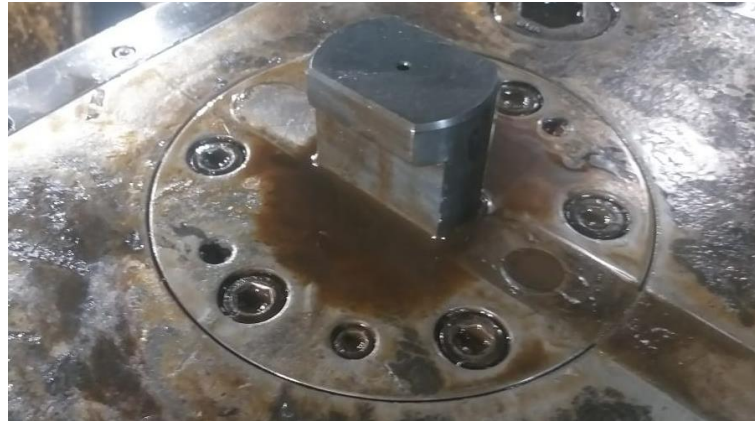
Figura 25 - Região de coleta do óleo para verificação da existência de partículas ferromagnéticas.

Para verificar a existência de partículas metálicas, características de processos de desgaste, foi coletada uma amostra de óleo diretamente da superfície de uma mesa de estampagem recém desmontada, sem limpeza prévia, na região que pode ser visualizada na Figura 25. Para a realização da verificação, foi utilizado um

ímã, que foi aproximado da amostra de óleo para averiguar se partículas ferromagnéticas estariam presentes na amostra.

Esse resultado trata-se de mais um indicativo de danos de caráter tribológico, causados pelo fenômeno de *fretting*. As partículas, por serem atraídas por um campo magnético possuem natureza ferrítica, condizentes com partículas que seriam arrancadas pelo desgaste ocasionado por esse fenômeno, conforme descrito na Seção 3.4.2. Entretanto, análises mais aprofundadas dessas partículas, como análises químicas e morfológicas, por Microscopia Eletrônica por Varredura (MEV) são recomendadas para melhor caracterizá-las.
