**ASPECTOS GEOTÉCNICOS E PLUVIOMÉTRICOS
ASSOCIADOS A INSTABILIDADE DE ENCOSTAS
EM FLORIANÓPOLIS - SC**

**Dissertação apresentada ao Curso de Pós
Graduação em Engenharia Civil da
Universidade Federal de Santa Catarina, como
parte dos requisitos para obtenção do título de
Mestre em Engenharia Civil.**

**Florianópolis
1998**

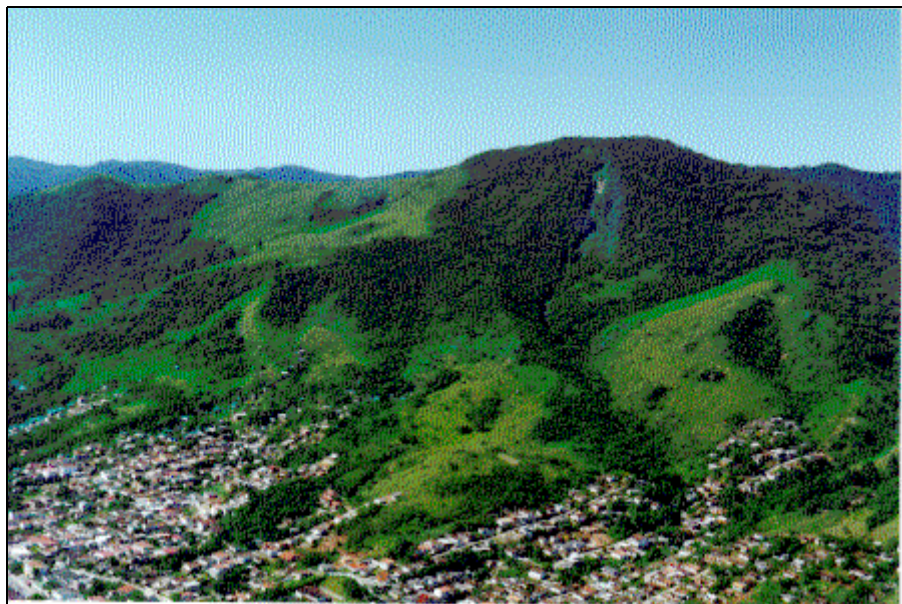
A bacia do Riacho do Chagas tem uma característica peculiar, devido aos sucessivos problemas de estabilidade verificados em sua área, desde as chuvas de novembro de 1991. Em dezembro de 1995 houve um escorregamento no topo desta bacia, proporcionando uma corrida de terra, que descendo pelo curso d'água e carreando troncos de árvore, matacões e o material escorregado, obstruiu todas as transposições do tipo pontilhões e bueiros, extravasando em diversos pontos, o que ocasionou um quadro de calamidade pública, destruição de diversas edificações, destruição de ruas e causando a morte de uma pessoa. Até hoje, dois anos após, pode-se perceber a cicatriz no topo da vertente, que se alastra em direção às áreas habitadas, como mostra a **Foto 6.1**.

Não há estudos da relação do contato granito/diabásio com o referido escorregamento, mesmo porque não foi tomada qualquer medida em relação ao escorregamento, exceto o projeto de canalização do riacho. Entretanto, tendo em vista que foi encontrado um dique de diabásio nas proximidades, especula-se a possível influência deste no escorregamento.

FOTO 6.1: Cicatriz deixada pelo escorregamento, aparentemente natural, do topo da bacia do Riacho do Chagas.

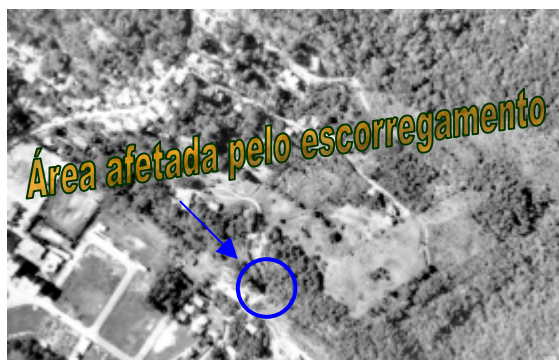
Figura 7.1 - Imagem aérea da área afetada (1994)

Na **Figura 7.1**, tem-se uma vista da área onde houve o escorregamento, extraída da fotografia aérea nº 030, faixa 10, escala 1:8.000, do vôo sobre a cidade de Florianópolis, realizado para o IPUF - Instituto de Planejamento Urbano de Florianópolis, em 1994, antes, portanto, das calamidades que assolaram a capital do estado em dezembro de 1995.

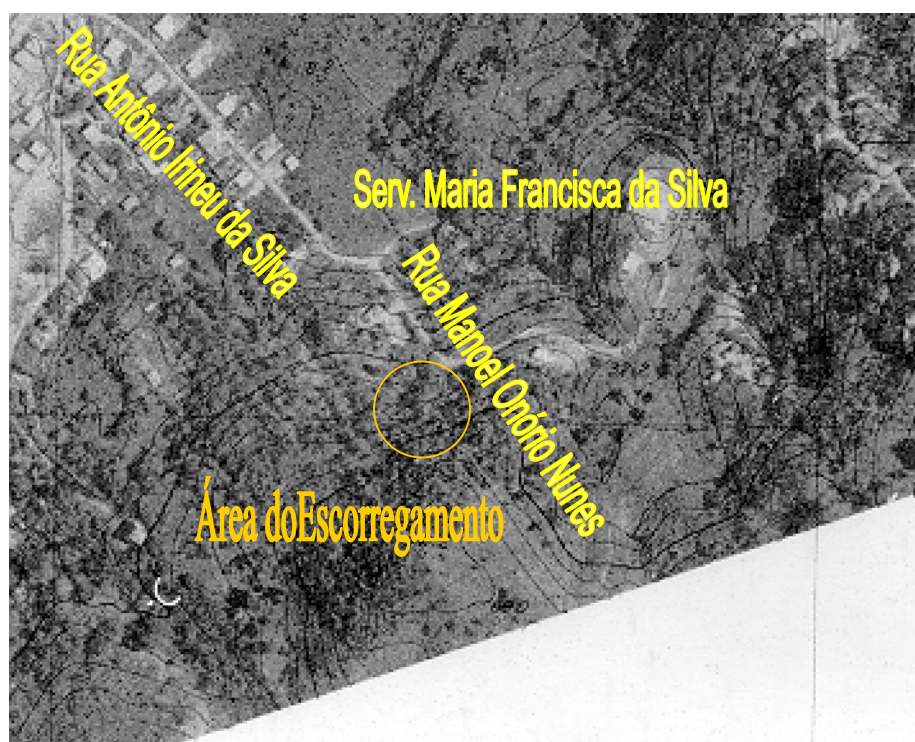
Figura 7.2: Imagem aérea da área (Ortofotocarta – 1979)

Como a fotografia aérea não permite uma boa visualização, sem o uso de estereoscópio, apresenta-se na **Figura 7.2**, a foto aérea que engloba o local do escorregamento, extraída da Ortofotocarta nº 26, da região metropolitana de Florianópolis, elaborada a partir das fotografias provenientes do vôo executado em 1979, pela empresa Aerofoto Cruzeiro S.A., na escala 1:5.000, com os respectivos nomes das ruas.

Comparando as imagens, nota-se um aumento populacional na região selecionada, mas nenhuma modificação grosseira na área onde houve o escorregamento.

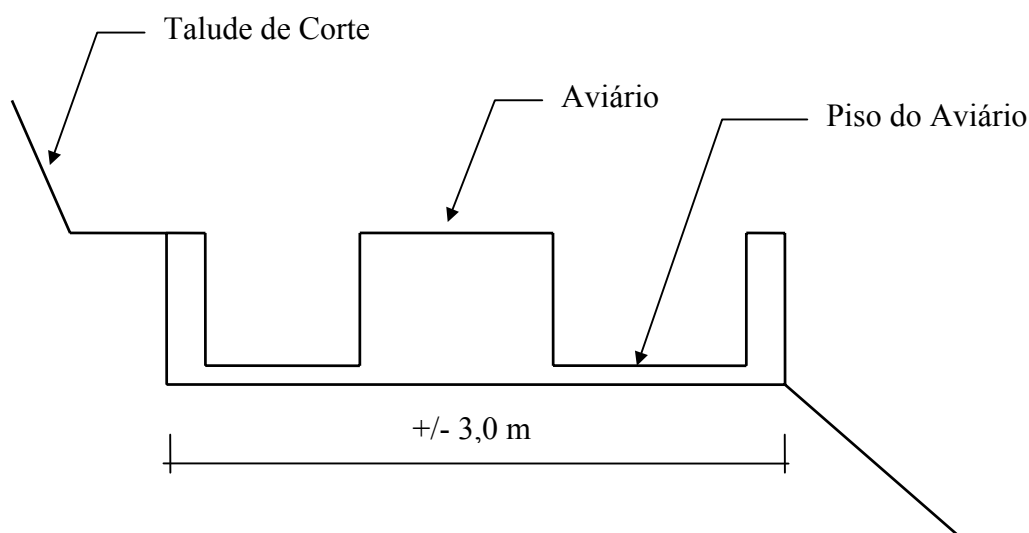
Figura 7.3: Seção Transversal do Aviário (Sem escala)

encosta foi escavada, semelhante a um corte de seção mista, de maneira que se formassem patamares onde seriam assentados os aviários, sendo que o material retirado à montante, era apiloado como reaterro para completar a seção à jusante, quando necessário.

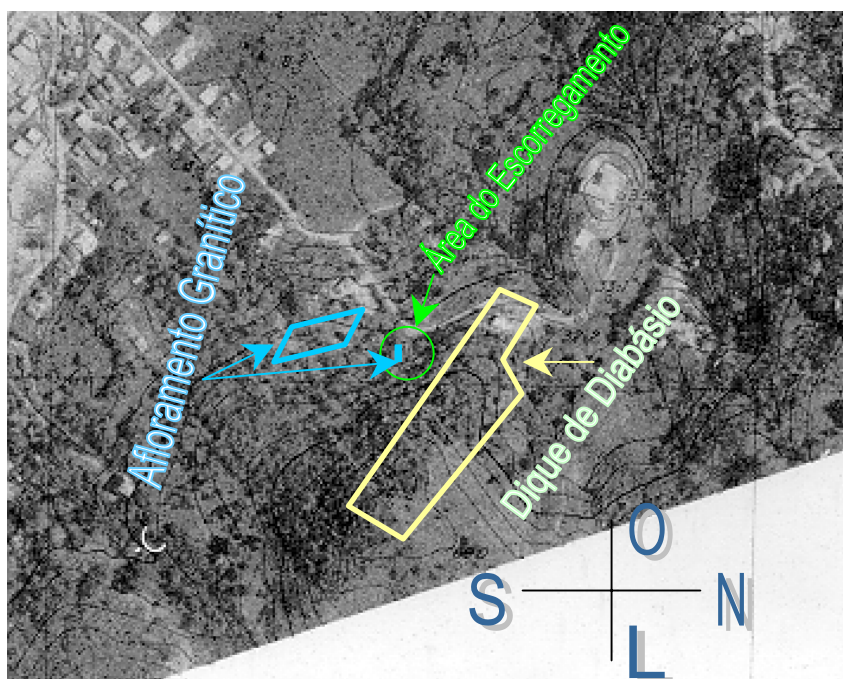
Figura 7. 5: Macrogeologia da região do escorregamento

Atrás da encosta deslizada, há uma pequena pedreira de diabásio, a princípio doméstica e de desmonte manual, desativada, confirmando o afloramento do diabásio. Também do outro lado da encosta, o relevo é mais suave, com matações aparentes, característico da paisagem de regiões de ocorrências graníticas. No fundo do vale, o arruamento criou um represamento, propiciando a construção de açude.

Na **Figura 7.5**, apresenta-se um esquema da macrogeologia da região onde ocorreu o escorregamento.

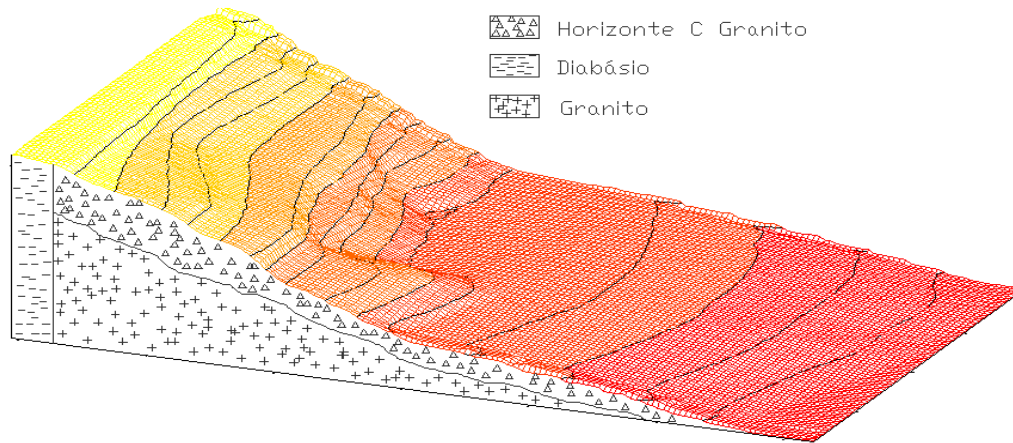
Figura 7.6: Perspectiva Aproximada da Superfície Escorregada

Na **Figura 7.6**, tem-se uma perspectiva da superfície remanescente, com uma descrição geológica aproximada do perfil da encosta.

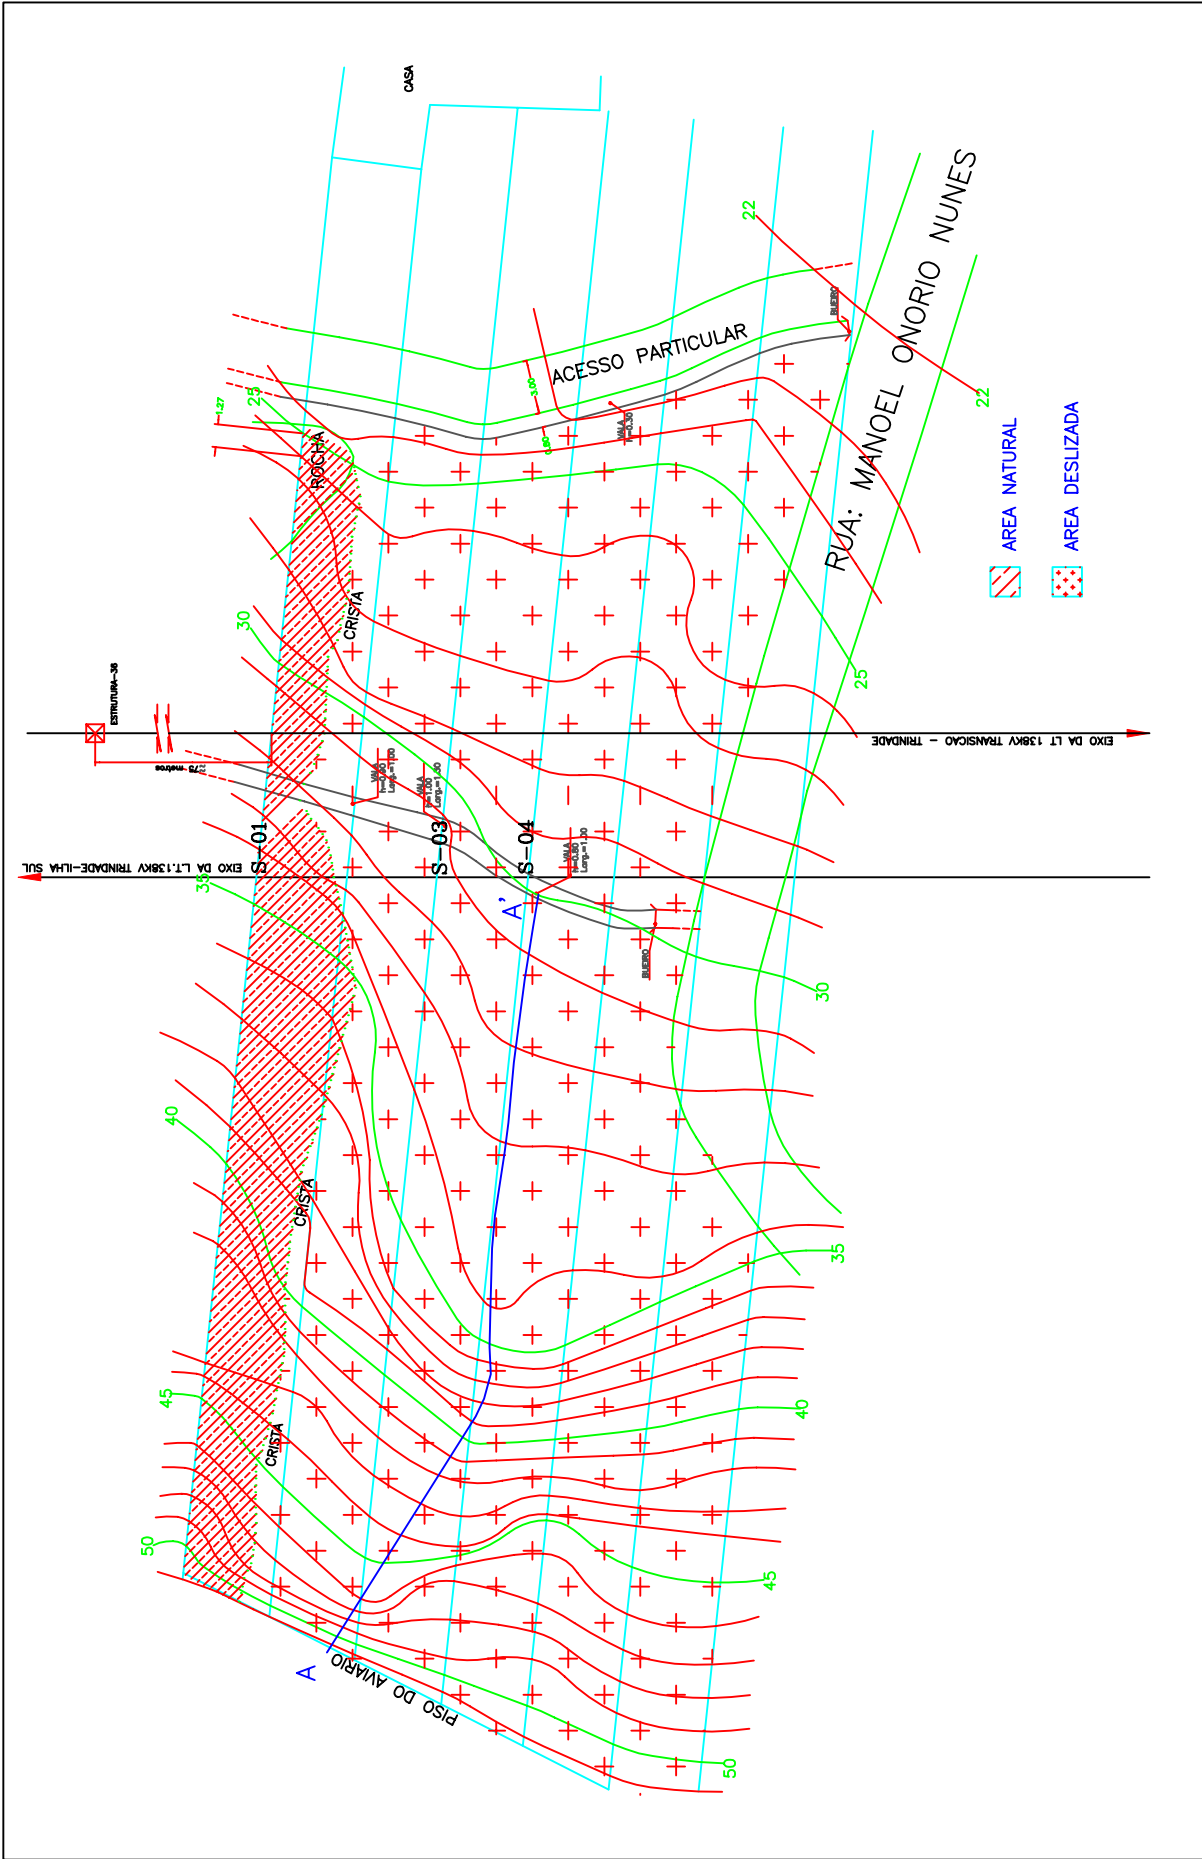
Figura 7.8 - Alinhamento A - A'

A direção do deslizamento principal, ocorrido em 24 de dezembro de 1995, foi obtida através da observação do talude remanescente, composto basicamente de três cunhas de deslizamento. A primeira situada na porção médio-inferior, lado direito, a segunda na porção médio-inferior, lado esquerdo, e a terceira na porção superior, praticamente central. Assumindo que tudo deslizou numa única vez, a direção principal passa a ser segundo o alinhamento AA', delineado na planta topográfica, apresentada na **Figura 7.8**.

A análise de estabilidade da encosta adjacente ao escorregamento, no lado direito do mesmo (ver na **Figura 7.8** - levantamento topográfico, a área rachurada), determinou segurança quanto à instabilidades.

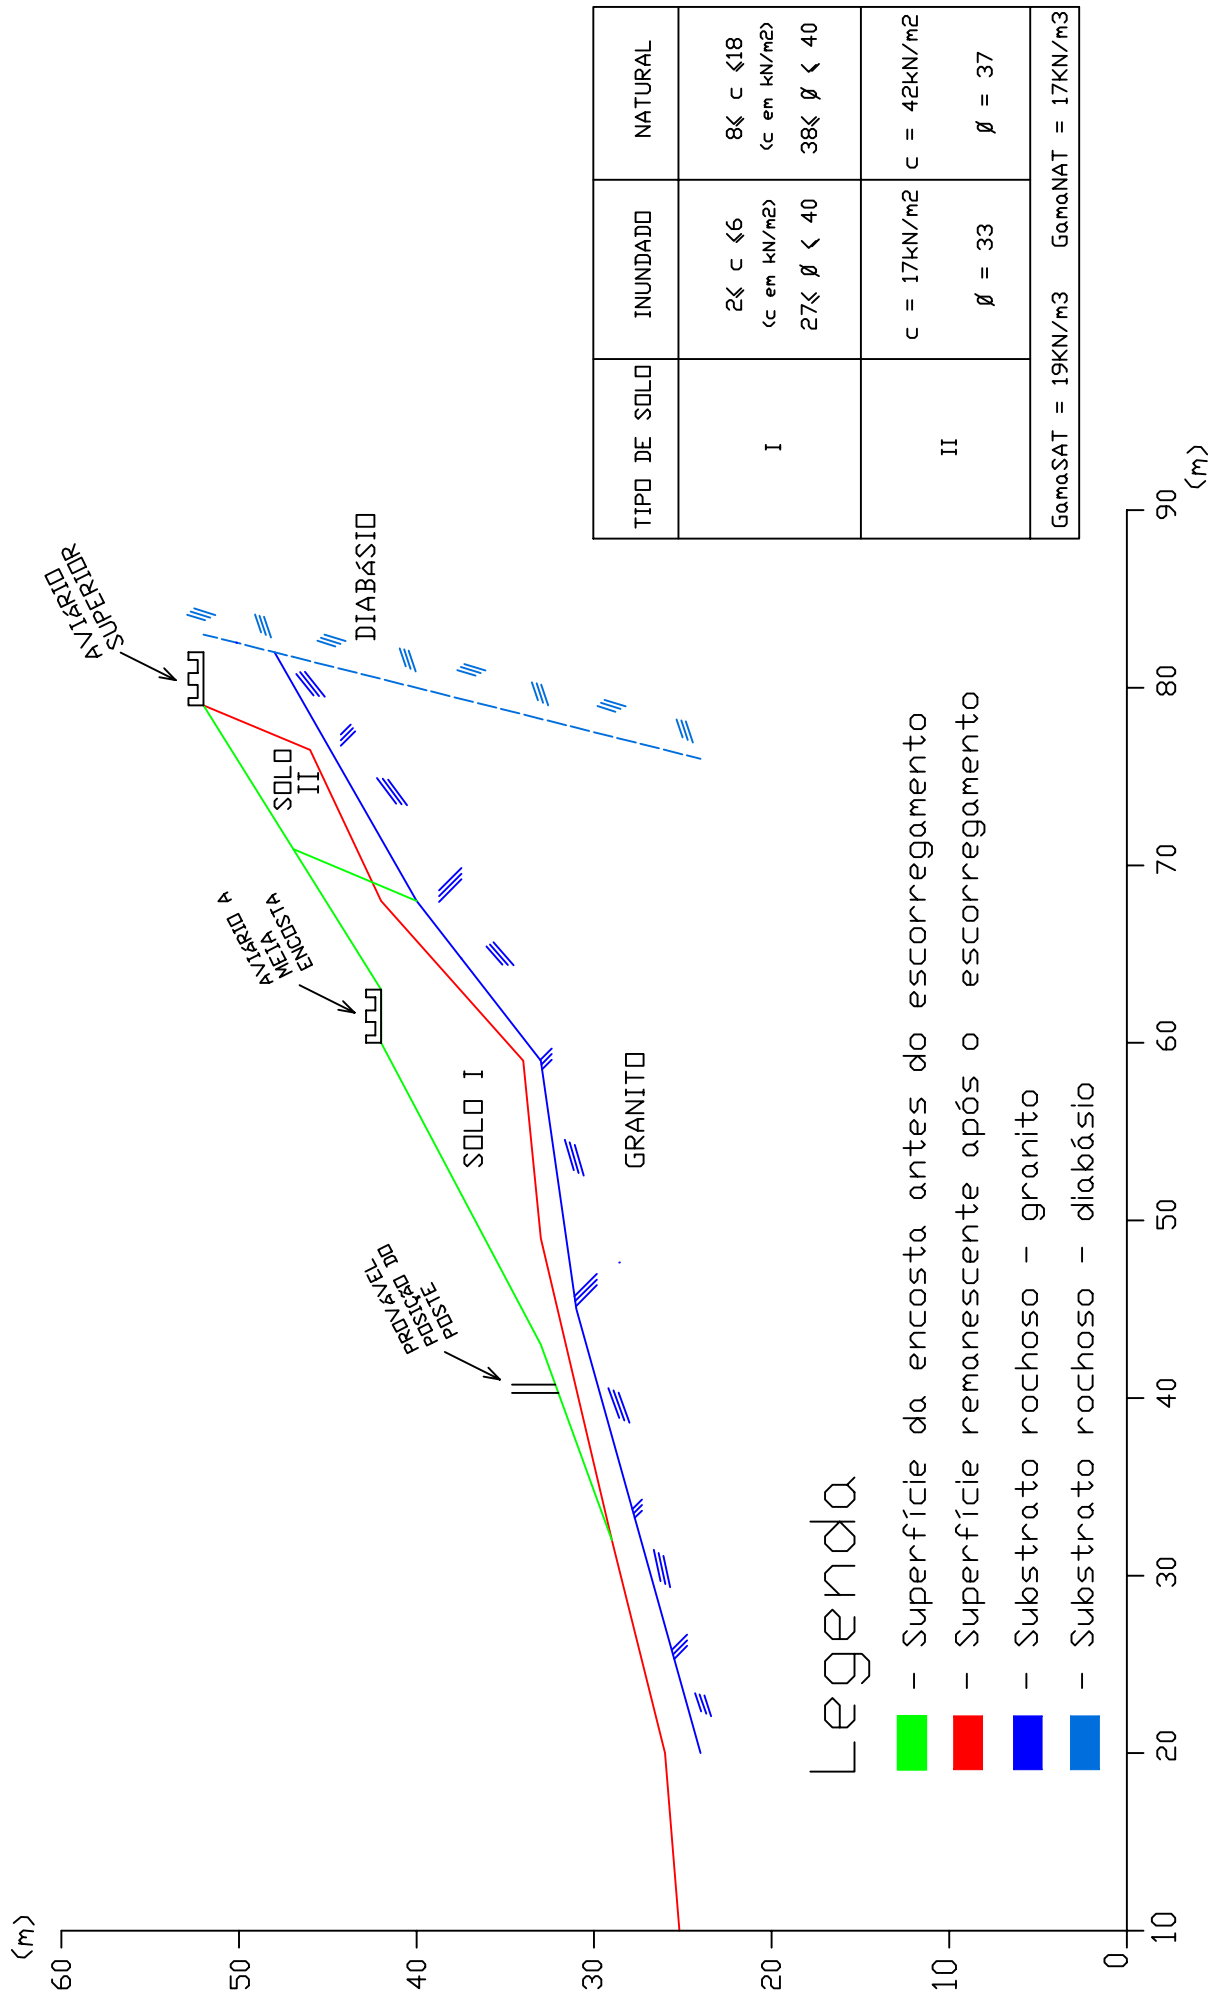
Figura 7.9: Seção Utilizada na Retroanálise

Na **Figura 7.9**, apresenta-se a seção utilizada para a retroanálise do escorregamento, aproximadamente coincidente com a direção assumida como principal (AA').

Desta forma: **Coesão = 4 KN/m² e Ângulo de Atrito = 31°** (condição inundada)

Coesão =13 KN/m² e Ângulo de Atrito = 39° (condição natural)

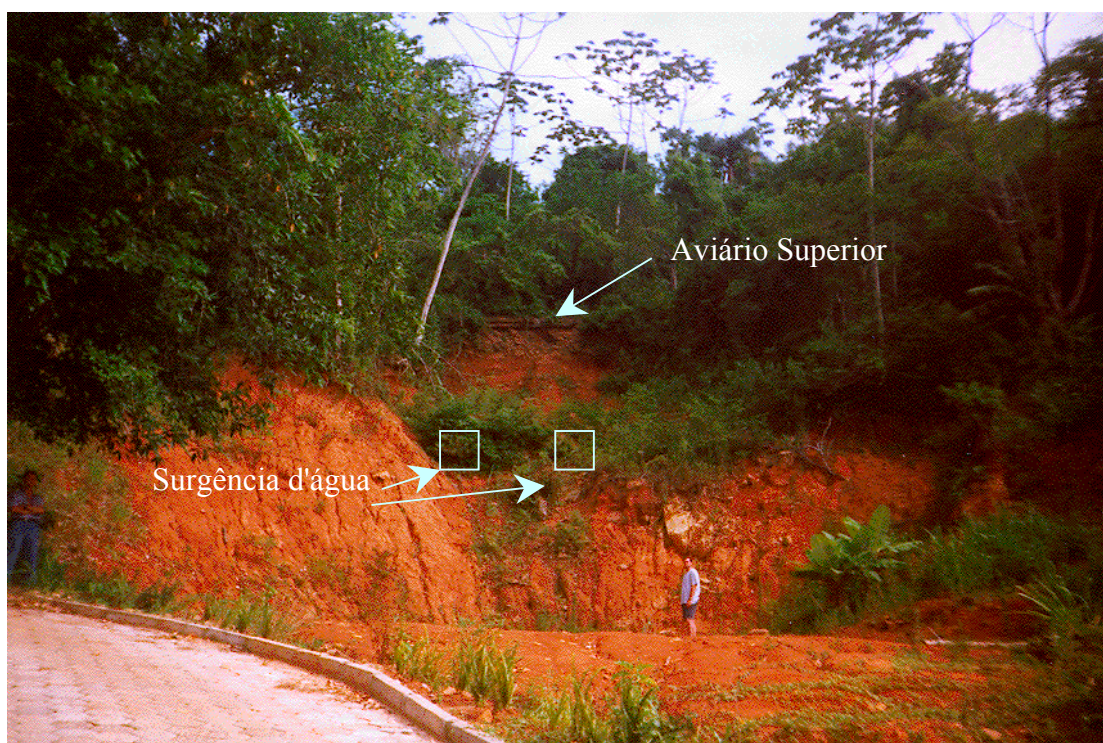
Foto 1: Vista frontal do Escorregamento. A limpeza do solo escorregado já foi efetuada em 1996. Há crescimento de vegetação a meia encosta e total ocupação arbustiva no topo, sobre o aviário superior. Após chuvas permanentes há surgência d'água nos locais determinados na foto, escoando pelo meio do talude, cuja forma em calha favorece o escoamento. Nota-se três cunhas de deslizamento (lado esquerdo médio-inferior, lado direito médio-inferior e central superior). No lado direito tem-se afloramento de rocha granítica, com fraturamento intenso, por onde também verte água após chuvas permanentes. Vê-se que a geometria deixada pelo escorregamento, favorece um banquetamento a meia encosta. No topo tem-se um perfil vertical, de aproximadamente 5 metros, que necessitaria ser contido, caso não haja retirada de material.

O esquema para melhor visualização da solução adotada está sobreposto a foto apresentada ao final deste capítulo, correspondente a foto nº 1: vista frontal da área escorregada, apresentada no memorial fotográfico.

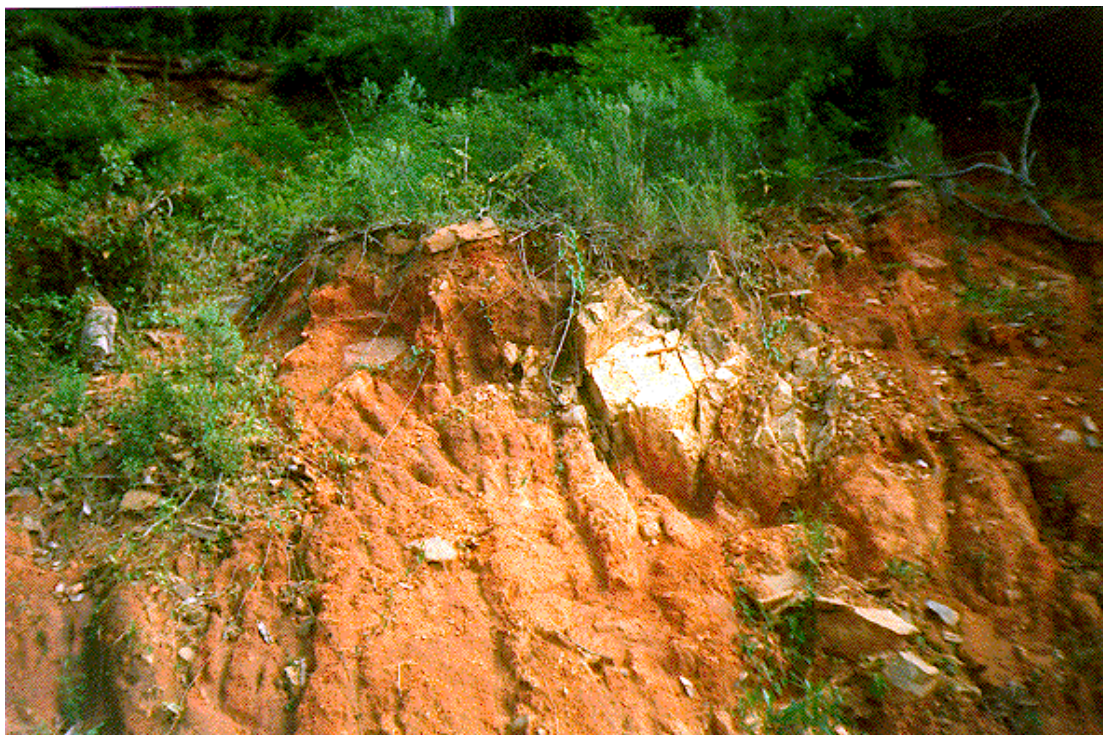
Foto 2: Detalhe do Afloramento de rocha granítica no lado direito médio-inferior da superfície remanescente do escorregamento.

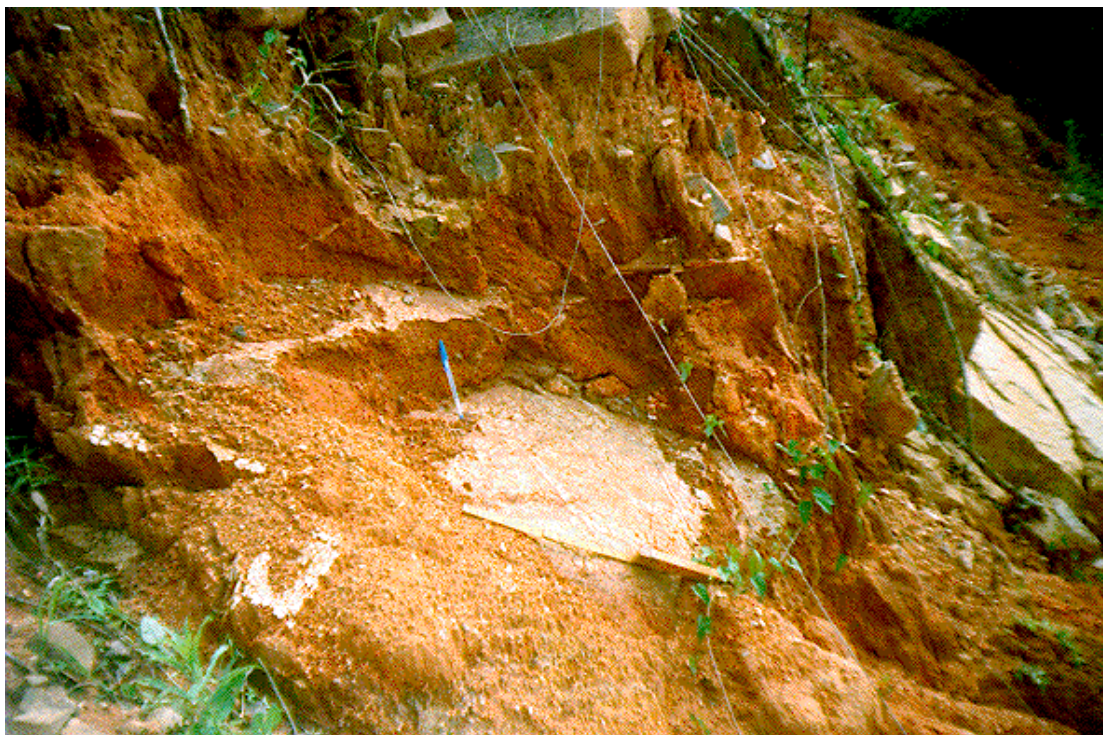
Foto 3: Planos de fraqueza presentes no talude, paralelos ao sentido da cunha de deslizamento. Presença de argilo-minerais.

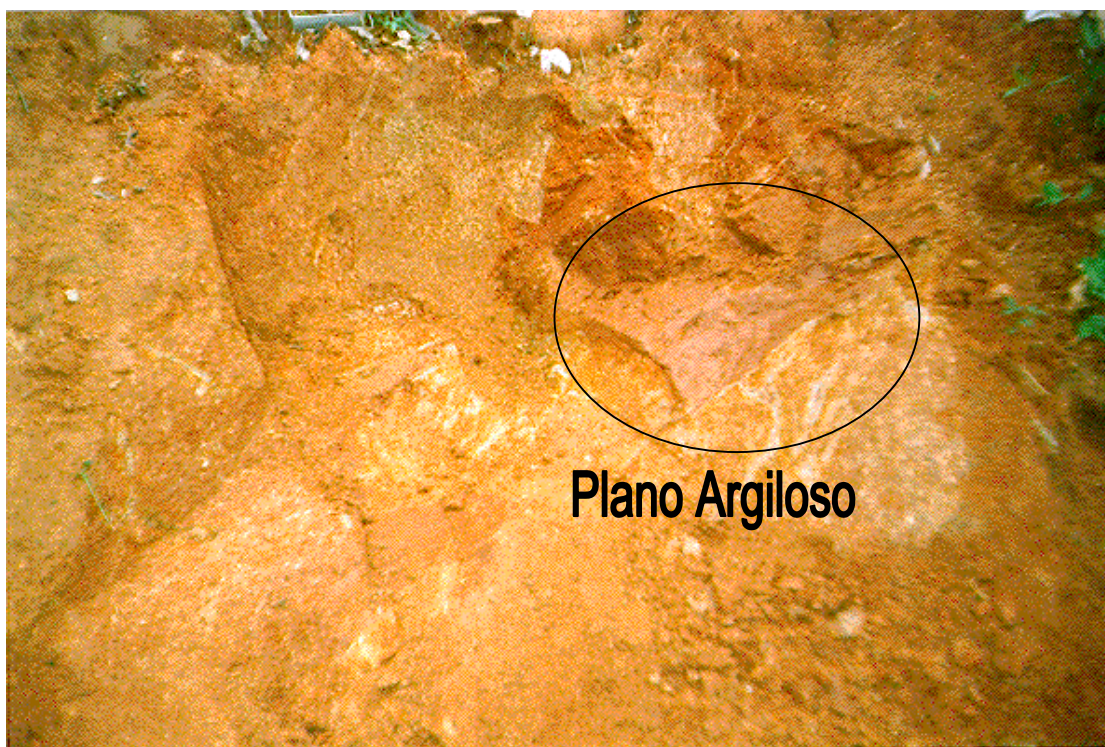
Foto 4: Planos argilosos no interior do horizonte C. Solo altamente plástico, caracterizado pela presença de óxido de ferro, com orientações diversas. A orientação predominante está no sentido paralelo a do escorregamento. Nota-se manchas esverdeadas a cinza em todo o horizonte C, caracterizando os planos de fraqueza da rocha de origem.

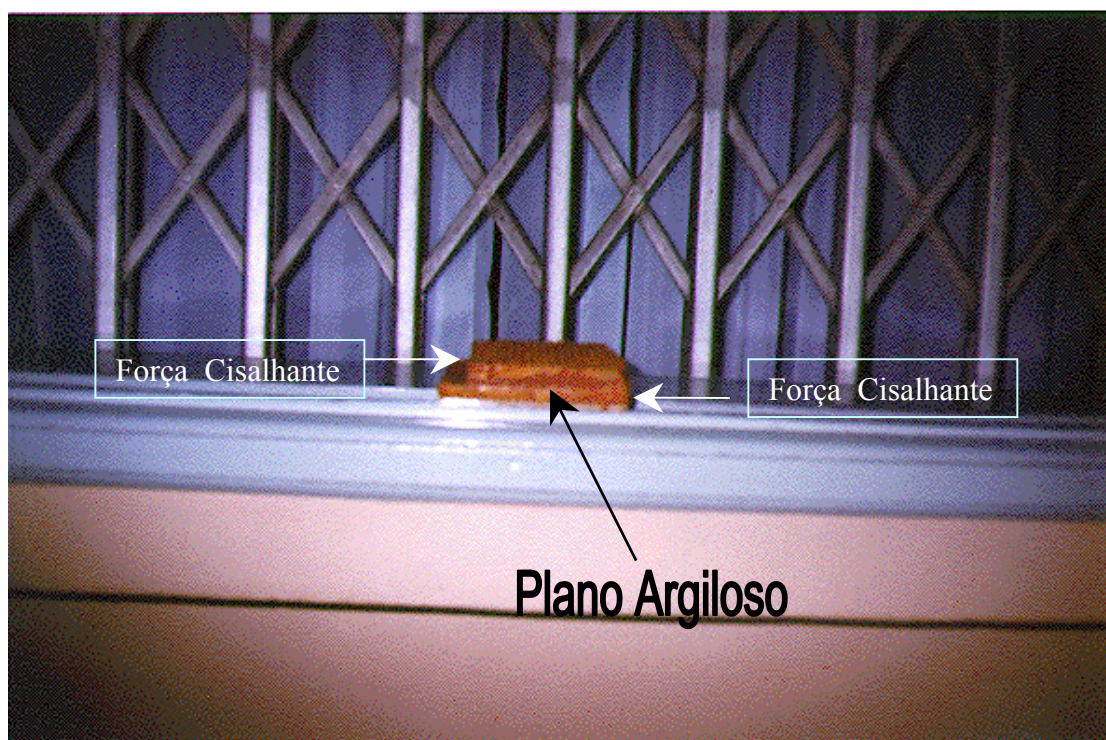
Foto 5: Amostra rompida no ensaio de cisalhamento direto. Ruptura passando exatamente pelo plano argiloso. Decréscimo considerável nos parâmetros de resistência.

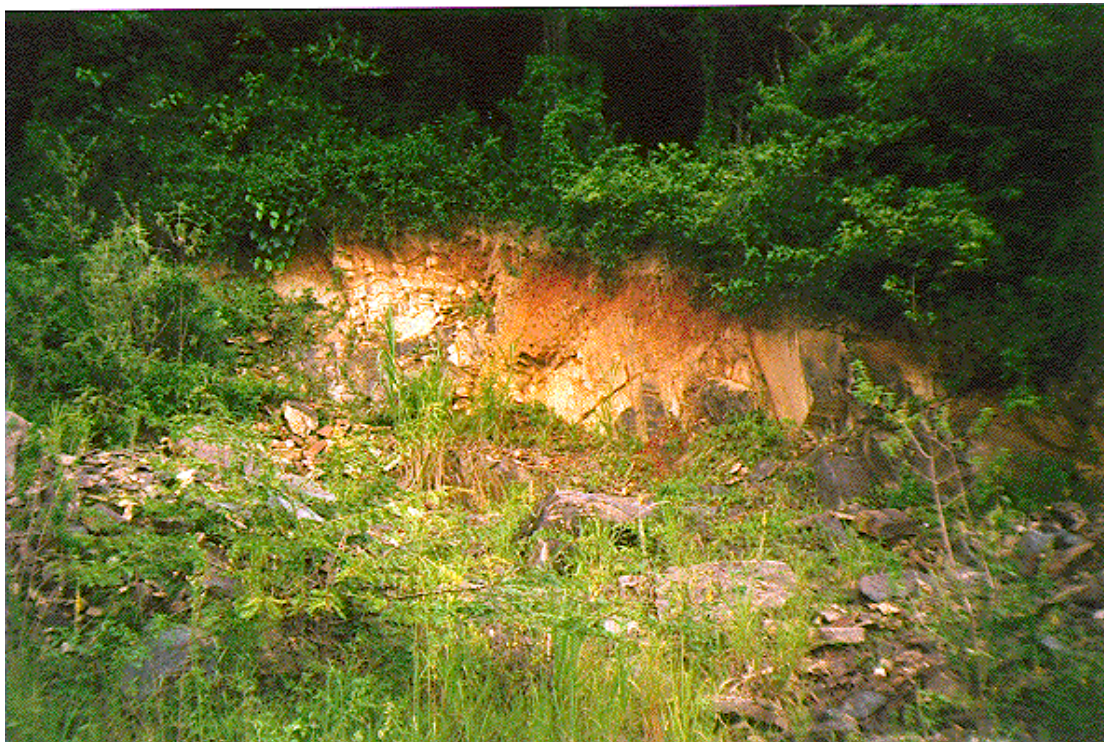
Foto 6: Pequena pedreira de Diabásio, localizada atrás da encosta onde houve o escorregamento. Pouca espessura de solo e fraturamento intenso do diabásio.

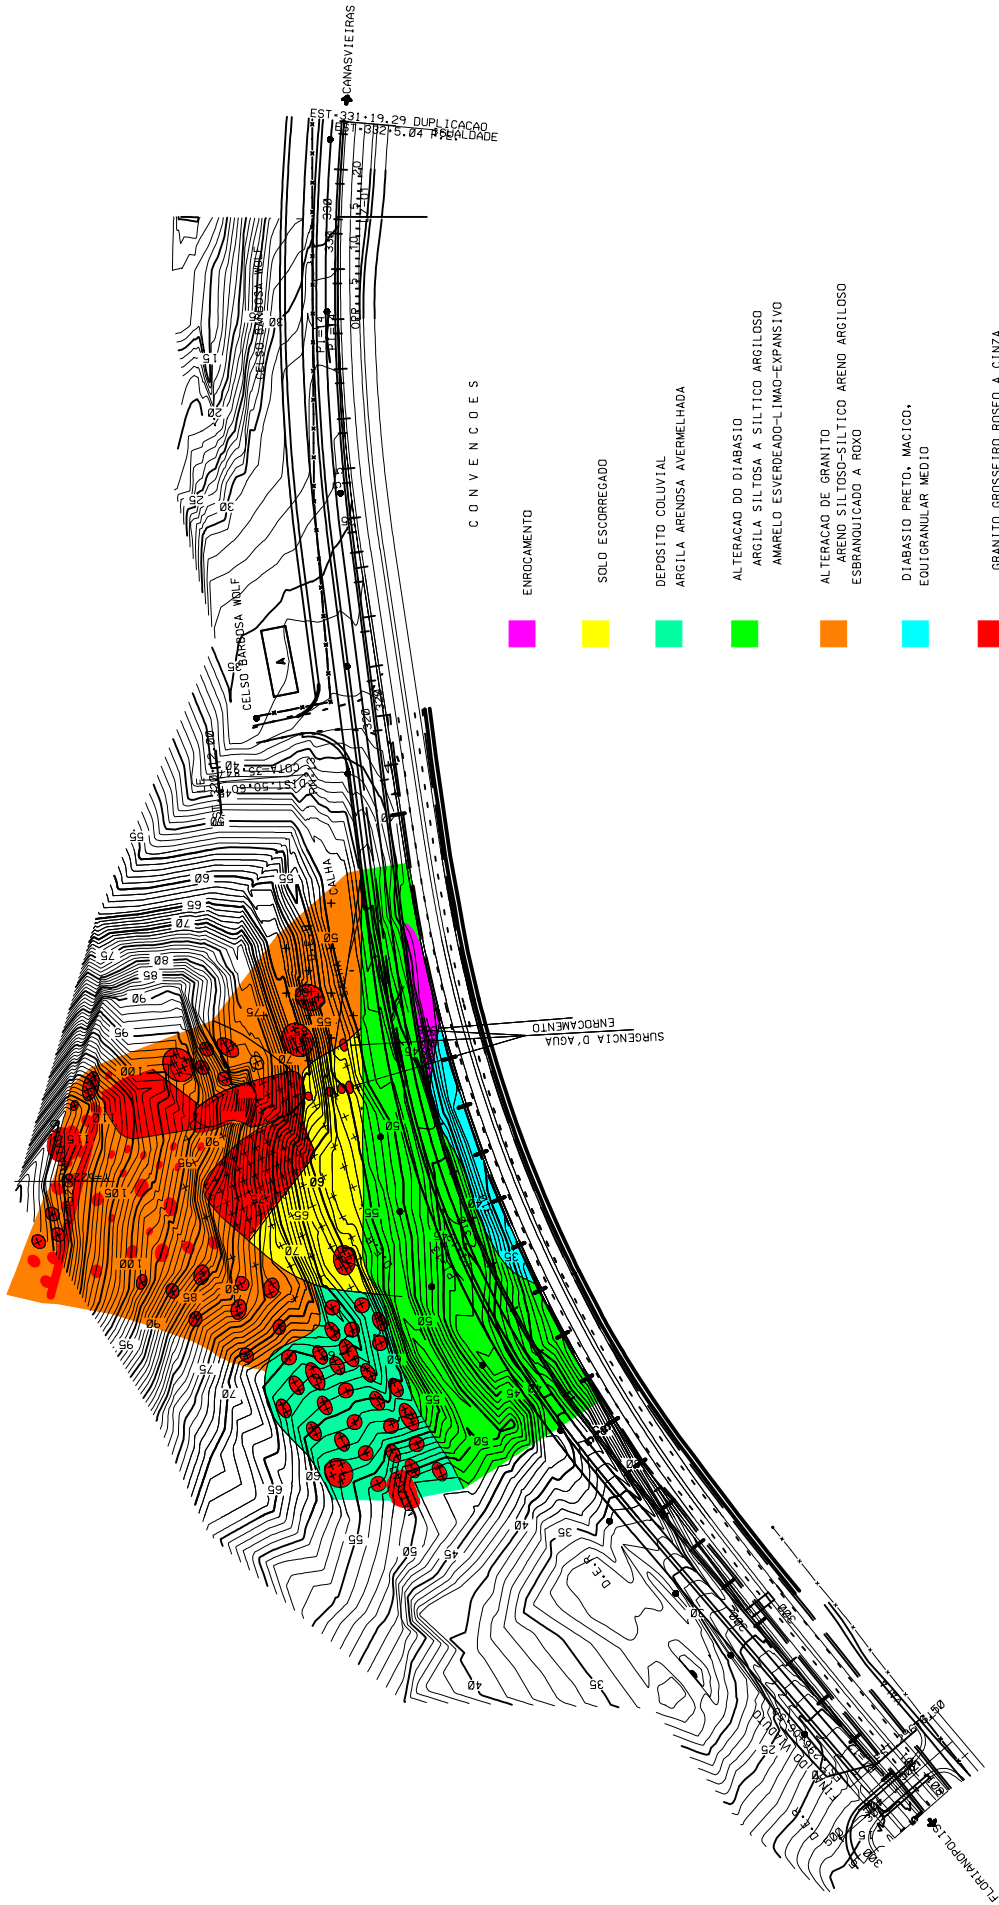
Figura 8.2 - Levantamento Plani-Altimétrico do Corte de Cocupé. Fonte: SOTEPA (1996)

Na **Figura 8.2**, levantamento plani-altimétrico do talude, extraído do projeto de estabilização do corte, também é apresentada a descrição geológica do corte.

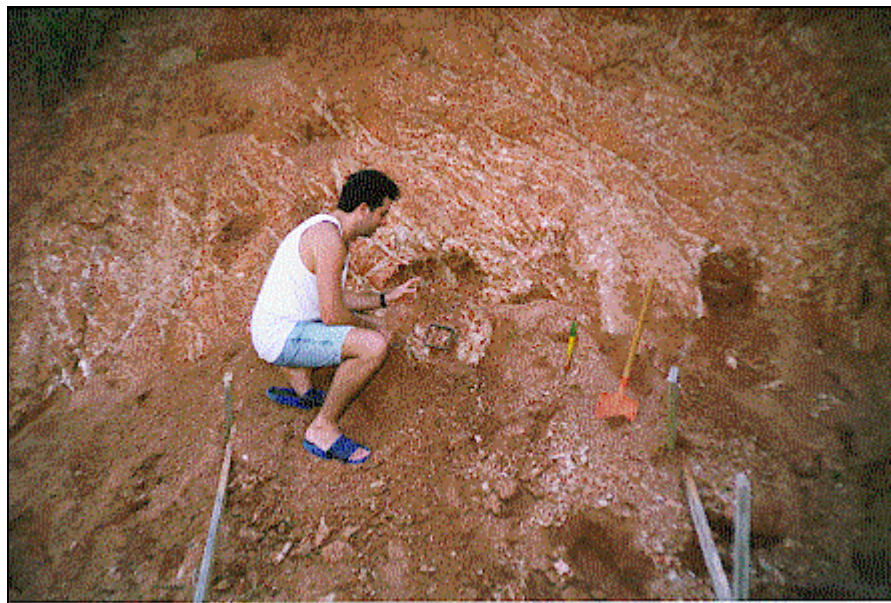
Foto 1 – Coleta de amostra no horizonte C do granito, aproximadamente na cota 100m. Talude remanescente sobre a laje granítica: solo granular, porém, repleto de filmes de argila, de cor cinza a branca e com alta plasticidade.

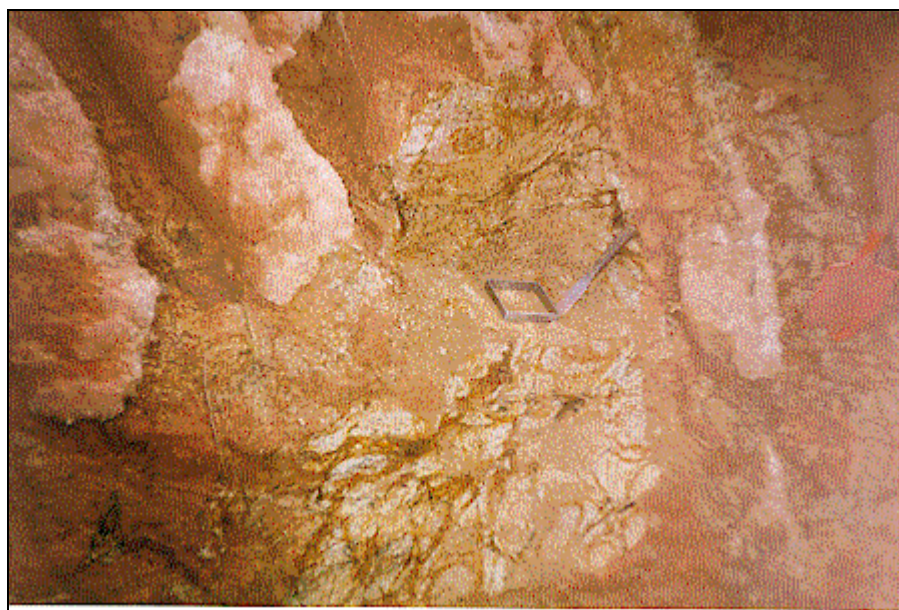
Foto 2 – Coleta de amostra no horizonte C do diabásio. Solo situado no talude da primeira banqueta, aproximadamente na cota 55m. Destaque para a presença de veios escuros no meio da massa de solo, típicos da alteração do piroxênio e da magnetita. O solo é bastante siltoso e a coloração típica é amarelo limão a avermelhada.

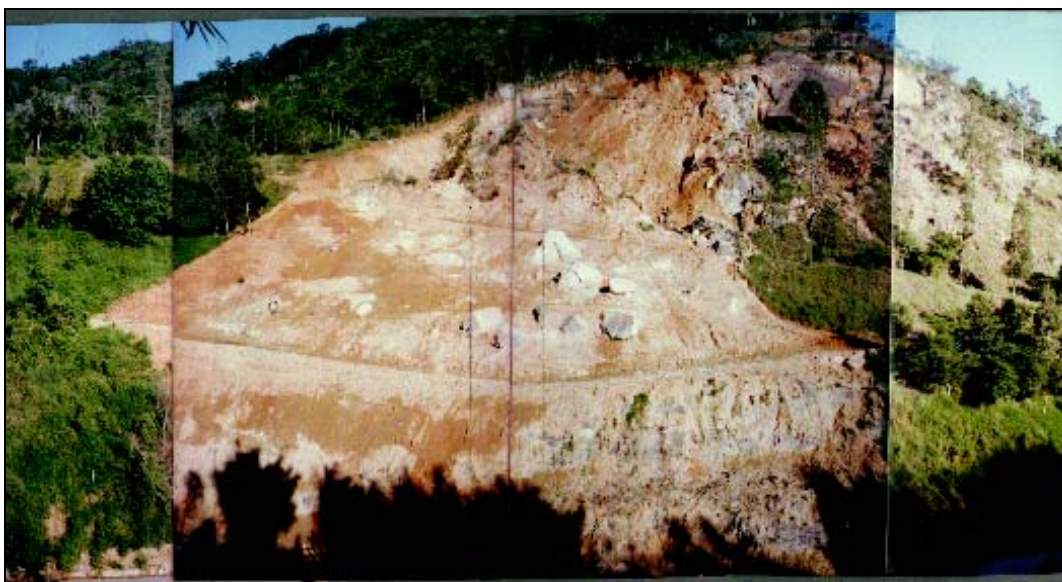
Foto 4 – Vista Frontal imediatamente após o escorregamento. Fonte: SOTEPA (1996)
