**SISTEMAS CONSTRUTIVOS E SUA PRESERVAÇÃO: RETÁBULOS
EXECUTADOS ENTRE OS SÉCULOS XVIII E XIX, DA ARQUITETURA
RELIGIOSA DE FLORIANÓPOLIS, SC**

Dissertação apresentada ao Programa de Pós-Graduação em Arquitetura e Urbanismo/ PósARQ, da Universidade Federal de Santa Catarina, como requisito parcial exigido para a obtenção do grau de Mestre em Arquitetura e Urbanismo.

Florianópolis
2006

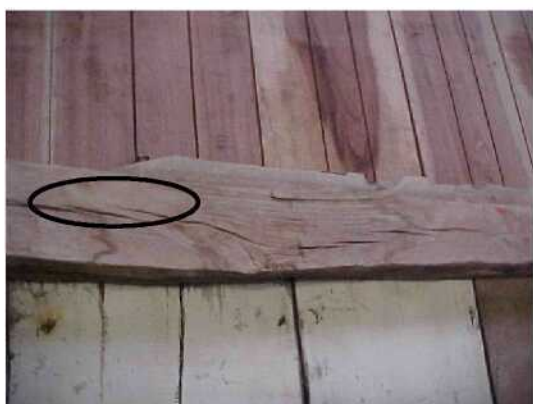
Ilustração 4 - Fendas no suporte. Foto da autora. 2004.

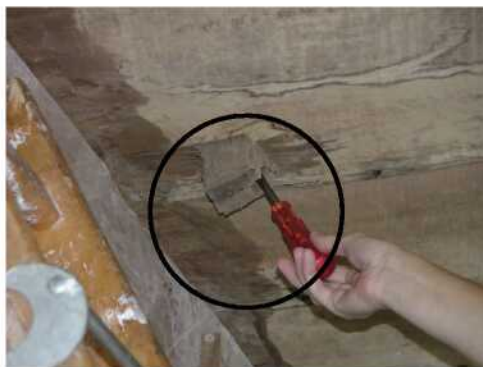
Ilustração 31 - Inspeção por perfuração. Igreja Nossa Senhora das Necessidades. Foto - Angela do Valle.

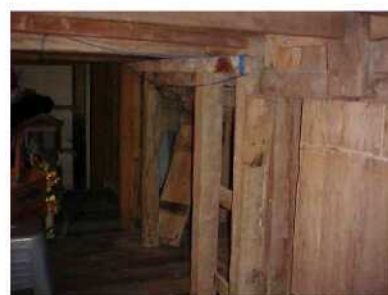
(Ilustração 67). Além desta estrutura, a trama, composta por molduras, ajuda na fixação do entabamento e dos ornatos. O referido sistema encontra-se modificado em decorrência de obras realizadas em décadas anteriores, quando houve sobreposição de peças, substituição de esteios e vigotas⁶³ e faltou esmero na realização dos trabalhos.

Ilustração 67 - Sistema de ancoragem apoiado ao assoalho. Foto da autora.

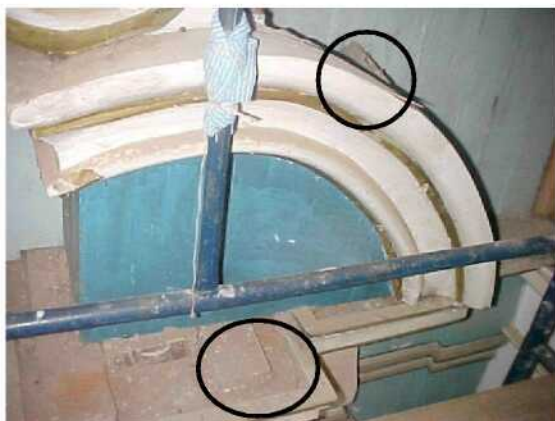
Ilustração 75 - Sujidade, depósito superficial de poeira e ataque de térmita. Foto da autora. 2004.

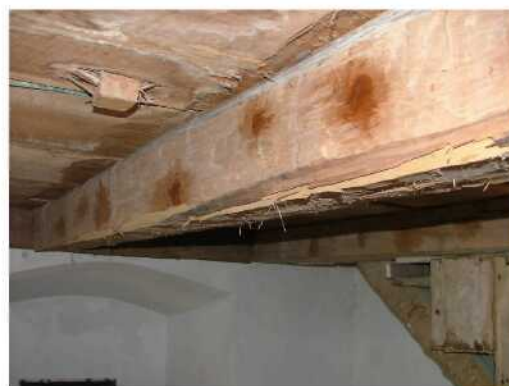
Problemas patológicos: manchas escuras e galerias nas arestas (ver ilustrações).

Ilustração - Barrote E. Pontos de medição do ultra-som.
Foto - Angela do Valle.

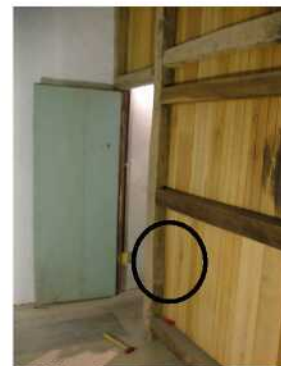
Problemas patológicos: galerias provenientes do ataque de térmitas; fendas (ver ilustrações).

Ilustração - Estado de conservação do montante nº 2
Foto - Angela do Valle

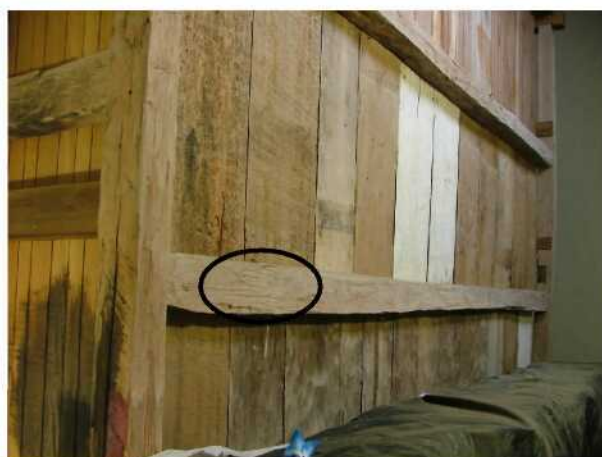
VIGA - n° 17

Igreja: Nossa Senhora das Necessidades
Localização: vista C da tribuna do trono
Quanto à produção: madeira falquejada
Dimensões: 7,5 cm x 12 cm x 344 cm
Espécie: Capororoca (*Rapanea sp*)
Problemas patológicos: área analisada em bom estado e os valores obtidos serviram de referência às peças da vista A da tribuna. Todavia, no extremo direito houve ataque de térmitas (ver ilustrações).

Ilustração - Viga n° 17. Foto: Ângela do Valle

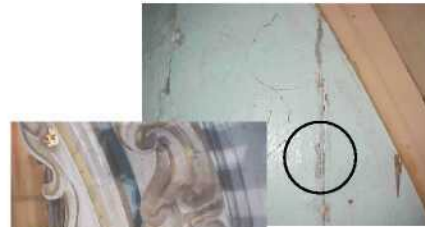
Sujidade e ataque de térmitas no coroamento

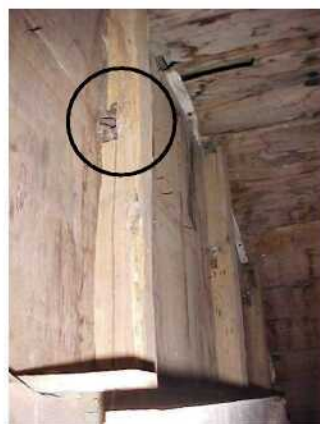
Ilustração - Perda de elemento estrutural

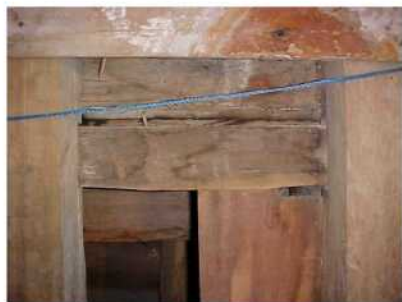
Ilustração - ataque de insetos xilófagos
