**MANIFESTAÇÕES PATOLÓGICAS EM FACHADAS COM  
REVESTIMENTOS ARGAMASSADOS.  
ESTUDO DE CASO EM EDIFÍCIOS EM FLORIANÓPOLIS**

Dissertação apresentada como requisito parcial à obtenção do grau de Mestre em Arquitetura e Urbanismo, Curso de Pós-graduação em Arquitetura e Urbanismo, Universidade Federal de Santa Catarina.

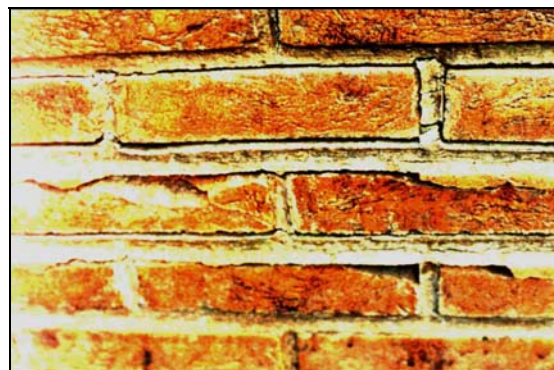
Figura 24 - Expansão da argamassa de assentamento decorrente da presença de sulfatos (THOMAZ, 1992).

No caso da expansão de argamassas de assentamento compostas por argilas, por exemplo, ocorre inicialmente a expansão da alvenaria podendo, inclusive, ocorrer a desagregação da argamassa de assentamento, conforme ilustra a figura 24. Quando essas alvenarias, contaminadas por sulfatos, são revestidas por argamassas de revestimento, pode ocorrer o fissuramento do revestimento

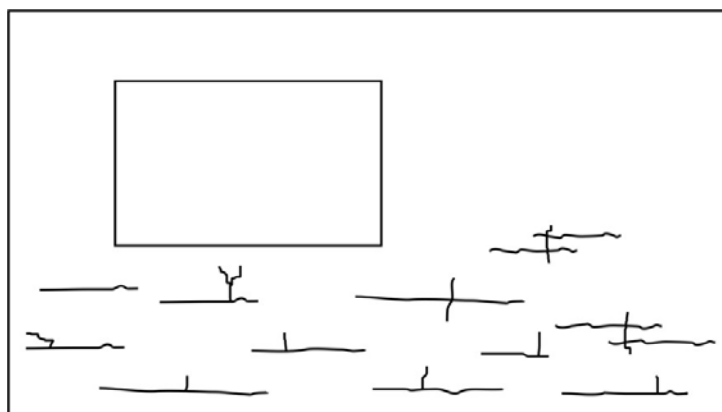
decorrente da transmissão dos esforços decorrentes da expansão das juntas de assentamento, como na figura 25. Essas fissuras apresentam aberturas mais pronunciadas e acompanham as juntas de assentamento horizontais e verticais. Geralmente são acompanhadas de eflorescências. Além disso, os sulfatos solúveis podem migrar para o revestimento externo, provocando também a sua desagregação.

Figura 25 - Fissuras na argamassa de revestimento provenientes do ataque por sulfatos na argamassa de assentamento com argila da alvenaria (Thomaz, 1992)

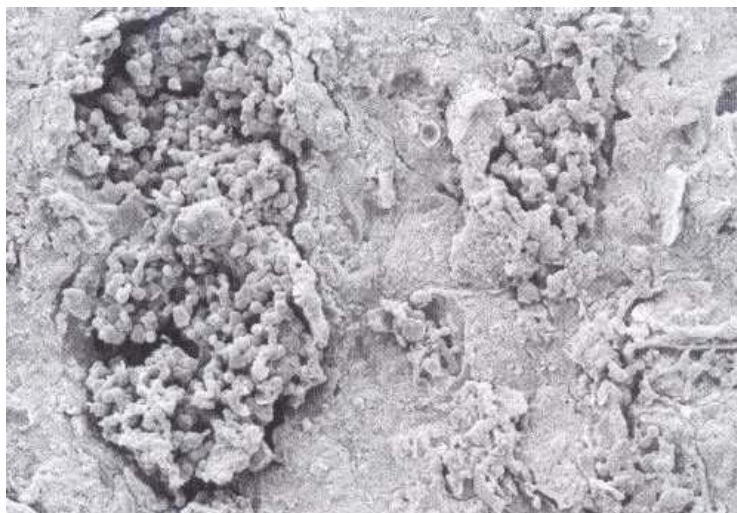
Em colônias (bolor), os fungos possuem uma textura parecida a de uma esponja, como mostra a figura 29, com cor de tonalidades escuras, como mencionado anteriormente. Sua textura favorece a retenção de água e sua cor favorece a absorção de calor, auxiliando na manutenção do ambiente adequado a seu crescimento como a umidade e temperaturas elevadas.

Figura 29 - Foto ampliada mostrando o aspecto da textura de colônia de fungos (Thomaz, 1992)

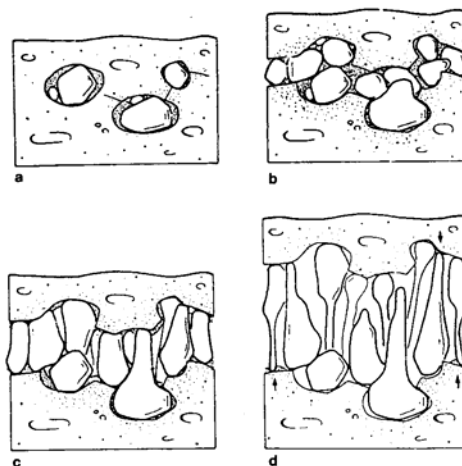
Figura 35 - a) Sais depositados na porosidade do material; b), c) e d) aumento do volume das partículas de sal no decorrer de suas cristalizações, provocando tensões internas no material, desencadeando sua desagregação (ARGILÉS; 1999)

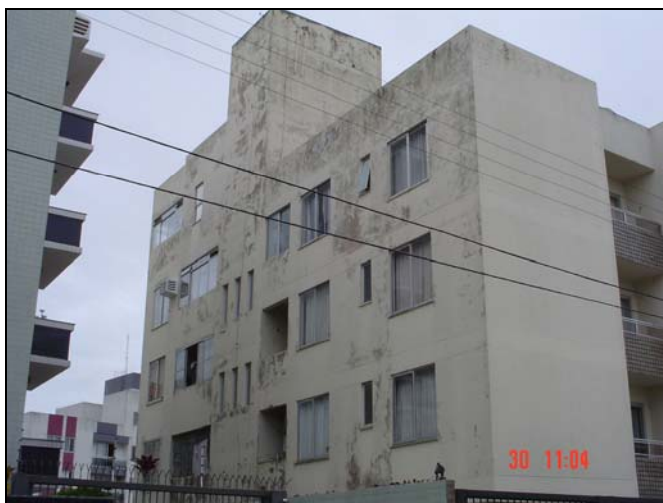
Figura 49 – Vista da fachada oeste e sul

Nas figuras 49 e 50 pode-se observar o estado em que se encontram as fachadas sudeste e noroeste, tendo seu revestimento superficial manchado de forma generalizada. Na fachada oeste pode-se verificar a existência de manchas escuras, que se concentram em torno da platibanda e do reservatório superior, bem como nas regiões abaixo das janelas de alguns banheiros e áreas de serviço. Pode-se verificar ainda que na fachada sul as manchas evidenciam os trechos compostos pela alvenaria de blocos cerâmicos e pela estrutura em concreto armado.

Avaliando a anomalia A2 verifica-se que se trata de desenvolvimento de microorganismos, tais como fungos, algas ou líquens, que se estabeleceram sobre o revestimento superficial do RAF. A primeira hipótese estabelece que as manchas em ambas as fachadas são provenientes de micro organismos, sendo a fachada sudoeste mais prejudicada por receber pouca luz solar direta e pela existência de infiltrações provindas de falhas nas impermeabilizações dos boxes dos banheiros, ou

A segunda hipótese estabelece que as manchas situadas em torno das platibandas são provenientes da proliferação de micro organismos, situação agravada pelo comprometimento da impermeabilização da calha do telhado, bem como, pelo acúmulo de sujidades na superfície superior da platibanda que, com as chuvas, são lançadas nas fachadas, criando um ambiente propício para o desenvolvimento dos agentes biodeterioradores (ARGILÉS, 1999).

Ao avaliar as hipóteses formuladas verificou-se que elas se complementam, assim, chegou-se ao seguinte diagnóstico mais provável: a anomalia A2 deve ter como causa a proliferação de agentes biodeterioradores provenientes da falta de manutenção preventiva (lavações e repintura) das superfícies, falta de manutenção das áreas internas dos banheiros e áreas de serviço e da inexistência de protetores e pingadeiras sobre o topo das platibandas. Pôde-se determinar duas origens da anomalia. A primeira ocorreu por falha de projeto decorrente falta de descrição das proteções sobre as platibandas, e a segunda, pela falta de manutenção das fachadas.

causadores da anomalia. Primeiramente, devem-se eliminar os focos prováveis de infiltrações nos banheiros e na área de serviço, avaliando a possibilidade de possíveis vazamentos em tubulações e verificando se as impermeabilizações dos boxes dos banheiros se encontram satisfatórias, verificando, ainda, se os rejuntas estão em bom estado de conservação. Deve-se executar a colocação de protetores com pingadeiras sobre as platibandas e realizar a repintura das fachadas.

Realização das manutenções internas nos banheiros e nas áreas de serviço, através da manutenção do box dos banheiros e das áreas de serviço, removendo-se os rejuntas existentes e substituindo-os por material novo. Deve-se, também revisar as tubulações das instalações hidráulicas e de esgoto e verificar a existência ou não de vazamentos nas tubulações dos banheiros e nas áreas de serviço.

Para que se proceda a limpeza e a pintura das fachadas, faz-se necessária a remoção dos agentes biodeterioradores através de sua lavação com aplicação de solução à base de hipoclorito de sódio diluído em água limpa e a realização da limpeza mecânica, através de hidro-jateamento, ou manualmente, utilizando escova com cerdas de nylon (ARGILÉS, 1999). A remoção da camada da tinta solta, pulverulenta e decomposta, não removida durante o processo de lavação, deve ser feita através de raspagem com ferramenta adequada (espátula) de forma manual até encontrar o RAF em bom estado (UEMOTO, 2002).

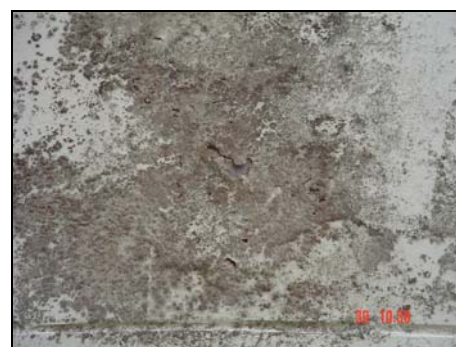
Figura 50 - detalhe do aspecto do revestimento superficial abaixo da janela do BWC, danificado pela ação da umidade e de micro-organismos

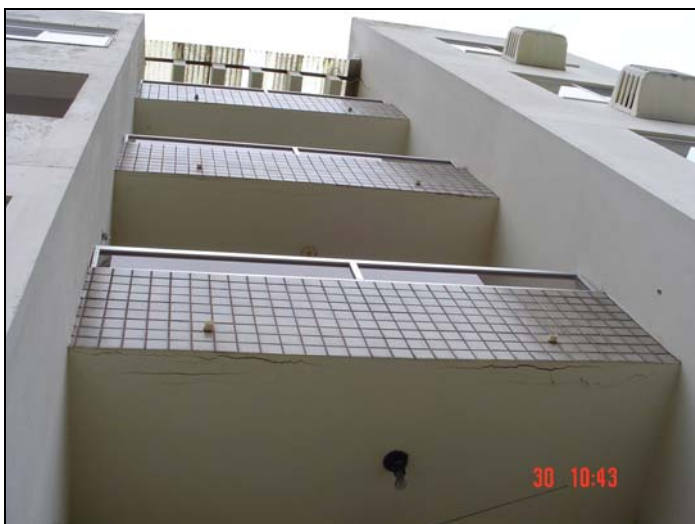
As figura 53 e 54 ilustram a ocorrência de destacamento pontual do RAF situado na região inferior das vigas das sacadas. Pode-se verificar também que a

anomalia está localizada no alinhamento vertical abaixo das saídas pluviais em todas as sacadas.

Figura 53 - Registra o posicionamento das demais rachaduras, todas localizadas no alinhamento das saídas pluviais.

Através da verificação visual e percutida estabeleceram-se duas hipóteses. A primeira hipótese estabelecida foi sobre a possibilidade da camada de cobertura da armadura ser de espessura insuficiente para prover sua proteção. Entretanto, a umidade de precipitação que deságua da sacada através de suas saídas pluviais com pouco caimento, retorna para a fachada, tornando a região inferior da viga úmida, auxiliando no processo de corrosão da armadura, fator gerador do destacamento do RAF observado.

A segunda hipótese estabelecida foi que uma pequena quantidade de água de precipitação nas sacadas, é conduzida pelas saídas pluviais. Outra parte dessa água migra para o interior da parede através de falhas no arremate da impermeabilização em torno das saídas pluviais, conseqüentemente alcançando a viga, tornando a região inferior úmida, desencadeando o processo de corrosão da armadura, fator causador do destacamento do RAF observado. A figura 55 demonstra esta hipótese.

Avaliando a figura 54, pode-se verificar que não há marcas de sujidades junto às cerâmicas e nem à superfície inferior da viga, o que demonstra que não houve retorno da água através da saída pluvial. Diante disso, a hipótese estabelecida foi a segunda, conforme demonstrado na figura 55. Pode-se determinar também, que a origem da anomalia deu-se por falha ou falta de projeto de impermeabilização, bem como por falha construtiva.

São necessárias duas intervenções reparativas. A primeira delas consiste em uma intervenção, a ser efetuada com o objetivo de sanar a infiltração provinda da falha de arremates na canalização da saída pluvial das sacadas. A segunda tem como objetivo realizar a recuperação estrutural da viga, inclusive o RAF que sofreu as conseqüências do processo patológico ocorrido.

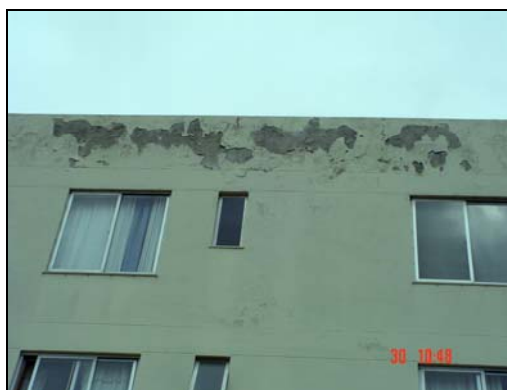
Pode-se observar através da figura 61, a decomposição do RAF e da pintura na platibanda da fachada nordeste:

Figura 61 - Decomposição pontual do RAF da platibanda da fachada nordeste

Durante a avaliação do local, pode-se verificar que as únicas regiões que apresentavam a referida anomalia eram junto às platibandas que contornam as calhas do telhado do atico, conforme mostra a figura 61.

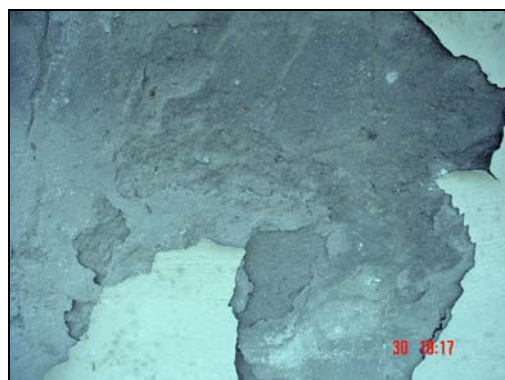
Figura 62 - Detalhe da decomposição do RAF

Avaliando melhor os elementos da edificação, pode-se verificar que o avançado estado de decomposição da impermeabilização da calhas, como pode-se verificar na figura 62, permitiu a infiltração de parte da água da chuva para o interior da platibanda, umedecendo-a, transferindo água para o RAF e, provavelmente, provocando o desenvolvimento de etringita e/ou taumasita, gerando tensões elevadas nos componentes internos do RAF e desencadeando o desagregamento observado (ARGILÉS, 1999), (NAPPI, 2002) e (POSSER, 2004). Diante do exposto,

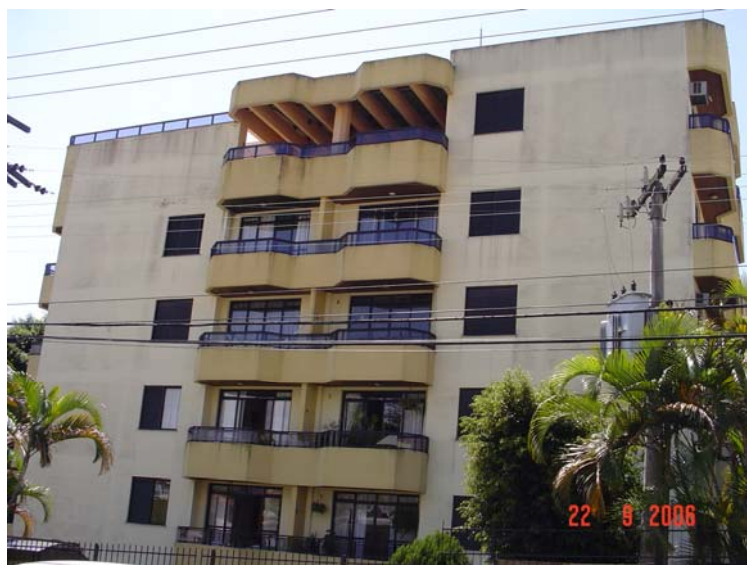
Nas figuras 77 e 78 é possível observar o estado em que se encontram as fachadas sudoeste e sudeste, respectivamente. Na fachada sudoeste verifica-se a existência de manchas escuras, que se concentram em torno da platibanda e na superfície, evidenciando os trechos compostos pela alvenaria de blocos cerâmicos e pela estrutura em concreto armado. Na fachada sudeste pode-se verificar que os trechos manchados com maior intensidade, estão situados fora da proteção das sacadas.

Figura 77 - Aspecto da fachada sudoeste totalmente manchada

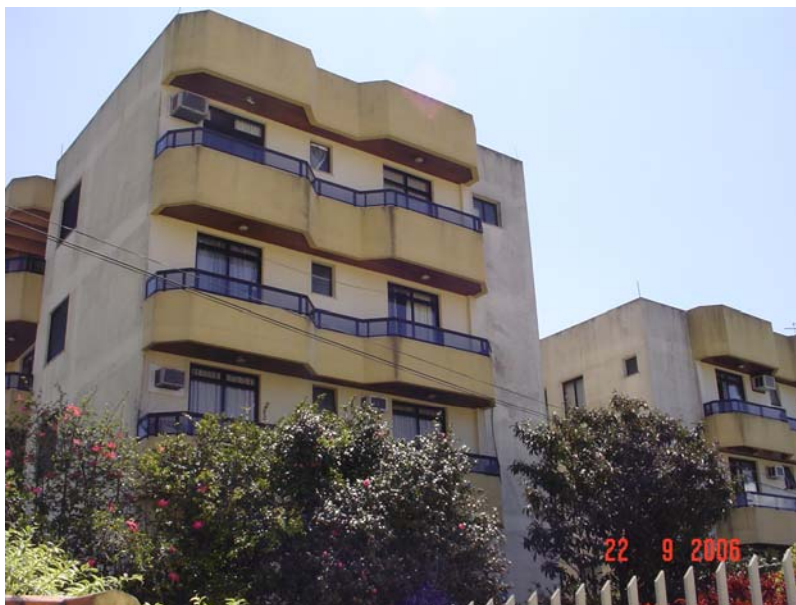
Figura 78 - Aspecto da fachada sudeste com as sacadas e paredes manchadas por sujidades e por microrganismos. É possível observar que as paredes protegidas pelas sacadas se encontram com menor intensidade de manchas.

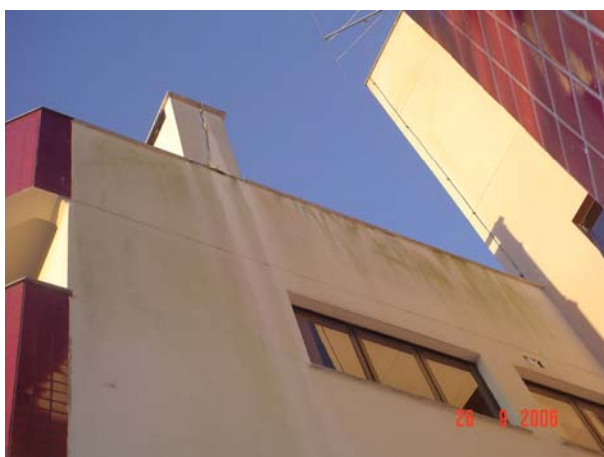
Na figura 94 podemos observar o estado em que se encontram as platibandas em torno do edifício, tendo o revestimento superficial manchado em razão de sujidades e do desenvolvimento de microorganismos:

Figura 94 - Parede da reentrância dos setores de serviço com sujidade na região superior. Parede com orientação ao sul

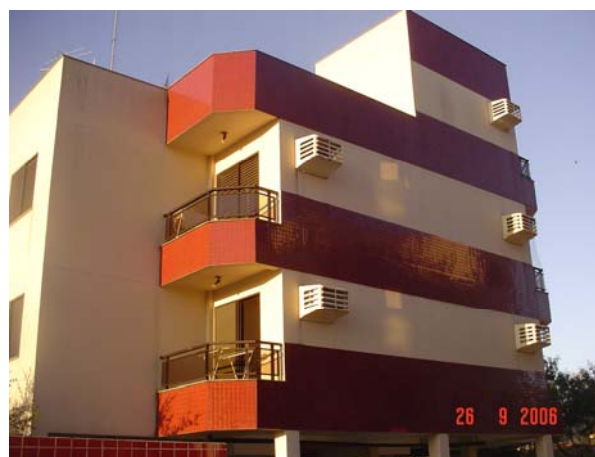
Figura 95 - Sujidades nas platibandas próximas às sacadas. Parede com orientação ao sul
