IGREJAS TOMBADAS DO SÉCULO XVIII EM FLORIANÓPOLIS  
Aspectos históricos, construtivos e diagnóstico de  
problemas patológicos nas suas fachadas

Dissertação de mestrado apresentada ao Programa de Pós-Graduação em Arquitetura e Urbanismo/ PósARQ, da Universidade Federal de Santa Catarina, como requisito parcial exigido para a obtenção do grau de Mestre em Arquitetura e Urbanismo.

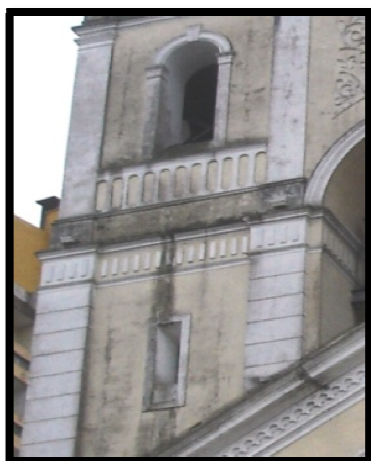
Também pode-se observar a presença de sujidade ou depósito superficial; esses problemas decorrem da poluição atmosférica e se manifestam nas cimalthas da torre, nos ornatos do frontão e, algumas vezes, nas paredes perto das janelas da torre bem como nas laterais do alpendre principal (ver Ilustração 43).

**Ilustração 43.** Sujidade arrastada pela chuva  
**Fonte:** Foto da autora (2006)

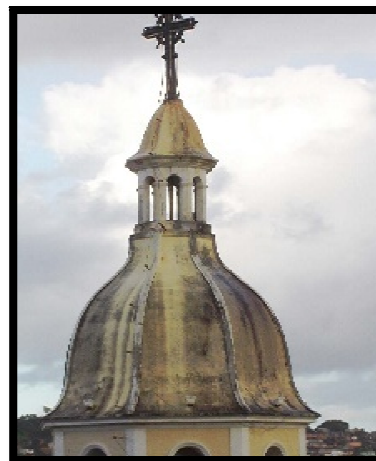
Conforme ilustrado no (Apêndice C1/Ilustração 1), na fachada frontal sul observou-se a presença de colônias de microorganismos em vários setores, especialmente na cobertura dos alpendres, tanto o frontal como os laterais, assim como na cobertura dos lanternins da torre ( Ilustração 44).

**Ilustração 44.** Colônia de microorganismos e sujidade nos lanternins da torre.  
**Fonte:** Arquivo da FCC (2007)

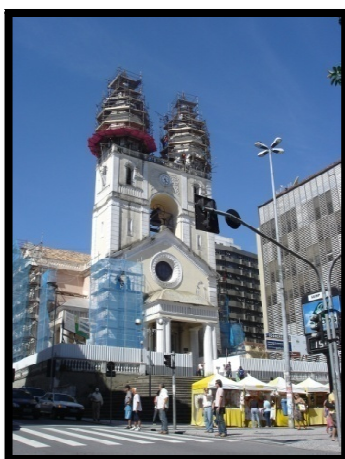
A fachada que apresentou as manifestações patológicas em maior intensidade foi a principal, de orientação sul. Como citado anteriormente, as fachadas da igreja estão sendo restauradas mediante projeto aprovado, elaborado pela empresa Ornato e executado pela Concrejato. A obra foi inicializada em Novembro de 2007, (Ilustração 47).

**Ilustração 47.** Obras de restauro na catedral

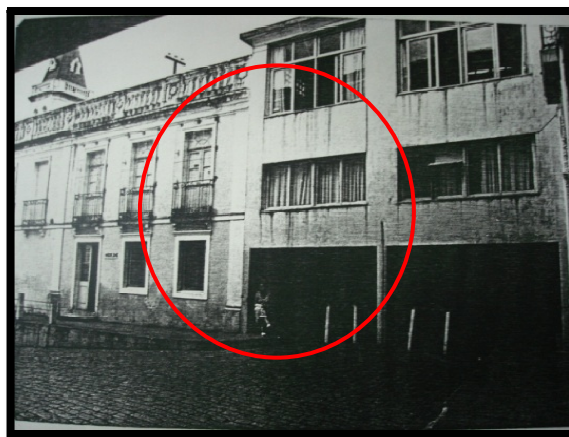
Porém, aparentemente tendo em conta os relatórios dos problemas manifestados, o principal causador da aparição dos mesmos era a cobertura e sistemas de escoamento mal solucionados.

**Ilustração 50.** Anexo existente entre a Capela e o Hospital (Fachada Lateral sudoeste).

Além disso, foi proposta a substituição das telhas que apresentassem problemas. Também foi sugerida a revisão do madeiramento da cobertura, substituindo as peças apodrecidas com a utilização de peroba ou similar. A substituição das calhas também formava parte do projeto, sendo proposta a utilização de calhas e condutores em chapa galvanizada. Quanto ao reboco, foi proposta a demolição nas paredes externas em todo setor que apresentava sinais de umidade, trincas ou precariedade, sendo refeitos em forma similar aos encontrados; mas a proposta não especifica que tipo deveria ser aplicado, refazendo-se a pintura posteriormente executada em 3 demãos com tinta de base acrílica nas cores aprovadas pela fiscalização.

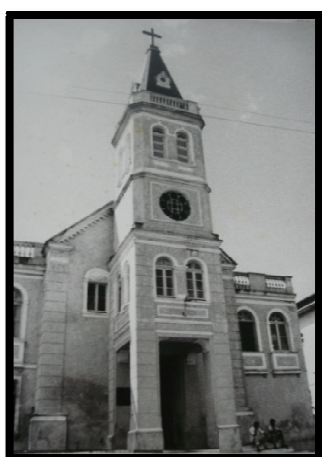
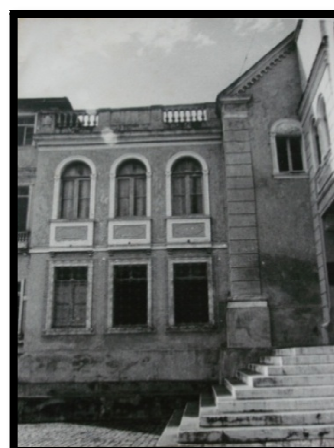
Não foram encontrados registros da realização desse projeto; porém, os anexos foram removidos. O projeto foi realizado após 1994, pois, segundo registro fotográfico encontrados no acervo da FCC, em 1994 o estado da capela ainda apresentava problemas patológicos (Ilustração 52). Segundo informe feito pela FCC do ano 2000, este foi o único projeto de restauro existente da capela até aquela data. Em 1998, foi feita a restauração da cobertura. Um relatório técnico, datado de 20 de novembro de 1998, pesquisado nos arquivos da FCC, relata que foram realizados serviços de recomposição da fachada, erroneamente, como por exemplo, a execução da platibanda e chapiscos em alguns setores das paredes. Em relação ao fato ocorrido, a FCC alertou para a necessidade de execução de um projeto de restauro e acompanhamento de um profissional da área, sendo solicitada a paralisação da obra até ser realizado o devido projeto.

**Ilustração 52.** Estado da Capela em 1994 (Fachada frontal)

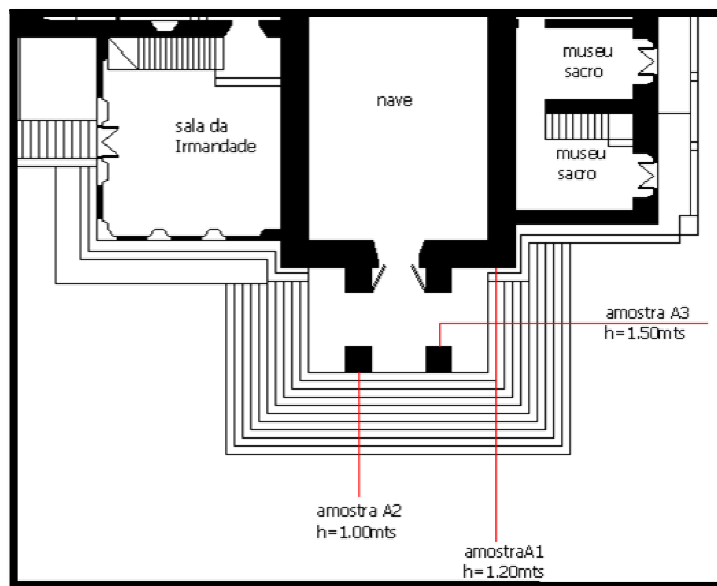
Atualmente, a igreja encontra-se em bom estado de conservação. Foram detectados alguns problemas só na fachada frontal da igreja, na área do acesso, que apresentou alguns desprendimentos de reboco e tinta (Apêndice C3/Ilustração 1).

Aparentemente, o problema dos desprendimentos de tinta foi devido à presença de sais. Foram tiradas amostras em três setores, conforme (Ilustração 53).

**Ilustração 53.** Capela do Menino Deus, locais de extração de amostras

As amostras foram levadas ao Laboratório de Tecnologia de Restauro e, através de testes simplificados, descritos no Anexo 1, foi constatada a presença de cloreto, sulfato e nitrato nas três amostras, em diferentes quantidades, conforme Tabela III. Salienta-se que desde 2003, começaram a aplicar um método caseiro de combate aos pombos e mórcegos, colocando enxofre na sua forma comercial, num saquinho de algodão lacrado. Segundo relato do Sr. Valdelir (informação verbal), os mesmos eram colocados nos forros e no telhado para afugentar esses animais, cujas fezes podem causar danos ao edifício. No entanto, este enxofre, em presença de oxigênio, poderá ser transformado em sulfato, o qual é considerado um dos sais mais nocivos a degradação dos edifícios históricos, quando em presença de muita umidade.

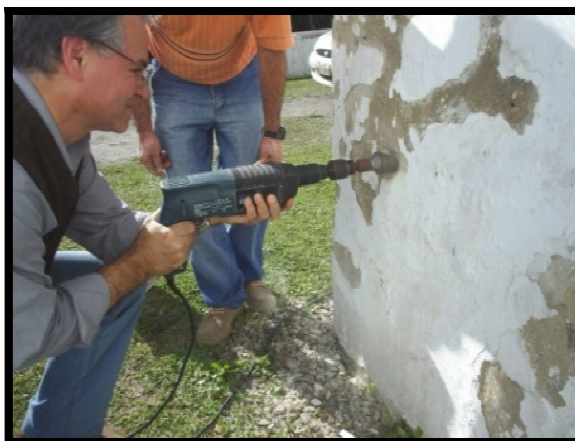
No dia 23 de agosto de 2006, foram tiradas amostras do reboco em vários setores de ocorrência das patologias. As mesmas foram extraídas pelo Laboratório de Tecnologia do Restauro (LabRestauro) (Ilustração 55). Nas paredes exteriores foram tiradas em dois setores, conforme Ilustração 34, a diferentes alturas e profundidades (Apêndice C4/Ilustrações 1 e 2). As profundidades superficiais variavam até 1,5 cm e as mais profundas, de 1,5 a 3,0 cm.

As alturas de extração das amostras das paredes externas foram: 0,70, 1,10 e 1.50 m. Os furos foram executados com broca diamantada tipo "copo", com diâmetro de 50 mm. De acordo com o Professor Sérgio Nappi, do LabRestauro, as amostras foram retiradas das paredes que estavam rebocadas e pintadas, apresentando-se o reboco com pouca resistência mecânica e a pintura sem uma boa fixação.

**Ilustração 55.** Retirada de amostras

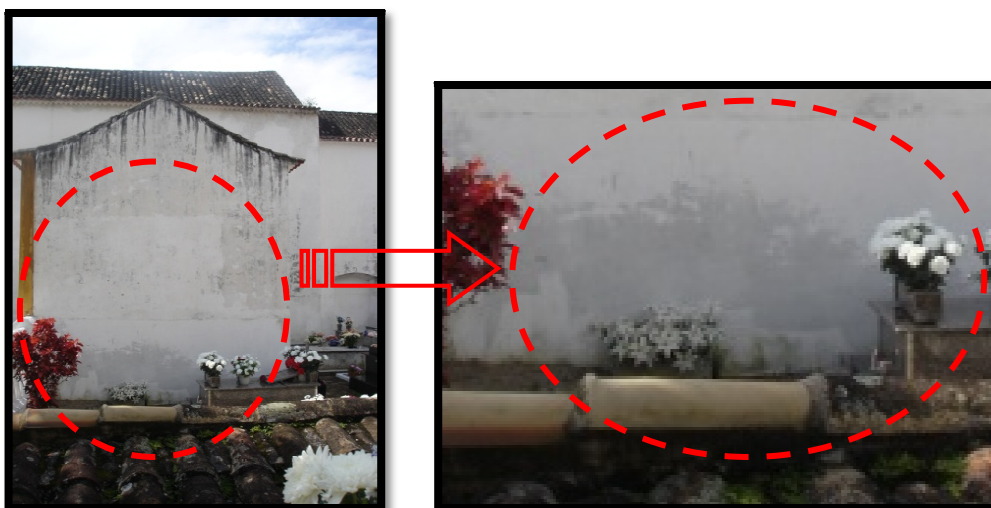
Nessa mesma fachada, na Capela do Santíssimo, observou-se a mesma diferenciação de textura no reboco até 1.50 m , com manchas de sujeira e colônias de microorganismos no setor próximo ao telhado, assim como desprendimentos de tinta, patologias estas manifestadas aparentemente, por umidade gerada pelo escoamento de água de chuva. No setor esquerdo desse setor da fachada a diferenciação de textura atingiu uma altura maior (Ilustração 60). Na área inferior, manifestou-se uma diferenciação de textura, aparentemente por algum tipo de incompatibilidade na fixação da tinta à parede.

**Ilustração 60.** Fachada sudeste da Capela do Santíssimo ( Igreja N.S. das Necessidades)

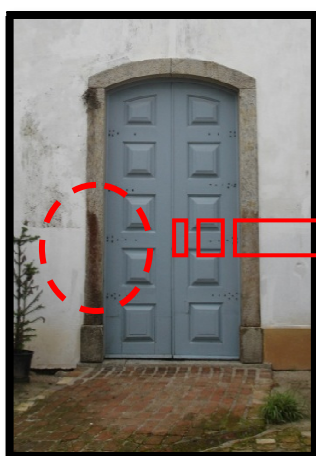
No setor da escada que dá acesso ao sino também percebeu-se depósito superficial e pátina biológica. Na porta lateral desta fachada notou-se a presença de plantas superiores e uma coloração laranja na portada em cantaria conforme Ilustração 61 e 62. Esta coloração, já manifestada em outras igrejas, poderia ser identificada como presença de fungos.

**Ilustração 61.** Porta lateral da fachada sudeste

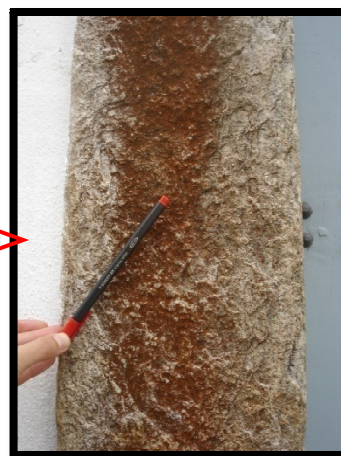
**Ilustração 62.** Detalhe da colônia de microorganismos

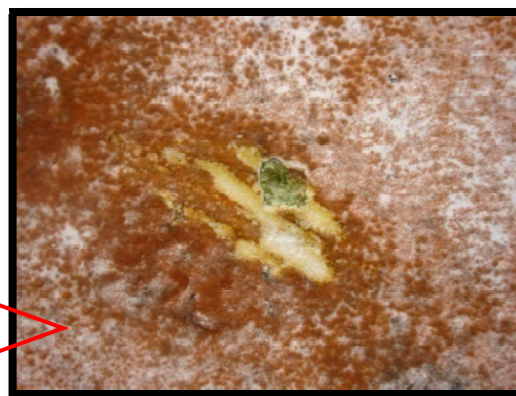
De todas as igrejas, objeto de estudo da presente pesquisa, esta apresenta-se como a mais deteriorada, com maiores problemas nas fachadas laterais sul, em toda sua extensão, e Norte, no setor da sacristia. As paredes da fachada lateral Sul têm uma coloração rosa alaranjada na maior parte da sua extensão (Ilustração 64). Esta coloração, presente só nesta fachada, possui uma cor rosa na superfície, a qual em alguns setores chega a ser laranja com mais intensidade e formando uma superfície pulverulenta com tonalidade esverdeada (Ilustração 65).

**Ilustração 66.** Fachada Sul (Igreja N. S. da Lapa)

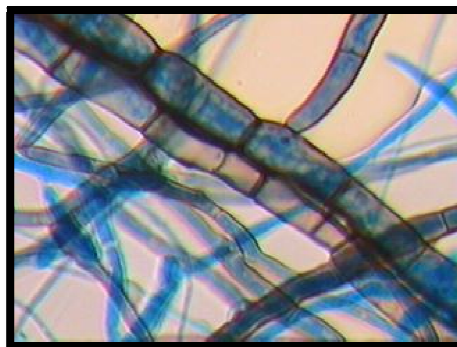
A Igreja de Lapa apresenta problema patológico semelhante, manifestado na superfície do reboco, e pode-se supor que o mesmo tenha origem biológica. Para comprovar esta hipótese, foram tiradas amostras em dois lugares diferentes da fachada sul. Posteriormente, foram levadas ao Laboratório de Engenharia Bioquímica da UFSC (ENGEBIO) para a identificação. Foi feito um estudo micromorfológico em cultivo submerso descrito no Anexo 2. As amostras foram identificadas como fungo filamentoso (Ilustração 67), porém não foi possível a inexistência de "Micelio reproductor" responsável pela produção de esporos em formas diversas, que permitem a caracterização e classificação dos diferentes tipos de fungos.

**Ilustração 68.** Fungo filamentoso hialino e septado (Igreja Nossa Senhora da Lapa)

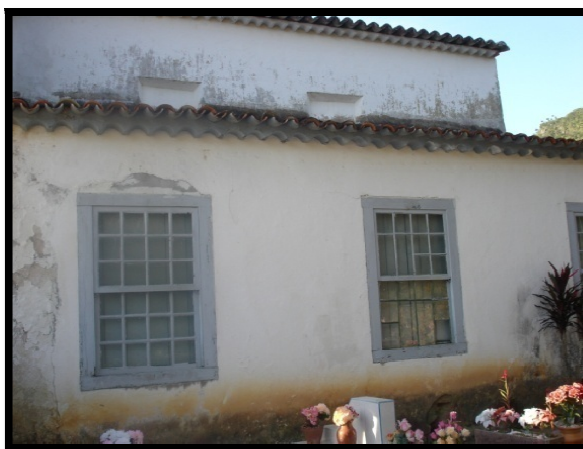
Foi constatada, também, a falta de partes constituintes das cimalhas e a presença de vegetação, tanto no setor inferior como superior. No setor da sacristia, as janelas também estão faltantes de vidro e suas partes sustentantes, além de sinais de apodrecimento na madeira. Assim, também, notou-se neste setor colônia de microorganismos e sujeira, além de manchas de umidade aparentemente ascendente (Ilustração 68).

**Ilustração 69.** Setor da sacristia da fachada lateral Sul (Igreja N. S. da Lapa)

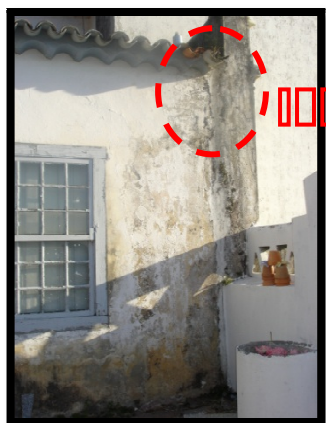
A fachada lateral Norte ilustrada no apêndice C6/Ilustração 1, apresenta-se em melhores condições que a Sul manifestando colônias de microorganismos, depósito superficial de sujeiras e pequenos desprendimentos de tinta no setor da torre, como consequência do escoamento da água da chuva. Também apresenta alguns vegetais superiores e pequenos desprendimentos de tinta pontuais. Na sacristia existem problemas de umidade no ângulo com a muralha que dá acesso ao cemitério, umidade de precipitação, consequência da falta de calha e de telhas quebradas, conforme Ilustração 69 e 70.

**Ilustração 70.** Setor da sacristia. Fachada lateral Norte  
(N.S. da Lapa)  
**Fonte:** Autora (2007)

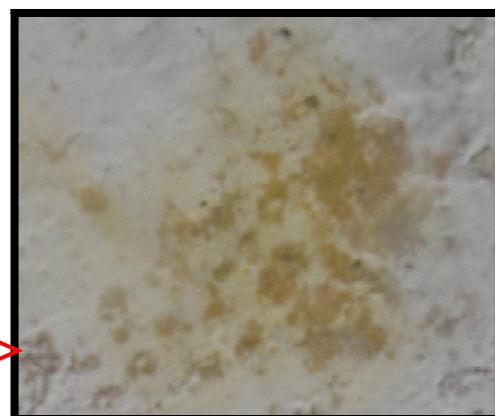
Atualmente a Capela apresenta problemas maiores na fachada lateral Sul. Repete-se neste edifício o mesmo problema de biodeterioração iguais aos que existem na fachada Sul da Igreja Nossa Senhora da Lapa (Ilustração 74 e 75). Estes fungos também apresentam-se no setor da torre da fachada principal.

**Ilustração 76.** Manifestação de fungos  
(Capela de São João Batista)

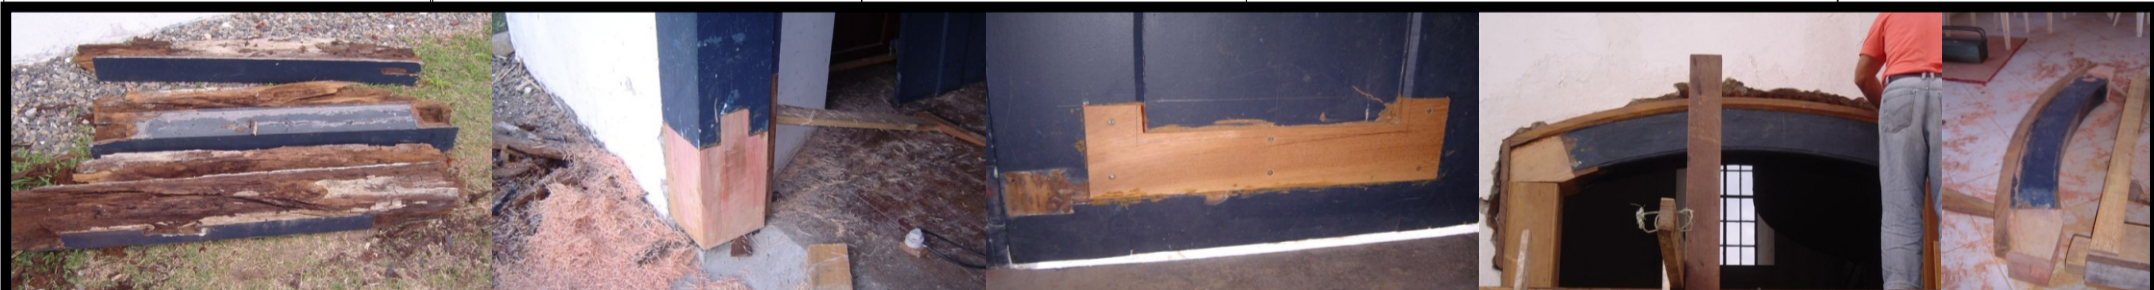
<b>2006</b>	Apodrecimento de algumas partes das peças das esquadrias por ação de termitas e fungos. Figura A.	Fachada principal  Fachada laterais	Foi substituída a base do portal principal, foi realizado um enxerto com bloco de madeira maciça, recoberto de tábuas para dar o acabamento saliente conforme Figura B. A madeira a ser utilizada que figurava no projeto foi a canela original ou itaúba. A porta lateral direita foi restaurada com o enxerto de duas extremidades da peça e parte superior das ombreiras, conforme Figura D. Foi realizada a remoção da verga das portas laterais e restauradas com madeira do tipo peroba e itauba conforme Figura E. Foi executado o restauro da base inferior das duas folhas da portada principal, conforme Figura C .	<b>Execução:</b> empresa desconhecida. (Consultoria do DEINFRA)

**Figura A.** Estado das peças das esquadrias  
**Fonte:** DEINFRA (2006)

**Figura B.** Base da porta principal  
**Fonte:** DEINFRA (2006)

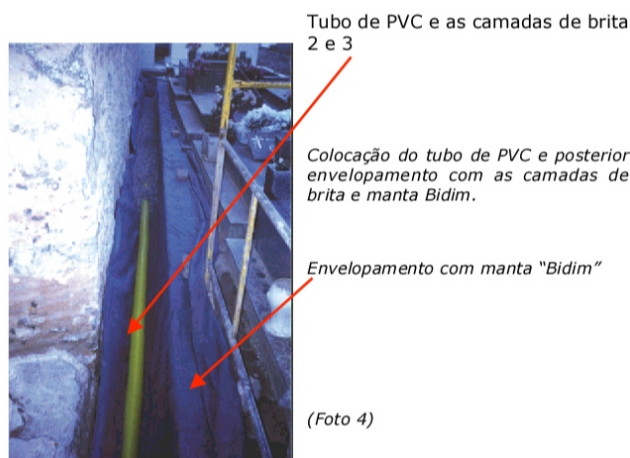
**Figura 1.** Detalhamento do dreno  
Fonte: Pires Giovanetti (2003)

Data da intervenção	Problema patológico	Localização do problema	Descrição da intervenção	Empresa responsável
<b>2002-2003</b>	<p><b>Umidade:</b> do tipo ascendente e por escoamento da água de chuva.</p> <p><b>Biodeterioração.</b></p> <p><b>Fissuras nas paredes.</b>provavelmente por retração da argamassa de revestimento.Também fissuras por distribuição de tensões na cantaria.</p> <p><b>Depósito superficial.</b></p> <p><b>Apodrecimento e ataque de insetos xilófagos.</b> Apodrecimento devido a umidade.</p>	<p>Torre sineira e escada de acesso a torre.</p> <p>Fachadas</p> <p>Portas e janelas</p>	<p>Foi executado um sistema de drenagem conforme (Figura 1,2 e 3).</p> <p>Foi removido o reboco a base de cimento e areia até a altura de 1.90 mt em todas as paredes externas da igreja conforme (Figura 4,5, e 6). Foi aplicado em substituição um reboco à base de cal na seguinte seqüência:</p> <p><b>Chapisco:</b> a base de cal de traço (1:2,5) sobre a parede umedecida .</p> <p><b>Emboço:</b> foi aplicado após 24 horas, em camadas mais finas (1cm) com intervalo de 2 a 4 horas (dependendo da umidade do ar) para eliminar as fissuras provocando um diferencial no teor de umidade da camada mais profunda com relação a mais superficial.</p>

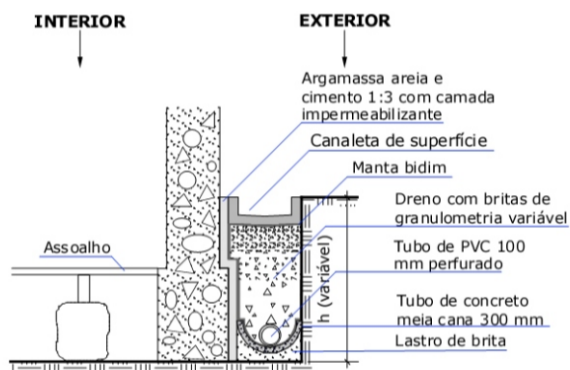
**Figura 2.**Dreno. Colocação de tubos de PVC.  
Fonte: Pires Giovanetti (2003)

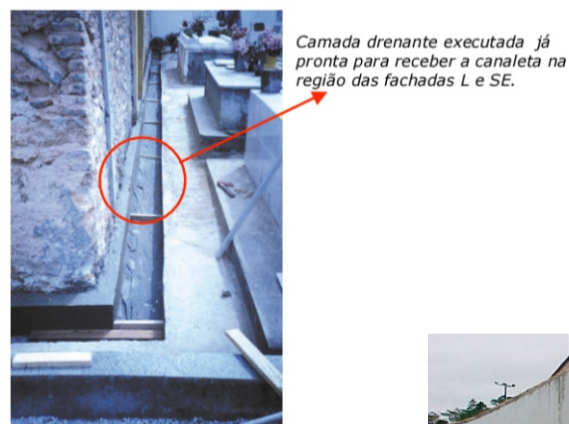
**Figura 3.** Dreno pronto para receber canaleta  
Fonte: Pires Giovanetti (2003)

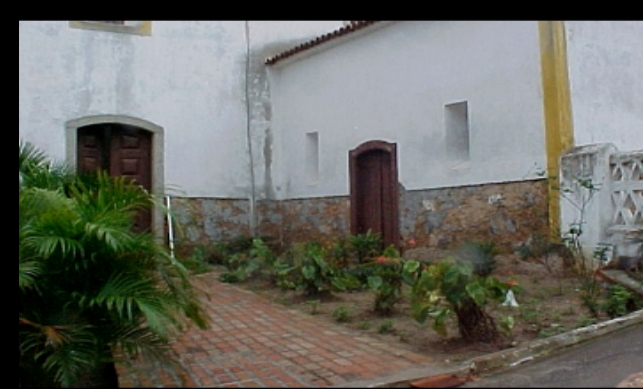
**Figura 6.** Substituição do reboco (Fachada lateral S.L)

Para o acabamento foi feito um emboço de traço 1:2 aplicado "a fresco" para consolidação do acabamento final dado por desempenaria de madeira, esponja e por último uma estucagem com pasta de cal .

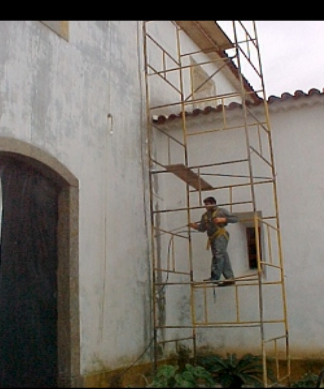
**Figura 7.**Hidrojateamento

**Hidrojateamento:** em função ao uso de fixadores aplicados na pintura, fez-se um hidrojateamento das paredes externas com água sob pressão controlada. (Figura 7)

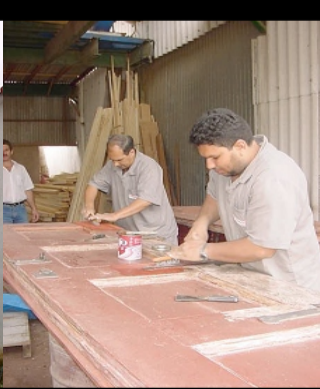
**Figura 8.**Restauração das aberturas

A peças cuja deterioração exigia foram enxertadas com angelim vermelho. As janelas foram restauradas e foram sendo duas da capela do santíssimo ( Fachada Sudeste) e uma do altar mor (Fachada Sul oeste )(Figura 8).

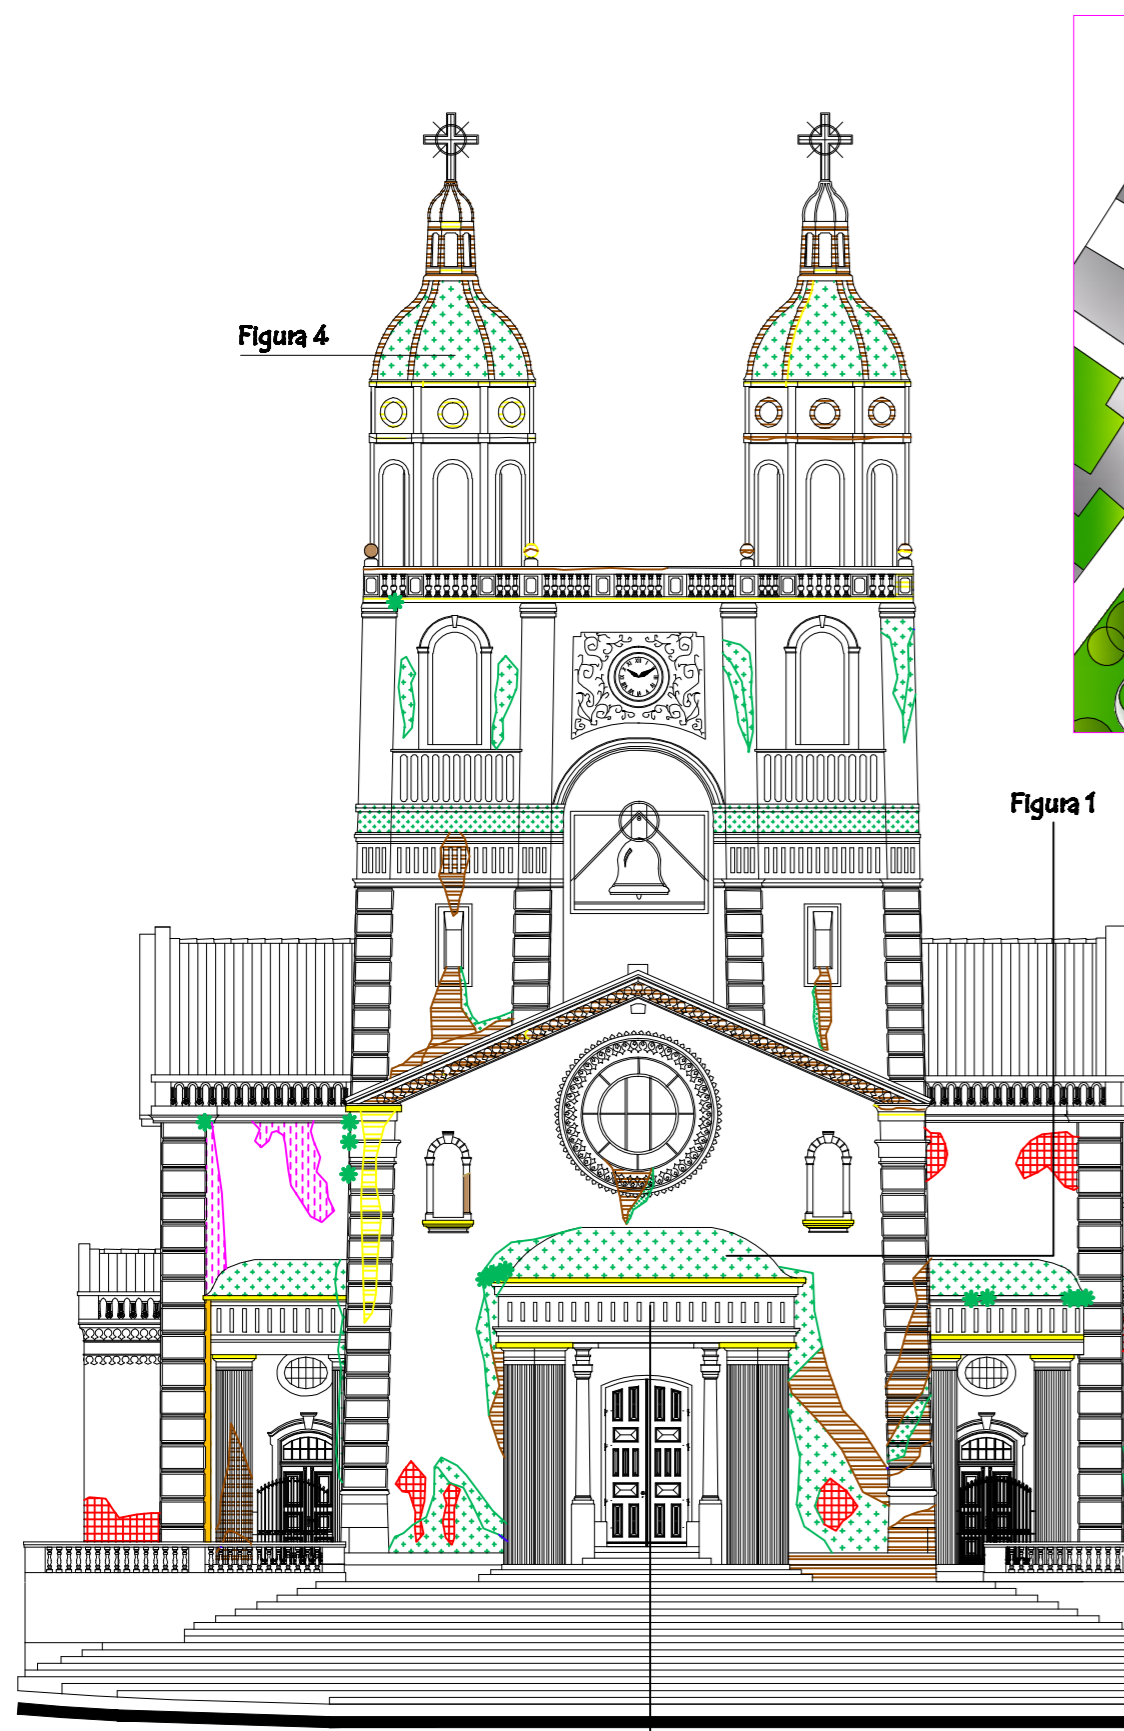
Figura 1. Fachada frontal sul. Esc:1/200  
Fonte: Concrejato(2006)(Alterações próprias)

PROBLEMA PATOLÓGICO	POSSÍVEL CAUSA	PARTE AFETADA	DOCUMENTO VISUAL
DIFERENCIAÇÃO DE TEXTURA	Intervenção anterior Utilização de mat. de diferentes qualidades.	Manifestação mais frequente na fachada posterior norte e pontualmente em alguns setores das outras três fachadas.	 Fig.1 Colônia de microorganismos na alvenaria principal da fachada frontal sul. Fonte: Autora (2006)
SUJIDADE	Falta de manutenção Poluição ambiental	Cimalhas e cobertura da torre, assim também na fachada posterior perto do telhado. Fig.4.6 e 7	 Fig.2 Biodeterioração animal na portada de cantaria, fachada sul. Fonte: Autora (2007)
DESPREND. DE REBOCO	NÃO MANIFESTADO	NÃO MANIFESTADO	 Fig.3 Colônia de microorganismos no setor da capela de Nossa Senhora das Dores. Fonte: Autora (2007)
DESPREND. DE TINTA	Ação da umidade Eflorescência Pintura executada sobre superfícies pulverulentas.	Setores pontuais das fachadas sul, leste e oeste.	 Fig.4 Depósito superficial e colônia de microorganismos nos lambreques da torre. Fonte: Concrejato (2007)

FISSURAS	Tempo transitório de hidratação da cal antes da aplicação no reboco.	Setor inferior da fachada posterior norte e fachada lateral leste no setor da Capela de Nossa Senhora das Dores.	 Fig.5 Decida identificada gerando umidade. Fonte: Autora(2006)
MANCHAS DE UMIDADE	NÃO MANIFESTADO	NÃO MANIFESTADO	 Fig.6 Torre com manifestação de patina biológica e depósito sobre a fachada posterior norte. Fonte: Concrejato (2007)
PRESENÇA DE VEGETAÇÃO	Falta de manutenção Presença constante de água. Condições climáticas favoráveis.	Fachada frontal no setor dos alpendres e da torre. Cimalhas da torre.	
COLÔNIA DE MICROORGANISMOS	Ação da umidade de precipitação e acedente. Condições climáticas favoráveis.	Alpendres. Fig.1 Setores com manifestações de umidade de precipitação. Fig.5 e 6	
DESPREND. DE PARTES	Falta de manutenção. Ações mecânicas. Vandalismo	Balaustrades superiores e cimalhas laterais. Também, alguns ornatos da torre. Fig.11 e 12.

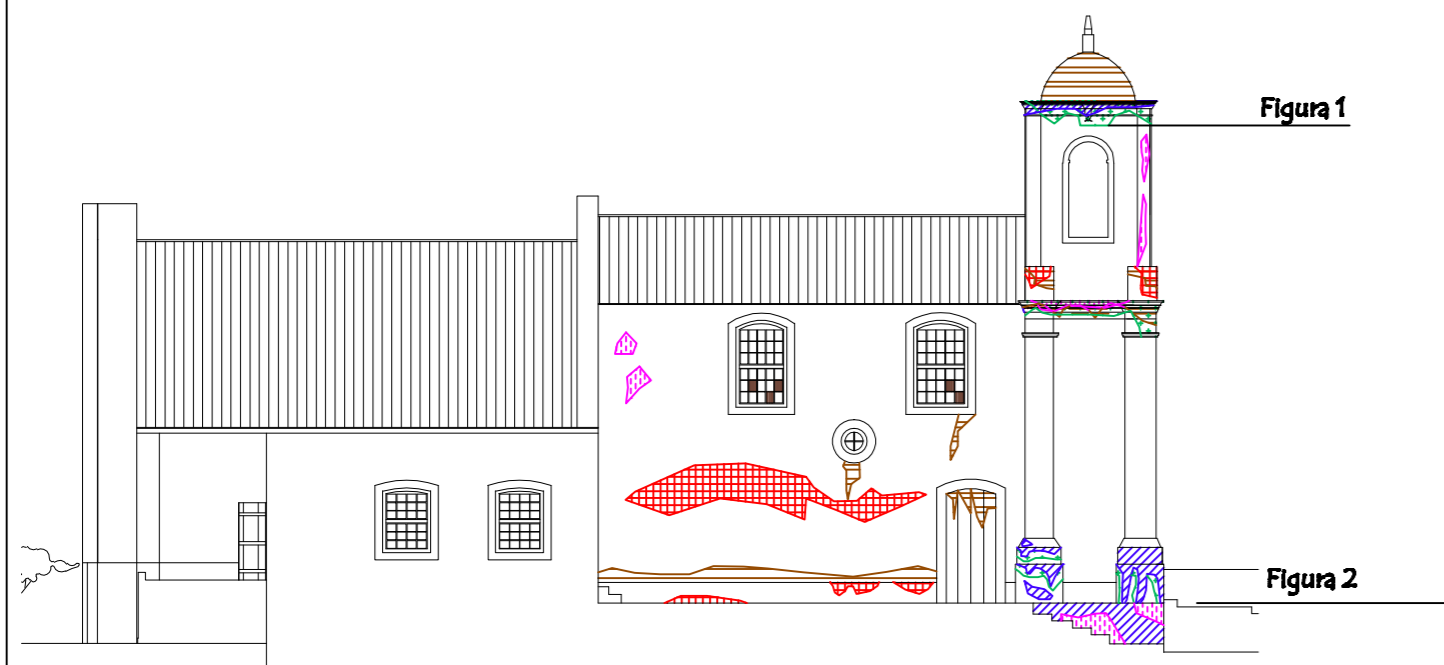
Ilustração 1. Fachada lateral noroeste. Esc:1/200  
Fonte: SADENCO (2006)

PROBLEMA PATOLÓGICO	POSSÍVEL CAUSA	PARTE AFETADA	DOCUMENTO VISUAL
<b>DIFERENCIAÇÃO DE TEXTURA</b>	Intervenção anterior Utilização de mat. de diferentes qualidades.	Manifestação mais frequente na fachada posterior norte e pontualmente em alguns setores das outras três fachadas.	
<b>SUJIDADE</b>	Falta de manutenção.	Cimalhas e cobertura da torre, assim também na fachada posterior perto do telhado. Fig.4, 6 e 7	
<b>DESPREND. DE REBOCO</b>			
<b>DESPREND. DE TINTA</b>	Ação da umidade Eflorescência Pintura executada sobre superfície pulverulenta.	Setores pontuais das fachadas sul, leste e oeste.	
<b>FISSURAS</b>	Tempo insuficiente de hidratação da cal antes da aplicação no reboco.	Sector inferior da fachada posterior norte e fachada lateral leste no sector da Capela de Nossa Senhora das Dores.	
<b>MANCHAS DE UMIDADE</b>	Falta de manutenção Presença constante de água. Condições climáticas favoráveis.	Fachada frontal no sector dos alpendres e da torre. Cimalhas da torre.

<b>COLÔNIA DE MICROORGANISMOS</b>	Ação da umidade de precipitação e ascendente. Condições climáticas favoráveis.	<b>Alpendres. Fig.1</b> Setores com manifestações de umidade de precipitação. Fig.3 e 6	
<b>DESPREND. DE PARTES</b>	Falta de manutenção. Ações mecânicas. Vandalismo	Balzares superiores e cimalhas laterais. Também, alguns ornatos da torre. Fig.	
<b>EFLORESCÊNCIA</b>	NÃO MANIFESTADO		
<b>OUTROS</b>	Descida danificada Desagastamento imprevisto	Alpendre lateral esquerdo da fachada frontal sul. Fig.5 e 8	
<b>DANO HUMANO</b>	NÃO MANIFESTADO

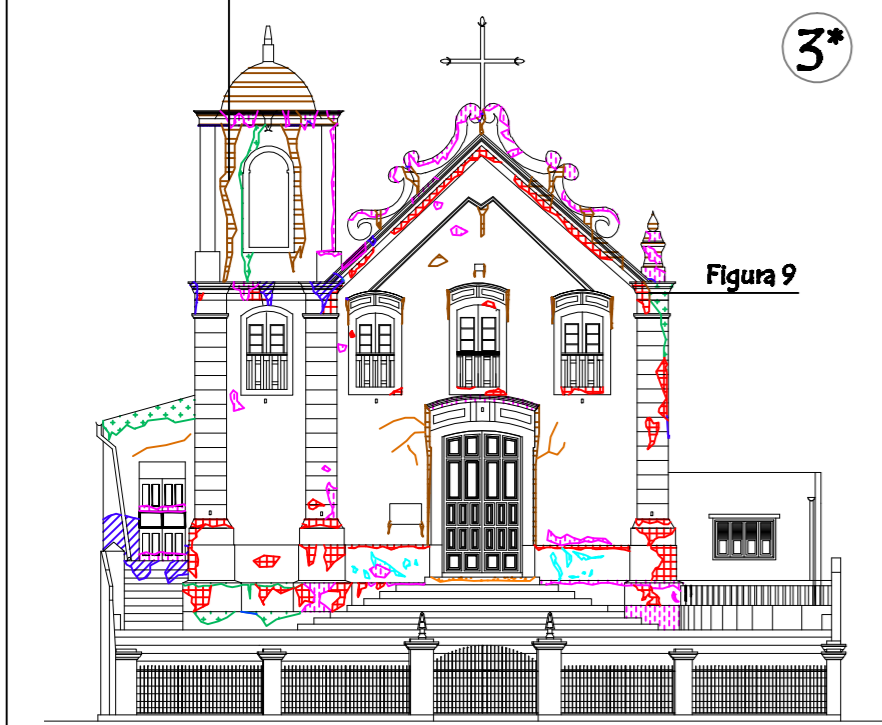
Ilustração 3. Fachada frontal sudoeste. Esc:1/200  
Fonte: SADENCO (2006)

PROBLEMA PATOLÓGICO	POSSÍVEL CAUSA	PARTE AFETADA	DOCUMENTO VISUAL
DIFERENÇA DE TEXTURA	Intervenção anterior Utilização de mat. de diferentes qualidades.	Cunhas, cimelias sup. e basamentos na cor. Fig.5	Fig.1 Torre na lateral N.O. Fonte: Autora (2006)
SUJIDADE	Poeira acumulada e impermeabilização climática e o vento Poluição ambiental Falta de manutenção.	Cobertura da torre Cimelias Volutas Pinturas Base das cunhas	Fig.2 Base da lateral N.O. Fonte: Autora (2006)
DESPREND. DE REBOCO	Umidade Suspeita de sal	Setores pontuais no basamento da fachada S.O.	Fig.3 Base da lateral N.O. Fonte: Autora (2006)
DESPREND. DE TINTA	Ação da umidade de precipitação por aparente subdimensionamento de calha.	Fachada N.E. e N.O. fachada S.E. no setor do frontão. Fig. 2,3 e 6. Fachada sudoeste no setor da gruta. Fig. 7	Fig.3 Início do frontão N.E. Fonte: Autora (2006)
FISSURAS	Retração da argamassa	Portada da frente. Basamento da fachada N.E. Acesso a secretia.	Fig.4 Fachada N.E. Fonte: Autora (2006)

MANCHAS DE UMIDADE	Umidade ascendente	Sector do jardim da gruta Fachada S.E. Fig.7 Fachada N.O. sector do basamento da torre conforme Fig.2.	Fig.4 Fachada N.E. Fonte: Autora (2006)
PRESEÇA DE VEGETAÇÃO	Falta de manutenção Presença constante de água. Condições climáticas favoráveis.	Fachada posterior N.E. Fachada frontal S.E.	Fig.5 Basamento fachada N.E. Fonte: Autora (2006)
COLÔNIA DE MICROORGANISMOS	Ação da umidade de precipitação e ascendente. Condições climáticas favoráveis.	Fachada N.E. e fachada S.E.	Fig.6 Lateral S.E. Fonte: Autora (2006)
DESPREND. DE PARTES	Falta de manutenção. Vandalismo	Fachada N.O. (falha de vedação) fachada N.E. (Cimelias do frontão)	Fig.7 Fachada S.E. (jardim) Fonte: Autora (2006)
EFLORESCÊNCIA	Umidade e presença de sais nos materiais.	Sector do jardim da gruta Fachada S.E. (não comprovado)	Fig.8 Torre frontal S.O. Fonte: Autora (2006)
OUTROS	Mudança de cor na pedra (casos desconhecidos)	Degradação e mudança de cor na pedra do basamento da fachada N.E. Fig.5	Fig.9 Finais fachada S.O. Fonte: Autora (2006)

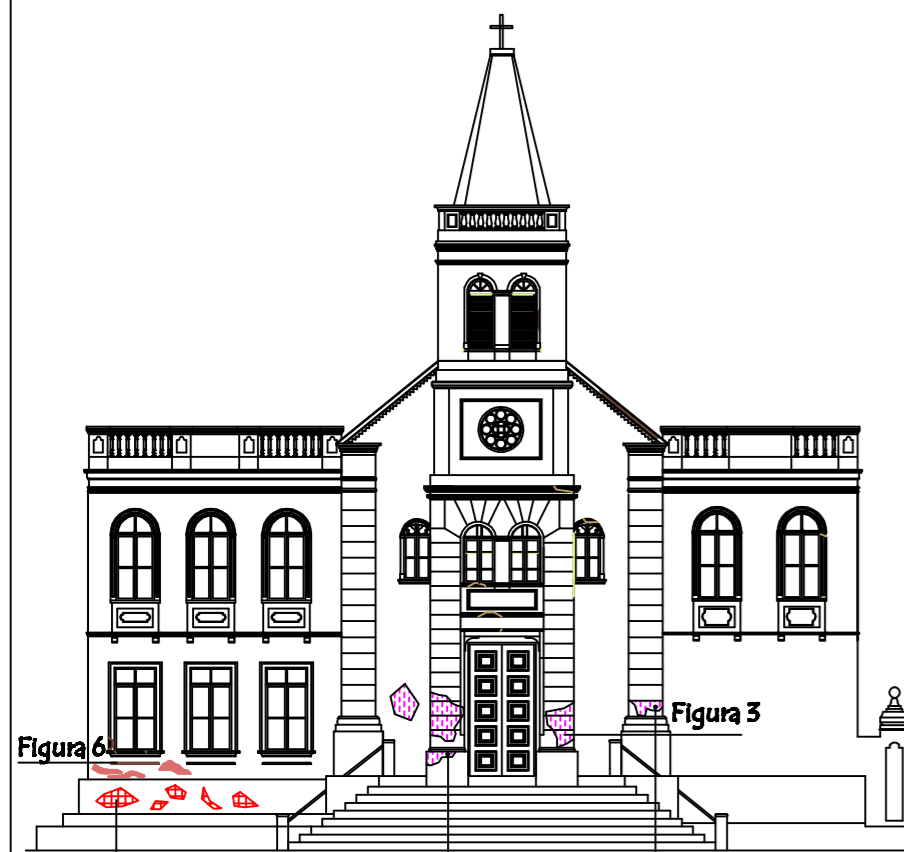
Figura 1  
Ilustração 1. Fachada frontal noroeste. Esc:1/200  
Fonte. Desenho da autora.(2007)\*

PROBLEMA PATOLÓGICO	POSSÍVEL CAUSA	PARTE AFETADA	DOCUMENTO VISUAL
DIFERENCIAÇÃO DE TEXTURA	Causas desconhecidas podendo ser incorp. -ubilidade ou má aplicação de materiais.	Basamento esquerdo fachada frontal. Fig.1	Fig.1 Dif. de textura. Pombas Autors (2007)
SUJIDADE	Poeira acumulada e transportada pela chuva e o vento. Poluição ambiental	Cimalhas fachada S.O. Fachada posterior S.E. no setor da Capela de Nosso Senhor dos Passos. Fig.5	Fig.2 Dif. de textura. Pombas Autors (2007)
DESPREND. DE REBOCO	Umidade Suspeita de sal	Sectores pontuais no setor da portada de acesso da fachada N.O. Fig.2	Fig.3 Parede fachada frontal N.O. (setor de acesso portada de acesso). Pombas Autors (2007)
DESPREND. DE TINTA	Ação da umidade e presença de sal.	Fachada N.O. e fachada S.O. no setor da torre. Fig. 3 e 4	Fig.3 Parede fachada frontal N.O. (setor de acesso portada de acesso). Pombas Autors (2007)
FISSURAS	Retração da argamassa	Portada da frente. Basamento da fachada N.E. Acesso a sacristia.	Fig.3 Parede fachada frontal N.O. (setor de torre). Pombas Autors (2007)

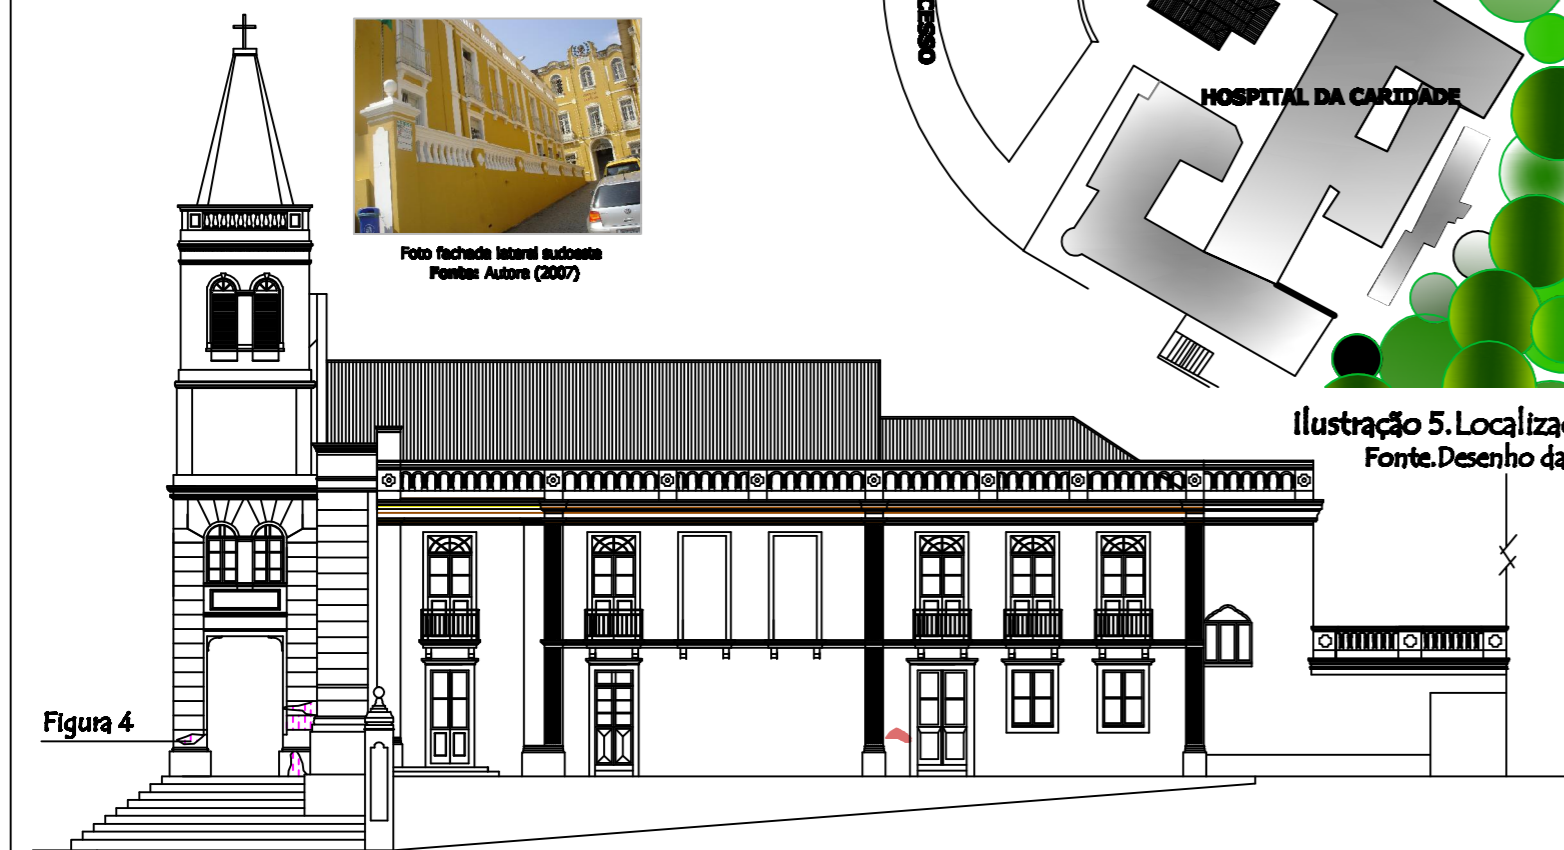
Figura 4  
Ilustração 3. Fachada lateral sudoeste. Esc:1/200  
Fonte. Desenho da autora (2007)\*

MANCHAS DE UMIDADE	NÃO MANIFESTADO		
PRESENCIA DE VEGETAÇÃO	Ação da umidade de precipitação.	Fachada lateral N.E.	Fig.4 Detalhe do descaimento. Fachada N.O. Pombas Autors (2007)
COLÔNIA DE MICROORGANISMOS	NÃO MANIFESTADO		
DESPREND. DE PARTES	Desgaste de material por razões diversas como falta de manutenção.	Fachada N.E. e NO (falta de partes nas cimalhas e nos ornatos das janelas)	Fig.5 Detalhe do descaimento. Fachada N.O. Pombas Autors (2007)
EFLORESCÊNCIA	Umidade e presença de sais nos materiais.	Fachada N.O. (setor da torre) presença de sais comprovada). Fachada S.O. (Suspeita de sal não comprovada)	Fig.6 Depósito superficial na fachada posterior S.E. Pombas Autors (2007)
OUTROS	NÃO MANIFESTADO		
DANO HUMANO	NÃO MANIFESTADO		Fig.6 Falta de parte do ornato das janelas (Fachada N.O. setor do coroatório). Pombas Autors (2007)

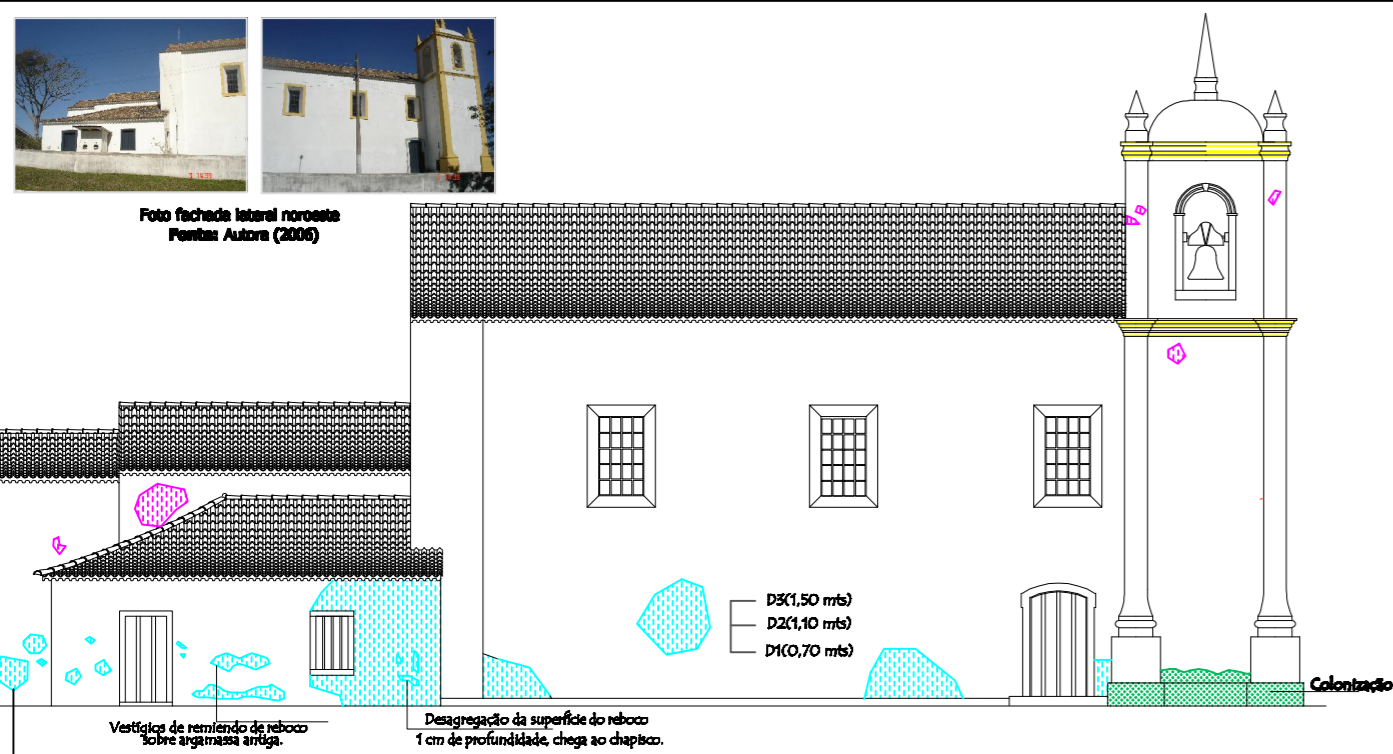
Figura 6  
Ilustração 1. Fachada lateral noroeste. Esc.1/200  
Fonte: IPUF/SEPHAN(2006) (alterações próprias)

PROBLEMA PATOLÓGICO	POSSÍVEL CAUSA	PARTE AFETADA	DOCUMENTO VISUAL
DIFERENÇA DE TEXTURA	NÃO MANIFESTADO		Fig.3 Depósito sobre fach.S.E. Penhas Azeite (2006)
SUJIDADE	Pedra acumulada e transportada pela chuva e o vento. Poluição ambiental	Cimalhas da e paredes da torre, fachada S.E. (Fig.2) Baseamento das fach. Base dos cumieiros Fachada S.E.(Fig.1)	Fig.2 Sotelo da torre. Penhas Azeite (2006)
DESPREND. DE REBOCO	Umidade Suspeita de sal	Mais manifestado nas sacristias.Fig.7.	Fig.7 Desprendimento da tinta na fachada S.E. Penhas Azeite (2006)
DESPREND. DE TINTA	Ação da umidade de precipitação por aparente subdimensionamento de calha.	Todas as fachadas em setores pontuais. Fig.3 e 4	Fig.4 Desprendimento da tinta na fachada S.E. Penhas Azeite (2006)
FISSURAS	NÃO MANIFESTADO		Fig.5 Fachada N.O. no setor da sacristia. Fig.5 Fachada N.E. no setor da sacristia. Fig.6
MANCHAS DE UMIDADE	Umidade ascendente	Fachada N.O. no setor da sacristia. Fig.5 Fachada N.E. no setor da sacristia. Fig.6	Fig.6 Fachada N.E. Penhas Azeite (2006)

PRESENÇA DE VEGETAÇÃO	NÃO MANIFESTADO		Fig.7 Sacristia (Fachada S.O.) Penhas Azeite (2006)
Colônia de microorganismos	Ação da umidade de precipitação.	Fachada N.E. e fachada S.E.	Fig.8 Fachada N.E. Penhas Azeite (2006)
DESPREND. DE PARTES	NÃO MANIFESTADO		Fig.9 Fachada N.E. Penhas Azeite (2006)
EFLORESCÊNCIA	Umidade e presença de sais nos materiais.	Fachada N.E. setor da sacristia.	Fig.7 Sacristia (Fachada S.O.) Penhas Azeite (2006)
OUTROS	NÃO MANIFESTADO		
DANO HUMANO	NÃO MANIFESTADO

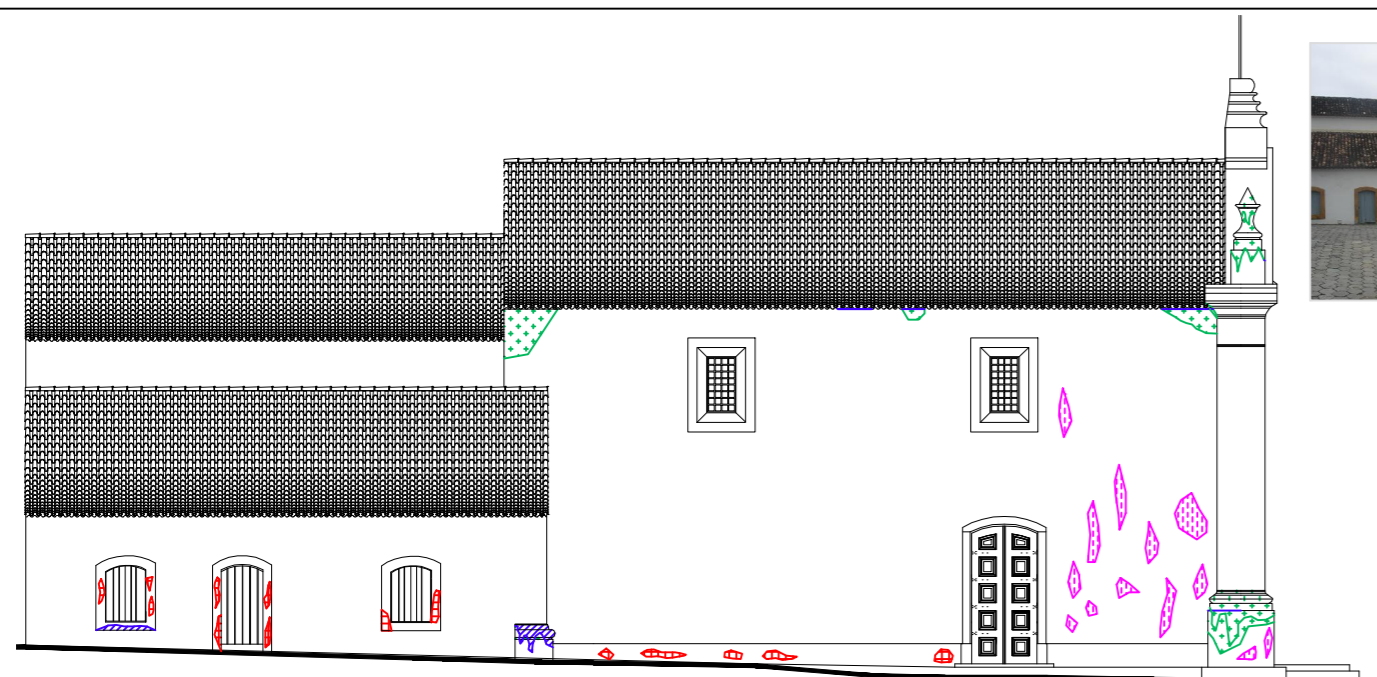
Ilustração 1. Fachada lateral noroeste. Esc:1/200  
Fonte: IPUF/SEPHAN(2006)(alterações próprias)

PROBLEMA PATOLOGICO	POSSÍVEL CAUSA	PARTE AFETADA	DOCUMENTO VISUAL
DIFERENÇA DE TEXTURA	Reforma anterior	Manifestada em todas as fachadas, a altura da última trave do reboco. Fig.6	Fig.1 Unidade de precipitação na parede perto do telhado da Capela do Santíssimo na fachada N.E. Pentax Automa (2007)
SUJIDADE	Poluição ambiental	Cascalho e craters da torre, assim também no frontão principal e pináculos. Fig.5	Fig.2 Pedra biológica estar N.E. Pentax Automa (2007)
DESPREND. DE REBOCO	NÃO MANIFESTADO		Fig.3 Depósito sup.no frontão Pentax Automa (2007)
DESPREND. DE TINTA	Ação de umidade	Fachada S.E. e setores pontuais na fachada frontal S.O. Fig.8	Fig.4 Colúmba de microorganismos, diferença de textura e desprendimento de tinta na fachada frontal S.O. Pentax Automa (2007)
FISSURAS	NÃO MANIFESTADO		Fig.5 Colúmba de microorganismos, manchas de umidade, na escada que leva ao atou. Fig.1 e 5 Pentax Automa (2007)

MANCHAS DE UMIDADE	Umidade de precipitação	Fachada S.E. no setor da Nave e no setor da escada que leva ao atou. Fig.1 e 5	Fig.6 Colúmba de microorganismos, manchas de umidade, na escada que leva ao atou, na fachada S.E. Pentax Automa (2007)
PRESENÇA DE VEGETAÇÃO	Falta de manutenção. Presença constante de água. Condições climáticas favoráveis.	Telhado da Nave próximo à fachada posterior N.E. Telhado da Capela do Santíssimo. Portada lateral S.E.	Fig.7 Fungos com lesão na pedra da portada lateral da fachada S.E. Pentax Automa (2007)
FLUNGOS	Ação da umidade de precipitação e acidentes. Condições climáticas favoráveis.	Fachada posterior N.E. lateral S.E. e fachada frontal S.O. no setor da torre. Fig.6	Fig.8 Estado de parede S.E. da Capela do Santíssimo. Pentax Automa (2007)
DESPREND. DE PARTES	Falta de manutenção. Ações mecânicas.	Frontão, cascalho e convergência da portada principal da fachada S.O. em setores pontuais.	Fig.9 Diferença de textura e altura de trave de reboco de última intervenção. Pentax Automa (2007)

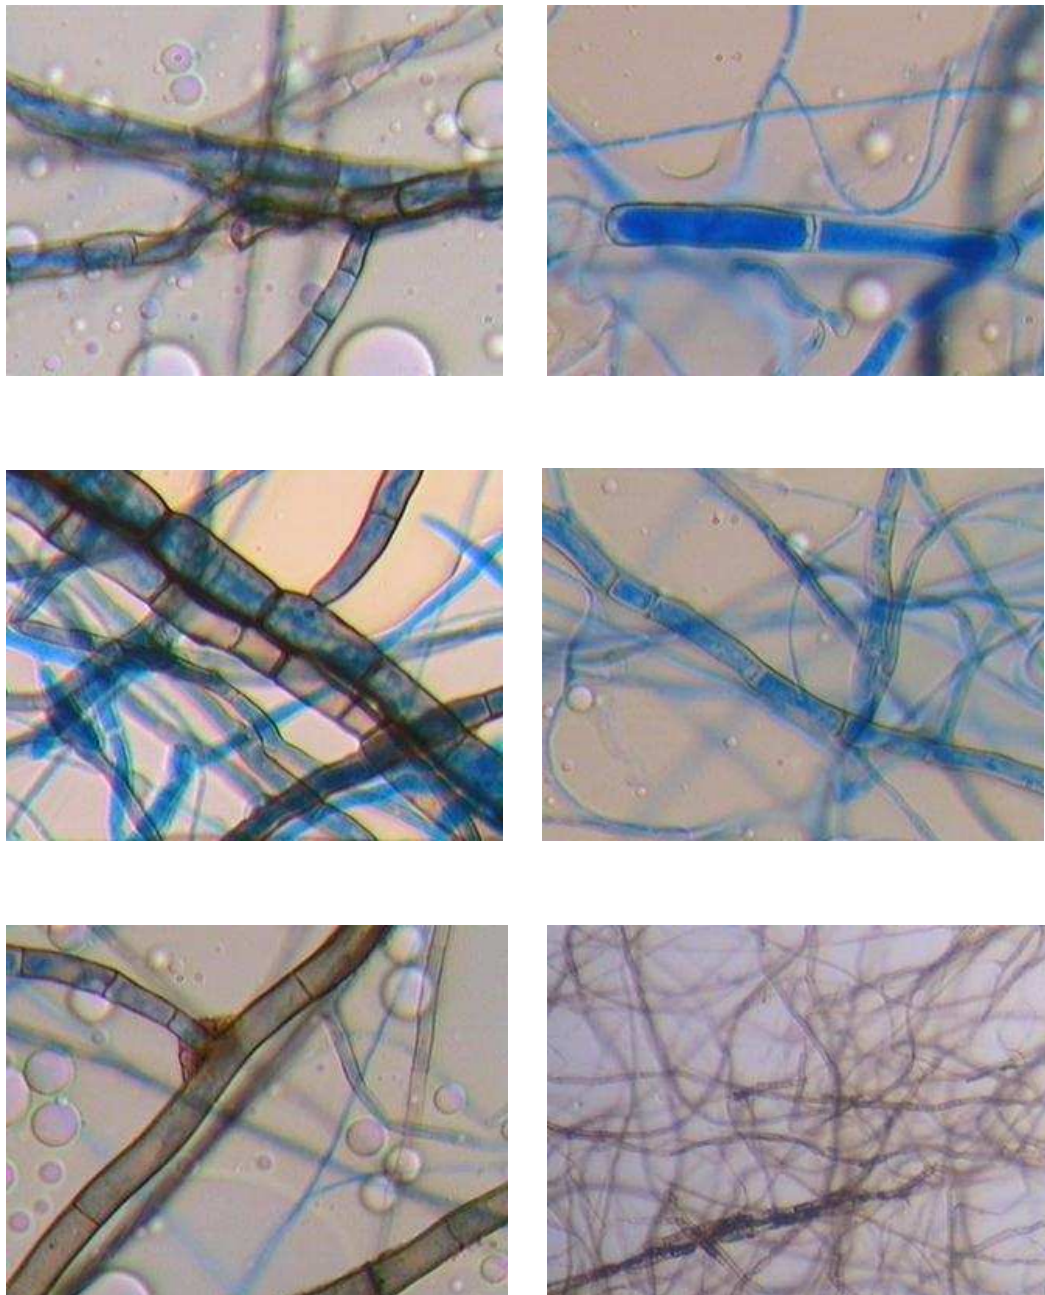
**Figura 3** – Fungo filamentoso (Igreja Nossa Senhora da Lapa)

É observado pela Figura 3 que trata-se de um fungo filamentosso hialino e septado. Nos estudos micromorfológicos, não foram encontradas estruturas de reprodução ou estruturas de ornamentação que auxiliassem na sua identificação.
