**Preservação de Artefatos Ornamentais de Ferro Integrados à
Arquitetura
Estudo de Caso: Cemitério do Imigrante, Joinville, SC**

**Universidade Federal de Santa Catarina
Centro Tecnológico
Programa de Pós-Graduação em
Arquitetura e Urbanismo**

**PRESERVAÇÃO DE ARTEFATOS ORNAMENTAIS DE FERRO
INTEGRADOS À ARQUITETURA**

ESTUDO DE CASO: CEMITÉRIO DO IMIGRANTE, JOINVILLE, SC

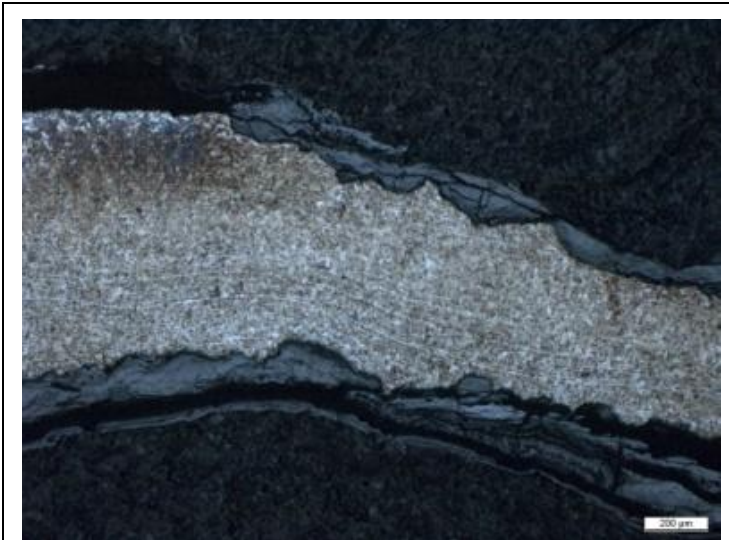
Figura n. 42 – Nital a 2%. As linhas que aparecem acompanhando o formato da amostra são as estrias de conformação do objeto.

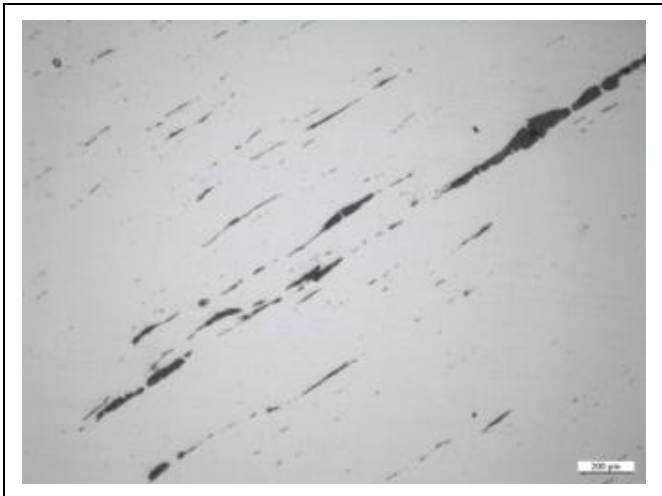
Figura n. 45 – Sem ataque. Inclusões, alongadas e rompidas durante o trabalho mecânico para conformação.

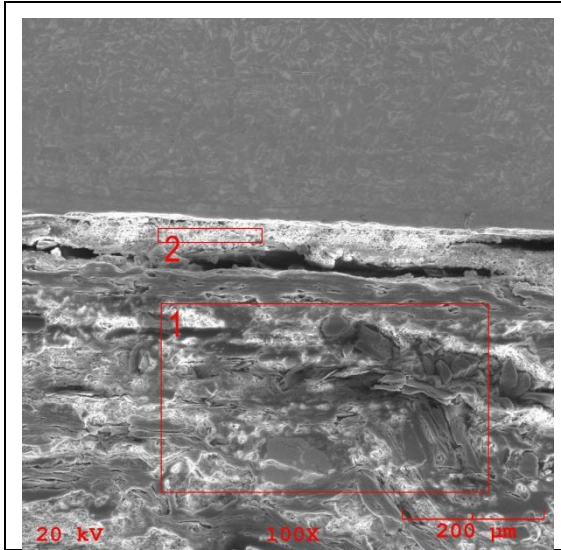
A camada de tinta presente nessa amostra foi examinada sob microscopia eletrônica de varredura e como na amostra anterior, aponta os mesmos resultados, ou seja, uma camada com a presença de chumbo, provavelmente, do zarcão. Outra com alumínio, provavelmente da tinta. (Ver figura n. 52)

Figura n. 52 – Camada de tinta, sendo 1. Predominância do alumínio e 2. Predominância do chumbo.

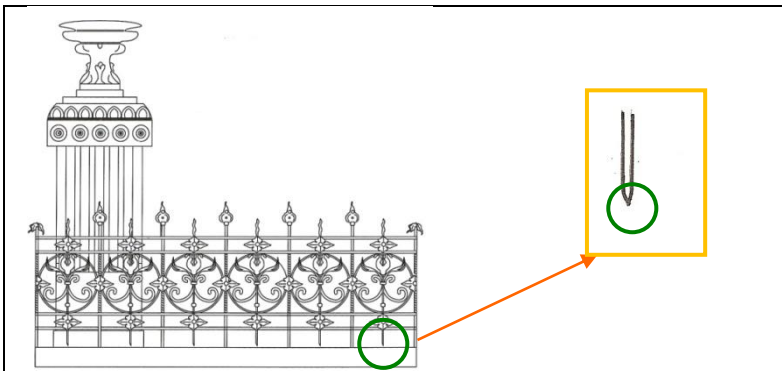
As análises realizadas nessa amostra coletada da base da segunda barra em forma de lança da face esquerda do gradil indicam que se trata de uma amostra com baixo teor de carbono, quase ferro puro. (Ver figura n. 53)

Figura n. 53– Elevação lateral esquerda: retirada de amostra da base da lança assinalada.

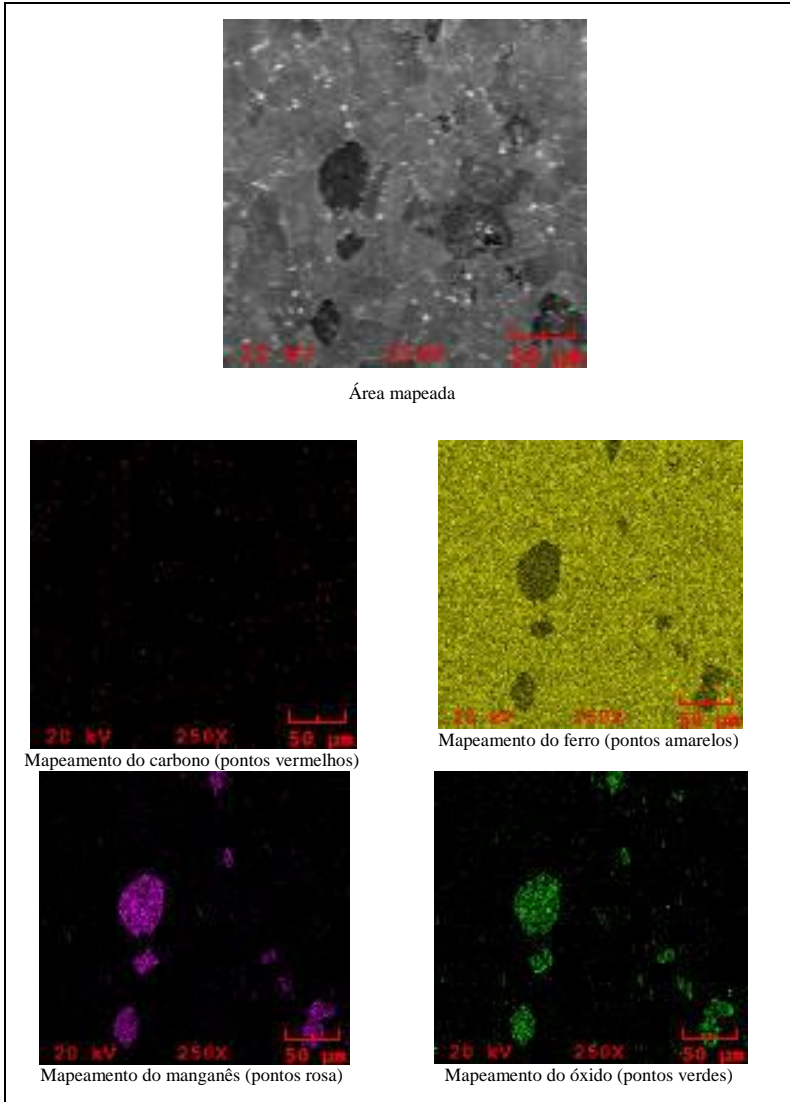
Numa das áreas da amostra, onde há inclusões, foi realizado exame no microscópio eletrônico de varredura com microsonda para mapear os componentes naquela área. Constatou-se uma pequena quantidade de carbono distribuída pela amostra. A presença de ferro, evidentemente, em grande quantidade. O manganês e o oxigênio estão presentes nas áreas de inclusões. Provavelmente, trata-se de uma amostra de baixo teor de carbono. (Ver figura n. 57)

Figura n. 57– Área da amostra com a presença de inclusões que foi analisada sob microscópio eletrônico de varredura. O mapeamento mostra a distribuição dos componentes nesta parte da amostra. Pela análise elemental e pela forma que se apresentam, pode se deduzir que as inclusões são compostas de óxido de manganês.

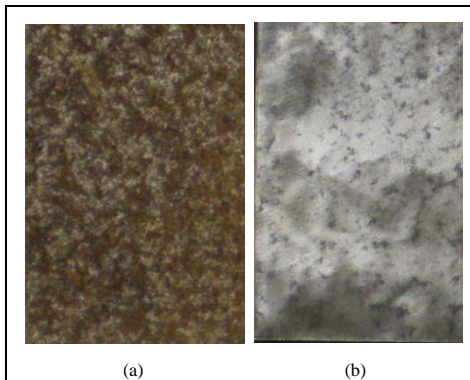
A limpeza mecânica resultou na remoção dos produtos de corrosão, revelando a superfície cinza, típica das ligas ferrosas, com alguns pontos escurecidos. Os produtos de corrosão superficiais foram removidos. (Ver figura n. 58)

Figura n. 58 – Limpeza mecânica, sendo: (a) antes da limpeza; (b) depois da limpeza

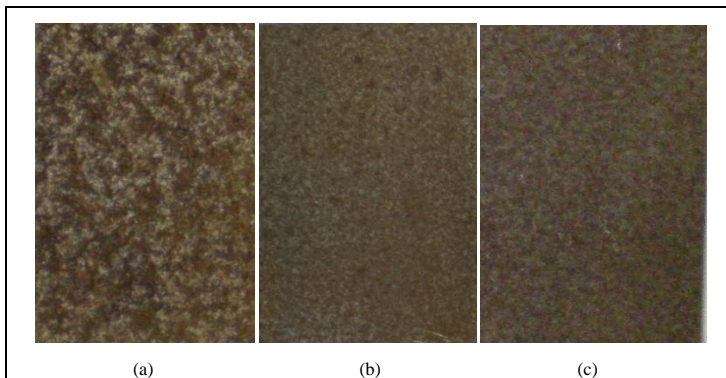
A solução de ácido fosfórico foi aplicada sobre os produtos de corrosão. Após a secagem se pode observar a superfície ligeiramente fosca. A aparência do metal e dos produtos de corrosão não foi alterada. (Ver figura n. 59)

Figura n. 59 – Placas submetidas ao tratamento com ácido fosfórico, sendo: (a) sem tratamento; (b) Após 1ª aplicação da solução de ácido fosfórico; (c) Após 2ª aplicação da solução de ácido fosfórico.

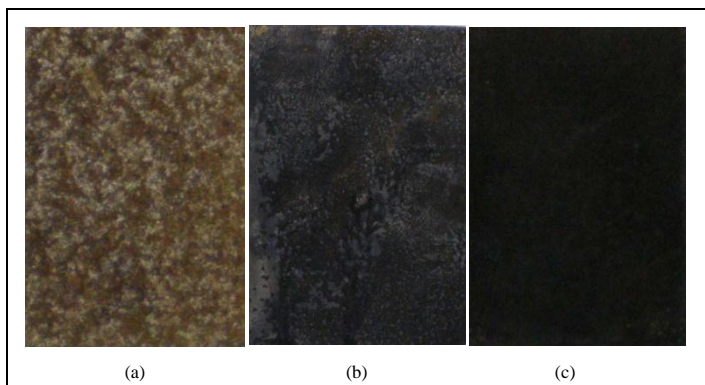
Na primeira aplicação da solução de ácido tânico ocorreu a formação de um filme irregular na coloração preta. A escovação com pincel seco de cerdas duras sobre a superfície resultou numa aparência mais regular. A segunda aplicação da solução resultou num filme de coloração preta, fosco e mais homogêneo. (Ver figura n. 60)

Figura n. 60 – Placas submetidas ao tratamento com ácido tânico, sendo: (a) sem tratamento; (b) Após 1ª aplicação da solução de ácido tânico; (c) Após 2ª aplicação da solução de ácido tânico.

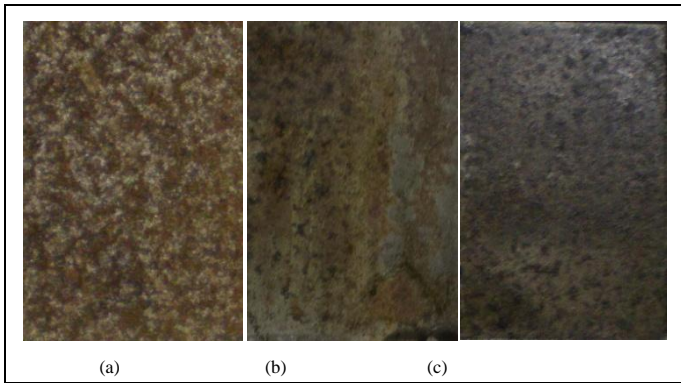
A aplicação da solução de ácido fítico sobre a superfície oxidada resultou na formação de um filme transparente, com um pouco de brilho, ocorrendo, também, a formação de gotículas escurecidas. Na escovação com pincel seco de cerdas duras, as gotículas foram removidas, ficando o metal exposto naquelas áreas. A segunda aplicação resultou numa camada superficial brilhante, sem alterações significativas na aparência do metal. Entretanto, essa camada formada, mesmo após cinco dias da aplicação, ainda estava pegajosa, ocorrendo a secagem completa depois de 15 dias. (Ver figuras n. 61)

Figura n. 61 – Placas submetidas ao tratamento com ácido fítico, sendo: (a) sem tratamento; (b) Após 1ª aplicação da solução de ácido fítico; (c) Após 2ª aplicação da solução de ácido fítico.

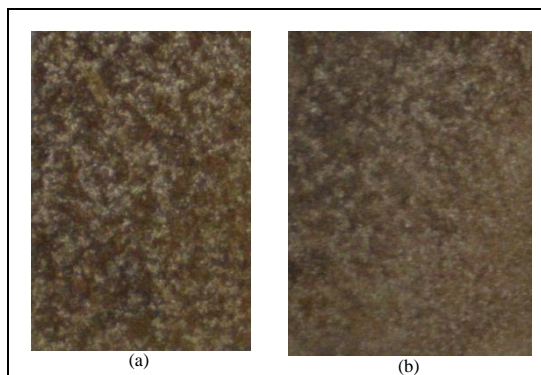
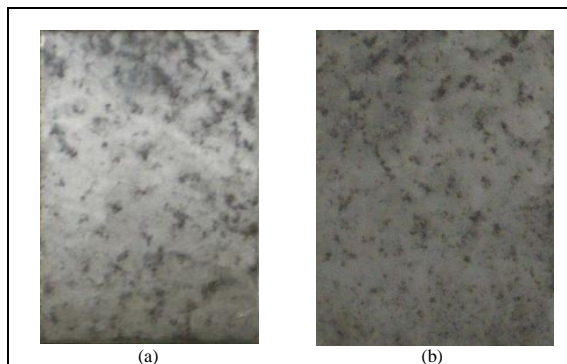
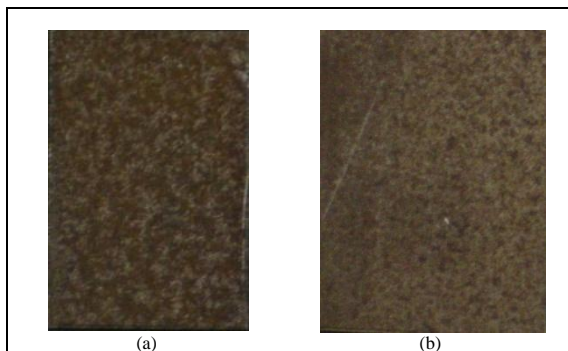
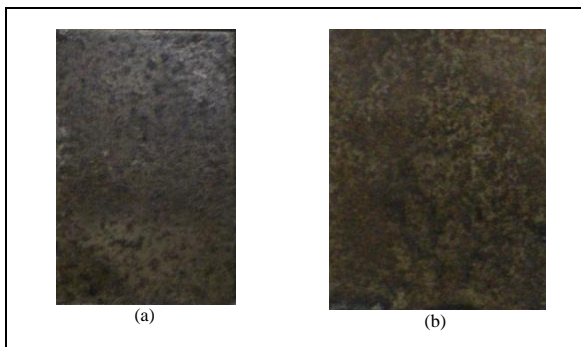
A aplicação da cera proporcionou um filme translúcido, quase opaco em todas as placas. Nas placas tratadas com ácido tânico, a cera apresentou condensação⁶⁶, mesmo após aquecimento e polimento com tecido macio. (Ver figuras n. 62 a n. 66)
