**IDENTIFICAÇÃO, ANÁLISE E MAPEAMENTO DOS  
MOVIMENTOS DE MASSA OCORRIDOS EM NOVEMBRO DE  
2008, NO ALTO DA BACIA DO RIBEIRÃO BELCHIOR,  
GASPAR-SC.**

**Universidade Federal de Santa Catarina  
Centro de Filosofia e Ciências Humanas  
Programa de Pós-graduação em Geografia**

**DISSERTAÇÃO DE MESTRADO**

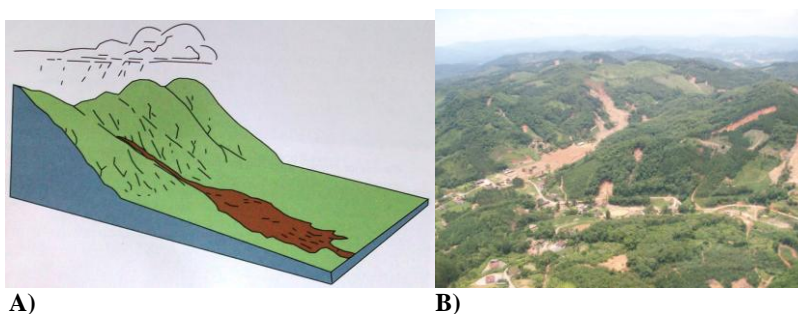
Dentre os tipos de movimentos de massa, os fluxos detríticos são os que apresentam, geralmente, maior magnitude e intensidade de modificação do relevo, podendo alcançar dimensões catastróficas. A figura 06b. ilustra um exemplo de um dos muitos fluxos de detritos de alto poder destrutivo, ocorridos na região do Morro do Baú, no vale do Itajaí.

**A)** Esquema de uma corrida de detritos. **Fonte:** HIGHLAND, L.M., and BOBROWSKY, P (2008). **B)** Vista de helicóptero de um grande fluxo de detritos que atingiu diversas casas, matando cinco pessoas, em novembro de 2008, no Alto Baú, Ilhota, SC. **Foto:** Fernanda Bauzys (2010).

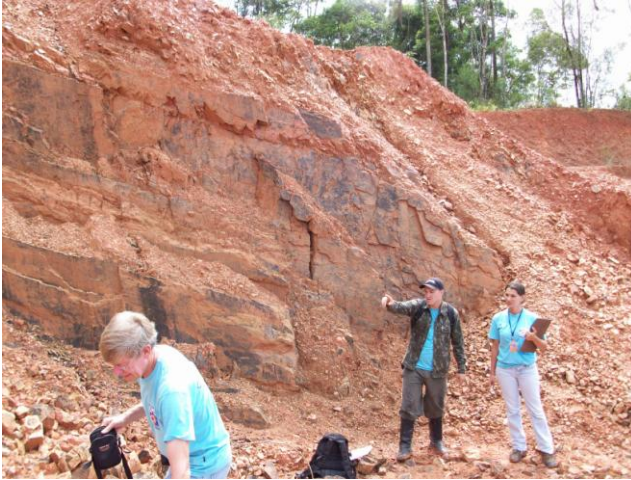
Assim, conforme Selby (1982) a inclinação das camadas, fraturas e planos de falhas ou de foliação são importantes fatores no processo de instabilização das vertentes, principalmente quando apresentam o mesmo sentido de inclinação das mesmas formando planos potenciais de escorregamentos. Esta situação foi verificada no Bairro de Sertão Verde, em Gaspar. No evento de 2008, uma escola foi

destruída neste local por um escorregamento. Geologicamente, um metapelito, com laminação fina, com camadas de arenito muito fino interestratificado, apresenta neste local, um mergulho que acompanha a inclinação da vertente, favorável ao escorregamento (figura 11). Além de ser muito alterada pelo intemperismo, a rocha é bastante falhada e diaclasada e apresenta pequenas ondulações sinclinais e anticlinais.

**Figura 11-**Vista do plano de mergulho da rocha, na área em que uma escola foi destruída, no bairro de Sertão Verde, Gaspar, SC. **Foto:** Fernanda Bauzys (2009).

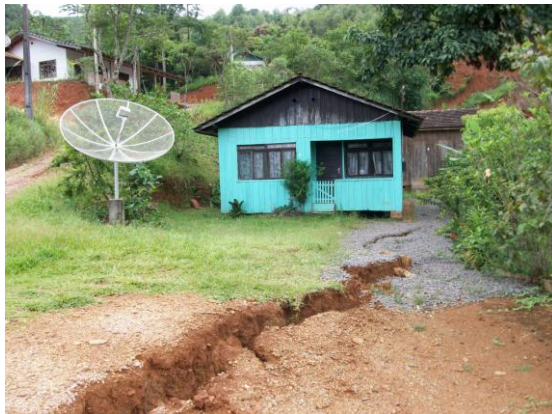
O aparecimento de fendas e depressões no terreno (exemplo na figura 15), rachaduras nas paredes das casas (exemplo na figura 16), inclinação de troncos de árvores, de postes e de cercas e o surgimento de minas d'água indicam a iminência de deslizamentos. Quando esses sinais são identificados na área a Defesa Civil recomenda, através de seus manuais, a avaliação do local.

**Figura 15**-Fendas no solo. Alto do Baú, em Ilhota, SC. **Foto:** Fernanda Bauzys (2009).

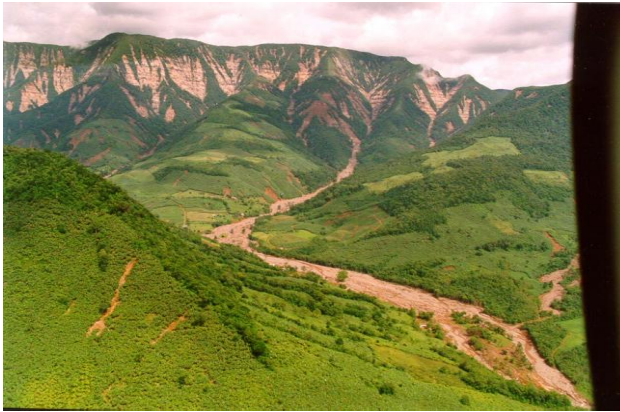
De acordo com PELLERIN et al (1997), no dia 23 de dezembro de 1995, chuvas torrenciais provocaram desmoronamentos e enchentes em 24 municípios. Após duas ou três horas do início das chuvas, originou-se um fluxo concentrado que destruiu tudo a sua paisagem, transportando troncos, blocos e matacões, englobados em uma massa de detritos finos (exemplo na figura 19). Este evento contabilizou 28000 desabrigados e 40 mortos. Araranguá, Forquilha e Jacinto Machado foram os municípios mais atingidos.

**Figura 19**-Escorregamentos generalizados e grande corrida de detritos em Timbé do Sul. **Foto:** Joel Pellerin (1995).

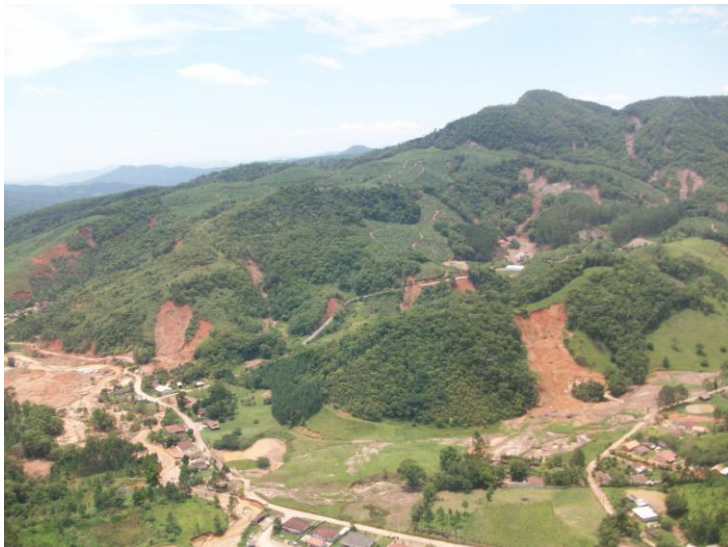
**Figura 21**-Escorregamentos generalizados no Alto Baú, em Ilhota-SC.  
**Foto:** Fernanda Bauzys (2009).

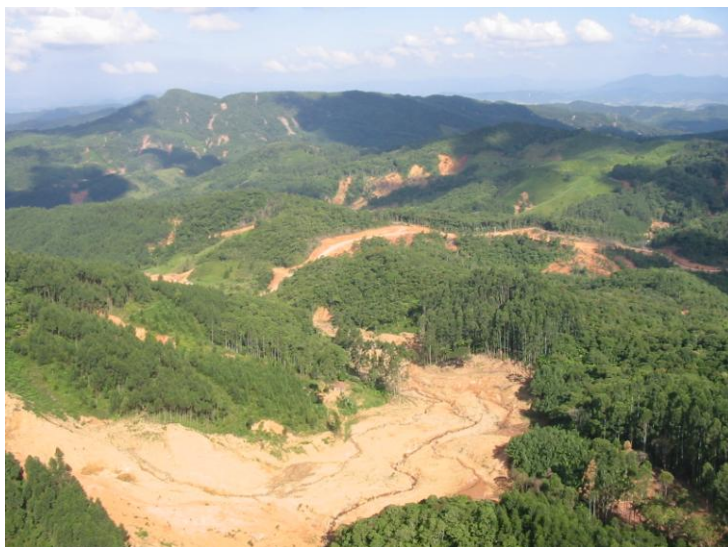
**Figura 22**-Escorregamentos no Arraial do Ouro, Gaspar-SC. **Foto:** Joel Pellerin (2009).

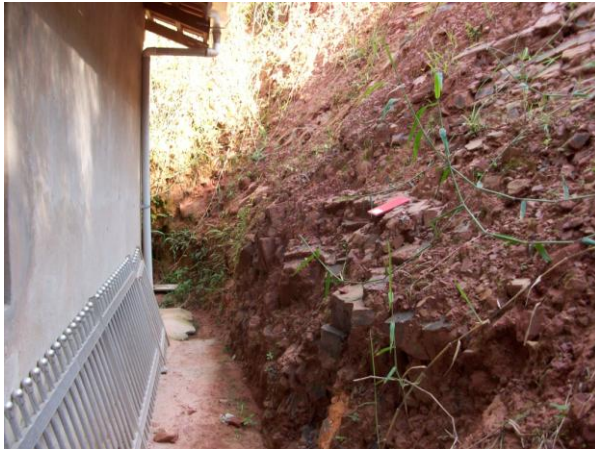
**Figura 29**-Exemplo de casa em situação de risco em Blumenau-SC. A rocha do talude um metapelito do grupo Itajaí, alterado e fraturado, apresenta um mergulho favorável a um deslizamento. **Foto:** Fernanda Bauzys (2009).

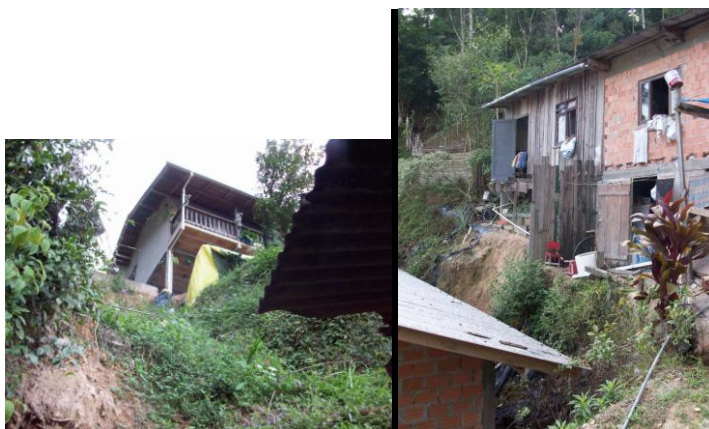
Um dos principais problemas encontrados em áreas urbanas é o corte irregular de taludes. Para se construir casas na encosta, executa-se um corte vertical e outro horizontal com máquinas de terraplenagem, formando um degrau. A área horizontal é ampliada com aterro (exemplos na figura 30). Desta maneira, o corte desestabiliza o morro e o aterro torna a sustentação ainda mais precária.

**Figura 30-A)** Casa em situação de risco, com pilar de sustentação quase caindo na beira do barranco. Blumenau-SC. **B)** Casa em situação de risco devido a proximidade de talude de corte vertical. Blumenau-SC. **Fotos:** Fernanda Bauzys (2009).

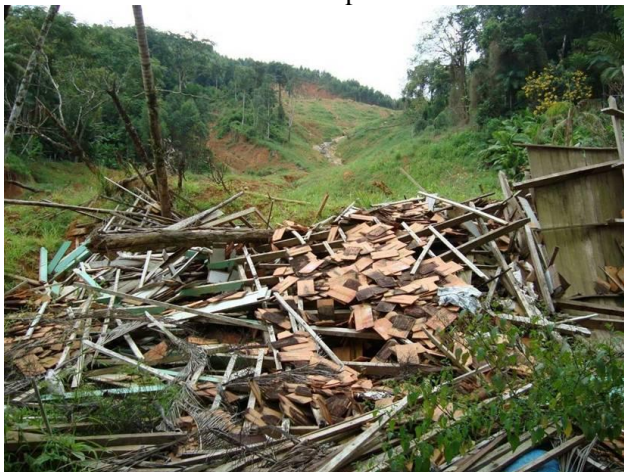
O bairro de Arraial do Ouro foi bastante atingido. Ocorreram diversas corridas de detritos de grande porte e alto poder destrutivo, que modificaram bastante a paisagem local. Muitas casas foram danificadas e/ou destruídas e ocorreram 04 mortes por soterramento.

**Figura 31-**Casa destruída no bairro de Arraial do Ouro, em Gaspar-SC.  
**Foto:** Joel Pellerin (2009).

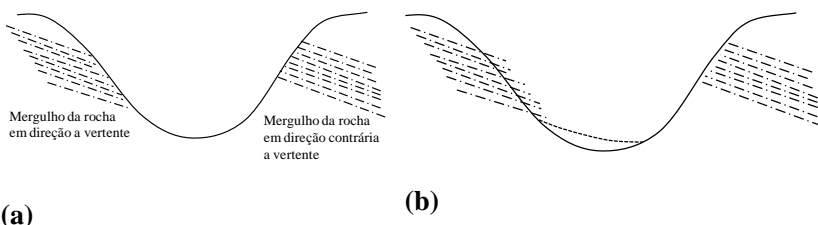
De forma geral, foi constatado que todo este vale se encontra em situação perigosa. No entanto, a encosta norte do vale sofreu mais com escorregamentos do que a encosta sul, apresentando maior perigo a população que vive em suas proximidades. Geologicamente, a maior instabilidade desta encosta se deve ao fato de sua rocha, um metapelite do grupo Itajaí, com laminação fina, com camadas de arenito muito fino interestratificado, apresentar um mergulho que acompanha a inclinação da vertente, favorável ao escorregamento (figura 33). Além de ser muito alterada pelo intemperismo, a rocha é bastante falhada e diaclasada e apresenta pequenas ondulações sinclinais e anticlinais. A encosta sul do vale encontra-se em uma situação menos perigosa, pois o mergulho da rocha é contrário a inclinação da vertente.

**(a)** Vale antes do escorregamento; **(b)** Vale depois do escorregamento.

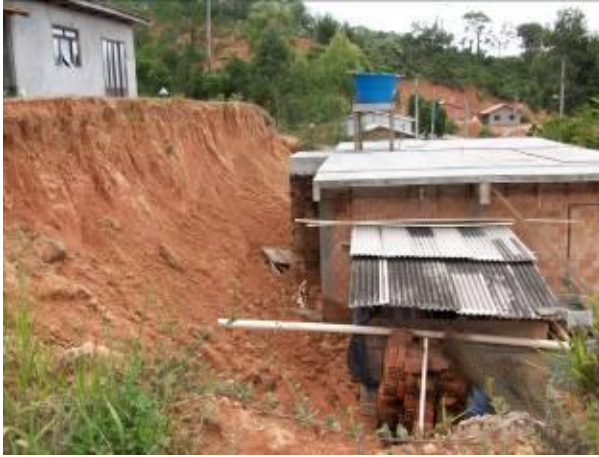
O problema neste bairro é ainda agravado pelo fato de que a maioria dos moradores construiu suas casas muito próximas aos cortes verticais de talude, conforme pode ser visto na figura 34.

**Figura 34**-Casa em situação de risco, no bairro de Sertão Verde, em Gaspar. **Foto:** Fernanda Bauzys (2009).

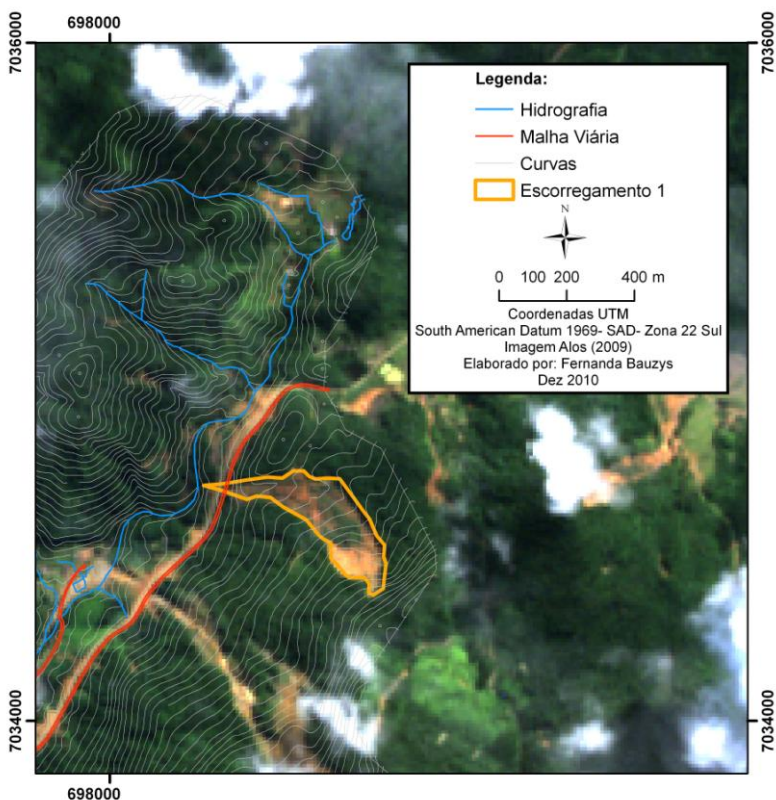
**Figura 36-**Escorregamento 1.

Este escorregamento foi do tipo translacional em sua ruptura e, ao atingir o eixo de drenagem, resultou em uma corrida de detritos de grande porte, que interrompeu a estrada de Luiz Alves. A corrida encaixou-se na concavidade desta encosta. Apesar do enorme poder destrutivo deste fluxo de detritos, o evento não atingiu nenhuma edificação (figuras 37 e 38) . A ruptura deste escorregamento aconteceu em área de mata nativa, na parte montanhosa da bacia, dentro das rochas

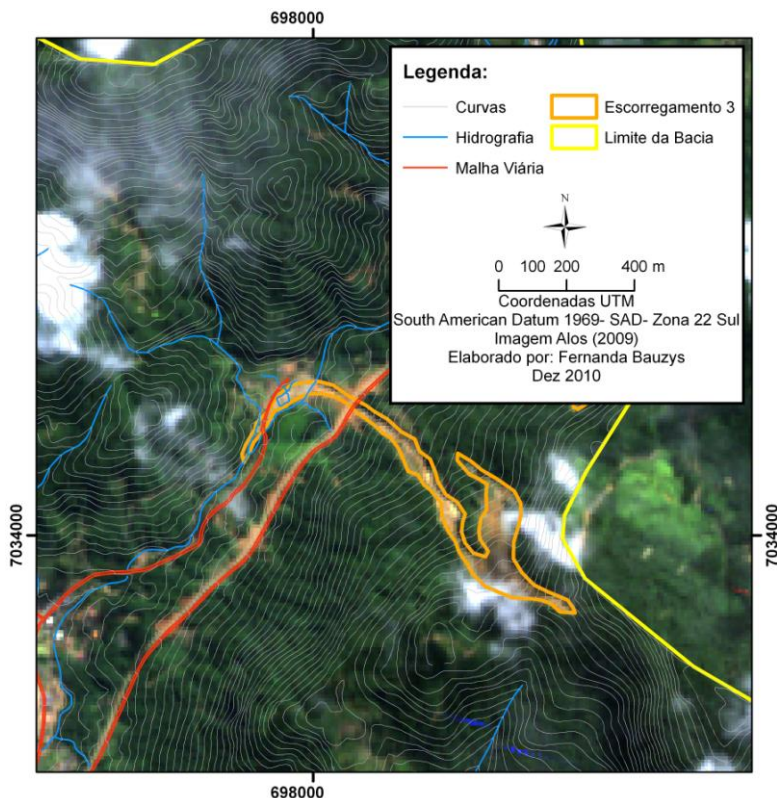
**Figura 44-**Escorregamento 3.

Este escorregamento, de grande porte, resultou em uma enorme corrida de detritos, interrompendo a estrada de Luiz Alves em outro trecho (figura 44). Esta corrida de detritos encaixou-se no eixo de drenagem, na concavidade desta encosta e o material deslocado atingiu o ribeirão Belchior, alcançando mais de 1,2 km de percurso (figuras 45 e 46). O material deslocado destruiu 2 residências localizadas na encosta, pouco abaixo da estrada (localização aproximada das residências nas coordenadas UTM 698119/7034427, figura 47) e uma represa. Além disso, destruiu muros de 2 residências localizadas no sopé da vertente, e causou danos a estrutura de uma delas (figuras 49 e 50). A ruptura deste escorregamento foi do tipo translacional e aconteceu em área de mata

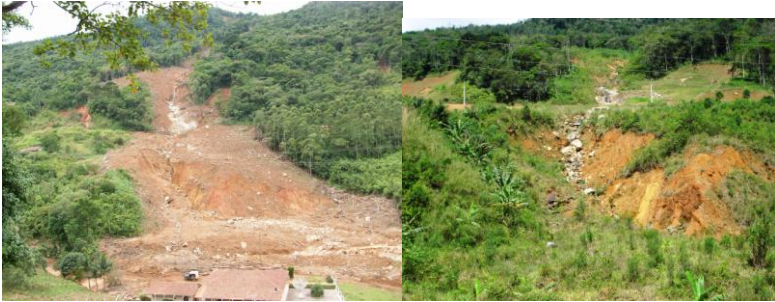
**Figura 50-A)** O terreno desta casa foi atingido pelo fluxo de detritos 3, destruindo seu muro, mas a casa não sofreu danos estruturais. Foto: Fernanda Bauzys (2009). **B)** Mesmo local um ano depois. **Fotos:** Fernanda Bauzys (2010).

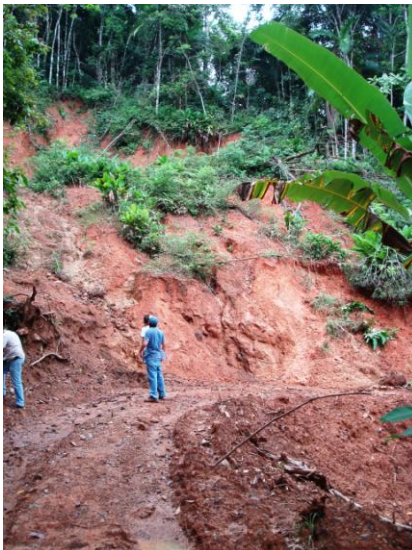
O **escorregamento 6** é um pequeno deslizamento rotacional, em concavidade do terreno (figura 53). Foi notada presença de degrau de abatimento vegetado e uma drenagem a esquerda do deslizamento. Este processo está vinculado a um corte de talude de uma estrada vicinal, e sua ruptura estava em mata nativa.

**Figura 53-**Escorregamento 6. **Foto:** Fernanda Bauzys (2010).

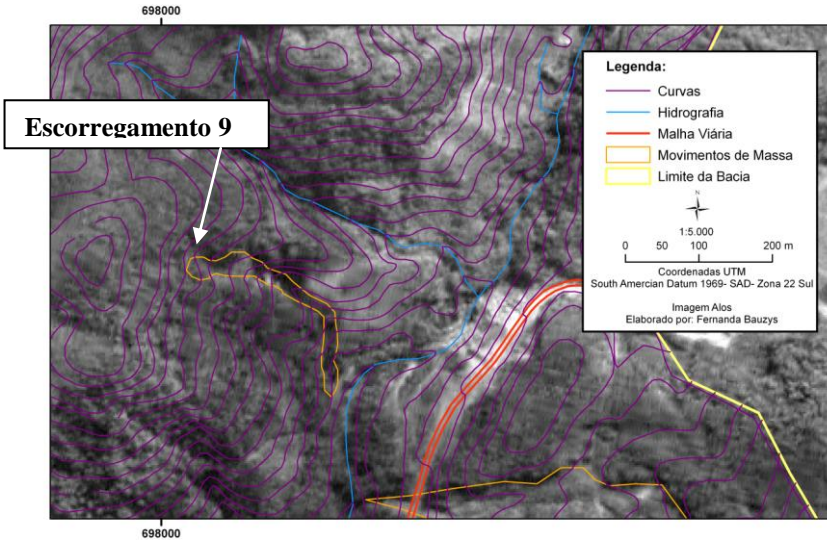
**Figura 56-**Escorregamento 9.

O escorregamento 9 aconteceu dentro da propriedade da Cachaçaria do Pipe, em novembro de 2008, dando origem a uma corrida de detritos. Este fluxo encaixou-se em uma encosta côncava, no eixo de uma pequena drenagem (figuras 56 e 57), na parte montanhosa da bacia. A encosta deslizada era antes coberta de mata. Neste caso, houve duas rupturas principais, do tipo translacional rasa. A cachaçaria e a casa encontram-se em uma zona de muita instabilidade e devem ser monitoradas. Este evento ocorreu dentro das rochas gnáissicas do Complexo Luis Alves, em Cambissolo álico distrófico e eutrófico.

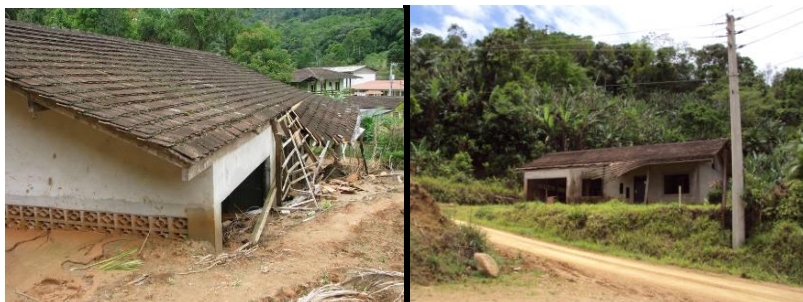
Um desses escorregamentos, que danificou a rua Emílio Roweder, destruiu uma casa (figura 61). Essa casa foi condenada e abandonada.

**Figura 61-A)** Casa soterrada . **Foto:** Juan Flores (2009). **B)** Mesma casa 1 ano depois. **Foto:** Fernanda Bauzys (2010).

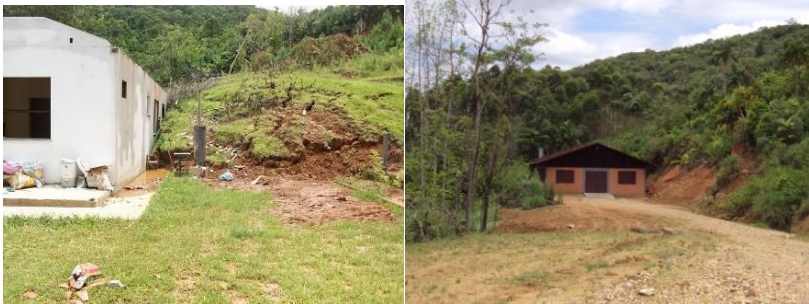
A casa da figura 62, localizada na sôpé da vertente, abaixo da rua Emílio Roweder também foi atingida e destruída parcialmente por este escorregamento.

**Figura 62-A)** Casa atingida. Foto: Juan Flores (2009). **B)** Casa atingida. Foto: Fernanda Bauzys (2010).

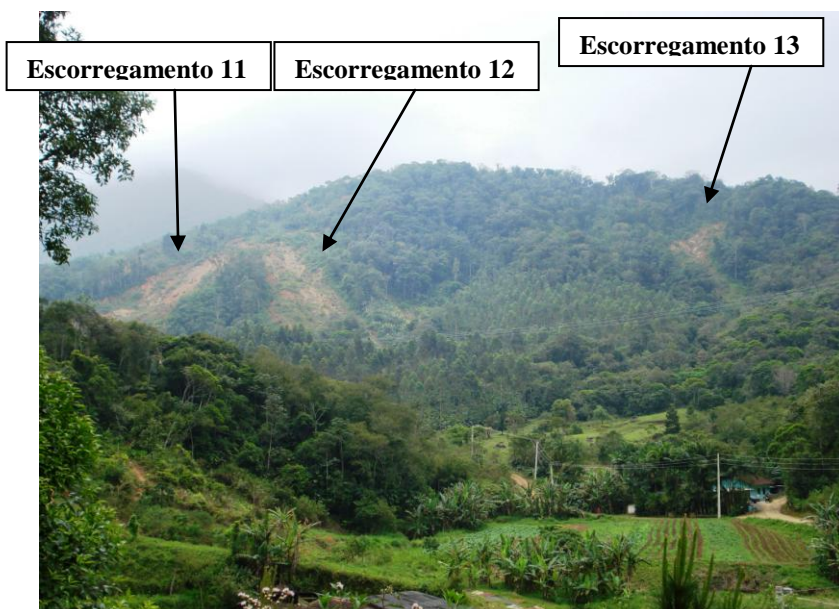
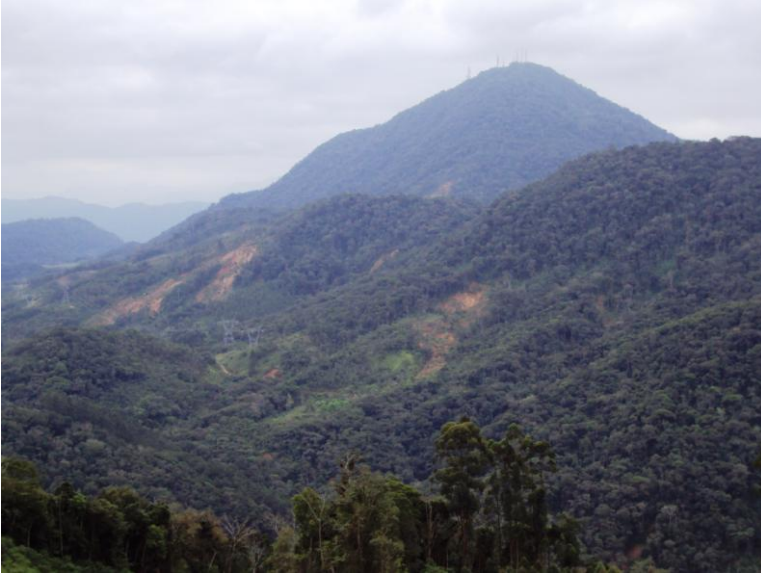
Estes escorregamentos aconteceram na parte norte da bacia, em área de mata nativa e montanhosa (figuras 65 e 66).

**Figura 65-**Escorregamentos 11, 12 e 13. **Foto:** Fernanda Bauzys (2010).

**Figura 66**-Escorregamentos 11, 12 e 13. **Foto:** Fernanda Bauzys (2010).

O escorregamento 11 teve sua ruptura do tipo translacional, que, encaixando-se no eixo de drenagem, na parte côncava da encosta, resultou em uma enorme corrida de dejetos, que destruiu e soterrou completamente uma estrada, uma torre de alta tensão e uma casa. O material depositado barrou uma drenagem, que alagou a estrada antiga. Esta estrada agora foi desviada.

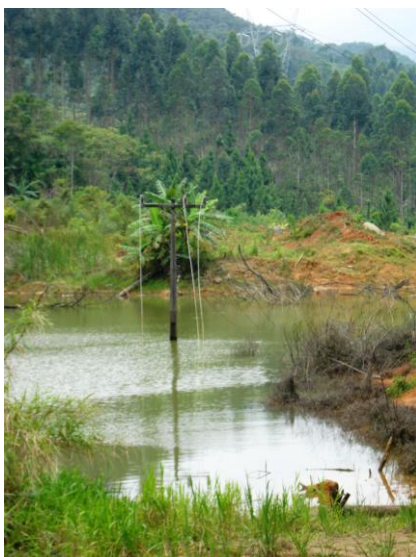
**Figura 68**-Trecho da estrada que foi destruído pelo escorregamento 11.  
**Foto:** Fernanda Bauzys (2010).

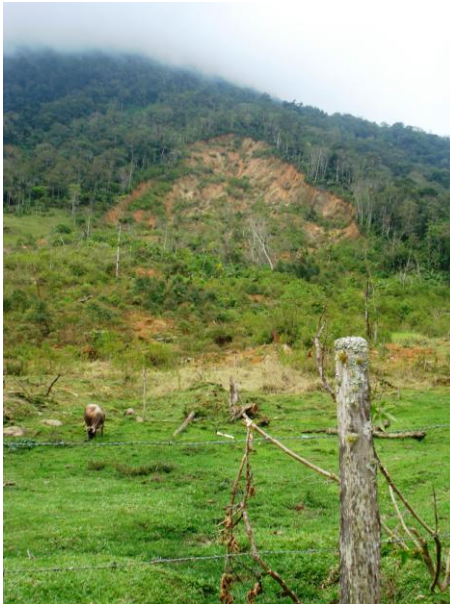
O escorregamento 14 ocorreu na parte norte da bacia, em área montanhosa/ escarpada. Do tipo rotacional, gerou uma corrida de detritos que atingiu uma propriedade rural particular, destruindo 2 lagoas e plantações (figura 69). O escorregamento 15 é do tipo translacional raso, que encaixou em uma rede de drenagem, gerando fluxo de detritos.

**Figura 69-**Escorregamento 14. **Foto:** Fernanda Bauzys (2010).

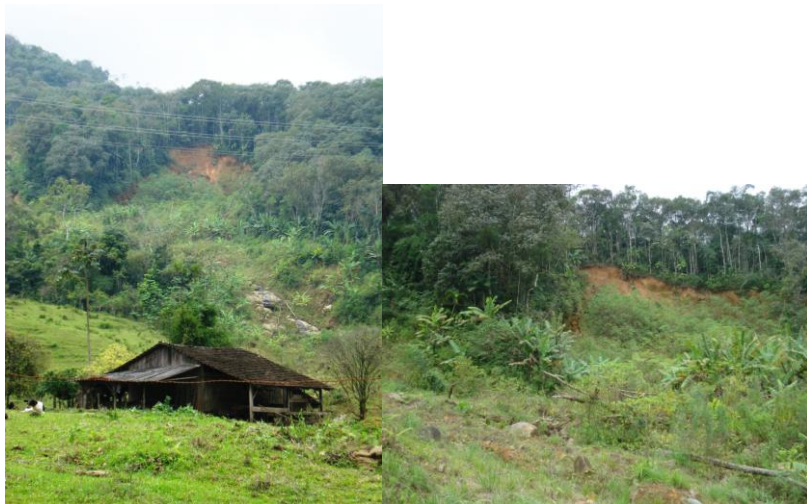
Este escorregamento ocorreu no setor norte, na parte montanhosa da bacia. Do tipo rotacional, sua ruptura se deu em vegetação de mata nativa. O material deslizado se encaixou na concavidade do terreno e alcançou a rede de drenagem do vale a jusante.

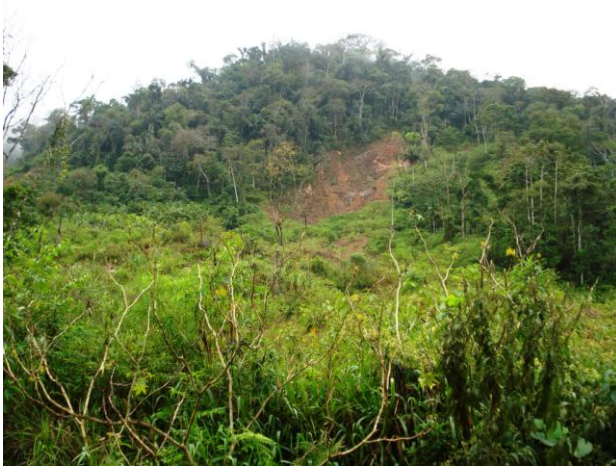
Este escorregamento ocorreu em uma encosta da rua José Schmitt Sobrinho, na parte montanhosa da bacia. Do tipo translacional, sua cabeceira ocorreu em ruptura de declividade, em uma encosta retilínea, com vegetação de mata nativa. O movimento não atingiu nenhuma estrutura.

**Figura 71-**Escorregamento 17. **Foto:** Fernanda Bauzys (2010).

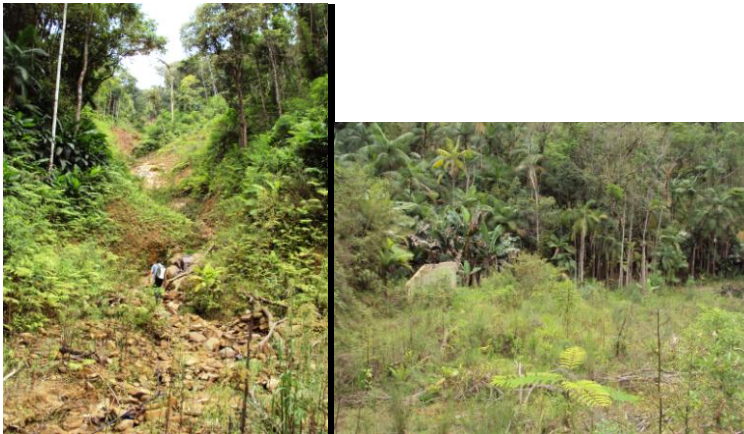
Este escorregamento também ocorreu na rua José Schmitt Sobrinho, em área montanhosa da bacia, bem encaixado em uma encosta côncava. Foram vários escorregamentos translacionais, cujo material deslizado foi canalizado em um eixo de drenagem, gerando um fluxo de detritos que destruiu uma casa e matou duas pessoas.

**Figura 72-A)** Escorregamento 18. **B)** Restos da casa destruída. **Fotos:** Fernanda Bauzys (2010).

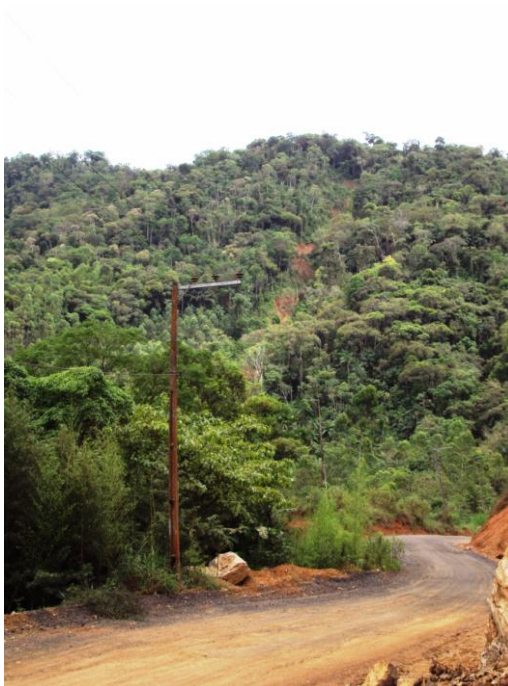
Como pode ser visto na figura 73, a ruptura deste escorregamento se deu bem próxima ao topo de uma vertente bastante inclinada.

**Figura 73**-Escorregamento 18. **Foto:** Fernanda Bauzys (2010).

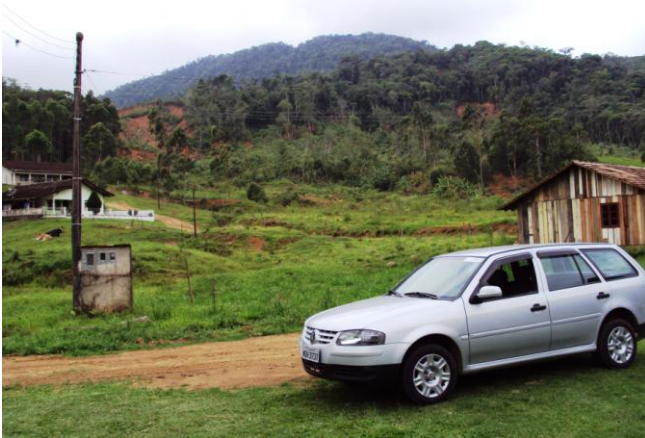
**Figura 74**-Escarregamento 19 e 20. **Foto:** Fernanda Bauzys (2010).

Estes escorregamentos ocorreram dentro de uma propriedade particular rural, com acesso pela rua José Reinoldo Junkes. A propriedade esta localizada em uma bacia suspensa, em setor montanhoso da bacia (figura 74).

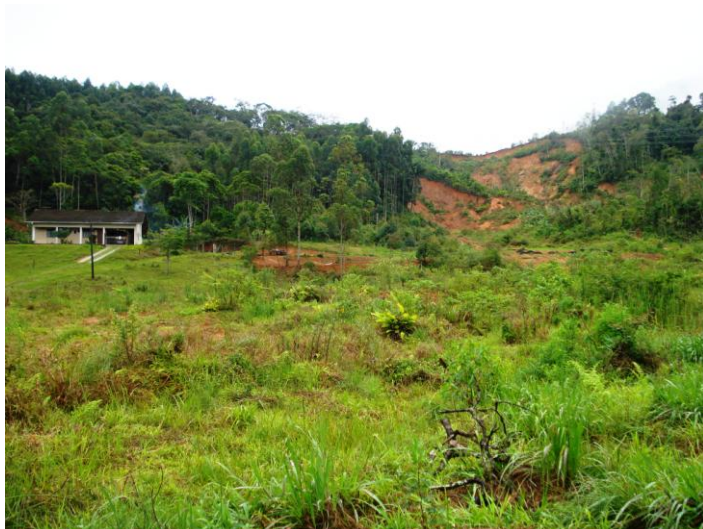
**Figura 75**-Escorregamento 19. **Foto:** Fernanda Bauzys (2010).

O escorregamento 19 foi do tipo translacional raso (seu plano de deslizamento alcançou a lagem de rocha) e gerou um fluxo de detritos encaixado na rede de drenagem, que atingiu e destruiu plantações (segundo o morador 1000 pinus e 250 eucaliptos foram soterrados, além de plantações diversas da família) e duas lagoas (figuras 75 e 76). Suas rupturas (existem 2 cabeceiras principais) ocorreram próximas ao topo da encosta, em ruptura de declive, em vegetação de mata nativa.

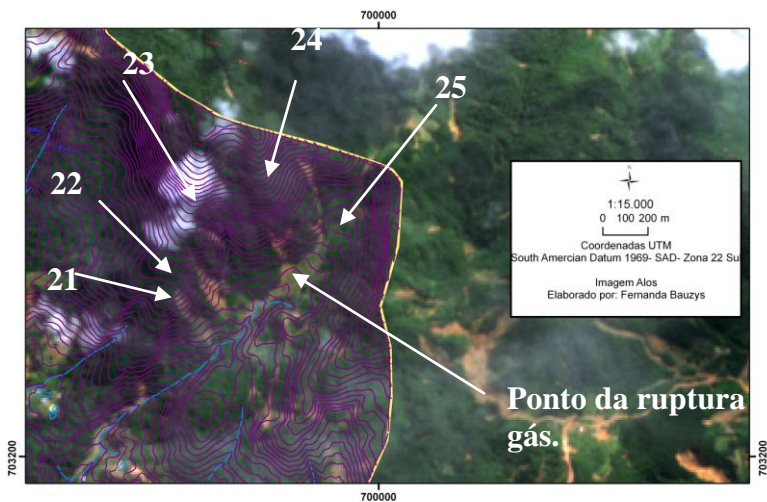
**Figura 78-**Escorregamentos 21, 22, 23, 24 e 25.

Esta seqüência de escorregamentos aconteceram ao longo da rua Pedro Krause, que acompanha a tubulação de gás da TBG, em área montanhosa da bacia. Um destes movimentos de massa fez com que a tubulação fosse rompida na noite do dia 23 de novembro de 2008, próximo ao escorregamento 24. Todos estes escorregamentos atingiram e se encaixaram na rede de drenagem principal deste vale (figura 78 e 79).

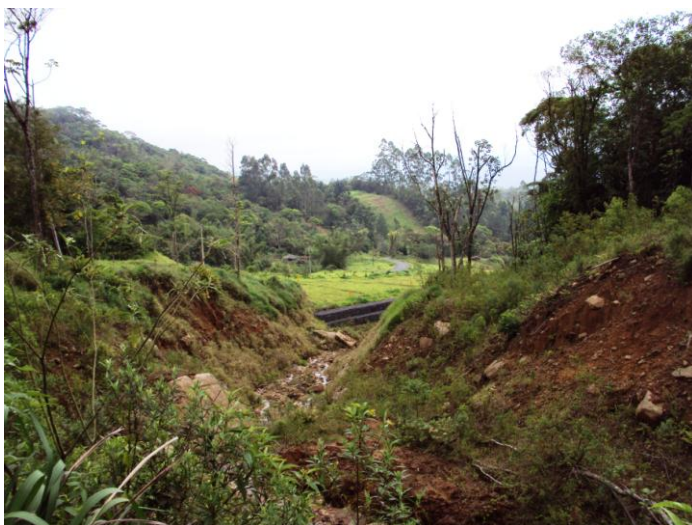
**Figura 79-**Drenagem onde se encaixaram estes escorregamentos. Foto: Fernanda Bauzys (2010).

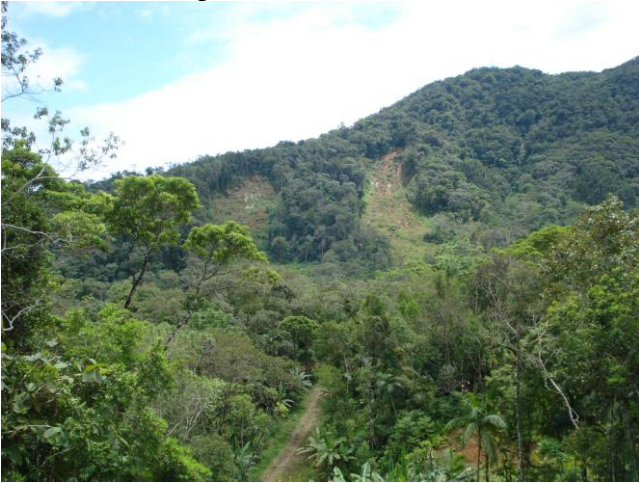
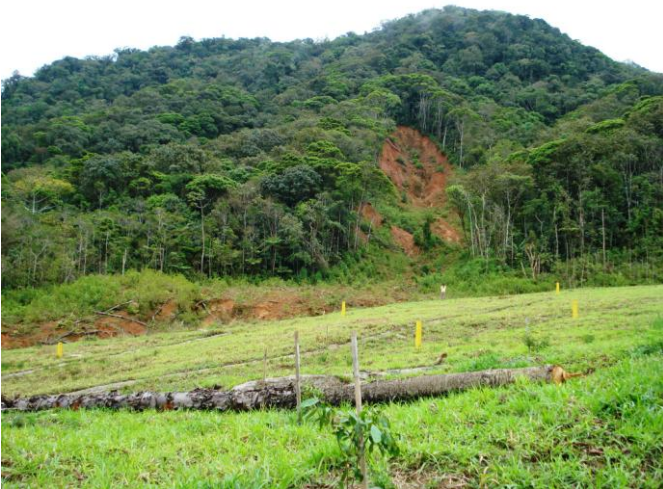
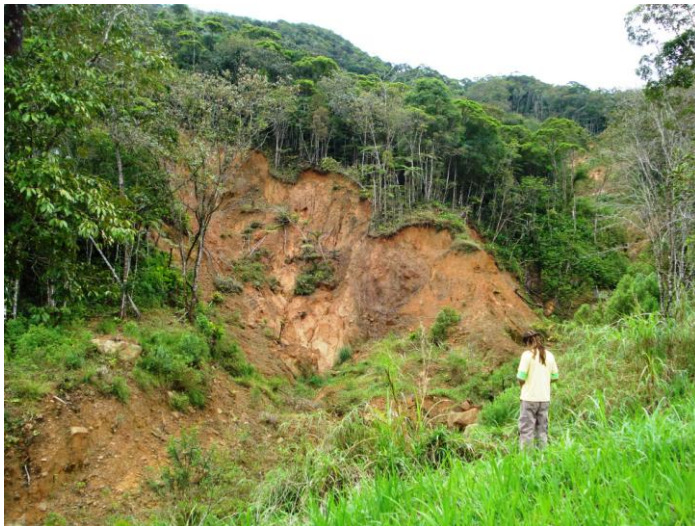
As cabeceiras destes escorregamentos ocorreram em mata nativa, alta declividade e altitude, próximas ao topo da vertente e em ruptura de declividade (figuras 80, 81 e 82).

**Figura 80**-Detalhe dos escorregamentos 21 e 22. **Foto:** Fernanda Bauzys (2010).

**Figura 81**-Detalhe do escorregamento 24. **Foto:** Fernanda Bauzys (2010).

**Figura 82-**Detalhe do escorregamento 25. **Foto:** Fernanda Bauzys (2010).

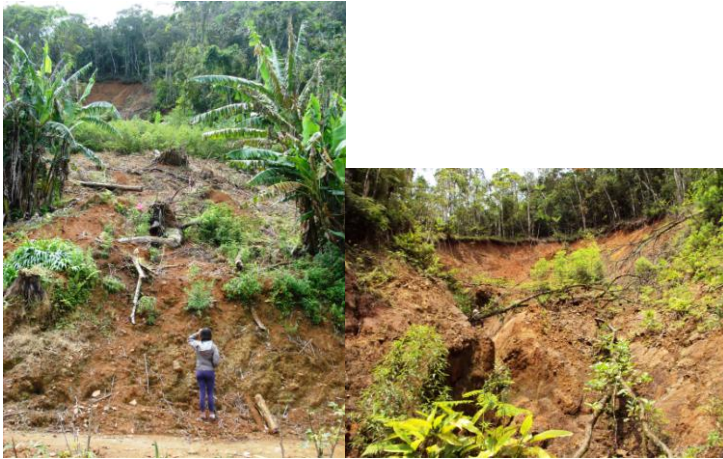
Este escorregamento, do tipo translacional raso, gerou um pequeno fluxo de detritos que atingiu e destruiu uma casa. A ruptura dele foi na parte montanhosa da bacia, bem próxima ao topo, em vegetação de mata nativa. O solo encontrado em sua cabeceira é residual, de mais ou menos 10m de espessura, do gnaíse granulítico. O material deslizou sobre uma lage desta rocha, na direção N80°W (figura 83).

**Figura 83-A)** Escorregamento 26. **B)** Cabeceira do escorregamento 26.  
Foto: Fernanda Bauzys (2010).

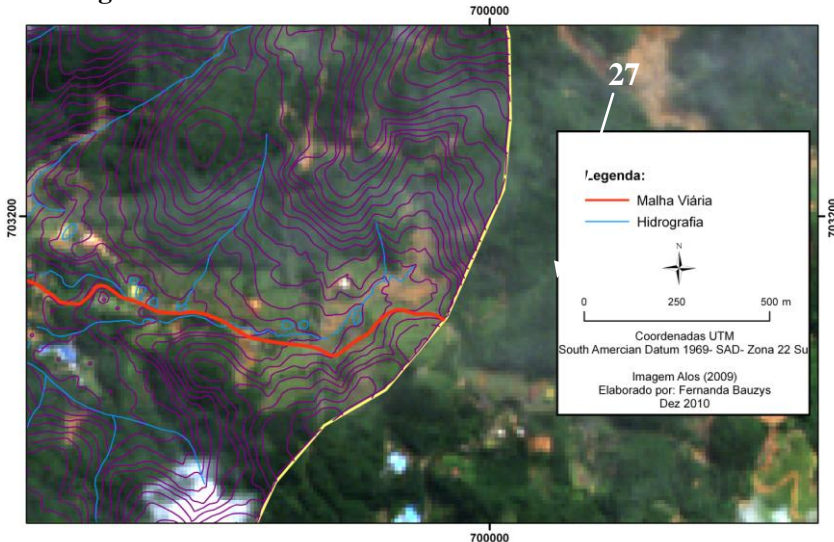
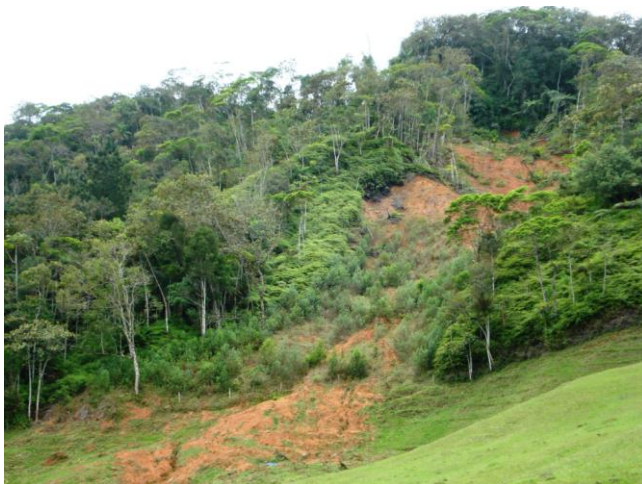
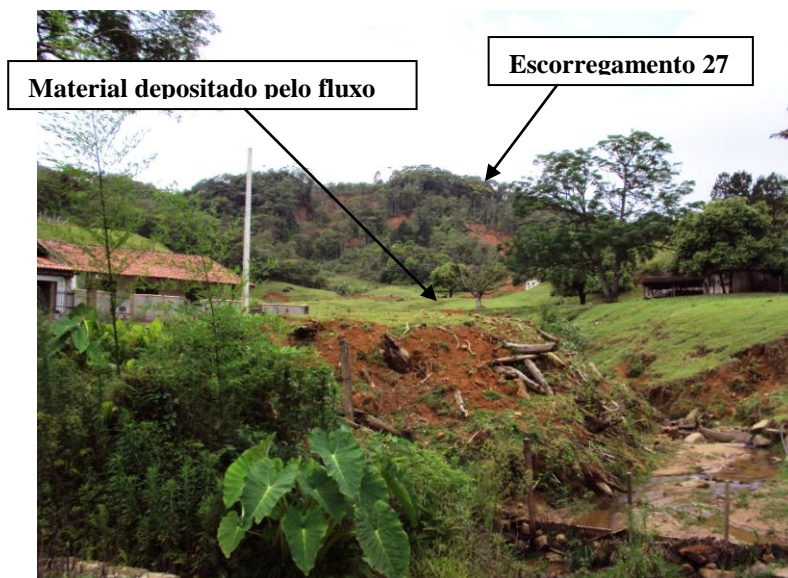
**Figura 84-**Escorregamento 27.

Este escorregamento ocorreu na rua José Schmitt Sobrinho, dentro de uma propriedade particular, na parte montanhosa da bacia. Foram 3 rupturas principais, que aconteceram perto do topo da encosta,

no meio da mata. O material deslocado encaixou-se na rede de drenagem, gerando um grande fluxo de detritos. Este evento não atingiu nenhuma edificação.

**Figura 85**-Detalhe do escorregamento 27. **Foto:** Fernanda Bauzys (2010).

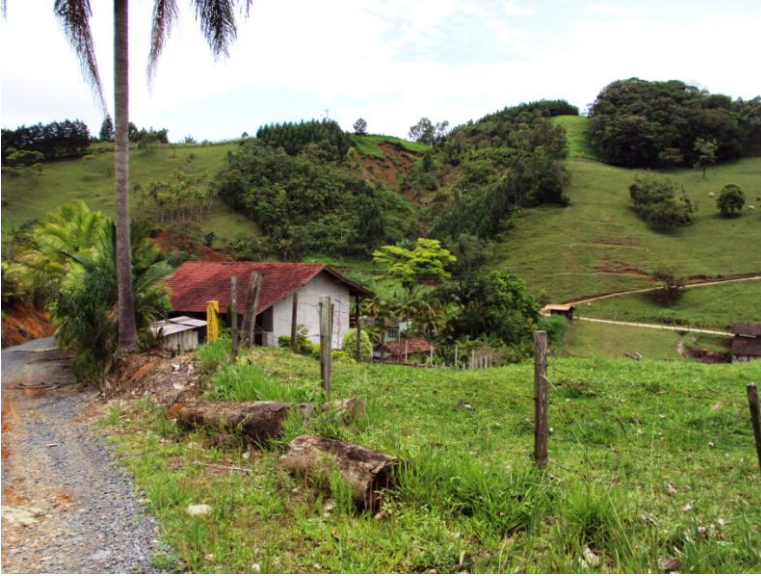
**Figura 87-**Escorregamento 28. **Foto:** Fernanda Bauzys (2010).

Este escorregamento, interrompeu a rua José Schimitt Sobrinho. O material deslizado encaixou-se na concavidade da encosta, e sua ruptura foi bem próxima ao topo. A vegetação, antes do evento, era de mata, pinus e pastagem.

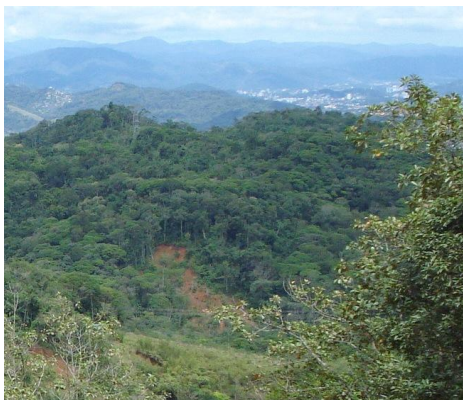
**Figura 88**-Escorregamento 29. **Foto:** Fernanda Bauzys (2010).

Este escorregamento, na rua José Schimitt Sobrinho, ocorreu na parte montanhosa da bacia, em área de mata nativa.

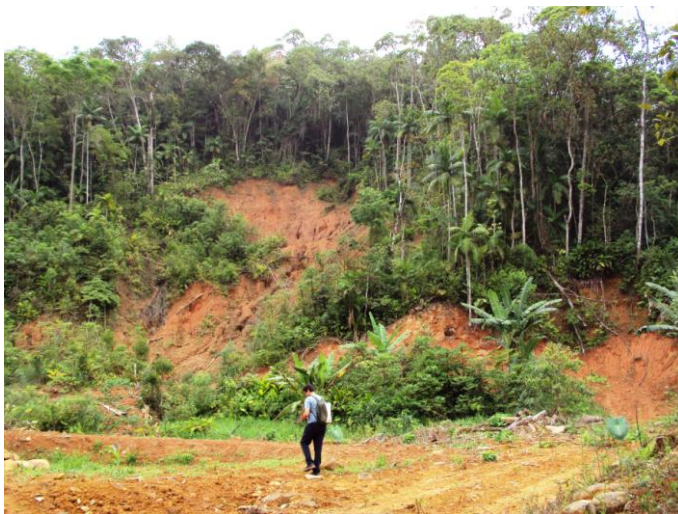
**Figura 89**-Escorregamento 30. **Foto:** Fernanda Bauzys (2010).

Estes escorregamentos ocorreram na rua José Schimitt Sobrinho, nas encostas de um terreno particular, todos em vegetação de mata nativa.

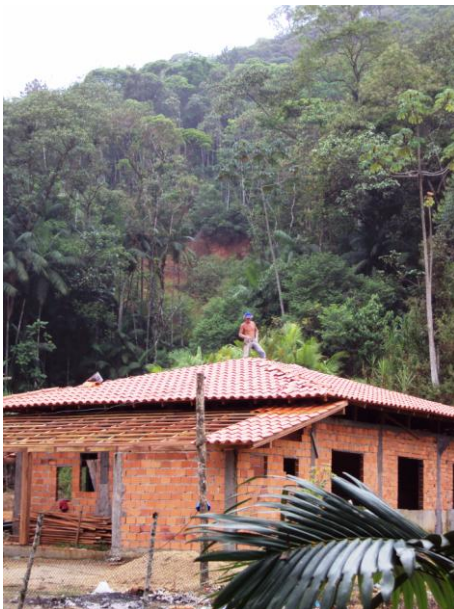
**Figura 90-**Escorregamento 31. **Foto:** Fernanda Bauzys (2010).

O escorregamento 31, do tipo translacional raso, ocorreu em vegetação de mata nativa. Encaixou-se em eixo de drenagem, gerando um fluxo de detritos que atingiu, sem danificar, uma residência. A casa

que aparece na foto 90 esta sendo construída bem no caminho que percorreu o fluxo.

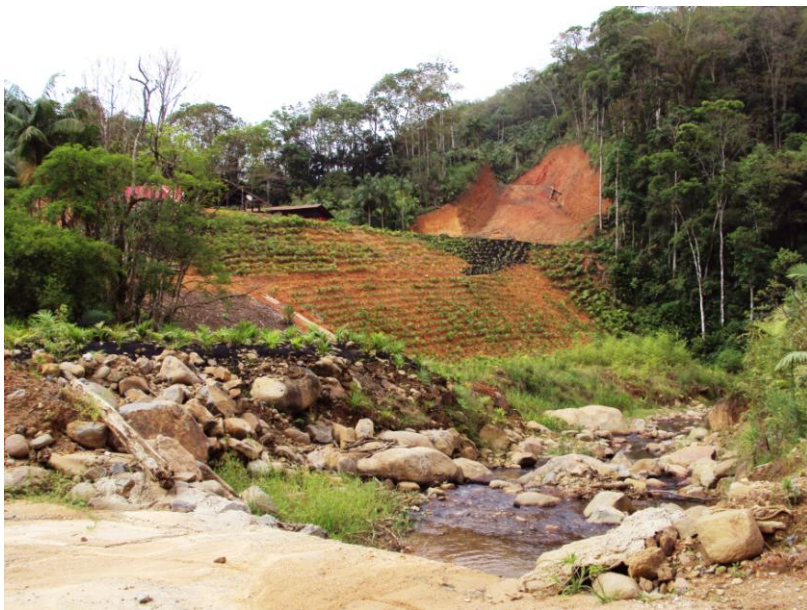
**Figura 91**-Escorregamento 32. **Foto:** Fernanda Bauzys (2010).

O escorregamento 32 ocorreu em vegetação de mata nativa e o material deslocado atingiu o ribeirão à jusante, mudando o seu curso. Não atingiu nenhuma residência.

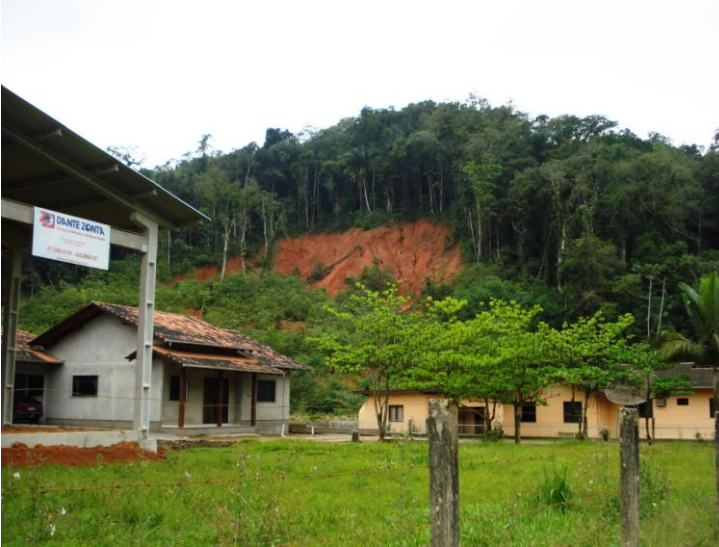
**Figura 92**-Escorregamento 33. **Foto:** Fernanda Bauzys (2010).

O escorregamento 33, do tipo rotacional (foto 92), ocorreu em uma vertente convexa, de baixa altitude e declividade, na parte colinosa da bacia. A vegetação existente era de mata nativa.

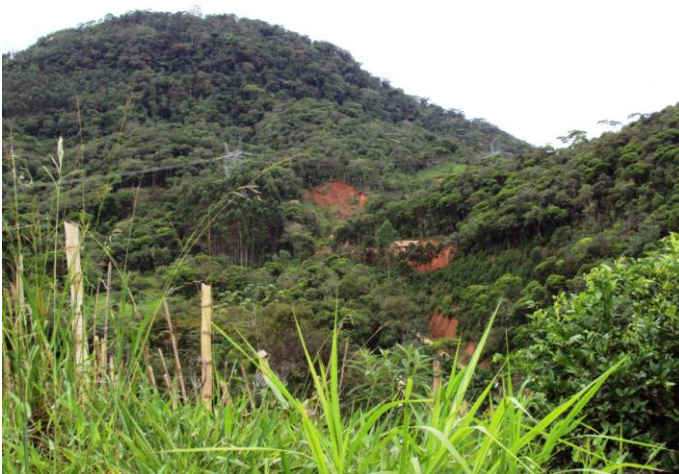
**Figura 93**-Escorregamento 34. **Foto:** Fernanda Bauzys (2010).

O escorregamento 34 destruiu uma casa e matou um senhor de 79 anos. Sua cabeceira ocorreu em na ruptura de declividade de uma vertente não muito alta, coberta de mata nativa.

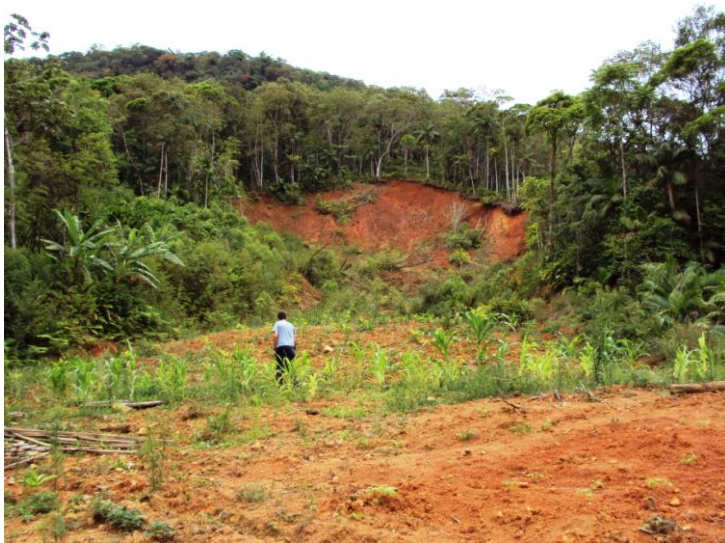
**Figura 94**-Detalhe do escorregamento 34. **Foto:** Fernanda Bauzys (2010).

Nota-se na figura 94 a presença de degraus de abatimento na cabeceira do escorregamento. O material deslizado encaixou-se na drenagem confluindo em uma corrida de detritos.

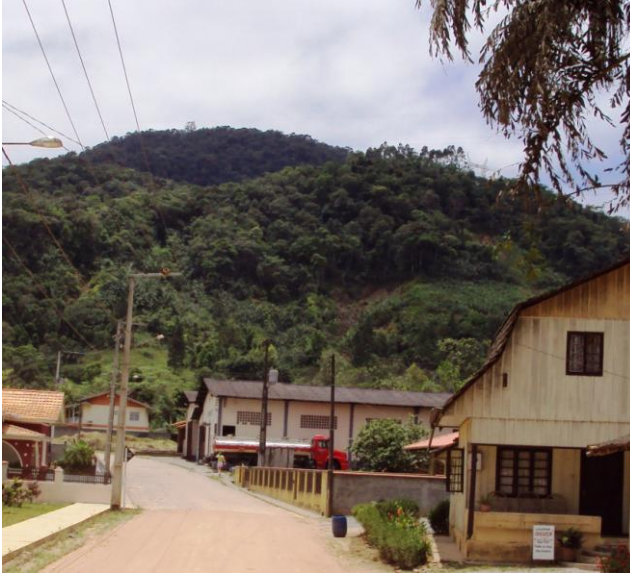
**Figura 95**-Escorregamento 35. **Foto:** Fernanda Bauzys (2010).

Escorregamento na rua Nova Biguaçu (figura 95). Uma casa foi destruída totalmente, em novembro de 2008, pelo fluxo de detritos proveniente deste escorregamento, que se encaixou na concavidade desta encosta, coberta de mata nativa (figura 96).

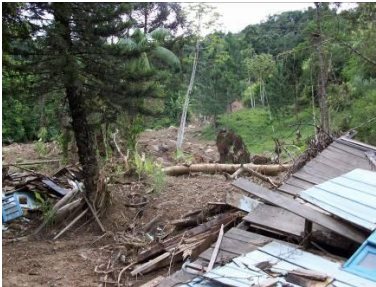
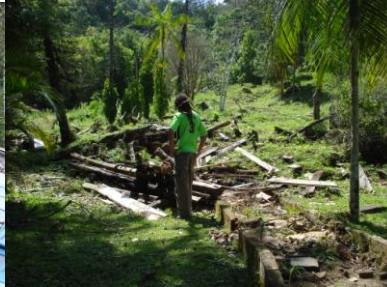
**Figura 96**-A) Casa atingida e destruída. **Foto:** Juan Flores (2009). B) Mesmo local, um ano depois. **Foto:** Fernanda Bauzys (2009).

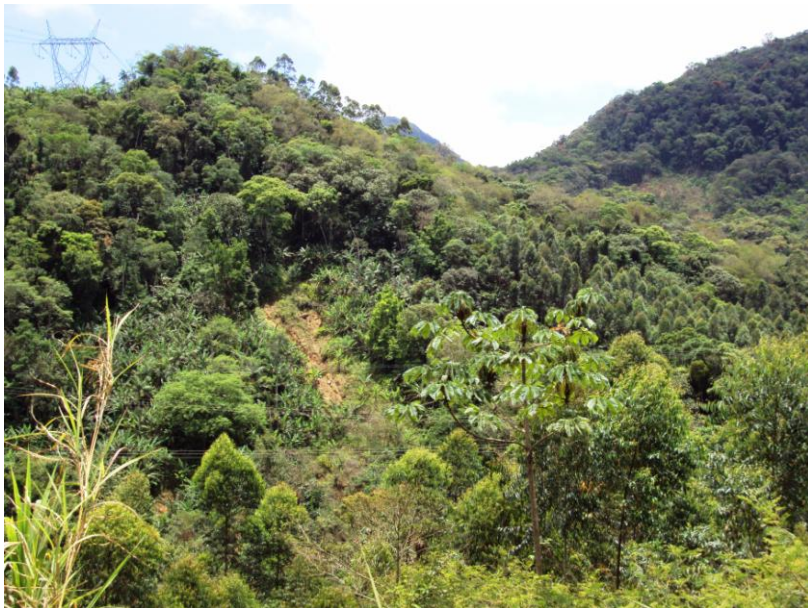
**Figura 97**-Escorregamento 36. **Foto:** Fernanda Bauzys (2010).

Deslizamento translacional típico, na Rua Nova Biguaçu. Ocorreu em encosta retilínea, coberta por plantação de bananeiras, na parte de morraria da bacia. O material deslizado foi canalizado pelo ribeirão Belchior.

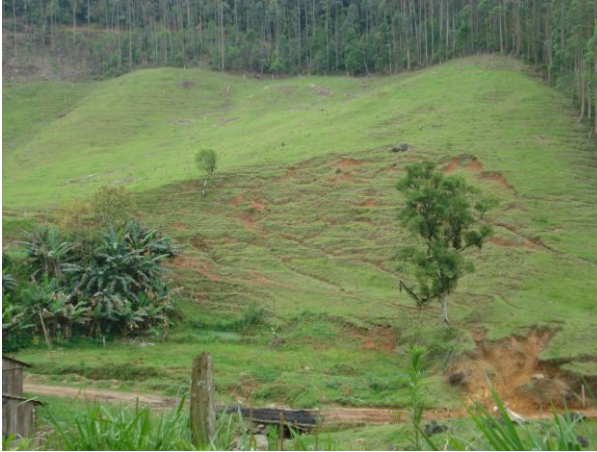
**A) Ponto B19:** Coordenadas UTM: 696960/7034357

Processo de rastejo em pasto, na rua Emilio Roweder.

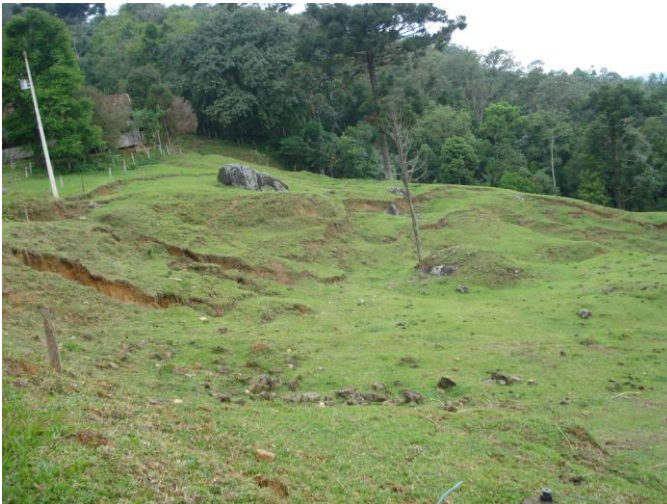
**B) Ponto B25:** Coordenadas UTM: 696190/7035447

Processo de rastejo em pasto, na rua Luis Roweder.

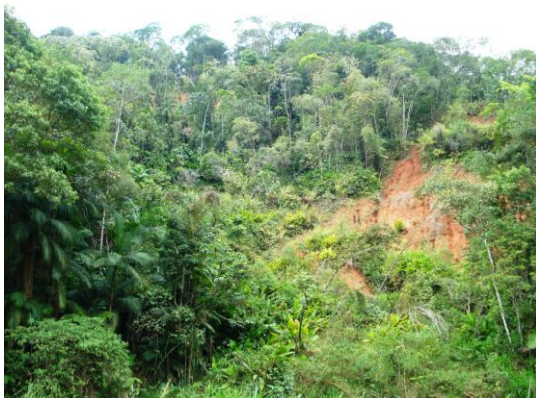
**C) Ponto B29:** Coordenadas UTM: 694561/7034907.

Pequeno escorregamento translacional raso, em encosta de mata nativa, na estrada da Carolina.

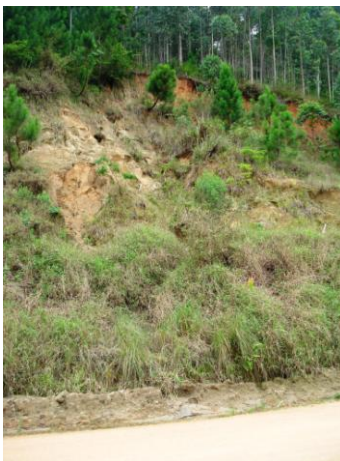
**D) Ponto B30:** Coordenadas UTM: 695985/7033461

Pequeno escorregamento rotacional, vinculado a um corte de talude da rua João Thess.

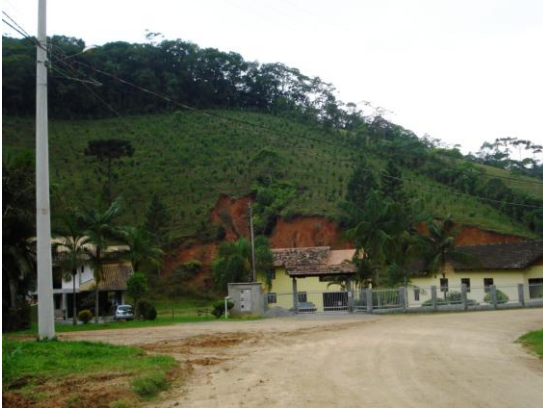
**E) Ponto B31:** Coordenadas UTM: 696127/7033369

Escorregamento em pasto, atrás de casa, na rua João Thess.  
Processo vinculado a corte artificial de talude dessa encosta.

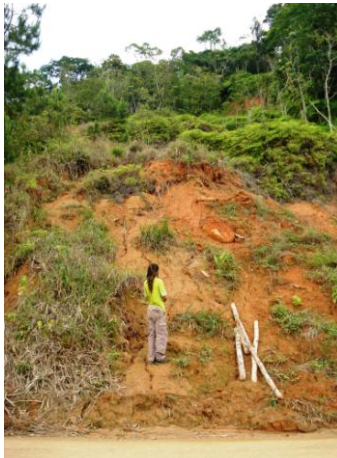
**F) Ponto B32:** Coordenadas UTM: 696163/7033069

Pequeno escorregamento rotacional, em talude de corte da rua  
João Thess.
