**IDENTIFICAÇÃO, ANÁLISE E MAPEAMENTO DOS  
MOVIMENTOS DE MASSA OCORRIDOS EM NOVEMBRO DE  
2008, NO ALTO DA BACIA DO RIBEIRÃO BELCHIOR,  
GASPAR-SC.**

**Universidade Federal de Santa Catarina  
Centro de Filosofia e Ciências Humanas  
Programa de Pós-graduação em Geografia**

**DISSERTAÇÃO DE MESTRADO**

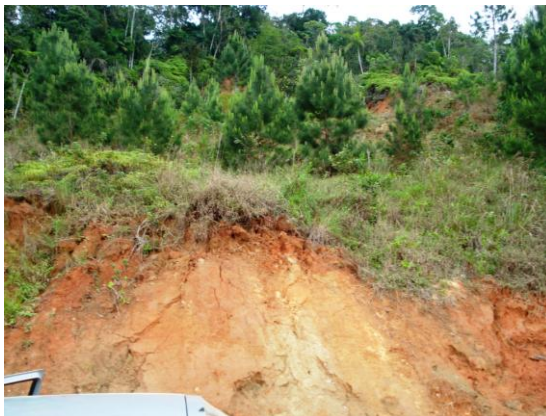
**G) Ponto B33:** Coordenadas UTM: 696165/7032998

Outro pequeno escorregamento rotacional, em talude de corte da rua João Thess.

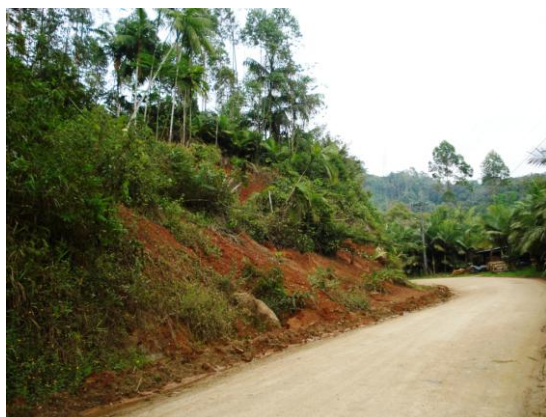
**H) Ponto B34:** Coordenadas UTM: 696362/7032617

Pequeno escorregamento rotacional no talude de corte da rua João Thess.

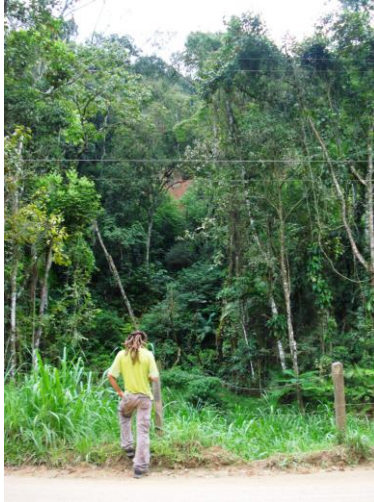
**I) Ponto B36:** Coordenadas UTM: 695569/7031939

Escorregamento translacional em encosta de mata nativa.

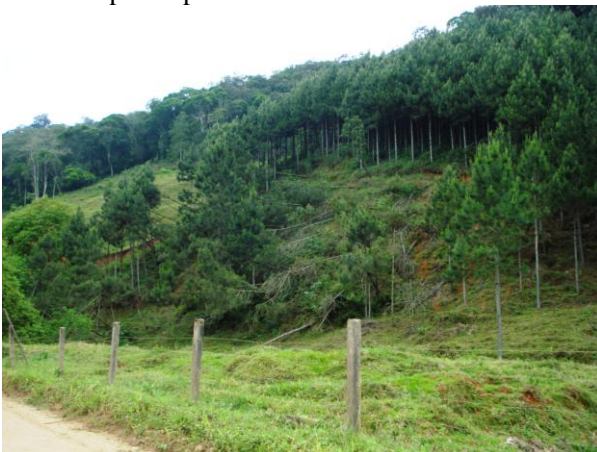
**J) Ponto B37:** Coordenadas UTM: 695590/7031694

Típico escorregamento rotacional em encosta vegetada com plantação de eucaliptos e pasto.

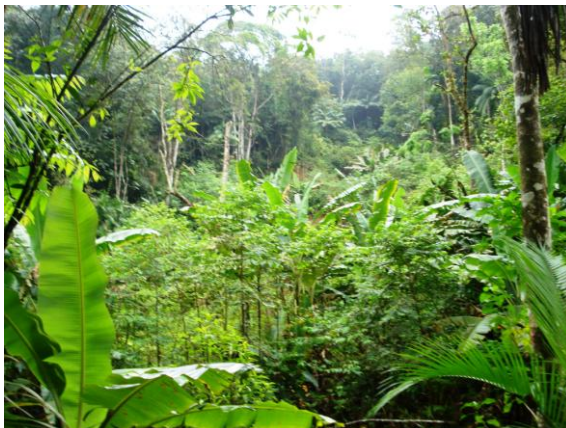
**K) Ponto B40:** Coordenadas UTM: 698481/7031741

Deslizamento translacional raso, na rua José Schimitt Sobrinho. Esta encosta se apresenta bastante instável, com muitos pequenos movimentos de massa.

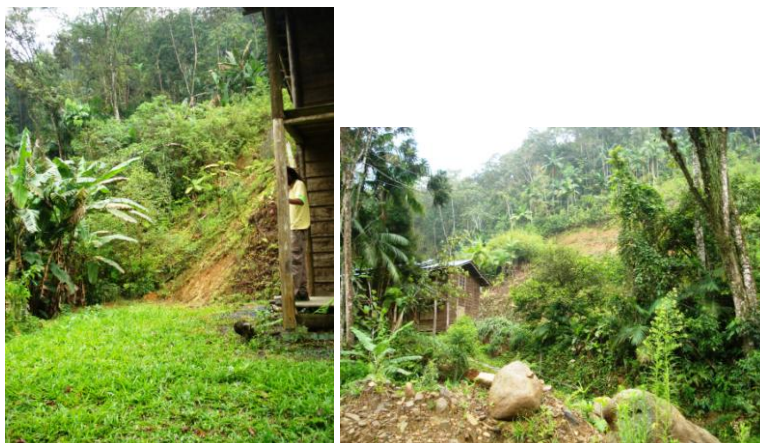
**L) Ponto B41:** Coordenadas UTM: 698532/7031785

Escorregamento translacional raso, atrás de casa de madeira abandonada, na rua José Schimitt Sobrinho.

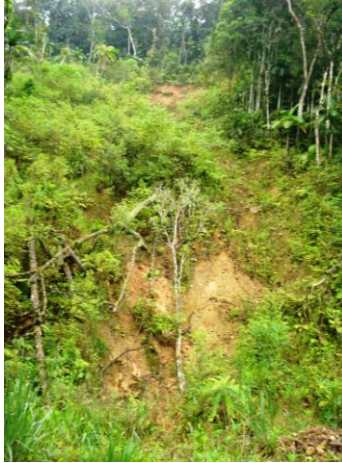
**M) Ponto B42:** Coordenadas UTM: 698572/7031805

Mais um deslizamento translacional raso, na rua José Schimitt Sobrinho, em direção da rede de drenagem.

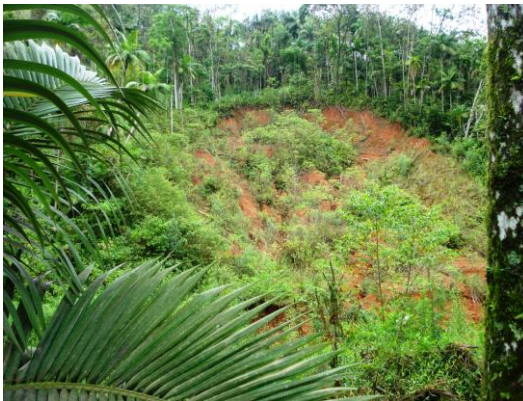
**N) Ponto B45:** Coordenadas UTM: 699156/7031746

Pequeno escorregamento rotacional na rua José Schimit Sobrinho.

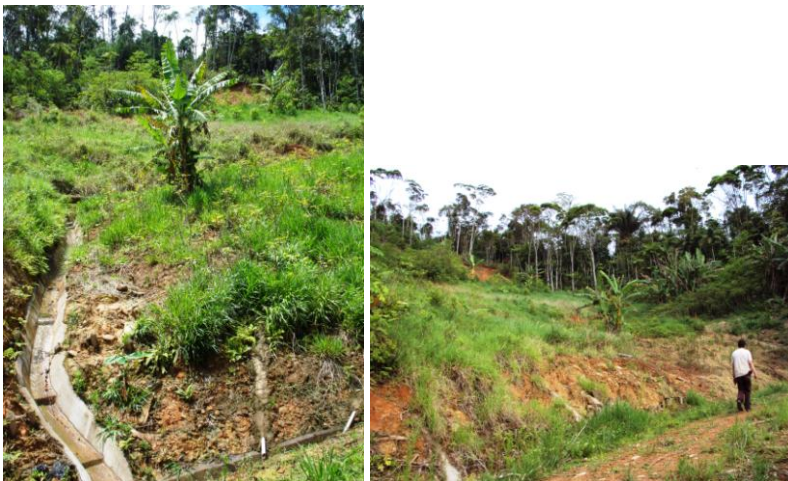
**O) Ponto B51: Coordenadas UTM:**

Deslizamento em estrada vicinal, saindo da rua João Thess, onde passa a tubulação da TBG.

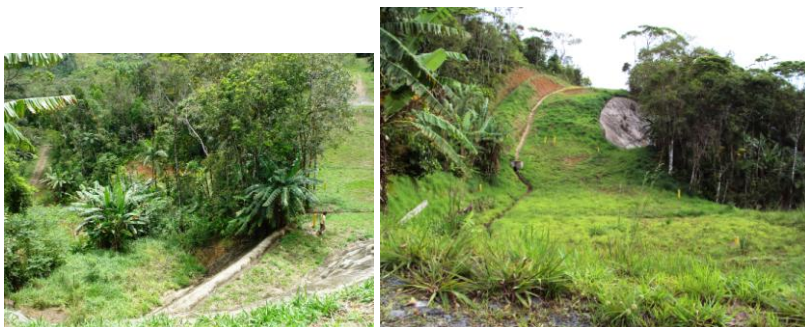
**P) Ponto B52: Coordenadas UTM: 698740/7033804**

Deslizamento na estrada, onde passa a tubulação da TBG, onde já foi feita obra de contenção de talude.

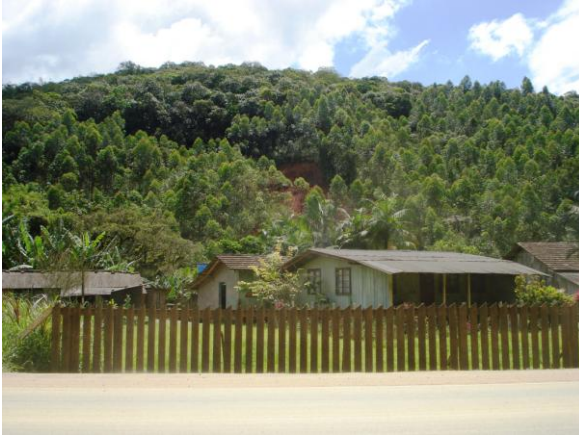
**Q) Ponto B56:** Coordenadas UTM:

Deslizamento na estrada, em encosta baixa, com plantação de Pinus.

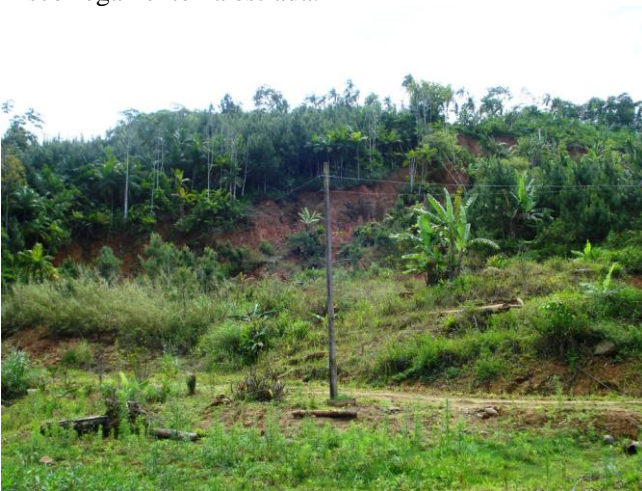
**R) Ponto B57:** Coordenadas UTM: 698740/7033804

Escorregamento na estrada.

**Figura 115-**Escorregamento R. **Foto:** Fernanda Bauzys (2010).

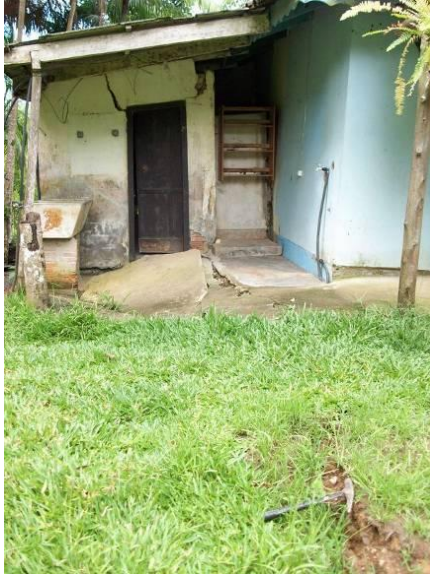
Este ponto está localizado em uma propriedade particular a montante dos escorregamentos da área 10. Foram encontradas rachaduras no solo, com degrau de abatimento, causadas pela movimentação a jusante. A casa da figura 116 sofreu rachaduras e foi abandonada em 2008. A casa da figura 117 também foi atingida e sofreu danos em sua estrutura.

**Figura 117-**Degrau de abatimento e casa atingida. **Foto:** Juan Flores (2009).

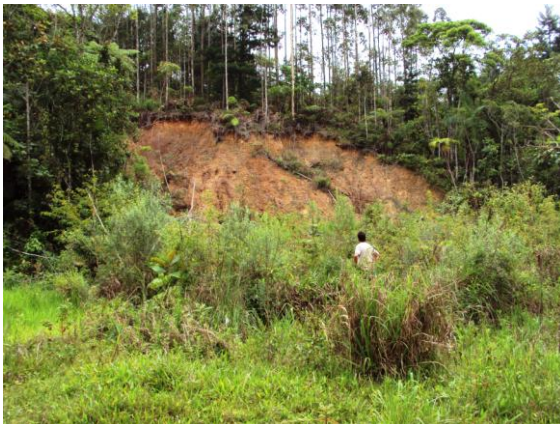
**T) Ponto B65:** Coordenadas UTM: 699639/7032649

Pequeno escorregamento, na plantação de eucalipto, na rua João Thess.

**Figura 118-**Escorregamento T. **Foto:** Fernanda Bauzys (2010).

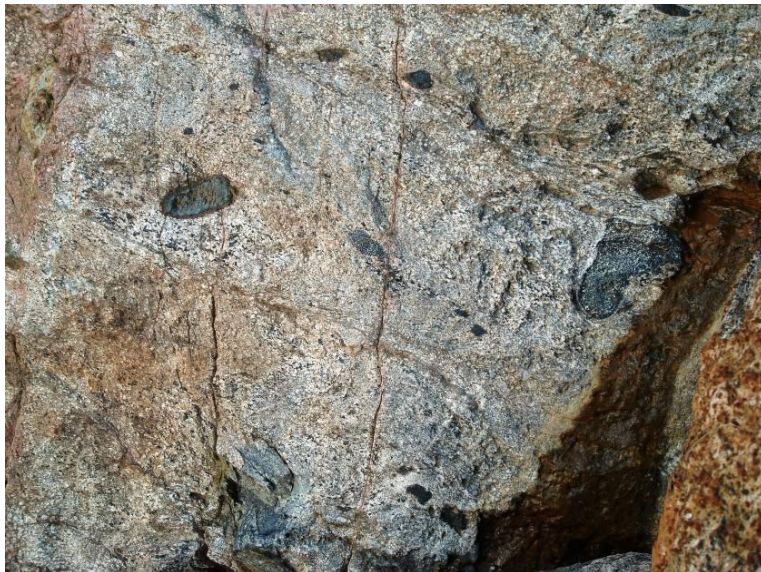
A maior ocorrência dos escorregamentos na área de estudo se dá na área do Complexo Luis Alves. O gnaiss (figuras 119, 120 e 121), rocha de maior ocorrência nesta área, apresenta, originalmente, baixa porosidade e permeabilidade, porém em regiões tropicais úmidas este

**Figura 120**-Rocha encontrada no escorregamento 3. Trata-se de gnaíse granulítico contendo numerosos enclaves máficos com diferentes graus de assimilação. **Foto:** Fernanda Bauzys (2009).

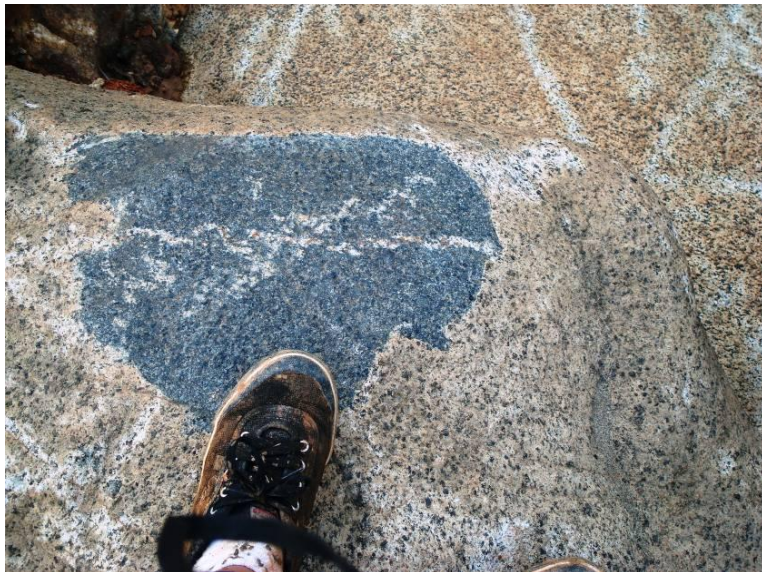
**Figura 121**-Detalhe de enclave máfico em gnaiss encontrado no escorregamento 3. **Foto:** Fernanda Bauzys (2010).

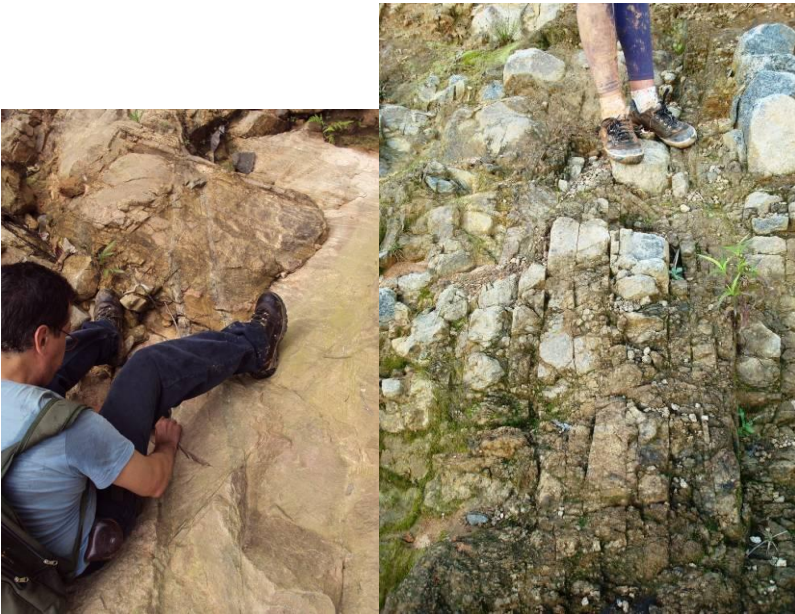
As fraturas podem representar pontos de descontinuidade e menor resistência, constituindo-se em caminhos preferenciais das águas onde a rede fluvial pode ficar encaixada, formando os vales muitas vezes reticulados com encostas íngremes, susceptíveis à erosão e movimentos de massa. Nas encostas podem ocorrer vales de pequenas dimensões controlados por fraturas por onde podem ser canalizados movimentos de massa do tipo fluxo de lama e detritos. O grau de fraturamento está também associado à facilidade que a água penetra nas rochas, facilitando a formação de solos espessos.

**Figura 123-**Falhas (A) e fraturas (B) cortando gnaiss em locais de escorregamento. **Fotos:** Fernanda Bauzys (2010).

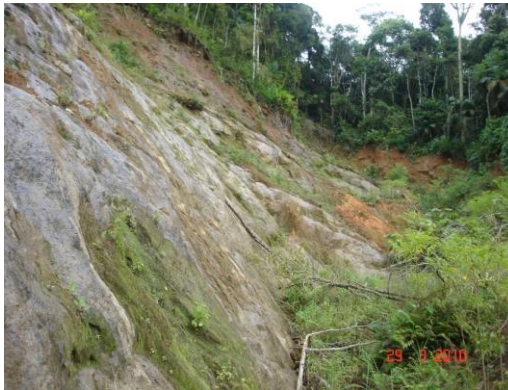
*Fe 8: Plano de deslizamento*

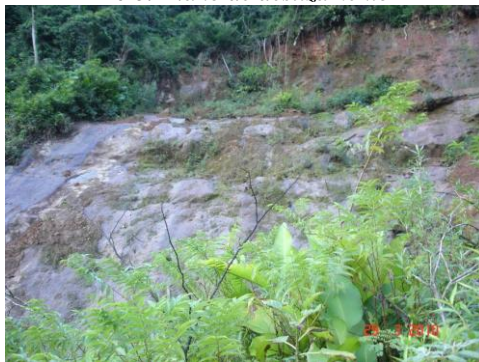
*Fe 8a: Plano de deslizamento*

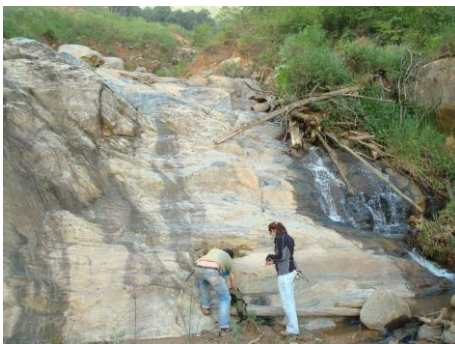
OBS.: O córrego está encaixados nessas direções acima (Figs.12f, 12g, 12h,12i), que coincidem também com a direção de fluxo deslizamento translacional.

*Fe12g: Fraturas abertas com direção N80E;80°N, acompanhando a direção do córrego e do deslizamento.*

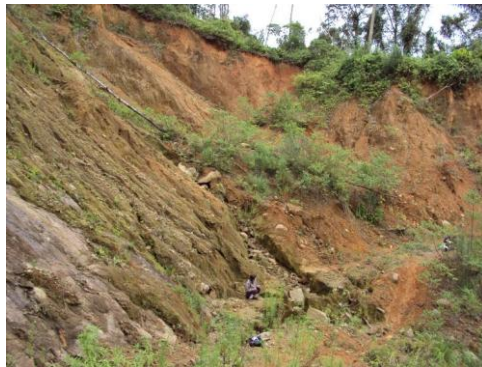
Fe 22

Na cabeceira do deslizamento há um plano inclinado de rocha com orientação N20°E;40NW, sobre o qual se deu o deslizamento (Figs 22 e 22a).

Há tênue bandamento gnáissico N35°E;55SE “entrando” nesse plano inclinado.
