**Levantamento e diagnóstico das manifestações patológicas no
prédio da antiga alfândega de Florianópolis**

Trabalho de Conclusão de Curso
submetido ao Programa de Graduação
em Engenharia Civil da Universidade
Federal de Santa Catarina como parte
dos requisitos para obtenção do título
de Engenheiro (a) Civil.

O presente estudo desenvolvido na área de Patologia das Construções traz o levantamento e análise das anomalias que acometem o prédio da antiga Alfândega de Florianópolis, localizado no centro da capital catarinense. Como fatores determinantes no processo de degradação destacam-se a natureza dos aglomerantes, a compatibilidade entre materiais, a presença de sais, de agentes biológicos e de umidade. A ação da água, sobretudo a ascensão capilar, teve sua abordagem aprofundada em virtude da abrangência e gravidade das manifestações patológicas decorrentes que atuam principalmente sobre a argamassa de revestimento e pintura. Por fim são apresentadas propostas de intervenção.

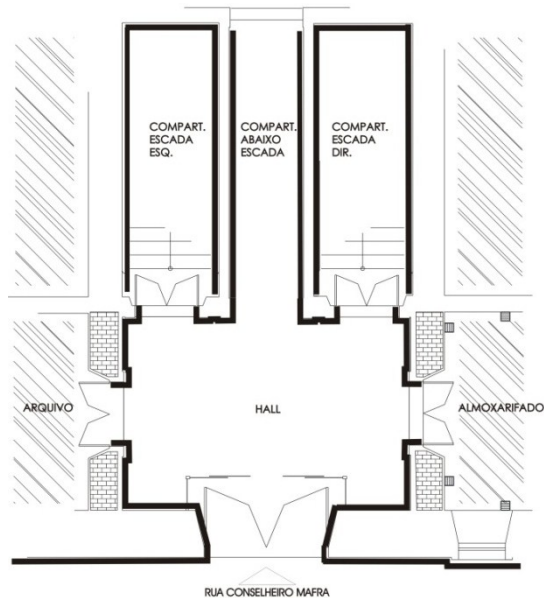
Figura 14 - Pavilhão central: superfícies cujos rebocos foram substituídos

As obras do ano de 1975 compreenderam também modificações na alvenaria, como disposição das paredes, além de recuperação do madeiramento da cobertura e telhas. As novas alvenarias foram erguidas utilizando tijolos maciços de barro e podem ser identificadas pela hachura diferenciada nas Figuras 14,15 e 18 a seguir.

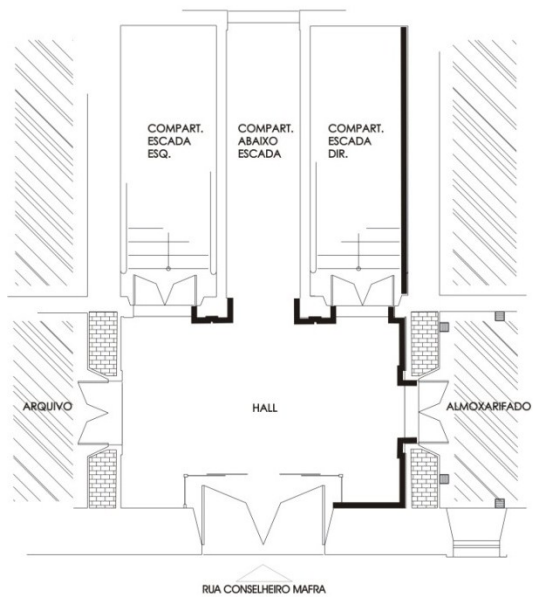
Figura 15 – Pavilhão central: rebocos deteriorados

- 2002 a 2003: nas áreas mais danificadas do revestimento de sacrificio empregado na última intervenção, mais precisamente na parte interna do térreo da porção central, foi aplicada novamente argamassa a base de cal em substituição ao reboco deteriorado. Além disso, foi efetuada a aplicação de rebocos novos a base de cal em áreas não contempladas pela intervenção anterior (fachadas externas) que ainda permaneciam com argamassa de cimento.

A Figura 15 mostra as áreas internas abrangidas por esta intervenção, enquanto a Figura 16 apresenta o estado da superfície externa após a completa remoção da argamassa de revestimento.

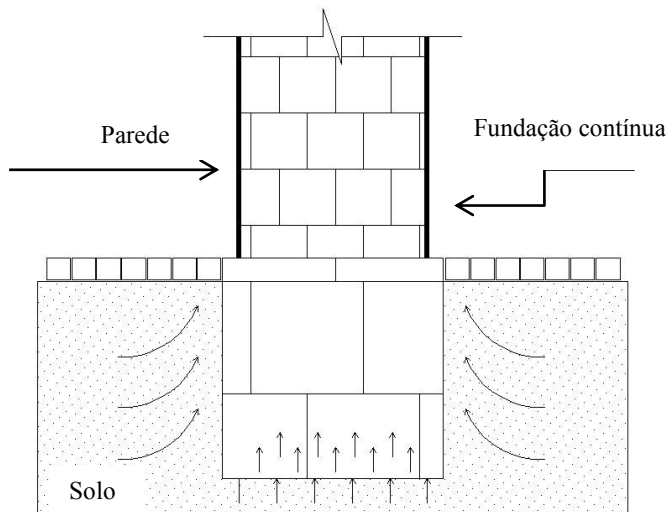
Figura 19 - Absorção capilar da fundação

A água existente no solo, oriunda do lençol freático ou infiltração de águas superficiais, por exemplo, atinge as paredes e revestimentos de argamassa da edificação por meio da absorção capilar. A água em ascensão percola preferencialmente através das juntas da alvenaria da fundação e vedação que oferecem menos restrições à passagem da água em comparação as pedras (Figura 19).

erguidas sobre a fundação apresentam espessura média de 1m, oferecendo assim uma grande área disponível para a ascensão da água em comparação a superfície disponível para evaporação.
